Arkeologi vid Dalby kyrka

Arkeologisk schaktningsövervakning

Dalby kyrka
Dalby socken
Uppsala kommun
Uppland

Upplandsmuseets rapporter 2017:13
ISSN 1654-8280

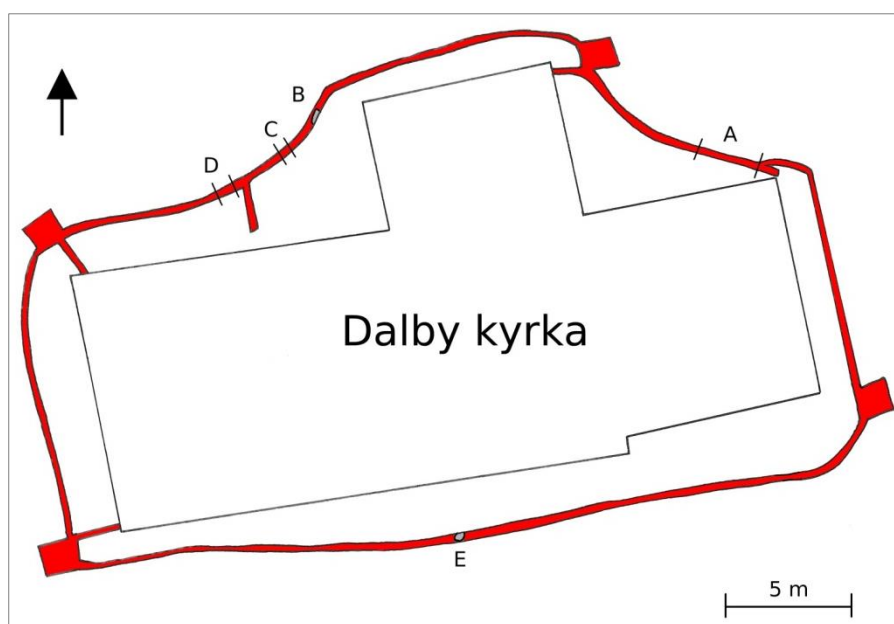
Huvuddelen av schaktet förlades i gräsytor. Lagerföljden var den samma runt hela kyrkan med grästorv och matjord överst, ca 0,1 m tjockt. Överst låg grästorv och matjord, ca 0,1 m tjockt. Därunder fanns ett brunt, humöst, sandblandat siltlager. Detta fanns ned till schaktets botten. Längs hela schaktsträckan fanns ställvis större och mindre inslag av tegelkross och kalkbruk. I schaktet påträffades fem partier med äldre lämningar (figur 5).

Figur 5. Plan över Dalby kyrka med schaktet markerat i rött. Längs fem partier, A-E, påträffades äldre lämningar i schaktet. Skala 1:300.

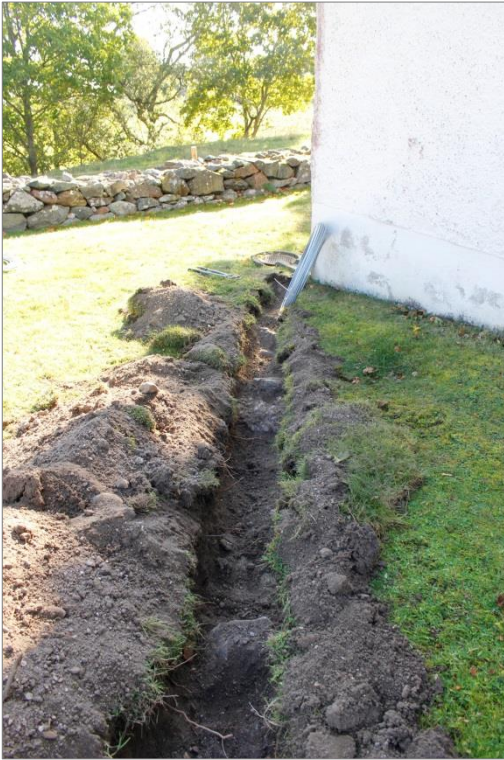
A. Murrest. Vid korgavelns norra del påträffades i schaktet fyra gråstenar med kalkbruksrester på (figur 5). Stenarna låg längs en 2,5 m lång sträcka. Stenarna låg direkt under grästorven och var ca 0,25-0,3 m stora (figur 6). Stenarna och kalkbruket tolkas som resterna av en delvis borttagen mur där endast det undre skiftet fanns kvar. Kalkbruket låg fortfarande mot stenarna och tillsynes på ursprunglig plats.

Figur 6. Murresterna A fanns vid korets norra sida och bestod av gråsten och kalkbruk. Foto mot SÖ.

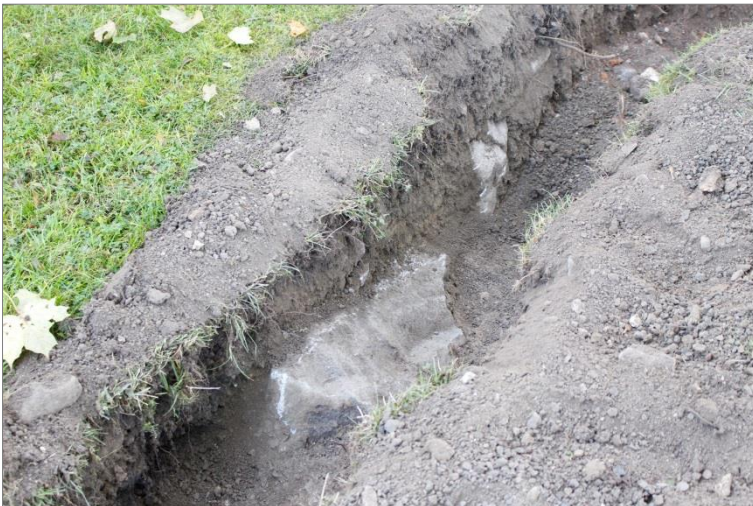
B. Sten. Vid sakristians västra sida fanns en större, ca 0,6 m stor, sten ca 0,15 m under mark (figur 5). Intill denna fanns i den nordvästra schaktkanten en mindre sten, ca 0,2 m stor. Möjligen utgör stenarna raseringsmaterial alternativt rester av en mur.

Figur 7. Strax väster om sakristian fanns i schaktet en 0,6 m stor sten samt en 0,2 m stor sten i schaktkanten. Foto mot NÖ.

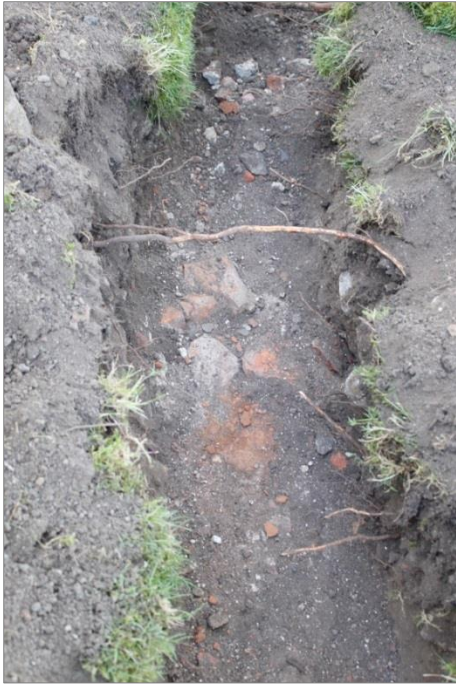
C. Raseringsmaterial. Väster om sakristian fanns en koncentration av tegelbitar, tegelkross och kalkbruksfragment i schaktbotten (figur 5 och 8). Dessa tolkas som raseringsmaterial.

Figur 8. Väster om sakristian påträffades raseringsmaterial (C) i schaktets botten.

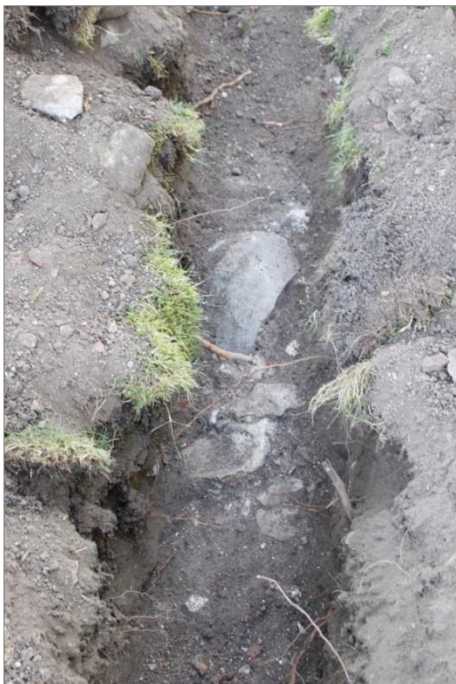
D. Raseringsmaterial. Längs långhusets norra sida fanns i schaktbotten en större, 0,4 m stor, sten samt 4-5 mindre gråstenar, ca 0,1 m stora (figur 5 och 9). På stenarna fanns rester av kalkbruk. Ingen fortsättning syntes i schaktkanterna. Tolkas som raseringsmaterial.

Figur 9. I schaktet längs långhusets norra sida framkom raseringsmaterial i form av gråsten och kalkbruk. Foto mot Ö.

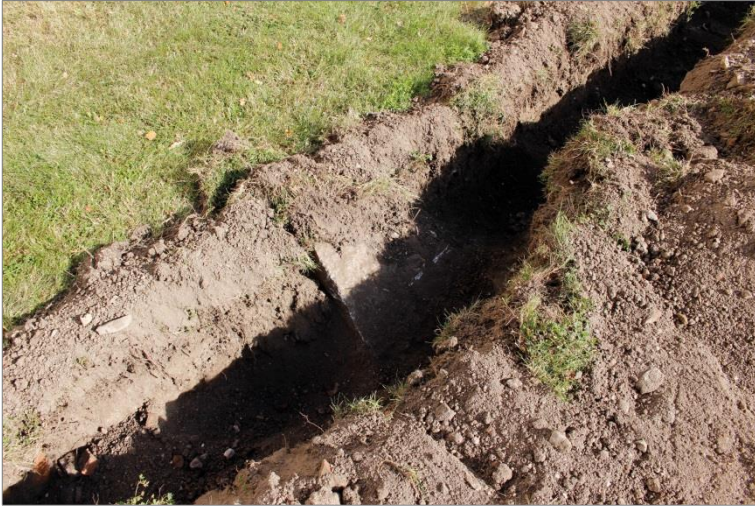
E. Sten. En större flathuggen sten, ca 0,4 m stor, påträffades i schaktet söder om långhuset (figur 5). Stenen låg ca 0,25 m under mark. Eventuellt härrör den från det numera rivna vapenhuset(figur 2).

Figur 10. Söder om långhuset påträffades en flathuggen sten i schaktet. Möjligen har den hört till det rivna vapenhuset. Foto mot NÖ.

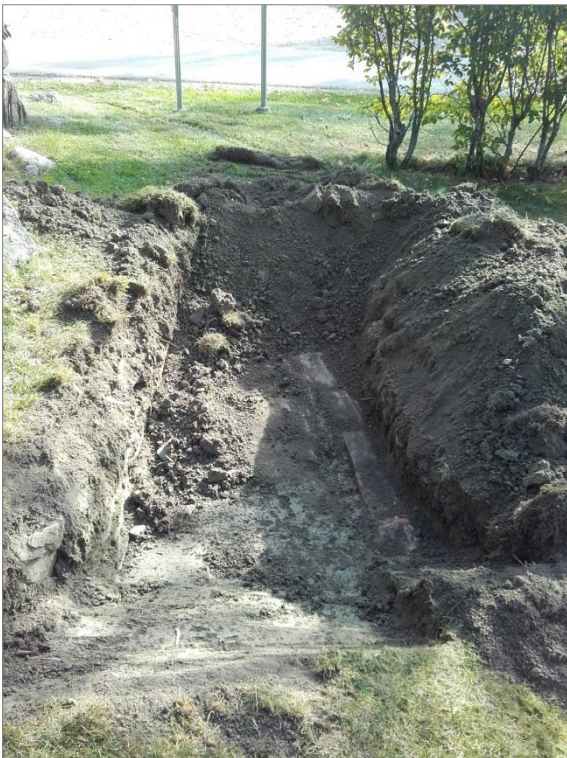
Figur 15. Schakt för plåt på klockstapelns västra sida. Här framkom i schaktens botten en rad med tegelstenar som sannolikt ligger ovan en äldre elledning. Foto mot S.
