Järnföremål – Rapporter från Acta KonserveringsCentrum AB Utbyggnad av Ostkustbanan genom Gamla Uppsala

Rapport 2017:1_18
Arkeologisk undersökning

Uppsala län; Uppland; Uppsala kommun; Uppsala socken;
Gamla Uppsala 20:1, 21:13, 21:27 m.fl.; Uppsala 134:4, 240:1,
284:2, 586:1, 597:1, 603:1, 604:1, 605:1 och 606:1

Karin Lindahl, Sophie Nyström, Elisabeth Geijer och Emma Emanuelsson

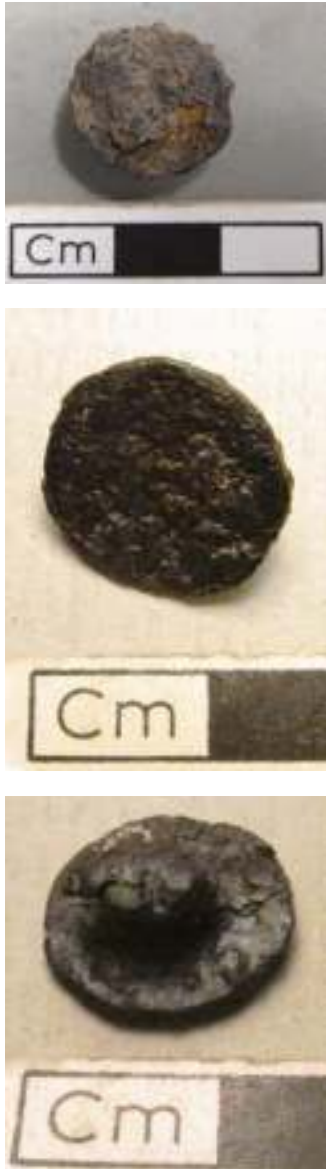
<p data-bbox="528 277 663 327">Knapp med nitbricka. Järn.</p> <p data-bbox="528 349 651 450">Bilder: F371_a_fk F371_b_ek_1 F371_c_ek_2</p>	<p data-bbox="742 277 863 297">Korrosion: II</p> <p data-bbox="742 327 935 472">Täckt av jordblandad korrosionskrusta med rostfärgad pulvriga fläckar. Bitvis underliggande glödska-syta.</p>	<p data-bbox="975 277 1326 349">För undersökning, frampreparering, urlakning, torkning och ytbehandling se ovan: <i>Generella konserveringsåtgärder</i>.</p> <p data-bbox="975 371 1273 392">Urlakad i NaOH under 8 månader.</p> <p data-bbox="975 434 1267 483">Delar av nitbrickan lossnade som limmades åter med Loctite 480.</p>

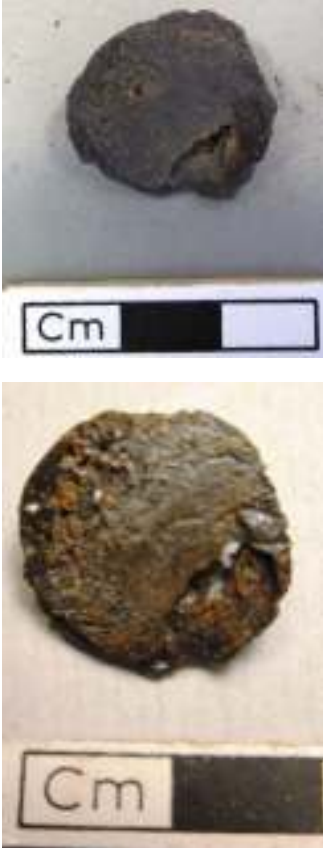
<p>Knapp med nitbricka. Järn.</p> <p>Bilder: F635_a_fk F635_b_ek</p>	<p>Korrosion: III</p> <p>Genomkorroderad, ihålig och skör. Delar av ovansidan var avspjälkad och saknades. Dåligt bevarad originalyta med materialförlust på både knapp och nitbricka.</p>	<p>För undersökning och frampreparering se ovan: <i>Generella konserveringsåtgärder.</i></p> <p>Inte urlakad.</p> <p>Konsoliderad i sprickor och på sköra partier med 10% (w/v) Paraloid B72 (akrylat co-polymer) i etanol:acetone (4:1).</p>
<p>F637</p>

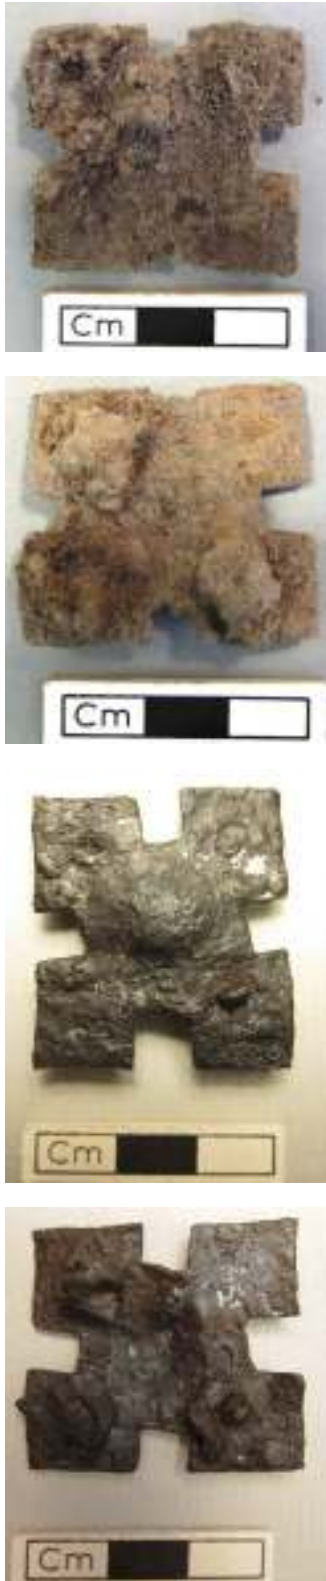
<p data-bbox="528 277 719 349">Remkorsbeslag med tre nitar/nitbrickor på baksidan. Järn.</p> <p data-bbox="528 376 655 499">Bilder: F651_a_fk_1 F651_b_fk_2 F651_c_ek_1 F651_d_ek_2</p>	<p data-bbox="742 277 863 297">Korrosion: II</p> <p data-bbox="742 324 938 448">Täckt av jordblandad korrosionsbeläggning. Enstaka mindre korrosionsblåsor, i övrigt välbevarat.</p>	<p data-bbox="975 277 1326 349">För undersökning, frampreparering, urlakning, torkning och ytbehandling se ovan: <i>Generella konserveringsåtgärder</i>.</p> <p data-bbox="975 376 1286 396">Urlakad i NaOH under 13 månader.</p>

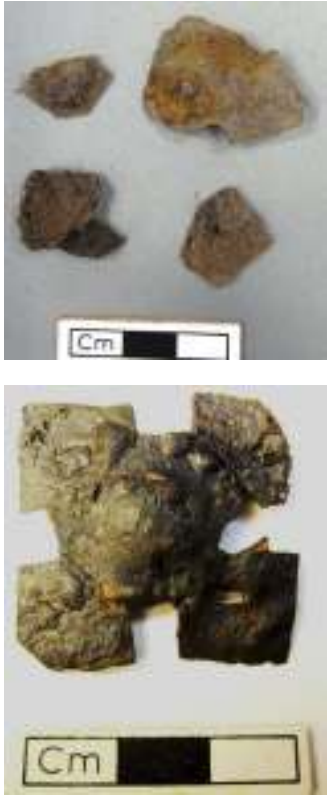
<p>Remkorsbeslag med två nitar/nitbrickor på baksidan. Järn.</p> <p>Bilder: F654_a_fk F654_b_ek</p>	<p>Korrosion: II</p> <p>Täckt av rostfärgad jordblandad korrosionsbeläggning. I det närmaste genomkorroderat (svagt magnetiskt) och med korrosionsblåsor. Skör.</p> <p>Trasigt i fyra delar med passning. Viss materialförlust längs kanter och hörnor.</p>	<p>För undersökning, frampreparering, urlakning, torkning och ytbehandling se ovan: <i>Generella konserveringsåtgärder</i>.</p> <p>Urlakad i avjoniserat vatten under 13 månader.</p> <p>Konsoliderad i sprickor och på sköra partier med 10% (w/v) Paraloid B72 (akrylat co-polymer) i etanol:acetone (4:1). Delar med passning hopplimade med Loctite 480.</p>

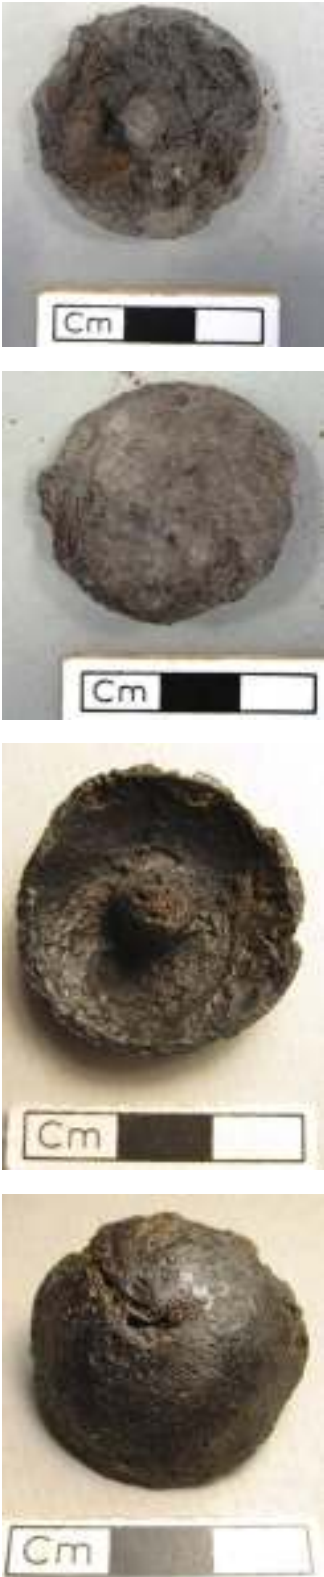
<p>Nithuvud (dekornit?) med rester av nitskaft. Järn.</p> <p>Bilder: F1140_a_fk_1 F1140_b_fk_2 F1140_c_ek_1 F1140_d_ek_2</p>	<p>Korrosion: III</p> <p>I det närmaste genomkorroderad (svagt magnetisk). Inkapslad i tjock sand-/jordblandad korrosionskrusta med inblandning av träpartiklar. Skadad med sprickor, materialförlust, avflagnad yta. Nitskaftet hade brottyta och skaftänden saknades. Till stora delar fanns glödskaft på nithuvudet.</p>	<p>För undersökning, frampreparering, urlakning, torkning och ytbehandling se ovan: <i>Generella konserveringsåtgärder</i>.</p> <p>Urlakad i avjoniserat vatten under 12 månader.</p> <p>Konsoliderad med 10% (w/v) Paraloid B72 (akrylat co-polymer) i etanol:acetone (4:1) i sprickor och på sköra partier.</p>

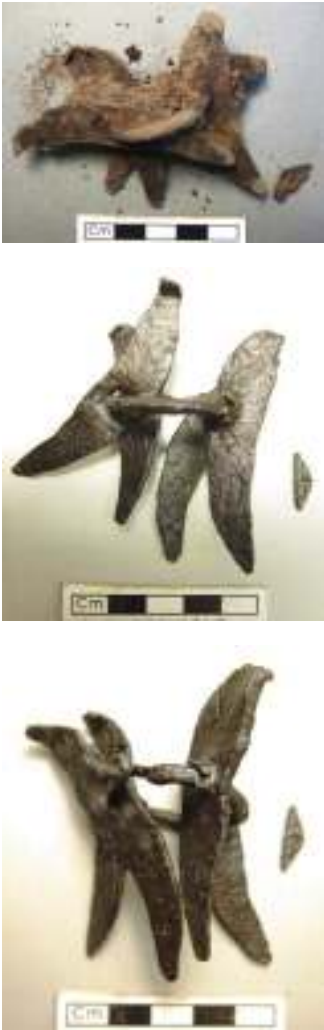
<p>En amulettring med fyra miniatyrskäror, samt ett löst spetsformat fragment. Järn.</p> <p>Bilder: F1323_a_fk F1323_b_ek_1 F1323_c_ek_2</p>	<p>Korrosion: II.</p> <p>Askblandad korrosionskrusta. Välbevarad.</p> <p>Fyndet utgjordes av en stor del (amulettringen) samt ett litet löst fragment som är osäkert om det hör till amulettringen (saknar passning).</p>	<p>Röntgen.</p> <p>För undersökning, frampreparering, urlakning, torkning och ytbehandling se ovan: <i>Generella konserveringsåtgärder</i>.</p> <p>Urlakad i NaOH under 16 månader.</p>
<p>F1324</p>

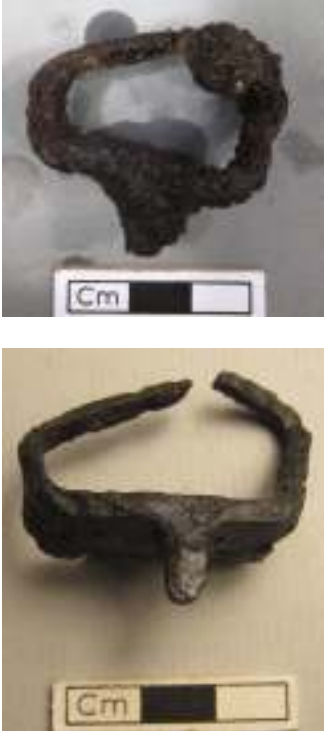
<p>Brodd. Järn.</p> <p>Bilder: F1806_a_fk F1806_b_ek</p>	<p>Korrosion: II</p> <p>Täckt av korrosionskrusta med inblandning av sandkorn. Fläckar med aktiv korrosion. Viss materialförlust längs kanten samt gropkorrosion. Bitvis glödskslyta med korrosionsblåsor.</p>	<p>För undersökning, frampreparering, urlakning, torkning och ytbehandling se ovan: <i>Generella konserveringsåtgärder</i>.</p> <p>Urlakad i avjoniserat vatten under 12 månader.</p> <p>Yttersta spetsen av ena skänkeln lossnade vilken återlimmades med Loctite 480.</p> <p>Konsoliderad med 10% (w/v) Paraloid B72 (akrylat co-polymer) i etanol:acetone (4:1) i sprickor och på sköra partier.</p>

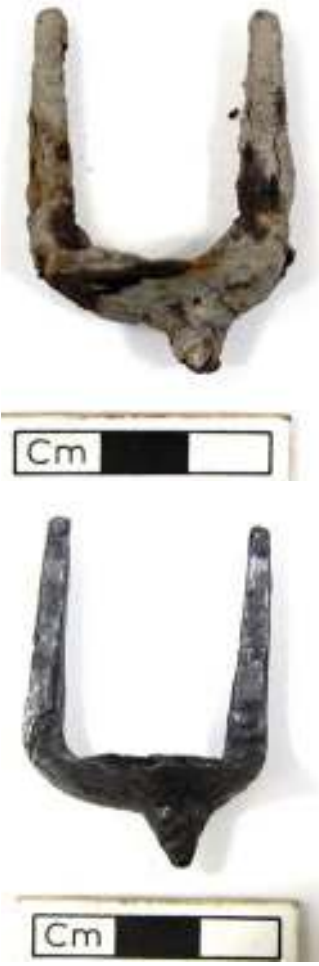
<p>Hästbrodd, järn.</p> <p>Bilder: F11_a_fk F11_b_ek</p>	<p>Korrosion II.</p> <p>Täckta av tjock lerblandad korrosionsprodukt, flagnande yta, sprickor samt aktiva korrosionsfläckar.</p>	<p>Föremålet urlakades i NaOH (feb 2016 – okt 2016). Badet byttes varje vecka. Sköra partier, sprickor, konsoliderade med 10% Paraloid B72 i etanol:acetone. Flagor/sprickor limmade med Loctite 480.</p> <p>I övrigt se ovan 'Generella konserveringsåtgärder'. Arbetet utfördes under mikroskop (x 10).</p>	
<p>F13</p>

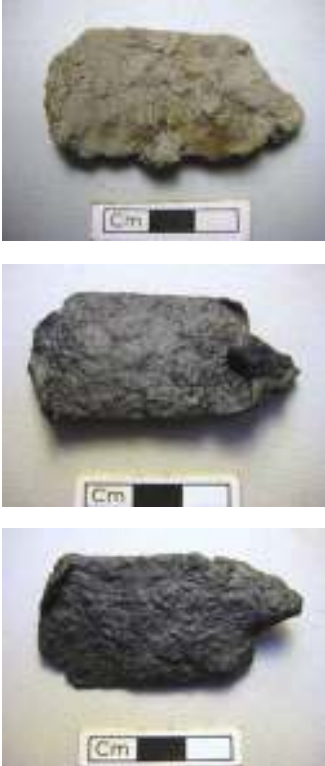
<p>Beslag. Järn.</p> <p>Bilder: F17_a_fk F17_b_ek_1 F17_c_ek_2</p>	<p>Korrosion II.</p> <p>Ytan täcktes av ett lerskikt med inslag av gruskorn och korrosion. Ytskiktet under hade en skrovlig och ojämn korroderad yta. Inslag av gropkorrosion.</p>	<p>I övrigt se ovan 'Generella konserveringsåtgärder'. Arbetet utfördes under mikroskop (x 10). Föremålet urlakades i avjoniserat vatten (jan 2015 - aug 2015). Vattnet byttes en gång i veckan.</p>	
<p>F20</p>

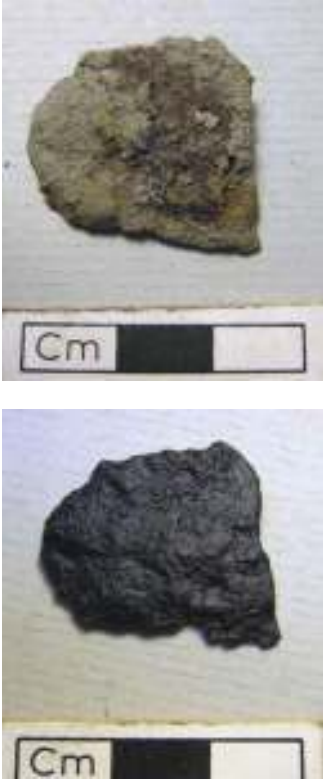
<p>Kniv. Järn.</p> <p>Bilder: F21_a_fk F21_b_ek</p>	<p>Korrosion II.</p> <p>Ytan täcktes av ett lerskikt med inslag av gruskorn och blandad med korrosion. Ytskiktet under hade en skrovlig och ojämn korroderad yta. Inslag av gropkorrosion.</p>	<p>I övrigt se ovan 'Generella konserveringsåtgärder'. Arbetet utfördes under mikroskop (x 10). Föremålet urlakades i avjoniserat vatten (jan 2015 – aug 2015). Vattnet byttes en gång i veckan.</p>	
<p>F23</p>

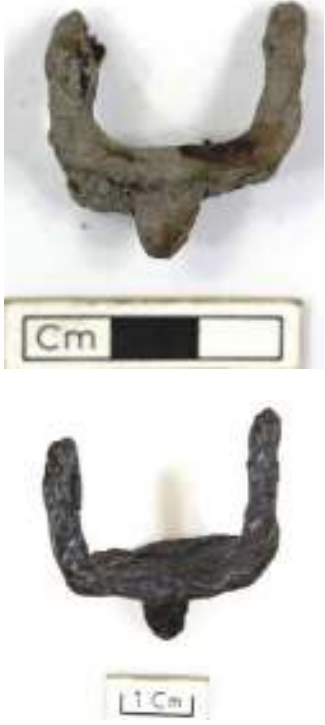
<p>Brodd. Järn. Antydning till ås på plattans nedre sida.</p> <p>Bilder: F101_a_fk F101_b_ek</p>	<p>Korrosion I.</p> <p>Jordig korrosionskrusta. Enstaka sprickor samt något flagnande yta. Bevarad järnkärna.</p>	<p>I övrigt se ovan 'Generella konserveringsåtgärder'. Arbetet utfördes delvis under mikroskop (x 10).</p> <p>Föremålet urlakades i NaOH (feb 2016 – okt 2016). Badet byttes varje vecka.</p>	
<p>F103</p>

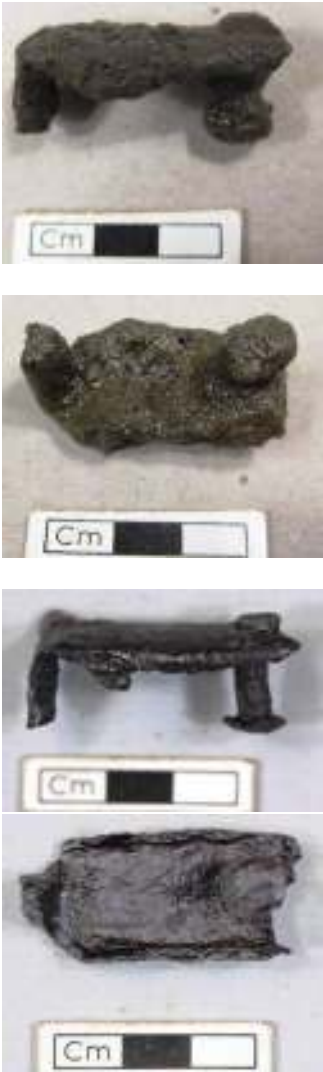
<p>Beslag med en nit och spets, Järn.</p> <p>Bilder: F114_a_fk_1 F114_b_fk_2 F114_c_ek_1 F114_d_ek_2</p>	<p>Korrosion II.</p> <p>Inkom fuktig till konservering. Täckt av relativt tjock jordig/lerig korrosionskrusta med enstaka korrosionsblåsor. Bevarad järnkärna.</p>	<p>Föremålet urlakades i NaOH (november 2013 - december 2014). Badet byttes mellan varannan till var fjärde vecka.</p> <p>I övrigt se ovan 'Generella konserveringsåtgärder'. Arbetet utfördes delvis under mikroskop (x 10).</p>	
<p>F115</p>

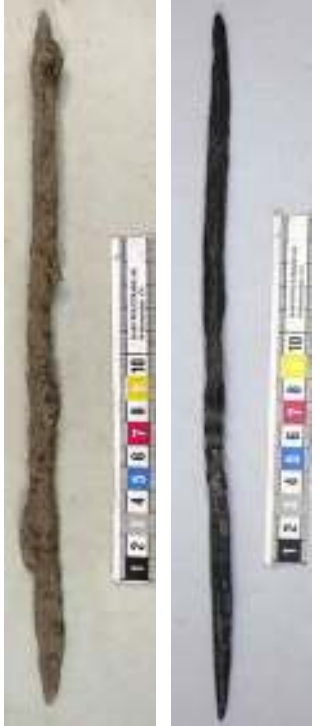
<p>Grillspett. Järn. Torderat centrerat parti.</p> <p>Bilder: F427_a_fk F427_b_ek</p>	<p>Korrosion II.</p> <p>Jordig korrosionskrusta med större korrosionsblåsor. Bitvis flagnande yta och Bevarad järnkärna.</p>	<p>Föremålet urlakades i NaOH (april 2014 – december 2014). Badet byttes mellan varannan till var fjärde vecka.</p> <p>Mindre fragment lossnade vilket limmades åter med Loctite 480. Sköra partier, sprickor, konsoliderade med 10% Paraloid B72 i etanol:aceton. Arbetet utfördes delvis under mikroskop (x 10).</p> <p>I övrigt se ovan 'Generella konserveringsåtgärder'.</p>

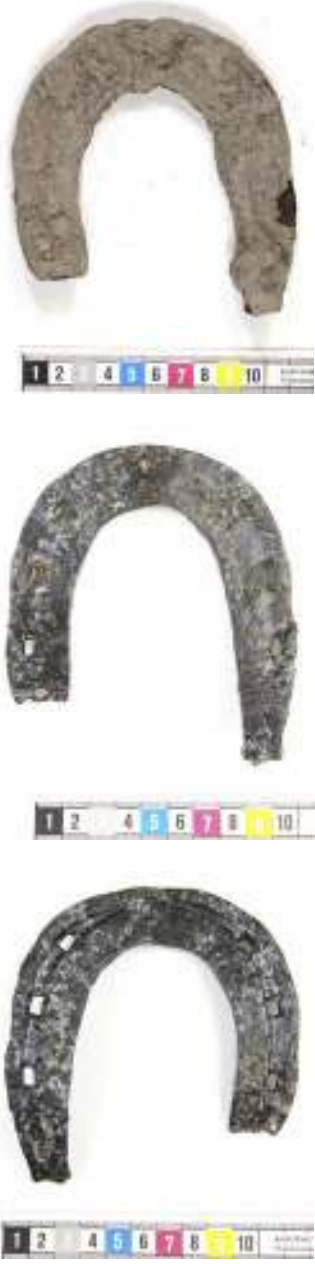
<p data-bbox="528 315 655 338">Hästsko. Jäm.</p> <p data-bbox="528 371 651 483">Bilder: F449_a_fk F449_b_ek_1 F449_c_ek_2</p>	<p data-bbox="751 315 863 338">Korrosion II.</p> <p data-bbox="751 371 951 757">En tjock skrovlig korrosionsbeläggning blandad med lera och små gruskorn täckte ytan. Sprickbildningar och flagnande yta med fläckar av aktiv korrosion syntes. Den underliggande originalytan fanns bitvis i metallytan och bitvis utgjordes den av ett svart korrosions-skikt.</p>	<p data-bbox="975 315 1190 450">I övrigt se ovan 'Generella konserveringsåtgärder'. Arbetet utfördes delvis under mikroskop (x 10).</p> <p data-bbox="975 483 1190 651">Löst ytfragment limmat med Loctite 480 (cyanoakrylat lim). Sprickor konsoliderade med 10% Paraloid B72 i etanol:acetone.</p> <p data-bbox="975 685 1174 786">Föremålet urlakades i NaOH (feb 2016 – okt 2016). Badet byttes varje vecka.</p>

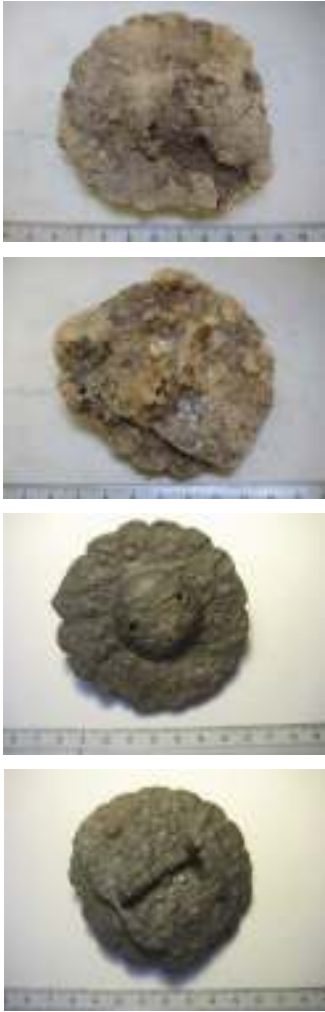
<p>Beslag. Järn.</p> <p>Bilder: F566_a_fk_1 F566_b_fk_2 F566_c_ek_1 F566_d_ek_2</p>	<p>Korrosion II.</p> <p>Upphöjda korrosionskrustor syntes på ytan. Under ett kompakt ojämnt lerskikt framkom en skrovlig korroderad yta.</p>	<p>I övrigt se ovan 'Generella konserveringsåtgärder'. Arbetet utfördes under mikroskop (x 10). Föremålet urlakades i avjoniserat vatten (juni 2013 - feb 2014). Vattnet byttes en gång i veckan.</p>	
<p>F568</p>

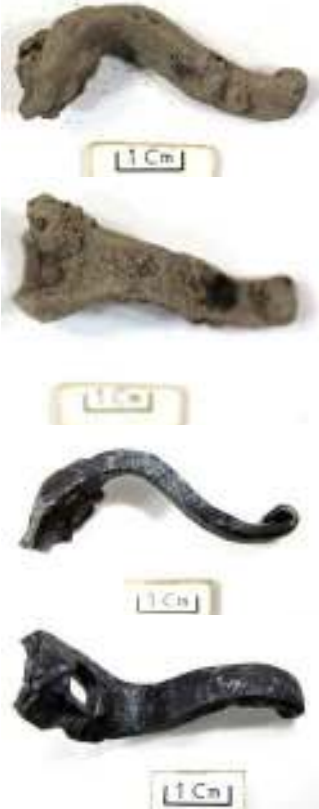
<p>Krok med runt hål samt upprullad ände. Järn.</p> <p>Bilder: F659_a_fk_1 F659_b_fk_2 F659_c_ek_1 F659_d_ek_2</p>	<p>Korrosion II.</p> <p>Föremålet täckt av lerblandad krusta med korrosionsutväxter och enstaka sprickor. I övrigt välbevarad.</p>	<p>Föremålet urlakades i NaOH (jan 2016 – aug 2016). Badet byttes varje vecka.</p> <p>I övrigt se ovan 'Generella konserveringsåtgärder'. Arbetet utfördes under mikroskop (x 10).</p>	
<p>F662</p>

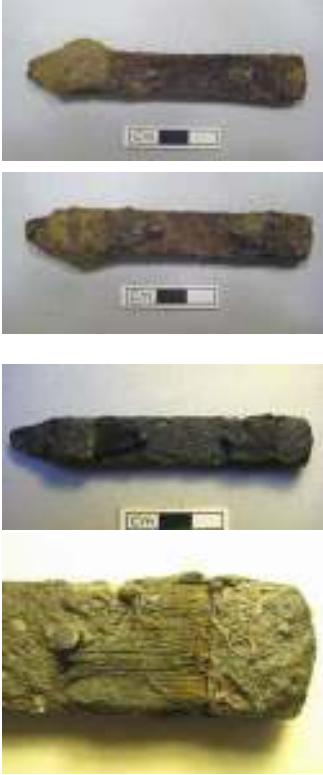
<p>Kniv./ knivskaft. Järn. Trä rester på båda sidorna. Två nitar. Längd 95 mm, bred 15 mm.</p> <p>Bilder: F683_a_fk_1 F683_b_fk_2 F683_c_ek F683_d_d</p>	<p>Korrosion III.</p> <p>Kniven täcktes av ett små skrovligt korrosionsskikt blandad med lera och små gruskorn. Detta skikt uppvisade enstaka små sprickbildningar. De båda små nitarna var i bättre skick med endast tunn lera på ytan. Under det översta skiktet framkom en skrovlig yta med inslag av gropkorrosion. Den metalliska ytan syntes fläckvis.</p>	<p>I övrigt se ovan 'Generella konserveringsåtgärder'. Arbetet utfördes under mikroskop (x 10). Föremålet urlakades i avjoniserat vatten (jan 2015 - aug 2015). Vattnet byttes en gång i veckan. Träresterna konsoliderades med 7% Paraloid i etanol. Detta gjordes för att förhindra sönderfallande.</p>

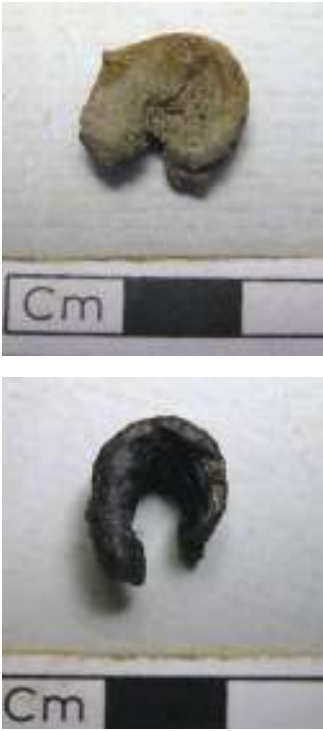
<p>Spänne. Järn.</p> <p>Bilder: F692_a_fk F692_b_ek</p>	<p>Korrosion II.</p> <p>Föremålet var delvis inkapslat i lera och grus blandad med korrosion. Underliggande yta hade en små skrovlig korroderad yta. Den metalliska ytan syntes fläckvis.</p>	<p>I övrigt se ovan 'Generella konserveringsåtgärder'. Arbetet utfördes under mikroskop (x 10). Föremålet urlakades i avjoniserat vatten (jan 2015 - aug 2015). Vattnet byttes en gång i veckan.</p>

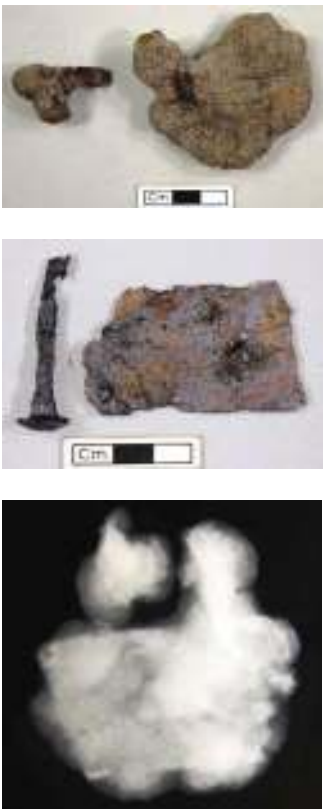
<p>F778</p>

<p>Beslag (?), bleck utan spikhål, samt en lös spik. Järn.</p> <p>Bilder: F778_a_fk F778_b_ek F778_c_r</p>	<p>Korrosion III.</p> <p>Fyndet bestod av två delar. På blecket satt en del av spiken fastkorroderad på ytan. Det lösa fragmentet utgjordes av ett spikskaf som hade passning med spikhuvudet.</p> <p>Täckta av tjock jordblandad korrosionskrusta med hårda korrosionsutväxter. Blecket var genomkorroderat, omagnetiskt, sprött med porig ojämn yta. Spiken bedömdes ha någon järnkärna bevarad.</p>	<p>Röntgade. Under framprepareringen lösgjordes spikhuvudet från blecket. Spiken urlakades i avjoniserat vatten (november 2013 – december 2014). Badet byttes mellan varannan till var fjärde vecka. Beslaget var genomkorroderat och urlakades inte. En del av blecket lossnade under frampreparandet och limmades åter med Loctite 480. Även spiken limmades med samma lim.</p> <p>I övrigt se ovan 'Generella konserveringsåtgärder'. Arbetet utfördes delvis under mikroskop (x 10).</p>

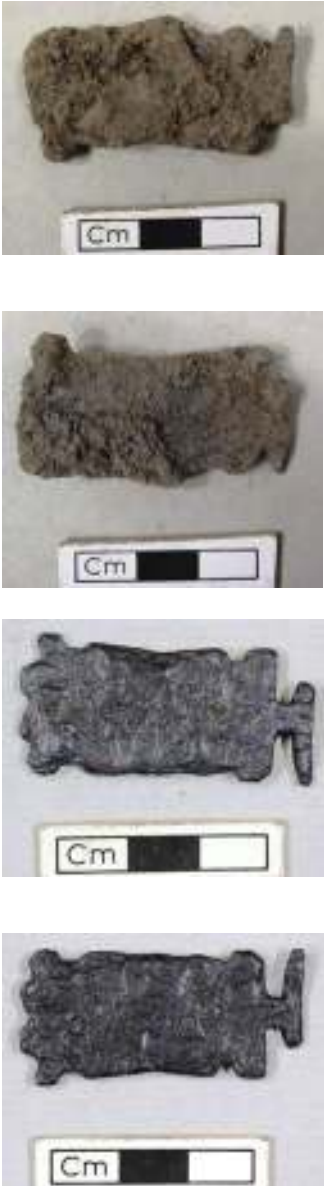
<p>Föremål, spänne, hake, beslag (?). Järn. Platt rektangulärt föremål med flikig kant och en typ av hake i ena kortändan. Saknar hål.</p> <p>Bilder: F971_a_fk_1 F971_b_fk_2 F971_c_ek_1 F971_d_ek_2</p>	<p>Korrosion II.</p> <p>Tjock ljus lerig korrosionskrusta. Bevarad järnkärna.</p>	<p>Föremålet urlakades i NaOH (mars 2014 – november 2015). Badet byttes mellan varannan till var fjärde vecka. Litet fragment lossnade under framprepareringen vilket återlimmades med Loctite 480.</p> <p>I övrigt se ovan 'Generella konserveringsåtgärder'. Arbetet utfördes delvis under mikroskop (x 10).</p>

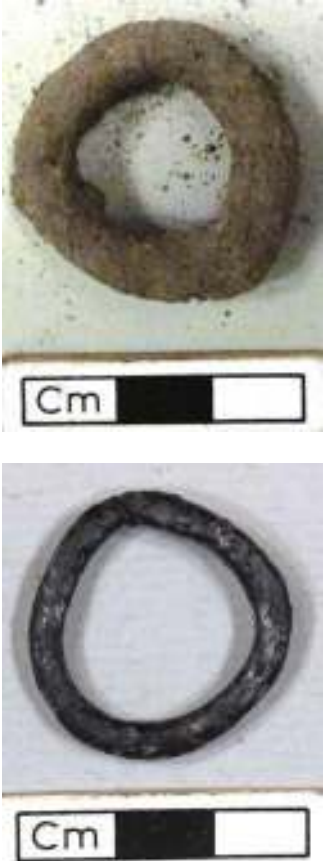
<p>Ring, järn.</p> <p>Bilder: F1018_a_fk F1018_b_ek</p>	<p>Korrosion I.</p> <p>Tunn jordig korrosionskrusta. Bevarad järnkärna.</p>	<p>Föremålet urlakades i NaOH (mars 2014 – oktober 2014). Badet byttes mellan varannan till var fjärde vecka.</p> <p>I övrigt se ovan 'Generella konserveringsåtgärder'. Arbetet utfördes delvis under mikroskop (x 10).</p>

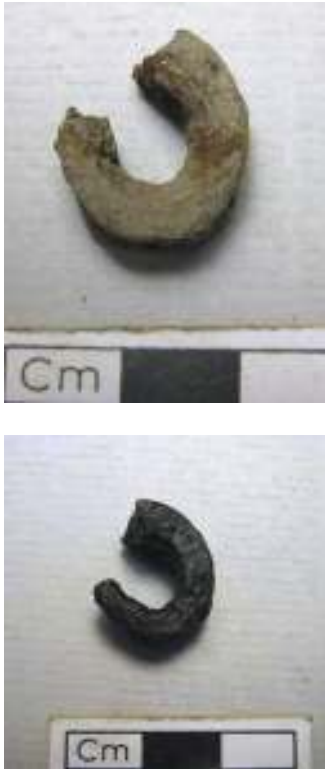
<p>Beslag. Järn.</p> <p>Bilder: F1337_a_fk F1337_b_ek</p>	<p>Korrosion I.</p> <p>En tunn beläggning med lera täckte ytan. Inslag av enstaka hårt sittande gruskorn fanns på ytan. Under framkom en jämn korroderad yta.</p>	<p>I övrigt se ovan 'Generella konserveringsåtgärder'. Arbetet utfördes under mikroskop (x 10). Föremålet urlakades i avjoniserat vatten (jan 2015 - aug 2015). Vattnet byttes en gång i veckan.</p>	
<p>F1338</p>

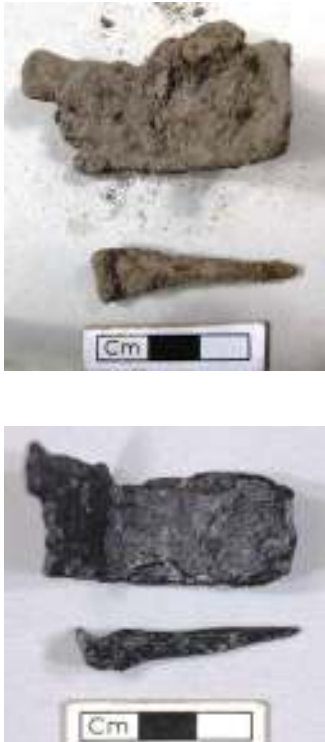
<p>Vinklat beslag, ej komplett, samt en hästskosöm/spik? Järn.</p> <p>Bilder: F1340_a_fk F1340_b_ek</p>	<p>Korrosion II. Beslaget.</p> <p>Täckt av ljus tjock lerig korrosionskrusta. Enstaka kraftiga korrosionsutväxter på beslaget. Bevarad järnkärna.</p> <p>Korrosion I. Hästskosömmen spiken.</p>	<p>Föremålet urlakades i NaOH (mars 2014 – oktober 2015). Badet byttes mellan varannan till var fjärde vecka.</p> <p>I övrigt se ovan 'Generella konserveringsåtgärder'. Arbetet utfördes delvis under mikroskop (x 10).</p>

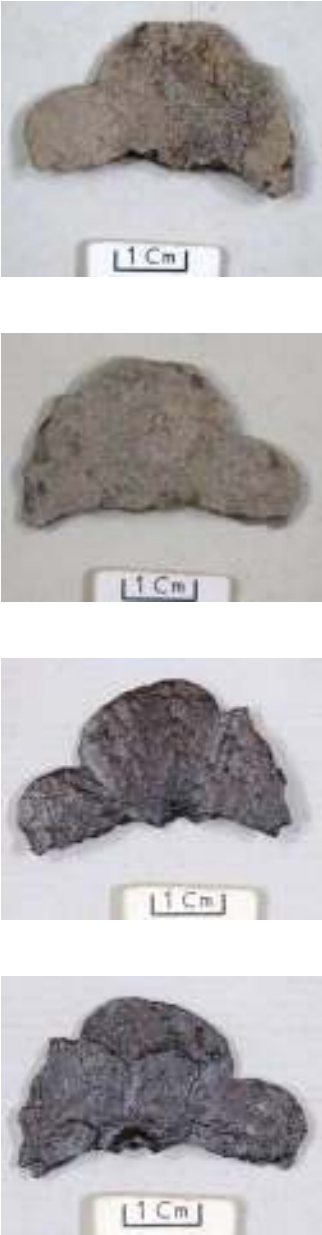
<p>Del av blomformat beslag med skårer mellan blombladen. Spik-/nithål centererat. Järn.</p> <p>Bilder: F1345_a_fk_1 F1345_b_fk_2 F1345_a_ek_1 F1345_b_ek_2</p>	<p>Korrosion II.</p> <p>Tjock jordig korrosionskrusta. Bevarad järnkärna.</p>	<p>Föremålet urlakades i NaOH (februari 2014 – februari 2015). Badet byttes mellan varannan till var fjärde vecka.</p> <p>I övrigt se ovan 'Generella konserveringsåtgärder'. Arbetet utfördes delvis under mikroskop (x 10).</p>

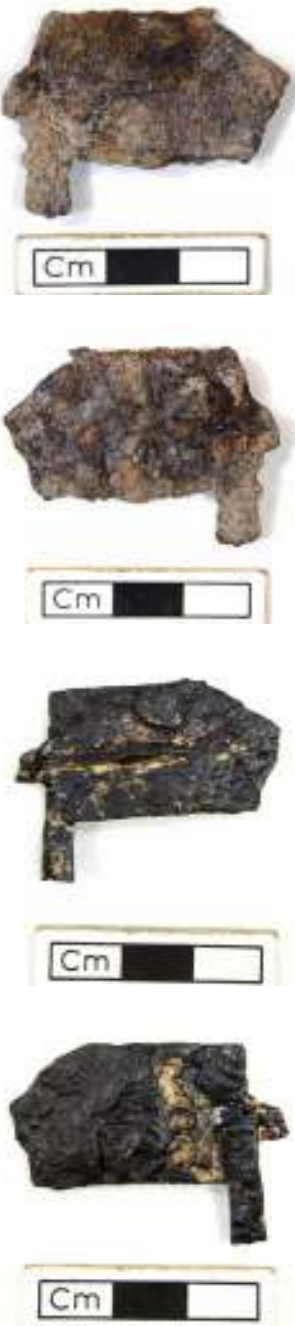
<p>Del av föremål av järn med kopparlod på ytan. Del av lås?</p> <p>Sammansatt av platta och ten.</p> <p>Bilder: F1368_a_fk_1 F1368_b_fk_2 F1368_c_ek_1 F1368_d_ek_2</p>	<p>Korrosion III.</p> <p>Kraftigt korroderad med korrosionsblåsor och täckt av tjock jordblandad krusta. Hård svart järnkorrosion satt på kopparytan.</p>	<p>Föremålet urlakades i NaOH (jan 2016 – aug 2016). Badet byttes varje vecka.</p> <p>I övrigt se ovan 'Generella konserveringsåtgärder'. Ytflaga från korrosionsblåsa som lossnade limmade med Loctite 480. Arbetet utfördes delvis under mikroskop (x 10).</p>

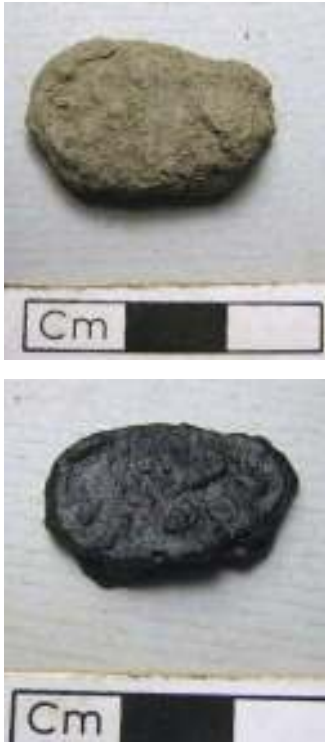
<p>Föremål. Järn.</p> <p>Bilder: F1437_a_fk F1437_b_ek</p>	<p>Korrosion II.</p> <p>Ett kompakt lerskikt täckte ytan med inslag av små gruskorn. Ytan under täcktes av en något skrovlig korrosionsbeläggning.</p>	<p>I övrigt se ovan 'Generella konserveringsåtgärder'. Arbetet utfördes under mikroskop (x 10). Föremålet urlakades i avjoniserat vatten (jan 2015 - aug 2015). Vattnet byttes en gång i veckan.</p>	
<p>1438</p>

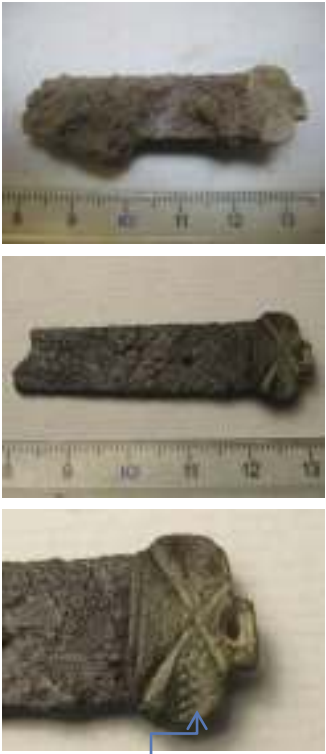
<p>Kopparlegering</p>	<p>Kniv av järn med dekorerat beslag av kopparlegering. Längd 50 mm.</p> <p>Bilder: F1490_a_fk F1490_b_ek F1490_c_d</p>	<p>Korrosion I.</p> <p>Kniv med dekorerat beslag av kopparlegering (se bild F1490_c_d). Dekoren var delvis synlig på beslaget (Cu) innan framprepareringen. Ytan täcktes fläckvis med lera och enstaka gruskorn. Den övriga delen av kniven (järn) täcktes bitvis med lera och gruskorn. Ett litet nithål framkom under konserveringen nedanför beslaget. Järnet visade sig ha en småskrovlig korroderad yta.</p>	<p>I övrigt se ovan 'Generella konserveringsåtgärder'. Arbetet utfördes under mikroskop (x 10). Föremålet urlakades i avjoniserat vatten (juli 2013 - juni 2014). Vattnet byttes en gång i veckan.</p>

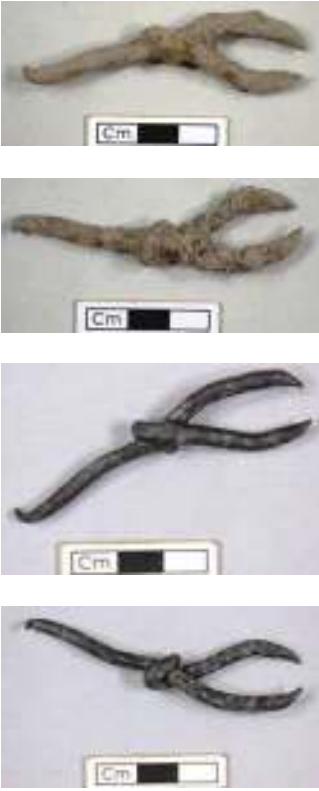
<p>Verktyg, tång (?). Tillverkat av kraftig järntråd. Y-format. Järn.</p> <p>Bilder: F1553_a_fk_1 F1553_b_fk_2 F1553_c_ek_1 F1553_d_ek_2</p>	<p>Korrosion II.</p> <p>Tjock lerig korrosionskrusta. Bevarad järnkärna.</p>	<p>Föremålet urlakades i NaOH (februari 2014 – februari 2015). Badet byttes mellan varannan till var fjärde vecka.</p> <p>I övrigt se ovan 'Generella konserveringsåtgärder'. Arbetet utfördes delvis under mikroskop (x 10).</p>

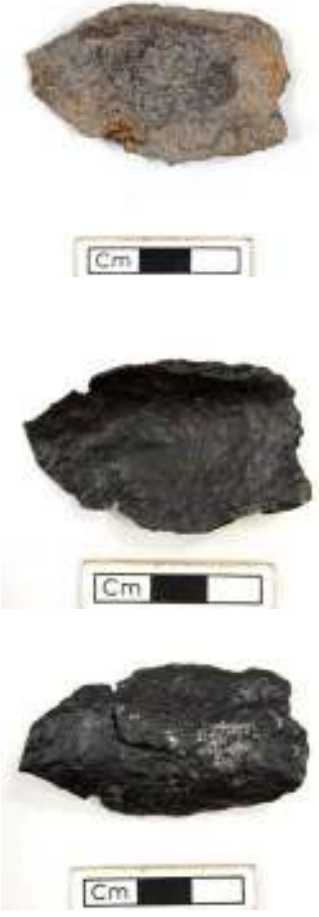
<p>Välvt plåtfragment, järn. Förefaller ha brottyta runt om.</p> <p>Bilder: F1571_a_fk F1571_b_ek_1 F1571_c_ek_2</p>	<p>Korrosion II.</p> <p>Sprickbildningar och enstaka knölar i den jordblandade korrosionskrustan. På ett ställe har ytan spruckit och lyft sig.</p>	<p>Föremålet urlakades i NaOH (jan 2016 – aug 2016). Badet byttes varje vecka.</p> <p>I övrigt se ovan 'Generella konserveringsåtgärder'. Ytflaga limmad med Loctite 480. Arbetet utfördes delvis under mikroskop (x 10).</p>	
<p>1573</p>

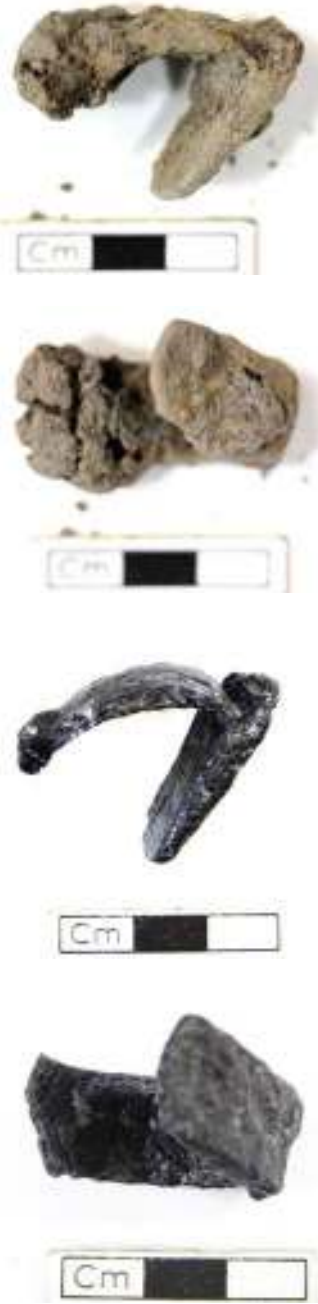
<p>Bandjärn/beslag? Böjt och sprucket.</p> <p>Bilder: F1602_a_fk_1 F1602_b_fk_2 F1602_c_ek_1 F1602_d_ek_2</p>	<p>Korrosion III.</p> <p>Täckt av tjock knölig jordblandad korrosionskrusta. I avbrutna änden fanns stor sprucken korrosionsblåsa.</p>	<p>Korrosionsblåsan lossnade delvis och limmades åter med Loctite 480 (cyanoakrylatlim).</p> <p>I övrigt se ovan 'Generella konserveringsåtgärder'. Arbetet utfördes delvis under mikroskop (x 10).</p> <p>Föremålet urlakades i NaOH (feb 2016 – okt 2016). Badet byttes varje vecka.</p>

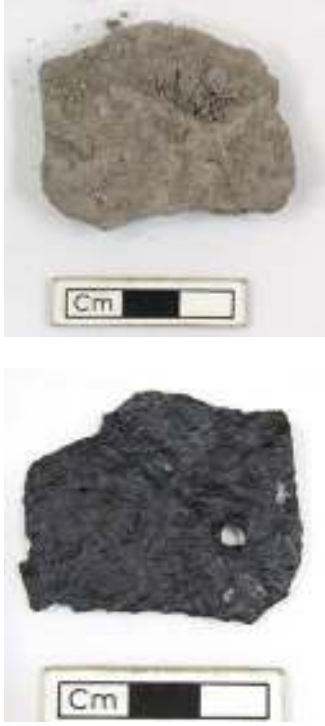
<p>Föremål. Järn Metallplatta med ett medvetet gjort hål.</p> <p>Bilder: F1682_a_fk F1682_b_ek</p>	<p>Korrosion II</p> <p>Tämligen tjockt lager jord. Vissa tecken på flagnig.</p>	<p>I övrigt se ovan 'Generella konserveringsåtgärder'. Arbetet utfördes under mikroskop (x 10). Limmat flaga åter med Loctite 480. Sköra partier, sprickor, konsoliderade med 10% Paraloid B72 i etanol:acetone. Föremålet urlakades i avjoniserat vatten (februari 2016 – juni 2016). Vattnet byttes en gång i veckan.</p>

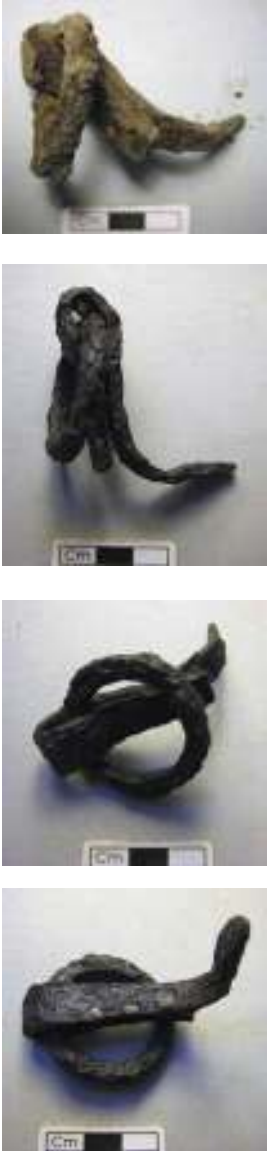
<p>Sprint. Jäm.</p> <p>Bilder: F1781_a_fk F1781_b_ek_1 F1781_c_ek_2 F1781_d_ek_3</p>	<p>Korrosion III.</p> <p>Föremålet var i ömtåligt skick. Korrosionsskiktet uppvisade tendenser till sprickbildningar och avflagnande. Den metalliska ytan syntes bitvis. Inslag av gropkorrosion förekom.</p>	<p>I övrigt se ovan 'Generella konserveringsåtgärder'. Arbetet utfördes under mikroskop (x 10). Föremålet urlakades i avjoniserat vatten (jan 2015 - aug 2015). Vattnet byttes en gång i veckan.</p>

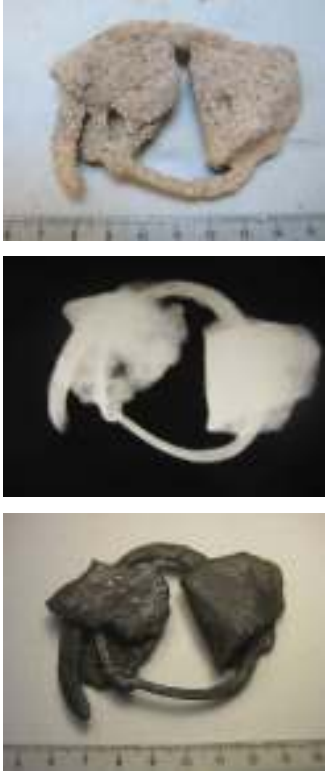
<p>Amulettring. Järn.</p> <p>Bilder: F1836_a_fk F1836_b_r F1836_c_ek</p>	<p>Korrosion III.</p> <p>Föremålets yta täcktes av ett kompakt lerskikt blandad med talrikt hårt sittande gruskorn. Under detta skikt framträdde en skrovlig korroderad yta.</p>	<p>I övrigt se ovan 'Generella konserveringsåtgärder'. Arbetet utfördes under mikroskop (x 10). Föremålet urlakades i avjoniserat vatten (juli 2013 - mars 2014). Vattnet byttes en gång i veckan. Röntgat.</p>	
<p>F1837</p>

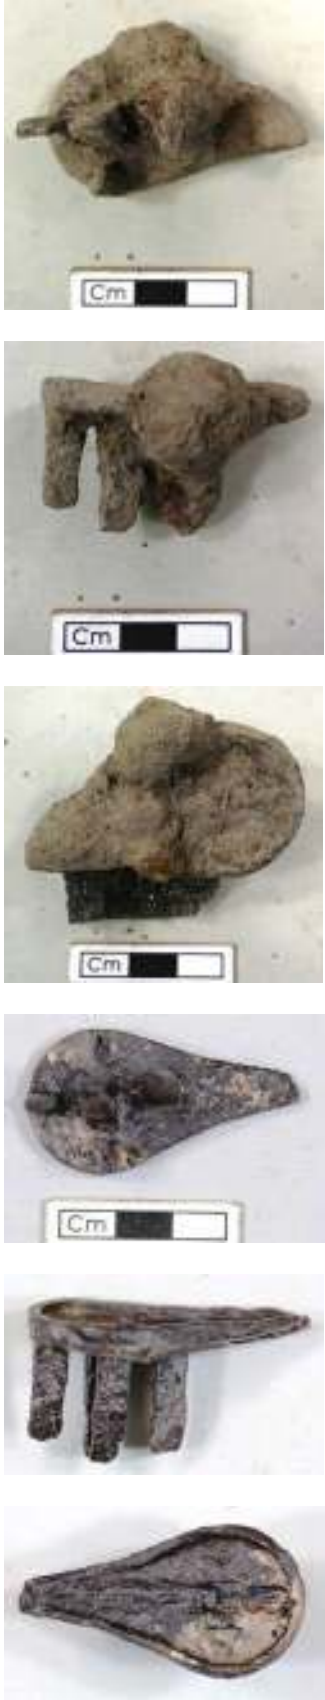
<p>Del av lås, regelgavel. Av järn med kopparlod på ytan. Ögla samt delar av stift avbrutna och saknas.</p> <p>Bilder: F1940_a_fk_1 F1940_b_fk_2 F1940_c_fk_3 F1940_d_ek_1 F1940_e_ek_2 F1940_f_ek_3</p>	<p>Korrosion II.</p> <p>Täckt av tjock lerig korrosionskrusta med enstaka mycket stora korrosionsutväxter. Svart hård järnkorrosion satt på kopparytan och mellan stiften. Föreföll vara till stora delar genomkorroderat.</p>	<p>Föremålet urlakades i avjoniserat vatten (april 2014- januari 2015). Badet byttes mellan varannan till var fjärde vecka.</p> <p>En del av ett stift lossnade vilket limmades åter Loctite 480.</p> <p>I övrigt se ovan 'Generella konserveringsåtgärder'. Arbetet utfördes delvis under mikroskop (x 10).</p>

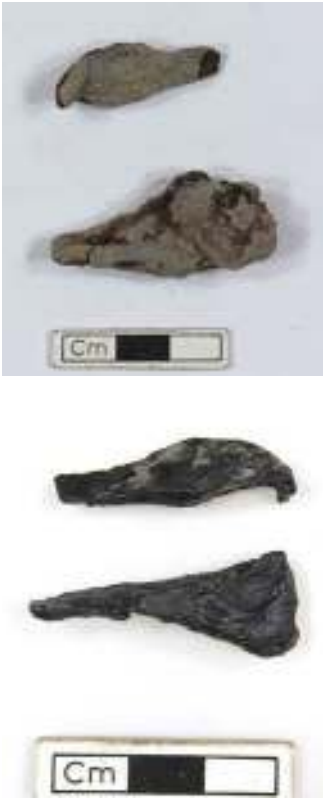
<p>Hästsosömmar, 2 st. Järn</p> <p>Bilder: F1961_a_fk F1961_b_ek</p>	<p>Korrosion II.</p> <p>Tunt lager jord, sprickor, faller delvis sönder. Ytan spjälkar på båda. Flagor lossade på ena.</p>	<p>Arbetet utfördes under mikroskop (x 10). Föremålet urlakades i avjoniserat vatten (januari 2016 – december 2016). Vattnet byttes varje vecka till varannan vecka. Konsoliderade sprickor med Paraloid B72. Limmat flagor med Loctite 480 (cyanoakrylatlim). I övrigt se ovan 'Generella konserveringsåtgärder'.</p>	
<p>F1968</p>

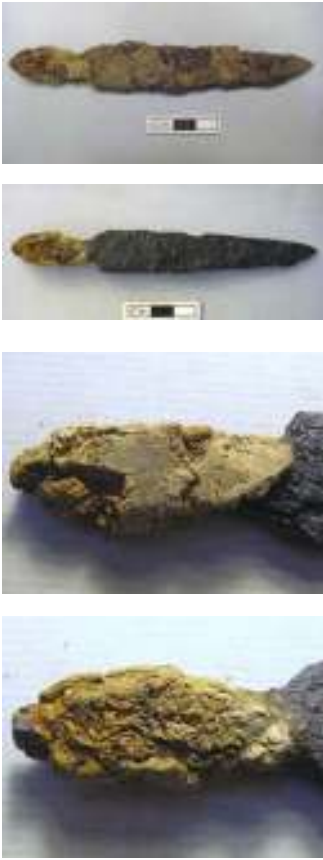
<p>Kniv med trä rester. Jäm. Längd 140 mm.</p> <p>Bilder: F2329_a_fk F2329_b_ek F2329_c_d_1 F2329_d_d_2</p>	<p>Korrosion II.</p> <p>Kniven hade trärester på skaftet som var något sprucken och spröd. Järnet täcktes av delvis porös korrosion blandad med lera och små gruskorn. Beläggningen uppvisade tendenser till avflagnande. Under framkom en ganska jämn korroderad yta.</p>	<p>I övrigt se ovan 'Generella konserveringsåtgärder'. Arbetet utfördes under mikroskop (x 10). Föremålet urlakades i avjoniserat vatten (jan 2015 - aug 2015). Vattnet byttes en gång i veckan. Trä resterna konsoliderades med 7% (w/v) Paraloid B72 i etanol. Detta gjordes för att träet uppvisade tendenser till sönderfallande.</p>

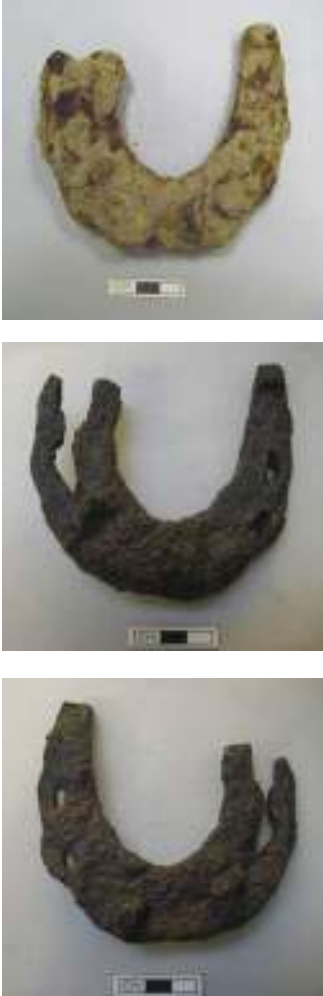
<p>Hästsko. Järn.</p> <p>Bilder: F2345_a_fk F2345_b_ek_1 F2345_c_ek_2</p>	<p>Korrosion III.</p> <p>Hästskon var inkapslad i en tjock och skrovlig korroderad beläggning blandad med lera och gruskorn. Tendenser till sprickbildningar och avflagnande av ytskiktet förekom. Under framkom en skrovlig ojämn yta. Den metalliska ytan syntes fläckvis.</p>	<p>I övrigt se ovan 'Generella konserveringsåtgärder'. Arbetet utfördes under mikroskop (x 10). Föremålet urlakades i avjoniserat vatten (jan 2015 - aug 2015). Vattnet byttes en gång i veckan.</p>	
<p>F2348</p>

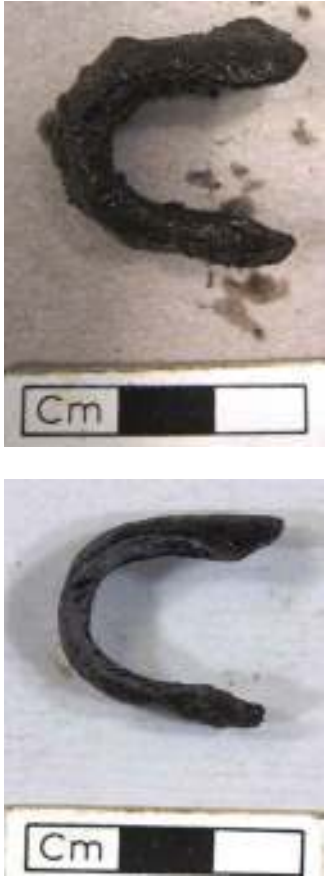
<p>Beslag(?), järn.</p> <p>Bilder: F2464_a_fk F2464_b_ek</p>	<p>Korrosion II.</p> <p>Inkom fuktig till konserveringen. Tjock jordblandad korrosionskrusta. Bevarad järnkärna.</p>	<p>Föremålet urlakades i NaOH (november 2014 - juli 2015). Badet byttes mellan varannan till var fjärde vecka.</p> <p>I övrigt se ovan 'Generella konserveringsåtgärder'. Litet fragment som lossnade limmades åter med Loctite 480. Arbetet utfördes delvis under mikroskop (x 10).</p>	
<p>F2466</p>

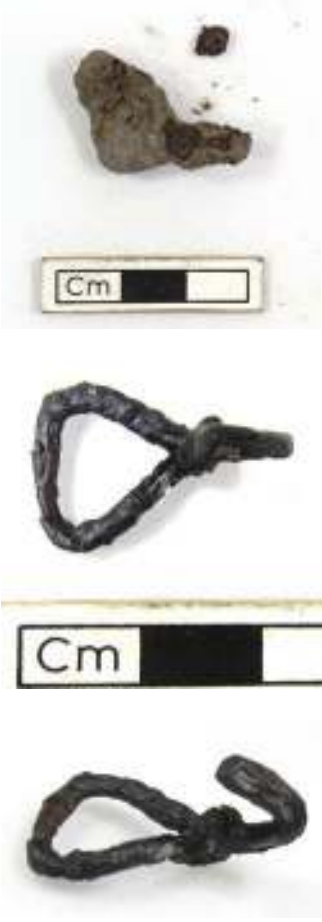
<p>Ögla med hake/krok. Järn. Metalltråd virad till en ögla och avslutad med en krok.</p> <p>Bilder: F2587_a_fk F2587_b_ek_1 F2587_c_ek_2</p>	<p>Korrosion I</p> <p>Tämligen tunt lager jord med enstaka lös flaga.</p>	<p>I övrigt se ovan 'Generella konserveringsåtgärder'. Arbetet utfördes under mikroskop (x 10). Limmat flaga med Loctite 480. Sköra partier, sprickor, konsoliderade med 10% Paraloid B72 i etanol:acetone.</p> <p>Föremålet urlakades i avjoniserat vatten (februari 2016 – juni 2016). Vattnet byttes en gång i veckan.</p>	
<p>F2599</p>

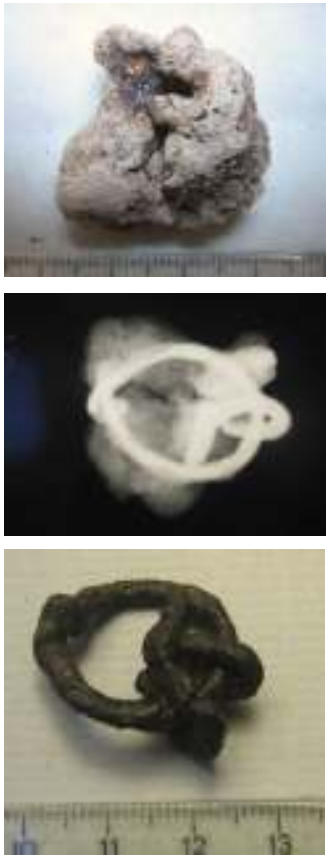
<p>Amulettring. Järn.</p> <p>Bilder: F2845_a_fk F2845_b_r F2845_c_ek</p>	<p>Korrosion III.</p> <p>Föremålet var helt inkaplat i lera, gruskorn och korrosionsprodukter. Det underliggande skiktet hade en skrovlig korroderad yta.</p>	<p>I övrigt se ovan 'Generella konserveringsåtgärder'. Arbetet utfördes under mikroskop (x 10). Föremålet urlakades i avjoniserat vatten (juni 2013 - jan 2014). Vattnet byttes en gång i veckan. Röntgat.</p>

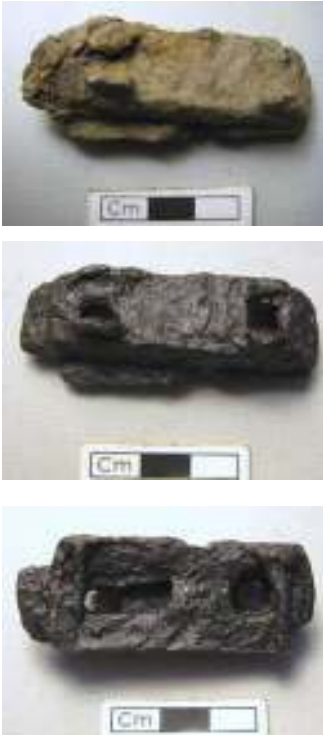
<p>Föremål. Järn. Lod av kopparlegering syns svagt i konstruktionen. Låshus?</p> <p>Bilder: F2902_a_fk F2902_b_ek_1 F2902_c_ek_2</p>	<p>Korrosion III.</p> <p>Föremålet var delvis inkapslat i ett tjockt korrosionsskikt blandad med lera och gruskorn. Under framkom en skrovlig korroderad yta med inslag av små korrosionskrustor. Bitvis syntes koppar i ytan (kopparlod).</p>	<p>I övrigt se ovan 'Generella konserveringsåtgärder'. Arbetet utfördes under mikroskop (x 10). Föremålet urlakades i avjoniserat vatten (jan 2015 - aug 2015). Vattnet byttes en gång i veckan.</p>	
<p>F2958</p>

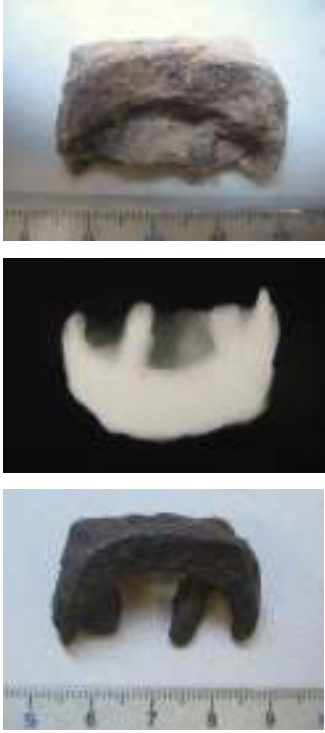
<p>Brodd. Järn.</p> <p>Bilder: F2960_a_fk F2960_b_r F2960_c_ek</p>	<p>Korrosion II.</p> <p>Föremålets yta täcktes av ett jämnt kompakt lerskikt. Det underliggande skiktet hade en skrovlig korroderad yta.</p>	<p>I övrigt se ovan 'Generella konserveringsåtgärder'. Arbetet utfördes under mikroskop (x 10). Föremålet urlakades i avjoniserat vatten (juni 2013 - maj 2014). Vattnet byttes en gång i veckan. Röntgat.</p>	
<p>F2961</p>

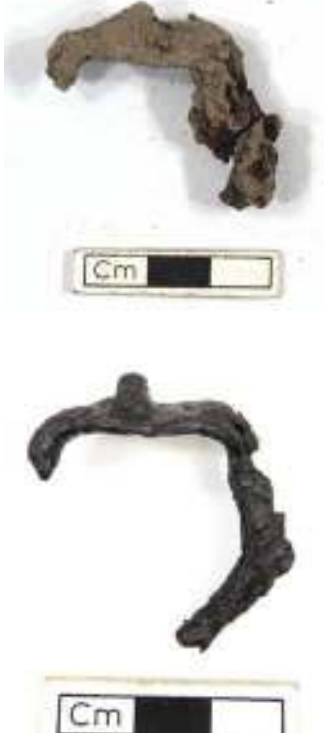
<p>Brodd. Järn Ej komplett, ena skänkeln saknas.</p> <p>Bilder: F2972_a_fk F2972_b_ek</p>	<p>Korrosion III</p> <p>Tunt lager jord. Många sprickor, lösa/lossade delar och korrosionsutväxter på skänkeln. Delvis genomkorroderad.</p>	<p>I övrigt se ovan 'Generella konserveringsåtgärder'. Arbetet utfördes under mikroskop (x 10). Del lossnade, limmades åter med Loctite 480, dålig passning. Föremålet urlakades i avjoniserat vatten (januari 2016 – juni 2016). Vattnet byttes en gång i veckan.</p>	
<p>F2974</p>

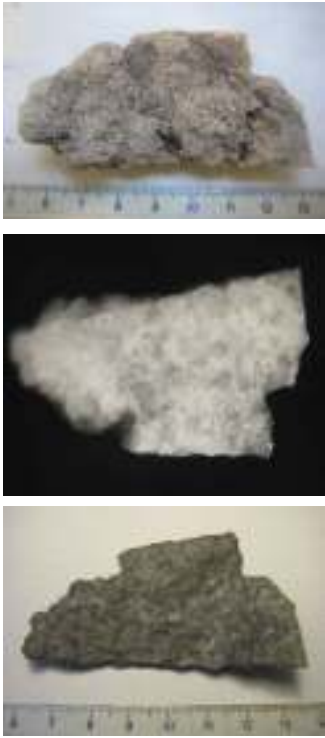
<p>Beslag? Järn.</p> <p>Bilder: F2991_a_fk F2991_b_r F2991_c_ek</p>	<p>Korrosion II.</p> <p>Ett något tjockare lerskikt blandad med små gruskorn täckte ytan. Inslag av korrosionskrustor förekom. Under detta skikt framträdde en skrovlig korroderad yta.</p>	<p>I övrigt se ovan 'Generella konserveringsåtgärder'. Arbetet utfördes under mikroskop (x 10). Föremålet urlakades i avjoniserat vatten (juni 2013 - feb 2014). Vattnet byttes en gång i veckan. Röntgat.</p>	
<p>F2993</p>

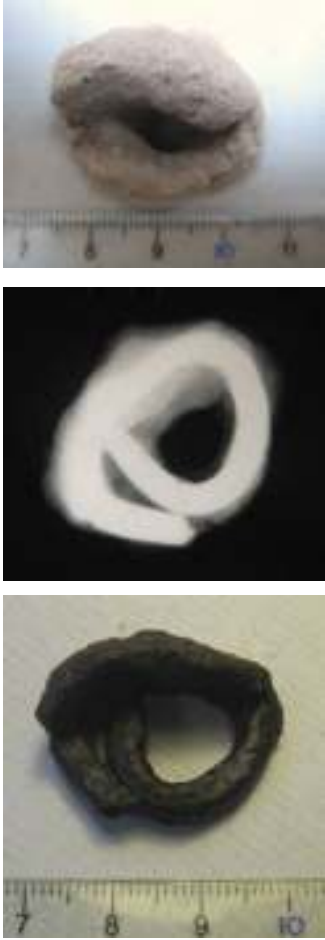
<p>Brodd. Järn. Längd 44 mm.</p> <p>Bilder: F2994_a_fk F2994_b_r F2994_c_ek</p>	<p>Korrosion II.</p> <p>Föremålets yta täcktes av ett jämnt något tjockare lerskikt. Det underliggande skiktet hade en skrovlig korroderad yta.</p>	<p>I övrigt se ovan 'Generella konserveringsåtgärder'. Arbetet utfördes under mikroskop (x 10). Föremålet urlakades i avjoniserat vatten (juni 2013 - maj 2014). Vattnet byttes en gång i veckan.</p>	
<p>F2995</p>

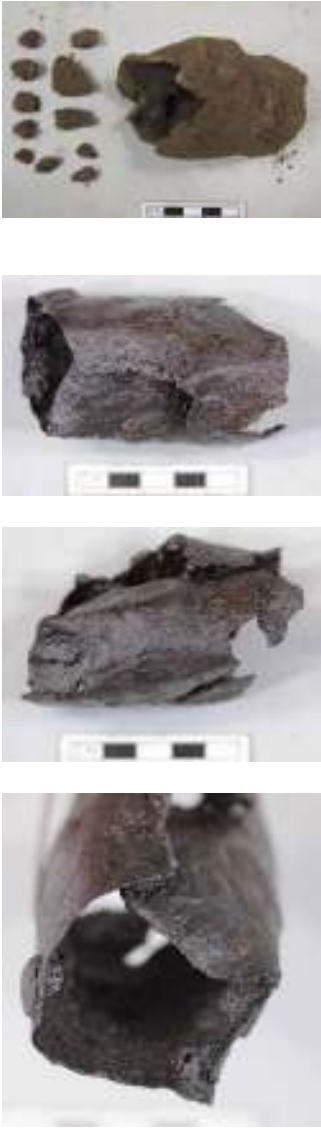
<p>Järnskoning, beslag, rörformig, med fyra till fem nitar. Omlottlagda kanter.</p> <p>Bilder: F3002_a_fk_1 F3003_b_ek_1 F3003_c_ek_2 F3003_d_ek_3</p>	<p>Trasigt med ett antal lösa fragment med passning. Föremålet var j komplett, materialförlust kring brottkanter.</p> <p>Korrosion III.</p> <p>Täckt av sandblandad korrosionskrusta med hårda korrosionsutväxter. Föremålet var i det närmaste genomkorroderat, omagnetiskt, sprött och skört med porig ojämn yta.</p>	<p>Föremålet urlakades i avjoniserat vatten (mars 2014 - oktober 2015). Badet byttes mellan varannan till var fjärde vecka. Lösa delar limmade med Loctite 480. Sköra partier, konsoliderade med 10% Paraloid B72 i etanol:acetone.</p> <p>I övrigt se ovan 'Generella konserveringsåtgärder'. Arbetet utfördes delvis under mikroskop (x 10).</p>

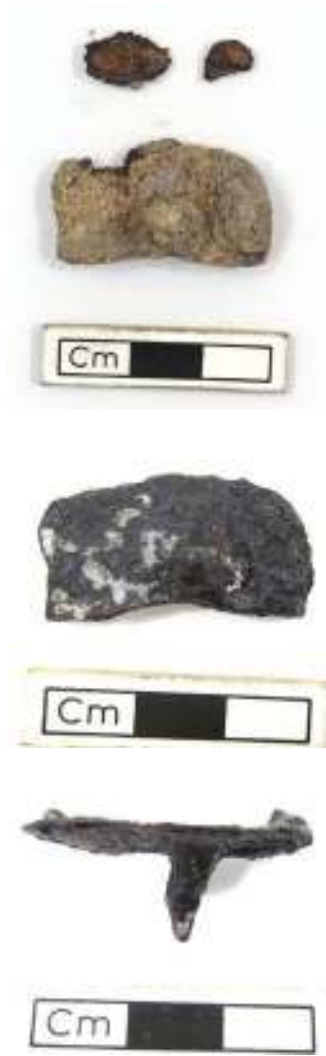
<p>Brodd. Järn Ej komplett</p> <p>Bilder: F3083_a_fk F3083_b_ek_1 F3083_c_ek_2</p>	<p>Korrosion II</p> <p>Tunt lager jord. Ytan spjälkade.</p>	<p>I övrigt se ovan 'Generella konserveringsåtgärder'. Arbetet utfördes under mikroskop (x 10). Sprickor konsoliderades med 5-10 % (w/v Paraloid B72 (akrylat co-polymer) i etanol:acetone (4:1). Flagor limmades med Loctite 480. Föremålet urlakades i avjoniserat vatten (februari 2016 – juni 2016). Vattnet byttes en gång i veckan.</p>	
<p>F3084</p>

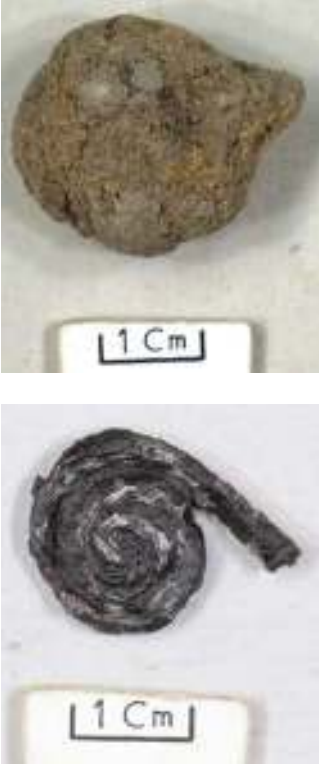
<p>Spiral. Järn.</p> <p>Bilder: F3093_a_fk F3093_b_ek</p>	<p>Korrosion III.</p> <p>Inkapslad i jord-blandad korrosionskrusta med enstaka korrosionsutväxter. Dåligt bevarad ojämn originalyta med gropkorrosion. Bevarad järnkärna.</p>	<p>Föremålet urlakades i NaOH (februari 2014 – april 2015). Badet byttes mellan varannan till var fjärde vecka.</p> <p>I övrigt se ovan 'Generella konserveringsåtgärder'. Arbetet utfördes delvis under mikroskop (x 10).</p>

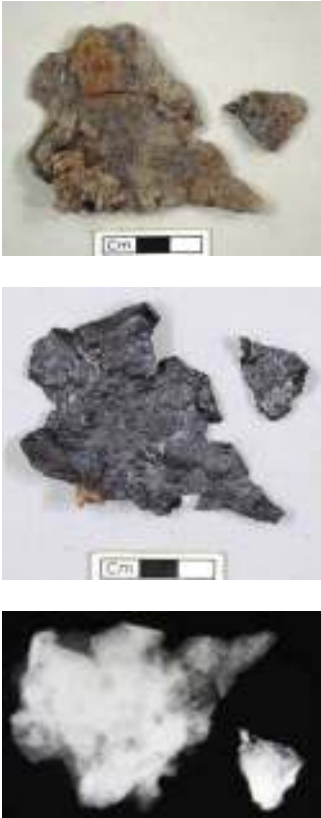
<p>Beslag av järn. Ojämn ytterkant, bitvis vikt kant. Rester av spik/nit på ett ställe på kanten.</p> <p>Bilder: F3145_a_fk F3145_b_ek F3145_c_r</p>	<p>I två delar utan passning.</p> <p>Korrosion II.</p> <p>Täckt av jordblandat korrosionsskikt med enstaka korrosionsutväxter varav en var mycket stor. Bevarad järnkärna.</p>	<p>Röntgat.</p> <p>Föremålet urlakades i NaOH (februari 2014 – februari 2015). Badet byttes mellan varannan till var fjärde vecka.</p> <p>I övrigt se ovan 'Generella konserveringsåtgärder'. Arbetet utfördes delvis under mikroskop (x 10).</p>	
<p>F3146</p>
