Salsta slott

Upprustningsarbeten 2002 – 2004

Raä 7
Salsta slott
Lena socken
Uppland

2005:04

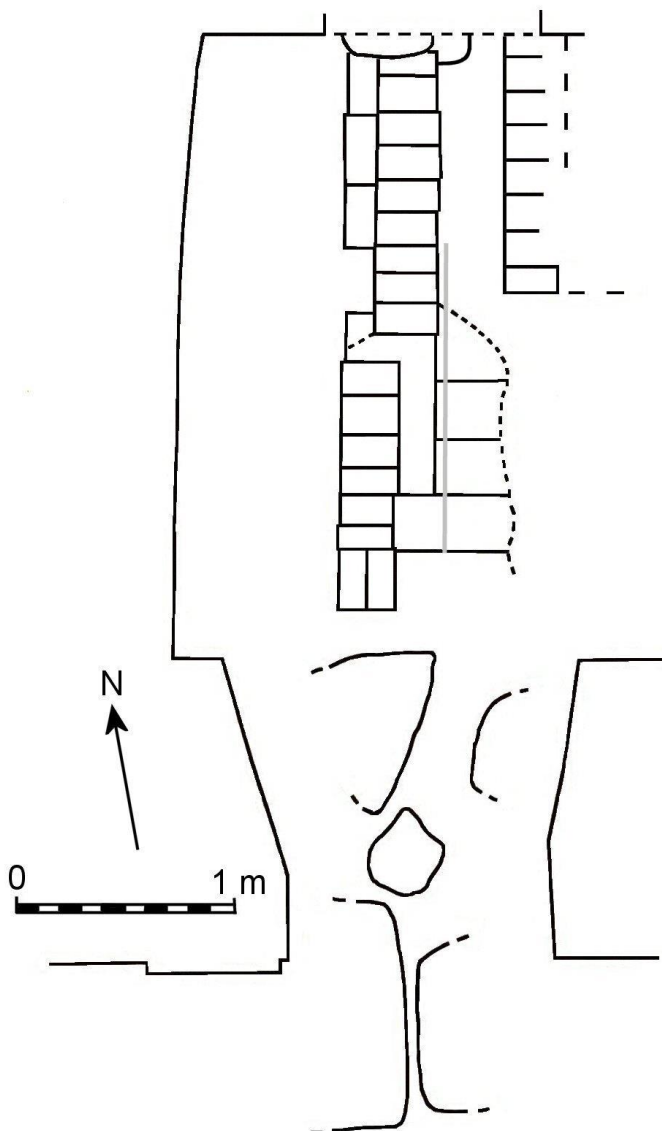
Figur 4.
Plan över lämningarna i rum 208. Stödmuren för den äldre källartrappan syns åt väster medan den senare källartrappans mur finns i öster. Mellan de två murarna fanns intill den äldre muren i norr en omfattning från den tidigare dörröppningens begränsning åt väster. Det grå strecket visar sträckan av fasaden som dokumenterades (se fig 5). I söder syns större grundstenar som hör ihop med den mur som finns där in mot korridor 207.

Den äldre trappnedgången har haft en stödmur på västra sidan. Denna mur är uppbyggd av tegelstenar (L 28, B 13, T 8 cm) med en bredd av 1 ½ sten. Insidan mot trappan är putsad med Lenabergsputs, som har en vitslammad yta. Den östra begränsningen av trappan är borta efter uppförandet av den nya trappan. Av trappstegen kunde tre nivåer rensas fram. Dessa steg var uppbyggda av tegelstenar med en putsyta i steget. Troligen har det funnits en beklädnad av annat material, eventuellt kalksten. Trappstegen låg inte an mot den västra muren utan en stegnivå under, vilket gjort att en hålighet bildats, med ett djup av ca 20 cm. Detta kan ha berott på sättning av trappan eller ha en medveten funktion för att lägga på en stegbeklädnad (fig 5-6).

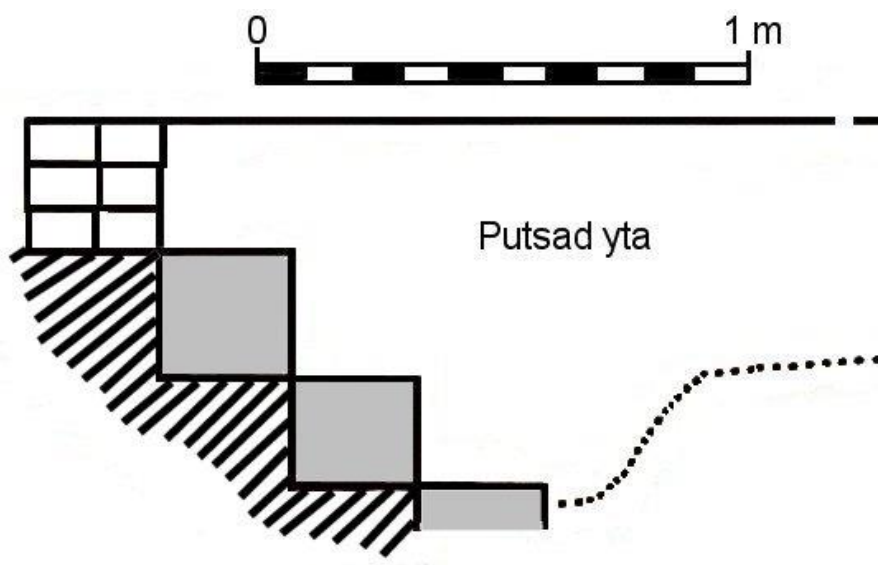
Figur 5. Fasad av trappans västra sida. Trappstegen är snedskrafferade och den hålighet som finns för varje steg är gråmarkerad. Streckad linje markerar utgrävd nivå för ledningsschaktet.

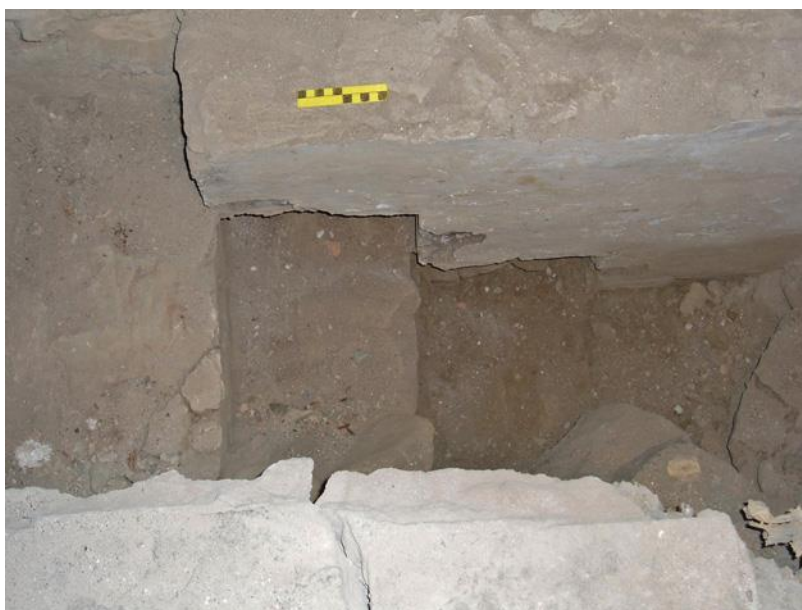
Figur 6. Foto av trappan i den äldre nedgången till källaren. Man kan trots den sneda vinkeln ana de urtag som finns invid varje steg mot muren.

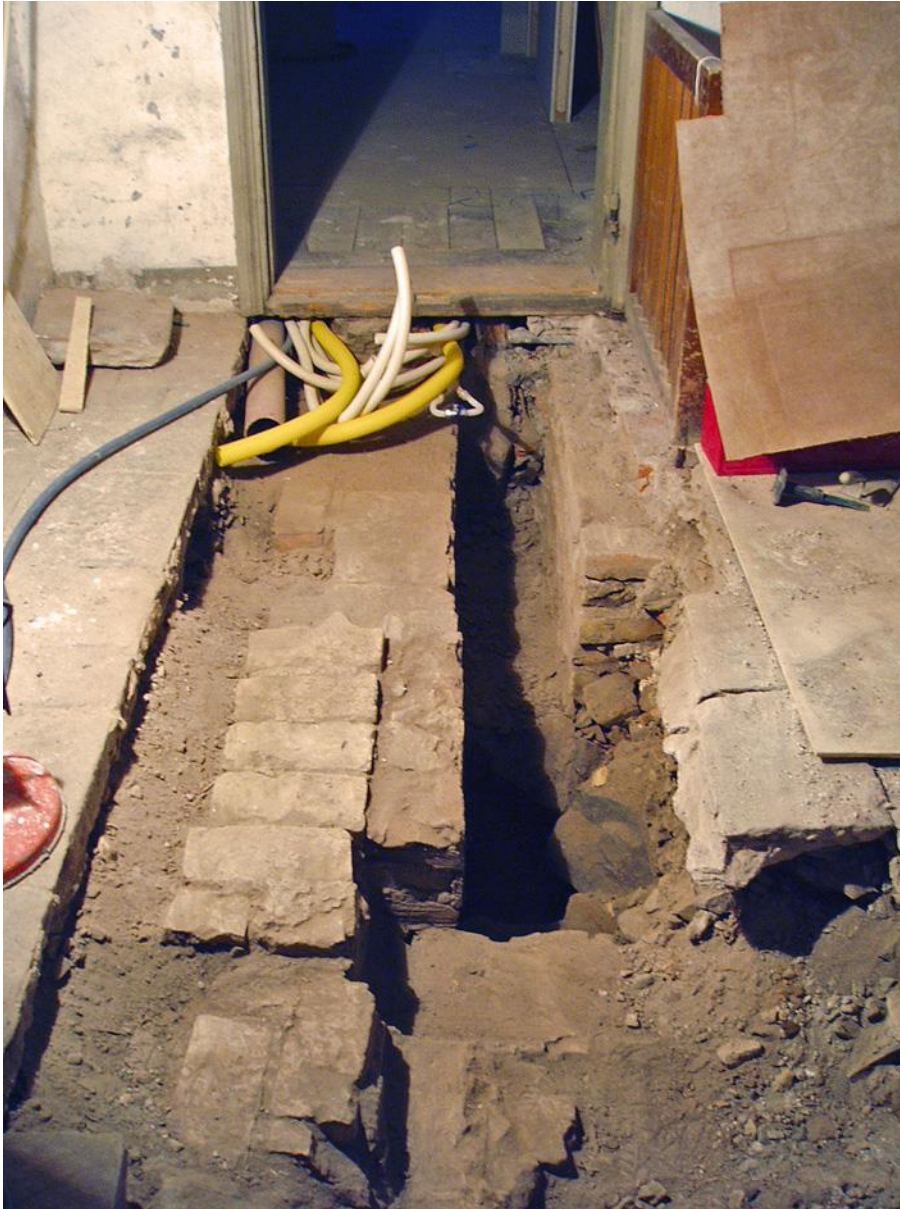
I söder fanns kraftiga grundstenar längs murens öppning in mot korridoren 207. Troligen har en del ytliga stenar plockats bort tidigare i samband med den första avloppsdragningen på denna plats. Denna VA-dragning har också förstört det första trappsteget ner mot källaren.

Figur 7. Ledningsschaktet genom rum 208, med den tidigare källartrappans västra mur synlig direkt under det på bilden borttagna kalkstensgolvet. Till höger i bild syns räcket till nuvarande källarnedgång.

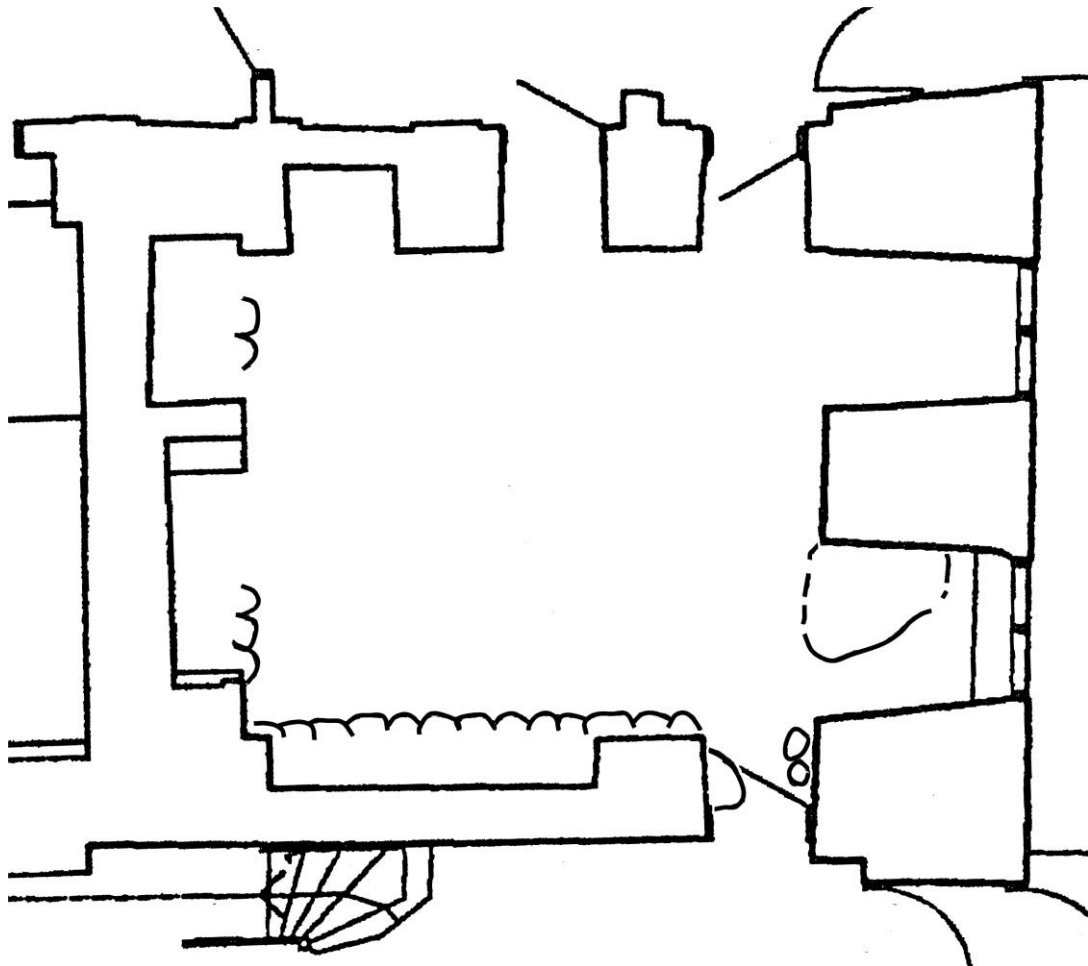
Figur 9. Rum 216 är tänkt att användas som reception. Längs med södra och västra sidan framkom grundstenar. I den södra fönsternischen fanns en större flat håll.

Rummet har haft ett tegelgolv över hela ytan som tagits bort när betonggolvet anlades på 1960/70-talet. Tegelgolvet har sträckt sig in över grundstenarna i nischerna på södra och västra sidan. Inga spår efter äldre byggnadskonstruktioner fanns i rummet.

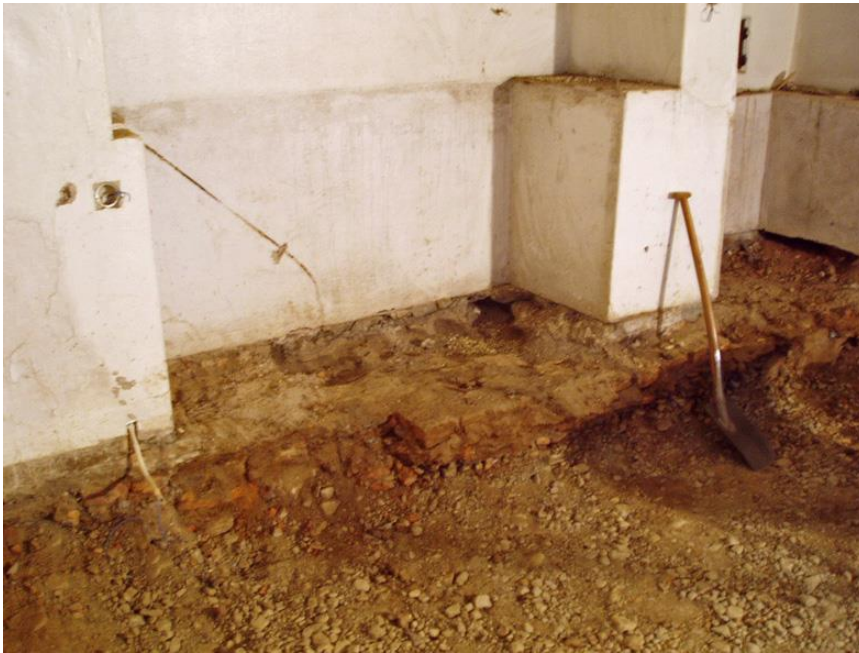
Längs västra vägglivet fanns i 1:a och 2:a nischen samma tegelgolv i större omfattning fogat med bruk. Under detta tegel fanns bruk i sten innan större grundstenar tog vid (fig 10-11).

Figur 10.
Grundstenar längs
med västra väggen
med rester efter
ovanliggande
tegelgolv.

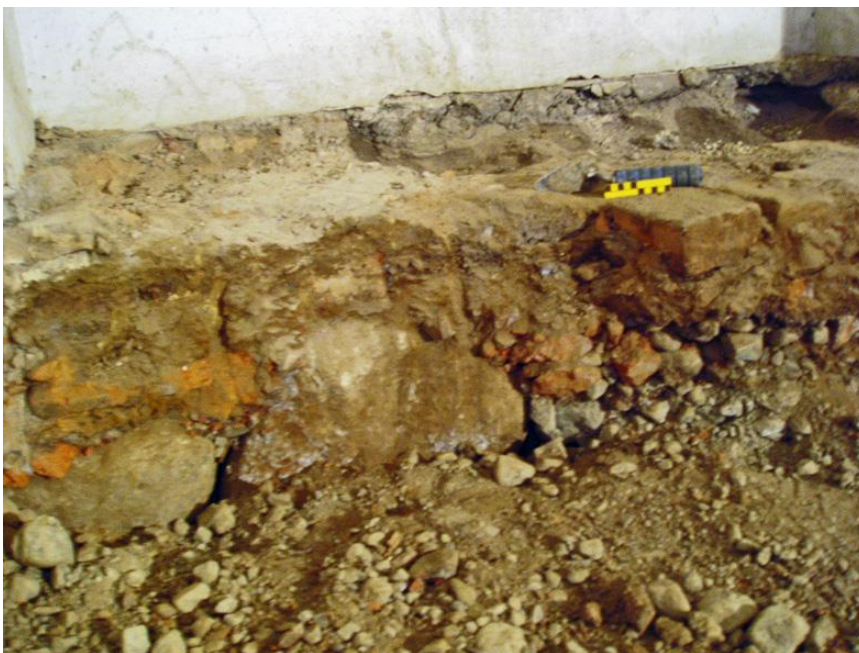
Figur 11.
Detalj av
ovanstående foto
med grundstenar
längs med västra
väggen med rester
efter ovanliggande
tegelgolv.

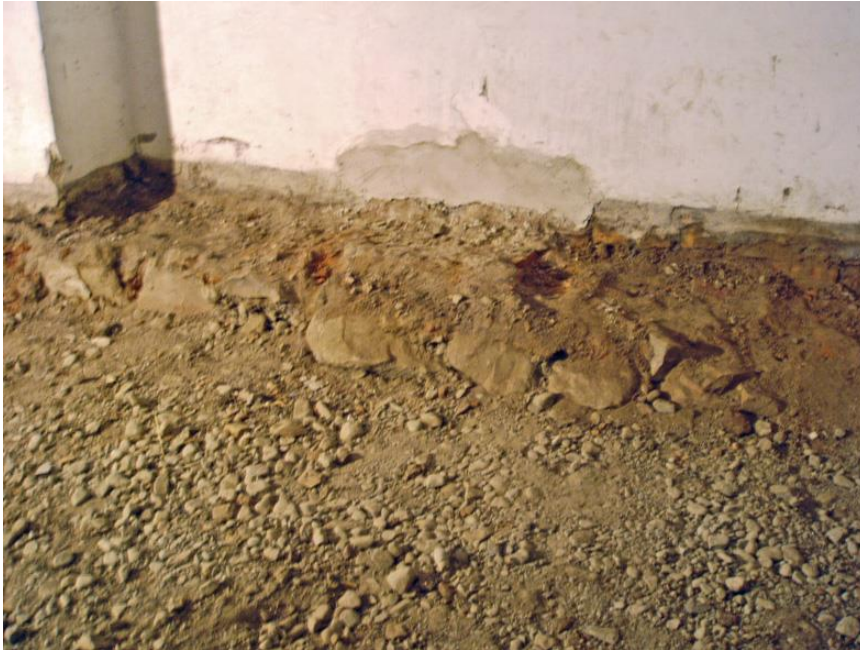
Längs med södra vägglivet fanns ett skikt grundstenar på vilka enstaka tegelfragment fanns kvar och indikerade spår efter det tegelgolv som funnits i detta rum tidigare (fig 12).

Figur 12.
Grundstenarna längs
med den södra
väggsidan.

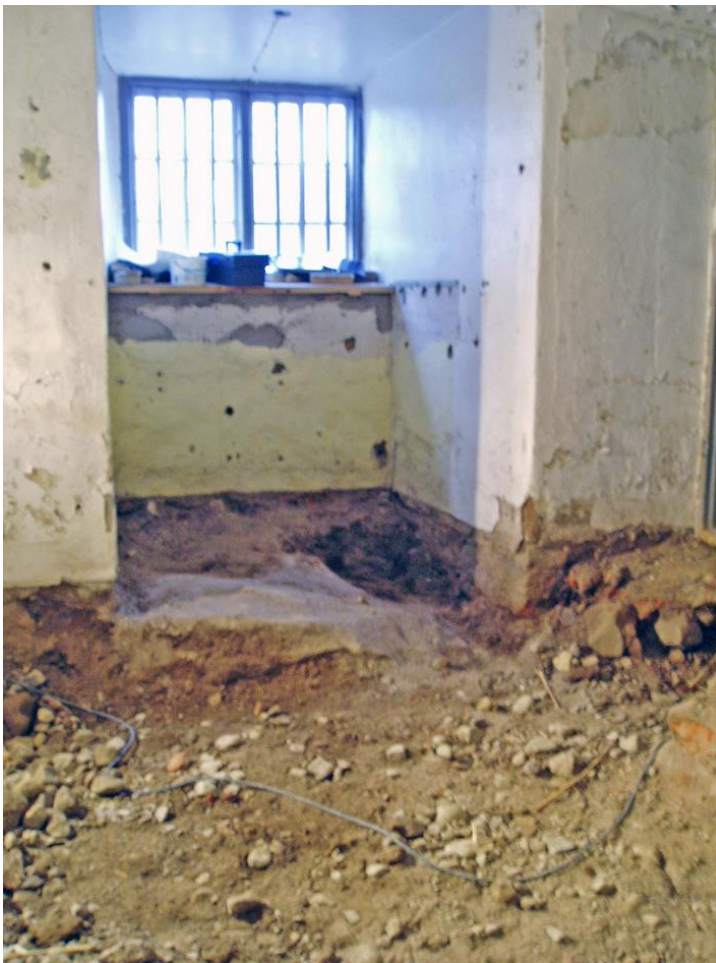
Figur 13.
Första fönsternischen från
söder längs med östra
ytterväggen. Delvis i denna
fanns en större flat håll.

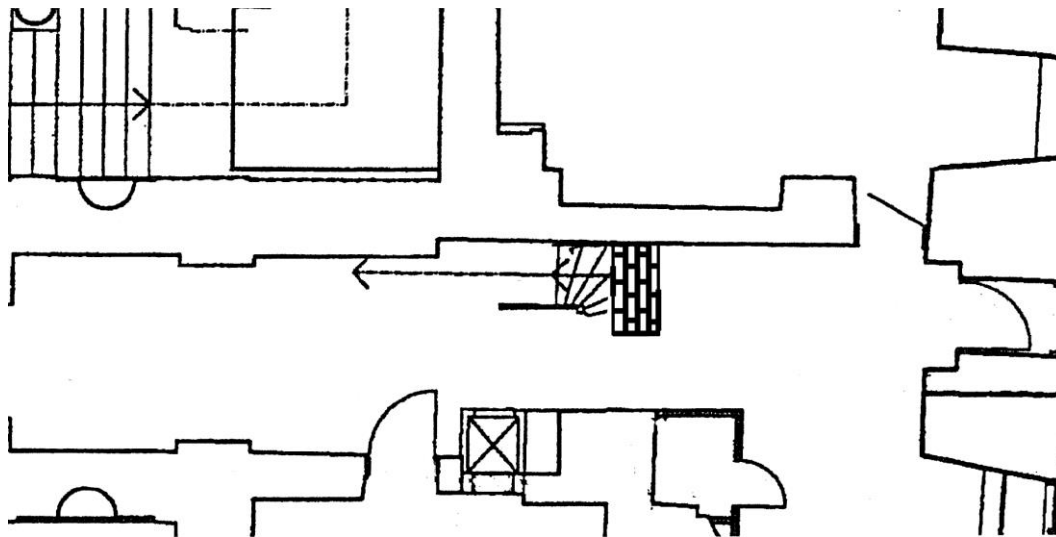
I denna gång var det sedan tidigare kraftigt schaktat för VA-ledningar i gångens längdriktning. Under det befintliga trägolvet fanns orörd fyllning till övervägande del bestående av grus. På ett parti, invid trappan, fanns ca 1 kvm av det äldre tegelgolvet bevarat. Detta låg direkt på en grundmur som har sin fortsättning söderut i rum 220 (fig 14-15).

Figur 14. I korridoren, rum 218, fanns strax under trappan mot övervåningen, spår efter en grundmur i vinkel mot korridoren. Ovanpå grundmuren fanns ett lagt tegelgolv (här schematiskt markerat). Muren är borta i södra delen pga tidigare rödragningar i golvet.

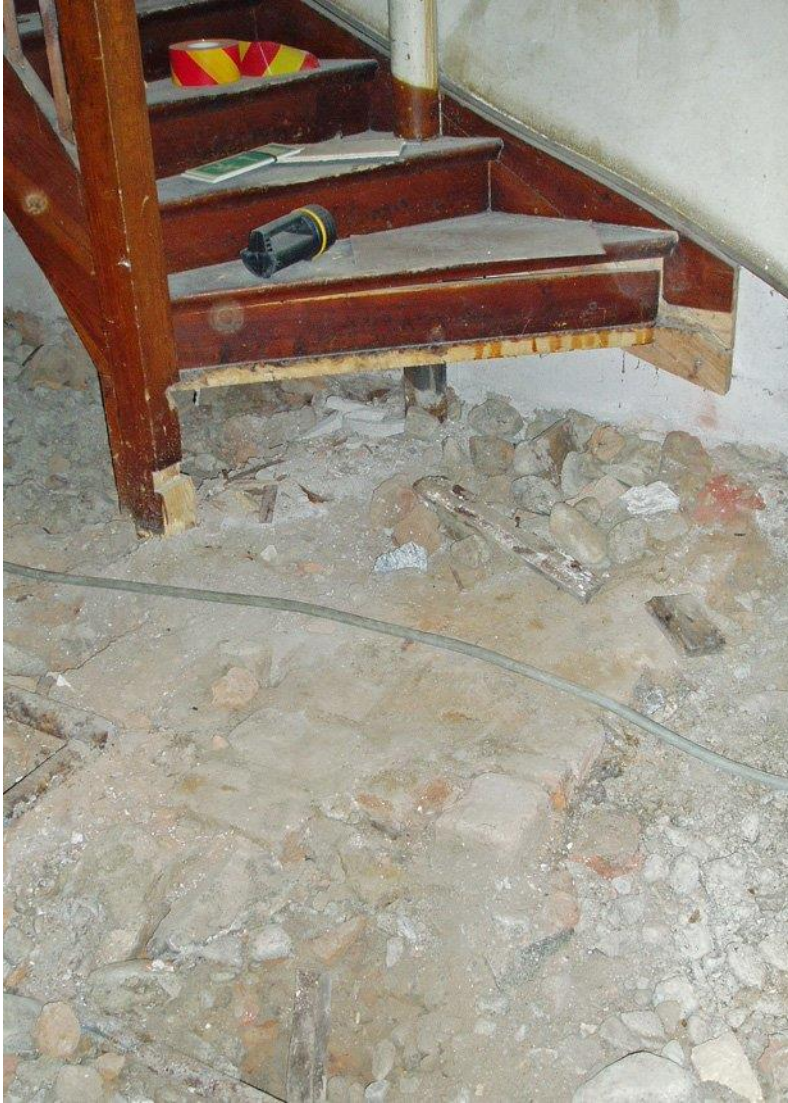
Figur 15. Detalj av bevarat tegelgolv invid trappan mot övervåningen.

Trots att endast en liten del tegel fanns bevarat har troligen detta rum tidigare haft ett tegelgolv.

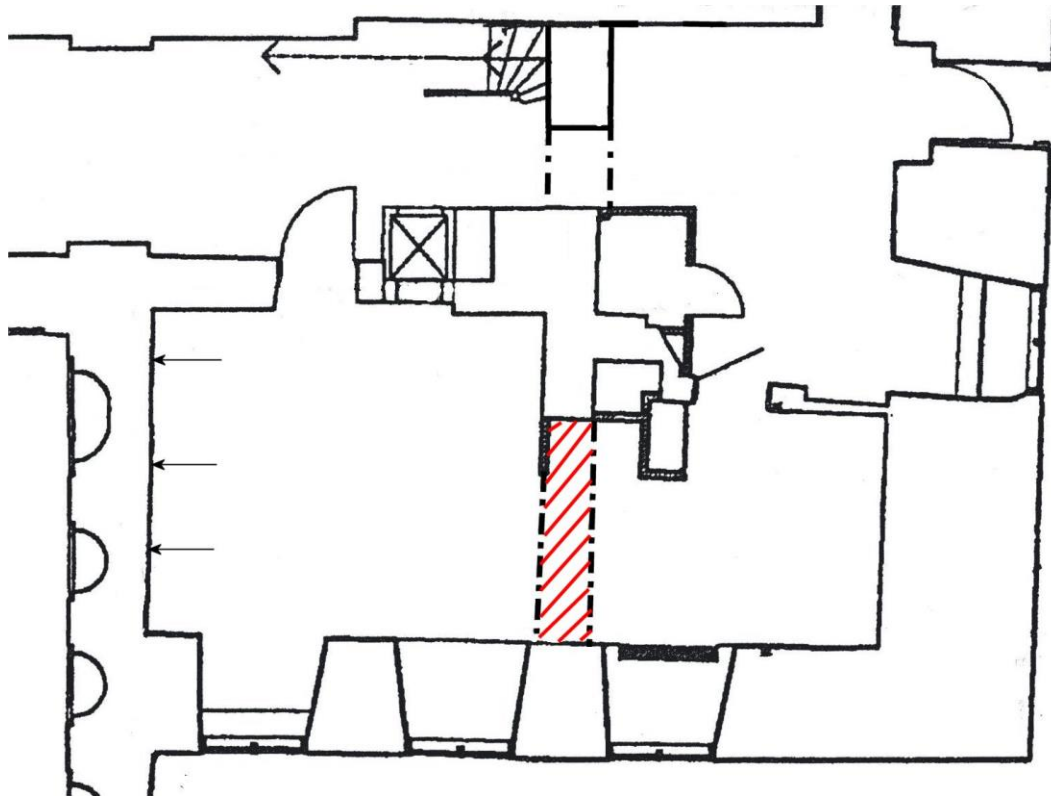
Under det tidigare golvet framkom i likhet med de andra rummen åsmaterialet direkt. I toppen var det något uppblandat med tegelflis och sand. Från murstocken mot södra yttermuren fanns rester efter en grundmur, delvis genomgrävd av sentida VA- och eldragningar (fig 16-17).

Figur 16. Rum 220 med markering (skrafferad) av den grundmursrest som fanns mitt i rummet. Dess fortsättning åt norr fanns i korridoren, rum 118. På den västra väggen markeras de tre (pilar) förändringar som fanns i väggens nederdel, vilka kan indikera igensatta öppningar.

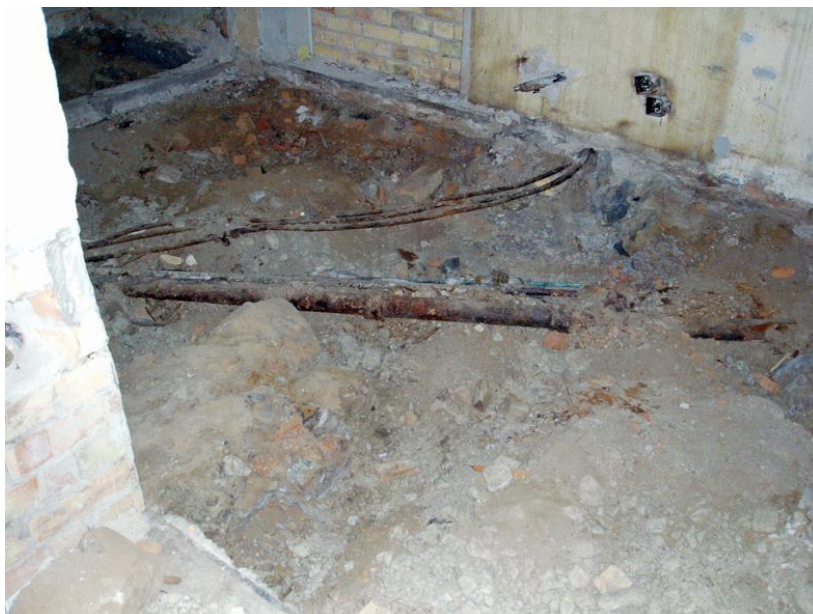
Figur 17. I rum 220 fanns en av rördragningar förstörd grundmur som sträckte sig mellan södra yttermuren och murstocken i norra delen av rummet.

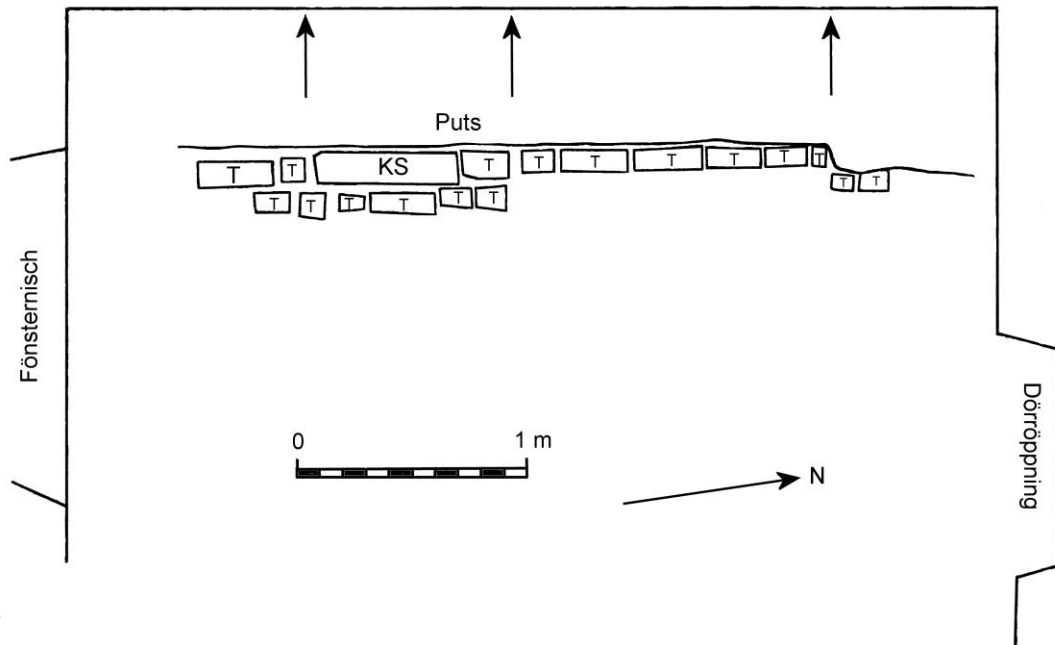
indikerade öppningens höjd fanns inte, men den kunde anas genom en förändring av tjockleken i putslaget. Öppningen kan vara två eftersom ett tydligt brott finns i tegelskiftets uppbyggnad. Vid den mindre södra finns en flat huggen kalksten som kan ha varit dörrtröskel i denna tidigare öppning (fig 18-19).

Figur 18. Plan och fasad (infälld) på västra väggen i rum 220. Här syns skillnaden i grundens uppbyggnad som eventuellt markerar två tidigare öppningar i väggen. Mest troligt är att öppningen med kalkstenen (KS) har varit en tidigare dörröppning.

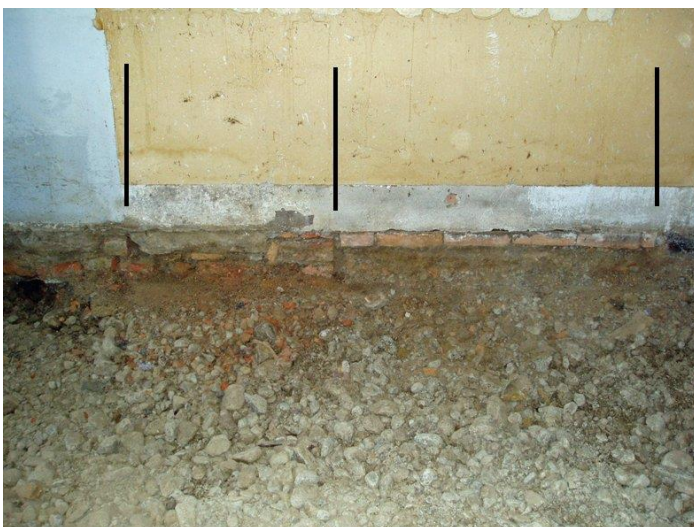
Figur 19. Foto mot västra väggen och de skillnader som iaktogs i grundens uppbyggnad markerade med tre svarta streck.

I detta rum fanns ingen bevarat som visat vad den tidiga golvbeläggningen bestått av. Däremot iakttogs skillnader i grundens uppbyggnad längs den västra väggen som kan indikera igensatta öppningar.

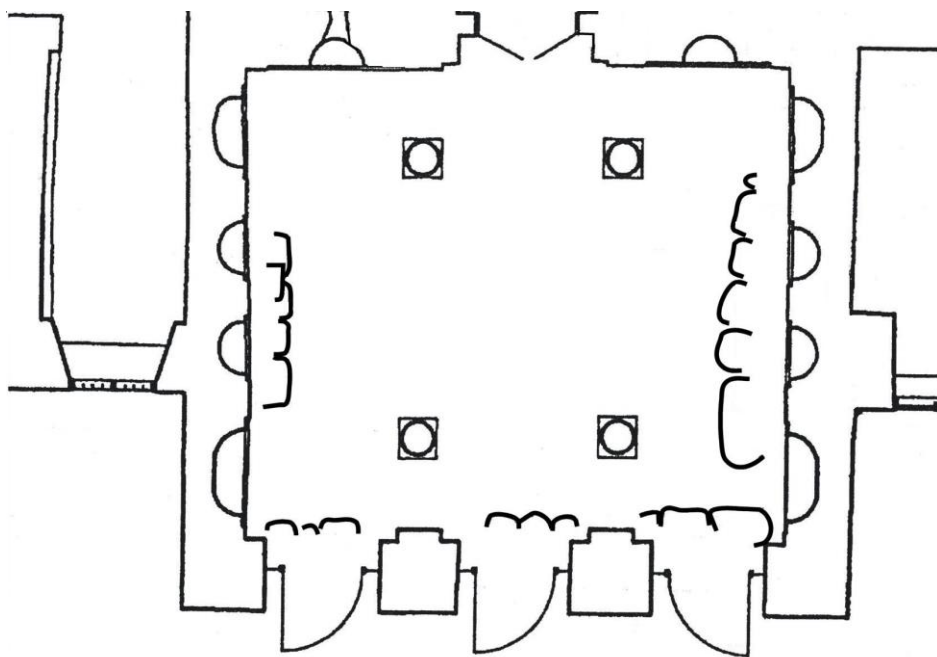
Däremot fanns grundmurar längs med södra, västra och östra vägglinjerna. I söder mellan fönsteröppningarna fanns grundstenar direkt under stengolvet, i linje med vägglinjen (fig 20-26).

Figur 20. Rum 222, vinterträdgården, med de grundmurar som påträffades på östra, södra och västra sidan.

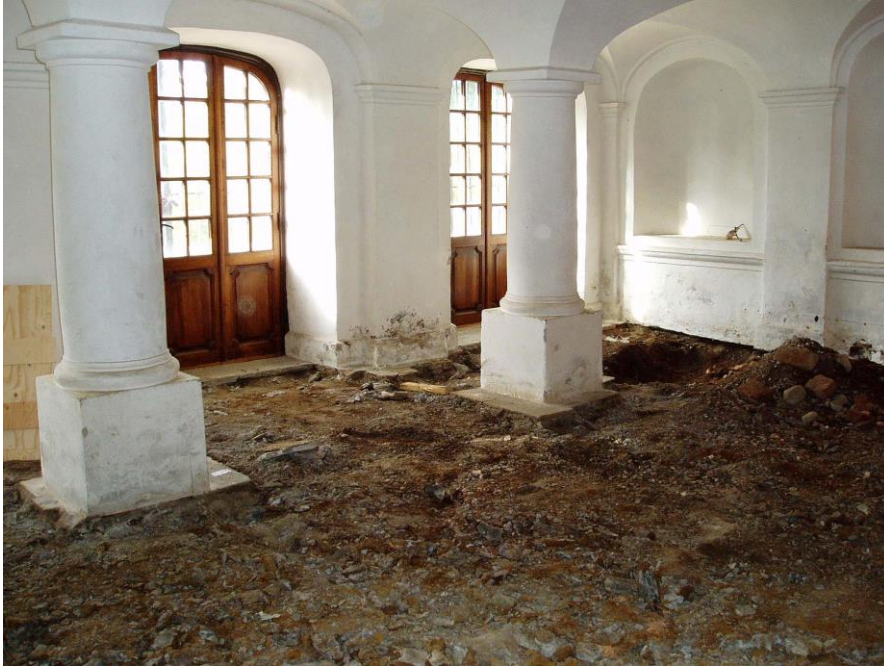
Figur 21.
I rum 222,
vinterträdgården,
framkom åsgruset
direkt under
stengolvet.

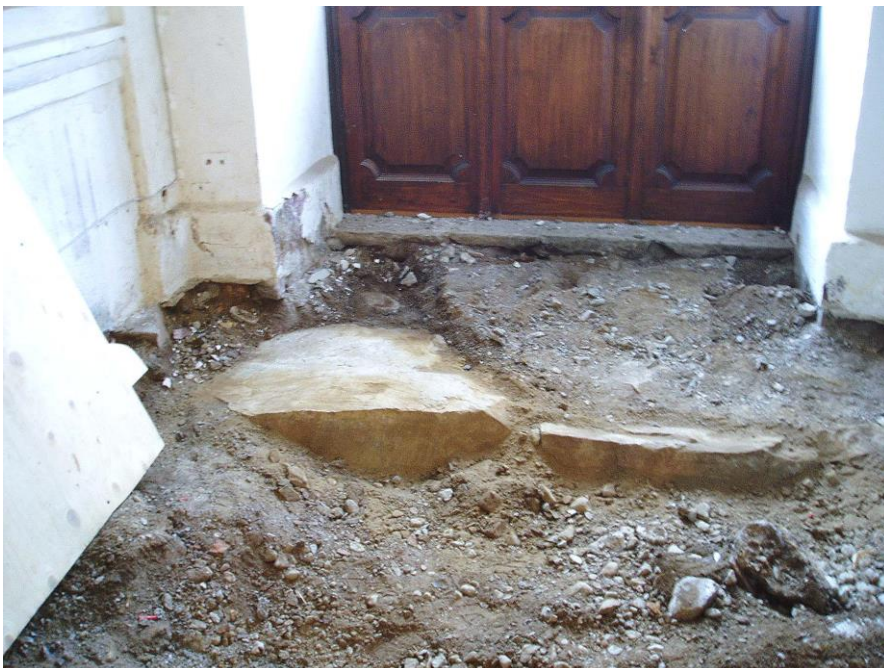
Figur 22.
Längs med södra
vägglinjen i rum
222, fanns under
golvet en rad med
grundstenar.

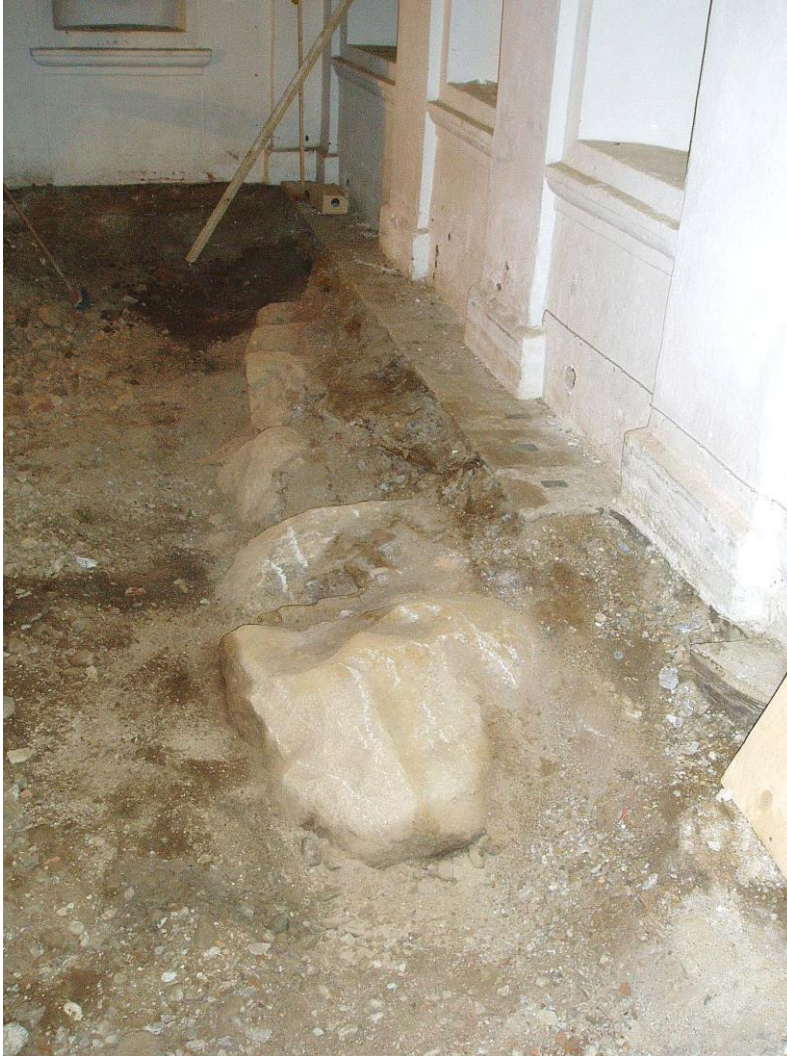
Längs den östra vägglinjen fanns också en grundmur som sträckte sig ut i rummet. Här fanns fem kraftiga grundstenar som delvis var sammanfogade med bruk. Avslutningen in i rummet var inte så markerad som på den västra sidan. Eventuellt kan yttre stenrad ha tagits bort i ett tidigare skede.

Figur 23.
Den av kraftiga
stenar bestående
grundmuren intill
östra vägglinjen i
rum 222,
vinterträdgården.

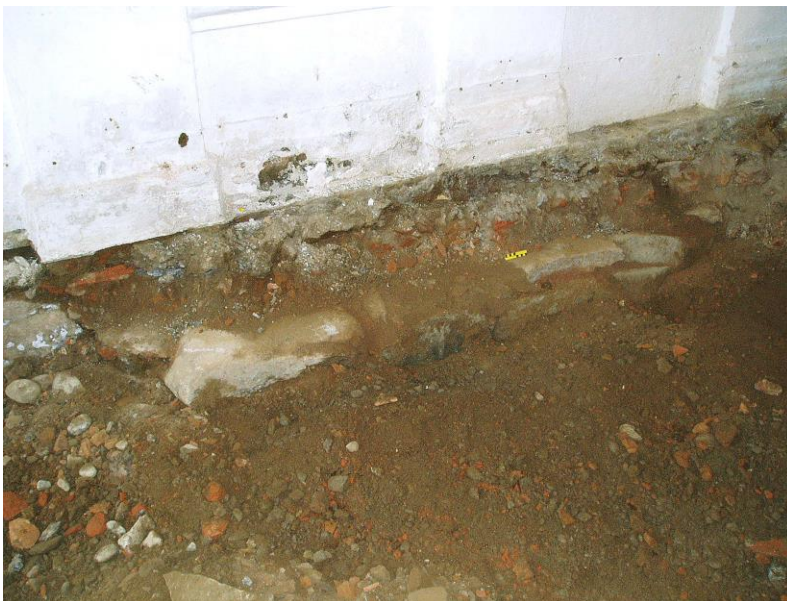
Längs den västra vägglinjen fanns en grundmur på en bredd av ca 2,6 m. Den bestod av större grundstenar sammanfogade med kalkbruk. Murens längd in i rummet var ca 0,6 m. Ovanpå muren fanns löst liggande tegel uppblandat med en fyllning av sand och jord. Muren har inte fortsatt ut i rummet i den nivå som är dokumenterad utan har avslutats tvärt.

Figur 24.
Den tydligt
markerade
grundmuren längs
med västra
vägglinjen i rum
222.

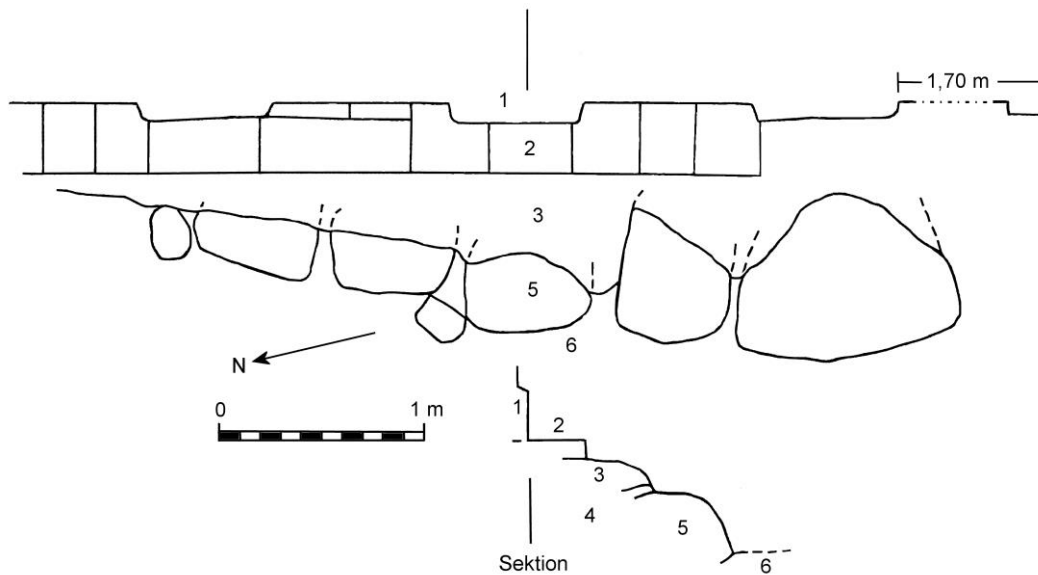
Figur 25. Plan (överst) och sektion över den östra grundmuren i rum 222. I sektionen finns, 1 (väggliv), 2 (kalkstensgolv), 3 (lös fyllning delvis uppblandad med kalkbruk, tegelflis och grus), 4 (kalkbruk, delvis på och mellan stenarna), 5 (sten) och 6 (åsmaterial).

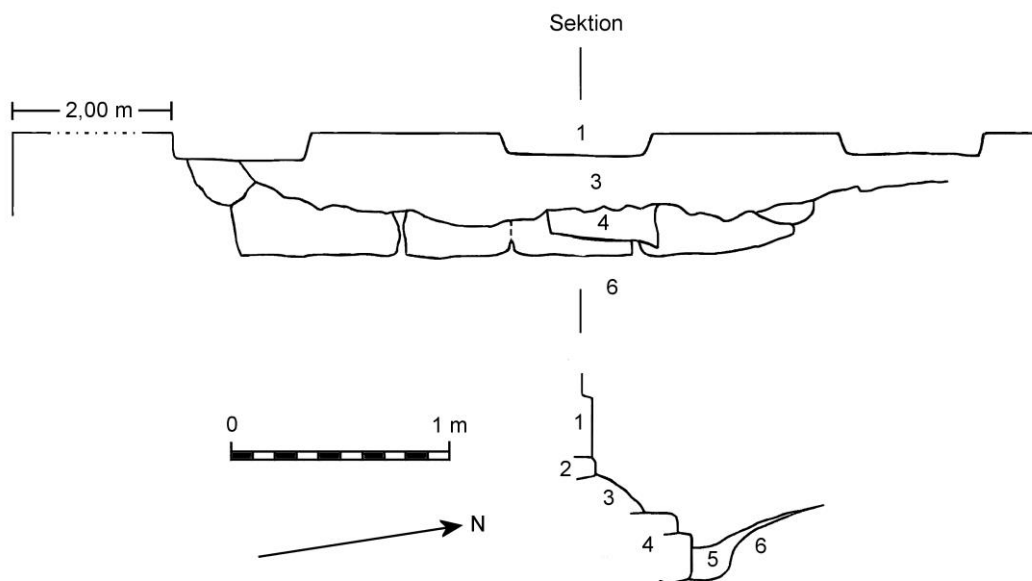
Figur 26. Plan (överst) och sektion över den västra grundmuren i rum 222. I sektionen finns, 1 (väggliv), 2 (kalkbruk), 3 (lös fyllning delvis uppblandad med kalkbruk, tegelflis och grus), 4 (sten), 5 (grusfyllning med tegelinslag) och 6 (åsmaterial).

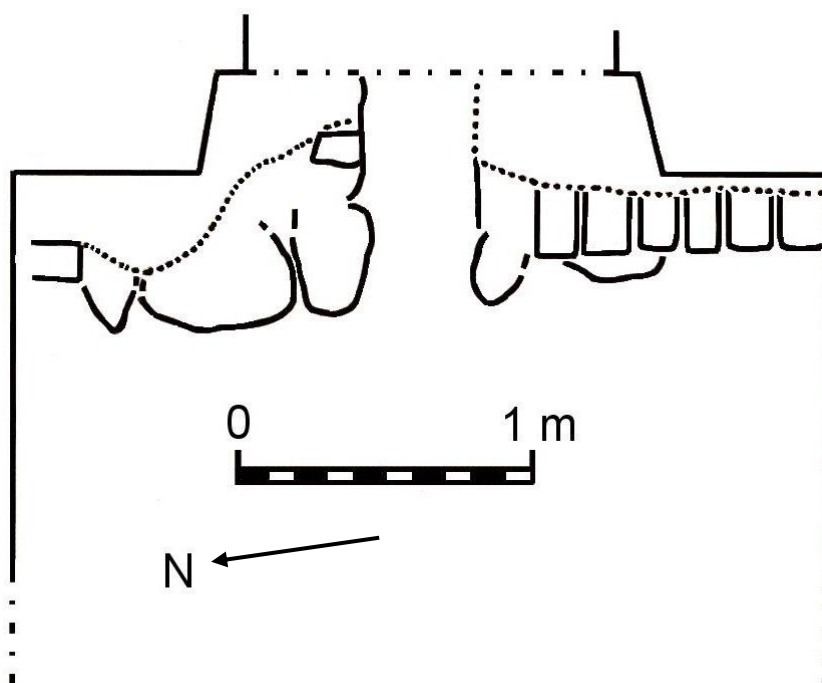
Figur 27. Plan över östra dörröppningen i rum 223, med rester efter ett tidigare tegelgolv, liggandes på grundstenar. I mitten var golvet bortplockat pga en äldre rördragning.

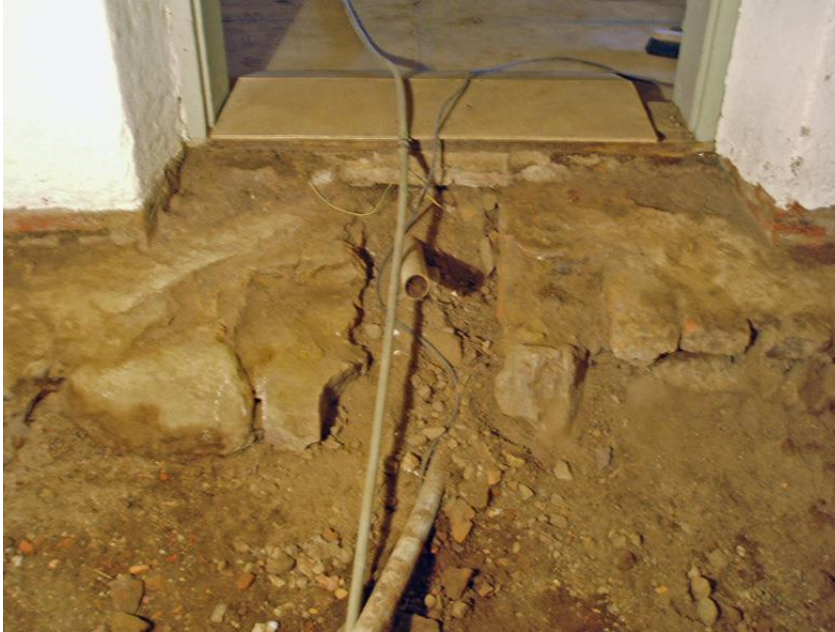
Figur 28.
Invid dörröppningen
mot öster framkom
grundstenar med
ovanliggande
tegelstenar.

Tegelstenarna kan ha utgjort en äldre golvnivå.

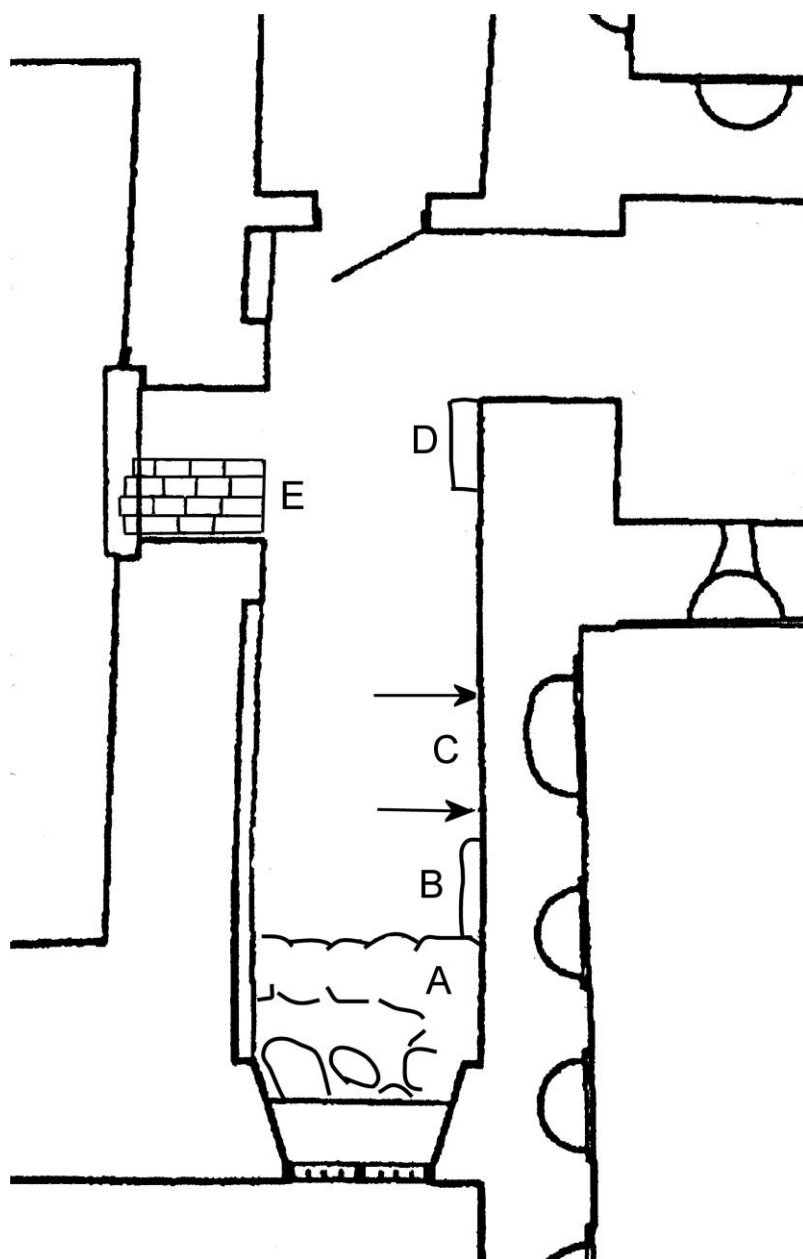
Figur 29. Plan över rum 224 med de olika konstruktioner som kunde dokumenteras efter det att golvet tagits upp.

A=kraftig grundmur, B=tegelklack, C=igensatt öppning, D=tegelklack och E=tegelgolv.

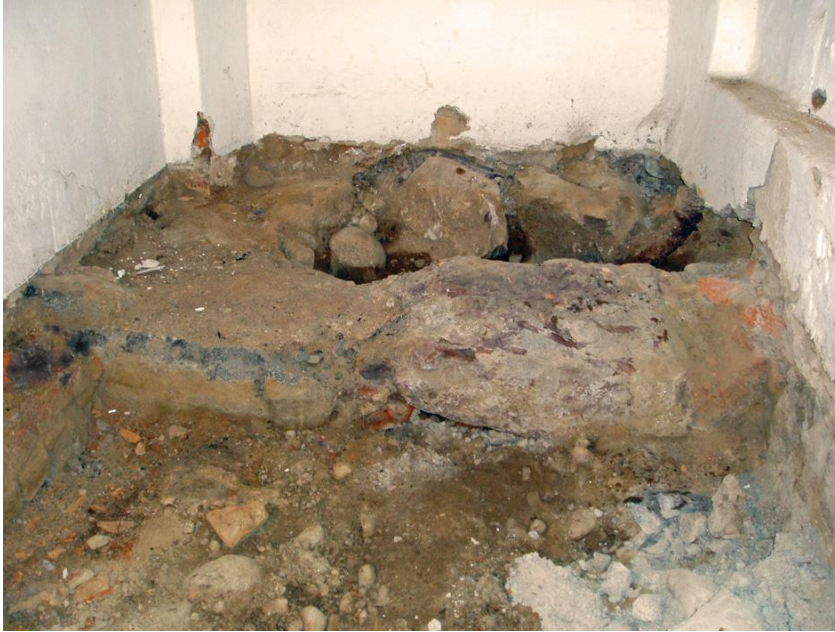
Längst i söder mot fönsternischen framkom en grundmur i ö-v riktning (A). Denna bestod av större stenar med spår av tegel i ytan (efter 1920-års golvnivå?). Grundmurens norra del är begränsning inåt i huset och tillsammans med ytterväggen har den bildat en tidigare, stor och bred mur. Muren var bortgrävd i mitten efter tidigare nedläggning av VA-rör. Stenarna i muren är inte huggna utan tycks vara större naturblock.

Figur 30.
Grundmur (A) i
rum 224, sedd
från norr.

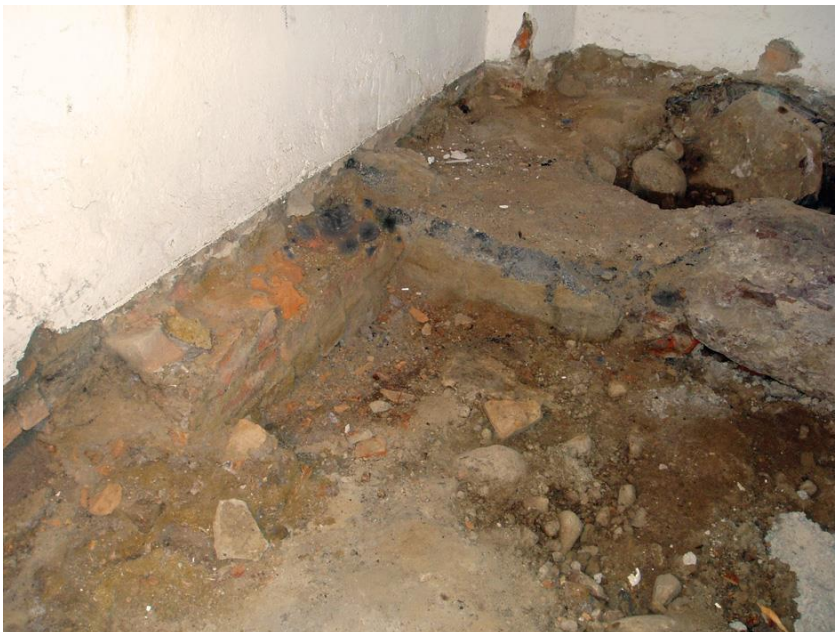
Strax intill grundmuren mot rummets östra vägg fanns en uppmurad "klack" av tegelsten (B). Den ligger an mot grundmuren, men sambandet mot den östra väggen är otydlig. Muren går på djupet och fortsätter troligen in i den östra väggen. När schaktningen av golvfyllningen var klar kunde det konstateras att klacken bestod av fem skift tegel, sammanfogade med bruk. Skiften varierade med teglet lagt med kortsida (kopp) respektive långsida (löpare) i vartannat skift (renässansförband). Tegelstorleken var varierande med en längd på 30-32 cm, en bredd av 12-14 cm och en tjocklek om 8,5-9,5 cm.

Figur 31.
Grundmur (A) i
rum 224 och
den i öster
intilliggande
tegelklacken
(B).

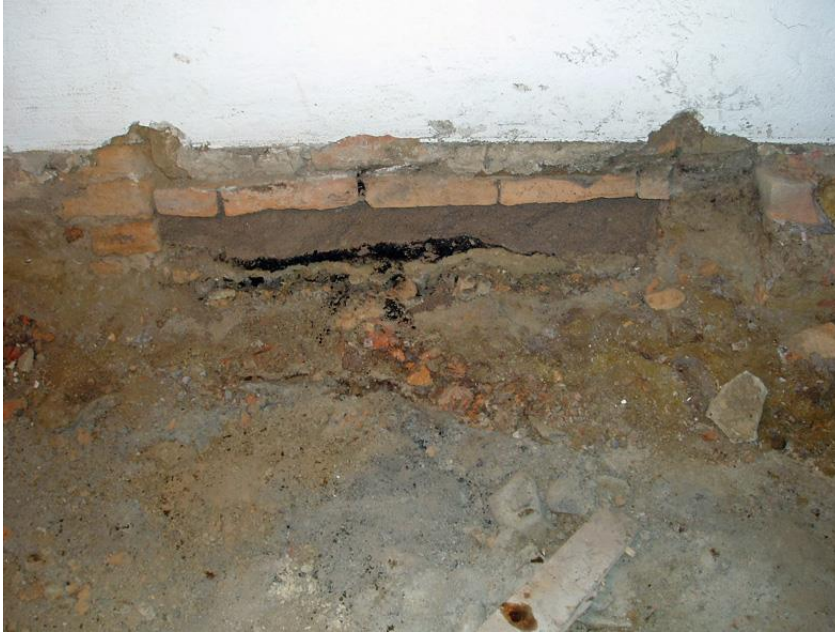
Längre mot söder längs den östra väggen fanns spår efter en igenmurad öppning, med en bredd av 1,1 m (C). Utbredningen av denna markeras också genom en tydlig sprickbildning i väggsputsen. Öppningen var inte igensatt ända ner till det djup som väggarna på ömse sidor sträckte sig. Under det nedersta tegelskiftet i igenfyllningen fanns en jordfyllning och en sotstrimma.

Figur 32.
En igensatt
öppning i rum
224 (C). Här i
nederkanten
fanns inga
grundstenar,
utan här låg
väggens
tegelstenar
endast på ett
jordlager som
hade en
kolhorisont i
nederkanten.

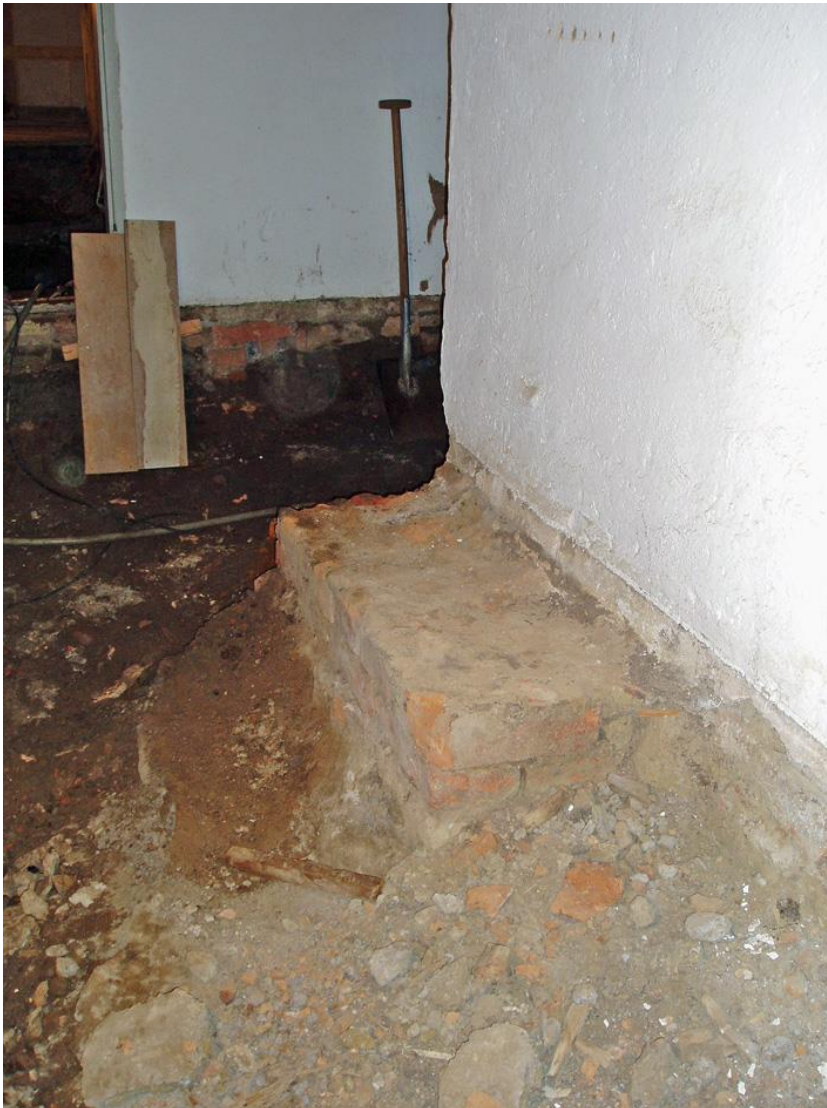
Längst i norr fanns ännu en "tegelklack" (D). Denna var murad i förband med väggen och låg på ett fundament av sten.

Figur 33.
I norra kanten av
rummet fanns en
mindre tegelklack (D).

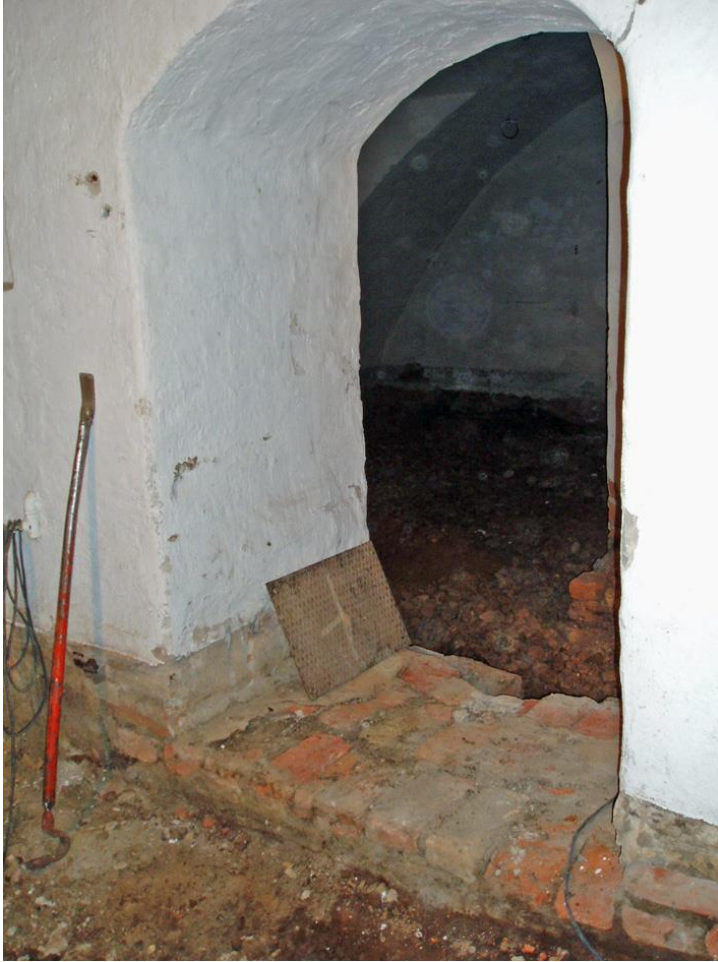
I dörröppningen in mot rum 225/226 fanns ett lager med lagda tegelstenar (E).

Figur 34.
I dörröppningen in
mot rum 225/226
fanns spår efter ett
tidigare tegelgolv (E).
