Salsta slott

Upprustningsarbeten 2002 – 2004

Raä 7
Salsta slott
Lena socken
Uppland

2005:04

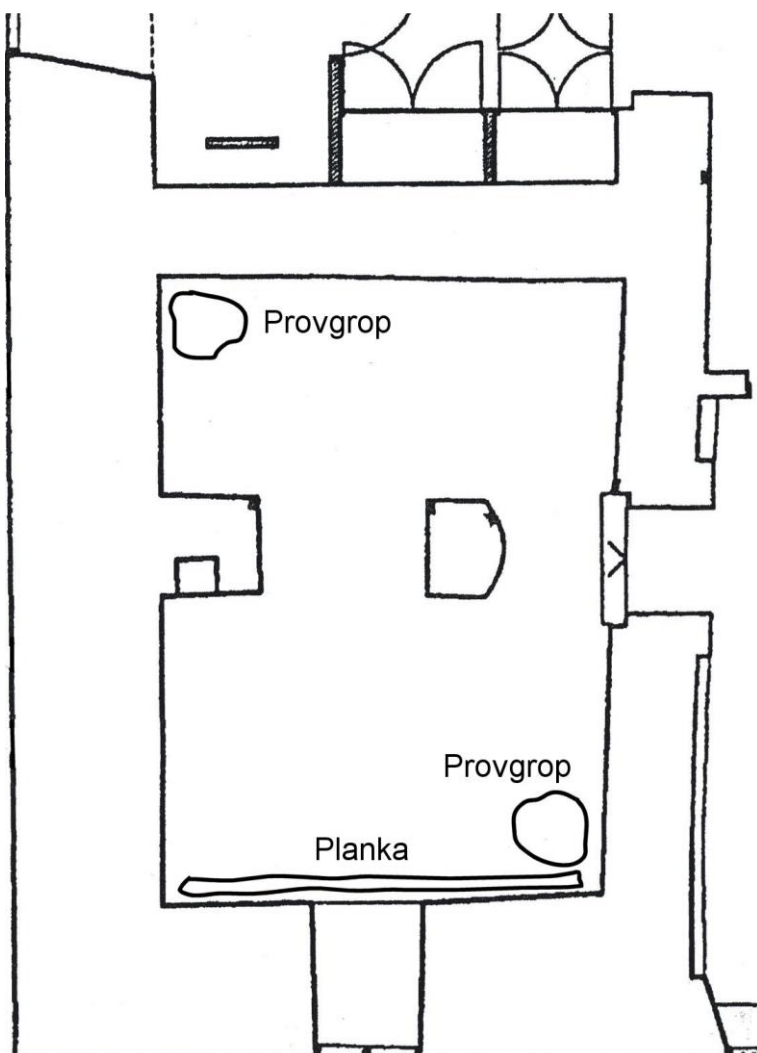
I rum 225 som senast varit ett mangelrum fanns ett betonggol. En provgrop i sydöstra hörnet visade inte på några äldre golvnivåer. Här fanns en fyllning av åsmaterial uppblandat med sand, tegelflis och kalkbruk i ytan. Ner mot botten fanns endast sterilt åsmaterial. Längs med södra väggen låg en plank (0,2-0,3 m bred) längs med hela rummets bredd. Inga spikar eller andra detaljer fanns i den.

Figur 36.
Rum 225/226 med de två provgropar som togs upp innan golvfyllningen schaktades ut. Längs med södra vägglinjen låg en plank.

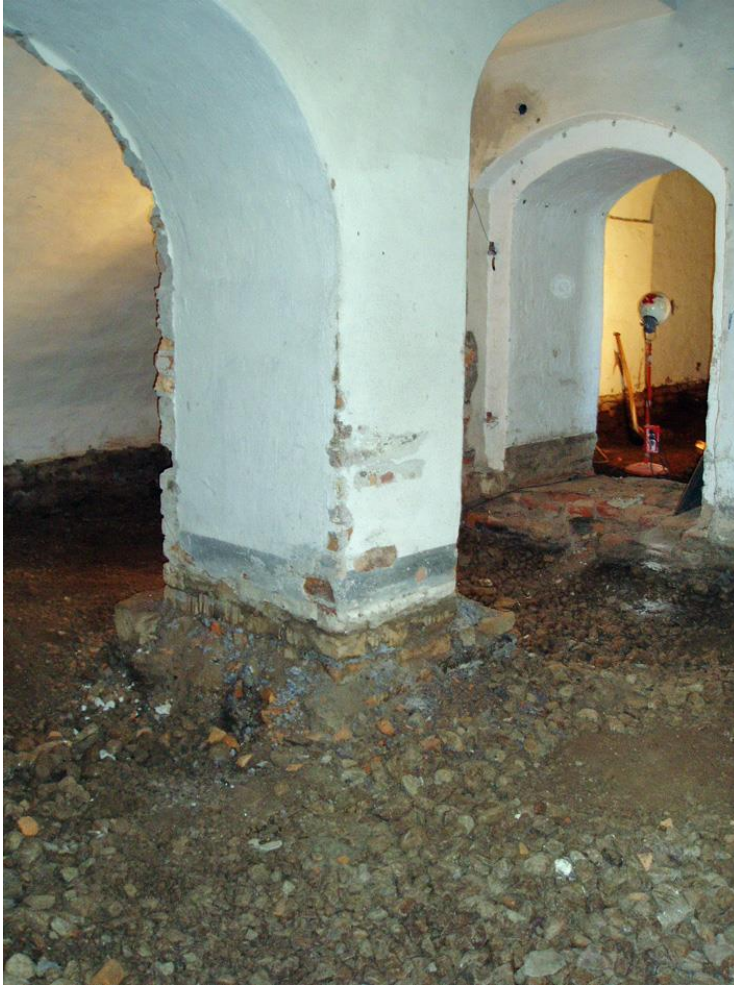
Figur 37.
Rum 225/226 efter det
att golvfyllningen
tagits ut. Som synes
låg det tidigare golvet
nästan direkt an mot
åsgruset.

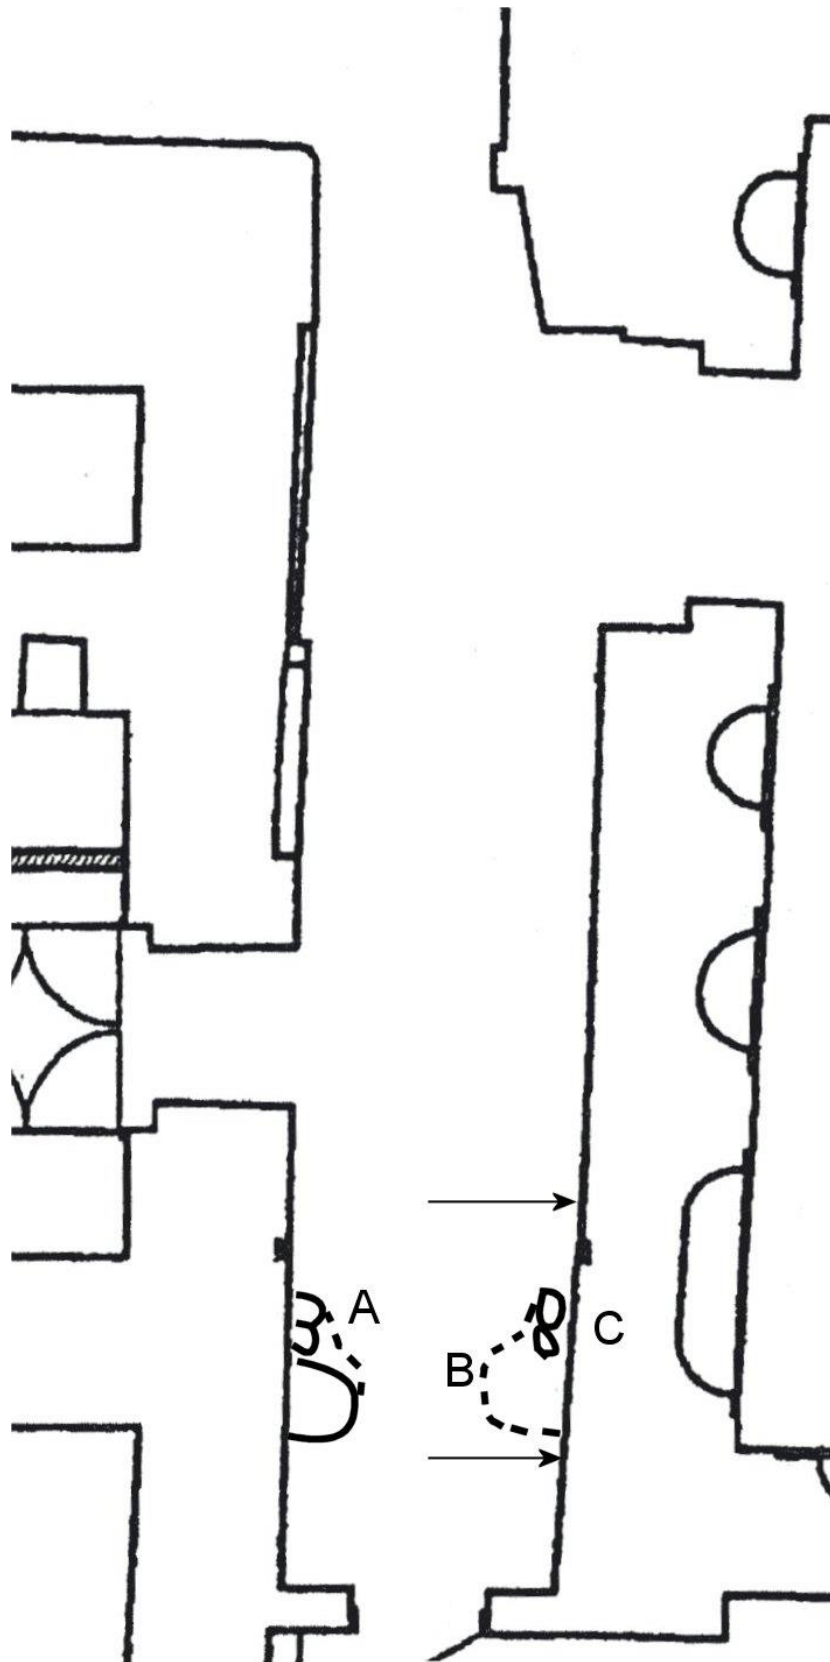
Strax norr om dörröppningen in mot korridor 227 fanns på vardera sidan av väggen två stycken partier med grundstenar (fig 38, littera A-C). Den längs med västra sidan såg ut att ha varit en tvärgående grundmur bestående av större stenar som tycktes ligga i förband med den västra väggen.

Den östra bestod av tegelstenar, delvis fastsatt med bruk. Här fanns spår efter en plan putsad överyta. Tegelstenarna låg endast i ett skikt och hade en storlek av: längd 29 cm, bredd 15 cm och tjocklek 8,5-9,5 cm. Vid detta parti kunde dessutom en igensatt öppning noteras i väggen. Denna öppning kunde noteras i skillnad mellan grundstenarna, som bestod av större block mot norr och en lös tegelgrund vid öppningen. Dessutom fanns sprickor i putsen som indikerade den tidigare öppningen.

Figur 38. Korridor 227 med de två grundmursrester som framkom (A-B) samt spår efter en igensatt öppning (C).

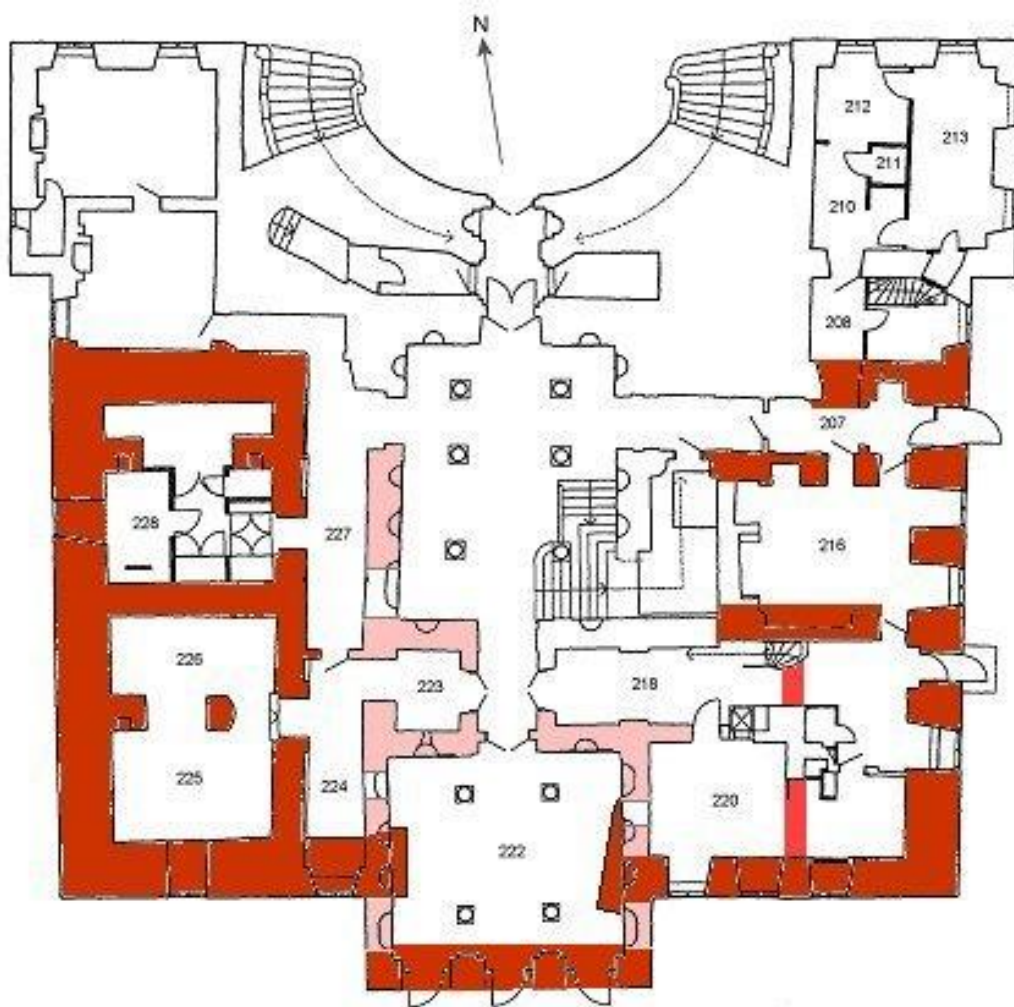
Figur 40. Plan över bottenvåningen med de grundmurar som är mellan 1,5 upp två meter breda markerade med mörkröd färg. Dessa murar har den kraftigaste grundläggningen oftast bestående av natursten. Ljusröd färg markerar smalare murar där grundläggningen oftast var tegel direkt på åsgruset. Klarröd färg visar var en grundmur som kan indikera en tidigare vägglinje. Spår efter igensatta öppningar finns mellan rum 224 och 222, 222 och 220 samt mellan 227 och pelarfarstun.

På tre platser kunde avvikelser i grunden indikera tidigare igensatta öppningar. Dessa finns mellan rum 224 och 222, 222 och 220 samt mellan 227 och pelarfarstun. Tyvärr kunde inte dessa verifieras genom borttagning av putsen ovanför men i vissa fall fanns indikationer i väggen struktur som bekräftade att öppningar hade satts igen.
