Antikvarisk kontroll

Lövsta bruk

Ombyggnad av dammslutor

Lövsta bruk
Österlövsta socken
Tierps kommun
Uppland

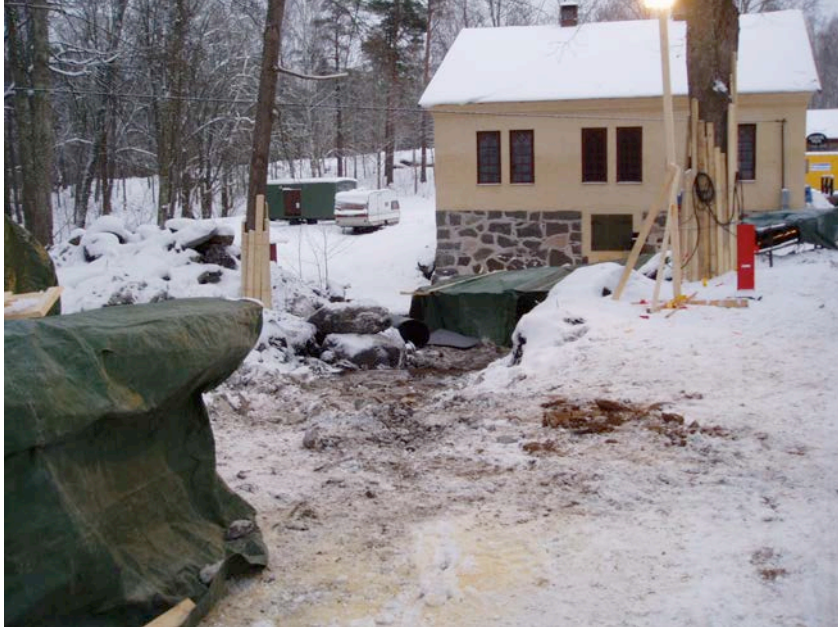
Några lämningar som antyder äldre byggnader framkom inte vid schaktningsarbeten. De stenar som iaktogs på den västra sidan har troligen ett samband med uppbyggnaden av vattenrännan.

Figur 7. Schaktningar på västra sidan om kvarnen vid den nedre dammens norra ände. Foto från sydväst.

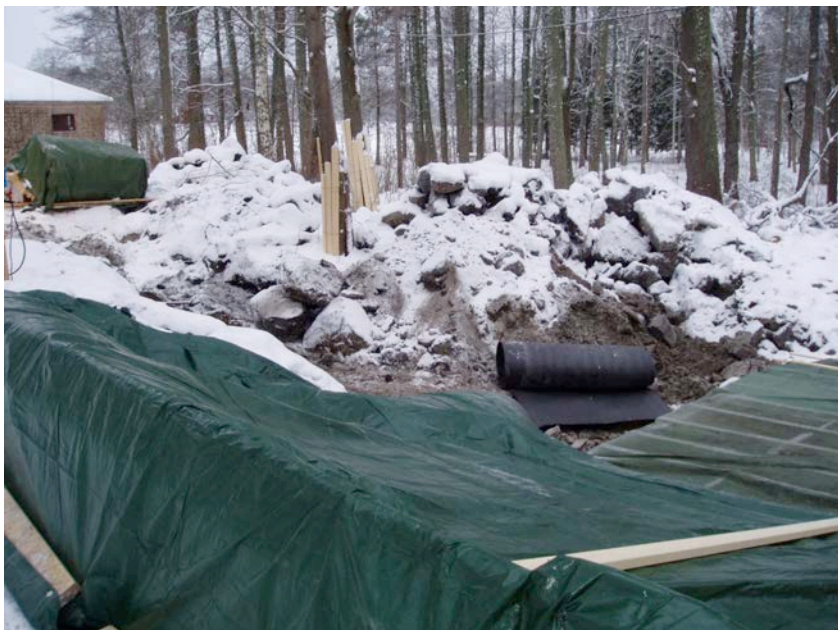
Figur 8. Schaktningar på västra sidan om kvarnen vid den nedre dammens norra ände. Foto från sydost.

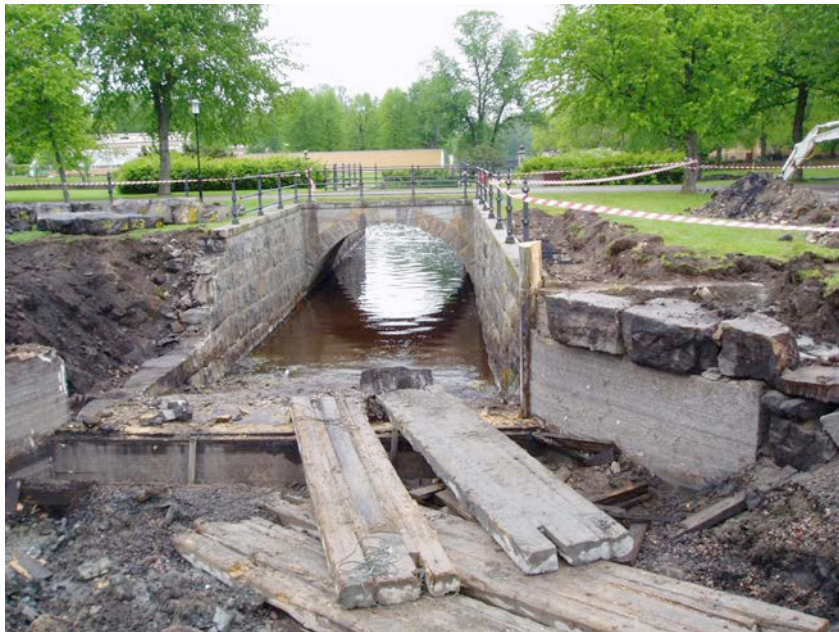
Även vid denna plats kunde inga säkra iakttagelser av äldre byggnadsrester göras. Den största mängden av alla stenar som togs upp härrör från uppbyggnaden av stenvallen runt vattenfåran ner mot nedre dammen.

Figur 10. Schaktningar på norra sidan av övre dammen. Här syns att vissa partier av stenvallen tillfälligt tagits bort vid arbetet. Foto från söder .

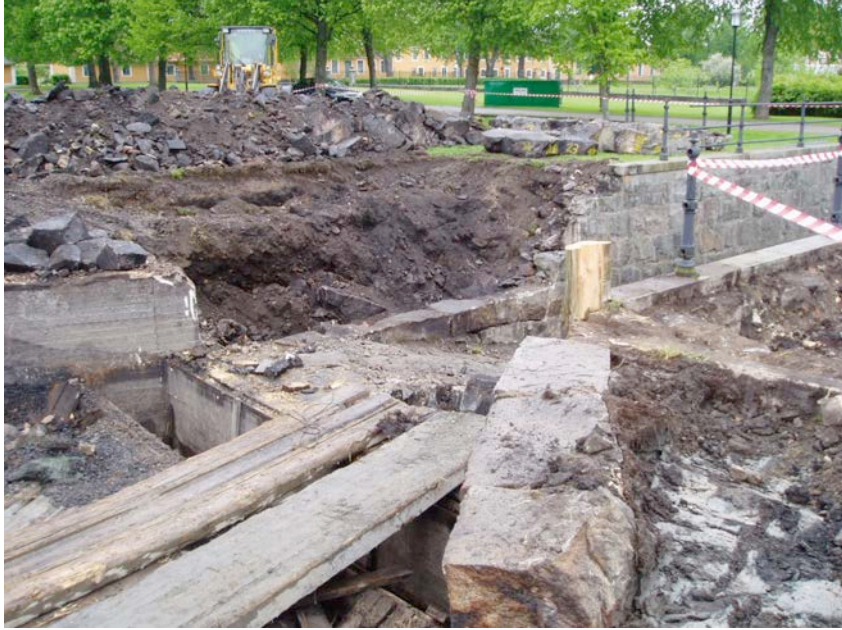
Figur 11. Schaktningar på norra sidan av övre dammen. Fyllnadsmassorna från schaktningarna har lagts upp på den västra sidan där det troligen finns lämningar efter de tidigare byggnaderna. Foto från sydost .

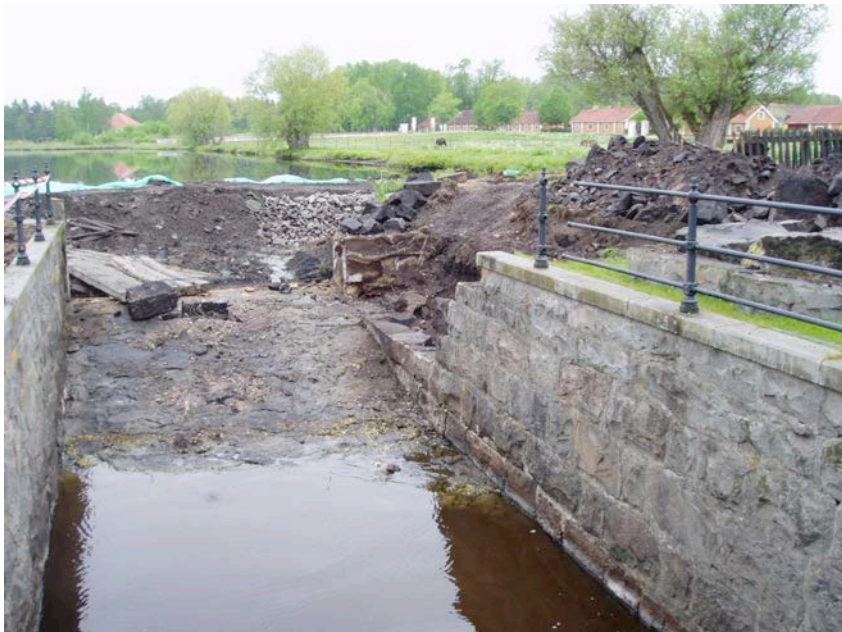
Figur 12. Schaktningar på norra sidan av övre dammen. Foto från norr .

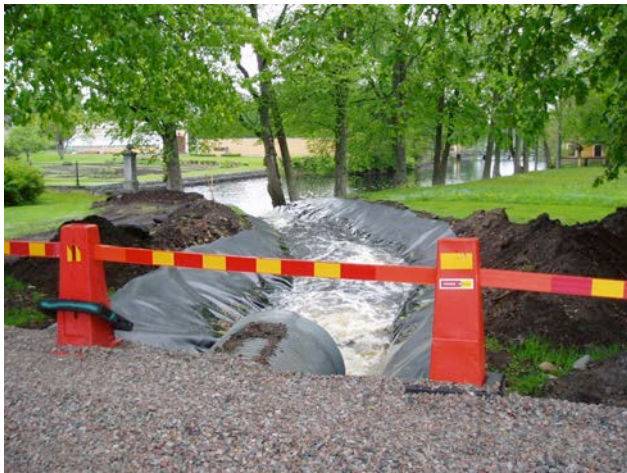
Figur 13. Vid schaktningarna vid den övre dammen leddes det uppdämda vattnet i en provisorisk ledning på den östra sidan om vatten fåran.
