Arkeologisk schaktningsövervakning

# I de dödas närhet

## Grundförstärkning och ombyggnation i Uppsala-Näs kyrka

**Rapport 2006:20, arkeologiska avdelningen**

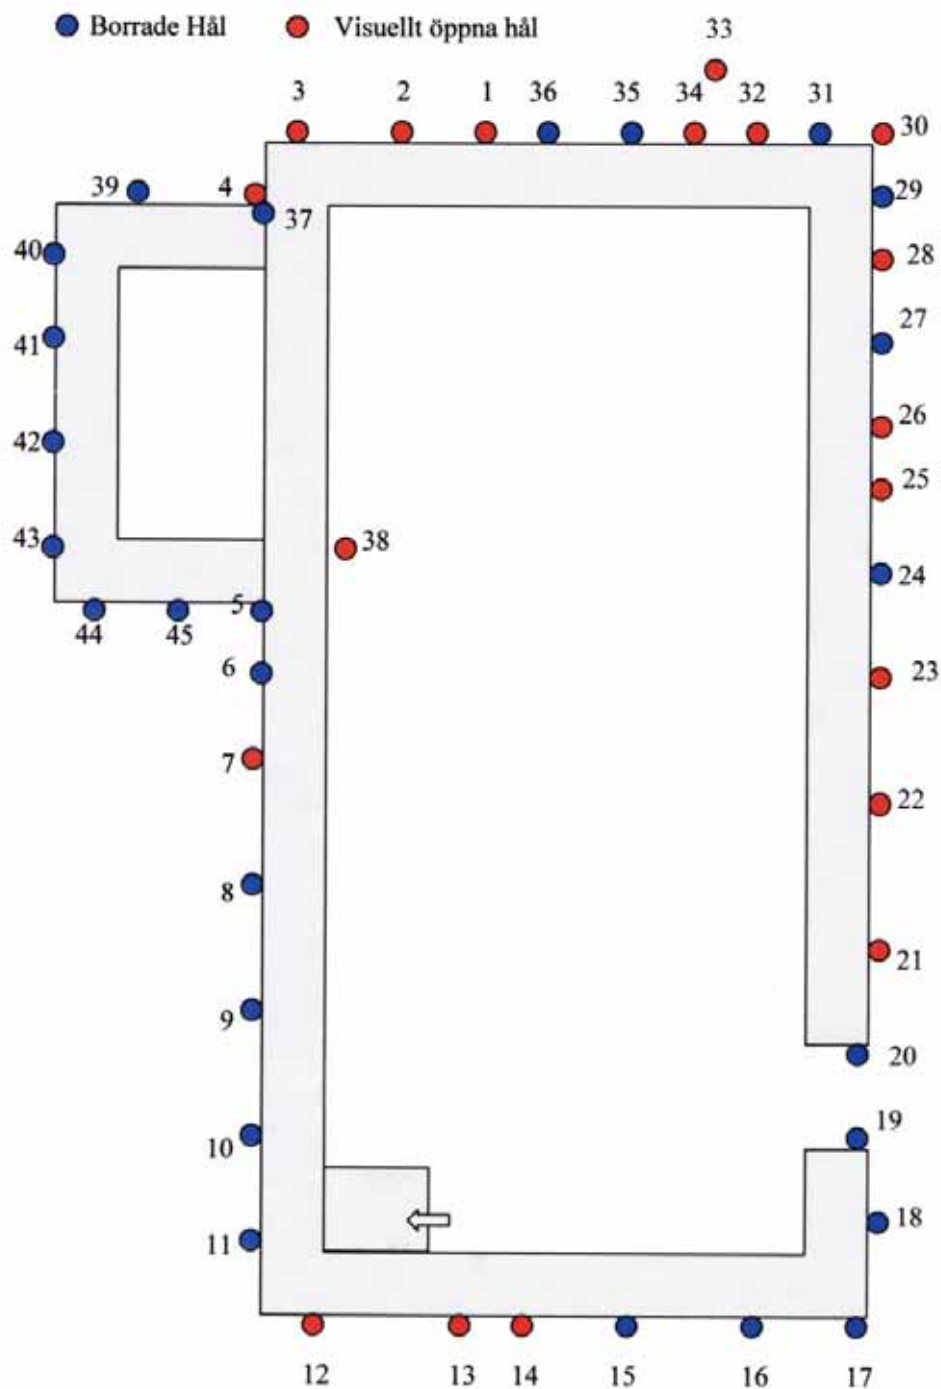
lämningar. Under augusti och september slutfördes grundförstärkningen med att Senad injekterades i håligheter under kyrkans murar (fig 3).

Figur 3. Injekteringsplan över Uppsala-Näs kyrka för insprutning av Senad. Senad är en vattenfast, lättflytande betong som injekteras med övertryck för att fylla ut håligheter och ersätta bortspolat material. Planen upprättad av PSTI Sweden Teknikbetong AB.

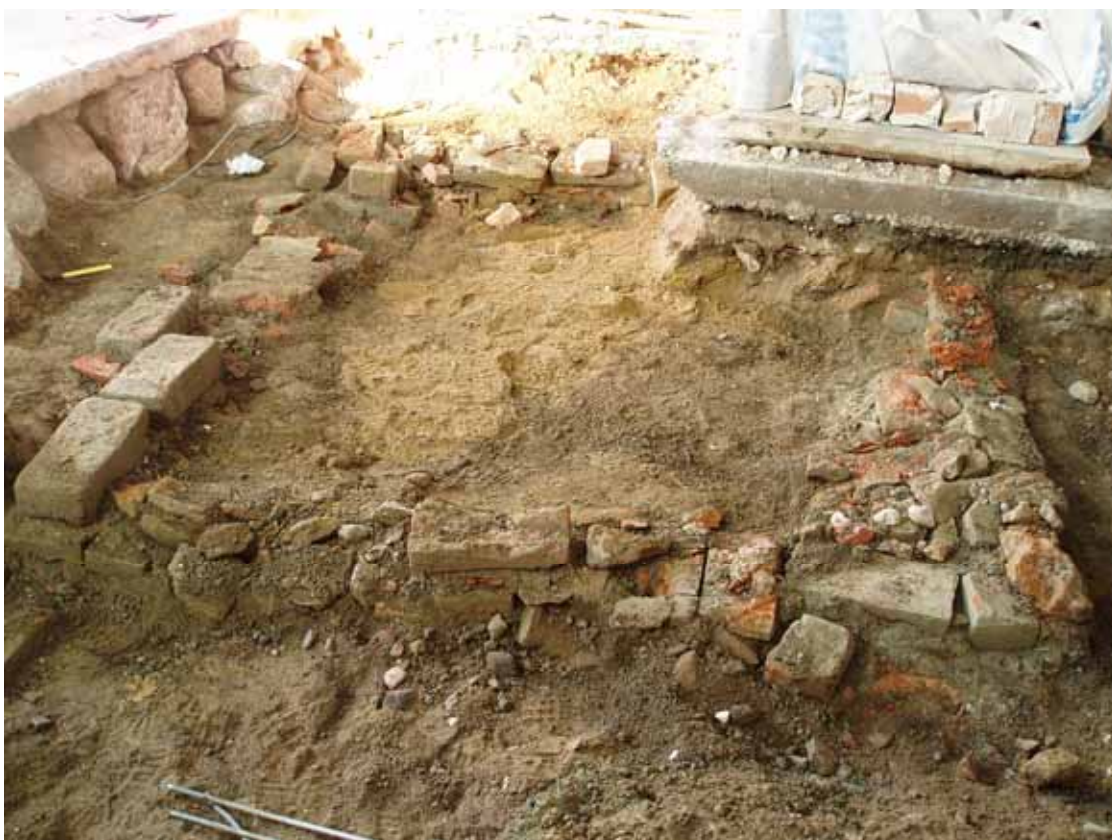
Figur 7. Den framrensade gravkammaren sedd från öster. Till vänster i bild syns den uppmurade gravhällen, till höger fundamentet för predikstolen.

Byggnadstekniskt gav kammaren inte ett ålderdomligt intryck, med slarvigt murande och teglet överlag lagt i kubb (Lovén muntlig uppgift). Bruket var nästan helt bortvitrat och inte bevarat in situ. Den nordvästra delen av gravkammaren låg under predikstolen och undersöktes först när denna flyttats. Denna del var inte lika välbevarad och ett tjockt lager krossad tegel pekade på kraftiga markingrepp. De lägre delarna var dock orörda och visade att gravkammaren anlagts i samband med

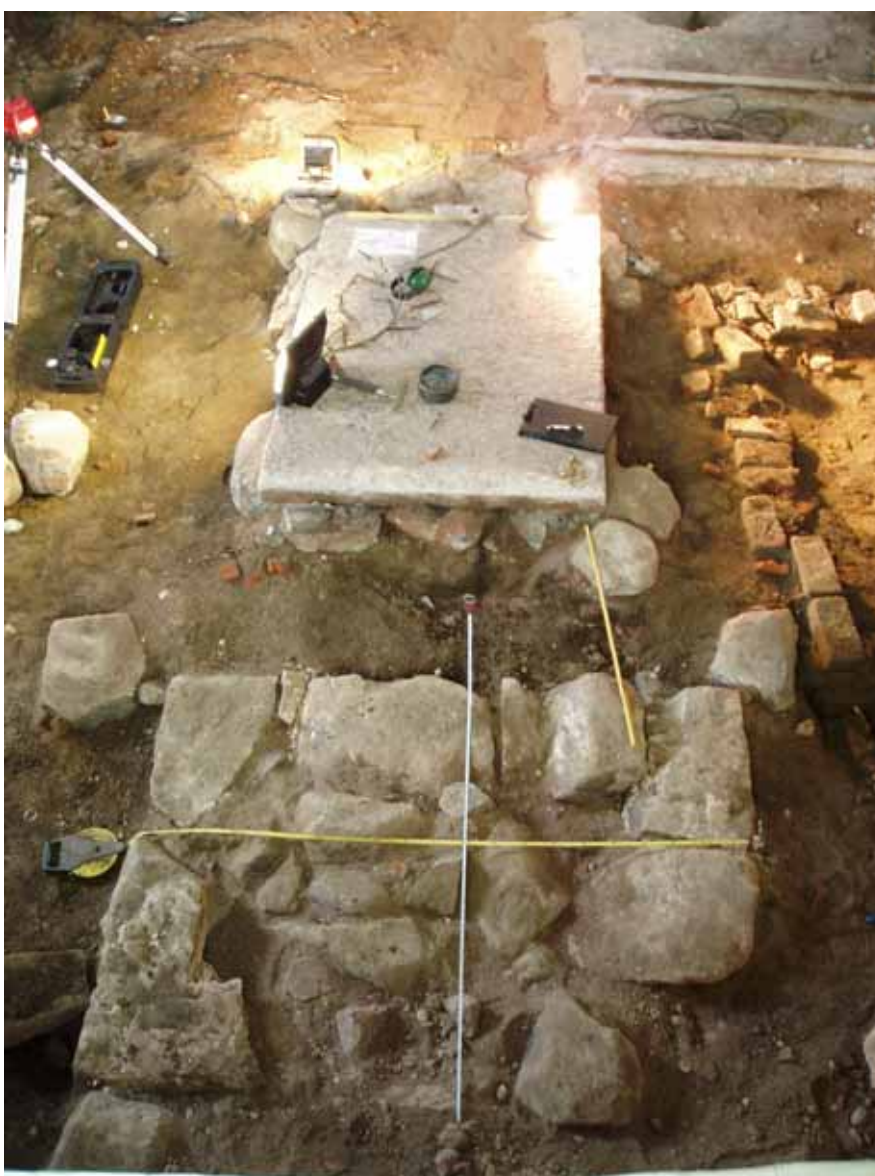
Figur 11. Vy från altarfönstets nisch mot väster. I bildens nedre del det framrensade altarfundamentet, i överkant den uppmurade gravhällen.

Altarfundamentet hörde med största sannolikhet till kyrkans allra äldsta skede. Den grova sand som fanns mellan stenarna var identisk med den som fanns mellan stenarna i det fundament som fanns under predikstolens gamla läge. Vid provgrävning i dess norra kortsida framgick att altaret var nedgrävt i lager 4 och ner i orörd mark.

Altarfundamentet togs inte bort utan kommer att ingå i den nya altarkonstruktionen. Detta innebär att ingen golvvärme kommer att installeras i denna del av kyrkan.

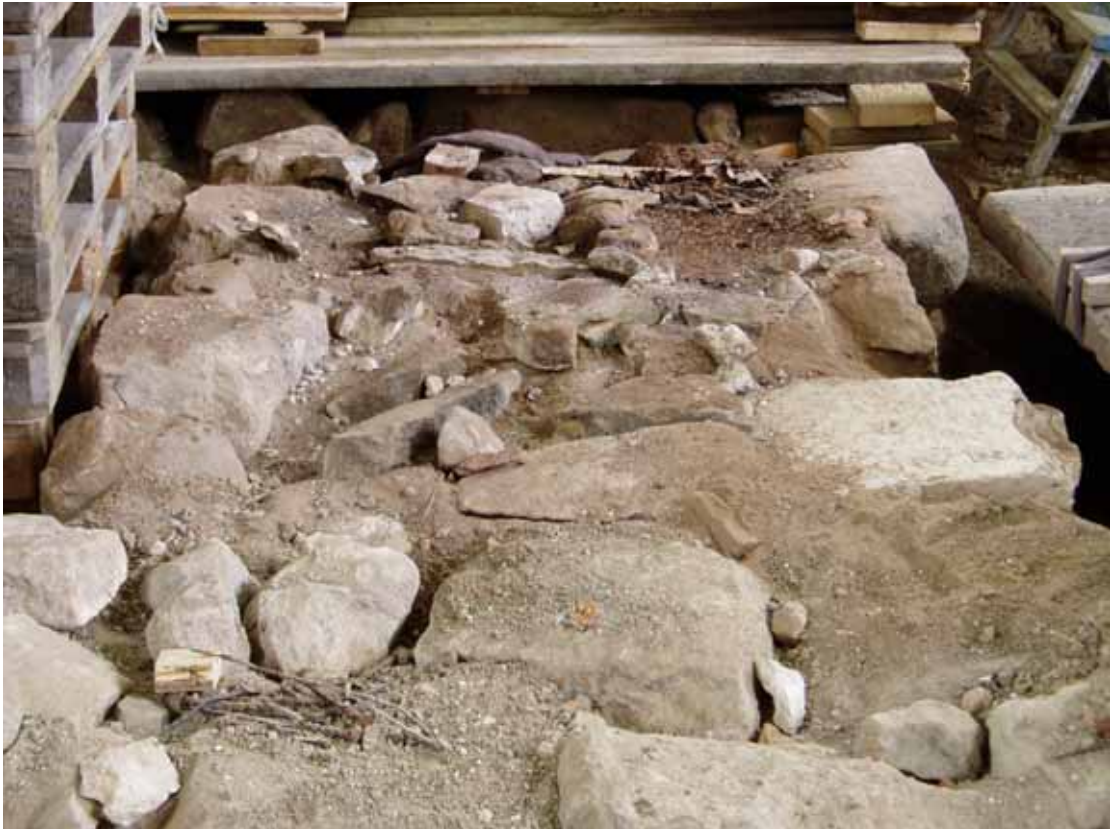
Gravhällen var upplagd på ett fundament av stenar, 0,15-0,80 m stora. Stenfundamentet låg i fortsättningen av de stora stenar som byggde upp korets norra sida. Mellan stenarna fanns rikligt med ljus fin sand och krossat tegel. Fundamentet fortsatte ca 0,9 m väster om gravhällens västra ände. Vad det fyllt för funktion gick inte att utröna, men troligen var det en del av det uppbyggda koret. Då hällen flyttades framgick det att ingen grav fanns direkt under den. Det underliggande fundamentet var upplagt som en skalmur av större stenar kring en fyllning av mindre sten, trasigt tegel och andra rasmassor. Fundamentet hade lags upp i relativt sen tid, möjligen i samband med flytten av predikstolen år 1780 eller senare.

Figur 14. Fundamentet sedan gravhällen lyfts bort. Till höger det större sarkofagfragmentet av en äldre gravstenen med inskription. Vy från väst.

Gravhällen måste sänkas ca 0,2 m för att ligga i nivå med det nya golvet. Detta innebar att stenarna som utgjorde fundamentet måste tas bort. Efter beslut av länsstyrelsen grävdes inte djupare under hällen för att inte störa eventuella gravar.

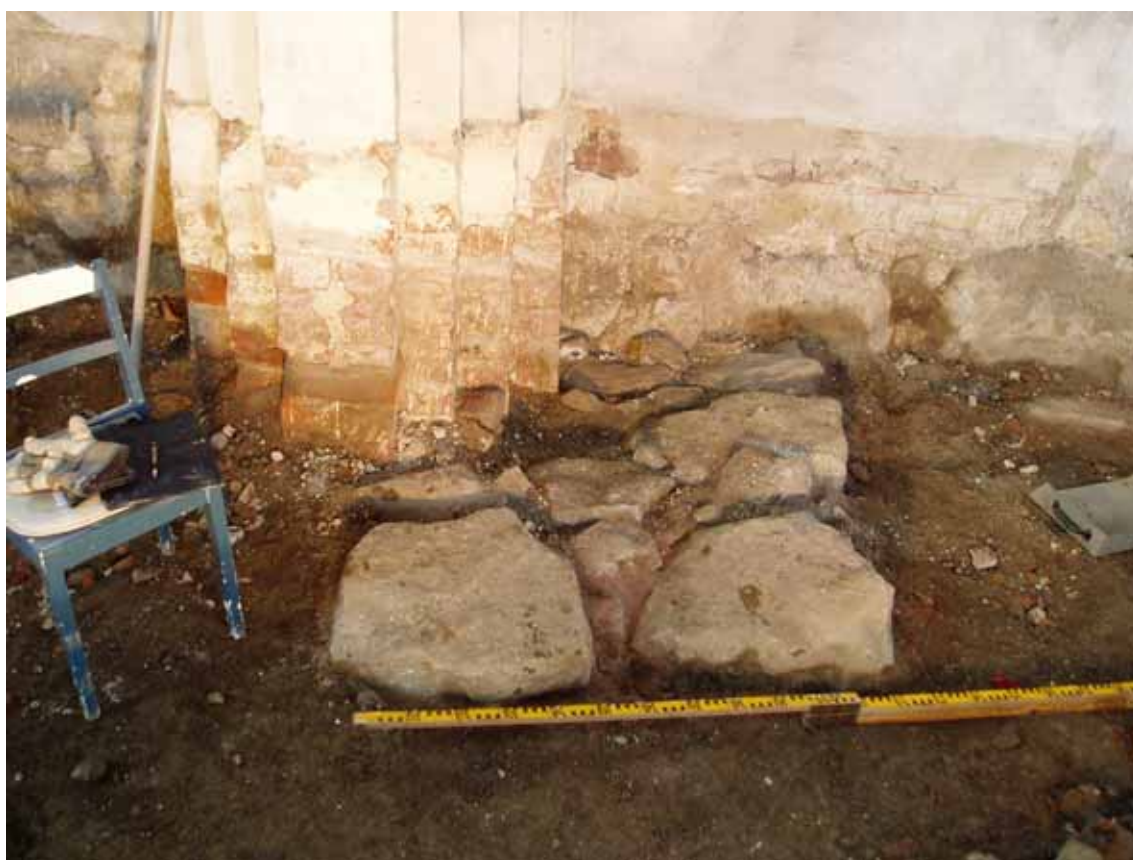
I södra långväggen, intill pelaren som avgränsade koret från långhuset påträffades en mindre tegellagd yta som först tolkades som en äldre golvnivå. Golvet låg 0,59 m under gravhällen. Vid vidare schaktning visade det sig att tegelgolvet vilade på ett 1,70 x 1,50 m stort fundament, uppbyggt av 0,10-0,60 m stora stenar. Mellan dessa stenar fanns samma sorts grova sand som påträffades under det gamla altarfundamentet. De bägge anläggningarna bör vara samtida. Liksom altaret var detta fundament nedgrävd i steril lera. I anläggningens sydöstra hörn, intill pelaren, fanns rester av en träpåle, som slagits ner genom fundamentet. Denna kan härröra från äldre förstärkningsarbeten.

Figur 17. Fundamentet till predikstolens gamla läge.

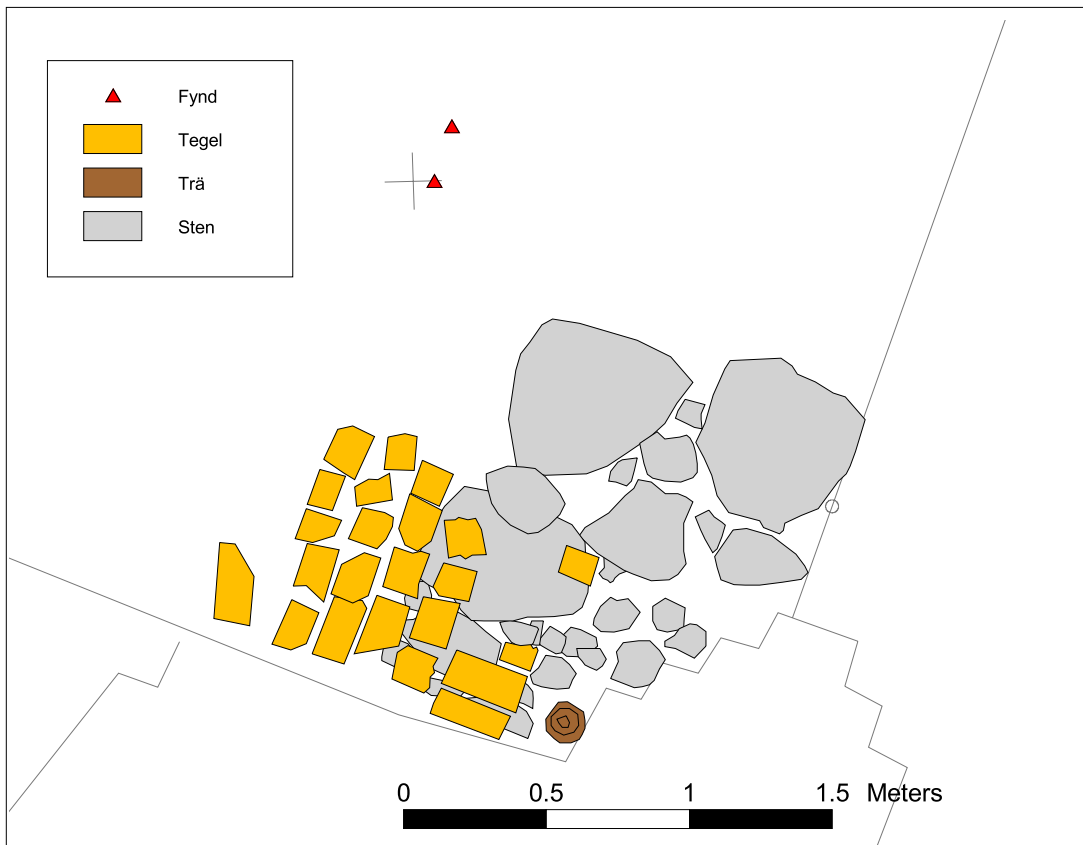
Predikstolen flyttades till sitt nuvarande läge år 1780 (Smedberg 1975, s 16). Det gamla fundamentet täcktes av rasmassor men låg kvar och verkade även ha klarat sig vid de stora schaktningsarbetena år 1941. Fundamentet låg tillräckligt djupt för att inte behöva rivas upp i samband med de aktuella arbetena och kommer således att ligga kvar under det nya golvet. Fundamentet var nedgrävt genom *lager 4* ner i orörd mark.

Figur 18. Fundamentet och resterna av tegellagningen vid predikstolens ursprungliga läge

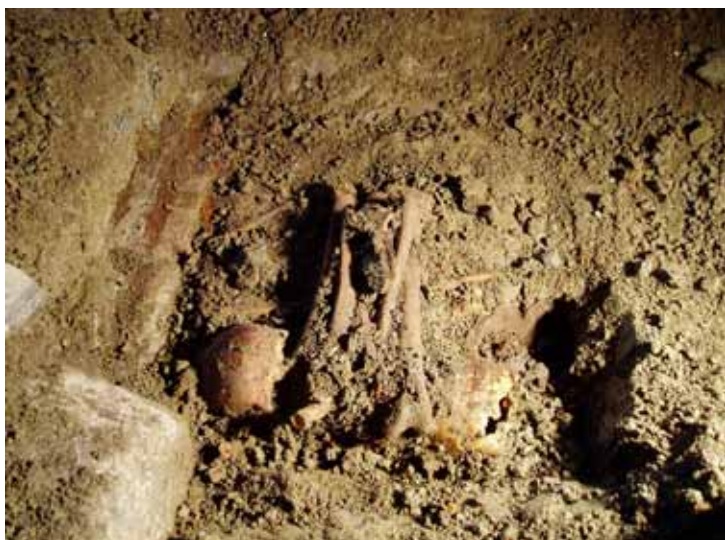
Figur 19. Bendepån under framresning. Till vänster i bild en av syllstenarna till orgelläktarens pelare. Vy från väster.

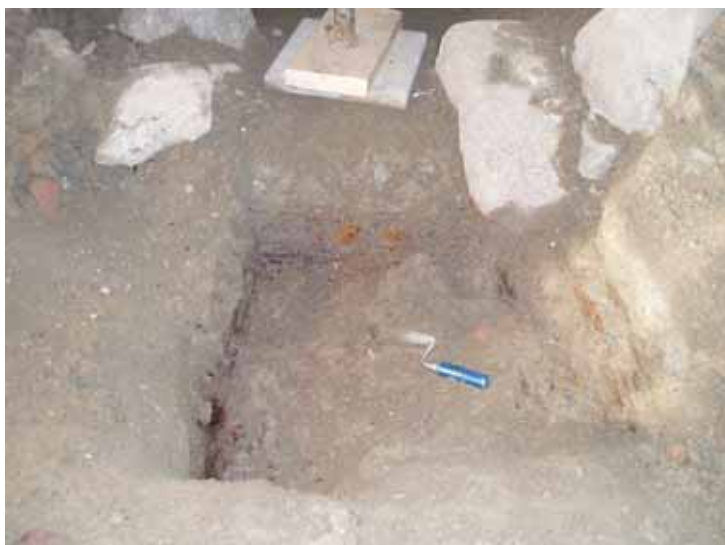
Trälådan hade kollapsat av marktrycket, och hade även blivit skadad vid anläggandet av fundamenten till orgelläktaren. Av detta kan slutsatsen dras att bendepån härrör från tiden innan 1825, då orgelläktaren uppfördes. Även om bendepån låg under avsedd schaktbotten, cirka 1,0 m under gravhällen, låg den så pass grunt att den hotades att helt förstöras av de pågående arbetena. Därför tömdes depån, och benen återbegravdes tillsammans med andra bendepåer vid norra långväggen.

Figur 20. Resterna av den förmultnade trälådan sedan bendepån tömts. I bakgrunden fundament till orgelläktarens pelare. Vy från öster.

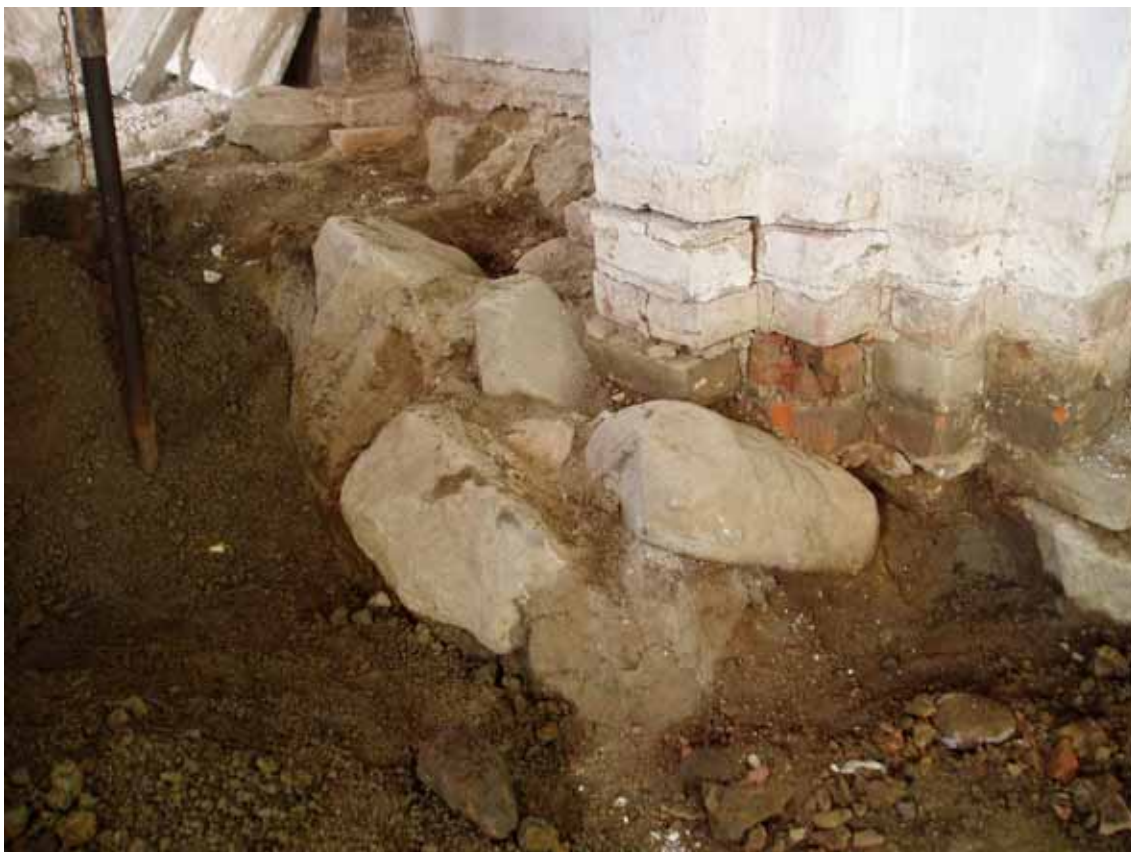
I norra långväggen konstaterades att fundamentet till den nordvästra pelaren till det mellersta valvet var skadat och behövde ersättas. Fundamentet var ca 1,7 x 1,0 m stort och uppbyggt av sten 0,40-0,70 m stora. Det verkade ha tryckts utåt och uppåt av pelarens tyngd. Detta hade gjort att pelarens yttre del inte hade något stöd och därför hade börjat spricka. Möjligtvis skadades fundamentet i samband med schaktningsarbetena då orgelläktaren uppfördes år 1825.

Figur 23. Skadat pelarfundament i norra långväggen. Förutom de uppenbara skadorna på teglet i själva pelaren syns det tydligt hur stenarna tryckts upp och ut.

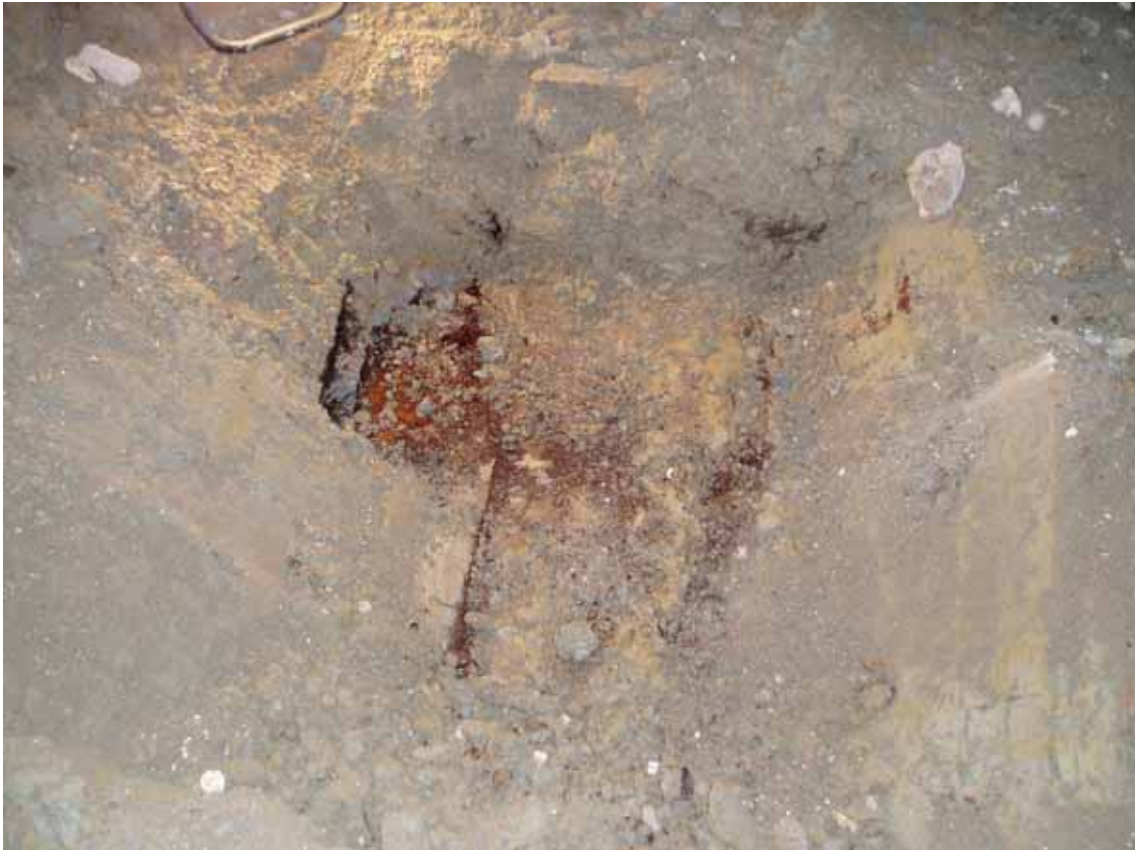
På två platser i långhuset påträffades bevarade gravar. Båda låg under schaktbotten och grävdes fram av misstag. En låg i den bakre delen av långhuset, en dryg meter öster om den ovan beskrivna bendeplan. Graven var bara synlig som en oregelbunden störning, med rikligt med tegel och grus i ytan. När en mindre provgrop grävdes för att klargöra dess djup påträffades en förmltnad kista med ett tydligt lårben synligt. Eftersom kistan låg 0,45 m under schaktbotten ansågs den inte vara hotad av de aktuella arbetena. Provgropen fylldes därför igen utan vidare undersökning.

Figur 24. De delvis framrensade kistorna under schaktbotten i långhuset.
