Antikvarisk kontrollrapport
Fasad- och takarbeten

Läby kyrka

Läby socken
Uppsala kommun

Johan Dellbeck
December 2008

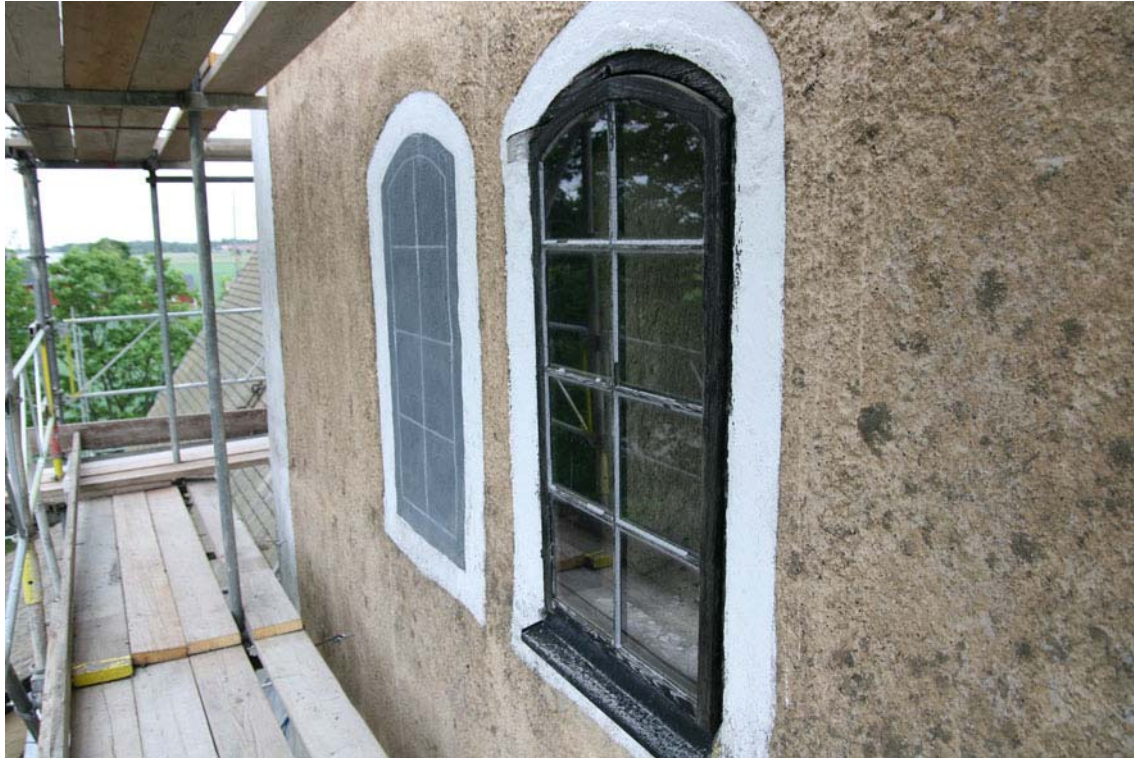
Blindfönster målat direkt på putsen samt tjärad fönsterbåge på tornets norra sida.

Blindfönstren på tornet målades med svart linoljefärg.

Tornlanterninens panel och tornluckorna ströks med svartpigmenterad trätjära. De tre fönsterbågarna på tornets norra sida tjärströks lika tidigare.

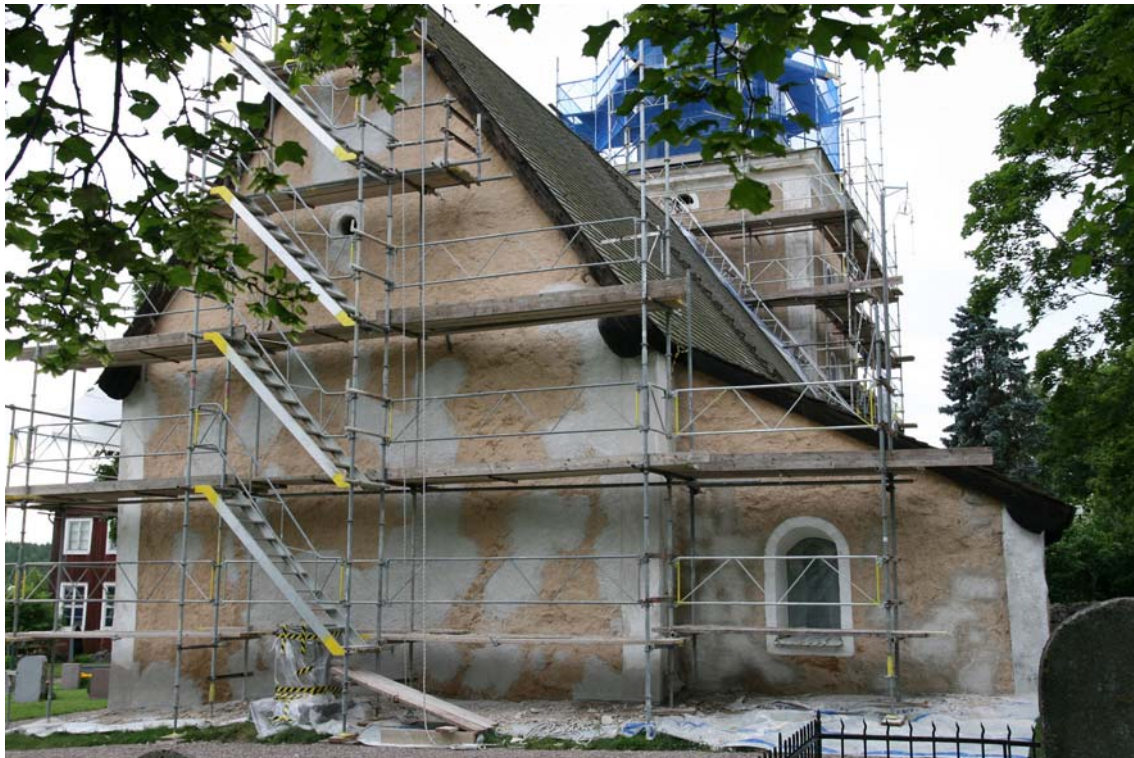
Bild av korgaveln och sakristians östfasad som visar omfattningen av putsläggningarna.

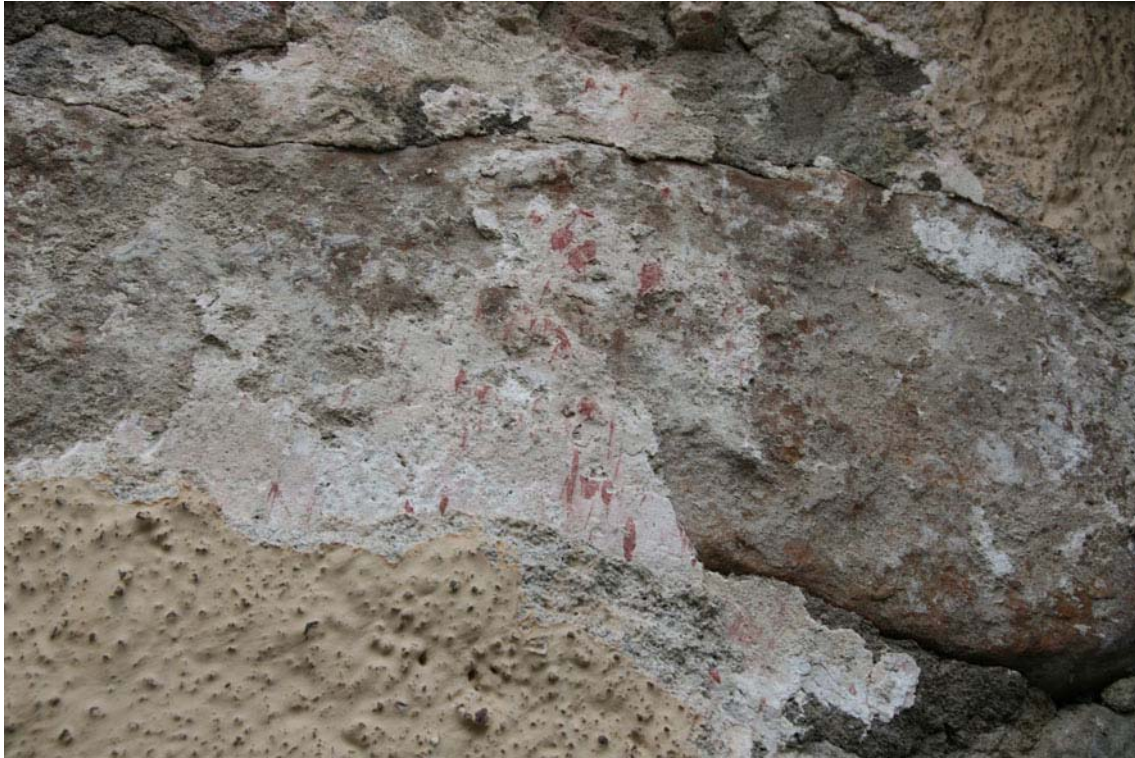
När lös puts huggits bort kunde denna rosafärgade slätputs med röda färgstänk dokumenteras på östra korgaveln. Putsen kan vara från 1600 eller 1700-talet.

Kyrkans putsskikt är till stor del av hög ålder, de äldsta iakttagna putsskikten är sannolikt från 1600- eller 1700-talet. Det fanns spår av en äldre slätputs avfärgad i gulvitt. Under den befintliga spritputsen fanns det även spår av ett äldre spritputsskikt. På östra gaveln frilades gamla putsytor med rosa slätputs som var försedd med röda färgstänk.

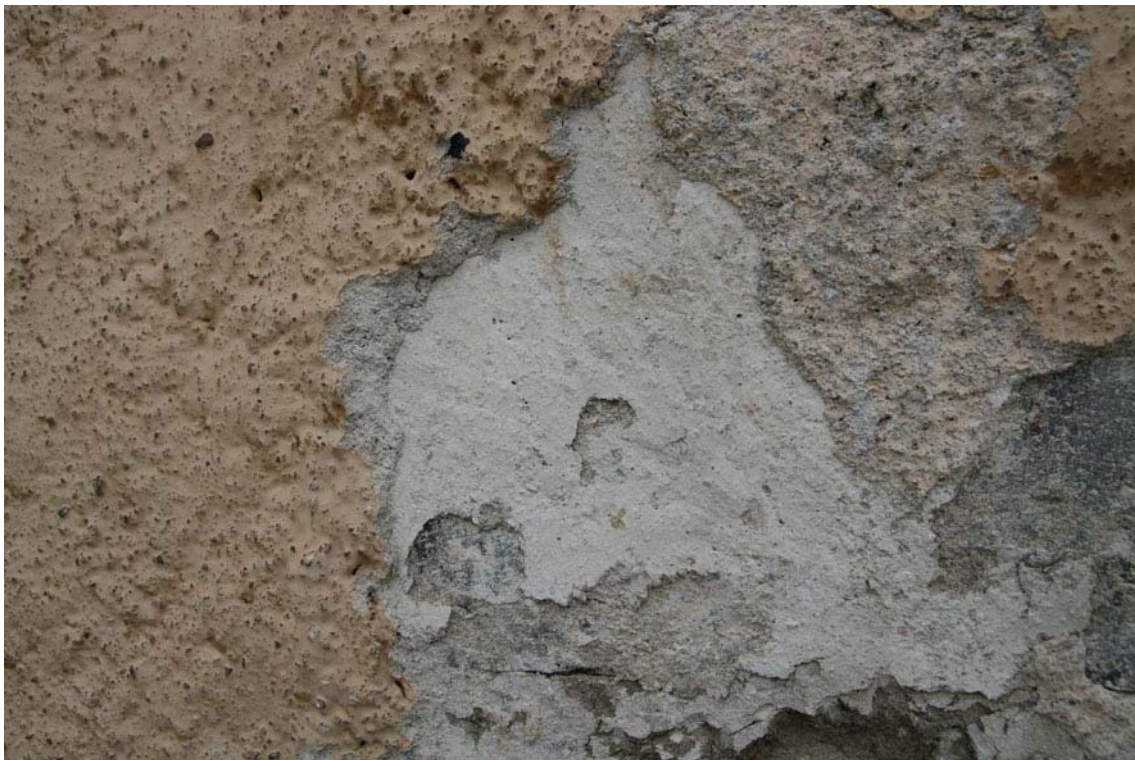
Under den nuvarande spritputsen finns ett äldre spritputsskikt med en svagt ockratonad färg. Här ses även en ljus slätputs under den äldre spritputsen.

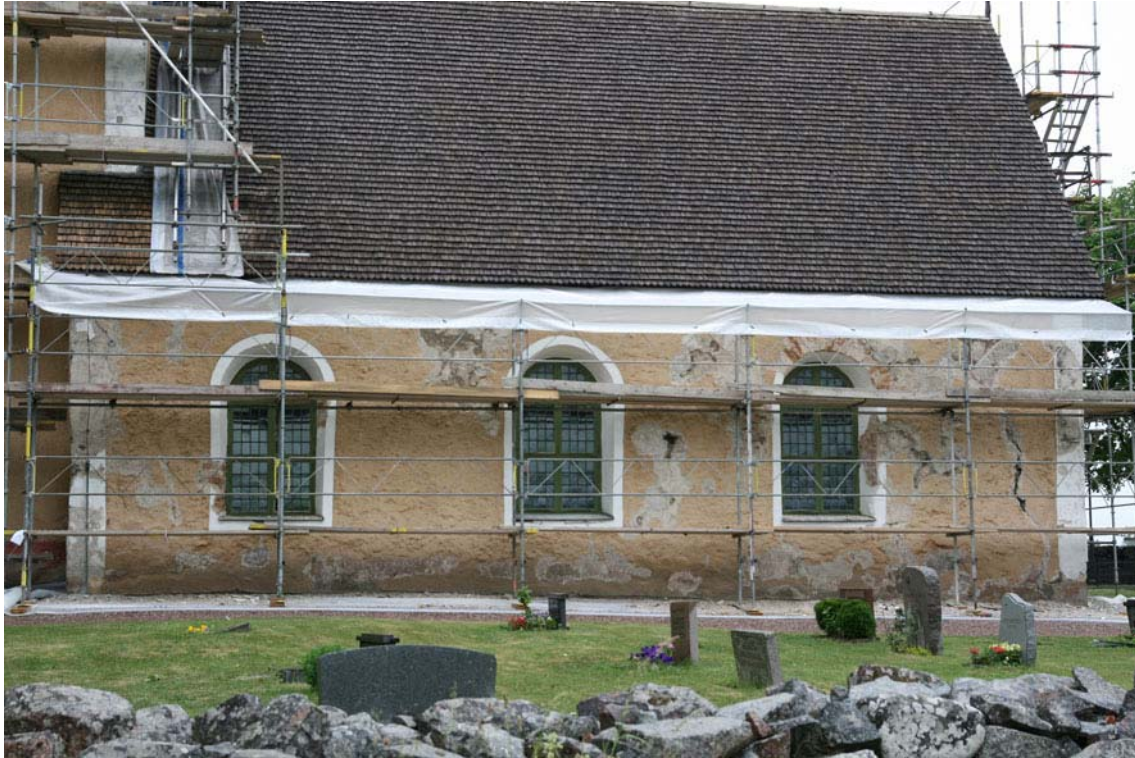
Putsreoveringen omfattade samtliga putsade fasader på långhuset, sakristian och tornet. Fasaderna rengjordes med högtryckstvätt. Löst sittande puts knackades ner till fast underlag. En relativt stor vertikal spricka på långhusets sydsida nära sydöstra hörnet dokumenterades.

Södra fasaden sedan löst sittande puts huggits ner och sprickor huggits upp. Nära hörnet till höger fanns en större spricka i murverket.

Grundning och utstockning gjordes med hydrauliskt kalkbruk. Slätputsen ytputsades med kalkbruk fin. Spritputsade ytor försågs med kalkspritputs. Putsen avslutades 3 cm ovan marknivå.

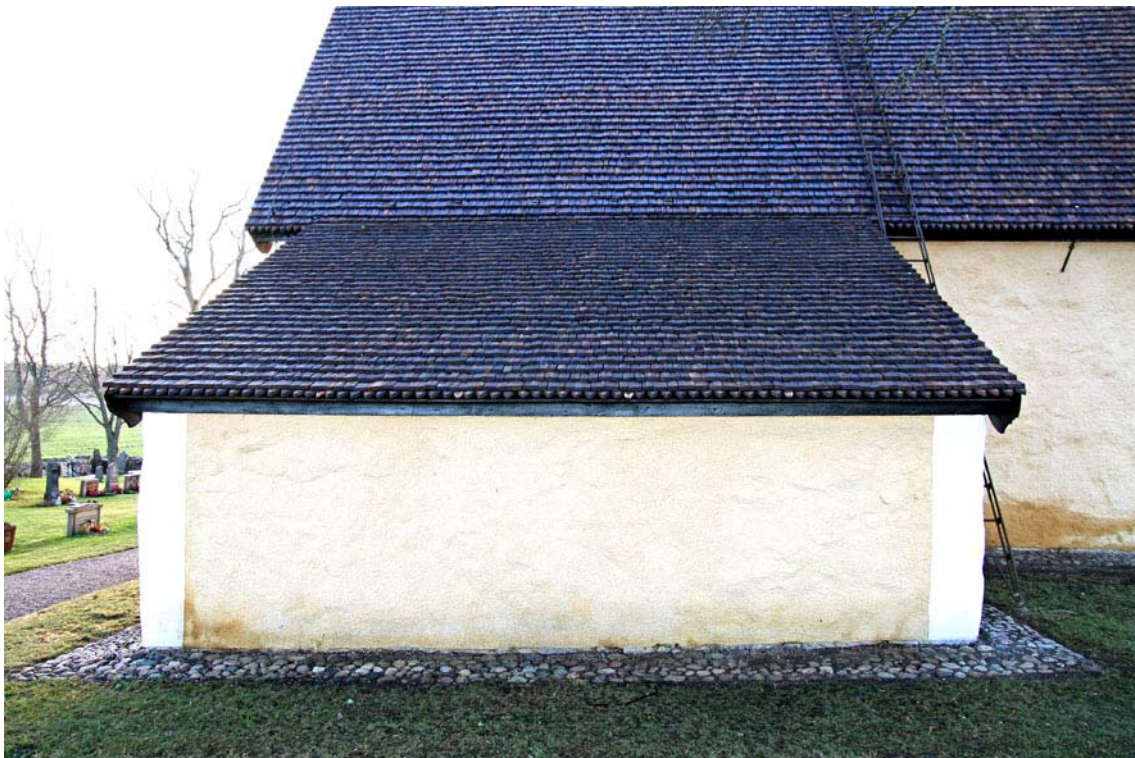
Spåntaket renoverades under november. Här ses sakristians tak och norra långhustaket med nylagda spån.

Reoveringen av spåntaket omfattade norra takfallet på långhuset samt sakristians tak. Taket är försett med en tätt liggande underlagspanel från 1920-talet. Ovanpå den var takpapp spikad vilken bidragit till att spåntaket ruttnat. Alla spån revs av på sakristia och norra långhustaket. Den gamla takpappen revs av. Nya spån var av hög kvalitet med täta årsringar. De är tillverkade av furu och har kluven ovansida. Spånen är lagda i trelagstäckning, 45 cm långa spån. Plåten mellan långhusets och sakristians tak byttes ut mot en ny plåt av förzinkad stålplåt.

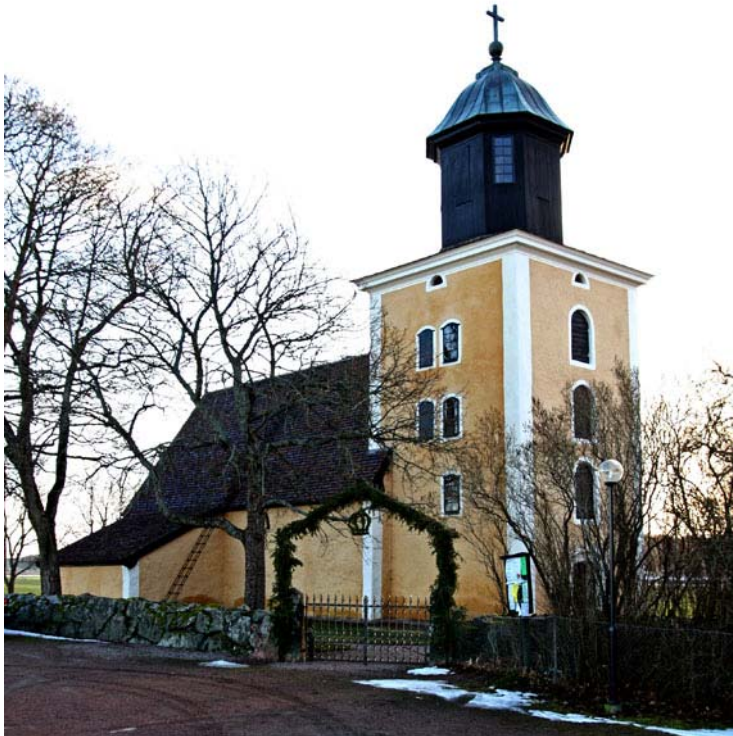
Vy från nordväst sedan spåntaket lagts om i november.

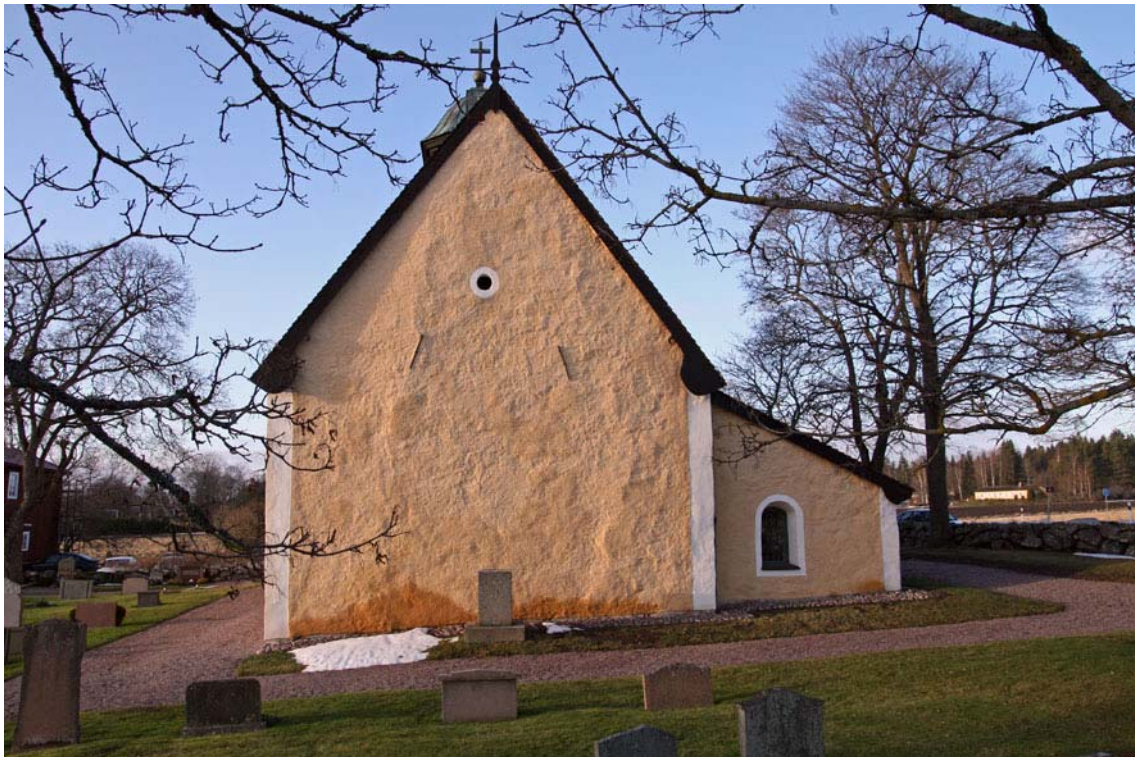
Kyrkans östra fasad efter avslutad renovering.

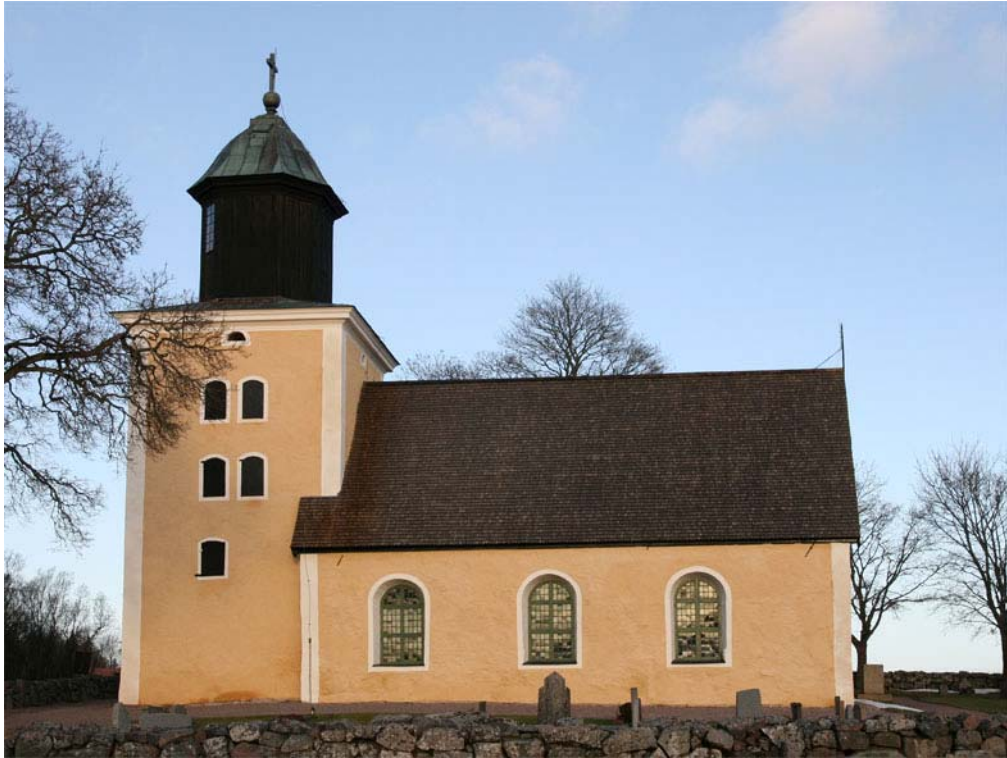
Kyrkan sedd från söder efter avslutad renovering.
