# Uppsala slott

## Kurttinmuren

Kurthinmuren

Upplandsmuseets rapporter 2010:43  
Arkeologiska avdelningen

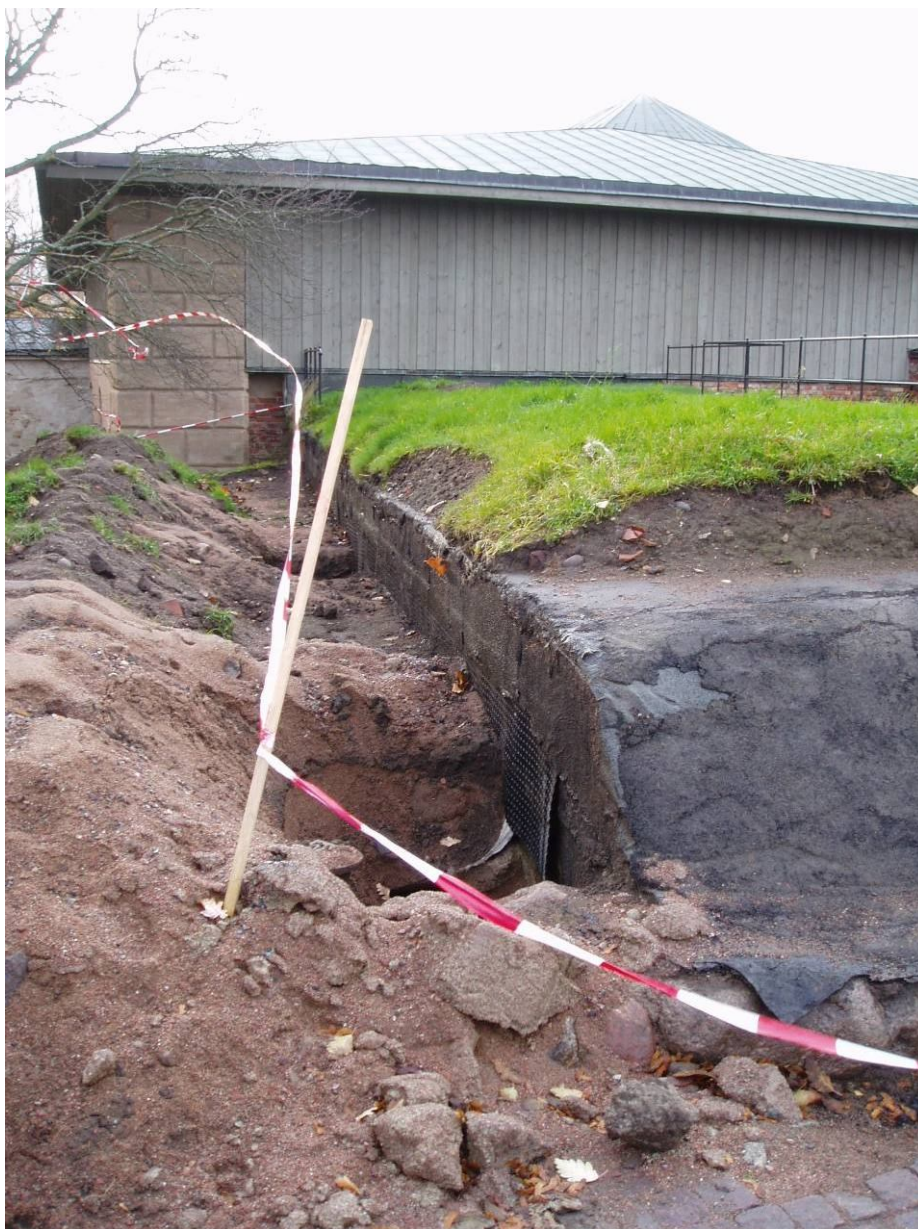
Figur 5. Den 28 oktober hade man schaktat av matjordslagret på norra delen av kurtinmuren och frilagt övre delen av den östra väggen. Foto (fr. N). I bildens framkant syns ett par stenar som kan utgöra en tvärgående mur med riktning åt öster.

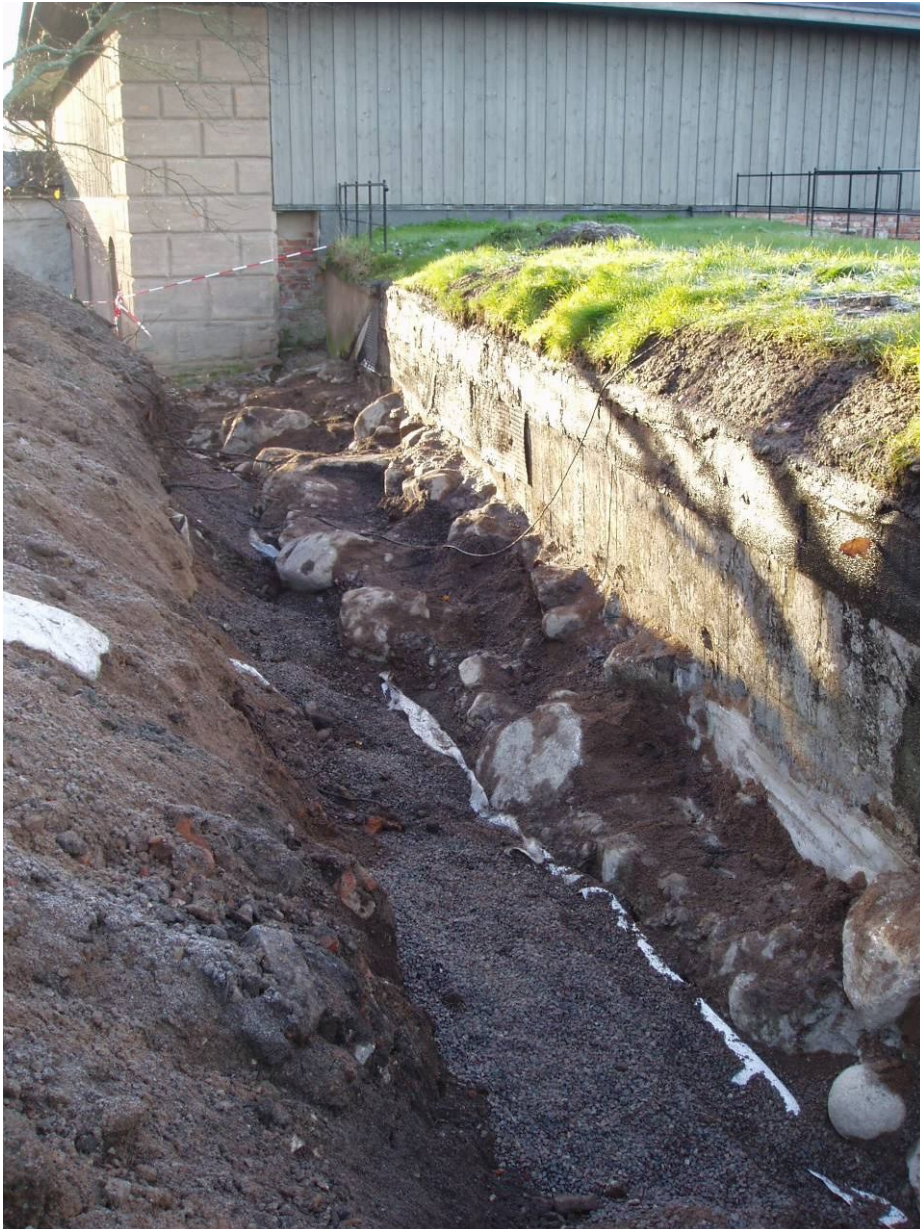
Figur 6. Den 1 november schaktades resterande fyllnadsmassor bort från den östra väggen. Dagen efter dokumenterades de grundstenar som kom fram i schaktet. Foto (fr. N).

Grundstenarna låg längs muren från nordöstra hörnet och ner mot sydflygelns nordöstra hörn. De var uppblandade med sand och på vissa ytor fanns inslag av kalkbruk. Längs grundstenarnas östra kant var det uppfyllt med grus, troligen täckandes en underliggande dränering. Intressant med stenarnas riktning är att de ligger direkt mot kurtinmuren i nordöstra hörnet, för att sedan följa en riktning mot sydflygelns hörn. Alltså följer grundstenarna inte den övre delen av kurtinmuren.

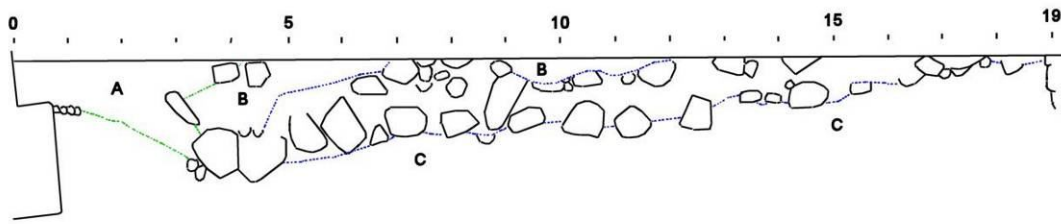
Figur 7. Grundstenarna längs östra sidan av kurtinmuren. A=yta med betong, B=ytor där kalkbruk finns i större partier, C=grusfyllning med underliggande dränering. Vid 19 m fanns en kort synlig tvärgående stenmur. Det är också vid 19 m som den synliga delen av kurtinmuren slutar.

Den grundmur som kom fram öster om kurtinmuren ser ut att ligga relativt fast med uppblandning av kalkbruk på vissa partier. En del av stenarna är ingjutna i betongväggen mot kurtinmuren. Hur djup grundmuren är och om den består av flera skift har inte framkommit vid undersökningen. Men mycket talar för att en lättare konstruktion kan anbringas på denna underliggande mur.

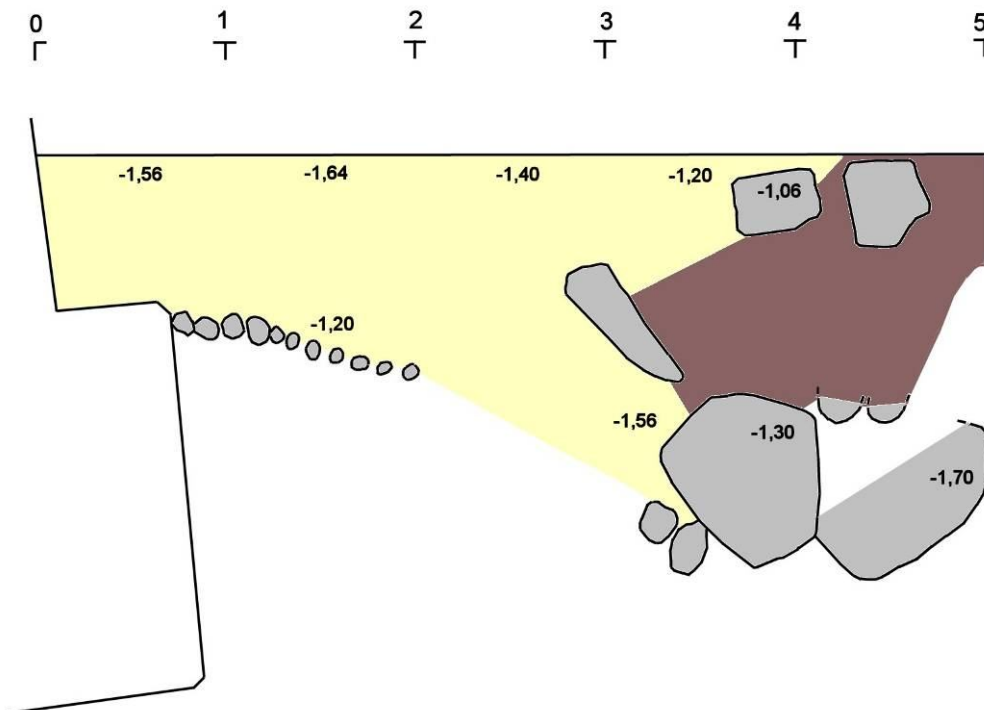
Figur 8. Detaljritning mellan 0-5 m från söder. Nivåerna är relaterade från överkant av kurtinmuren, ej matjordslagret. Det gula partiet är betong medan det bruna är kalkbruk uppblandat med sten, grus och en del tegelfragment. Skala 1:40.

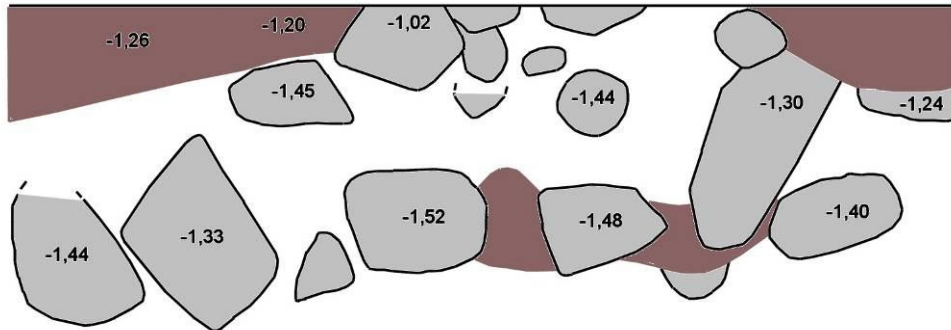
Figur 9. Detaljritning mellan 5-10 m från söder. Nivåerna är relaterade från överkant av kurtinmuren, ej matjordslagret. De bruna partierna är kalkbruk uppblandat med sten, grus och en del tegelfragment. Skala 1:40.

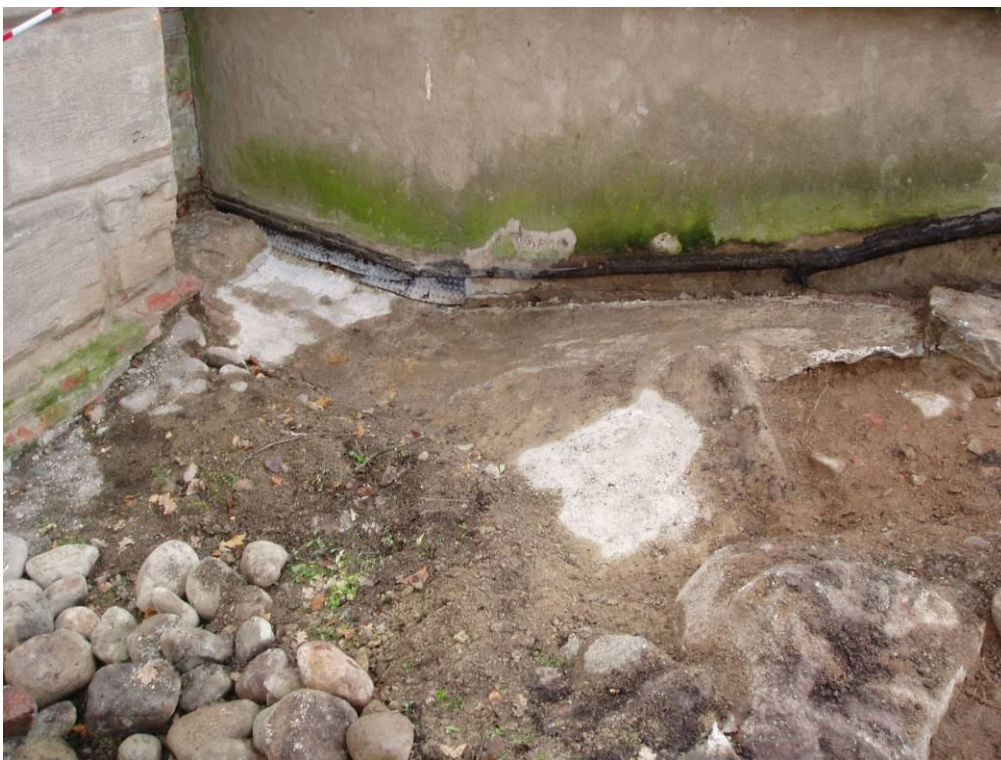
Figur 14. Södra delen med kvarvarande betongsula.

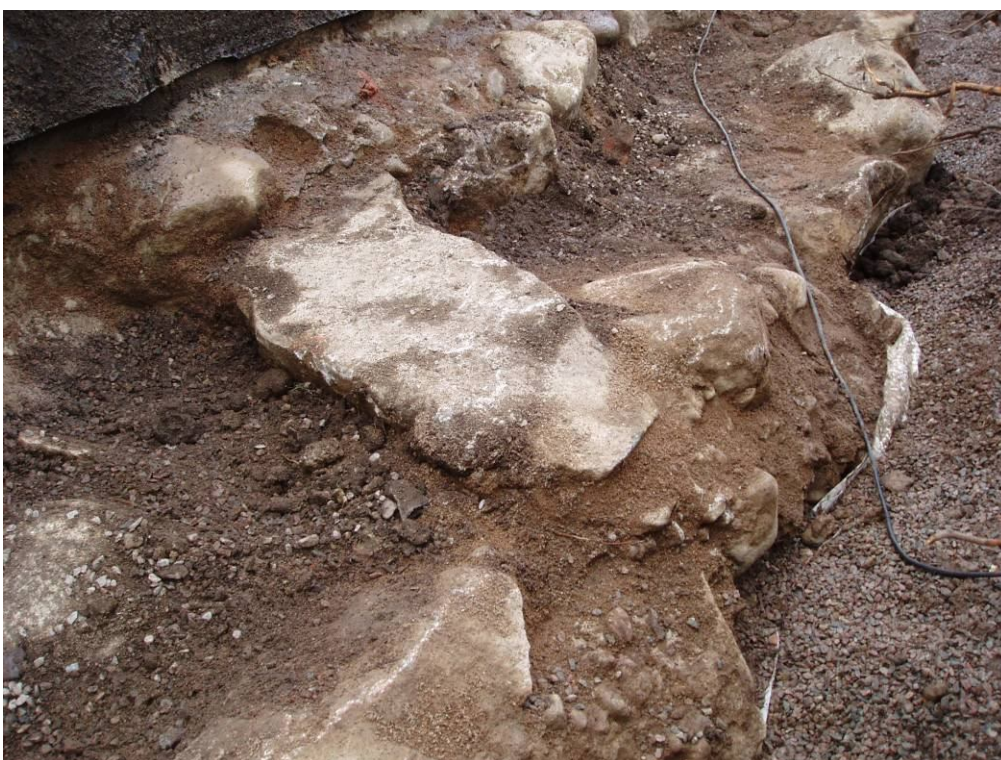
Figur 15. Detalj av grundmuren vid 9 meter.

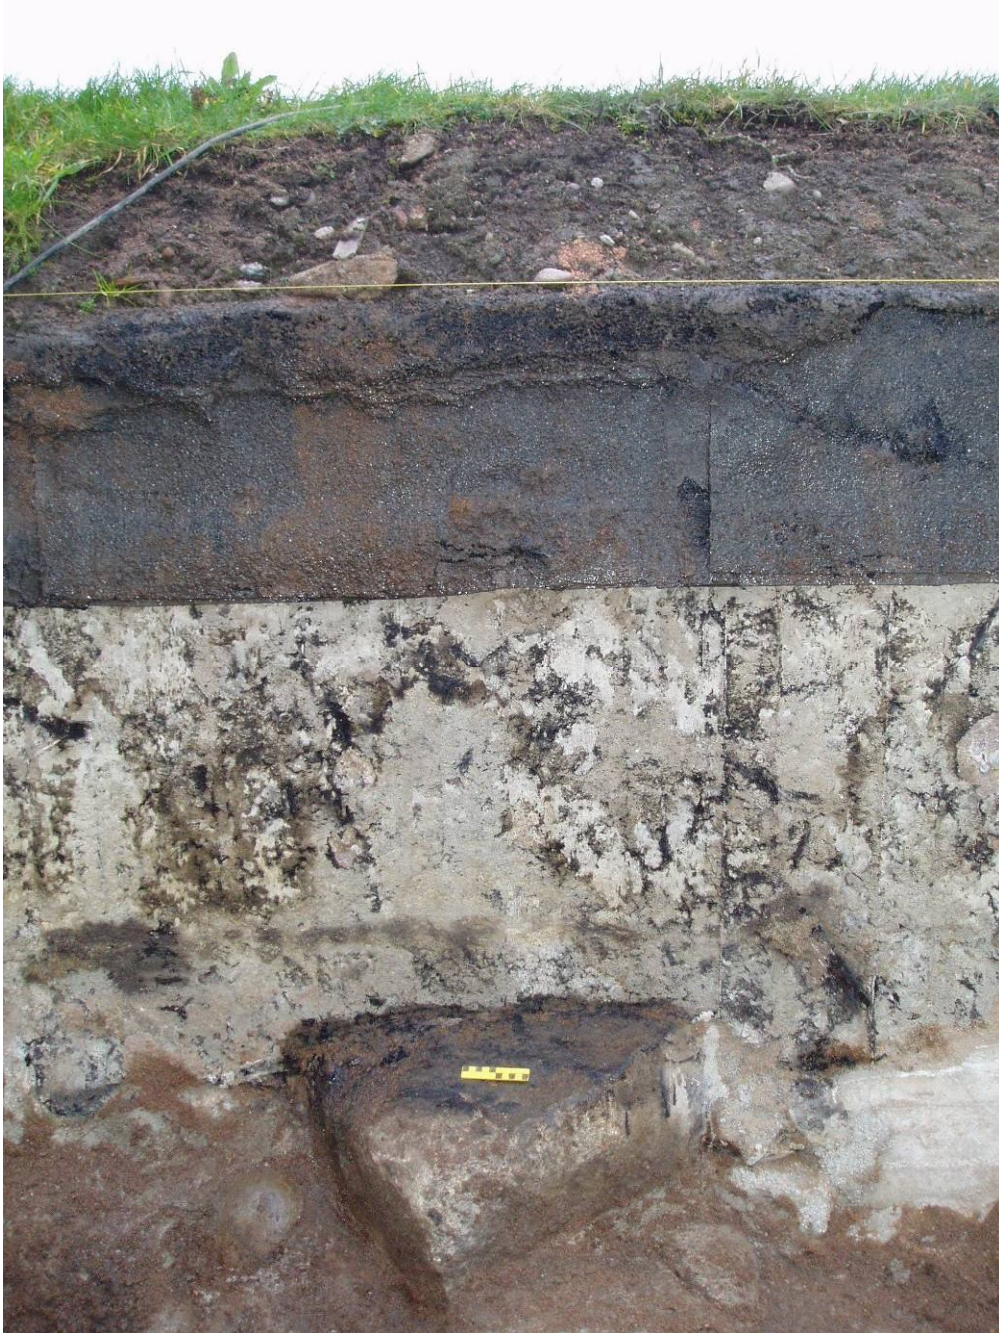
Figur 16. Detalj av grundmuren vid 14 meter, där en sten är infogad i den gjutna delen av kurtinmuren.

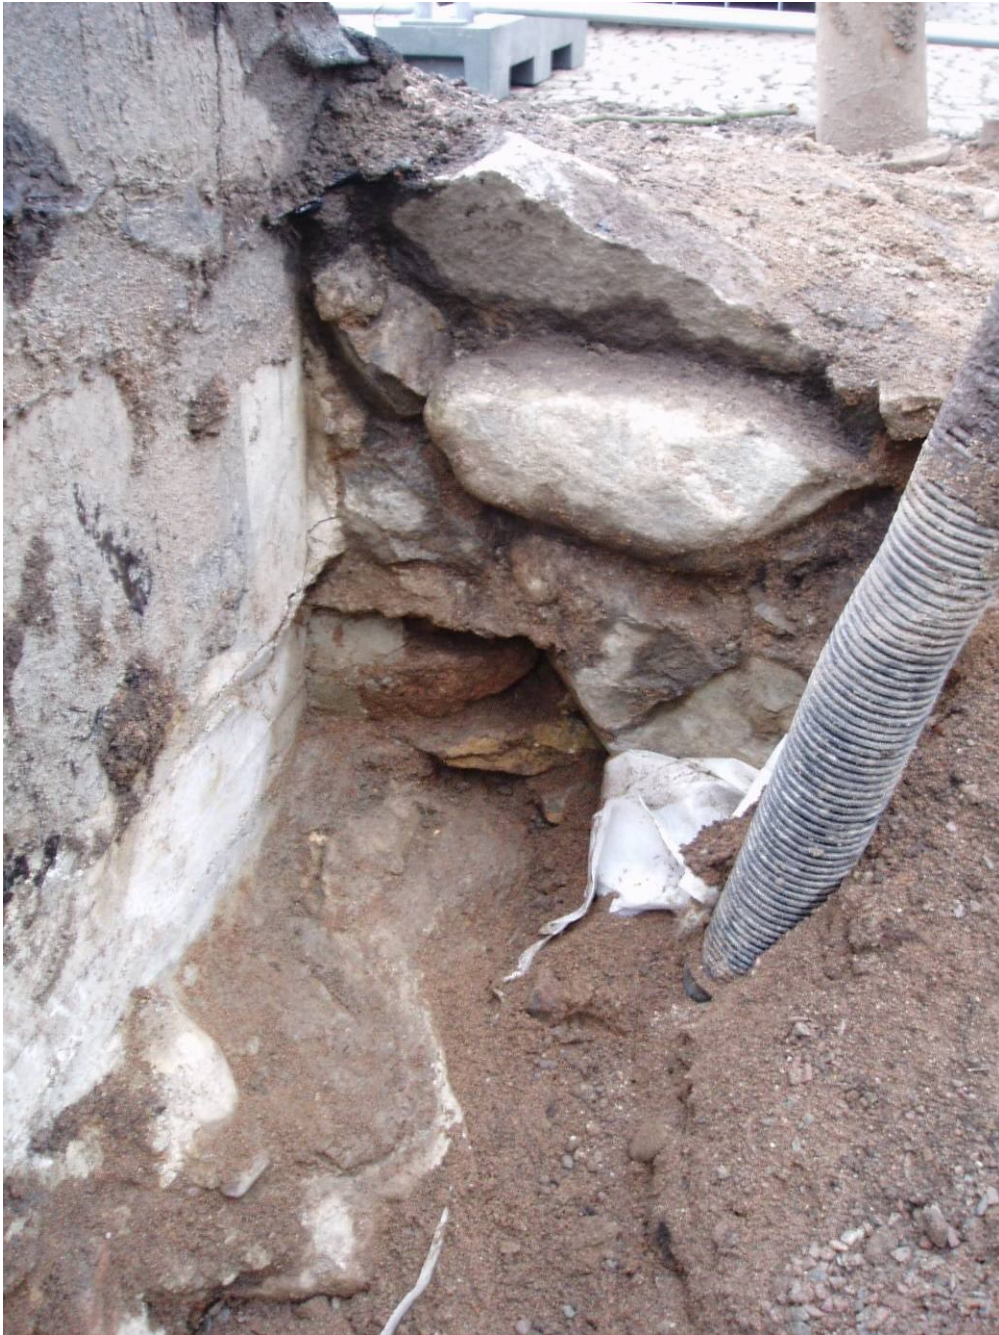
Figur 17. Detalj av den tvärgående muren vid 19 meter. Till vänster i bild syns ett dräneringsrör som troligen ligger parallellt under gruset öster om grundmuren.

Den korta tvärgående mur som kunde iakttas i norra delen av schaktet kan vara rest efter en byggnad eller annan konstruktion som funnits på borggården och anslutit mot kurtinmuren, men även här saknas skriftlig dokumentation som styrker detta. Tyvärr framkom så kort sträcka av denna så vidare tolkningar blir fruktlösa.
