# Kvarteret Munken

Arkeologisk schaktningsövervakning och antikvarisk medverkan

RAÄ 88  
Kv Munken  
Uppsala  
Uppland

**Upplandsmuseets rapporter 2011:16**  
**Arkeologiska avdelningen**

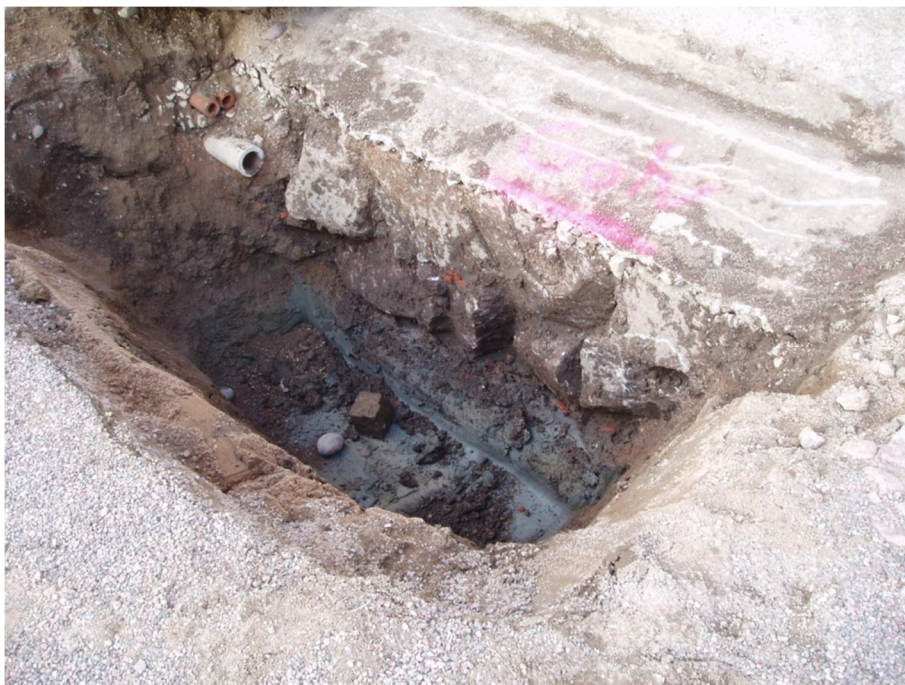
Figur 7. Grop A fotad mot väster. Strax under vägglivet kragar grundmuren ut och två skift av större grundstenar syns. Foto 2011-09-01.

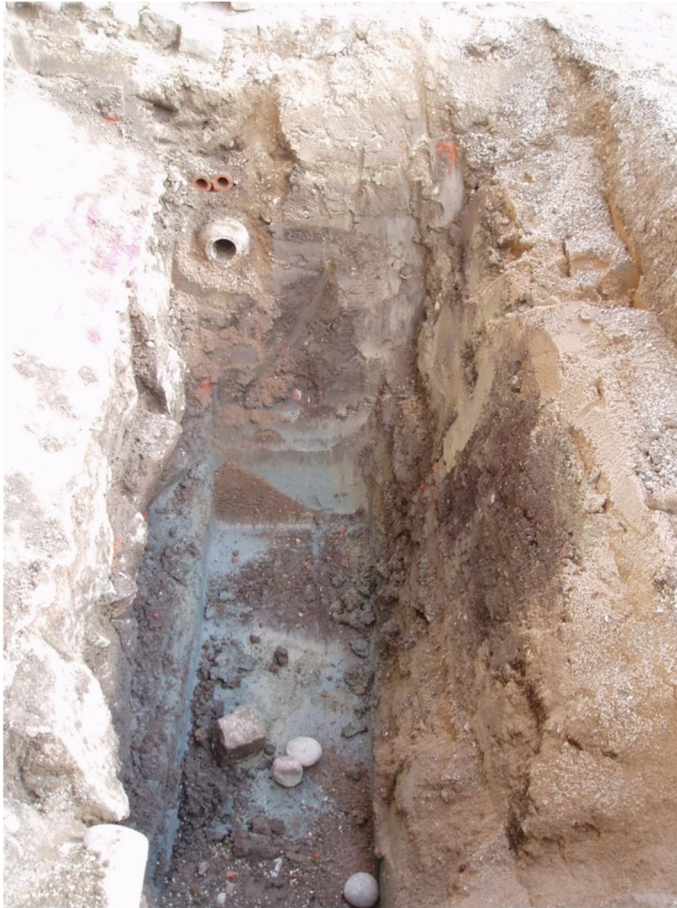
Figur 8. Grop A fotad mot nordost. Till höger i bild syns sandfyllning från ett utanföriggande ledningsstråk.  
Foto 2011-09-01.

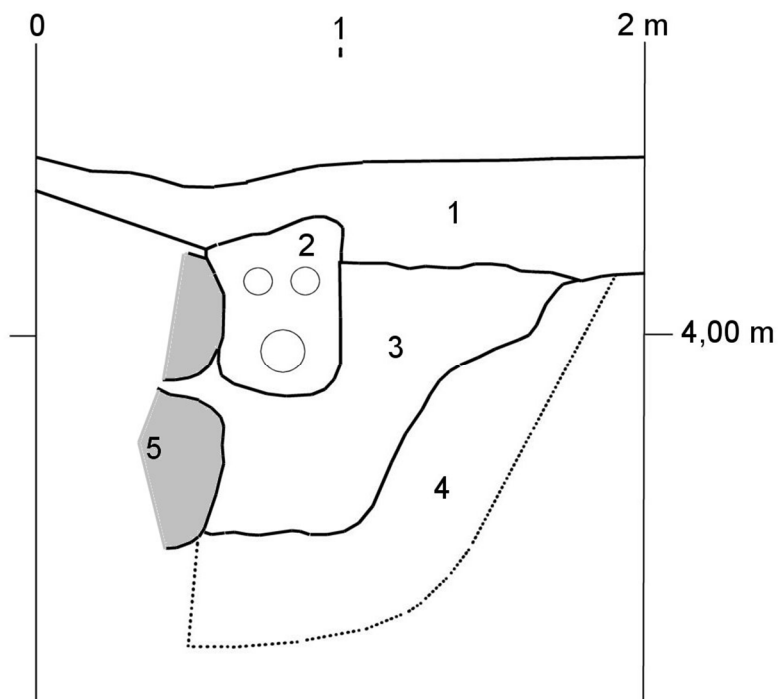
kulturlager fanns inte bevarade. Den ursprungliga topografin tycks vara störd mot söder där leran åtminstone har legat på + 4,20 m.

Figur 9. Sektionskiss mot nordöstra kanten av schaktet. Skala 1:25. Lager 1: sandfyllning med sten och grus överst. Lager 2: Nedgrävning för tegelrör och cementrör. Lager 3: Fyllning innehållande jord, tegel, sand och grus. Lager 4: Steril lera. Lager 5: Grundmur.

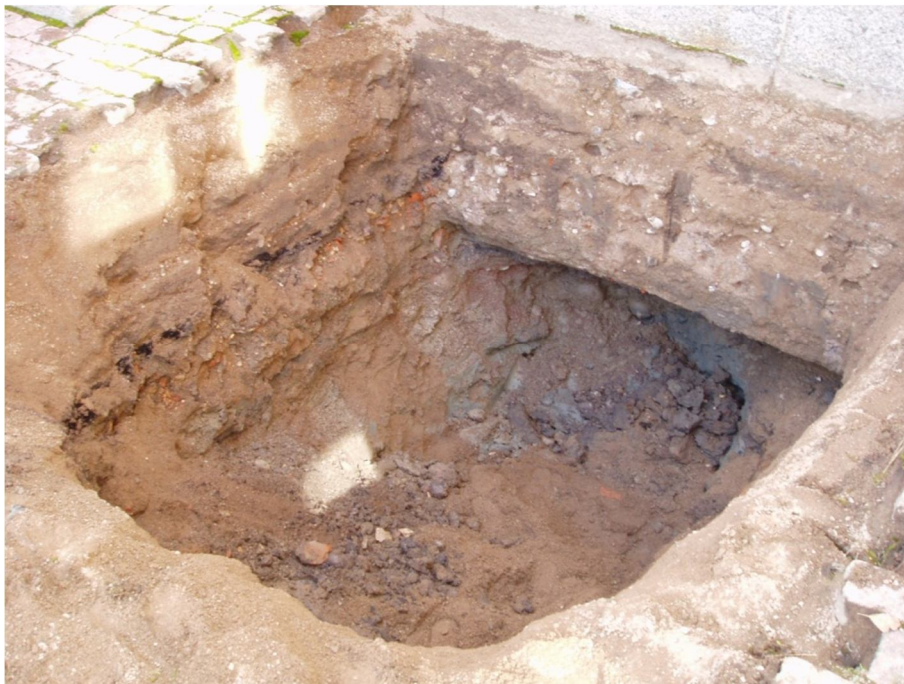
Figur 12. Grop B. På bilden syns kantbalken under länkbyggnaden. Foto mot nordväst, 2011-09-01.

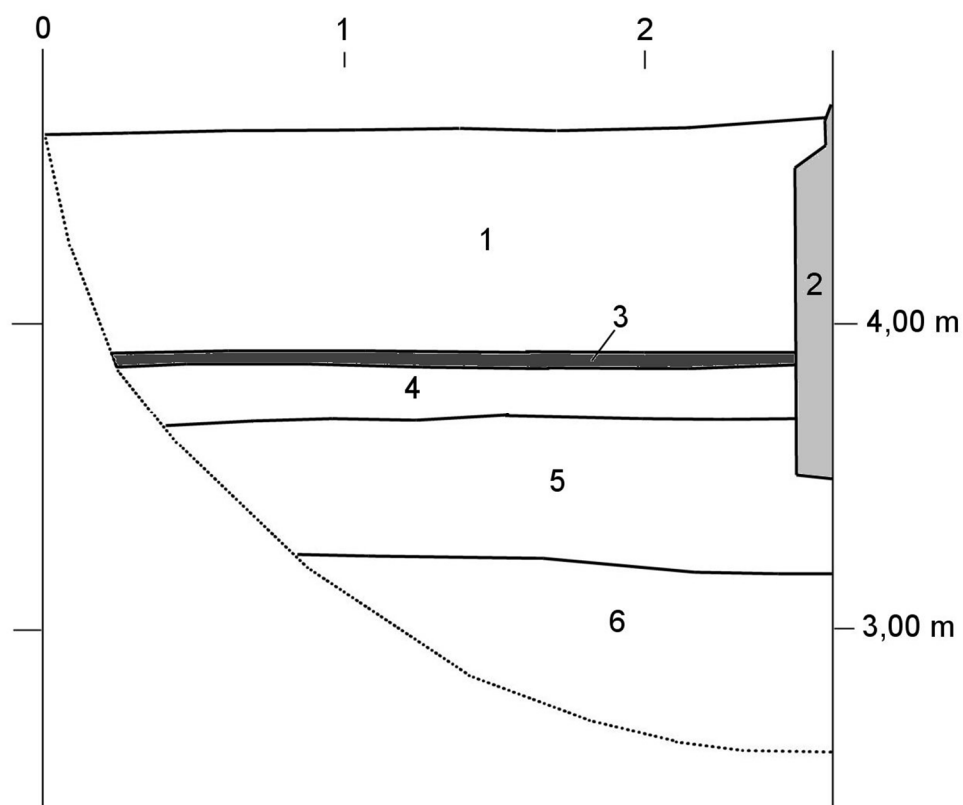
Denna grop togs upp mellan byggnaderna A och B, intill länkbyggnadens södra vägg. Ytan var 2 x 2,5 meter och djupet ca 1,8 meter. Nordöstra sidan av gropen var störd av ett schakt för en äldre avloppsledning. I norra kanten under länkbyggnaden fanns en grundläggning bestående av en kantbalk i grov betong. Här fanns en orörd lagerbild, där det översta lagret under sandfyllningen bestod av ett brandlager. Denna brand är svår att tidfästa men 1766 eldhärjades Laborium Chemicum (byggnad D), varför detta kan tänkas vara rester efter denna intilliggande byggnads brand. En annan tolkning är att det under brandlagret liggandes byggnadslagret är tillkommit i samband med byggandens uppförande i slutet av 1800-talet. Brandlagret kan vara rester i samband med detta. Troligen får man se dessa rester som tillkomna under perioden 1766-1900. Ovanpå den sterila leran finns påförd varvig lera, jord och grus. Underst ligger den sterila leran med ett avsatt tunt grusskikt överst. Här är frågan om huruvida grundtopografin är ursprunglig? Intrycket av dessa två nedre lager är att de bildats i samband med att området legat under vatten eller vid vissa tillfällen stått under vatten. I och med att nivån för leran ligger lägre än t.ex. grop A så kan det ha funnits ett dike eller en större grop på denna plats som varit vattenfyllt.

Figur 14. Sektionsskiss mot västra kanten av schaktet för grop B. Skala 1:25. Lager 1: sandfyllning med storgatsten överst. Lager 2: Betongbalk. Lager 3: Brandlager med mycket kol. Lager 4: Raserings- eller byggnadslager innehållande tegel och kalkbruk. Lager 5: Påförd varvig lera med grus och jordinblandning. Lager 6: Steril lera med ett tunt grusskikt överst.

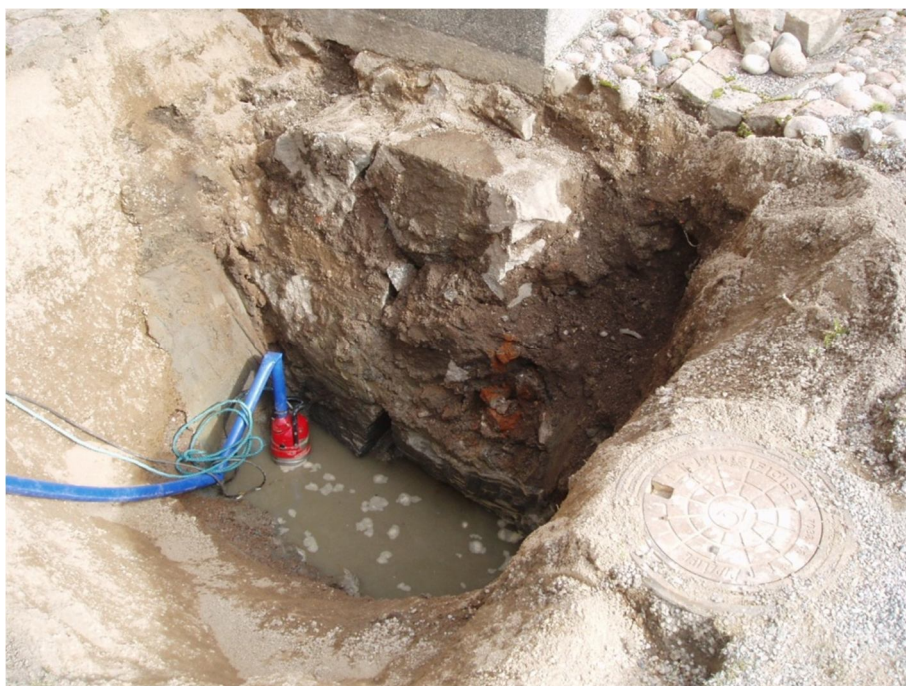
Figur 17. Grop C där grundvattnet trängde fram hela tiden. På bilden syns den kraftiga grundmuren. Foto mot nordost, 2011-09-02.

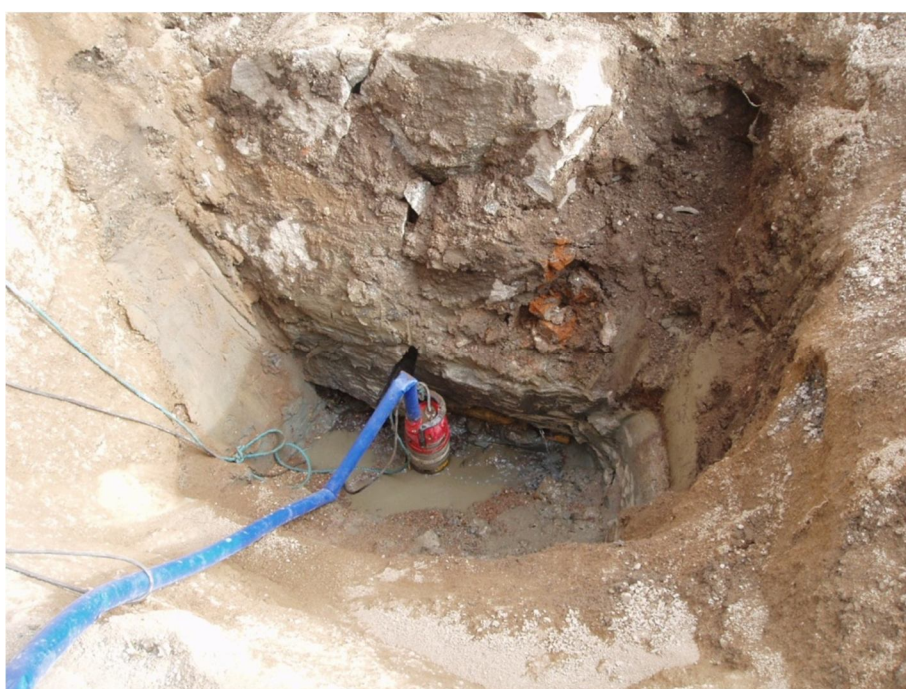
Gropen togs upp i södra hörnet av hus B. Ytan var ca 2 x 2,5 meter och djupet översteg 2,5 m. Grundmuren var här djup och uppbyggd av tre skift större stenar. I botten fanns en rustbädd av timmer. Inga kulturlager fanns att iaktta längs schaktets sidor. I västra delen fanns en lågt liggande avloppsledning och i södra kanten hade det legat ett cementrör på ett djup av ca 1,5 m.

Figur 18. Grop C. Under grundmuren skymtar rustbädden av liggande timmer. Sandfyllningen närmast i bild kommer från ett nedgrävt schakt för avlopp. Foto mot nordost, 2011-09-02.

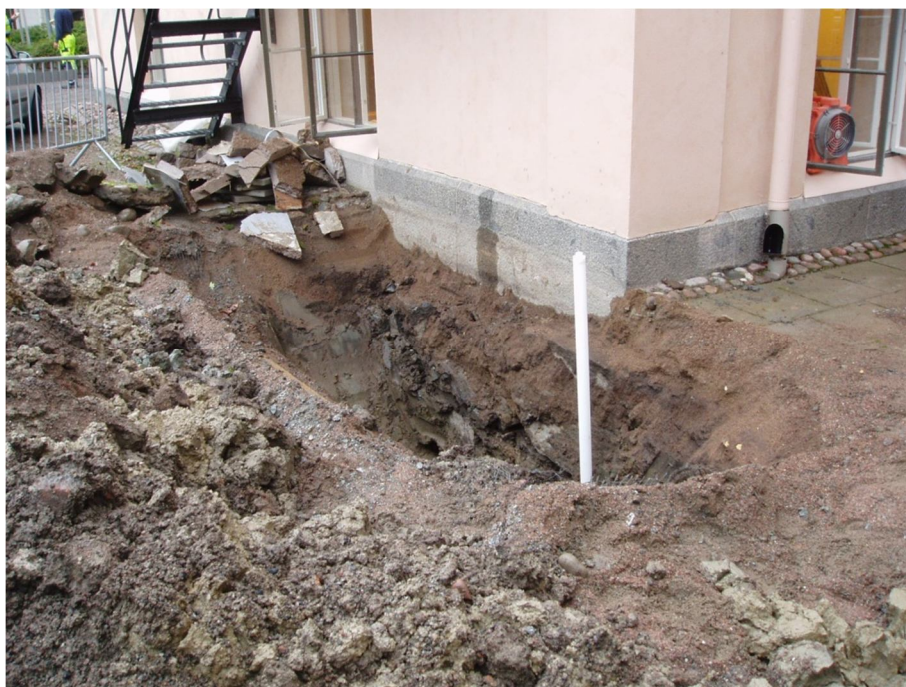
Figur 21. Grop D fotad mot öster. I södra delen av schaktet syns det kontrollrör för grundvattennivån som sattes ned. Foto 2011-09-06.

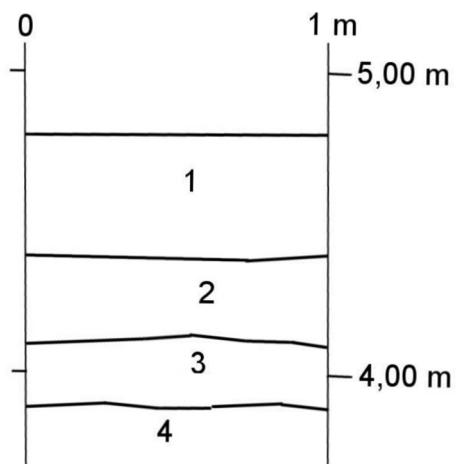
Gropen togs upp i västra hörnet av hus B längs med nordvästra fasaden. Ytan var ca 1,5 x 3,5 meter och djupet översteg 2,5 m. Grundmuren var här djup och uppbyggd av tre till fyra skift större stenar. I botten fanns en rustbädd av timmer med pålar därunder. Vid besiktningen hade grundvatten trängt fram och täckte rustbädd och pålar. Ett rör för kontroll av grundvatten sattes ner. Längs västra sidan av schaktet kunde en lagerbild dokumenteras. Ca 0,9 m under markytan fanns den ursprungliga topografin bestående av lera. Ovanpå denna låg ett lager med mylla innehållande tegel. Överst två nivåer av sand och grus. Nivån för leran är troligen säker på denna plats och den ligger trots osäkerheten för grop A på ungefär samma höjd.

Figur 23. Sektionsskiss mot västra sidan av schaktet för grop D. Skala 1:25. Lager 1: Grovt grus. Lager 2: Sand. Lager 3: Mylla med inslag av tegel. Lager 4: Steril lera.

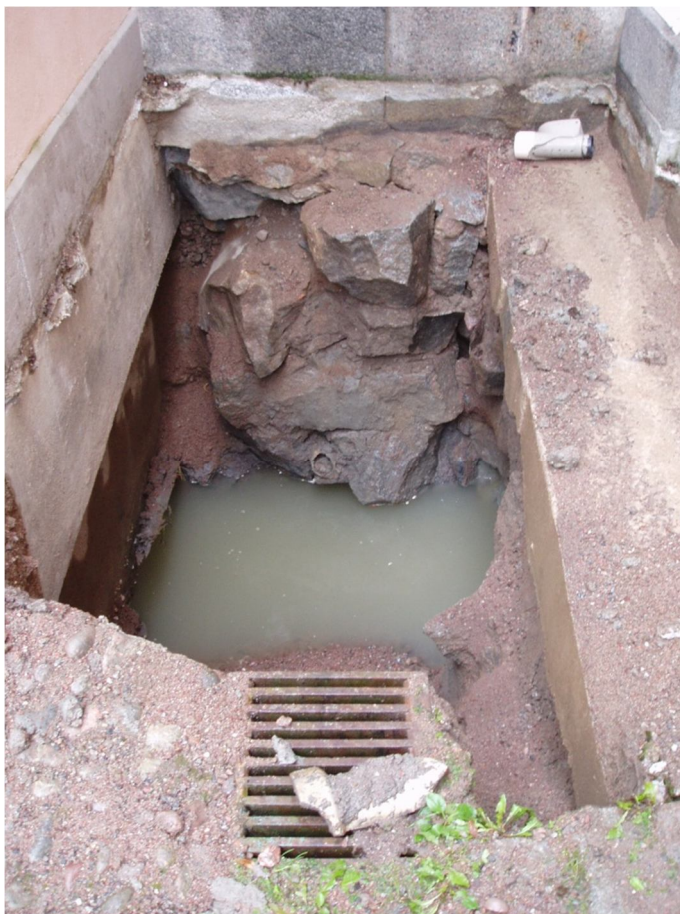
Gropen togs upp i mellan byggnaderna intill länkbyggnadens nordvästra del. Schaktet hade en yta av 1,5 x 2 meter och ett djup av ca 2,5 meter. Här var alla äldre lager störda, till största del efter anläggande av hissbyggnaden. Även en äldre rörledning gick tvärs igenom schaktet. Länkbyggnaden var grundlagd på samma sätt som hus B, dvs. grundstenarna låg på en rustbädd med underliggande pålar.

Figur 27. Grop E, urschaktad. Till vänster syns grunden för hisschaktet och i bakgrunden den kraftiga grundmuren till länkbyggnaden. Även denna grop vattenfylldes snabbt. Foto 2011-09-06, mot sydost.

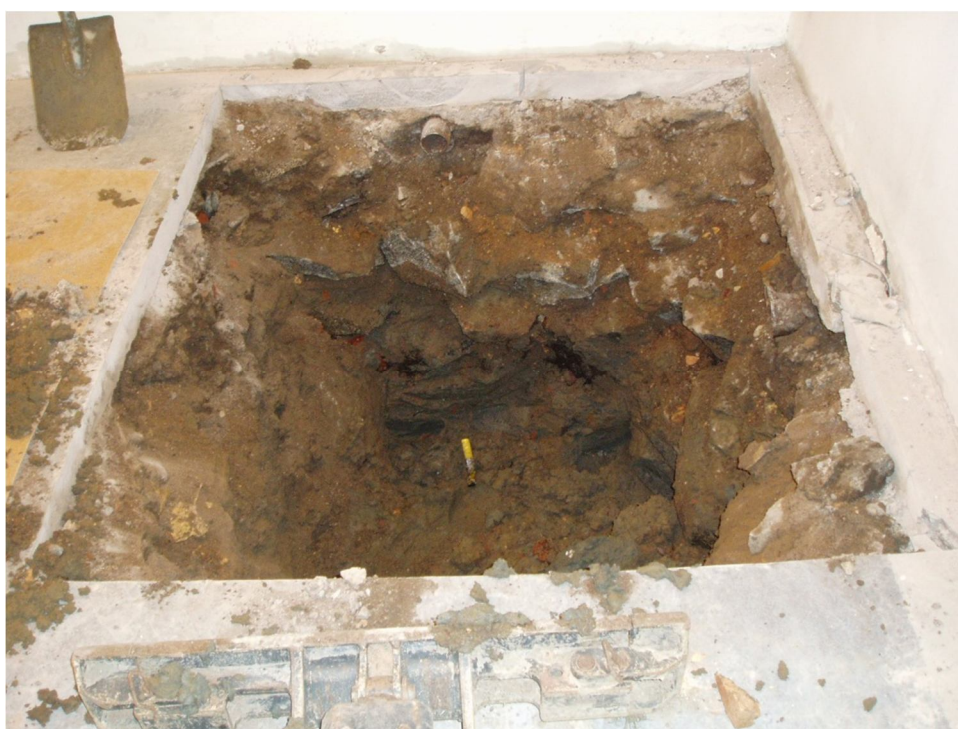
Figur 32. Grop E utschaktad en dryg meter. Grundstenar till hjärtväggen syns i mitten. Foto 2011-09-06, mot nordost.

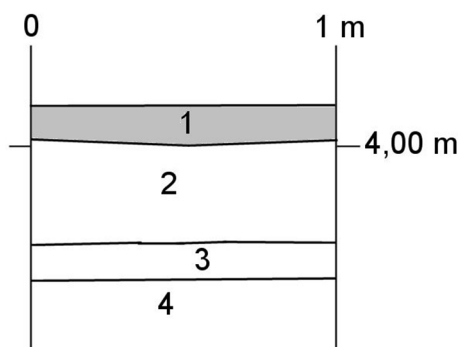
Gropen togs upp inne i bottenvåningen till hus B i rummet närmast åt väster. Syftet var att se hur grundläggningen var intilliggande hjärtvägg. Befintligt betonggolv sågades upp på en yta av 1,6 x 1,6 meter. Då golvnivån i detta rum låg ca 0,8 meter under den utvändiga markytan var förutsättningarna för bevarade lämningar under golvet små. Under betonggolvet fanns ett lager med tegelkross varefter det följde ett tunt skikt med grusig lera innan den sterila leran tog vid. Denna nivå på leran som låg 0,60 meter under golvet är troligen inte ursprunglig, utan visar vilken nivå urschaktning har skett i samband med husbygget. Bland tegelkrosset återfanns en tegelsten med bokstäverna ...ÅKER. Troligen kommer denna sten från Nyåker tegelbruk i Åkerby sn. Bruket anlades på 1860-talet och verksamheten upphörde på 1910-talet. Stenen togs inte tillvara.

Figur 33. Sektionsskiss mot norra sidan av schaktet för grop F. Skala 1:25. Lager 1: Betonggolv. Lager 2: Tegelkross, grus och jord. Lager 3: Grusig lera, ej steril. Lager 4: Steril lera, osäker nivå.
