# Ett skadat gravfält i Rasbo

Kartering och dokumentation

Rää Rasbo 176:1  
Trevlinge 2:1  
Uppsala  
Uppland

**Upplandsmuseets rapporter 2018:11**  
**ISSN 1654-8280**

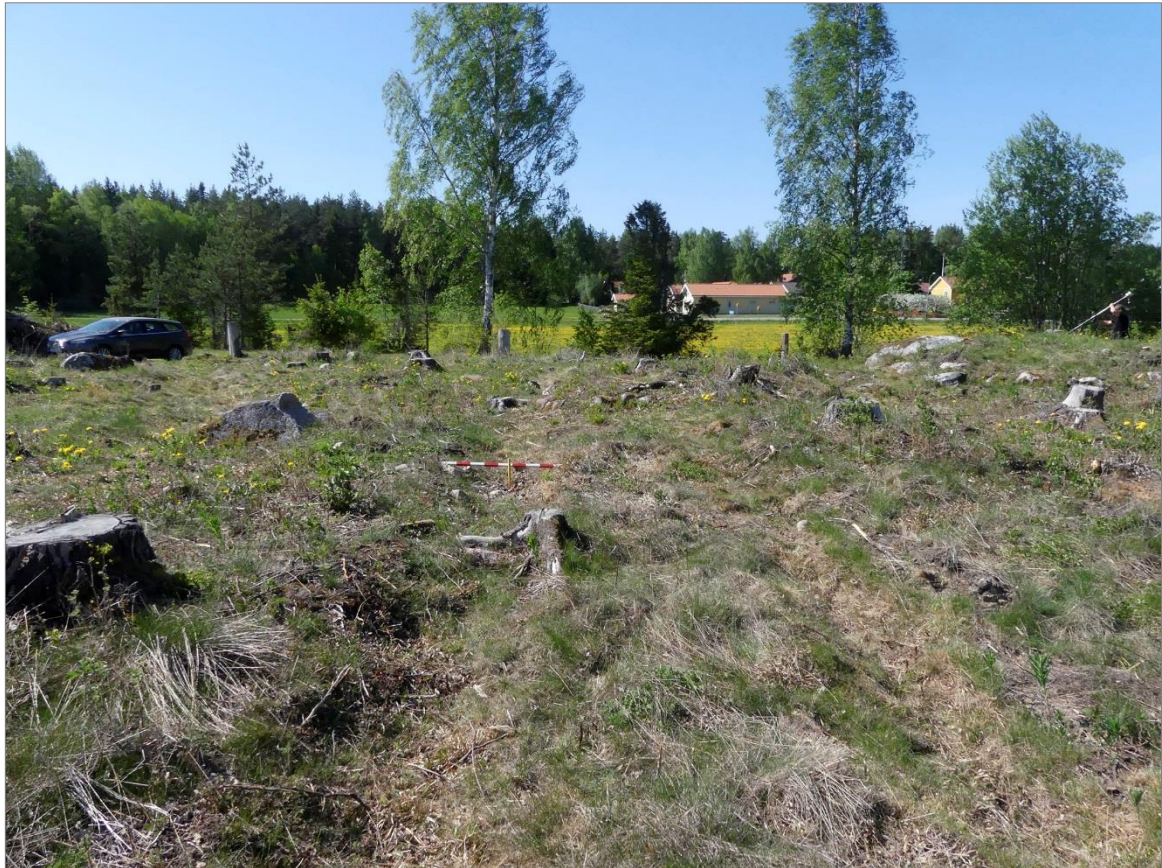
**Omslagsbild:** Översikt av det skadade gravfältet med synliga fåror. Grav A134 syns till höger i bildens mitt. Foto mot V, Malin Lucas, Upplandsmuseet.

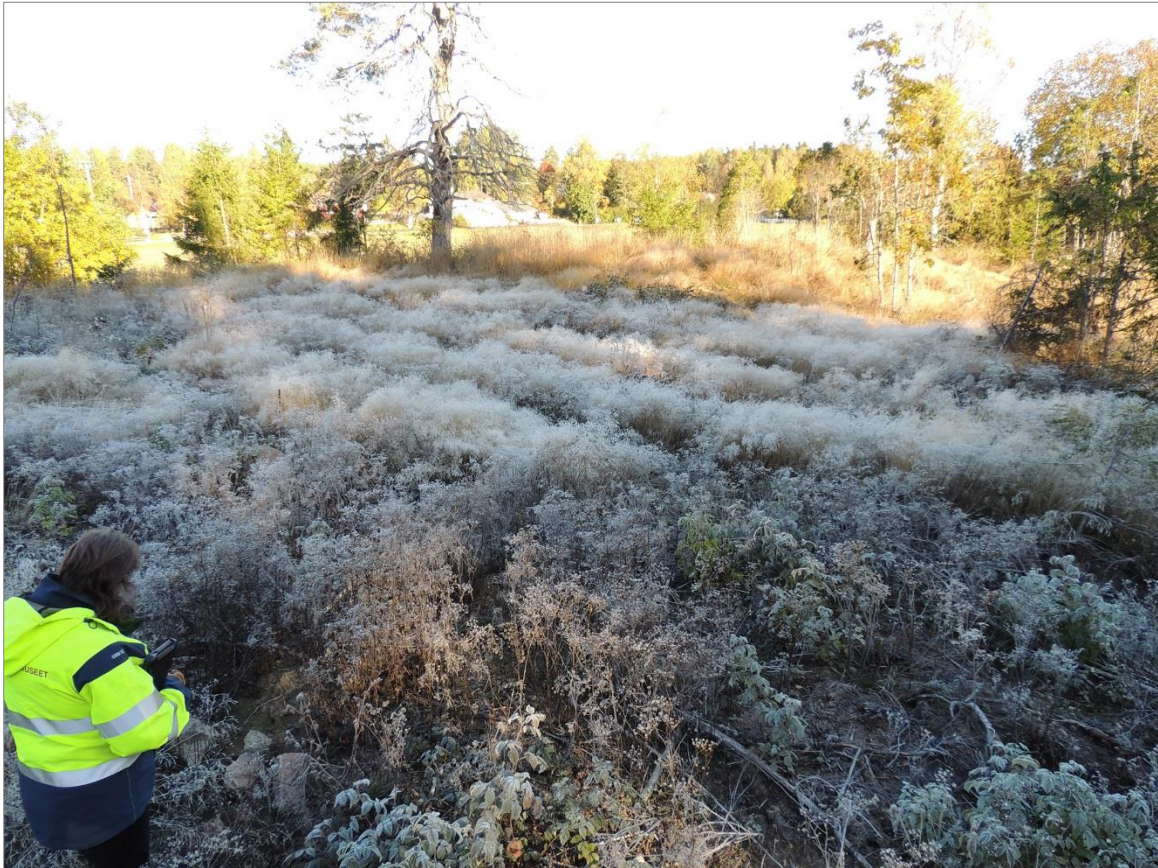
Figur 3. Gravfältet som det tedde sig i oktober 2015. Foto mot NO, Robin Lucas, Upplandsmuseet.

Det har inte gjorts några arkeologiska undersökningar på gravfältet men det har efter att skadorna rapporterades besiktats vid två tillfällen 2015. Då var gravfältet ganska kraftigt beväxt och även om skadorna gick att se tydligt var det svårare att identifiera de enskilda gravanläggningarna (figur 3).

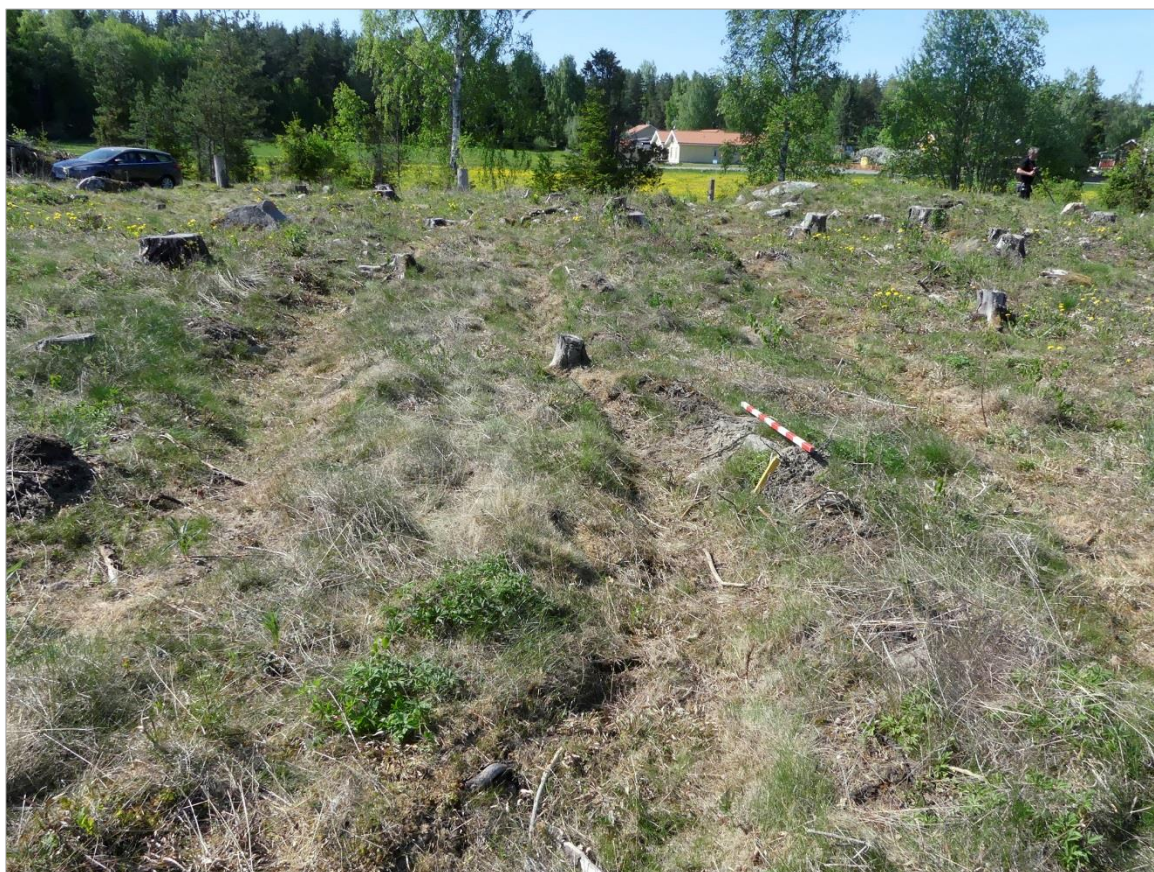
Över huvudsakligen de södra och centrala delarna av gravfältet fanns djupa plogfårar. Dessa var generellt ca 0,60 m breda i överkant och med varierande djup. De grundaste spåren var ca 0,10 m och de djupaste ca 0,40 m. Det genomsnittliga djupet var ca 0,20 m. Det fanns dessutom vad som uppfattades mer som körspår av tyngre fordon. Dessa var också ca 0,60 m breda och de var i allmänhet ca 0,20 m djupa.

Figur 5. Markberedningsskador i södra delen av gravfältet. Foto mot V, Malin Lucas, Upplandsmuseet.

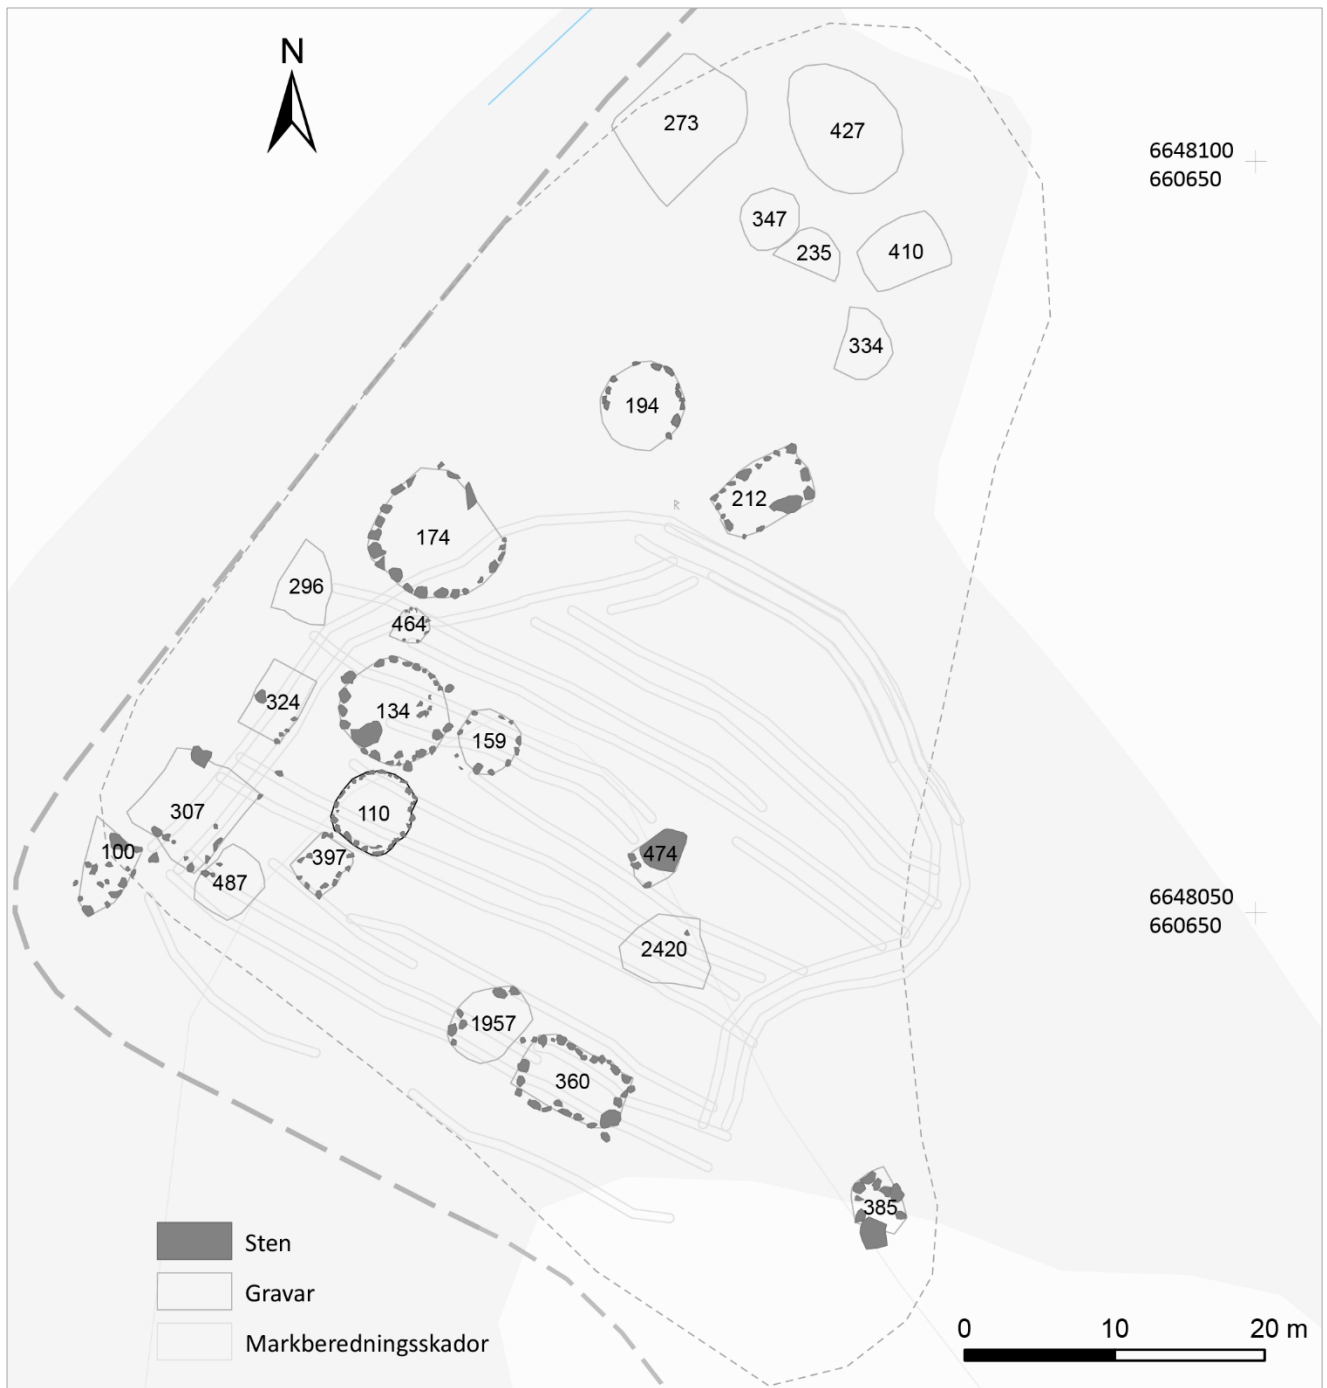
Figur 6. Gravfältet med inmätta stenar, gravnummer och markberedningsskadorna. Skala 1:500.

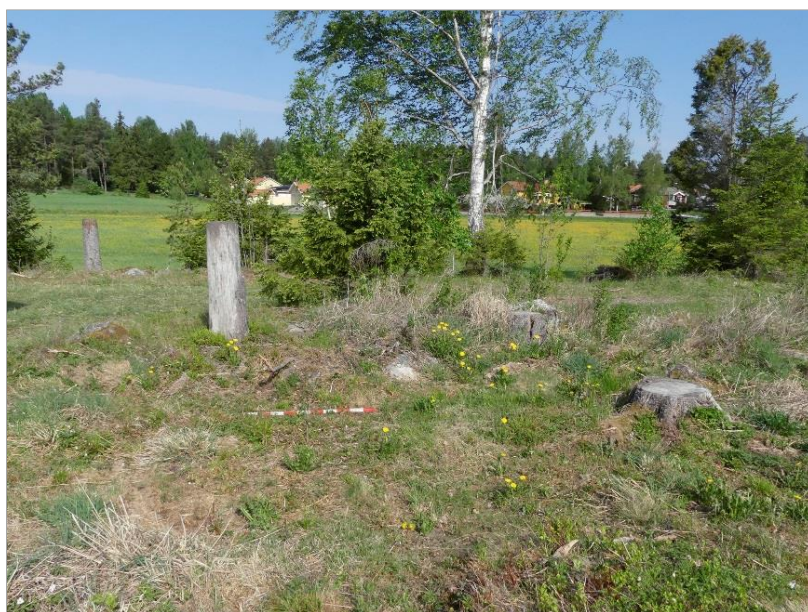
Graven är möjligen något skadad i sydväst, av brukningsvägar. Synliga skador begränsas till ett par nyligen spräckta stenar. Skadorna kan ha uppkommit genom körning med tyngre fordon.

Figur 8. Grav 100 mot V.  
Foto Malin Lucas,  
Upplandsmuseet

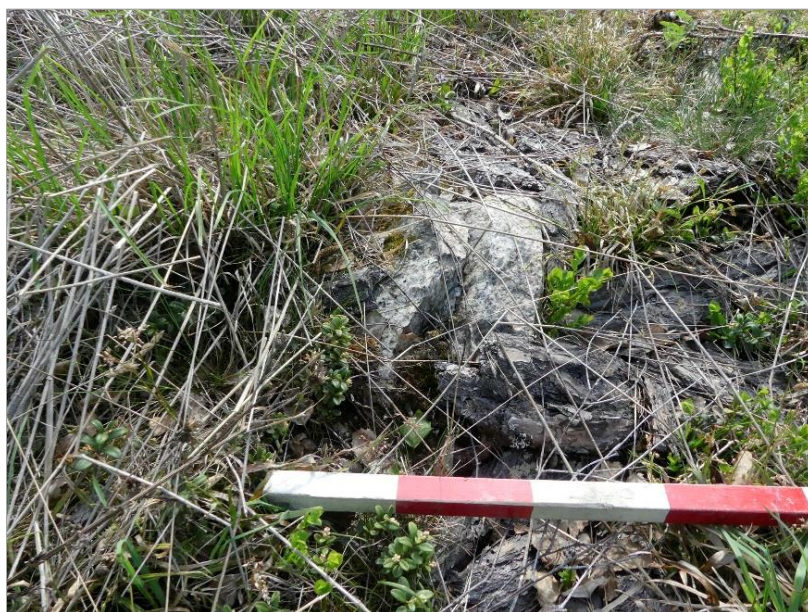
Figur 9. Sprucken sten i  
grav 100. Foto Malin  
Lucas, Upplandsmuseet

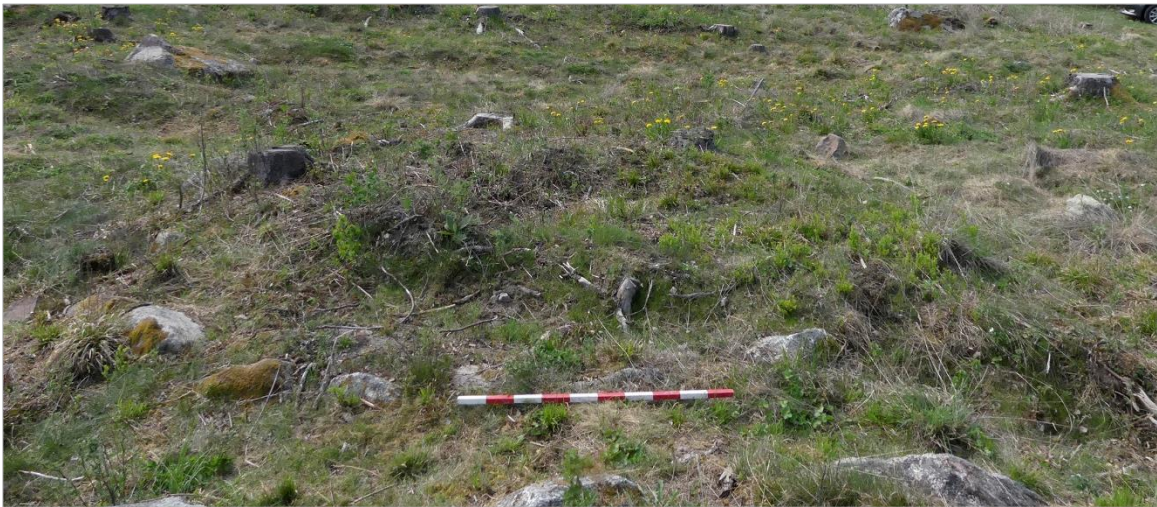
Figur 10. Grav 110. Foto mot S, Malin Lucas, Upplandsmuseet.

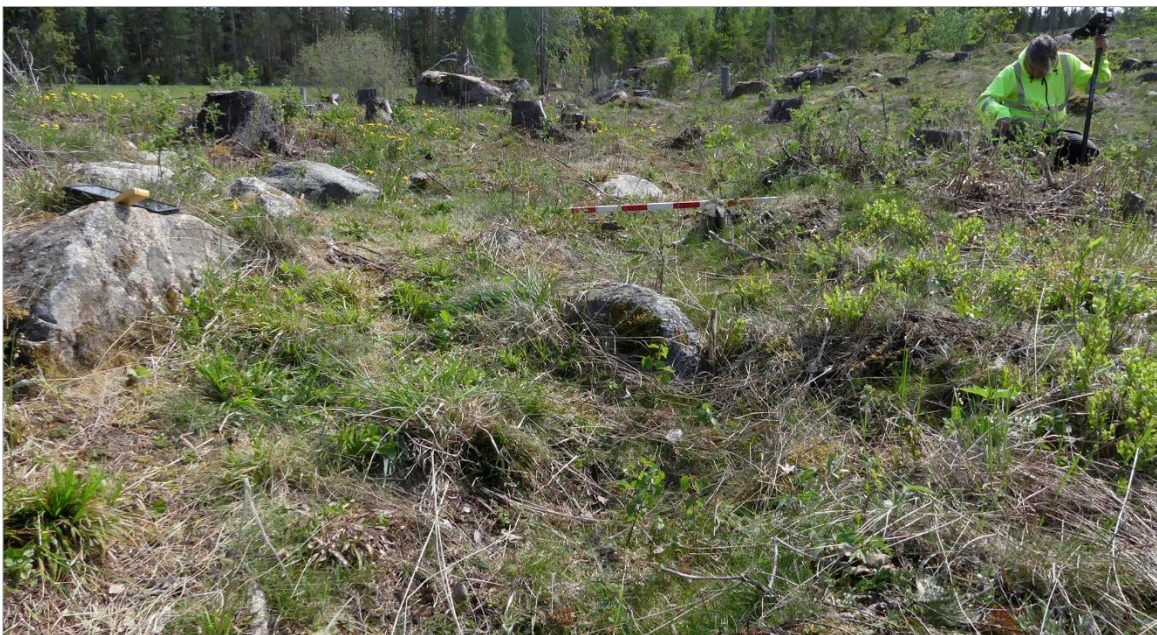
Synliga skador består av en rejäl plogspårsskada i norra delen av graven. Den löper i öst-västlig riktning strax innanför kantkedjan och har tryckt upp massor mot mittgropen. Skadan är ca 0,15–0,20 m djup. En kantkedjesten i öster har krossats något. Ett par kantkedjestenar i söder har också färsk sprickbildning. I övrigt tycks inget stenmaterial rubbats. Plogspårsskador finns också i den södra delen av graven och av ungefär samma dignitet.

Figur 11. Plogspårsskada i grav 110. Foto mot V, Malin Lucas, Upplandsmuseet.

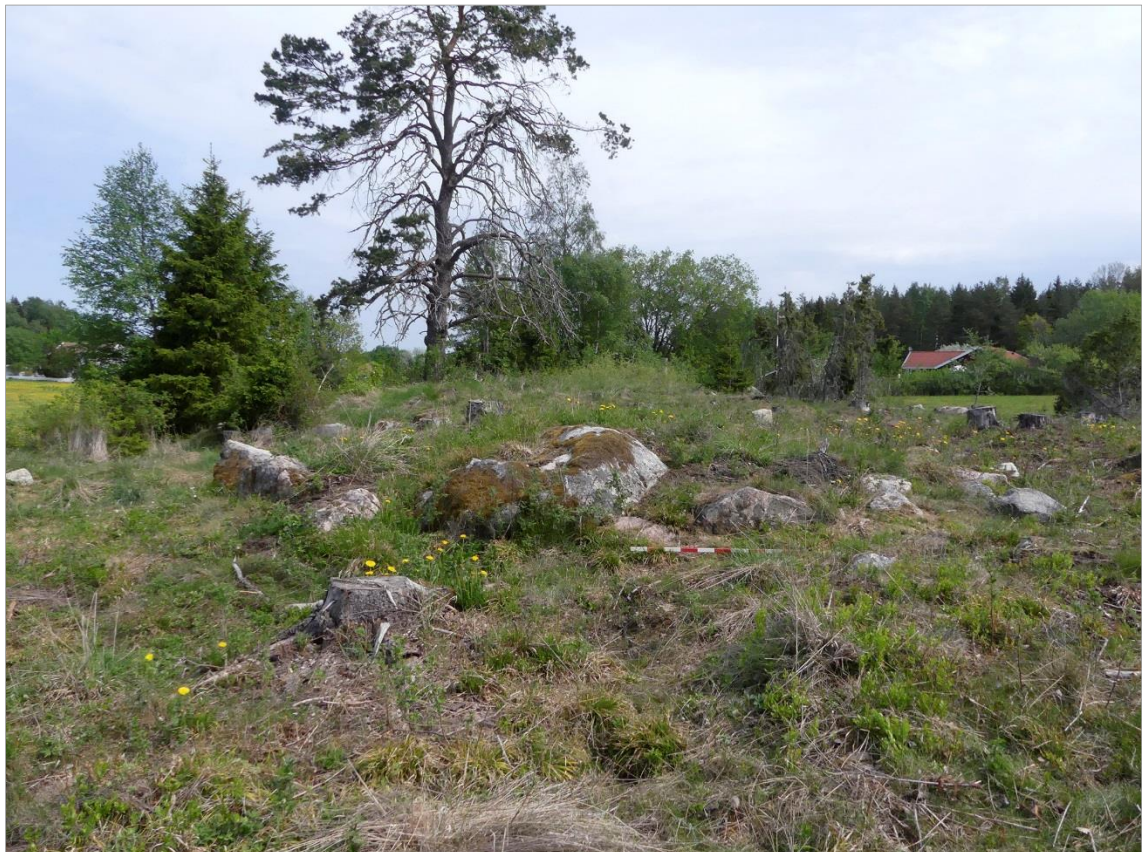
Synliga skador består av ett plog- eller körspår i norr, ca 0,20 m djupt. En av kantkedjestenarna i väster har rubbats ur sitt läge. Ytterligare en kantkedjesten i väster ligger inte i ursprungligt läge men den förflyttningen är gammal, vilket syns på blockets mosstillväxt. Ytterligare körskador finns i sydost där en kantkedjesten rubbats ur läge. Här går en körskada mot väster, ca 0,10 m djup. En kantkedjesten i sydväst har krosskador. I fortsättningen av denna skada går ett körspår österut över graven. Detta är huvudsakligen ganska grunt men är på sina ställen 0,15 m djupt. En kantkedjesten i gravens nordöstra kant har helt flyttats ur sitt läge och ligger nu utanför kantkedjan. Mossan avslöjar att den är nyligt flyttad. Ytterligare en sten i kantkedjan i söder är något rubbad ur läge.

Figur 12. Grav 134. Foto mot N, Malin Lucas, Upplandsmuseet.

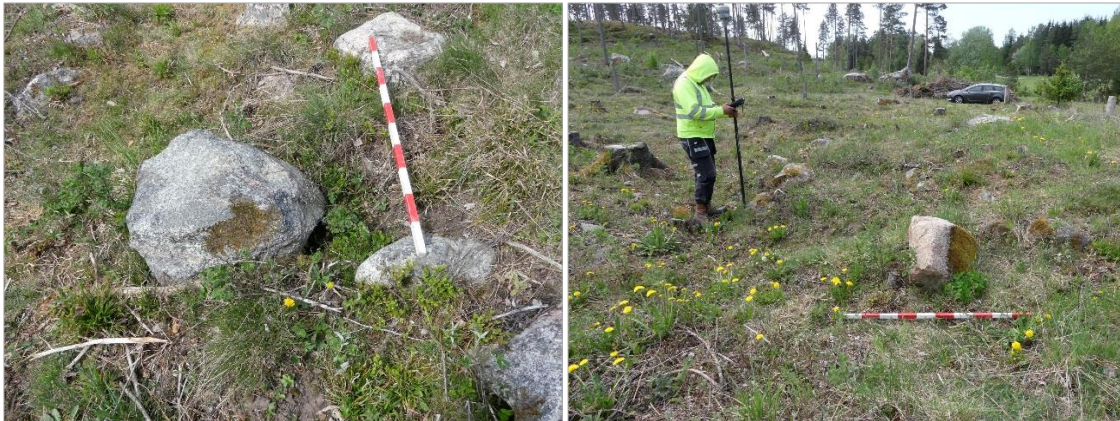
Figur 13 till vänster. Grav 134. Detalj av sten i SÖ delen av kantkedjan helt rubbad ur sitt läge. Foto mot V. Figur 14 till höger. Kantkedjesten i Ö delen helt rubbad ur sitt läge. Foto mot V. Malin Lucas, Upplandsmuseet

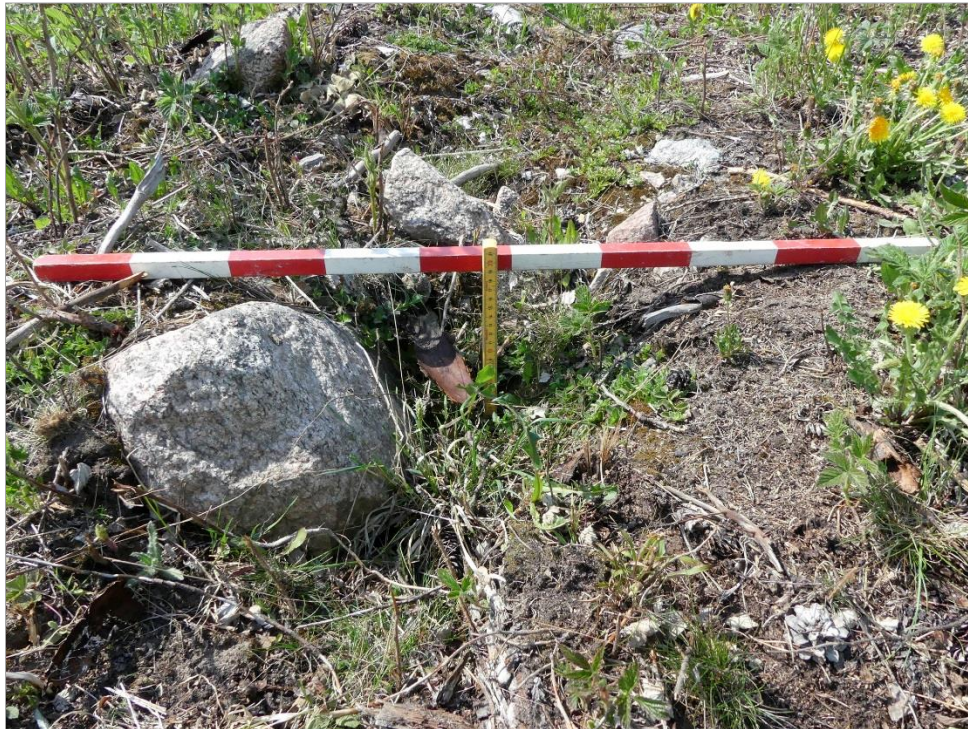
Synliga skador består av två rejäla plogspårsskador i södra delen av graven. De löper i öst-västlig riktning och den sydligare av dem har tryckt upp en hel del sten från den inre packningen. Skadorna är ca 0,11–0,20 m djupa. En kantkedjesten i västra kanten är något rubbad.

Figur 16. Plogspårsskada i S delen av grav 159. Foto mot V, Robin Lucas, Upplandsmuseet.

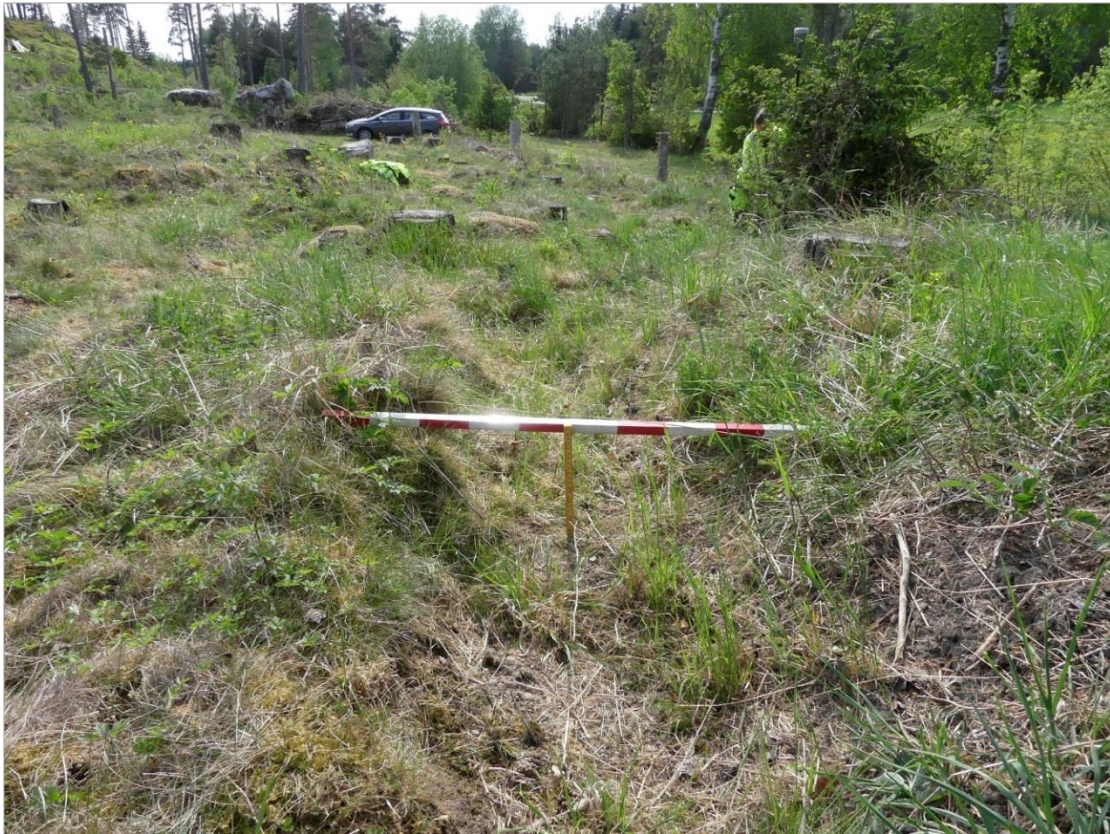
En kraftig körskada finns i den östra delen, där hjulspåren är 0,10–0,2 m djupa.

Figur 18. Kraftig körskada i Ö delen av grav 174. Foto mot S, Robin Lucas, Upplandsmuseet.

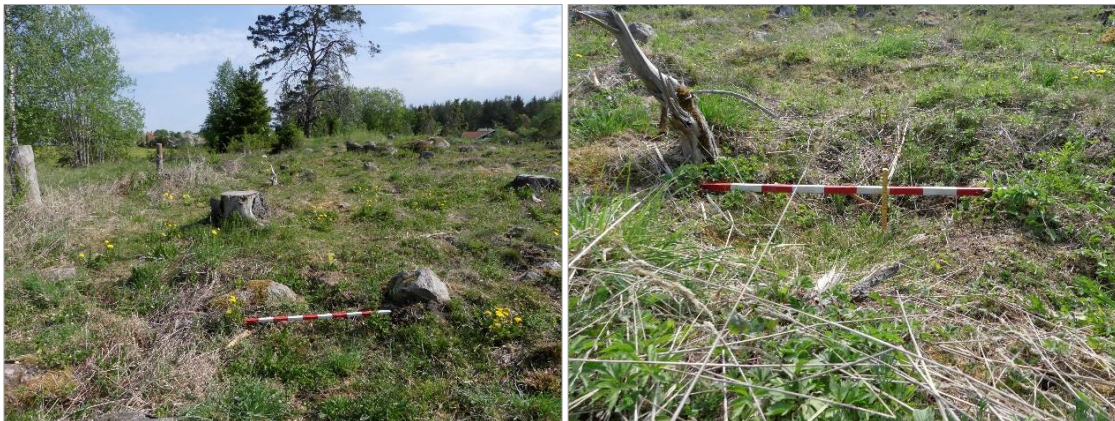
Synliga skador utgörs av körspår i nord-sydlig riktning som sedan vänder mot öster i ett plogspår i gravens norra del. Skadan är värst i vändspåret, ca 0,15 m djupt medan övriga körspår är ca 0,05 m djupa. Inga tecken på att några stenar har rubbats.

Figur 19 till vänster. Grav 307 mot N. Figur 20 till höger. Detalj av plogspårsskada i N delen av grav 307. Foto mot Ö. Malin Lucas, Upplandsmuseet.

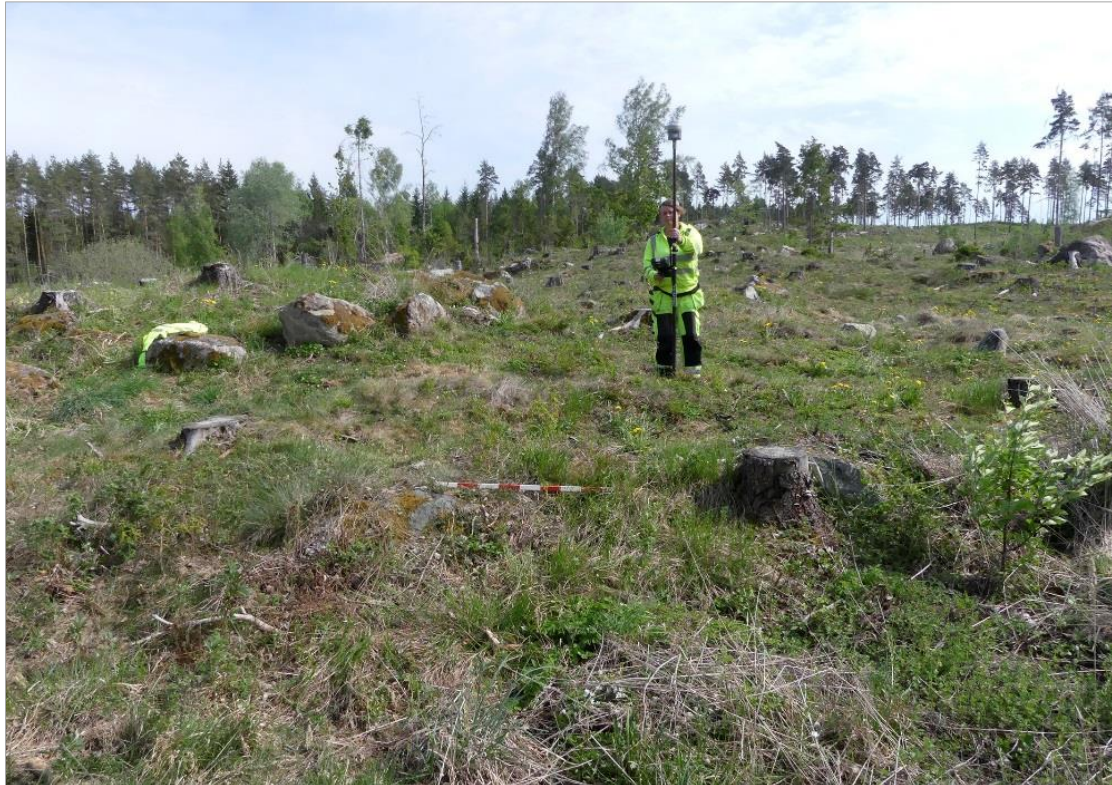
Inga tydliga plogskador finns, men körskador löper i nord-sydlig riktning, ca 0,1–0,15 m djupa.

Figur 21. Grav 324. Foto mot Ö, Robin Lucas, Upplandsmuseet.

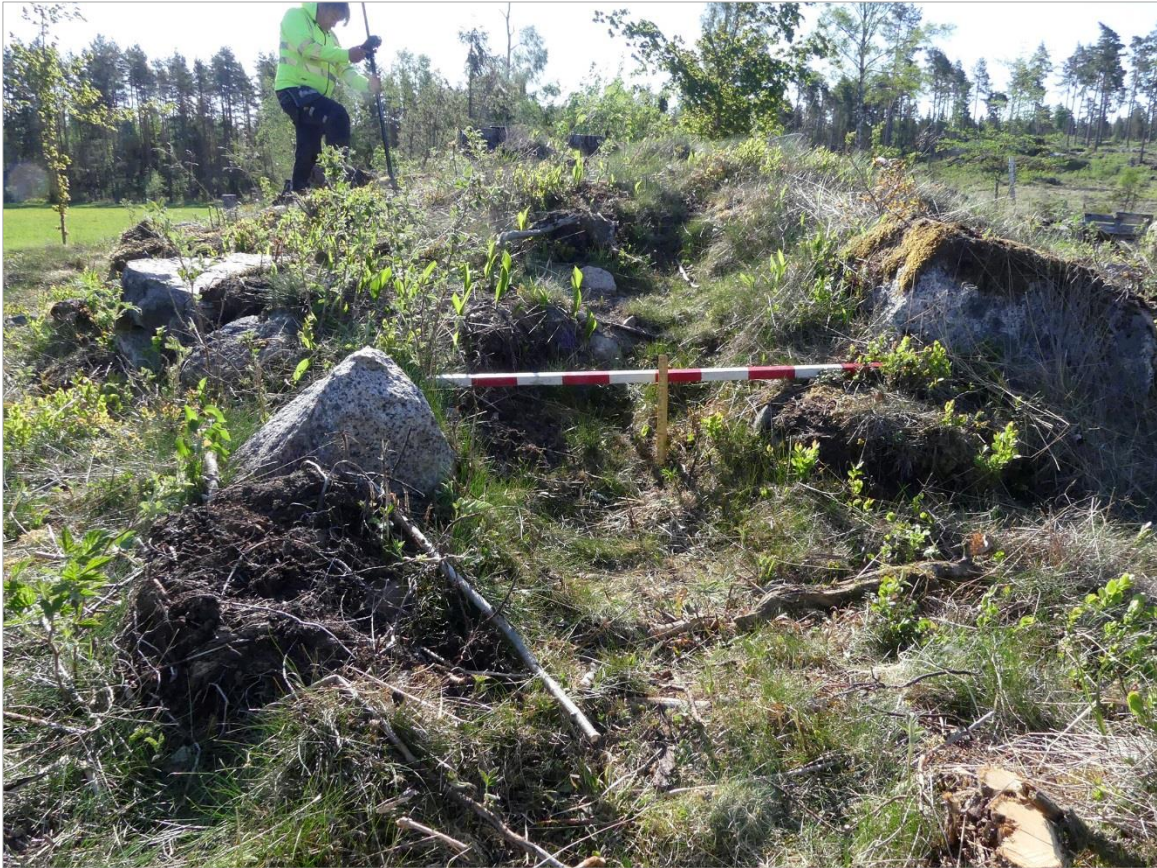
Synliga skador består av plogspår i öst-västlig riktning. En sten i kantkedjan mot väster har helt rubbats ur sitt läge och ligger nu väster om kantkedjan. Den är också sprucken. I anslutning till denna har ett plogspår skurit ned åtminstone 0,20 m och tryckt upp och därmed jordmassor. Även i den norra kantkedjan har stenar rubbats ur sitt läge. Åtminstone tre av dem ser ut att delvis eller helt förflyttats. I anslutning till dessa är plogspårsskadan som värst 0,40 m djup med exponerade jordmassor. Det i öster inorporerade blocket har krosskador mot norr.

Figur 22. Grav 360 med plogspårsskada och rubbad sten till vänster. Foto mot Ö, Malin Lucas, Upplandsmuseet.

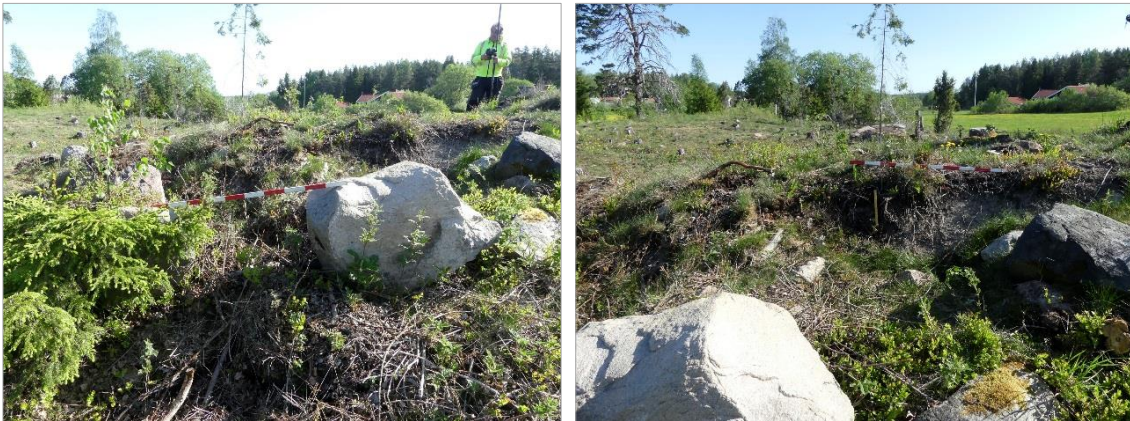
Figur 23 till vänster. A360 med rubbat block i N delen av graven. Figur 24 till höger. A360 med kraftig plogspårsskada. Foto mot S, Malin Lucas, Upplandsmuseet.

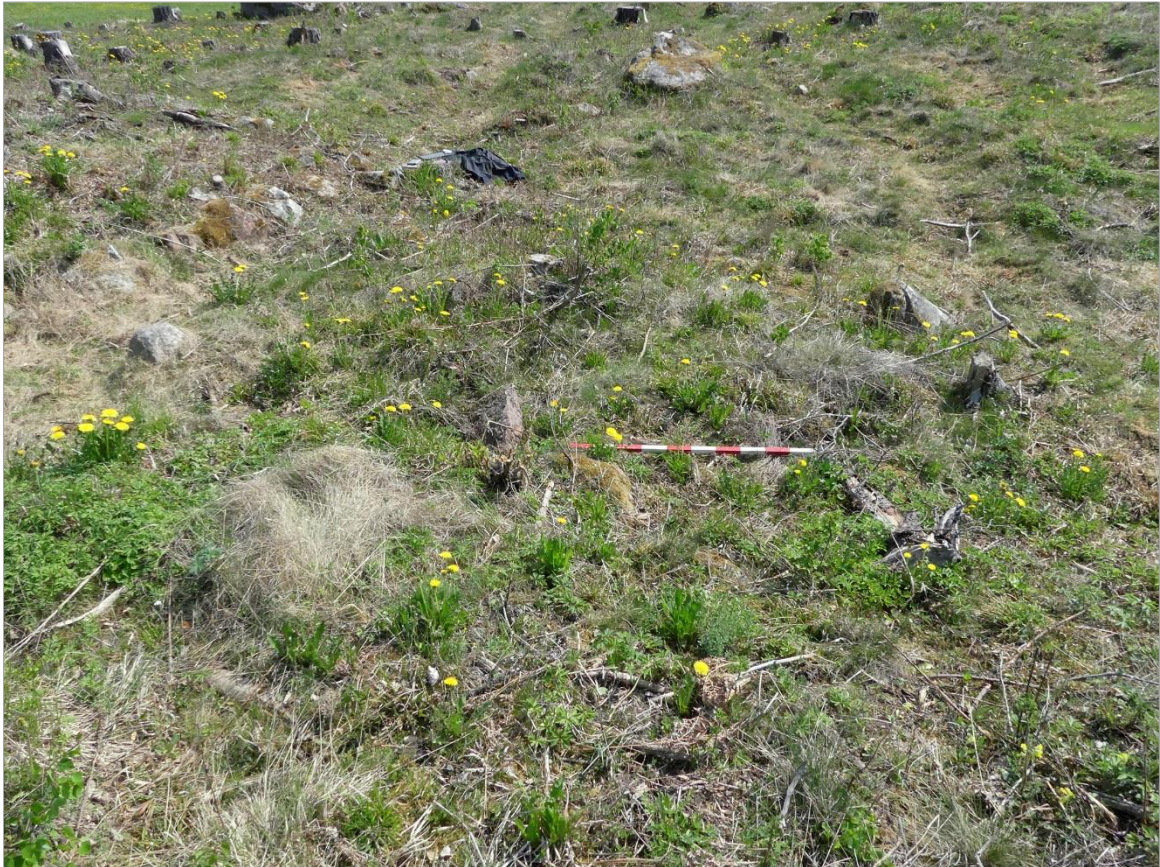
En sten i västra kanten har rubbats vid markarbeten. Inga tydliga plogskador.

Figur 24. Grav 397. Foto mot Ö, Malin Lucas, Upplandsmuseet.

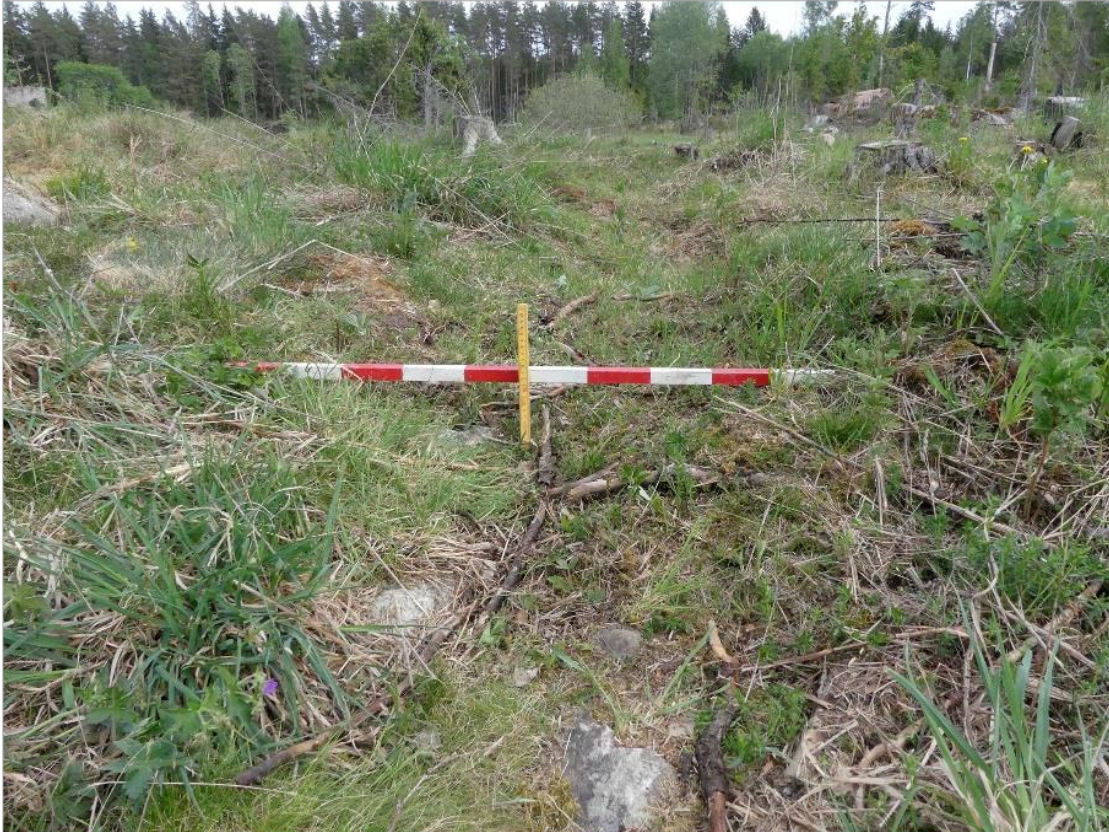
En plogspårsskada finns i öst-västlig riktning i norra delen av graven, ca 0,1 m djup. Stenar är blottade, men har inte rubbats.

Figur 25. Plogspårsskada i N delen av grav 464. Foto mot Ö, Robin Lucas, Upplandsmuseet.

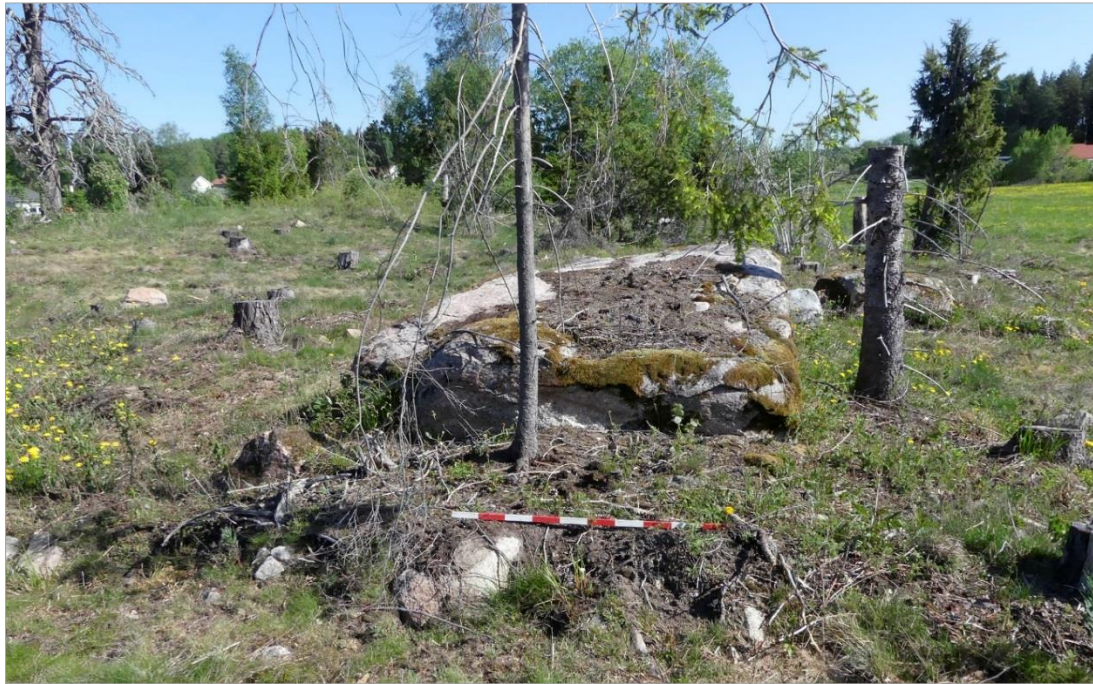
En plogspårsskada finns direkt söder om graven.

Figur 26. Grav 474 mot N, Malin Lucas, Upplandsmuseet.

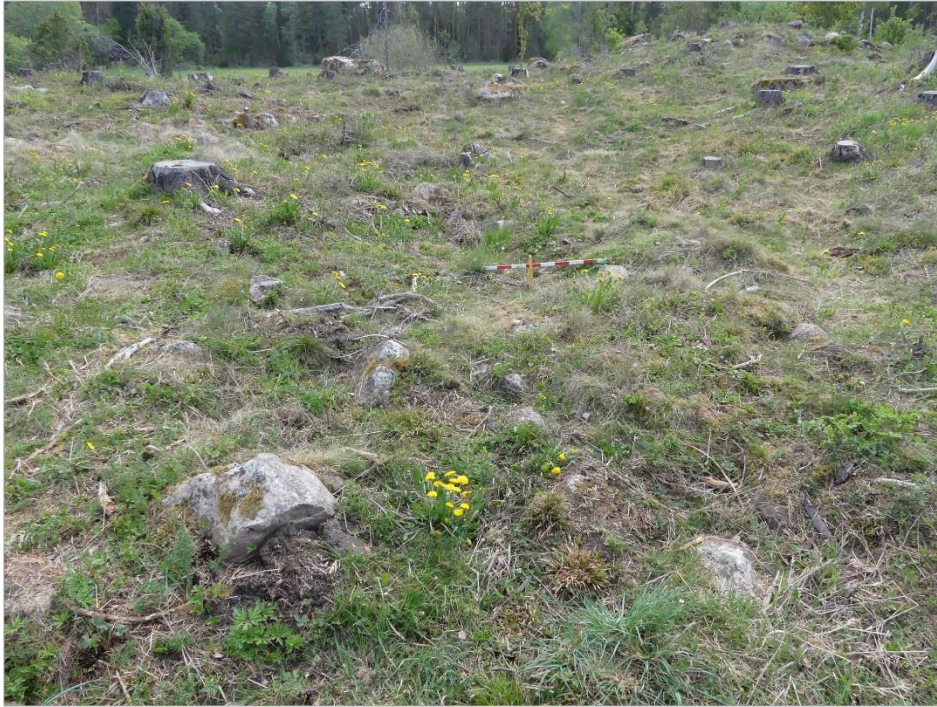
Synliga skador består av plogspår i öst-västlig riktning varav ett går rakt över gravens eventuella mittgrop och ett strax utanför gravens södra ände samt ett i den norra änden. Stenar har möjligen rubbats i mittgropens östra del samt i gravens västra ände. Plogspåren har ett djup av åtminstone 0,15 m.

Figur 27. Grav 487 med plogspårsskador. Foto mot Ö, Malin Lucas, Upplandsmuseet.

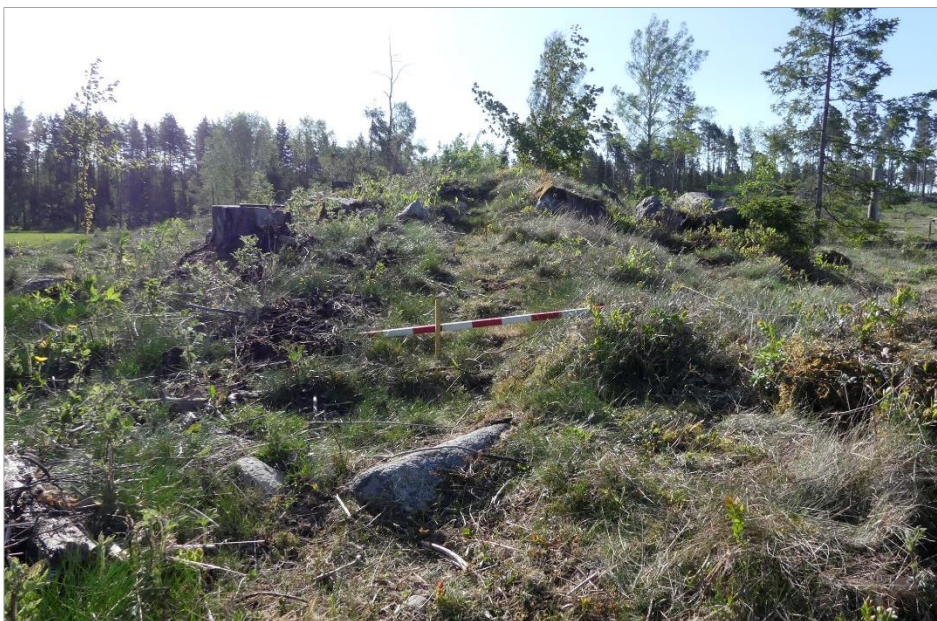
Plogspårsskador i öst-västlig riktning. Rubbade och spruckna stenar finns i söder och i norr.

Figur 28. Grav 1957 med kraftig plogspårsskada. Foto mot Ö, Malin Lucas, Upplandsmuseet.

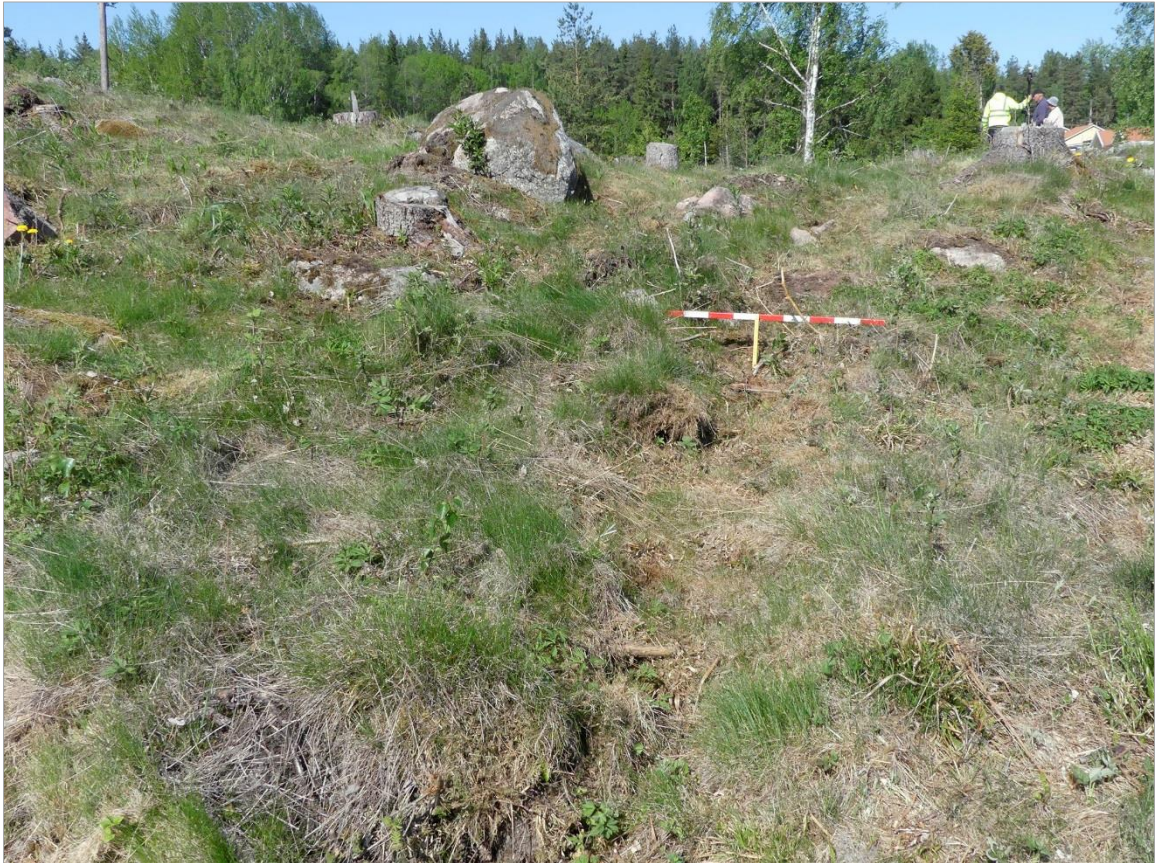
Minst tre plogspår löper i öst-västlig riktning över graven vilket har resulterat i fåror upp mot 0,30 m djupa.

Figur 29. Grav 2420 med plogspårsskada. Foto mot V, Malin Lucas, Upplandsmuseet.
