Lena kyrka – gravfält, kyrkogårdsmur och ett runstensfynd

Arkeologisk kontroll och schaktningsövervakning

Raä Lena 93:1, 93:5, L2019:2338
Lena 2:1 och Kunsta 2:3
Uppsala kommun
Uppland

Upplandsmuseets rapporter 2019:10
ISSN 1654-8280

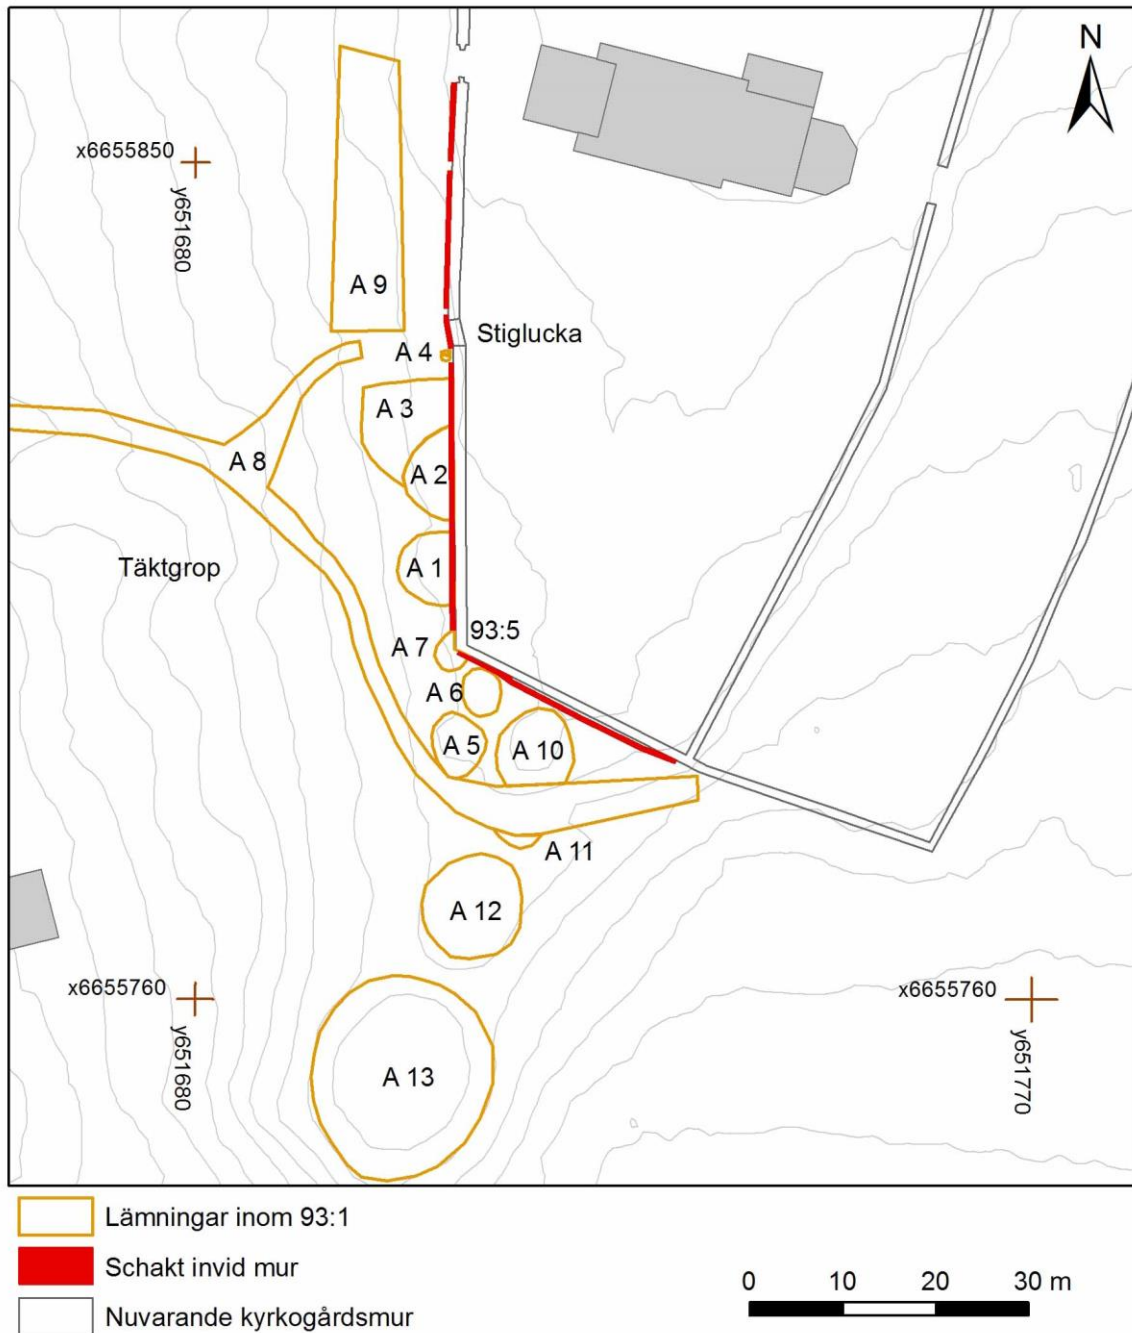
Figur 5. Plan över den del av gravfältet 93:1 som ligger närmast kyrkogårdsmuren. A1, 2, 5-7 och 10-13 är gravar, A3 terrass, A4 gränsmärke, A8 hålväg (L2019:2338) och A9 avschaktad yta. Därtill visas den igenmurade stigluckan. Skala 1:800.

Vid *dokumentationen* av den 15 m breda zonen av gravfältet utanför kyrkogårdsmuren identifierades 13 lämningar (fig. 5). Dessa utgjordes av sex högar (A1, 2, 5, 10, 12, 13) och tre stensättningar (A6, 7, 11). Därtill fanns en terrass (A3) med ett tydligt hörn mot NV (fig. 6). Terrassen anslöt i SÖ till högen A2 (se Bilaga - lämningslista). Många lämningar fanns vid den västra muren. Nära muren på den södra sidan fanns högar och en stensättning (fig. 7). Utanför zonen ligger två högar (A12, 13), varav den senare är en storhög med en diameter på 20 m. Dessutom finns stensättningen (A11) som är kraftigt skadad.

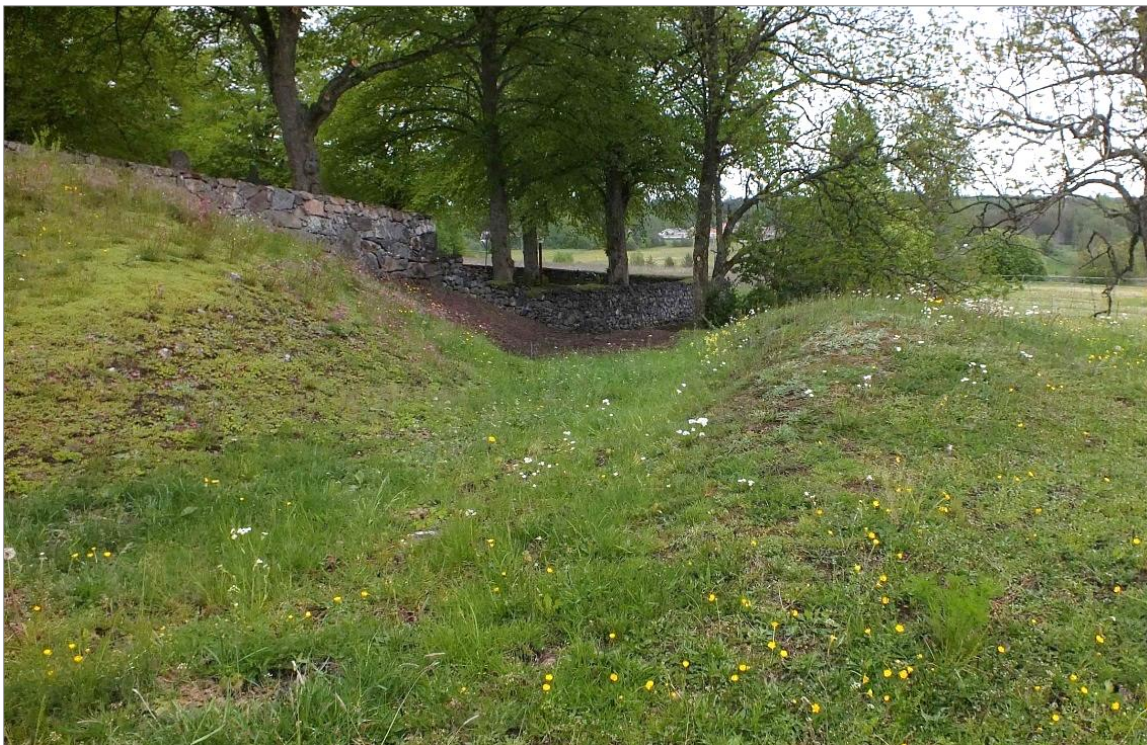
Hålvägen A8 (L2019:2338) löper från den västra sidan av åsen och rundar kyrkogården i söder och skär högarna A5 och A10, samt stensättningen A11. I väster löper en sidoväg upp mot platsen för den västra stigluckan i kyrkogårdsmuren. På den västra sidan är hålvägen relativt grund, men i sydöst är den uppemot 1 m djup eftersom sluttningen är brantare där (fig. 8).

Figur 8. Hålvägen A8 (L2019:2338) skär söder om kyrkogården genom högen A10 (till vänster) och stensättningen A11 (till höger). Foto mot NÖ.

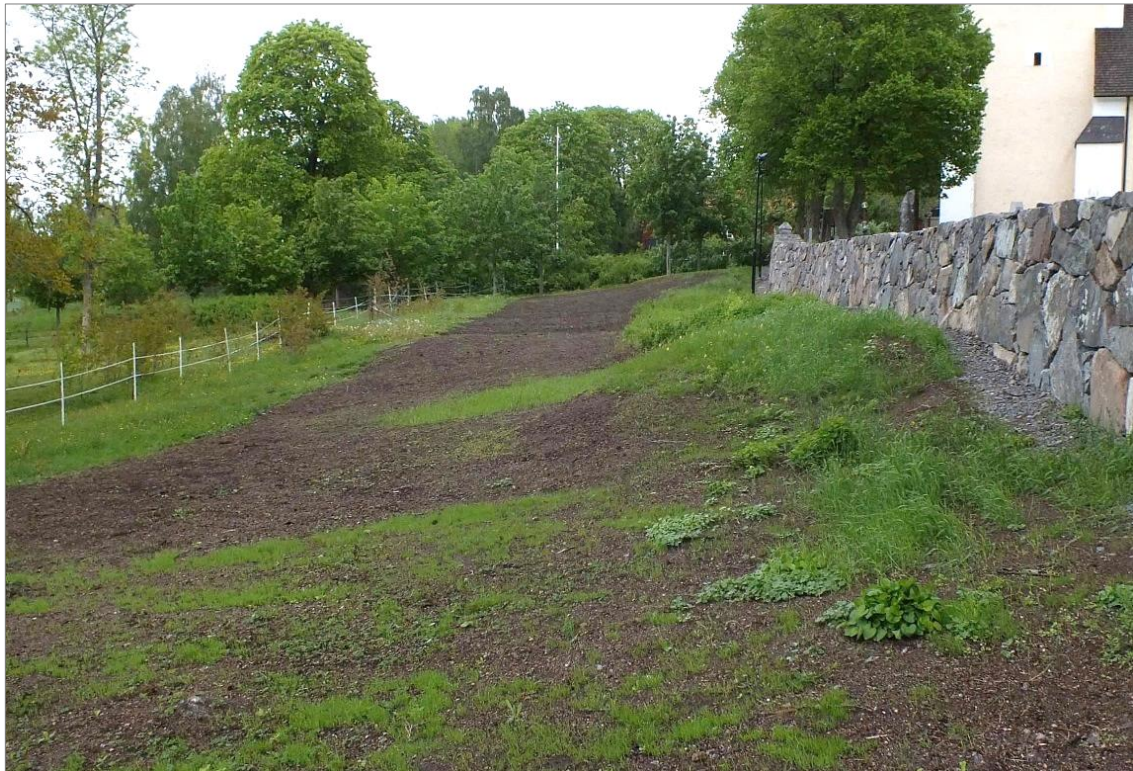
Efter renoveringen kunde den tillfälliga arbetsvägen tas bort. Det visade sig då att grästorven till stor del hade dött, varför matjord lades på och gräs såddes. På den västra sidan av muren hade arbetsvägen gått utanför högarna A1 och A2, varför dessa inte påverkats. Den hade däremot korsat terrasseringsen A3, men utan att lämna spår av några skador (fig. 9).

Figur 9. Högarna A1 och A2 invid den västra muren berördes inte av arbetsvägen. Gräs såddes i det stråk där arbetsvägen gått. Foto mot N.

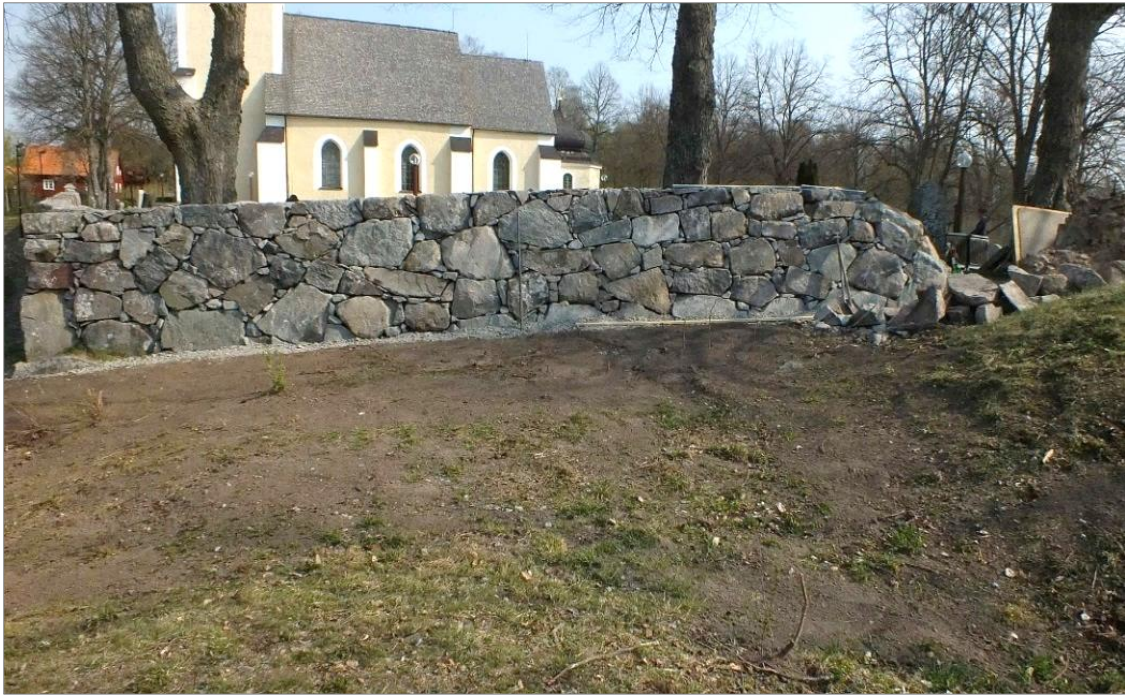
Vid den sydvästra muren hade arbetsvägen inte berört högarna A5 eller A10. Däremot hade stensättningarna A6 och A7 korsats (fig. 10). Några stenar i A6 är synliga i markytan, men de kunde anas i grästorven redan innan arbetsvägen anlades. Inte heller här kunde några skador observeras efter arbetsvägen. Vid den sydöstra delen av muren hade hålvägen A8 (L2019:2338) berörts av arbetsvägen, men utan några skönjbara skador (fig. 11).

Figur 10. Invid murens sydvästra hörn ligger de knappt skönjbara stensättningarna A6 och A7 efter att arbetsvägen tagits bort. Till höger skymtar foten av högen A10. Foto mot N.

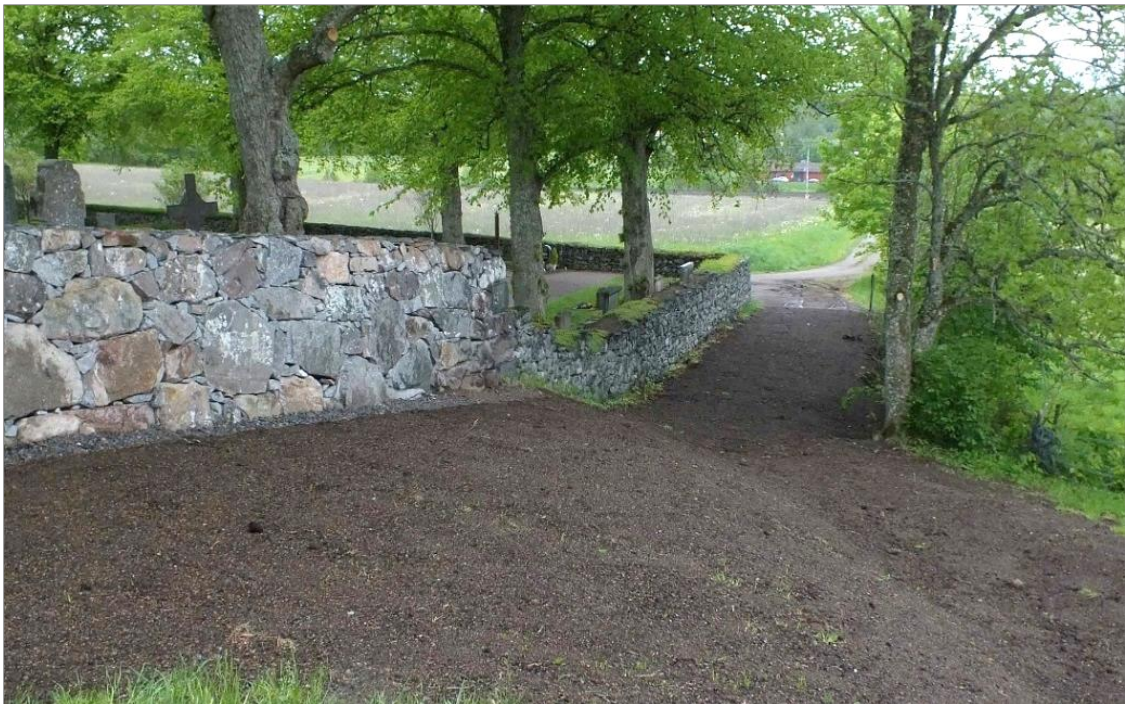
Figur 11. Ytan vid murens sydöstra del och hålvägen A8 (L2019:2338) (till höger) efter att renoveringen av muren var klar och arbetsvägen tagits bort. Foto mot Ö.

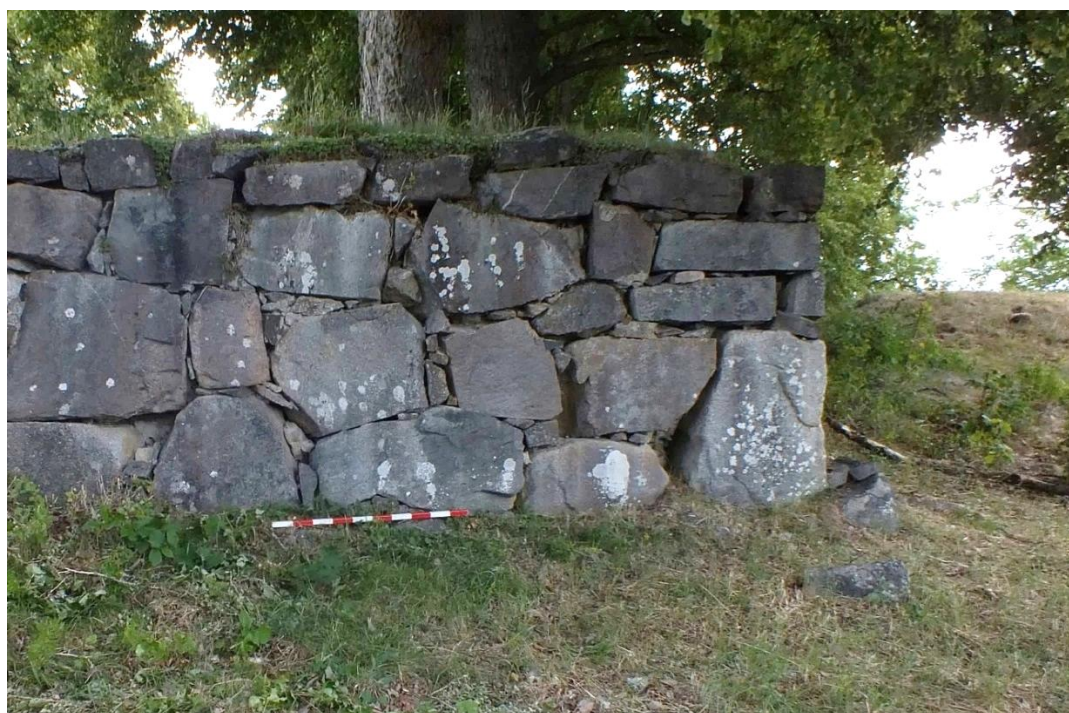
I murens utsida var stenarna lagda i relativt horisontella skift. Hörnet mellan den västra och södra muren hade en tydlig och avvikande markering genom en sten som var ställd på högkant (fig. 12). Den hade ett fundament i form av en flat sten som stack ut 0,1-0,2 m utanför murlivet.

Figur 12. Hörnet mellan den västra och södra muren markerades av en sten ställd på högkant. Foto mot V.

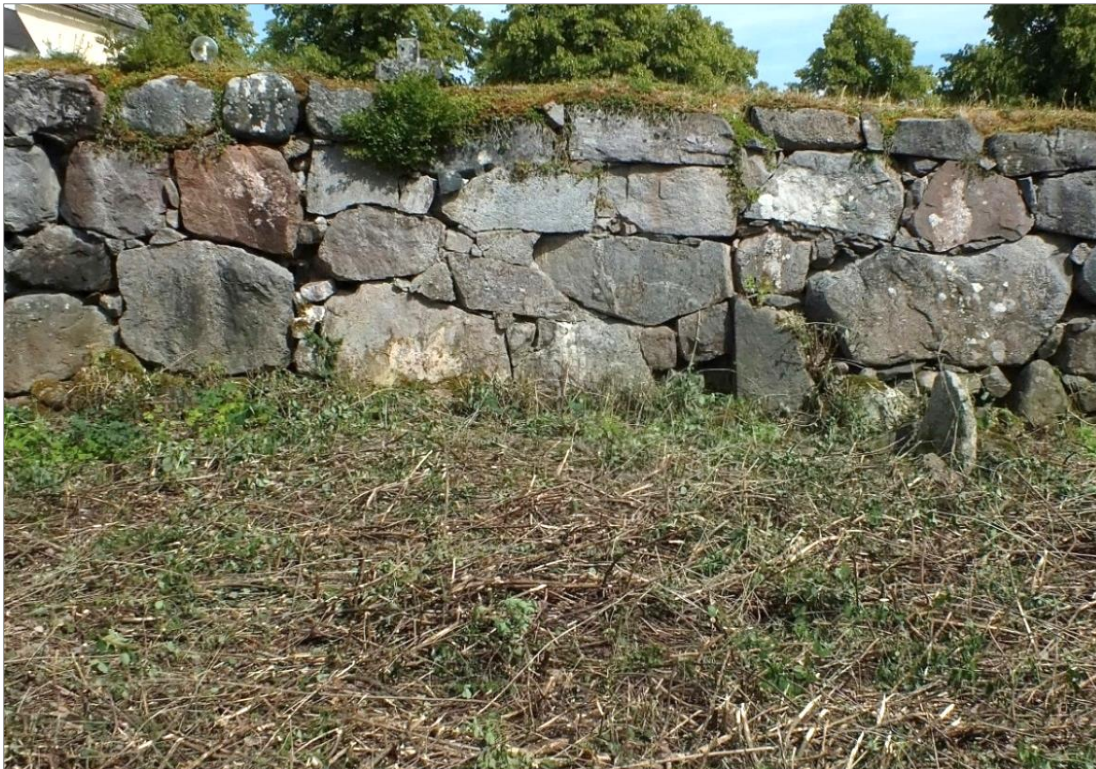
Mitt på den västra muren noterades två stötfogar på 2,5 m avstånd. Mellan dessa var muren byggd av relativt välhuggna stenar till skillnad mot angränsande partier av muren (fig. 13). Detta är spår av en ingång i muren. Enligt en avbildning från 1748 har den haft formen av en **stiglucka** och ska ha funnits kvar 1828, men enligt kartan från 1866 hade den ersatts av den nuvarande ingången längre norrut. Vid schaktningen utanför

Figur 13. Muren före renovering där två stötfogar på ca 2,5 m avstånd samt stenar med ljusare färg och avvikande bearbetning visar platsen för en ingång på västra sidan. Denna ingång sattes igen under 1800-talet. Till höger gränsmärket A4. Foto mot Ö.

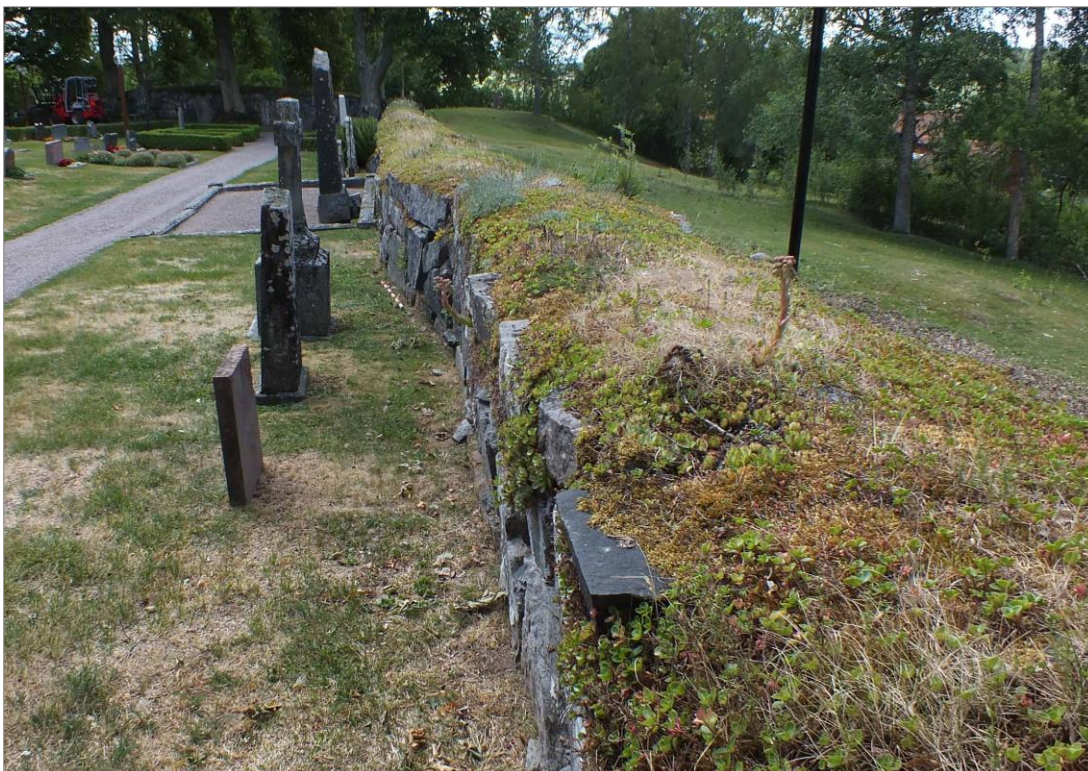
Figur 14. Före renoveringen framgick att den södra delen av muren har en knyck och är något indragen mot öster. Foto mot S.

En detalj i den västra kyrkogårdsmurens dragning är att dess södra hälft är indragen omkring 1 m åt öster. Denna ”knyck” på muren låg omedelbart norr om platsen för stigluckan (fig. 5, 14, 15).

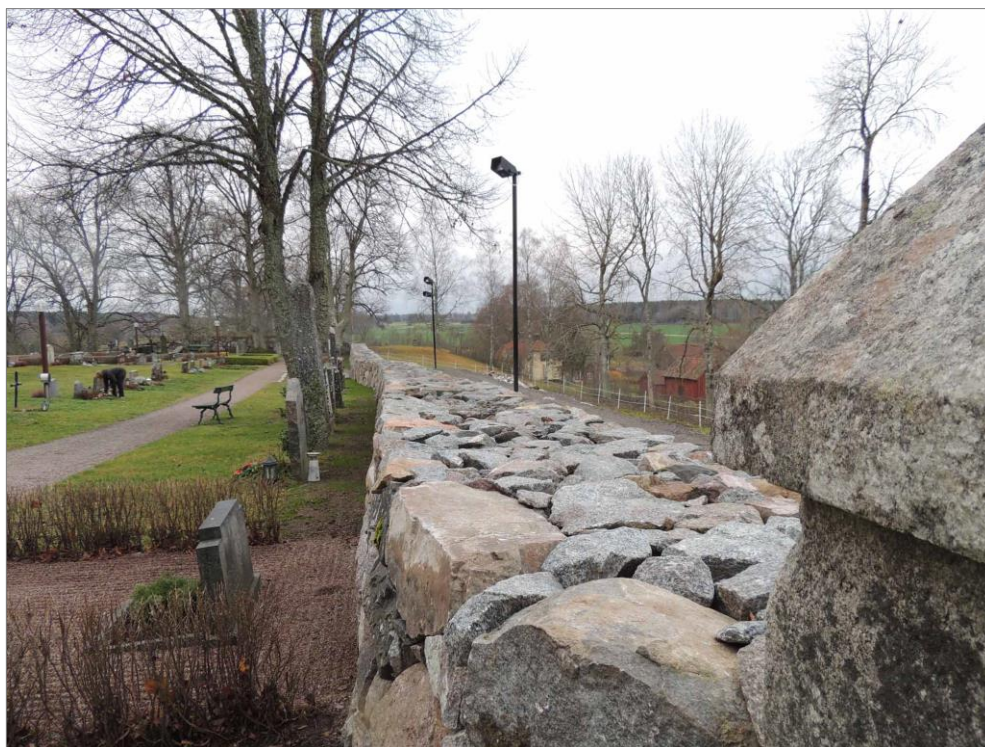
Figur 15. Murens knyck framgår här efter renoveringen. Foto mot S, Anna Ölund, Upplandsmuseet.

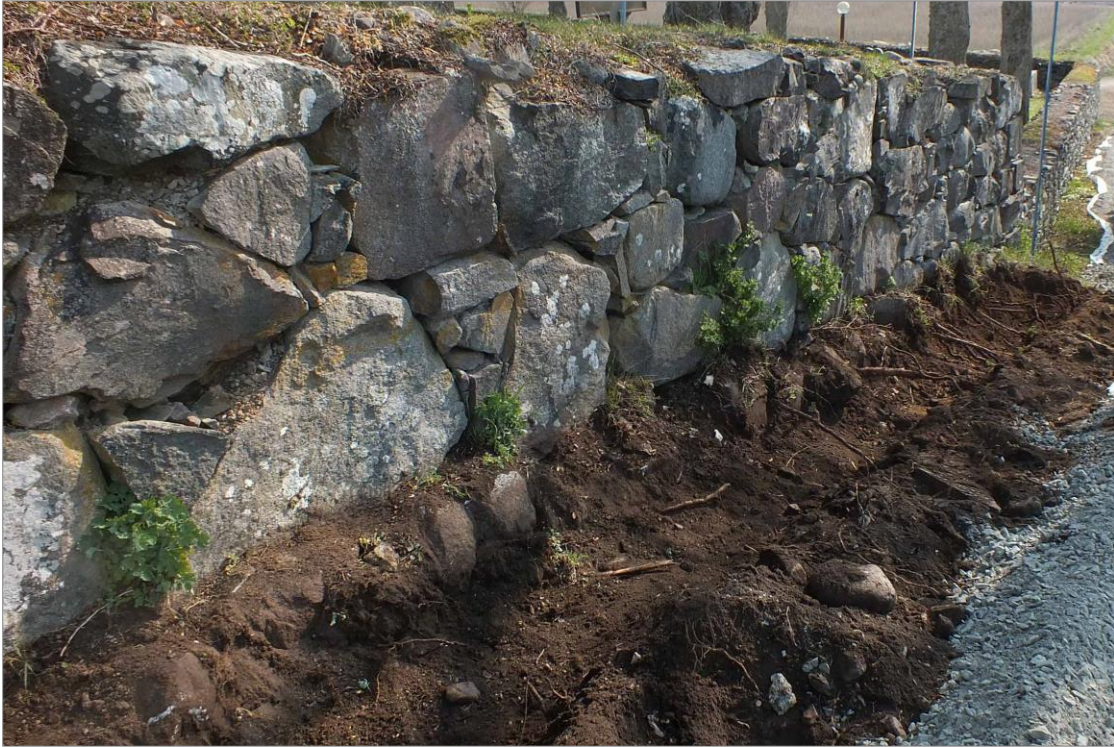
På den västra sidan noterades att det ställvis fanns bottenstenar som stack ut utanför murlivet. På den södra sidan fanns utskjutande fundamentstenar på en minst 15 m lång sträcka. Stenarna var rundade och sköt ut 0,3 m utanför murlivet (fig. 16). Längs murens västra sida noterades att flera stenar i bottenskiftet var lagda med botten i nivå med markytan på högarna A1 och A2. Det skulle kunna tyda på att muren där var relativt grunt anlagd. Fyllningen i schaktet utgjordes främst av mylla, med inslag av sand och ställvis murbruk och tegelfragment.

Figur 16. Schaktet längs södra muren visade att det fanns ett fundament av stenar som stack ut utanför murens bottenskiift. Foto mot NO.

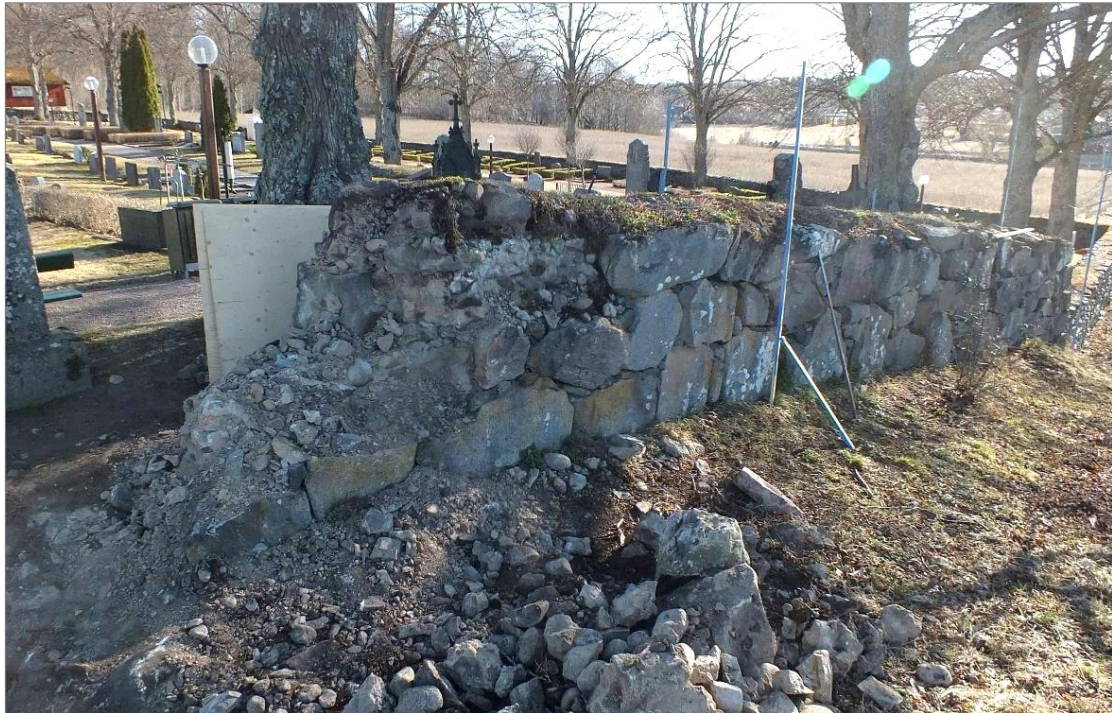
Under renoveringsarbetet konstaterades att muren bestod av stenar lagda i bruk. Den var byggd i skalmursteknik med omsorgsfullt lagda stenar i murliven. Fyllningen mellan skalmurarna utgjordes av murbruk och mindre stenar samt enstaka inslag av tegelflis (fig. 17). På den sida av muren som vätte in mot kyrkogården fanns flera 1,0-1,5 m stora flata hållar som var ställda på högkant (fig. 18). Vid den södra muren noterades att stenarna i fundamentet var lagda i kallmur. Kontrasten var tydlig mellan de huggna stenarna i murens bottenskiift och de rundade fundamentstenarna.

Figur 17. På södra sidan bestod skalmurens fyllning av murbruk och mindre stenar, här visas den östra delen. Foto mot NÖ.

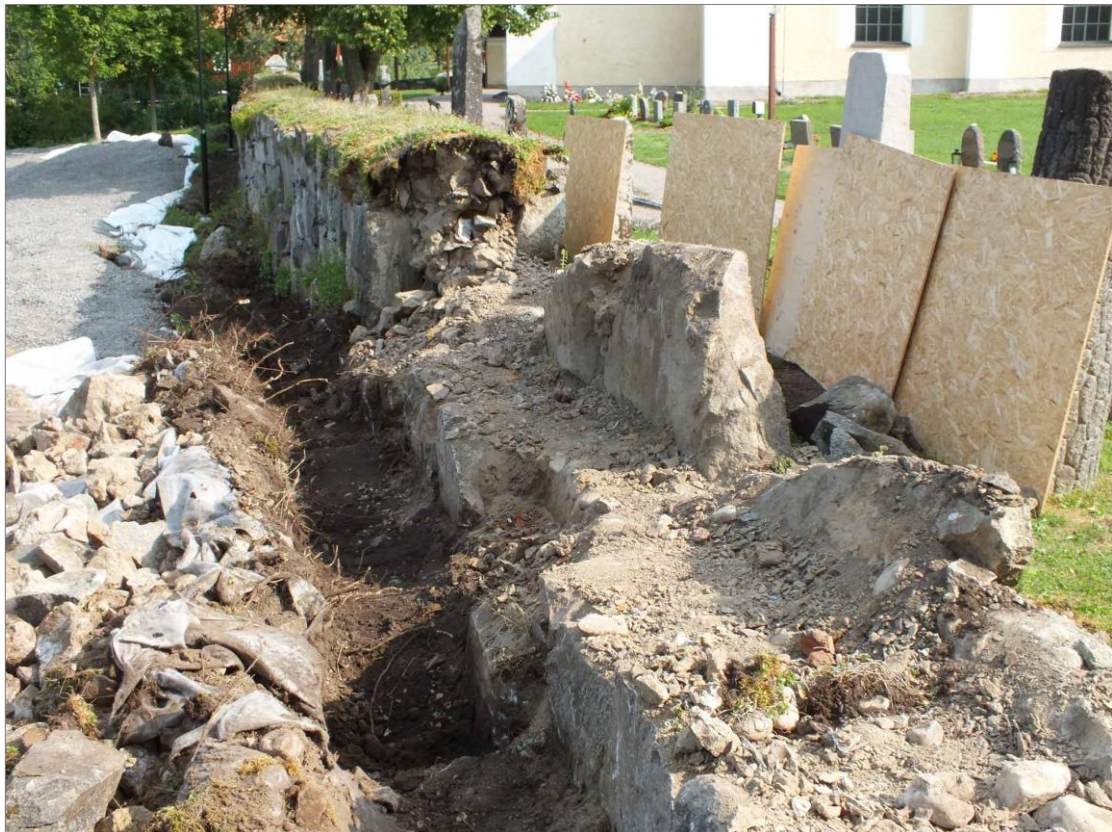
Figur 18. Den västra muren var en skalmur i murbruk. Stenarna in mot kyrkogården utgjordes ofta av flata hällar ställda på högkant. Här i delen strax söder om den tidigare stigluckan. Foto mot N.

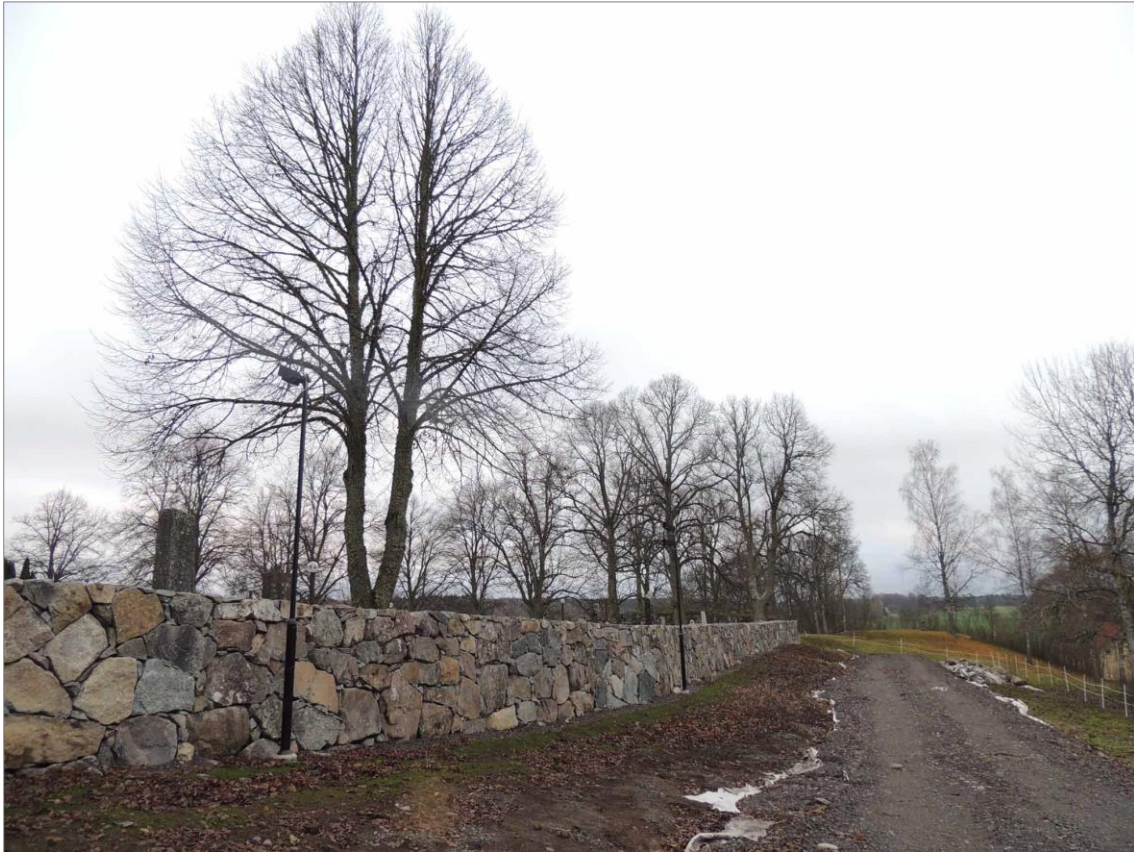
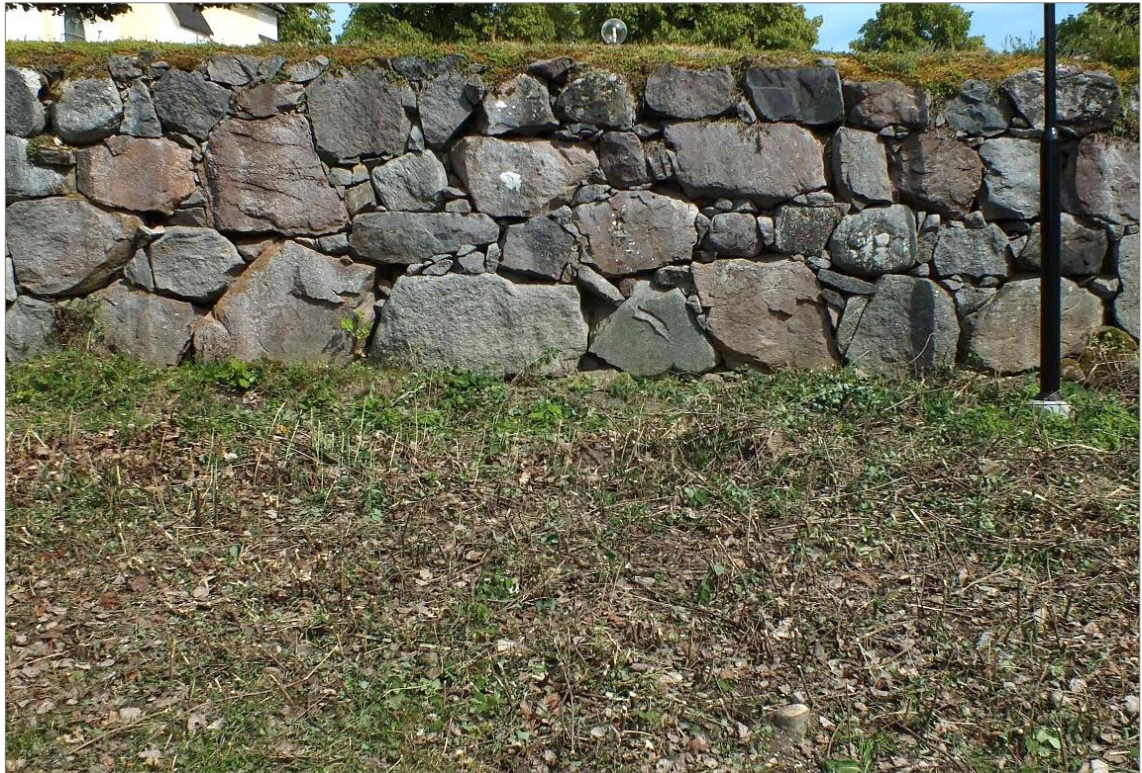
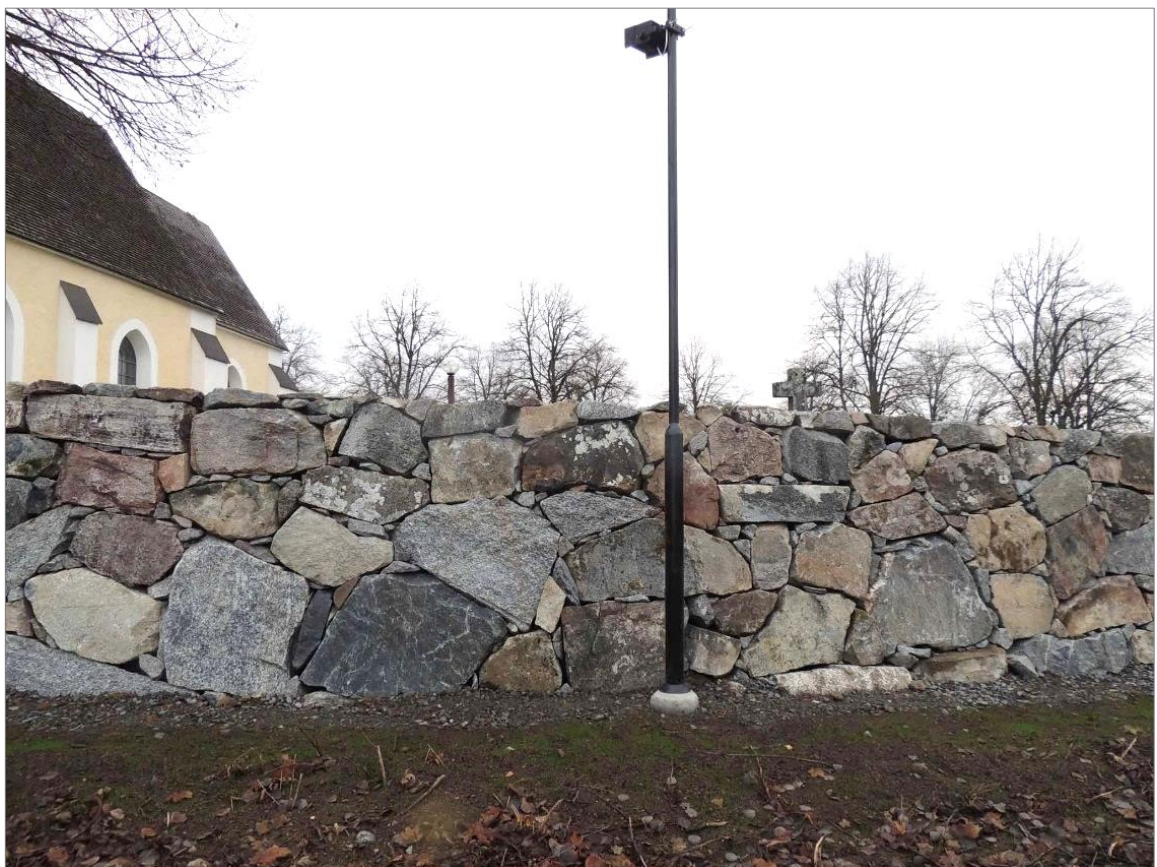
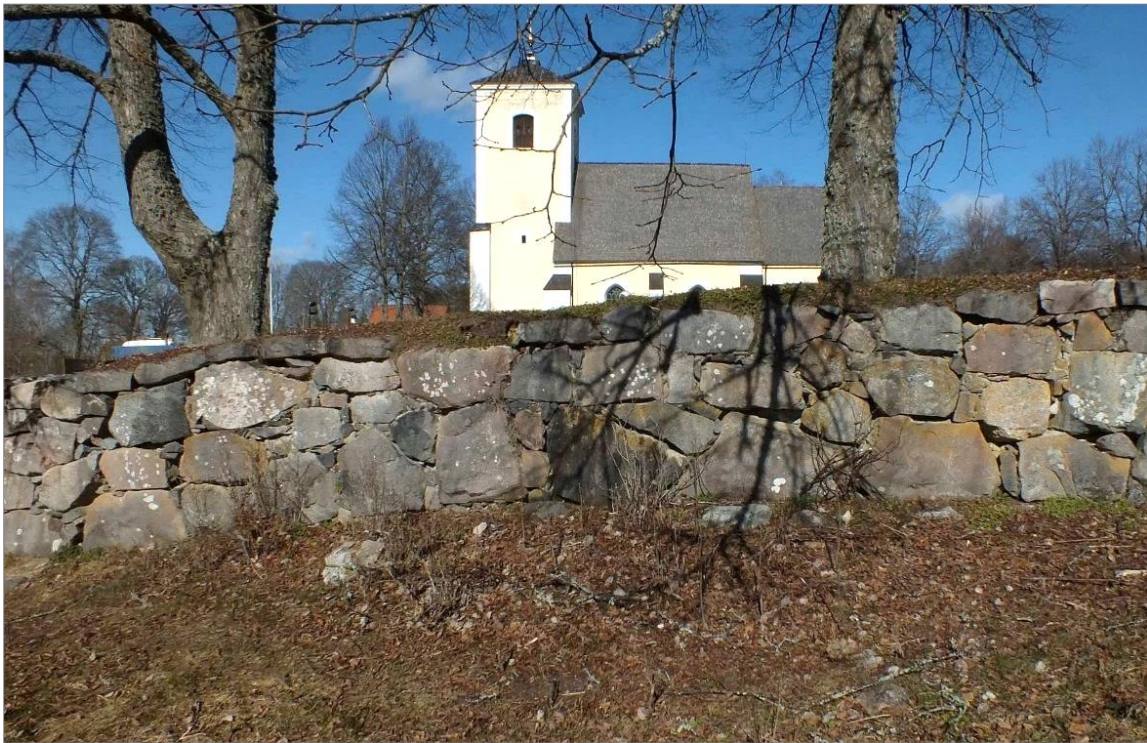
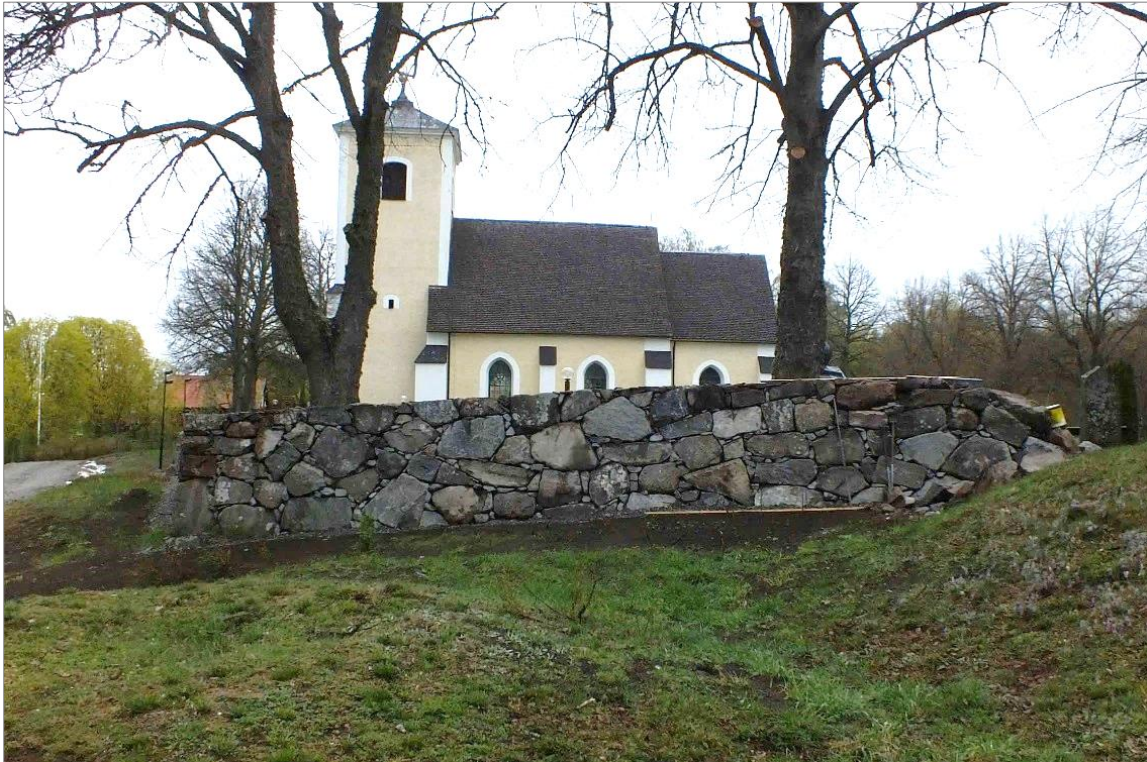
Figur 19. Den västra muren efter renovering och omläggning. Foto mot S, Anna Ölund, Upplandsmuseet.

Figur 20. Parti av muren norr om platsen för stigluckan före renoveringen av muren. Foto mot Ö.

Figur 21. Samma parti efter renoveringen av muren. Foto mot Ö, Anna Ölund, Upplandsmuseet.

Figur 22. Södra murens västra del före renoveringen. Foto mot N.

Figur 23. Den södra murens västra del efter renoveringen. Foto mot N.

Renoveringen innebar att den ombyggda muren uppfördes som en kallmur. Muren består nu av ny- eller omlagda stenar och i stort sett alla stenar i muren lades om. I den södra muren ersattes även en stor del av de yttre fundamentstenarna med nya stenar. Däremot behölls grundstenarna på den sida av muren som vette in mot kyrkogården. I den nylagda muren finns idag inga synliga spår av den tidigare stigluckan, eller hörnstenen i det sydvästra murhörnet (fig. 19, 20, 21, 22, 23).

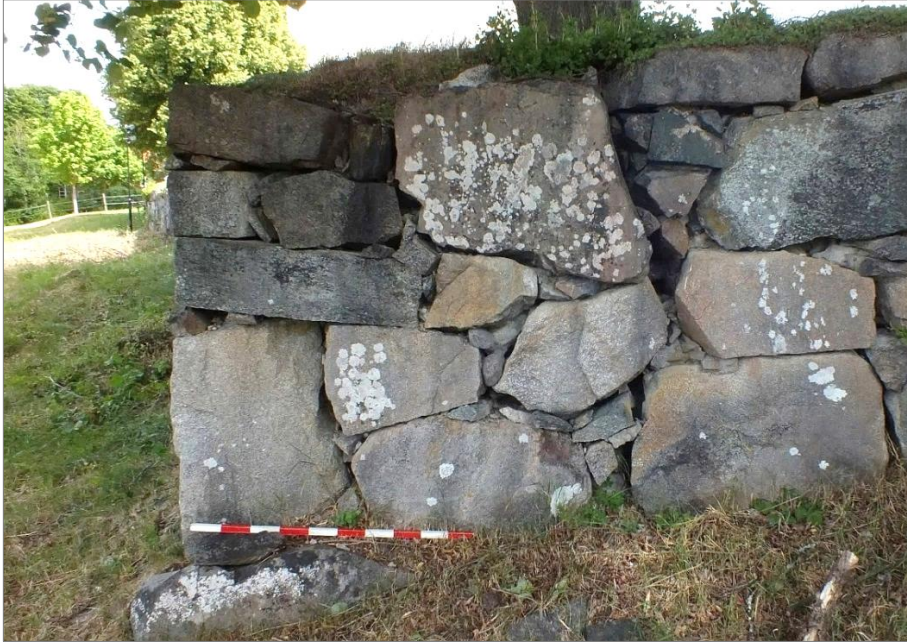
På en sten vid murens sydvästra hörn och dess södra sida finns hållristningen Lena 93:5 med sex skålgropar. Två av dessa var relativt tydliga och ca 1 cm djupa, medan de återstående var grundare och mer otydliga. De tydliga skålgroparna fanns centralt på stenen, medan de grundare fanns både centralt och på dess övre del (fig. 24).

Figur 24. Murens sydvästra hörn före omläggningen. Direkt intill hörnstenen på högkant och som andra sten nedifrån fanns skålgropsstenen Lena 93:5, vilken har en ansamling av lavar på sin vänstra del. Skålgroparna låg främst på stenens centrala del, till höger om lavarna. Foto mot N.

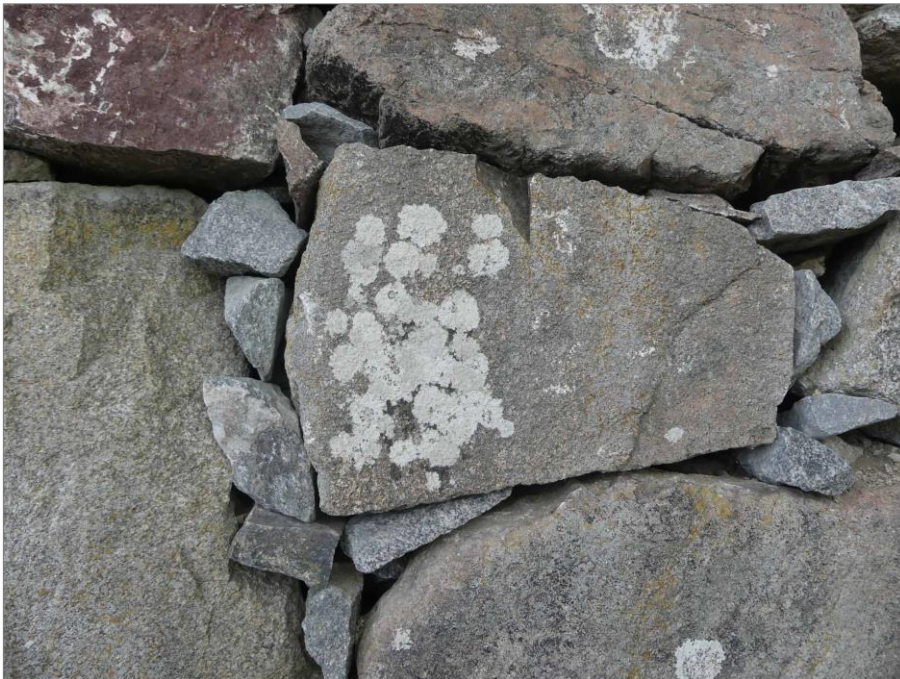
Figur 25. Stenen med skålgropar Lena 93:5 efter omläggningen av muren. En flisa har lossnat vid stenens övre kant. Foto mot N, Robin Lucas, Upplandsmuseet.

Vid ombyggnaden av muren lades stenen tillbaka på sin tidigare plats. Efteråt noterades dock att stenen hade skadats. En 0,05 m stor flisa vid stenens övre kant hade lossnat. Två av de grunda skålgroparna har skadats (fig. 25). De mest tydliga skålgroparna hade däremot inte berörts.

Den sten med skålgropar (Lena 93:5) som fanns vid murens sydvästra hörn lades vid renoveringen tillbaka på sin tidigare plats. En skada hade dock uppstått på stenen eftersom en flisa hade lossnat vid stenens övre kant och skadat två av de grunda skålgroparna. De mest tydliga skålgroparna var dock oskadade.

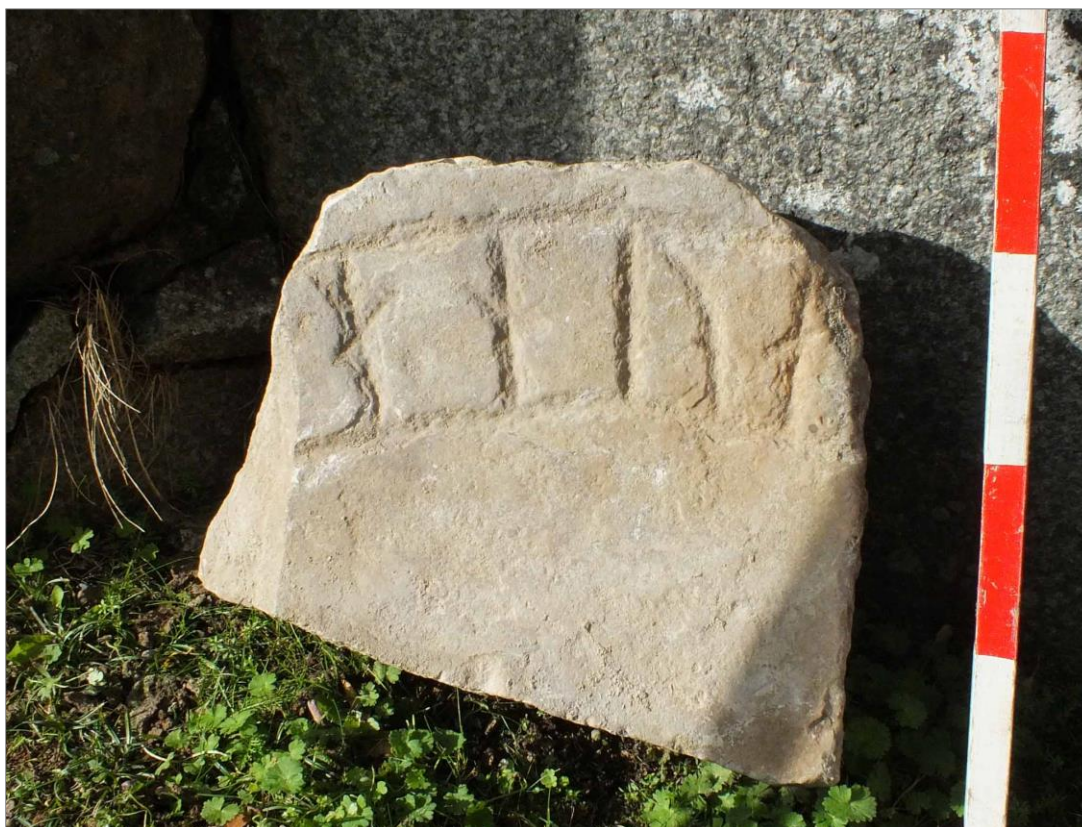
Vid rivningen av muren 2-3 m söder om den nuvarande ingången till kyrkogården påträffades i fyllningen av den övre delen av muren ett fragment av en runsten. Det var en kalksten, 0,3x0,3 m stor och ca 0,1 m tjock. Ristningen bestod av fyra runor som går att utläsa som ...anua... (fig. 26). Att fragmentet är av kalksten kan tala för att det är en del av runstenen U 1028 (Lena 95:1) (Magnus Källström, Riksantikvarieämbetet, muntlig uppgift). Det nyfunna fragmentet förvaras i Lena kyrka tillsammans med en runsten (U 1029) som påträffades vid arbeten i kyrkan hösten 2018 (fig. 27).

Figur 26. I muren strax söder om den nuvarande västra ingången till kyrkogården fanns ett fragment av runsten av kalksten med fyra runor. Sannolikt är det en del av runstenen U 1028 som finns inne i kyrkan. Foto mot V.
