Runstenar i Uppsala län – ett unikt och hotat kulturarv

Inventering inför kulturmiljövårdande insatser

Upplandsmuseets rapporter 2020:01

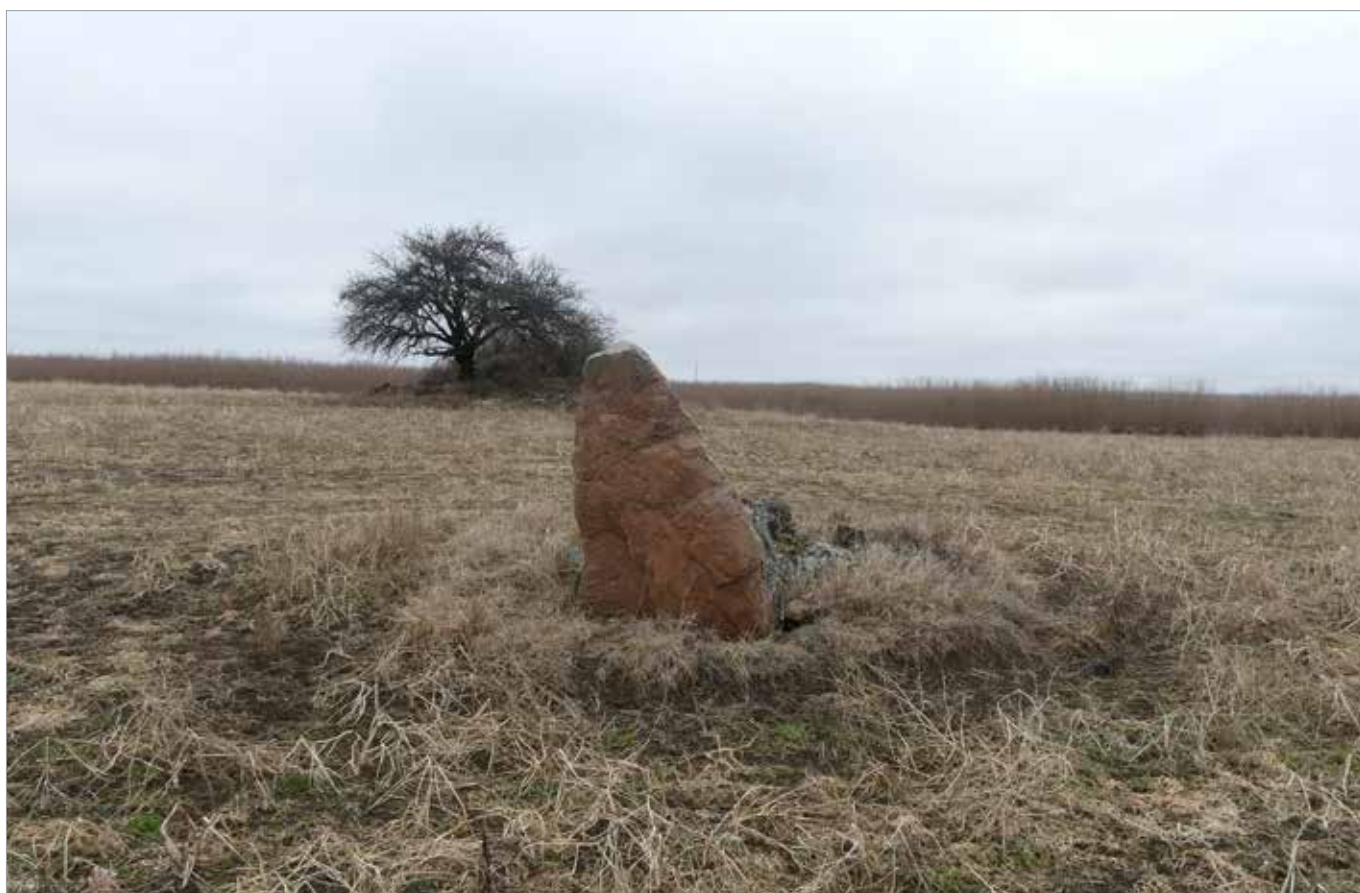
Figur 1. Runstenen U1070 i Kroksta, Åkerby sn, står väl synligt en bit från väg 272. Stenen är i bra skick utan lav- eller mosstillväxt eller sprickor. Däremot har ristningen inte imålats sedan 1950-talet. Dessutom saknar den skyltning, vilket är vanligt bland stenar som står i brukad åkermark; möjligen har skyltarna körts ner av traktorer vid jordbruksarbete.

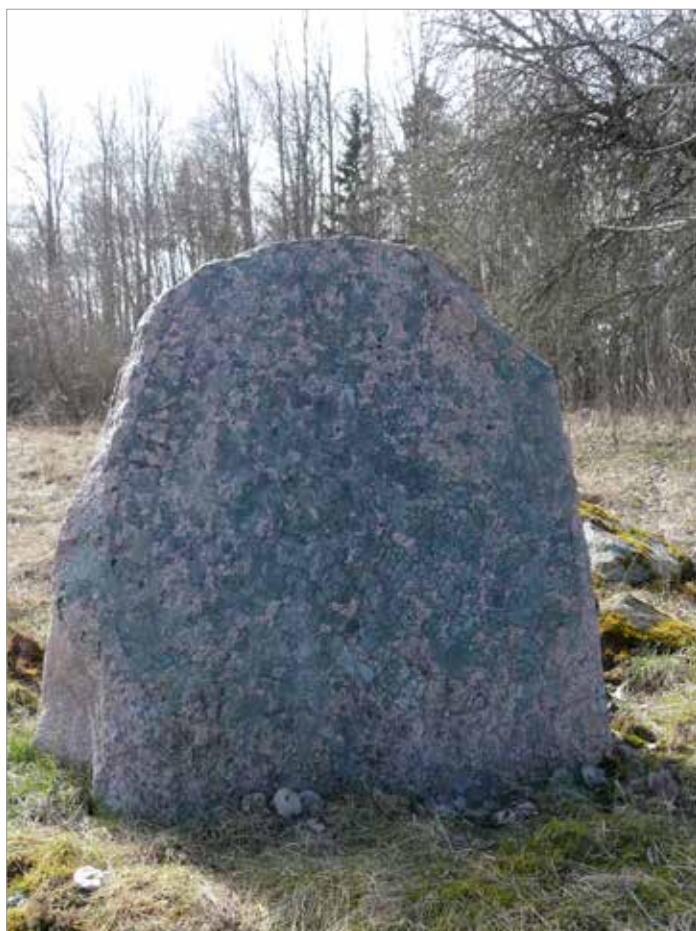
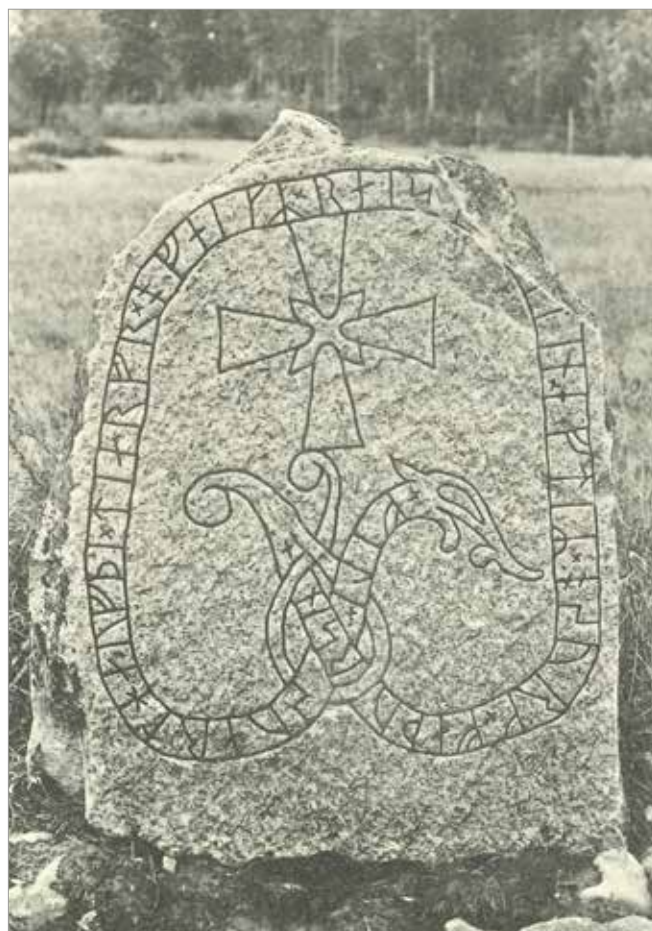
Figur 5. U674 i Skadevi, Häggeby sn. fotograferad 2018 (v) och som den ser ut i *Sveriges Runinskrifter* (h) (Wessén & Jansson 1949–1951, Pl 35). Inga uppgifter finns om några vårdinsatser på stenen sedan publikationen av SRI.

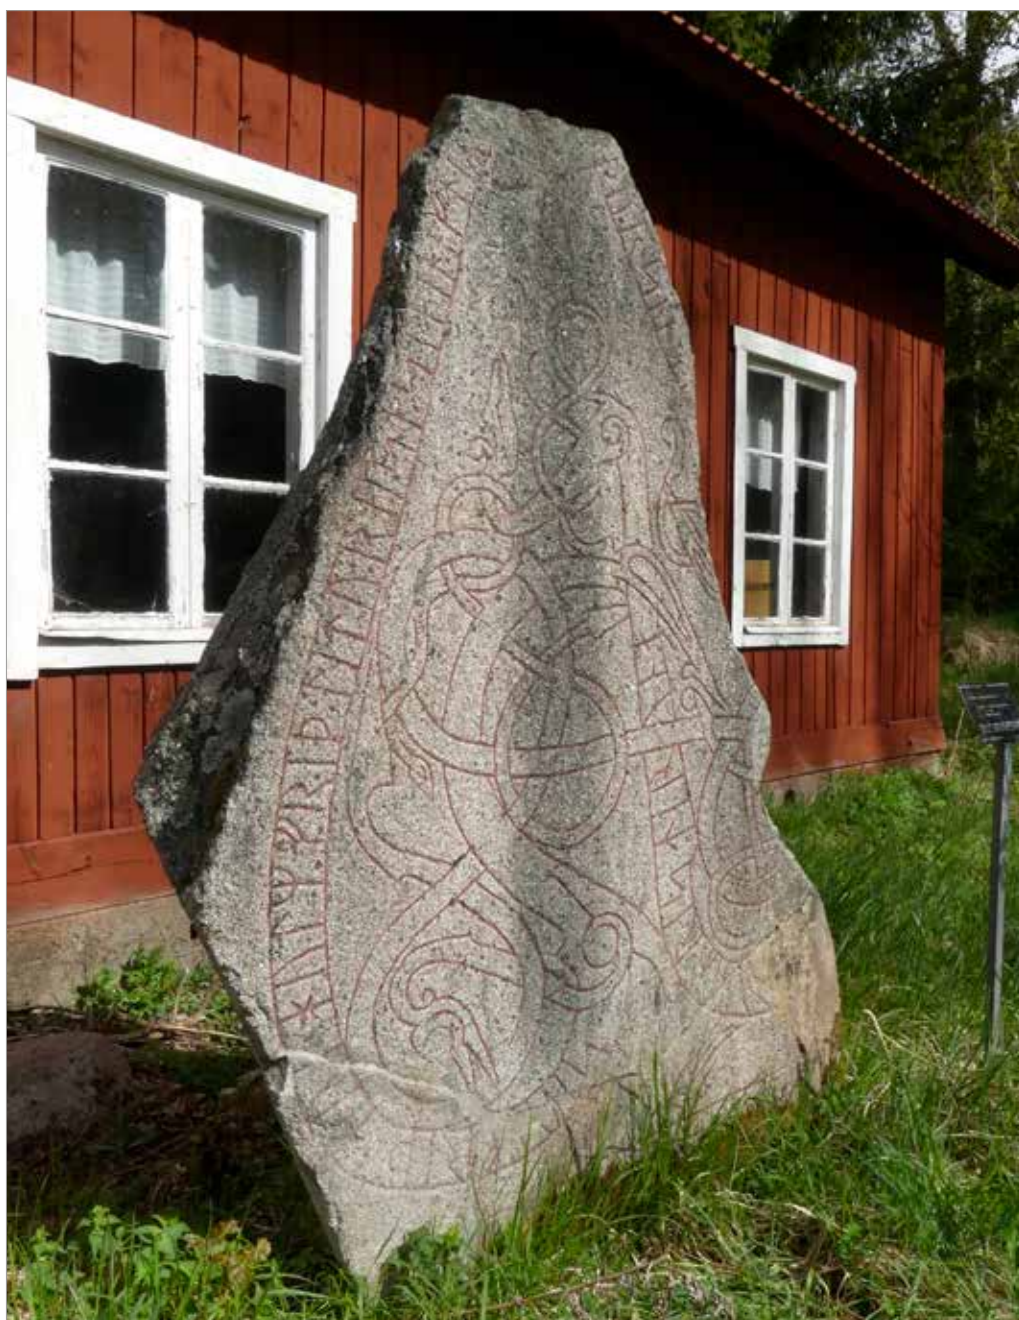
Figur 8. U1163, Källslätt, Viksta sn. En relativt välbevarad sten, med obetydlig lavtillväxt, tydlig imålning och en skylt i gott skick.

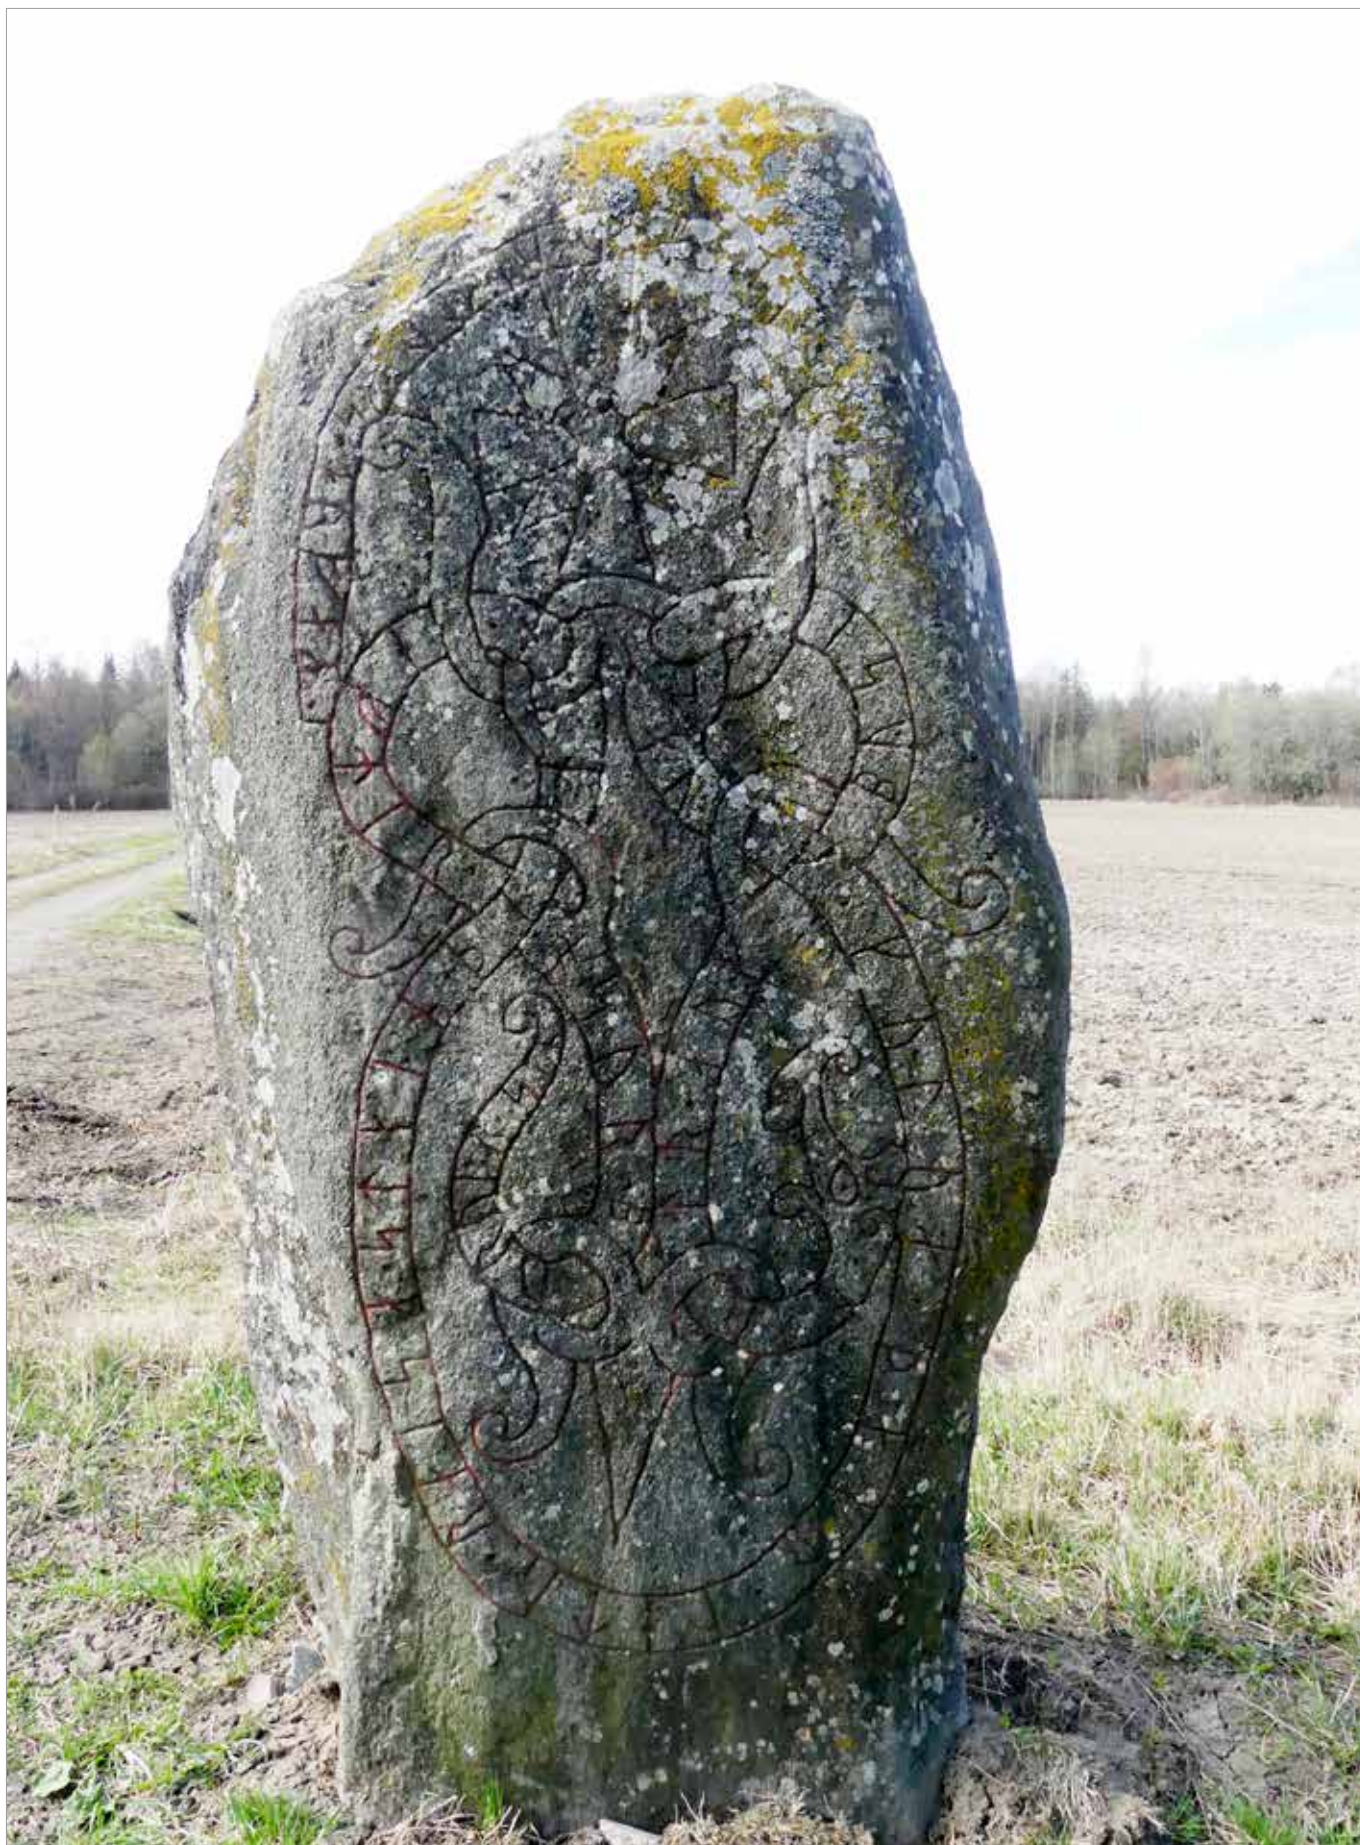
Figur 13. SU676 vid Viksjö, Häggeby sn, var närmare 3 m hög och synlig från alla håll, men saknade skylt.

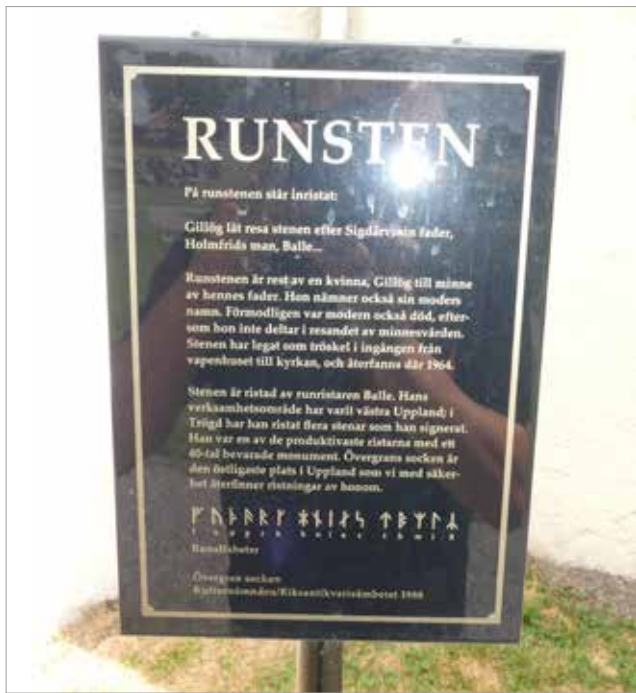
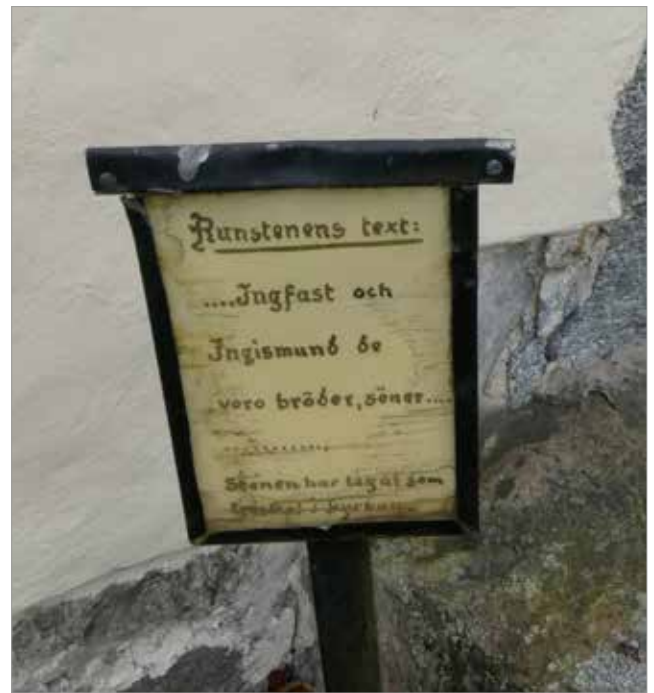
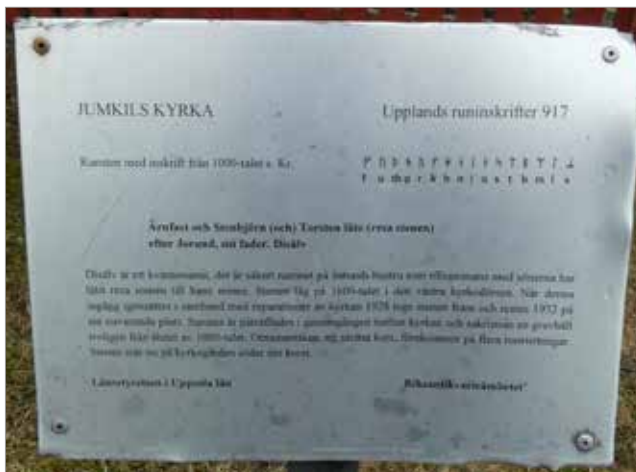
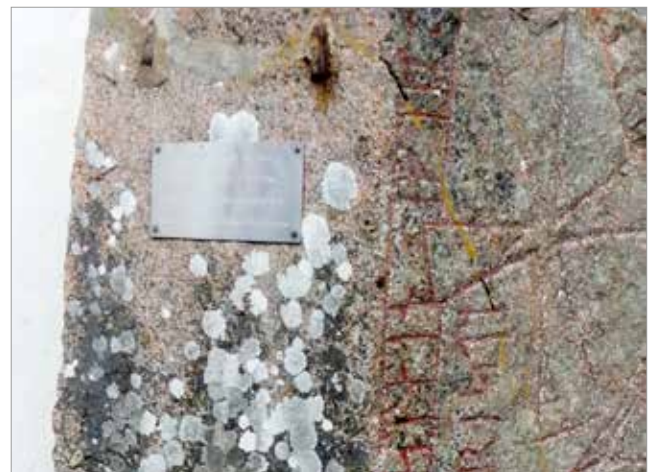
Figur 15. Exempel på skyltar som behöver bytas ut. Öv: U647, Övergrans kyrka. Skylten är av bra kvalitet, men saknar signum. Öh: U495, Husby-långhundra kyrka. Handgjord och missfärgad skylt som även den saknar signum. Nv: U917, Jumkils kyrka. Mycket sliten och skadad skylt. Nh: Fv1948:168, Alsike kyrka. Skylten har fästs direkt på runstenen, vilket leder in fukt i denna och på sikt orsakar frostsprängning.

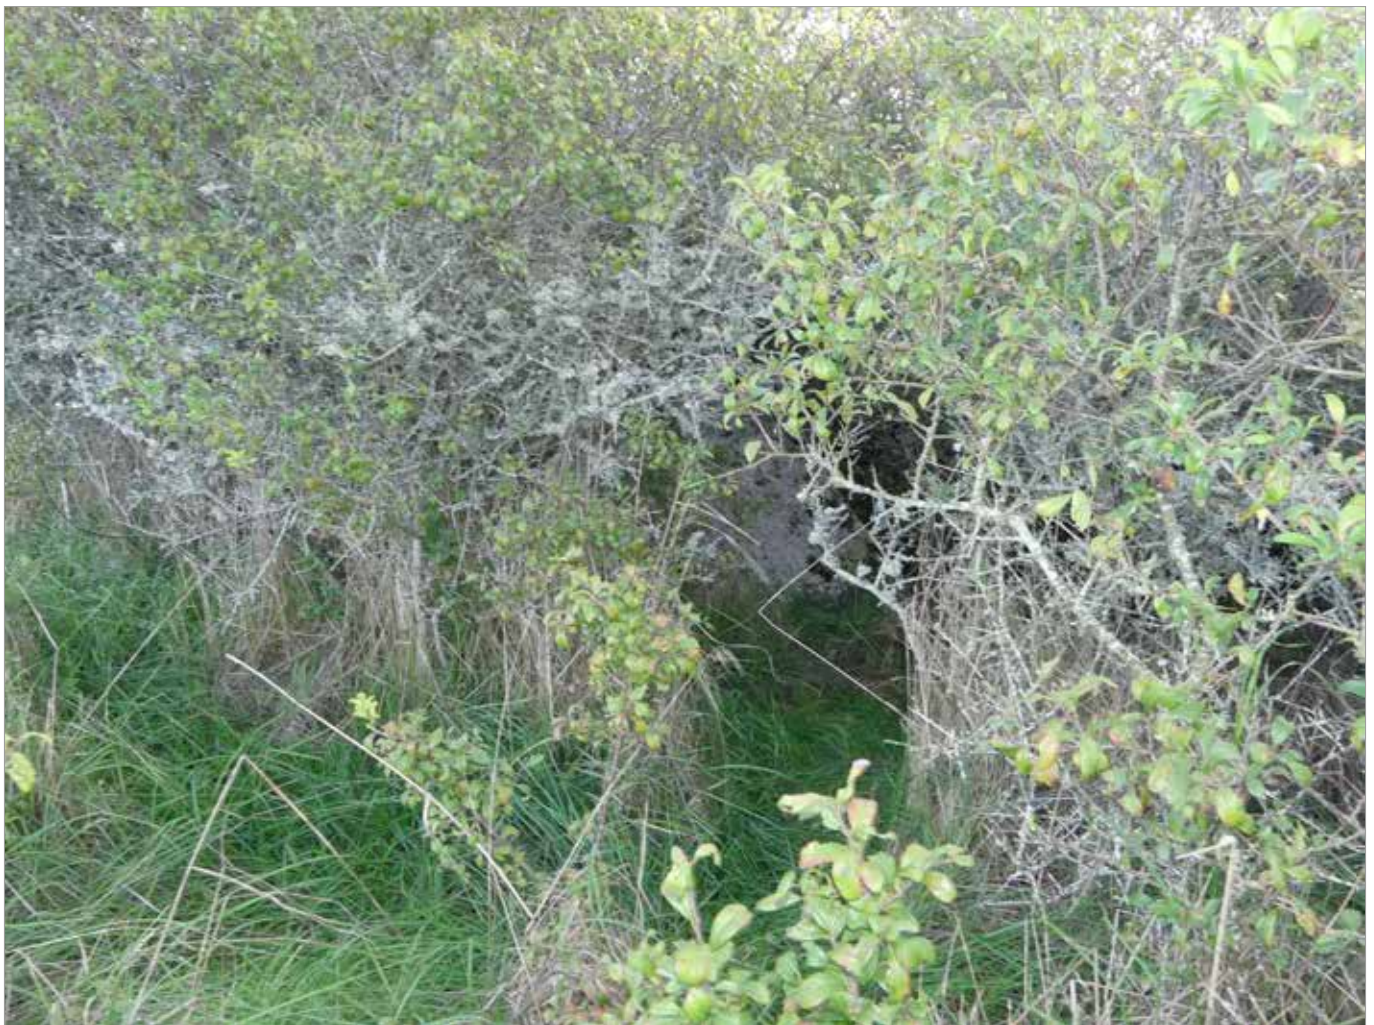
Figur 42: U772 vid Ytter-Gånsta, Vårfrukyrka sn, kan anas i bildens mitt. Snår och sly täcker den fullständigt.

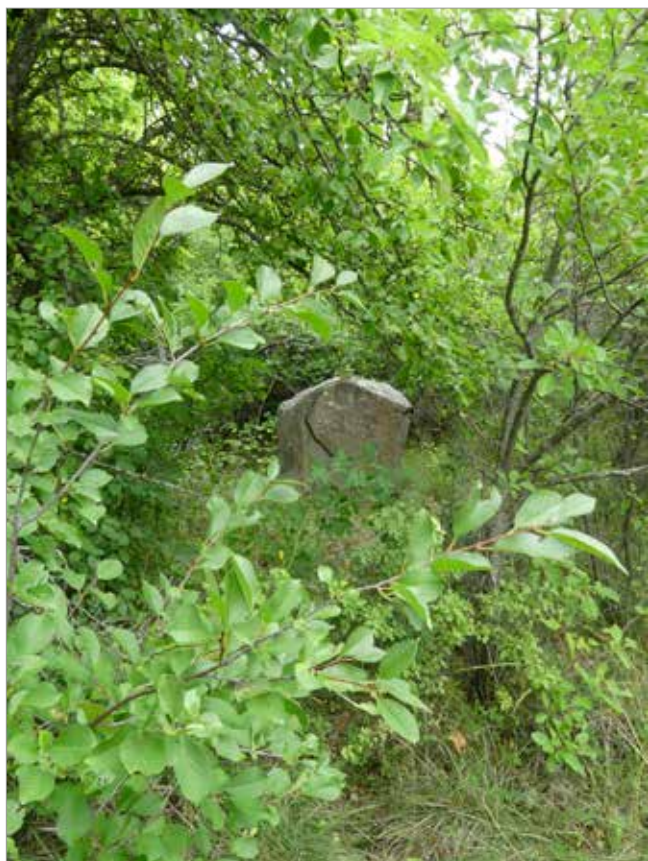
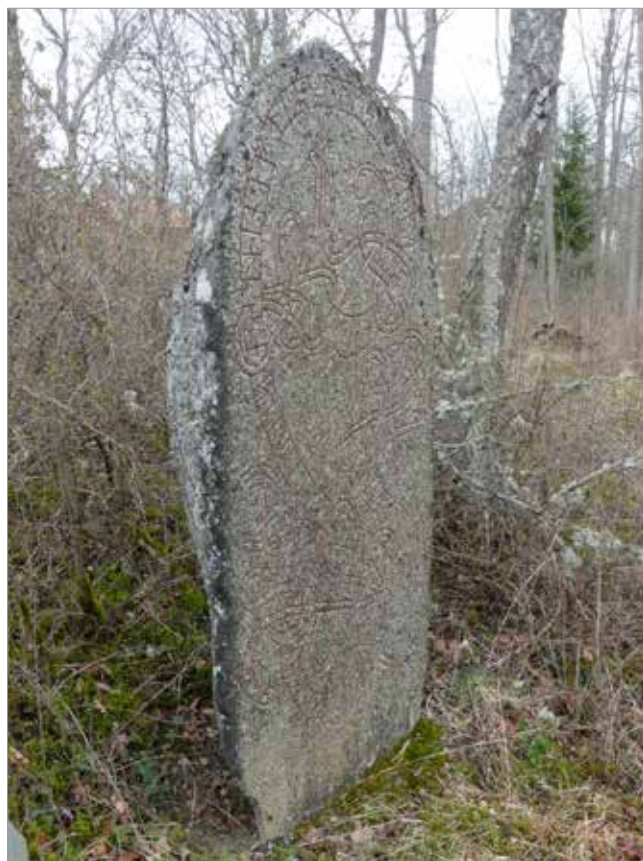
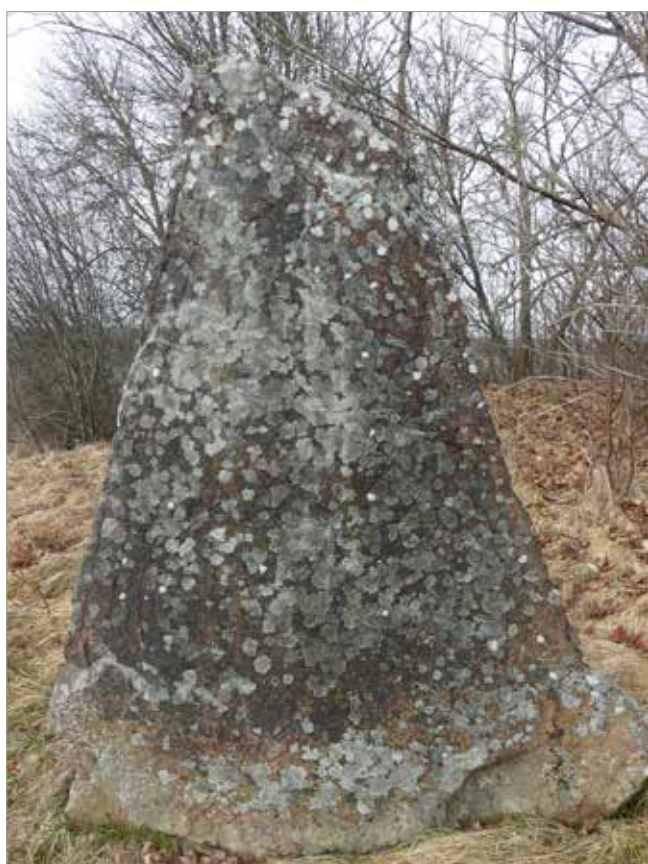
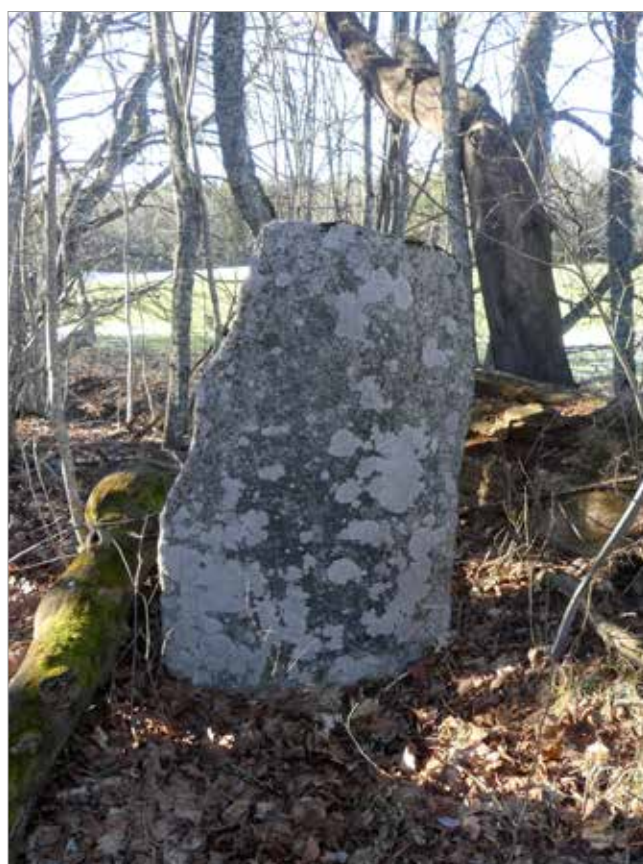
Figur 44. Exempel på runstenar i akut behov av röjning. Öv: ATA6243/65, Gånsta, Vårfrukyrka sn, är närmast omöjlig att ta sig fram till. Öh: U463, Ala, Vassunda sn, är omgiven av snår och buskar, liksom Nv: U480, Tagsta, Alsike sn. Nh: U910, Berga, Vänge sn, har nästan slagits omkull av nedfallande träd.

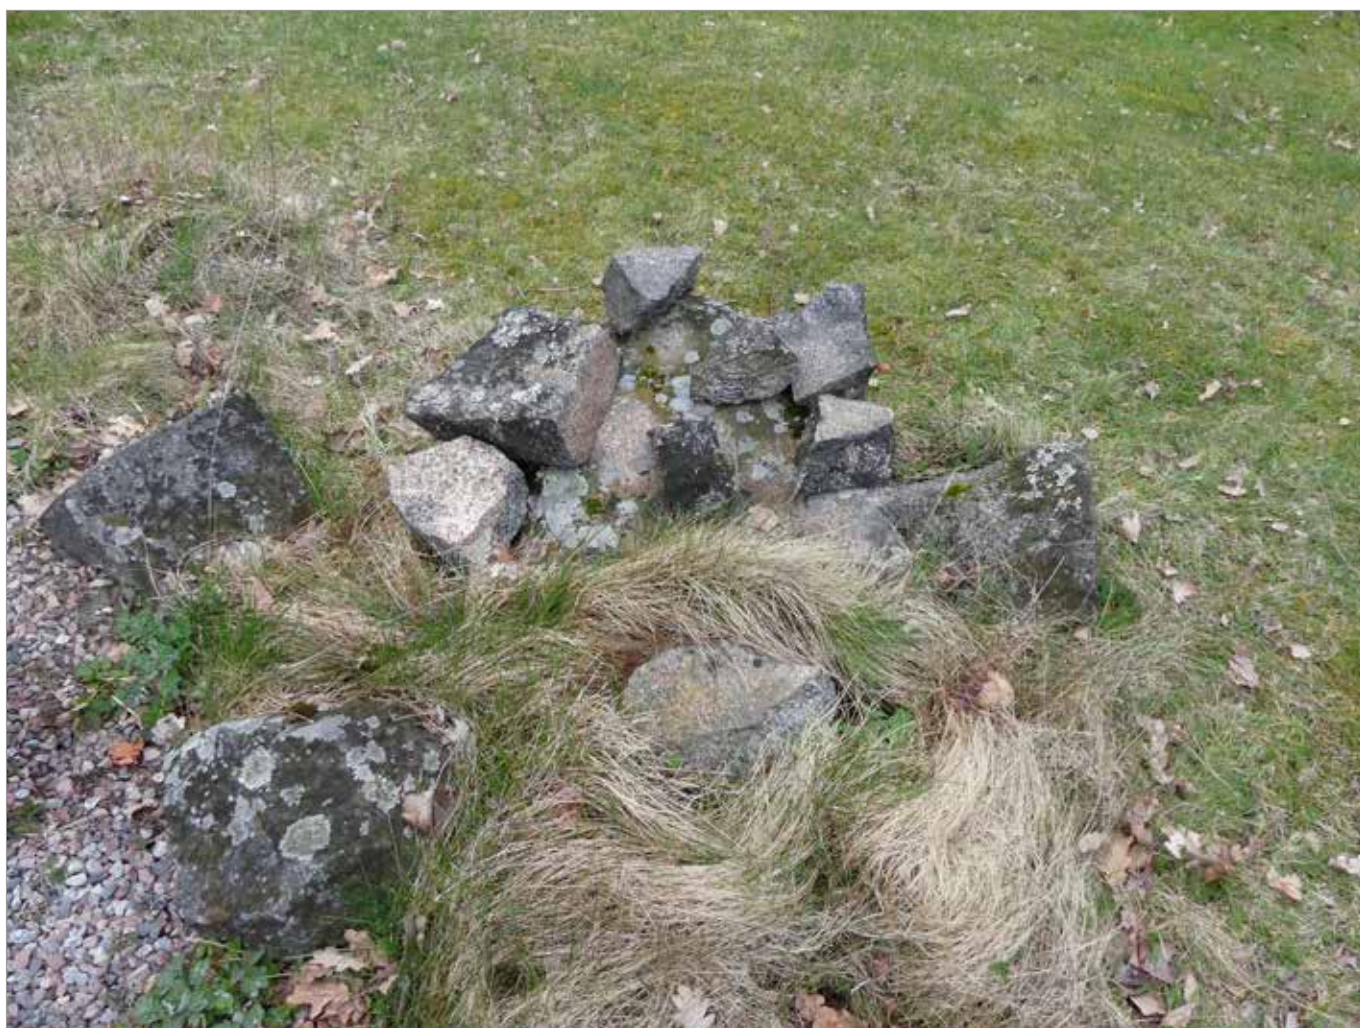
Figur 51. Resterna av U688 vid Stavsund på Skoklosterhalvön. Enligt Sveriges runinskrifter skulle de 13 fragmenten fogas ihop under 1947 (Wessén & Jansson 1949–51, s 198). Det är inte känt varför detta aldrig skedde.

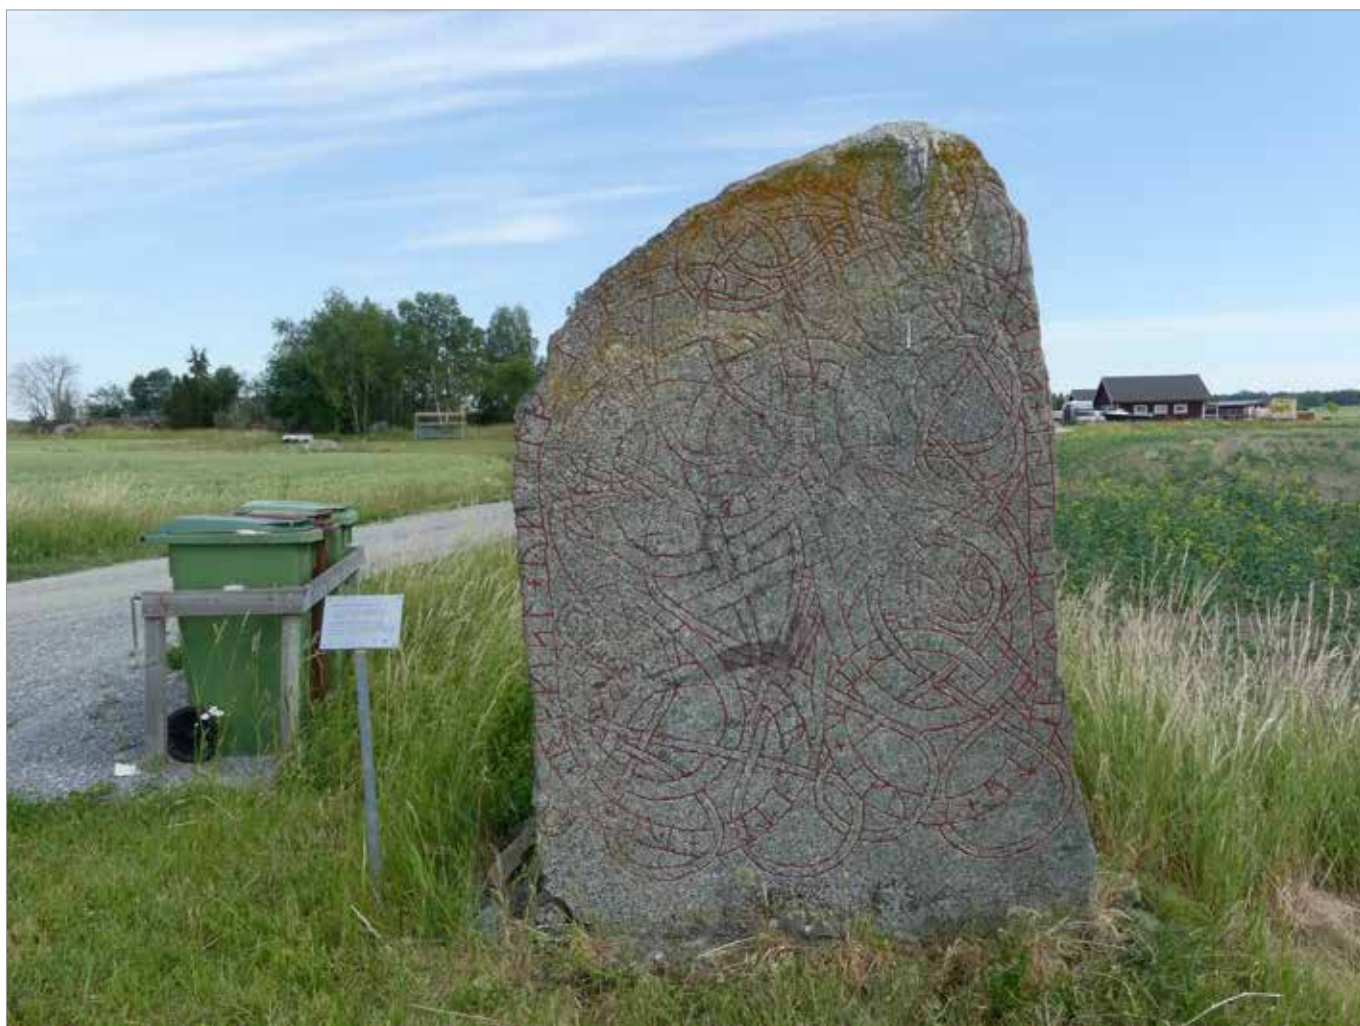
Figur 52. Fv1973:146 med misspyrdande soptunnor strax till vänster.

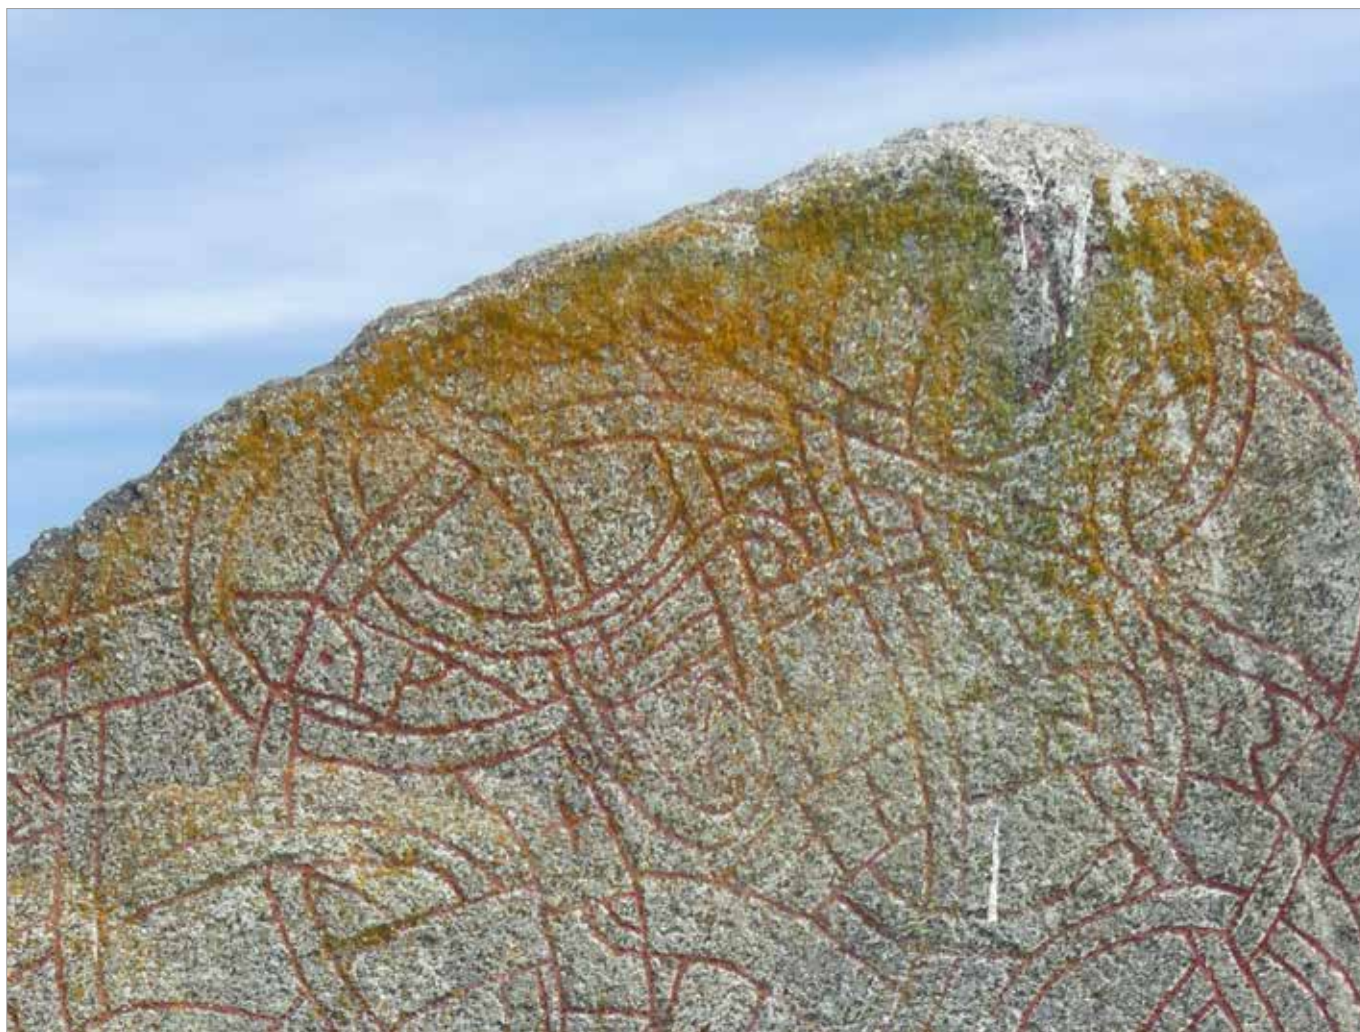
Figur 53. Övre delen av runstenen Fv1973:146 med fågelspillning och tilltagande lavtillväxt.

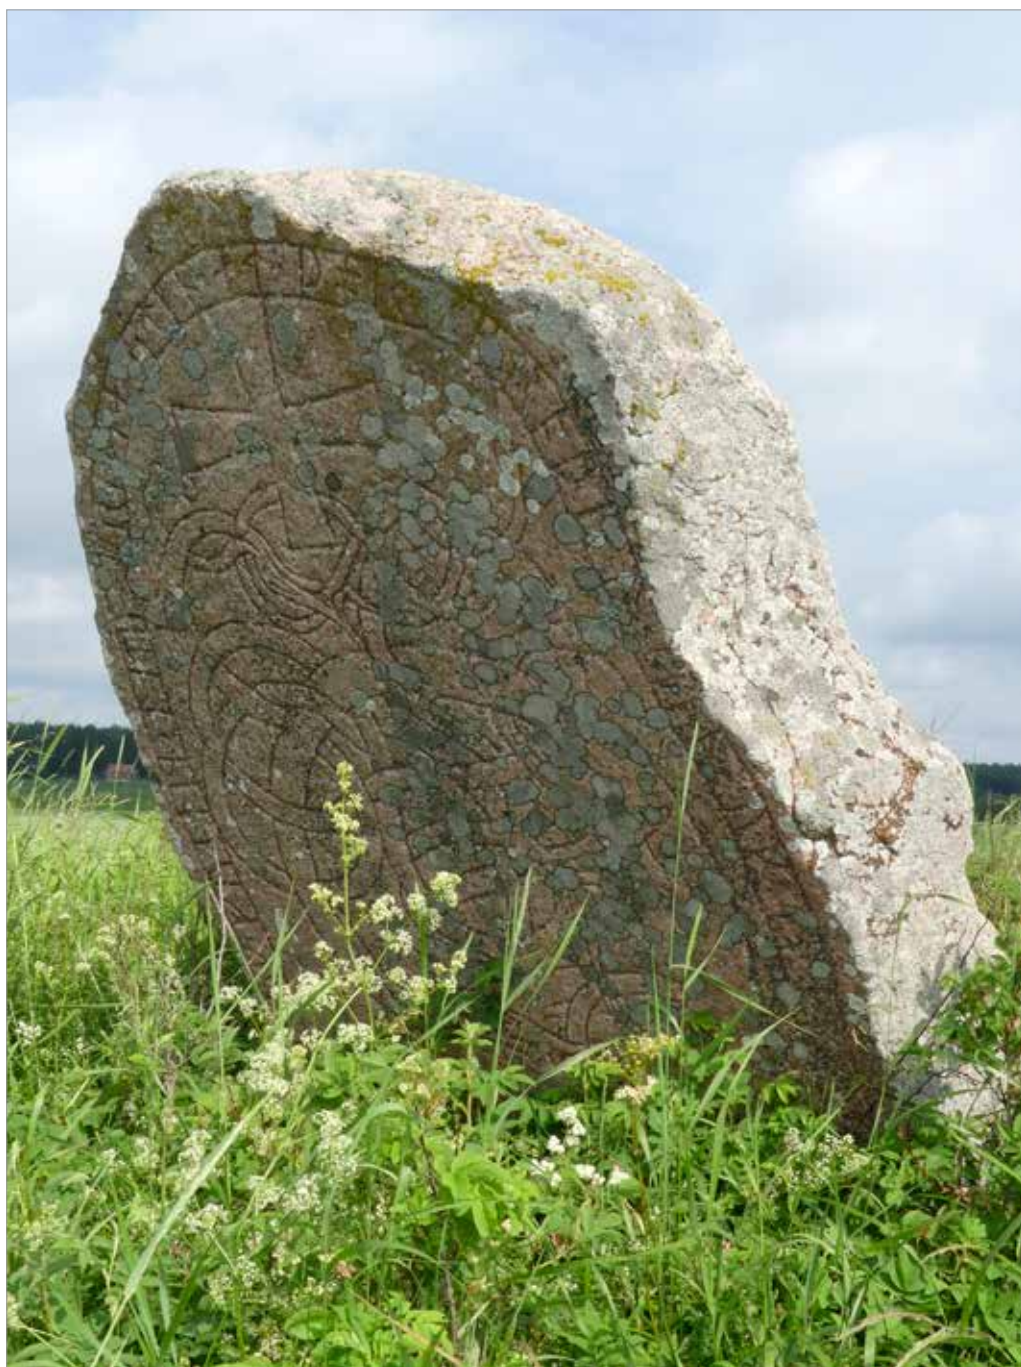
Figur 58. U1176, på ett impediment i brukad åkermark kan bara nås till fots via kanten av en bäckravin.

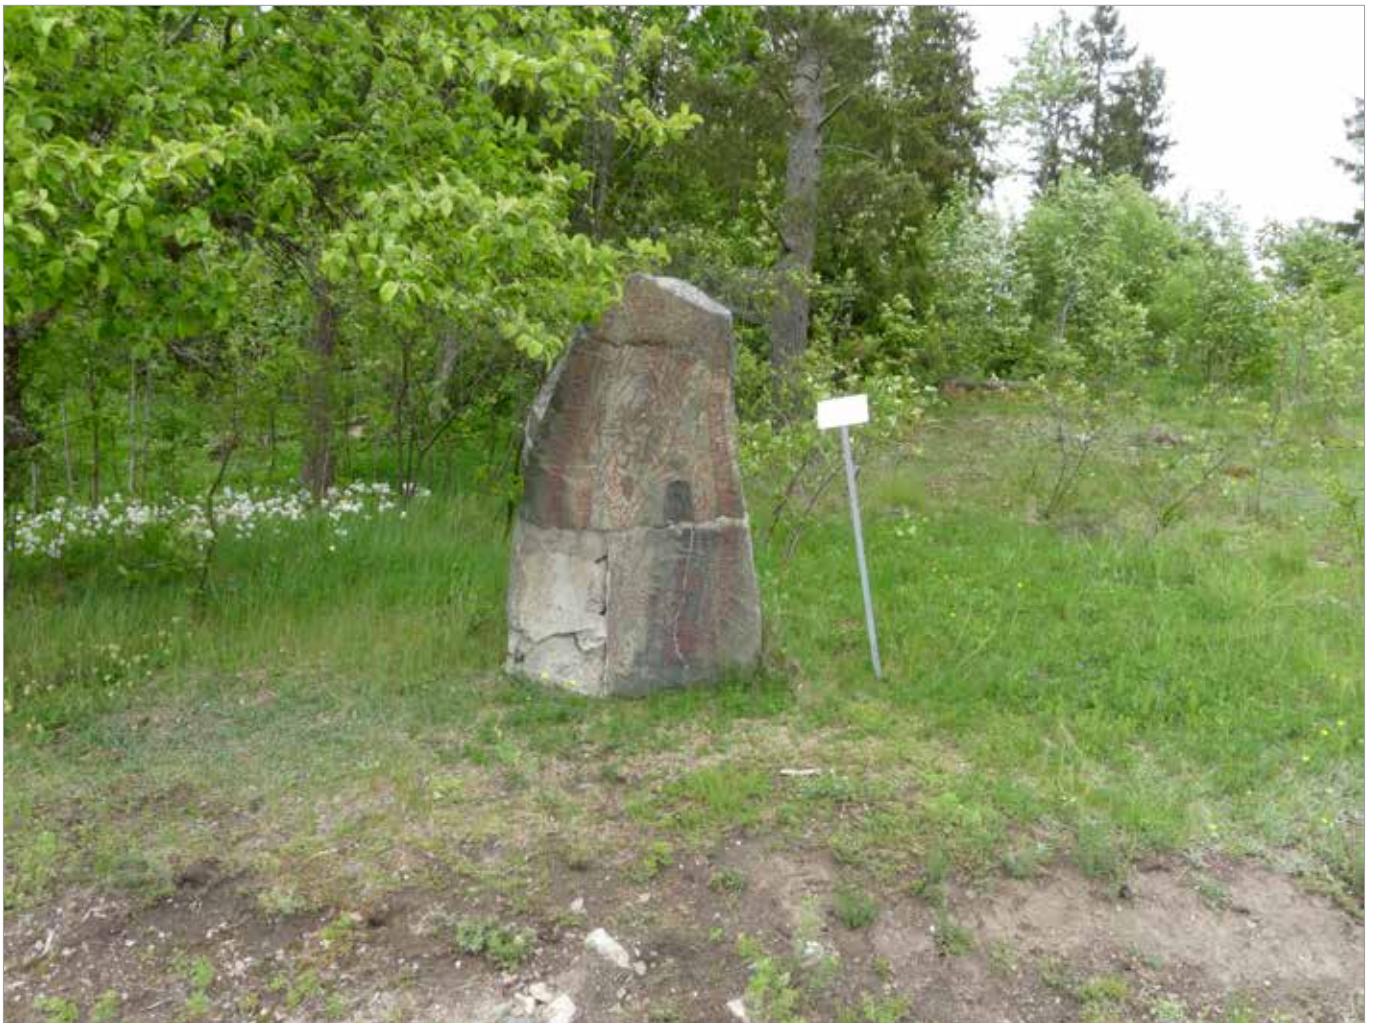
Figur 67. U1146 med det vittrade cementstycket nederst till vänster.

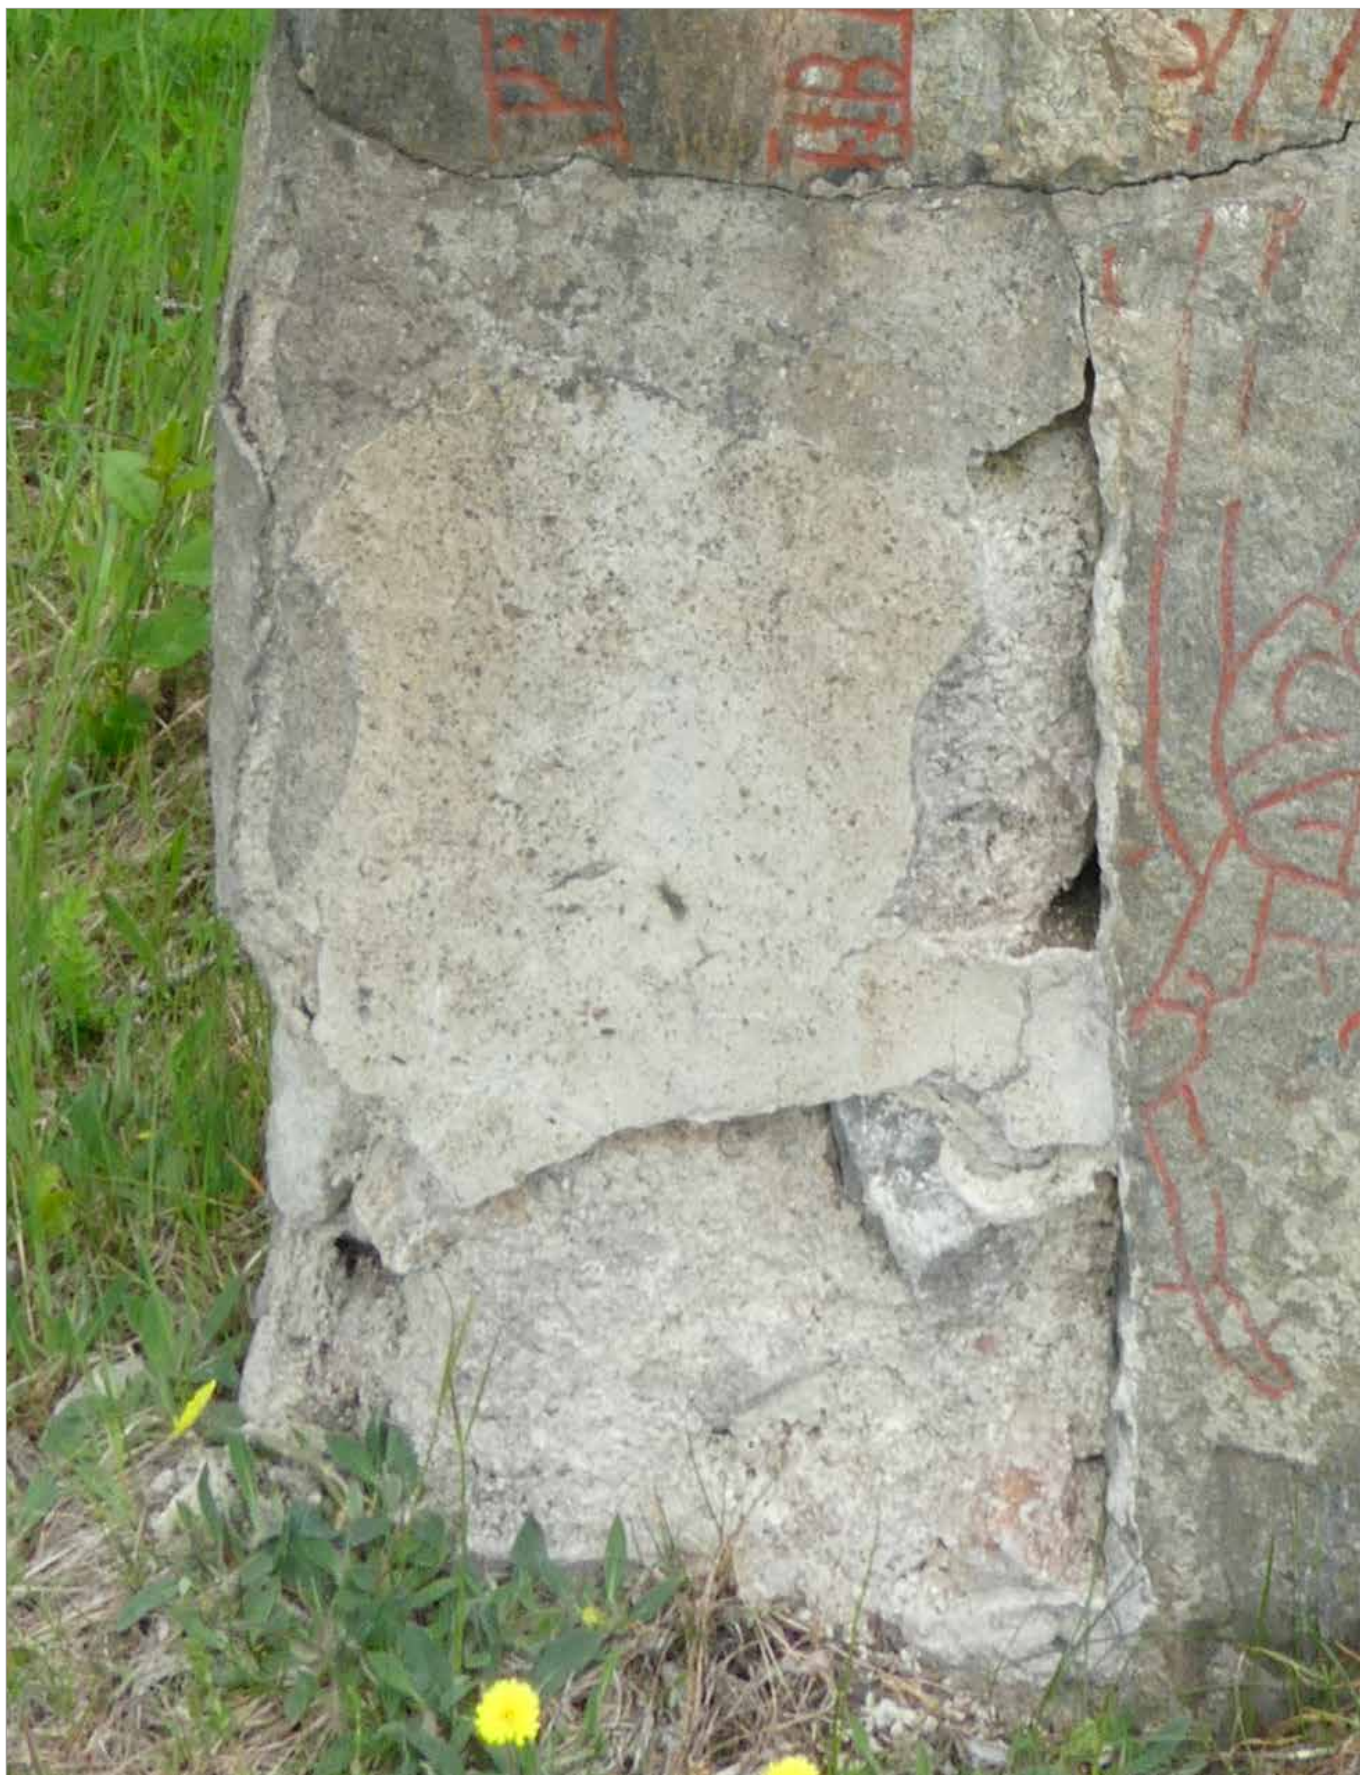
Figur 68. U1146, detalj av det vittrade cementstycket.

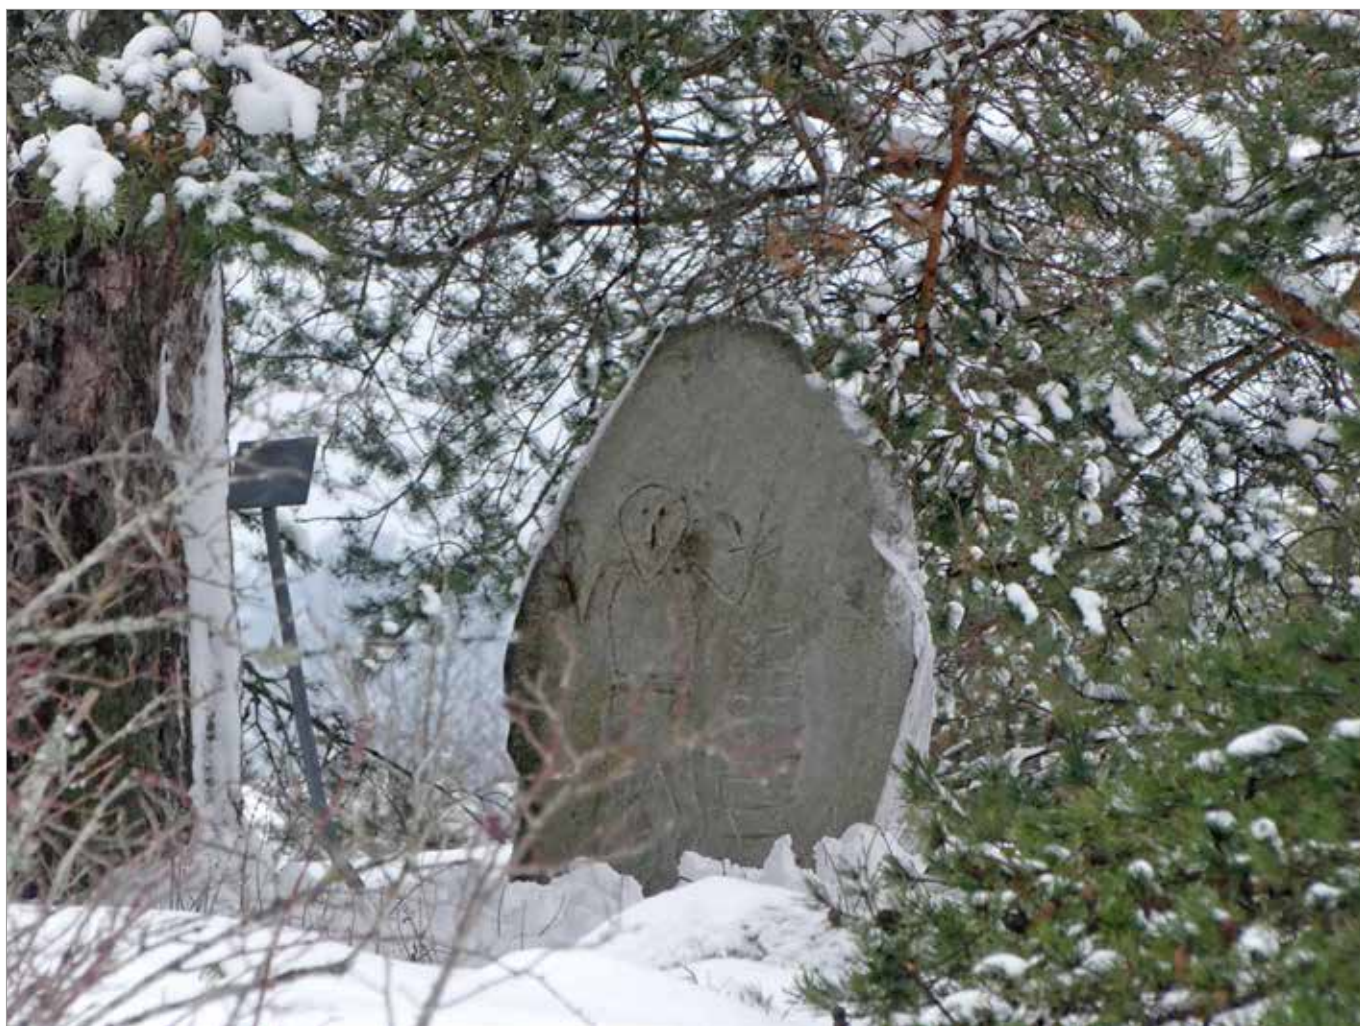
Krogstastenen står på ursprunglig plats på ett gravfält (L1941:1180) i en ännu stängslad, men igenväxande hage strax söder om gården Krogsta, från vilken den fått sitt namn. Den utgör en av de mest unika runinskrifterna i landet och en av endast två i Uppland som ristats med den äldre urnordiska runraden. Den andra är Möjbrostenen (U877), som finns på Statens historiska museer (Wessén & Jansson 1957, s 477ff). Runstenen har en del lavtillväxt och är huvudsakligen läslig. Den klassades vid inventeringen som Prio 3. Däremot hänger en tallner över stenen och skuggar den. Vid exempelvis ett åsknedslag finns även risk att trädet skulle falla ned och skada stenen.

Figur 69. U1125, Krogstastenen, med tallgrenar hängande över.
