Runstenar i Uppsala län – ett unikt och hotat kulturarv

Inventering inför kulturmiljövårdande insatser

Upplandsmuseets rapporter 2020:01

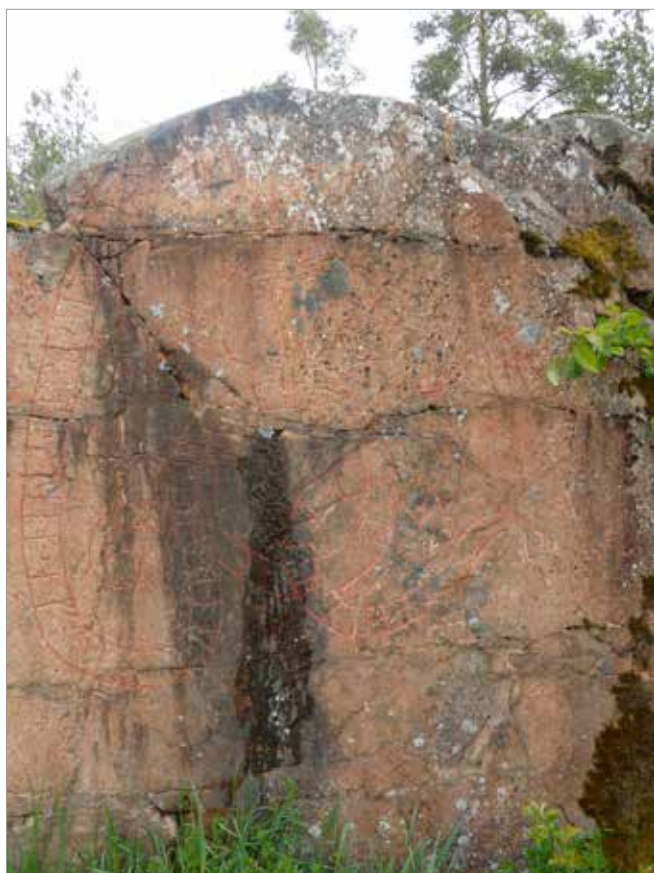
Runristningen finns på en vertikal fast håll invid länsväg 1126. Den har över åren blivit svårt vitt-rad och reparerades under 1940-talet (Wessén & Jansson 1943–46 s 55) och igen 1967. Den imålades senast 1991. Problemet är att stora sprickor har uppstått i de gamla lagningarna. Regnvatten tränger ner från hällens ovasidor och rinner ut mitt på ristningen, som missfärgats. Möjligen har frostsprängning även orsakat nya sprickor. Den klassades vid inventeringen som Prio 1. En tämligen okänsligt placerad vägs skylt stör också helhetsintrycket, liksom slyvegetation strax intill.

Figur 74. U598 med vatten som rinner ut från sprickor.

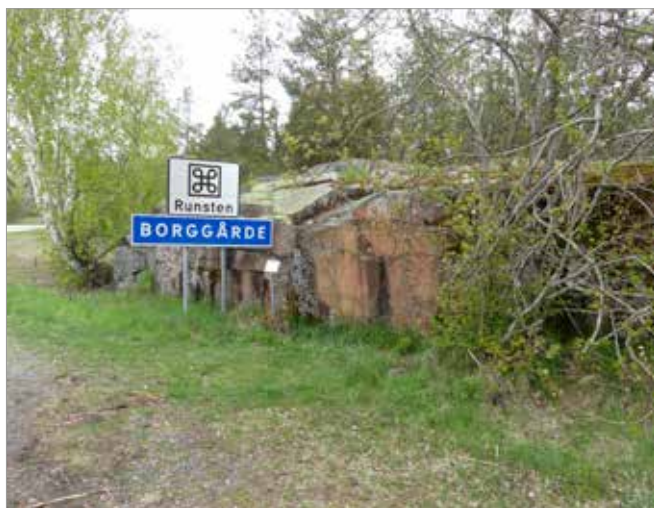
Figur 75. U598 är knappt synlig mellan den stora vägs skylten till vänster och sly till höger.
