Föremål av kopparlegering, övrig metall utom järn – Rapporter från Acta KonserveringsCentrum AB Utbyggnad av Ostkustbanan genom Gamla Uppsala

Rapport 2017:1_19
Arkeologisk undersökning

Karin Lindahl, Sophie Nyström, Elisabeth Geijer och Emma Emanuelsson

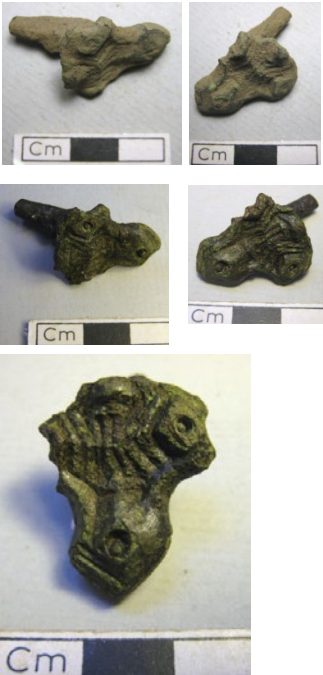
<p>F12</p>

<p>Spänne med del av järnnål. Kopparlegering. Dekor på ovasidan.</p> <p>Bilder: F12_a_fk_1 F12_b_fk_2 F12_c_ek_1 F12_d_ek_2</p>	<p>Föremålets yta täcktes av ett tunt lerskikt. Dekoren var delvis synlig innan konservering. Under framkom en mörkgrön korroderad yta med inslag av ljusgröna korrosionspartier. På upphöjda partier syntes fläckvis den rödbruna metalliska ytan. Nålen av järn täcktes av lera och under framkom en något småskrovlig korroderad yta med små korrosionsblåsor.</p>	<p>Se ovan 'Generella konserveringsåtgärder'. Ytan belades med 10% (w/v) Paraloid B72 (akrylat copolymer) i etanol som applicerades med pensel (vaxades ej). Järnnålen imregnerades med dinitrol och mikrokristallint vax som applicerades med pensel. Arbetet utfördes under mikroskop (x 10).</p>

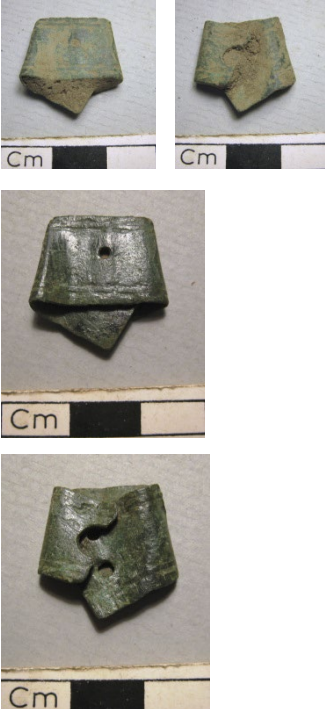
<p>Beslag. Kopparlegering. Beslaget är vikt och har tre nithål. Två linjer syns (dekor) längs med beslagets kanter.</p> <p>Bilder: F128_a_fk_1 F128_b_fk_2 F128_c_ek_1 F128_d_ek_2</p>	<p>Beslaget täcktes bitvis med ett tunt lerskikt. Under framkom en jämn ljusgrön yta.</p>	<p>I övrigt se ovan 'Generella konserveringsåtgärder'. Ytan belades slutligen med lite mikrokristallint vax som applicerades med en mjuk roterande gethårstrissa. Arbetet utfördes under mikroskop (x 10).</p>	
<p>F150</p>

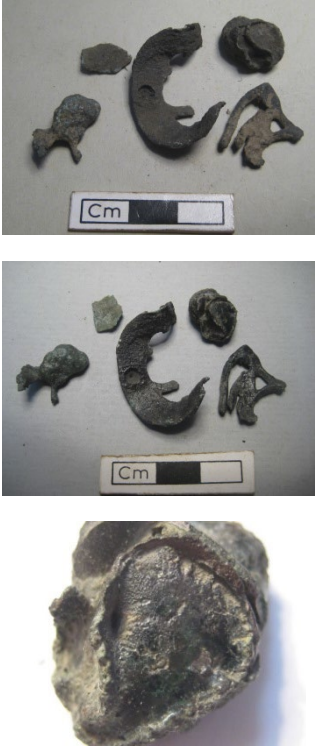
<p>Föremål. 5 fragment. Kopparlegering. Ett fragment är eventuellt del av en sölja.</p> <p>Bilder: F243_a_fk F243_b_ek F243_c_d (detaljbild av glas).</p>	<p>Föremålets ytor täcktes av ljus lera med inslag av sot. Underliggande original ytor bestod mestadels av en smågropig yta och förefaller eld-påverkade/ deformerade. Ett av fragmenten är en glassmälta ihop med kopparlegering.</p>	<p>I övrigt se ovan 'Generella konserveringsåtgärder'. Ytorna belades slutligen med lite mikrokristallint vax som applicerades med en mjuk roterande gethårstrissa. Arbetet utfördes under mikroskop (x 10).</p>	
<p>F259</p>

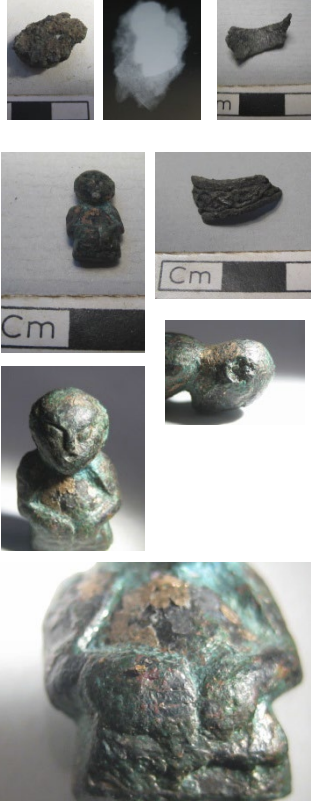
<p>Två föremål. Kopparlegering och silver. En liten figurin av kopparlegering med förgyllning. Höjd 12 mm. Ett fragment av silverring med dekor utvändigt.</p> <p>Bilder: F344_a_fk_1 F344_b_fk_2 F344_c_r_3 F344_d_ek_1 F344_e_ek_2 F344_f_ek_3 F344_g_ek_4 F344_h_d</p>	<p>Figurinen av kopparlegering var helt inkapslad i korrosion blandad med kolfragment och gruskorn. Under framträdde en små skrovlig yta med rester av förgyllning fläckvis på ytan. Rester av två hål (delvis igenkorroderade) på vardera sidan av huvudet framträdde under framprepareringen likaså ögon, näsa och armar. Ringen av silver täcktes av ett kompakt skrovligt gråaktigt skikt som troligen är silverklorid. Silverkloriden visade sig vara svåravlägsnad.</p>	<p>I övrigt se ovan 'Generella konserveringsåtgärder'. Ytan på figurinen konsoliderades med 7% (w/v) Paraloid B72 (akrylat co-polymer) i etanol som applicerades med pensel. Ytan på silverringen behandlades med mikrokristallint vax som applicerades med en mjuk roterande gethårstrissa. Arbetet utfördes under mikroskop (x 10).</p>

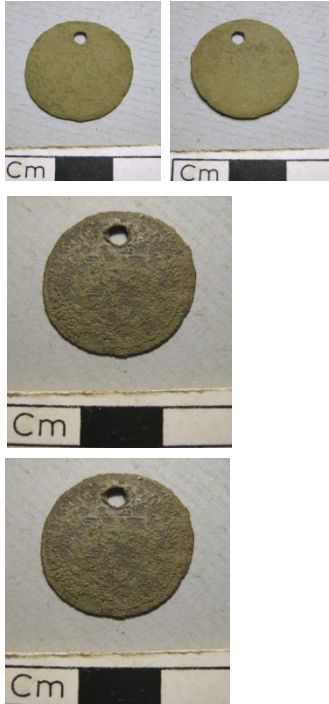
<p>Mynthänge (med hål). Kopparlegering.</p> <p>Bilder: F816_a_fk_1 F816_b_fk_2 F816_c_ek_1 F816_d_ek_2</p>	<p>Ytan täcktes av ett kompakt och tunt lerskikt. Ingen antydan till prägning syntes innan konservering. Den underliggande ytan var sliten och i princip fanns ingen prägning kvar på åt- och frånsida. Endast en mycket svag antydan till prägning syntes på ena sidan längs randen.</p>	<p>I övrigt se ovan 'Generella konserveringsåtgärder'. Ytan bearbetades med en mjuk roterande gethårstrissa och mikrokristallint vax. Arbetet utfördes under mikroskop (x 10).</p>

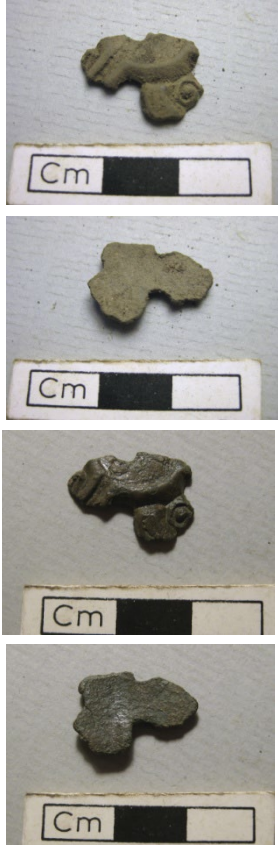
<p>Spännbuckla. Dekor på ovasidan. Kopparlegering.</p> <p>Bilder: F937_a_fk_1 F937_b_fk_2 F937_c_ek_1 F937_d_ek_2</p>	<p>Föremålets yta täcktes av lera. Under framkom en grön något gropig yta med grön korrosion.</p>	<p>I övrigt se ovan 'Generella konserveringsåtgärder'. Ytan bearbetades med en mjuk roterande gethårstrissa och mikrokristallint vax. Arbetet utfördes under mikroskop (x 10).</p>

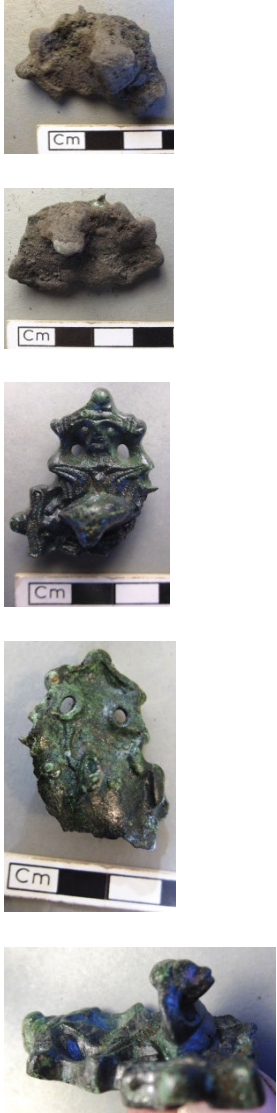
<p>Likarmat spänne, del av. På änden fanns två avbildade ansikten. Spännet hade en nitad knapp i form av ett björnhuvud. Knappen var fastsatt med två nitar. Spännet föreföll vara bränt.</p> <p>Bilder: F954_a_fk_1 F954_b_fk_2 F954_c_ek_1 F954_d_ek_2 F954_e_ek_3 (från sidan)</p>	<p>Föremålet var inkapslat i kraftiga hårda jordblandade korrosionskrustor med kol- och benpartiklar i. Originalytan var svartgrön och skör och hade bitvis flagnat av, speciellt längs ytterkanterna.</p>	<p>Ytan belades slutligen med 10% (w/v) Paraloid B72 (akrylat co-polymer) i etanol som applicerades med pensel (vaxades ej). Arbetet utfördes under mikroskop (x 10).</p>

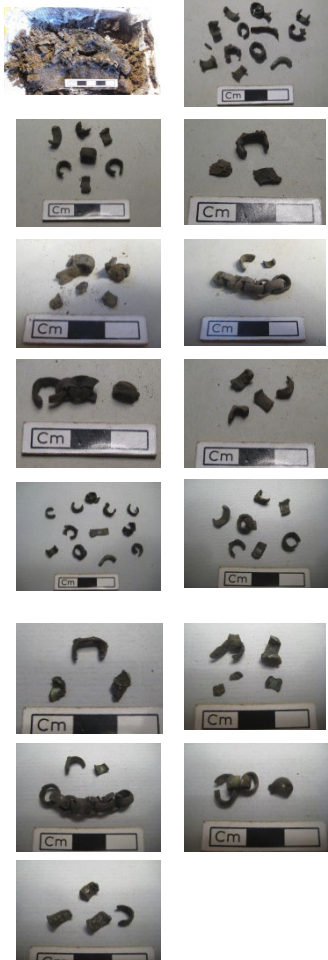
<p>Kedja (fragment). Kopparlegering och järn. Ett litet bandformigt järnfragment, längd 11 mm och bredd 4 mm.</p> <p>Bilder: F1009_a_fk_1 (preparat) F1009_b_fk_2 F1009_c_fk_3 F1009_d_fk_4 F1009_e_fk_5 F1009_f_fk_6 F1009_g_fk_7 F1009_h_fk_8 F1009_i_ek_1 F1009_j_ek_2 F1009_k_ek_3 F1009_l_ek_4 F1009_m_ek_5 F1009_n_ek_6 F1009_o_ek_7</p>	<p>Fragmentens ytor var täckta med lerskikt blandade med gruskorn. Underliggande beläggningar hade sköra och porösa ytor som uppvisade tendenser till sprickbildningar och sönderfallande. Skrovliga brungröna ytor till något slätare mörkgröna ytor förekom. En del fragment uppvisade tendenser till avflagnande av ytskikten. Ingen passning. Fragmentet av järn hade en slät yta med endast lite lera fläckvis på ytan.</p>	<p>I övrigt se ovan 'Generella konserveringsåtgärder'. Kedjefragmenten konsoliderades med 10% (w/v) Paraloid B72 (akrylat co-polymer) i etanol som applicerades på de partier som uppvisade tendenser till avflagnande av ytskiktet. Ytan bearbetades med en mjuk roterande gethårstrissa och mikrokristallint vax. Arbetet utfördes under mikroskop (x 10).</p>	<p>Sköra.</p>

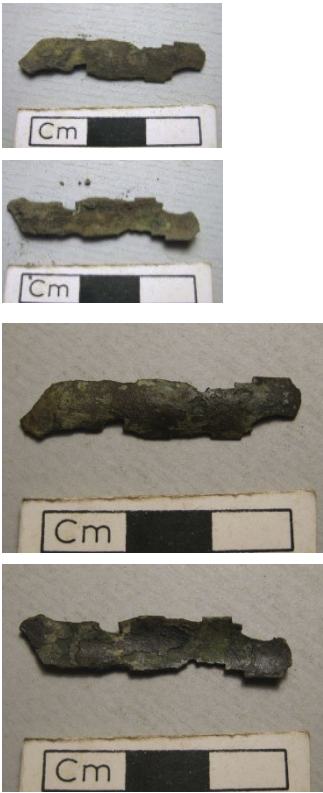
<p>Bleck. Kopparlegering. Något kantskadad. Längd ca 31 mm. Bredd 7 mm.</p> <p>Bilder: F1734_a_fk_1 F1734_b_fk_2 F1734_c_ek_1 F1734_d_ek_2</p>	<p>Blecket täcktes bitvis av ett tunt lerskikt. Kantskador förekom på blecket. Föremålet uppvisade tendenser till sprickbildningar. Under framkom en något ojämn grön beläggning.</p>	<p>I övrigt se ovan 'Generella konserveringsåtgärder'. Blecket konsoliderades med 7% (w/v) Paraloid B72 (akrylat co-polymer) som penslades på ytan. Arbetet utfördes under mikroskop (x 10).</p>	
<p>F1738</p>  	<p>Band. Kopparlegering. Del av armring? Två fragment. Den ena är böjd och 4 mm bred. Det andra fragmentet är 18 mm lång och 9 mm bred.</p> <p>Bilder: F1738_a_fk F1738_b_ek</p>	<p>Ytorna täcktes av ett tunt lerskikt. Underliggande ytor hade en mörkgrön yta med inslag av små ljusgröna korroderade partier och gropar.</p>	<p>I övrigt se ovan 'Generella konserveringsåtgärder'. Ytan bearbetades med en mjuk roterande gethårstrissa och mikrokristallint vax.</p>

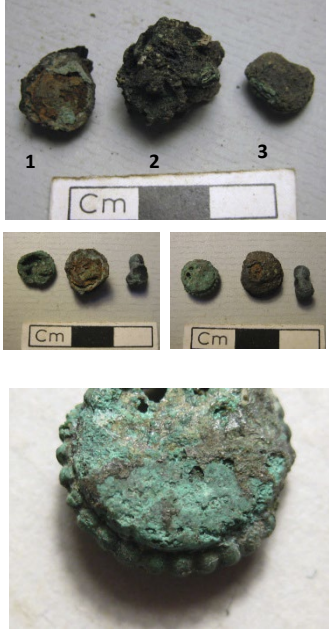
<p>Knapp. Kopparlegering. Tre fragment. Det första (1) fragmentet har rester av ett knapphuvud av järn. Det andra fragmentet (2) har en dekorerad rand (se F1743_d_d). Det tredje (3) fragmentet har en grön yta med korrosion som täcker en kompakt svart yta (kol invändigt). Smälta?</p> <p>Bilder: F1743_a_fk F1743_b_ek_1 F1743_c_ek_2 F1743_d_d</p>	<p>Alla tre fragment verkade vara brandskadade. Inslag av lera, gruskorn och kolfragment syntes på ytorna. Tendenser till sprickbildningar och grop korrosion förekom.</p>	<p>I övrigt se ovan 'Generella konserveringsåtgärder'. Fragmentet som hade dekor längs randen konsoliderades med 10% (w/v) Paraloid B72 (akrylat co-polymer). Knappfragmentet med knapphuvud av järn urlakades i avjoniserat vatten i 3 månader. Efter dehydrering i 2 etanolbad (en vecka vardera) torkades föremålet i ugn. Avslutningsvis ytskyddsbehandlades järnet med dinitrol och mikrokristallint vax som applicerades med pensel. Övriga två fragment (Cu) bearbetades med en mjuk roterande gethårstrissa och mikrokristallint vax. Arbetet utfördes under mikroskop (x 10).</p>	Ömtåliga.

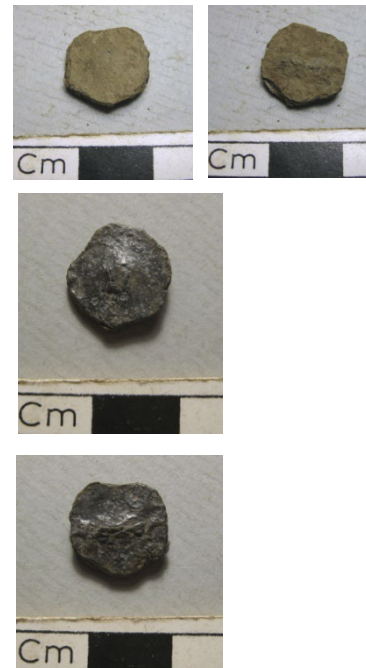
<p>Plomb. Bly.</p> <p>Bilder: F806_a_fk_1 F806_b_fk_2 F806_c_ek_1 F806_d_ek_2</p>	<p>Ytan täcktes av ett tunt och kompakt lerskikt. Kantskador längs randen syntes. Under framkom en småskrovlig grå metallisk yta.</p>	<p>I övrigt se ovan 'Generella konserveringsåtgärder'. Ytan bearbetades med en mjuk roterande gethårstrissa och mikrokristallint vax. Arbetet utfördes under mikroskop (x 10).</p>

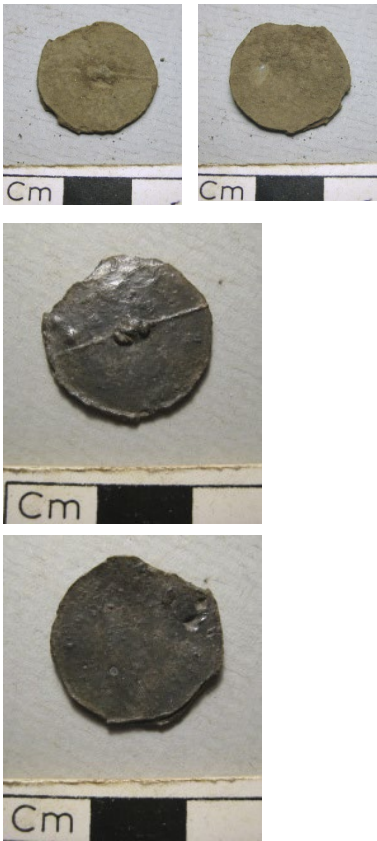
<p>Föremål. Tenn/bly-Legering. Knapp? På ena sidan syns en tunn linje tvärs över ytan med en liten upphöjd knapp.</p> <p>Bilder: F939_a_fk_1 F939_b_fk_2 F939_c_ek_1 F939_d_ek_2</p>	<p>Ytan täcktes av en hård brun beläggning blandad med lera. Underliggande yta uppvisade en metallisk jämn yta.</p>	<p>I övrigt se ovan 'Generella konserveringsåtgärder'. Ytan bearbetades med en mjuk roterande gethårstrissa och mikrokristallint vax. Arbetet utfördes under mikroskop (x 10).</p>

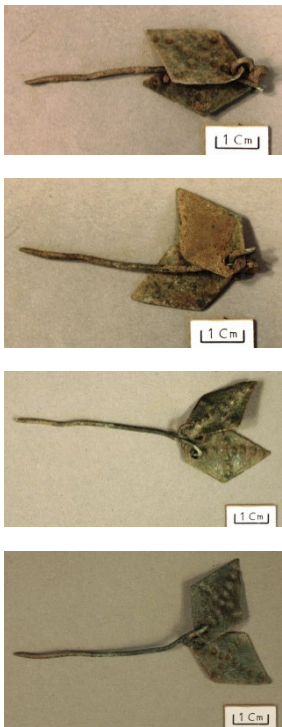
<p>Bjällernål/dräknål. Kopparlegering.</p> <p>Bilder: F522_a_fk_1 F522_b_fk_2 F522_c_ek_1 F522_d_ek_2</p>	<p>Nålen hade två ornamentprydda rektangulära "bjällerlöv". Ornamentiken var synlig även innan konservering. Föremålets yta var täckt av ett lerskikt. Under lerskiktet var originalytan delvis i behåll, partiellt har korrosionsprodukter gjort ytan på föremålet mycket ömtåligt med ljusgröna pudriga ytor.</p>	<p>Föremålets yta konsoliderades och skyddsbehandlades med 10 % (w/v) Paraloid B72 i etanol då ytan var pudrig och visade tendenser till avflagnande.</p> <p>I övrigt se ovan 'Generella konserveringsåtgärder'. Arbetet utfördes under mikroskop (x 10).</p>

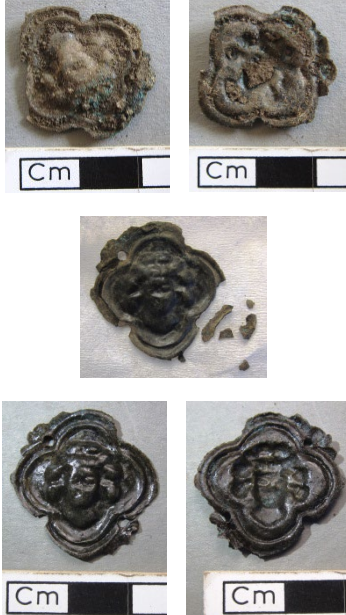
<p>Ströning. Kopparlegering, möjligen låghaltigt silver med högt kopparinnehåll. Bör göras kemisk analys för att bestämma metallegering. Föremålet är ornerat med en ansiktsframställning med hårlockar och krona. Den yttre formen var en blomma med fyra blad. Har troligen haft fyra nithål.</p> <p>Bilder: F832_a_fk_1 F832_b_fk_2 F832_c_d (under konservering, delvis rengjord) F832_d_ek_1 F832_e_ek_2</p>	<p>Skadad med materialförlust längs ytterkanten med små lösa fragment (ca 5 st. små lösa fragment fanns med i fyndpåsen). Ytterst täckt av ljus lera. Bitvis fanns på ytan gröna hårda kristallina korrosionsutväxter. Till största delen bestod originalytan av ett svart tätt jämnt korrosionsskikt med välbevarade detaljer.</p>	<p>Se ovan 'Generella konserveringsåtgärder'. Liten glasfiberborste användes också bitvis vid framprepareringen. De lösa fragmenten limrades med Paraloid B72 lim (HMG). Ytorna på båda sidor belades slutligen med 5% (w/v) Paraloid B72 (akrylat co-polymer) i etanol som applicerades med pensel. Arbetet utfördes under mikroskop (x 10).</p>

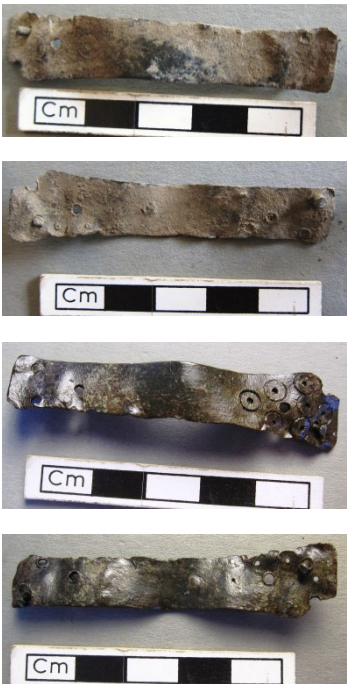
<p>Beslag med två bevarade nitar. Rektangulärt, något bredare i ändarna. På ovasidan, i ena änden, fanns punsad ornamentik i form av 7 st. punktcirklar med ett litet genomgående hål i mittpricken. Beslaget var deformerat (buckligt). Totalt hade beslaget 6 st. nithål och två stycken nitar. Dimensioner (ca): 60 x 15 mm.</p> <p>Bilder: F837_a_fk_1 F837_b_fk_2 F837_c_ek_1 F837_d_ek_2</p>	<p>Täckt av ljus tät lera på alla ytor speciellt nere i ornamentiken. Underliggande originalyta var till stora delar välbevarad i form av svartgrönt jämnt korrosionsskikt. Bitvis fanns bruna korrosionsutväxter på ytan. Ett av hörnen var avbrutet och saknades (färsk brottyta). Bitvis hade originalytan flagnat av, speciellt längs ytterkanten.</p>	<p>Se ovan 'Generella konserveringsåtgärder'. Liten glasfiberborste användes också bitvis vid framprepareringen. Ytorna på båda sidor belades slutligen med 5% (w/v) Paraloid B72 (akrylat co-polymer) i etanol som applicerades med pensel. Arbetet utfördes under mikroskop (x 10).</p>

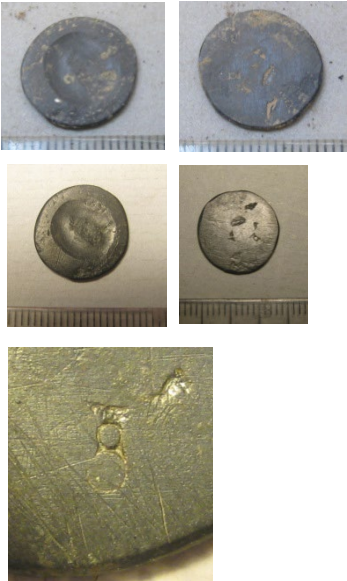
<p>Föremål. Knapp/beslag? Kopparlegering.</p> <p>Bilder: F927_a_fk_1 F927_b_fk_2 F927_c_ek_1 F927_d_ek_2 F927_e_d</p>	<p>Föremålet hade endast enstaka små lerfläckar på ytan. Baksidan uppvisade en slät och jämn yta med enstaka små gropar. Ovansidan hade en upphöjd kant med en fördjupning i mitten. Originalytan hade en mörkgrön till grå och jämn yta. På baksidan syntes två små ihopsatta ringar ("8").</p>	<p>Se ovan 'Generella konserveringsåtgärder'. Föremålet bearbetades manuellt under mikroskop med hjälp av skalpell och penslar. Ytan bearbetades med mjuk roterande gethårstrissa och mikrokristallint vax. Arbetet utfördes under mikroskop (x 10).</p>	
<p>F937</p>

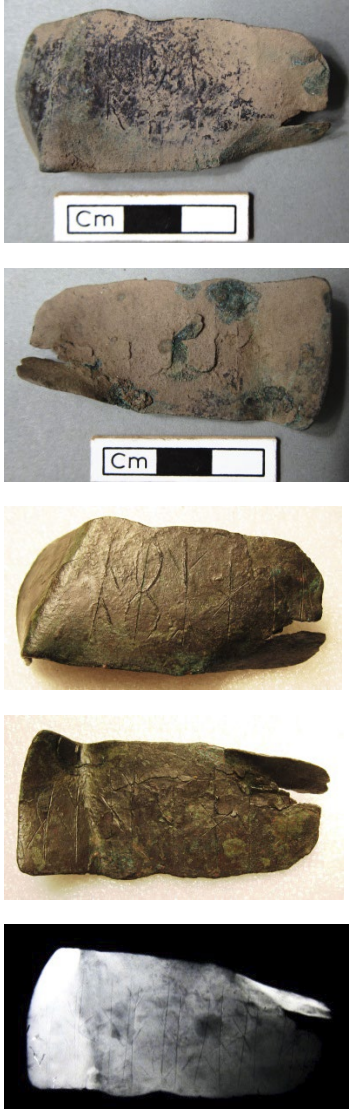
<p>Runbleck. Kopparlegering. Blecket är rektangulärt, något avsmalnande, med rundade hörn. Ristningar på båda sidor. Blecket är knäckt/tillböjt snett tvärs över på ett ställe. Ena hörnet är också tillböjt och där löper en öppen spricka över hörnan. På varje sida finns åtta runor ristade.</p> <p>Bilder: F2055_a_fk_1 F2055_b_fk_2 F2055_c_ek_1 F2055_d_ek_2 F2055_e_r</p>	<p>Blecket var täckt av ljus lera men vissa runor syntes redan före konservering. På den röntgenbild som togs före konservering syntes runorna tydligt. Blecket hade en relativt svår korrosionsbildning. Ena sidan var sämre än den andra. Sid A avser den sida som var bäst bevarad (se bild F2055_a_fk_1) och sid B avser den sämre bevarade sidan (se bild F2055_b_fk_2). Sid A: Under leran fanns ett ojämnt skikt av omväxlande gröna och svarta korrosionsprodukter. Ytan var knagglig med små korrosionsvårter. Bitvis var runorna bevarade i korrosionsskiktet som uppstickande konvexa strukturer i den ojämna ytan. På andra ställen var de bevarade som konkava nedsänkningar i ytan. På sina ställen var det besvärligt att avgöra vad som var runa och vad som var korrosionsknöl (krävde hög förstoring). Sid B: Under leran hade korrosionen bildat flera skikt/lager av omväxlande gröna, svarta och bruna korrosionsprodukter ovanpå varandra. Flertalet av lagren hade detaljer av runorna bevarade i sig. Ett övre lager hade till stora delar spjälkat loss längs ett stråk längsmed bleckets mitt tvärs över runorna. Det fanns en luftspalt mellan det övre lagret och det underliggande vilket gjorde det skört. Ett litet fragment av runan B hade viks upp (vilket lossnade senare). Bitvis var korrosionsytorna släta och bitvis knottriga. Runorna var ibland synliga som uppstickande streck som var rester av den grad som bildats när runorna ristades. Andra syntes som streck med en avvikande färg i korrosionen eller som fördjupningar.</p>	<p>Blecket ytor frampreparerades i huvudsak med skalpell och penslar. Liten glasfiberborste användes även bitvis på stabila partier. Konsolideringsmedel bestående av 10% (w/v) Paraloid B72 (akrylat copolymer) i etanol:aceton (4:1) applicerades i luftspalten mellan ytskikten på sid B med pensel. Ett litet fragment som lossnat limmades åter med med Loctite 435 cyanoakrylatlim.</p> <p>Båda sidorna borstades försiktigt med mjuk roterande gethårborste (på lågt varvtal).</p> <p>Hela ytan belades slutligen med 5% (w/v) Paraloid B72 (akrylat copolymer) i etanol:aceton (4:1). Slutligen belades ytan med en mycket tunn lösning mikrokristallint vax i lacknafta för att matta ner ytan.</p> <p>Arbetet utfördes under mikroskop (x 10-30).</p> <p>Röntgad.</p>	<p>Runinskriften har undersökts och tolkats av Magnus Källström, runforskarare Rik-santikvarie-ämbetet.</p>

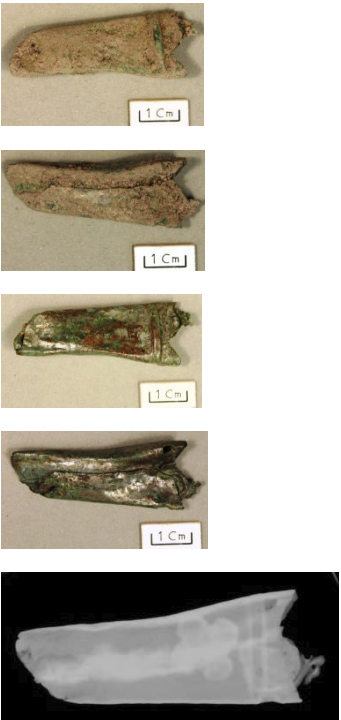
<p>Beslag/doppsko/kniv-slida? av kopparlegering. Försilvrat. Utgörs av ett omvikt bleck med nithål. En dekorativ konvex rand finns på framsidan vid mynningen.</p> <p>Bilder: F2362_a_fk_1 F2362_b_fk_2 F2362_c_ek_1 F2362_d_ek_2 F2362_e_r</p>	<p>Ytan täcktes av ett lerskikt, leran hade även trängt in i föremålets håligheter. Rester av organiska material fanns i leran samt i veck vilka nu är sparade i separat påse i föremålsasken. Under lerskiktet är originalytan till stor del i behåll, försilvringen är dock endast partiellt bibehållen. Föremålet har pudriga ljusgröna samt röda korrosionsprodukter. Föremålets kanter är mycket sköra.</p>	<p>Se ovan 'Generella konserveringsåtgärder'. Föremålet skyddsbehandlades med 10 % (w/v) Paraloid B72 i etanol. Appliceringen av ytskydd måste ske med pensel för att komma åt i veck och håligheter eftersom ytan visade tendenser till avflagnande. Arbetet utfördes under mikroskop (x 10). Röntgad.</p>	<p>Röntgenbilden visar tre eller fyra runda strukturer inuti föremålet. Även den omlottlagda fogen syns ljusare på röntgen.</p> <p>På föremålets framsida finns runliknande ristningar.</p>

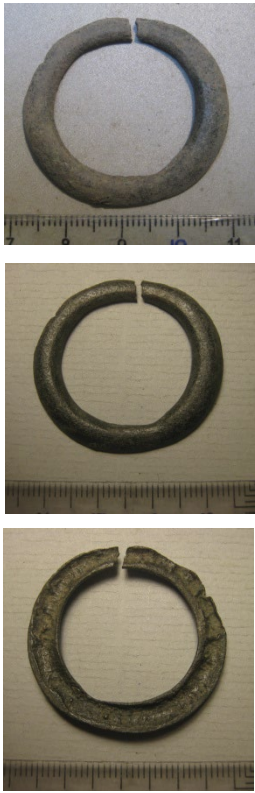
<p>Remdelare. Kopparlegering.</p> <p>Bilder: F2494_a_fk_1 F2494_b_fk_2 F2494_c_ek_1 F2494_d_ek_2</p>	<p>Ytan täcktes av ett mycket tunt lerskikt. Originalytan under hade en mörkgrön slät och jämn yta. Remdelarens form på undersidan var något konkav och hade ett något tjockare lerskikt på ytan.</p>	<p>Se ovan 'Generella konserveringsåtgärder'. Remdelaren bearbetades manuellt under mikroskop med hjälp av skalpell och penslar. Ytan bearbetades sedan med en mjuk roterande gethårstrissa och lite mikrokristallint vax. Arbetet utfördes under mikroskop (x 10).</p>	
<p>F2502</p>

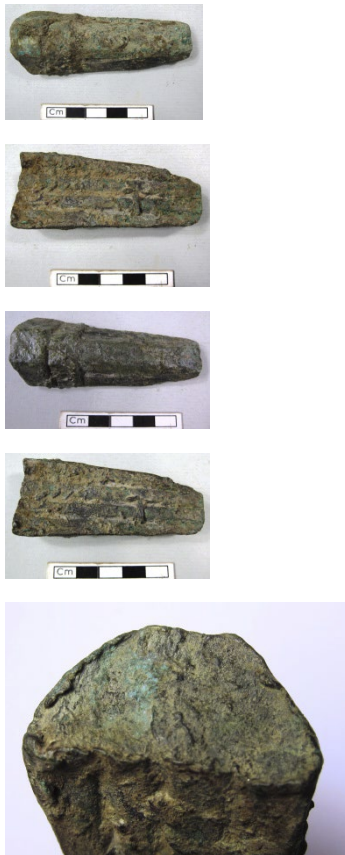
<p>Fot till trefotsgryta. Kopparlegering. Räfflor i ytan på båda sidor. Små kopparfragment/bitar satt fast på ytan (fastsmälta). På övre kortändan fanns en uppstående kant som liknar gjutskägg. På ytan, speciellt nere i räfflorna satt ett beige-grå hårt material som föreföll vara keramiskt (eventuellt rester av gjutform/teknisk keramik?). Möjligen rör det sig om ett halvfabrikat eller en misslyckad gjutning.</p> <p>Bilder: F2871_a_fk_1 F2871_b_fk_2 F2871_c_ek_1 F2871_d_ek_2 F2871_e_ek_3 (kortändan med gjutskägg)</p>	<p>Ytterst täckt av jord/lera som var svår att skilja från de keramiska resterna på ytan. I jorden fanns rikligt med små träpartiklar, varav en stor del var förkolnade. Ojämn grönspräcklig originalyta.</p>	<p>Se ovan 'Generella konserveringsåtgärder'. Utsidan sant kortändar frampreparerades i sin helhet. Insidan s yta framparerades endast något från jord. I samråd med Mia Englund, arkeolog, arkeo-metallurgi, Raå, beslutades att lämna kvar det keramiska materialet på insidan av föremålets yta, för eventuell framtida analys.</p> <p>Utsidans yta bearbetades med mjuk roterande gethårstrissa och mikrokristallint vax. Arbetet utfördes under mikroskop (x 10).</p>	<p>Eventuellt rester av gjutform på ytan (se under föremålsbeskrivning)</p>

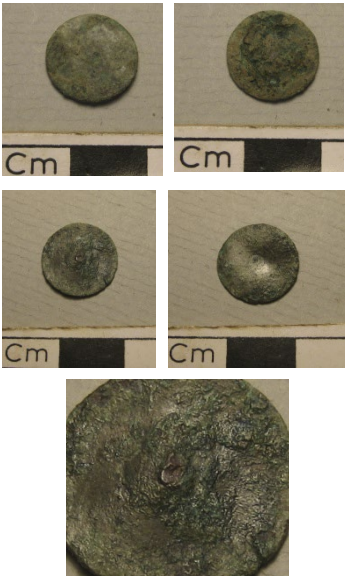
<p>Ströning (knapp/beslag?). Kopparlegering.</p> <p>Bilder: F2966_a_fk_1 F2966_b_fk_2 F2966_c_ek_1 F2966_d_ek_2 F2966_e_d</p>	<p>Ytan täcktes av en småskrovlig grön korroderad yta med inslag av små gruskorn och lera. Den underliggande ytan var ganska jämn med en grön beläggning. Mitt på den ena sidan syntes en liten fördjupning på ytan.</p>	<p>Se ovan 'Generella konserveringsåtgärder'. Knappen bearbetades manuellt under mikroskop med hjälp av skalpell och penslar. Ytan bearbetades sedan med en mjuk roterande gethårstrissa med lite mikrokristallint vax på. Arbetet utfördes under mikroskop (x 10).</p>	
<p>F2979</p>

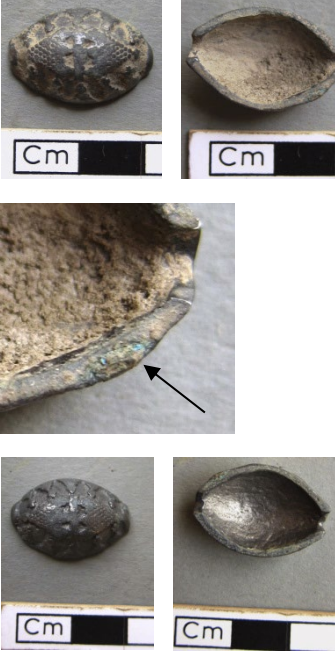
<p>Troligen ena halvan av pärla. Vitmetall. Osäkert vilken legering (tenn/bly/silver/koppar?). Bör göras kemisk analys för att bestämma metallegering. Oval form med hål i ändarna. Ornamentiken liknar granuleringsteknik med små pålödda kulor, men föremålet verkar snarare vara gjutet.</p> <p>Bilder: F401_a_fk_1 F401_b_fk_2 F401_c_d (Före konservering. Detalj med blågrön korrosionsfläck på kanten på undersidan, se pil). F401_d_ek_1 F401_e_ek_2</p>	<p>Mycket välbevarad. Täckt av tunt lerskikt nere i fördjupningar i ornamentiken. I övrigt mörkt oxidskikt på metallytan samt en blågrön korrosionsfläck på kanten på undersidan</p>	<p>Endast rengjord med torr pensel samt med 50% etanol i avjoniserat vatten på bomullstopz. Arbetet utfördes under mikroskop (x10).</p> <p>I övrigt ej ytbehandlad.</p>

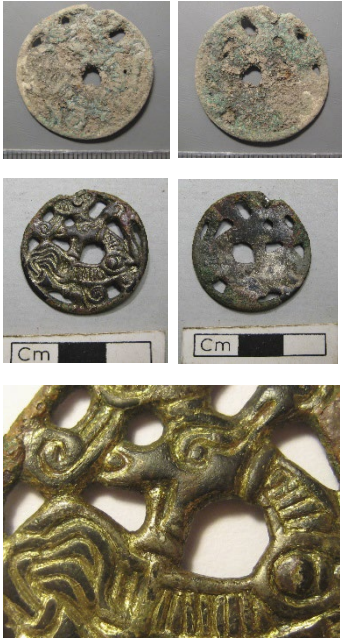
<p>Hänge. Silver med förgyllning på ovansidan. Genombrutet med dekor i form av en drake?</p> <p>Bilder: F408_a_fk_1 F408_b_fk_2 F408_c_ek_1 F408_d_ek_2 F408_e_d</p>	<p>Hänget var helt täckt av en hård beläggning av ljusgröna korrosionsprodukter blandad med lera och gruskom. Förgyllningen på ovansidan visade sig ha försvunnit på vissa partier (längs randen) och där täcktes ytan också av hårt sittande kopparkorrosion. Randen uppvisade också inslag av gropkorrosion och en skrovligare yta. Baksidan av hänget var i sämre skick och uppvisade en skrovligare korroderad yta med gröna korrosionsprodukter och enstaka små sprickbildningar.</p>	<p>Se ovan 'Generella konserveringsåtgärder'. Hänget bearbetades manuellt under mikroskop med hjälp av skalpell och penslar. Baksidan konsoliderades med 7% (w/v) Paraloid B72 i etanol:acetone (4:1). Ytan bearbetades slutligen med en mjuk roterande gethårstrissa och lite mikrokristallint vax. Arbetet utfördes under mikroskop (x10).</p>

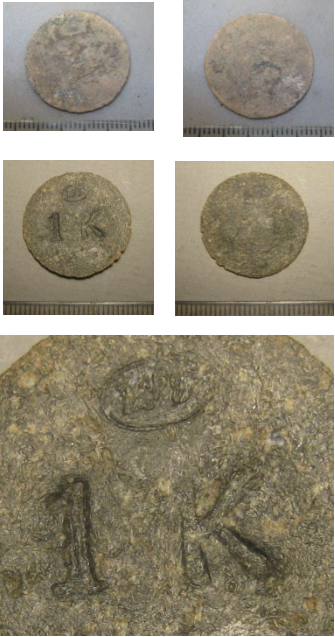
<p>Pollett. Tennlegering.</p> <p>Bilder: F495_a_fk_1 F495_b_fk_2 F495_c_ek_1 F495_d_ek_2 F495_e_d</p>	<p>Tennlegering. Ingen prägling/text syntes på ytan innan konservering. Ytan täcktes av ett tunt skrovligt gråbrunt skikt som var svåravlägsnad. Under detta syntes en gråaktig ytbeläggning. På ena sida syntes efter konservering "1 K" (bild F495_e_d).</p>	<p>Se ovan 'Generella konserveringsåtgärder'. Polletten bearbetades manuellt under mikroskop med hjälp av skalpell och penslar. Ytan bearbetades sedan med en mjuk roterande gethårstrissa och lite mikrokristallint vax. Arbetet utfördes under mikroskop (x 10).</p>	
<p>F496</p>

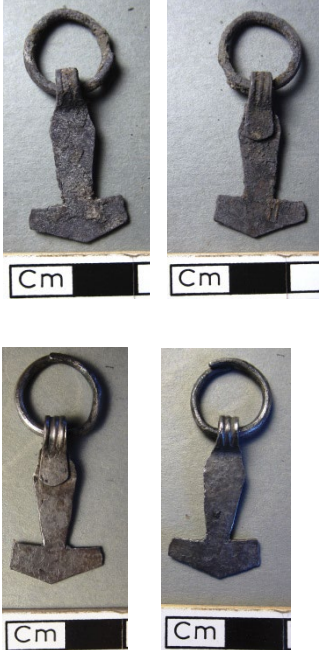
<p>Torshammare med ring. Silver. Hammaren är smidd i tunn plåt med profilerad ögla. Släta ytor. Dimensioner (ca): höjd inkl. ring: 37 mm, höjd exkl. ring: 28 mm, bredd: 15 mm, ringens yttre diameter: 19 mm.</p> <p>Bilder: F834_a_fk_1 F834_b_fk_2 F834_c_ek_1 F834_d_ek_2</p>	<p>Täckt av lera samt svartgrå delvis pulvriga och delvis hårda/sega korrosionsprodukter. Föremålet var i mycket gott skick med mycket välbevarad, något porig, originalyta</p>	<p>Föremålet rengjordes med 50% etanol i avjoniserat vatten på bomullstopz samt med svinhårspensel. Hårda beläggningar bearbetades med bambusticka. Silveryrtorna putsades lätt med Goddards putsduk (Goddard's silver polish cloth). Föremålet avfettades slutligen i bad med aceton. Arbetet utfördes under mikroskop (x10).</p> <p>I övrigt ej ytbehandlad.</p>

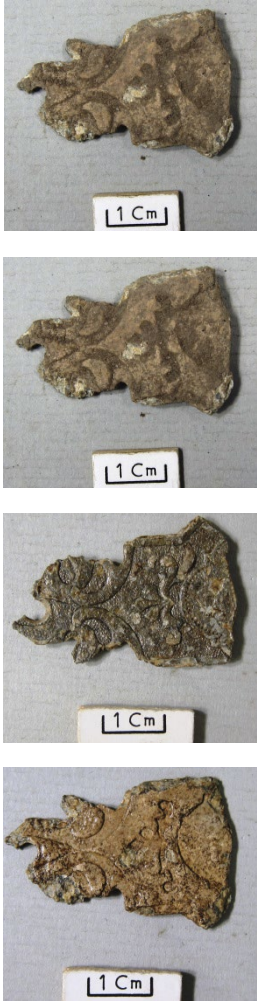
<p>Tennföremål, beslag, hänge (?), med ögla/hål. Ornerat på båda sidor. På ytan fanns små rester av fibrer (textil?).</p> <p>Bilder: F1881_a_fk_1 F1881_b_fk_2 F1881_c_ek_1 F1881_d_ek_2</p>	<p>Föremålet var ytterst täckt av tjockt lager lera med sandkorn. Det var kraftigt korroderat och originalytan bestod på ena sidan helt av en ljusbeige kraftigt spjälkande korrosionsprodukt. På andra sidan bestod originalytan av ett mycket tunt skört skikt av metall ovanpå korrosion. Föremålet hade utstått materialförlust längs ytterkanten och bitvis på ytan.</p>	<p>Föremålet var extremt skört och tidsödande att frampreparera. Konsolidering gjordes lokalt löpande under framprepareringen för att succesivt förstärka ytorna med 5 % (w/v) Paraloid B72 (akrylat co-polymer) i etanol:acetone (4:1), som applicerades med pensel. Framprepareringen gjordes med manuellt med skalpell, penslar, insektsnål och bambusticka. Slutligen lackades samtliga ytor med 10 % (w/v) Paraloid B72 (akrylat co-polymer) i etanol:acetone (4:1) som applicerades med pensel. Arbetet utfördes under mikroskop (x10 - 30).</p> <p>Enstaka lösa fibrer på ytan placerades i provburk som förvaras tillsammans med föremålet. Större fibrer lämnades kvar på föremålets yta.</p>	<p>Fiberresterna undersökta av textilkonservator Susanna Oom, Acta Konservering-centrum. Fiberresterna var små och till stora delar inkaplade i lera. Ett prov av en fiber undersöktes i genomsyningsmikroskop. Det förefaller vara rester av en tråd av vegetabilisk fibrer, sannolikt lin.</p>

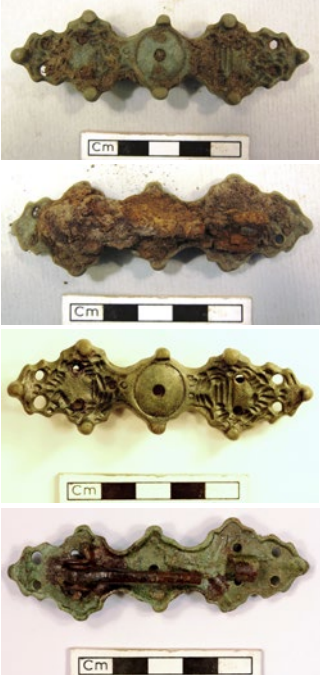
<p>Likarmat spänne av kopparlegering med bevarad järnnål på undersidan. Rester av försilvring fanns på ytan, på utskotten, på ovasidan. Bevarat nålfäste och nålhållare. Nålen hölls fast med liten sprint av järn.</p> <p>Bilder: F1_a_fk_1 F1_b_fk_2 F1_c_ek_1 F1_d_ek_2</p>	<p>Kopparytan var på ovasidan täckt av brun löst sittande jord ovanpå en jämn grön kopparkorrosionsyta. Runt nålfästet på undersidan var kopparytan täckt av rostfärgad järnkorrosion från nålen. Järnnålen var genomkorroderad och inkapslad i rostkrusta med inblandning av träfibrer, mineraliserade frökapslar, sandkorn och rottrådar. Nålen var ej komplett utan spetsen var avbruten och saknades. Hård kopparkorrosion fanns på de försilvrade ytorna.</p> <p>I övrigt välbevarat.</p>	<p>Se ovan 'Generella konserveringsåtgärder'. Ytorna frampreparerades med skalpell och penslar och järnkorrosion togs bort med liten roterande diamanttrissa. En del av nålen föll loss under arbetets gång vilken limmades åter med Loctite 480 (svart gummiförstärkt cyanoakrylat lim). De försilvrade ytorna behandlades med EDTA-pasta (10% EDTA-Na2 löst i cellulosalim) som användes lokalt för att lösa upp hårda korrosionsbeläggningarna på försilvringen. Pastan fick verka ca 0,5- 1 timme innan den avlägsnades. Silverytorna bearbetades med pensel och topz och tvättades därpå flera gånger med 50% etanol i avjoniserat vatten på bomullstopz och dehydrerades sedan med ren acetone på topz. Samtliga ytor belades med 5% (w/v) Paraloid B72 (akrylat co-polymer) i etanol som applicerades med pensel. Slutligen belades ytorna med en mycket tunn lösning mikrokristallint vax i lacknafta för att matta ner dem. Arbetet utfördes under mikroskop (x 10).</p>	<p>Organiska rester, träkol mm, avlägsnades och sparades tillsammans med fyndet i separat fyndpåse.</p>

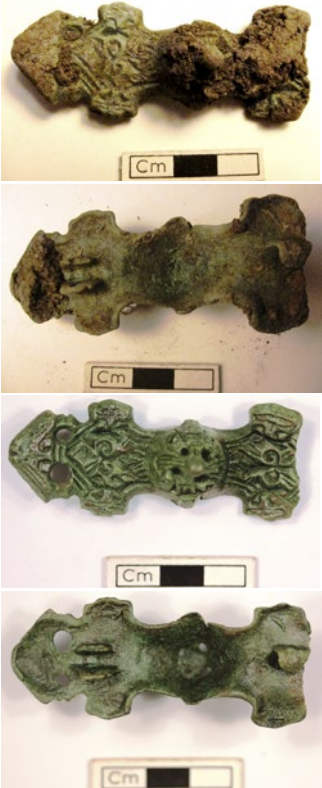
<p>Likarmat spänne av kopparlegering. Med bevarat nålfäste och nålhållare. Rester av försilvring fanns på ytan, på utskotten, på ovasidan. Kopparlegering.</p> <p>Bilder: F2_a_fk_1 F2_b_fk_2 F2_c_ek_1 F2_d_ek_2</p>	<p>Ena änden av spännet var avbruten och saknades. Mindre del av nålfästet var avbrutet och saknades.</p> <p>Kopparytan var täckt av brun löst sittande jord ovanpå en jämn grön koppar-korrosionsyta. Hård koppar-korrosion fanns på de försilvrade ytorna.</p> <p>I övrigt välbevarat.</p>	<p>Se ovan 'Generella konserveringsåtgärder'. Ytorna frampreparerades med skalpell och penslar. De försilvrade ytorna behandlades med EDTA-pasta (10% EDTA-Na2 löst i cellulosalim) som användes lokalt för att lösa upp hårda korrosionsbeläggningarna på försilvringen. Pastan fick verka ca 0,5- 1 timme innan den avlägsnades. Silverytorna bearbetades med pensel och topz och tvättades därpå flera gånger med 50 % etanol i avjoniserat vatten på bomullstopz och dehydrerades sedan med ren acetone på topz. Samtliga ytor belades med 5% (w/v) Paraloid B72 (akrylat co-polymer) i etanol som applicerades med pensel. Slutligen belades ytorna med en mycket tunn lösning mikrokristallint vax i lacknafta för att matta ner dem. Arbetet utfördes under mikroskop (x 10).</p>

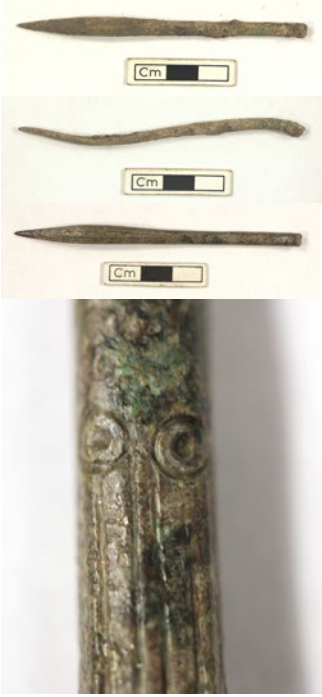
<p>Nål till ringnål Kopparlegering. Dekor i form av ränder och cirklar på ena sidan.</p> <p>Bilder: F17_a_fk_1 F17_b_fk_2 F17_c_ek F17_d_d (dekor)</p>	<p>Ytan täcktes av ett tunt lager jord. Under jorden framkom en mestadels stabil, tät ytan. På ett fåtal ställen var originalytan borta.</p>	<p>Se ovan 'Generella konserveringsåtgärder'. Ytan frampreparerades med skalpell och penslar. Ytan konsoliderades med 10% (w/v) Paraloid B72 (akrylat co-polymer) i acetone/etanol och därefter belades ytan med mikrokristallint vax, utspädd med lacknafta. Arbetet utfördes under mikroskop (x 10).</p>

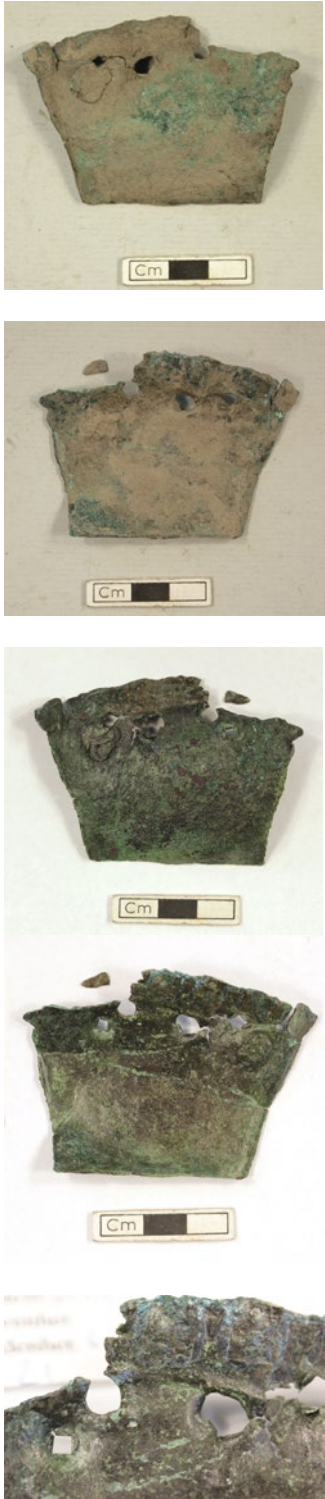
<p>Beslag/del av kärl? Kopparlegering. Tunn, svagt böjd metallplåt. Spår av sammanfogning av kanter (laskning) samt hål efter nitar syntes vid ena kanten. Dekor i form av tunna streck kunde anas på två av kanterna på den kupade sidan.</p> <p>Bilder: F21_a_fk_1 F21_b_fk_2 F21_c_ek_1 F21_d_ek_2 F21_e_d (laskning och nithål)</p>	<p>Ytan täcktes delvis av ett tunt lerskikt. Under leran framkom dels en mörkgrön, korroderad ytan, yta med delvis mjuk, smulig, ljusgrön korrosion samt delar med blottad metall då originalytan försvunnit. Viss sprickbildning i samband med nithål och deformationer. En liten del lossade i samband med frampreparering men hade ingen säker passning och kunde inte limmas tillbaks.</p>	<p>Se ovan 'Generella konserveringsåtgärder'. Ytan frampreparerades med skalpell och penslar. Ytan konsoliderades med 10% (w/v) Paraloid B72 (akrylat co-polymer) i aceton/etanol och därefter belades ytan med mikrokristallint vax, utspädd med lacknäfta. Arbetet utfördes under mikroskop (x 10).</p>	<p>Den lösa delen medföljer i provrör.</p>

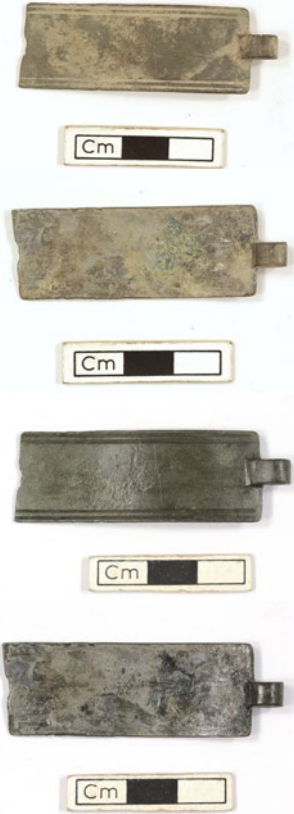
<p>Beslag, ej komplett. Kopparlegering med beläggning av vitmetall/silver (ena sidan). Metallplatta med dekor i form av linjer på ovasidan. Ögla på ena kortsidan.</p> <p>Bilder: F197_a_fk_1 F197_b_fk_2 F197_c_ek_1 F197_d_ek_2</p>	<p>Ytan täcktes av ett tunt lager jord. Under jorden framkom på ovasidan en övervägande stabil, mörkgrön yta men något eroderad på ett fåtal ställen. Undersidan hade en stabil yta med vitmetall, troligen silver. Kanten hade små skador sannolikt pga korrosion.</p>	<p>Se ovan 'Generella konserveringsåtgärder'. Ytan frampreparerades med skalpell och penslar. Ytan konsoliderades med 10% (w/v) Paraloid B72 (akrylat co-polymer) i aceton/etanol och därefter belades den med mikrokristallint vax, utspädd med lacknåfta. Arbetet utfördes under mikroskop (x 10).</p>

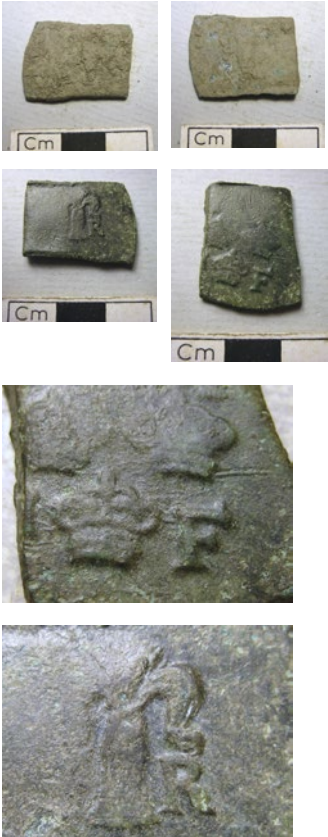
<p>Mynt. Koppar.</p> <p>Bilder: F200_a_fk_1 F200_b_fk_2 F200_c_ek_1 F200_d_ek_2 F200_e_d_1 F200_f_d_2</p>	<p>Myntet täcktes av ett lerskikt med inslag av små gruskom. Ingen prägling var synlig innan konservering. Under framkom en jämn grön korrosionsbeläggning. Prägling framkom på åt- och frånsida (se detaljbild).</p>	<p>Se ovan 'Generella konserveringsåtgärder'. Ytan frampreparerades med skalpell och penslar. Efter avslutad frampreparering putsades och polerades ytan med en mjuk roterande gethårstrissa. I samband med detta applicerades lite mikrokristallint vax som ytskydd. Arbetet utfördes under mikroskop (x 10).</p>

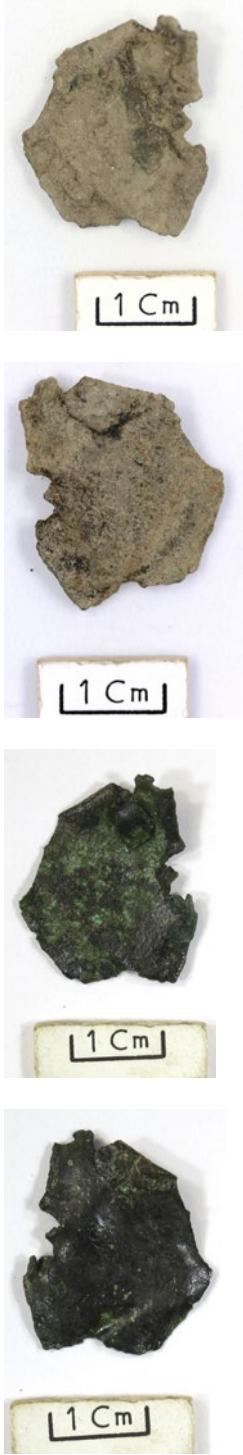
<p>Bleck av kopparlegering. Ojämna vikta kanter.</p> <p>Bilder: F203_a_fk_1 F203_b_fk_2 F203_c_ek_1 F203_d_ek_2</p>	<p>Täcktes ytterst av grå lera ovanpå en svartgrön tät bitvis flagnande originalyta. Där denna flagnat framträdde en ljusgrön pulvrig korrosionsprodukt.</p>	<p>Se ovan 'Generella konserveringsåtgärder'. Ytorna frampreparerades med skalpell och penslar. Ytan belades med 5% (w/v) Paraloid B72 (akrylat copolymer) i etanol:acetone (4:1) som applicerades i bad. Arbetet utfördes under mikroskop (x 10).</p>

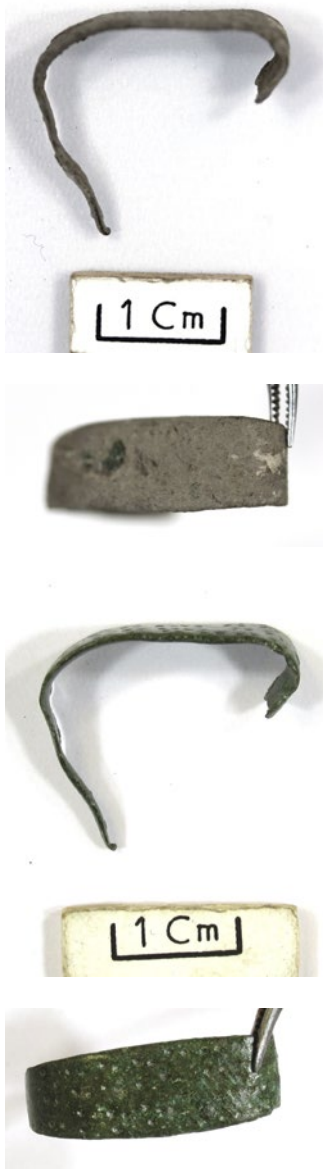
<p data-bbox="528 293 719 465">Beslag/märsla, kopparlegering. Föremålet hade en bred flat sida täckt av en mängd små punsade prickar på ovansidan.</p> <p data-bbox="528 495 655 613">Bilder: F205_a_fk_1 F205_b_fk_2 F205_c_ek_1 F205_d_ek_2</p>	<p data-bbox="750 293 922 685">Föremålet var ej komplett, ena skänkeln var avbruten och saknades (gammalt brott). Ovansidan hade färska skrapmärken (från utgrävningen?, gulmetall blottad). Täcktes ytterst av ljus lera ovanpå en grön tät originalyta. Mikroskopiska skador längs kanterna.</p>	<p data-bbox="949 293 1214 539">Se ovan 'Generella konserveringsåtgärder'. Ytorna frampreparerades med skalpell och penslar. Ytan belades med en mycket tunn lösning mikrokristallint vax i lacknafta och borstades över försiktigt med mjuk roterande gethårstrissa. Arbetet utfördes under mikroskop (x 10).</p>

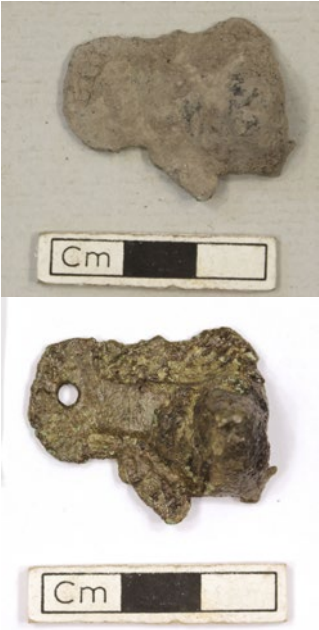
<p>Spänne, ej komplett. Kopparlegering. Spår av dekor på ovsidan. Knopp och hål</p> <p>Bilder: F209_a_fk F209_b_ek</p>	<p>Ytan täcktes av ett tunt lager lera. Underliggande yta var delvis stabil, delvis skör med en pulvrig ljusgrön kopparkorrosion. Kanterna var mycket sköra. På de sköra delarna var originalytan till stor del borta.</p>	<p>Se ovan 'Generella konserveringsåtgärder'. Ytan frampreparerades med skalpell och penslar. Ytan konsoliderades med 10% (w/v) Paraloid B72 (akrylat co-polymer) i aceton/etanol och därefter belades ytan med mikrokristallint vax, utspädd med lacknafta. Arbetet utfördes under mikroskop (x 10).</p>	
<p>F210</p>

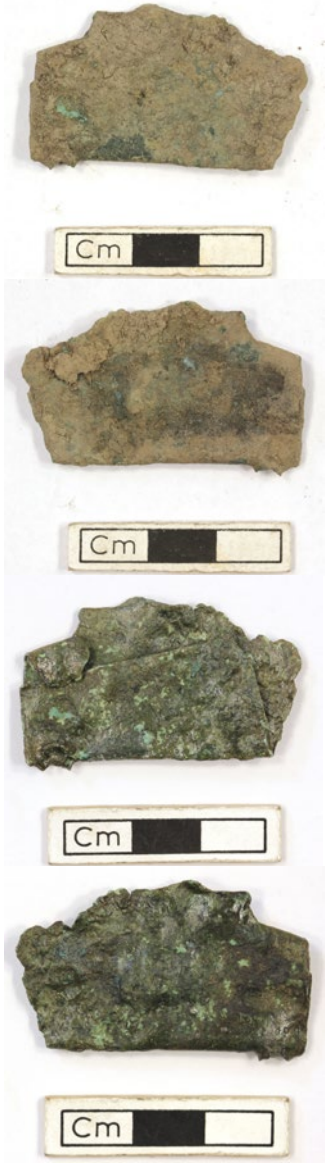
<p>Bleck, ej komplett. Kopparlegering. Delvis dubbelvikt tunn metallplåt.</p> <p>Bilder: F213_a_fk_1 F213_b_fk_2 F213_c_ek_1 F213_d_ek_2</p>	<p>Ytan täcktes av lera med inslag av gruskom. Under leran framkom en delvis stabil mörkgrön yta, delvis skör yta med en ljusgrön pulvrig korrosion. En del av kanten lossade vid frampreparering.</p>	<p>Se ovan 'Generella konserveringsåtgärder'. Ytan frampreparerades med skalpell och penslar. Lös del limmades tillbaks med Paraloid B72-lim (akrylat co-polymer). Ytan konsoliderades med 10% (w/v) Paraloid B72 i aceton/etanol och därefter belades ytan med mikrokristallint vax, utspädd med lacknфта. Arbetet utfördes under mikroskop (x 10).</p>	
<p>F216</p>

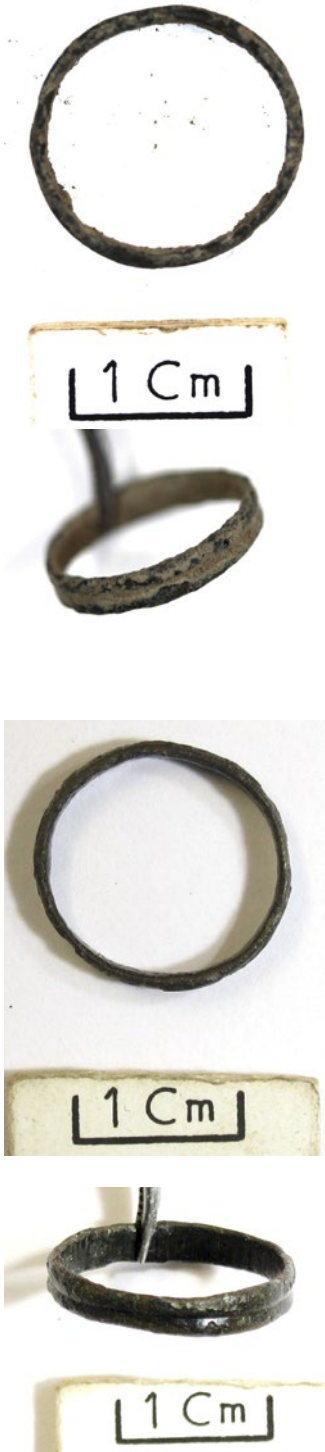
<p>Ring, kopparlegering. Utsidan av ringen var hålkälad (skarp konkav linje) och insidan av ringen var slät. På insidan fanns tydliga tvärgående repor i ytan vilka kan vara slip-/filspar.</p> <p>Bilder: F233_a_fk_1 F233_b_fk_2 F233_c_ek_1 F233_d_ek_2</p>	<p>Täcktes ytterst av ljus lera. Underliggande fanns en tät mörkgrön något ojämn originalyta. Kanterna var bitvis avflagnade.</p>	<p>Se ovan 'Generella konserveringsåtgärder'. Ytorna frampreparerades med skalpell och penslar. Ytorna belades med 5% (w/v) Paraloid B72 (akrylat copolymer) i etanol:acetone (4:1) som applicerades med pensel. Slutligen belades ytorna med en mycket tunn lösning mikrokristallint vax i lackolja för att matta ner dem. Arbetet utfördes under mikroskop (x 10).</p>

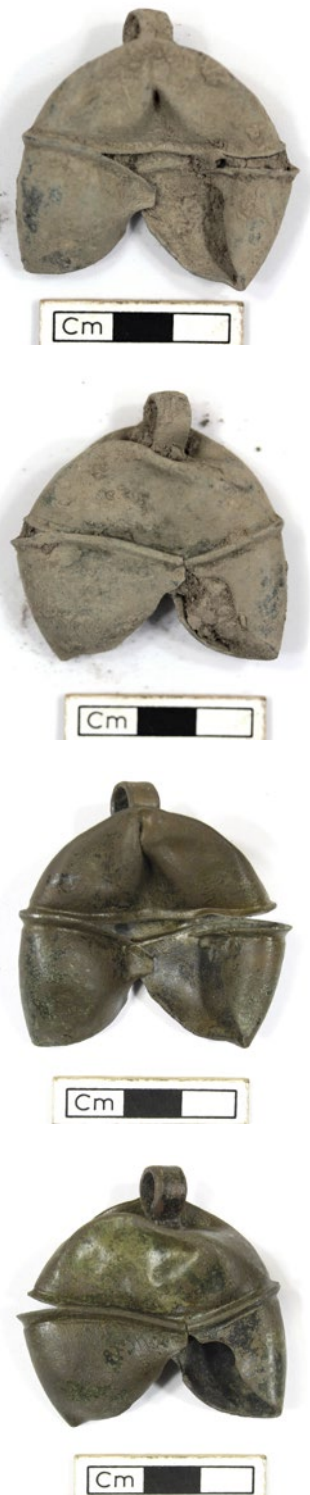
<p>Bjällramad ögla. Föremålet var hoptryckt/deformerat, gjort av av kopparlegering. Bjällran var hoplödd längs mittlinjen/midjan där det fanns rester av vitmetall (lod). Spridda fläckar av vitmetall fanns på insidan vilka troligen också var rester av lod.</p> <p>Bilder: F239_a_fk_1 F239_b_fk_2 F239_c_ek_1 F239_d_ek_2</p>	<p>Täcktes ytterst av ljus lera, speciellt insidan var fylld med lera och sandkorn. Underliggande originalyta var fläckvis bevarad som ett grönt mjukt korrosionsskikt. Där den saknades framträdde en brun skrovlig yta.</p>	<p>Se ovan 'Generella konserveringsåtgärder'. Ytorna frampreparerades med skalpell, penslar, bambusticka och på enstaka punkter liten glasfiberborste. All lera på insidan gick ej att komma åt, så det lämnades bitvis utan åtgärd. Ytorna belades med en mycket tunn lösning mikrokristallint vax i lacknafta och borstades över försiktigt med mjuk roterande gethårstrissa. Arbetet utfördes under mikroskop (x 10).</p>

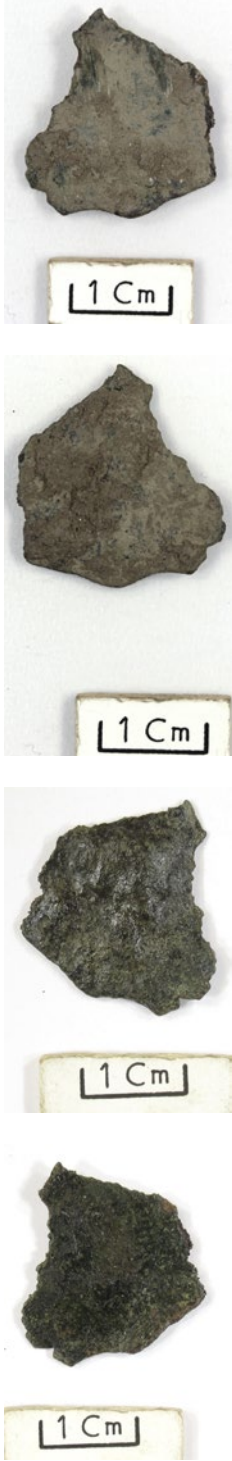
<p>Bleck, kopparlegering. Ena sidan slät, andra sidan bubblig. Förefaller ha brottytor runt om.</p> <p>Bilder: F243_a_fk_1 F243_b_fk_2 F243_c_ek_1 F243_d_ek_2</p>	<p>Recent spricka/brottyta på ett ställe.</p> <p>Täcktes ytterst av grå lera ovanpå en svartgrön tät originalyta.</p>	<p>Se ovan 'Generella konserveringsåtgärder'. Ytorna frampreparerades med skalpell och penslar. Ytan belades först med 5% (w/v) Paraloid B72 (akrylat copolymer) i etanol:acetone (4:1) som applicerades i bad. Ytan belades därpå med en mycket tunn lösning mikrokristallint vax i lacknafta och borstades över försiktigt med mjuk roterande gethårstrissa. Arbetet utfördes under mikroskop (x 10).</p>

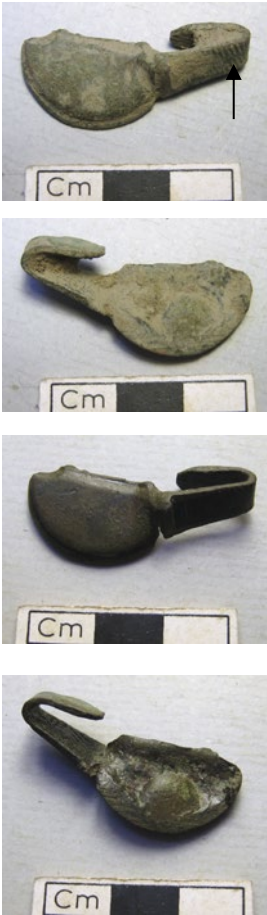
<p>Beslag. Kopparlegering.</p> <p>Bilder: F252_a_fk_1 F252_b_fk_2 F252_c_ek_1 F252_d_ek_2</p>	<p>Föremålet täcktes bitvis med ett tunt lerskikt. Underliggande yta uppvisade en jämn mörkgrön beläggning med inslag av små korrosionskrustor på undersidan. Små tunna linjer syntes på ett parti (se pil). Beslaget var böjt i ena änden.</p>	<p>Se ovan 'Generella konserveringsåtgärder'. Ytan frampreparerades med skalpell och penslar. Efter avslutad frampreparering putsades och polerades ytan med en mjuk roterande gethårstrissa. I samband med detta applicerades lite mikrokristallint vax som ytskydd. Arbetet utfördes under mikroskop (x 10).</p>

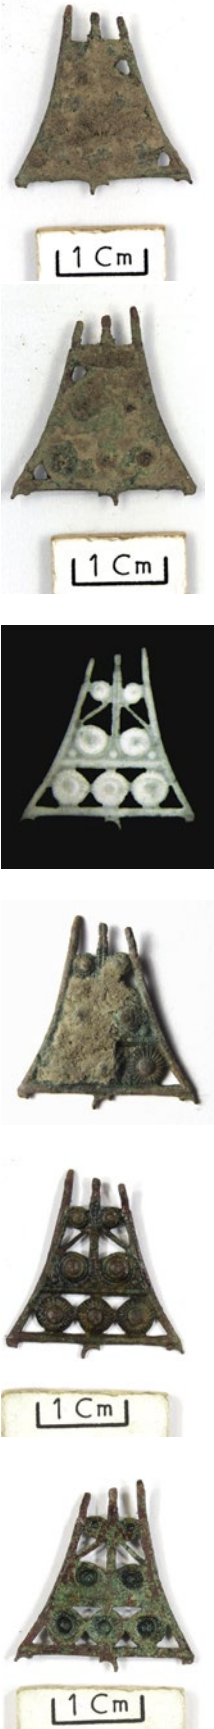
<p>Beslag, smycke?, genombrutet, med fina små detaljer som knoppar, blommor och pärlad tråd. Av kopparlegering. På den nedre breda basen fanns rester av tre avbrutna ringar/öglor. På överstycket satt tre piggar. Det var svårt att avgöra om dessa var avbrutna eller om de hade sin ursprungliga form.</p> <p>Bilder: F253_a_fk_1 F253_b_fk_2 F253_c_r F253_d_u (delvis frampreparerat) F253_e_ek_1 F253_f_ek_2</p>	<p>Täckt ytterst av ljus fet lera. Under detta låg omväxlande ljus pulvrig korrosion och hård mörkgrön kristallin korrosion. Dessa korrosionsprodukter låg ovanpå den rostbruna, omväxlande orangea, originalytan. En tvärgående spricka fanns genom mittpiggen. Föremålet var skört.</p>	<p>Se ovan 'Generella konserveringsåtgärder'. Röntgen. Ytorna frampreparerades med skalpell, insektsnål och penslar. Samtliga ytor belades med 5% (w/v) Paraloid B72 (akrylat co-polymer) i etanol som applicerades i bad. Arbetet utfördes under mikroskop (x 10).</p>

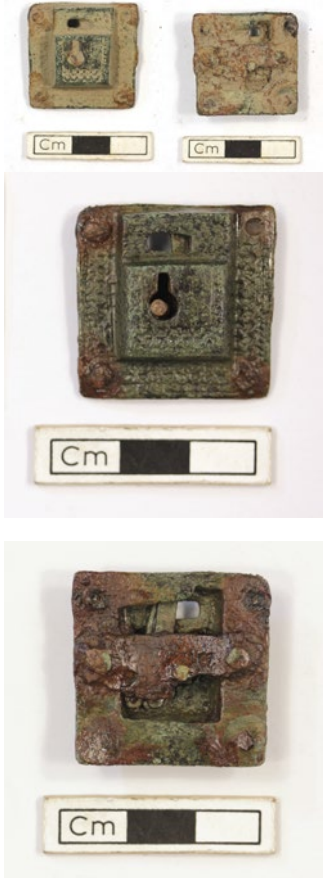
<p>Beslag/låsanordning? Kopparlegering, detaljer av järn. Fyrkantig lådkonstruktion med vissa delar av järn, trolig låsmekanism, inuti. Ovansidan av lådan hade en dekorerad yta. Nitar av järn i hörnen.</p> <p>Bilder: F254_a_fk_1 F254_b_fk_2 F254_c_ek_1 F254_d_ek_2</p>	<p>Ytan täcktes av delvis tjockt lager lera uppblandad med järnkorrosion. Hela innanmätet var fyllt med lera och järnkorrosion. Under ytan fanns en stabil, mörkgrön yta, delvis täckt av hårt sittande järnkorrosion. Järndetaljerna var mycket korroderade med liten del metalliskt järn kvar.</p>	<p>Se ovan 'Generella konserveringsåtgärder'. Ytorna frampreparerades med skalpell och penslar. Järnkorrosion avlägsnades i den mån detta kunde göras utan att skada den underliggande ytan. Ytorna konsoliderades med 10% (w/v) Paraloid B72 (akrylat co-polymer) i acetone/etanol och därefter belades ytan med mikrokristallint vax, utspädd med lacknafta. Arbetet utfördes under mikroskop (x 10).</p>
