Föremål av kopparlegering, övrig metall utom järn – Rapporter från Acta KonserveringsCentrum AB Utbyggnad av Ostkustbanan genom Gamla Uppsala

Rapport 2017:1_19
Arkeologisk undersökning

Karin Lindahl, Sophie Nyström, Elisabeth Geijer och Emma Emanuelsson

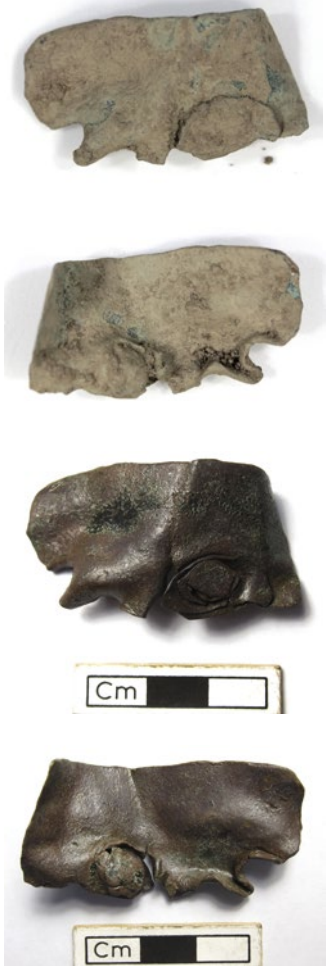
<p>Bleck med fastnitat 'öga', av kopparlegering. Blecket hade en svagt rektangulär form och det hade en rak övre originalkant. Övriga kanter förföll i stort sett vara brottytor (gamla brottytor). Det fastnitade 'ögat' hade element som liknar iris och pupill och var uppbyggt av två lager metall samt en nit. Det fanns längs kanten rester av ytterligare ett större nithål, vilket kunde motsvara placeringen av ytterligare ett 'öga'.</p> <p>Bilder: F261_a_fk_1 F261_b_fk_2 F261_c_ek_1 F261_d_ek_2</p>	<p>Täcktes ytterst av ljus lera. Underliggande originalyta var fläckvis bevarad som ett svartgrönt flagnande korrosionsskikt. Där den saknades framträdde en rödbrun skrovlig yta samt fläckvis ljusgrön pulvrig korrosion.</p>	<p>Se ovan 'Generella konserveringsåtgärder'. Ytorna frampreparerades med skalpell, insektsnål och penslar. 'Ögat' lossnade när jord avlägsnats runt niten. Det limmades åter med Loctite 435 cyanoakrylat lim. Slutligen belades ytorna med en mycket tunn lösning mikrokristallint och borstades över, där det var möjligt, med mjuk roterande gethårsborste. Arbetet utfördes under mikroskop (x 10).</p>

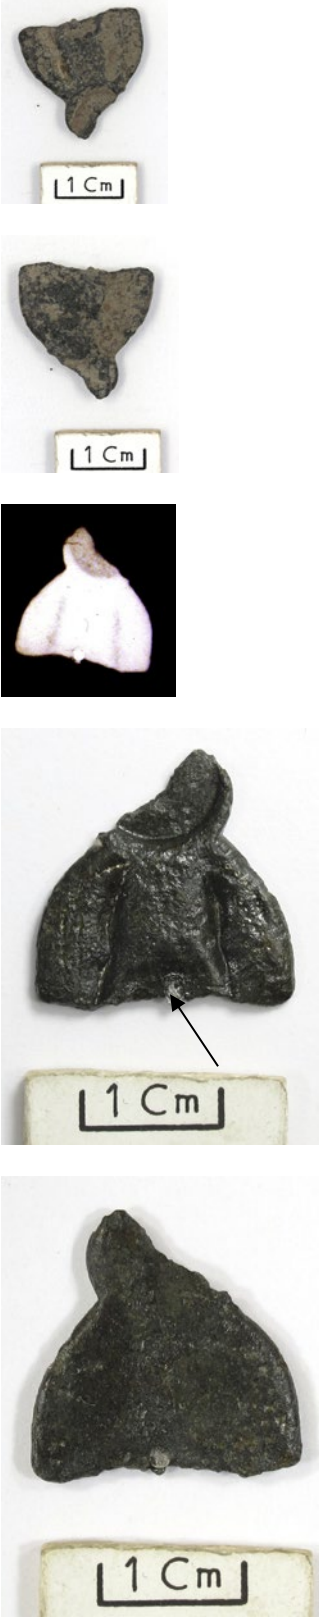
<p>Beslag/smycke? Kopparlegering med nit av silver och mycket små rester av förgyllning i fördjupningar i ornamentiken. Baksidan var slät medan framsidan var ornerad med prickar och linjer.</p> <p>Brottytor (gamla) i övre och undre kant.</p> <p>Bilder: F279_a_fk_1 F279_b_fk_2 F279_c_r F279_d_ek_1 (pil visar silvernit) F279_e_ek_2</p>	<p>Täcktes ytterst av ljus lera ovanpå en svartgrön bitvis flagnande originalyta.</p>	<p>Se ovan 'Generella konserveringsåtgärder'. Röntgad.</p> <p>Ytorna frampreparerades med skalpell och penslar. Silverniten behandlades lätt med liten silverputsduk på bambusticka. Ytan belades med 5% (w/v) Paraloid B72 (akrylat co-polymer) i etanol:aceton (4:1) och belades sedan med en mycket tunn lösning mikrokristallint vax i lacknafta. Ytan borstade därpå lätt över med mjuk roterande gethårstrissa. Arbetet utfördes under mikroskop (x 10).</p>

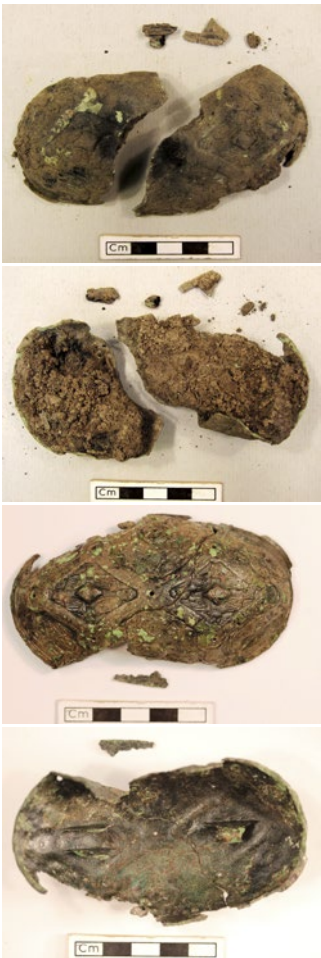
<p>Ovan spännbuckla av kopparlegering. Bevarad nålhållare och nålfäste, nålen saknas.</p> <p>Möjlig små rester av förgyllning på ovasidan.</p> <p>Föreföll vara bränd.</p> <p>Bilder: F287_a_fk_1 F287_b_fk_2 F287_c_ek_1 F287_d_ek_2</p>	<p>Trasig i två större delar samt några mindre fragment, varav alla utom ett hade passning. Färska brott. Ena sidan var intryckt och deformerad (troligen färskt från upptagandet) med flera kraftiga sprickor. Stora materialförluster längs kanterna.</p> <p>Insidan var fylld med jord som var uppblandad med rikliga mängder träkolspartiklar, brända benpartiklar samt fiberösa strukturer som liknade rötter (dock inga rester av spunnen tråd eller textil). Utsidan var täckt av ett tunt lager jord ovanpå en korroderad skör yta, vilken var till stora delar kraftigt flagnande.</p> <p>Originalytan bestod av ett mörkgrönt tunt sprött skikt. Där detta flagnat av framträdde en vitgrön pulvrig yta.</p>	<p>Se ovan 'Generella konserveringsåtgärder'. Flagnande ytor och sköra kanter konsoliderades först med 5%(w/v) Paraloid B72 (akrylat co-polymer) i etanol:aceton (4:1), som applicerades med pensel. Därpå frampreparerades ytorna så långt det var möjligt med skalpell och pensel. Framrensade partier konsoliderades succesivt med samma lösning, under arbetets gång. Delarna limmades först punktvist med Loctite 435 cyanoakrylatlim, för att hålla ihop delarna. Fogen fylldes sedan upp helt med 10% (w/v) Paraloid B72 (akrylat co-polymer) i etanol:aceton (4:1).</p> <p>Slutligen ytbehandlades hela föremålet med 10 % (w/v) Paraloid B72 (akrylat co-polymer) i etanol:aceton (4:1) och belades sedan med en mycket tunn lösning mikrokristallint vax i lacknafta för att matta ner den.</p> <p>Arbetet utfördes under mikroskop (x 10-30).</p>	<p>Organiska rester; träkol, fibrer mm; samt jord avlägsnades och sparades tillsammans med fyndet i separat fyndpåse.</p> <p>Textilavtryck fanns på insidan av föremålet i metallen vilket härrör från gjutningen.</p>

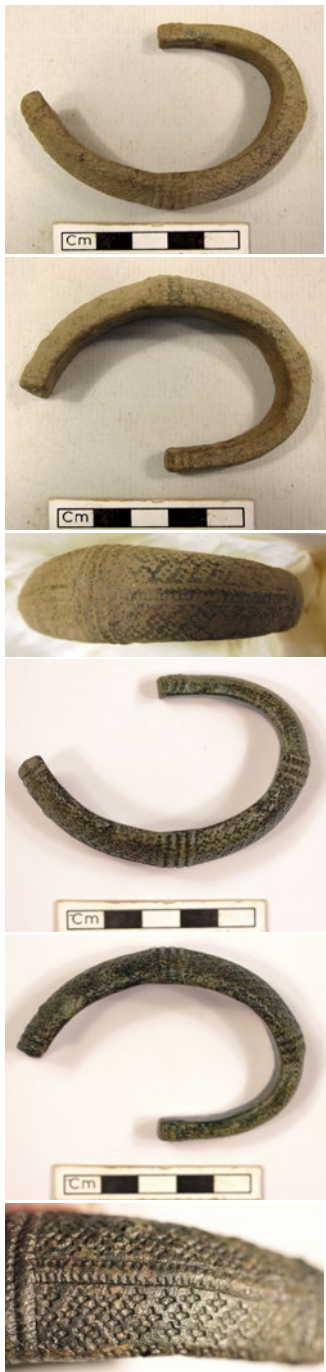
<p data-bbox="528 311 729 432">Armbygel av kopparlegering, ej komplett. Punsad ornamentik på utsidan.</p> <p data-bbox="528 459 651 629">Bilder: F288_a_fk_1 F288_b_fk_2 F288_c_fk_3 F288_d_ek_1 F288_e_ek_2 F288_f_ek_3</p>	<p data-bbox="751 311 928 748">Ena änden avbruten och saknas (gammalt brott). Täckt av ljus lera som satt mycket kompakt nere i den punsade ornamentiken. Originalytan bestod av ett relativt jämnt grönt korrosionsskikt. Bitvis hade originalytan flagnat av eller fanns inte kvar och där framträdde en vitgrön eller orange korrosionsprodukt.</p>	<p data-bbox="951 311 1158 360">Se ovan 'Generella konserveringsåtgärder'.</p> <p data-bbox="951 383 1222 748">Ytan frampreparerades med skalpell, insektsnål och penslar. På enstaka stabila ytor användes även glasfiberborste. Samtliga ytor belades med 10% (w/v) Paraloid B72 (akrylat co-polymer) i etanol:aceton (4:1) som applicerades i bad. Slutligen belades ytan med en mycket tunn lösning mikrokristallint vax i lacknafta för att matta ner den. Arbetet utfördes under mikroskop (x 10).</p>

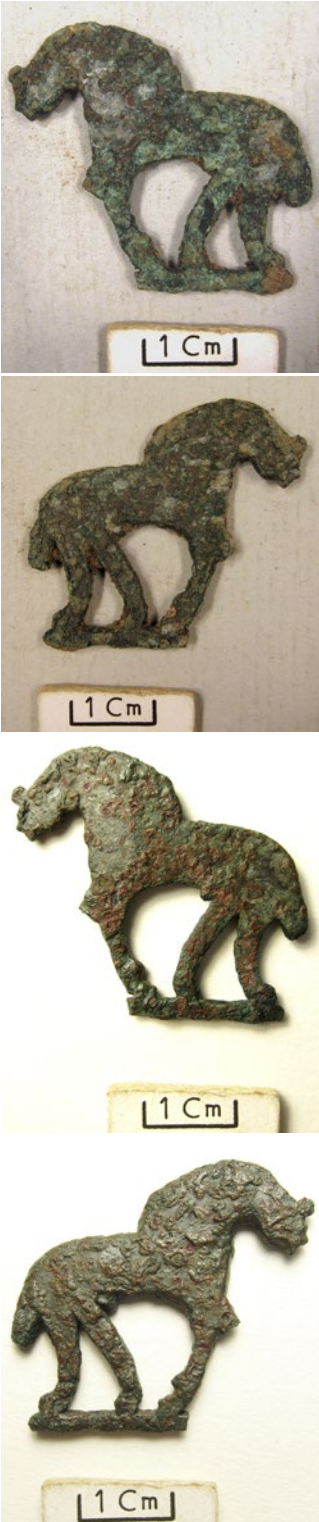
<p>Häst (hingst) av kopparlegering. Platt föremål med sannolikt försilvrad yta (vitmetall fläckvis på ytan). Ytan var slät och saknade ornamentik eller detaljer i ytan</p> <p>Bilder: F289_a_fk_1 F289_b_fk_2 F289_c_ek_1 F289_d_ek_2</p>	<p>Ytan täcktes ytterst av ett tunt lerskikt med inslag av små gruskom. Ytan var extremt korroderad och ojämn med rikligt med hårda mörkgröna korrosionsknölar på båda sidor och längs föremålets kanter. Under dessa framträdde en mörkröd korrosionsprodukt (kuprit?) och under denna fanns en vaxartad grå korrosionsprodukt (sannolikt kopparklorid, nantokit). Föremålet hade enstaka utbrott av trolig bronssjuka med pulvriga ljusgröna områden.</p> <p>Hästens ena framben var avbrutet och saknades. Möjligen var även mulen/nosen avbruten och saknades (gick ej att avgöra om det var en brottyta p.g.a. att ytan var så ojämn).</p>	<p>Se ovan 'Generella konserveringsåtgärder'. Ytorna frampreparerades med skalpell och penslar och avborstades lätt med liten roterande ståltrissa på lågs varvtal. Korrosionsknölna jämnades av men lämnades till stora delar kvar på ytan för att inte göra den för spräcklig.</p> <p>Eftersom föremålet uppvisade bronssjuka behandlades det i bad med 3% (w/v) Benzotriazole i etanol under åtta dagar. Därefter sköljdes det i två etanolbad under en dag varefter hela föremålet lackades med 10 % (w/v) Paraloid B72 i etanol:acetona (5:1) och fick sedan lufttorka. Slutligen belades ytan med en mycket tunn lösning mikrokristallint vax i lacknafta för att matta ner den. Arbetet utfördes under mikroskop (x 10).</p>	<p>Obs! Hantera föremålet alltid med handskar p.g.a. att det behandlats med Benzotriazole (hälso-vådligt).</p>

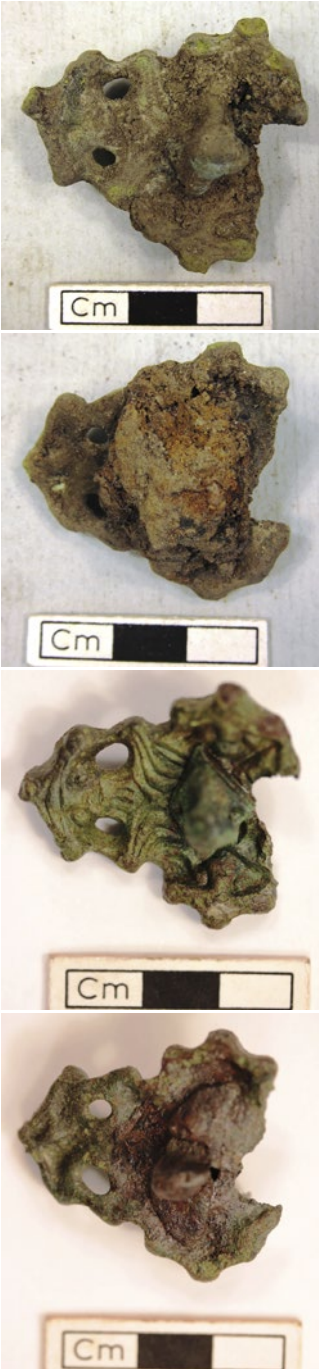
<p>Del av likarmat spänne av kopparlegering. Pånitad knapp på ovensidan och pånitad nålhållare på undersidan. Föreföll vara bränt.</p> <p>Hör ihop med F291 men saknar passning. 1</p> <p>Bilder: F290_a_fk_1 F290_b_fk_2 F290_c_ek_1 F290_d_ek_2</p>	<p>Föremålet var ytterst täckt av jord/lera med inblandning av små träkolspartiklar. Föremålet hade en mycket skör, spröd grön yta som lätt flagnade av. Under denna fanns ett pulvrigt ljusgrönt skikt. På undersidan fanns krusta av järnkorrosion, kring nålhållaren, men ingen nål. Krustan var uppblandad med partiklar av träkol, mineraliserat trä och andra mineraliserade fibrer (dock inga rester av spunnen tråd eller textil).</p>	<p>Se ovan 'Generella konserveringsåtgärder'. Ytorna frampreparerades med skalpell och penslar. Flagnande partier konsoliderades succesivt med 10% Paraloid B72 (akrylat co-polymer) i etanol. Samtliga ytor belades slutligen med 5% (w/v) Paraloid B72 (akrylat co-polymer) i etanol som applicerades med pensel. Slutligen belades ytorna med en mycket tunn lösning mikrokristallint vax i lacknafta för att matta ner dem. Arbetet utfördes under mikroskop (x 10).</p>	<p>Organiska rester, träkol mm, avlägsnades och sparades tillsammans med fyndet i separat fyndpåse.</p>

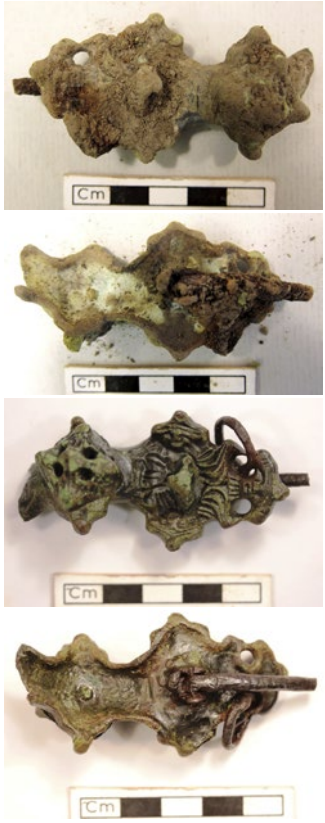
<p>Likarmat spänne av kopparlegering med nål och ring av järn.</p> <p>Pånitade knoppar på ovansidan, två stycken. Spännet föreföll vara elpåverkat/bränt och var delvis deformerat. Nålen hölls fast med liten sprint av järn, som endast var fragmentariskt bevarad.</p> <p>Hör ihop med F290 men saknar passning. Bilder: F291_a_fk_1 F291_b_fk_2 F291_c_ek_1 F291_d_ek_2</p>	<p>Föremålet var ytterst täckt av jord/lera med inblandning av små träkolpartiklar. Föremålet hade en mycket skör, spröd mörkgrön yta som lätt flagnade av. Under denna fanns ett pulvrigt ljusgrönt skikt.</p> <p>Järndelarna föreföll vara genomkorroderade. De var täckta av en rostfärgad krusta av järnkorrosion.</p> <p>Nålen var avbruten och spetsen saknades. Litet fragment av nålfästet var avbrutet med passning. Ytterligare materialförlust från nålfästet.</p>	<p>Se ovan 'Generella konserveringsåtgärder'.</p> <p>Ytorna frampreparerades med skalpell och penslar och järnkorrosion togs bort med liten roterande diamanttrissa. Flagande partier samt järnringen konsoliderades succesivt med 5% Paraloid B72 (akrylat co-polymer) i etanol, ofta med flera strykningar.</p> <p>En del av ringen föll loss under arbetets gång vilken limmades åter med Loctite 480 (svart gummi förstärkt cyanoakrylat lim). Det lösa fragmentet av nålfästet limmades åter med Loctite 435 (cyanoakrylat lim). Nålen ytbehandlades med korrosionsinhibitor (Dinitrolpasta).</p> <p>Samtliga ytor belades slutligen med 5% (w/v) Paraloid B72 (akrylat co-polymer) i etanol som applicerades med pensel. Slutligen belades ytorna med en mycket tunn lösning mikrokristallint vax i lacknafta för att matta ner dem. Arbetet utfördes under mikroskop (x 10).</p>	<p>Organiska rester, träkol, avlägsnades och sparades tillsammans med fyndet i separat provburk.</p>

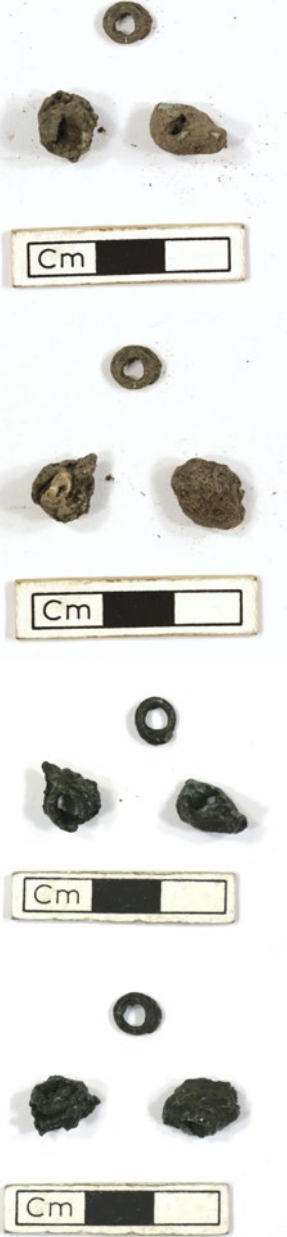
<p>Pärlor, 2 hela, ett fragment Kopparlegering Spiralpärlor. En av dem kan vara gjuten, eller del av annat föremål. Denna har en antydning till dekor i form av streck. Fragmentet bestod drygt en ring.</p> <p>Bilder: F567_a_fk_1 F567_b_fk_2 F567_c_ek_1 F567_d_ek_2</p>	<p>Ytorna täcktes av ett lager hårt bunden lera med vissa delar av materialet synliga. Under leran framkom sköra ytor med ett mörkgrön yta med en pulvrig ljusgrön korrosion under. En pärla var deformerad med materialförlust av stora delar av ringarna.</p>	<p>Se ovan 'Generella konserveringsåtgärder'. Ytorna frampreparerades med skalpell och penslar. Ytorna konsoliderades med 10% (w/v) Paraloid B72 (akrylat co-polymer) i aceton/etanol och därefter belades de med mikrokristallint vax, utspädd med lacknafta. Arbetet utfördes under mikroskop (x 10-30).</p>

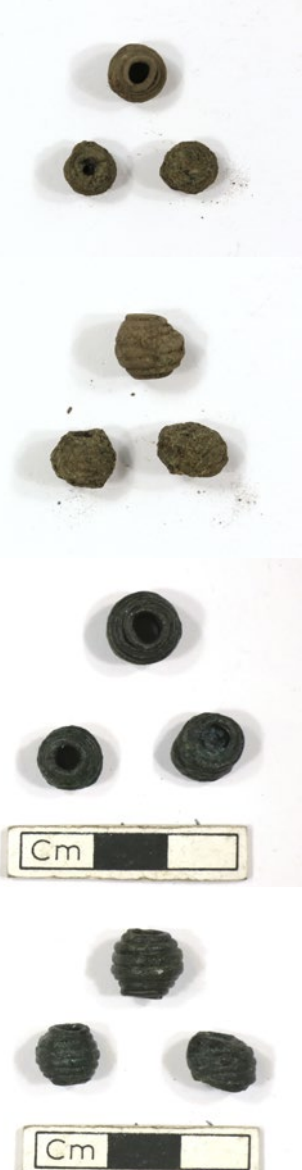
<p>Pärla, 3 stycken. Kopparlegering Spiralpärlor av något olika storlek.</p> <p>Bilder: F646_a_fk_1 F646_b_fk_2 F646_c_ek_1 F646_d_ek_2</p>	<p>Hårt sittande jord täckte ytorna och i varierande grad insidan av pärlorna. Under jorden framkom sköra ytor med en ljusgrön pulvrig korrosion på alla pärlorna. En av pärlorna kunde inte framprepareras fullständigt då jord och korrosion bundits hårt till ytan. Insidan kunde inte heller rensas fullständigt.</p>	<p>Se ovan 'Generella konserveringsåtgärder'. Ytorna frampreparerades med skalpell och penslar. Ytorna konsoliderades med 10% (w/v) Paraloid B72 (akrylat co-polymer) i aceton/etanol och därefter belades de med mikrokristallint vax, utspädd med lacknafta. Arbetet utfördes under mikroskop (x 10-30).</p>
