Ben- och hornföremål – Rapporter från Acta KonserveringsCentrum AB Utbyggnad av Ostkustbanan genom Gamla Uppsala

Rapport 2017:1_20
Arkeologisk undersökning

Karin Lindahl

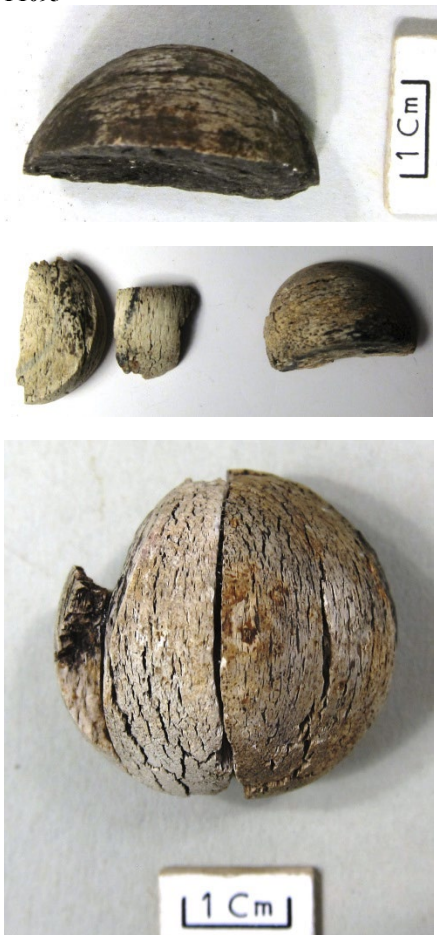
<i>Fyndnummer och foto</i>	<i>Sakord, material och föremålsbeskrivning</i>	<i>Tillstånd</i>	<i>Övriga konserveringsåtgärder</i>	<i>Kommentar</i>
<p>F1095</p>

<p>Del av spelpjäs (knappt halva), med hål på undersidan. Sannolikt av benhorn. Förefaller vara bränd. Vit med svartgrå partier.</p> <p>Har passning med två delar från F1101.</p> <p>Bilder: F1095_a_fk F1095_b_u (två fragment till vänster från F1101, ett fragment till höger från F1095) F1095_c_ek</p>	<p>Täckt av svart sotig jord, vilken satt rikligt i porer och fördjupningar i ytan. Relativt välbevarad och sammanhållande, men förefaller något deformerad och har rikligt med sprickor i ytan till följd av bränningen. På ovansidan fanns spridda oregelbundna rostfläckar som sannolikt härrör från intilliggande korroderande järnföremål.</p>	<p>Delar med passning limmades med Parloid B72 lim (HMG products).</p>	<p>Två delar från F1101 hade passning med F1095. Dessa delar sammanfördes och limmades med F1095.</p>

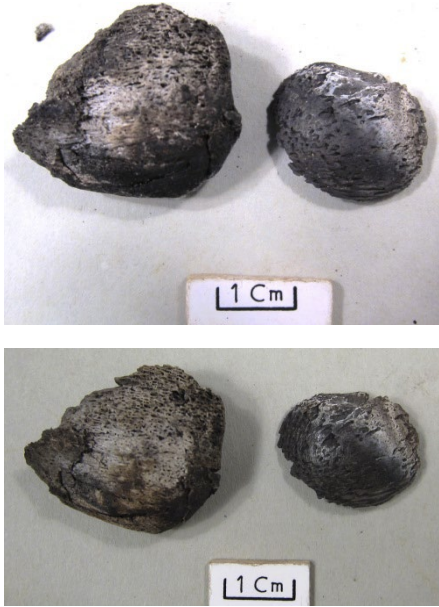
Fyndnummer och foto	Sakord, material och föremålsbeskrivning	Tillstånd	Övriga konserveringsåtgärder	Kommentar
<p>F1098</p>

<p>Två delar av spelpjäs. Möjligen är den större delen av ben och den mindre en del av spelpjäs av benhorn. Förefaller vara bränd. Vit, svart, grå, beige-färgad.</p> <p>Bilder: F1098_a_fk F1098_b_ek</p>	<p>I två delar som saknar passning. Täckta av svart sotig jord, vilken satt rikligt i porer och fördjupningar i ytan. Sprickor/porer i ytan.</p>		
<p>F1099</p>

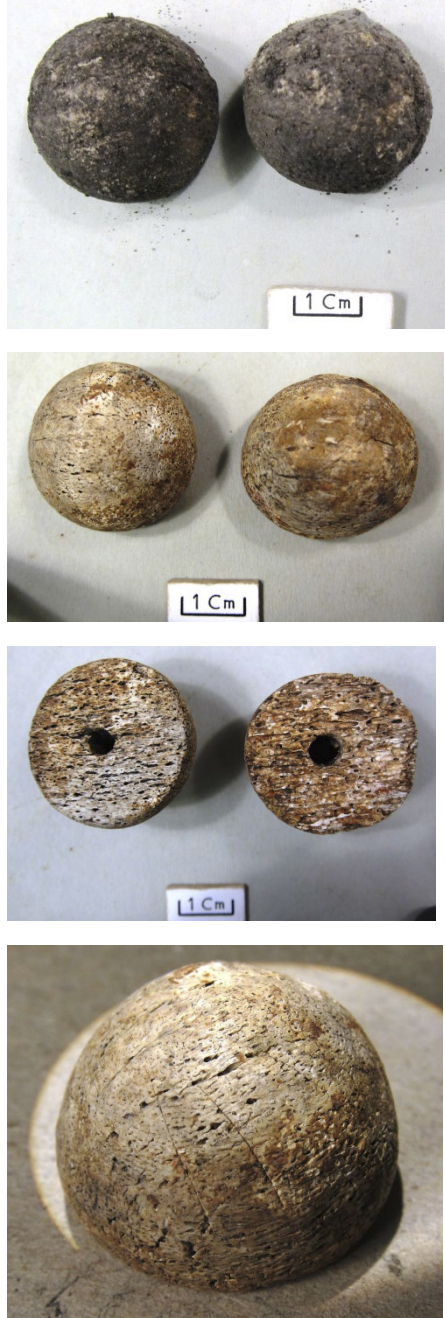
Fyndnummer och foto	Sakord, material och föremålsbeskrivning	Tillstånd	Övriga konserveringsåtgärder	Kommentar
<p data-bbox="175 280 239 302">F1100</p>

<p data-bbox="654 280 845 448">Två spelpjäser med hål på undersidan, relativt intakta. Sannolikt av benhorn. Förefaller vara brända. Beigeaktiga i färgen.</p> <p data-bbox="654 470 845 526">Bilder: F1100_a_fk</p> <p data-bbox="654 548 845 604">F1100_b_ek_1 (ovansidor)</p> <p data-bbox="654 627 845 683">F1100_c_ek_2 (undersidor)</p> <p data-bbox="654 705 845 761">F1100_d_d (ristning i ytan)</p>	<p data-bbox="877 280 1045 739">Välbevarade, men med mindre sprickor. Täckta av svart sotig jord. På båda spelpjäserna fanns spridda oregelbundna rostfläckar som sannolikt härrör från intilliggande korroderande järnföremål. Ena spelpjäsen hade dessutom lite fastsmält vit glasmassa på ytan (från glasföremål som smält på gravbålet?).</p>		<p data-bbox="1276 280 1396 672">Den ena spelpjäsen har ristningar i ytan i form av raka parallella något snedställda streck runt om som löper från topp till bas (samma spelpjäs som hade fastsmält glasmassa). (likt dem i F1101).</p>

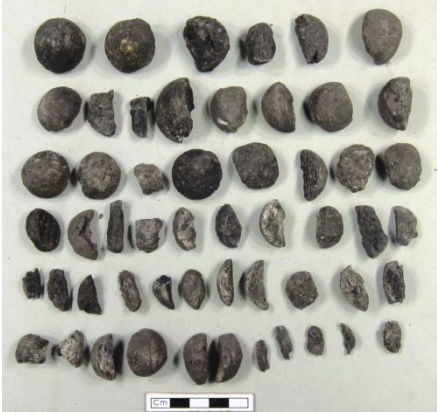
Fyndnummer och foto	Sakord, material och föremålsbeskrivning	Tillstånd	Övriga konserveringsåtgärder	Kommentar
<p>F1101</p>

<p>Förefaller vara rester av drygt 20 st. spelpjäser med hål på undersidan (sannolikt av benhorn), flertalet ej kompletta. Förefaller vara brända. Beige, svart, grå och vitspräckliga i färgen.</p> <p>Bilder: F1101_a_fk</p> <p>F1101_b_u_1 (fragment till vänster från F1101, fragment till höger från F1096)</p> <p>F1101_c_u_2 (fragment från F1096 och 1101 hoplimmade)</p> <p>F1101_d_u_3 (fragment till vänster från F1101, fragment till höger från F1669)</p> <p>F1101_e_u_4 (fragment från F1096 och 1101 hoplimmade)</p> <p>F1101_f_u_5 (fragment till vänster från F1101, fragment till höger från F1669)</p> <p>F1101_g_u_6 (fragment från F1096 och 1101 hoplimmade)</p> <p>F1101_h_ek</p>	<p>Totalt utgjordes fyndet av 54 st. delar/fragment. Samtliga delar var täckta av svart sotig jord, vilken satt rikligt i porer och fördjupningar. Tretton av spelpjäserna hade passning mellan två eller flera delar. Övriga saknade passning.</p> <p>Material var deformerat/krympt och har rikligt med sprickor i ytan till följd av bränningen. Det fanns spridda oregelbundna rostfläckar på fragmentens ytor som sannolikt härrör från intilliggande korroderande järnföremål.</p>	<p>Delar med passning limmades med Parloid B72 lim (HMG products).</p> <p>Enstaka instabila delar konsoliderades punktvis med 10% (w/v) Paraloid B72 (akrylat co-polymer) i etanol.</p>	<p>En del från F1096 hade passning med F1101. Den sammanfördes och limmades med F1101.</p> <p>Två delar från F1669 hade passning med 2 spelpjäser i F1101. De sammanfördes och limmades med F1101.</p> <p>Två delar från F1101 hade passning med F1095. Dessa sammanfördes och limmades med F1095 (se F1095).</p> <p>Två av spelpjäserna har ristningar i ytan i form av raka parallella streck runt om som löper från topp till bas (likt den i F1100).</p>

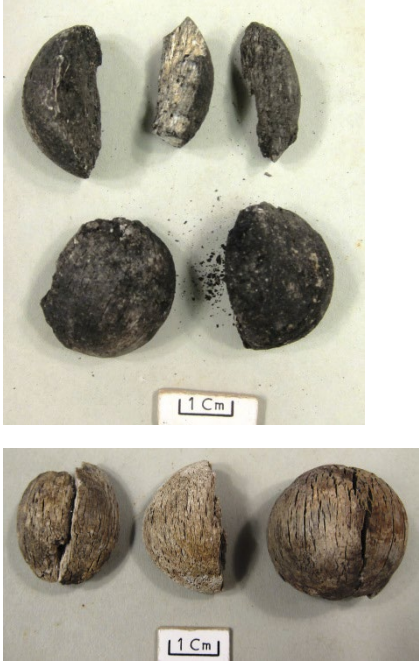
<i>Fyndnummer och foto</i>	<i>Sakord, material och föremålsbeskrivning</i>	<i>Tillstånd</i>	<i>Övriga konserveringsåtgärder</i>	<i>Kommentar</i>
<p>F1104</p>

<p>Förefaller vara rester av tre spelpjäser i fem delar, ej kompletta. Sannolikt av benhorn. Förefaller vara brända. Beige, grå, vitspräckliga i färgen.</p> <p>Bilder: F1104_a_fk F1104_b_ek</p>	<p>Fem delar vara två + två hade passning. Täckta av svart sotig jord, vilken satt rikligt i porer och fördjupningar i ytan. Hade rikligt med sprickor i ytan till följd av bränningen/krympning. På ovansidan fanns spridda oregelbundna rostfläckar som sannolikt härrör från intilliggande korroderande järnföremål.</p>	<p>Delar med passning limmade med Parloid B72 lim (HMG products).</p>	
<p>F1355</p>

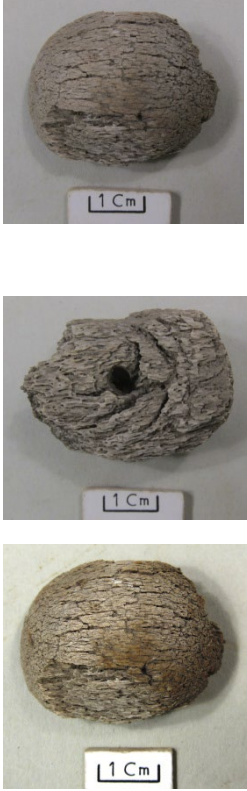
<p>Spelpjäs med hål på undersidan. Sannolikt av benhorn. Förefaller vara bränd. Beige-grå.</p> <p>Bilder: F1355_a_fk_1 (ovansida) F1355_b_fk_2 (undersida) F1355_c_ek_1</p>	<p>Skadad med materialförlust (undersidan, ytterkant och delar av ovansidan var avspjälkade). Mindre rester av svart sotig jord på ytan. Enstaka mindre rostfläckar på ovansidan. Förefaller ha krympt under bränningen vilket orsakat krympsprickor på undersidan.</p>

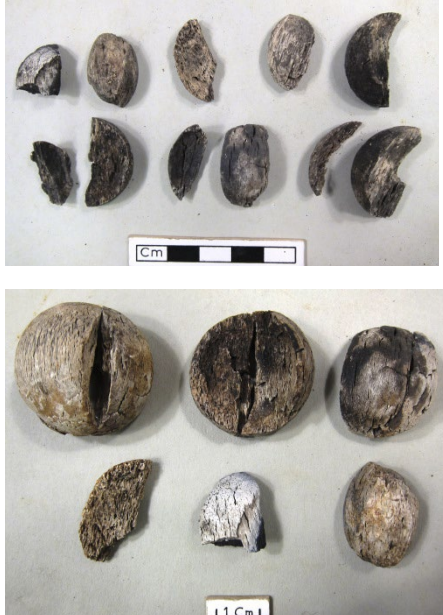
<i>Fyndnummer och foto</i>	<i>Sakord, material och föremålsbeskrivning</i>	<i>Tillstånd</i>	<i>Övriga konserveringsåtgärder</i>	<i>Kommentar</i>
<p data-bbox="180 273 240 293">F1669</p>

<p data-bbox="652 273 847 517">Förefaller vara rester av minst tre spelpjäser med hål på undersidan (sannolikt av benhorn), ej kompletta. Förefaller vara brända. Beige, svart, grå och vitspräckliga i färgen.</p> <p data-bbox="652 544 767 640">Bilder: F1669_a_fk F1669_b_ek</p>	<p data-bbox="873 273 1045 887">Totalt utgjordes fyndet av 11 st. delar/fragment. Samtliga delar var täckta av svart sotig jord, vilken satt rikligt i porer och fördjupningar. Tre av spelpjäserna hade passning mellan flera delar. Materialet var något deformerad/krympt och har rikligt med sprickor i ytan till följd av bränningen. Det fanns spridda oregelbundna rostfläckar på ytor som sannolikt härrör från intilliggande korroderande järnföremål.</p>	<p data-bbox="1074 273 1246 394">Delar med passning limmades med Parloid B72 lim (HMG products).</p>	<p data-bbox="1275 273 1402 421">Den mest kompletta spelpjäsen har tydliga svarvmärken i ytan.</p>

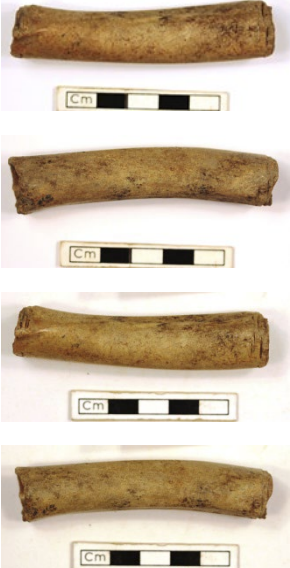
<i>Fyndnummer och foto</i>	<i>Sakord, material och föremålsbeskrivning</i>	<i>Tillstånd</i>	<i>Övriga konserveringsåtgärder</i>
<p>F416</p>

<p>Handtag av ihåligt ben. Bearbetningsspår, skårar, i ändarna.</p> <p>Bilder: F416_a_fk_1 F416_b_fk_2 F416_c_ek_1 F416_d_ek_2</p>	<p>Jordig, speciellt på insidan.</p>	<p>Rengjord torrt med penslar och bambusticka, samt med 50% etanol i avjoniserat vatten på bomullstopz.</p>

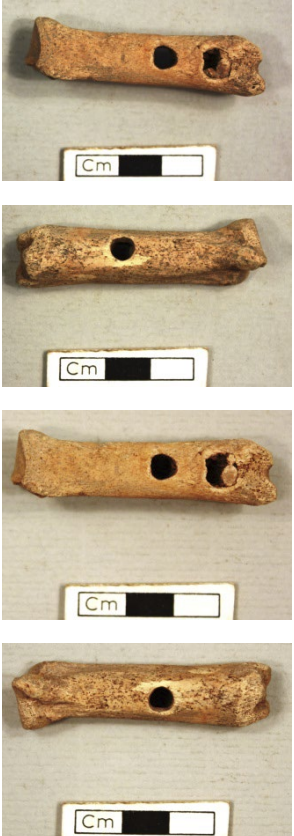
<i>Fyndnummer och foto</i>	<i>Sakord, material och föremålsbeskrivning</i>	<i>Tillstånd</i>	<i>Övriga konserveringsåtgärder</i>
<p>F418</p>

<p>Benföremål av ihåligt ben, vinare? Föremålet hade ett genomgående borrar hål genom båda väggarna och ytterligare ett hål som gick genom enbart ena väggen. Mått (cm): längd 5.4, bredd 1.5, höjd 1.4.</p> <p>Bilder: F418_a_fk_1 F418_b_fk_2 F418_c_ek_1 F418_d_ek_2</p>	<p>Det fanns brott i kanten av ena hålet (det som inte gick genom båda väggarna) med flera små lösa delar som var delvis intryckta. Det är oklart om detta hål resultatet av en skada eller om det är medvetet gjort och senare tillfogats ytterligare brott/skador. Ytan spjälkade på flera ställen. Måttligt jordig, även invändigt.</p>	<p>Mekanisk borttagning av jord med pensel, 50% etanol i avjoniserat vatten användes för att mjuka upp jord innan mekanisk rensning kunde göras. Brottytor konsoliderades med 10% (w/v) Paraloid B72 i etanol:acetone (4:1) innan limning med Paraloid B72-lim (HMG products) gjordes av de små intryckta fragmenten i hålet. Ytor som spjälkar konsoliderades med 5% (w/v) Paraloid B72 i acetone:etanol (1:1).</p>

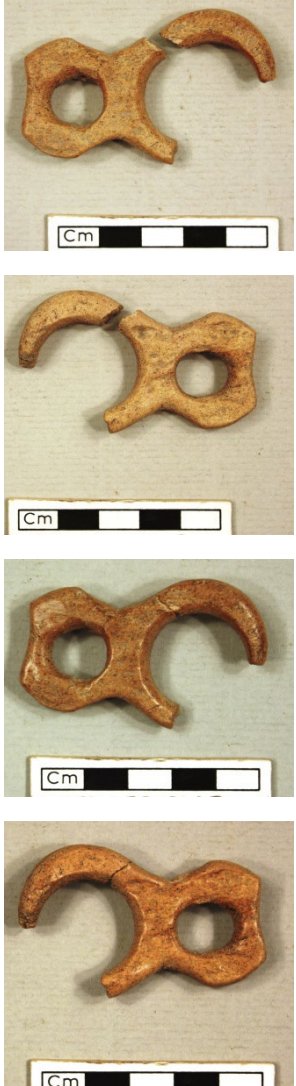
<i>Fyndnummer och foto</i>	<i>Sakord, material och föremålsbeskrivning</i>	<i>Tillstånd</i>	<i>Övriga konserveringsåtgärder</i>
<p>F812</p>

<p>Föremål i ben/benhorn i form av en åtta (betsel?). Mått (cm): längd 5.6, bredd 3.8, höjd 1.0.</p> <p>Bilder: F812_a_fk_1 F812_b_fk_2 F812_c_ek_1 F812_d_ek_2</p>	<p>Föremålet var trasigt i två delar och en del saknades. Delen som saknades är troligtvis resultat av ett gammalt brott eftersom brottytorna är något avrundade. Vissa sprickor i den hela ringen. Något jordig.</p>	<p>50% etanol i avjoniserat vatten användes bitvis först för att mjuka upp jorden innan rengöring. Därpå avlägsnades jord med pensel samt på vissa ytor med 50% etanol i avjoniserat vatten på bomullstopz. Brottytor konsoliderades med Paraloid B72 (10% w/v etanol) innan limning med Paraloid B72-lim (HMG products) utfördes. Sprickor konsoliderades med Paraloid B72 (5% w/v i acetone:etanol 1:1).</p>

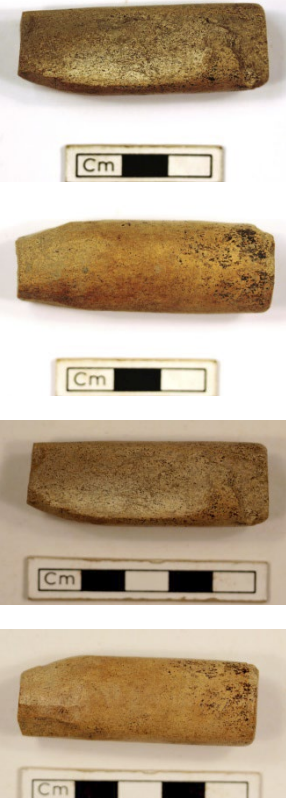
<i>Fyndnummer och foto</i>	<i>Sakord, material och föremålsbeskrivning</i>	<i>Tillstånd</i>	<i>Övriga konserveringsåtgärder</i>
<p>F1466</p>

<p>Del av redskap av ben/benhorn med rektangulärt hål i ena kortändan. Halvfabrikat/skaft? Materialet är genomgående kompakt med viss spongiös inre struktur.</p> <p>Bilder: F1466_a_fk_1 F1466_b_fk_2 F1466_c_ek_1 F1466_d_ek_2</p>	<p>Skadad med materialförlust, avspjälkad yta, längs ena långsidan. Jordig, speciellt i spongiösa partier av benet.</p>	<p>Rengjord torrt med penslar, insektsnål och bambusticka, samt med 50% etanol i avjoniserat vatten på bomullstopz.</p>
<p>F1575</p>

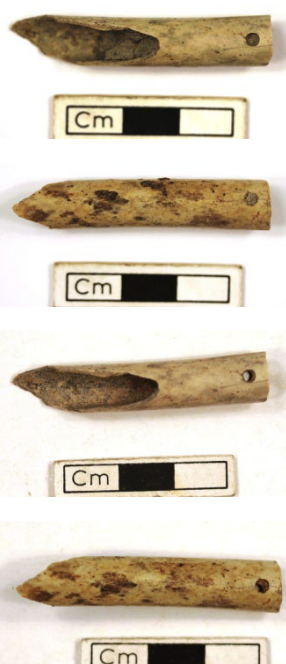
<p>Nålhus av ihåligt ben. I ena änden fanns två runda hål (andra änden saknades).</p> <p>Bilder: F1575_a_fk_1 F1575_b_fk_2 F1575_c_ek_1 F1575_d_ek_2</p>	<p>Föremålet var skadat med materialförlust, ena änden saknades. Föremålet var fyllt med sandblandad lera samt lera fanns spritt på utsidan. Några mindre sprickor löpte från den hela änden inåt.</p>	<p>Rengjord torrt med penslar och bambusticka, samt med 50% etanol i avjoniserat vatten på bomullstopz.</p>

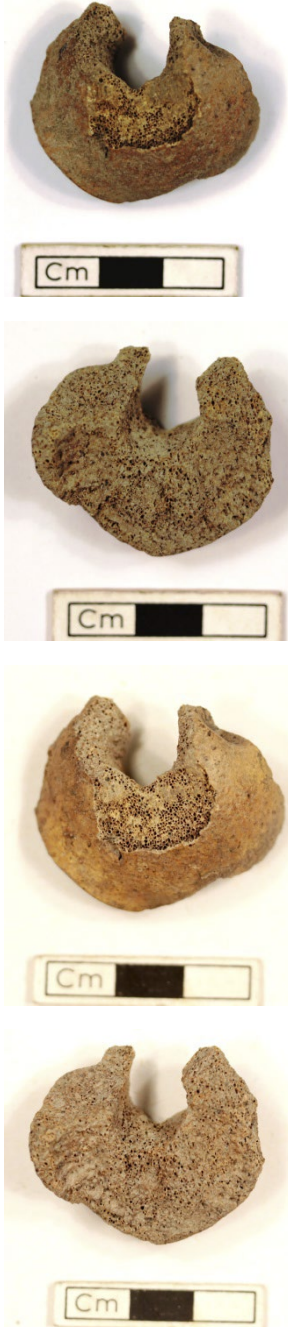
<i>Fyndnummer och foto</i>	<i>Sakord, material och föremålsbeskrivning</i>	<i>Tillstånd</i>	<i>Övriga konserveringsåtgärder</i>
<p data-bbox="178 248 240 271">F1584</p>

<p data-bbox="496 248 740 322">Sländtrissa av halv benkula med ett genomgående runt hål.</p> <p data-bbox="496 344 632 472">Bilder: F1584_a_fk_1 F1584_b_fk_2 F1584_c_ek_1 F1584_d_ek_2</p>	<p data-bbox="767 248 986 450">Stora delar var avbrutna och saknades (Dela av kanten samt undersidan). Lera fanns på ytan, speciellt rikligt i den spongiösa strukturen på undersidan och i brottytorna.</p>	<p data-bbox="1034 248 1369 344">Rengjord torrt med penslar och bambusticka, samt med 50% etanol i avjoniserat vatten på bomullstopz eller med pensel.</p>

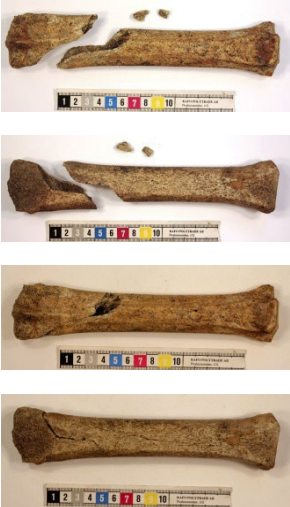
<i>Fyndnummer och foto</i>	<i>Sakord, material och föremålsbeskrivning</i>	<i>Tillstånd</i>	<i>Övriga konserveringsåtgärder</i>
<p>F1643</p>

<p>Islägg. Ben med nedslipade utskott. Spår efter användning men även nya repor.</p> <p>Bilder: F1643_a_fk_1 F1643_b_fk_2 F1643_c_ek_1 F1643_d_ek_2</p>	<p>Trasig i två delar, med passning. Dessutom finns samt två mindre fragment från benets inre som hade passning med varandra men inte med själva föremålet. Färska brott. Föremålet hade dessutom flera sprickor samt var intryckt på ett ställe vid brottet. Vid anslutning till brottet fanns ett större område där material saknades (hål). Måttligt jordig med svarta missfärgningar, fläckar, på ytan.</p>	<p>Rengjord torrt med penslar och bambusticka, samt med 50% etanol i avjoniserat vatten på bomullstopz eller med pensel. Delar med passning limmades ihop med Paraloid B72 lim (HMG products).</p>

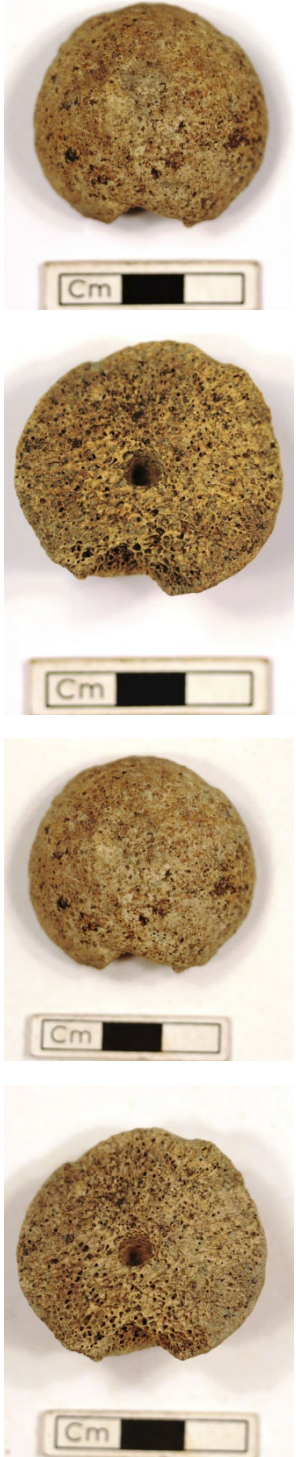
<i>Fyndnummer och foto</i>	<i>Sakord, material och föremålsbeskrivning</i>	<i>Tillstånd</i>	<i>Övriga konserveringsåtgärder</i>
<p data-bbox="178 250 240 271">F1755</p>

<p data-bbox="497 250 727 371">Sländtrissa av halv benkula. Halvfabrikat? På undersidan fanns ett runt inte genomgående hål (fördjupning).</p> <p data-bbox="497 398 632 519">Bilder: F1755_a_fk_1 F1755_b_fk_2 F1755_c_ek_1 F1755_d_ek_2</p>	<p data-bbox="767 250 1002 394">Svartfläckig yta. Lera fanns på ytan, speciellt rikligt i den spongiösa strukturen på undersidan. Del av kanten var avbruten och saknades.</p>	<p data-bbox="1034 250 1369 349">Rengjord torrt med penslar och bambusticka, samt med 50% etanol i avjoniserat vatten på bomullstopz eller pensel.</p>

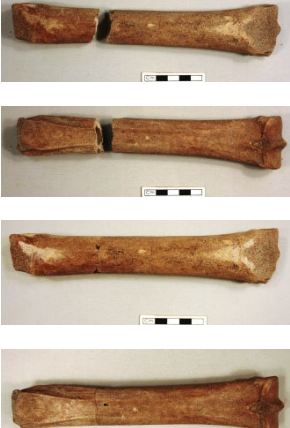
Fyndnummer och foto	Sakord, material och föremålsbeskrivning	Tillstånd	Övriga konserveringsåtgärder
<p>F1757</p>

<p>Islägg. Ben med nedslipade utskott. Spår efter användning men även nya repor.</p> <p>Mått(cm): längd 21.5, bredd 4.5, höjd 2.8.</p> <p>Bilder: F1757_a_fk_1 F1757_b_fk_2 F1757_c_ek_1 F1757_d_ek_2</p>	<p>Föremålet var avbrutet med ett färskt brott. Delarna hade god passning (viss materialförlust kring brottet). Ytan avskrapad på några ytor. Lera fanns på ytan, speciellt rikligt i de spongiösa delarna samt svarta missfärgningar/fläckar på ytan.</p>	<p>Mekanisk borttagning av jord med pensel, 50% etanol i avjoniserat vatten användes för att mjuka upp jord innan mekanisk rensning kunde göras. Brottytor konsoliderades med 10% (w/v) Paraloid B72 i etanol:acetone (4:1) innan hoplimning med Paraloid B72-lim (HMG products) gjordes.</p>
<p>F1835</p>

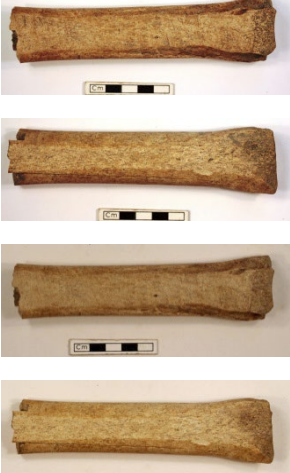
<p>Islägg. Ben med nedslipade utskott. Spår efter användning men även nya repor.</p> <p>Bilder: F1835_a_fk_1 F1835_b_fk_2 F1835_c_ek_1 F1835_d_ek_2</p>	<p>Ena änden avbruten och saknas. En kraftig, samt flera mindre längsgående sprickor (sannolikt torksprickor). Mindre fläckvisa materialförluster från originbalytan. Lera fanns på ytan, speciellt rikligt i de spongiösa delarna.</p>	<p>Rengjord torrt med penslar och bambusticka, samt med 50% etanol i avjoniserat vatten på bomullstopz eller pensel.</p>

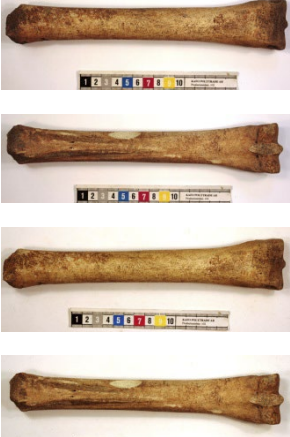
<p>F1866</p>

<p>Islägg. Ben. Huggmärken i ytan (original) samt borttagna utskott.</p> <p>Bilder: F1866_a_fk_1 F1866_b_fk_2 F1866_c_ek_1 F1866_d_ek_2</p>	<p>Flera längsgående sprickor (sannolikt torksprickor). Färska avspjälkningar i ytan på några ställen. Lera fanns på ytan, speciellt rikligt i de spongiösa delarna.</p>	<p>Rengjord torrt med penslar, insektsnål och bambusticka, samt med 50% etanol i avjoniserat vatten på bomullstopz eller pensel.</p>

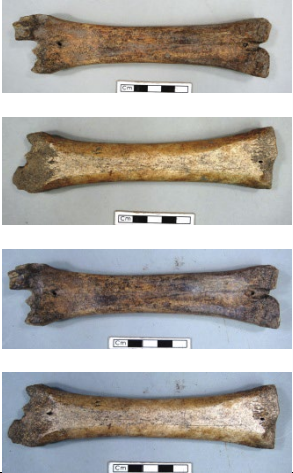
Fyndnummer och foto	Sakord, material och föremålsbeskrivning	Tillstånd	Övriga konserveringsåtgärder
<p>F2650</p>

<p>Islägg. Ben med nedslipade utskott. Spår efter användning men även nya repor.</p> <p>Bilder: F2650_a_fk_1 F2650_b_fk_2 F2650_c_ek_1 F2650_d_ek_2</p>	<p>Relativt komplett men ett utskott i ena änden saknas. Föremålet var jordigt, framförallt i de poriga ändarna. Ett flertal långsgående fina sprickor (torksprickor?). Svarta missfärgningar/ fläckar på ytan.</p>	<p>Rengjord torrt med penslar och bambusticka och insektsnål samt med 50% etanol i avjoniserat vatten på bomullstopz eller pensel.</p>
<p>F2651</p>  	<p>Islägg med borrade hål i ena änden. Ben med nedslipade utskott. Spår efter användning men även nya repor.</p> <p>Bilder: F2651_a_fk_1 F2651_b_fk_2 F2651_c_ek_1 F2651_d_ek_2</p>	<p>Fler långsgående sprickor (torksprickor). Färska skrap-/huggmärken på fler ställen. Lera fanns på ytan, speciellt rikligt i de spongiösa delarna och i hålen.</p>	<p>Rengjord torrt med penslar och bambusticka, samt med 50% etanol i avjoniserat vatten på bomullstopz eller pensel.</p>

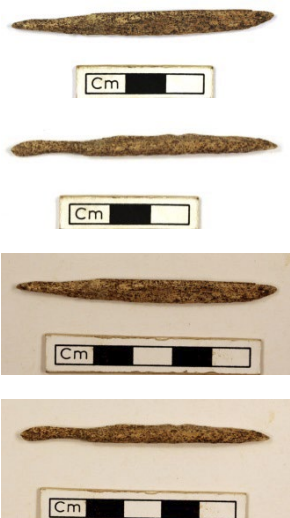
Fyndnummer och foto	Sakord, material och föremålsbeskrivning	Tillstånd	Övriga konserveringsåtgärder
<p>F3077</p>

<p>Långsmalt föremål med spetiga ändar (syl?!), av kompakt ben/benhorn. Svagt trekantigt tvärsnitt.</p> <p>Bilder: F3077_a_fk_1 F3077_b_fk_2 F3077_c_ek_1 F3077_d_ek_2</p>	<p>Mycket eroderad yta, originalytan föreföll endast vara bevarad på en sida. Rikligt med små långsgående sprickor. Skör.</p> <p>Täckt av små svarta fläckar. Något jordig.</p>	<p>Rengjord från lera torrt med penslar och bambusticka, samt med 50% etanol i avjoniserat vatten på bomullstopz. Lufttorkad.</p> <p>Konsoliderad i bad med 10% (w/v) Paraloid B72 i etanol:aceton (4:1). Lufttorkad.</p>
<p>F3089</p>

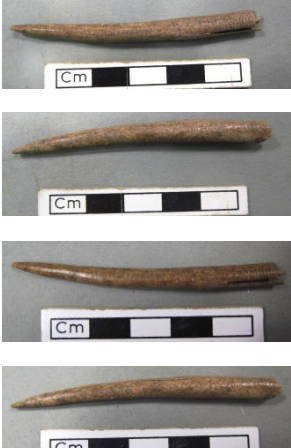
<p>Bennål, böjd. Den tjocka änden avbruten och saknades. Ornerad med tvärställda täta ränder i tjocka änden, tjocka änden ihålig. Längd: 7,0 cm.</p> <p>Bilder: F3180_a_fk_1 F3180_b_fk_2 F3130_c_ek_1 F3130_d_ek_2</p>	<p>Föremålet var jordigt, speciellt i fördjupningar samt nere i ornamentiken. Sprickbildning.</p>	<p>Föremålet rengjordes i torrt tillstånd med mjuka penslar, insektsnål och bambusticka. Bitvis tvättades ytan med 50% etanol i avjoniserat vatten på lätt fuktad bomullstopz.</p>

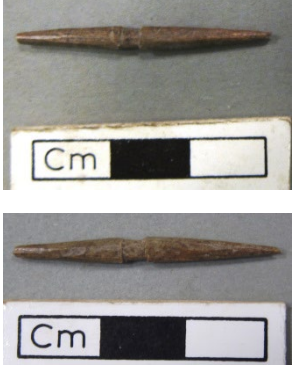
<p>Fiskesticka, ben. Längd: 3,3 cm.</p> <p>Bilder: F3225_a_fk F3225_b_ek</p>	<p>Föremålet var jordigt.</p>	<p>Föremålet rengjordes i torrt tillstånd med mjuka penslar, insektsnål och bambusticka. Bitvis tvättades ytan med 50% etanol i avjoniserat vatten på lätt fuktad bomullstopz.</p>

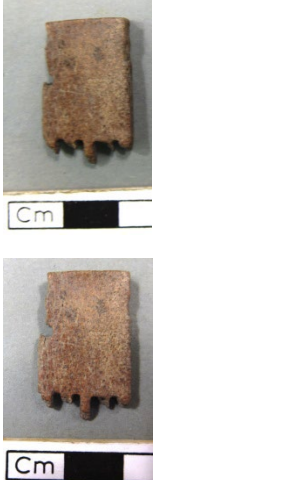
<p>F3239</p>

<p>Sammansatt enkelkam, del av tandskiva, ben/benhorn. Höjd: 2,6 cm, bredd: 1,6 cm.</p> <p>Bilder: F3239_a_fk F3089_b_ek</p>	<p>Föremålet var jordigt.</p>	<p>Föremålet rengjordes i torrt tillstånd med mjuka penslar, insektsnål och bambusticka. Bitvis tvättades ytan med 50% etanol i avjoniserat vatten på lätt fuktad bomullstopz.</p>

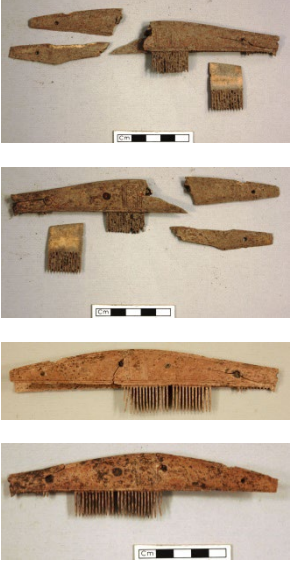
Fyndnummer och foto	Sakord, material och föremålsbeskrivning	Tillstånd	Övriga konserveringsåtgärder
<p>F3</p>

<p>Sammansatt enkelkam, troligen i benhorn, med nitar i järn. Stödskenorna är dekorerade med skurna linjer. Mått (cm): Längd 15.5, bredd 4.0, höjd 2.0.</p> <p>Bilder: F3_a_fk_1 F3_b_fk_2 F3_c_ek_1 F3_d_ek_2</p>	<p>Föremål var trasigt i fyra delar med passning. Det var ofullständigt med avbrutna ändar, tänder och två tandskivor som saknades. De kvarvarande tandskivorna var skadade i mer eller mindre omfattning. Hornmaterialet var jordigt och hade rikligt med svarta missfärgningar, fläckar, på ytan. Nitar var korroderade och täckta med tjocka krustor av jord. En nit hade lossat och spruckit i två delar med viss passning. Den expanderande korrosionen runt nitar hade orsakat sprickor och brott på stödskenorna. Stödskenorna hade blivit något deformerade/böjda med glapp mellan stödskenor och tandskivor som resultat. Ytterligare brott på stödskenorna inträffade under frampreparering och samtliga tandskivor lossade från sina nitar. Eftersom det, efter konservering, saknades tandskivor mellan några av de limmade stödskenorna var dessa sköra och bör hanteras extra varsamt.</p>	<p>Mekanisk borttagning av jord med pensel. 50% etanol i avjoniserat vatten användes för att mjuka upp jord innan mekanisk rensning kunde göras. Nitarna rengjordes med glasfiberborste och bearbetades även med skalpell. Metalldelarna med passning limmades med Paraloid B72-lim (HMG products). Nitarnas åtkomliga ytor behandlade med Dinitrol-pasta (Dinol®), korrosionsinhibitor, petroleumvax-baserad och löst i lacknafta) som rostskyddsbehandling. Brottytorna på hornmaterialet konsoliderades med 5% Paraloid B72 (w/v) i aceton:etanol (1:1) innan samtliga delar limmades med Paraloid B72-lim. Arbetet utfördes under mikroskop (x10).</p> <p>En liten kloss av vit polyetenskumplast sattes in som stöd mellan de två instabila stödskenorna (där tandskivor saknades).</p>

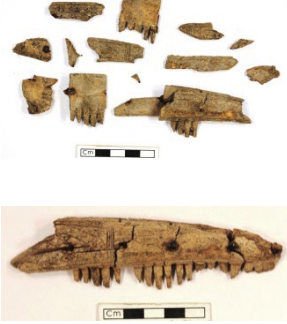
<p>Sammansatt enkelkam av benhorn med fem stycken nitar av järn. Två stödskenor och fem tandskivor. Ornerade stödskenor.</p> <p>Bilder: F4_a_fk F4_b_ek</p>	<p>Trasig i 13 delar/fragment varav alla utom två småfragment hade passning. Ej komplett, båda ändarna samt många tänder var avbrutna och saknades. Föremålet var täckt av jord med rottrådar, speciellt mellan tänderna, nere i ornamentiken och mellan delarna. Materialet var bitvis nerbrutet/ ytan var avspjälkad, skör och hade sprickor, speciellt kring nitarna. Nitarna var kraftigt korroderade och var bitvis spruckna. De var täckta av tjocka korrosionsutväxter blandat med jord.</p> <p>Hornmaterialet hade rikligt med svarta missfärgningar, fläckar, på ytan.</p>	<p>Delarna rengjordes torrt med penslar, insektsnål och bambusticka, samt med 50% etanol i avjoniserat vatten på bomullstopz eller med pensel. Successivt konsoliderades sköra partier och sprickor i hornet med 5% (w/v) Paraloid B72 i etanol:acetone (50:50) som applicerades med pensel. Järnkorrosion och jord på nitar avlägsnades med hjälp av liten roterande diamanttrissa samt liten roterande stålborste varpå de ytbehandlades med 5% (w/v) Paraloid B72 i etanol:acetone (50:50) som applicerades med pensel.</p> <p>Brottytorna konsoliderades med 10% (w/v) Paraloid B72 i etanol:acetone (50:50) som applicerades med pensel innan limning. Slutligen limmades delar med passning med Paraloid B72 lim (HMG products).</p>

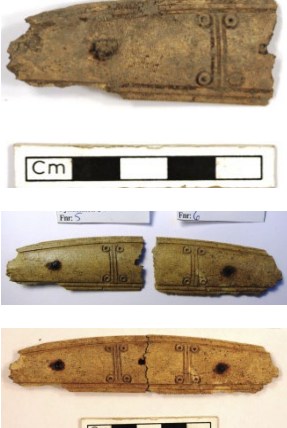
<p>F5</p>

<p>Del av sammansatt enkelkam. Utgörs av en del av en stödskena, ornerad med linjer och punktcirklar. Troligen av benhorn. En järn nit. Passning med F6.</p> <p>Bilder: F5_a_fk F5_b_u (F5 t.v. och F6 t.h.) F5_c_ek</p>	<p>Föremålet var täckt av jord, speciellt nere i ornamentiken. I övrigt relativt välbevarad. Nitarna var korroderade och var täckta av tjock korrosion blandat med jord.</p>	<p>Delarna rengjordes torrt med penslar, insektsnål och bambusticka, samt med 50% etanol i avjoniserat vatten på bomullstopz eller med pensel.</p> <p>Järnkorrosion och jord på nitar avlägsnades med hjälp av liten roterande diamanttrissa samt liten roterande stålborste varpå de ytbehandlades med 5% (w/v) Paraloid B72 i etanol:acetone (50:50) som applicerades med pensel.</p> <p>Brottytan konsoliderades med 10% (w/v) Paraloid B72 i etanol:acetone (50:50) som applicerades med pensel innan limning. Slutligen limmades delen ihop med F6, med Paraloid B72 lim (HMG products).</p>

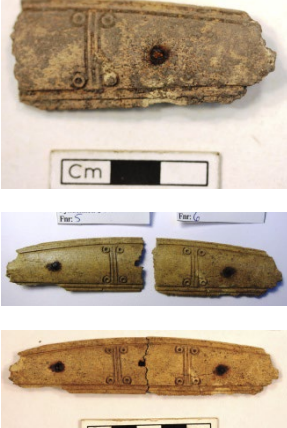
<p>Del av sammansatt enkelkam, som utgörs av en del av en stödskena, ornerad med linjer och punktcirklar. Troligen av benhorn. En järn nit. Passning med F5.</p> <p>Bilder: F6_a_fk F6_b_u (F5 t.v. och F6 t.h.) F6_c_ek</p>	<p>Föremålet var täckt av jord, speciellt nere i ornamentiken. I övrigt relativt välbevarad. Nitarna var korroderade och var täckta av tjock korrosion blandat med jord.</p>	<p>Delarna rengjordes torrt med penslar, insektsnål och bambusticka, samt med 50% etanol i avjoniserat vatten på bomullstopz eller med pensel.</p> <p>Järnkorrosion och jord på nitar avlägsnades med hjälp av liten roterande diamanttrissa samt liten roterande stålborste varpå de ytbehandlades med 5% (w/v) Paraloid B72 i etanol:acetone (50:50) som applicerades med pensel.</p> <p>Brottytan konsoliderades med 10% (w/v) Paraloid B72 i etanol:acetone (50:50) som applicerades med pensel innan limning. Slutligen limmades delen ihop med F5, med Paraloid B72 lim (HMG products).</p>

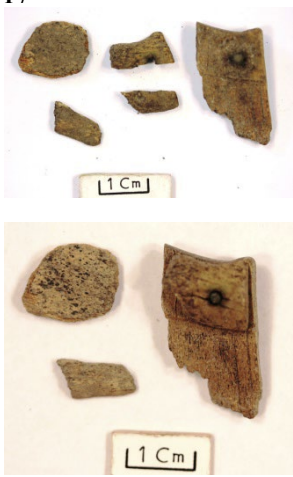
<p>Mindre del av sammansatt enkelkam, troligen av benhorn. En nit av kopparlegering. I fyndet fanns fem fragment men det förefaller bara som tre av dem hör till kammen. Två fragment är sannolikt ben, t.v. i bild (osteologiskt material?).</p> <p>Bilder: F7_a_fk F7_b_ek</p>	<p>De tre kamdelarna har passning och utgörs av en del tandskiva och en del stödskena. Delarna var endast lätt jordiga. Kopparniten var täckt av lite jord samt grön korrosionsprodukt.</p>	<p>Rengjord torrt med penslar och bambusticka, samt med 50% etanol i avjoniserat vatten på liten bomullstopz. Niten frampreparerades med skalpell och ytbehandlades med 5% (w/v) Paraloid B72 i etanol:acetone (50:50) som applicerades med pensel. Delar med passning hoplimmades med Paraloid B72 Lim (HMG products).</p>
<p>F8</p>

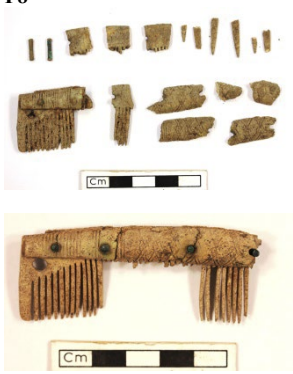
<p>Sammansatt enkelkam, troligen av benhorn. Fyra stycken nitar av kopparlegering. Två stödskenor och tre tandskivor. Stödskenorna samt tandskivornas rygg var ornerade.</p> <p>Bilder: F8_a_fk F8_b_ek</p>	<p>Trasig i 18 delar/fragment, varav två lösa nitar, alla med passning. Ej komplett, ena änden samt många tänder var avbrutna och saknades. Föremålet var täckt av jord, speciellt mellan tänderna, nere i ornamentiken och mellan delarna. Ytan var bitvis nedbruten/avspjälkad, skör och hade sprickor. Nitarna var välbevarade med en jämn grön yta under jorden. Hornmaterialet var något grönfärgat av kopparkorrosion kring nitarna.</p>	<p>Delarna rengjordes torrt med penslar, insektsnål och bambusticka, samt med 50% etanol i avjoniserat vatten på bomullstopz eller med pensel. Succesivt konsoliderades sköra partier med 5% (w/v) Paraloid B72 i etanol:acetone (50:50) som applicerades med pensel. Brottytor konsoliderades med detsamma innan limning. Slutligen limmades delar med passning med Paraloid B72 lim (HMG products).</p> <p>Nitarna frampreparerades med skalpell och ytbehandlades med 5% (w/v) Paraloid B72 i etanol:acetone (50:50) som applicerades med pensel.</p>

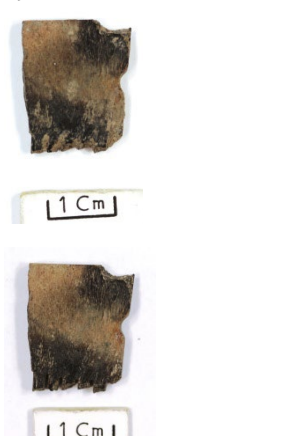
<p>Del av sammansatt enkelkam; en tandskiva med avbrutna tänder. Delvis svartbränd.</p> <p>Bilder: F9_a_fk F9_b_ek</p>	<p>Stabil, något lerig.</p>	<p>Rengjord torrt med penslar och bambusticka, samt med 50% etanol i avjoniserat vatten på bomullstopz eller pensel.</p>

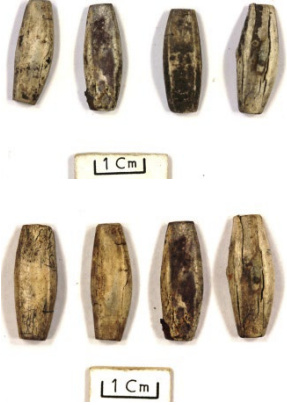
<p>Fyra pärlhalvor (?) av bränt benliknande material (ej elfenben). Benet har en tydlig riktning i strukturen som löper längs pärlornas längd. Möjligen kan halvorna vara medvetet tillverkade i denna form eftersom det finns spår av tillverkning (mikroskopiska fil-/sågspår?) i brottytorna. En av delarna har rester av rött påsmält glas på ytan.</p> <p>Bilder: F570_a_fk F570_b_ek</p>	<p>Till följd av bränning har pärlorna spruckit, långsgående sprickor, och deformerats och en eventuell passning mellan delarna har gått förlorad. Bitvis var ytan krackelerad. De var täckta av svartotig lera .</p>	<p>Delarna rengjordes torrt med penslar, insektsnål och bambusticka, samt med 50% etanol i avjoniserat vatten på bomullstopz eller med pensel. De konsoliderades i bad med 5% (w/v) Paraloid B72 i etanol:acetone (50:50) och fick därpå lufttorka.</p>

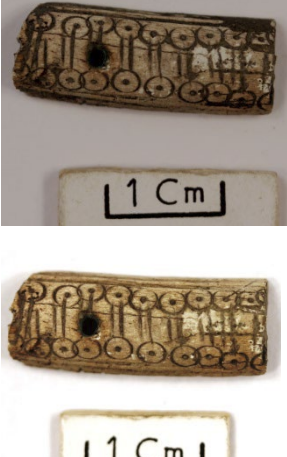
<p>Del av sammansatt kam; del av stödskena. Ornerad med streck och cirklar. Sannolikt benhorn. Bränd, vit.</p> <p>Bilder: F581_a_fk F581_b_ek</p>	<p>Något lerig, speciellt nere i ornamentiken. Skör.</p>	<p>Rengjord torrt med penslar och bambusticka, samt med 50% etanol i avjoniserat vatten på bomullstopz.</p>
<p>F599</p>

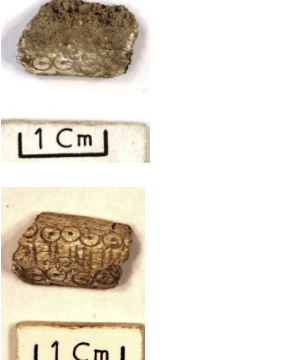
<p>Del av sammansatt kam; del av stödskena. Ornerad med streck och cirklar. Sannolikt benhorn. Bränd, vit.</p> <p>Bilder: F599_a_fk F599_b_ek</p>	<p>Något lerig, speciellt nere i ornamentiken. Skör.</p>	<p>Rengjord torrt med penslar, insektsnål och bambusticka, samt med 50% etanol i avjoniserat vatten på bomullstopz.</p>

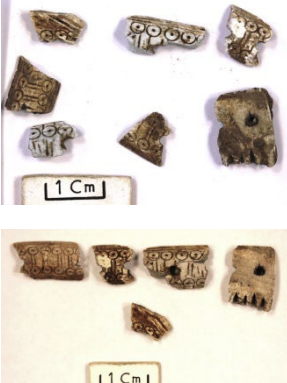
<p>Delar av sammansatt kam; delar av stödskenor, ornerade med streck och cirklar, samt en eller två delar tandskiva. Sannolikt av benhorn. Brända, vita.</p> <p>Bilder: F607_a_fk F607_b_ek</p>	<p>Sammanlagt sju fragment varav fyra hade passning med varandra (2+2). Något leriga, speciellt nere i ornamentiken. Sköra och delvis spruckna.</p>	<p>Rengjord torrt med penslar och bambusticka och insektsnål samt med 50% etanol i avjoniserat vatten på bomullstopz. Fem av fragmenten konsoliderade i bad med 5% (w/v) Paraloid B72 i etanol:acetone (50:50) och fick därpå lufttorka. Därpå limmades fragment med passning ihop (2+2) med Paraloid B72-lim (HMG Products).</p>
<p>F635</p>

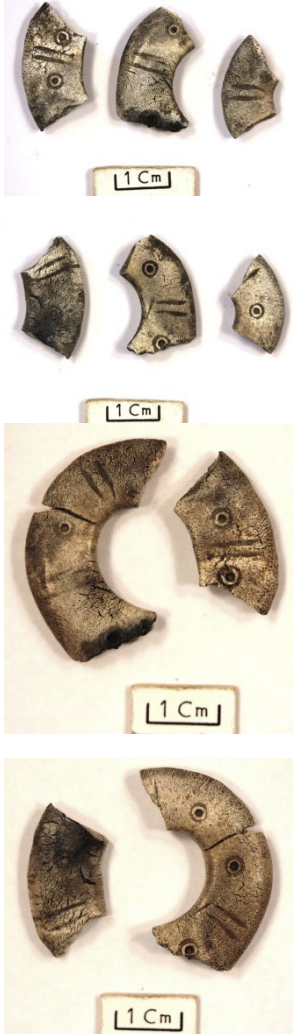
<p>Ringformat platt föremål av benhorn. Ornerat. Bränt och något deformerat.</p> <p>Bilder: F637_a_fk_1 F637_b_fk_2 F637_c_ek_1 F637_d_ek_2</p>	<p>Trasigt i tre delar varav två hade ganska bra passning trots deformation. Föremålet var ej komplett utan stora delar saknades. Ett tunt lager lera fanns på ytan, speciellt nere i ornamentiken. Materialet var sprött, krackelerat och poröst.</p>	<p>Rengjord från lera torrt med penslar och bambusticka, samt med 50% etanol i avjoniserat vatten på bomullstopz. Lufttorkad.</p> <p>Konsoloderad i bad med 5% (w/v) Paraloid B72 i etanol:aceton (4:1). Lufttorkad. Två delar hoplimmade med Paraloid B72 lim (HMG products).</p>
<p>F843</p>

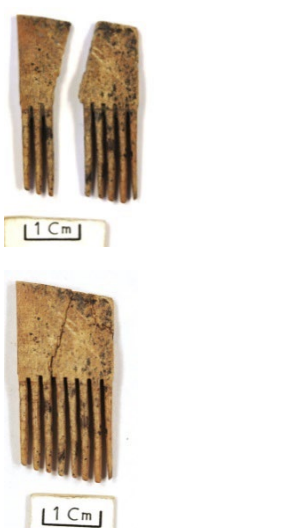
<p>Kam, tandskiva.</p> <p>Bilder: F843_a_fk F843_b_ek</p>	<p>Trasigt i två delar med passning. Täckt av mindre mängd lera.</p>	<p>Rengjord från lera torrt med penslar och bambusticka, samt med 50% etanol i avjoniserat vatten på bomullstopz. Lufttorkad.</p> <p>Delarna hoplimmade med Paraloid B72 lim (HMG Products).</p>

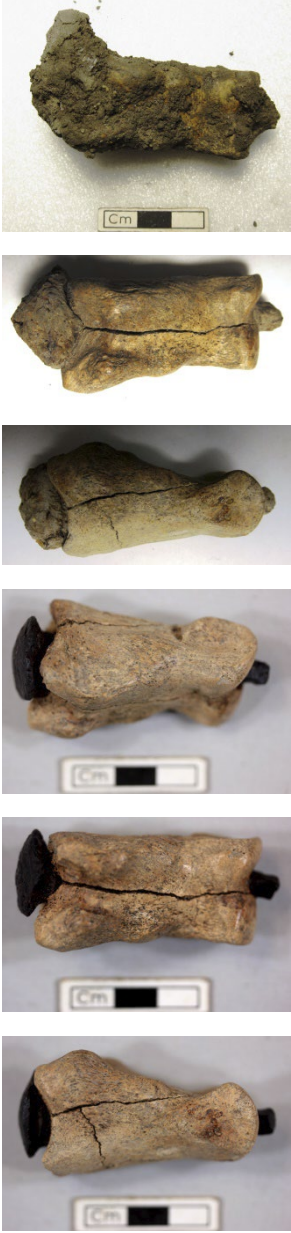
<p>Kastben. Ben och järn. Ben med genomgående spik.</p> <p>Bilder: F292_a_fk F292_b_u_1 F292_c_u_2 F292_d_ek_1 F292_e_ek_2 F292_f_ek_3</p>	<p>Järnet var kraftigt korroderat och inkapslat i jordblandad korrosion. Detta hade även bitvis lagt sig på benet.</p> <p>Korrosionen, sannolikt genom expansion, hade orsakat kraftig sprickbildning av benet. I övrigt var benet i gott skick.</p>	<p>Benet rengjordes mekaniskt med penslar samt bitvis med skalpell och bambusticka för hårt sittande beläggning. Etanol/vatten (50:50) på bomullstops användes även bitvis. Arbetet utfördes under mikroskop (x10).</p> <p>Järnet frampreparerades med hjälp av mikrobäster, roterande diamantrissa och skalpell. Benet var tillfälligt skyddat med plastfolie, aluminiumfolie och tejp under frampreparering av järn.</p> <p>Järnet ytbehandlades först med Dinitolpasta på åtkomliga ytor och sedan med mikrokristallint vax.</p> <p>Sprickorna i benet konsoliderades genom att 10% (w/v) Paraloid B72 i etanol/acetone (4:1) injicerades med kanyl.</p>

Hantera föremålet alltid med handskar. Föremålet bör förvaras i ett stabilt mycket torrt klimat med en relativ luftfuktighet (RF) på under 18%. Föremålet är inte urlakat från klorider p.g.a. att benet är känsligt. Därför är järnkomponenten extra känslig för hög luftfuktighet. Om det utsetts för hög RF riskerar järnet att börjar korrodera aktivt.

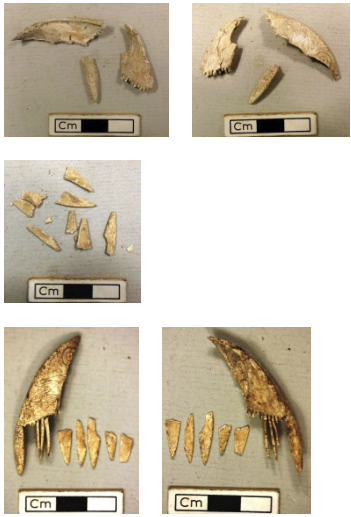
<p>Del av enkelkam av benhorn. Av kammen återstod endast en mindre del, ena änden. Bränd. Kammen var ornerad med geometriska mönster på båda sidorna.</p> <p>Bilder: F10_a_fk_1 F10_b_fk_2 F10_c_fk_3 F10_d_ek_1 F10_e_ek_2</p>	<p>Trasig i tre större delar samt ett flertal lösa tunna tänder. Till följd av bränning har materialet krympt och deformerats och passningen mellan delarna har delvis gått förlorad. Endast några delar hade fortfarande passning. Materialet var sprött och smuligt. Lera fanns på ytan.</p>	<p>Rengjord torrt med penslar och med fuktad topz.</p> <p>Alla delarna konsoliderades i bad med 10 % (w/v) Paraloid B72 i aceton:etanol (1:4).</p> <p>Delar med passning limmades med Paraloid B72lim.</p> <p>Arbetet utfört under mikroskop (x10).</p>	
<p>F141</p>

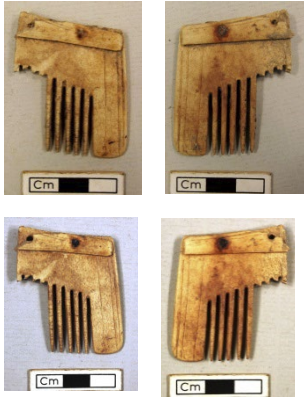
<p>Del av sammansatt enkelkam av ben/benhorn. Av kammen återstod endast en mindre del, ena änden. Den bestod av stödskenor, en tandskiva samt en järnmit. Ornerad.</p> <p>Bilder: F141_a_fk_1 F141_b_fk_2 F141_c_ek_1 F141_d_ek_2</p>	<p>Delarna satt ihop. Ljus lera fanns mellan delarna, nere i ornamentiken och mellan tänderna. Niten hade ett tunt rostfärgat mörkt korrosionsskikt och bevarad järnkärna.</p>	<p>Kammen rengjordes torrt med skalpell, insektsnål, penslar, bambusticka och med fuktad topz.</p> <p>Nitskallarna frampreparerades med skalpell och ytbehandlades först med Dinitrotpasta (korrosionsinhibitor) och sedan med mikrokristallint vax.</p> <p>Arbetet utfört under mikroskop (x10).</p>
