Arkeologisk schaktningsövervakning

Arkeologi vid Åkerby kyrka

Lämningar efter vapenhus, sakristia och bogårdsmur

Åkerby 11:1
Uppsala kommun
Uppland

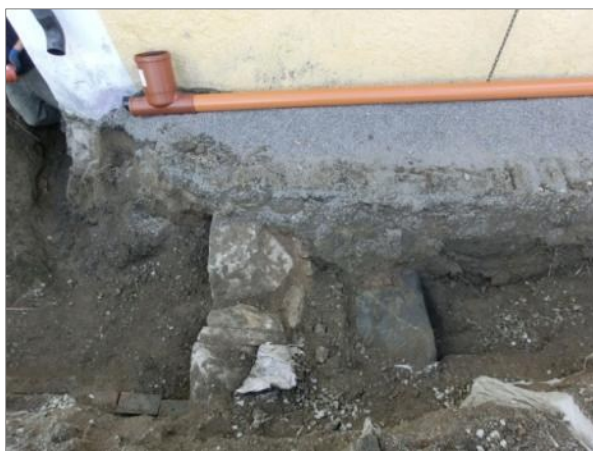
På kyrkans norra sida i den östra delen av långhuset påträffades resterna efter den äldre sakristians grundmurar, A2. Den östra grundmuren var 1,5 m bred och hade en tydlig avslutning mot öster av kanthuggna stenar. Stenarna var ca 0,4-0,6 m stora och bemängda med kalkbruk. De låg i 1-2 skift och under dem fanns ljus glacial lera. Väster om de kanthuggna stenarna fanns en stor flat stenhäll som låg något djupare. Om stenhällen är naturlig eller utgör en stor grundsten kunde inte avgöras. Den västra grundmuren i den äldre sakristian var ca 1,8-2,0 m bred. Den utgjordes av 0,3-0,6 m stora stenar. En del av stenarna var bemängda med kalkbruk. Muren var bevarad i flera skift ner till -1,2-1,3 m under nuvarande markyta.

Figur 10. A2. Den äldre sakristians östra grundmur. Foto mot S av Bent Syse, Upplandsmuseet.

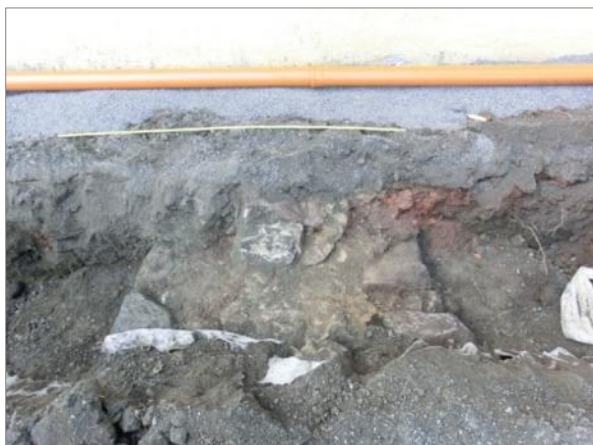
Figur 11. Den äldre sakristians västra grundmur. Foto mot S av Bent Syse, Upplandsmuseet.

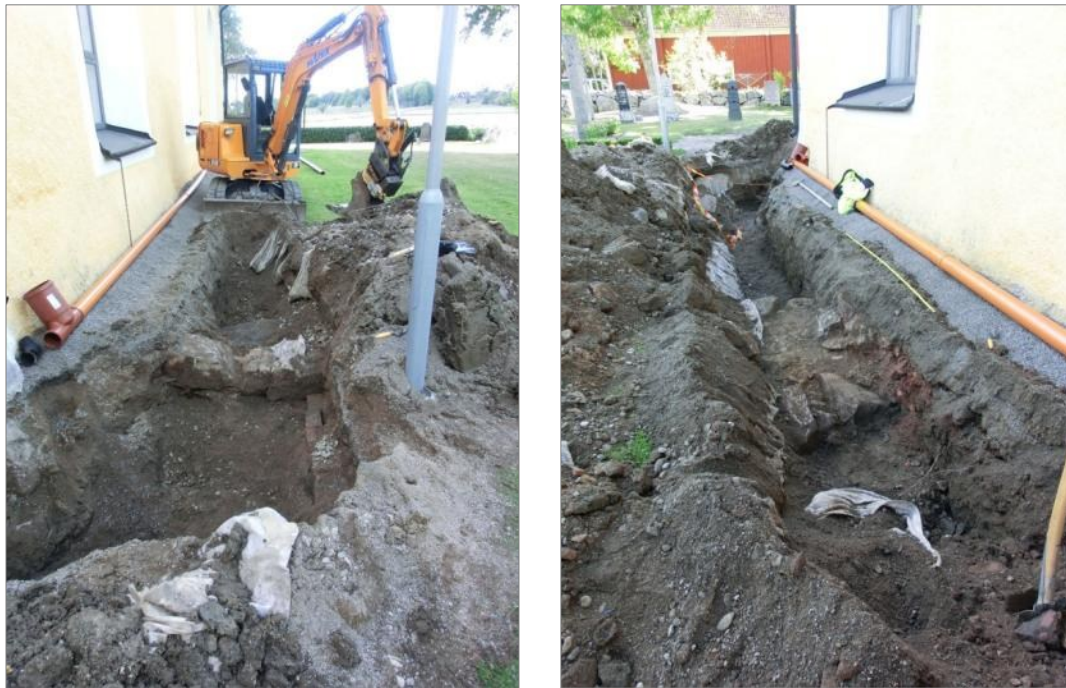
Figur 12. Den äldre sakristians östra grundmur i dagvattenschaktet på kyrkans norra sida. Foto mot V av Bent Syse, Upplandsmuseet.

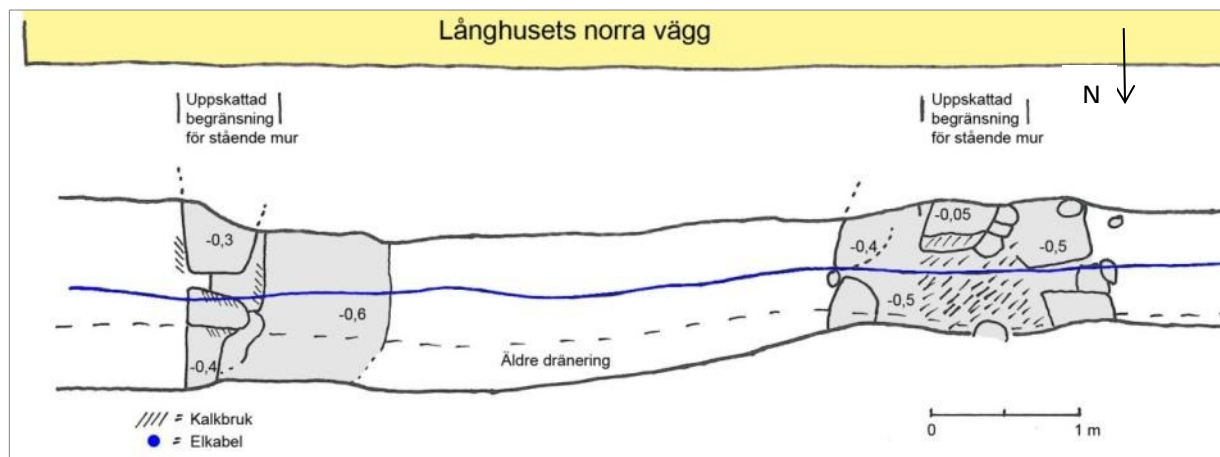
Inga golvlager eller spår efter en källare påträffades i samband med undersökning av sakristian. Utifrån bevarade kalkbruksrester har de stående väggarna tolkats vara ca 0,7 m breda. De kvarvarande lämningarna efter sakristians grundmurar vittnar om en byggnad som uppskattningsvis varit ca 6 m bred med ett innermått på ca 4,3 m.

Figur 14. Planritning över påträffade lämningar efter sakristians grundmurar. Stenarnas djup under markytan i meter. Skala 1:50.

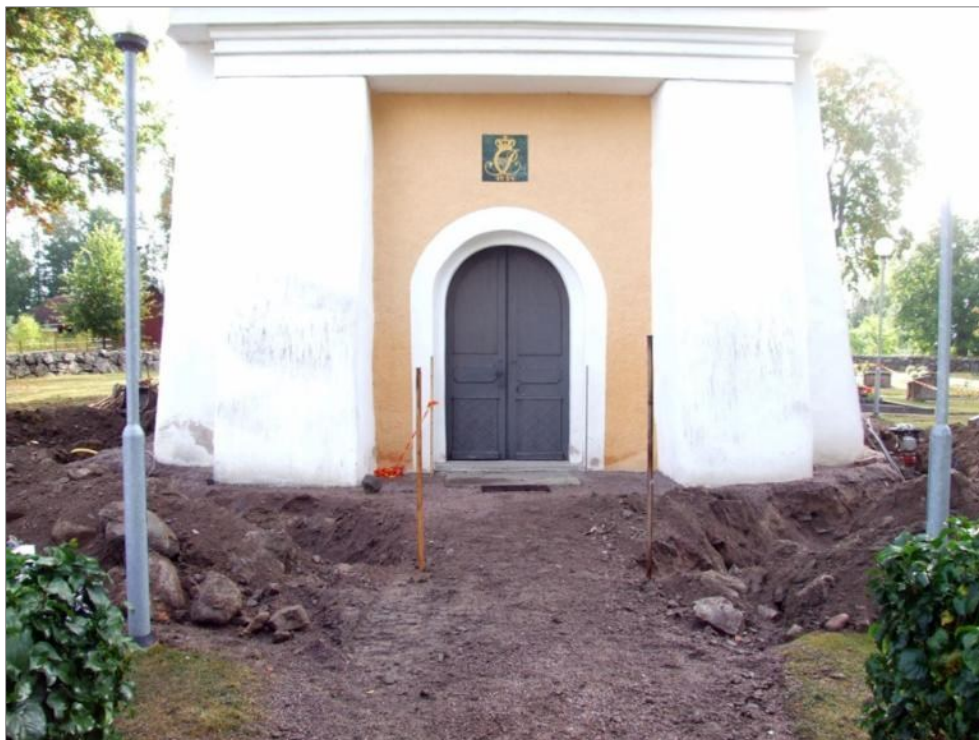
Figur 15. Åkerby kyrkas entré med dess strävpelarförstärkta torn. I schaktet runt tornet påträffades mycket stora stenar som sannolikt fungerat som grundförstärkning till tornet och strävpelarna. Foto mot Ö, Anna Ölund, Upplandsmuseet.

Sett till de skriftliga uppgifter som rör byggnationen av kyrkans torn tycks det funnits återkommande problem med marken som påverkat tornkonstruktionen. På grund av detta försågs tornet i ett första skede med kraftiga strävpelare 1803 (?). Detta tycks inte varit tillräckligt utan ytterligare fyra strävpelare byggdes 1824 (Nisbeth 1984). Marken vid tornet har alltså grävts om och upp vid ett flertal tillfällen under 1800-talet och man har då lagt dit stora stenar för att minska risk för sättningar.

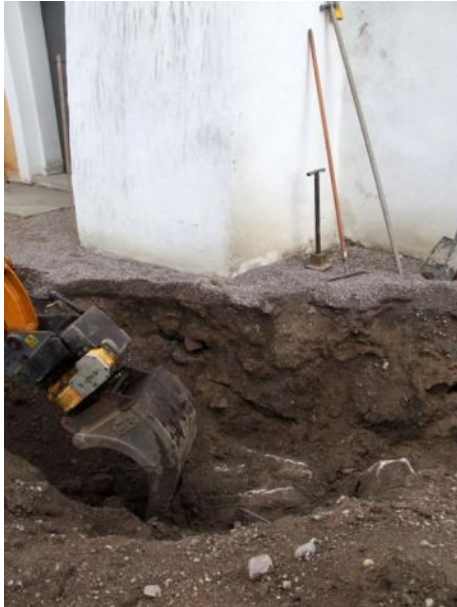
A3 representerar hela schaktpartiet vid kyrkans torn (streckad markering i figur 9). Detta parti schaktades relativt djupt, -1,2-1,5 m under nuvarande marknivå. Detta för att erhålla rätt lutning på dagvattenledningen men också för att marken innehöll stora mängder sten. Stenen var ca 0,3-0,7 m i diameter. Ingen tydlig struktur bland stenarna kunde iakttas. Ett flertal av stenarna uppvisade spår efter borrhning.

Figur 16. A3. Stora stenblock invid den sydvästra strävpelaren. Foto Anna Ölund, Upplandsmuseet.

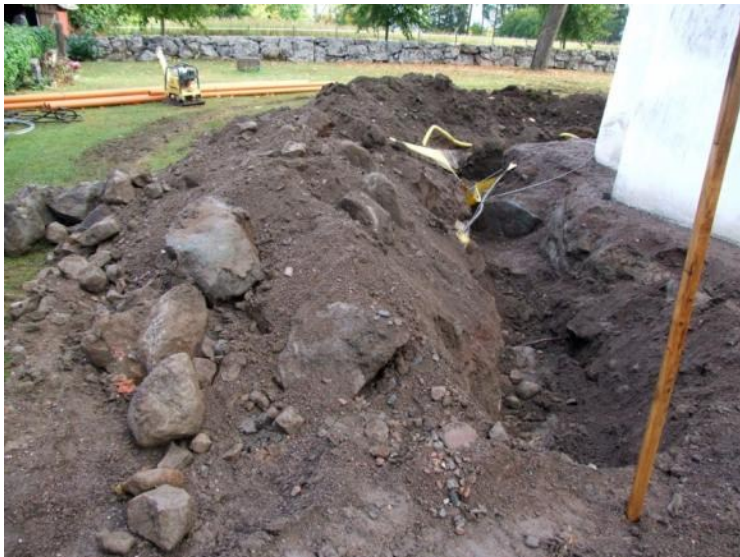
Figur 17. A3. Dagvattenschaktet med mycket sten nordväst om kyrkans torn. Foto mot N av Anna Ölund, Upplandsmuseet.

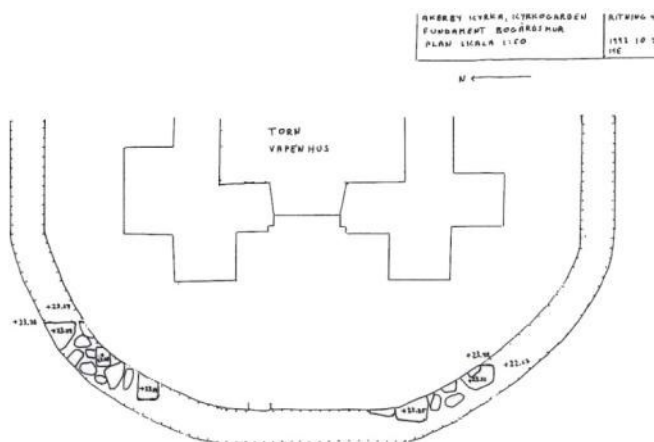
De arkeologiska spåren vid A3 har tolkats som omrörda rester efter tornets grundläggning. Det ska dock påpekas att samma parti omfattades av markarbeten 1993 när en grusdränering grävdes ned. Vid det tillfället gjordes en arkeologisk schaktningsövervakning av Håkan Eriksson på Upplandsmuseet. I rapporten från arbetet har han tolkat de påträffade stenarna i schaktet vid tornet som resterna efter ett fundament till en bogårdsmur (Eriksson 1999). Vid markarbetena 1993 har sannolikt stenarna legat något mer orubbade och möjligen i flera skift, vilket kan ha föranlett tolkningen. Att detta parti nu tolkats på ett annat sätt har också sin upprinnelse i att en kraftig mur påträffats vid nuvarande bogårdsmur (A5, figur 9), vilket har tolkats som en äldre bogårdsmur.

Figur 18. Dokumentation över motsvarande parti (A3) upprättad 1993. Vid tillfället tolkat som resterna efter ett fundament till en bogårdsmur. Efter Eriksson 1999. Upplandsmuseets arkiv.

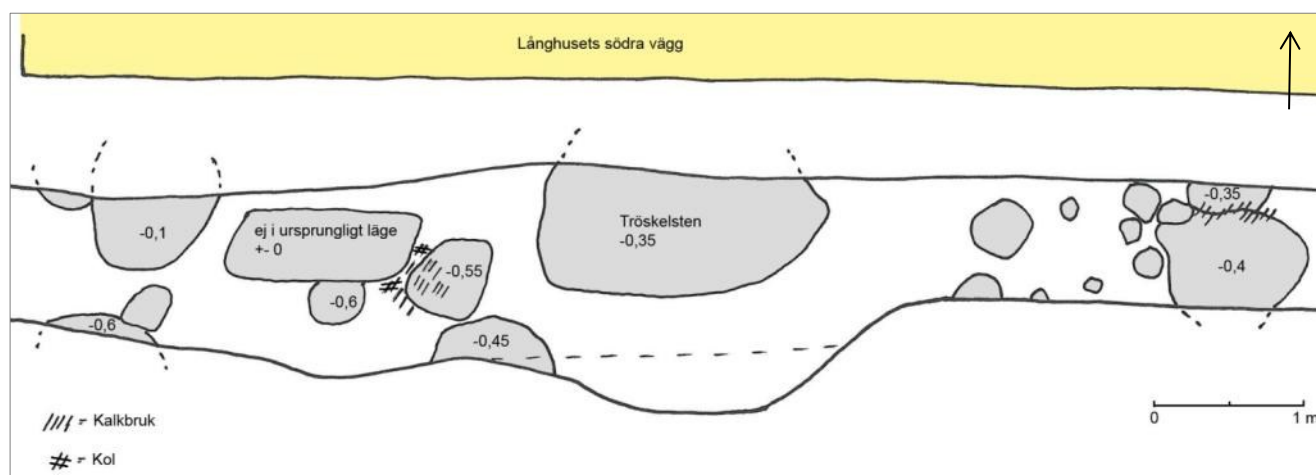
Schaktet vid vapenhuset var 0,8-1,6 m brett och ca 1,3 m djupt. Grunden till vapenhuset framträdde som ett parti med ett flertal större stenar 0,2-1 m i diameter. På några av stenarna fanns rester efter kalkbruk och kol. Den västra grundmuren var något oklar då den inte uppvisade en tydlig gräns mot väster eller innehöll kalkbruk. Vapenhusets östra mur var däremot tydligt murad. Väster om den östra muren fanns ett mörkbrunt lerlager med inslag av mylla. Detta innehöll stora stenar upp till 0,5 m i diameter samt enstaka tegelstenar, tegelflis och spikar. Stenarna och teglet fanns ned till ett djup om 1,3 m under mark och under dessa fanns glacial lera. Mellan grundmurarna påträffades en stor, relativt plan stenhäll, vilken tolkats som en tröskelsten (se mer nedan). Inget golvlager påträffades.

Figur 20. Planritning över påträffade lämningar efter vapenhusets grundmurar. Stenarnas djup under markytan i meter. Skala 1:50.

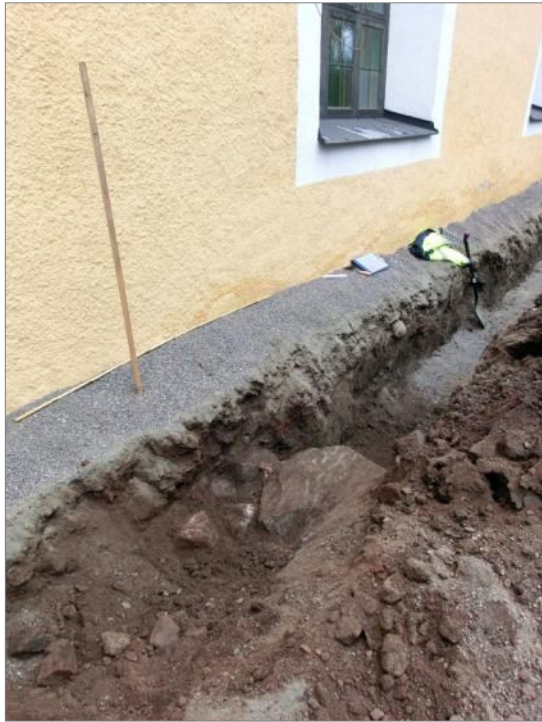
Figur 21. Vapenhusets östra grundmur i dagvattenschaktet på kyrkans södra sida. Foto mot Ö av Bent Syse, Upplandsmuseet.

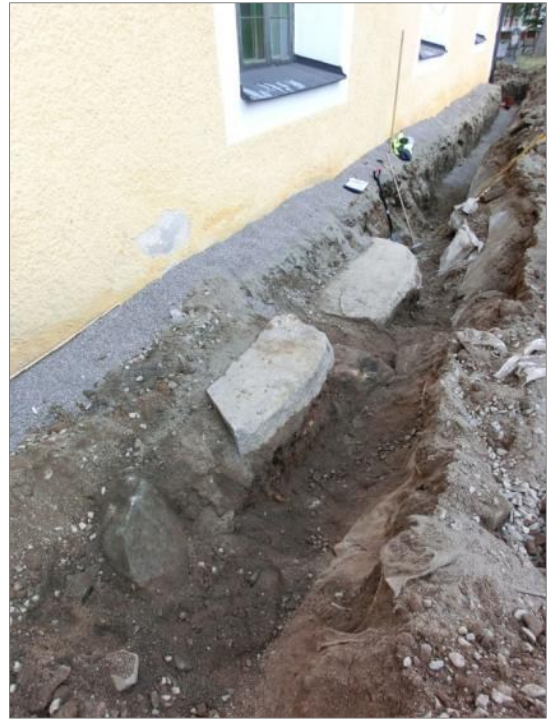
Figur 22. Lämningar efter vapenhusets grundmurar. På fotot ses tröskelstenen samt en sten som ingått i grundmuren men som tidigare rubbats ur läge samt delar av den västra vapenhusmuren. Foto mot Ö, Bent Syse, Upplandsmuseet.

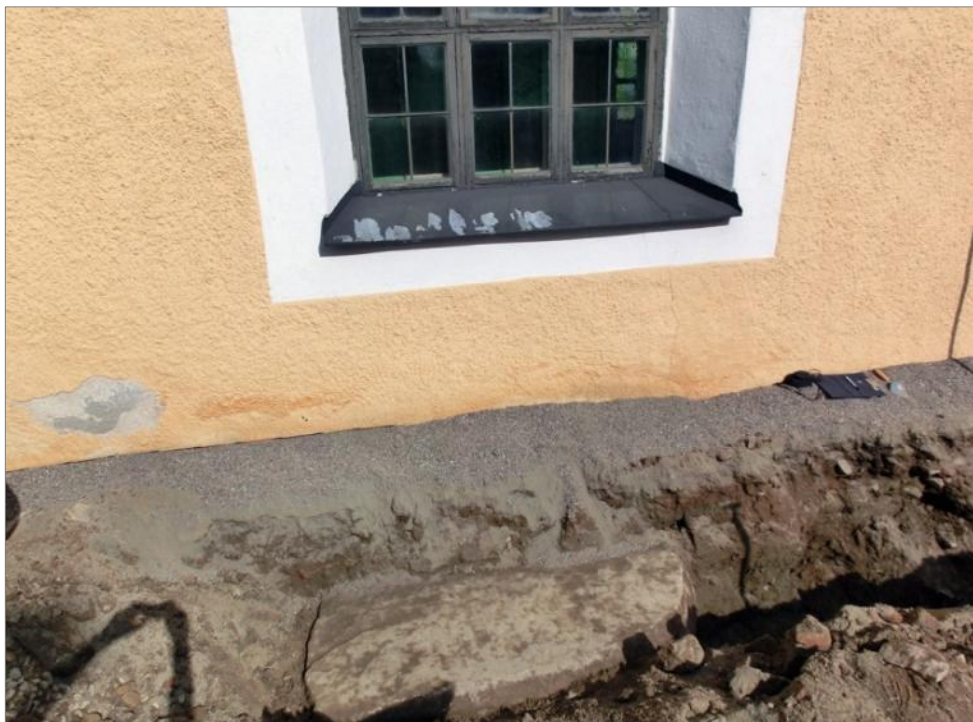
Figur 23. Stor stenhäll mellan vapenhusets grundmurar vilken tolkats som en tröskelsten. Foto mot N, Bent Syse, Upplandsmuseet.

Mellan vapenhusets västra och östra mur fanns en stor, relativt plan stenhäll. Den låg i schaktets norra del och mätte 1,9 x 0,75 m. Stenhällen var 0,33 m tjock i kanten mot schaktet. Vid undersökningen grävdes ett parti under stenhällen för att se efter eventuella inskriptioner. Några sådana hittades ej. Stenens undersida var oregelbundet tjock och skrovlig. Troligen har stenhällen fungerat som en tröskelsten eller som en av två (?) trappsteg i ingången mellan vapenhuset och långhuset. Liknande tröskelstenar har påträffats i vapenhus vid bla Alunda kyrka och Ärentuna kyrka (Ölund 2013a, Ölund 2013b). Tröskelstenen vid Åkerby kyrka lämnades i orört läge och dagvattenledningen lades utanför denna.

Efter avslutad arkeologisk undersökning togs de påträffade lämningarna bort för att möjliggöra framkomlighet för dagvattenledningen. Dock lämnades den stora stenhällen som tolkats som tröskelsten i vapenhuset på platsen och rören lades söder om stenen.

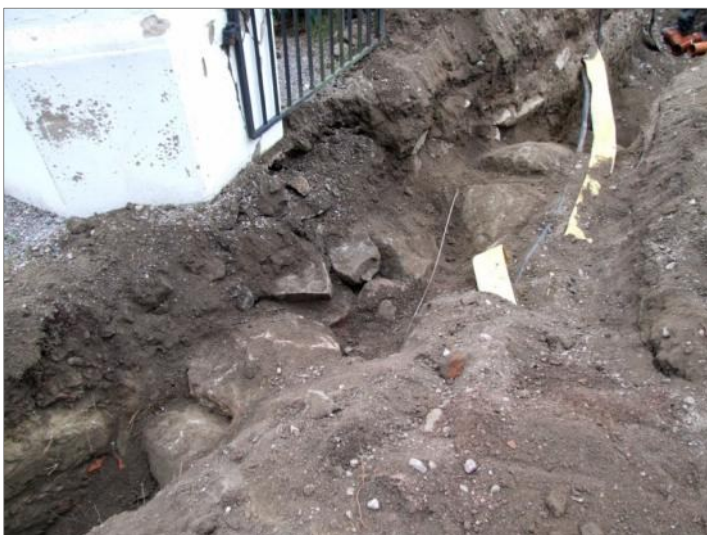
Figur 25. Delar av den äldre bogårdsmurens grundläggning. Foto mot NÖ, Anna Ölund, Upplandsmuseet.

Inne på kyrkogården ca 1,5 m från grindstolparna påträffades resterna efter en mur. Muren var 3,1 m bred och uppbyggd av 0,3-0,8 m stora stenar. Spår efter lerblandat brunt kalkbruk som vittrat fanns mellan stenarna i murens kanter. Muren var uppförd i skalteknik där den västra sidan endast var bevarad i ett skift medan den östra var lagd i två skift. Inget bruk kunde ses mellan stenarna i kärnan av skalmuren. Muren har tolkats som den äldre bogårdsmuren som revs under första halvan av 1800-talet. Den följer samma riktning som dagens västra kyrkogårdsmur, men ligger något längre åt öster. Vid muren påträffades ett järnbeslag, vilket gallrades direkt i fält.

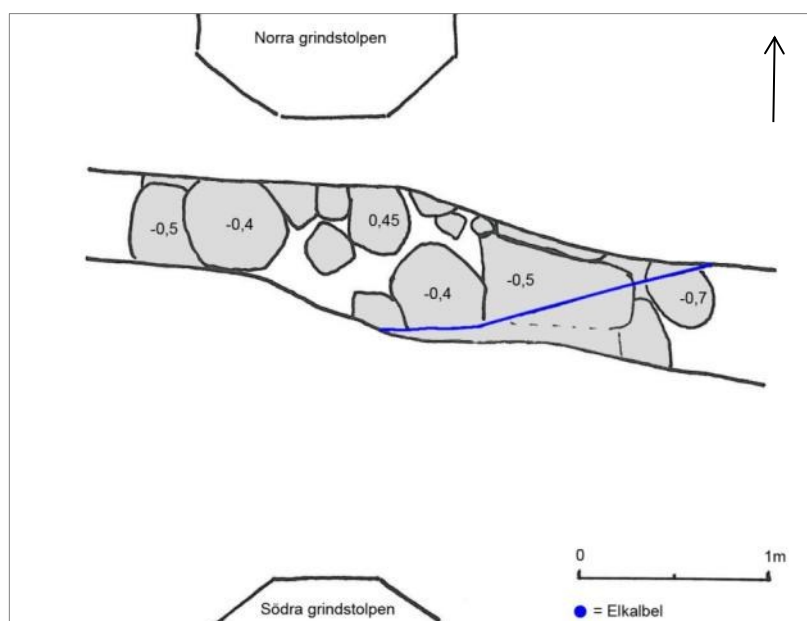
Figur 26. Planritning över påträffade lämningar efter den äldre bogårdsmurens grundläggning. Stenarnas djup under markytan i meter. Skala 1:40.

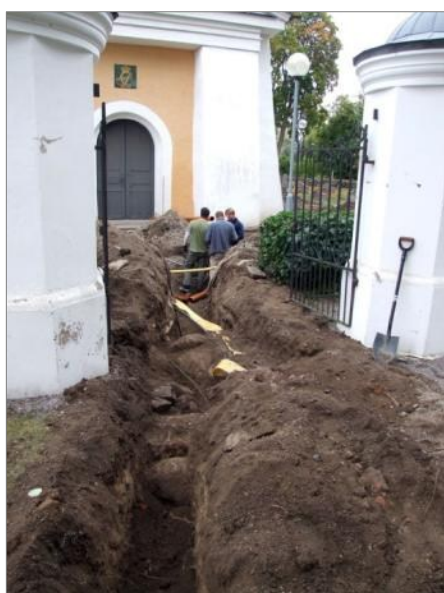
Figur 27. Grunden till den äldre bogårdsmuren. Foto mot Ö av Anna Ölund, Upplandsmuseet.

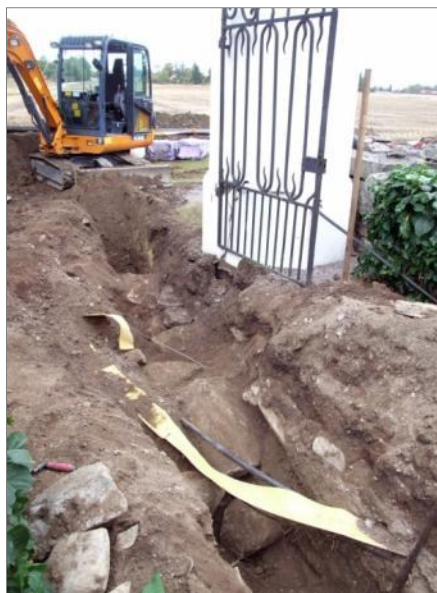
Figur 28. Grunden till den äldre bogårdsmuren. Foto mot V av Anna Ölund, Upplandsmuseet.

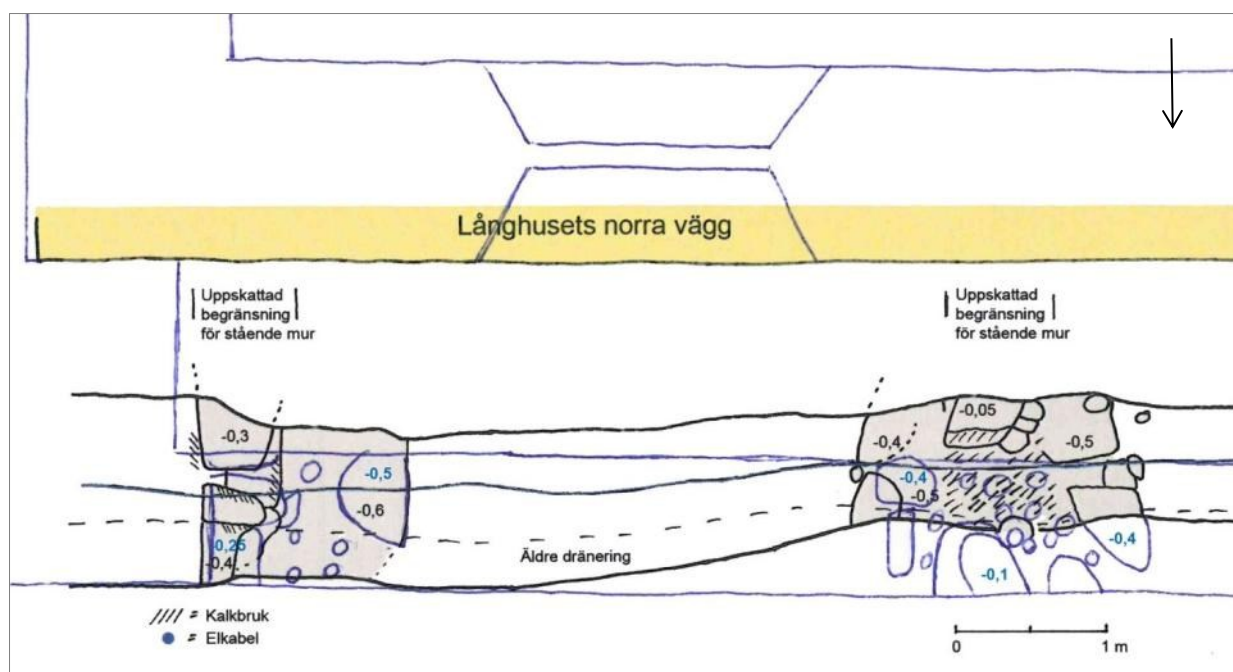
Den arkeologiska undersökningen som nu företagits kan tillsammans med dokumentationen från 1993 visa grunden av en 6,2 m bred byggnad (Ö-V). Den östra grundmuren var 1,4 m bred och den västra ca 1,7 m bred. Innermättet mellan de stående murarna har uppskattats till ca 4,7 m. Sakristians mått i nordsydlig ritning är oklart. Sannolikt har den gamla dörren mellan koret och sakristian utnyttjats för fönsterupptagningen när långhuset försågs med ett stort fönster för att släppa in mer ljus i koret. Vid 2013 års arkeologiska undersökning togs samtliga framkomna murrester efter sakristian bort för att möjliggöra framkomlighet för dagvattenröret. Dokumentationen från 1993 års undersökning visar på relativt ytliga stenar och ett schaktdjup 0,75 m. Det är därför troligt att hela eller delar av grundmurarna i schaktet även togs bort vid tillfället.

Figur 31. Hopslagning av dokumentation över sakristia vid Åkerby kyrka. Blå streck visar dokumentation från 1993 års undersökning. Svarta streck samt färgade ytor visar 2013 års undersökning. Skala 1:50.

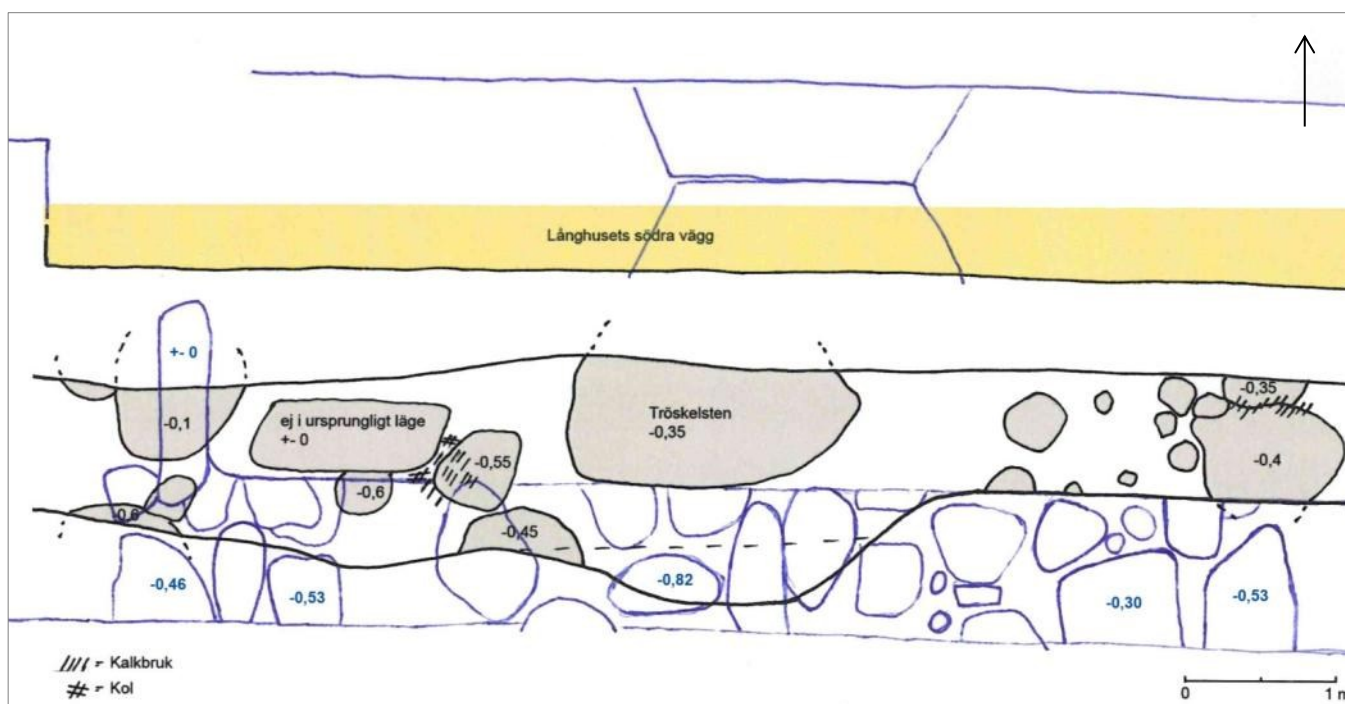
Den arkeologiska undersökningen som nu företagits kan tillsammans med dokumentationen från 1993 visa att vapenhusets grundmurar varit ca 8 m i östvästlig riktning. Vapenhusets innermått och murarnas bredd gick inte att avgöra vid undersökningarna, inte heller byggnadens mått i nordsydlig riktning. Vid undersökningen 2013 påträffades en stor plan stenhäll vilken tolkats som en tröskelsten eller en trappsten. Denna torde ha legat i ingången mellan vapenhuset och långhuset. Sannolikt har den ingången nyttjats när långhusets sydvästra fönster togs upp. Vid 2013 års arkeologiska undersökning togs samtliga framkomna murrester utom tröskelstenen bort för att möjliggöra framkomlighet för dagvattenröret. Dokumentationen från 1993 års undersökning visar på stenar ingående i vapenhuset som låg 0,3-0,8 m under marknivån. Schaktdjupet anges i detta parti till 1,1 m vilket gör det troligt att de påträffade lämningarna i schaktet togs bort vid tillfället.

Figur 32. Hopslagning av dokumentation över vapenhuset vid Åkerby kyrka. Blå streck visar dokumentation från 1993 års undersökning. Svarta streck samt färgade ytor visar 2013 års undersökning. Skala 1:50.
