Medeltida altare och tidigmoderna gravkammare i Alsike kyrka

Arkeologisk schaktningsövervakning

Alsike kyrka samt Alsike 15:1, Alsike 5:1
Knivsta kommun
Uppland

Upplandsmuseets rapporter 2018:08
ISSN 1654-8280

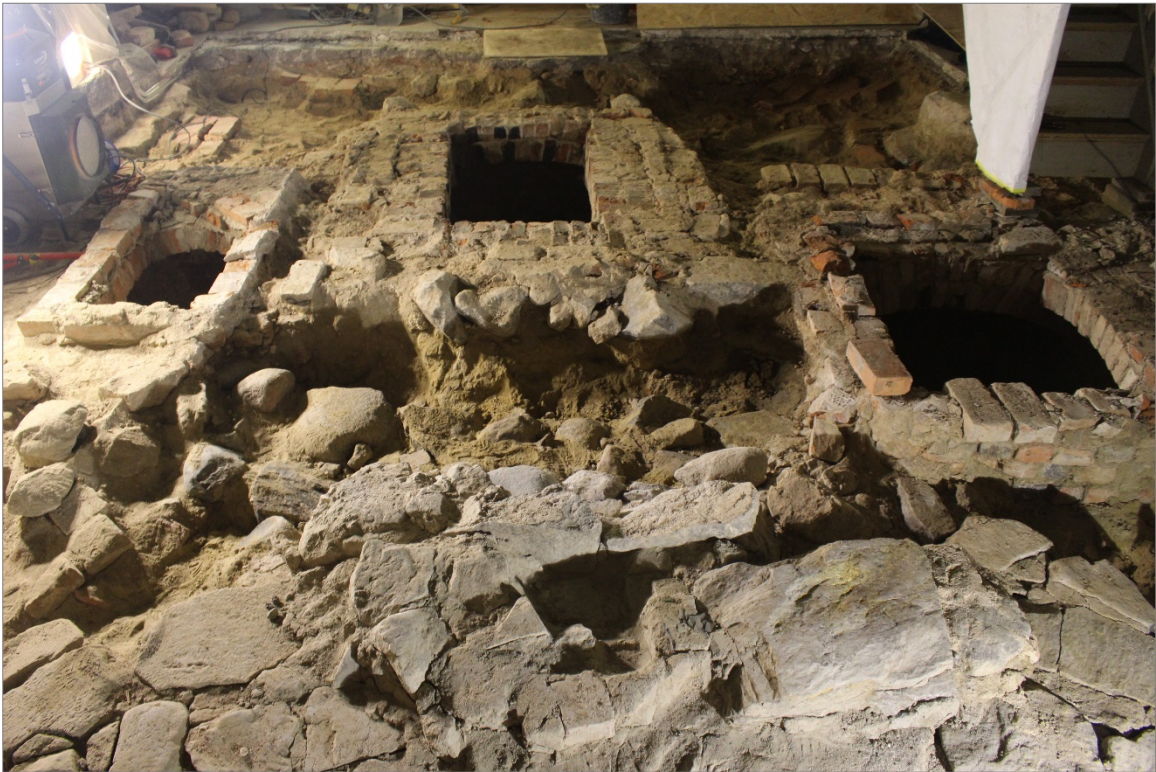
Figur 1. Översikt av altarfundamentet och de tre undersökta gravkammarna. Foto Joakim Kjellberg, Upplandsmuseet.

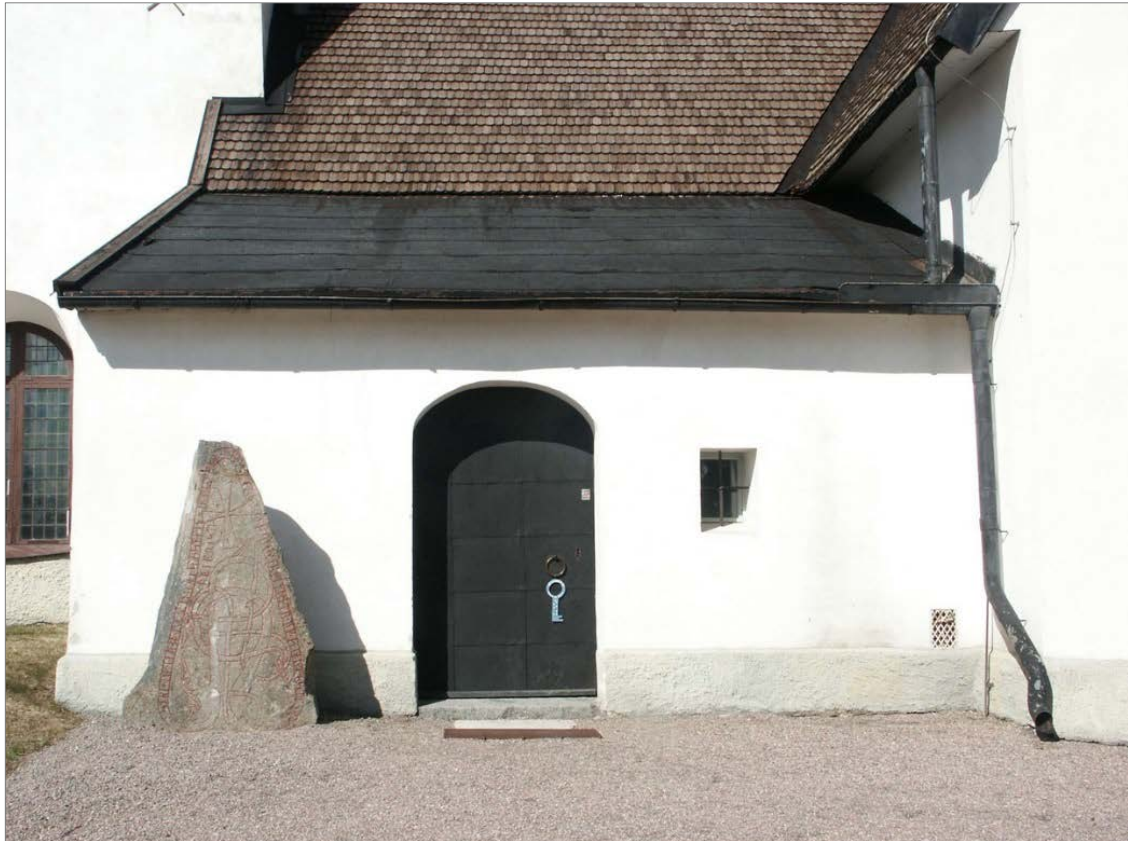
Figur 5. Runstenen hittades under vapenhuset 1947 och slogs sönder innan man upptäckte runorna. Samtliga delar kunde emellertid samlas ihop och stenen restaurerades och är nu placerad utanför kyrkan. Foto Johan Dellbeck, Upplandsmuseet.

Vid ett av kyrkans många renoveringsprojekt hittade man under en sockel i vapenhuset den runsten (U Fv1948;168) som nu finns uppställd utanför kyrkan. Dessvärre klövs stenen innan man upptäckte att det rörde sig om en runsten, men alla bitar kunde återfinnas och stenen restaurerades sedermera. Stenen bär inskriptionen *Sibbe och Ingrid läto resa stenen efter Gage (?) och efter Hård, sina söner (och) Sigmund och Sigfast (efter) sina bröder. Öpir ristade* (FMIS Alsike 15:1).

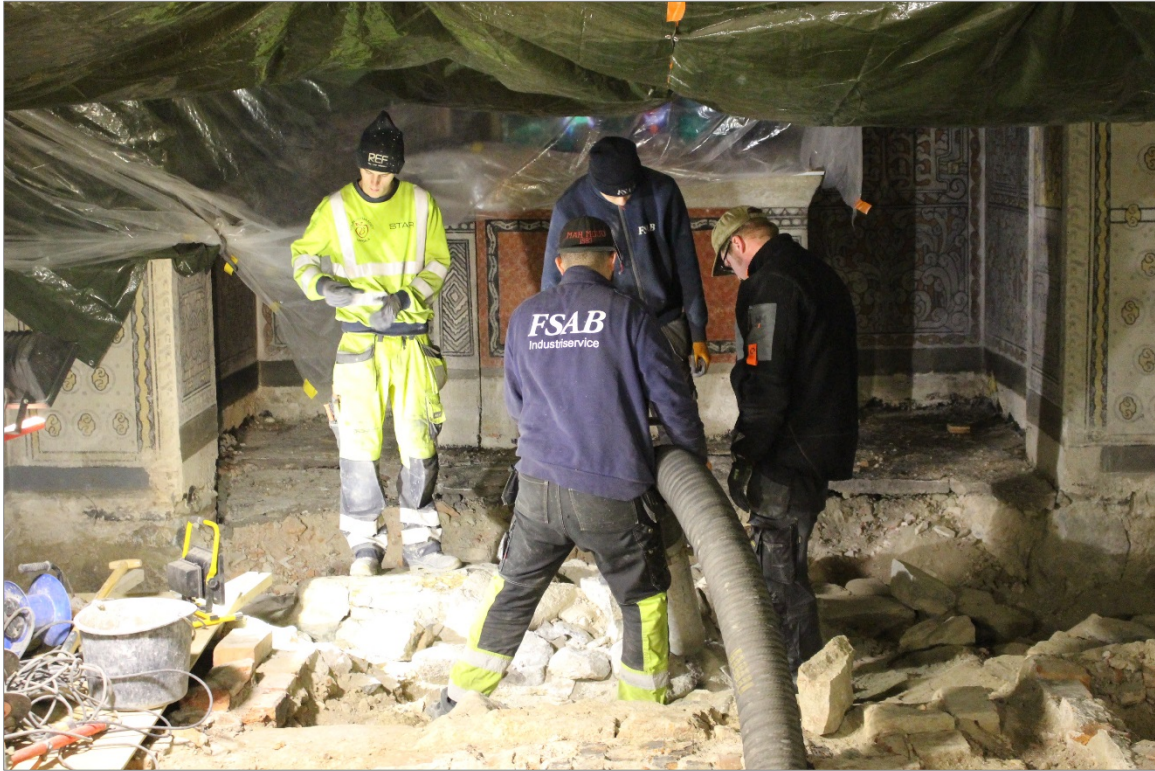
Figur 6. En del av arbetet skedde med hjälp av en torrsug som avlägsnade lösa massor som jord och mindre stenar. Foto mot öster av Marieke Aalders, Upplandsmuseet.

Arbetet skedde i såväl de framkomna gravkammarna som under golvnivå. I det senare fallet skedde övervakning av torrsugning av material som skulle avlägsnas under det befintliga golvet (se figur 6).

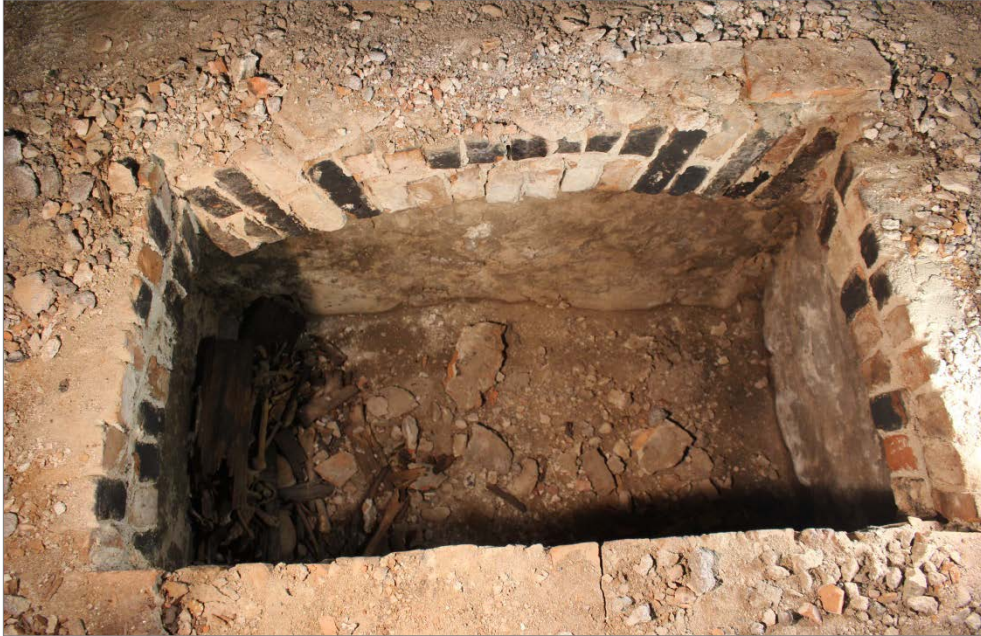
Figur 10. Gravkammare 1 innan upptagning av kvarlevorna. Foto mot söder Joakim Kjellberg, Upplandsmuseet.

Kammaren är rektangulär, 2,2 m lång, 1,6 m bred och ca 1,65 m djup. Golvet är av stortegel och väggarna är konstruerade av putsad natursten. Putsen var till stora delar nedfallen och kammaren har ursprungligen varit vitputsad. Kammarens överdel hade välvts på alla fyra sidor med ca 0,15 cm höga valvbågar så att en smalare öppning om 1,5 x 0,7 m lämnats mitt i kammarens tak. Det nedersta stenskiftet i kammarens östra del låg ovan ett exponerat marklager av homogen finkornig men varvig sand, vilket tolkas som att den naturliga undergrunden till kyrkan exponerats här (se figur 12).

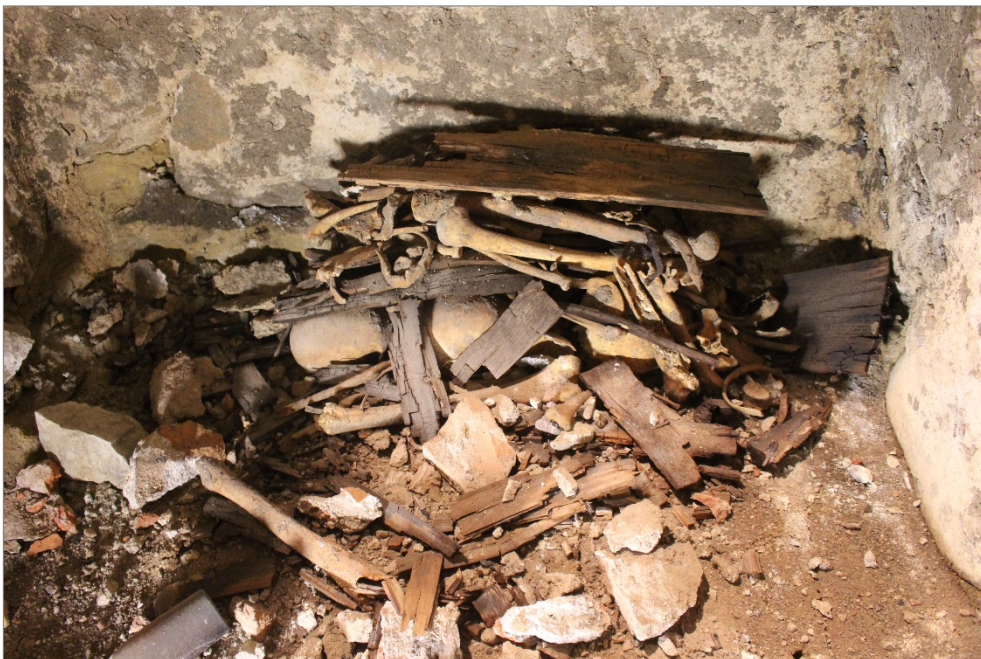
Figur 11. Människoben och rester av trälådor i gravkammare 1. Foto Joakim Kjellberg, Upplandsmuseet.

De gravlagda hade ihopsamlats i en trälåda med texten ”Bitsocker” troligen i samband med restaureringsarbeten under 1940-talet (figur 13). Lådan och en del lösa ben, däribland tre intakta kranier, hade lagts i den östra delen av kammaren tillsammans med ett mindre antal kisthandtag från minst två olika kistor. I övrigt fanns inget av kistorna bevarat.

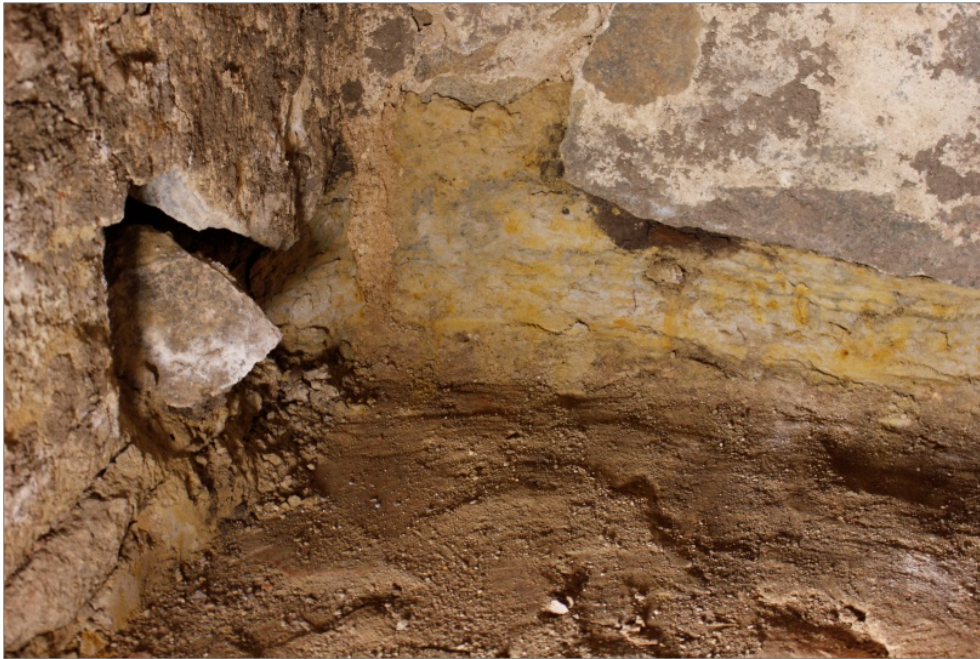
Figur 12. Den exponerade undergrunden av finkornig varvig sand syntes under det nedersta stenskiftet i gravkammare 1. Foto Adam Hultberg, Upplandsmuseet.

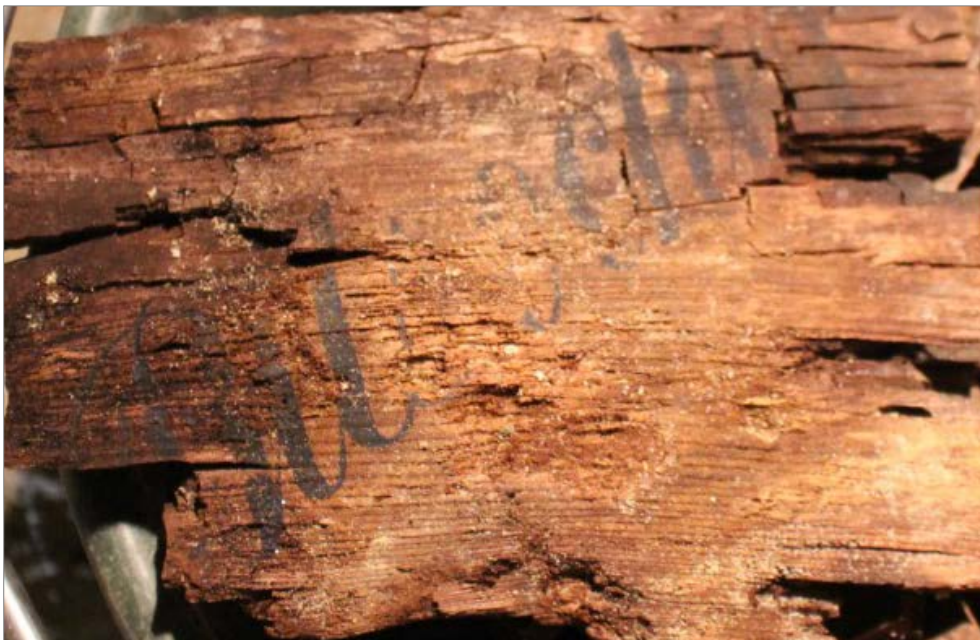
Figur 13. Fragment av en sockerlåda, i vilken ben samlats ihop vid en av kyrkans tidigare renoveringar. Foto Adam Hultberg, Upplandsmuseet.

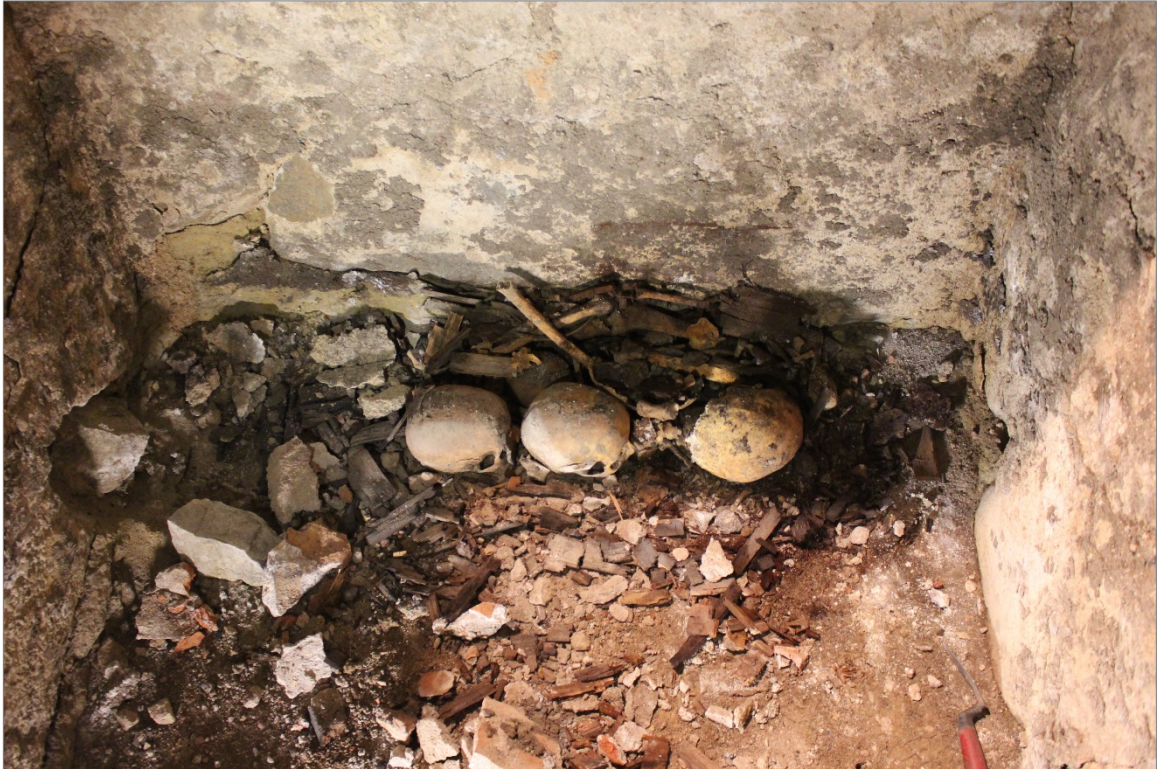
Figur 14. Delar av de gravlagda individerna i gravkammare 1. Foto mot Ö. Marieke Aalders.

Den osteologiska analysen av skelettmaterialet visade på att ben från sammanlagt fyra vuxna (en man och troligen tre kvinnor) samt tre barn fanns i gravkammaren.

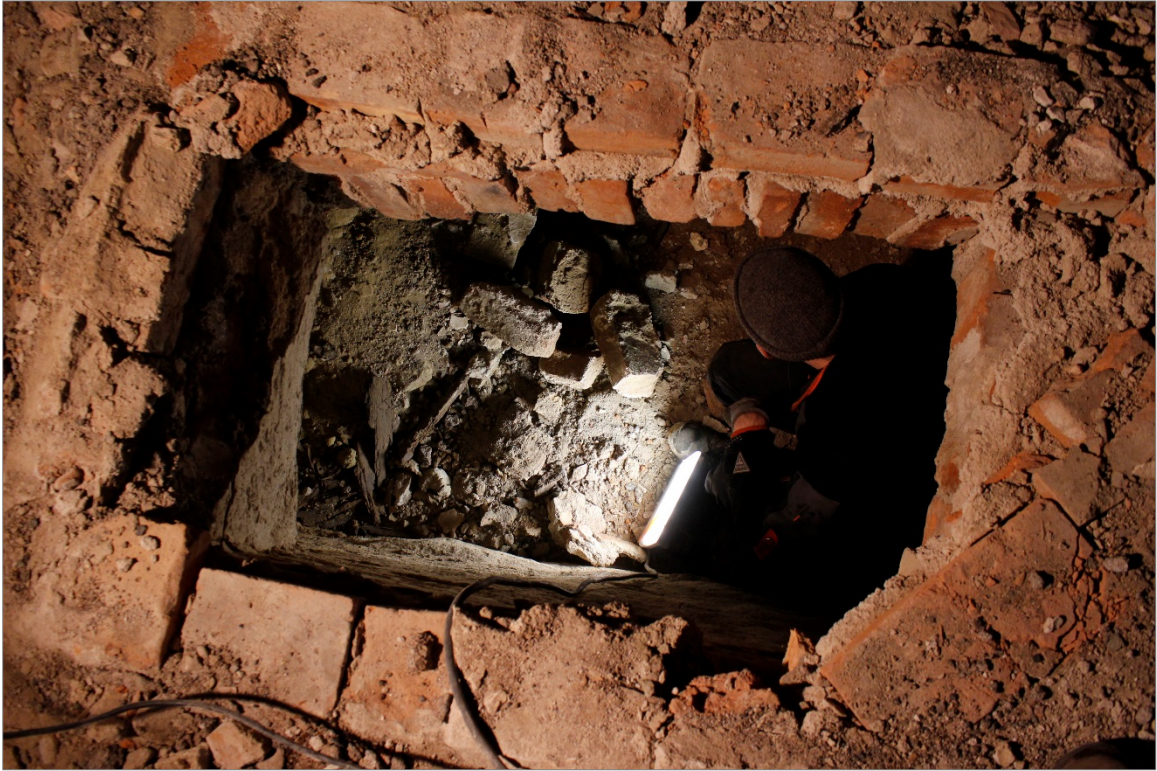
Figur 18. Undersökning av gravkammare 2. Foto Joakim Kjellberg, Upplandsmuseet.

Kammaren var rektangulär med de invändiga måtten 2,15 x 1,2–1,4 m med den smalare delen i öster. Golvet var lagt av stortegel och väggarna var uppförda i gråsten. Kammarens övre del hade välvts på tre sidor så att en smalare öppning om 1,25 x 0,5 m bildats på kammarens norra sida. Valvningen hade olika höjd på 0,1–0,23 m. Gravkammaren var därmed 1,5–1,75 m djup. Väggarna har ursprungligen varit invändigt putsade och putsen har delvis fastnat på tegelgolvet vilket visar att de är samtida. I östra väggen fanns ett större hål igenom vilket en stor mängd finkorning sand rasat in i kammaren. Detta har troligen bidragit till sättningarna i denna del av korgolvet. Kammarens ovansida sluttar skarpt i öster och murverket täcks utvändigt av ett stort överputsat parti.

Även i denna kammare hade de gravlagdas ben samlats ihop och lagts i en enkel trälåda i den östra delen. Endast ett fåtal kisthandtag fanns bland benen. Trärester efter en möjlig kistbotten påträffades ovanpå golvet sydväst om bensamlingen.

Den osteologiska analysen av skelettmaterialet visade på att ben från en vuxen kvinna och två barn fanns i gravkammaren.

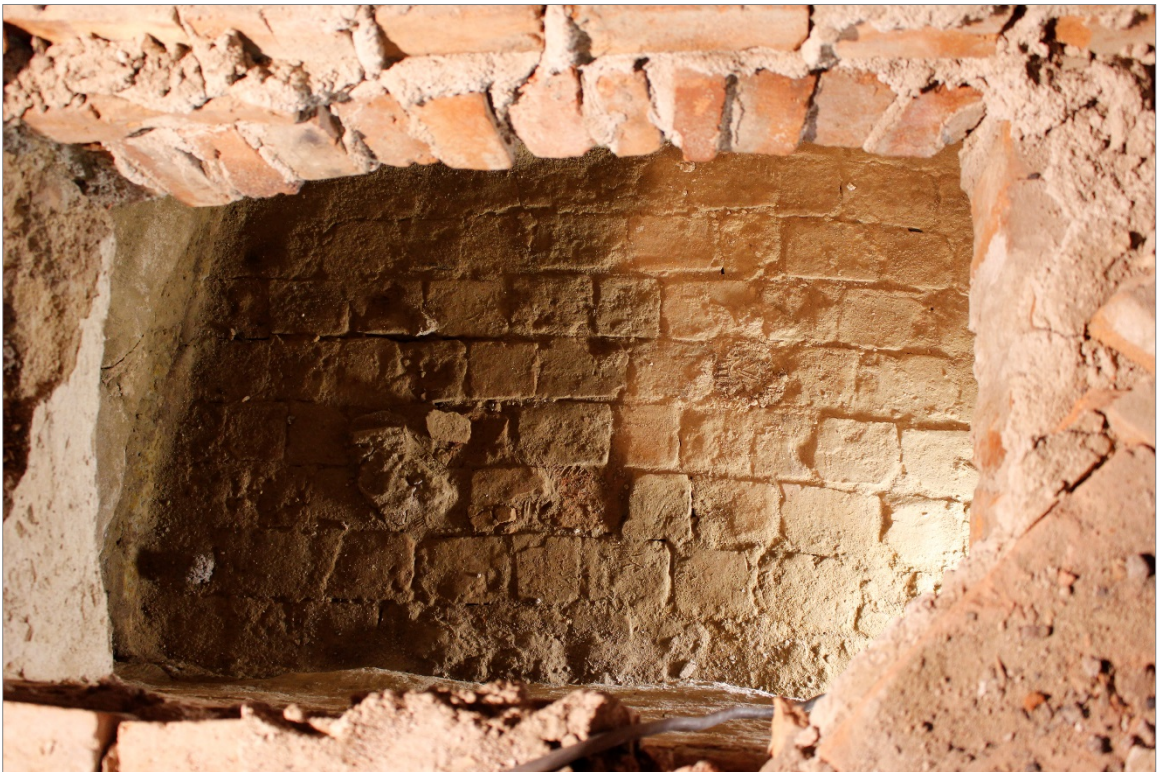
Figur 19. Den tömda gravkammare 2. Foto Joakim Kjellberg, Upplandsmuseet.

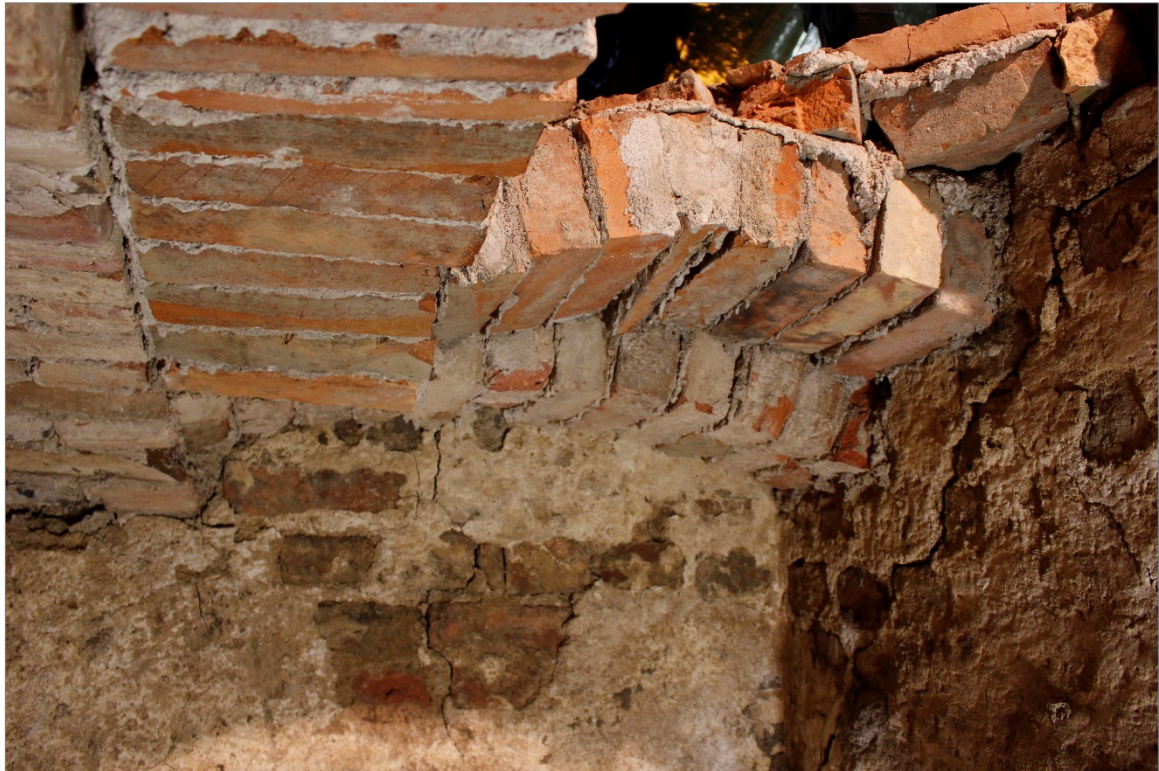
Figur 20. Kammartaket och de vitputsade väggarna i gravkammare 2. Foto Adam Hultberg, Upplandsmuseet.

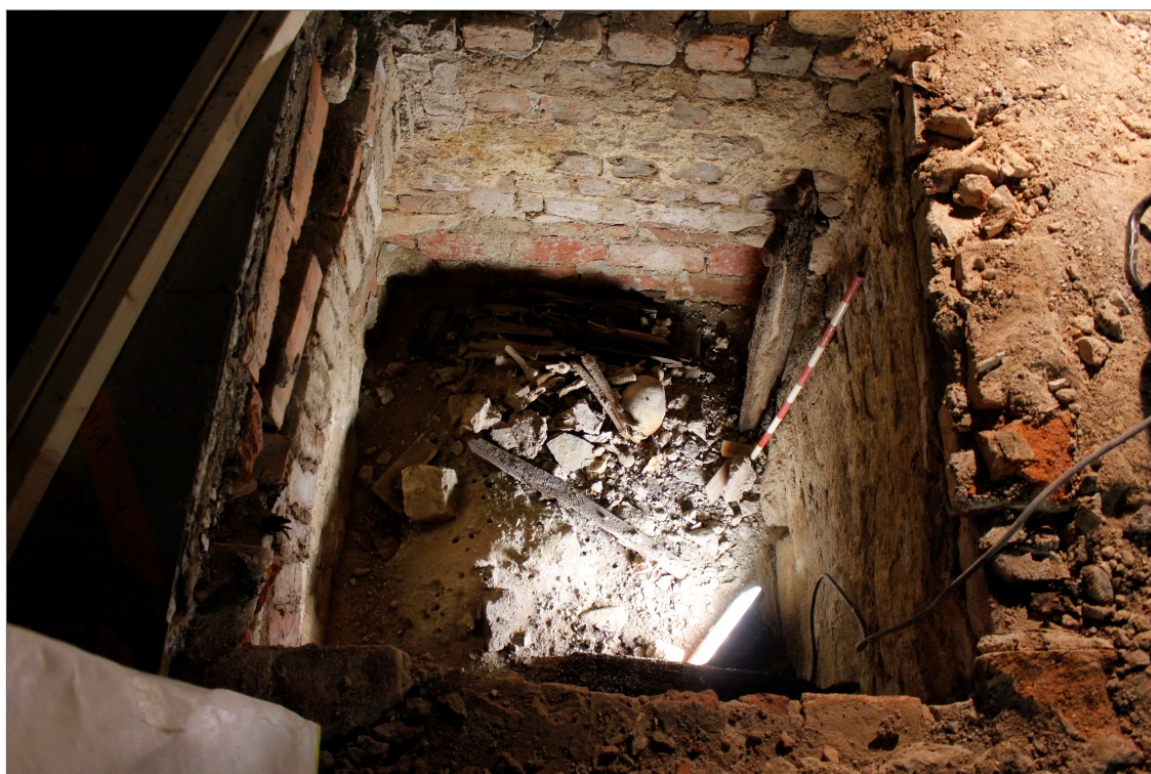
Figur 23. Gravkammare 3 innan tömning. Foto Adam Hultberg, Upplandsmuseet.

Två plankor av grovt och delvis kvistigt och tjärbestruket virke påträffades i kammaren. Dessa har troligen ursprungligen legat över den förhållandevis stora öppningen som stöd för hällen.

De gravlagda hade ihopsamlats i en enkel trälåda i den östra delen. Både trä och ben var kraftigt nedbrutna och det förefaller som om fukt varit ett återkommande problem i denna del, vilket sannolikt förorsakat skadan i kammarens östvägg och senare också på benen. Tillsammans med benen påträffades ett stort antal kisthandtag från minst två, troligen fyra kistor.

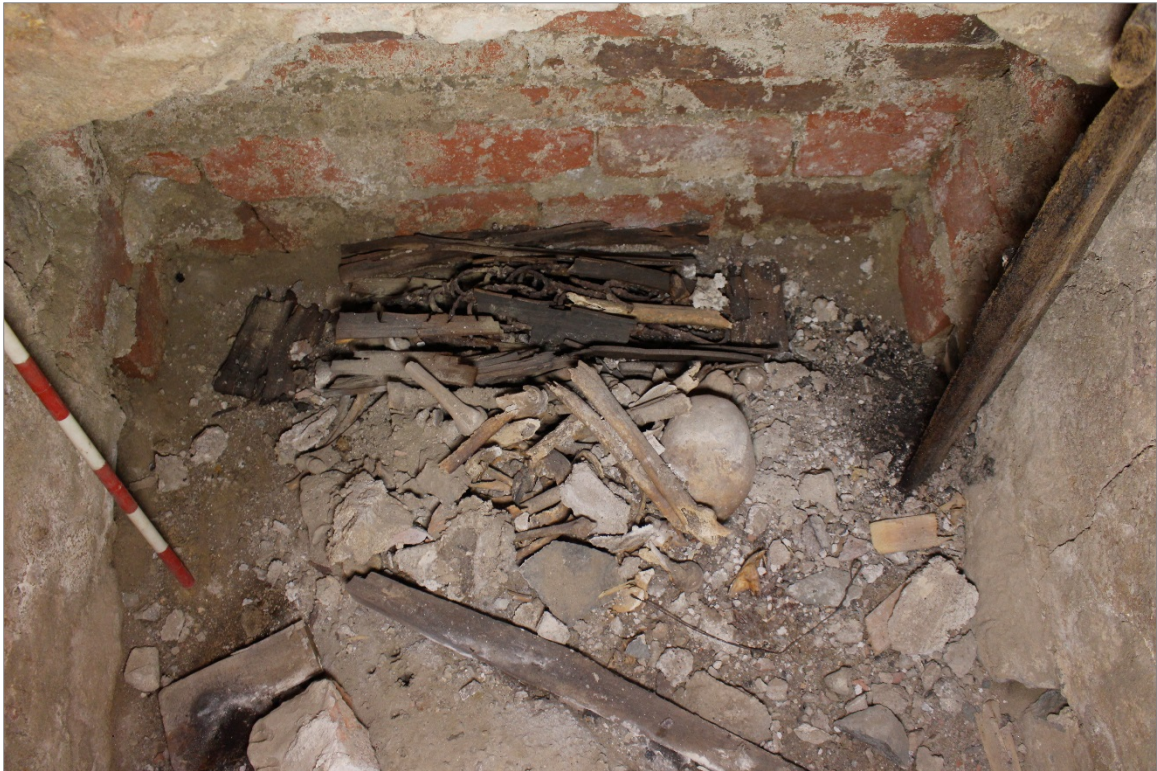
Figur 24. Närbild på människoben och rester efter en trälåda i gravkammare 3. Foto Adam Hultberg, Upplandsmuseet.

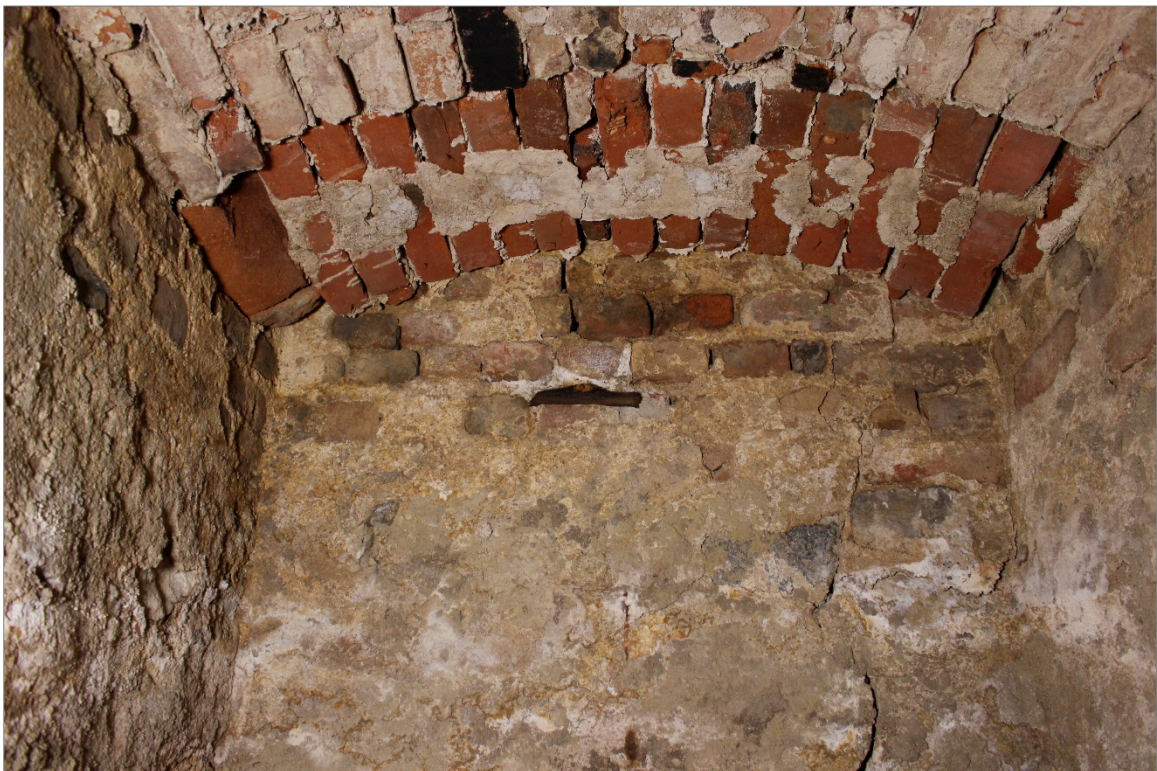
Figur 25. Vitputsade väggar och sekundärt igensatt valv i gravkammare 3. Foto Adam Hultberg, Upplandsmuseet.

Kammaren är rektangulär med en längd av 2,4 m och en bredd av 1,35 m och ca 1,7 m djup. Kammaren har ursprungligen välvts på två sidor med 0,15 m höga valv i väster och norr så att en smalare öppning om 1,05 x 1,3 m lämnats i kammarens södra sida. Kammaren har troligen skadats och delvis fallit samman i den östra delen då en senare lagning har gjorts i denna del. Enligt en svårtydd skrift på putsen ovan kammarens ursprungliga östvägg kan året 1897 utläsas. Genom lagningen har kammarens nedre del utvidgats med 30 cm i öster vilket tydligt syns som en valvliknande nisch. I denna del saknas det stortegelgolv som i övrigt täcker dess botten.

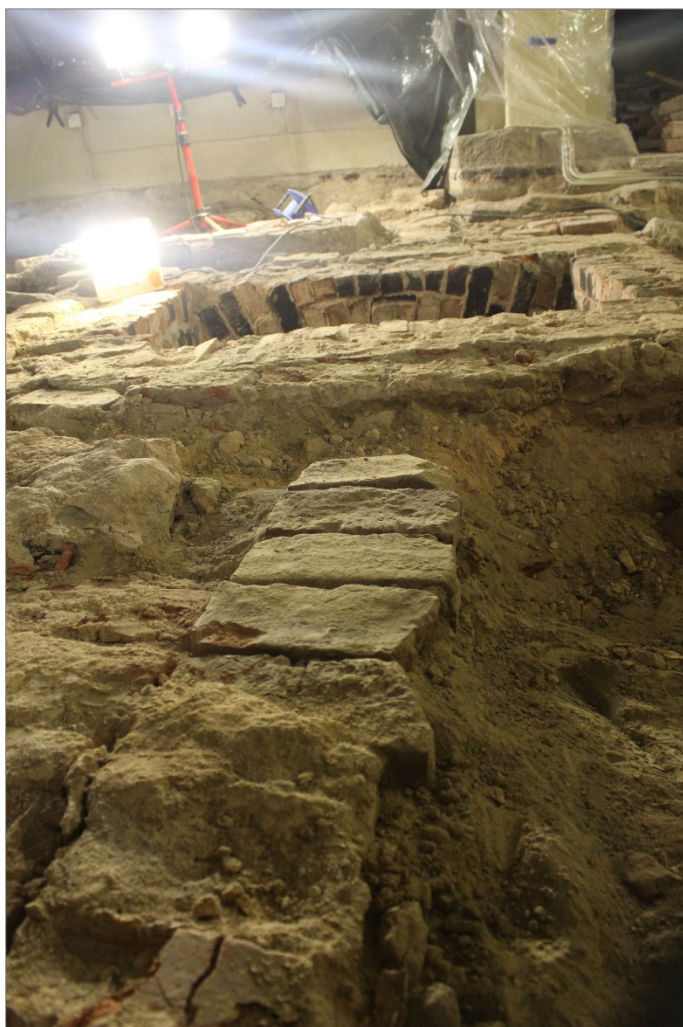
Figur 28. Del av korskranksfundamentet med gravkammare 1 i bakgrunden. Triumfbågens södra valvbåge syns i bakgrunden. Foto mot S, Joakim Kjellberg, Upplandsmuseet.

Strax innanför och öster om triumfbågen påträffades på ömse sidor om gravkammare 1, ett enkelt rullskift av stortegel, vilket tolkades som ett möjligt fundament för ett korskrank (H i figur 7). Ett korskrank ska ha insatts under tiden 1615–1632 (Asplund & Curman 1912:166). Om det funnits någon äldre förlaga är inte känt. Klart är att gravkammare 2 och 3 har anpassats efter detta, eller att korskrankets fundament omlagts efter kammarnas konstruktion. Fundamentet ansluter till gravkamrarnas fotändor.

Fundamentets ovansida ligger i samma nivå som gravkamrarnas tak och markerar således även en vid tiden sannolik nivåskillnad mellan kor och långhus där koret legat troligen ca 0,2 m högre än långhusets olika golv. Gravhällen på kammare 1 har i så fall fungerat närmast som trappavsats vid in- och utpassage genom skranket. Teglet var ljust och välbränt och delvis satt i hårt kalkbruk som var mycket liknande det i kamrarna.

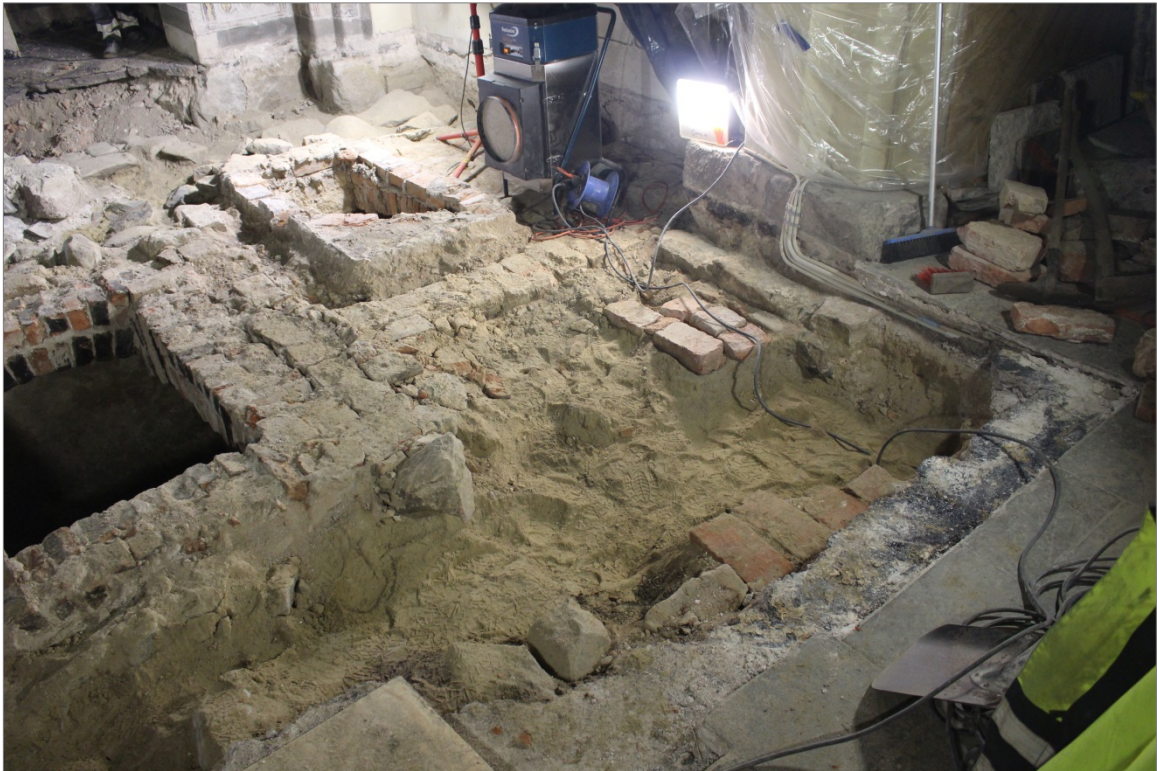
Figur 29. Golvresten i öst-västlig riktning invid triumfbågens södra sida och i långhuset. Foto mot SÖ, Joakim Kjellberg, Upplandsmuseet.

Invid triumfbågen påträffades på södra sidan ett i öst-västlig riktning lagt golv av stortegel lagt i sand (I i figur 7). Stenarna var 27 x 12 x 8 cm stora med djupt tegelröd färg och hårdbränt. Golvet tolkades sammanhörande med ett golv i samma material och riktning vid triumfbågens norra sida och med en golvrest i långhuset (I i figur 7). Golvresten i långhuset var av stortegel lagt i sand. Stenstorleken var här 28 x 19 x 9 cm och var således större än vid triumfbågen. Det kan inte uteslutas att golven har tillkommit vid olika tidpunkter men troligen är de samtida. Golvet hade till största delen bortbrutits vid något av de senare restaureringsarbetena, troligast skedde detta då det nuvarande kalkstengolvet inlades. Golvet tolkas utgöra resterna av det golv som omtalas under 1600-talet (Asplund & Curman 1912:138).

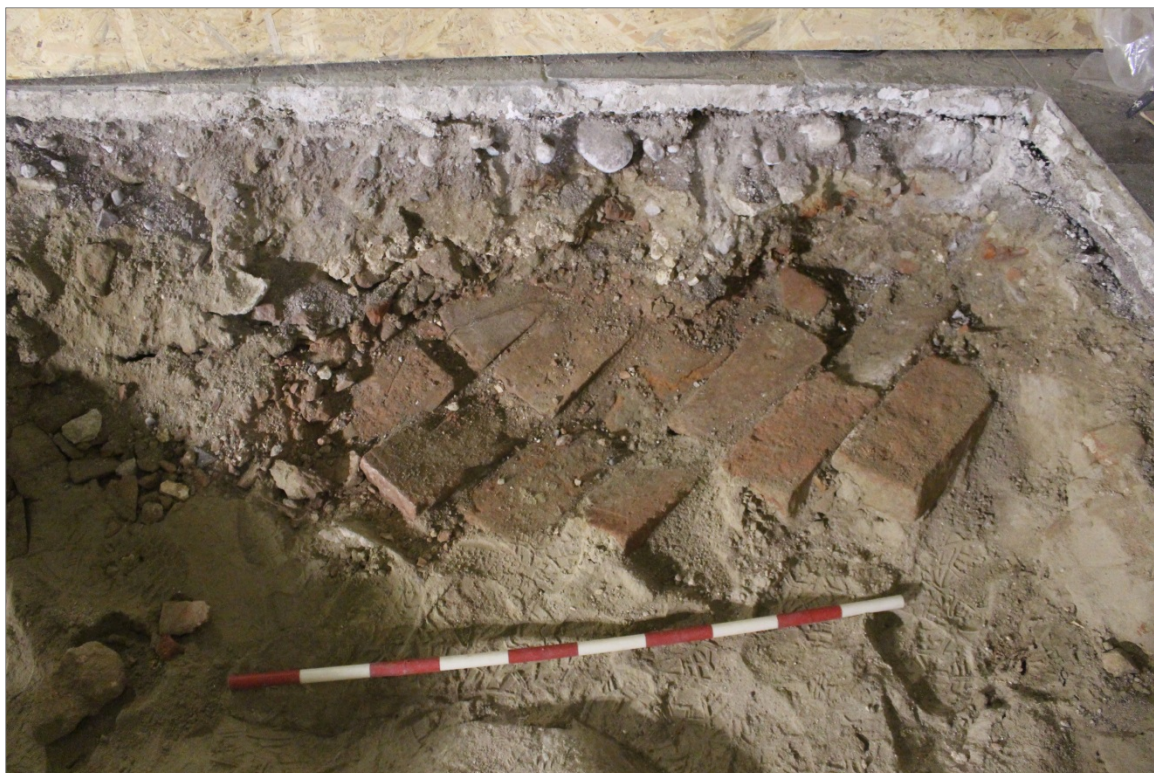
Figur 30. Resterna av ett möjligen medeltida mönsterlagt tegelgolv framkom i långhusets nordöstra del. Foto mot V, Joakim Kjellberg, Upplandsmuseet.

I långhusets nordöstra del påträffades en golvrest av stortegel lagt i sand, diagonal riktning utan synbar mönsterläggning (J i figur 7). Stenen hade mörk tegelröd färg och låg bränningstemperatur. Golvet hade en mycket ojämn sluttande yta på grund av sättningar men låg synbart lägre än nivån för 1600-talets tegelgolv. Stenstorleken var 28 x 15 x 8 cm. Golvresten tolkades som spår av ett medeltida tegelgolv och lämnades intakt utan vidare undersökning.

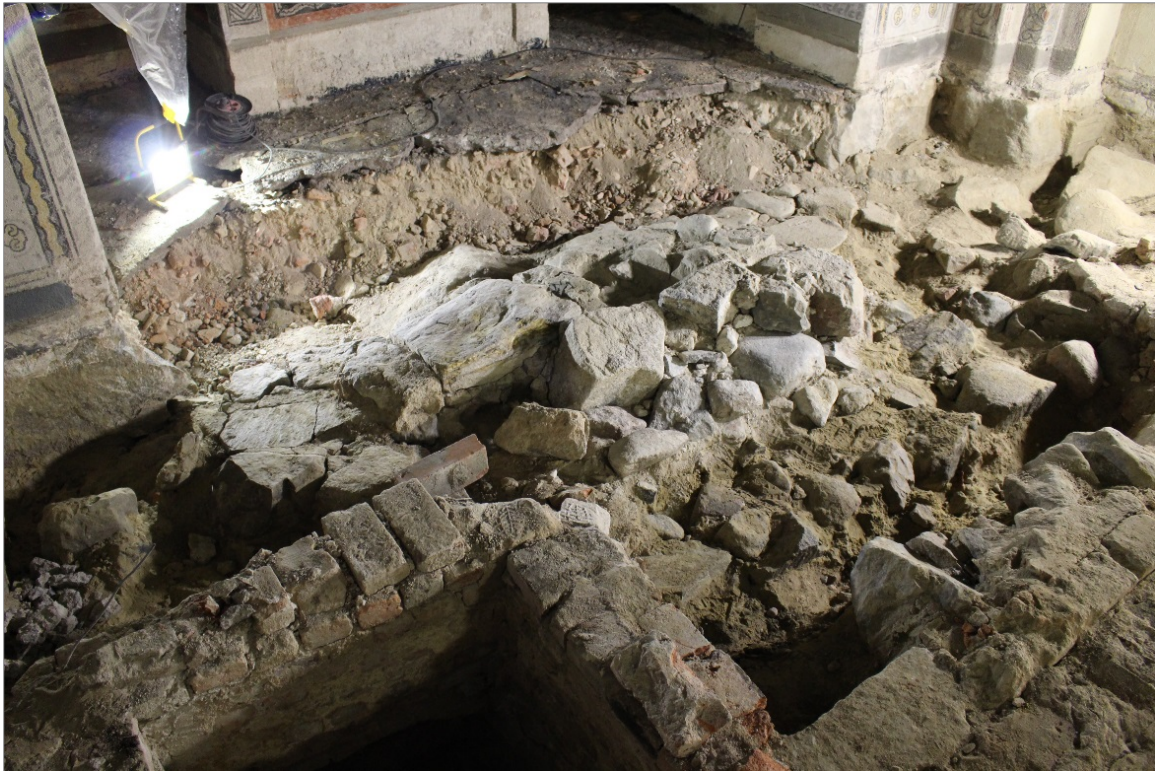
Figur 32. Altarfundamentet och stengolvet. Foto mot SSÖ, Joakim Kjellberg, Upplandsmuseet.

Det medeltida altaret (D i figur 31) mätte 2 x 1 m och har stått fritt ett stycke innanför den ursprungliga östväggen (G i figur 31). Det utgjordes av spräckt natursten (0,2–0,5 m) och fanns bevarat i ett skift. Då undersökningen under golvet på länsstyrelsens och beställarens begäran avslutades på ett djup av ca 0,7–0,9 m frilades inte fundamentet ned till dess botten. De delar som dokumenterades var samtliga lägre än den medeltida golvnivån.

Den medeltida golvnivån (F i figur 31) utgjordes av flata spräckta gråstenar (0,2–0,5 m) lagda i kalkbruk. Kalkbruket var i dåligt skick och stenarna lösa vid undersökningen. Golvet lämnades intakt. Sanden i ett mindre parti i anslutning till och under ett par av stenarna i golvet västra sida genomsöktes. Inga fynd påträffades och sanden bedömdes som homogen utfyllnad för golvet.

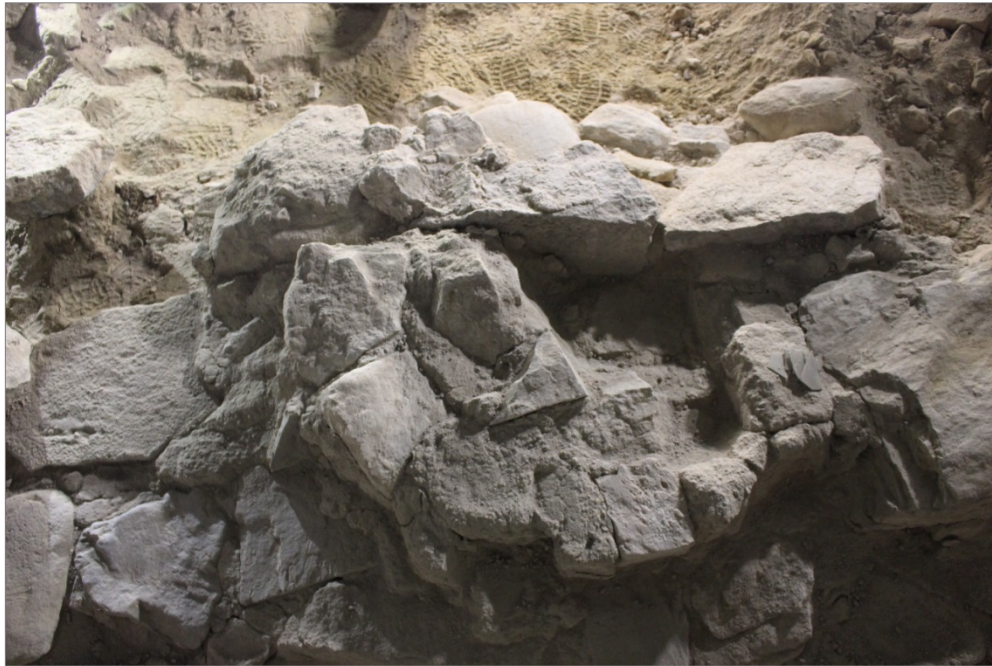
Figur 33. Sekundärt upphöjt fundament (E) i anslutning till altaret. Foto mot V, Joakim Kjellberg, Upplandsmuseet.

Ovan det medeltida golvet och bakom altaret har det vid någon tidpunkt infogats ett sekundärt upphöjt fundament med plan ovansida. Fundamentet var byggt av gråsten och kalksten lagt i bruk (E i figur 31). Dess datering kan inte med säkerhet föras till kyrkans grundläggning men inget tyder heller på att det tillkommit mycket senare. Arkeologiskt dokumenterade paralleller till denna konstruktion har eftersökts men inte hittas (Karlsson 2015). Det finns emellertid skriftliga och konsthistoriska belägg för konstruktioner av olika typ bakom altare i medeltida kyrkor. Möjligen utgör fundamentet en upphöjning för präst eller korsångare men det kan också vara fundament för någon form av altarprydnad (muntlig uppgift Herman Bengtsson, Upplandsmuseet).

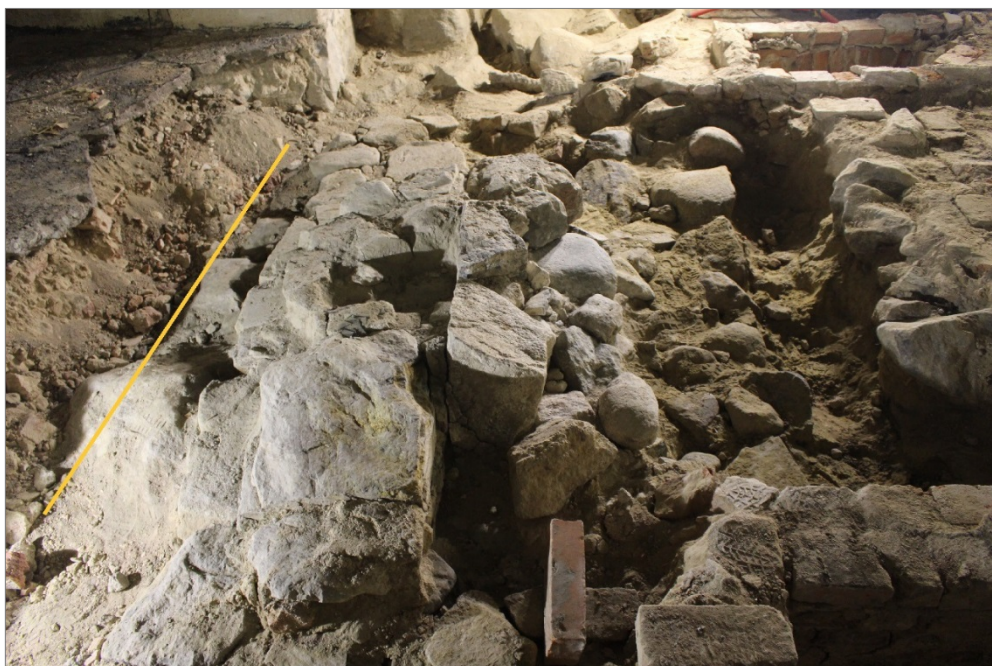
Figur 34. Delar av korets ursprungliga östvägg syns till vänster i bild och här markerad med gul linje. Foto mot S, Joakim Kjellberg, Upplandsmuseet.

Öster om det medeltida altaret påträffades ovansidan av fyra stora stenblock, ca 0,8–1,2 m stora. Stenblocken har ursprungligen utgjort grundmur för kyrkans medeltida östgavel. Vid ombyggnationen 1859–1860 utvidgades koret åt öster och fick det utseende det har idag. Senast vid detta tillfälle revs det medeltida altaret.

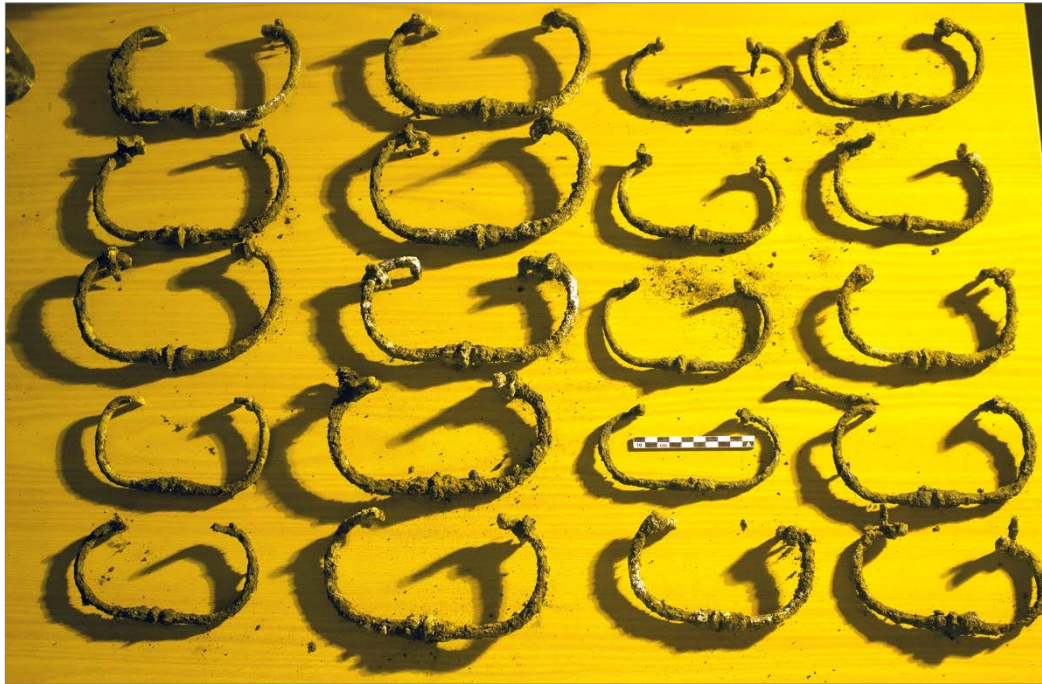
Figur 36. Ett urval av påträffade kisthandtag, dessa från gravkammare 3. Samtliga handtag fotodokumenterades innan de återdeponerades tillsammans med skelettmaterialet i respektive gravkammare. Foto Joakim Kjellberg, Upplandsmuseet.

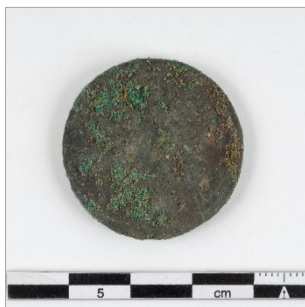
Figur 37 Mynt från 1656 funnet invid altarfundamentet. Foto: Bengt Backlund, Upplandsmuseet.

Invid altarfundamentets södra sida och invid det ursprungliga gråstensgolvet påträffades ett kopparmynt motsvarande ¼ öre silvermynt från 1656 (SM59 typ1). Myntet är präglat under Karl den X regeringstid och har tre kronor på åtsidan och ett lejon under en krona på frånsidan (Tingström 1969, s 161).

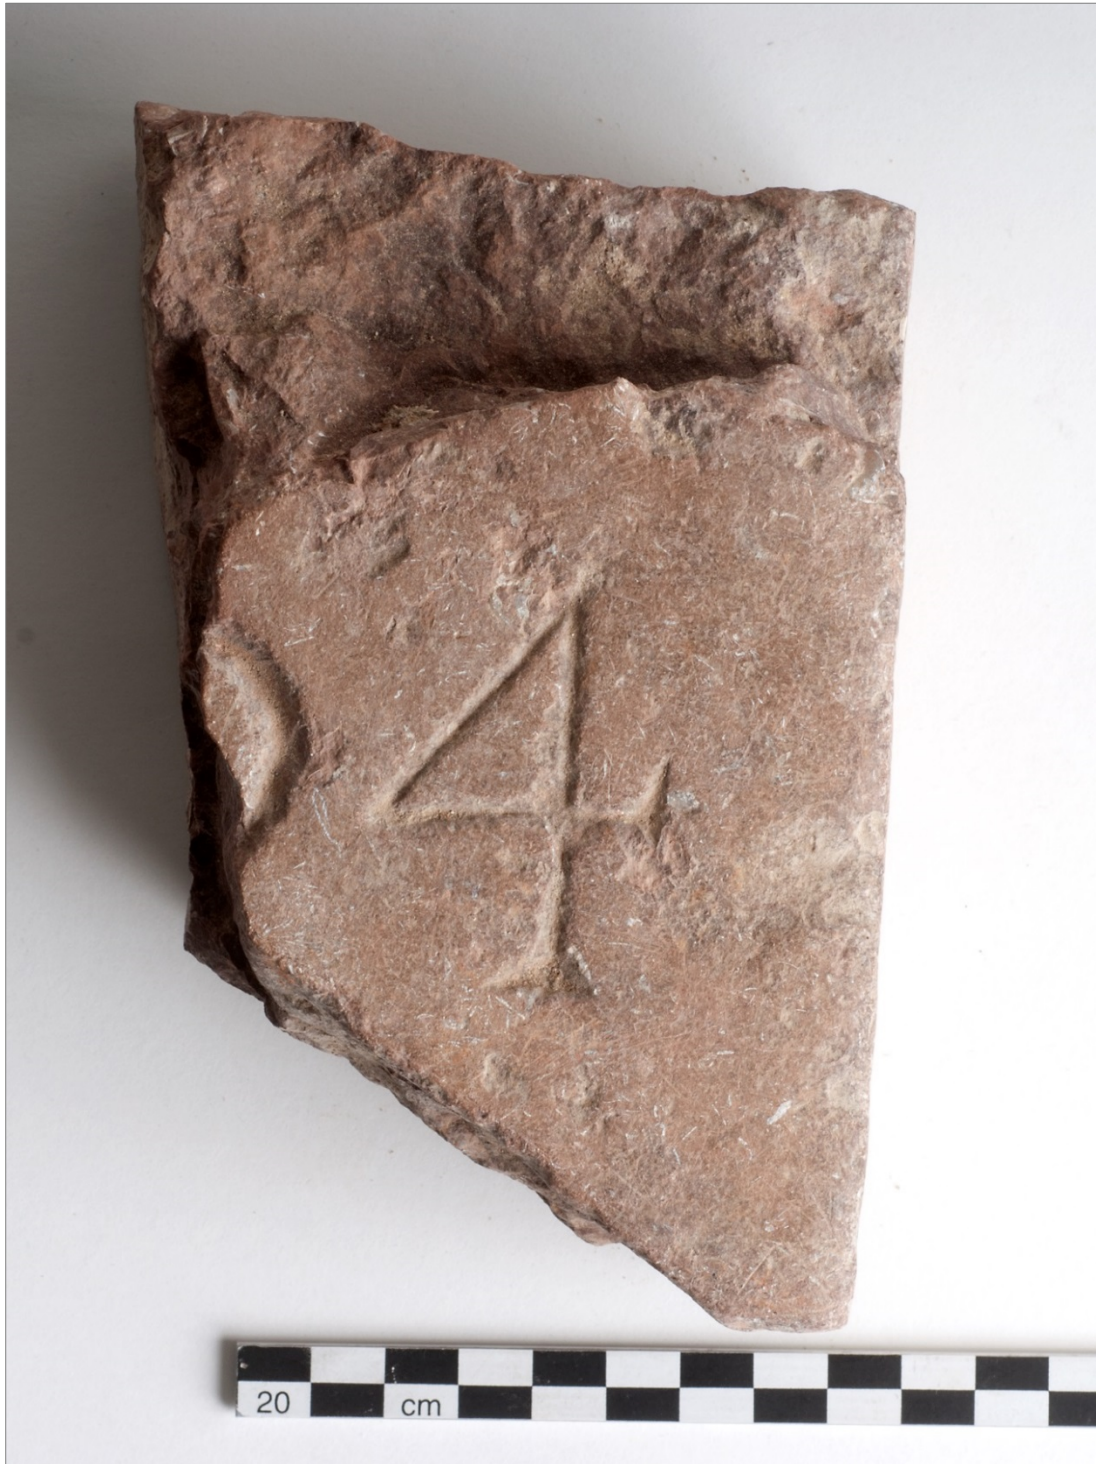
Figur 38. Fragment av en gravhäll i kalksten med siffran 4. Foto: Bengt Backlund, Upplandsmuseet.

Vid utschaktning av lösa jordmassor framkom på taket till gravkammare 2, ett fragment av en gravhäll i kalksten med siffran 4. I ena kanten kan spår av en siffra ses, 9 eller 6. Inga av de kända gravstenarna inne i kyrkan saknar en passande del. Fragmentet och den inhuggna siffran har på stilistiska grunder daterats till 1600-tal (Herman Bengtsson, muntligen).
