Odinslund

VA-arbeten i Akademigatan, Åsgränd och Biskopsgården

RAÄ 88
Akademigatan, Åsgränd och Biskopsgården
Uppsala
Uppland

Rapport 2005:03, Arkeologiska avdelningen

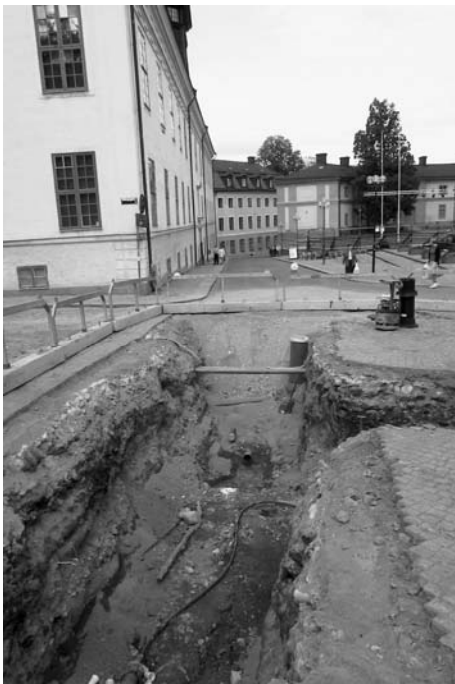
Figur 4. Schakt 1 vid starten i korsningen mellan Biskopsgatan och Akademigatan.

Från punkt 1 och söderut mot punkt 2 upprättades en sektion (fig 3-8, tabell 1). Här skalade det nya schaktet av 0,1-0,2 m på den västra sidan av det äldre VA-schaktet. Överst i lagren fanns den nuvarande storgatstenen (7) med rester efter en tidigare stenläggning under sig (12). Under denna fanns påförda lager med innehåll av sten, sand och tegelflis (5, 6, 11, 15). Dessa lager sträckte sig ner till det rena åsmaterialet i den norra delen, mellan 0-9 m.

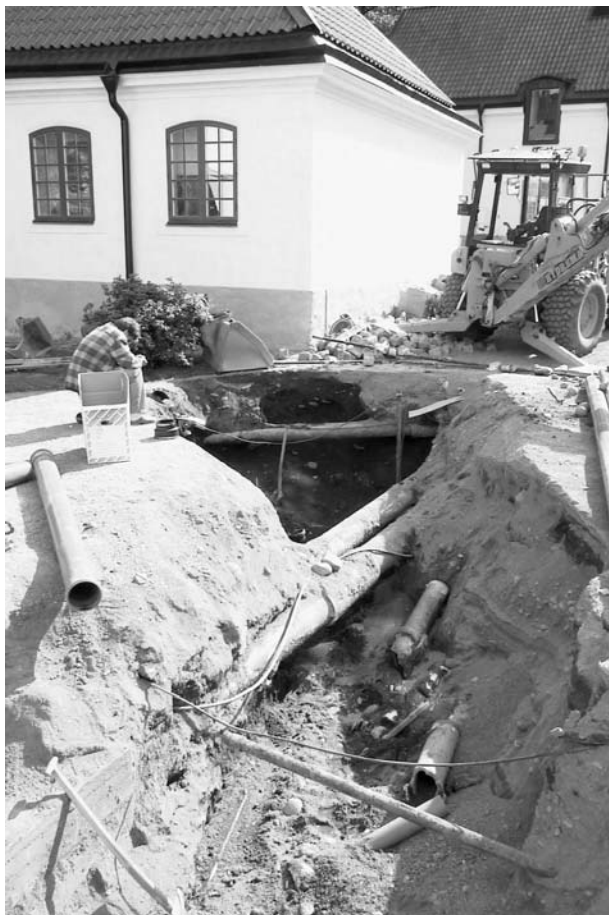
Figur 12. Schakt 2. Servisanslutning upp mot Ärkebiskopsgården. Trots ett stort antal tidigare VA-schaktningar kunde en sektion på schaktet dokumenteras.

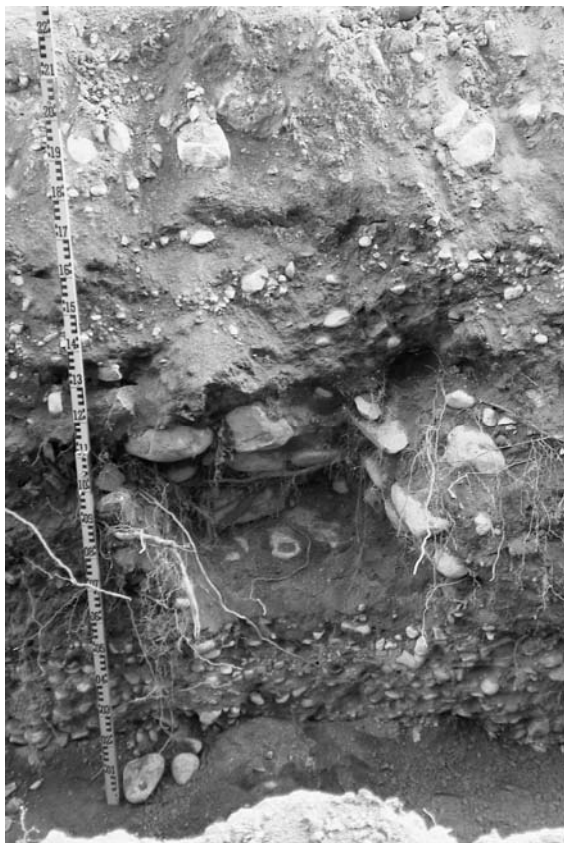
Mellan 0-11 m fanns spår efter aktiviteter. Två större partier med mycket tegelsten (8, 11) kan indikera att byggnation ägt rum alldeles intill schaktet. Mellan 6-9 m fanns en nedgrävning (23) som i ett senare skede pålagrats med ren lera (14). Trots att det fanns ett rörschakt (12) mellan 4-5 m kunde en anläggning iakttas mot schaktets östra sida (fig 23). Ett antal 0,1-0,2 m stora stenar bildade ett hålrum in i sektionen. Troligen var det rester efter en stenkista vars funktion är oklar (fig 14).

Figur 13. Stenkistliknande anläggning påträffad i schakt 3, mellan 4-6 m på schaktets östra sida.

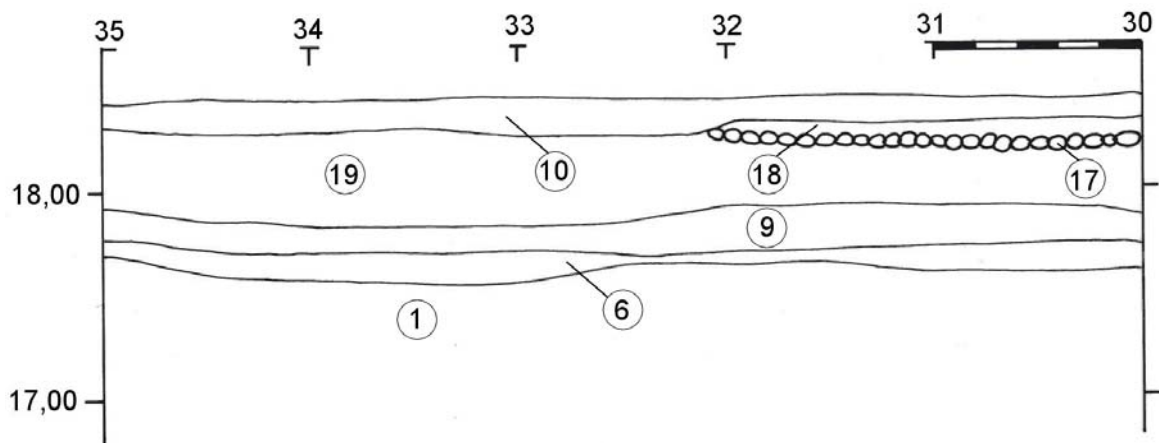
I det nord-sydliga VA-schaktet kunde ännu en sektion upprättas (fig 3). Denna sektion som var en fortsättning på sektion 1, kom att dokumenteras på schaktets västra sida på en längd av 38 m (fig 14-22, tabell 3). I detta schakt tunnade lagren ut allt mer mot söder. Generellt var lagerbilden så att närmast åsgruset (1) fanns myllablandade avsatta lager (2, 4, 6) medan den närmast nuvarande markytan fanns påförda sand- och gruslager (9, 10, 19). Under den nuvarande gatstenen fanns en äldre stenläggning (17) bevarad mellan 17-32 m.

Mellan 16-23 m finns ett kompaktare lager med småsten (16) som kan ha utgjort en grändfyllning. Därefter finns ett lager med kalkbruk (22) på samma nivå. Lagertillväxten från det rena åsmaterialet upp till nuvarande markyta varierar mellan 0,7-1,4 m.

Figur 14. Sektion schakt 3, 0 – 5 m. Sedd från öster.

Figur 15. Sektion schakt 3, 5 – 10 m. Sedd från öster.

Figur 16. Sektion schakt 3, 10 – 15 m. Sedd från öster.

Figur 17. Sektion schakt 3, 15 – 20 m. Sedd från öster.

Figur 18. Sektion schakt 3, 20 – 25 m. Sedd från öster.

Figur 19. Sektion schakt 3, 25 – 30 m. Sedd från öster.

Figur 20. Sektion schakt 3, 30 – 35 m. Sedd från öster.

Figur 21. Sektion schakt 3, 35 – 38 m. Sedd från öster.

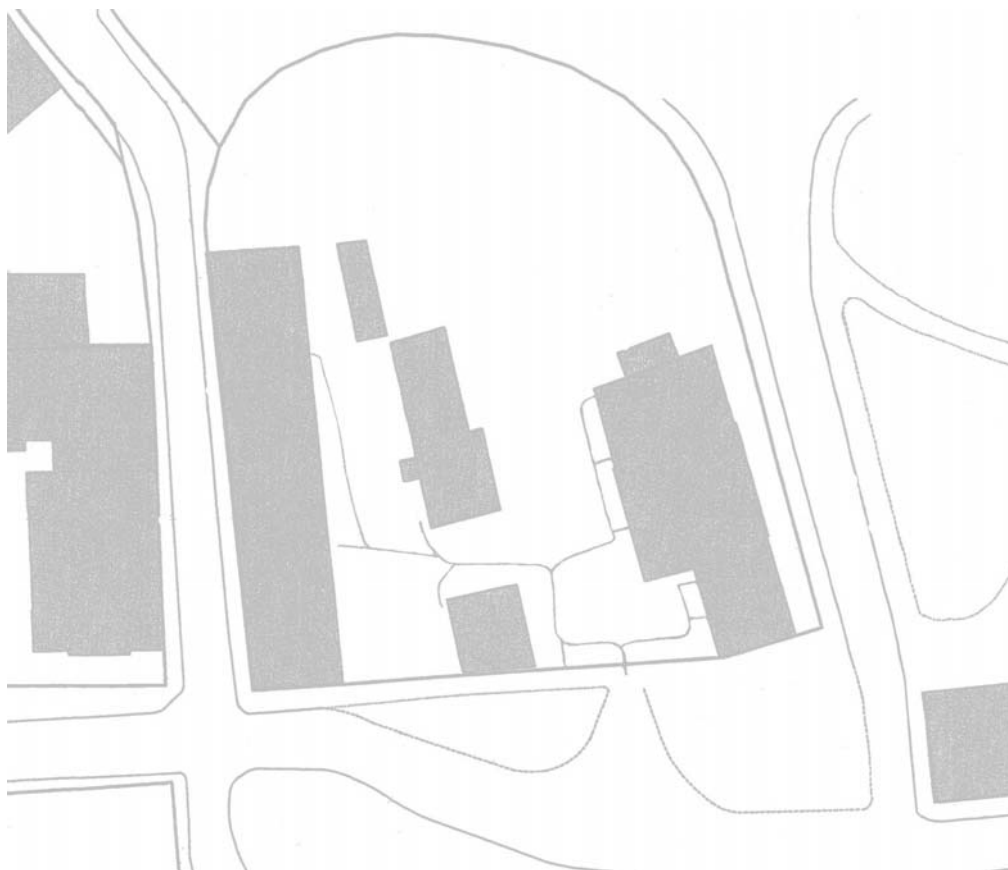
Inom ärkebiskopens gård drogs schakt som sammankopplades med den från Odinslund inkommande servisledningen. Schakt drogs mellan huvudbygganden och flyglarna i söder (fig 23). Till övervägande del var området sedan tidigare stört av ett stort antal ledningsdragningar, men på ett antal platser kunde arkeologiska observationer göras (fig 24).

Figur 23. Ärkebiskopsgården med ungefärlig dragning av schakten för vatten- och avlopp.

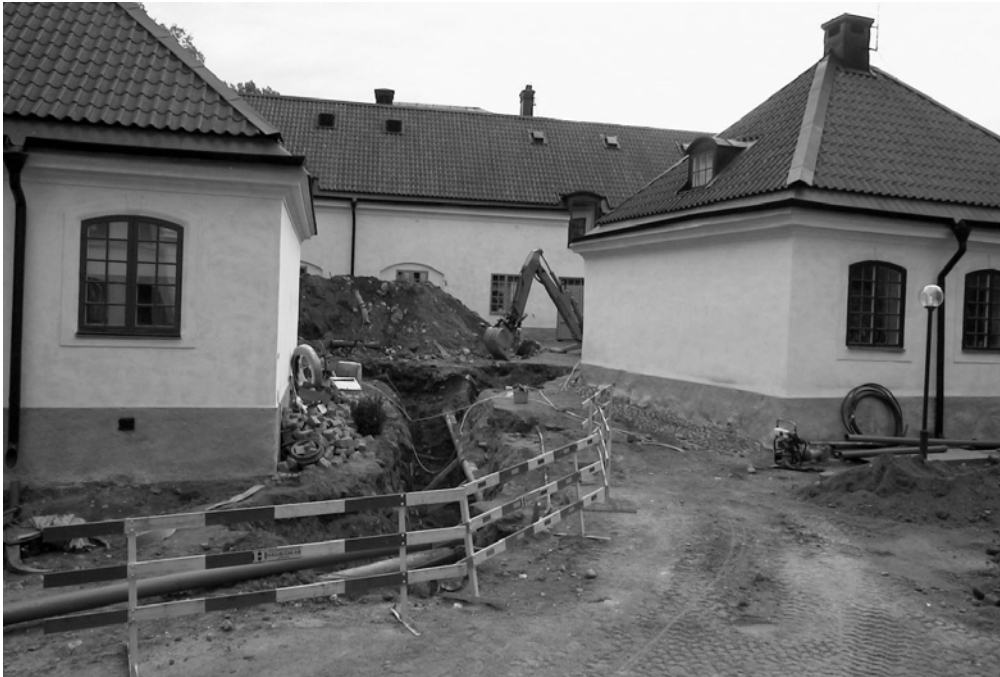
Figur 25. Ett av schakten på ärkebiskopsgården, sedan en del av schakten har återfyllts. Inom området har en stor del äldre schaktningar skett för VA, el och tele.

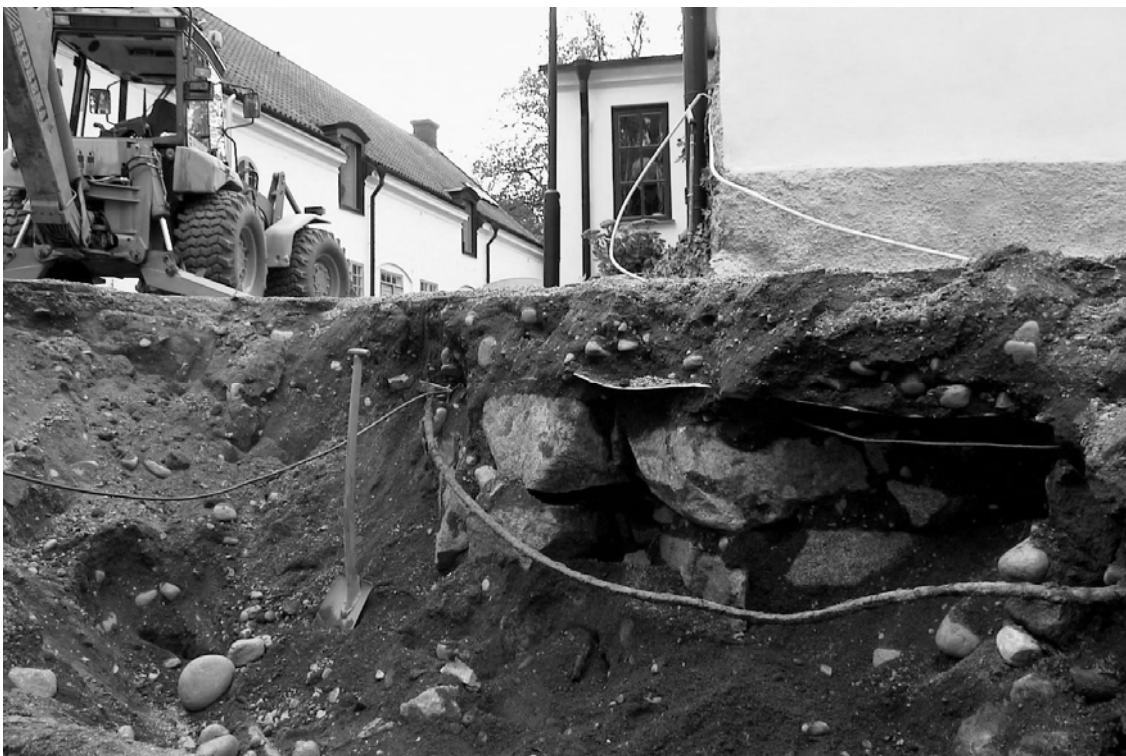
- A. Strax intill sydöstra hörnet på västra flygeln framkom en mur 0,4 m under markytan. Muren sträckte sig ner till 1,4 m under mark. Muren bestod av större block utan spår av bruk i västra delen. På två av stenarna i nordost fanns kalkbruk. Troligen är muren en stödmur för flygeln (fig 26).
- B. I toppen på schaktet fanns en fyllning som bestod av sten, tegel, kolstänk och en del djurben. Denna fyllning fanns ner till 2,1 m under markytan. I ett försök att påträffa rent åsmaterial, grävdes en grop i schaktet ner till 2,8 m under mark. Vid detta djup fanns fortfarande samma fyllning. Eventuellt har tidigare VA-schaktningar medfört denna kraftiga fyllning.

Figur 26. Den mur som framkom vid punkt A, invid sydöstra hörnet av den västra flygeln.

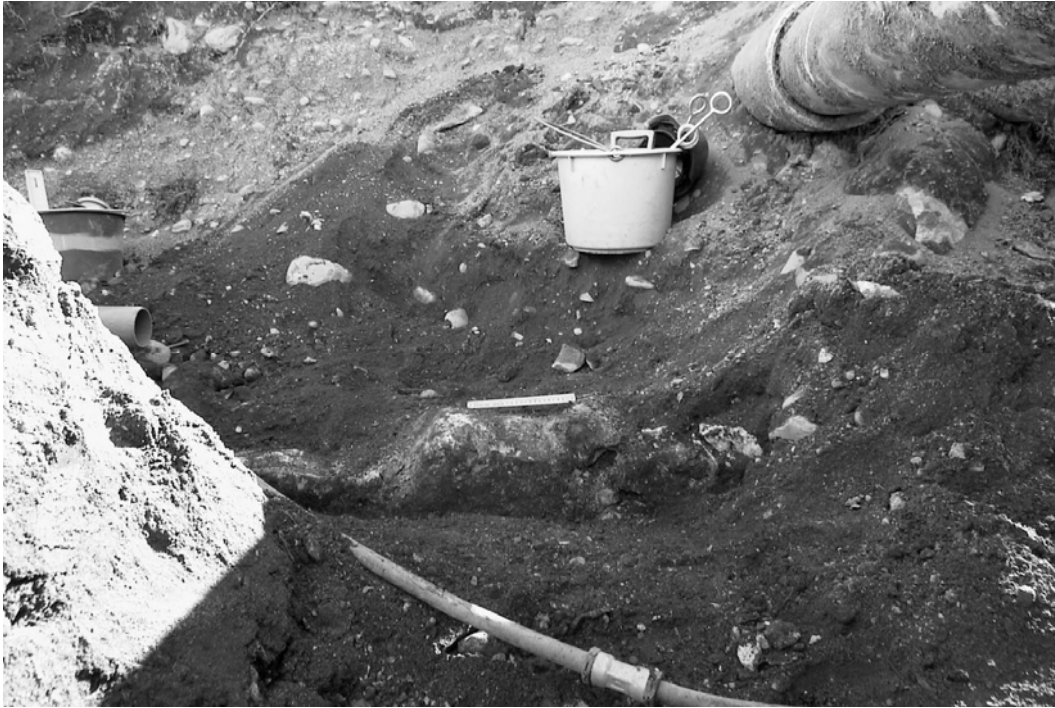
- C. Vid denna plats påträffades en stenmur med kalkbruksfogar och slät yttersida. Murens bredd är osäker då den försvinner in i schaktkanten mot söder. Murens nuvarande topp ligger 1,8 m under markytan, vilket var lika med schaktdjup. Troligen har muren försvunnit vid tidigare schaktningar för vattenledningar (fig 27).
- D. En stensamling intill sydvästra hörnet på östra flygeln. Denna låg ej på samma djup och läge som A och är troligen omrörda stenar från ett tidigare VA-schakt.
- E. Här i södra kanten av schaktet kunde det rena åsmaterialet iakttagas 0,8 m under markytan.
- F. Här fanns en mur som var helt fogad med bruk tvärs igenom. Muren med en bredd av ca 1 m blev synlig 0,4 m under mark och sträckte sig ner till 1,75 m under mark. Muren var genomgrävd av det tidigare VA-schaktet. Muren tycktes vara parallell med muren vid C (fig 28).

Figur 27. Endast toppen av en mur kunde ses vid punkt C. Troligen har muren schaktats bort vid tidigare ledningsdragningar. Denna mur är delvis parallell med muren vid F och kan tillsammans med denna utgöra spår efter en byggnad.

Inom Ärkebiskopsgårdens yta iaktogs däremot ett antal äldre murlämningar, trots att de tidigare schaktningarna stört platsen relativt mycket. De parallella murpartierna F och C kan tillsammans ha utgjort en byggnad som legat mellan de i dag stående två flyglarna. Trots undersökningar under golv i flyglarna 1997 iaktogs inget som kan tänkas passa ihop med dessa murar (Mannberg Wretin 1998). Eventuellt rör det sig om stenbyggnad som kan ha varit föregångare till ärkebiskopsgården.

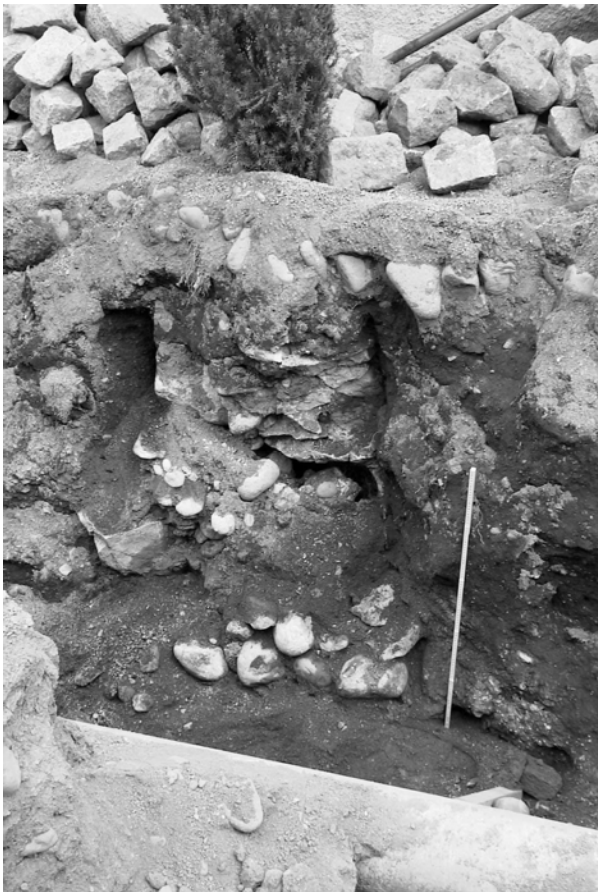
Figur 28. Östra sidan av muren som skar tvärs över schaktet vid punkt F.
