Arkeologisk schaktningsövervakning

# Uppsala slott

Uppförande av skyltmast och skåp

**2005:11**

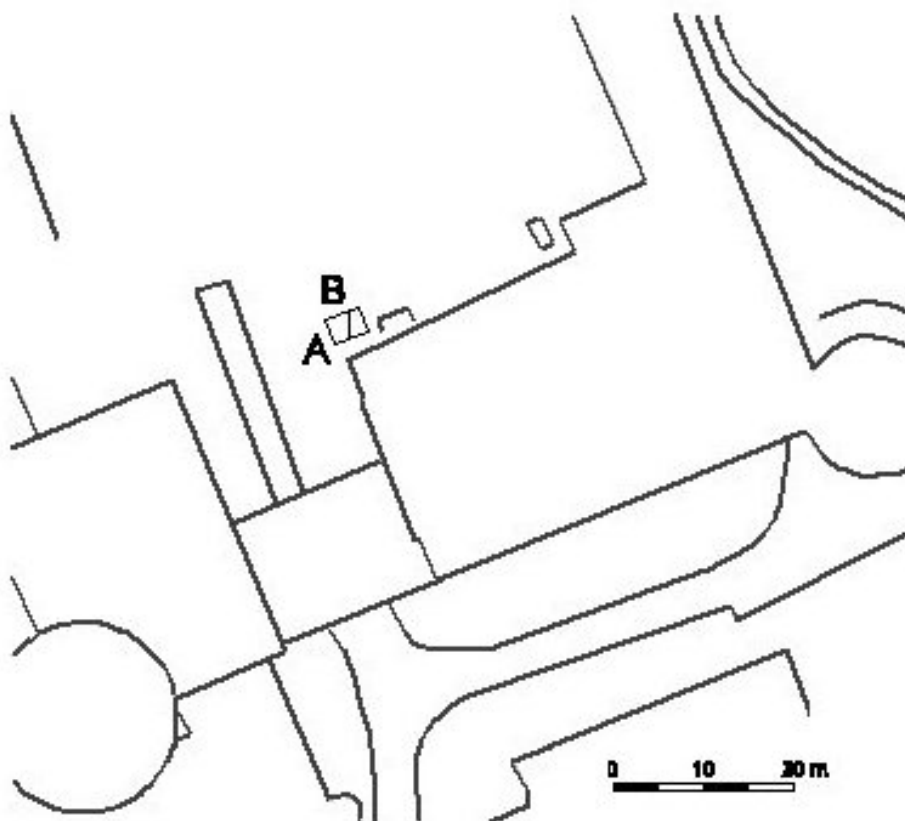
Figur 1. Schaktets placering inom borggården. En rektangulär grop 3,8 x 3 meter på borggårdens södra sida, utmed betongmuren mot trumpetargången. A och B avser sektionerna, se figur 2.

Schakt för fundament till mast och skåp placerades i södra delen av borggården, intill Konstmuseets entré (fig 1). En rektangulär grop med en yta av ca 11,5 schaktades ner till ett djup av närmare 2 m under markytan. Några fasta konstruktioner framkom inte i gropan som till största delen innehöll raseringsmassor i olika lager (fig 2). I en nivå fanns däremot resterna efter en stenläggning, lagd med 0,1-0,2 m stora naturformade stenar. Denna är troligen rester efter borggårdens tidigare stenlagda yta.

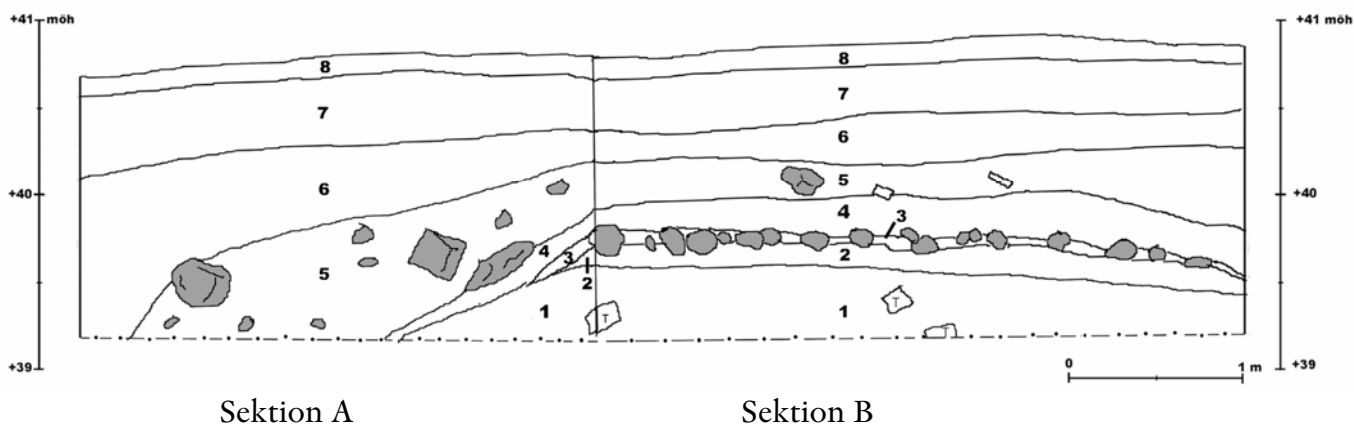
Figur 2. Lagerbeskrivning sektion A och B

- 1 Raseringsmassor av tegelkross och kalkbruk med inslag av kol och trärfelis. Innehåller rikligt av sand och grus och sten. Enstaka större hela tegelstenar, av dimensionen 15 x 30 x 10, synliga i massorna. Fynd av bränt fönsterglas och skafffragment av kritpipa (ej insamlade). Troligen rasering efter branden 1702.
- 2 Homogen finkornig gulbrun sättsand
- 3 Homogen rödbrun siltig sand med inslag av lera och kol, kompakt. Stenläggning av ca 0,1-0,2 meter stora naturformade stenar (1,4 meter under marknivå).
- 4 Homogen rödbrun sand. I lagret påträffades en elkabel.
- 5 Omrörda fyllnadsmassor av siltig sand med linser av mörk humusblandad lera. Rikligt av sten och tegelkross. Delar av teglet från takpannor och lagret innehåller även sanitetsporslin.
- 6 Ljusgul siltig sand med stenkross, utfyllnad.
- 7 Homogen ljusgul sättsand.
- 8 Kullersten.

Vid en schaktningsövervakning på Uppsala slotts borggård, inför uppförande av en skyltmast och ett skåp, påträffades ca 2 m tjocka fyllnadslager. Spår efter en äldre stenlagd borggårdsplan framträdde 1,4 m under nuvarande markyta.
