Arkeologisk schaktningsövervakning

Konsistoriehuset

Raä 88
Fjärdingen 22:1-2, Domkyrkoplan 5-7
Uppsala stad och kommun
Uppland

2005:12

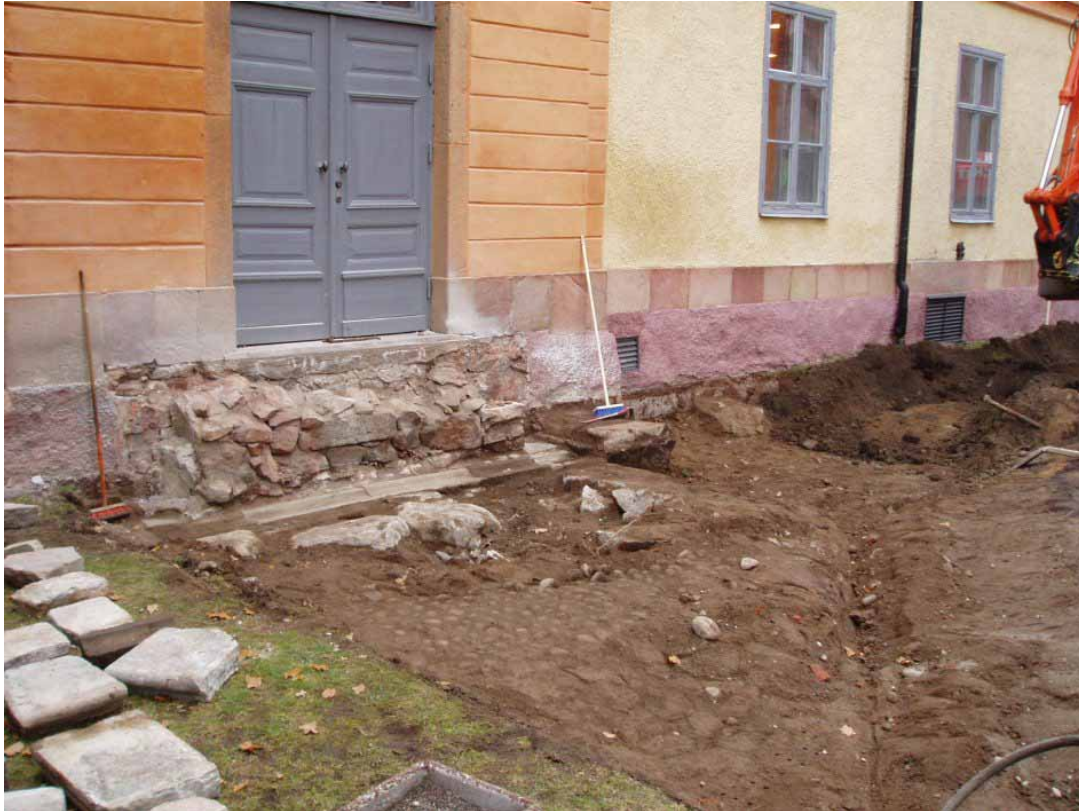
Strax utanför trappans nedre steg fanns en kullerstensläggning med stenar i diameter 0,08 m. Öster om trappan fanns ett sentida fundament i betong, ca 0,8 x 0,8 m (fig 3-4). Totalt schaktades det bort ca 0,3-0,4 m fyllnadsmassor för anläggandet av trappan och rampen.

Figur 3. Översikt av schaktningarna för den nya trappan och rampen. I förgrunden syns den tidigare stenläggningen. Foto från norr.

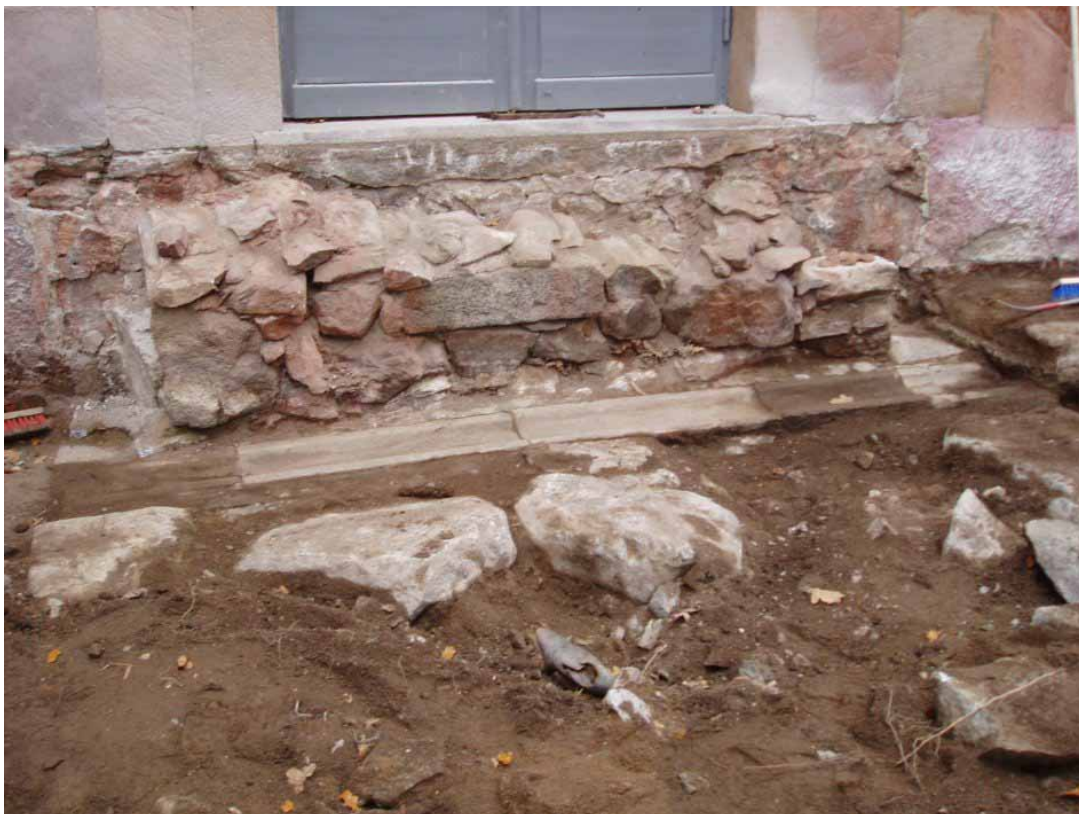
Befintlig trappa revs ner bortsett från delar av fundament närmast dörren, vilket troligen kommer att sparas under den nya trappan. Under trappan närmast markytan fanns en avrinningsränna i huggen sten, som hade lutning från mitten ut åt kanterna. Trappan var vid denna plats ihålig.

Figur 4. Detalj av avrinningsrännan under den gamla trappan.

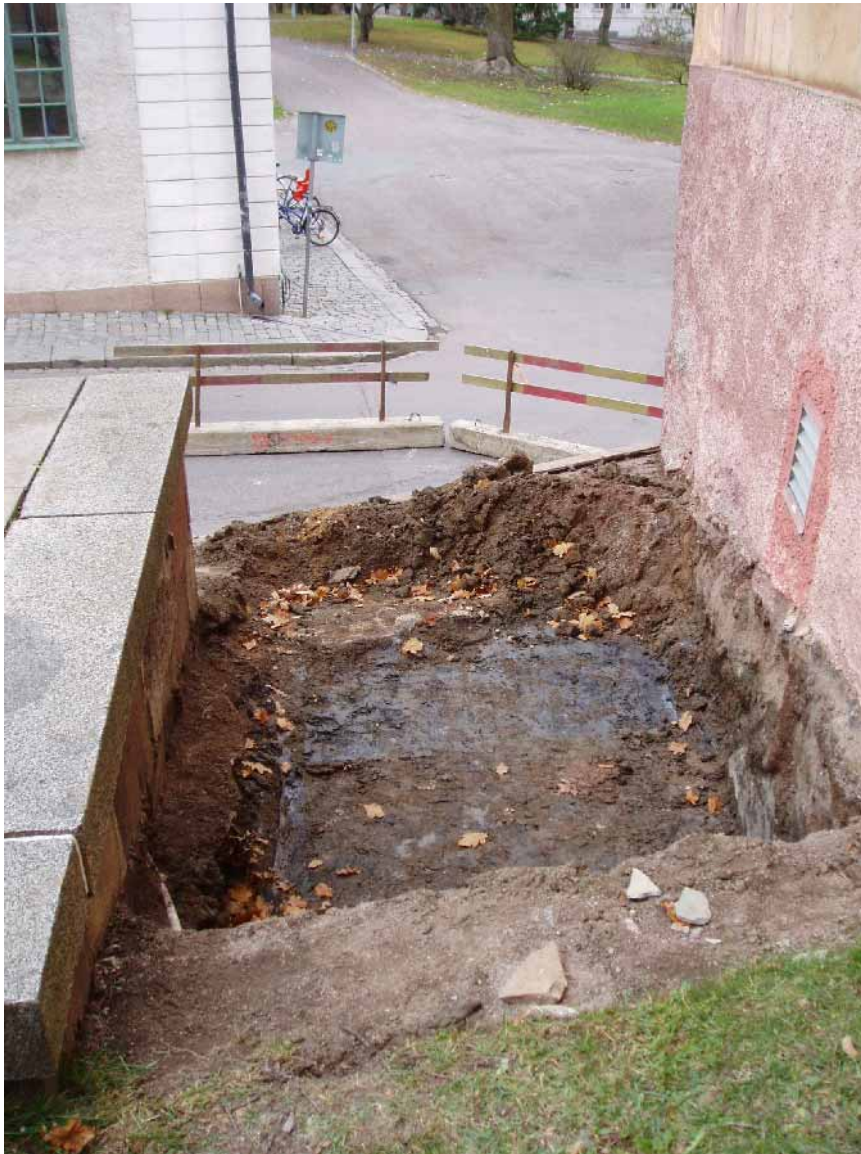
Efter att ha schaktat ca 1 m djupt på platsen för fettavskiljaren framkom en grundplatta med asfaltbeläggning. Under denna ytbeläggning finns eventuellt anslutning för sprinklerrör ner till sprinklercentralen och brandlarmsledningar. Placeringen av fettavskiljaren kom inte att placeras på denna plats. Troligen finns inga äldre lämningar bevarade längs med södra sidan av konsistoriehuset, pga. tidigare schaktningar (fig 5).

Figur 5. Gropen som togs upp för planerad nedläggning av fettavskiljare. Ca 1 m under marken framkom en grundplatta som lock för tidigare schaktningar. Foto från nordost.

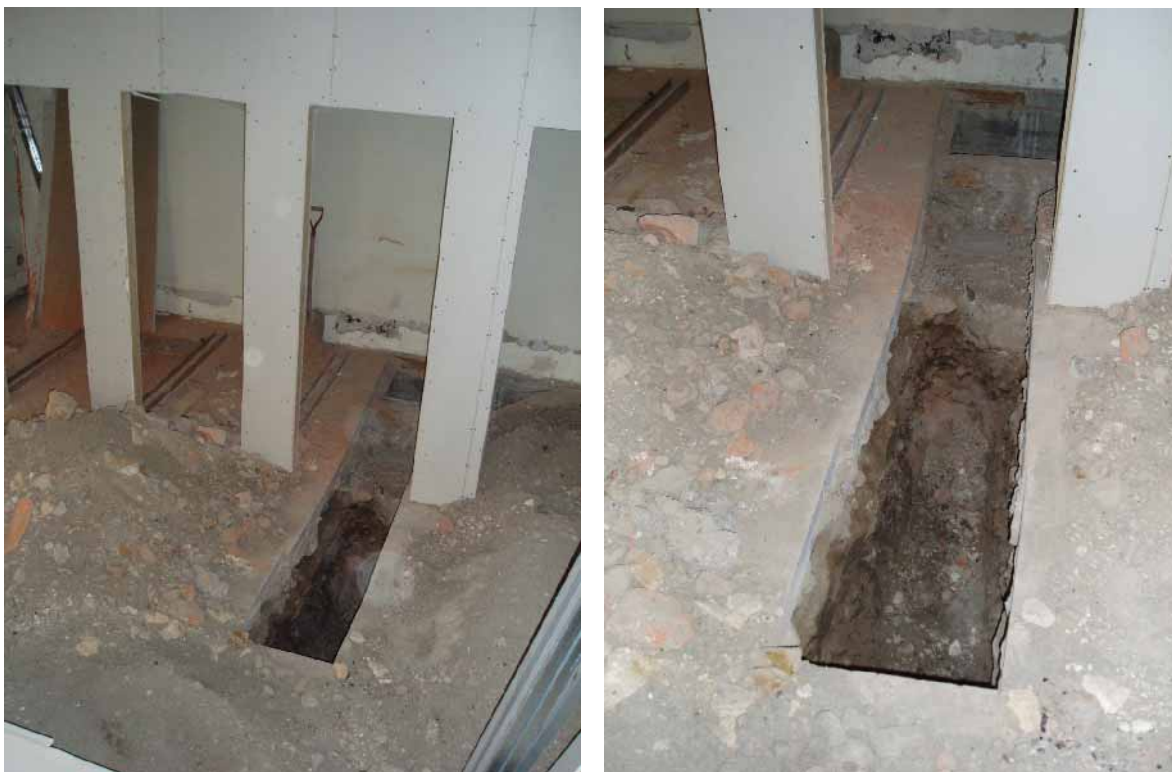
Figur 8-9. Schakt i golvet i kapprummet på bottenvåningen.
