Arkeologisk schaktningsövervakning

## Frusna boplatslämningar i Väppeby, Bålsta

Schaktning för VA-ledning

Rapport 2006:19, arkeologiska avdelningen

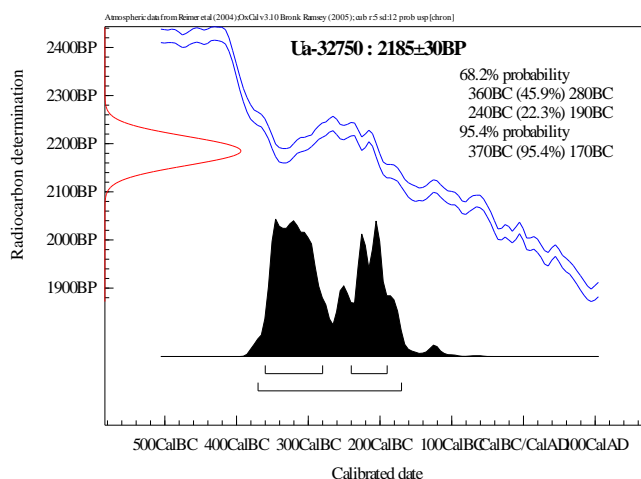
Figur 5. Utfall av  $^{14}\text{C}$ -analys av kol från härden A7.

En analys av ett kolprov gjordes först på kol ur härden A1, efter att kolet genomgått en vedartsanalys. Vedartsanalysen som gjordes av Thomas Bartholin visade att man eldat med björk i härden. Dessvärre misslyckades prepareringen av kolet inför  $^{14}\text{C}$ -analysen och kolet kunde ej dateras på grund av för liten provmängd. Ett kolprov ur härden A7 analyserades istället men av tidsskäl gjordes ingen vedartsanalys i det fallet. Resultatet av den andra  $^{14}\text{C}$ -analysen visade att härden brukats under den äldre delen av förromersk järnålder (fig 5).

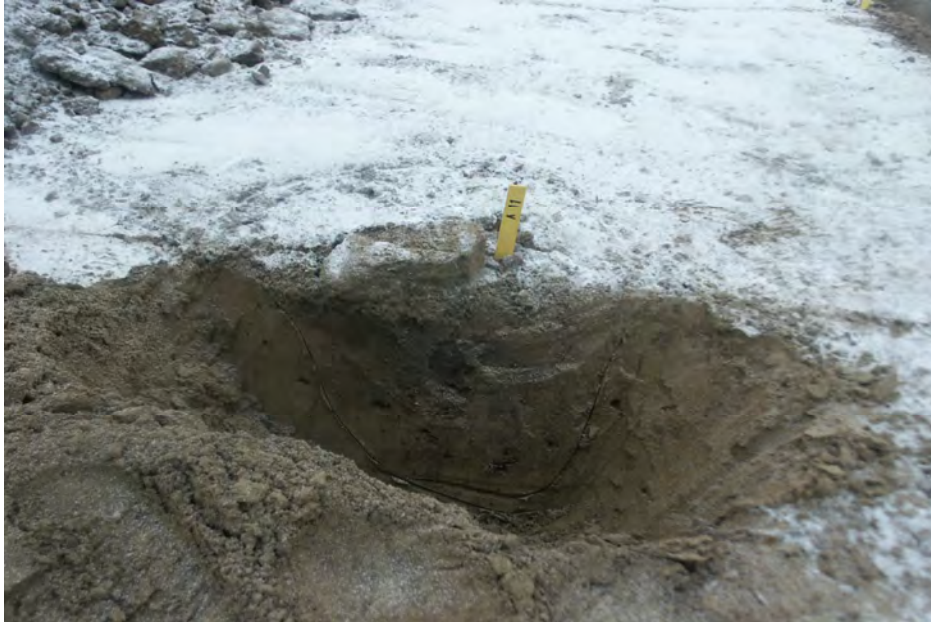
Figur 4. A11 var ett av de kraftiga stolphål som framkom centralt på ytan. I fyllningen fanns kol och bränd lera och den U-formiga profilen var distinkt och tydlig trots att anläggningen var nedgrävd i sand/silt. Foto Dan Fagerlund, Upplandsmuseet.
