Arkeologisk schaktningsövervakning

# Uppsala slott

Landshövdingens trädgård

RAÄ 88  
Uppsala slott  
Uppsala stad och kommun  
Uppland

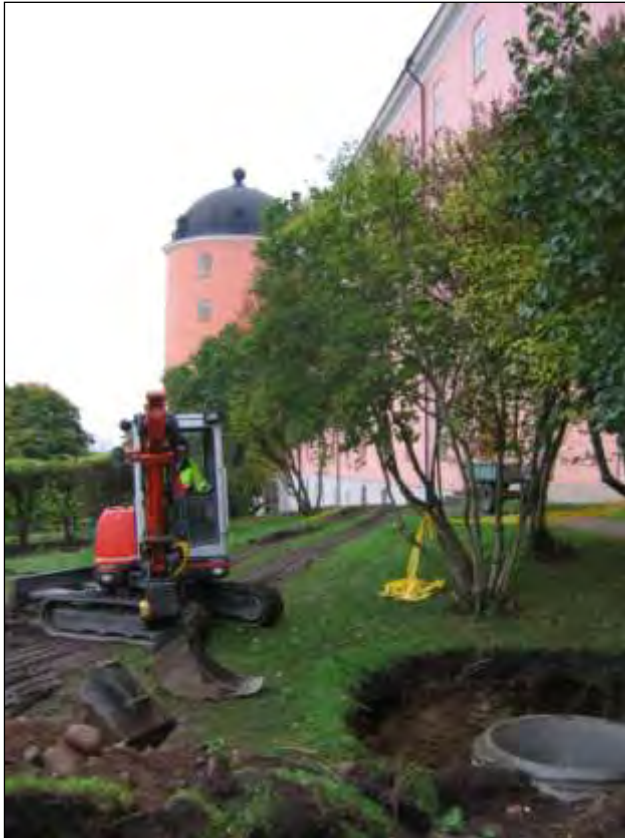
Omslagsbild

Schaktningar vid den nya pumpstationen till landshövdingeträdgårdens fontän vid Uppsala slott. Södra tornet i bakgrunden. Foto av Joakim Kjellberg, Upplandsmuseet.
