Arkeologisk schaktningsövervakning

Linnés Hammarby

Uppförande av entrébyggnad

Rapport 2007:13, arkeologiska avdelningen

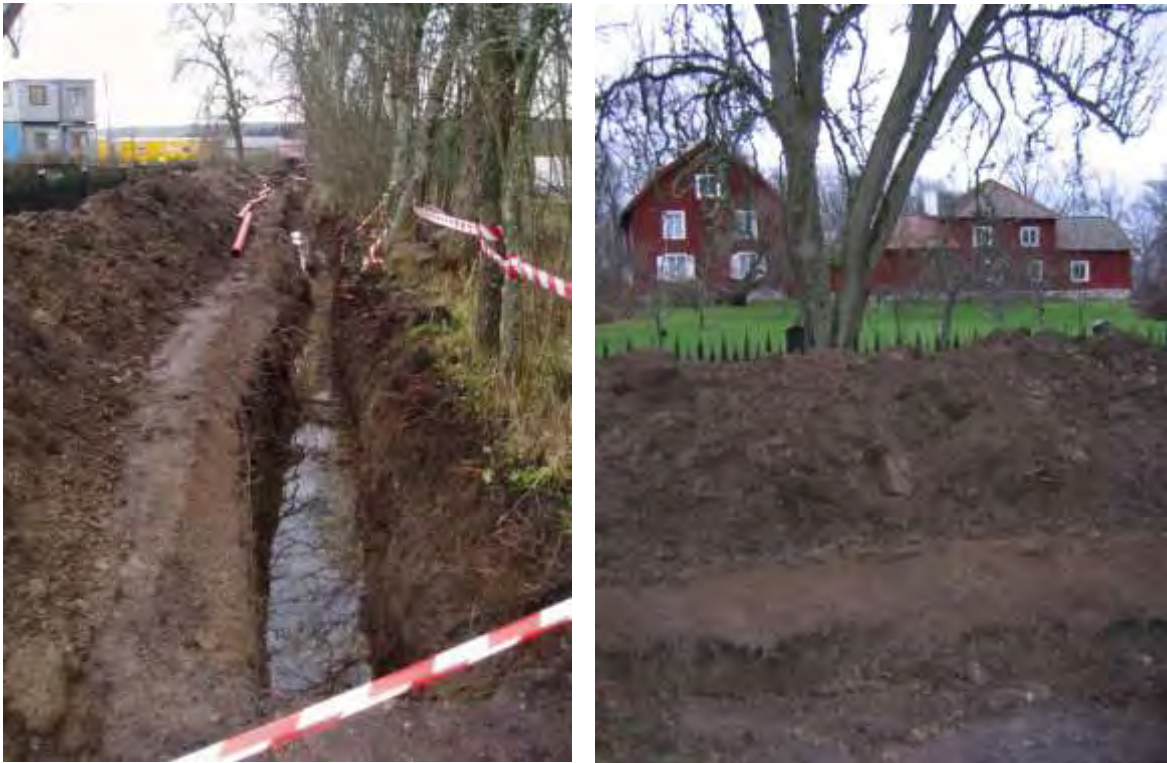
Figur 8-9. Schaktet för vatten och avlopp. Den vänstra bilden visar schaktet sett från norr medan den högra bilden visar schaktet från väster med den nya trädgården och huvudbyggnaderna i bakgrunden. Foto Bent Syse och Joakim Kjellberg (t.v), Upplandsmuseet.

Schaktningarna för vatten och avlopp påbörjades i norra delen under december 2006, där ledningarna förlades i gångvägen väster om den nya trädgården. Schaktet var ca 1,5 meter brett och hade ett djup av ca 1,5 meter. Några äldre lämningar efter husgrunder påträffades inte. Ej heller framkom något som skulle kunna vara av förhistoriskt ursprung (fig 8-9).

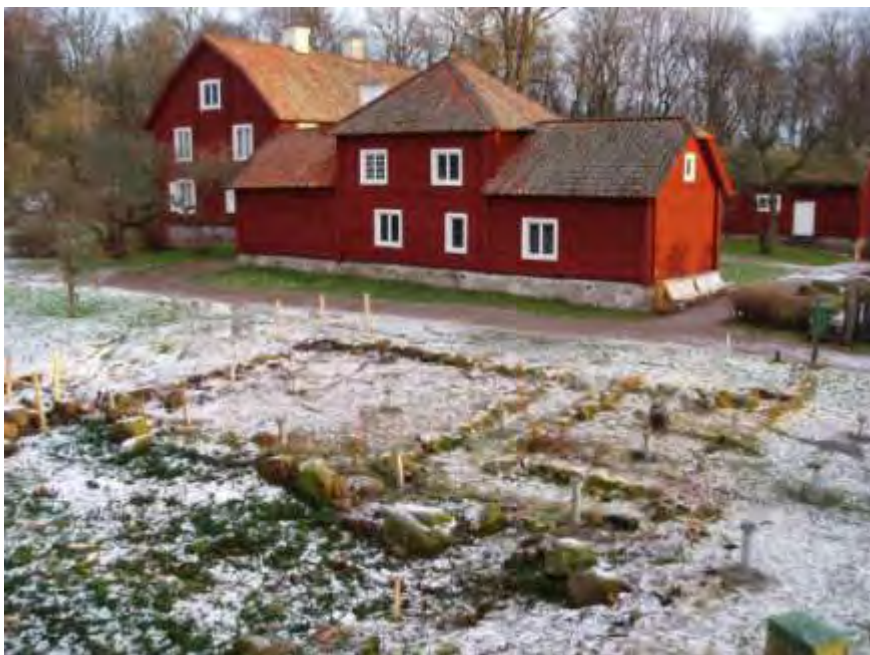
Figur 10. Översikt av platsen för den nya servicebyggnaden strax efter det att plintarna satts på plats (jmf fig 11).

Som planerat anlades servicebyggnaden inom begränsningen för grunderna till det gamla stallet. Arbetena började med borrning för plintar i december 2006. Dessa plintar placerades inom de äldre grunderna (fig 10-13).

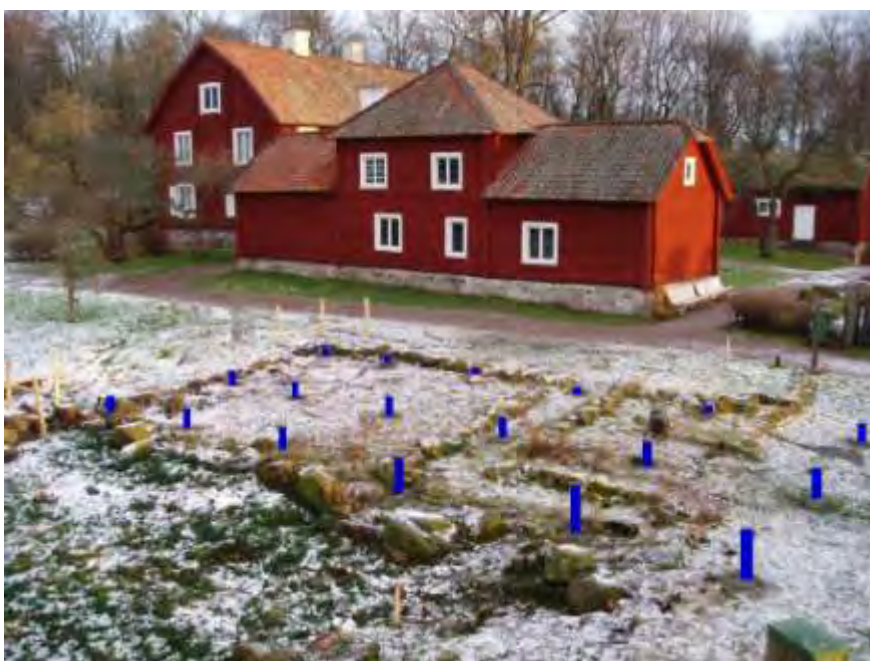
Figur 11. Samma som figur 10 men här har för tydlighetens skull plintarna markerats med blå

färg.

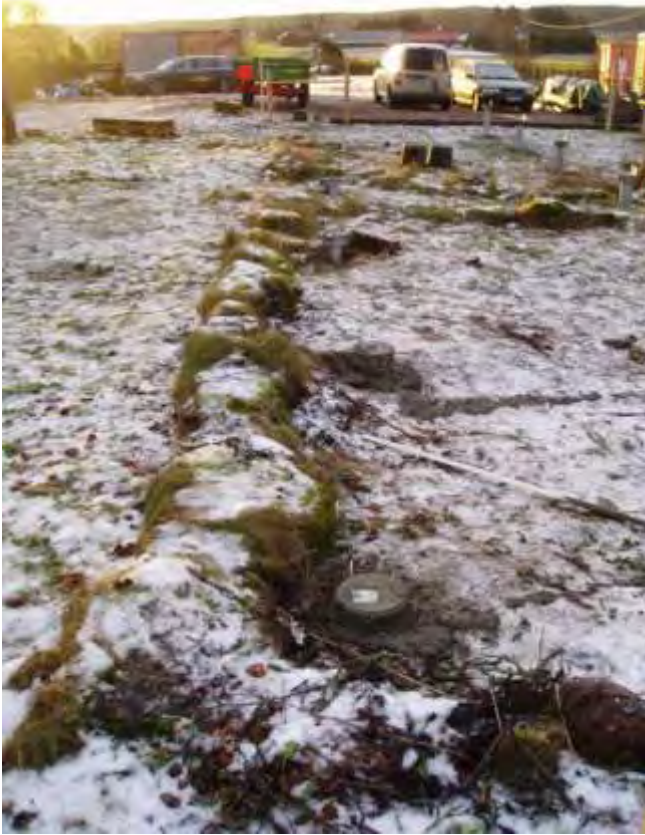
Figur 12. Östra långsidan med äldre grundmur och de nya plintarna placerade på insidan om dessa.

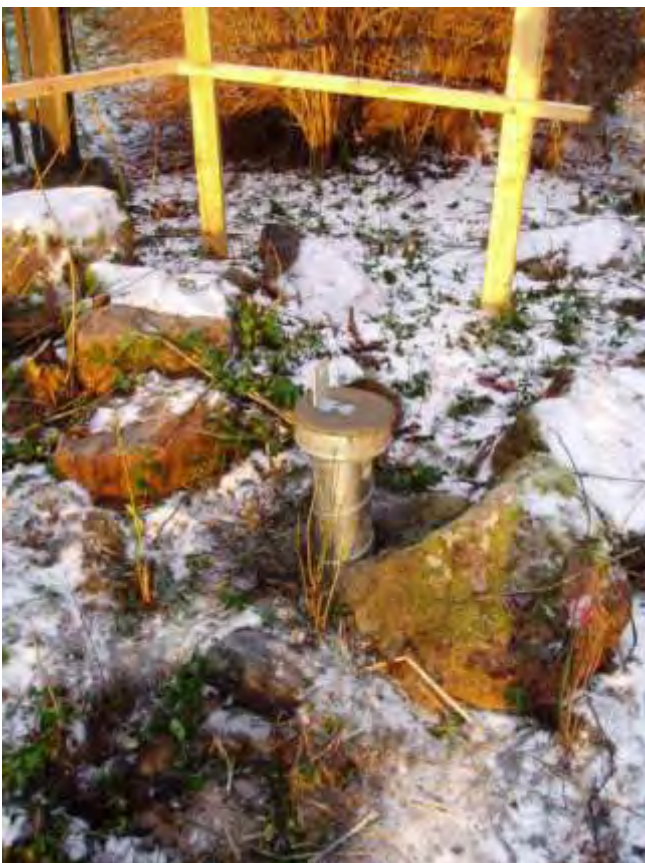
Figur 13. Nordvästra hörnet där en av plintarna hamnat mellan stenarna i den äldre grunden. Här som på alla andra platser genomfördes anläggandet av de nya plintarna varsamt utan att skada

eller rubba de äldre grundstenarna.
Efter att grundläggningen med plintar var klar kunde byggnationen påbörjas.
Nedanstående foton visar en del av skedet med detta (fig 14-16).

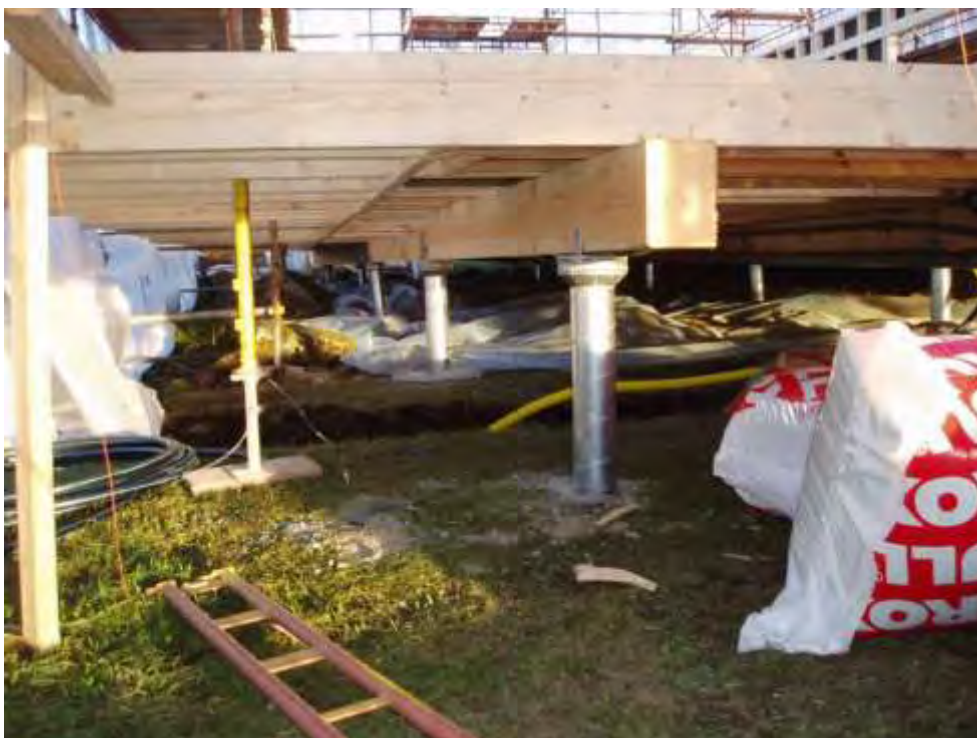
Figur 14. Krypgrunden under servicebyggnaden. Här syns tydligt hur huset vilar på de nya plintarna.

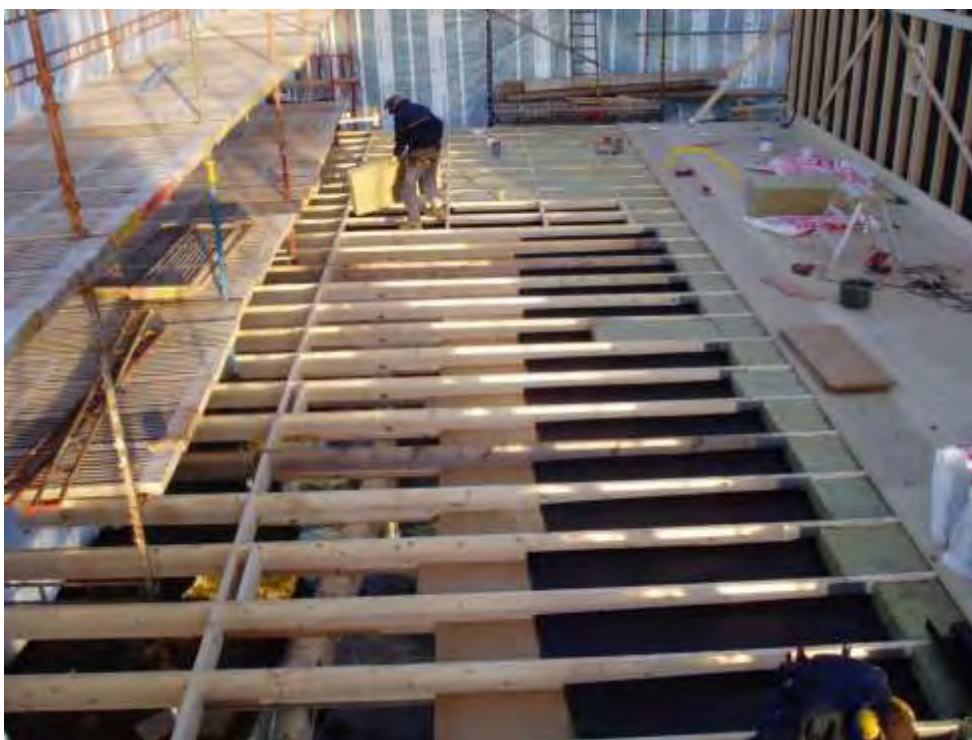
Figur 15. Bjälklaget innan golvet läggs på.

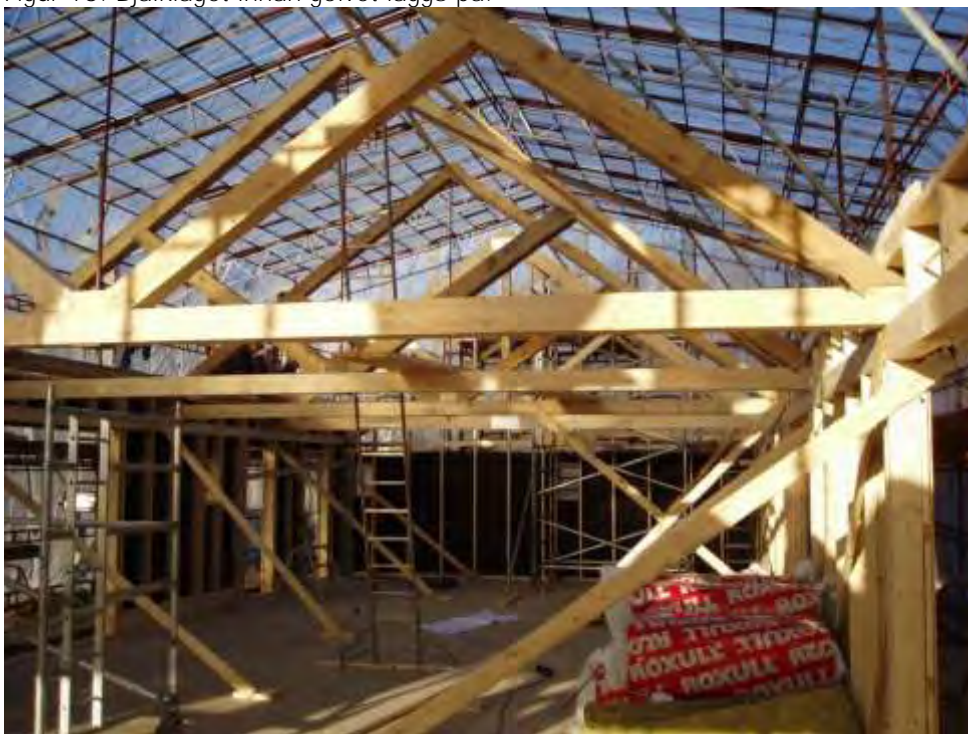
Figur 16. Takstolarna har monterats. Huset var under byggnadstiden intäkt eftersom arbetet skedde under vinterhalvåret.

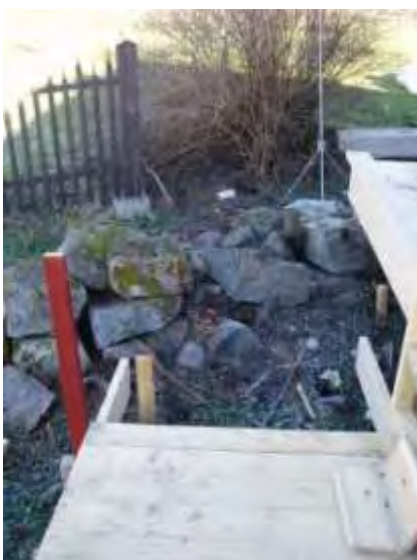
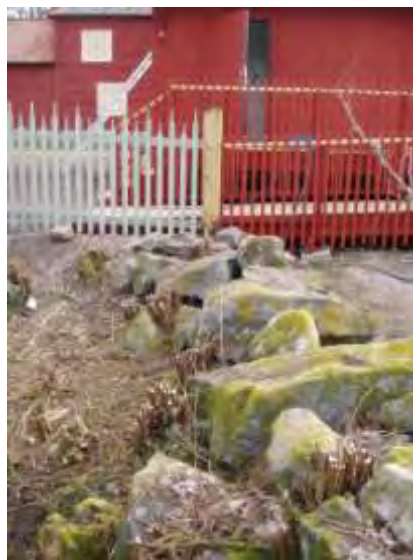
Figur 17 t.v. och 18 t.h.
Den vänstra bilden visar den bevarade stenmuren innan rampen anslutit mot marken och den högra efter avslutat arbete.

Den enda schaktningen som påverkade tidigare konstruktioner inom området var borttagande av en del av den mur som begränsat nya trädgården åt söder (jmf fig 7). Här togs en sträcka av ca tre meter bort för ett trädäck och att handikappsrampen skulle kunna ansluta mot marken. Denna stenmur var troligen anlagd under 1800-talet. Muren var vid borttagandet ca 1 meter bred med 1-2 stenar, med en höjd av 0,6 m. Den var lagd i två skift men på vissa platser fanns bara ett skift kvar (fig 17-18).

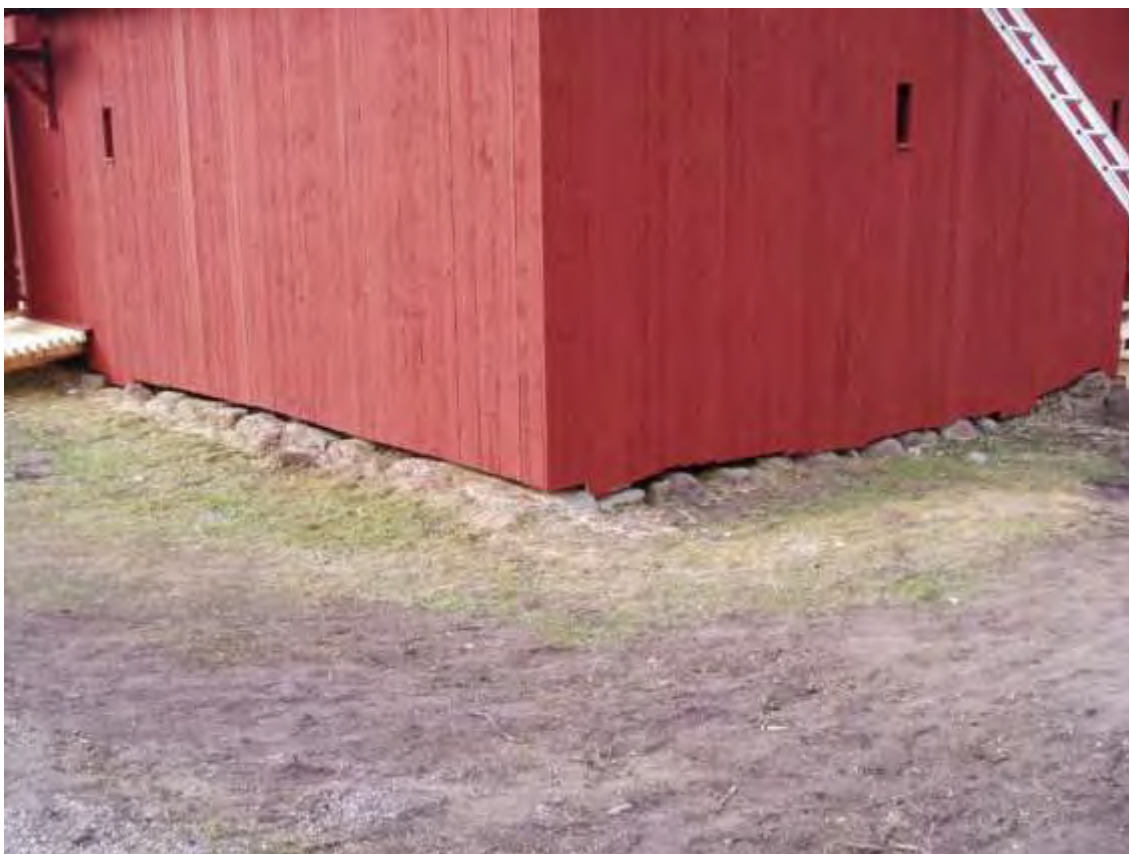
Figur 19. Byggnaden klar och rödfärgad. Grundläggningen på dolda plintar syns inte och byggnaden tycks ligga helt och hållet på den äldre stengrunden.
