Arkeologisk schaktningsövervakning

# Under bron

Anläggande av fisktrappa vid Islandsfallet

Upplandsmuseets rapporter 2008:17  
ISSN 1654-8280

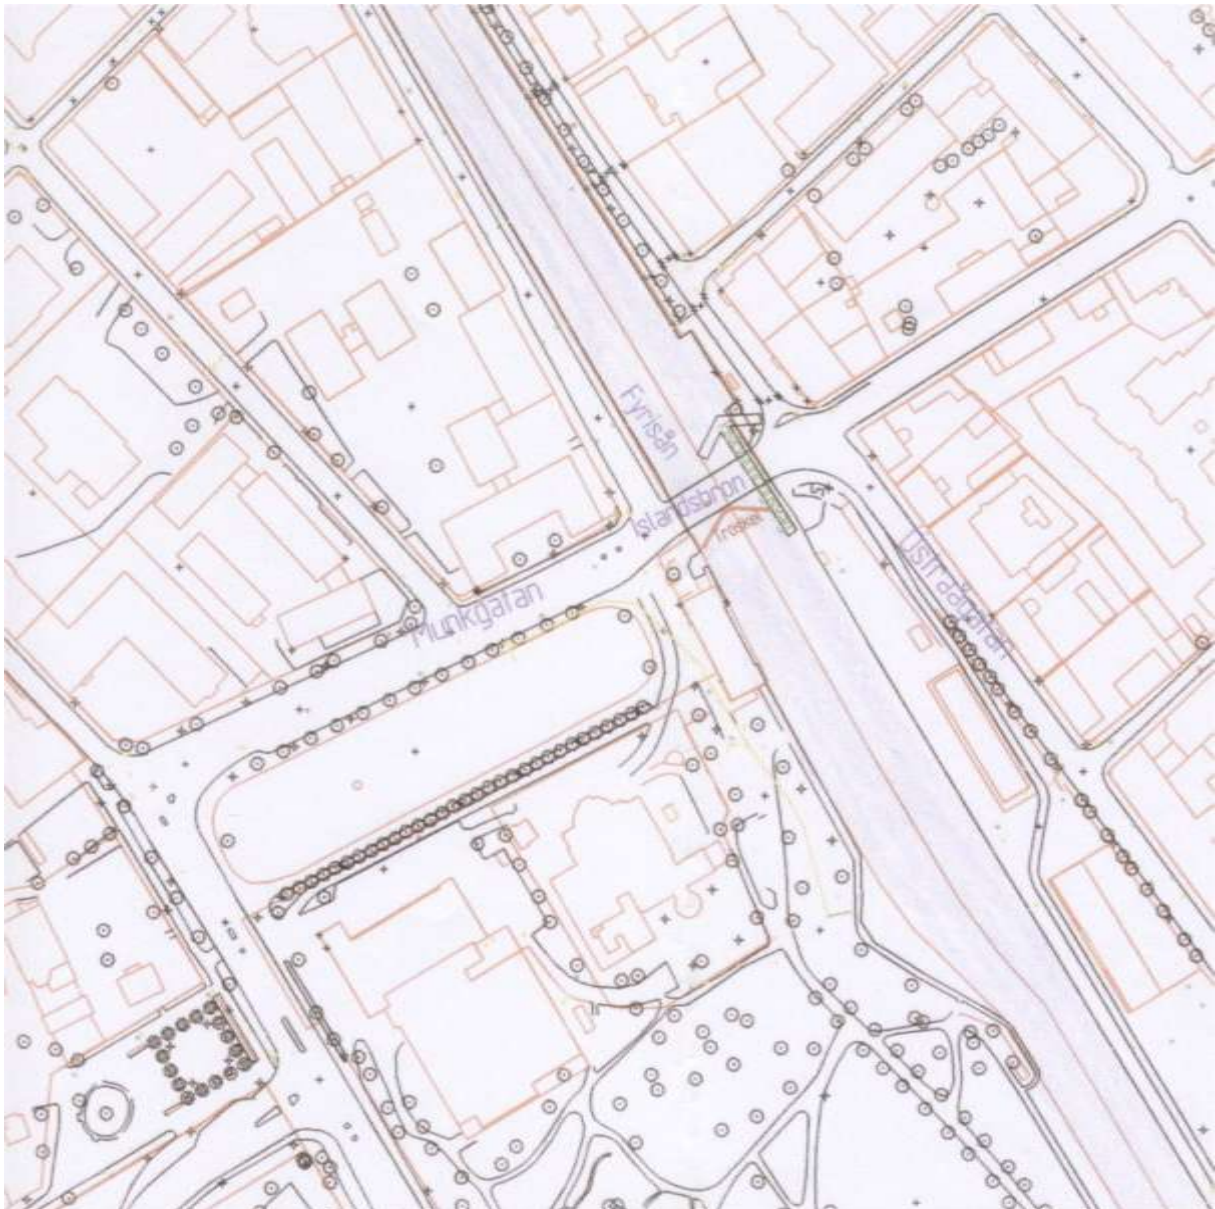
Figur 3. Översikt av Islandsbron över Fyrisån. Den uppförda fisktrappan finns invid brofästet på östra sidan.

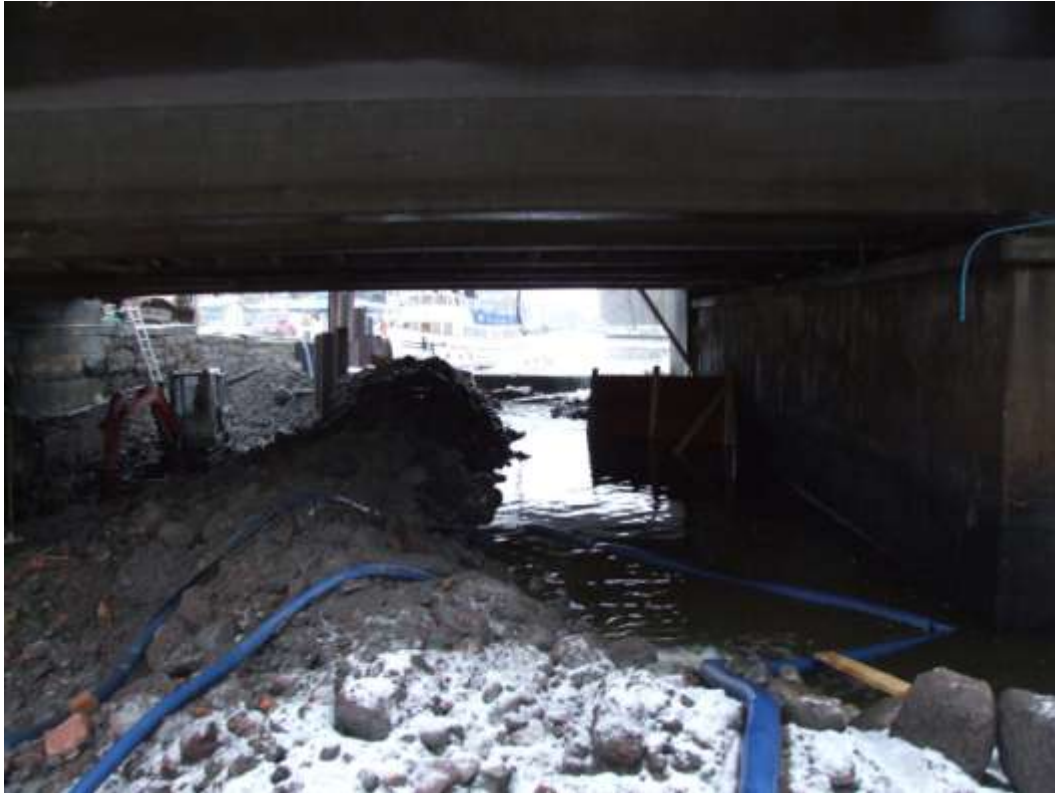
Figur 4. Schaktning och planering vid brofästets östra sida. Vattnet leds förbi arbetsplatsen efter det att spontning och tätning gjorts.

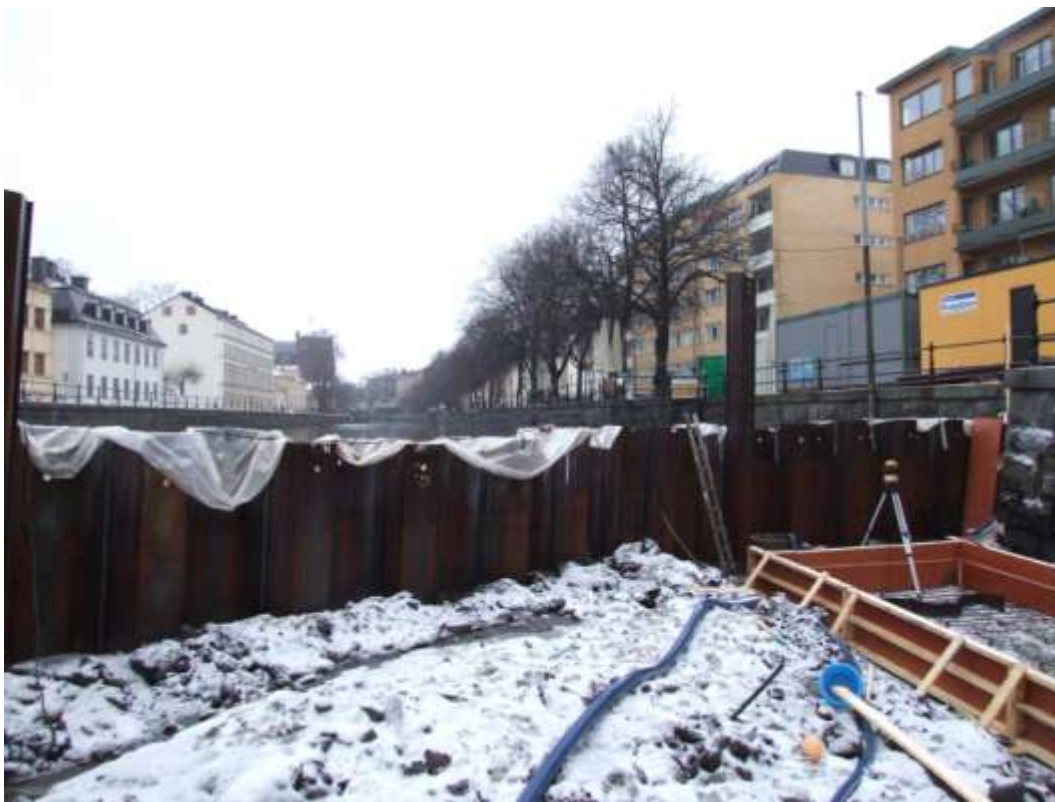
Figur 5. Spontkant mot nordväst.

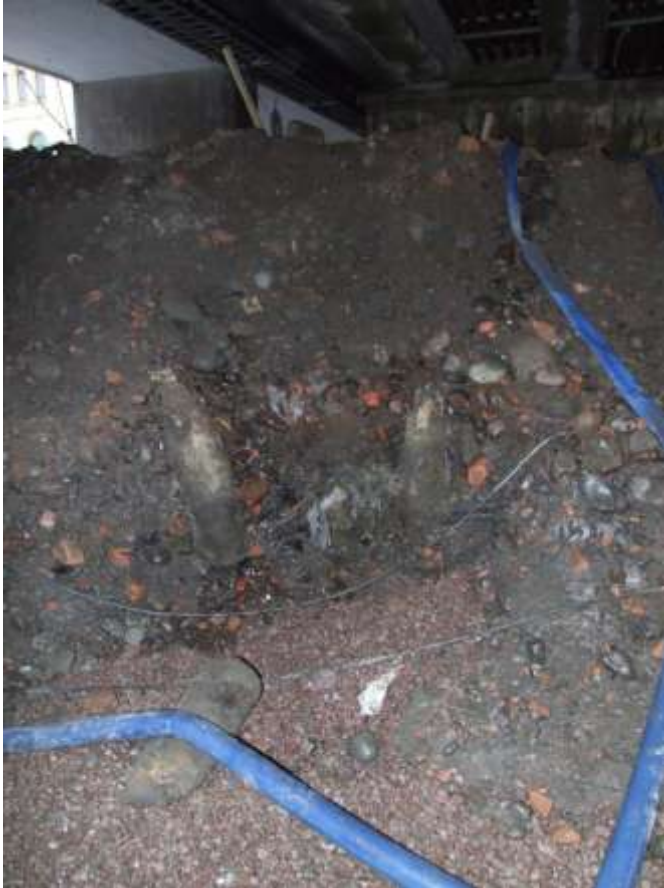
Figur 7. En av de mindre grupperingarna. Här syns hur stolphuvudet blivit skadat i samband med senare tids arbeten. Möjligen vid uppförandet av den nuvarande bron.

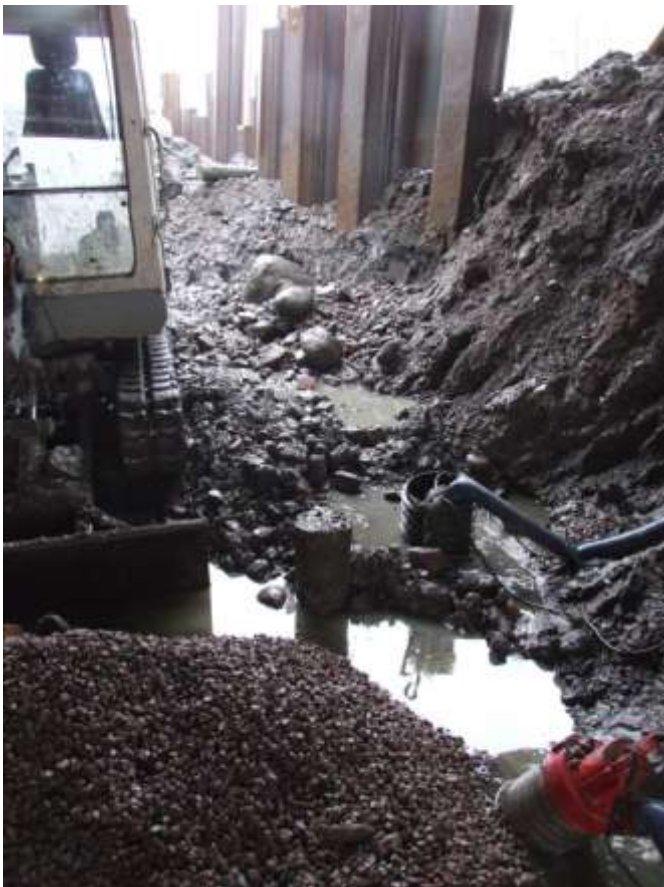
Figur 8. En fristående stolpe med avkapad plan topp.

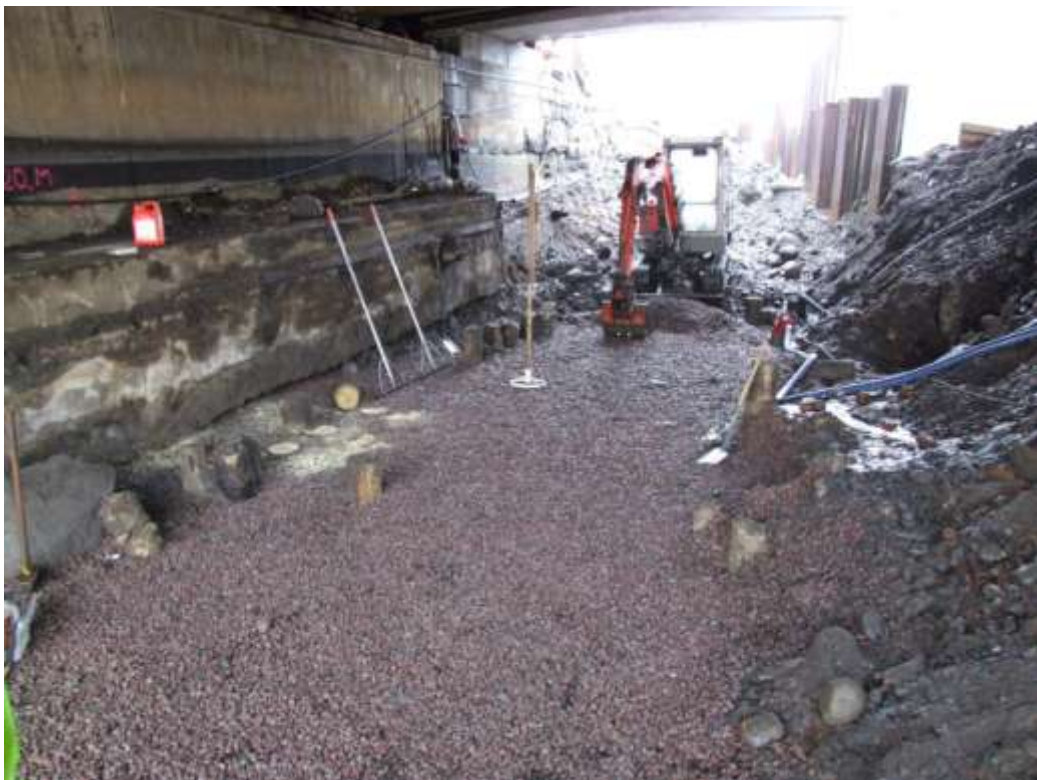
Figur 10. Foto under bron med de stolpar som fanns parallellt med brofästet.

Den rad av stolpar som fanns längs med brofästet hade alla avsågad plan yta, medan en del av de yttre stolparna var mer eller mindre skadade i toppen. I en första omgång lämnade tre prover för analys och datering till Laboratoriet för Vedanatomi och Dendrokronologi i Lund. Detta för att klargöra huruvida dessa pålar möjligen kunde vara en del i byggnationen för den nuvarande bron eller om de hade en äldre datering och på så sätt vara en del av pålverket eller en tidigare bro över Fyrisån.
