Arkeologisk schaktningsövervakning

## 1700 – 1800-tal i Östhammar

### Schaktningsarbeten för bergvärme i kv Rådhuset

Raä 141  
Östhammar 38:2 och 39:5  
Kv Rådhuset  
Östhammar  
Uppland

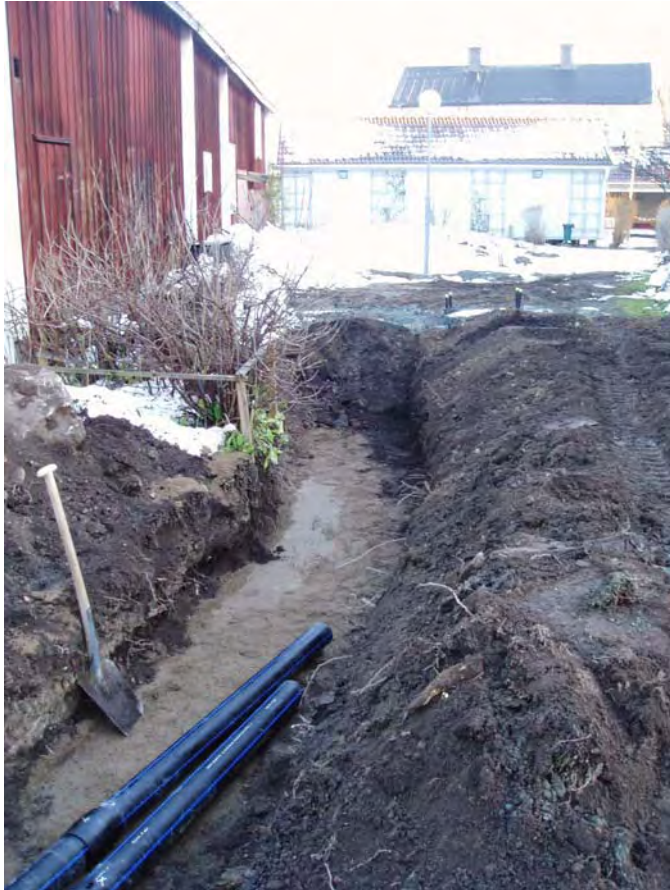
**Omslagsbild**

Schakt för bergvärmeledningar inom Östhammar 38:2 och 39:5, kv Rådhuset. Västra delen av schaktet mot öster.

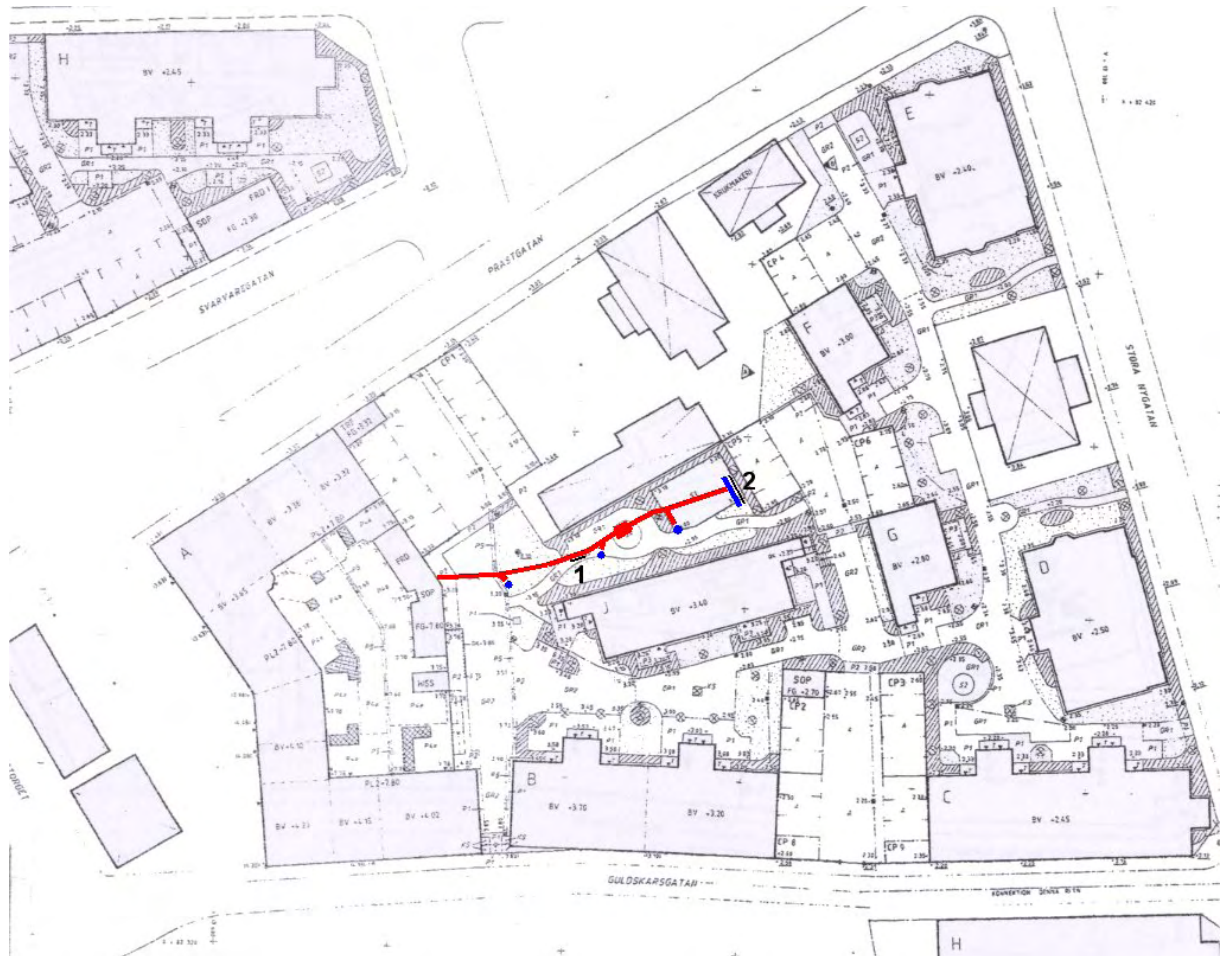
Figur 3. Schaktet för bergvärme (röd linje) från panncentral i väster förbi tre borrhålsgrupper fram till den avslutande raden med borrhål i öster (blåa markeringar). De två sektionerna 1 och 2 är markerade.

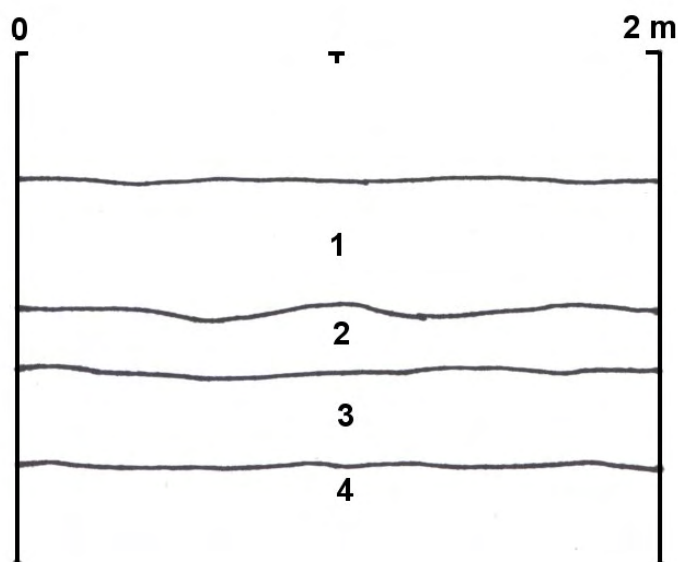
Figur 4.  
Sektion 1. Ritad mot södra sidan av schaktet. Markytan nivilerades inte utan den ligger på ungefär 3,05 möh efter notering på ritning. Lagerbeskrivning:  
1. Sentida fyllning med sand och grus.  
2. Omrörd kulturjord med mylla och inslag av tegelflis.  
3. Kompakt kulturjord, med inslag av tegelflis. Inga konstruktioner.  
4. Steril siltig mjåla.

Noteras att vid denna plats kom bergvärmeschaktet endast ner till ca 0,7 m under mark, dvs mellan lager 2 och 3. Både före och efter denna profil iaktogs en hel del stenar i de översta lagren. Dessa tycks höra till fyllningen, lager 1, men vissa kan ha ingått i lager två. En keramikskärva med dekor från mitten av 1800-talet påträffades i lager 2, tillsammans med en del odecorerad keramik, typ blomkrukor i rödbränd lera. Dessa fynd togs inte tillvara. Några daterande fynd från lager 3 framkom inte. Samtliga lager innehöll få mängder djurben.

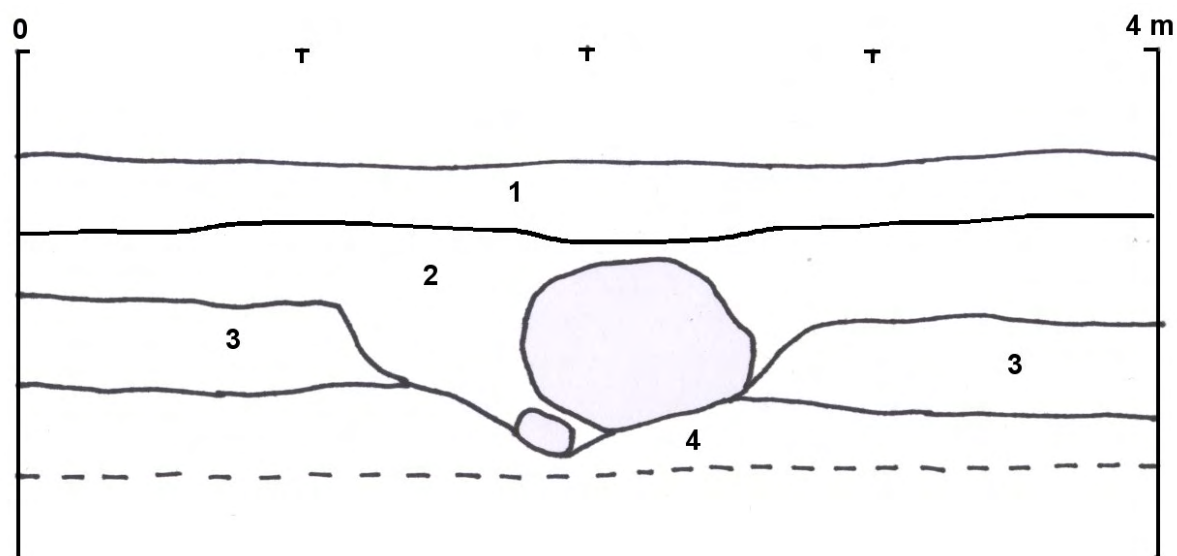
Figur 5.

Sektion 2. Ritad mot östra sidan av schaktet invid den sista borrhgruppen bestående av fem borrhål. Markytan nivilerades inte utan den ligger på ungefär 3,10 möh efter notering på ritning.

Lagerbeskrivning: 1. Sentida fyllning med sand och grus och mylla. 2. Omrörd kulturjord med mylla och inslag av tegelflis och en nedgrävning med stenar i mitten. 3. Kompakt kulturjord, med inslag av tegelflis. Inga konstruktioner. 4. Steril siltig mjåla.

Vid denna plats grävdes bergvärmeschaktet ner till ca 1,2 m under mark, dvs vid den streckade linjen. Här syns en nedgrävning med stenfyllning mitt i schaktet. Även om det finns en större sten, liknar denna stenfyllning den som fanns invid sektion 1. Inga daterande fynd framkom i något av lagren på denna plats. Även här var inslaget av djurben i lagren litet. Här kan det anans en viss sluttning av den ursprungliga marknivån mot söder. En viss osäkerhet kan dock föreligga pga det korta schaktet.

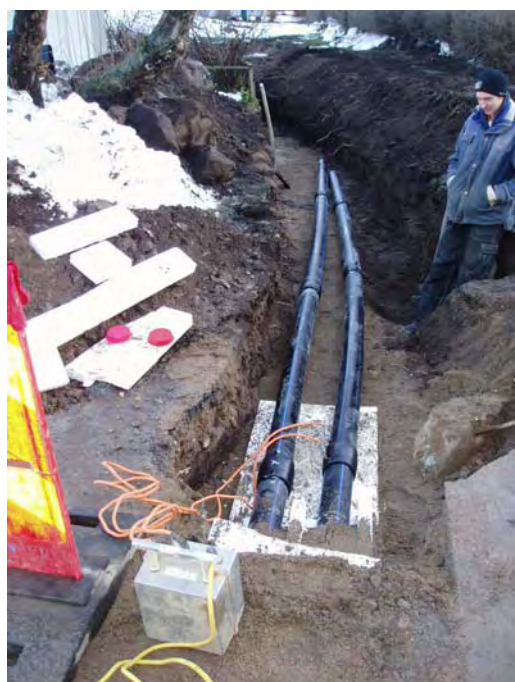
Figur 6. Foto av schaktet från väster, strax innan den första borrhgruppen.

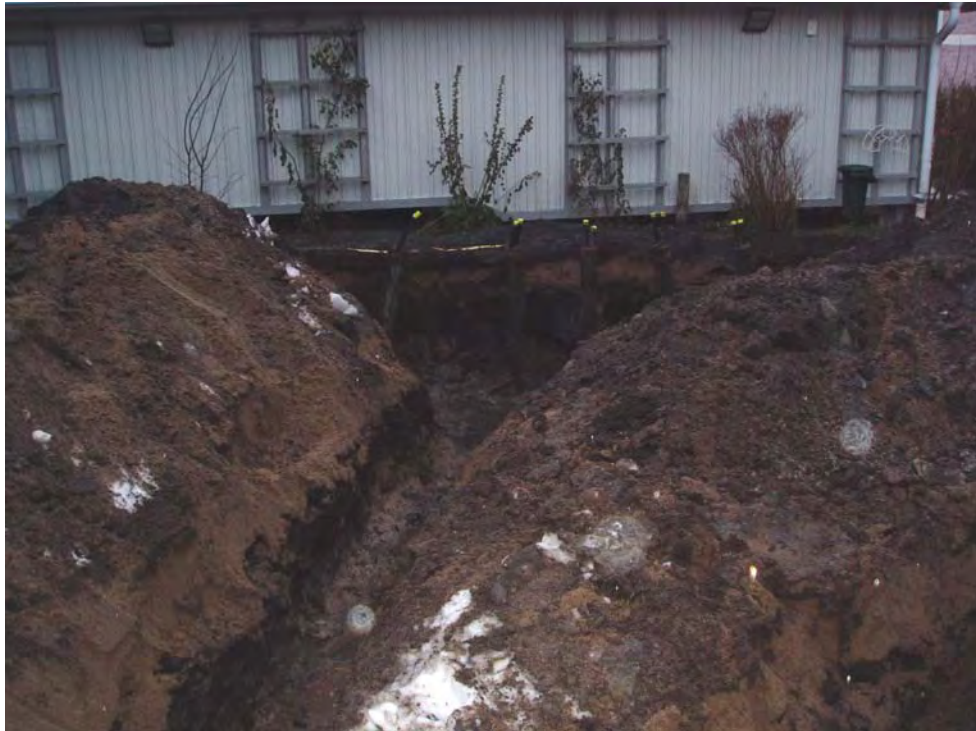
Figur 7. Foto av schaktet i öster där den sista borrhgruppen med fem borrhål fanns. Bakom dessa upprättades sektion 2.

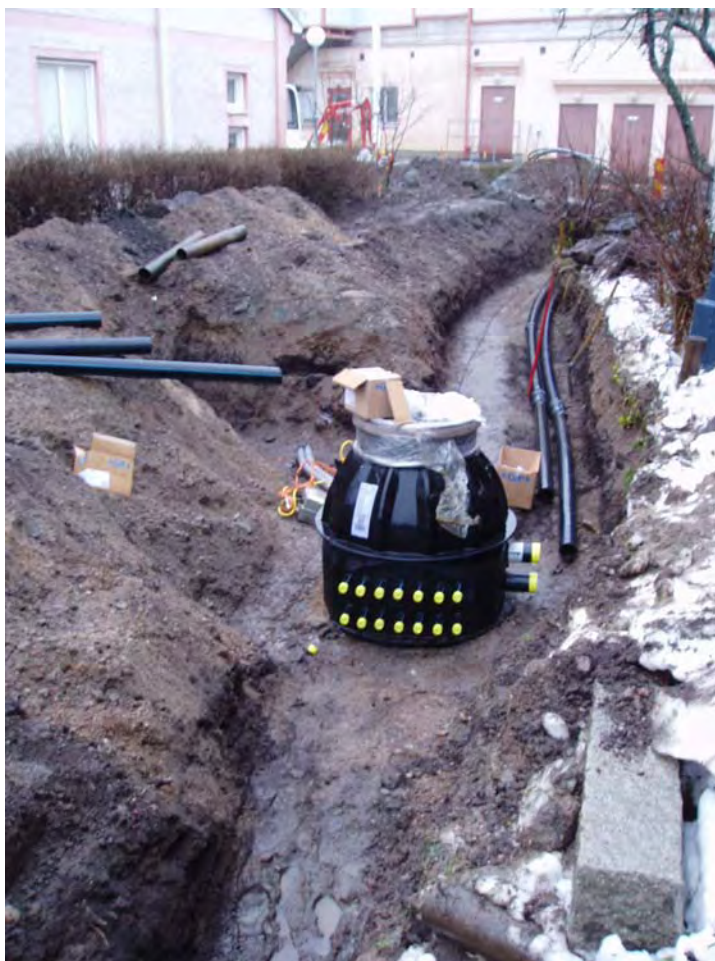
Figur 8. Foto av schaktet mot väster där schaktet utvidgades för att en fördelningsbrunn skulle få plats.
