# Ärkebiskopsgården

## Nya anläggningsarbeten

RAÄ 88  
Ärkebiskopsgården  
Uppsala  
Uppland

**Upplandsmuseets rapporter 2009:09**  
**Arkeologiska avdelningen**

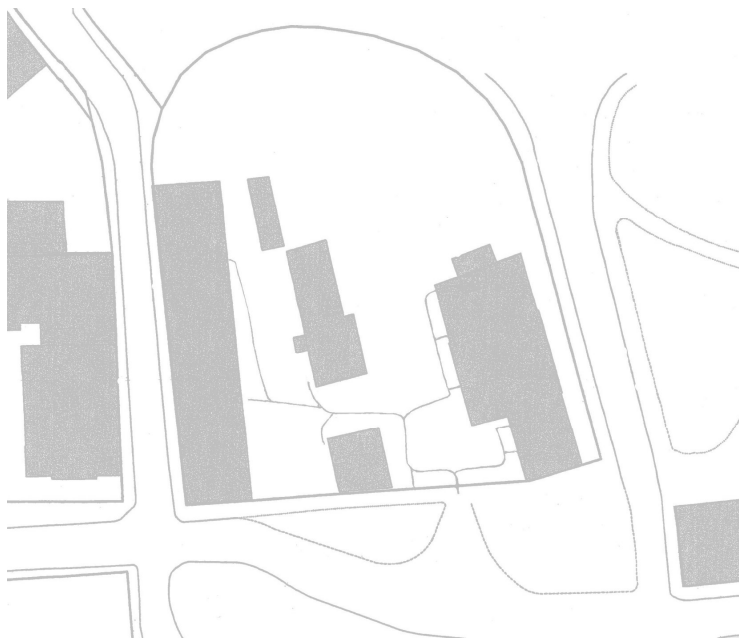
Figur 3. Ärkebiskopsgården med ungefärlig dragning av schakten för vatten- och avlopp vid arbetena år 2000.

Platsen för ledningsarbetena ligger inom raä 88, utbredningen för Uppsalas medeltida stadsområde. De senaste arkeologiska undersökningarna intill aktuellt område gjordes i samband med nedläggning av ADB-kabel för Uppsala universitet 1993 (Anund 1994). Här påvisades äldre, ytligt liggande lämningar bl.a. efter den äldre bogårdsmuren till Trefaldighetskyrkan. Tidigare har även andra murlämningar kommit fram i samband med ledningsschaktningar i området (Syse 2005). I samband med omläggning av VA sommaren 2000 dokumenterades ett antal äldre murlämningar inom Ärkebiskopsgårdens yta, där bl.a. två parallella murpartier tillsammans kan ha utgjort en byggnad som legat mellan de i dag stående två flyglarna (fig 3-5).

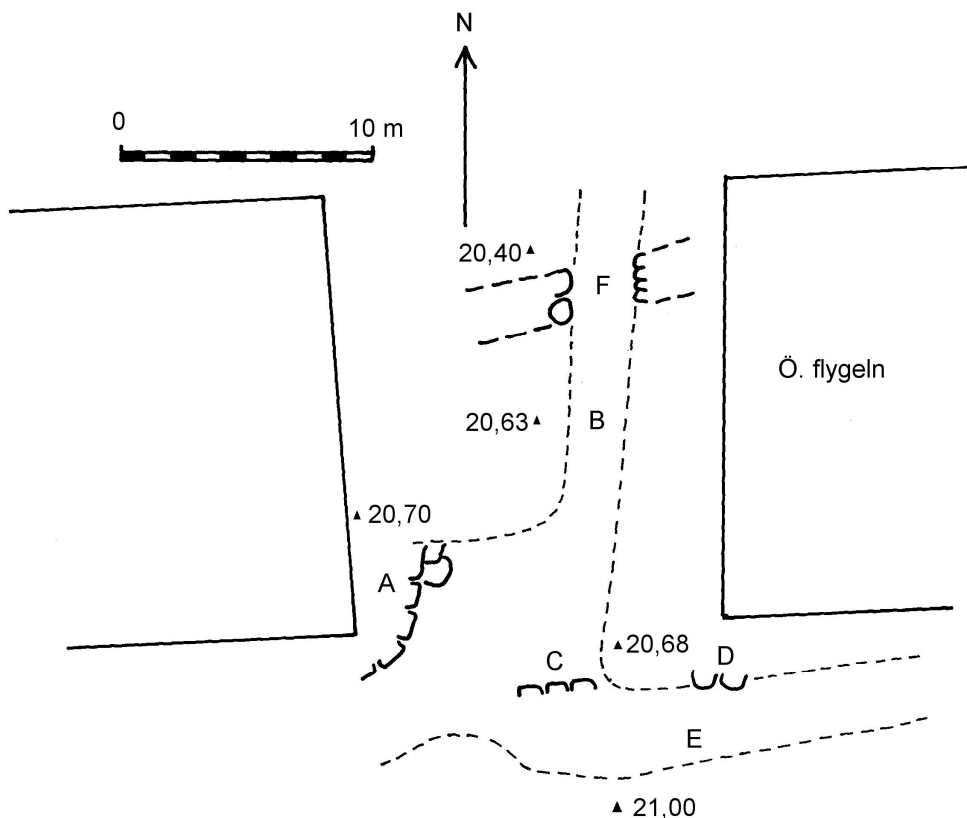
Fig 4. Arkeologiska iakttagelser mellan de två flyglarna på stallgården i samband med VA-schaktningar år 2000.

A. Strax intill sydöstra hörnet på västra flygeln framkom en mur 0,4 m under markytan. Muren sträckte sig ner till 1,4 m under mark. Muren bestod av större block utan spår av bruk i västra delen. På två av stenarna i nordost fanns kalkbruk. Troligen är muren en stödmur för flygeln.

B. I toppen på schaktet fanns en fyllning som bestod av sten, tegel, kolstänk och en del djurben. Denna fyllning fanns ner till 2,1 m under markytan. I ett försök att påträffa rent åsmaterial, grävdes en grop i schaktet ner till 2,8 m under mark. Vid detta djup fanns fortfarande samma fyllning. Eventuellt har tidigare VA-schaktningar medfört denna kraftiga fyllning.

C. Vid denna plats påträffades en stenmur med kalkbruksfogar och slät yttersida. Murens bredd är osäker då den försvinner in i schaktkanten mot söder. Murens nuvarande topp ligger 1,8 m under markytan, vilket var lika med schaktdjup. Troligen har muren försvunnit vid tidigare schaktningar för vattenledningar.

D. En stensamling intill sydvästra hörnet på östra flygeln. Denna låg ej på samma djup och läge som A och är troligen omrörda stenar från ett tidigare VA-schakt.

E. Här i södra kanten av schaktet kunde det rena åsmaterialet iakttas 0,8 m under markytan.

F. Här fanns en mur som var helt fogad med bruk tvärs igenom. Muren med en bredd av ca 1 m blev synlig 0,4 m under mark och sträckte sig ner till 1,75 m under mark. Muren var genomgrävd av det tidigare VA-schaktet. Muren tycktes vara parallell med muren vid C.

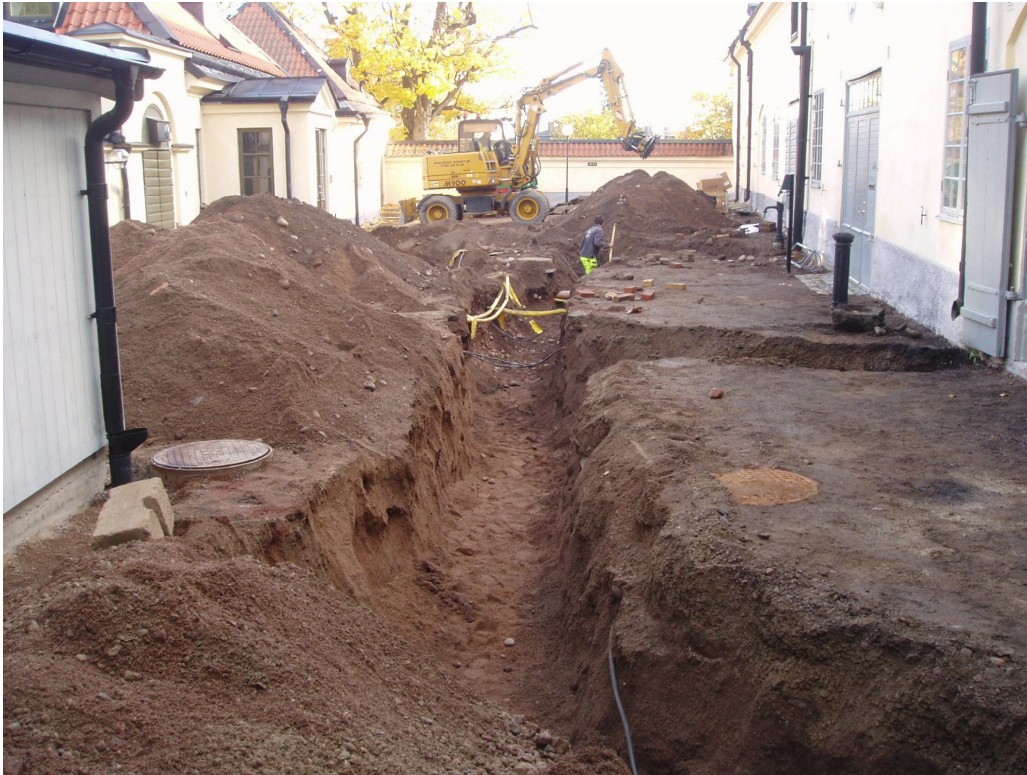
Figur 6. Dagvattenschaktet på stallgården. Från väster 2008-10-08.

Schaktningar för dagvattenledningar påbörjades på gårdens västra del. Enbart grus- och sandfyllning från naturligt åsmaterial fanns i schakten. Överst fanns omrörd gårdsfyllning ca 0,3-0,4 m tjock. Elledningar korsade området på en hel del platser. Vid schaktningarna invid östra flygeln påträffades en sten av den tidigare grundmuren i kanten av schaktet, jmf D på figur 4. Här fanns kraftig uppfyllning, 0,7 m, innan åsmaterialet tog vid. I partiet där trädgropen skulle grävas iaktogs inget annat än spår efter den tidigare stenlagda gårdsplanen. I och med att schakten var upptagna kunde rörnedläggning göras utan antikvarisk medverkan. Det samma gällde de efterföljande ytarbeten som tog vid på stallgården och framför biskopshuset.

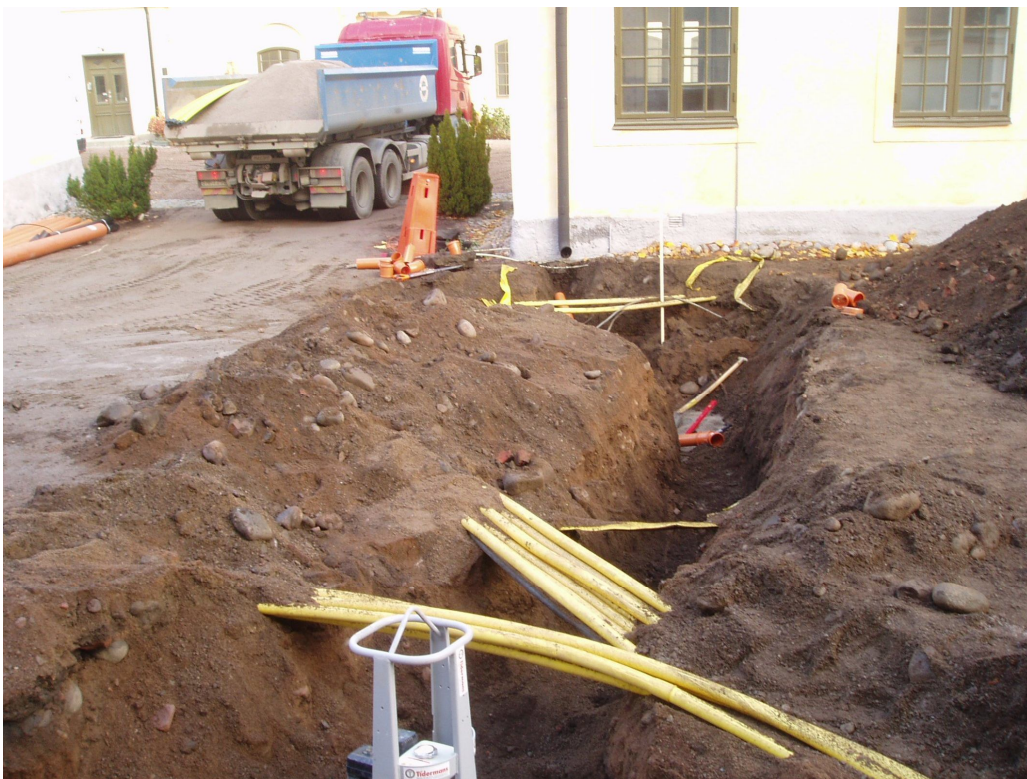
Figur 7. Dagvattenschakt mellan stallgården och östra flygeln. Från söder 2008-10-10.

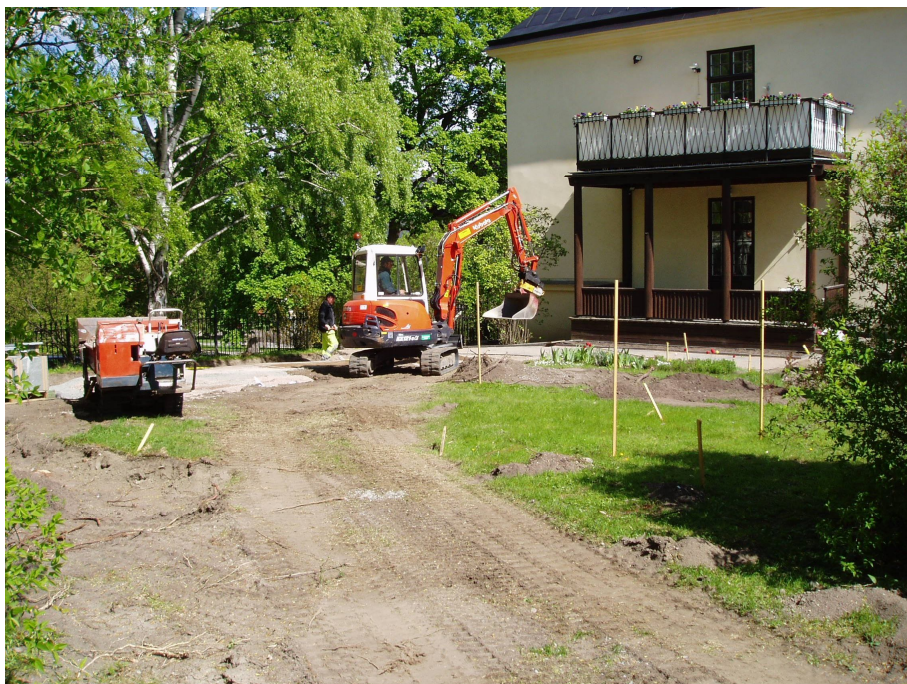
Figur 8. Anläggande av gräsrunnel i anslutning till verandan. Från sydväst 2009-05-14.

Våren 2009 påbörjades schaktningarna etapp 2 inom trädgården (fig 2). Större delen av dessa kom att ske ytligt och största nedgrävningsdjup var runt 0,4-0,5 m under mark. I samband med kontroll på platsen kunde inga undre äldre lager konstateras, utan området hade ett kraftigt myllalager överallt där ingrepp kom att ske (fig 8-9).

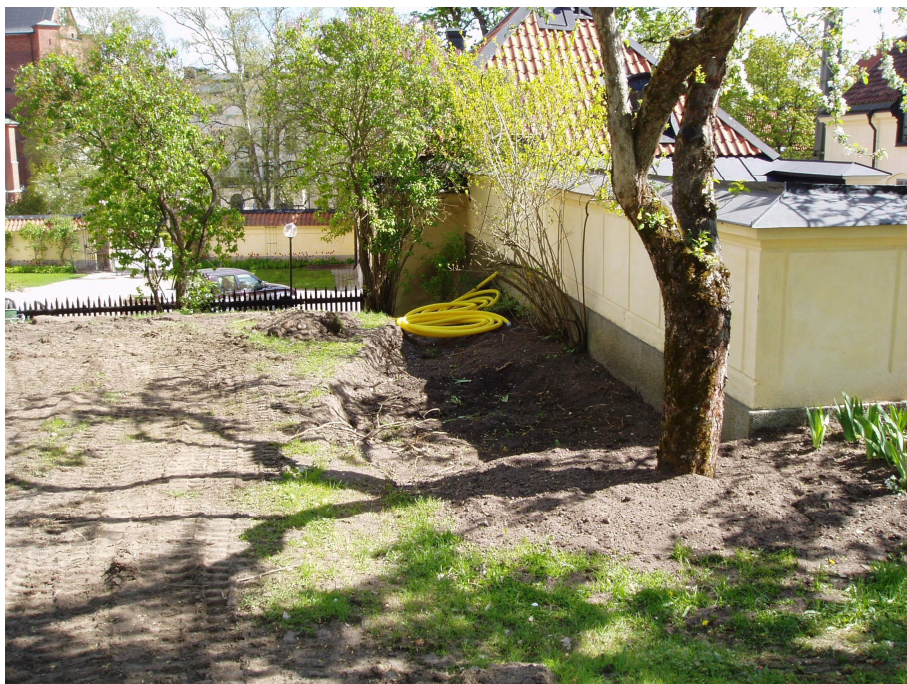
Figur 9. Nedläggning av elrör för belysning längs med muren mot stallgården. Från väster 2009-05-14.
