Arkeologisk schaktningsövervakning

Kvarteret Ubbo, Lindska skolan

Sentida bebyggelse lämningar vid Odinslund

Upplandsmuseets rapporter 2009:25
ISSN 1654-8280

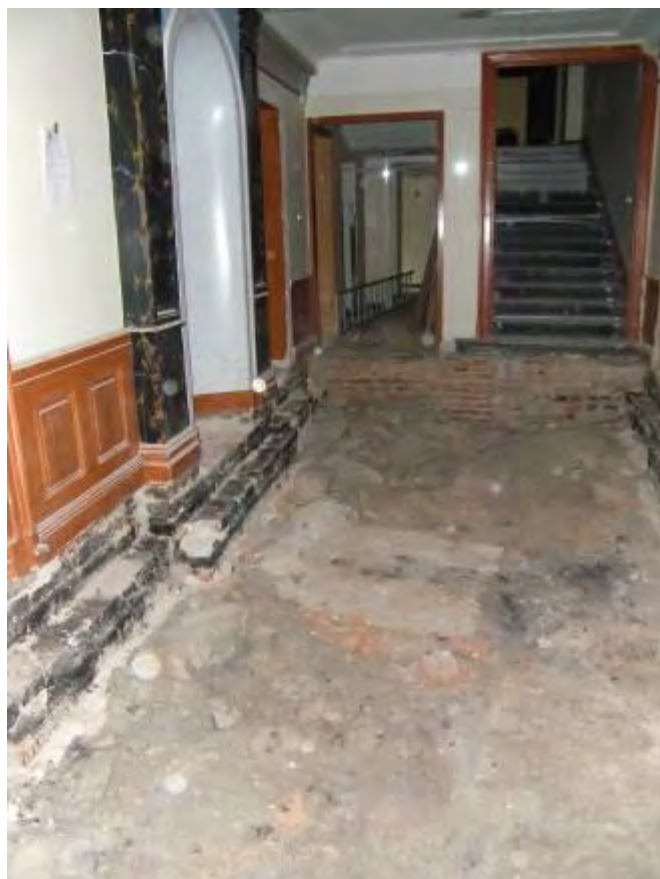
Omslagsbild: Under golvet i hallen på bottenvåningen syntes en tegelplattform till en eldstad. Denna verkar ha återanvänts på 1870-talet när det nuvarande huset byggdes. Foto Linda Qviström, Upplandsmuseet.

I rum b fanns en plan, ca 1x1 m stor, plan, tegellagd yta som tycktes ha använts som eldstad vid husbyggnationen. På och intill tegelplattan fanns fläckar av kol, sot och dessutom asfalt, något som nederdelen av det stående husets murar var bestrukna med. Eldstaden var något snett placerad i förhållande till rummet och i söder var den murad mot vad som tycktes vara äldre murrester (A5), antagligen efter en murstock. Troligen har eldstaden ursprungligen funnits i ett äldre hus och sedan återanvänts vid nybygget.

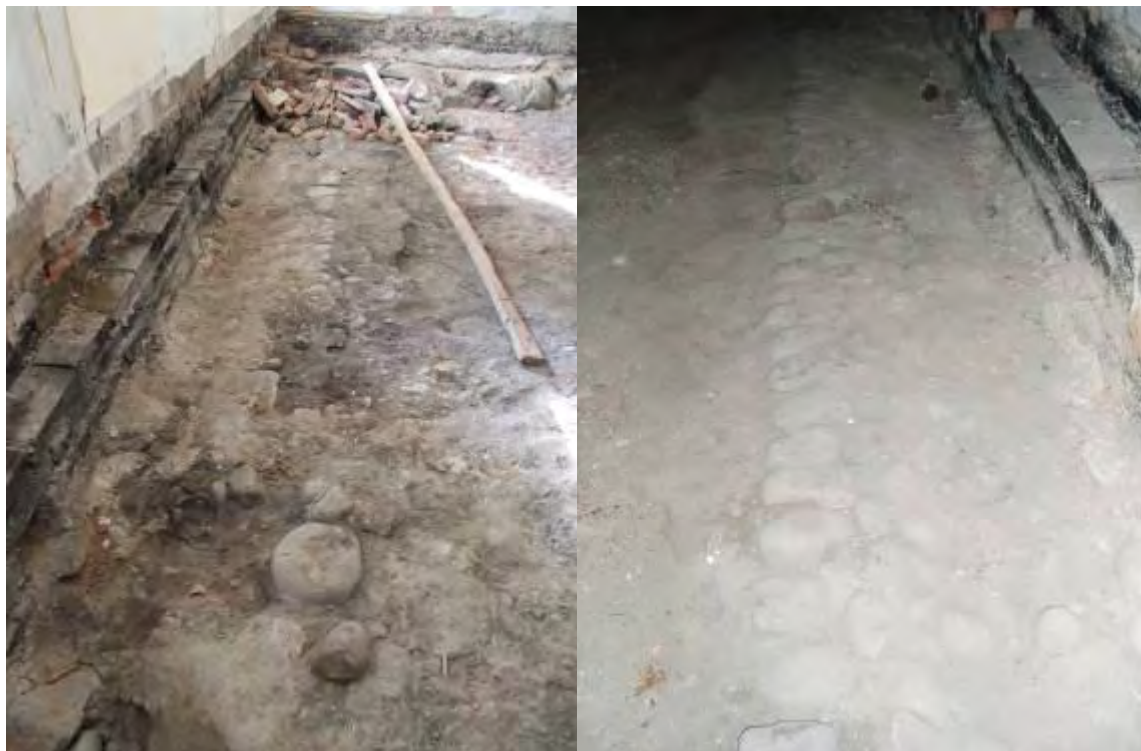
Figur 2. Stenläggningen A2. Översiktsbild före framrensning (tv) och efter framrensning (th).

I rum a (figur 3) fanns en stenläggning (A2) av kullerstenar längs och delvis under husets södra yttervägg. Stenläggningen hade en fint lagd kant i norr som tycktes ursprunglig. I öster och väster var stenläggningen störd. Riktningen var aningen sned i förhållande till huset. Möjligen representerar stenläggningen gårdsplan hörande till den gårdsbebyggelse som fanns på platsen innan "Lindska skolan" byggdes. Under stenläggningen och i resten av rummet fanns det fläckar av mycket uttorkade kulturlager. I kanten av ett ledningsschakt påträffades delar av ovanlädret till en frontsnörd känga (F2) samt en skärva yngre rödgods (F3) i det uttorkade lagret. Skons ovanläder har fästs vid sulan genom pliggning vilket gör det troligt att den inte är tillverkad före slutet av 1700-talet (Håkan Liby, muntlig uppgift). Sannolikt hör även rödgodsskärvan till samma tidsperiod.

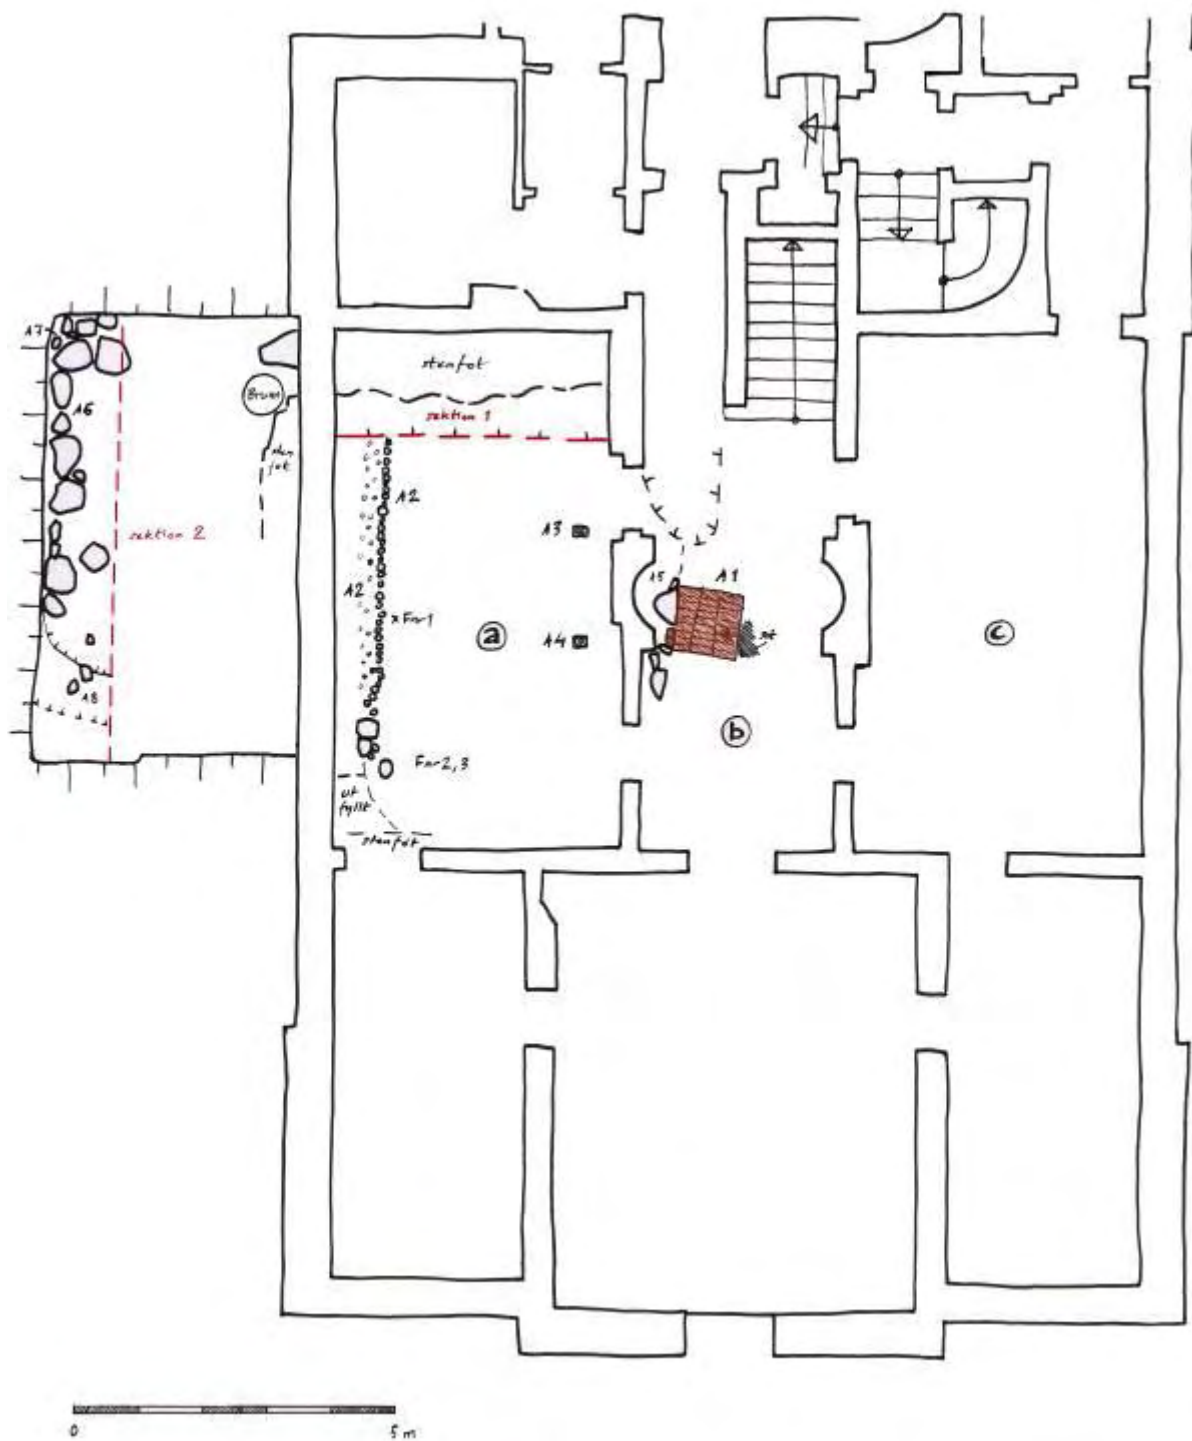
Figur 3. Planritning där byggnadsplanen använts som underlag. Byggnaden är orienterad i ungefärlig öst-västlig riktning. Norr är alltså ungefär åt höger i bilden (jfr figur 1). Läget för de båda dokumenterade sektionerna har markerats med röd, streckad linje.

I samband med ombyggnationerna revs alla bottenvåningens golv ut och markytan under byggnaden frilades. En arkeologisk dokumentation gjordes av de lämningar som framträdde i ytan under det borttagna golvet. I ledningsschaktet i rum a (jfr figur 3) dokumenterades schaktväggen i sektion (sektion 1).

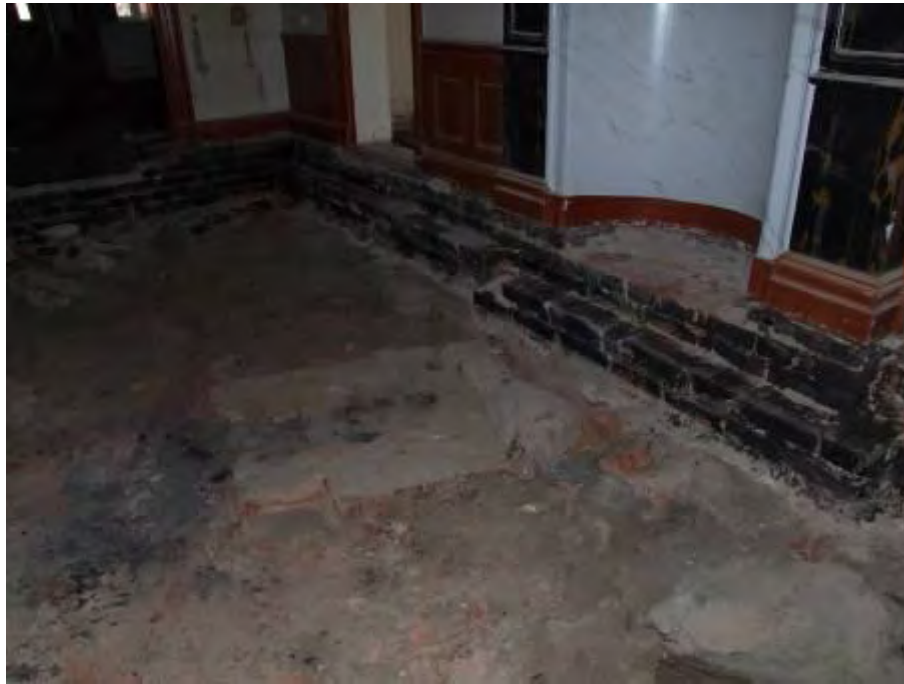
Figur 4. Eldstaden A1 och till höger om denna A5, murrester. Foto Joakim Kjellberg, Upplandsmuseet.

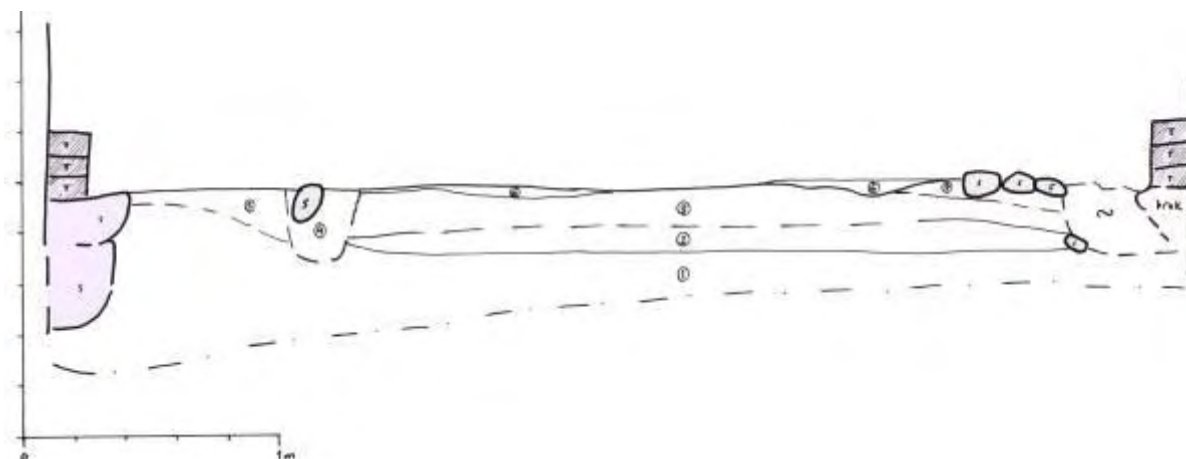
Figur 5. Sektion 1, ritad mot öster. Läget markeras på planen i figur 3. Beskrivning: 1. Rödbrunn, grus och sand, åsmaterial, 2. Grå-blågrå, sandblandad lera, 3. Brungrå, grusblandad lera med kolfnyk, tegelfnyk, något träflis, linser av ren lera och gruslinser. Skiktet tycks alltså bestå av flera, hoptorkade lager, 4. A9. Nedgrävning, stolphål?, 5. Som 3 men grusigare, 6. Tegel och murbruk. Spill och utfyllnad från 1870-talets byggande, 7. Brungrått, lerigt och humöst, hoptorkat lager. Här hittades F1, stengods.

På många ställen syntes rester efter byggnationsfasen, framför allt murbruksrester. Det fanns ett gråbrunt, mycket uttorkat och humöst lerlager bevarat över stora delar av rummen. I sektionen i rum a syntes att skiktet bestod av flera olika lager som torkat ihop så att de svårligen kunde särskiljas. I det mittersta, norra rummet (c, figur 3) var lagret förhållandevis tunt, ca 0,05-0,1 m sammanlagt. I rum a var det upp till 0,15 m tjockt. Under lagret fanns grus, troligen det orörda åsgruset.

I den västra delen av rum a fanns multnade rester efter två fyrkantiga stolpar, A3 och A4. I sektionen (sektion 1, figur 5) syntes hålet efter ytterligare en stolpe (A9) i linje med de båda andra. Möjligen rör det sig om återanvända bjälkar som använts vid husbyggnationen.

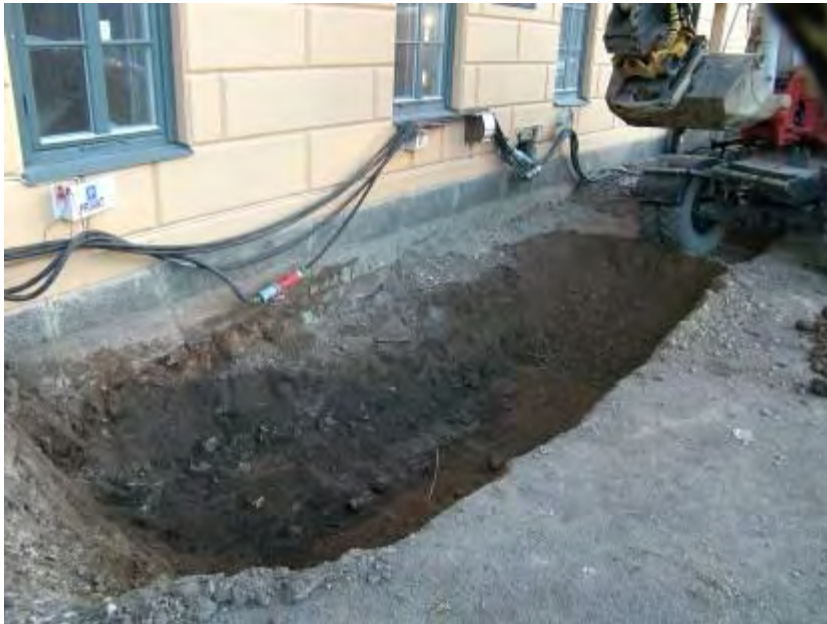
Figur 6. Den första etappen av de utvändiga schaktningarna. Foto från sydväst.

Det utvändiga schaktet grävdes i två omgångar. I den första etappen togs ett smalare schakt upp längsmed husväggen. Detta sammanföll till stor del med ett äldre ledningsschakt. Längs husväggen syntes stenfoten till det nuvarande huset, däremot inga äldre lämningar. Senare vidgades schaktet åt söder. Längs den södra kanten fanns lämningar bevarade som kunde dokumenteras i plan och sektion.

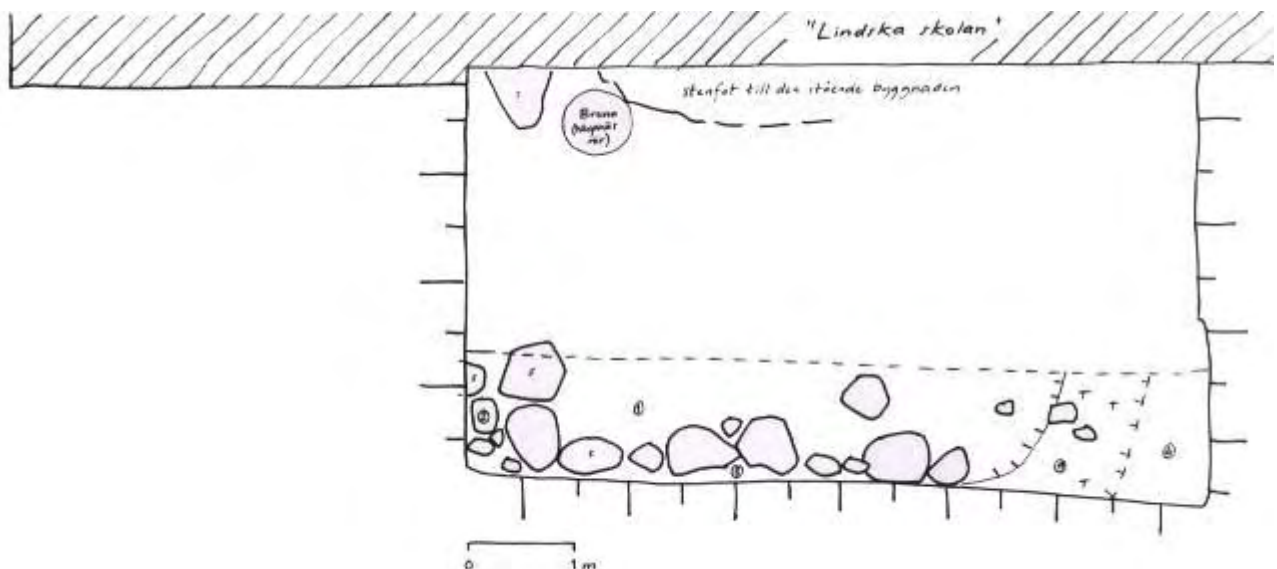
Figur 7. Planritning över hela det utvändiga schaktet. Byggnaden "Lindska skolan" ligger i ungefärlig öst-västlig riktning, se översiktsplan figur 1. Den streckade linjen visar var sektion 2 (figur 8) är ritad. Beskrivning: 1. Grovkornigt grus med rikligt av små stenar. Utjämningslager, 2. Stenläggning (A7) av ca 0,1-0,15 m stora kullerstenar. Ränna, för avvattning?, 3. Raseringslager av grus med stort inslag av sten och tegelkross. Fynd av glaskärl, 1700-1800-tal, ej tillvarataget (F5), 4. Grus, påfört bärlager. Ej utgrävt.

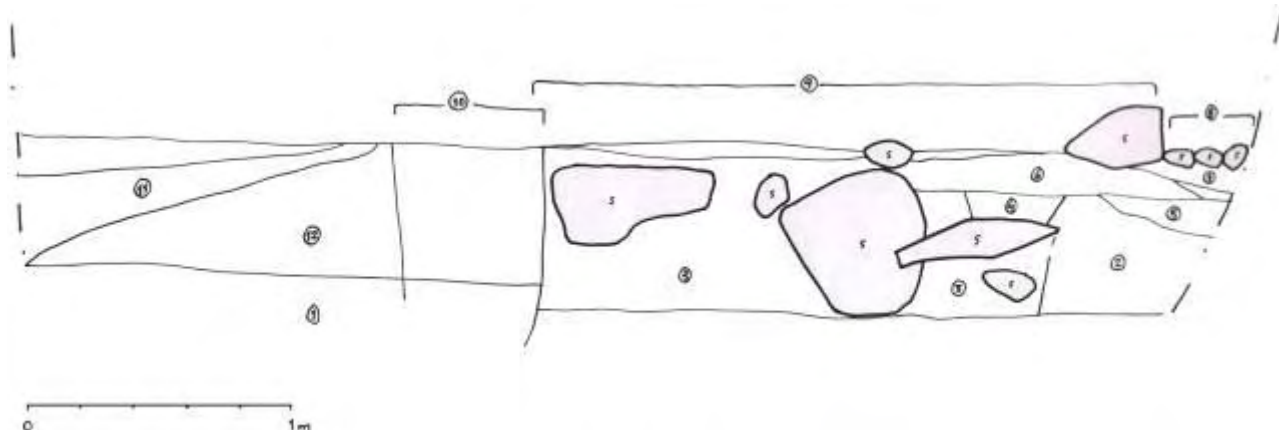
Figur 8 Sektion 2 mot söder (läget utvisas i figur 3 och 7). Markytan är belägen 19,10 m ö h (RH2000).
 Beskrivning: 1. Åsmaterial. Sand och grus med rikligt av rundade stenar i skikt, 2. Brungrå, sandig lera med rikligt av rötter, 3. Gulbrun, grusig lera, omblandat fyllnadslager, 4. Lins av gulvitt, sandigt grus med kalkbruk och kol. Puts?, 5. Brungul, gödselblandad, lerig sand. Fyllning i dike/ränna. 6. Gråbrun, mörkt lerig silt med inslag av kol, ben och tegelfnyk. Kulturlager, 7. Gulgrå, grovkornig sand, bärlager för stenläggning (A7). Fyllning i ränna/dike, 8. A7. Stenläggning, 9. A6. Nedgrävd grundmur/fundament bestående av tre stora, spräckta stenar i kallmur, 10. A8. Nedgrävning/störning. Homogen sandfyllning, 11. Beskrivning saknas, 12. Som 1.

I den södra delen av det utvändiga schaktet framkom en stor nedgrävning för ett fundament eller en kallmurad grundmur (A9). Detta avbröts i öster av en annan nedgrävning, möjligen en sentida störning. I väster överlagrades fundamentet bland annat av ett brungrått kulturlager (6 i sektionsritningen, figur 8) och en mindre stenläggning, A7. Kullerstenarna i stenläggningen var runt 0,1-0,15 m stora. Möjligen har stenläggningen legat i en avrinningsränna, t ex en droppränna längs ett hus. I samma läge, längre ner i sektionen syntes en flack nedgrävning, kanske ett dike (A10).

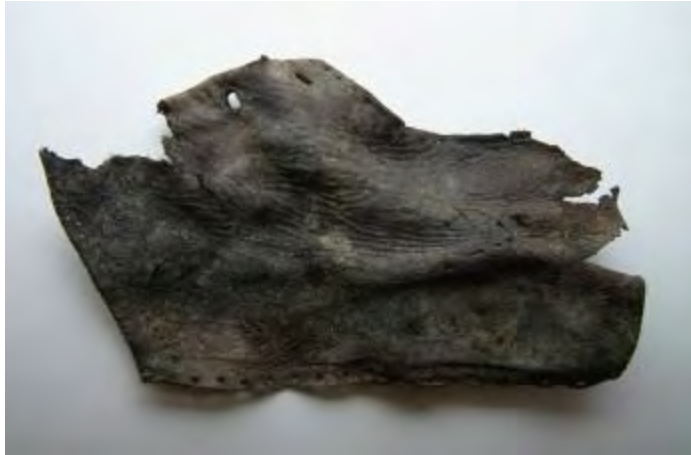
Figur 9. Del av ovanläder till någon slags frontsnörd känga. Ovanlädret har pliggats fast vid sulan vilket gör det troligt att skon inte är äldre än från sent 1700-tal (Håkan Liby, muntligen). Se även figur 10.

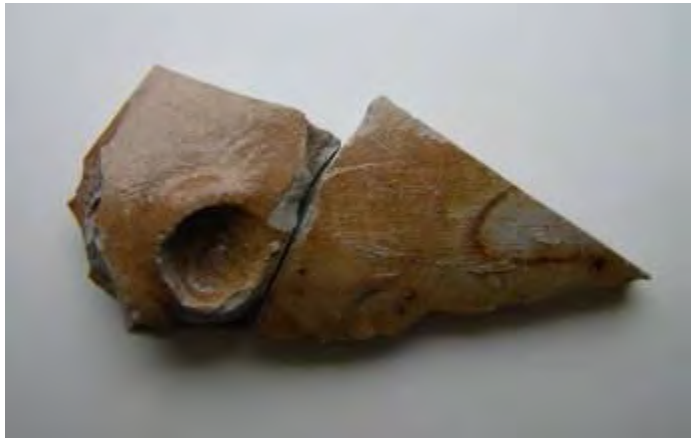
Figur 10. Stengods, troligen från ett selterkrus. Sådana började importeras under 1700-talet (Elfwendahl 1999:54).

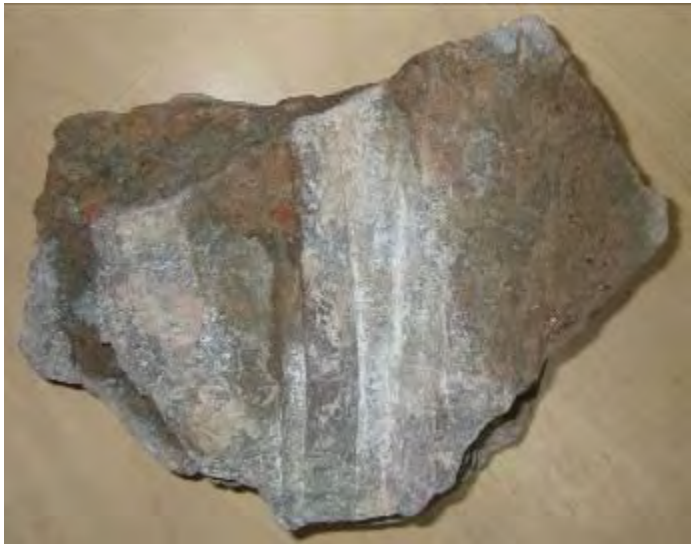
Figur 11. Fragment av gravhäll i kalksten, längd ca 28 cm. Gravhällen kan daterats till första hälften av 1700-talet (Herman Bengtsson, muntligen).

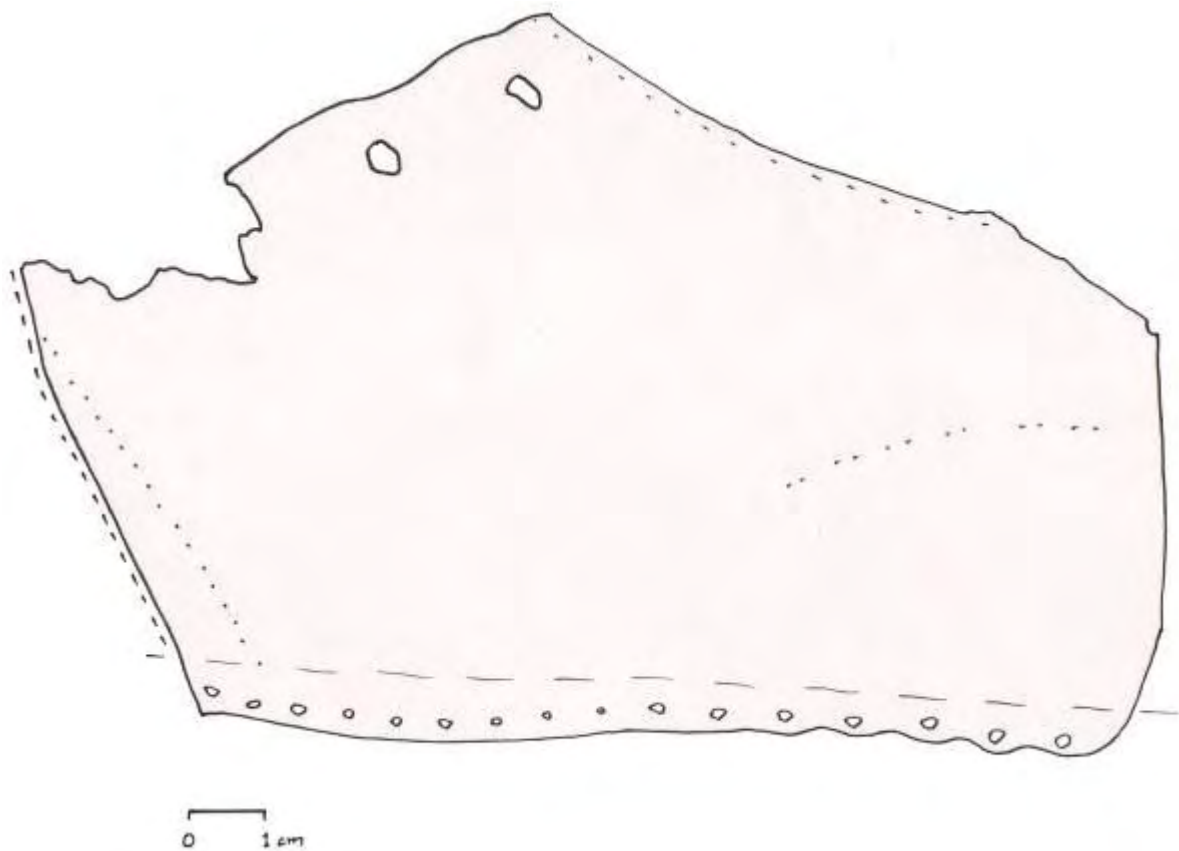
Figur 12. Fyndritning, F2, del av ovanlädret till en frontsnörd känga. Se även figur 9.
