Arkeologisk schaktningsövervakning

Universitetsparken

Lämningar efter ärkebiskopsborgen

Upplandsmuseets rapporter 2010:16

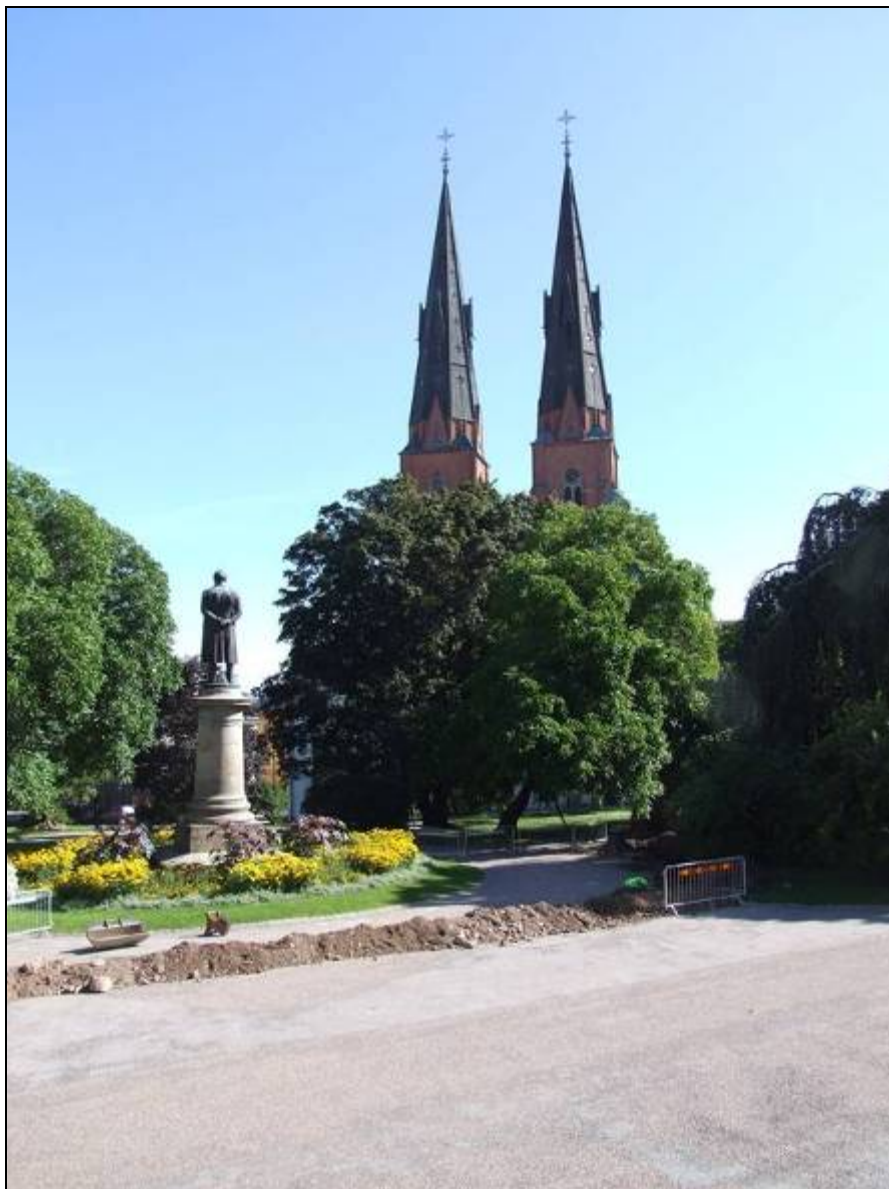
Figur 2. Arkeologisk schaktningsövervakning under sommaren 2009 i Universitetsparken. I schaktet (7) som löpte sydväst om Geijerstatyn framkom murrester efter den medeltida ärkebiskopsgården. Foto mot öster av Anna Ölund, Upplandsmuseet.

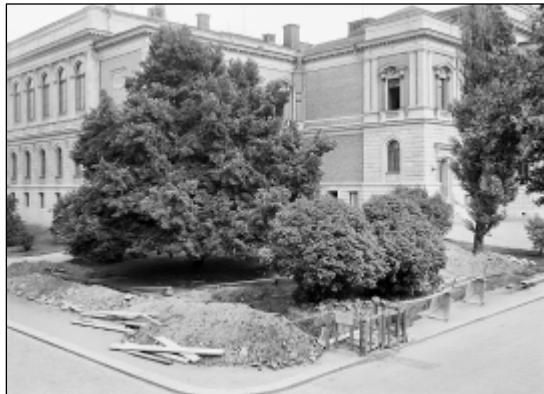
Figur 3 (tv). Arkeologisk undersökning för nedläggning av telegrafkabel 1934. Schaktet var upptaget i hörnet av Övre Slottsgatan och Järnbrogatan (S:t Olofsgatan). Foto mot öster. Fotograf okänd. A:341, Upplandsmuseet.

- 1934. [2] Under sommaren 1934 grävdes schakt i hörnet Järnbrogatan (S:t Olofsgatan) och Övre Slottsgatan (figur 3 & 4). Under Järnbrogatan påträffades en källarvåning till ett medeltida stenhus. I Fyndmaterialet utgjordes av keramik, skor mm (UM arkiv, Sundquist 1935-1937, s 72ff). Ytterligare schakt grävdes i Universitetsparken med anledning av nedläggning av åskledare och telegrafkabel. I hörnet av Rundelsgränd och Järnbrogatan (S:t Olofsgatan) påträffades lämningarna efter ett troligt medeltida hus. I gatukorsningen vid Universitetsparkens norra hörn påträffades lämningarna efter pålning för äldre bebyggelse. Någonstans i Universitetsparken, oklart var, dokumenterades även profilhuggna kalkstensblock, troligen tillhörande ärkebiskopsborgen (Sundquist 1935-1937, s 72).

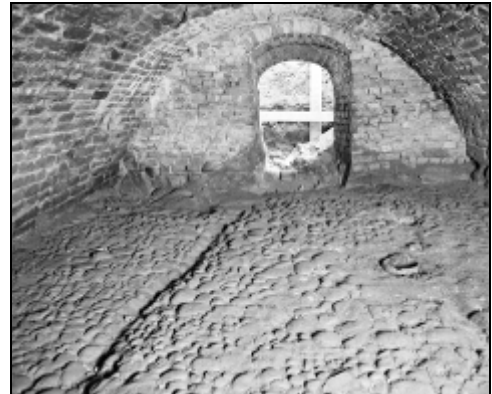
Figur 4 (th). Fotot visar den medeltida källare som påträffades vid undersökningen 1934. Källaren låg under Järnbrogatan (S:t Olofsgatan), nära korsningen Övre Slottsgatan. Vid undersökningen påträffades skor, redskap, keramik mm (Sundquist 1935-37). Fotograf okänd, A:342, Upplandsmuseet.

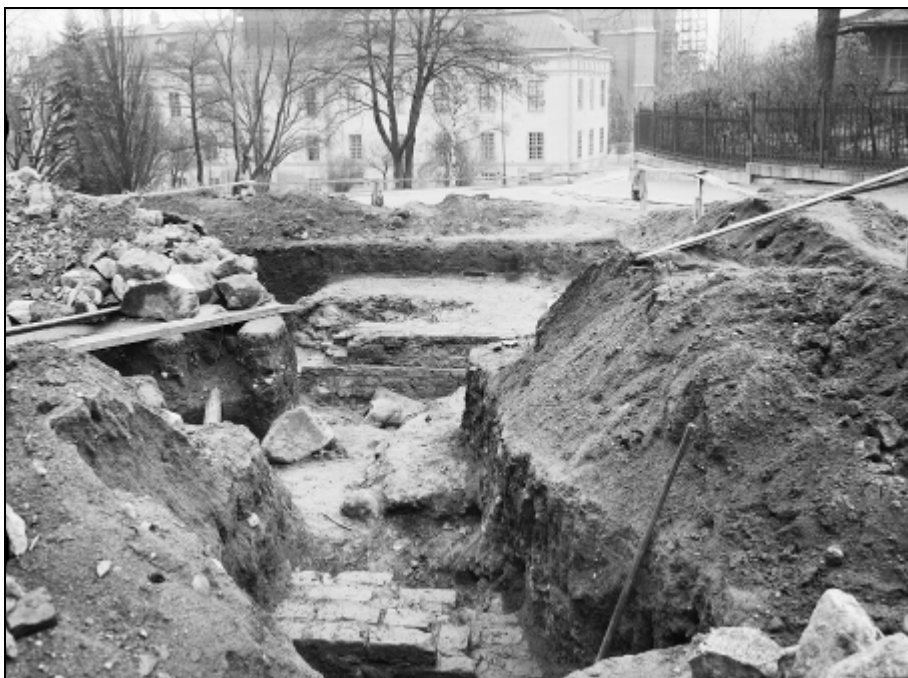
Figur 5. Foto över framgrävda rester efter ärkebiskopsborgens södra länga. Fotot taget 1939 mot öster. I bakgrunden ses Gustavianum och Biskopsgatan. Fotograf okänd. B:341, Upplandsmuseet.

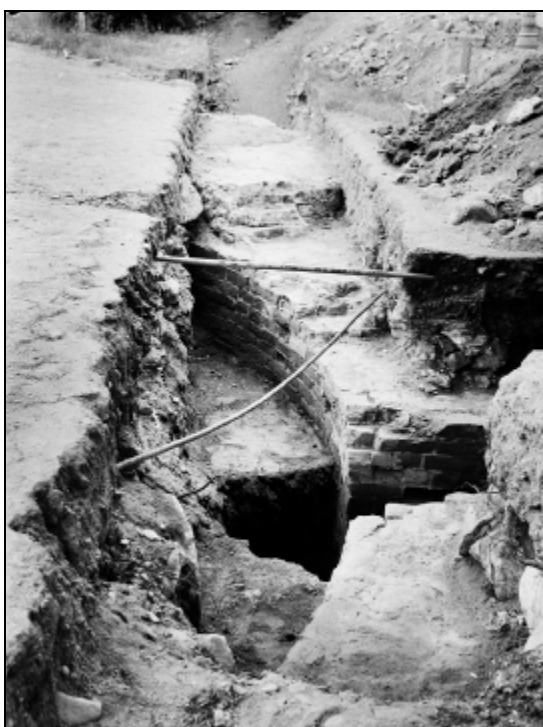
Figur 6. Delar av ärkebiskopsborgens norra rundel vilken framkom i samband med grävningar för kulvertnedläggning 1954. Foto mot väster. Fotograf okänd. F639_04, Upplandsmuseet.

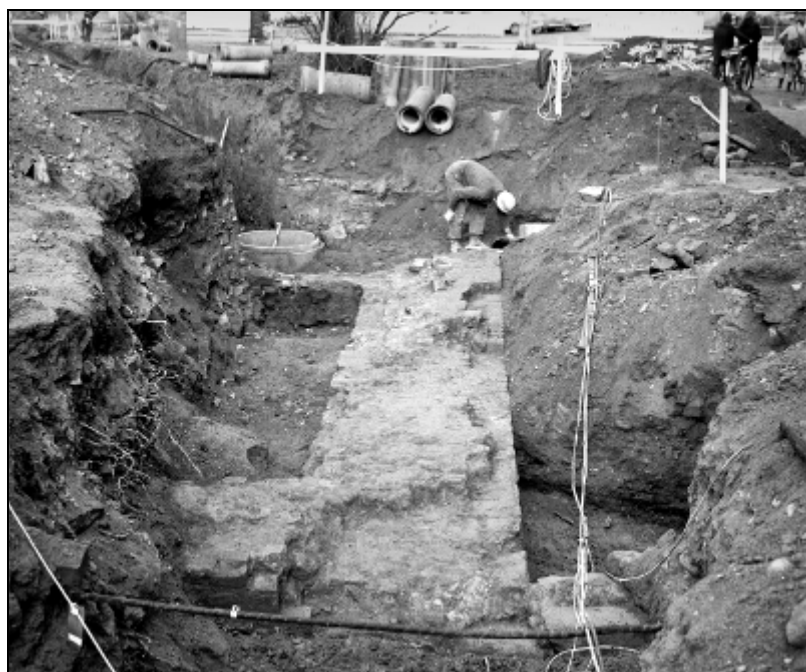
Figur 7. En arkeologisk undersökning i Universitetsparkens norra och nord-östra del företogs 1972. Bilden visar kraftiga tegel- och gråstensmurar vilka påträffades i samband med grävningar för dagvattenledningar. Murresterna som låg 5,5 m väster om Historicums SV hörn, är troligen lämningarna efter det gamla Länslasarettets gårdshus (UM arkiv). I bakgrunden ses S:t Larsgatan och till höger utanför bilden finns Historicums västra fasad. Foto mot NÖ. Fotograf okänd. P1169_1, Upplandsmuseet.

- 1972. [8] Relativt omfattande grävarbeten genomfördes i Universitetsparkens nordöstra del under oktober och november 1972, med anledning av nedläggning av dagvattenledningar. Bakgrunden till arbetet var Gustavianums problem med fukt i källaren samt problem med stående vatten vid S:t Larsgatan som uppstod vid regn. Ett stamledningsschack löpte från parkens norra hörn mot Historicum och Gustavianum. Vid Gustavianum vek schaktet av och löpte parallellt med Gustavianums västv ägg fram till husets entré. Schaktdjupet för stamledningen varierade från 1,7 m vid gatukorsningen S:t Larsgatan - S:t Olofsgatan till 2,1 m vid Gustavianums entré och bredden var 1 m. Från detta stamledningsschack togs ytterligare schack upp för dagvattenbrunnar i parkens gångar. I schaktet framkom lämningarna efter en byggnad, vilken utgjordes av tegelmurar vilande på gråstensmurar. Sammanlagt blottlades byggnadens ena gavel som var närmare 8,5 m lång med ca 1,5 m tjocka murar. Vid undersökningen framkom även resterna av Gustavianums förra trapphus (Arkivrapport 1972, UM arkiv).

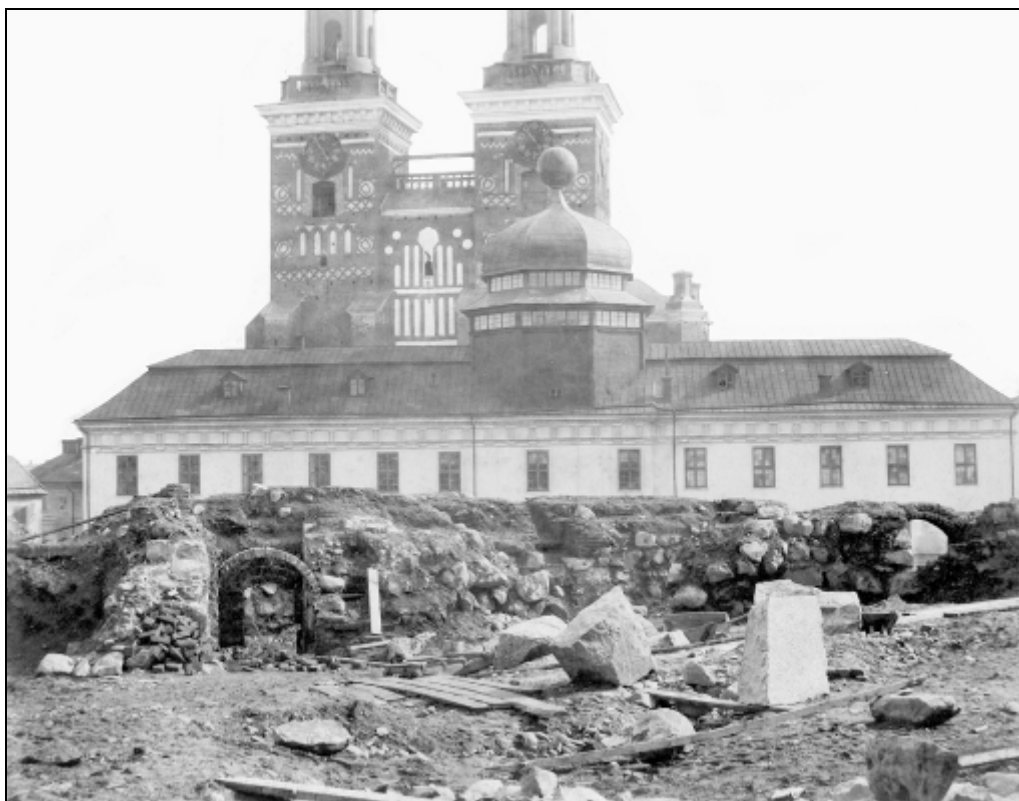
Figur 9. Foto över ärkebiskopsborgens ruiner taget i samband med anläggandet av Universitetsparken våren 1886. På bilden framgår den östra längan med dess tjocka murar. I bakgrunden ses Gustavianum och domkyrkan. På fotot ges en uppfattning om hur nära dessa byggnader ligger varandra. AM1979-109-01, Kihlbergs samling, Arkitekturmuseet.

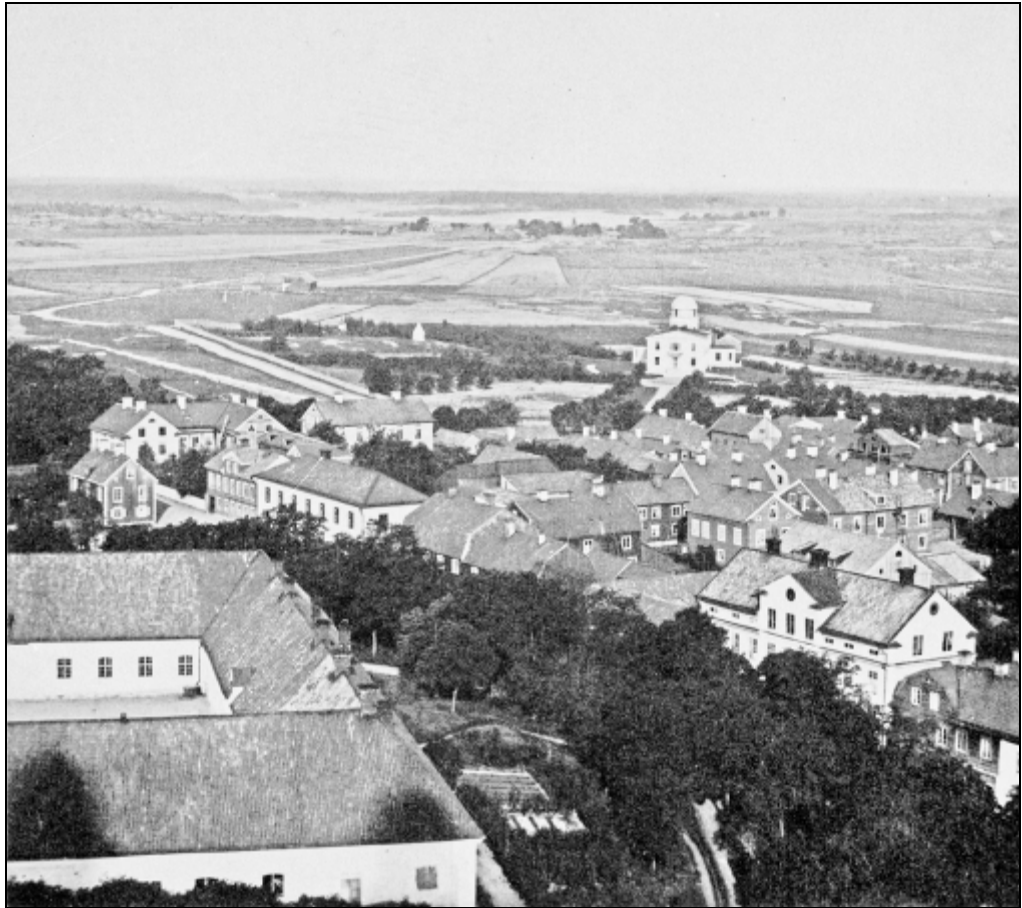
Figur 13. Ett unikt foto över Uppsalas östra utkant, troligen från 1870-talet. Fotot är taget från domkyrkans torn mot öster. Till vänster i bild ses exercitiegården som låg på den plats där universitetshuset nu står. På fotot syns bebyggelsen inom kvarteren Pistolen och Rosenberg. Även ett hus i kvarteret Kamphaf kan skönjas. I bakgrunden ses det inhägnade observatoriet och bebyggelse tillhörande detta. I fonden ses åkrar och Berthåga. Bilden är tillsammans med ytterligare ett foto, taget från Slottsbacken, möjligen de enda bevarade fotografierna över exercitiehuset (Uppsala universitetsbibliotek).

Som framgår av foton, kartor och målningar var exercitiehuset en envåningsbyggnad med en huvudlänga mot norr och två flyglar. Mellan flyglarna fanns en öppen gårdsplan som omgärdades av en mur åt söder. I muren fanns två mindre uthus. Exercitiehuset finns på två ritningar uppförda av Rudbeck, ett utkast och en planta. På plantan ligger stallet i den östra längan men på utkastet i den västra. Av J. Brolins karta från 1770 framgår att den östra flygeln kallades Stallet, den västra Beridare Huset och huvudlängan för Exercitie Mästarens Rum. Exercitiehuset har sannolikt byggts på kungsstallet. Kungsstallets L-formade byggnad motsvaras av exercitiehuset norra och östra längor (se figur 16). Troligen har både kungsstallet och exercitiehuset anlagts på ärkebiskopsborgens grund vilket kan förklara samstämmigheten. Mycket talar dock för att det i exercitiehuset fanns bevarade delar av kungsstallet (Carlsson manus).

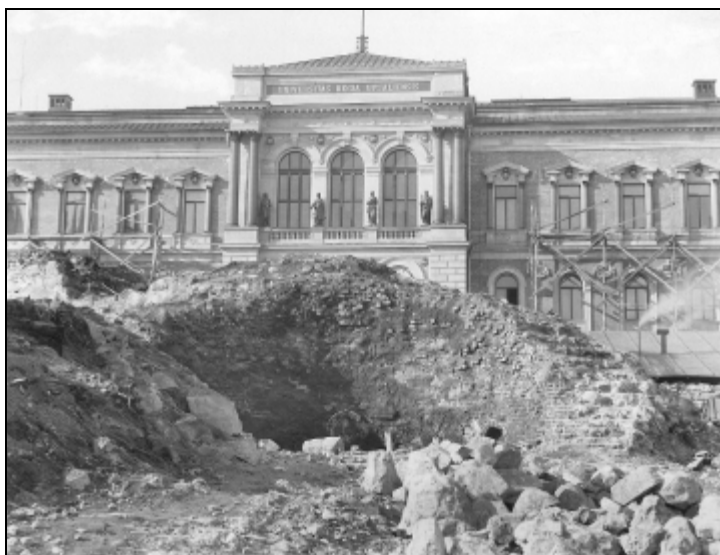
Figur 17. Ärkebiskopsborgens norra torn, rundeln, låg fram till anläggandet av Universitetsparken som en över mark stående ruin. Rundeln har också gett namn till den intilliggande Rundelsgränd. Tornet var 17,5 m i diam. med 4,5 m tjocka skalmurar i tegel lagt i vendiskt förband med fyllning av gråsten. Tornet som också bar smeknamnet Styrbiskop byggdes sannolikt av Gustav Vasa. Fotot taget 1886 då universitetshuset var så gott som färdigbyggt. Fotograf okänd (Uppsala universitetsbibliotek).

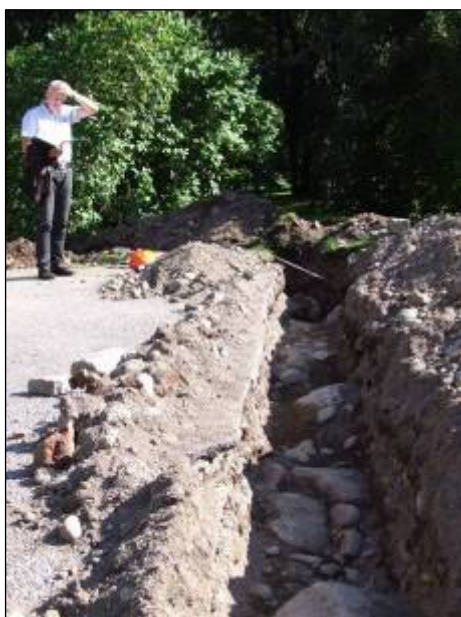
Figur 19. Bent Syse studerar de framkomna lämningarna efter ärkebiskopborgens östra länga och deras läge i förhållande till Kilhbergs planritning. I schaktet (7) fanns murrester vilka motsvarade en 5,5 m tjock yttermur. Foto mot sydöst av Anna Ölund, Upplandsmuseet.

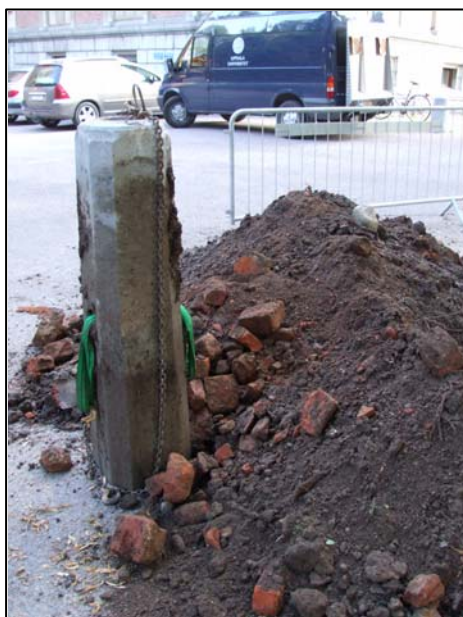
Figur 20. Betongfundament för belysningsstolpe vilka grävdes ned kring universitetshuset. Denna vid schakt 3. Foto mot norr, Anna Ölund, Upplandsmuseet.

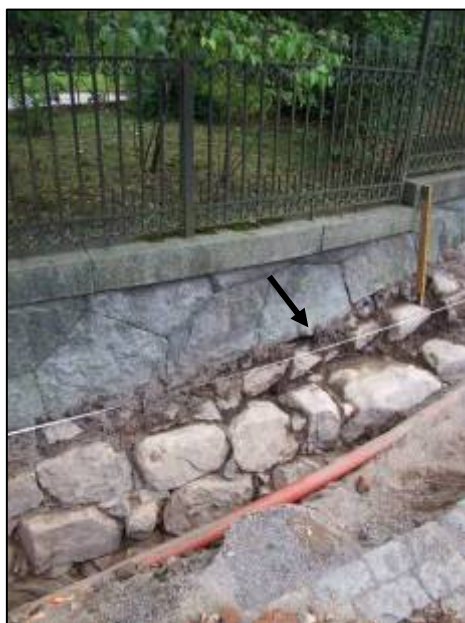
Figur 21. Nuvarande ärkebiskopsgårdens terrasseringsmur som byggts på muren till Ärkebiskopsborgen. Pilen markerar fundamentets tänkta placering. Fotot taget mot söder av Anna Ölund, Upplandsmuseet.

För att kunna belysa universitetshusets fasad på byggnadens framsidan och på den norra respektive södra fasaden projekterades två höga stolpar med kraftiga stolpfundament. För det nordöstra fundamentet grävdes en i ytan 2 x 2 m stor grop som var 1,6 m djup. Vid grävningsarbetet för den sydöstra belysningsstolpes fundament framkom kraftiga murrester. Murresterna antogs tillhöra ärkebiskopsborgens södra långa eller södra rundel. Ovanpå murresterna vilade nuvarande ärkebiskopsgårdens terrasseringsmur i kv. Prosten.

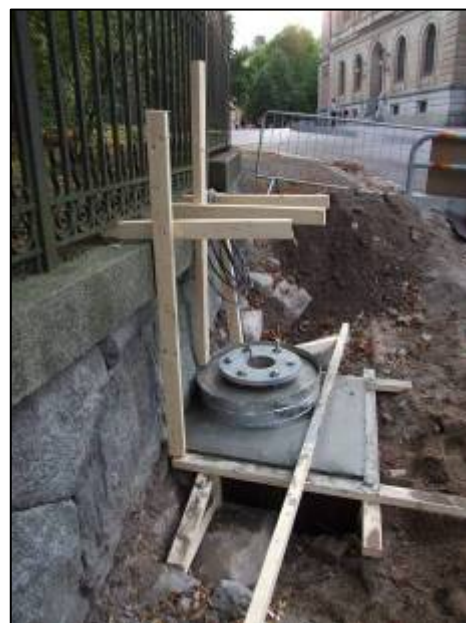
Figur 22. Istället för att ta bort en del av muren fästes belysningsstolpens fundament i den. Fundamentet fästes genom nedborrade armeringsjärn och en över dessa gjuten betongplatta med infästning för stolpen. Foto mot sydväst. Anna Ölund, Upplandsmuseet.

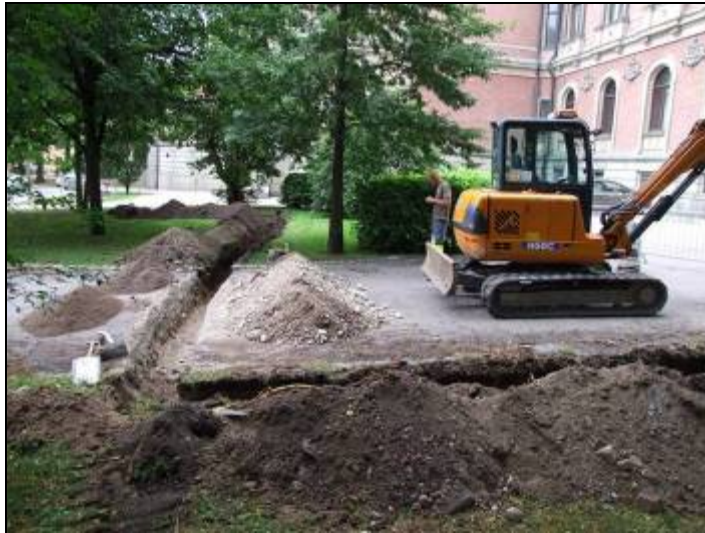
Figur 26. Arbetsbild som visar schakt 3 på Universitetshusets sydvästra sida. Foto mot nordväst, Anna Ölund, Upplandsmuseet.

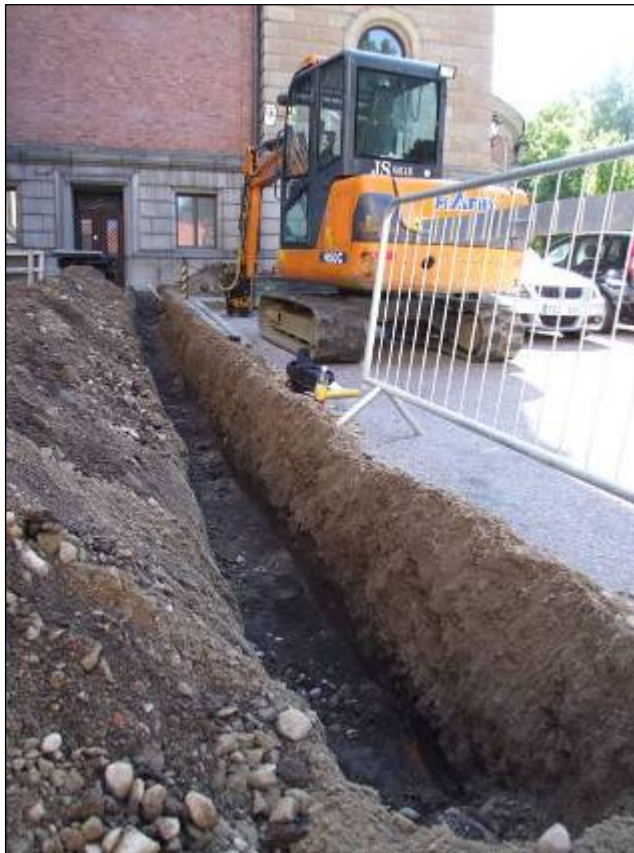
Figur 32. Översikt schakt 6 vid parkeringsytan på Universitetshusets nordvästra sida. Fotot taget mot sydost av Anna Ölund, Upplandsmuseet.

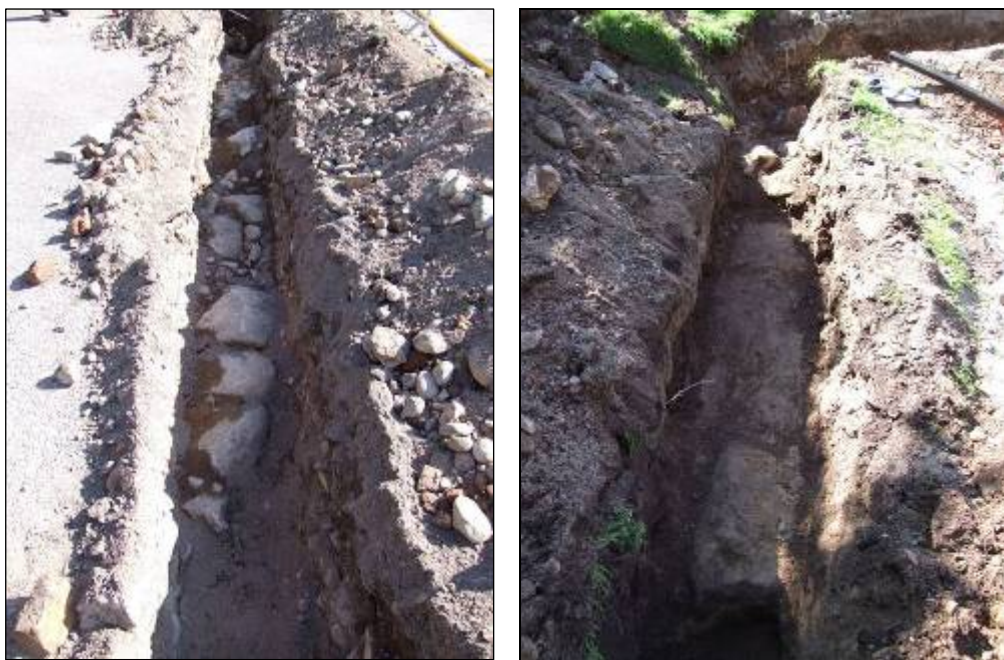
Figur 39 (tv). I starkt solsken i augusti 2009 framkom murarna efter Årkebiskopborgens östra länga i schakt 7. Fotot visar murens västra del. Foto mot sydöst. Anna Ölund, Upplandsmuseet

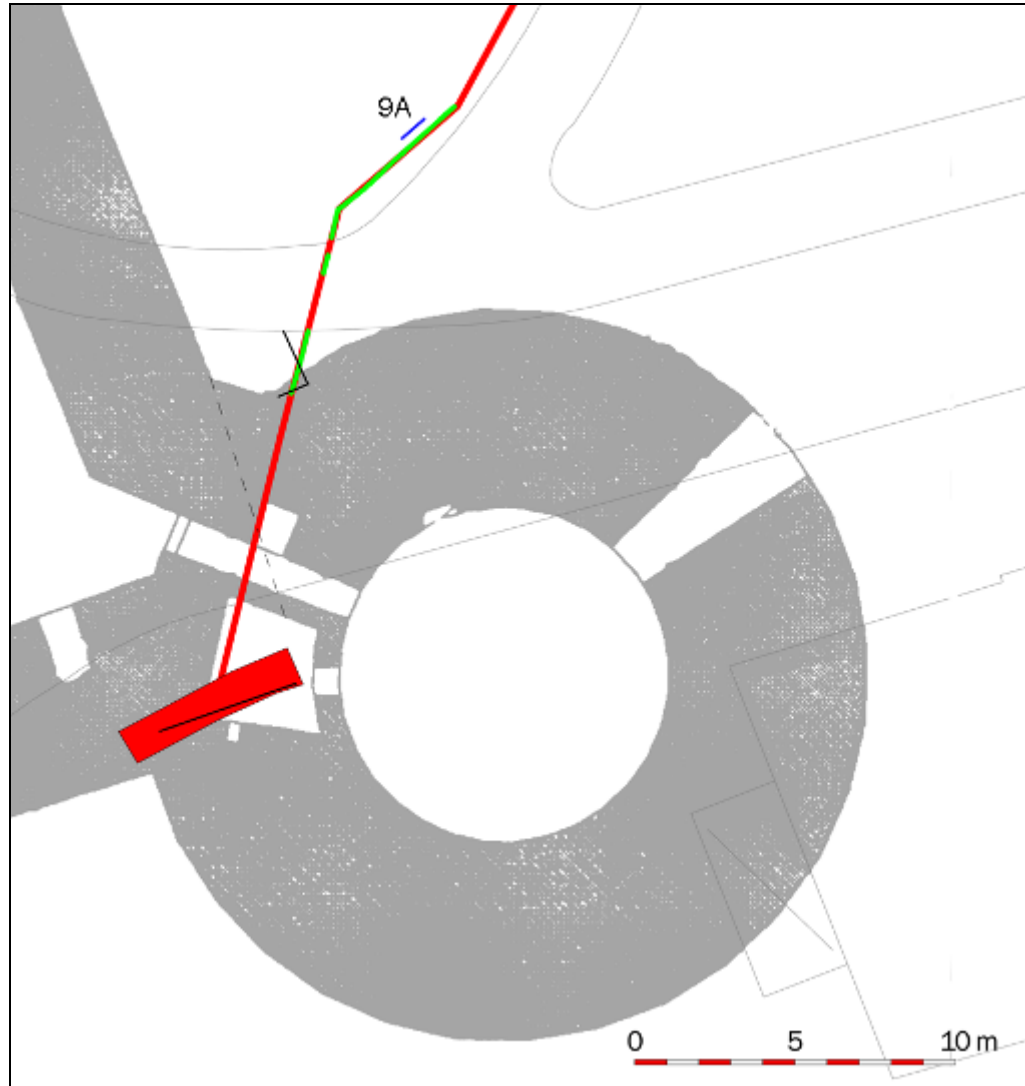
Figur 41. Schaktöversikt av schakt 9 och dess belägenhet i förhållande till ärkebiskopsborgen. Rektifieringen gjord efter Carlsson (Carlsson manus). Grönmarkerade sträckor visar påträffade lämningar. Upprättad sektionsritning har markerats med blått. De svarta sträckorna visar riktningen av de påträffade murarna.

Sammanlagt frilades upp till 5 m mur till en höjd av 1,7 m. Muren fortsatte sannolikt både mot öster, väster och söder. Muren har tolkats som en del av en skalmur tillhörande ärkebiskopsborgen. Som framgår av figur 41, överensstämmer inte murens placering och riktning med någon identifierbar mur på Kihlbergs plan. Muren ligger i förhållande till planen i det utrymme som möjligen är tornets trappa. Möjligen är det detta rums södra vägg som påträffats. Som tidigare nämnts finns det avvikelser i Kihlbergs planritning och dessutom framgår inte vilken höjdnivå som Kihlberg har avbildat.

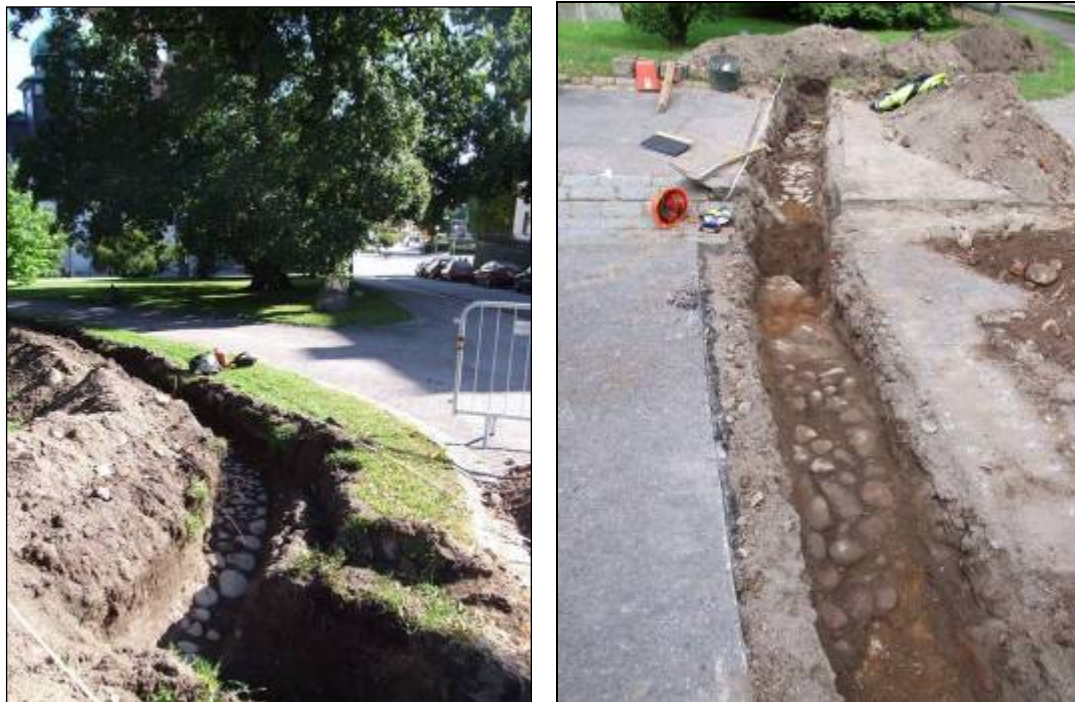
Figur 44 (tv). Påträffad kullerstensläggning i schakt 9, vid Biskopsgatans trottoar. I bakgrunden skymtar Gustavianums fasad. Foto mot öster, Anna Ölund, Upplandsmuseet.

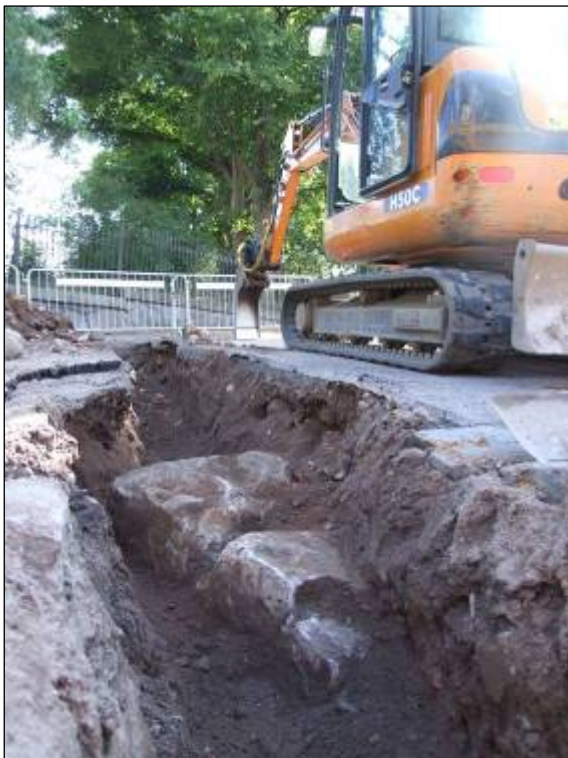
Figur 46. Två stora kanthuggna stenblock vilka tillsammans bildade ett hörn framkom i schakt 9 under vägbanan till Biskopsgatan. Stenblocken tycks inte överensstämma med Kilhbergs planritning över ärkebiskopsborgen, men stenarna kan trots detta vara en rest av borganläggningen. Foto mot söder, Anna Ölund, Upplandsmuseet.

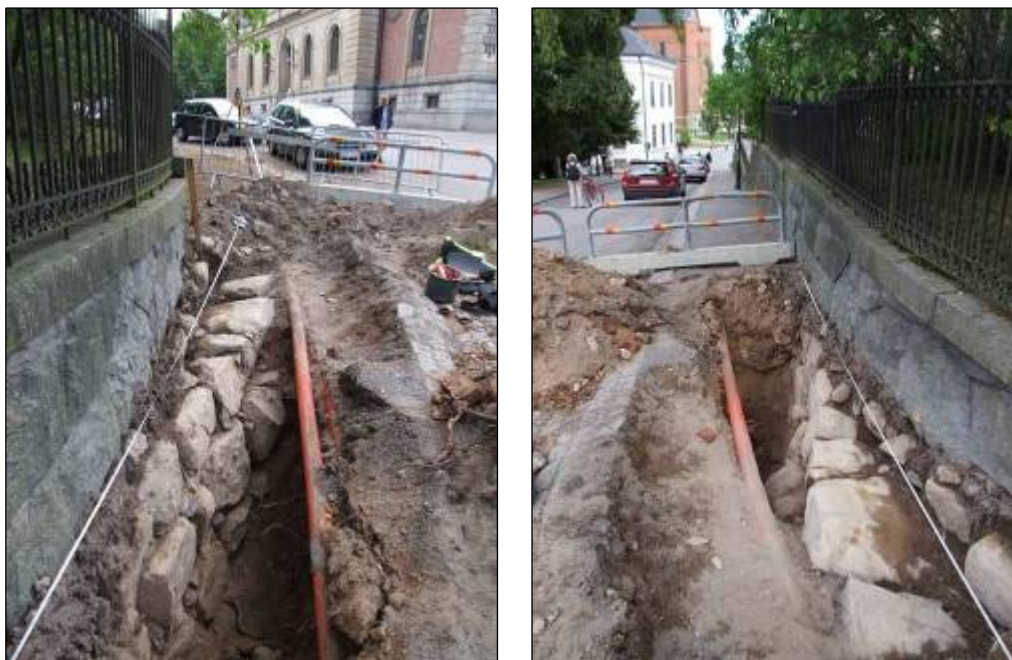
Figur 49 (tv). Påträffad mur i fundamentsgrop i schakt 9. Muren är troligen en del av ärkebiskopsborgens södra rundel. I bakgrunden skymtar universitetshusets södra gavel. Foto mot väster, Anna Ölund Upplandsmuseet.

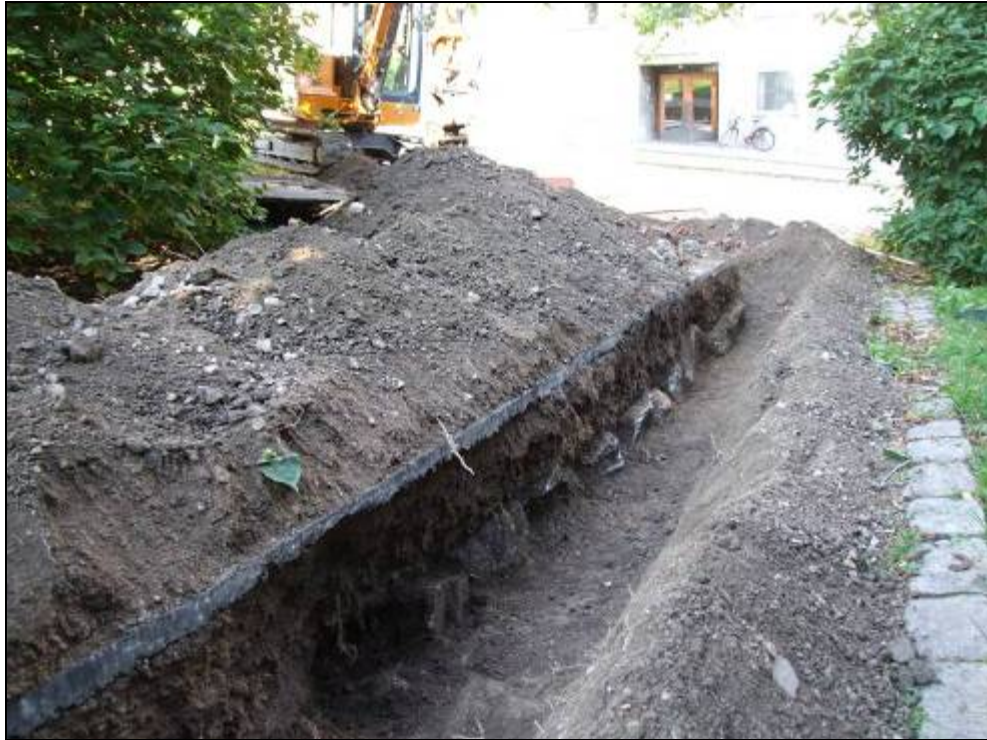
Figur 51. Schakt 10 med i sektionen synlig syllstensrad efter byggnad med möjlig datering till 1500-1600 tal. I bakgrunden ses S:t Olofsgatan. Foto mot nordväst, Anna Ölund, Upplandsmuseet.

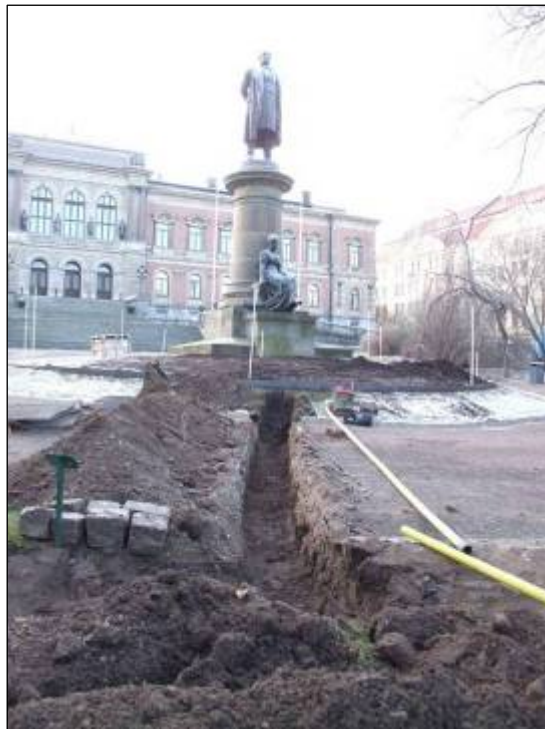
Figur 57. Schakt 12 grävdes en frostnupen morgon i december 2009, kring statyn Geijer och musan. Statyn har stått på platsen sedan 1888. Foto mot väster, Anna Ölund Upplandsmuseet.

Schakt 12 grävdes från schakt 11 mot öster och in mot Geijerstatyn. Därefter grävdes schaktet i planteringsytan runt statyn. Schaktet grävdes i syfte att dra elledningar kring statyn för att denna skulle belysas. Schaktdjupet var 0,5 m under planteringsytan och bredden var ca 0,5 m. I schakt 12 påträffades inget av antikvariskt intresse, då schaktet löpte i planteringsjorden. I botten av schaktet skymtade tegelbemängda raseringslager fram.

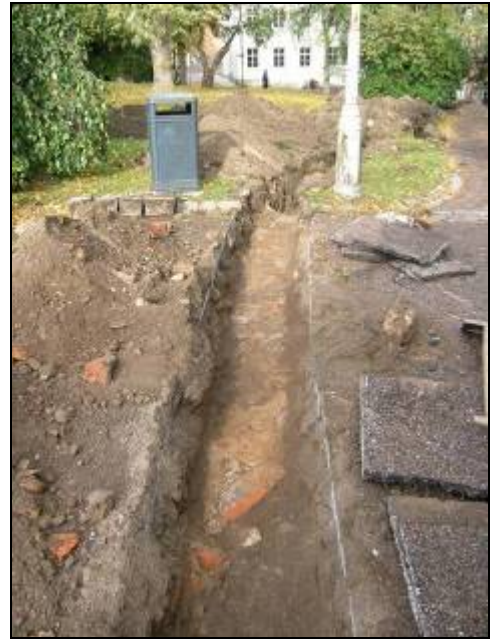
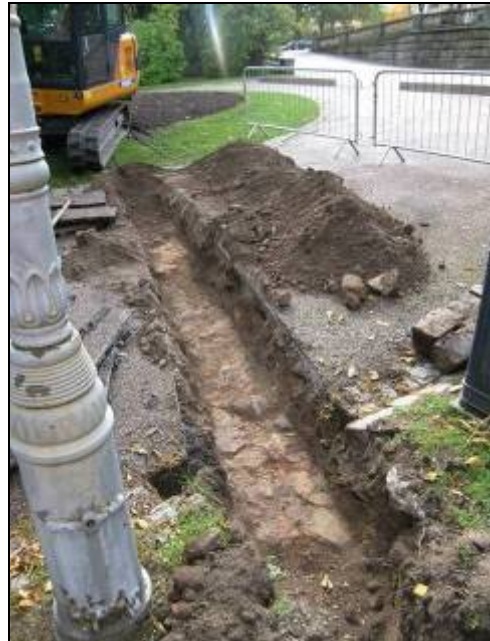
Figur 59 (ovan th). Murrester efter ärkebiskopsborgens norra rundel. Foto mot norr, Örjan Mattson Upplandsmuseet.

Den påträffade muren utgör delar av ärkebiskopsborgens norra rundel. Denna har tidigare framkommit vid arkeologiska undersökningar 1954 och 1991 (se tidigare undersökningar) Murens riktningar är något förvånande och förvirrande i en jämförelse med Kihlbergs plan. Den norra yttre muren borde istället löpt i motsatt riktning än vad den gör för att överensstämma med planen. Möjligen är det den skottglugg eller liknande som finns på en annan nivå än den av Kihlberg utritade som påträffats. Jämför man de nu påträffade murarna med de som framkom på samma ställe 1954 finner man inte heller någon överensstämmelse (se figur 6). Vid grävningen 1954 som omfattade samma parti av rundeln verkar det som om man lokaliserat den ingång med en trapp som finns mot norr.
