Arkeologisk schaktningsövervakning

Vårfrukyrkan

Gravar på ”Djäknekyrkogården”

Raä 26:1
Vårfrukyrkan
Enköpings stad
Uppland

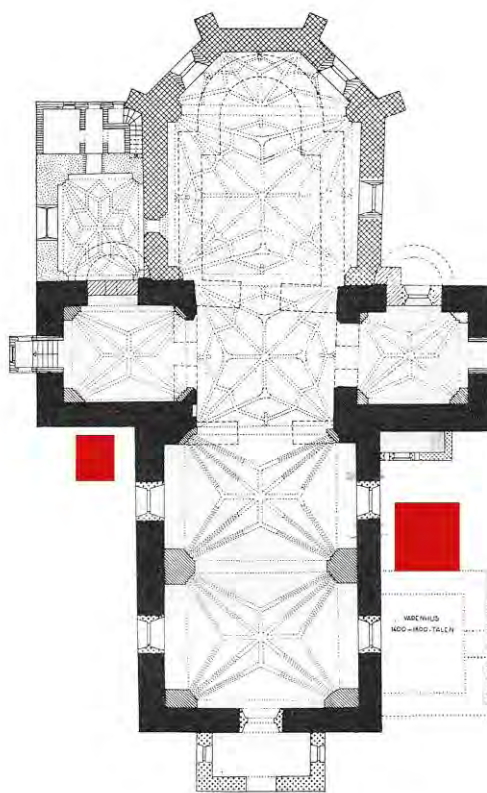
Figur 5. Översiktsplan med de båda schakten från undersökningen markerade som röda rektanglar.

Vid schaktningsarbetet upptogs två gropar för placering av radonbrunnar utmed långhusväggarna väster om norra och södra korsarmarna (se figur 5). Den exakta placeringen skedde efter en diskussion med konstruktören på plats. Placeringen avgjordes av undersökningsytans förhållanden och utifrån en bedömning av var påverkan på gravar och byggnadskropp skulle kunna vara som minst.

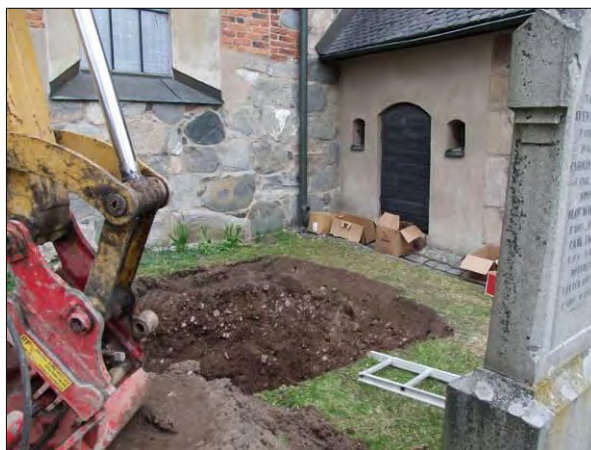
Figur 6. De påträffade benresterna samlades individ för individ i kartonger under fältarbetet. Benresterna utgjordes av inkompleta skelett av relativt sent datum varför de återbördades efter installationen till schaktet utan närmare analys.

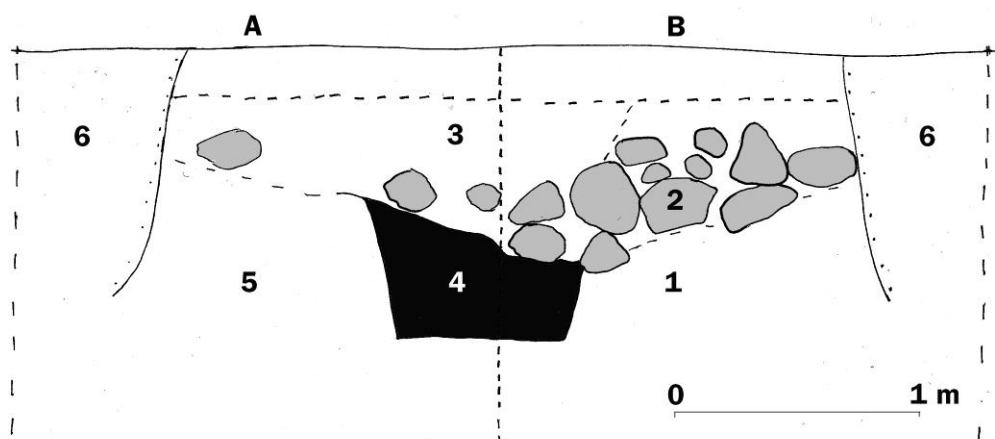
Figur 9. Sektion A och B från schakt 1.

- 1= Omrört åsmaterial, sand och grus med rikligt av små stenar 0,1 – 0,05 m diameter.
- 2= Ansamling av större stenar, ca 0,2 – 0,4 m diameter, med inslag av murbruk mellan.
- 3= Fyllning av sandig humös jord med enstaka stenar, 0,1- 0,05 m diameter.
- 4= A1, Nedgrävning med fyllning av kompakt sand och kol. I kolet rikligt av större lågt fragmenterade kolstycken, ca 0,05 meter diameter.
- 5= Omrört åsmaterial, som 1 men med inslag av tegelflis och kalkbruk.
- 6= Omrört åsmaterial med inslag av humös jord. Fyllning i rörgrav för dränering.

Schakt 1 upptogs på Vårfrukyrkans norra sida, väster om det norra transeptet. Dageröppningen uppgick till omkring 3 x 2,5 meter. Efter att schaktet grävts till omkring 1,5 meter grävdes ett mindre schakt, ca 1 x 1,5 meter, centralt i schaktet till ett djup av 3 meter under markytan. Omrörda lager kunde iakttas till ett djup av omkring 2 meter under markytan innan ett till synes opåverkat åsmaterial framkom i den centrala och djupare delen. I schaktets sydöstra hörn framkom en anläggning av oklar funktion. ca 0,6 meter under markytan. Denna utgjordes av en skarpkantad nedgrävning med plan botten (L4 i figur 9) innehållande en fyllning av sand och mycket rikligt av träkol.

Nedgrävningen övertäcktes med ett lager innehållande rikligt av natursten och med inslag av murbruk, troligen tillkommit vid kyrkans uppförande eller någon av de många till- och ombyggnaderna. Sand och kollagret rensades och genomgrävdes delvis utan att några fynd som underlättat tolkningen påträffades. Nedgrävningen kunde inte avgränsas i plan. Nedgrävningens form i sektion, innehållet av träkol och läget nära kyrkobyggnaden leder tankarna till en möjligen medeltida begravning, där kol kan ingå i gravfyllningen (Kieffer-Olsen 1993:166, Jonsson 2009). Utan avgjord planform eller vägledande fynd kan detta resonemang inte ledas vidare i nuläget.

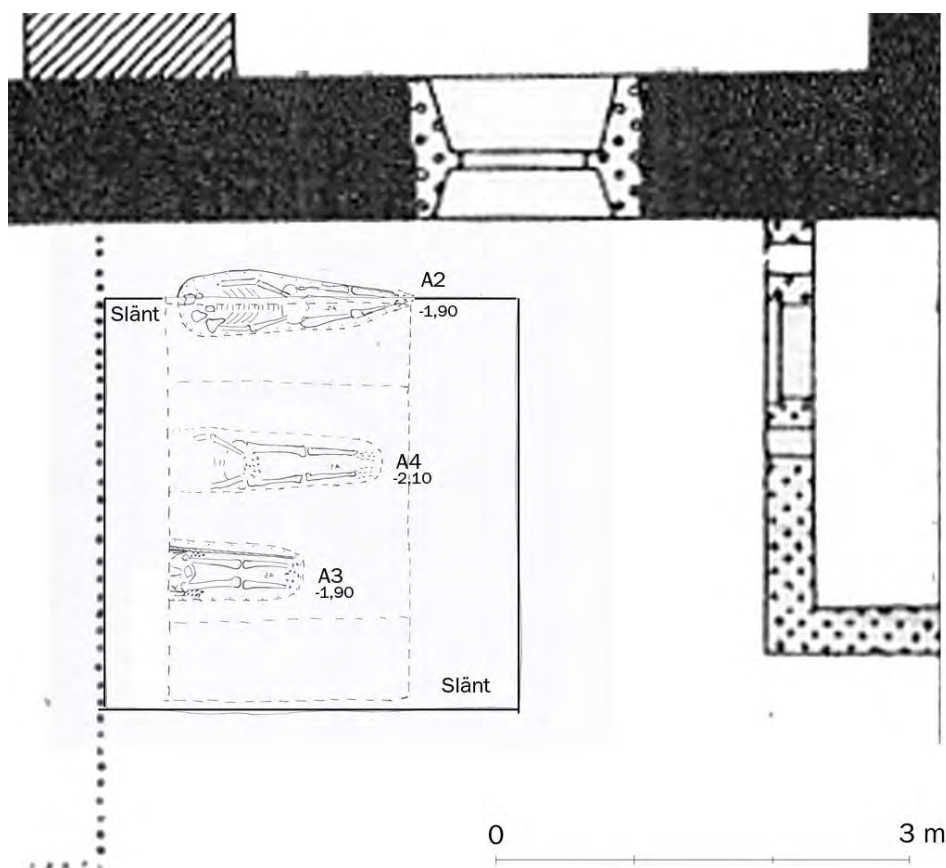
Figur 10. Översiktsplan över schakt 2 med de påträffade skelettresterna markerade.

Schakt 2 upptogs på den södra sidan av kyrkobyggnaden och väster om den södra korsarmen. Även här upptogs en större dageröppning av omkring 3 x 3 meter, senare utvidgad till ca 4 x 3 meter, innan en djupare och mindre grop omkring 1,5 x 1 meter grävdes centralt i schaktet. I hela schaktet fanns omrörda kulturlager innehållande rikligt av humana skelettdelar. Materialet utgjordes av humusblandat åsmaterial med inslag av tegel och murbruk. Den större ytan schaktades med maskin till ett djup av omkring 1,7 meter innan skelettresterna från tre begravningar påträffades in situ. Dessa har numrerats A2- A4 och beskrivs nedan.

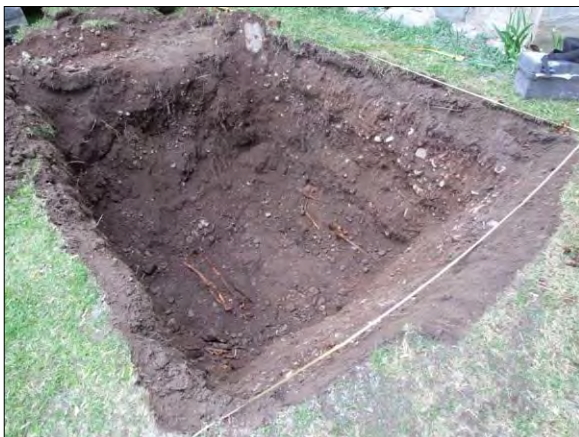
Figur 11. Schakt 2, med A2 och A3 framrensade.

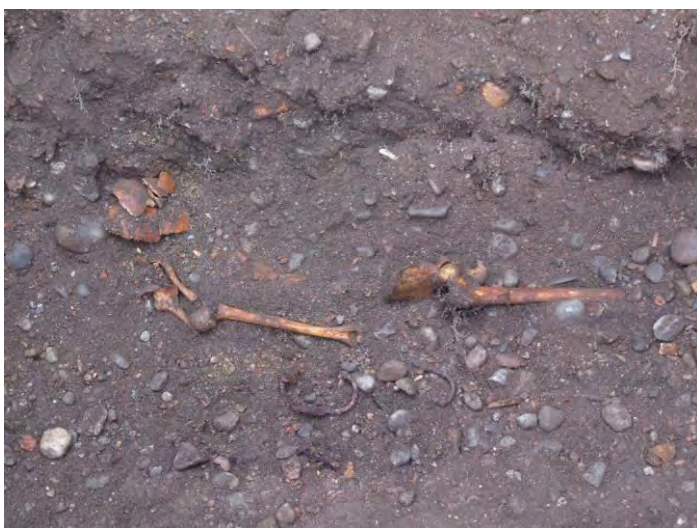
A2. Skelett av vuxen (adult) individ, troligen kvinna. Späda rörben. Helt fusionerat skelett. Händerna lagda över bäckenet. Inga trärester från kista, men avtryck av kistan visar att den varit kroppsformad. Två kisthandtag med enkel vulst påträffade, troligen 1700-tal eller tidigt 1800-tal.

Femur längd: 445 mm, caput 48 mm diameter. Humerus längd: 330 mm, caput 47 mm diameter. Vid bäckenöppning, ej fussionerad sacrum. Alla tänder frambrutna, inklusive visdomständer, litet slitage.

Figur 12. Skelett A2 i detalj.

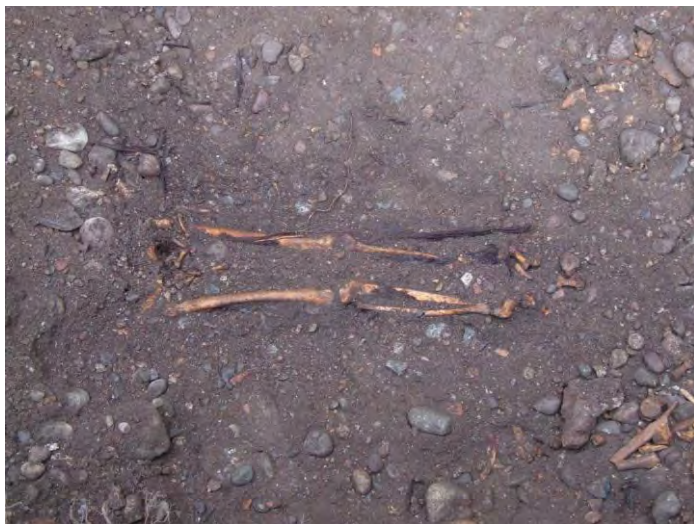
A3. Skelett av vuxen (adult) individ. Helt fusionerade kraftiga rörben. Endast underkropp och händer fragmentariskt bevarade. Händerna lagda utmed kroppens sidor i snäv kista, fragmentariskt bevarad. Två handtag med genombruten plåt påträffades i närheten av kistan men utan direkt anslutning till densamma. Graven dateras troligen till 1700-tal.

Femur längd: 490 mm, caput 52 mm diameter. Tibia 350 mm, caput 75 mm diameter. Trångt bäcken, slät symfysfog.

Figur 13. Skelett A3 i detalj.

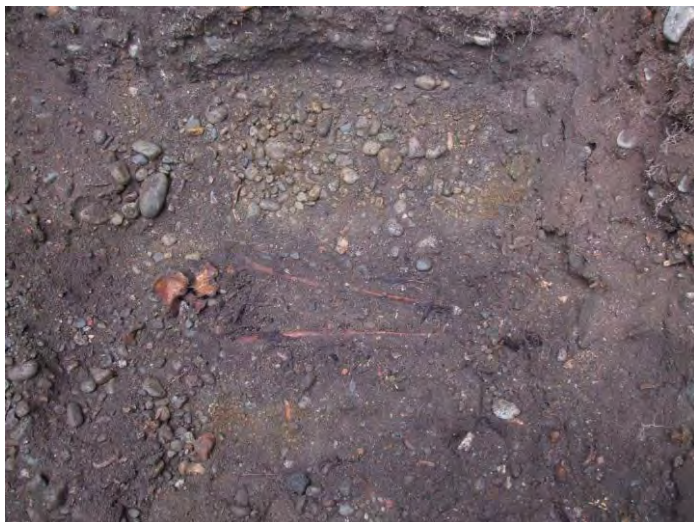
A4. Skelett av vuxen (adult) individ, spåda rörben. Endast underkropp och händer bevarade. Helt fusionerade ledändar. Händerna korsade över bäckenet, inga kistrester bevarade. Försilvrad kistplåt funnen vid fotändan, ej uttydbar text.

Femur längd: 410 mm, 45mm diameter. Tibia längd: 340 mm, 60 mm diameter. Vid bäckenöppning.

Figur 14. Skelett A4 i detalj.

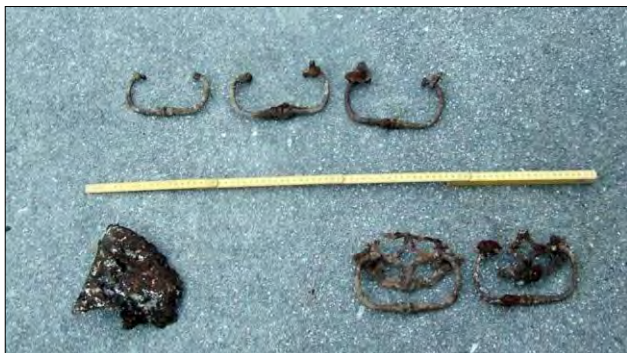
Figur 15. Foto av de påträffade fynden vid schaktningen. En kistplåt och fem kisthandtag med trolig datering till 1700-tal eller 1800-talets början.

De påträffade fynden utgjordes förutom av mänskliga kvarlevor av en försilvrad kistplåt och handtag till två kistor. Kistplåten påträffades i fotändan av skelettet A4. Två handtag med genombruten plåt och enkel vulst, som vanligen kan dateras till 1700-tal påträffades vid A3. Den snäva kistformen i A3 indikerar en liknande datering (Kjellberg manus). Tre handtag med enkel vulst och utan plåt påträffades vid A2. Handtagstypen är vanligt förekommande från 1700-tal in på 1800-talets första del. Samtliga fynd återdeponerades tillsammans med benmaterialet vid schaktets igenfyllnad.
