Sysslomansgatan

Lämningar efter stadsgårdar från medeltid och nyare tid

Arkeologisk schaktningsövervakning

Rää 88:1
Uppsala
Uppland

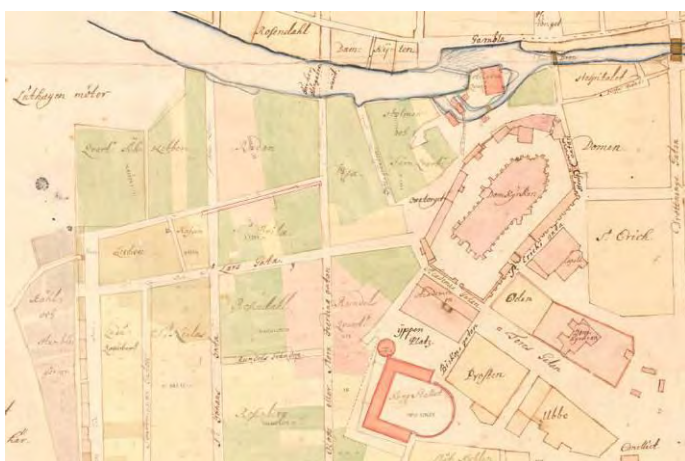
Figur 3. Ett utsnitt ur Hoffstedts karta från 1702 (LMV B70-1:12). På generalplanen som omfattar hela staden har kvarterskartorna för kvarteren norr om domkyrkan lagts in. Även 2008 års fjärrvärmeschakt är inlagt på kartan.

På Hoffstedts karta finns sju tomter utritade inom kvarteret S:ta Brita, och i huvudsak såg kartbilden likadan ut 1671, på Boomans planta. De tomter som är rosa på Hoffstedts karta (figur 3 och 5) ägdes av kyrkan och de gulfärgade av staden. De grönfärgade tomterna är privatägda. Den södra delen av båda kvarteren är privatägd. Norra halvan av kvarteret Rudan ägdes av domkyrkan och var anslagen som boställe åt domkyrkans syssloman.

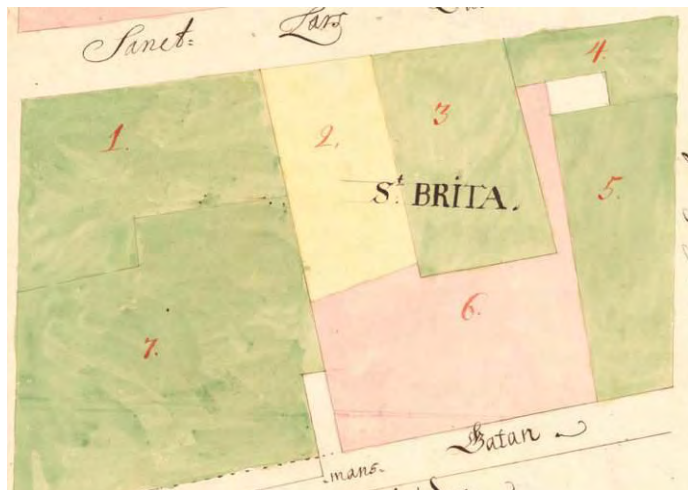
Figur 5. Kvarteret S:ta Brita, utsnitt ur Hoffstedts kvarterskarta från 1702 (LMV B70-1:12). Nederst i bild löper Sysslomansgatan. Tomt nummer 1 är Doctor Loceenii efterträdares gård på egen grund. Nr 2 är Samuel Hadbergs gård på stadens grund, 3 och 4 är professor Jacob Arkenii gårdar på egen grund. Köpebrev för tomterna var utfärdade 1684 respektive 1698, 5 är Palmbergs änkas, egen grund, 6 är Wäddö gården, domkyrkans grund och 7 är organistens Zellingers änkas gård, egen grund. De vita fälten är troligen kvarlevor efter ett äldre gatunät.

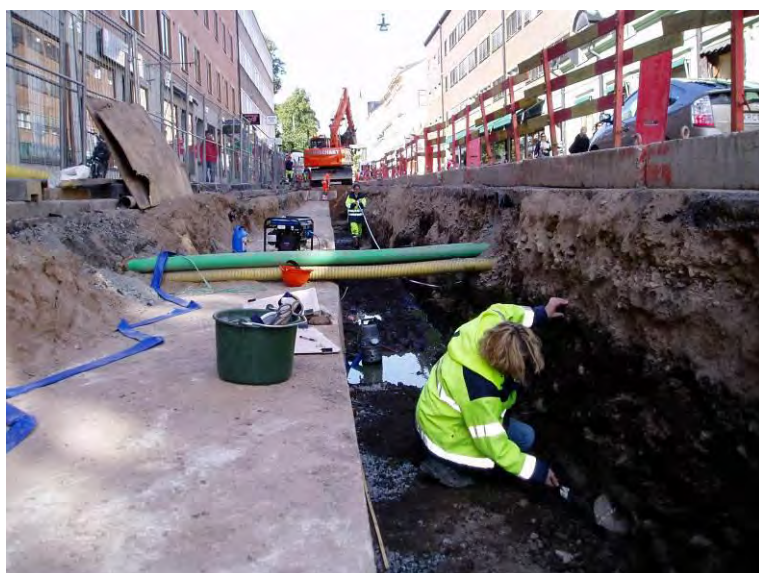
Figur 6. Längs den sydvästra kanten av schaktet (tv) syns den gamla fjärrvärmestrumman. I nordöst berörde schaktningarna delvis orörda kulturlager. Här rensar Anna Ölund sektionen medan Linda Qviström sätter upp ett måttband. Foto från söder, Joakim Kjellberg, Upplandsmuseet.

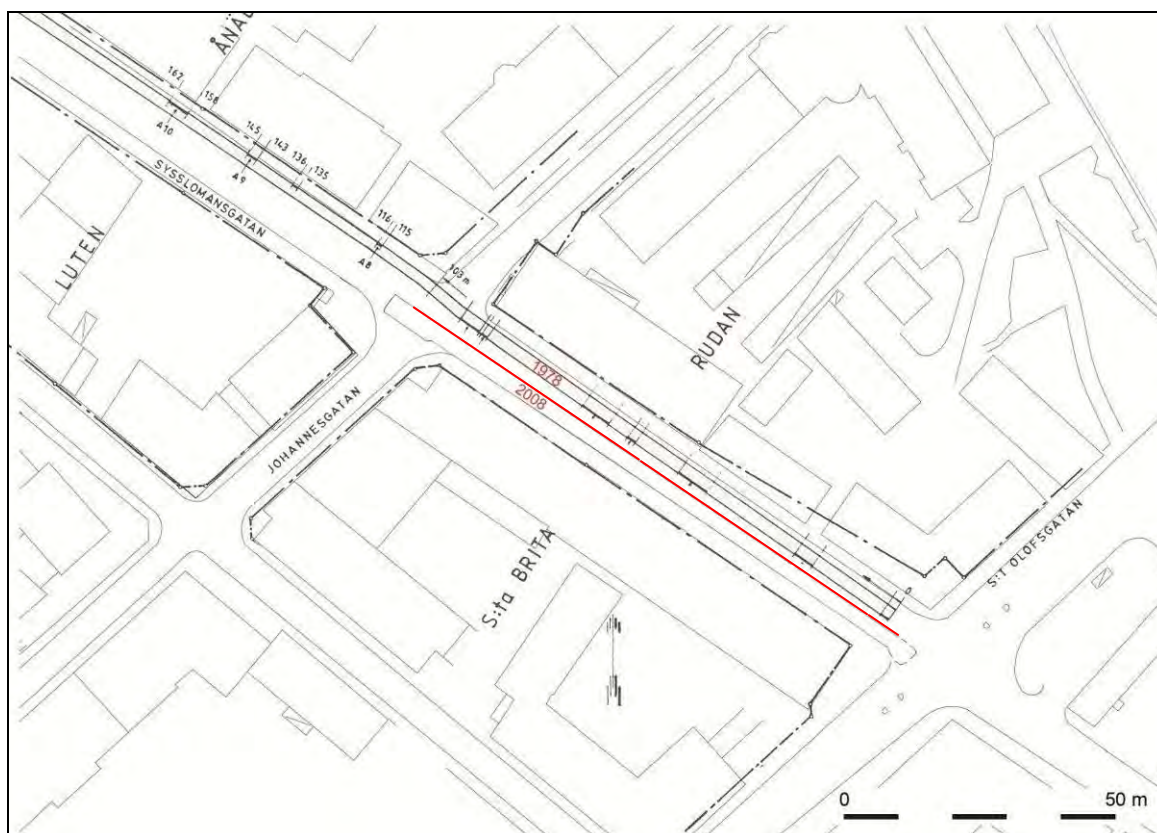
Figur 7. Översiktsplan med 2008 och 1978 års schakt markerade. Den sträcka som dokumenterades i sektion 2008 är markerad med ett rött streck.

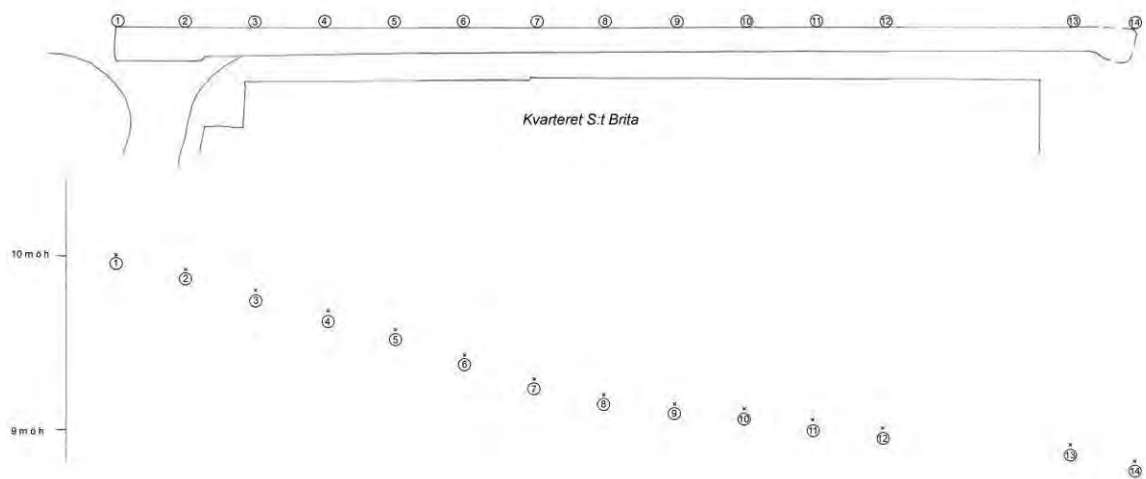
Figur 8. Schaktplan med höjdmätningar av schaktkanten. Här syns höjdskillnaderna i dagens marknivåer tydligt. Troligen överensstämmer detta ungefär med den medeltida topografin. Observera att skalstocken endast gäller höjduppgifterna.

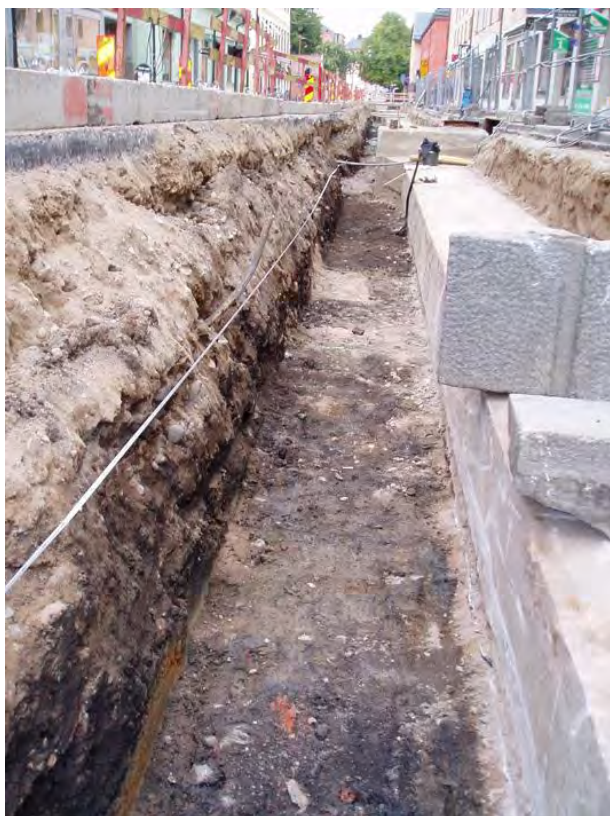
Figur 9. Schaktet vid ca 25 m och söderut.

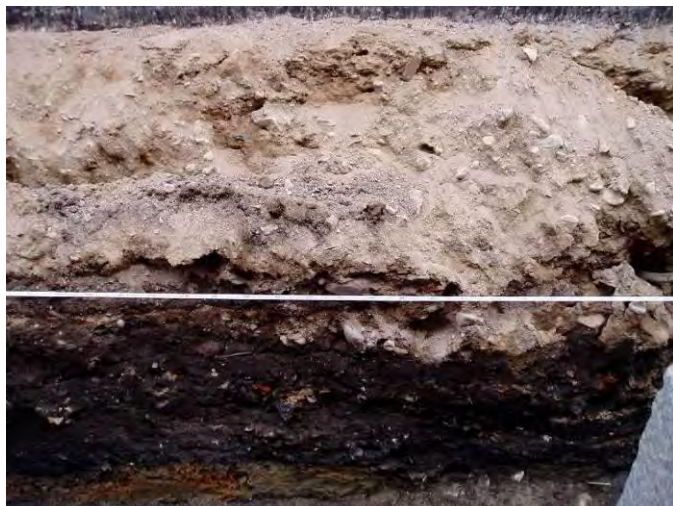
Figur 10. Sektionen vid ca 25–27 m. Längst ner syns vad som kan vara ett lergolv, därpå flera lager med sot- och kolinblandning.

Från plankan 301 och fram till 28 m överlagrades leran av ett tunt, grusigt lerskikt (233) som påminde om den tidigare gruslinsen, 275. I 233 fanns dock gott om kol och enstaka djurben. I den södra delen av lagret 233 syntes rundade stenar, troligen rester av en stenlagd yta (303), sticka upp under detta. Troligen motsvarar lagren även här en trampad yta, som med tanke på bl. a. kolinslaget kanske kan beskrivas som en aktivitetsyta. Ytan kan ha tillkommit inne i en (ekonomi-)byggnad eller i anslutning till bebyggelse. I lagret 233, ovanpå stenläggningen 303, hittades den blå glaspärå (F13) som finns avbildad på rapportens omslag. Över lagret 233 fanns ett rent, rödbrunt grusskikt (235) som i sin tur överlagrades av ett kompakt, grågrönt lerlager, sannolikt ett lergolv. Efter ca 25,6 m (streckad linje på sektionsritningen) var lerlagret rödbränt. I söder avlöstes det av ett annat lerlager, 225, som var mörkt grått och fläckigt, kanske omlagrat. I detta lager fanns gott om kol och sot samt små fragment av djurben, bl. a. fiskben. Inslag av tegelflis syntes också. I laget påträffades ett beslag till en baltisk knivslida (F2). Ovanpå lergolvet 226 och delvis också på lager 225 fanns ett gråsvart kol- och sotlager.

Ovanpå detta fanns ett sotigt utjämningskikt, lager 272 och 228. Därpå fanns ett sandigare och inte sotigt utjämnings-/anläggningslager fram till 23 m. Härpå hade den ca 1,5 m stora stenkonstruktionen 302, troligen ett spisfundament, anlagts. Stenarna var ca 0,1–0,3 m stora, och ovanpå stenfundamentet fanns ett 1,2 m brett tegelskikt. På samma nivå som detta fanns, mellan 19 och 21 m, rester efter en träkonstruktion, 300. Kluvorna och stocken har förmodligen ingått i samma byggnad som spisen, 302. Efter spisen, vid 24 m, fanns mörkt brungrå, något sandiga och sotiga lerlager som möjligen kan tolkas som utjämnings- eller odlingslager. Både dessa och byggnadslämningarna representerade av 300 och 302 överlagrades av ett lerblandat, sandigt utjämningskikt (231) med tegelbitar. Över detta syntes den yngsta konstruktion som kunde urskiljas i sektionsavsnittet, en sten- och grusläggning (232). Ovanför denna fanns omrörda fyllnadsmassor (217), sentida störningar, bärlager och därefter den moderna vägbeläggningen.

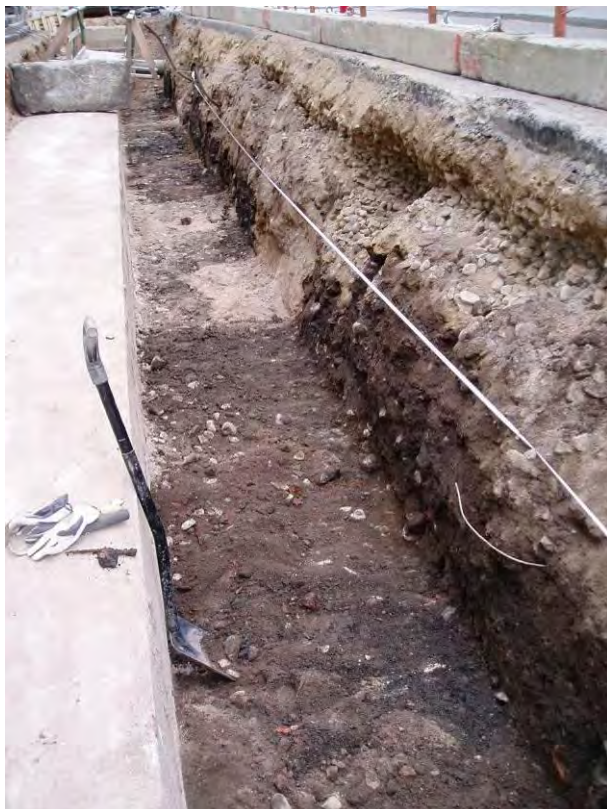
Figur 11. Schaktet vid ca 38 m och norrut. I botten syns det understa sand- och grusskiktet med kullerstenar. Troligen representerar detta en yta som varit öppen, kanske en gårdsplan.

Underst i sektionen fanns liksom tidigare ett sand- och grusskikt med kullestenar. (192, 195, 196 och 305). Över detta syntes ett relativt kompakt, något humöst lerlager med bl a järnutfällning (193). Över detta fanns ett par lager med sandig/grusig och humös lera (194 och 197). Dessa motsvarar antagligen 212 och 213 i det föregående sektionsavsnittet. Strax före 38 m hade en ca 0,6 m bred och 0,3–0,4 m djup nedgrävning med relativt branta kanter (198) grävts genom dessa lager. Nedgrävningens fyllning liknade 197 och utgjordes troligen av detta lager. I fyllningen hittades ett långt, spikliknande järnföremål med långsmalt, konkavt huvud (F1). Ett sandigt lerlager (175) överlagrade nedgrävningen. Nivån motsvaras av 215 och 216 i den föregående sträckan. I lagret hittades en skärva yngre rödgods med hornmålning (F30) och ett runt, konkavt glasföremål (F31). I en sänka i lagret fanns ett sotigare parti (238), och mellan 38 och 39 m hade en nedgrävning gjord genom lagret (199). Denna var av ungefär samma storlek som den nyss beskrivna (198) och kan vara en efterföljare till denna. Möjligen utgör de båda nedgrävningarna rester efter tomt diken.

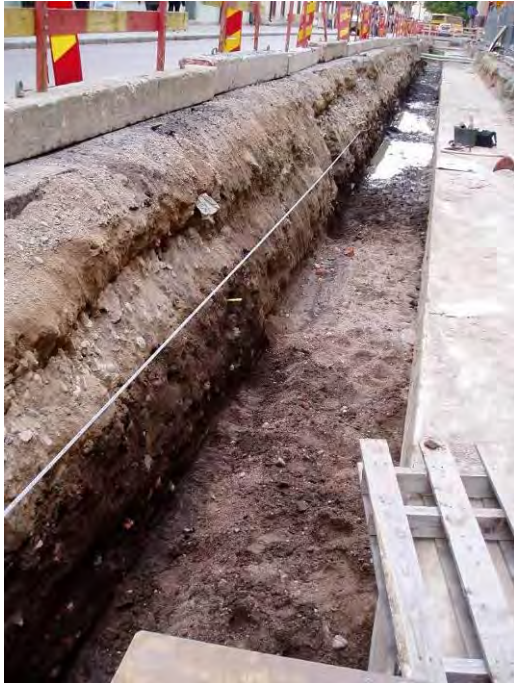
Figur 12. Schaktet vid ca 48 m och söderut.

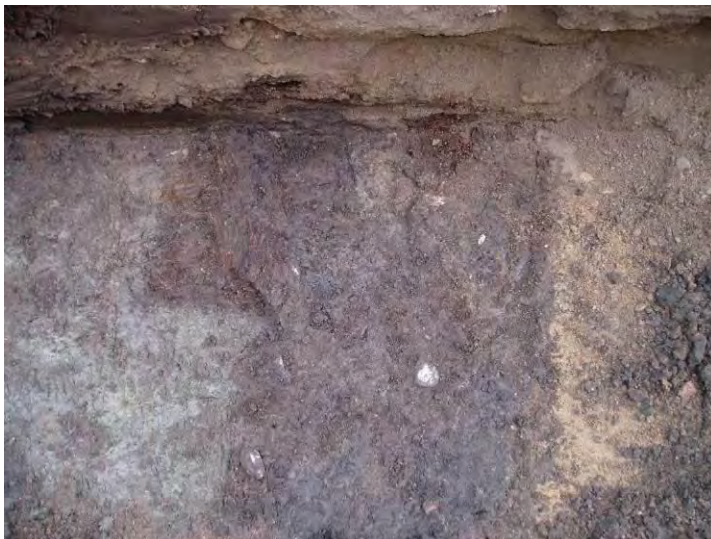
Figur 13. Vid 53 m, söder om plankgolvet 312, påträffades ytterligare byggnadsrester, dels en kluva som överlagrade två plankor (313), dels en nedgrävd stolpe (314).

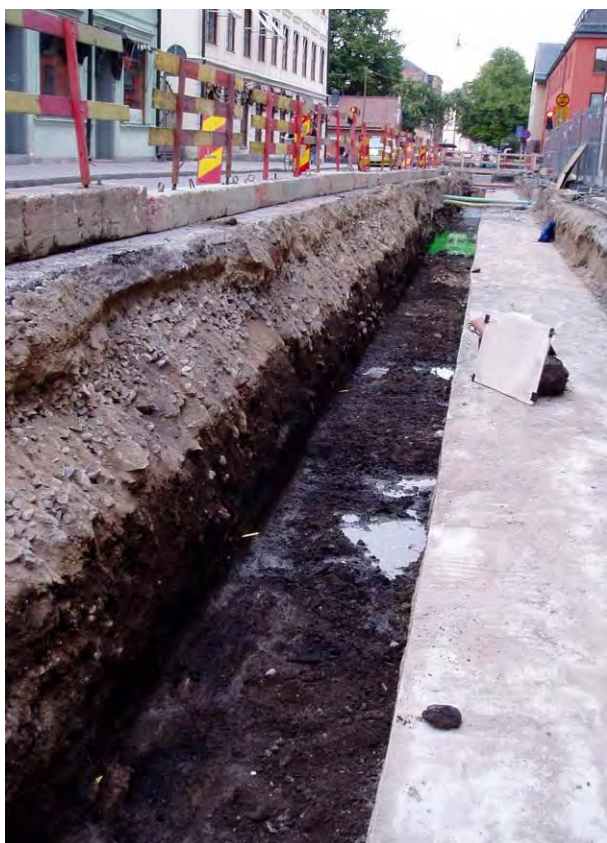
Figur 14. Översikt från ca 60 m och söderut.

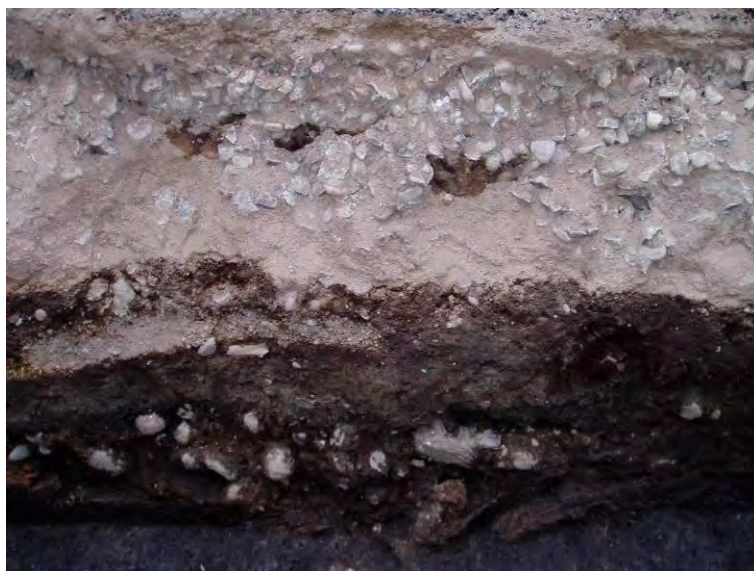
Figur 15. Sektionen vid ca 70-72 m. Underst syns bevarat trä, troligen byggnadslämningar (325) och därpå en nedgrävning (124) fylld med bland annat sten.

Över byggnadslämningarna, vid ca 70-72 m i sektionen, fanns en drygt två meter bred svacka fylld med framför allt sten och sand. Det fanns också ett inslag av lera, tegel och slagg i fyllnadslagret (124). Möjligen har den sten- och sandfyllda svackan utgjort fundament för t ex en spis som vi i så fall inte ser fler spår av. En annan tolkningsmöjlighet är att fyllningen ingår i ett rivnings/raseringskikt tillsammans med lagren 114 och 117. Över detta syntes några tunnare lager som innehöll kol och sot (98, 103 och 108). En lins av bränd torv (104) noterades också. Lagren 103 och 108 innehöll även slagg. Möjligen rör sig detta om en aktivitetsnivå som även det ovanpåliggande, kompakta, humösa lerlagret 99 varit en del av. I detta hittades en ulltråd av Z-spunnet garn (F40). Även lagret på detta är ett möjligt golvlager (102), följt av ett bränt torvlager täckt av sandig lera och sand.

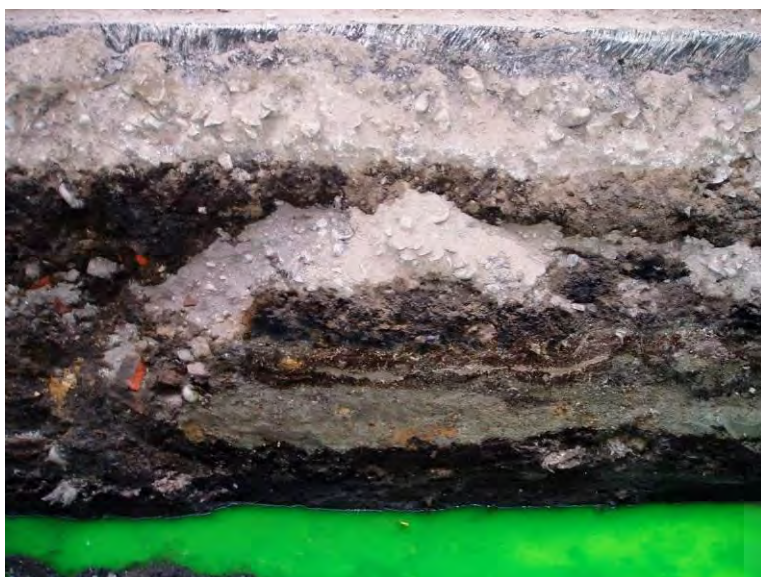
Figur 16. Sektionen vid ca 81–83 m. Vattnet har grönfärgats för att kunna spåra en läcka. I sektionen syns bland annat ett grågrönt lerglager som troligen använts som golv.

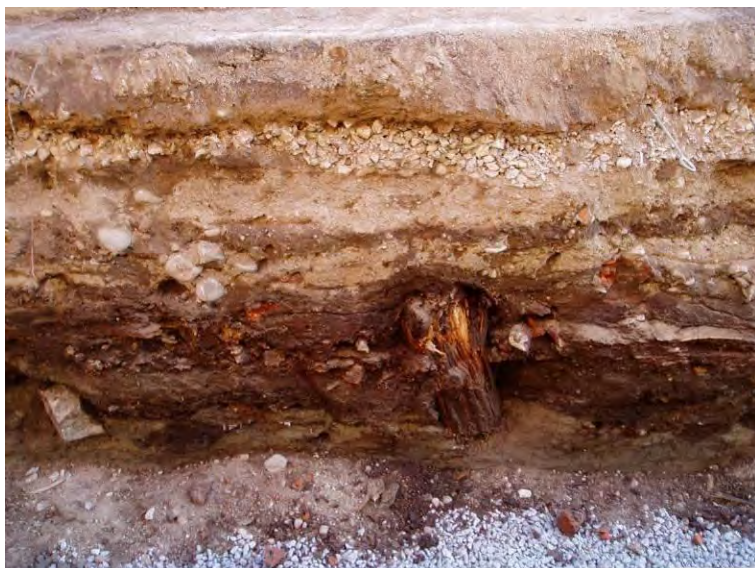
Figur 17. Sektionen vid ca 92–95 m. Foto Anna Ölund, Upplandsmuseet.

Lämningsarna efter träkonstruktioner i den undre halvan av sektionen fortsatte även längs denna sträcka. Underst i sektionen, ca 7,4 m ö h, syntes ett grått lerlager (34) som kan vara ett infiltrerat, äldsta markskikt. Det är dock även möjligt att det rör sig om ett påfört lerlager, t ex ett lergolv. På detta fanns liggande trä, dels 368, dels stocken 367. Över detta fanns ett lerigt skikt med träflis (33, 50 och 49), möjligen ett byggnationslager. I lager 33 påträffades en del av ett ovanläder till en sko (F39). Ovanpå detta syntes liggande trä, troligen ett golv (43) och, vid ca 91,5 m, liggande timmer (362) som kan ha ingått i en vägg. Ytterligare en eventuell golvnivå (42) fanns därefter i sektionen samt två träflisbemängda lager (41 och 44). Golven och träflislagren skars av en stående stolpe/kubb (40) vid 94 m. Efter ca 95 m tycktes byggnadslämningsarna ha grävts av. Här syntes en flack nedgrävning, fylld i omgångar. I botten fanns ett omrört lerlager (32) och därpå tunnare bark- och gruslager (31 respektive 38). Över detta fanns ett homogent lerlager med bl a träflis vilket kan ha tillkommit i samma skede som de träflisbemängda lagren över tränivån 42. Över detta fanns ett rivnings-/utjämningslager med bl a grus och tegelkross (39 och 55) och därefter ett sand- och grusskikt (45 och 37), möjligen sättsand. Därpå följde fyllnads-/utjämningslagren 36 och 35. I lager 36 fanns ett vikt, något profilerat kopparbleck (F25). Genom dessa hade ett ledningsschakt grävts vid ca 96,5–100 m. Över detta fanns rester efter en stenläggning av flata stenar, en äldre gatu- eller trottoarbeläggning. Därefter fanns grus, sand och asfalt.

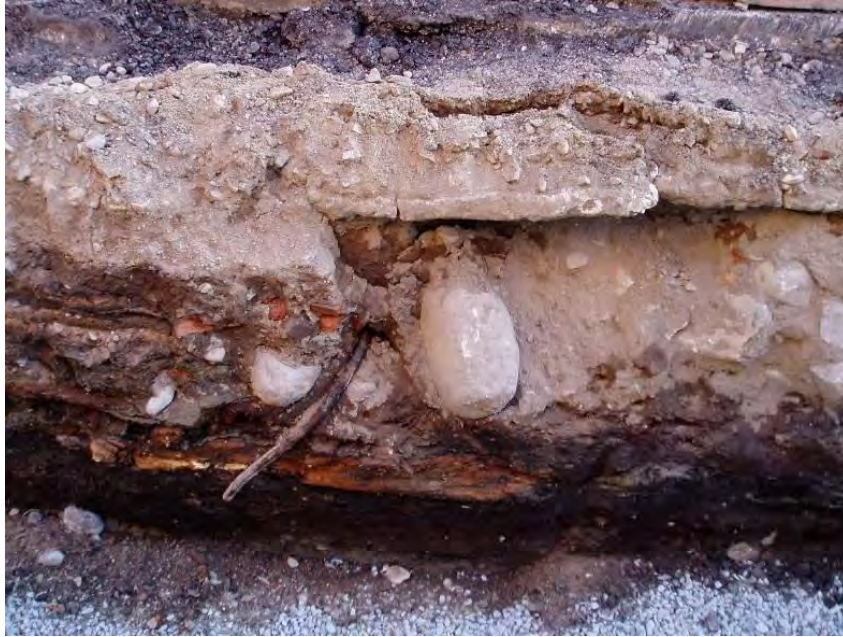
Figur 18. Sektionen vid ca 101–104 m. Foto Anna Ölund, Upplandsmuseet.

Även inom denna sträcka fanns lämningar efter träkonstruktioner i sektionens undre halva. Dock började dessa på en högre nivå än tidigare. Underst fanns lager 17, ett grått lerlager som möjligen kan vara en infiltrerad, äldsta marknivå. Över detta syntes ett par luckra lerlager (15 och 16), möjligen fyllningar i en flack nedgrävning. Därefter syntes ett mer kompakt, humöst lerlager (14) som fanns direkt under en tränivå, troligen ett golv (376). Söder om detta fanns liggande timmer (379) som kan ha ingått i samma konstruktion. Över detta och i en nedgrävning vid 100–102 m fanns ett brandlager, 13. Den norra delen av nedgrävningen hade senare fyllts med humös lera med bl. a. träflis och benfragment (29). Över detta låg timmer i schaktets längsriktning (371, 373 och 377) samt tjocka plankor i schaktets tvärriktning (372, 374 och 378) varvat med lerlager, möjligen påfört som underlag för golv (28, 20 och 18). Det är något oklart om detta representerar en eller flera byggnadsfaser. Överst fanns en längsgående plank (26), troligen ett yngre och därpå ett grågrönt lerlager förmodligen rester av ett lergolv. Över detta fanns ett skikt med brand-/rivnings- och fyllnadslager (10, 24, 23 och 22). Därpå låg den stenläggning av flata stenar som även syntes i föregående sektionssnitt. Över denna fanns grus, sand och asfalt.

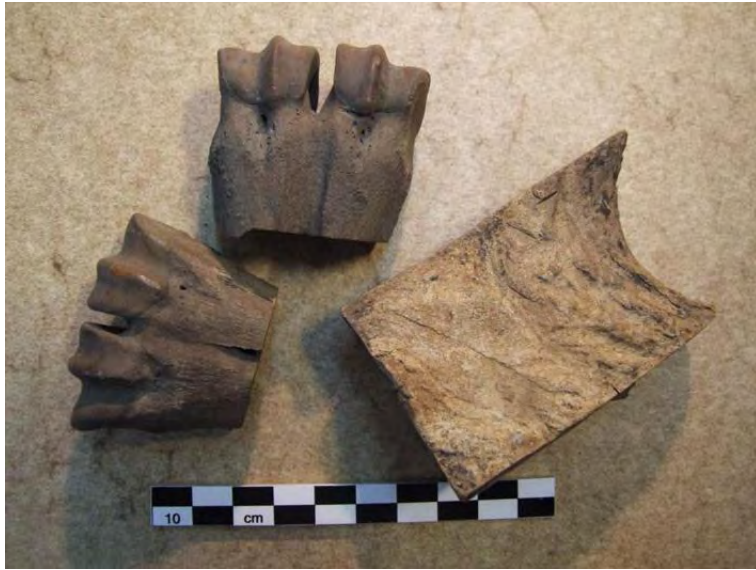
Figur 19. Spill från ben- och hornhantverk (F20 och F14).

Tre fyndposter upptogs av spill från ben- och hornhantverk (F6, F14 och F20). I ett fall rörde det sig om ett älghorn som sågats längs tre kanter, i de övriga om avsågade mellanhands- eller mellanfotsben från nötboskap. Ett benföremål påträffades också, en del av en islägg tillverkad av ett mellanhands- eller mellanfotsben från nötboskap (F6).

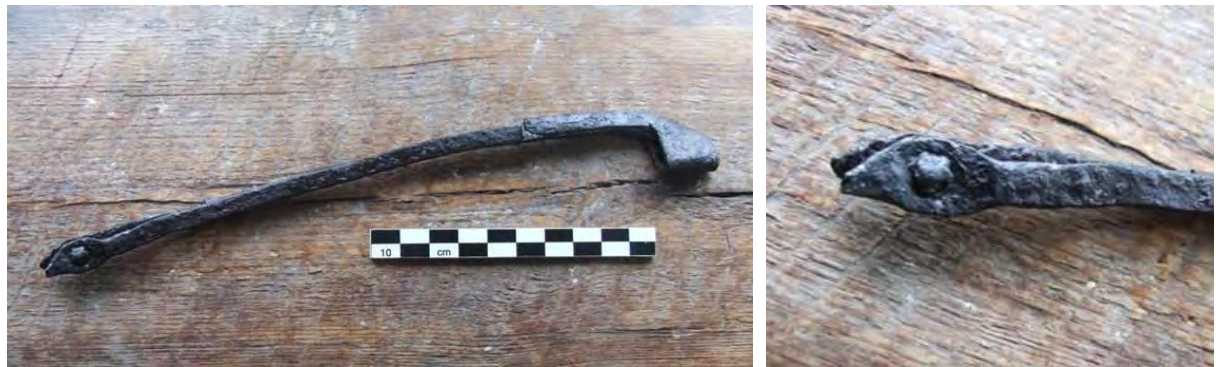
Figur 20-21. Beslag till baltisk knivslida, F2. Längden är ca 240 mm och skänklarnas bredd är 5 mm.

Ett par av fynden, beslaget till en baltisk knivslida och kanske även glaspärlan, öppnar tillsammans med den osäkra dendrokronologidateringen en möjligheter för tidigmedeltida dateringar i området. Åtminstone beslaget kommer dock från ett lager som kan vara omlagrat.

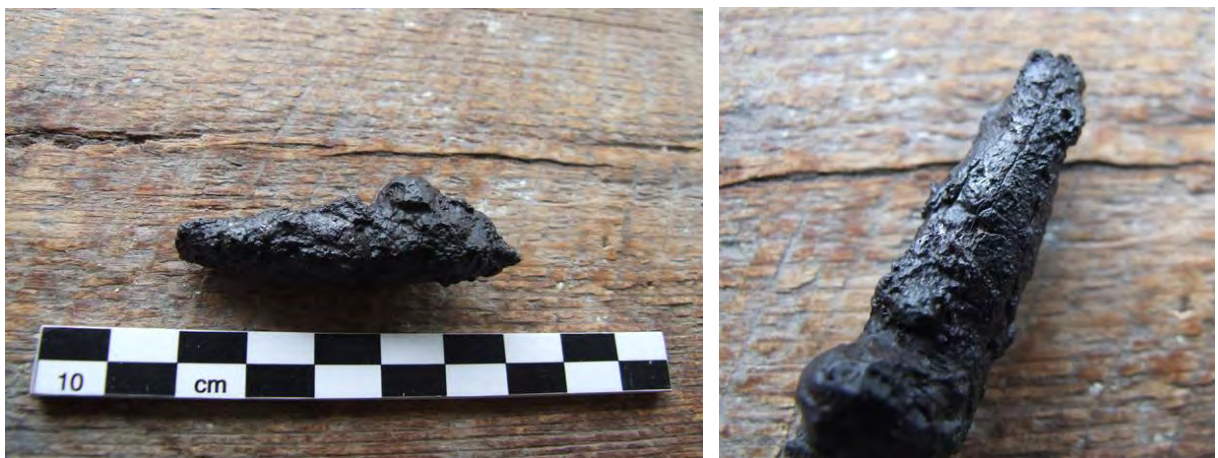
Figur 22-23. Del av skaft till dolk (F4). Längd ca 55 mm, bredd 10 mm.

Sammanlagt registrerades 40 fyndposter. Bland fyndmaterialet märks en blå glaspärla (F13), ett beslag till en baltisk doppsko (F2) och ett spolformat järnföremål med silverinläggning, troligen en del av en dolk (F4).

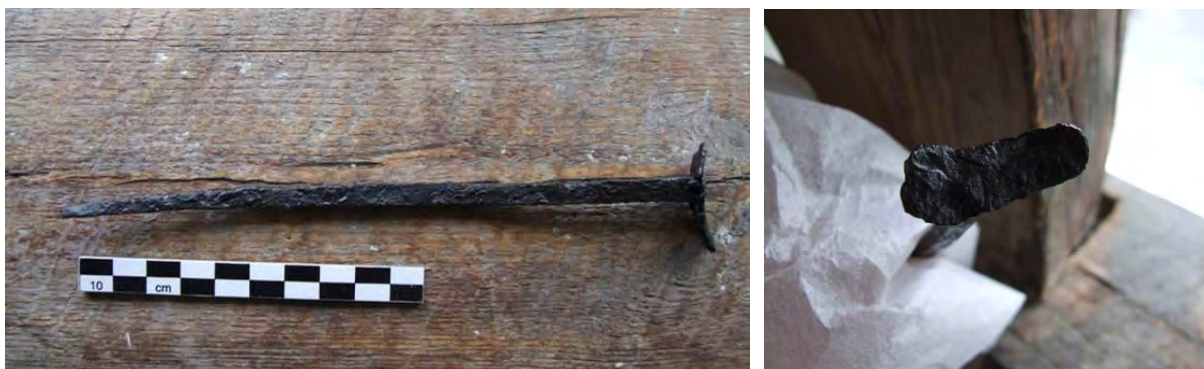
Figur 24-25. Spikliknande järnföremål, F1. Längden är 180 mm och huvudets storlek 32x10 mm.

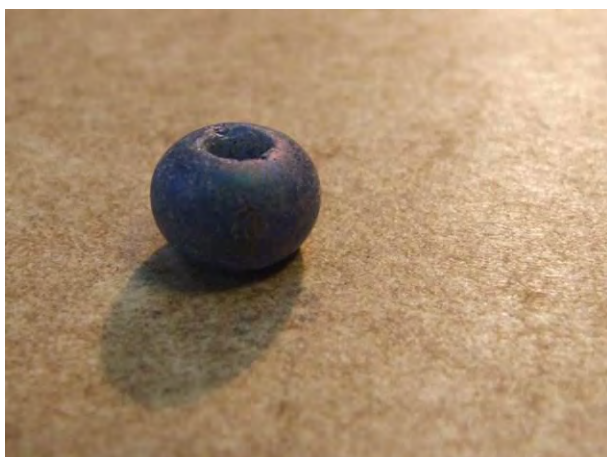
Figur 26. Glaspärla (F13), ca 11 mm bred, 7 mm hög och med rakborrat, 4 mm stort hål.

En blå glaspärla, rund med tillplattade ändar, hittades också (F13). Pärlan var 7 mm hög och 11 mm bred. Hålet i pärlan var knappt 4 mm stort och rakborrat.

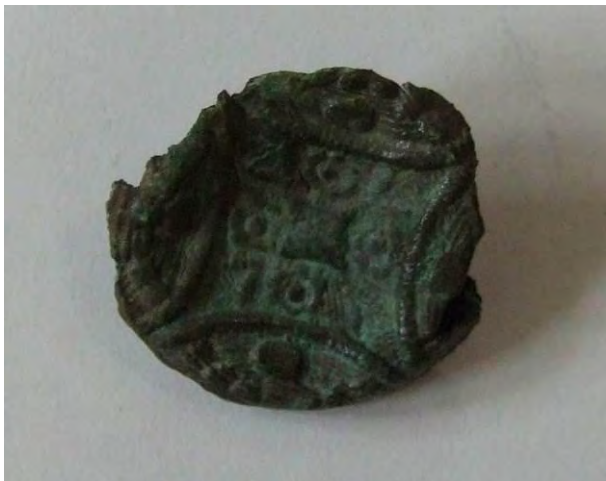
Figur 28. Knapp med reliefdekor, 22 mm i diameter (F5). Knappen är troligen från 1700-talet.
