# Uppsala slott

## Arkeologi vid ingång A

RAÄ 88  
Uppsala slott  
Uppsala  
Uppland

**Upplandsmuseets rapporter 2011:14**  
**Arkeologiska avdelningen**

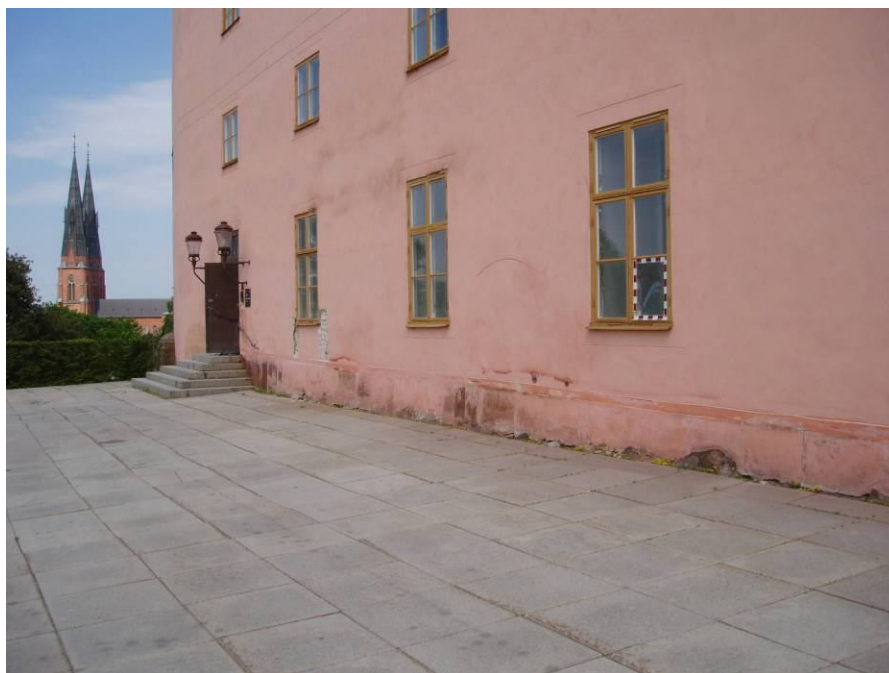
Figur 3. Ingång A vid slottets västra långsida innan arbetena startade. Foto mot norr, 2011-06-09.

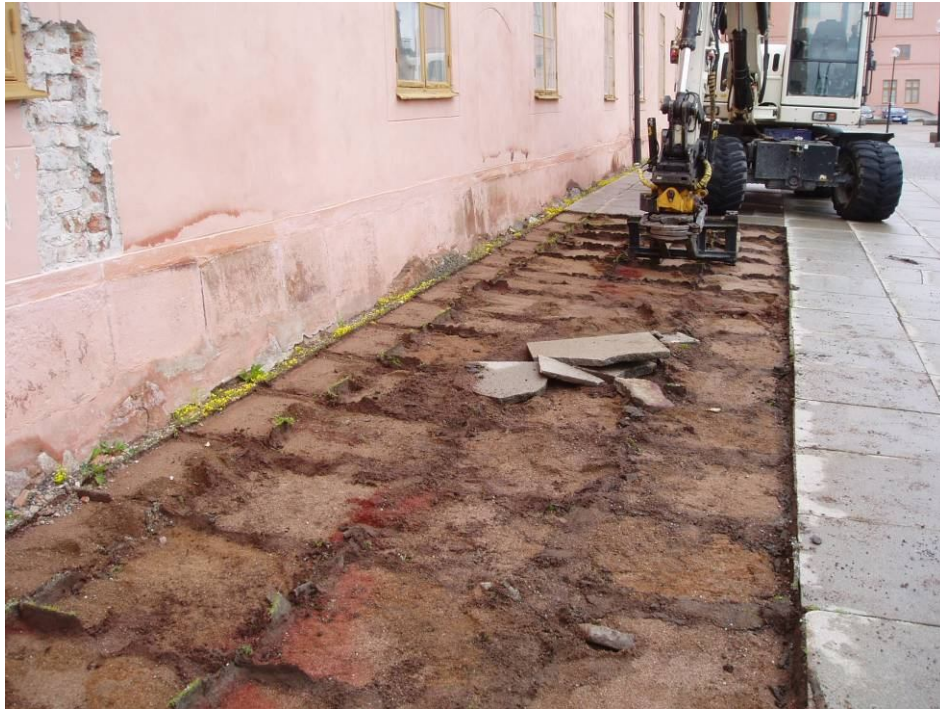
Figur 4. Plattorna har lyfts bort innan schaktningen börjar. Foto mot söder, 2011-06-14.

I en första etapp för att anlägga rampen schaktades en yta om ca 60 m<sup>2</sup>. Den andra etappen påbörjades efter det att rampen byggts och då schaktades en yta av ca 40 m<sup>2</sup>. Schaktdjupet under gårdsytan var i söder planerat till ca 0,8 m och i norr ca 0,5 m. Efter schaktningen grusades ytan inför kommande gjutning av rampen (fig 4-7).

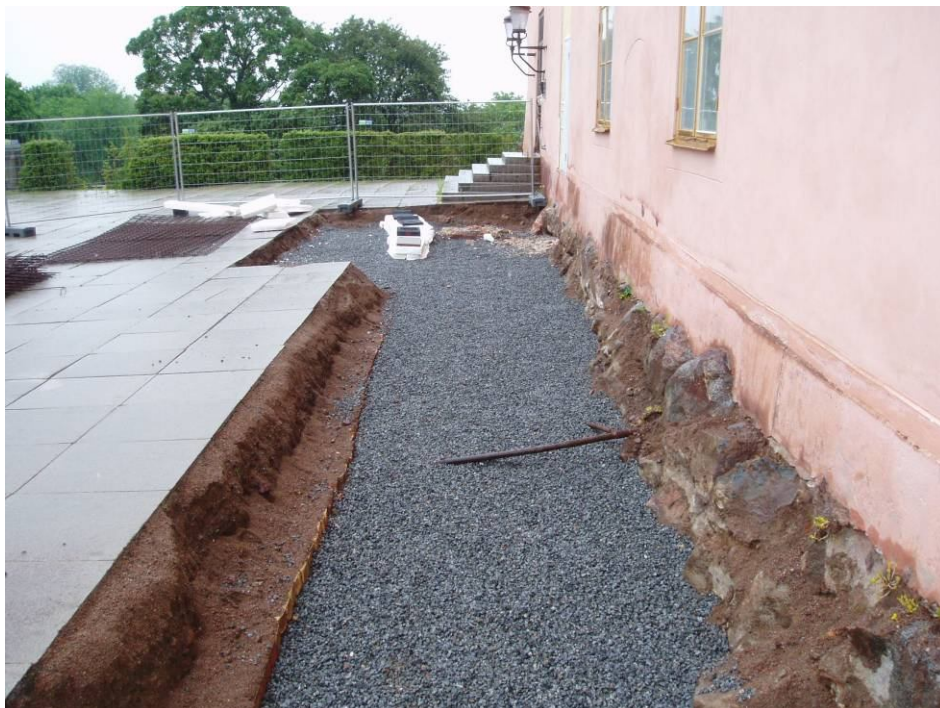
Figur 5. Efter avslutad schaktning grusades ytan innan gjutning för rampen påbörjades. Den äldre trappan är ännu inte riven. Foto mot norr, 2011-06-23.

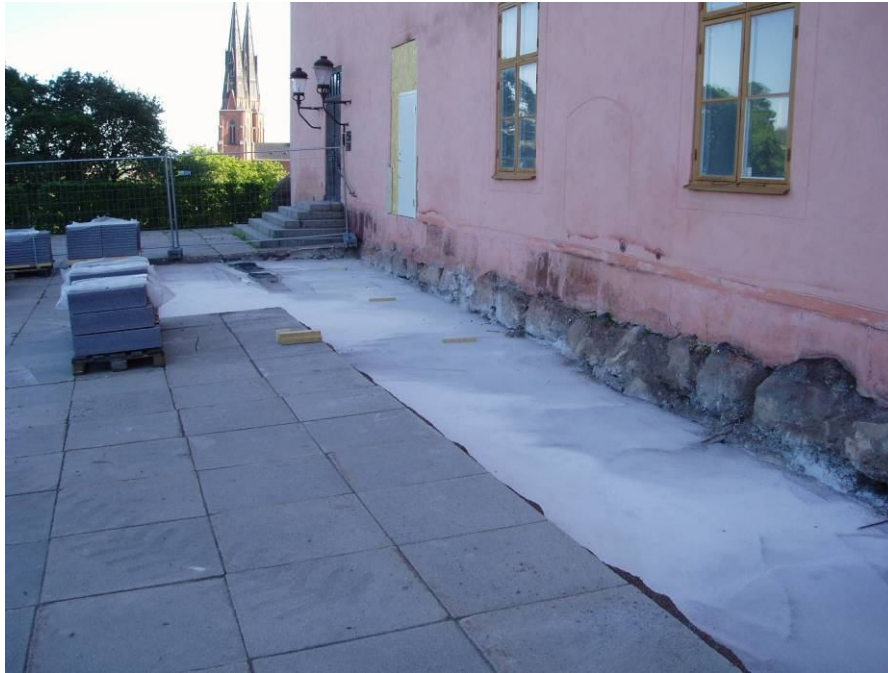
Figur 6. Gjutning av botten utförd. Foto mot norr, 2011-06-30.

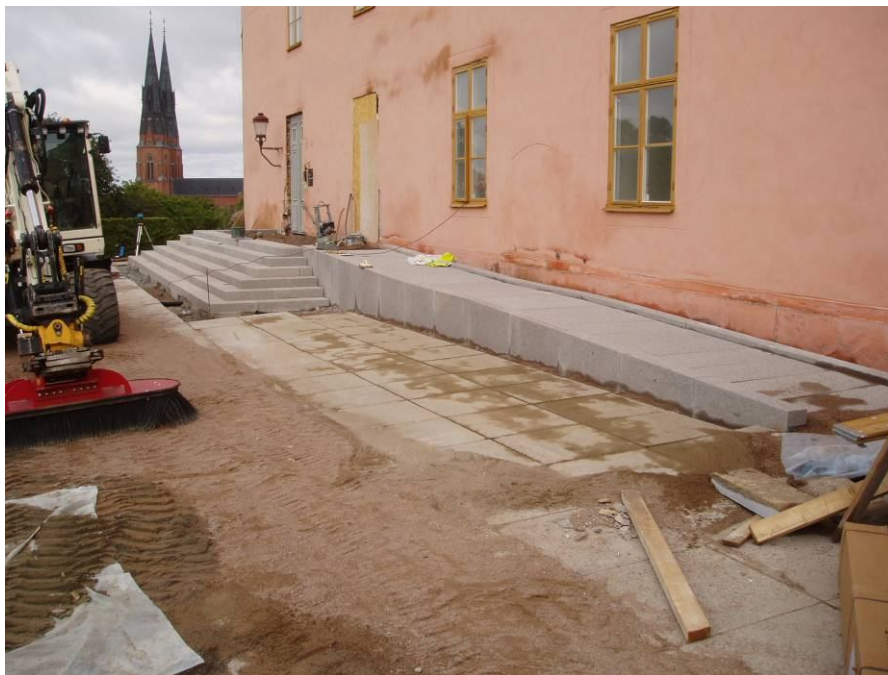
Figur 7. Rampen och den nya trappan färdiga. Återstår en del plattläggning, räcken och byte av dörrar. Foto mot norr, 2011-08-23.

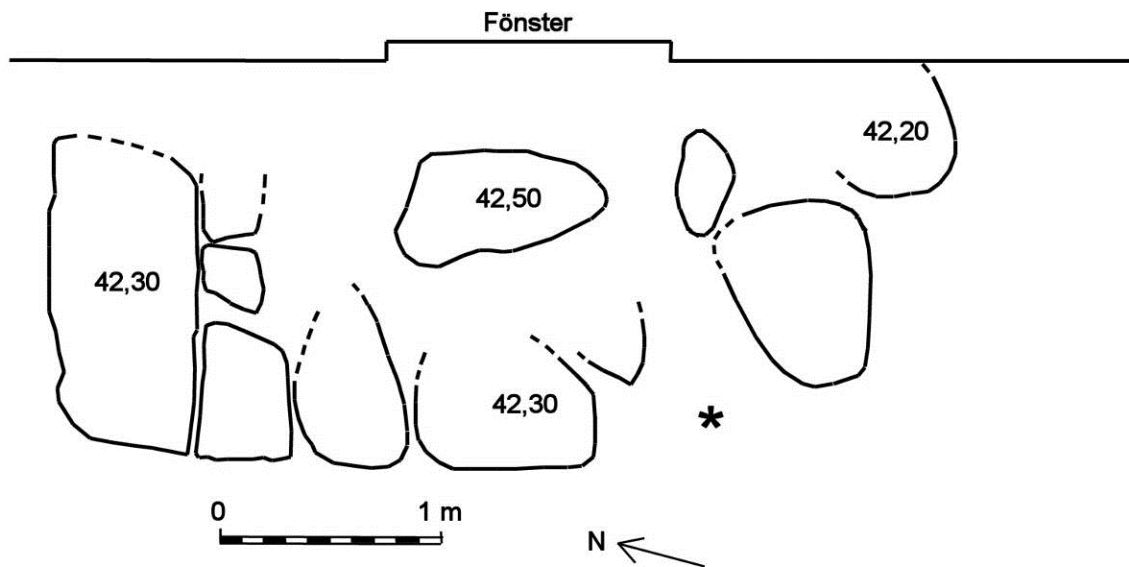
Figur 15. Anläggning A. Område med större stenar strax utanför fönster. I partiet markerat med \* hade funnits mindre stenar som råkade schaktas bort.

Strax utanför det andra fönstret från norr fanns en ca 1,8 x 4,1 m stor yta med större stenar. Inblandade mellan dess fanns tegelkross, grus och sand. De låg strax under markytans plattläggning.

Anläggning A, stenfundament, är grunden till en tidigare trappa och ingång på långslottets västra fasad. Denna ingång syns på en ritning från 1945. När den uppfördes och revs är däremot oklart.

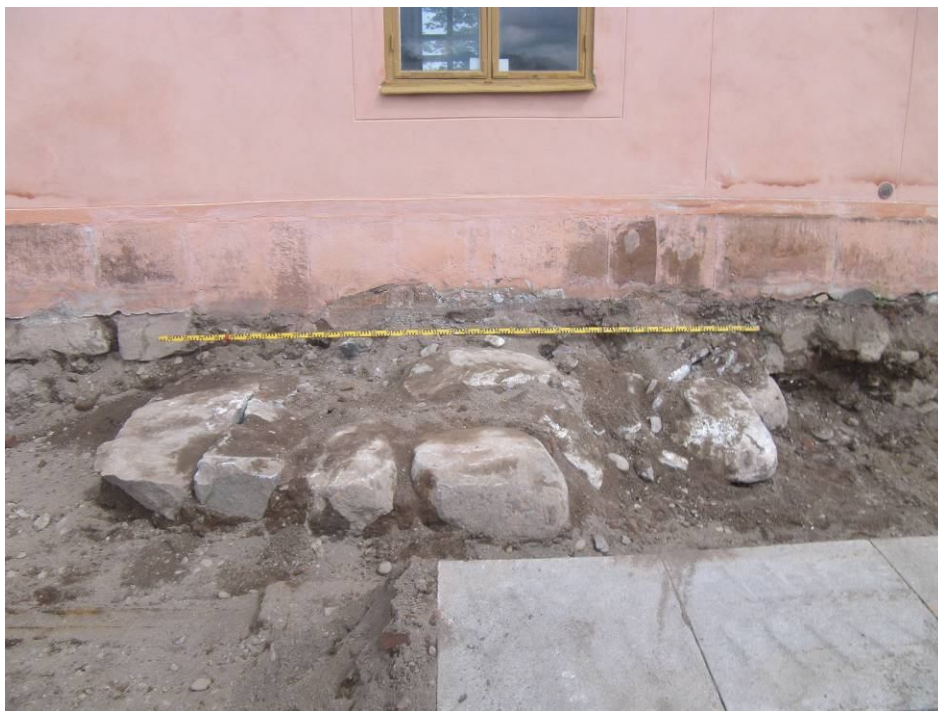
Figur 16. Stenarna i anläggning A fotade mot öster, 2011-06-20.

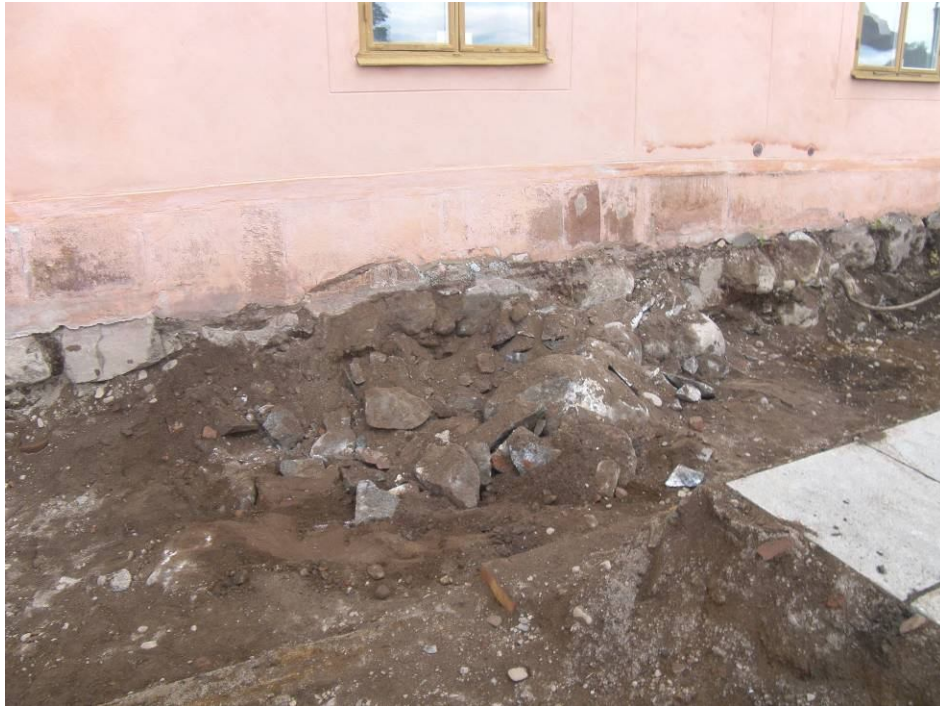
Figur 17. När stenarna i anläggning A schaktades bort kunde man se att detta fundament var kraftigt uppbyggt med flera stenar emellan de större synliga. Foto mot öster, 2011-06-20.

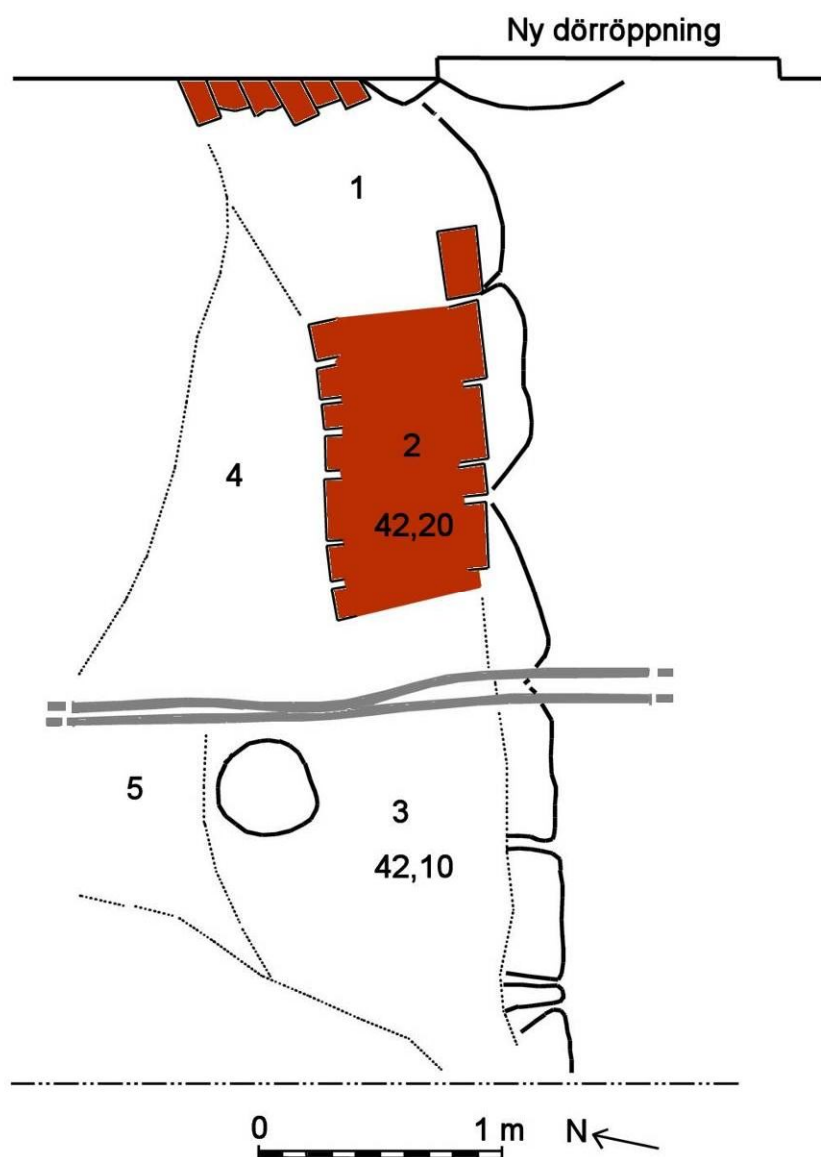
Figur 19. Planritning av anläggning B, grundmur. 1. Ett parti med tegelkross och kalkbruk som sträcker sig in mot och delvis under nr 2. 2. Tegelstenar fogade i kalkbruk (tegelvägg). 3. Mycket kalkbruk och en del tegelkross. Inga synliga spår efter tegelväggen. 4. Tegelkross i kalkbruk samt enstaka 6 – 10 cm stora stenar. 5. Stenar med spår av kalkbruk i ytan.

Strax nedanför det första fönstret (kommande ny entré) från norr framkom resterna efter en grundmur. I vägglivet till slottet kunde ett parti med tegelstenar, ca 0,8 m långt, iakttas. Detta var infogat i långslottets väggliv. I en svag linje, dock ej i vinkel med långslottets fasad, fanns en sträcka med kraftigare grundstenar. På dessa fanns ett större område (0,6 x 1,2 m) med tegelstenar fogade i kalkbruk. Detta parti tillsammans med de i vägglivet infogade tegelstenarna är troligen resterna efter en tegelvägg. På norra delen av denna vägg fanns tegelkross och kalkbruk. Tvärs över muren fanns två nedgrävda elkablar.

Anläggning B, grundmur, är resterna efter norra flygelns södra vägg. Både riktning och läge passar väl överens med Jean de la Walleés uppmätning från 1660. Denna grundmurs östra del tycks vara tidigare uppförd än långslottet, då grundmuren fortsatte in under långslottets vägg och grund. Detta bekräftar bebyggelseutvecklingen enligt Nils Sundquist, som menar att norra flygeln uppfördes före långslottet.

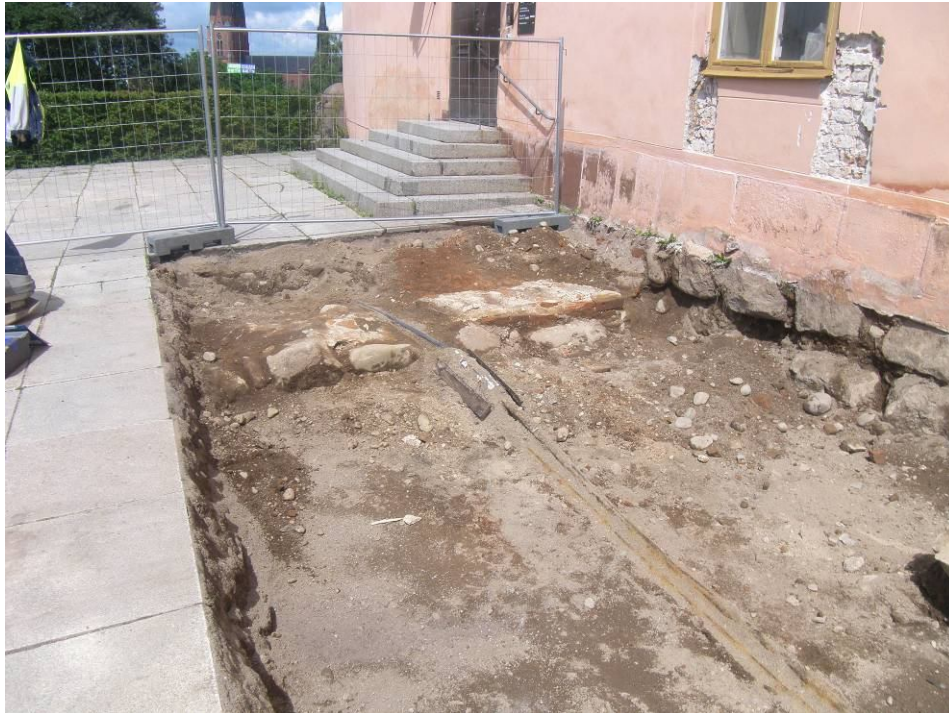
Figur 20. Anläggning B, grundmur. Foto mot norr, 2011-06-20.

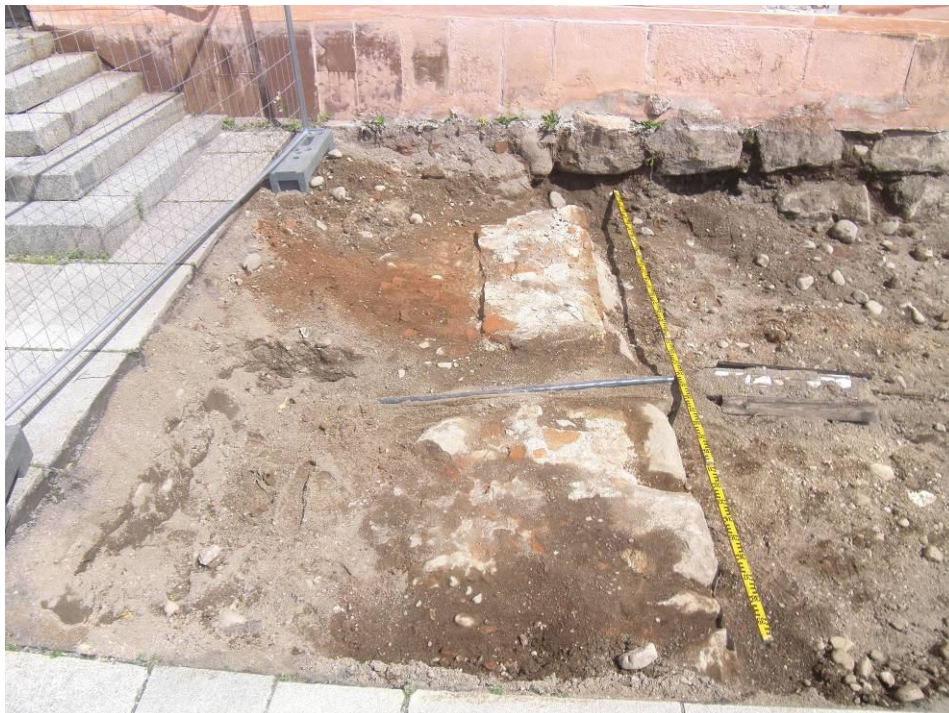
Figur 21. Anläggning B, grundmur. Foto mot öster, 2011-06-20.

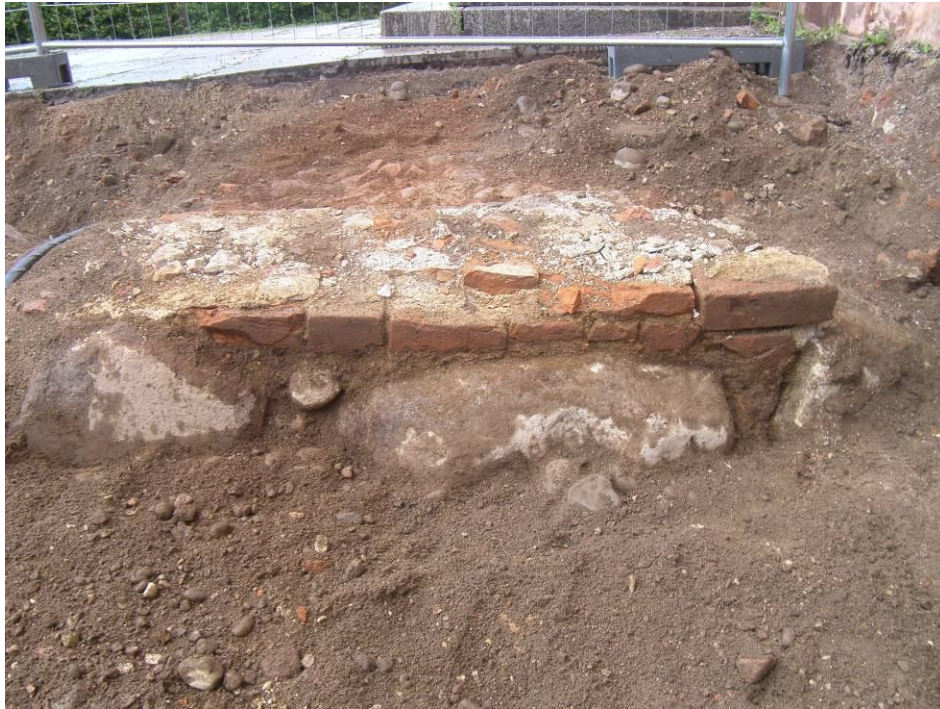
Figur 22. Anläggning B, grundmur. Det bevarade vägglivet liggandes på grundstenar, se nr 2 på figur 19. Foto mot norr, 2011-06-20.

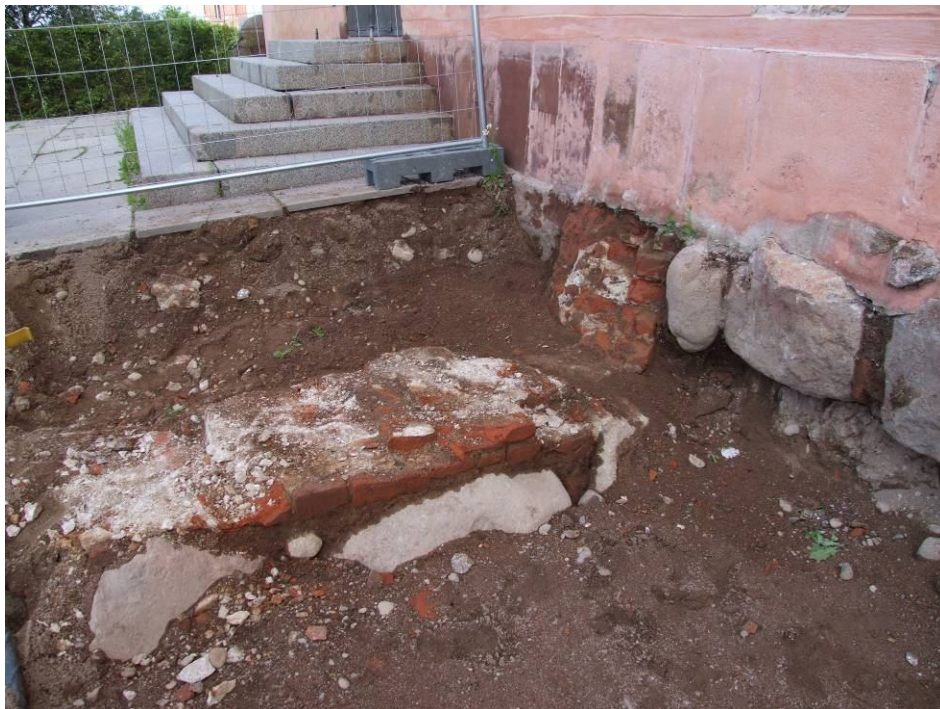
Figur 23. Grundmuren och tegelväggen med anslutningen till långhusets väggliv. Foto mot norr, 2011-06-21.

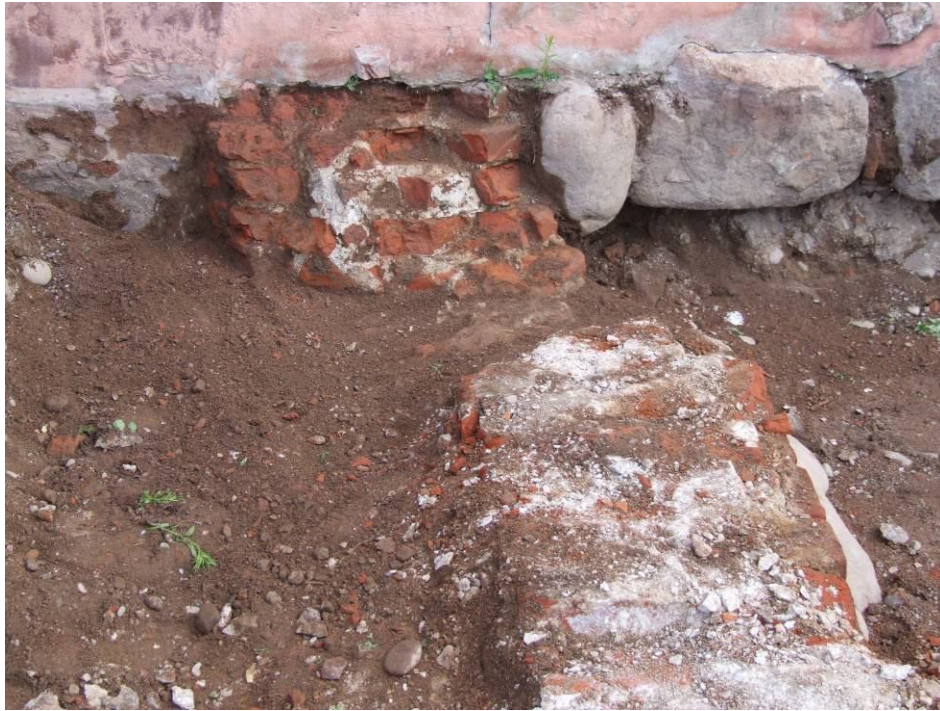
Figur 24. Detalj av tegelväggens anslutning till långhusets väggliv. Foto mot öster, 2011-06-21.

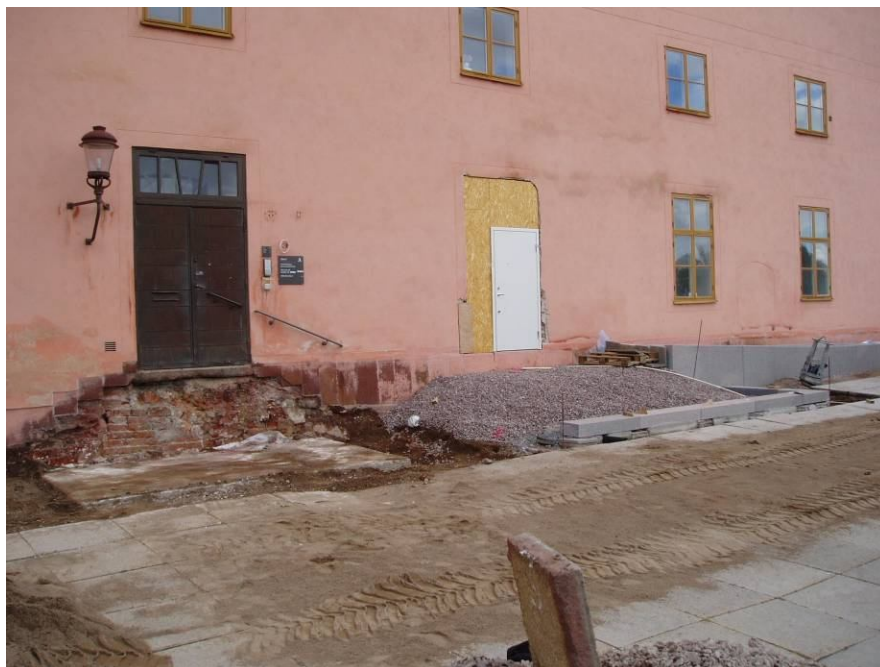
Fig 26. Under entréns vänstra del finns spår efter en äldre dörröppning. Foto mot sydost, 2011-08-10.

Efter det att trappan rivits framkom spår efter en dörröppning strax under nuvarande entré. Öppningen har murats igen vid någon tidpunkt, helt klart före trappan byggdes. Endast det övre dörrvalvet var synligt bakom igenmurningen.

Anläggning C, dörröppning. Denna öppning kan finnas före långslottet och vara rester efter en ingång till norra flygeln, från öster. En annan tolkning är att det varit en förbindelse mellan långslottets källare och en källare i norra flygeln. I så fall har den tagits upp i början av 1600-talet.

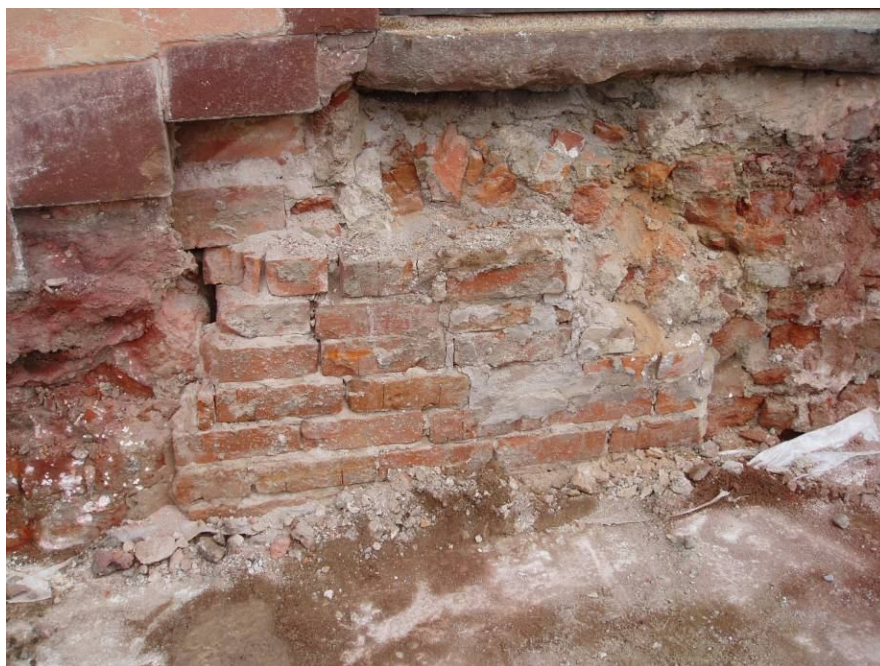
Fig 27. Detalj av den igenmurade öppningen som ligger strax under den norra entrén. Foto mot öster, 2011-08-10.

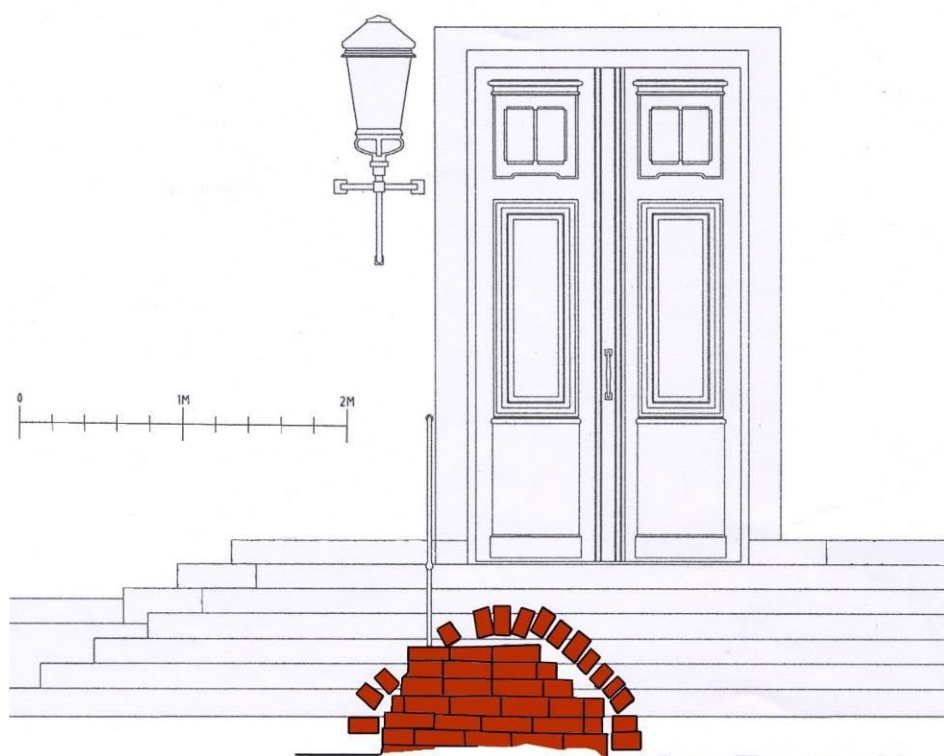
Fig 28. Fasaduppmätning från foto med den igenmurade dörröppningen infogad på ritning av den norra entrén.

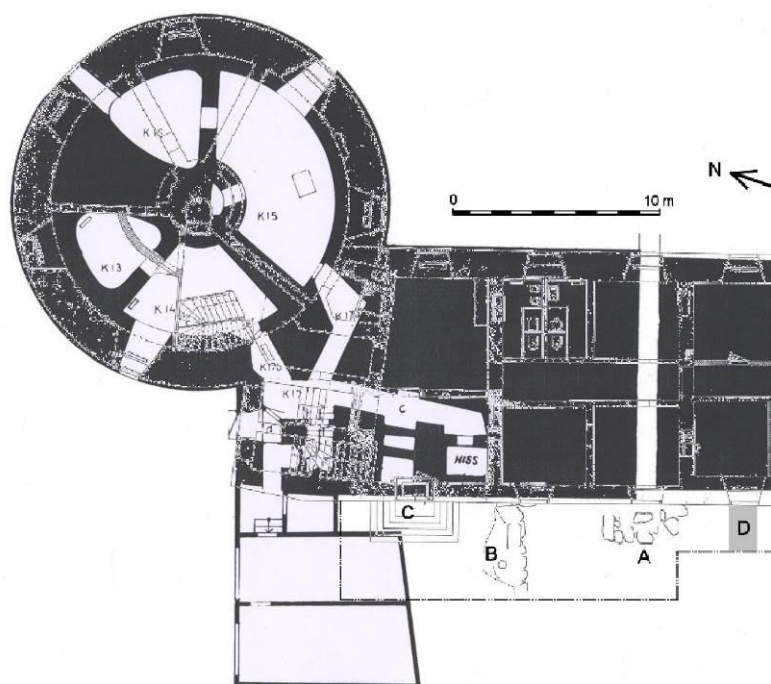
Figur 29. Sammanläggning källaruppmätning från 1974 och nuvarande uppmätning. Här syns tydligt hur dörröppningen ansluter mot en gång i källaren. Bilden visar också hur det underliggande garaget i väster har stört tidigare lämningar från norra flygeln.
