Arkeologisk schaktningsövervakning

Ärentuna kyrkas sakristia

Ärentuna 3:1
Uppsala kommun
Uppland

Upplandsmuseets rapporter 2014:07
ISSN 1654-8280

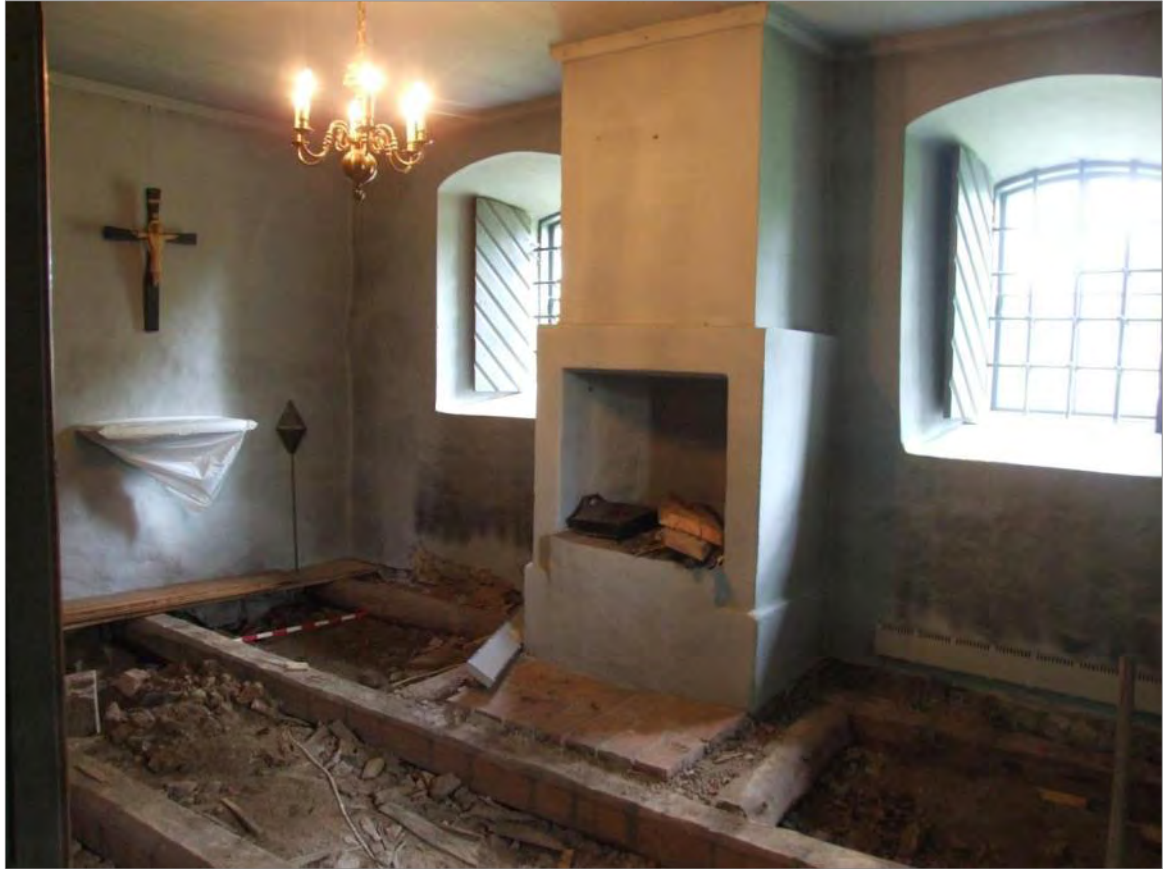
Omslagsbild: Ärentuna kyrkas sakristia i början av renoveringsarbetet av golvet. Foto Anna Ölund, Upplandsmuseet.

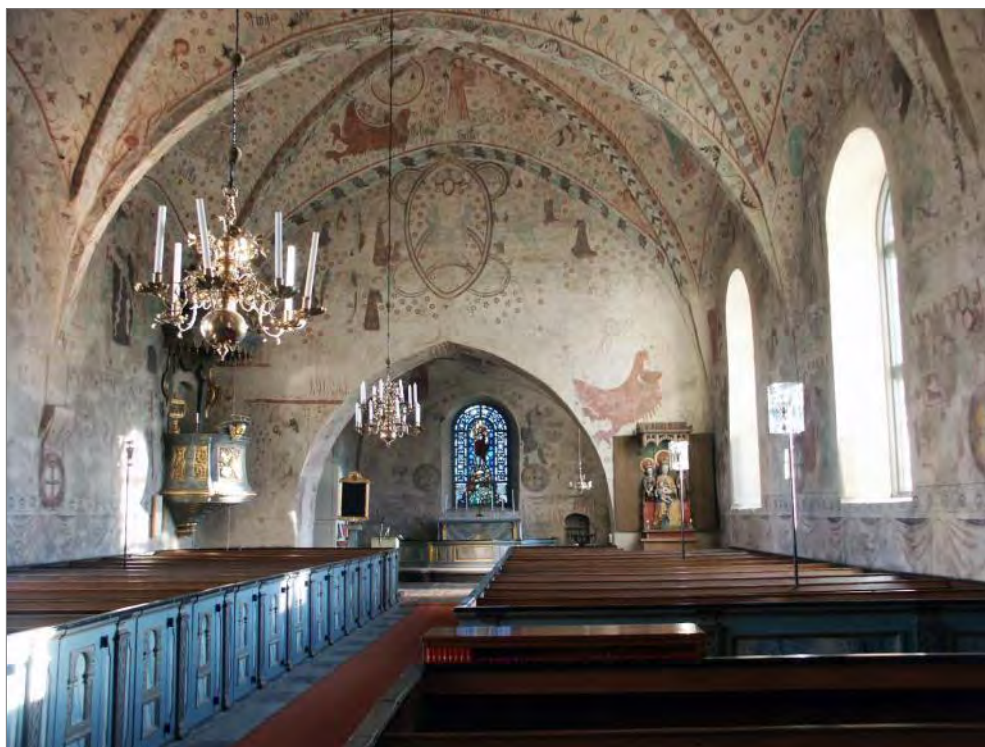
Figur 2. Ärentuna kyrka med dess medeltida kalkmålningar. Foto taget 2004 av Johan Dellbeck. DIG009564, Upplandsmuseet.

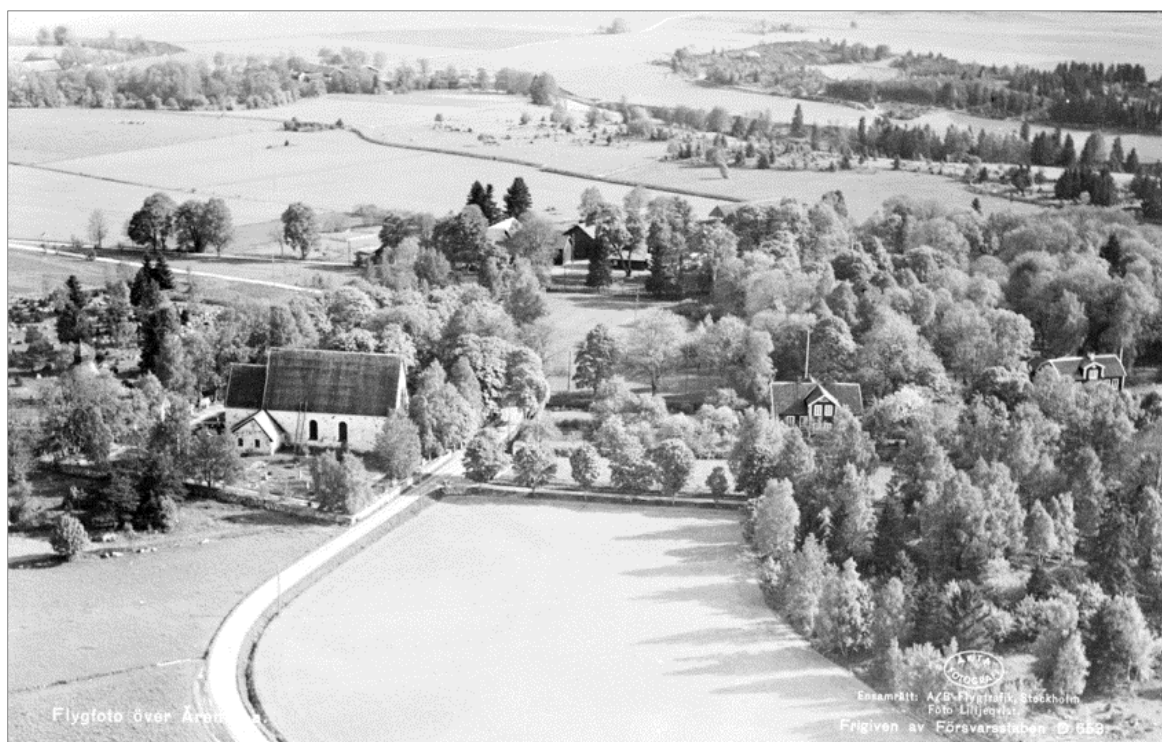
Figur 3. Flygfoto över Ärentuna kyrka och prästgård 1936. Foto mot söder av Flygtrafik AB. Foto FLY1001, Upplandsmuseet.

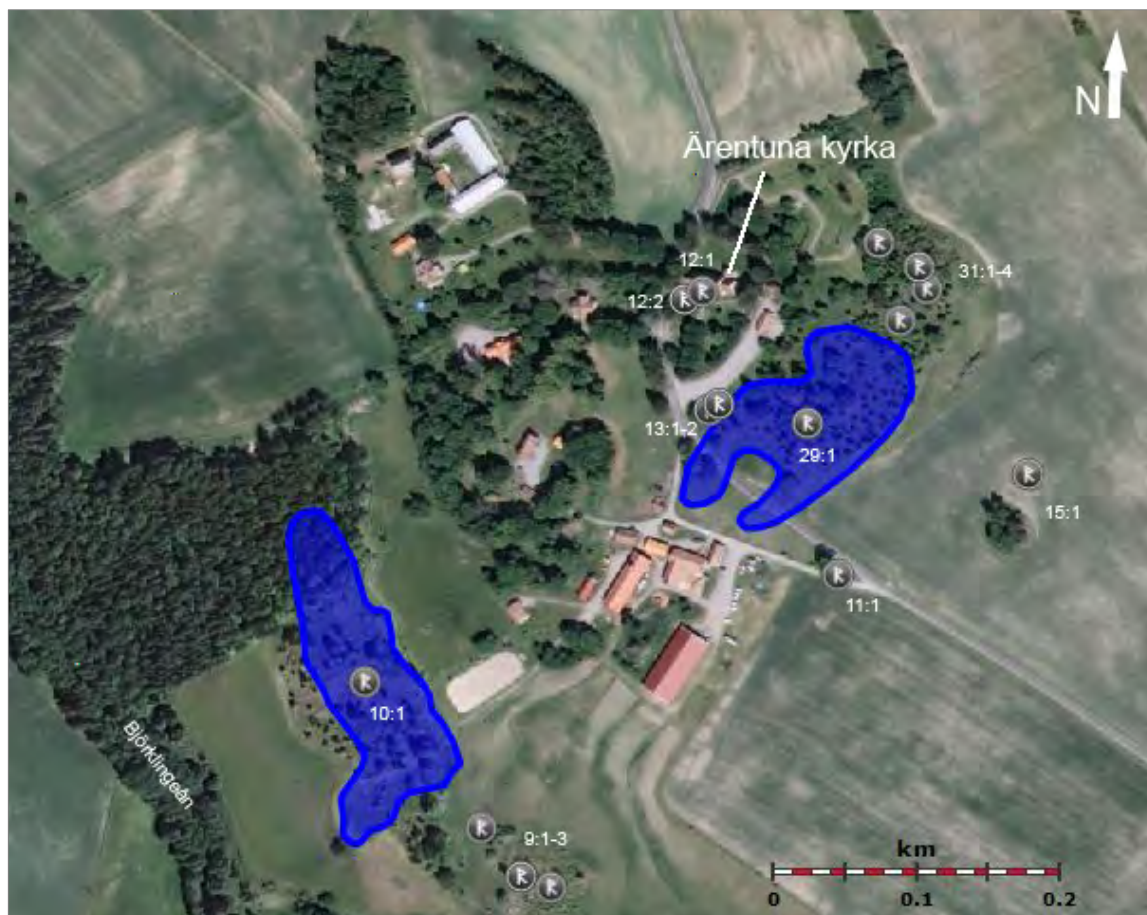
Figur 4. Fornlämningssmiljö kring Ärentuna kyrka. Från Riksantikvarieämbetets Forsök, FMIS. Planbearbetning Anna Ölund, Upplandsmuseet.

Figur 5. Tabell över fornlämningsnummer och lämningstyper nära Ärentuna kyrka. Jämför figur 4 ovan. Riksantikvarieämbetets Forsök, FMIS.

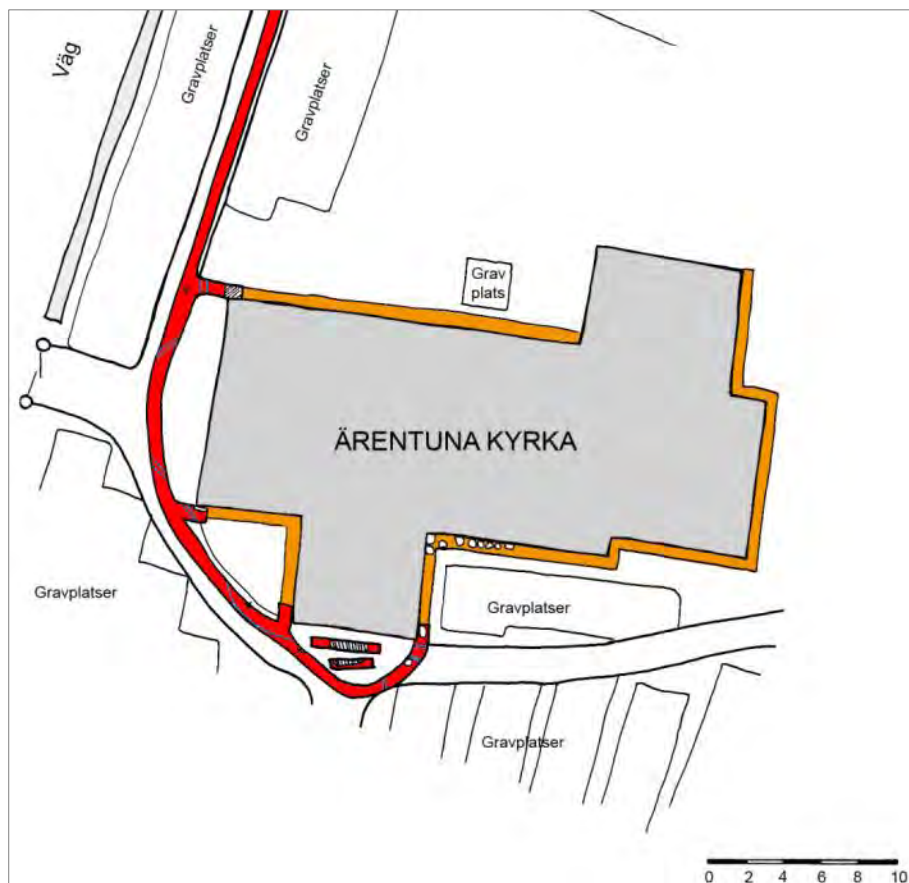
Figur 6. 2012 gjordes en arkeologisk schaktningsövervakning av dagvattenschakt (rött) och rännalsschakt (orange) kring Ärentuna kyrka. Se Ölund 2013.

I slutet av oktober 2012 genomfördes markarbeten för dagvatten och åskledare kring Ärentuna kyrka. Dessa schaktningsövervakades av Anna Ölund på Upplandsmuseet. I schakten påträffades tidigare omrörda och orörda gravar. En av dessa låg under grundstenen till nuvarande kyrkas SV-hörn. Graven har ¹⁴C-daterades till 1290-1430 e.Kr. Vidare påträffades en äldre tröskelsten framför kyrkans vapenhus. Längs med kyrkans södra fasad, öster om vapenhuset framkom en syllstensrad efter en äldre byggnad. Denna har tolkats som möjliga rester efter en äldre kyrkobyggnad.

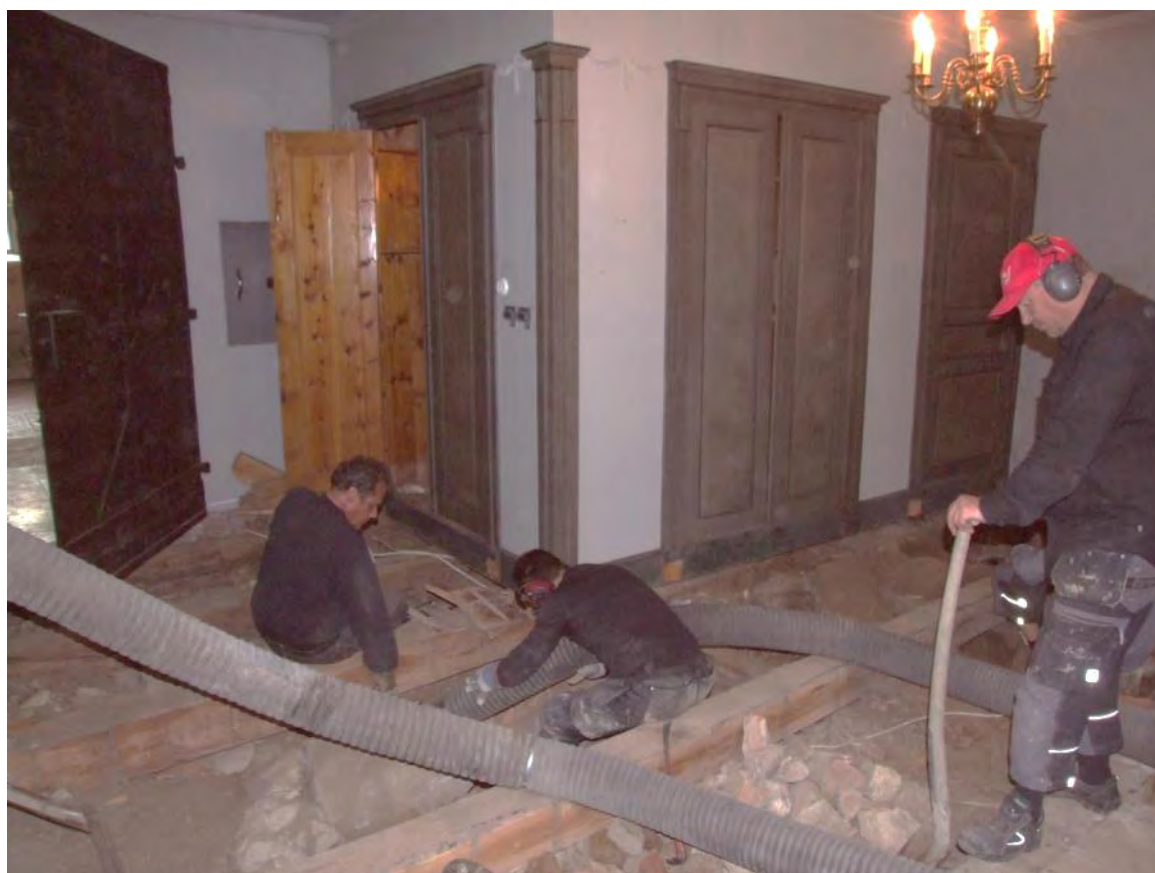
Figur 7. Fyllnadsmassorna i under sakristians golv avlägsnas med hjälp av en torrsug. Foto mot S.

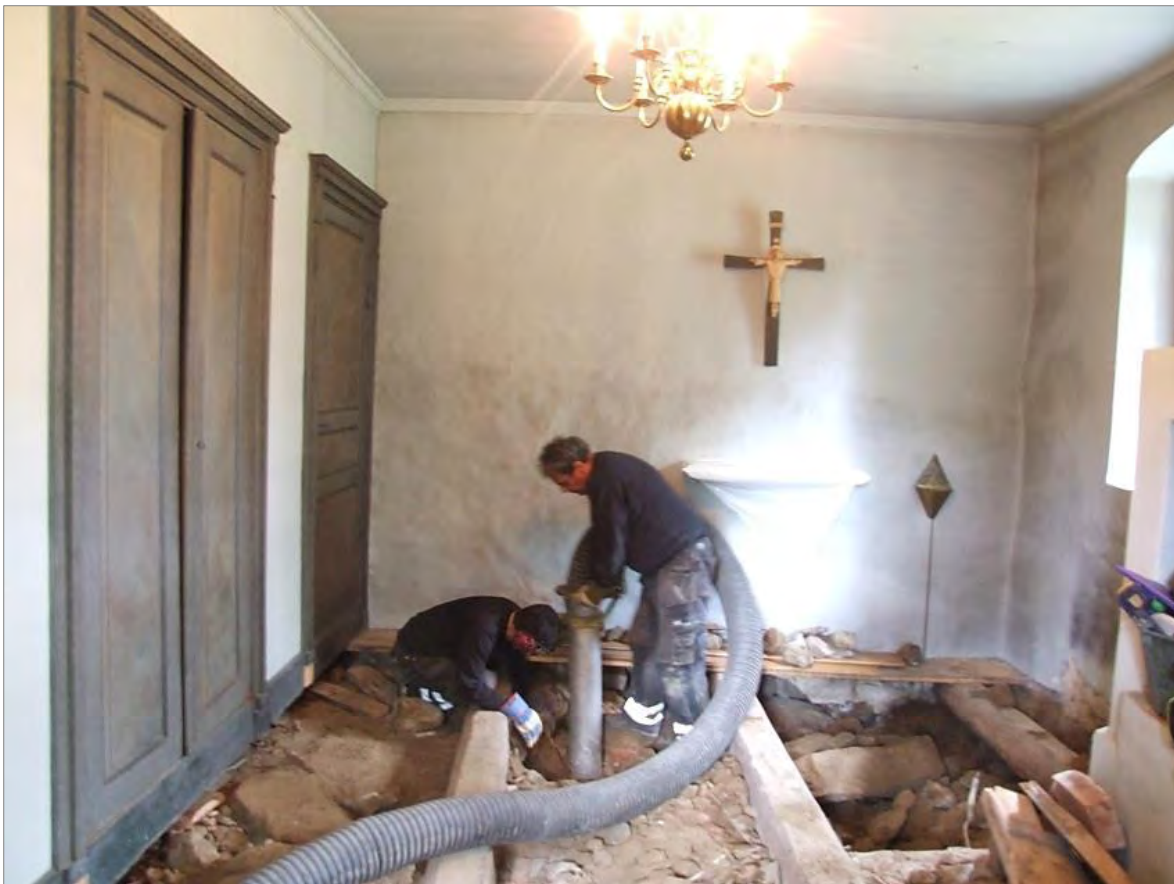
Figur 8. Allt material som är mindre än en knytnäve sugas lätt upp med hjälp av torrsugen. Foto mot V.

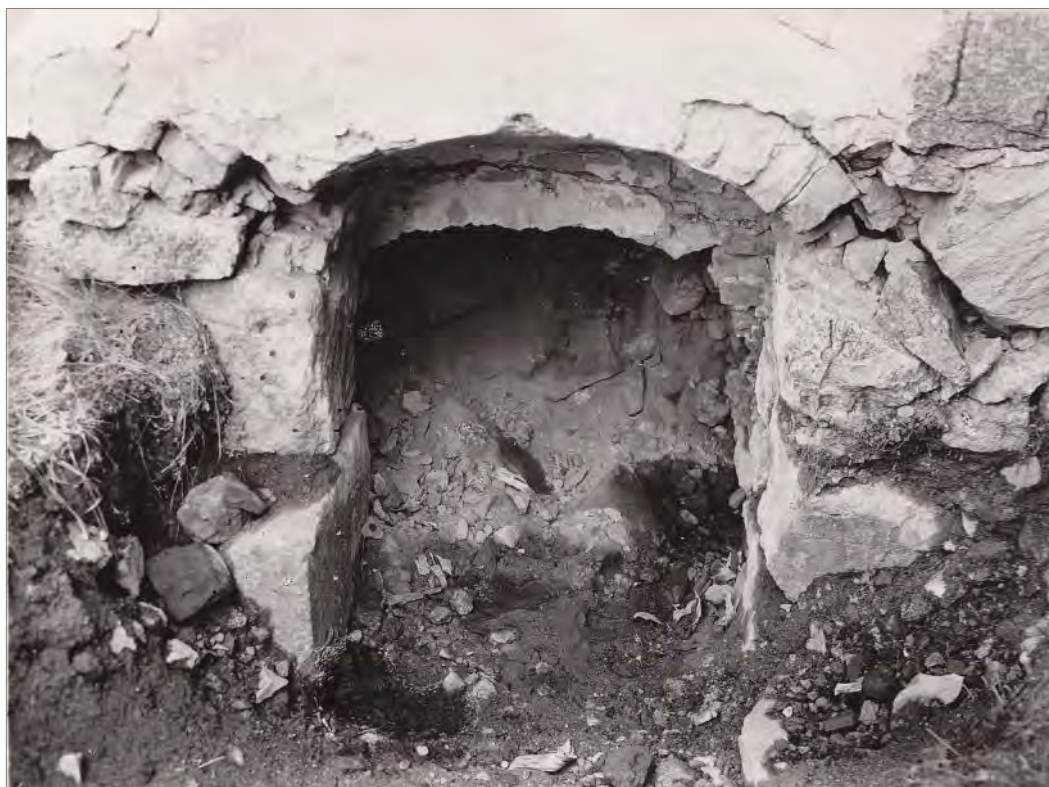
Figur 9. Blottlagd ingång till sakristians källare den 15 juli 1941. Ingången fanns på den västra sidan av sakristian. Den sattes igen 1941 och kom senare att putsas över utan att markeras i putsen. Foto, sannolikt Nils Sundquist, Upplandsmuseet. Fotoarkivet.

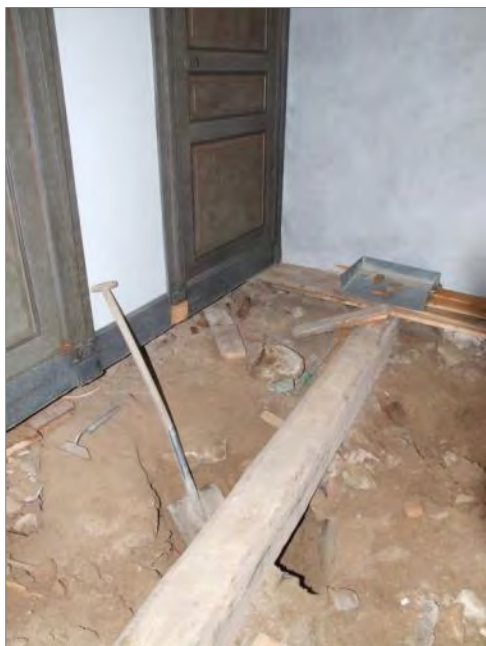
Figur 10. Provgrop 2. Provgroparna var svårgrävda p.g.a alla större stenar som fanns i fyllnadsmassorna samt alla golvbjälkar. Foto mot V.

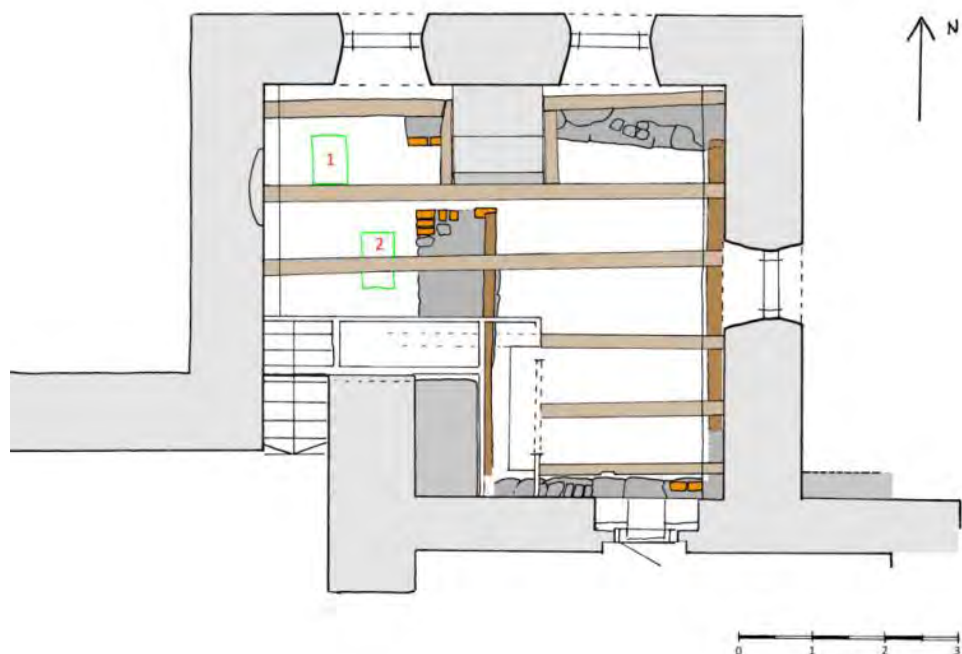
Figur 11. Provgroparnas placering i sakristian, angivet med grön rektangel. Skala 1:100.

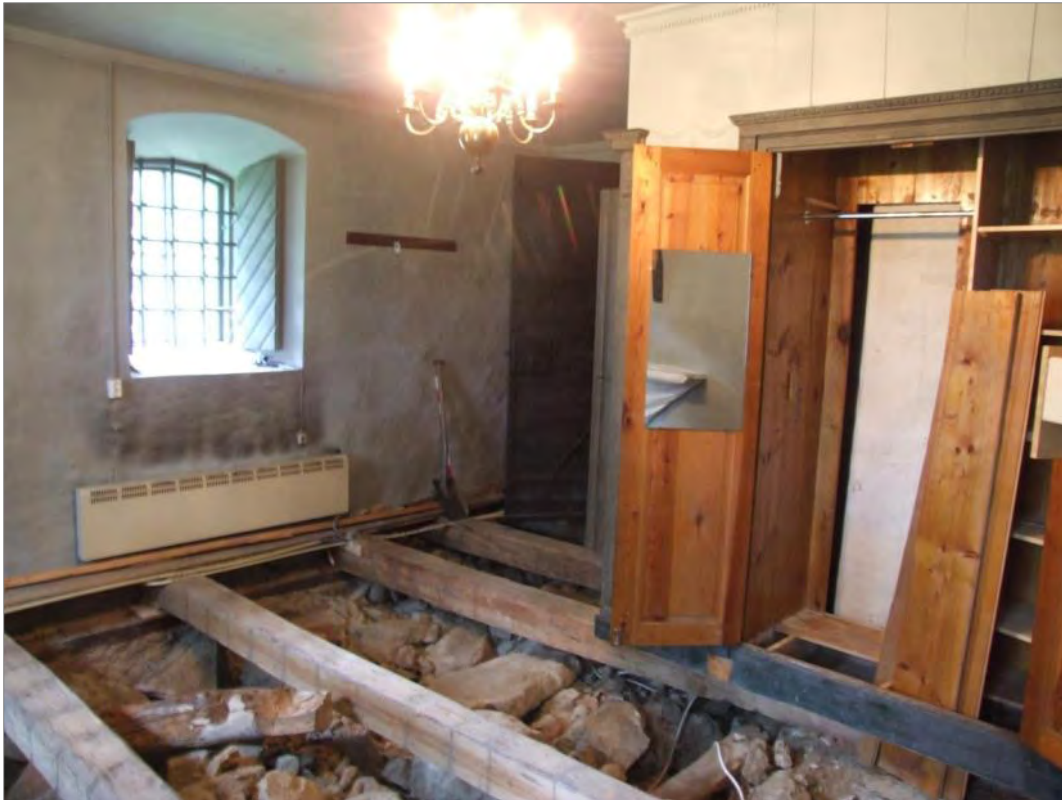
Figur 13. Sakristian efter avslutat torrsugsarbete. Av bilden framgår den på tidigare uppmätningar ej medtagna muren (28) bakom garderoben. Foto mot SÖ och sakristians ingång.

Det parti som markerats som nummer 28 på översiktsplanen figur 12 är ett utrymme innanför de fasta garderoberna (10 och 11) som finns i sakristian. Detta parti har på tidigare byggnadsuppmätningar av kyrkan ofta skrafferats. Det har alltså varit oklart vad som funnits bakom garderoberna. På ett ombyggnadsförslag för sakristian daterat 1967 har partiet ritats in som WC utrymme, vilket tydligt visar att man inte haft kunskap om vad funnits bakom garderoberna (UM top ark). I samband med renoveringen sågades en bit av bakstycket till den västra garderoben (10) upp och därbakom fanns en kraftig mur försedd med vit puts (se figur 13). Denna utgör fortsättningen på källarmur 27, sparad i dess fulla höjd bakom garderoberna. Muren löper innanför garderob 10 mot väster och utgör här långhusets norra hörn. Hur mötet mellan långhusets mur och sakristian ser ut gick inte att avgöra pga putsen och garderoben.

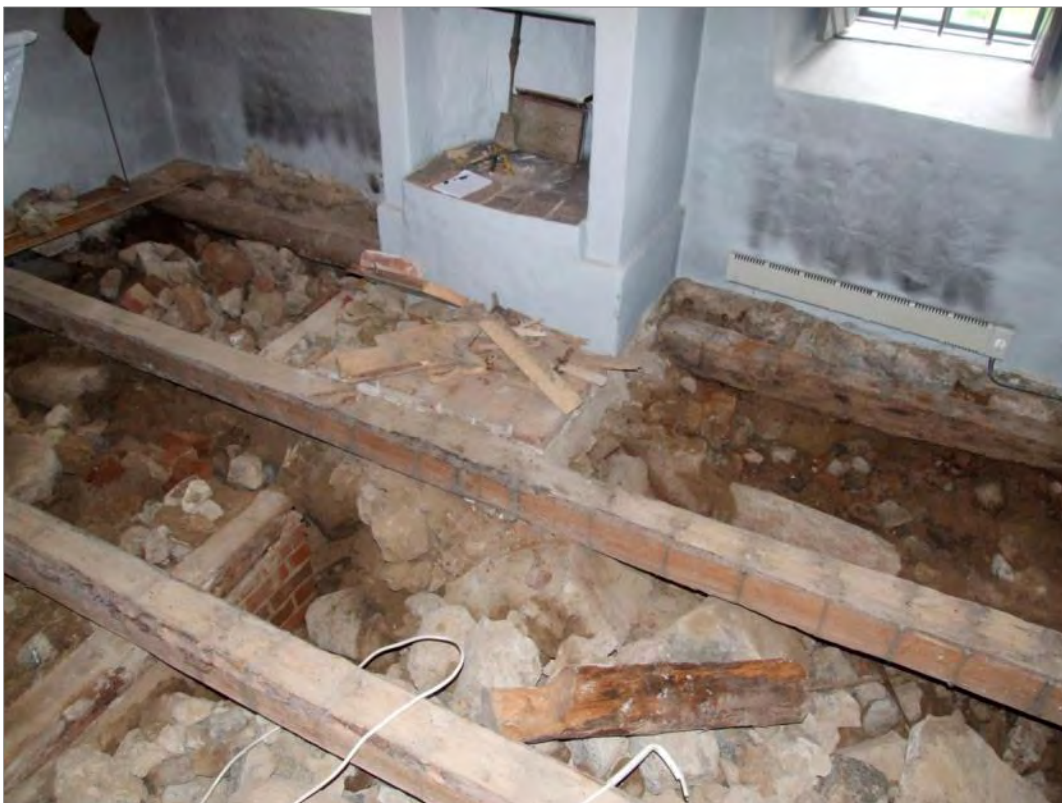
Figur 14. Sakristian efter avslutat torrsugsarbete. Foto mot NV.

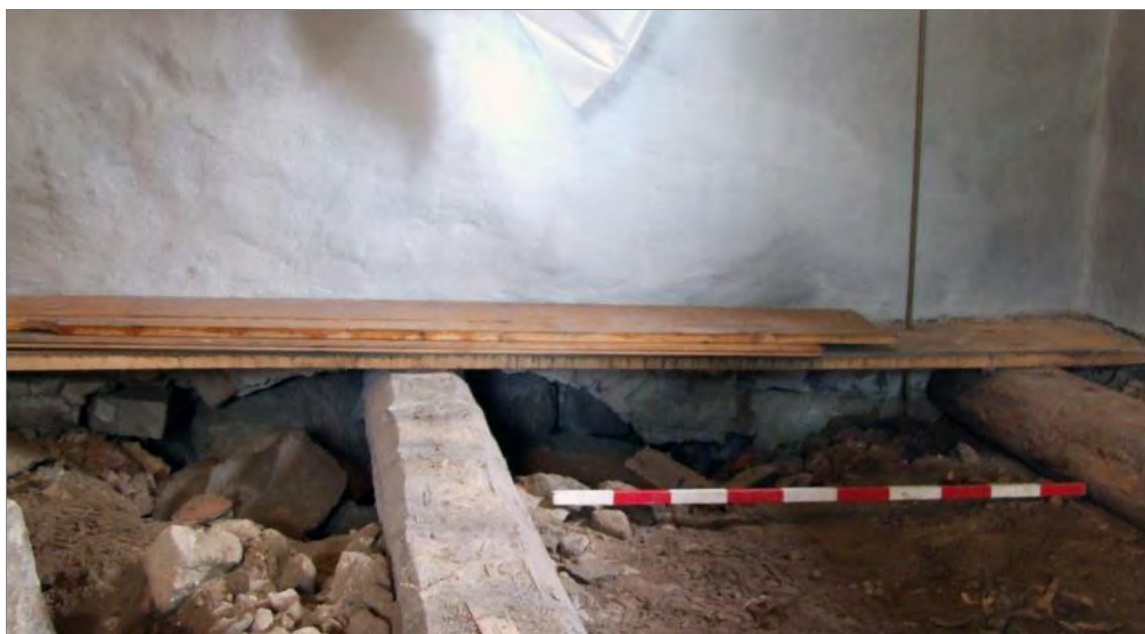
Under de bortagna golvplankorna var det vid undersökningstillfället möjligt att se den äldre källaringången från sakristians västra sida. Ingången syntes som en tegelsatt stickbåge, nu överputsad. Valvet var 1,1 m brett. Igensättningen av stora gråstenar gjord på 1941 var också synlig (se figur 9 och 15). Golvbjälke 15 hade lagts utan bärande stöd i stickvalvet.

Figur 15. Igensatt äldre källaringång till sakristian i den västra ytterväggen. Foto mot V.

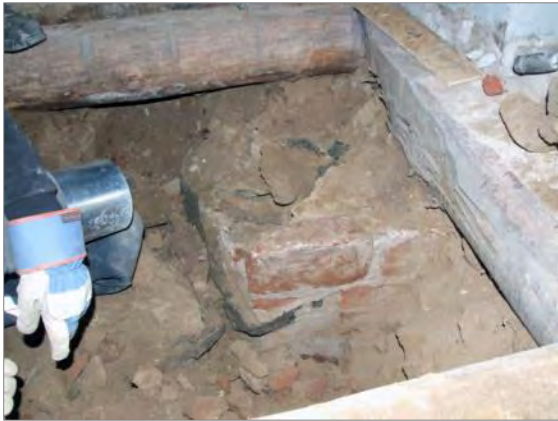
Murpartiet väster om den öppna spisen (6) var den första av de äldre källarmurarna som påträffades vid torrsugsarbetet. Här framkom ett i plan 0,5 x 0,4 m stort murparti som var uppfört av gråsten med tegel längsmed den södra sidan (se figur 17 och 18). Muren framkom 0,25 m under nuvarande golvnivå, vilket motsvarar 1,48 m under fönsternischen. Muren var synlig ned till 1,1 m djup.

Figur 16 (t.v). Murverk från den äldre sakristians norra källarmur (26). Foto mot N.
Figur 17 (t.h). Muren (26) var synlig ned till 1,1 m djup. På muren har den nya sakristians vägg byggts samt den öppna spisen. Foto mot NÖ.

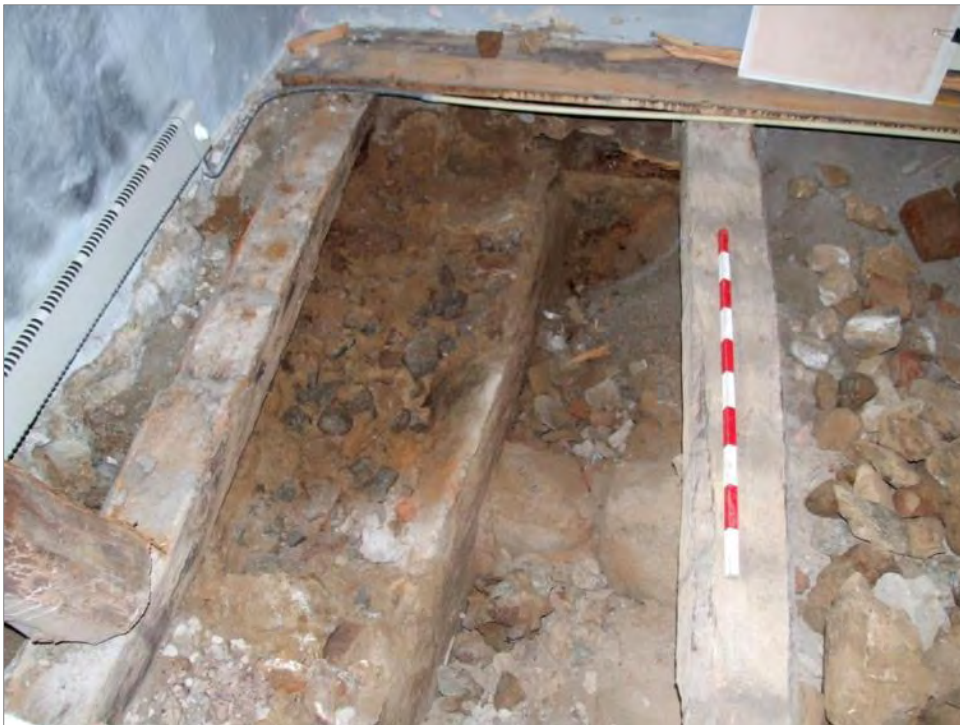
En fortsättning på samma mur som ovan beskrivna 26, påträffades längsmed sakristians norra yttermur i den östra delen av rummet (30). Muren var 0,8-1 m bred och låg 0,37- 0,45 m under befintlig golvnivå. Muren var uppförd av stora gråstenar i skalteknik. Kalkbruksfogen var bred och välstruken. Gråstenens godsida vette in mot rummet och utgjorde den norra muren av det inre källarrummet. Murkärnan bestod av hårt kalkbruk med 0,1 m stora stenar. Murpartiet innehöll inget tegel till skillnad mot mur 26. Muren låg delvis under den befintliga yttermuren mot norr och öster samt under den öppna spisen.

Figur 18. Den äldre sakristians norra källarmur (30) uppförd i skalmursteknik. Foto mot Ö.

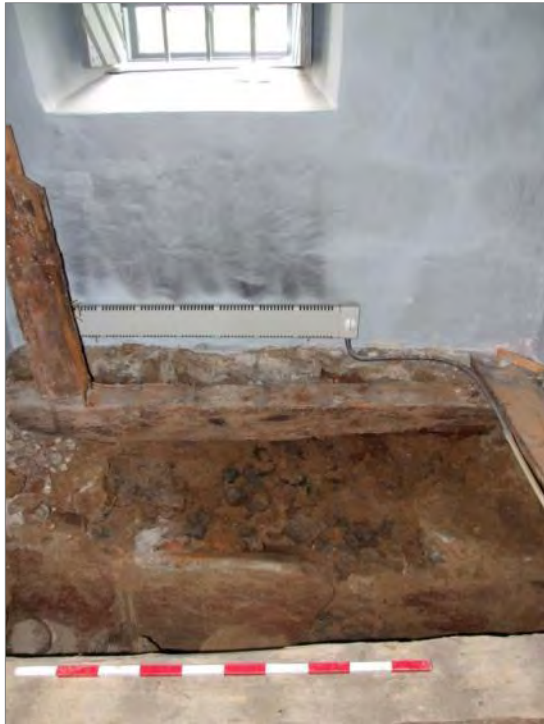
Figur 19. Den äldre sakristians norra källarmur (30). Foto mot N.

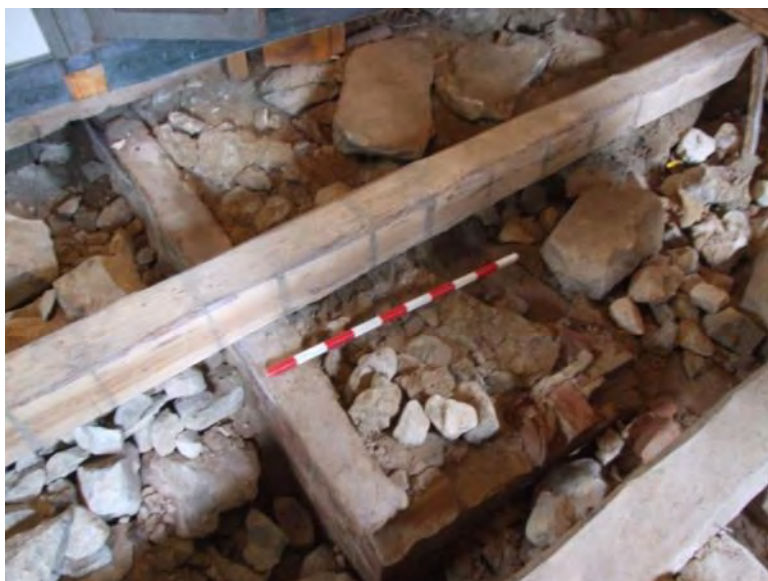
I mitten av sakristians rum påträffades en mur (27) som låg ca 0,3-0,5 m under befintlig golvnivå, under golvbjälke 16. Muren utgör gränsen mellan det yttre och det inre källarrummen. Den var liksom den äldre norra källarmuren (30) uppförd i skalteknik och kraftigt murbruksbemängd. Den var orienterad i nord-sydlig riktning och 1,1 m bred. Av dess längd var 1,45 m var synlig i rummet och den fortsatte in under den västra garderoben (10).

Figur 20. Den äldre sakristians västra källarmur. Tillika det murparti som utgör gränsen mellan det yttre och det inre källarrummet. Foto mot SSV.

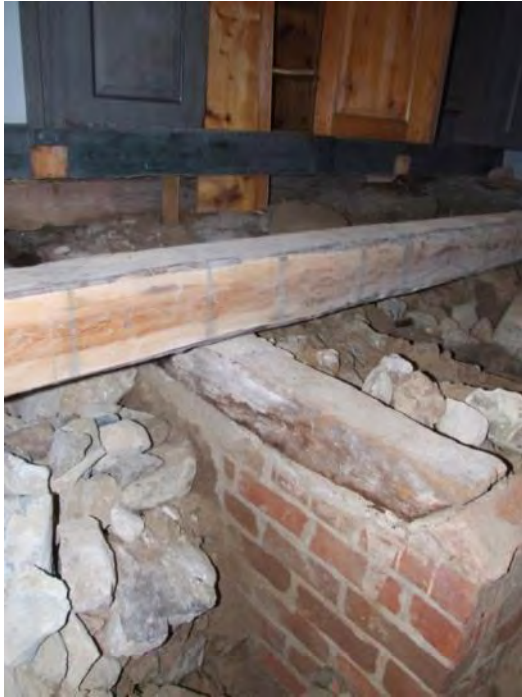
Figur 21. Den äldre sakristians västra källarmur (27) med tegelmurverk. Foto mot SV.

Murens norra och västra sidor var delvis försedda med ett tegelskal, vilket även syntes i plan (figur 12). Dessa sidor kom att friläggas ned till 0,5 -0,8 m för att ge en uppfattning om utseende och förbandsteknik. Den östra sidan frilades ej. Inget tegel var dock synligt i plan på den östra sidan.

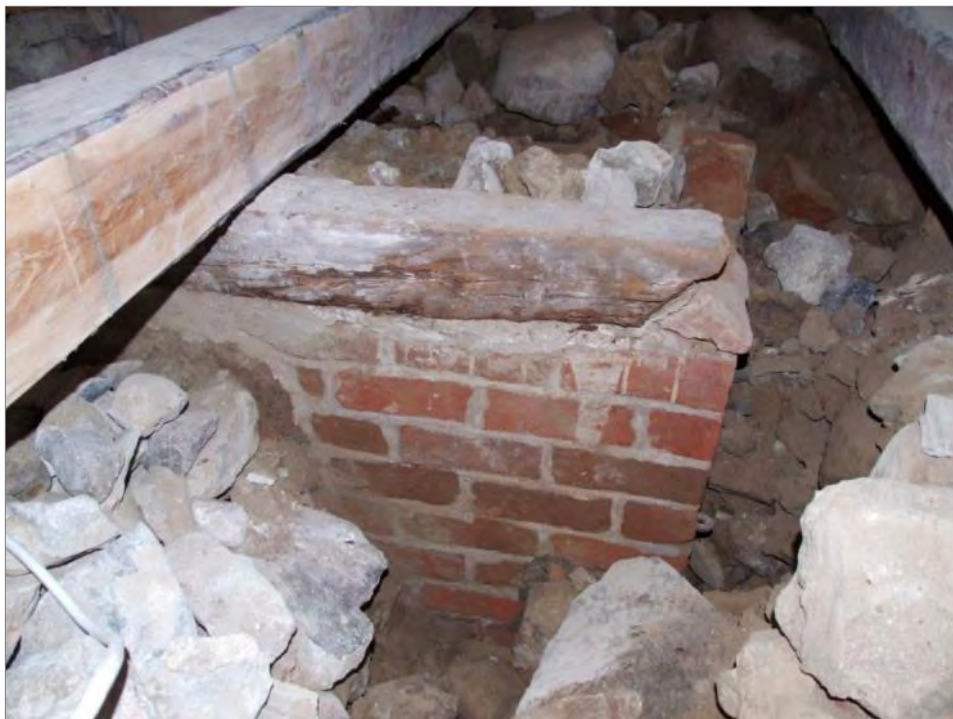
Figur 24. Den äldre sakristians västra källarmur (27). Observera dörrhaken vid tegelmurens högra kant. Foto mot V.

Som framgår av fotot ovan (figur 24) har passagen mellan de båda källarrummen sannolikt varit tunnvalvt. Detta ses i den snedställda tegelstenen (anfangstenen) vid träbjälke (29) samt det faktum att den är tydligt avsågad för att passa med anfangstenen. Ingången är endast 0,85 m bred och den har varit försedd med en dörr. (mer om ingången och tolkningen kring källarrummet i kapitlet Konklusion).

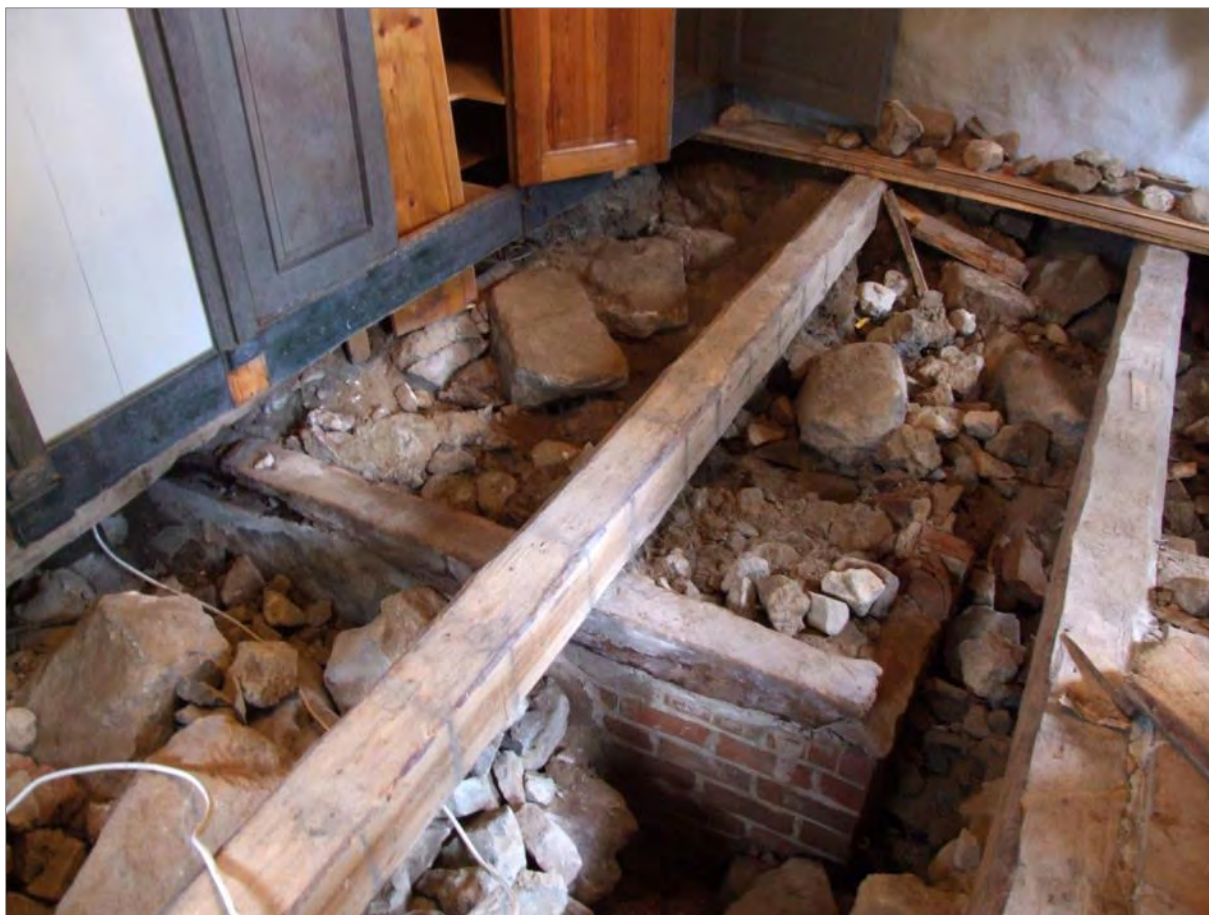
Figur 25. Den äldre sakristians västra mur samt ingången till källarrummet. Foto mot SV.

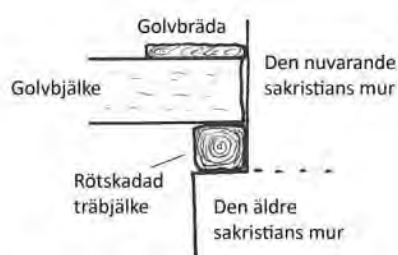
Längsmed sakristians nuvarande östra vägg låg vid undersökningstillfället en golvbräda kvar. Golvbrädan bars upp av ett flertal golvbjälkar (15-20). Golvbjälkarna vilade i sin tur på en rötskadad träbjälke i dåligt skick. Träbjälken låg på en 0,15 m bred avsats som utgjorde en underliggande mur, dvs den äldre sakristians östra källarmur. Denna mur var vid undersöknings tillfället endast delvis synlig. Den var liksom den äldre sakristians norra källarmur (30) uppförd av gråsten med bred kalkbruksfog.

Figur 26. Principskiss för den östra källarmuren. Skala 1:20.

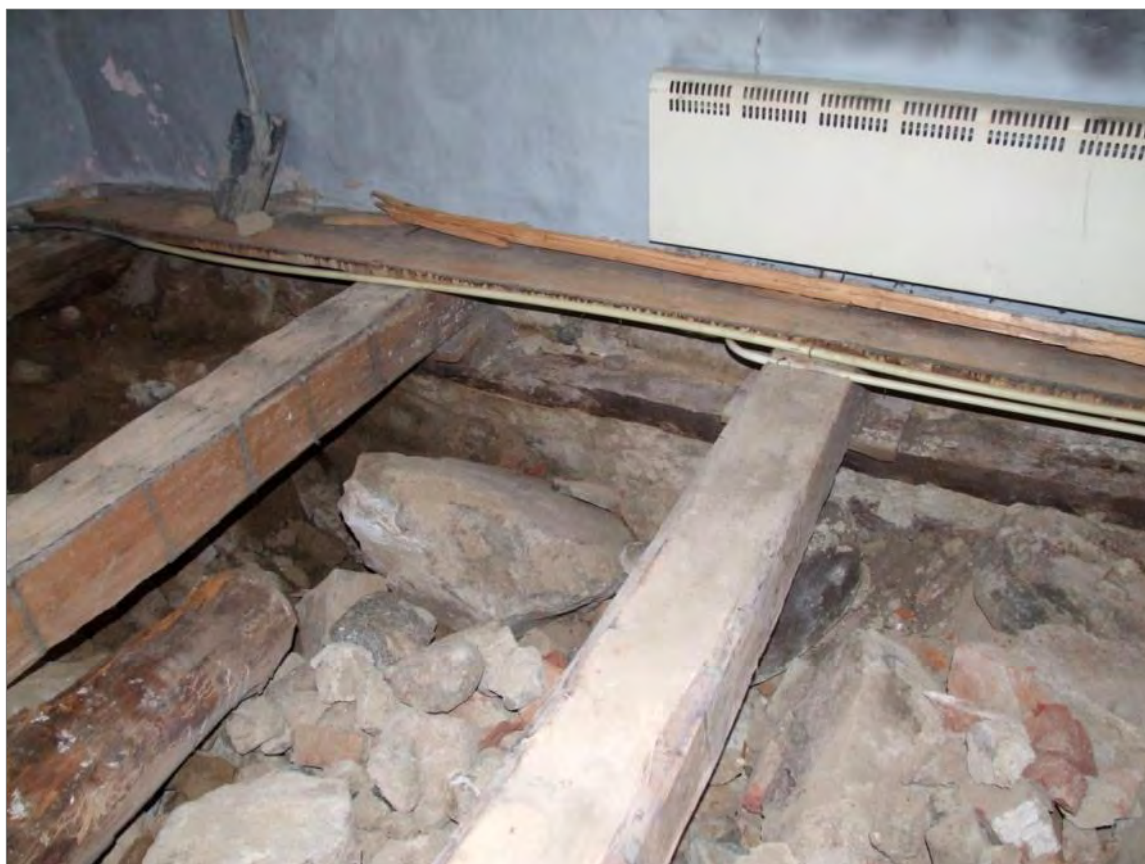
Figur 27. Den äldre sakristians östra källarmur (32) med den längsgående bjälken (31). Foto mot Ö.

Vad den längsgående rötskadade bjälken (31) beträffar, har denna varit inmurad i sakristians norra källarmur (30). Detta visar att den äldre sakristians östra mur byggts före den norra. Det visar också att bjälken 31 sannolikt är från sakristians äldsta skede.

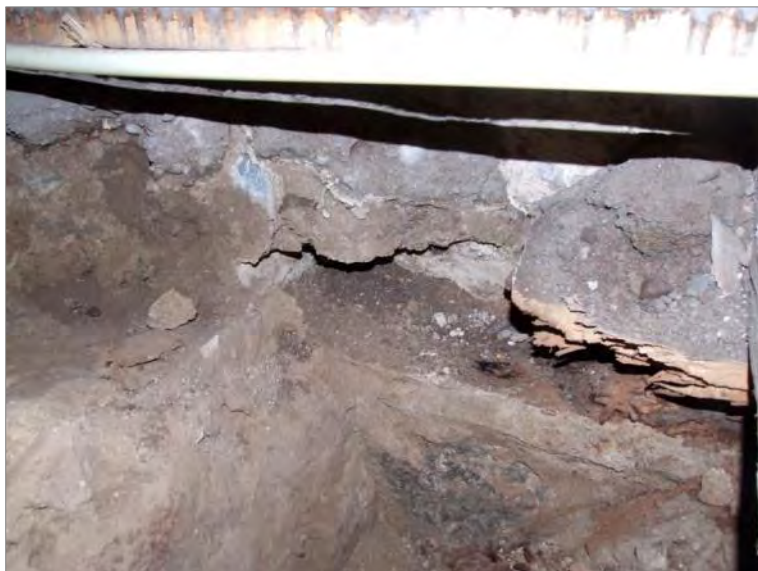
Figur 28. I sakristians nordöstra hörn sågs rester efter den träbjälke (31) som murats in i den norra källarväggen.

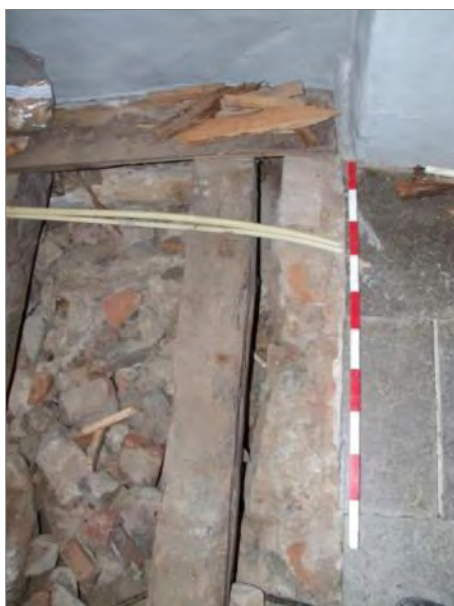
Precis i ingången till sakristian från koret sågs vid undersökningstillfället den äldre sakristians södra källarmur. Av murens bredd stack endast 0,25 m fram under nuvarande vägg och golv. Muren utgjordes av gråsten med kalkbruk mellan. Den dokumenterades endast i plan, då golvbjälke (19) omöjliggjorde dokumentation i sektion. På murens östra del fanns två fastmurade tegelstenar. Möjligen representerar de ett äldre tegelgolv i sakristian. När el drogs in i sakristian gjordes ett urtag för kablarna i golvbjälke 19.

Figur 29 (t.v.). Den äldre sakristians södra mur. Muren var svår att fotografera p.g.a. den stora järndörren mellan sakristian och koret. Foto mot Ö.

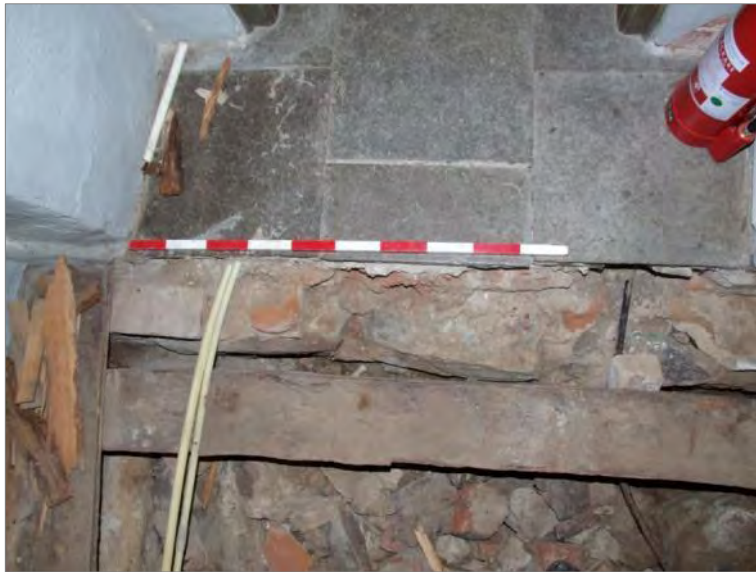
Figur 30. Östra delen av den äldre sakristians södra mur. Foto mot S.

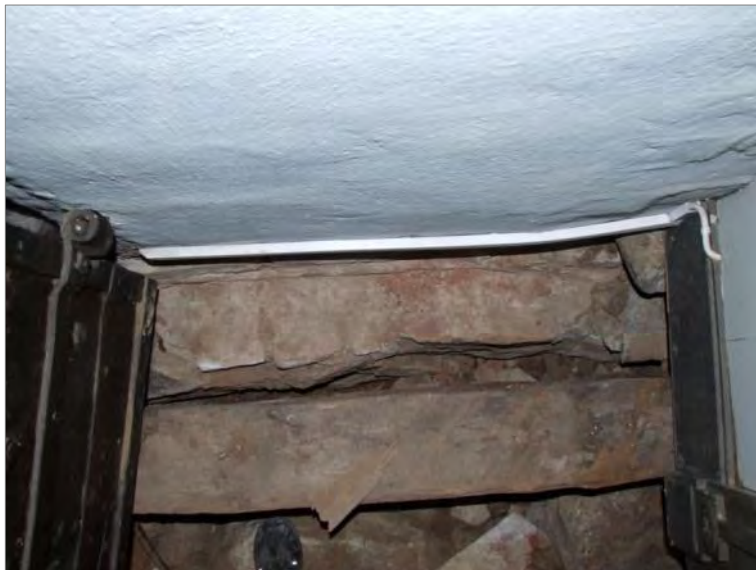
Figur 31. Västra delen av den äldre sakristians södra mur. Observera att muren fortsätter in under garderoben som ses till höger i bild. Foto mot S.

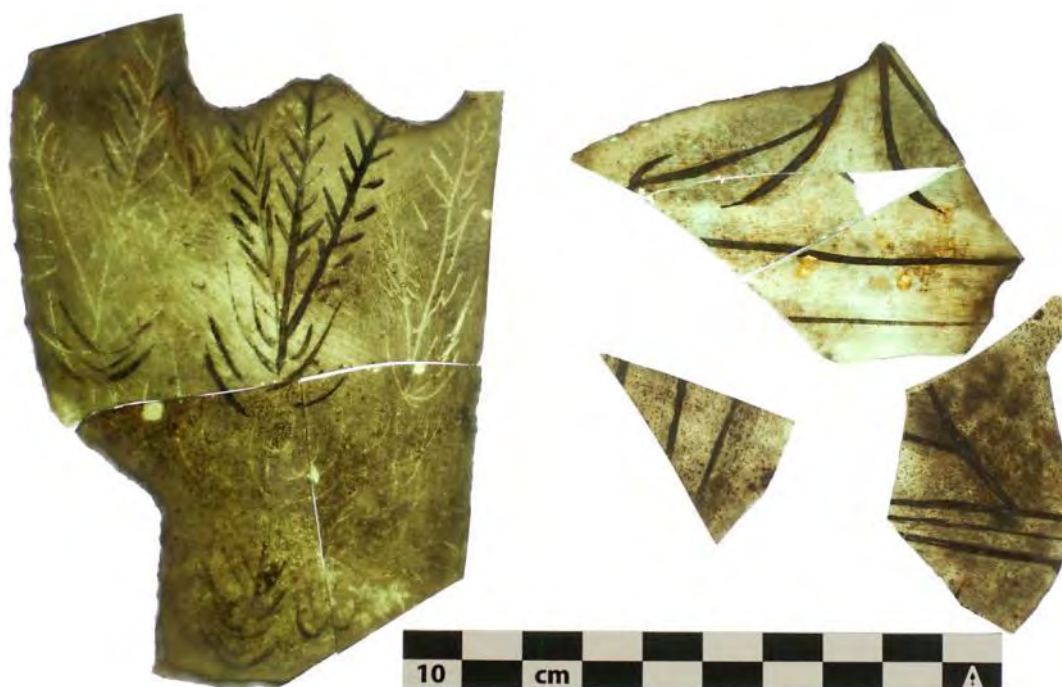
Figur 32. Bemålat och ristat fönsterglas (F1) funnet i fyllnadsmassorna i sakristian, till vänster i bild. Skärvor av fönsterglas bemålat med böljande linjer (F2, F4, F7, F3 och F8) till höger i bild. Foto Bengt Backlund, Upplandsmuseet.

Den andra typen av glasbitar utgörs av sex skärvor med bemålning på en sida. Dessa tycks komma från samma motiv med tanke på glasets tjocklek, färg och bemålningens karaktär. Linjerna är böljande och förefaller kunna vara ett veckat tygstycke. Den tredje typen av glasbitar som påträffades i sakristian är opakt planglas utan ornering med eller utan kröjs. En spik och blyspröjs påträffades i grop 2. Dessa insamlades ej (se figur 33).

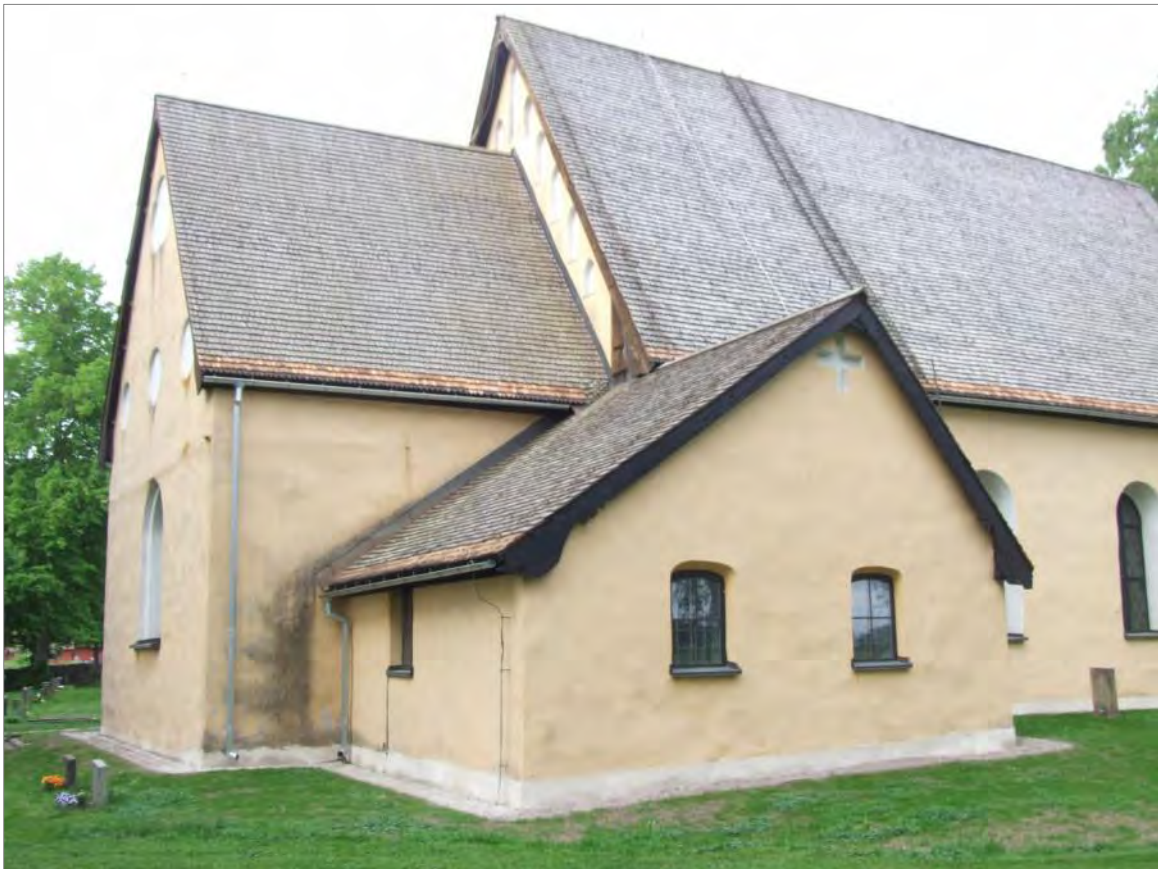
Figur 33. Ärentuna kyrkas sakristia. Foto mot SV av Jakob Lindblad, Uppsala universitet/Upplandsmuseet.
