Uppsala domkyrka

- arkeologi i förhallen, mittskeppet, koret
och utvändigt

Uppsala
Uppland

Upplandsmuseets rapporter 2015:01
Arkeologi

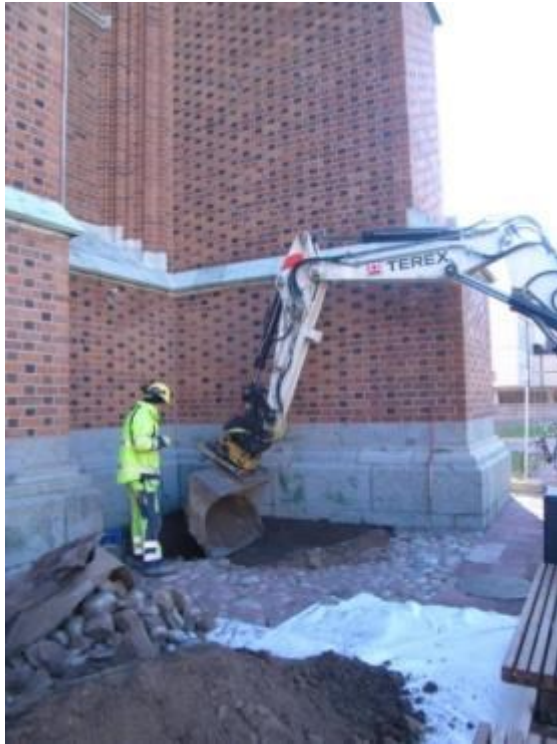
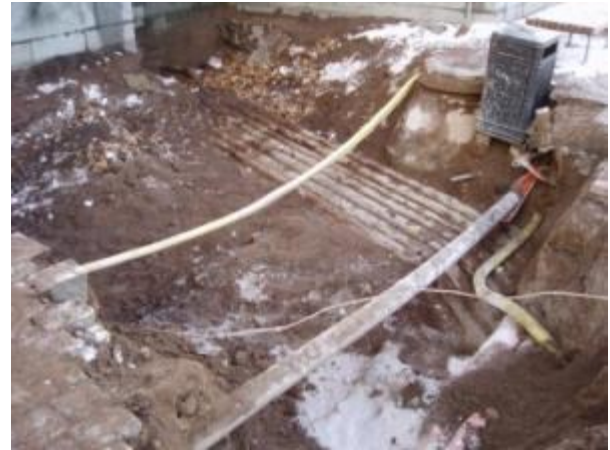
I november 2010 togs en provgrop upp invid södra tornet, där indragningen för ledningar var placerad. Grävarbetet syftade till att lokalisera ledningsdragningar från 1950-talet, då dessa möjligen kunde utnyttjas för att dra nya sprinklerledningar i relining. En grop om ca 3 x 2 m grävdes invid kyrkans sockel vid södra tornet. Ca 0,7-0,9 m ner i sandfyllnaden påträffades ett flertal ledningar i gjutjärn. Troligen var dessa från 1950-talet. Även ett plaströr påträffades som möjligen lagts ner på 1970-talet. I schaktet framkom även en bit av ett

betong-fundament. Detta ska enligt uppgift från de som arbetar i kyrkan vara ett gjutet fundament till en bygghiss som stått på platsen vid renovering av tornet under 1970-talet.

Figur 6 och 7. Två arbeten med provgropen påbörjats 2010-11-08 (foto mot sydost av Anna Ölund) och överst syns de äldre sprinklerledningarna efter det att hissfundamentet tagits bort. Foto mot sydost 2010-11-11.

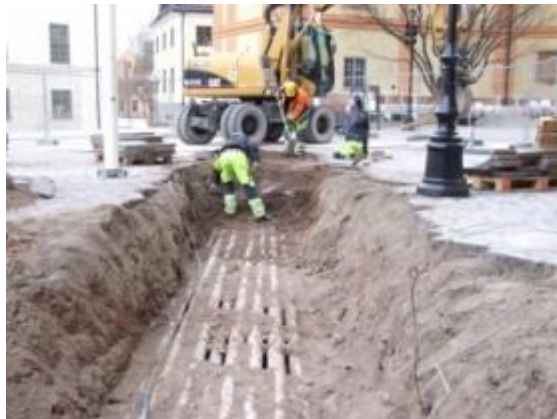
I slutet av mars 2011 fortsatte arbetet med ledningsschaktet. Bredden och djupet (1 x 0,7 m) på detta schakt styrdes av de äldre ledningarna som togs fram. Någon relining blev det inte, utan nya ledningar lades ner i schaktet, efter att de gamla tagits bort.

Figur 8. Schaktet med de framrensade äldre ledningarna. Foto mot nordväst 2011-03-30.

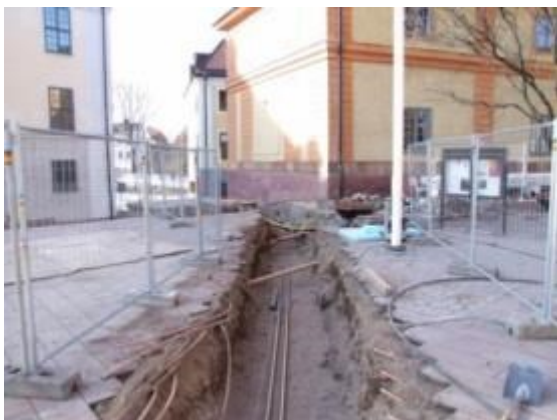
Figur 9. Samma bild som nr 8, men här har de nya sprinklerledningarna lagts på plats. Foto mot nordväst 2011-03-31.

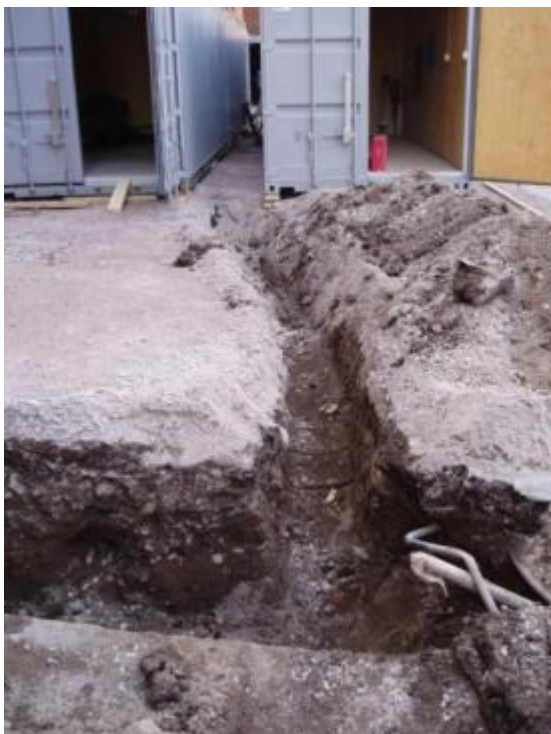
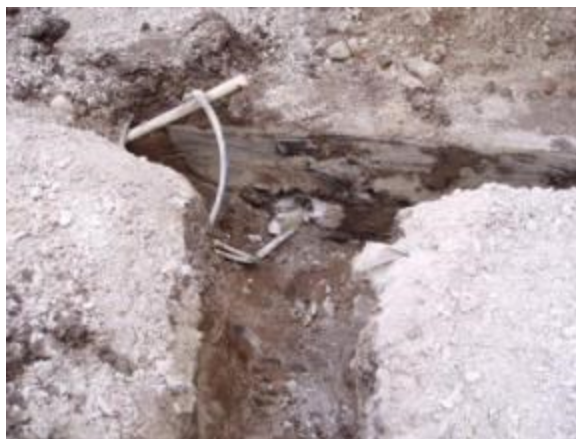
I samband med etableringen på platsen grävdes ett mindre schakt i maj 2010 (se figur 10, A). Detta schakt hade en längd av ca 4-5 m och anslöt till den underjordiska kulvert som ligger mellan domkyrkan och Konsistoriehuset. I schaktet som i västra delen var ca 0,3 m djupt och i östra delen 1,0 m djupt fanns inga äldre lämningar.

Figur 11 och 12. Schakt från arbetsbodarna till avloppsanslutning i kulvert. Tv syns det korta schaktet (foto mot väster, 2010-05-03) och th genomföringen i betongväggen på kulverten (foto mot öster 2010-05-03).

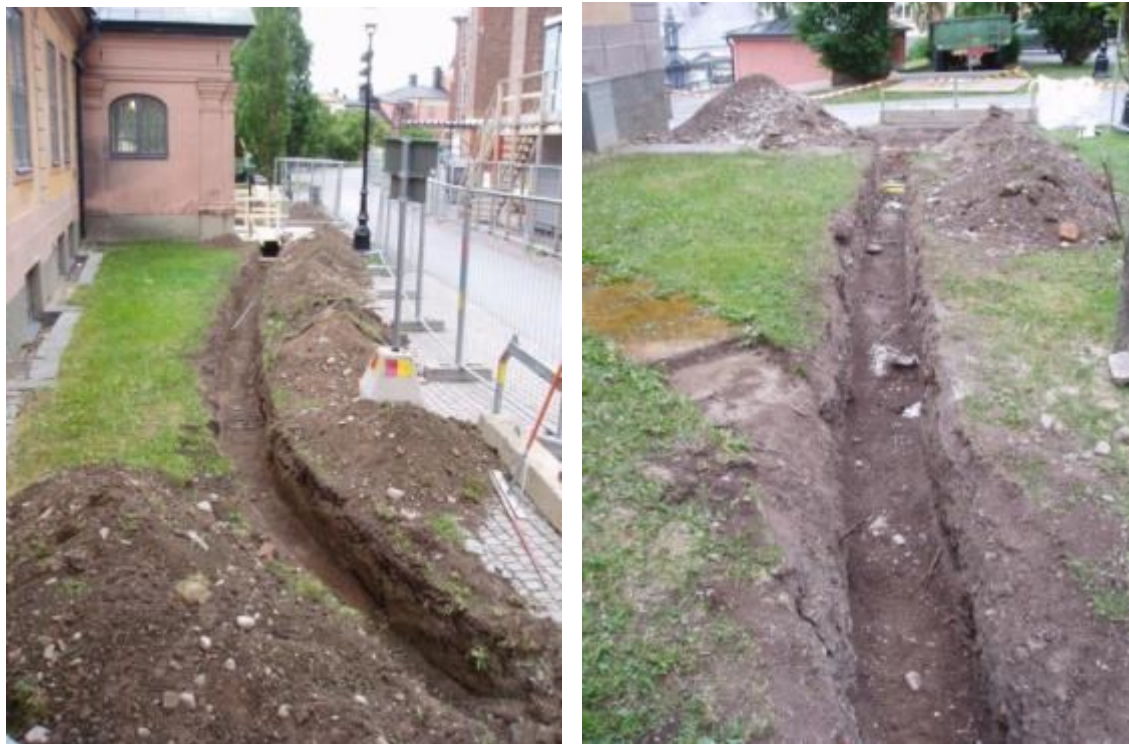
Figur 13 och 14. Tv schaktet (B) i västra delen (foto mot öster 2011-06-14) och schaktet i östra delen där det ansluter till kulverten (foto mot öster 2011-06-14).

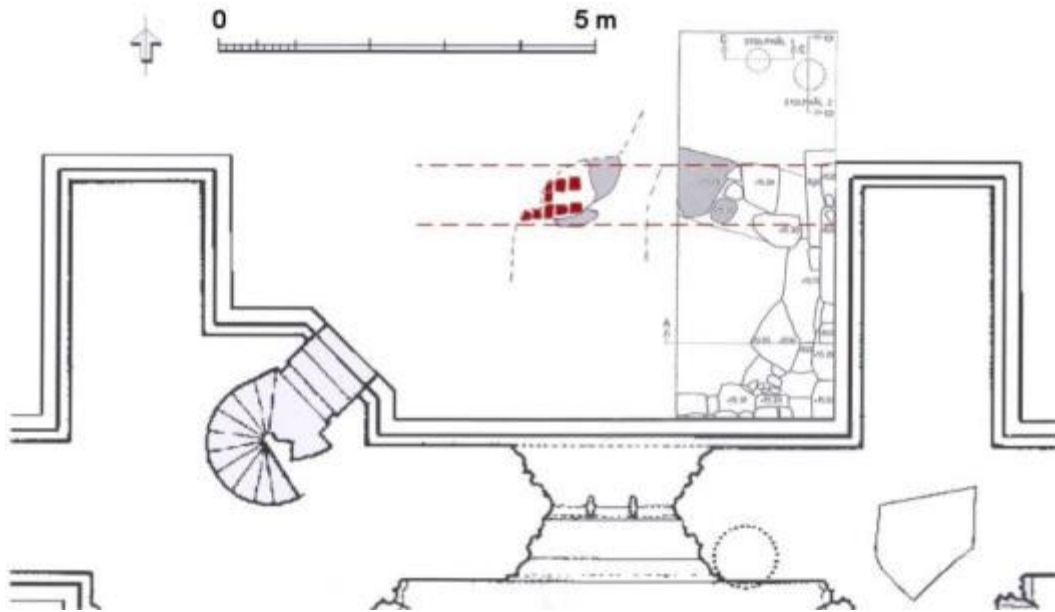
Figur 15. Plan intill norra tornet med schaktet från 1974 till höger. De två gråmarkerade grundstenarna i detta schakt återfanns också vid undersökningen 2007. Till vänster syns de tegelstenar som framkom nu. Streckad röd linje markerar trolig yttermur för likboden. Skala 1:100.

Invid norra muren till domkyrkan framkom grundstenar efter den tidigare likboden på platsen. Denna har dokumenterats tidigare, första gången 1974 och andra gången 2007. Det första schaktet togs upp i samband med de undersökningar som genomfördes vid restaureringen 1974-75 (Carlsson et al 2010 s. 471). Vid det senare tillfället utfördes en schaktningsövervakning i samband med nedgrävning av en radonbrunn (Syse 2007). Efter schaktning borttogs endast ett par av de övre tegelstenarna för att få plats med ledningarna.

Nu framkom i litet parti i västra delen av schaktet, en kortare sträcka av en tegelmur liggandes på flata grundstenar. Ett skift av denna mur fanns bevarat, men i väster under den icke utschaktade ytan fanns två bevarade skift. Tegelstenarna hade bredd av 14 cm och en tjocklek av 8 cm. Ingen sten hade en hel längd bevarad.

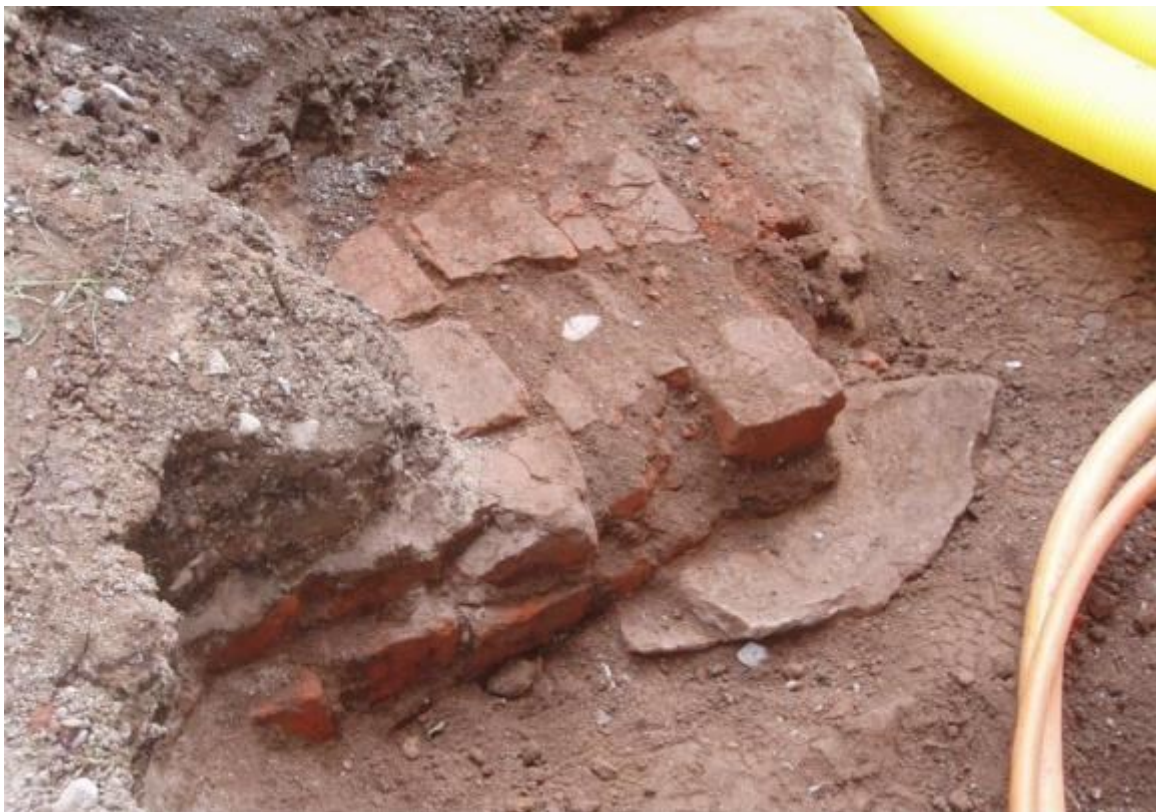
Figur 16. Tegelstenar i grundmuren för likboden. Foto mot nordost 2011-06-17.

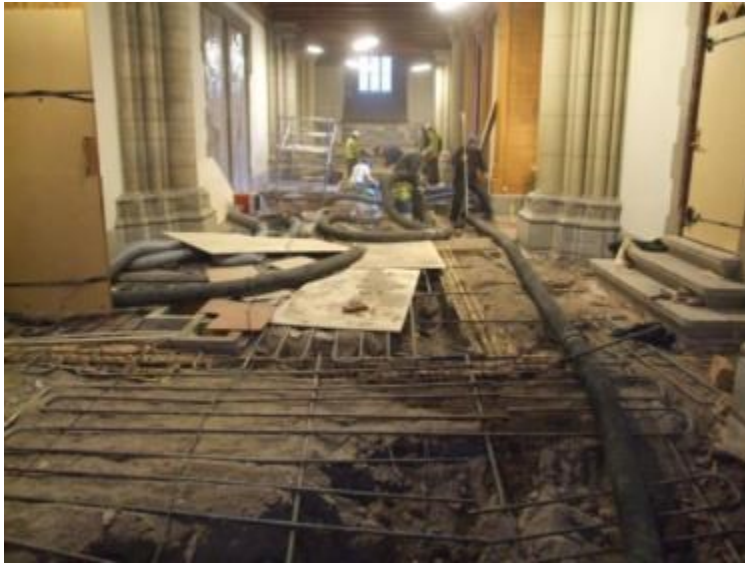
Figur 18. Schaktningsarbeten påbörjade i förhallen i slutet av januari 2011. De mesta fyllnadsmassorna sögs ut med en större industridammsugare. Kvar under det borttagna stengolvet syns rören från den äldre golvvärmen. Foto mot söder 2011-01-24.

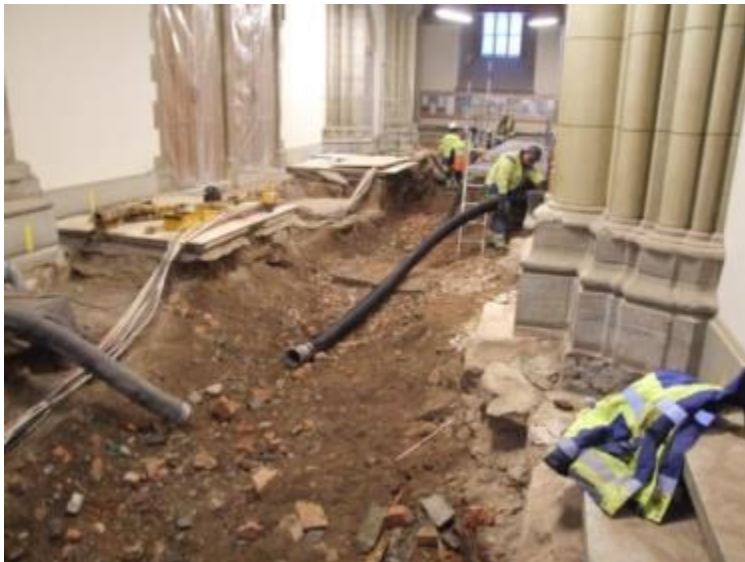
Figur 19. Övervägande del av fyllnadsmassor har tagits bort under golvet. Foto mot söder 2011-02-01.

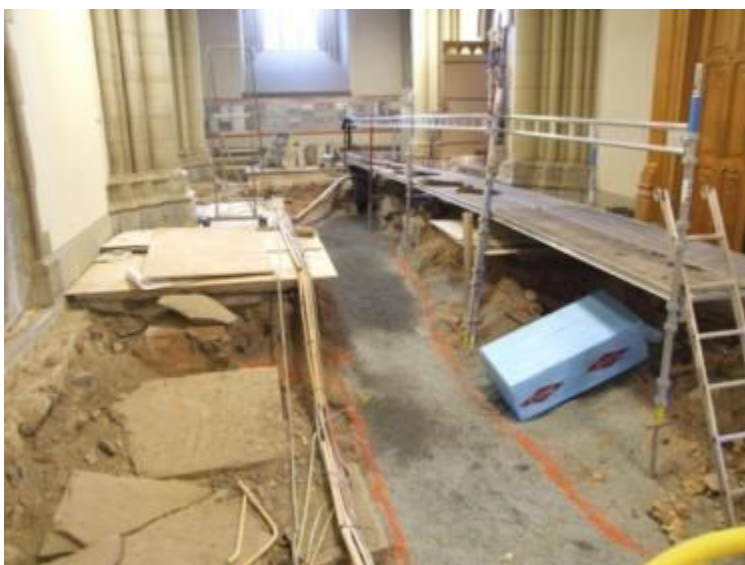
Figur 20. På fotot syns kommande placering av ledningskulverten. Foto mot söder 2011-02-02.

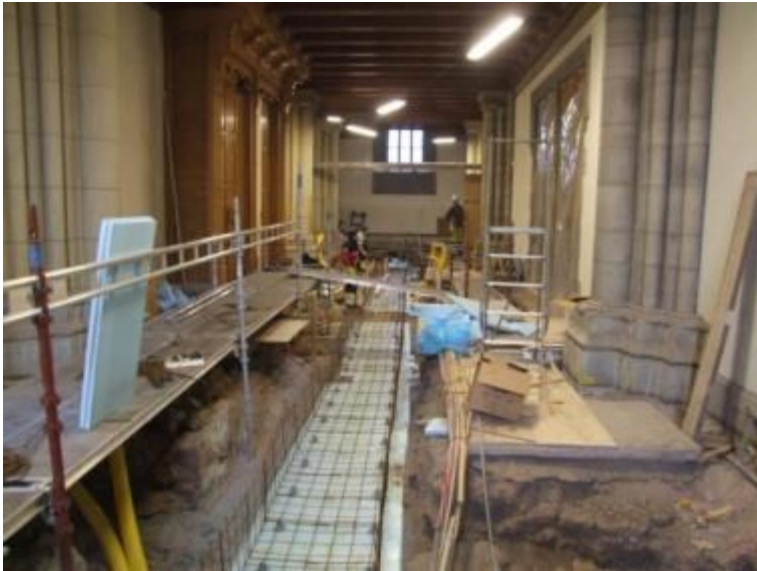
Figur 21. Isolering och armering har påbörjats inför gjutningen av ledningskulverten. Foto mot norr 2011-02-03.

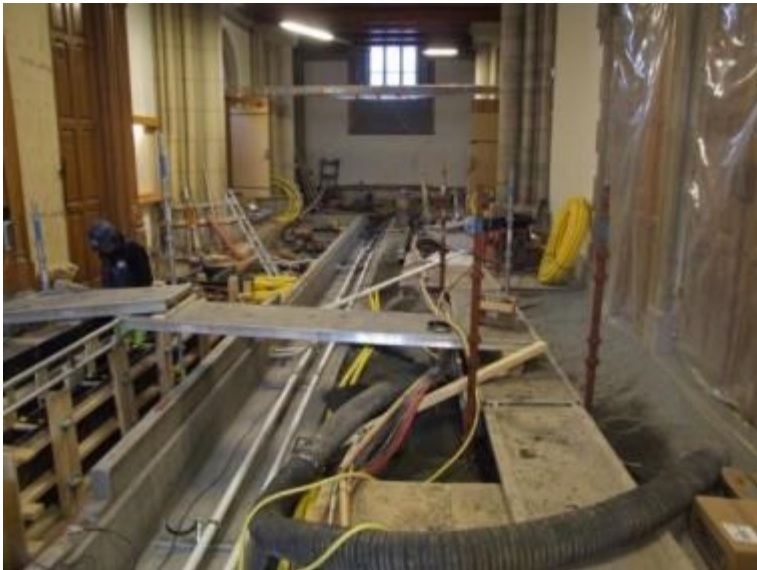
Figur 22. Ledningskulverten färdig och sprinklerrören finns nedlagda. Foto mot norr 2011-02-17.

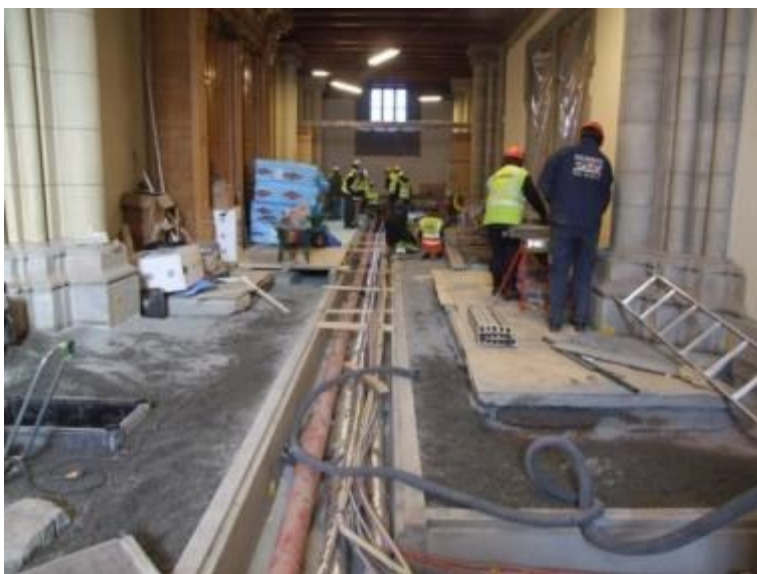
Figur 23. Fyllningsarbeten kring ledningskulverten pågår 2011-02-23. Foto mot norr.

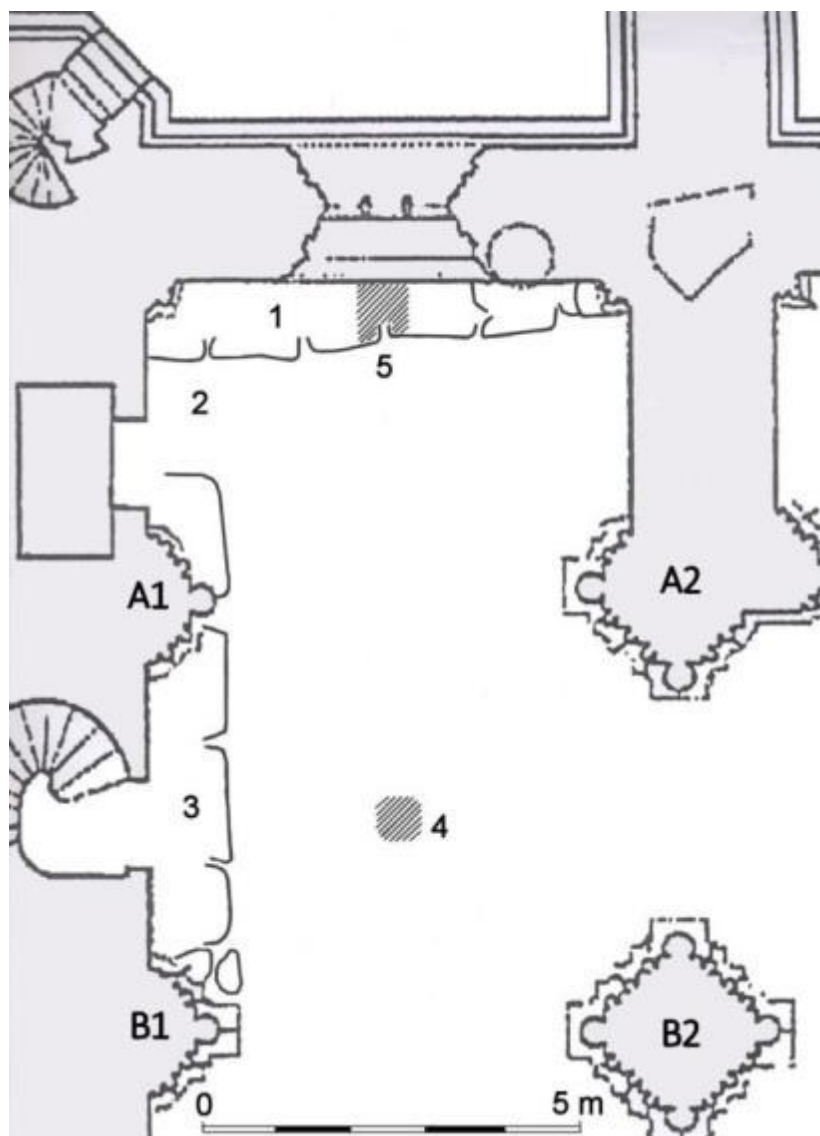
Figur 24. Norra delen av förhallen med markeringar för de olika iakttagelser som dokumenterats. A1-A2 och B1-B2 är numreringen på pelarna. Skala 1:100.

I den norra delen av förhallen fanns en rad olika ingrepp efter tidigare arbeten under golvet. Bland annat fanns tvärs genom hela förhallen i nord-sydlig riktning en avloppsstam utöver en mängd andra ledningar, främst el. Fyllningen under golvet var till övervägande del sand och grus uppblandat med tegelkross.

1. Mot norra sidan framkom norra grundmuren till tornet som på vissa platser sträckte sig över en meter ut från väggen. I väster och öster syntes spår efter påverkan då ett antal stenar hade kluvits för att få plats med intilliggande ledningsschakt mellan östra och västra sidan.

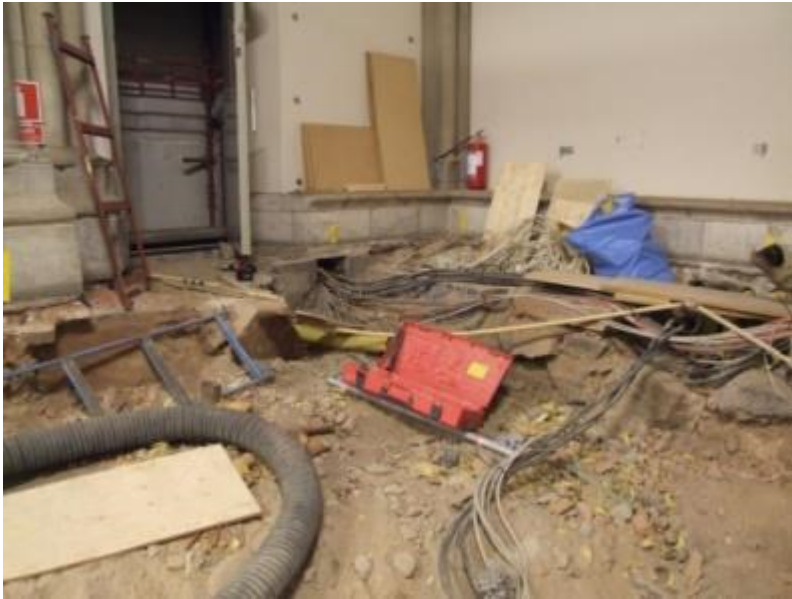
2. Vid denna punkt har gjutningar skett intill de kluvna grundstenarna för genomföring av elledningar.

Figur 25. Elledningar intill grundmuren i norr. Vid genomföringen i väster syns att gjutning har skett efter att grundmuren tagits bort. Foto mot nordväst 2011-01-31.

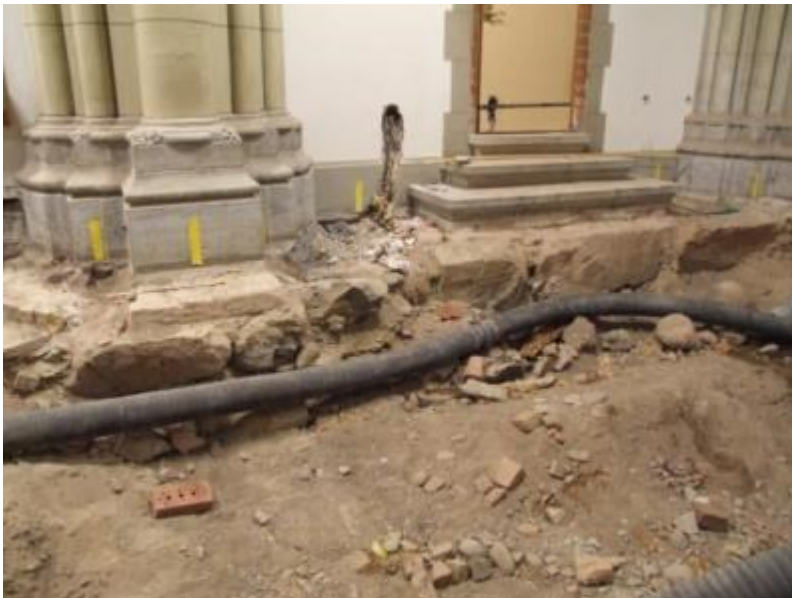
3. Längs västra sidan fanns också en rad med kraftigare grundstenar, vissa med en längd av 1,2 m.

Figur 26. Grundstenar mellan punkt 2 och 3 på västra sidan i förhallen. Foto mot väster, 2011-01-31.

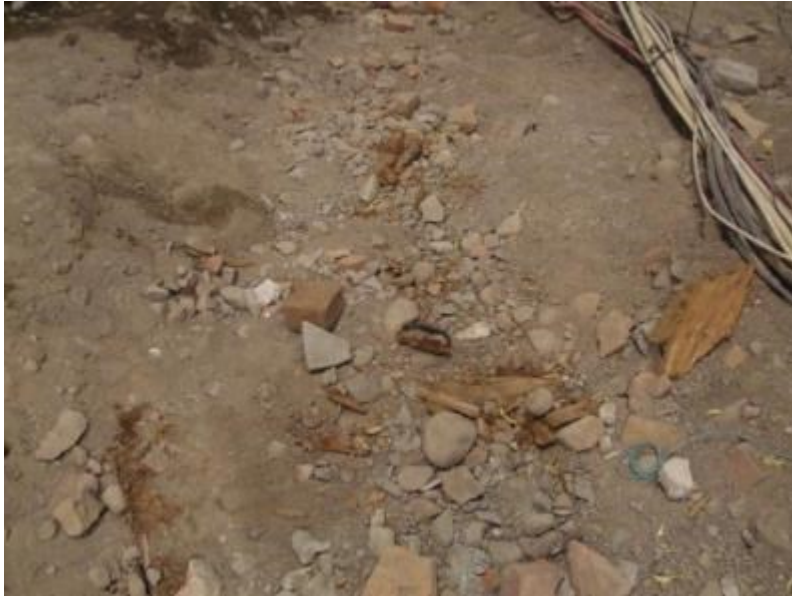
4. Cirka 1 m under golvet vid denna punkt framkom ett område med träfragment och ett kisthandtag. Eventuellt var detta det översta lagret på en begravning. Schaktet grävdes dock inte djupare på platsen.

Figur 27. Spår efter en kistbegravning med trärester och ett handtag i norra delen av förhallen. Foto mot norr, 2011-01-31.

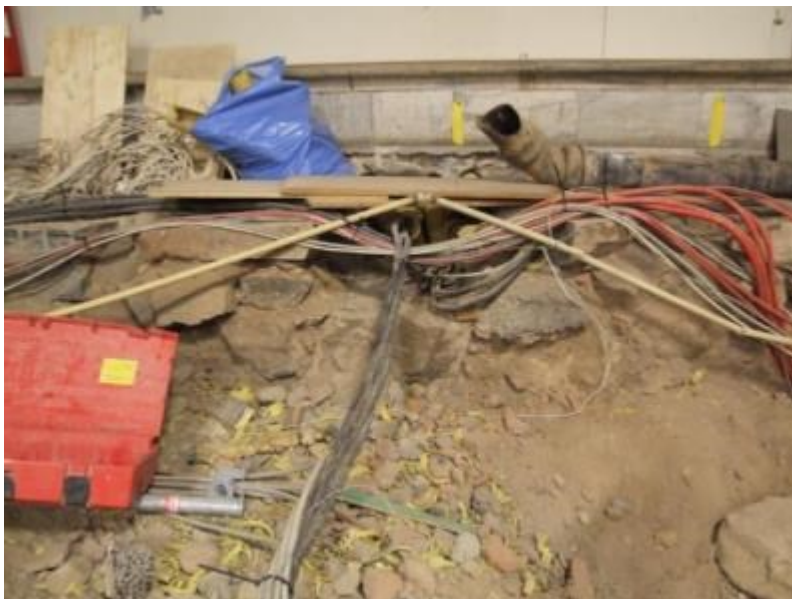
5. Genom grundmuren i norra tornet fanns ett större kabelstråk som leder ut till utsidan om tornet. Jämför schaktningarna på utsidan i norr, figur 10.

Figur 28. Genomföring av bl.a. elkablar i norra grundmuren i förhallen. Foto mot norr, 2011-01-31.

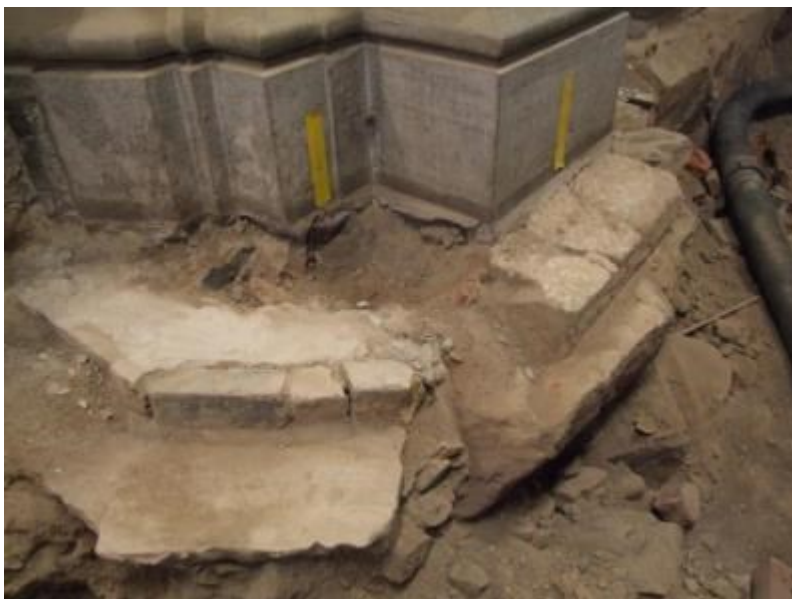
6. På södra sidan om pelare B1 låg ett fint lagt parti med tegelstenar. Eventuellt kan detta vara rester efter ett tidigare tegelgolv i förhallen.

Figur 30. Fundamentet kring pelare B1, med fint lagda tegelstenar på den södra sidan. Foto mot nordväst, 2010-01-31.

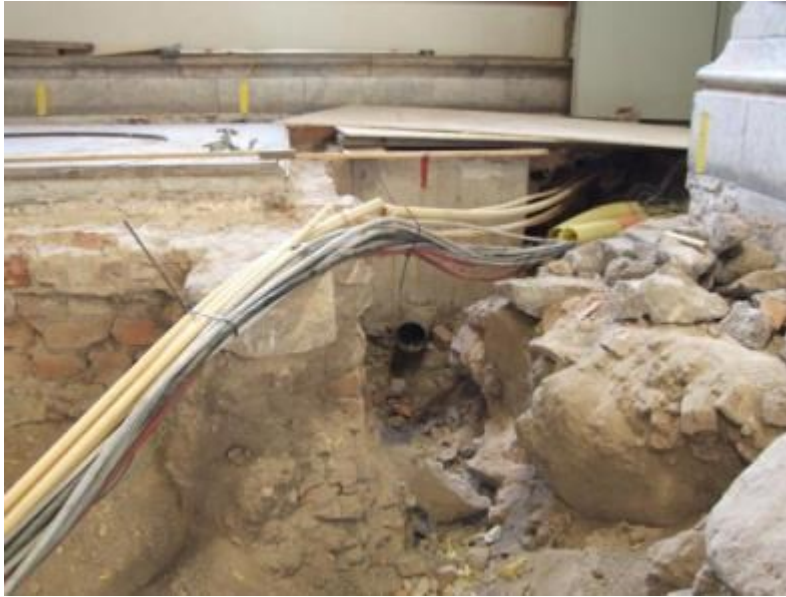
I den södra delen av förhallen fanns en mängd större störningar efter tidigare schaktningar för ledningar, framförallt i det sydvästra hörnet under tornet. De arkeologiska lämningarna begränsade sig till en grav (nr 2).

Figur 32. I sydvästra hörnet var störningarna omfattande efter tidigare ingrepp. I bakgrunden syns en gjuten betongkammare för besiktning av avloppsstammen. Därutöver fanns ett större antal elledningar i detta parti. Foto mot söder, 2011-01-31.

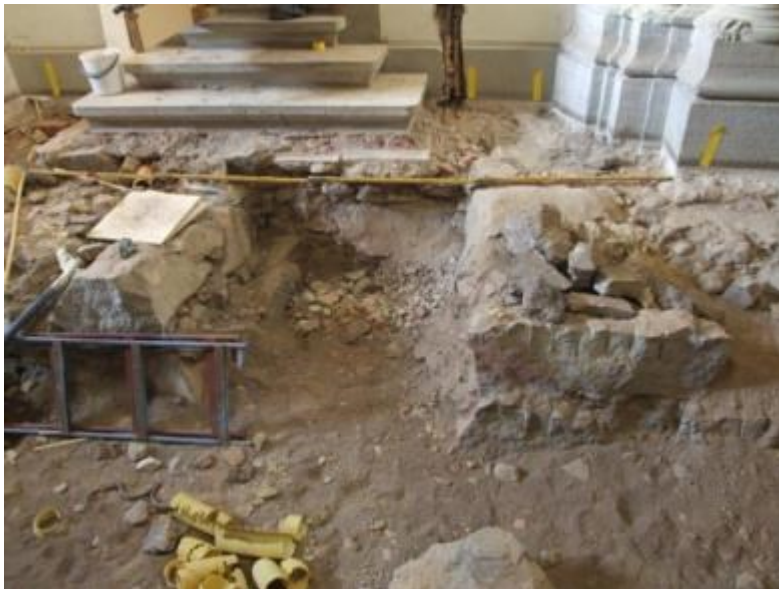
13. Här vid pelare C1 var grundmuren till pelaren kraftig och dessutom kapad i östra delen, kanske för att få plats för avloppsstammen.
14. Mot söder fanns ett område utan grundmur. Inga spår efter borrhål kunde ses på grundstenarna i öppningen. Kanske har stenarna lyfts bort vid något skede, eller så har öppningen in i grundmuren haft en annan funktion.

Figur 33. Till höger syns den kraftiga grundmuren under pelare C1, med synliga borrhål i östra kanten. Det samma gäller för den södra delen, nr 15. I mitten ett parti utan spår efter grundmurar. Foto mot väster, 2011-01-31.

15. Grundmuren fortsatte söderut mot pelare D1, där den i söder tagits bort för att få plats med ledningsdragningar (figur 33).
16. På östra sidan fanns en större sten som utgör fundament till pelare D2.

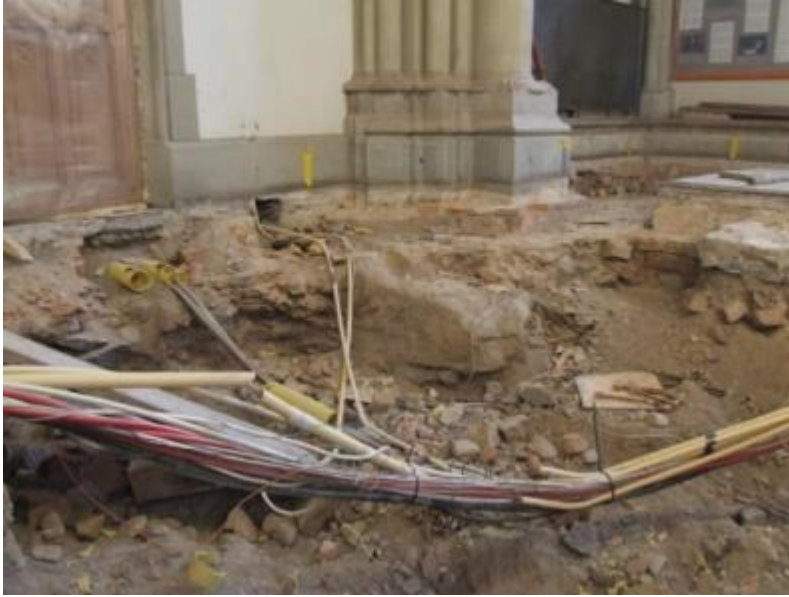
Figur 34. Foto mot pelare D2 från nordväst. Strax bakom ledningsdragningen syns den kraftiga stenen i fundamentet till pelaren. Foto mot sydost 2010-01-31.

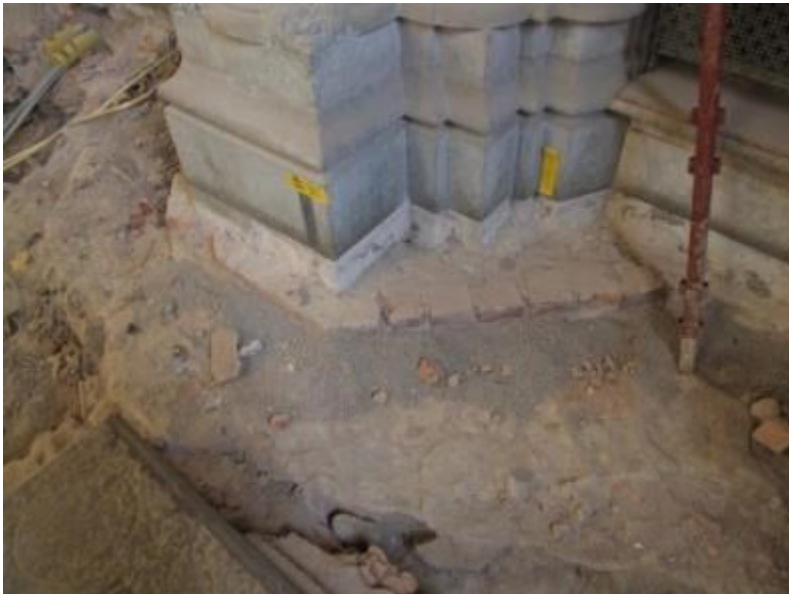
17. I basen på dess södra sida av pelare D2 fanns i likhet med pelare B1 ett parti med fint lagda tegelstenar, som kan vara resterna efter en äldre golvnivå.

Figur 35. Fundamentet kring pelare D2, med fint lagda tegelstenar på den södra sidan. Foto mot nordost, 2010-01-31.

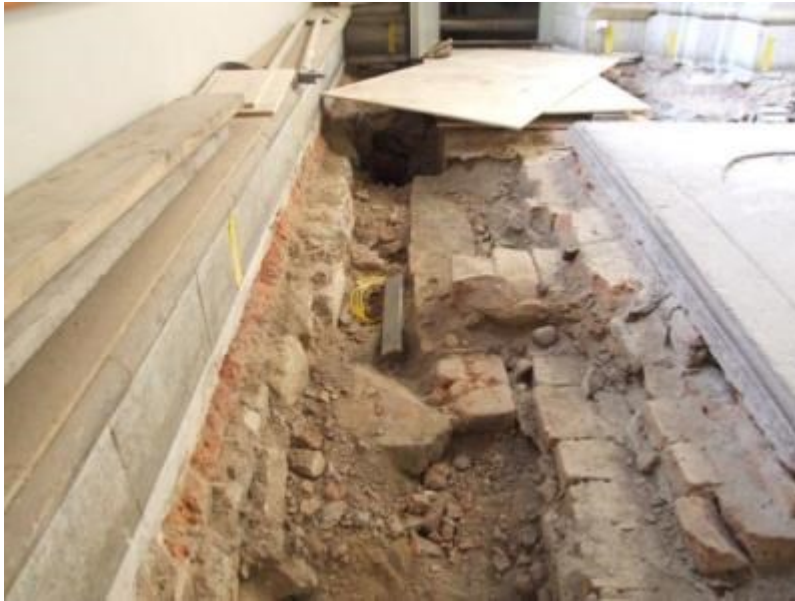
18. Strax intill södra grundmuren i tornet fanns en smalare kanal som kan ha varit en tidig värmekulvert. På dess norra sida finns lagda tegelstenar som begränsning.

Figur 36. Strax norr om södra väggen i tornet fanns en smalare ränna som kan ha utgjort en tidig värmekulvert. Till höger syns gravkammaren. Foto mot väster, 2011-01-31.

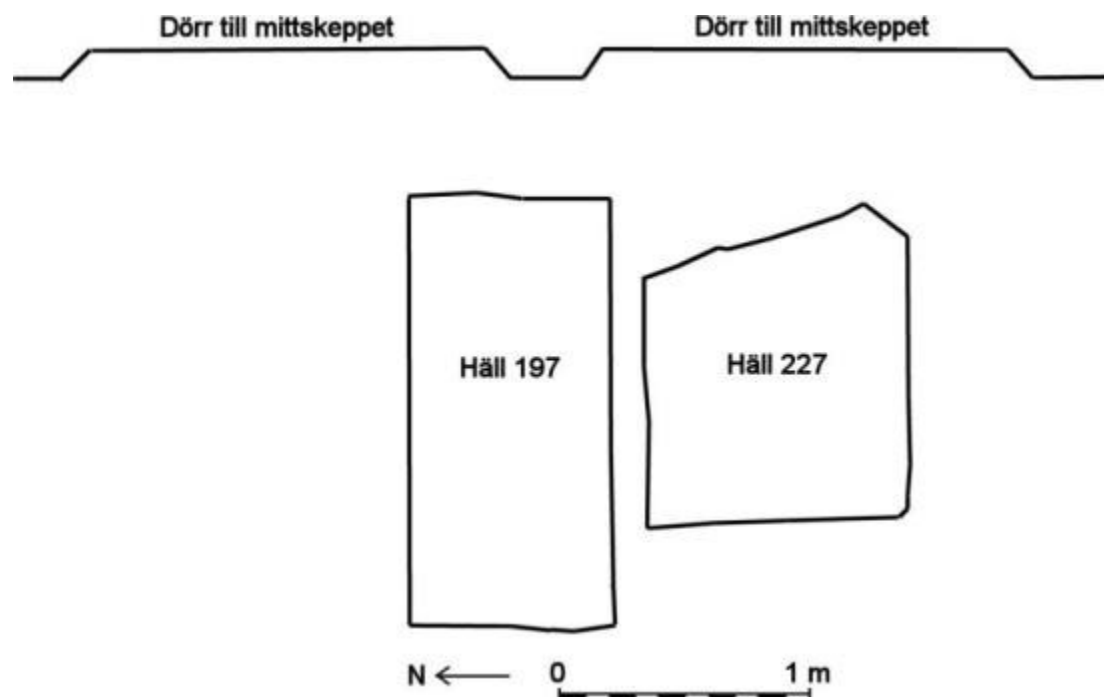
Figur 37. Plan med häll 197 och 227, strax väster om ingången till mittskeppet. Skala 1:300.

Strax nedanför ingången till mittskeppet påträffades två gravhällar. Dessa låg inte över några gravar utan har lagts dit efter att ha flyttats från ursprunglig plats vid någon tidpunkt. Båda hällarna var skadade. Beteckningen för dessa hällar följer de som finns i publikationen för Uppsala domkyrka (Bengtsson 2010).

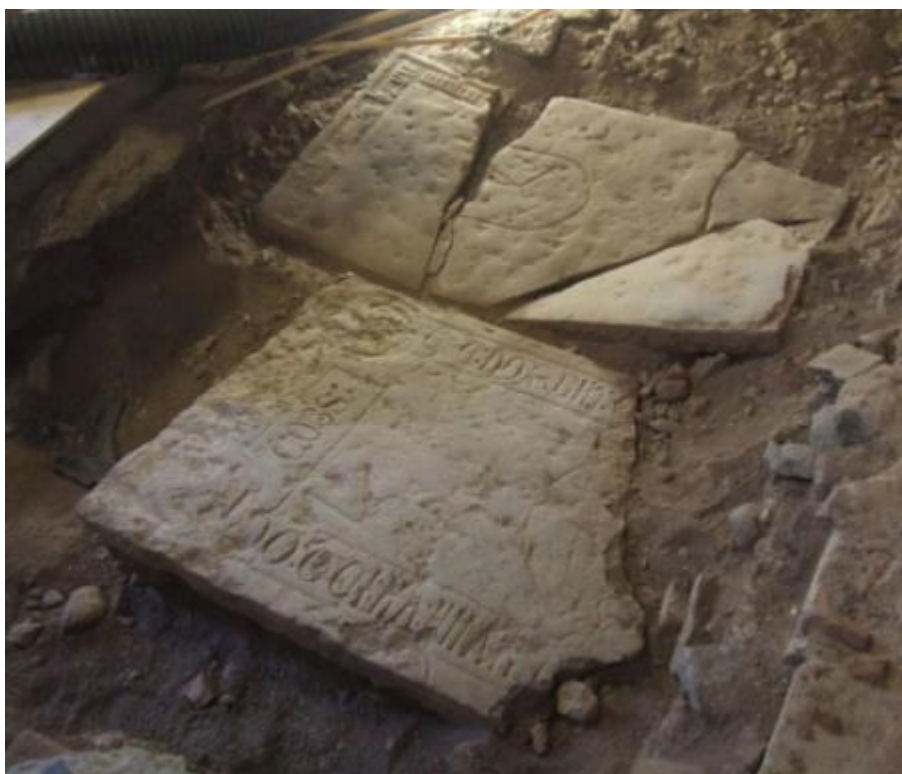
Figur 38. De två gravhällar som återfanns strax väster om ingången till mittskeppet. Foto mot nordväst 2011-01-25.

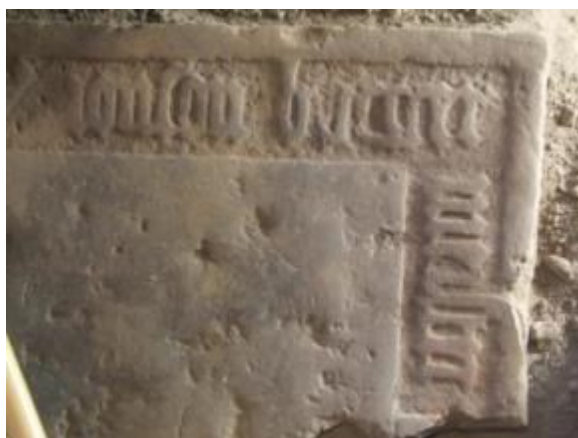
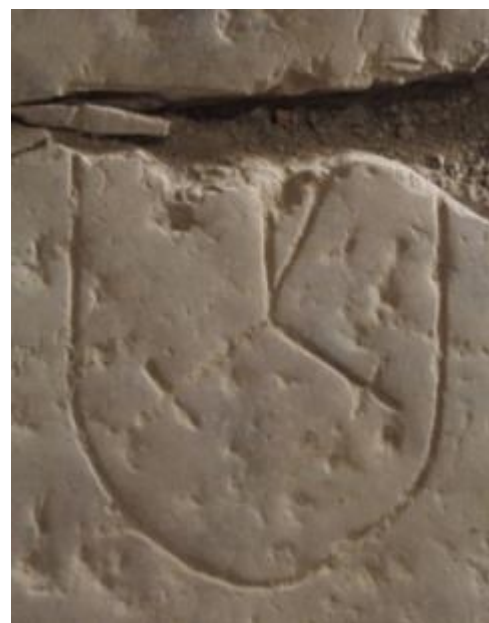
Figur 41 och 42. Överst en del av inskriften "ioenson borger / meister". Till höger vapenskölden med bomärke.

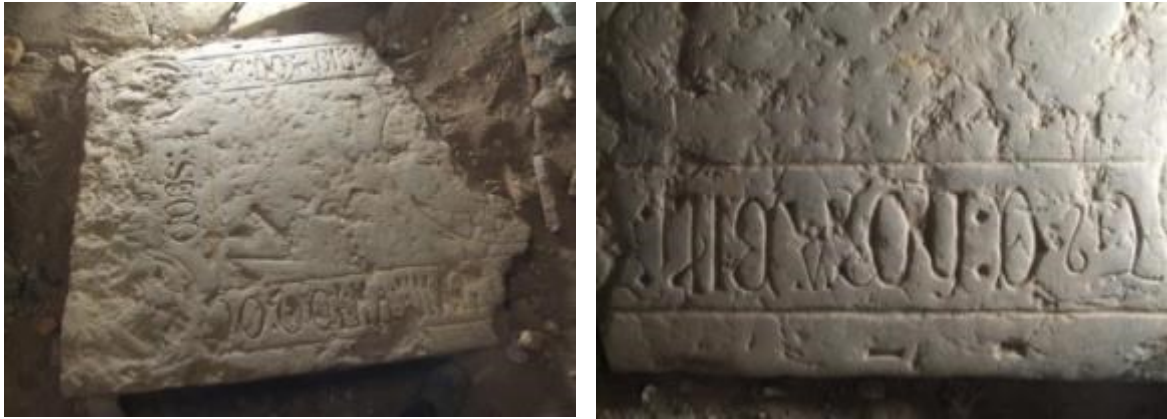
Figur 45 och 46. Till vänster syns hela den bevarade hällen och till höger ett parti av inskriften.

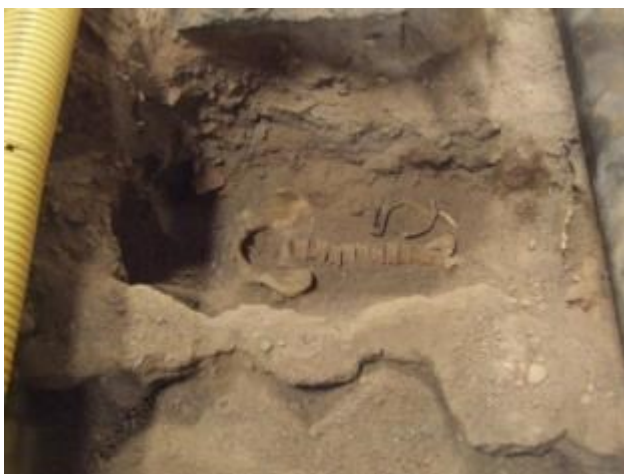
Strax väster om pelare C2 framkom en skelettgrav liggande i öst-västlig riktning ca 1 m under golvet (figur 29). Graven var kraftigt störd, i västra delen var kraniet skadat av en tidigare nedgrävning för ett avloppsrör. I öster låg en befintlig häll i golvet varför hela skelettet inte kunde friläggas. Här fanns även ett par elledningar ovanför begravningen.

Figur 47. Grav 1. Under avloppsröret till höger syns det krossade kraniet. Foto mot söder, 2011-01-25.

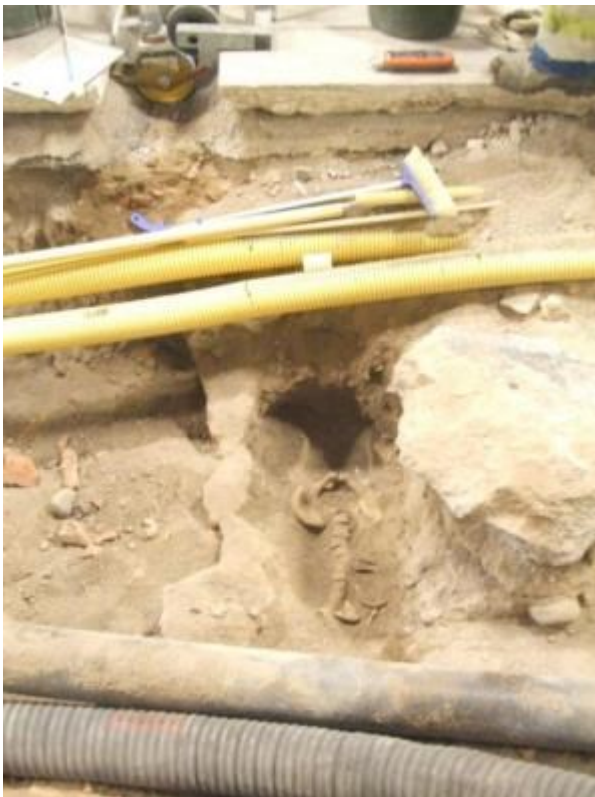
Det som kunde friläggas var ryggraden, bäckenet och lårbenen. Tre revben syntes också samt ett skadat kranium. På norra sidan av skelettet fanns hårt packad sand som vid framrensningen stod kvar och bildade en vägg. Inga spår efter kista eller fynd av handtag till sådan påträffades. Skelettet togs inte tillvara utan de synliga delarna samlades in och lades i de för undersökningen gemensamma lådorna, för kommande återbegravning.

Figur 49. Grav 1. Foto mot öster, 2011-01-25.

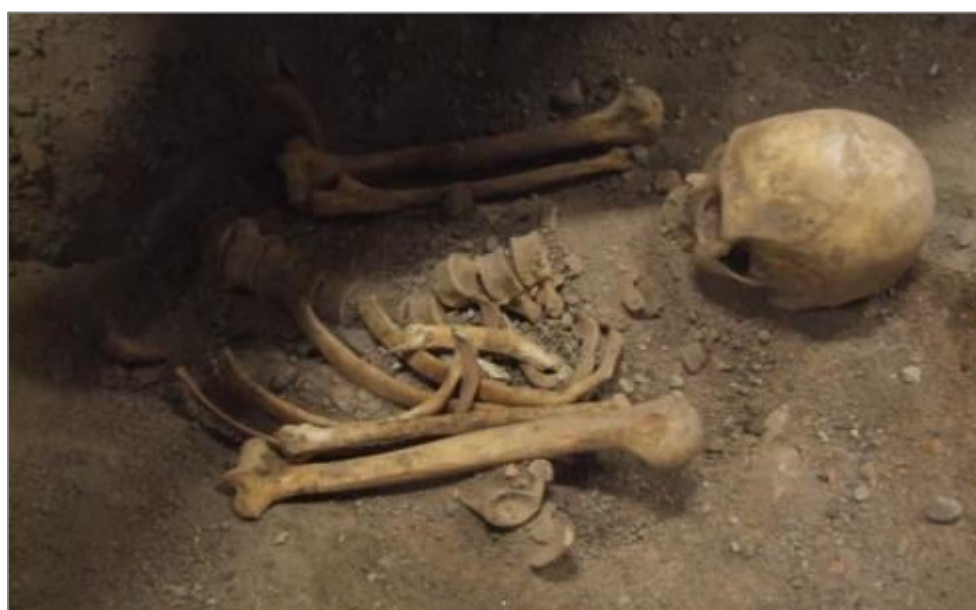
Figur 51. Skelettdelar i grav 2. Foto mot söder, 2011-01-25.

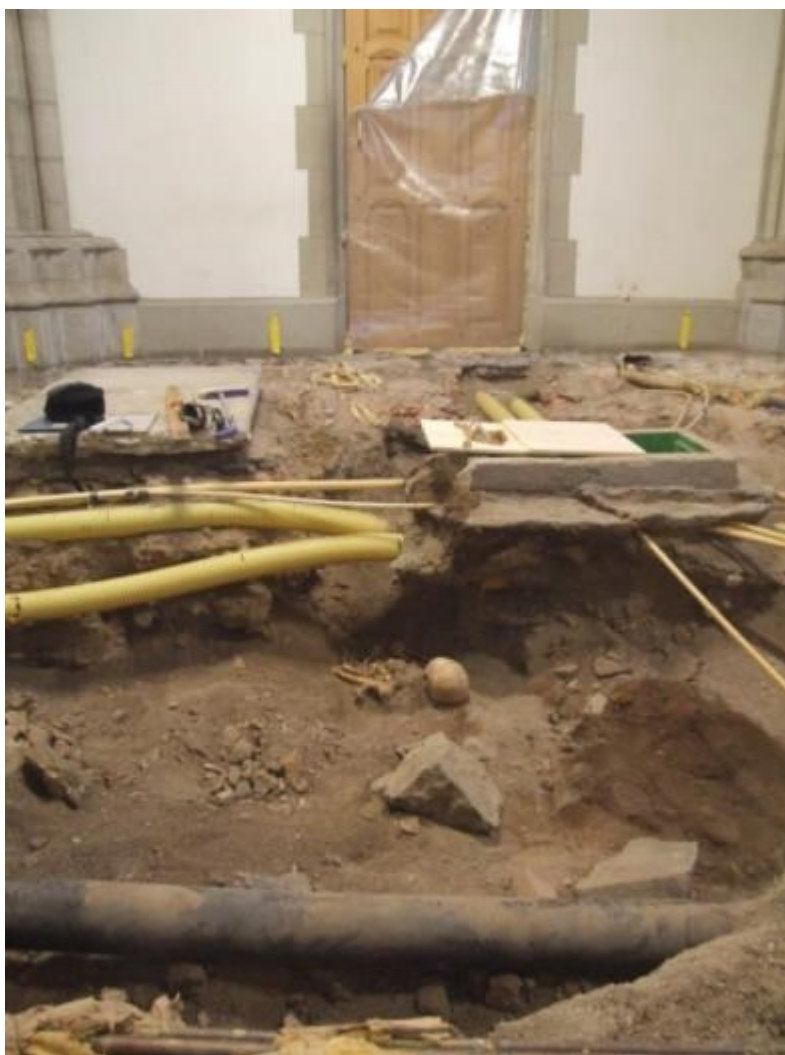
Figur 52. Grav 2. Foto mot öster, 2011-01-25.

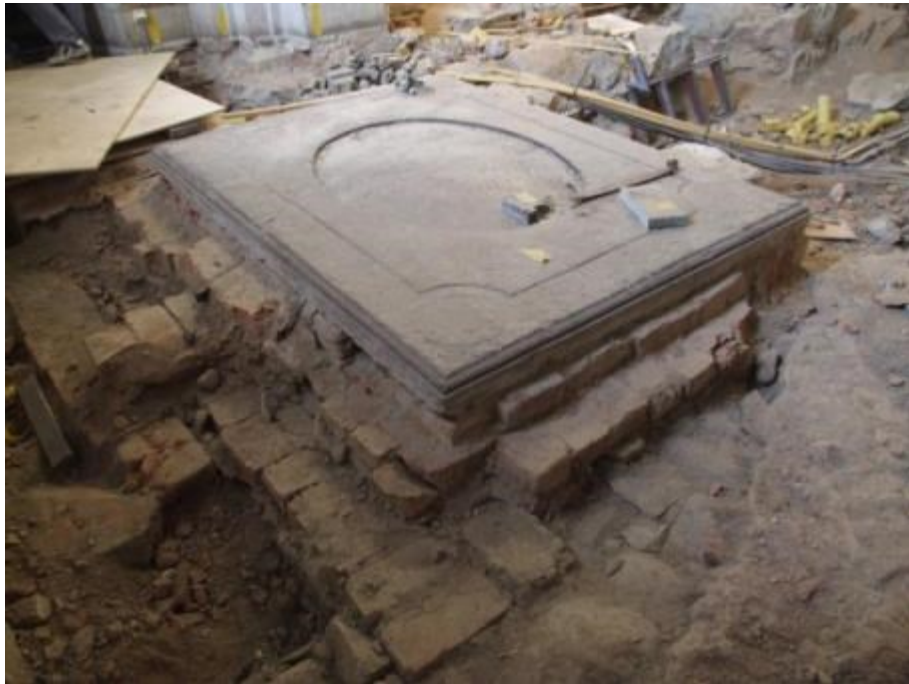
Figur 53. Olof Swebilius' gravkammare. Foto mot nordväst, 2011-01-31.

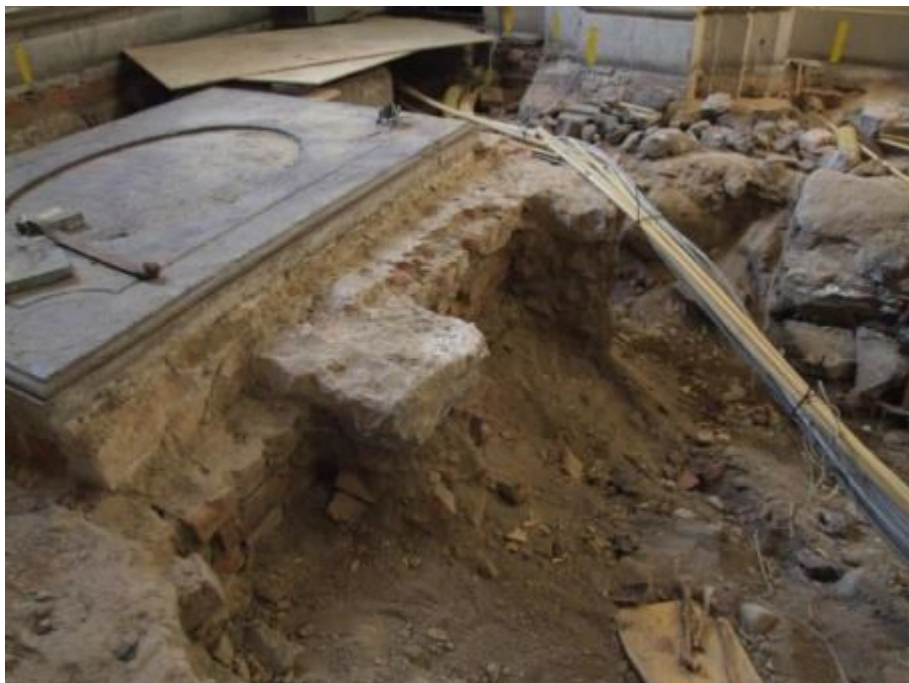
Figur 54. Olof Swebilius' gravkammare. Foto mot sydväst, 2011-01-31.

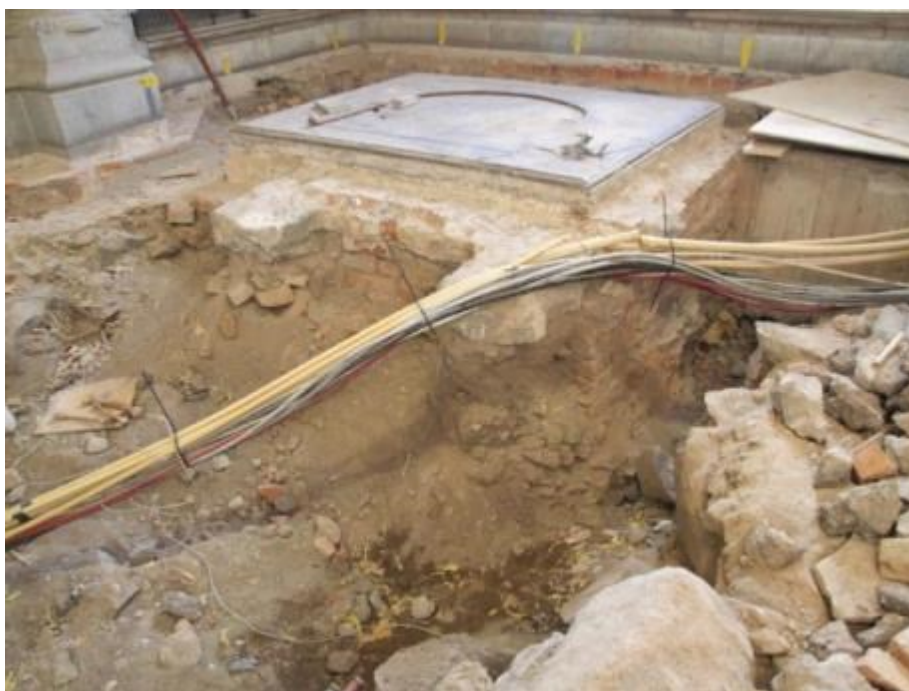
Figur 55. Olof Swebiliius' gravkammare. Foto mot sydost, 2011-01-31.

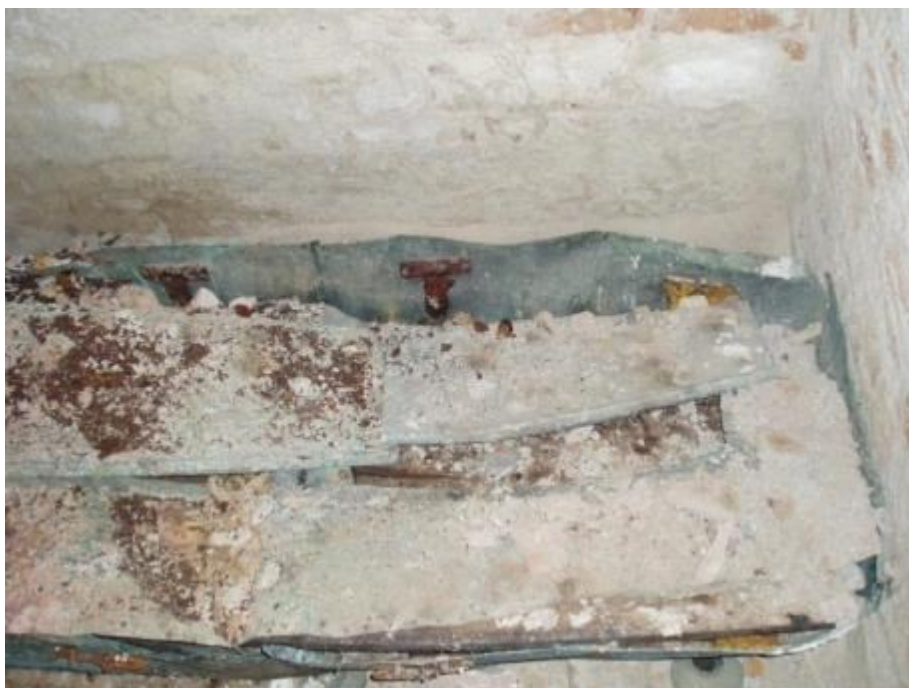
Figur 56. Foto ner i Olof Swebiliius' gravkammare. Fotot visar inte huvudändan, men hur två kistor ligger placerade i en bredare öppen plåtkista.
