Uppsala domkyrka

- arkeologi i förhallen, mittskeppet, koret
och utvändigt

Uppsala
Uppland

Upplandsmuseets rapporter 2015:01
Arkeologi

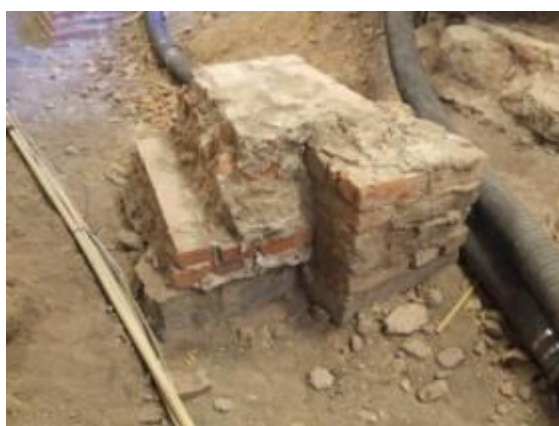
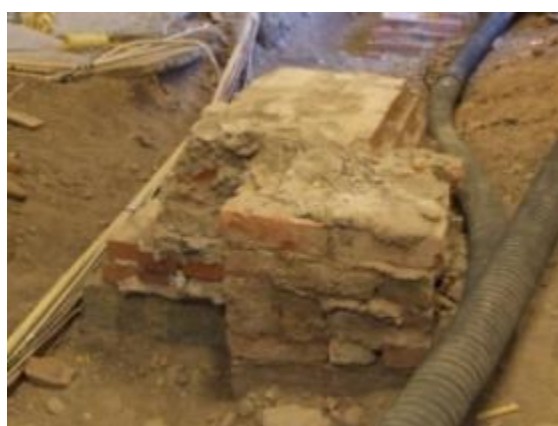
I nordväst fanns ett fundament av tegel, som var uppbyggt som två pelare, varav den södra av dessa var trappstegsformad medan den norra hade lodräta sidor. Den södra var uppbyggd mot den norra som torde vara äldst. Bägge pelare vilade på var sin stenhäll vars yta ligger 0,8 m under golvet. Pelaren var skadad på östra sidan av den tidigare avloppsned-grävningen.

Den norra pelaren var kvadratisk 0,5 x 0,5 m och uppbyggd av fem skift tegel. Under denna fanns en stenhäll med motsvarande storlek. Den södra pelaren låg också på en stenhäll, medan pelaren hade en bas av 1,1 x 1,0 m i storlek, med en höjd av sju tegelskift. Teglet i denna tycks vara av senare datum, då det har mindre dimensioner än stortegel. Utöver skillnader i dimension så var tekniken olika, den mindre norra delen var slarvigt uppmurad medan den södra större pelaren var fint och regelbundet lagd.

Figur 58 och 59. Tegelfundament nr 7. Till vänster foto mot sydväst och till höger foto mot sydost, 2011-01-31.

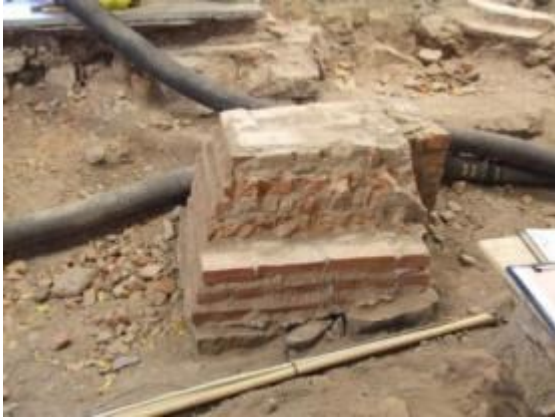
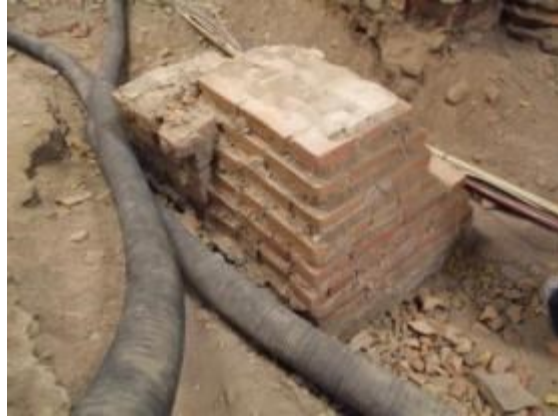
Figur 60 och 61. Tegelfundament nr 7. Till vänster foto mot väster och till höger foto mot nordost, 2011-01-31.

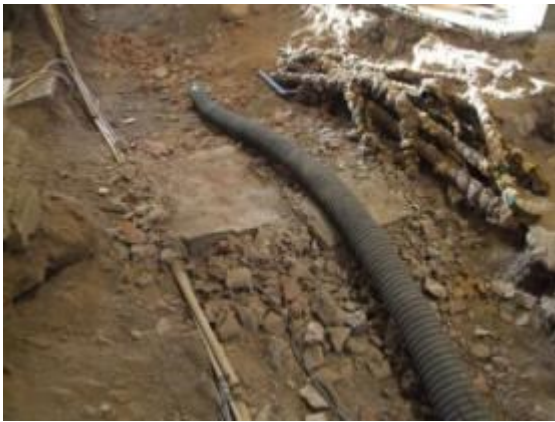
Figur 62. Efter det att fundamenten tagits bort framkom två stenhällar, den mindre täckte hela ytan för norra pelaren, medan den större hällen inte riktigt täckte den södra pelaren. Foto mot sydväst, 2011-01-31.

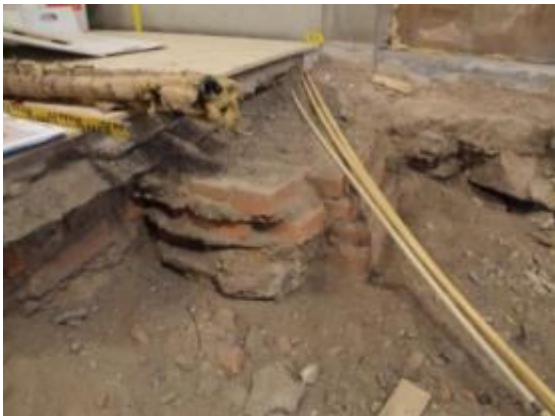
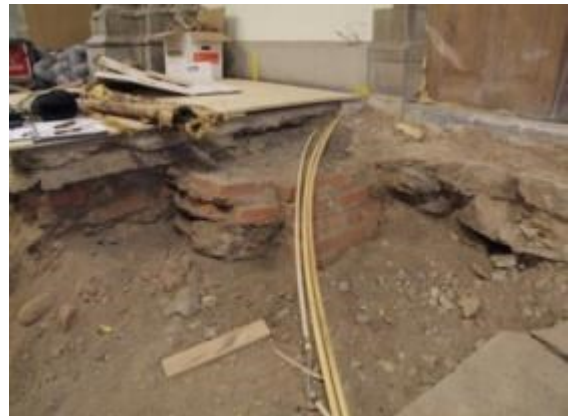
Fundament i tegel i nordost. Detta hade samma uppbyggnad som nr 7:s södra del, dvs. en trappstegsform. Det sträckte sig in under en befintlig gravhäll i norr och mot grundmuren intill dörren mot mittskeppet. Någon stenhäll under teglet syntes inte då urschaktningen på denna plats inte var så djup som runt nr 7. I väster fanns tegelstenar (nr 9) uppbyggda för att stabilisera hällen. Någon äldre del motsvarande norra delen av nr 7 kunde inte iakttas.

Figur 63 och 64. Tegelfundament nr 8. Till vänster, foto mot öster. Till höger, foto mot nordost 2011-01-31. Den främre tegeluppmurningen är nr 9 som inte sitter i förband med den bakre nr 8.

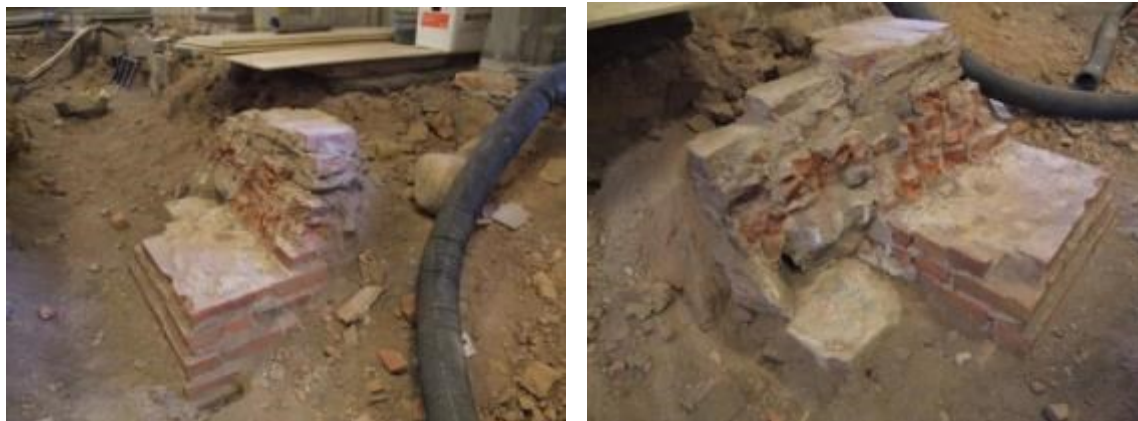
Tegelfundament i sydvästra delen av förhallen. Till sin uppbyggnad liknar dessa nr 8 och 9, men här finns den trappstegsformade delen i norr och en äldre rektangulär del i söder. Under båda fundamenten finns stenhällar som grund. Nedre delen av den norra delen (nr 10) är fint och regelbundet lagd, men högre upp i pelaren blir läggningen mer oregelbunden. Större delen av fundamentet är skadat i öster av den tidigare avloppsnedgrävningen.

Figur 65 och 66. Till vänster syns tegelfundament nr 10, fotograferad mot sydväst. Till höger syns samma fundament fotograferat mot nordväst. Den äldre mer kvadratiske delen (nr 11) med synlig grundsten ligger främst. Foto 2011-01-31.

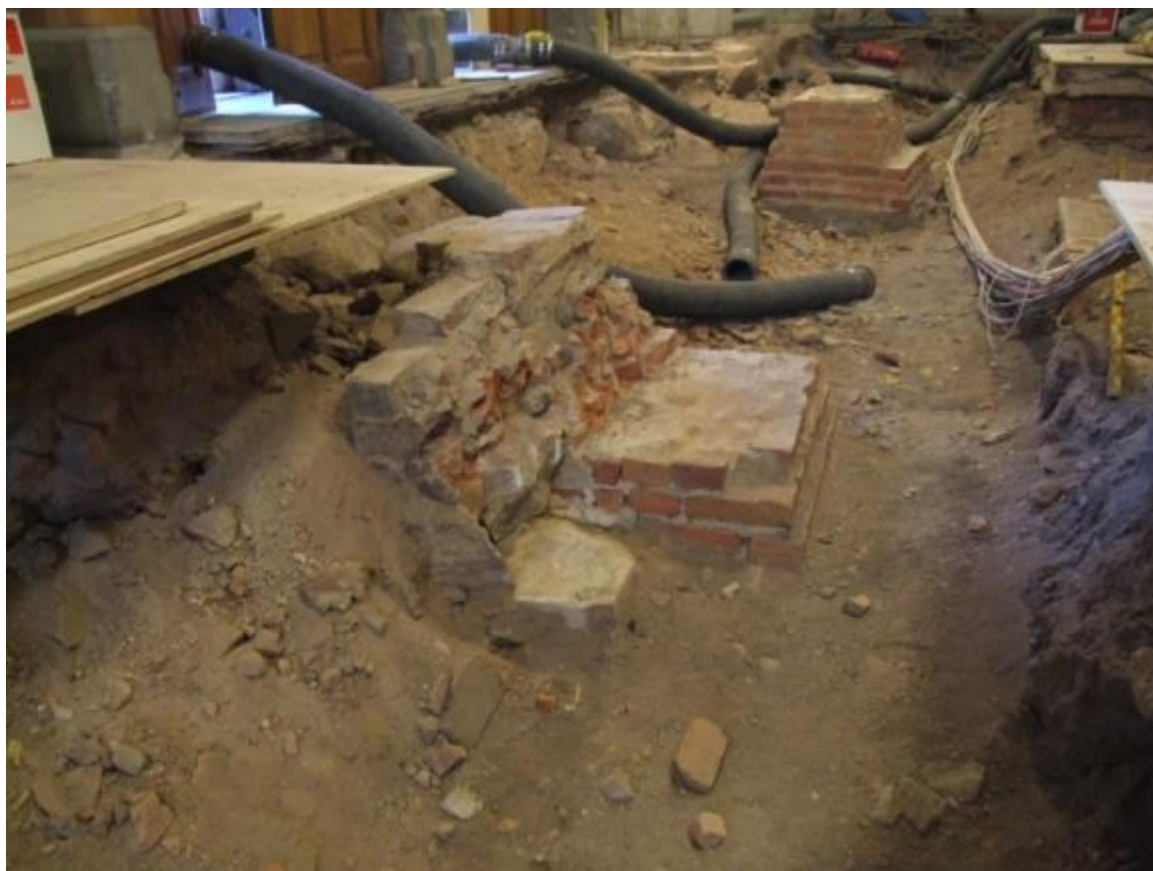
Figur 67. Tegelfundament nr 10-11 i förgrunden och tegelfundament nr 7 i bakgrunden. Foto mot norr 2011-01-31.

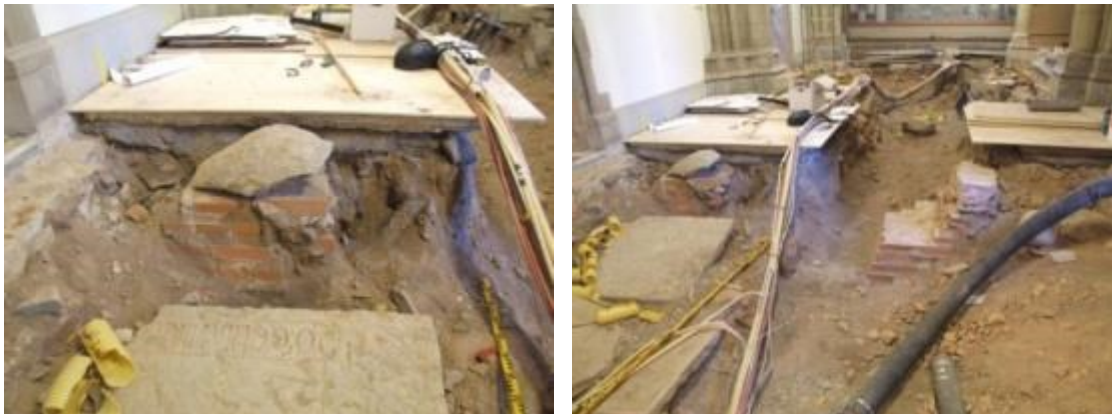
Figur 68 och 69. Till vänster tegelfundament nr 12. Eventuellt finns här också samma sidopåbyggnad som i nr 8. Till höger syns fundamenten nr 12 och 10. Bägge fotona mot söder, 2011-01-31.

I sydöstra delen av förhallen framkom slutligen ett fjärde tegelfundament. Även detta visade på en trappstegsform. Tyvärr kunde inte så mycket av det dokumenteras då det sträckte sig in under en gravhäll.

Trots olika form av uppbyggnad, trappstegsformad eller rak sida, så torde de fyra fundamenten höra ihop och vara anlagda samtidigt. När de påträffades var det svårt att avgöra vilken funktion de haft. En första tanke var att de anlagts för att bära upp och stabilisera golvet, men då det saknas flera ”stöd”, övergavs denna tolkning. Efter samtal med Herman Bengtsson påträffades en äldre plan över domkyrkan. På denna ”konceptplan” som troligen varit föregångare till en gravplan, kanske den som upprättades 1696, finns ett antal otydliga runda ringar markerade.

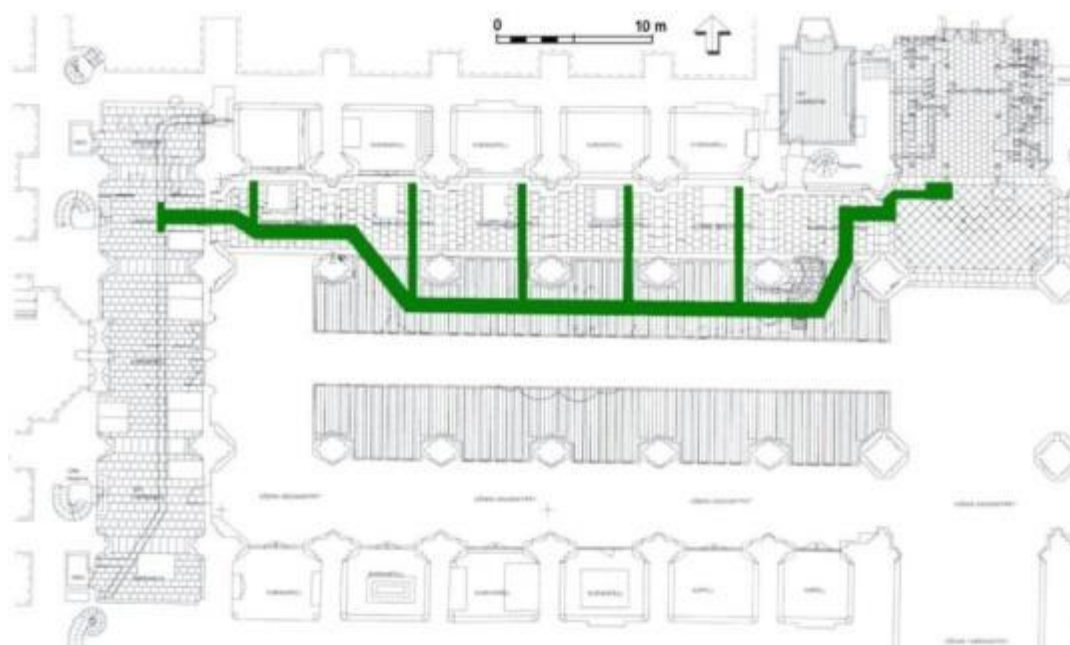
Figur 71. Plan över schaktlinjen i förhallen presenterad i samband med tillståndsansökan. Som synes kom huvudkulverten att förläggas under norra bänkkvarteret med mindre avstickare mot norr för VA-ledningar till radiatorerna i korkapellen. I västra delen anslöt kulverten till den i förhallen och i öster kopplades den ihop med den ledningsdragnings som gjordes i samband med arbetena inför uppförandet av orgeln 2007 (Kjellberg 2012). Strax framför predikstolen förbereddes för kommande ledningsdragnings åt söder. Skala 1:500.

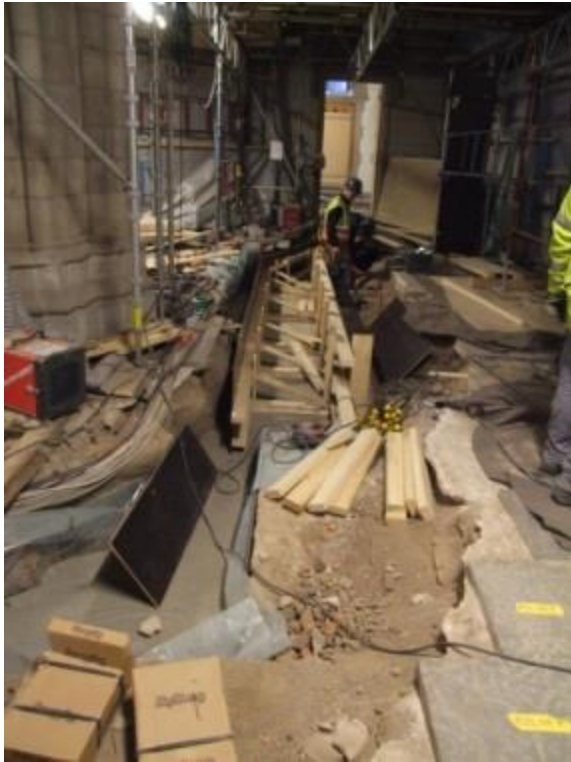
Figur 72. Byggande av formen till kulverten i västra delen av norra sidoskeppet. I bakgrunden syns dörren in till förhallen. Foto mot väster 2011-02-03.

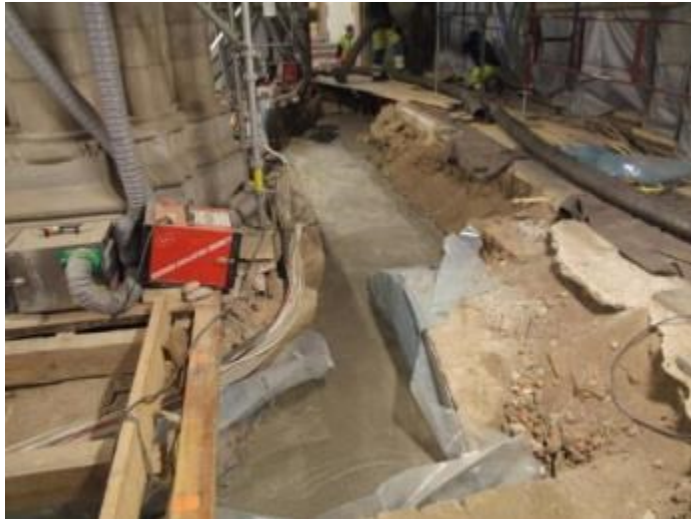
Figur 74. Bottenplattan klar i kulverten i västra delen av norra sidoskeppet in mot förhallen. Foto mot väster 2011-02-02.

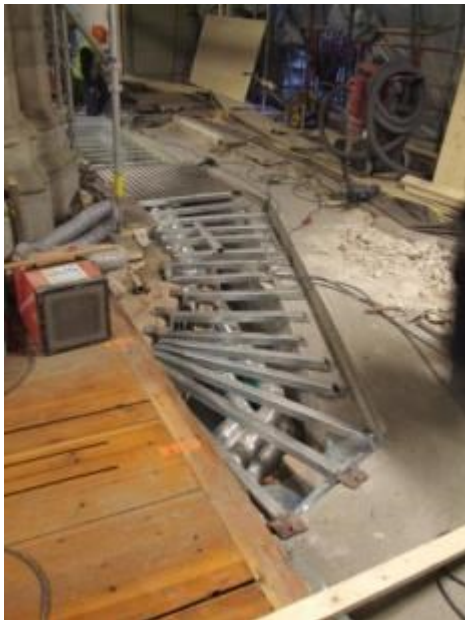
Figur 75. Efter att rör och ledningar placerats i kulverten byggdes en ram inför tillbakaläggningen av golvstenarna. Foto mot väster 2011-02-21.

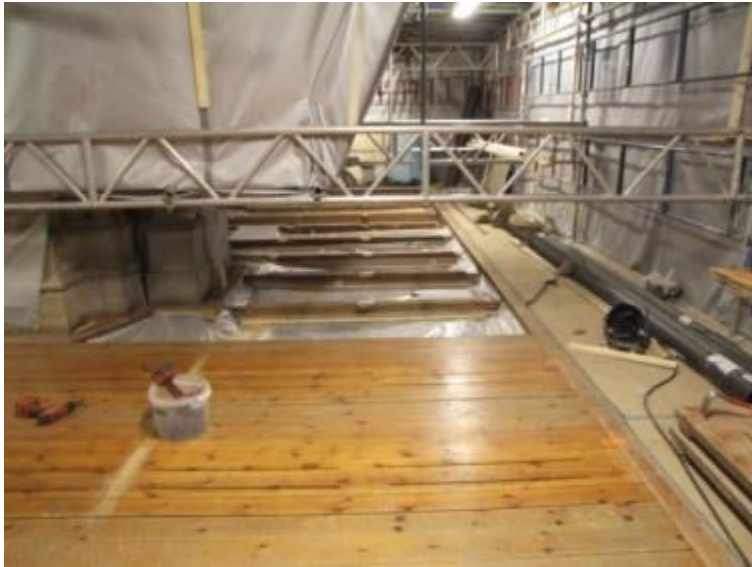
Figur 77. Golvet under norra bänkraden läggs på plats. Foto mot öster 2011-02-21.

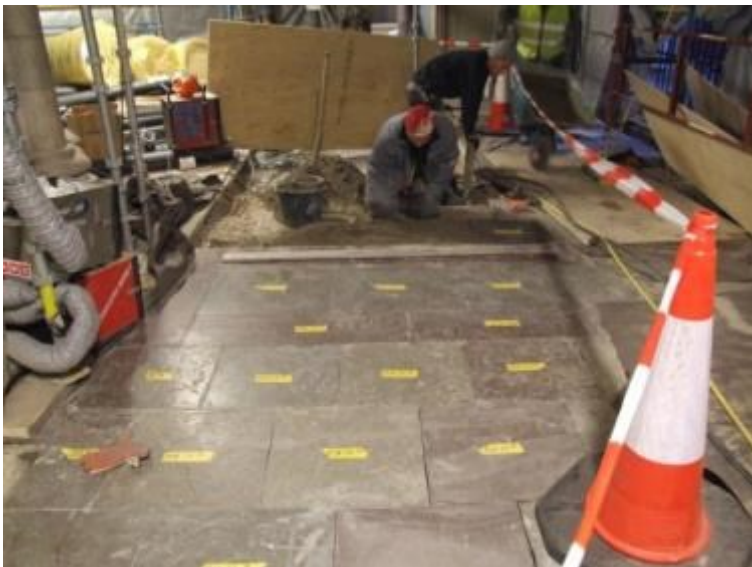
Figur 78. Stenplattorna i norra sidoskeppet läggs på plats. Foto mot väster 2011-02-23.

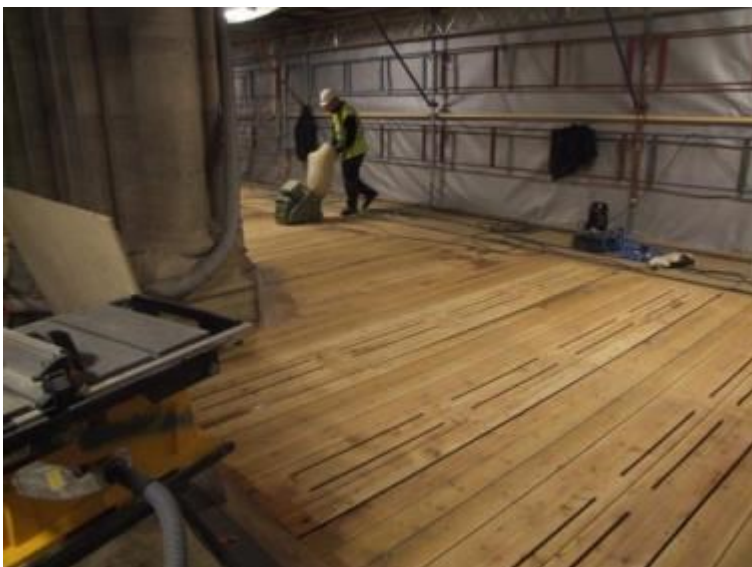
Figur 79. Golvet slipas innan byggnadsställningar och inplastningen rivs. Foto mot nordväst 2011-02-23.

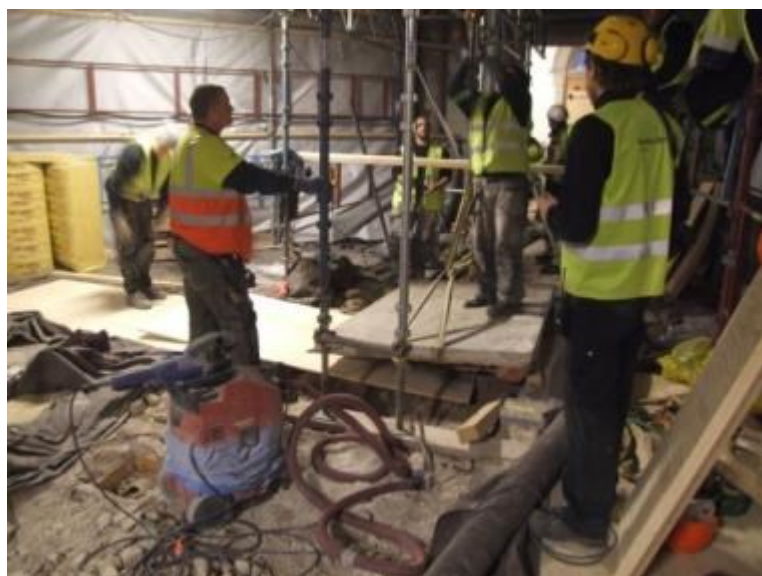
Figur 81. Arbetet med att flytta gravhällen i travé 32 krävde att antal personer och en sinnrik lyftanordning. Foto mot väster 2011-01-25.

Ledningsschaktet förlades österut från dörren in till förhallen genom travé nr 32 (figur 3) fram emellan de två pelarna B3 och B4, där det svängde söderut in i mittskeppet under norra bänkraden. I travé 32 bestod arbetet med att flytta gravhällen innan schaktet kunde grävas. Någon bevarad grav eller gravkammare framkom inte under hällen.

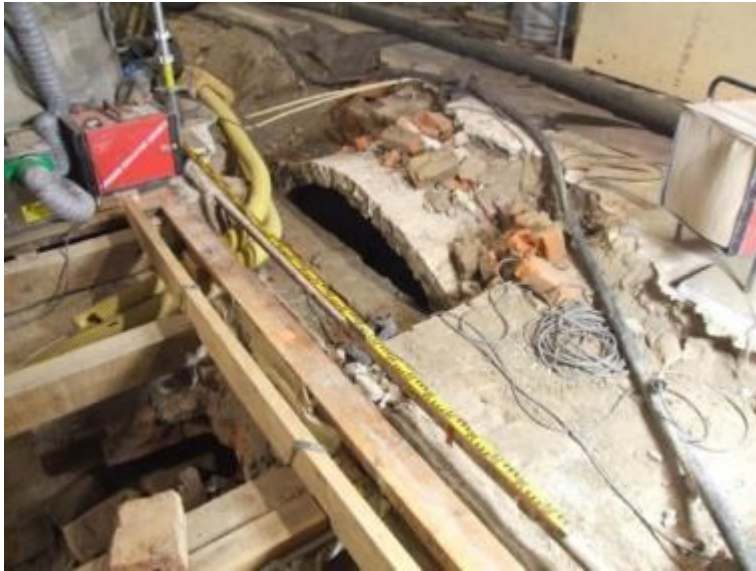
Figur 82. Foto av gravkammare D mot nordväst 2011-01-27.

Det var först när schaktet skulle passera pelare B3 som det uppstod problem. Strax norr om denna pelare fanns en intakt gravkammare som låg väldigt nära pelaren. Eftersom inga intakta gravkammare skulle förstöras var man tvungen att hitta en lösning för att kunna passera invid denna utan att flytta hela schaktet. Det hela löste sig efter samråd med länsstyrelsen så till vida att den murade gavelväggen togs bort, för att öka mellanrummet fram till pelarens fundament. Därefter sattes denna öppning igen med en plåtskiva.

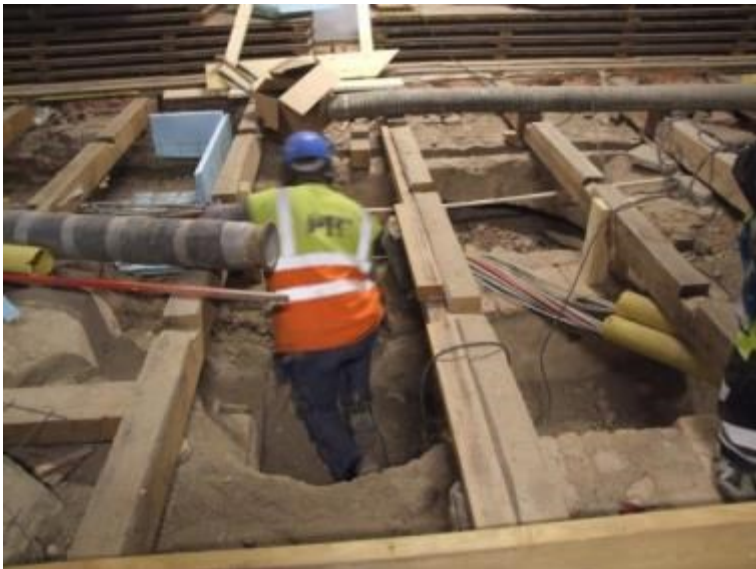
Figur 83. Platsen för de tre gravkammarna A-C. Foto mot söder 2011-01-26.

När schaktet skulle vika av mot söder kom det att förläggas över tre gravkammare A-C. Dessa dokumenterades i samband med provundersökningen i november 2010 och befanns då vara tomma och igenfyllda med raseringsmassor, varför ingrepp i dessa kunde tillåtas.

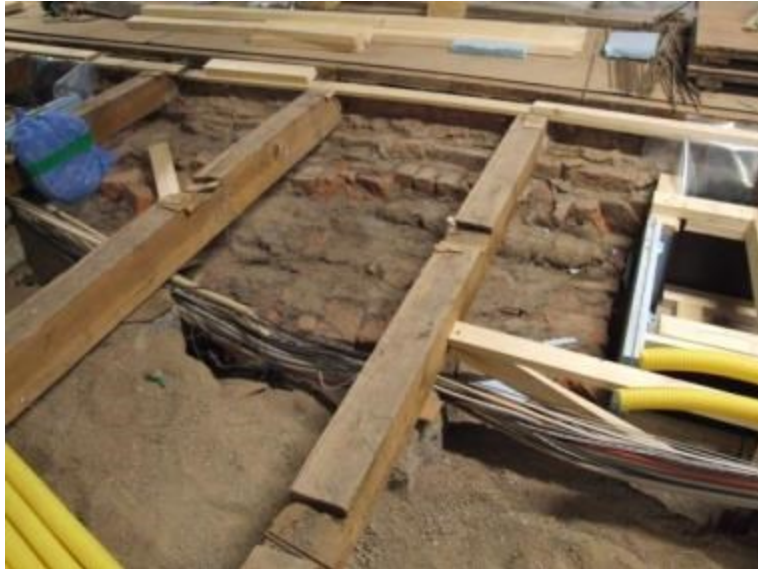
Figur 84. Taket på gravkammare F. Formen för ledningskulverten slutar strax till höger i bild. Foto mot söder 2011-02-01.

Schaktningen för kulverten under norra bänkraden gick smidigt mot öster. Först söder om pelare B7 framkom en intakt gravkammare F. Denna låg i riktningen för ledningsschaktet men här fanns ett utrymme mellan kammarens tak och nuvarande golv. Genom att bredda utrymmet för ledningarna kunde dessa läggas över kammaren. Strax efter det att lednings-

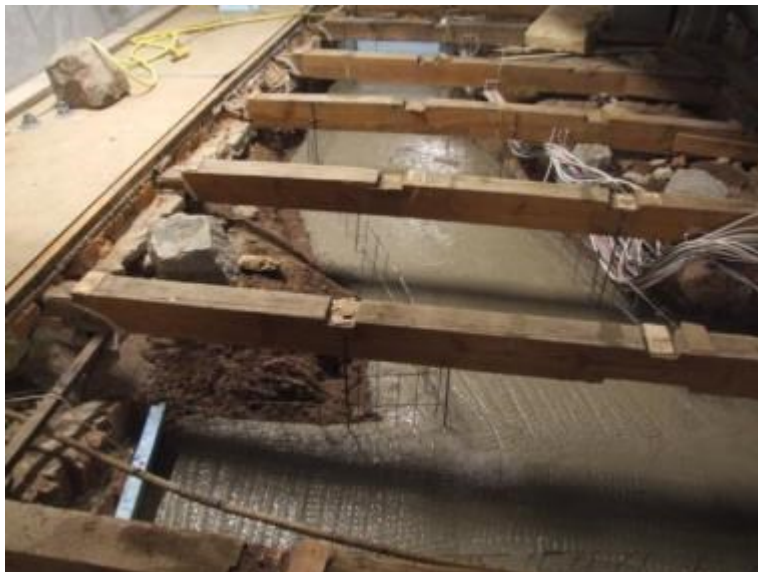
Figur 85. Den gjutna kulvert botten sedd mot väster. En avstickare är förberedd mot söder och avslutas vid den blåa frigolitkivan i vänstra hörnet. Foto mot väster 2011-01-27.

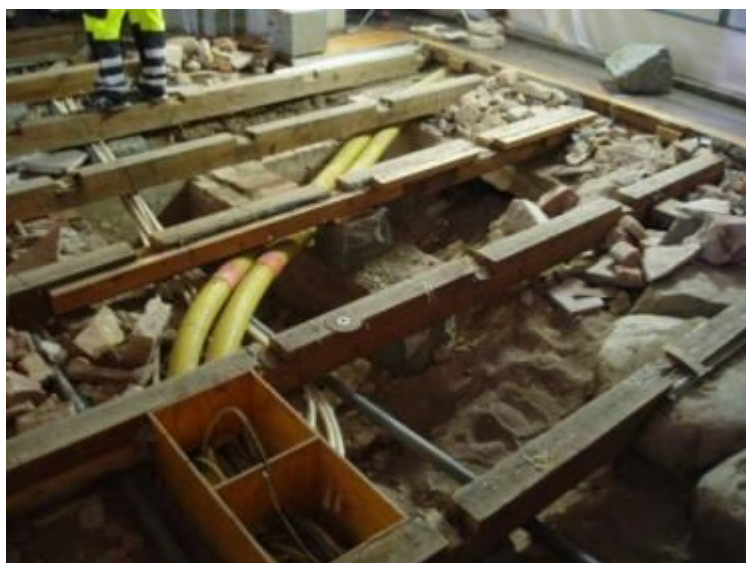
Figur 87. Ytan som provundersöktes, efter borttagande av lösa massor och tömning av gravkammarna. Foto mot nordväst 2010-11-11.

I november 2010 lyftes en yta av trägolvet i norra bänkraden strax söder om pelarna B3 och B4. Syftet var att innan de större arbetena med ledningsdragningarna skulle ske efter årsskiftet, se hur förutsättningarna var under norra bänkraden. Efter att ha tagit bort grus, sand och tegelrester framkom tre gravkammare. Alla tre hade ungefär samma utformning, dvs halva gravkammaren saknade tak eller valv medan den andra halvan var valvslagen. Provschaktningen under golvet gick bara ner till ett djup av 0,6-0,8 m. Några spår efter mänskliga kvarlevor i gravarna fanns inte. Kring pelarna framkom grundstenar strax under det borttagna trägolvet. Dessa låg oftast 1 m ut från pelarna. I söder längs med nuvarande golv fanns spår efter den äldre golvnivån. Denna låg mellan 17-22 cm under nuvarande golvyta.

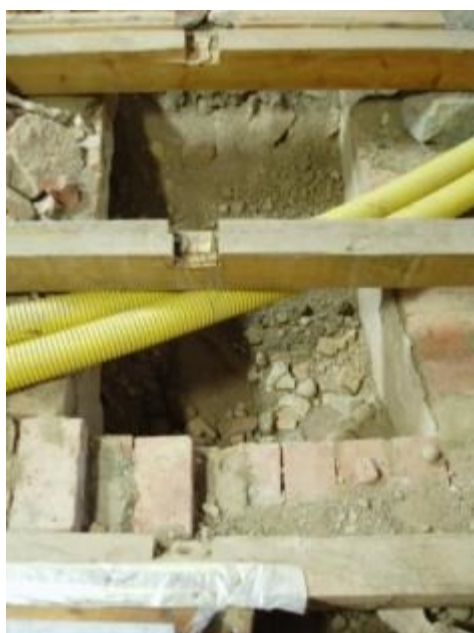
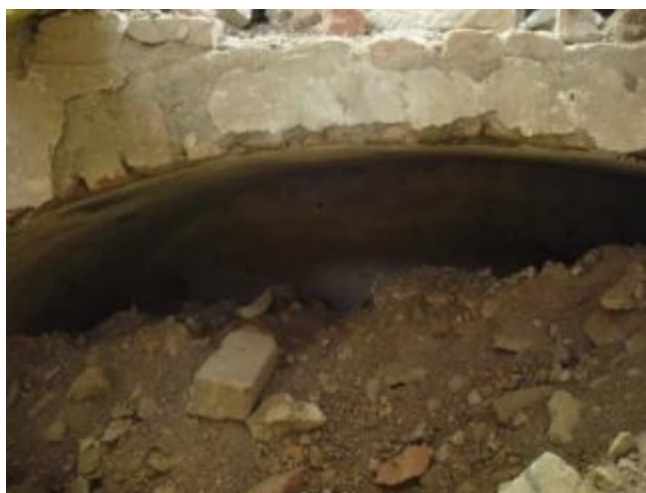
Figur 89 t.v. Gravkammare A fotad mot öster 2010-11-11.
Figur 90 t.h. Foto in mot den valvslagna delen. Foto mot norr 2010-11-11.

Denna grav låg mellan de två pelarna B3 och B4. Den var öppen i södra delen och valvslagen i norra delen. Invändigt mått var 2,20 (Ö-V) x 2,00 m (N-S). Den låg med södra sidan åt gravkammare B och det tycks som om A är anlagd tidigare än B. Kammaren hade en vit kalkputs på insidorna. Gravkammaren har troligen hyst ”Marten Harcksman”: Märten Hart (Hartman) († 1674), remsnidare och kämnär i Uppsala, enligt 1739 års gravplan (Bengtsson 2010, s 532).

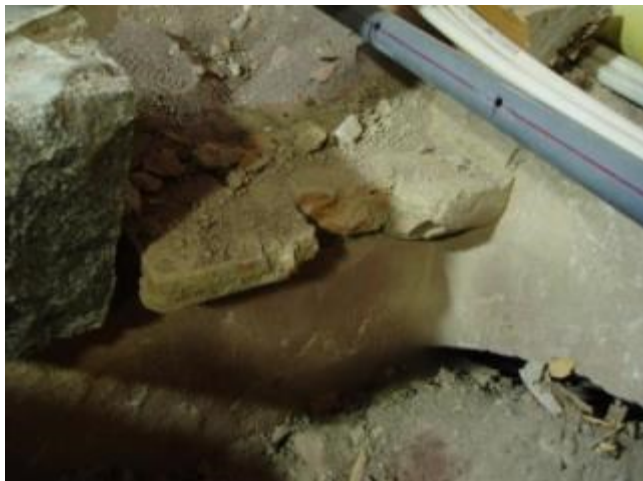
Figur 91. Stöd för tidigare häll som legat ovan öppningen till kammare B, i dess sydöstra hörn. Foto mot öster 2010-11-11.

Gravkammaren anslöt mot gravkammare A. Den norra väggen i gravkammare B hade endast en tegelstens bredd (längsida) medan A hade dubbel sten i bredden. Måtten på kammaren var 2,20 (Ö-V) x 1,70 (N-S) m. Kammaren var öppen i norra delen och valvslagen i söder. Längs östra sidan fanns tre utstickande tegelstenar. Dessa kan ha utgjort stöd till någon form av övertäckning (häll) av kammaren i den öppna delen. Även denna kammare hade vit kalkputs på väggar och valv. Gravkammaren har troligen hyst ”Rådm Gahms och Pär Person”: Bengt Gahm († 1697) och Per Persson Norman († 1700), båda rådmän i Uppsala, enligt 1739 års gravplan (Bengtsson 2010, s 534).

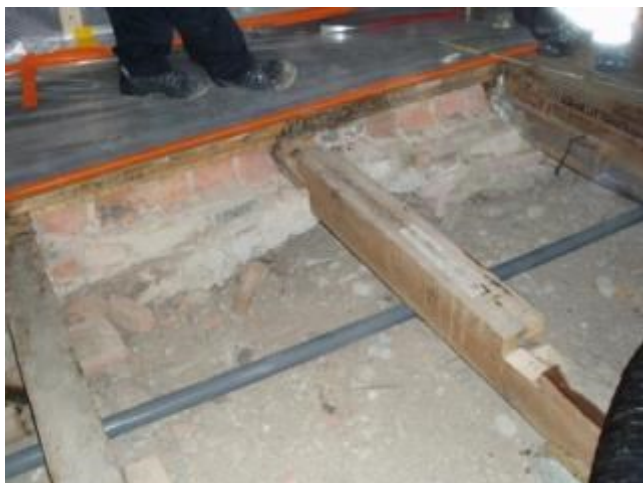
Figur 92. Den valvslagna södra delen i gravkammare C. Foto mot söder 2010-11-11.

Gravkammaren låg strax söder om pelare B3. Den var öppen i norra delen och hade valv i söder. Måtten var 2,20 m (N-S) medan bredden var okänd då endast halva kammaren i södra delen var framtagen. Längs östra delen av den öppna kammaren fanns spår efter ett valvömfång, som låg ca 25 cm lägre än det södra valvet. I den öppna delen iaktogs vit kalkputs på norra väggen och på valvet åt öster. Södra valvets topp låg i nivå med den äldre golvytan. Gravkammaren har troligen hyst ”Caspar Schober”: Caspar Schobert († omkring 1674), fältskär, enligt 1739 års gravplan (Bengtsson 2010, s 534).

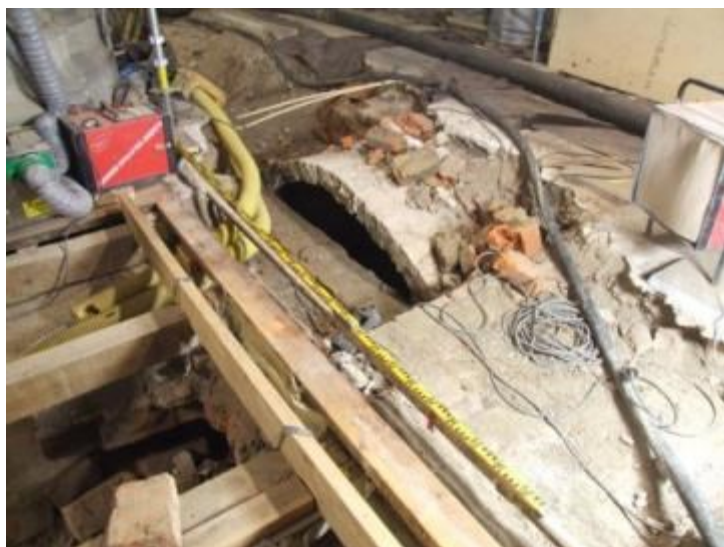
Figur 94. Gravkammare D med borttagen gavelsida. Foto mot nordväst 2011-01-27.

Denna gravkammare hade en valvlagen gavelsida mot söder varför avståndet fram till pelaren blev för kort för att lägga ner ledningar. Hela denna sida togs bort utan att det påverkade valvets bärlighet. Därefter placerades en plåtskiva som täckte öppningen in mot gravkammaren. Kammaren hade en yta av 2,8 (Ö-V) x 2,0 (N-S) m. Invändigt fanns två tunnslagna valv, varav det norra valvet var vitputsat i taket. Uppbyggnaden och formen överensstämmer med gravkamrarna A-C. Men i det här fallet var gravkammaren intakt och innehöll begravningar. Gravkammaren har troligen hyst ”Oloff Larsson Ferner”: Olof Larsson Ferner, enligt 1739 års gravplan (Bengtsson 2010, s 532). Samma beteckning finns också på planen från 1679-85. Denna Olof Larsson Ferner är möjligen den ”Fernæo” som omtalas som notarie vid domkyrkan 1693-94. Däremot uppges att gravplatsen tillhörde rådmann Märten Udbom († 1734) och att den var täckt av brädor (Bengtsson 2010, s 523). Vems kvarlevor det är, kan inte klarläggas, men gravkammaren innehöll flera individer.

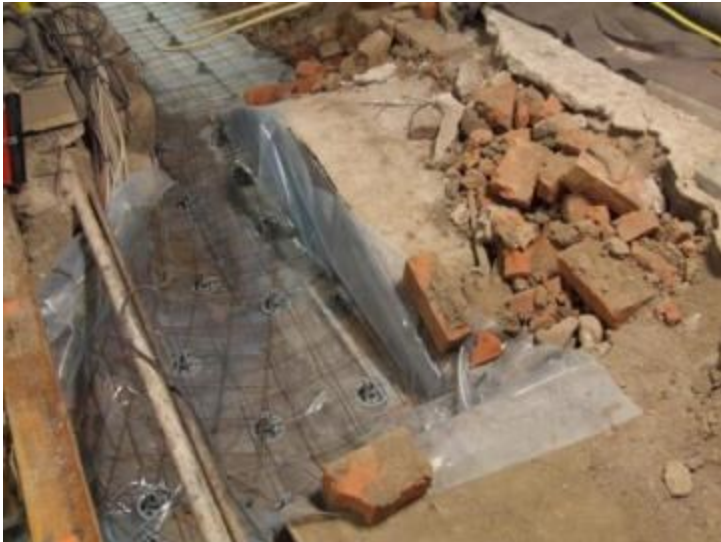
Figur 95. Gravkammare D där gavelsidan har försetts med en plåt och därefter plastats in. Foto mot nordväst 2011-02-01.

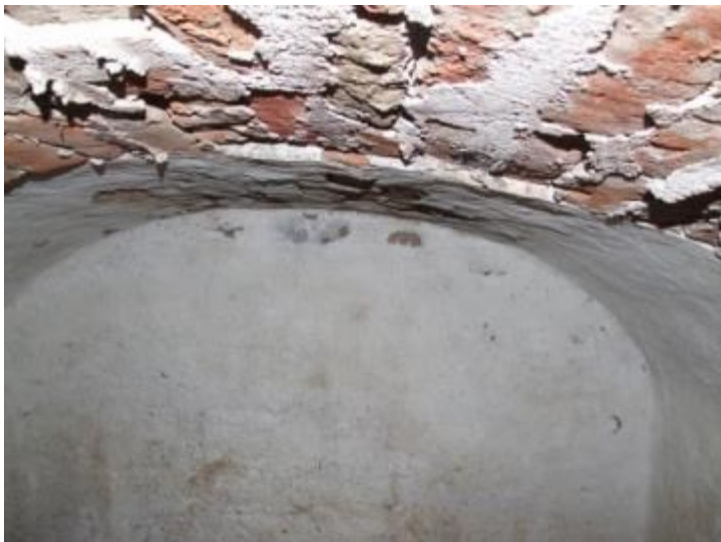
Figur 96. Invändigt i gravkammare D, där bortre norra delen av tak och väggar är vitputsade. Foto mot norr 2011-01-26.

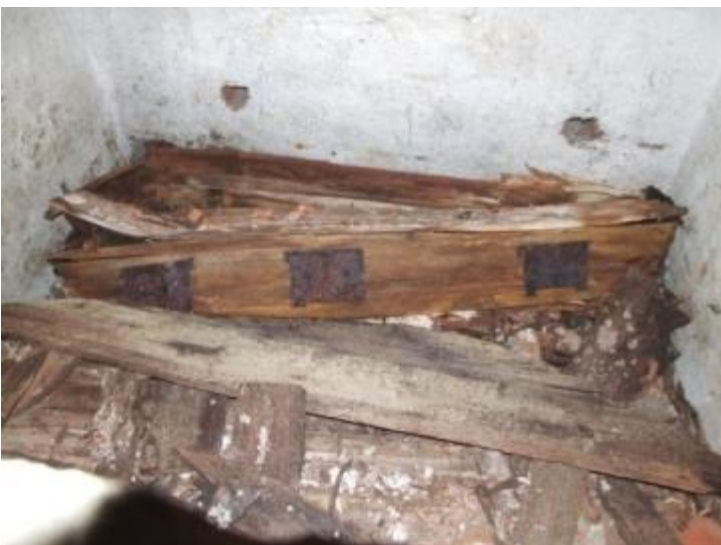
Figur 97. I kammare D kunde två möjligen tre kistor iakttas. Foto mot norr 2011-01-26.

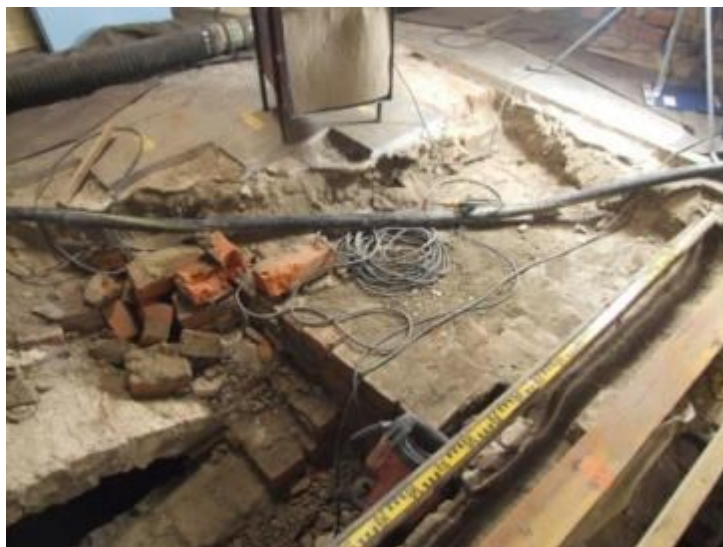
Figur 98. Endast delar av det platta taket frilades på gravkammare E. Till vänster i bild syns det välvda taket på gravkammare D. Foto mot nordost 2011-01-27.

Liggandes strax öster om gravkammare D fanns ännu en intakt gravkammare, E. Här frilades endast delar av det platta taket. Enligt gravplanerna från 1667-1799 tillhörde gravplatsen rådmannen i Uppsala, Nils Knutson († 1672) (Bengtsson 2010, s 278).

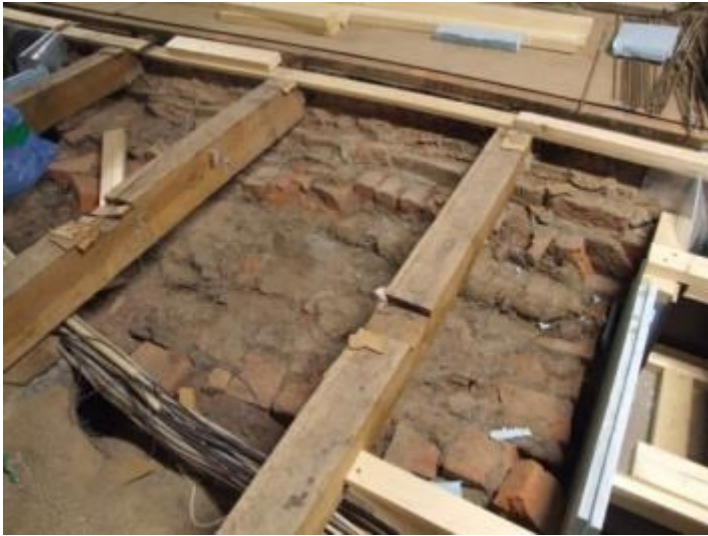
Figur 100. Gravkammare F. Foto mot sydost 2011-02-01.

Efter att ha lagt kulverten i området med gravkammare runt pelarna B3 och B4 påträffades ingen gravkammare förrän söder om pelare B7. Här fanns en intakt gravkammare som fortsatte in under stengolvet mot söder. Troligen har man tagit bort 1-2 skift tegelstenar i taket på gravkammaren i samband med anläggandet av trägolvet under bänkraderna. Denna gravkammare påverkades inte av anläggningsarbetena då alla ledningar kunde dras mellan den och trägolvet. Enligt gravplanerna från 1739 och 1799 tillhörde gravplatsen ”Rådman Säfströms”: Erik Johan Säfström († 1706), rådman i Uppsala (Bengtsson 2010, s 532).

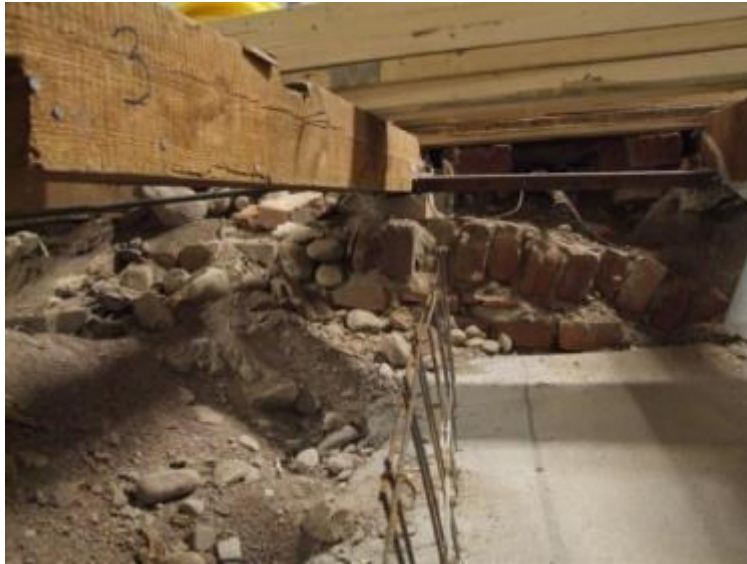
Figur 102. Gaveln på gravkammare G. Foto mot söder 2011-02-02.

Längst ner mot öster, söder om pelare B8 framkom gaveln av en gravkammare, G. Valvet var murat med kantställda tegel åt väster och plana tegel åt öster. Huruvida gravkammaren var intakt kunde inte avgöras. Vid detta parti avslutades en del av kulverten för framtida dragning av VA-ledningar till södra sidoskeppet (se *Resultat – södra mitskeppet*). Enligt gravplanerna från 1739 och 1799 tillhörde gravplatsen ”Doct. Loccenius”: Johannes Loccenius († 1677), professor vid Uppsala universitet (Bengtsson 2010, s 531).

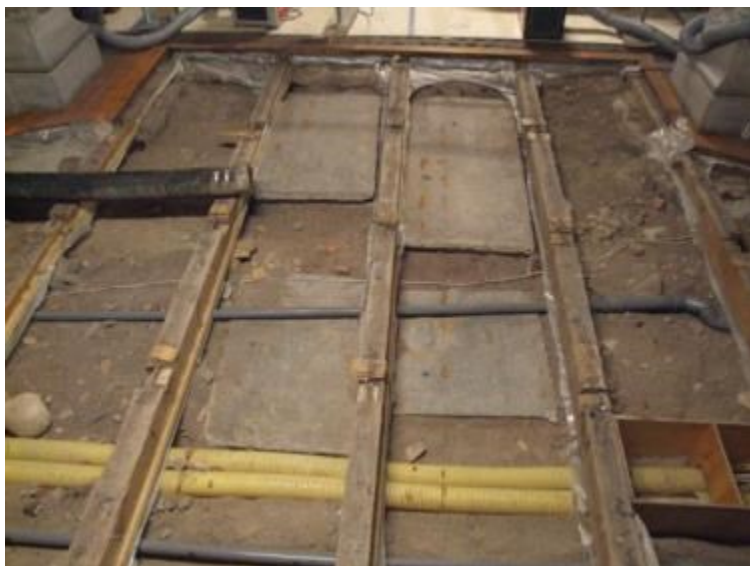
Figur 104. Gravhällarna som låg i travé nr 59. Överst i bild till vänster ligger gravhäll B, till höger gravhäll nr 4. Nederst till vänster finns gravhäll A och till höger ligger gravhäll 42. Ej synlig under gravhäll B ligger gravhäll C. Foto mot norr 2011-01-20.

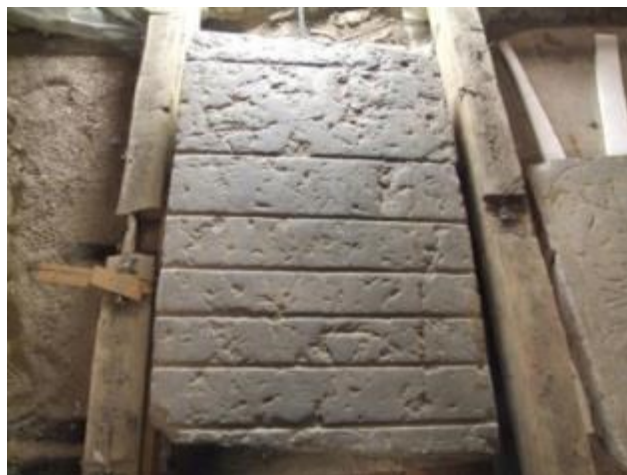
Figur 106. Gravhäll A. Foto mot norr 2011-01-20.

Gravhäll A hade en mycket sliten och skrovlig yta. Den var gjord av kalksten med en bredd av 0,73 m och en längd på 1,08–1,11 m. Tjockleken var 0,09 m. Dekoren bestod av parallella linjer, 0,5 cm djupa och ungefär 1,5 cm breda med ett V-format snitt. I övrigt fanns inga synliga inskriptioner på hällen. Brottyta kan finnas på bägge kortsidorna. Hällen finns inte med i Uppsala domkyrka band VI. Gravminnen.

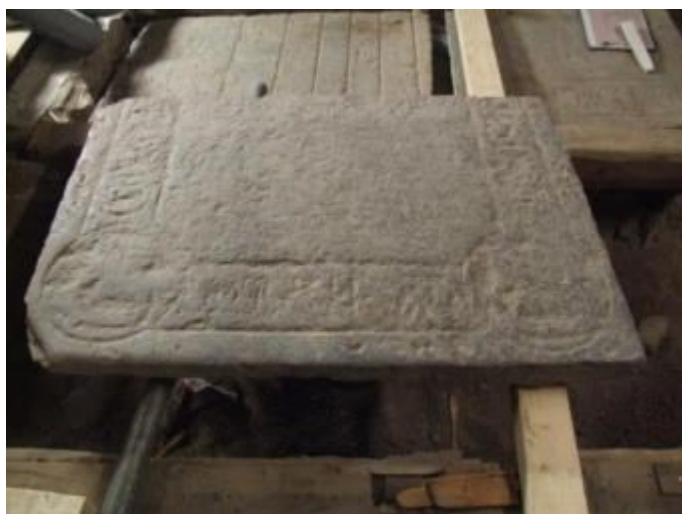
Figur 108. Gravhäll B. Foto 2011-01-31.

Denna kalkstenshäll var också mycket sliten, men spår av hörningar och textband fanns längs tre sidor. Texten och motiven kunde inte tydas. Den ena sidan var avbruten, varför gravhällen inte var intakt. Gravhällens mått var nu 0,74 m lång och 1,14 m bred, med en tjocklek av 9 cm. Mittpartiet uppvisade inga spår efter ornament. Gravhällen finns inte med i Uppsala domkyrka band VI. Gravminnen.

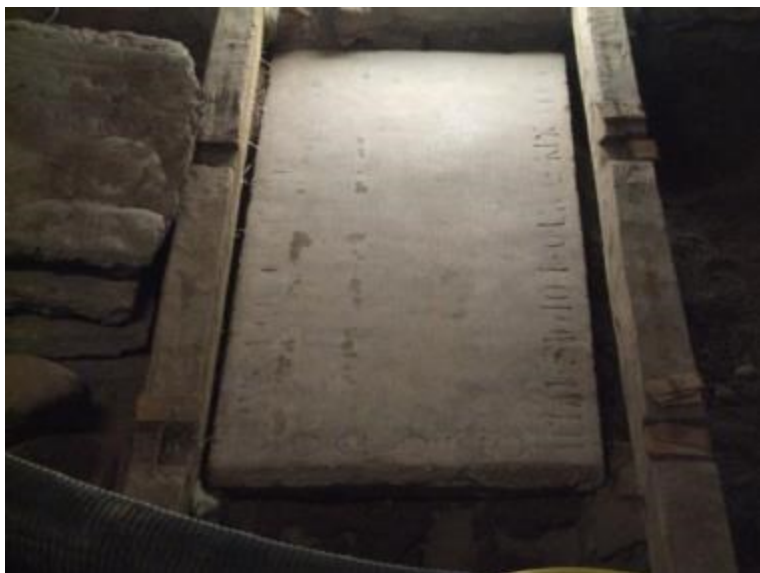
Figur 110. Gravhäll nr 4. Foto 2011-01-24.

Här fanns en större kalkstenshäll med en bevarad bredd av 0,78–0,82 m. Längden var 1,88 m och gravhällen tycks vara intakt. Tjockleken var 0,12 m med profilerade kanter. Kantskrift i majuskler fanns längs de två långsidorna och ena kortsidan.

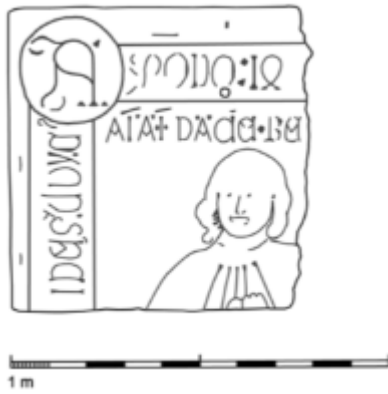
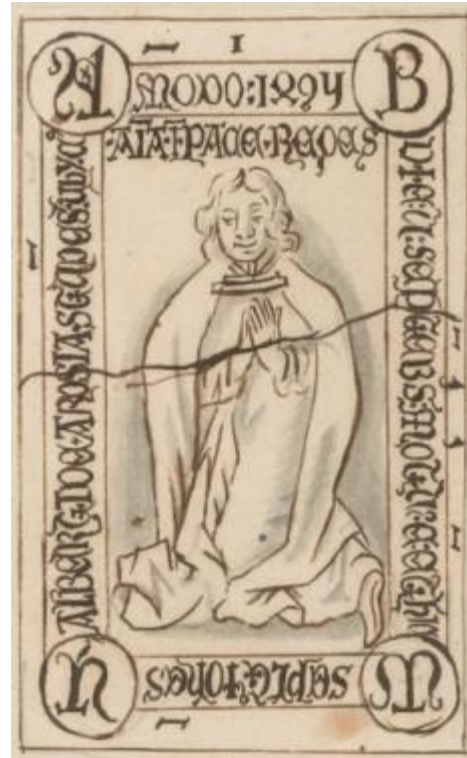
Figur 113 och 114. Överst gravhäll 42 så som den framträdde vid aktuell undersökning. Skala 1:20. Till höger teckning i KB Fh 33 (ur Bengtsson 2010 s 286).

Ett övre vänstra hörn efter en större gravhäll påträffades söder om pelare B4 och B5. De nu bevarade måtten hade en yta av 0,80 x 0,75–0,80 m. Tjockleken var 10 cm. I kalkstenens övre textrad fanns ett genomgående hål med en diameter av 2,3 cm. På den bevarade delen syns en hörnring, kantskrift i majuskler och en bild av en person.

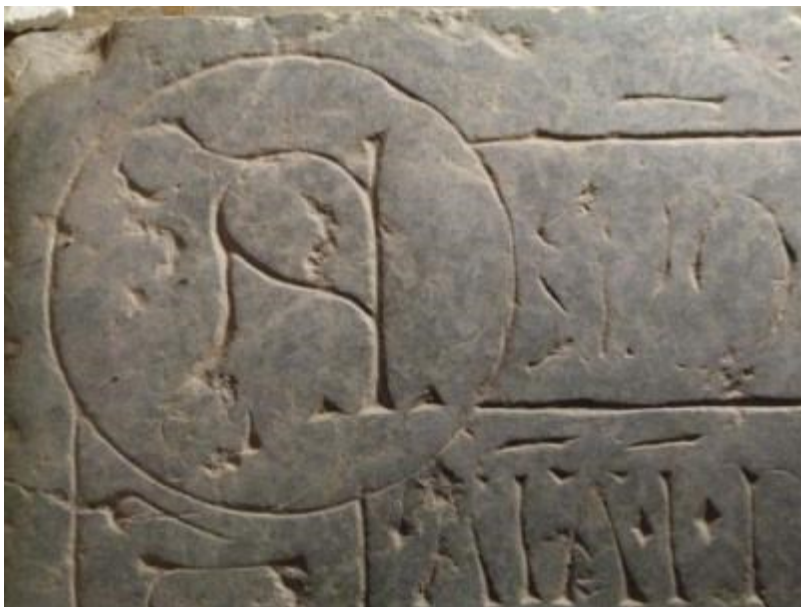
Figur 115. Detalj av gravhällen visande hömringen med bokstaven A. Foto 2011-01-20.

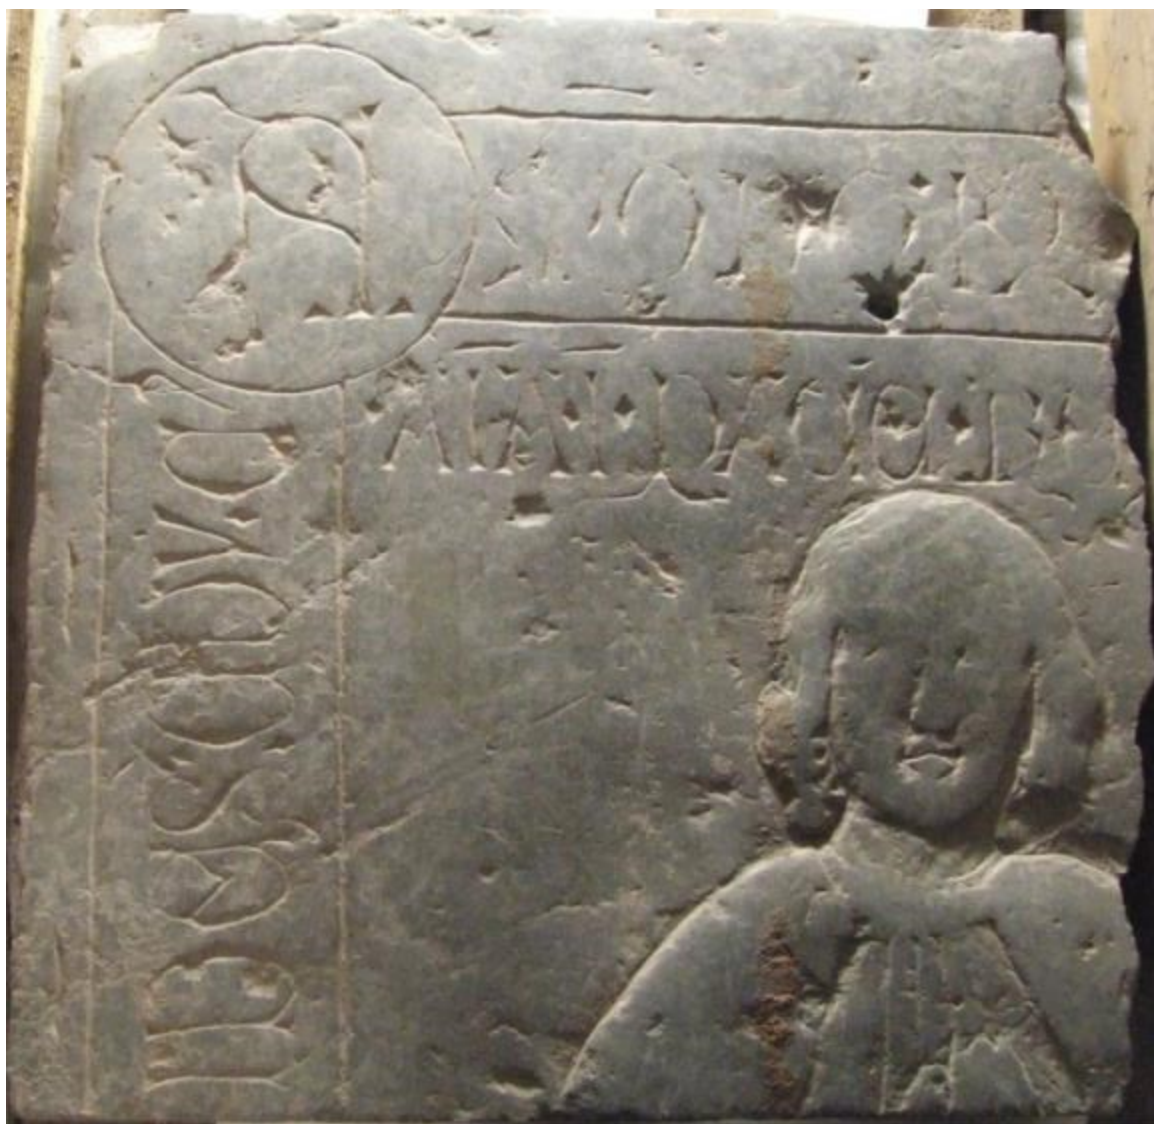
Figur 116. Hela fragmentet av gravhäll nr 42. Foto 2011-01-20.

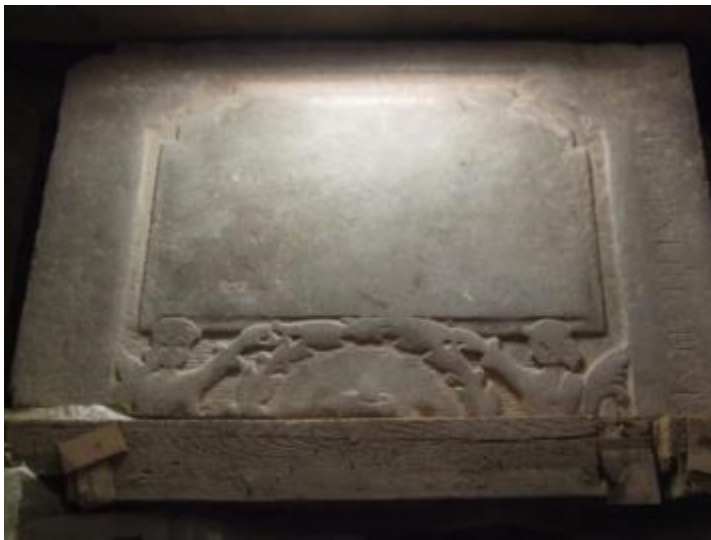
Figur 118. Gravhäll C. Foto 2011-01-31

Under gravhäll B låg gravhäll C. Detta var en kalkstenshäll med en tjocklek av 0,18 m. Den hade en längd av 0,78 m och en bredd av 1,29 m. Den övre kortsidan var intakt och översta delen av långsidorna. I övre delen fanns två otydliga hörnringar. Därunder en inramad tavla utan spår efter inskrift. Under denna fanns delar av en mittcirkel som omges av två änglar. Längs med högra sidan fanns spår efter en inskrift. Gravhällen finns inte med i Uppsala domkyrka band VI. Gravminnen.

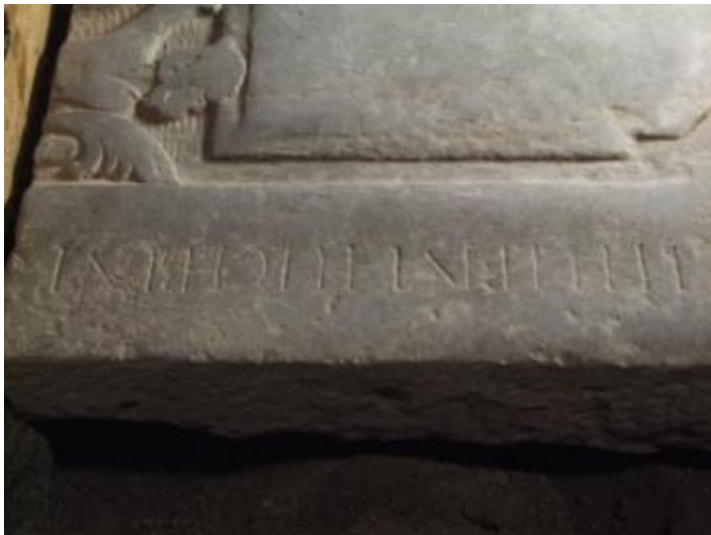
Figur 119. Gravhäll C. Detalj av textraden. Foto 2011-01-31

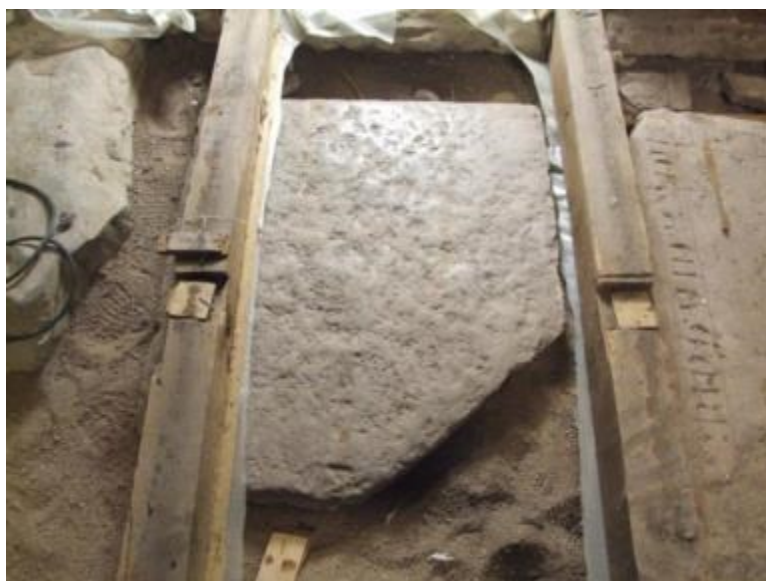
Figur 121. Gravhäll D.
Foto mot norr 2011-01-21. Till höger syns en del av gravhäll 15.

I nästa travé (60) återfanns två gravhällar, D och 15. Den ena var en gravhäll med skrovlig yta utan spår efter inskrift eller annan dekoration. Gravhällen var av kalksten med en bredd av 0,99 m och en längd som varierade mellan 0,77–1,11 m. Tjockleken var 10 cm. Gravhällen var avbruten och saknade ena kortsidan. Gravhällen finns inte med i Uppsala domkyrka band VI. Gravminnen.
