Uppsala domkyrka

- arkeologi i förhallen, mittskeppet, koret
och utvändigt

Uppsala
Uppland

Upplandsmuseets rapporter 2015:01
Arkeologi

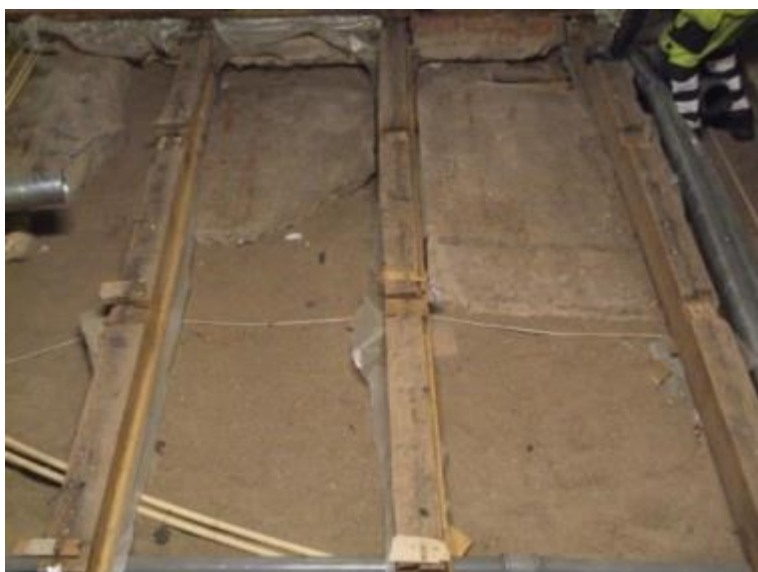
Figur 122. Gravhäll D och 15.
Foto mot norr 2011-01-21.

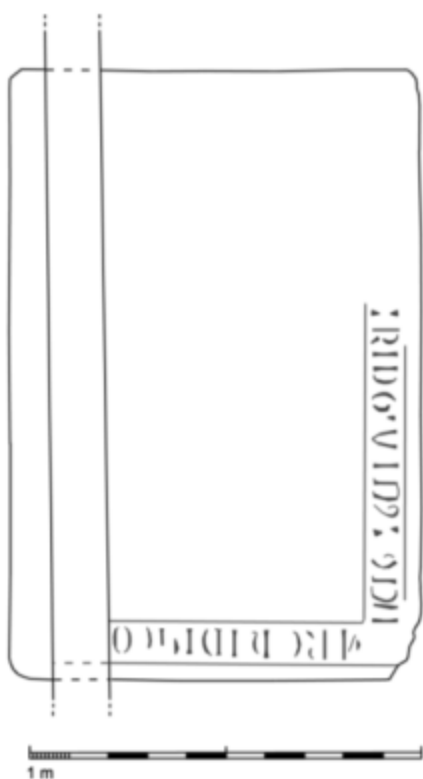
Figur 123 och 124. Gravhäll nr 15 så som den framträdde vid undersökningen. Skala 1:20. Till höger syns teckning i KB Fl 4 b (ur Bengtsson 2010 s 264).

Gravhäll av kalksten som hade en bredd av 1,05 m och en längd av 1,56 m. Tjockleken var 0,10 m. Gravhällen låg inskjuten under en golvbjälke. I nedre kanten fanns en avfasning ca 1 cm djup. Textband i majuskler fanns på ena kortsidan och ena långsidan. Möjligen saknas övre delen av gravhällen.

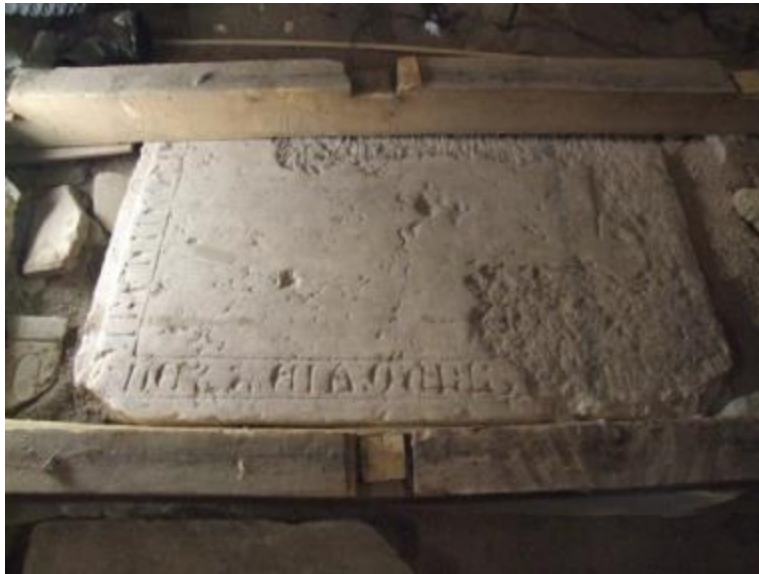
Figur 125. Gravhäll 15. Inget av den bild som tidigare funnits på hällen återstår. Foto 2011-01-21.

Bengtsson har tolkat gravhällen att vara efter Ringvid Nilsson († 1360). I fältet har funnits en bild av en bedjande präst stående i en gotisk valvbåge. Enligt tidigare källor har hällen funnits i högkoret och därefter i långhuset innan den hamnade på denna plats. Inskriften lyder: ”[+HIC : IACET : HONORA / BILIS : VIR : DOMINUS] : RINGVIDUS : QUONDAM : / ARCHIDIACONUS / [QUI · Ø (=OBIIT) · ANNO : DOMINI : MCCCLX : CUIUS : ANIMA · SIT · INX (=CHRISTO) · AMEN·]”. Översatt blir det ”Här ligger den hedervärde mannen, herr Ringvid, tidigare ärkedjåkne, som dog i Herrens år 1360. Må hans själ vara hos Kristus. Amen” (Bengtsson 2010, s 265).

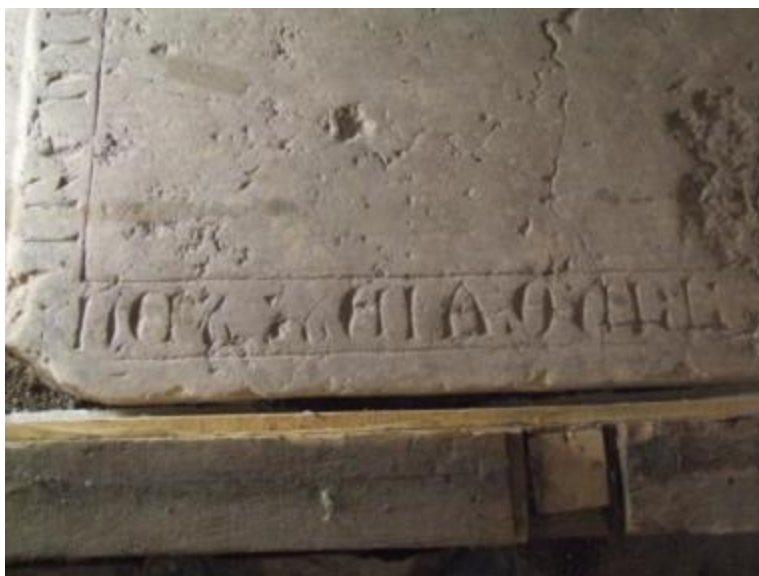
Figur 126. Detalj av kantskriften på gravhäll 15. Foto 2011-01-21.

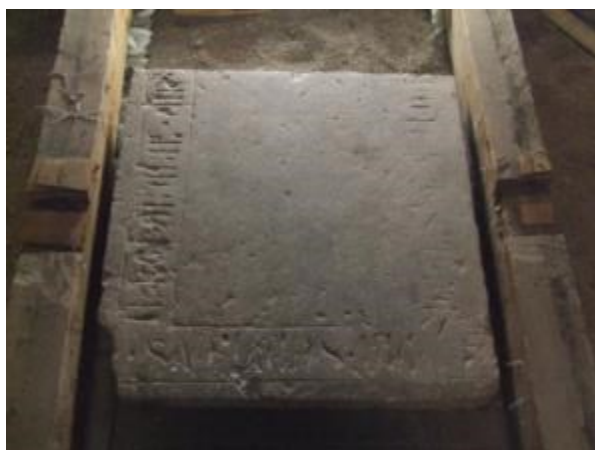
Figur 128 och 129. Till vänster syns hela den bevarade delen av gravhäll 36 och till höger en del av kantskriften längs kortsidan med inskriften "HIC · SEPVLTVS ·". Foto 2011-01-21.

I nästa travé (61) återfanns två gravhällar, 36 samt 58, liggandes på samma plats. Överst låg gravhäll 36 (del 1). Detta var en kalkstenshäll med kantskrift i majuskler på tre sidor. Övre delen av stenen var avbruten. Nuvarande storlek var en bredd av 0,76 m med bevarad längd av 0,78 m. Tjocklek 0,12 m. Texten var mycket nedsliten.

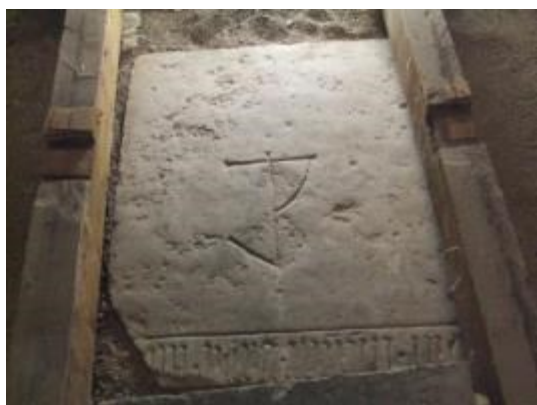
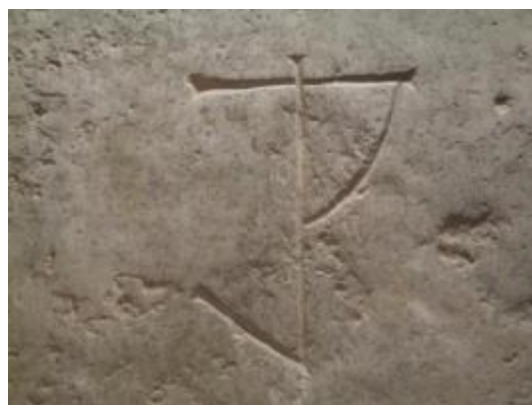
Figur 131 och 132. Till vänster syns hela den bevarade delen av gravhäll 58 och till höger bomärket. Foto 2011-01-21.

Under gravhäll 36 låg gravhäll 58. Storleken på denna var en bredd av 0,89 m och en längd av 1,06–1,08 m. Tjockleken var 0,12 m. Hällen som var av kalksten, hade en kanttext i minuskler på kortsidan. Utöver denna fanns också ett bomärke, V-formad inhuggning med 1 cm breda och 0,8 cm djupa spår.

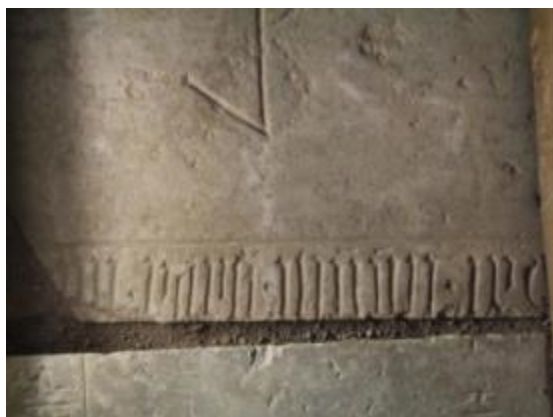
Figur 133. Detalj av gravhäll 58 visande kantskriften. Foto 2011-01-21

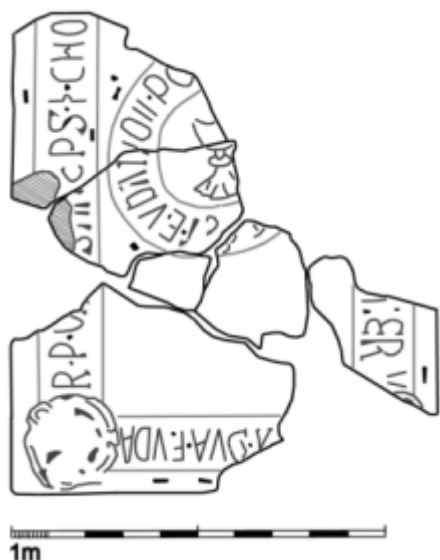
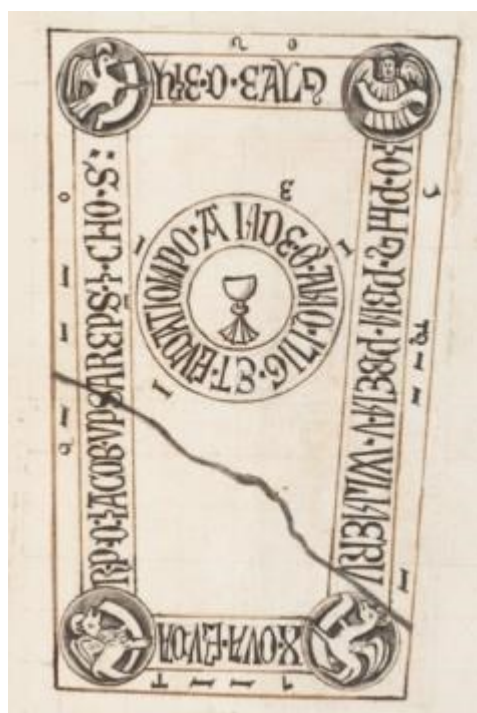
Figur 134 och 135. Gravhäll 225 såsom den framträdde i schaktet. Skala 1:20. Till höger teckning i KB FI 4 b (ur Bengtsson 2010 s 378).

Vid dragningen av ledningsschakt in genom travé 34 påträffas liggande under kalkstengolvet ett antal fragment av en större kalkstenshäll. Gravhällen har en längd av 1,20 m och en bredd av 1,10 m. Tjockleken var 0,13 m. Det fanns bevarad kanttext på tre sidor, en bevarad hörnring och delar av två koncentriska cirklar med bild av en kalk innerst.

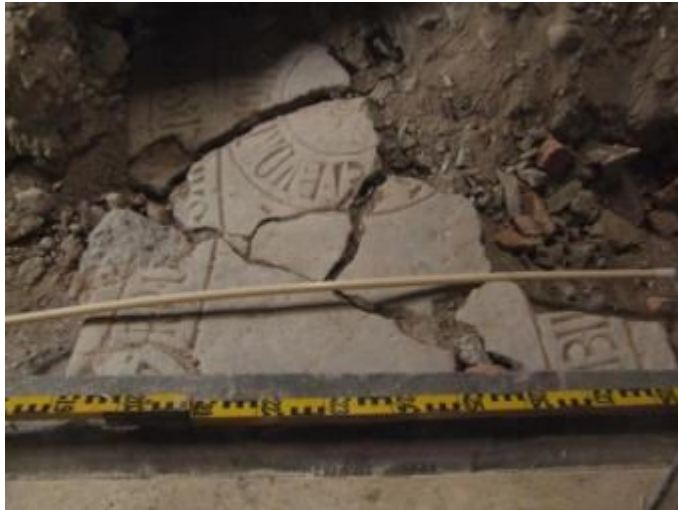
Figur 136. Gravhäll 225 såsom den låg i det smala schaktet genom travé 34. Foto 2011-01-26.

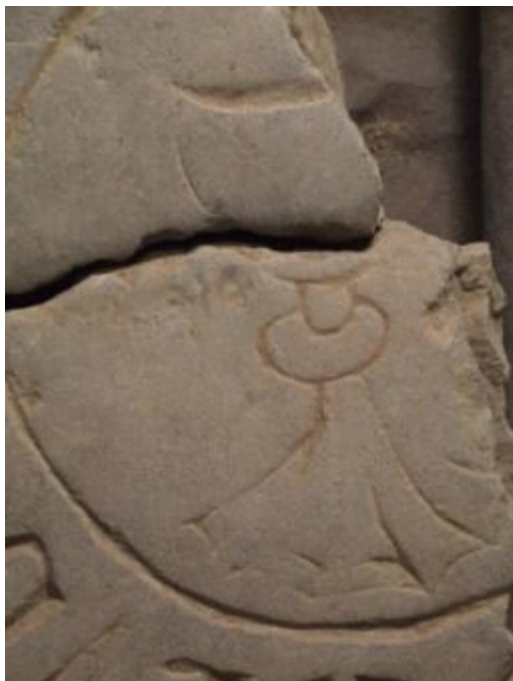
Figur 138. Detalj av gravhällerna visandes kalken. Foto 2011-01-27.

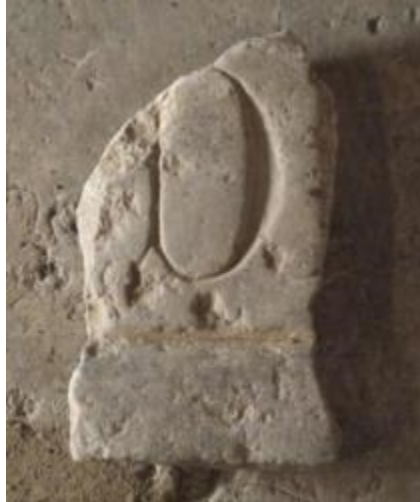
Figur 139 och 140. Gravhällsfragment A. Här finns en bokstav och del av kanten som omgivit texten. Nedre delen av fragmentet är intakt. Skala 1:4. Till höger foto av hällen, 2011-01-21.

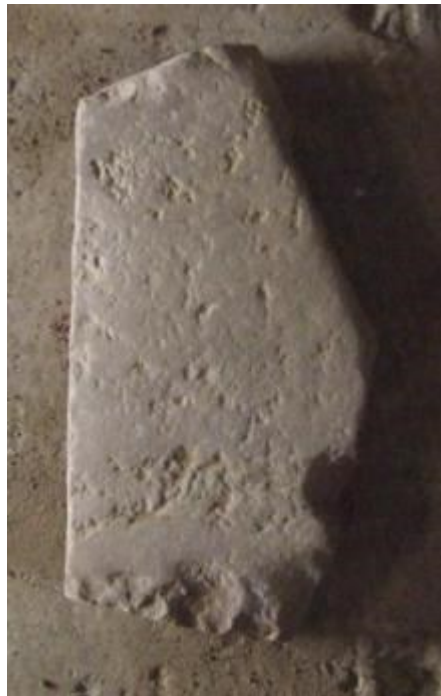
Figur 141 och 142. Gravhällsfragment B. Ingen synlig ornamentik eller text. Vänstra sidan är intakt. Skala 1:4. Till höger foto, 2011-01-21.

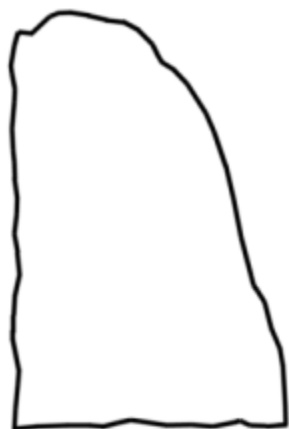
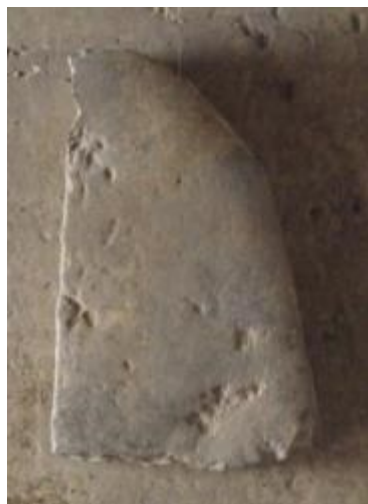
Figur 143 och 144. Gravhällsfragment C. Ingen synlig ornamentik eller text. Ingen intakt sida finns. Skala 1:4. Till höger foto 2011-01-21.

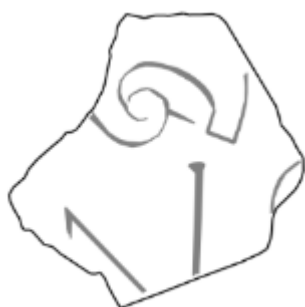
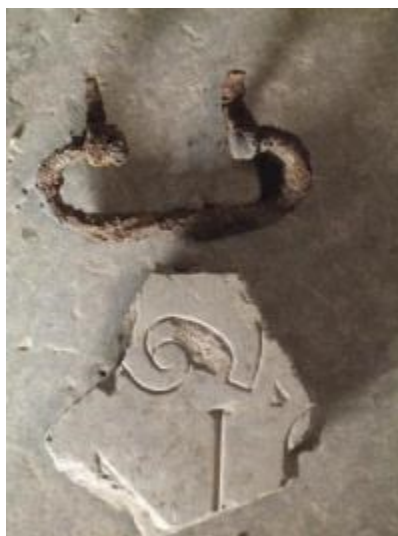
Figur 145 och 146. Gravhällsfragment D. Här finns delar av en bokstav samt ornamentik. Ingen intakt sida finns. Skala 1:4. Till höger foto av hällen och ett kisthandtag som påträffades intill denna. Foto 2011-01-21.

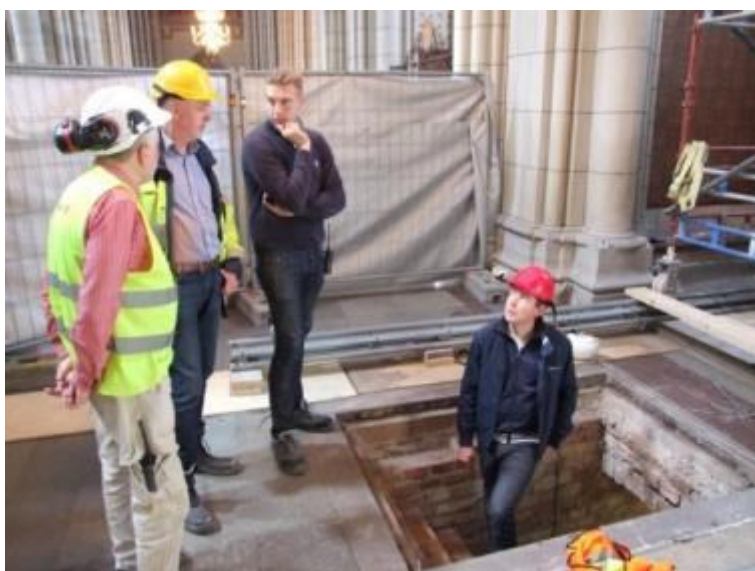
Figur 147. Nedgången till gravvalvet har precis öppnats. Foto mot väster 2011-05-23.

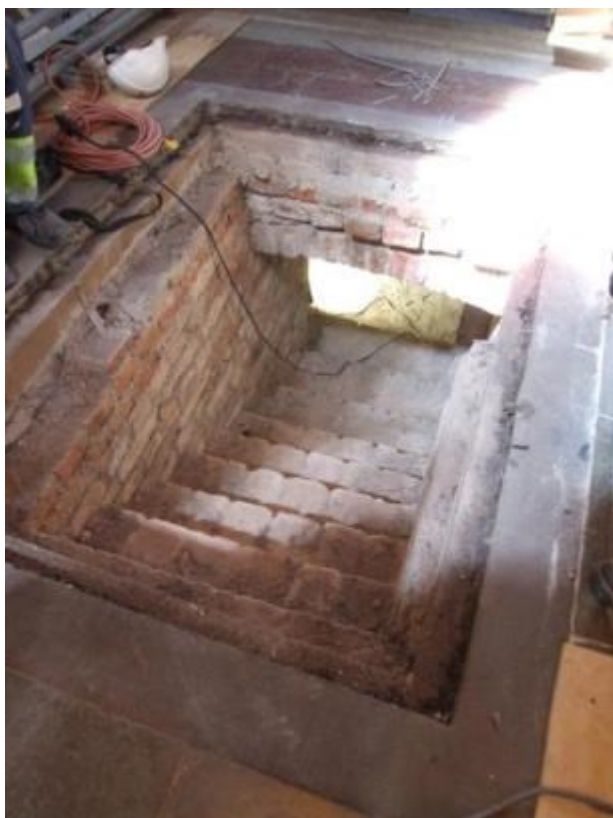
Figur 148. Trappan ner till gravvalvet. Foto mot norr 2011-05-23.

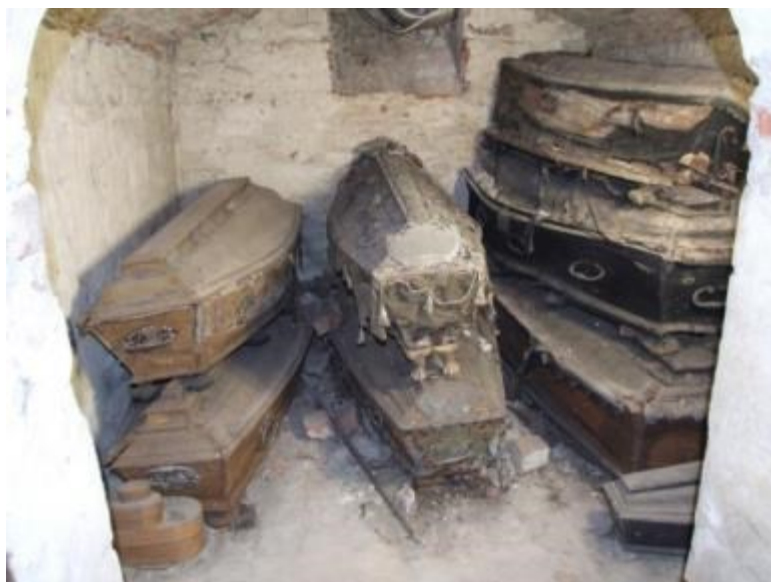
Figur 150. Foto av gravvalvets inre. Som tidigare dokumenterat finns två kistor i västra delen, två i mitten och tre på varandra staplade i den östra delen. Framför dessa tre står en barnkista. Framför de två till vänster i bild står tre svepkärl staplade. Ej på bild men strax innanför ingången till valvet låg två träklubbor. Foto mot norr 2011-05-23.

Enligt tidigare dokumentation innehåller gravvalvet åtta kistor. Några uppgifter om annat innehåll finns inte dokumenterat. Vid den nu aktuella öppningen, knappt 40 år efter den tidigare, iaktogs samma uppställning och antal kistor som tidigare. Utöver dessa påträffades också två träklubbor samt tre på varandra staplade svepkärl. Det mellersta i storlek hade en text på vardera kortsidan som löd: *"Fin Vit Tråd"* efterföljd av en signatur. Svepkärlen öppnas och de innehöll alla delar av tygstycken.

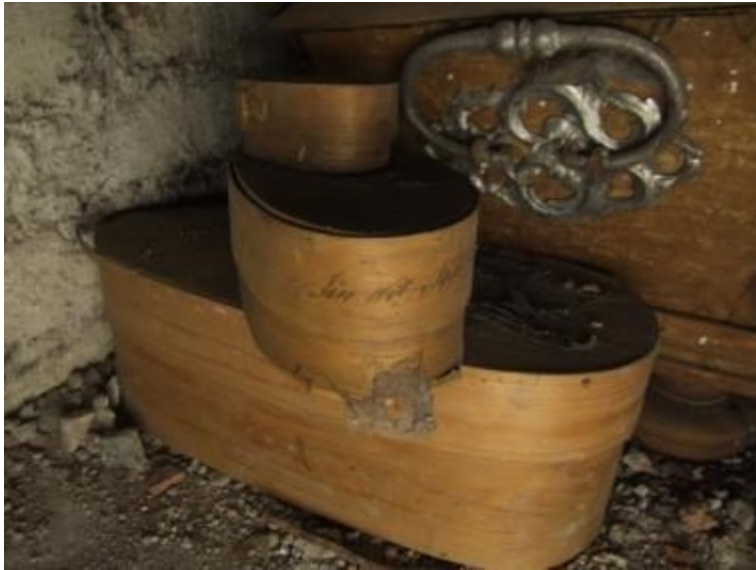
Figur 151. De tre svepkärnen som var placerade framför de två kistorna i västra delen av valvet. Foto mot norr 2011-05-23.

Dessa svepkärler tillsammans med träklubborna har lagts in i valvet vid ett senare tillfälle. Gezelius nämner inget om dessa föremål när han dokumenterade valvet 1974. Troligen kan de ha placerats i valvet vid Helgo Zetterwalls restaurering 1885-93, då valvhöjden sänktes något (Bengtsson 2010, s 139). Även om träklubborna har en tidlös utformning, så visar svepkärlet tillsammans med textutformningen att de mycket väl kan vara från slutet av 1800-talet. Däremot kvarstår frågan var dessa svepkärler har placerats här, då de ser ut att ha kommit från någon sybehörsaffär. Innehållet av tygstycken ger heller ingen ledtråd.

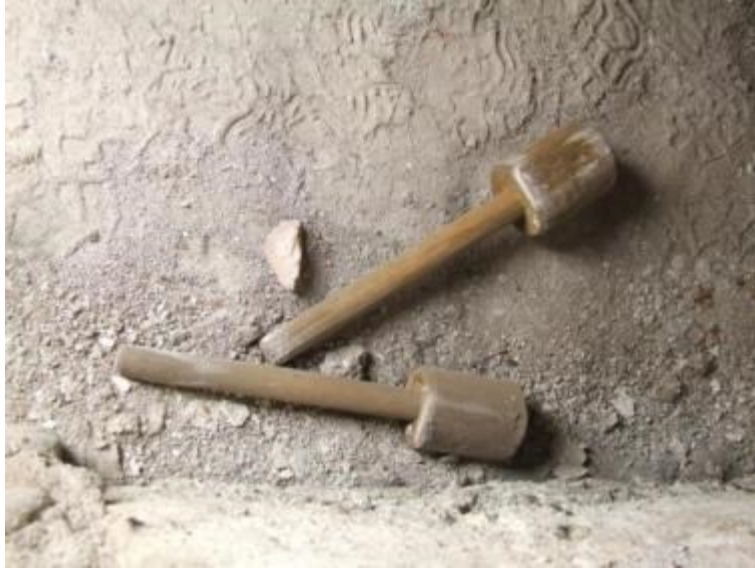
Figur 155. De två träklubborna som låg på golvet strax innanför öppningen till valvet. Foto 2011-05-23.

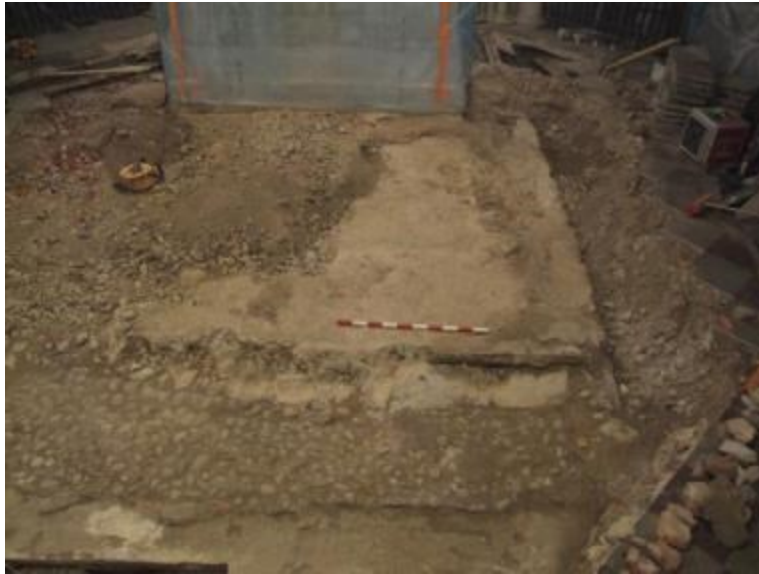
Figur 159. Strax väster om högaltaret fanns en slät yta med kalkbruk A1. I söder begränsades den av en avbalkning/upphöjning A7. Foto mot öster 2011-06-22.

Vid A1 fanns en större slät yta med kalkbruk som sträckte sig runt A8, möjlig plats för äldre högaltare. Lager A1 var 1-4 cm tjockt och låg på en lös stenfyllning med 0,05 m stora stenar. På vissa platser fanns större stenar i fyllningen. I västra delen av A1 hade det funnits tre flata stenar som var borttagna vid dokumentationen. Troligen har de varit rester efter ett tidigare stenlagt golv. Mot norr var lagret bortschaktat sedan tidigare.

Detta skulle kunna vara ett äldre golvunderlag där de tre borttagna stenarna kan ha varit rester efter ett tidigare stenlagt golv. Tillsammans kan de ha utgjort en tidigare yta för högkoret.

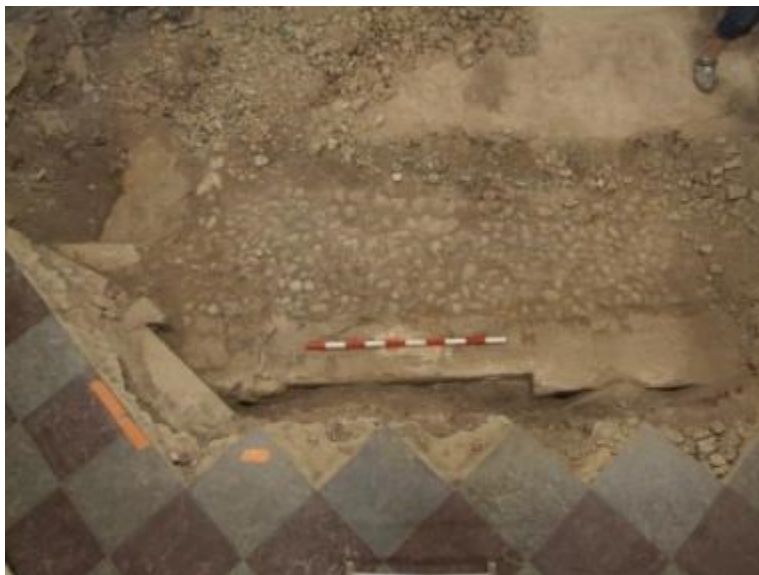
Figur 160. Kullerstensläggningen A2. Foto mot öster 2011-06-22.

A2 utgjordes av en kullerstensläggning bestående av 0,05-0,1 m stora stenar, liggandes i ett sandlager. Mot A1 i öster fanns ett ca 0,2-0,3 m stenfritt område. I norr begränsades stenläggningen av A6 och i väster av A3.

Denna kullerstensbeläggning har utgjort en stenlagd golvyta, där det stenfria området mot A1 kan ha haft någon form av fast avgränsning mot högaltaret.

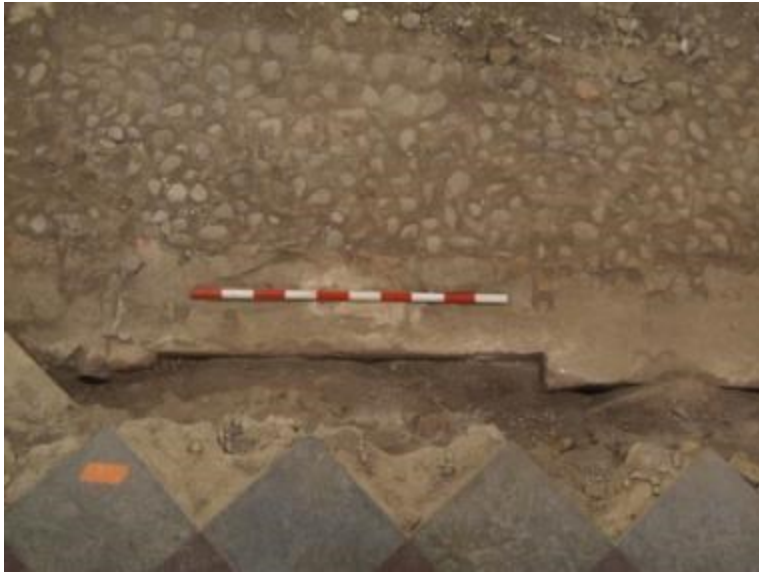
Figur 161. Den västra kantbalken, A3. Mot öster anslöt kullerstensläggningen och mot väster fanns ett uttag i balken som kan indikera att en trappa funnits här. Foto 2011-06-22.

A3 utgjordes av en kantbalk av putsat tegel. Den synliga längden var ca 1,4 m med en bredd på 0,35 m. På västra sidan av denna fanns en synlig höjd av ca 0,1 m.

Här har troligen funnits en trappa eller avsatts upp mot högaltaret.

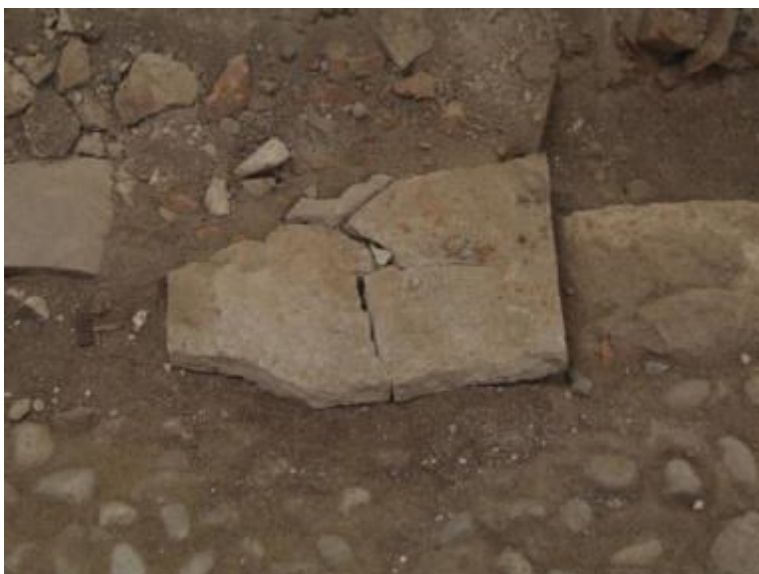
Figur 162. Sprucken kalkstenshäll A5. Foto mot väster 2011-06-22.

Mellan stenläggningen och kantbalken låg en sprucken och uppochnervänd kalkstenshäll, A5. Tjockleken var endast 3-5 cm. Ena (undre) sidan var slät utan spår efter inskrift eller ornamentik. Kan vara rest efter en golvsten som funnits på det tidigare podiet.

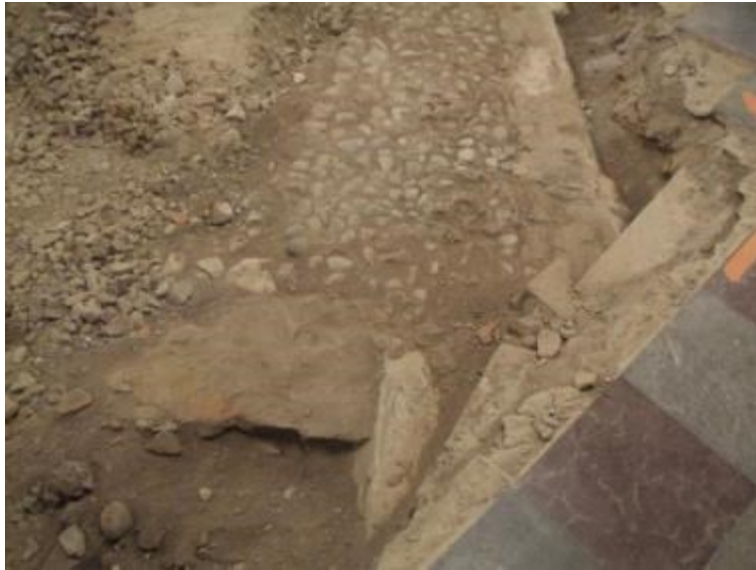
Figur 163. Avgränsningen mot norr A6. Intill denna ligger ett antal lösa kalkstenar A4. Foto mot söder 2011-06-22.

A4 bestod av lösa kalkstenar som troligen har lagts dit vid senaste upphöjningen av podiet.

A6 utgjordes av en 0,8 m lång uppbyggd avgränsning bestående av tegel med kalkbruk överst. Motsvarande finns på södra sidan, A7. Detta kan ha utgjort en nordlig begränsning av podiet kring högaltaret.

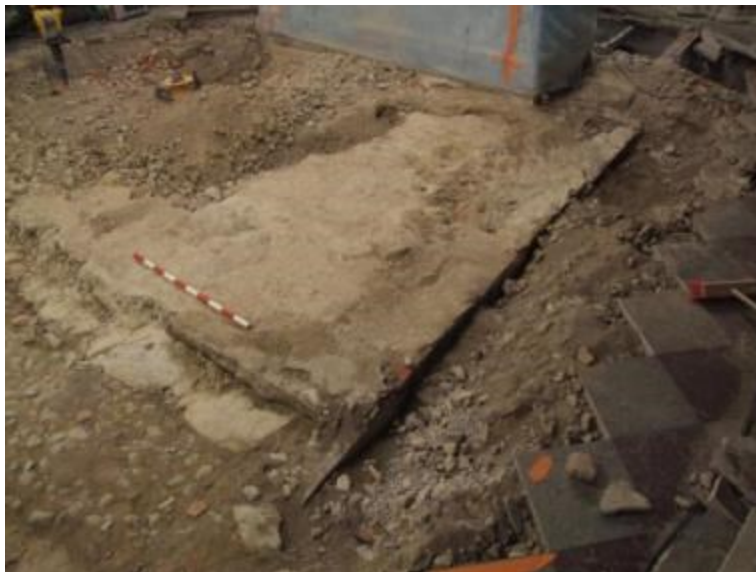
Figur 164. Avgränsningen mot söder A7. Den mindre nivåskillnaden mellan denna och A1 framgår inte av fotot. Foto mot nordost 2011-06-22.

A7 bestod av en kantbalk/avgränsning på södra sidan av schaktet, som sträcker sig i öst-västlig riktning. Den höjer sig 2-5 cm över A1 med en oregelbunden avslutning mot norr. Den bestod av kalkbruk som på vissa delar hade under liggande tegel. Kan ha utgjort en sydlig begränsning av podiet kring högaltaret.

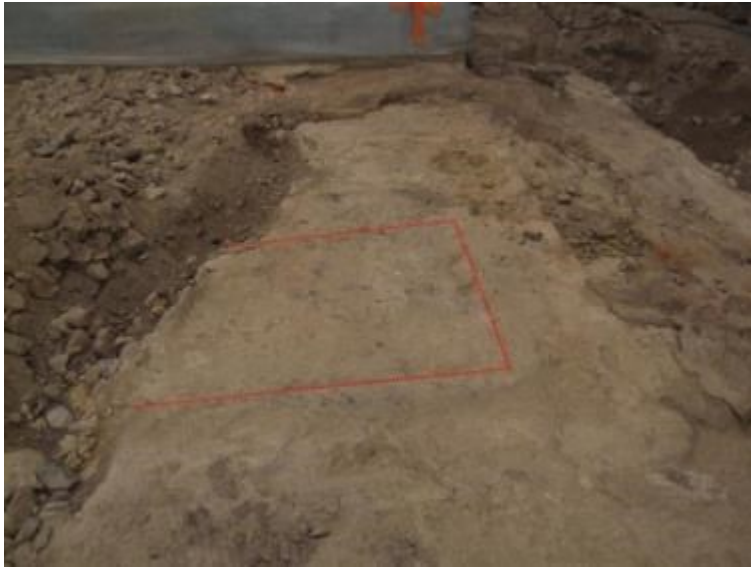
Figur 165. Den svagt nedsänkta rektangulära markeringen A8. För att underlätta identifieringen av denna har begränsningen för den markerats med en röd streckad linje. Foto mot öster 2011-06-22.

A8 var en grund rektangulär markering i kalkbruket som ligger 1 cm djupare mot intilliggande ytor. Bredden var 0,9 m men någon fullständig längd kunde inte noteras. Den var inte helt parallell med nuvarande högaltare. Möjligen kan detta vara spår efter en plats för ett tidigare högaltare.

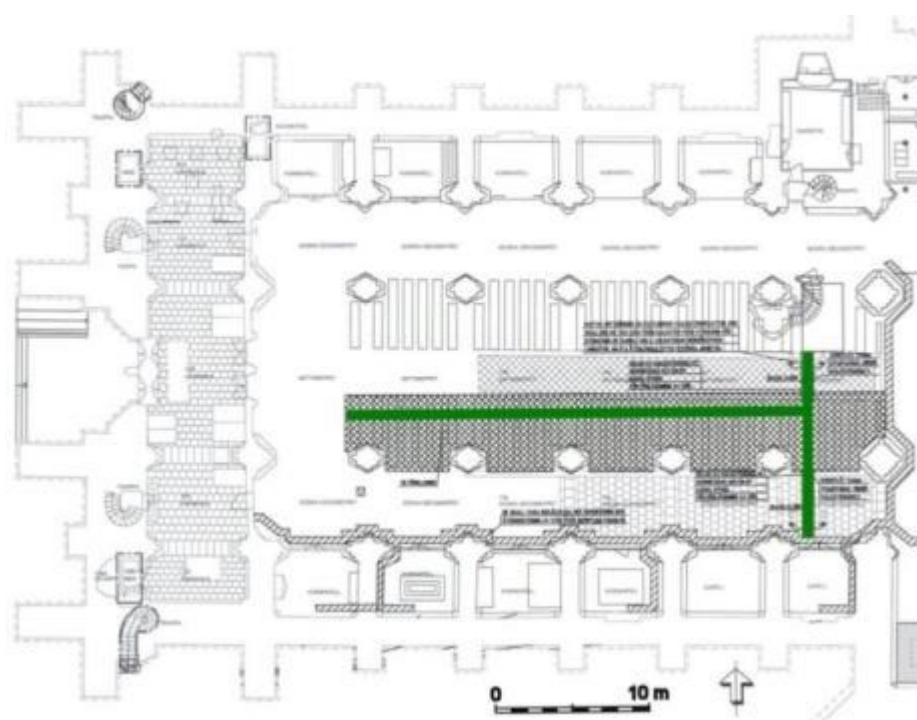
Figur 168. Byggritning över arbetena i södra mittskeppet. Den gröna linjen anger var kulvert byggdes för placering av radonrör (under södra bänkraden) och värmeledningsrör (tvärs över mittskeppsgången, södra bänkraden och södra sidoskeppet). Därefter anslöt denna till befintlig kulvert (snedstreckad linje). Hela den skrafferade ytan, dvs golvet under södra bänkraden demonterades. Skala 1:500.

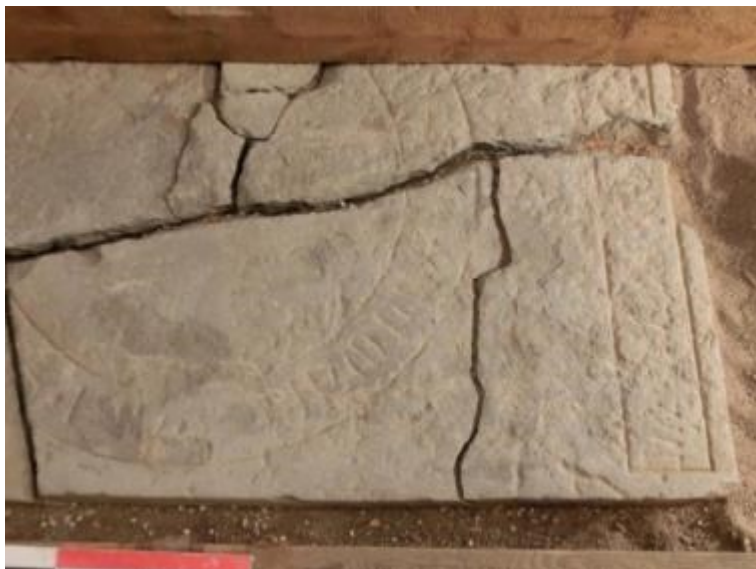
Figur 176. Detalj av gravhäll F. På bilden syns tydligt att inramningen av kanttexten slutar innan hällens långsida, varför avbildningen ej stämmer överens med den nu påträffade. Foto mot väster 2013-02-08.

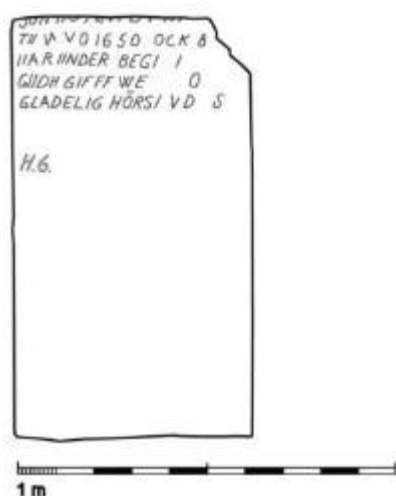
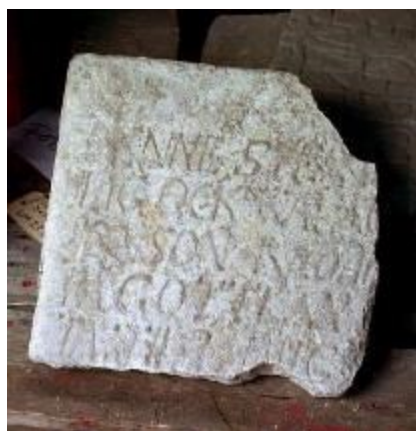
I travé 60 påträffades fem gravhällar liggandes intill varandra. Gravhäll 69 var ett fragment av en gravhäll med brottsida på övre kortsidan. Ett fragment av denna gravhäll finns sedan tidigare i Upplandsmuseets föremålsarkiv med inventariernr UM279000. Detta fragment har måtten 0,36 x 0,36 m med en tjocklek av 6 cm. Nuvarande påträffade gravhäll hade en längd av 1,12 m, bredd 0,64 m och en tjocklek på 8-9 cm. Under texten fanns en äldre målad beteckning för stenen, N.6.

Figur 177 och 178. Gravhäll 69. Skala 1:20. Till höger foto av det fragment som finns i Upplandsmuseets föremålsarkiv, UM 27900. Den delen utgör övre vänstra hörnet på hällen.

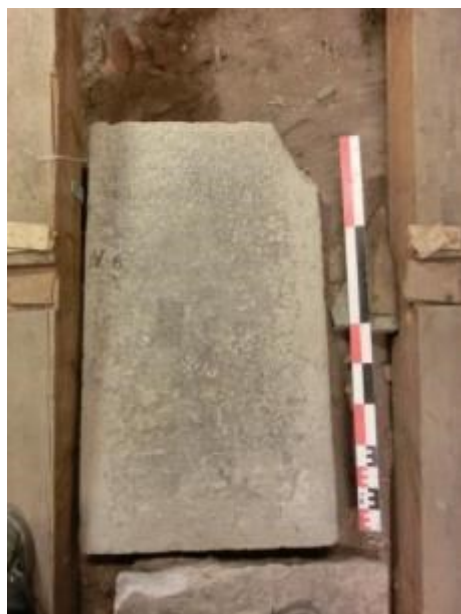
Figur 179 och 180. Gravhäll 69 i helhet. Foto 2013-02-12. Till höger detalj av texten på hällen.

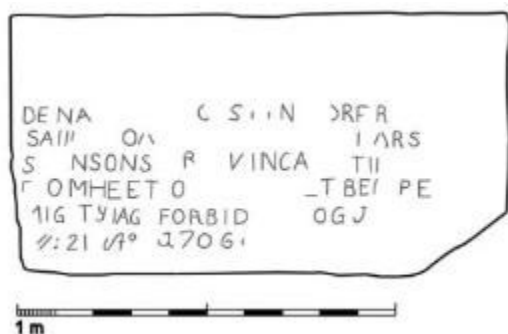
Figur 181. Gravhäll 82. Skala 1:20.

Strax söder om gravhäll 69 återfanns gravhäll 82. Den hade brottytor längs nedre långsidan och vänstra kortsidan. Bevarad storlek var 1,34 x 0,7 m, med en tjocklek av 7-9 cm. Gravhällen var kraftigt sliten, men spår av horisontalskrift kunde noteras. Enligt Bengtsson är gravhällen efter Lars Svensson Tillman († okänt). Av ett domkyrkorådsprotokoll från sommaren år 1800 framgår att gravhällen ursprungligen var placerad i travé 30, omedelbart innanför västportalen. På 1950-talet återupptäcktes den i ett av utrymmena i förhallen. Inskrift: ”DENNA – – STEN HÖRER SAHLIG LARS SVENSSONS ARFWINGAR TIL – – SOM HE – – OL – – BEWARE – – 21 ANNO 1706”. Lars Svensson Tillman är belagd som sadelmakare i Uppsala under 1670- och 80-talen (Bengtsson 2010, s 82).

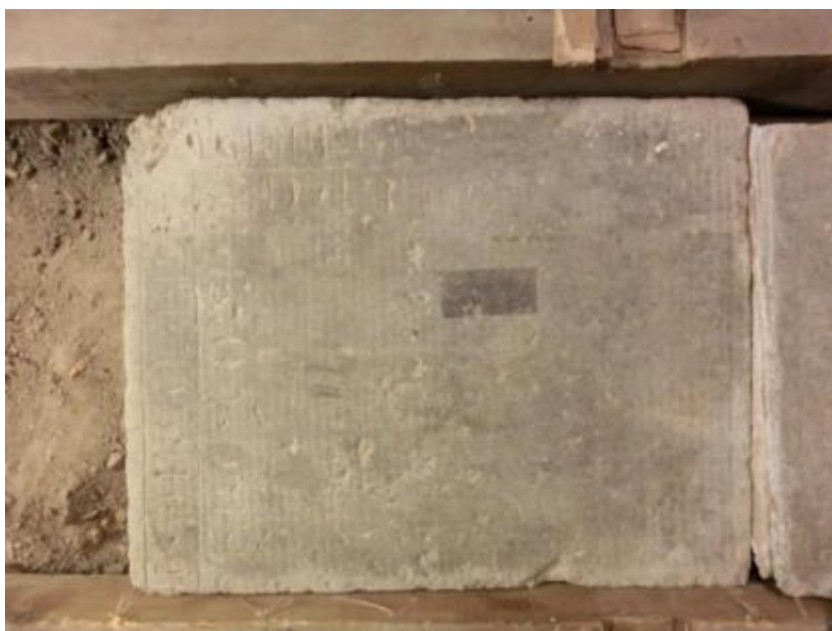
Figur 184. Gravhäll 14. Foto 2013-02-12.

Gravhäll 14 låg väster om gravhäll 69. Den var avbruten i nederkant. Nuvarande mått var 1,00 x 0,8 m med en tjocklek av 9-11 cm. Den var hårt sliten med kantskrift i majuskler. På gravhällen fanns också en målad beteckning, N. 1. Enligt Bengtsson är hällen efter Martin, Mikael och Anders Henningsson († okänt). Inskrift lyder: "HIC · SEPULTI · SVNT · DOMINI · MARTINUS · ET · MIKAEL · FILII · HANIKINI · QUONDAM- - / ET · DOMINUS · ANDREAS · FRATER · EORUM- -PRE- -". Översatt blir detta: "Här är begravda herrarna Martin och Mikael, Hennings söner, tidigare- -och herr Anders deras broder- -prebendat". Anders Henningsson (Hennekesson) omtalas som prebendat i handlingar från 1350 och 1359. Om de båda andra bröderna är ingenting känt (Bengtsson 2010, s 262).

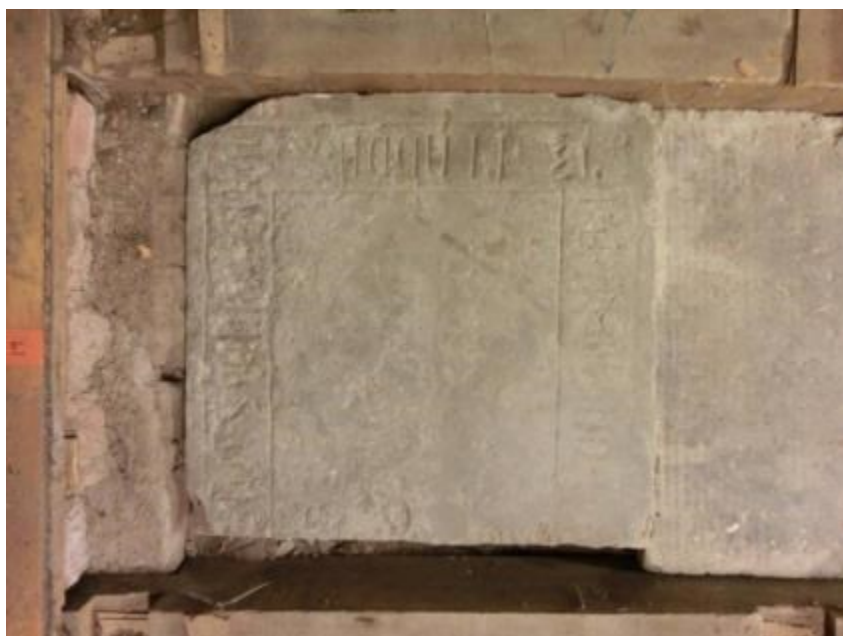
Figur 186. Gravhäll 36, del 2. Foto 2013-02-12.

Gravhäll 36 (del 2) låg söder om gravhäll 14. Bevarade mått var 0,77 x 0,74 m, med en tjocklek av 12-13 cm. Nedre delen av gravhällen uppvisade en brottyta. Här finns bevarad kantskrift i majuskler. Enligt Bengtsson 2010 ska detta vara en gravhäll över Erik i Litslena. Den ska från början haft måtten 1,51 x 0,81 m med kantskrift i majuskler. Inskriften har varit: "HIC · SEPVLTVS · / EST · HONORABILIS · VIR · [DOMINUS · E]RICUS · OLIM · CURA / TUS · ECCLESIE · LI[TZLE] / NUM · ANNO · DOMINI · MCDLXII · DOMINICA · IN · OCTAVA · ASSVMPCIONIS". Översatt blir det: "Här är begravd den hedervärde mannen, herr Erik, tidigare kyrkoherde i Litslena, i Herrens år 1462 söndagen som var Marie himmelfärds oktav" (Bengtsson 2010, s 279).

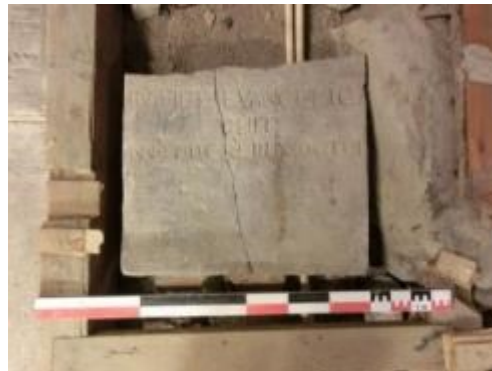
Figur 188. Gravhäll 67, del 2. Foto 2013-02-12.

Den västra gravhällen i travé 60 var 67, del 2. Detta är nedre vänstra hörnet av en häll med bevarade mått om 0,64 x 0,59 m. Tjockleken var 7-8 cm. Övre delen av denna gravhäll påträffades vid arbetena i högkoret (se *Resultat – högkoret*).

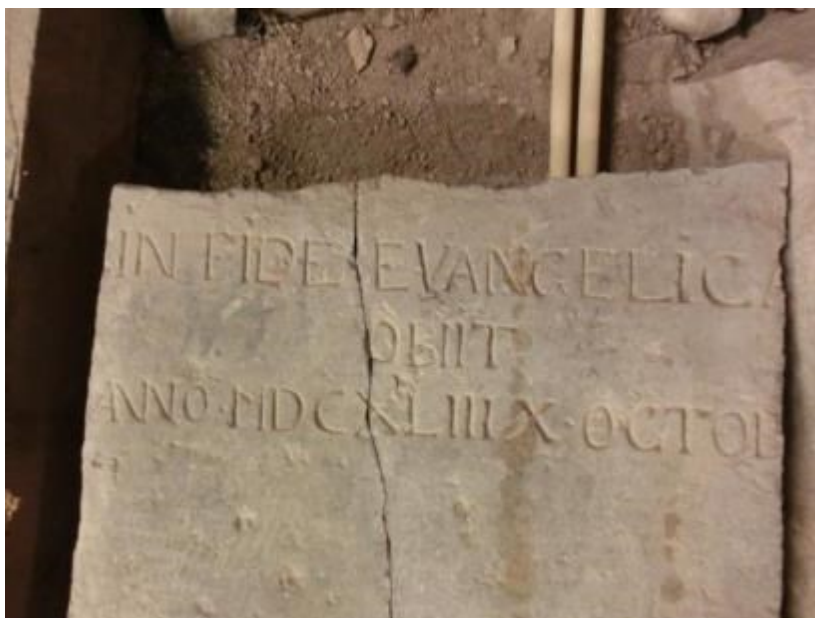
Figur 189. Detalj visande inskriften på gravhäll 67, del 2. Foto 2013-02-12.

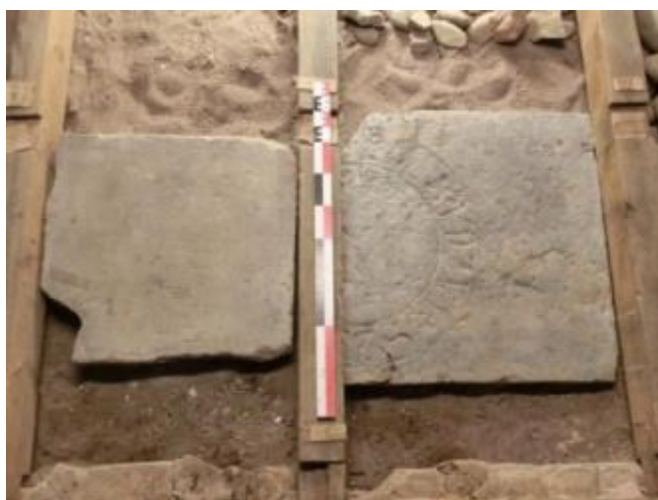
Fragment av en gravhäll med inskrift mellan två koncentriska cirklar. Inga spår efter motiv i cirkeln mitt. Nuvarande storlek är 0,85 x 0,89 m, med en tjocklek av 10-12 cm. Nedre delen tycks vara avbruten.

Figur 191. Gravhäll E till vänster och gravhäll 46 till höger. Foto 2013-02-08

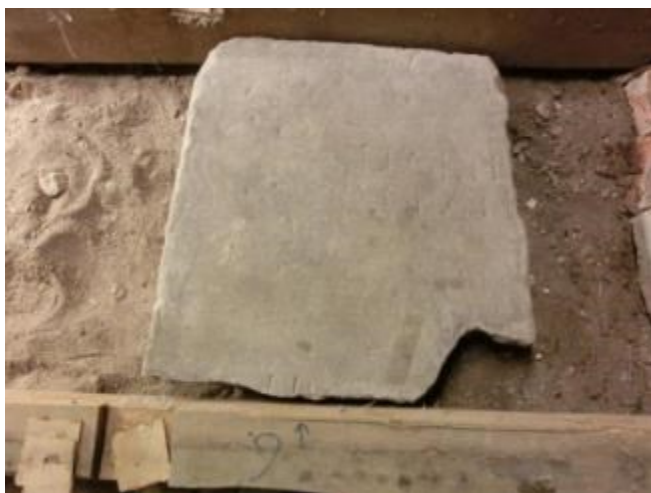
Figur 194. Gravhäll E. Foto 2013-02-12.

Fragment av en gravhäll med inskrift i tre rader varav endast delar av texten syns i den undre raden, som inleds med någon bokstav åtföljt av ett eller två G med ett efterföljande E? Gravhällen är slåthuggen med brottytor på högra sidan och i underkant. Nuvarande mått är 0,72 x 0,76 m med en tjocklek av 12-13 cm. Enligt muntlig uppgift från Bengtsson ska den synliga texten vara "LEGE PLUS – GRATIA".

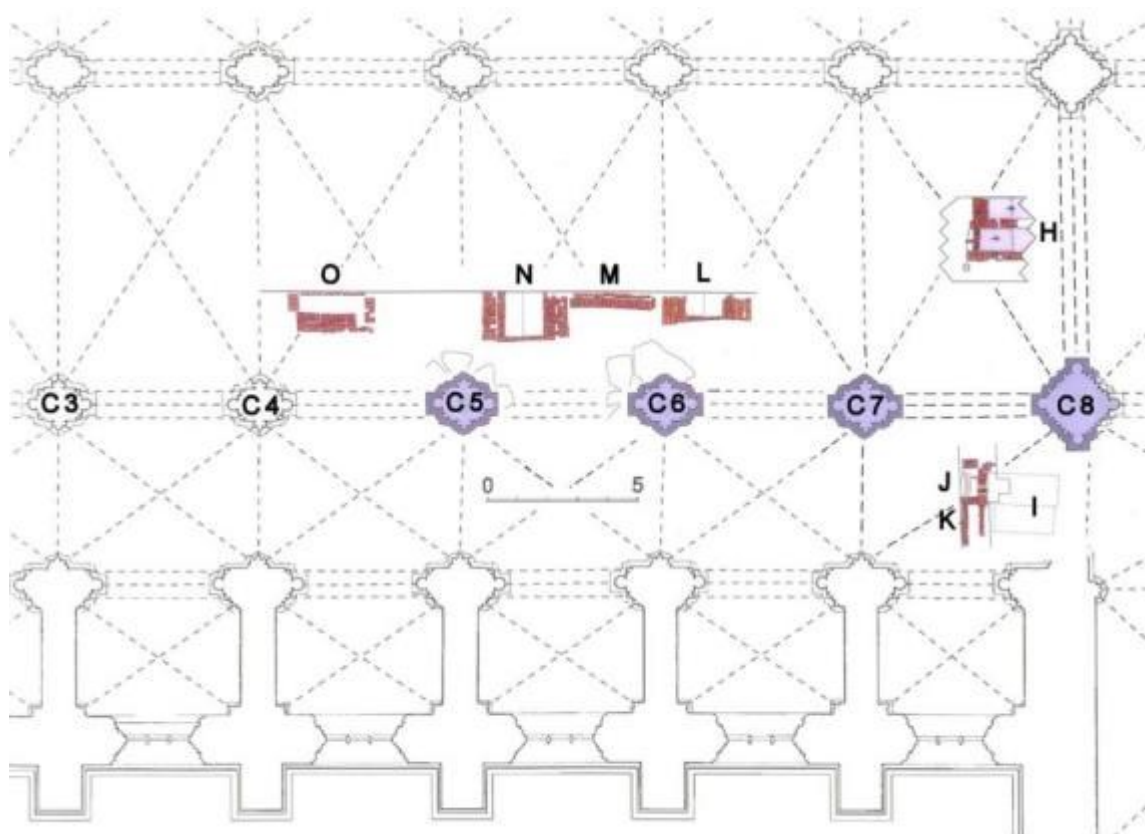
Figur 196. Plan över södra sido- och mittskeppets västra del och de gravkammare som påträffades. Skala 1:250.

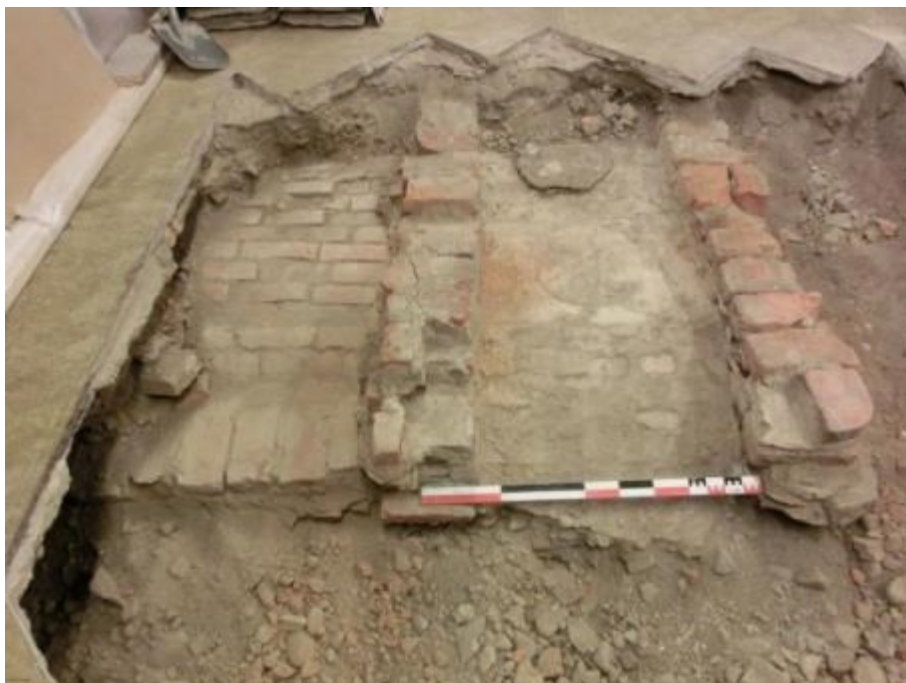
Figur 198. Gravkammare H. Foto mot öster 2013-02-06.

Gravkammare H låg norr om pelare C8. Installationsschaktet drogs väster om kammaren varför den inte påverkades av arbetet. Kammaren ser ut att vara en dubbelkammare i likhet med kammare A,B,C och I. Förutom de tegeluppförda väggarna var valvet slaget i tegel. Högsta höjd på valvet låg vid den streckade linjen på figur 197 nedan, ca 35 cm under nuvarande golv. Bredden på kammaren ser ut att vara kring 1,7-1,8 m och längden kan utifrån valvets mitt beräknas till ca 2 m. Gravkammaren har troligen hyst ”Doct. Loccenius”: Johannes Loccenius († 1677), professor vid Uppsala universitet, enligt 1739 års gravplan (Bengtsson 2010, s 531).

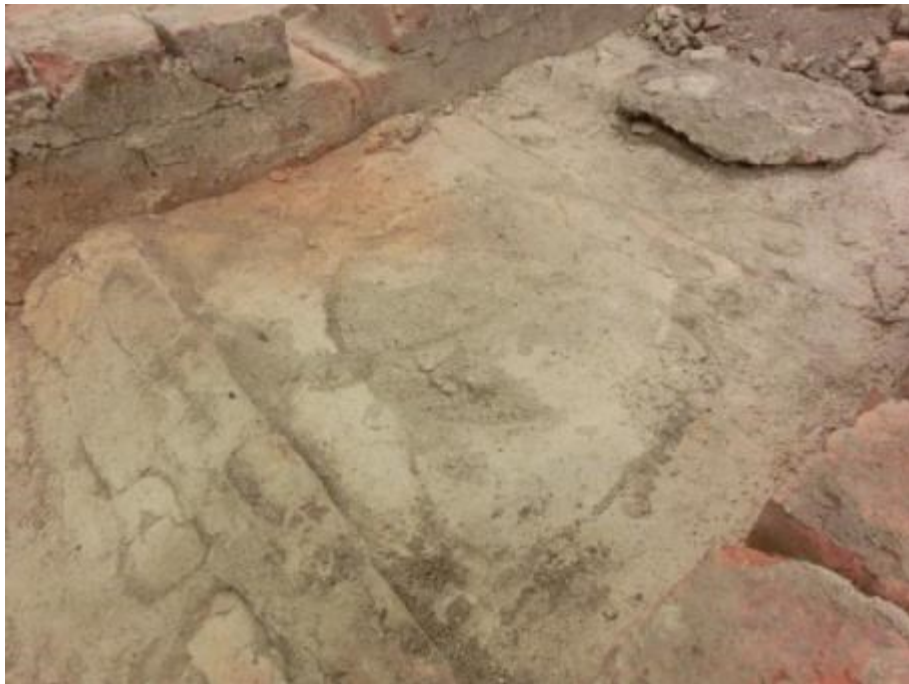
Figur 200. På valvöverdelen i den södra delen av gravkammare H har någon vid ett tillfälle ställt en hink i det fortfarande våta bruket, varvid botten har gjort ett avtryck i form av en rund ring med en diameter av 40 cm. Foto mot nordost 2013-02-06.

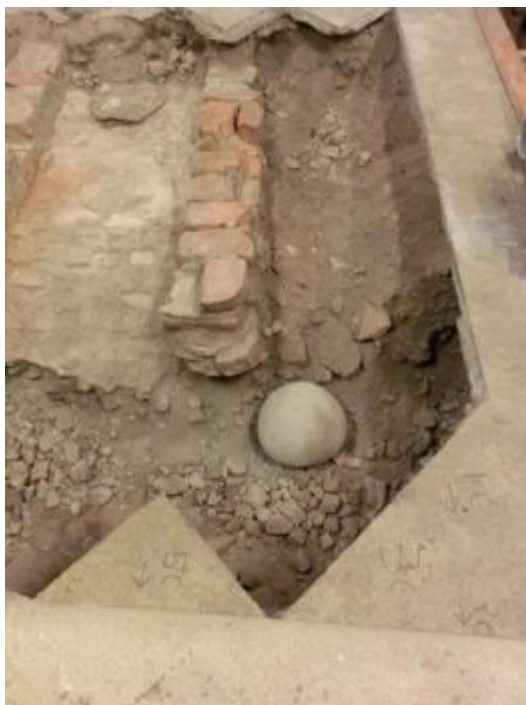
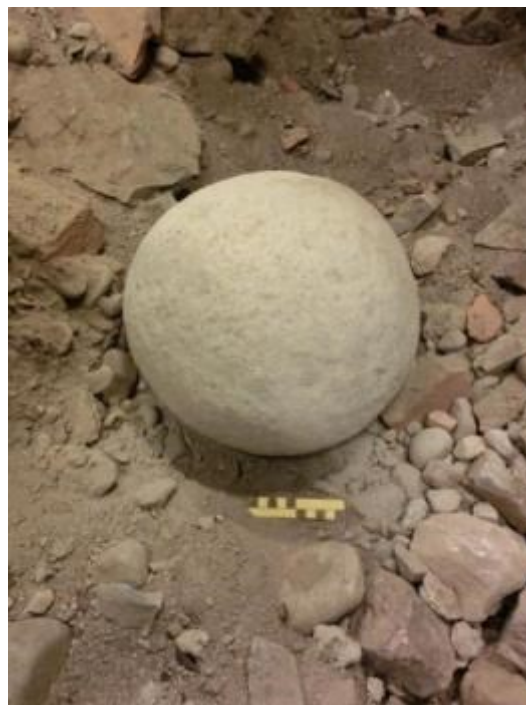
Väster om kammaren låg en rund sten i den lösa fyllningen. Det fanns inga spår efter inhugget mönster eller liknande på stenen. Men form och storlek för tankarna till ett förhistoriskt gravklot. Stenen ligger kvar i fyllningen på den plats där den påträffades (figur 201-202).

Figur 201 (tv) och figur 202 (th). Den sten som liknar ett gravklot låg sydväst om gravkammare H. Foto mot öster 2013-02-06.

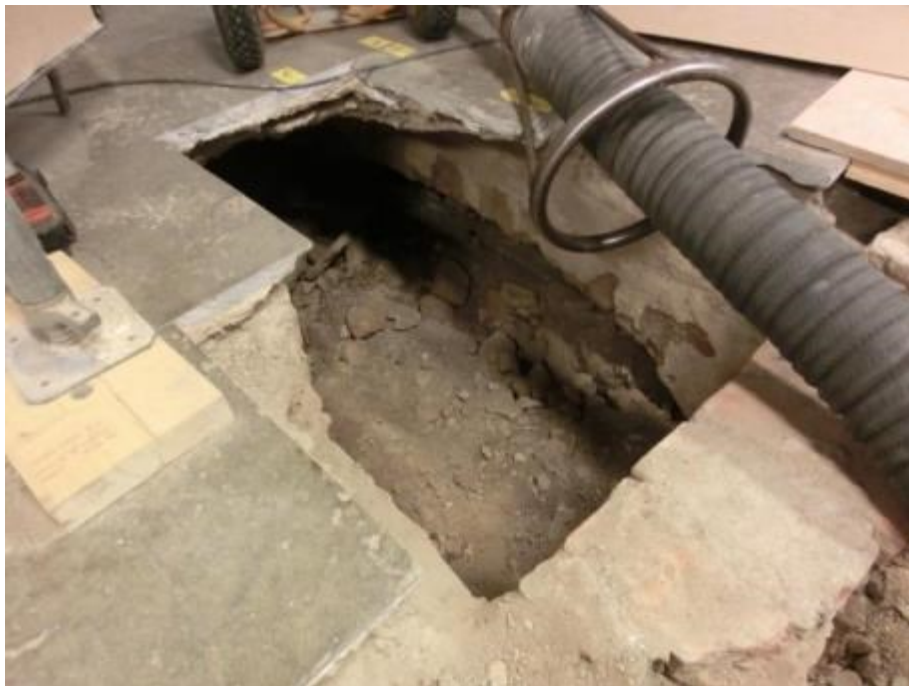
Figur 204. Öppningen till norra delen av gravkammare I. Denna del har tidigare varit täckt av en gravhäll. I nederkant syns öppningen in mot den valvslagna södra delen av kammaren. Foto mot sydost 2013-02-07.
