Uppsala domkyrka

- arkeologi i förhallen, mittskeppet, koret
och utvändigt

Uppsala
Uppland

Upplandsmuseets rapporter 2015:01
Arkeologi

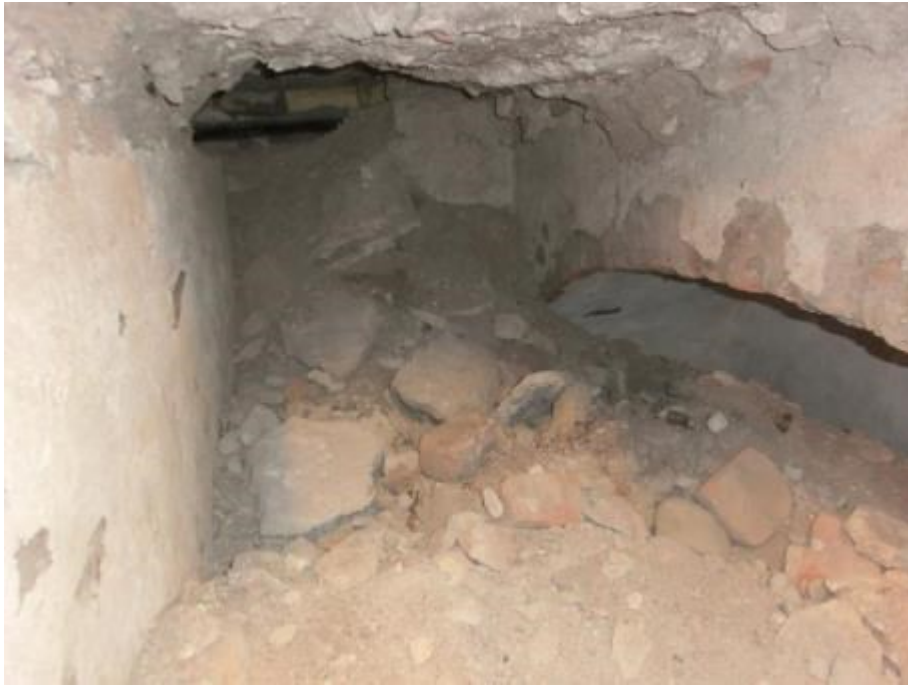
Figur 205. Den norra delen av gravkammare I med öppningen in till den valvslagna delen till höger i bild. Längst bak i kammaren syns hur en tidigare dragen vattenledning slagit hål i taket. Foto mot sydost 2013-02-07.

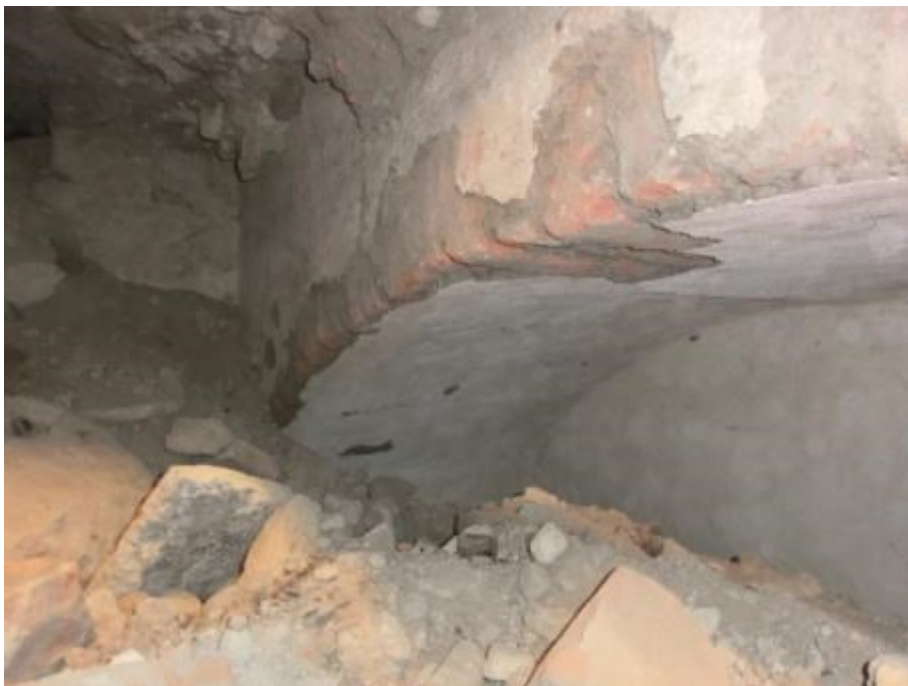
Som tidigare var bägge delarna av kammarens väggar vitputsade och i den södra delen som var valvslagen var också valvet vitputsat. Mellan de två delarna fanns en valvbåge. Gravkammaren var skadad i östra delen där ett nedgrävt vattenledningsrör gjort hål i taket.

Figur 206. Detalj av den valvslagna södra delen gravkammare I. Foto mot sydost 2013-02-07.

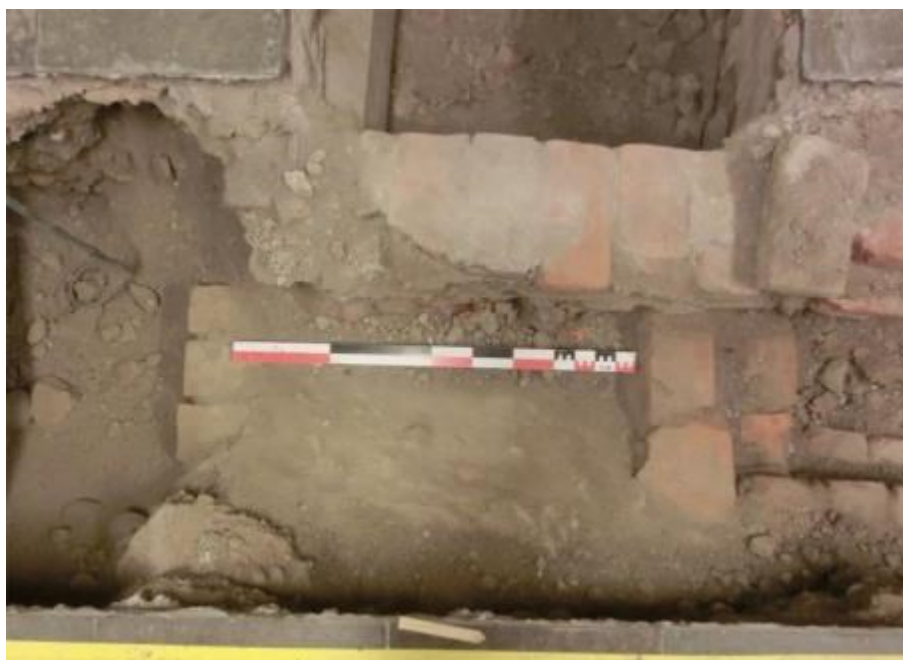
Figur 207. Foto av ovansidan på gravkammare J. Här syns hur denna ligger tätt an mot gaveln på gravkammare I. Lodfoto 2013-02-07.

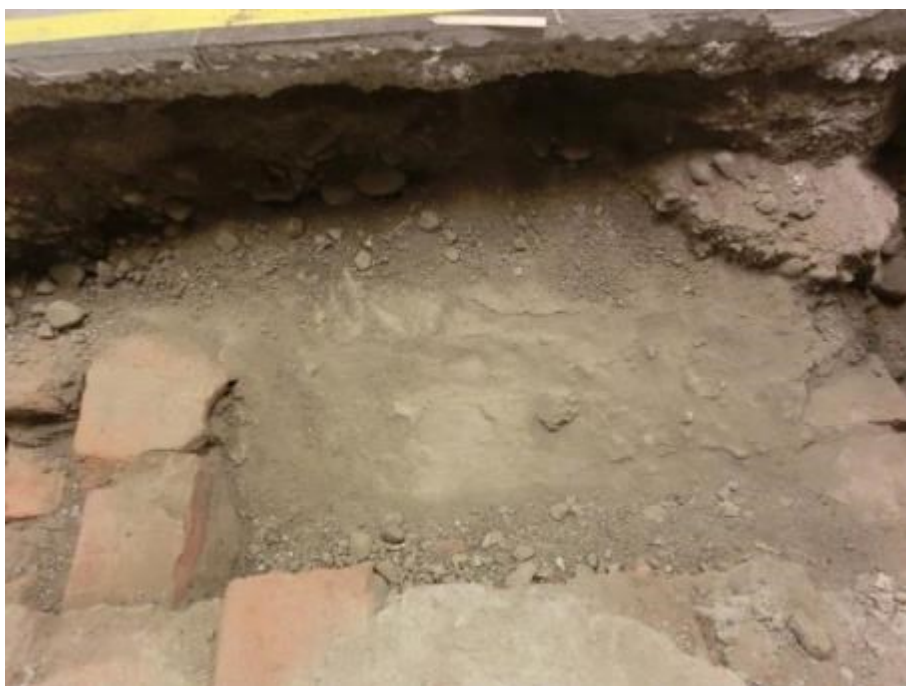
Strax väster om gravkammare I fanns gravkammare J. Den låg med kortsidan mot schaktet. Här fanns mellan två tegeluppförda ytterväggar ett tunnvalv av tegel med putsad ovansida. Gravkammaren är troligen intakt och påverkades inte av ledningsdragningarna annat än att de upphöjda tegelstenarna på gaveln togs bort.

Figur 208. Den valvslagna ovandelen på gravkammare J. Foto mot väster 2013-02-07.

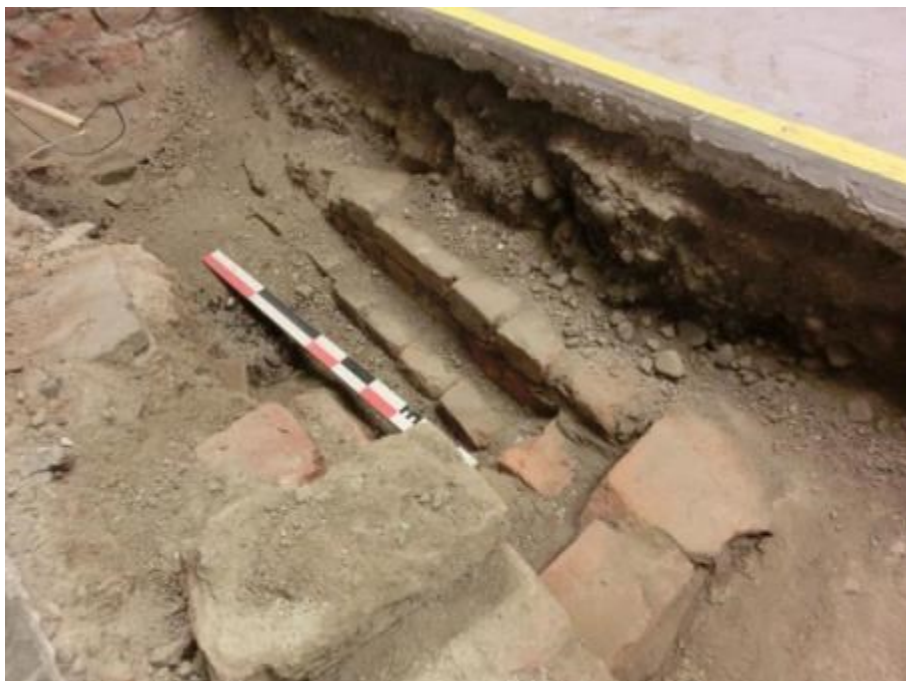
Strax invid gravkammare J fanns gravkammare K. Eventuellt rör det sig om en och samma gravkammare som sitter ihop, likande gravkammare I. Men här finns en uppbyggnad som tyder på att det kan röra sig om en kvadratisk gravkammare, liknande gravkammare O. Större delen av kammaren befinner sig utanför schaktet, under golvet åt väster.

Figur 209. Östra sidan av gravkammare K. Foto mot sydväst 2013-02-07.

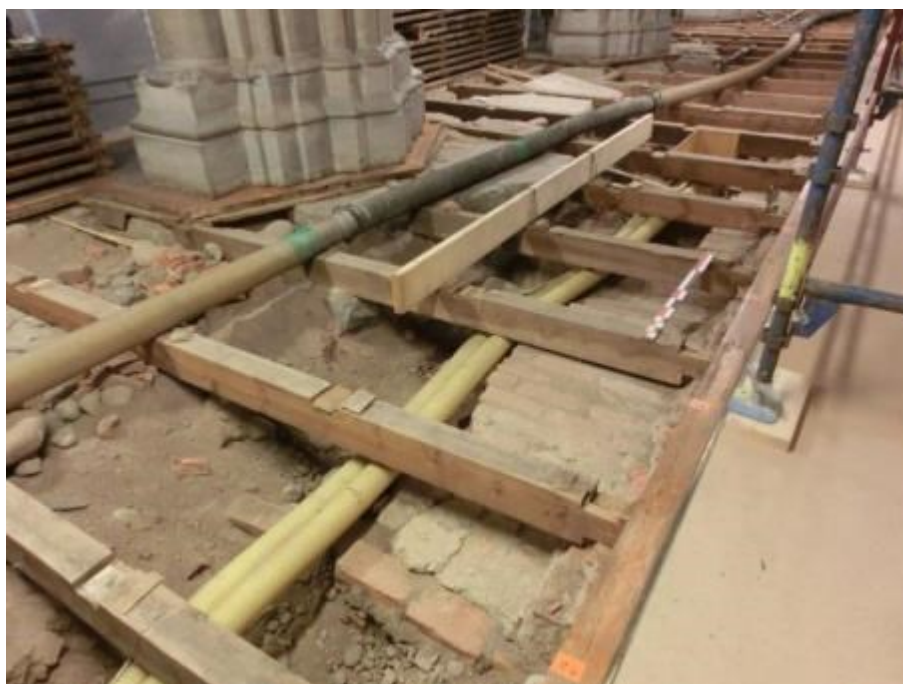
Längst i öster fanns gravkammare L som låg med gaveln ut mot söder. Större delen av den intakta kammaren fanns bevarad under mittgången. Gravkammaren hade kraftiga yttre murar av tegel och mellan dessa fanns ett tunnvalt valv, med putsad ovansida. Det fanns även puts på ovansidan av yttermurarna, mest på den östra delen. Allt var murat med tegel i kalkbruksfogar. Bredden på kammaren var 2,9 m och längden torde överstiga två meter. Yttermurarna låg 0,44 m under golvet och valvtoppen låg 0,24 m under golvet.

Figur 210. Södra sidan av mittskeppet med gravkammare L i förgrunden. Foto mot sydväst 2013-02-06.

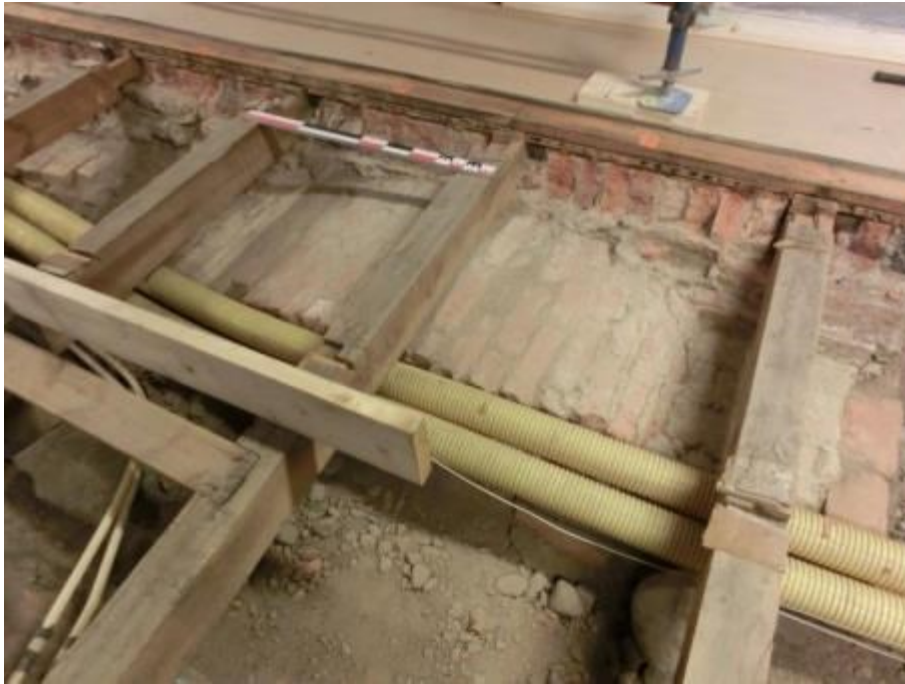
Figur 211. Gravkammare L med det vällagda tunnvalvet. Foto mot nordväst 2013-02-06.

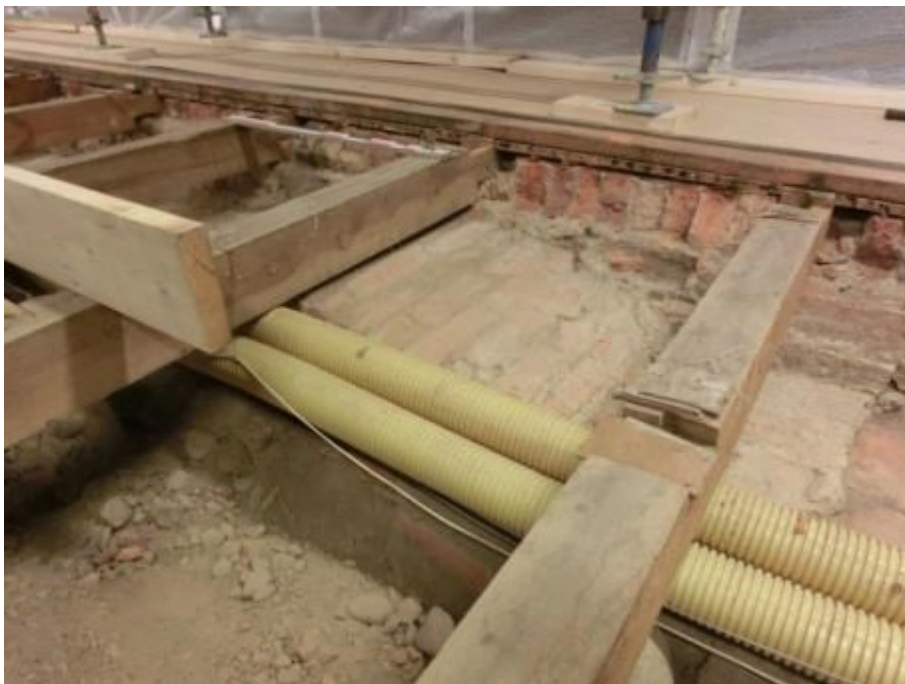
Figur 212. Gravkammare L med den östra delen av valvet synligt. Foto mot nordväst 2013-02-06.

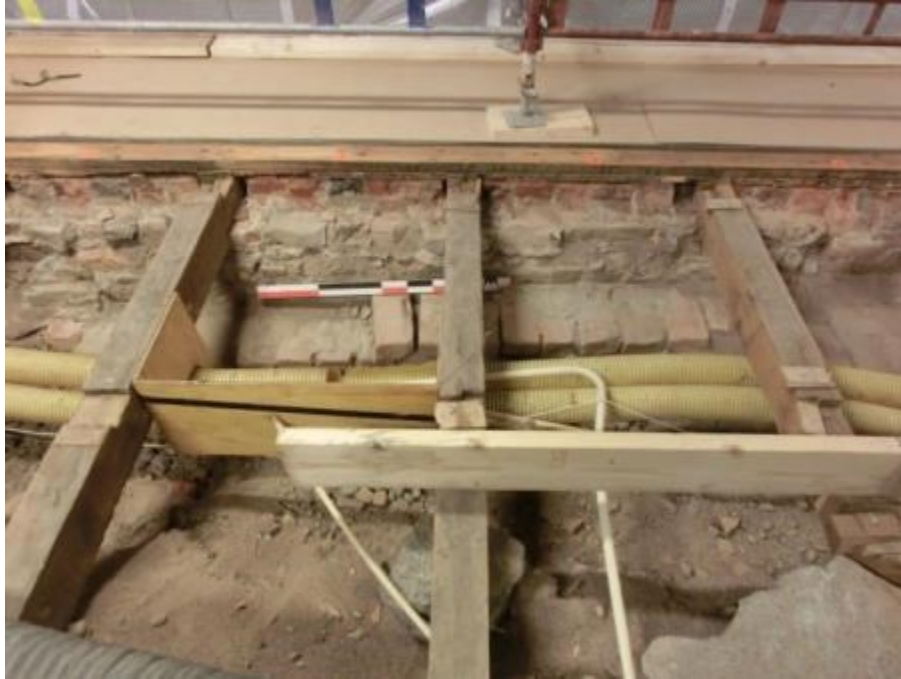
Figur 213. Gravkammare M. Foto mot norr 2013-02-06.

Väster om gravkammare L kom en yttre vägg till gravkammare M. Eventuellt rör det sig om en yttre långsida till en gravkammare som sträcker sig mot norr, in under mittskeppets stengolv. Den övre delen av denna vägg låg mellan 0,4 – 0,5 m under golvet.

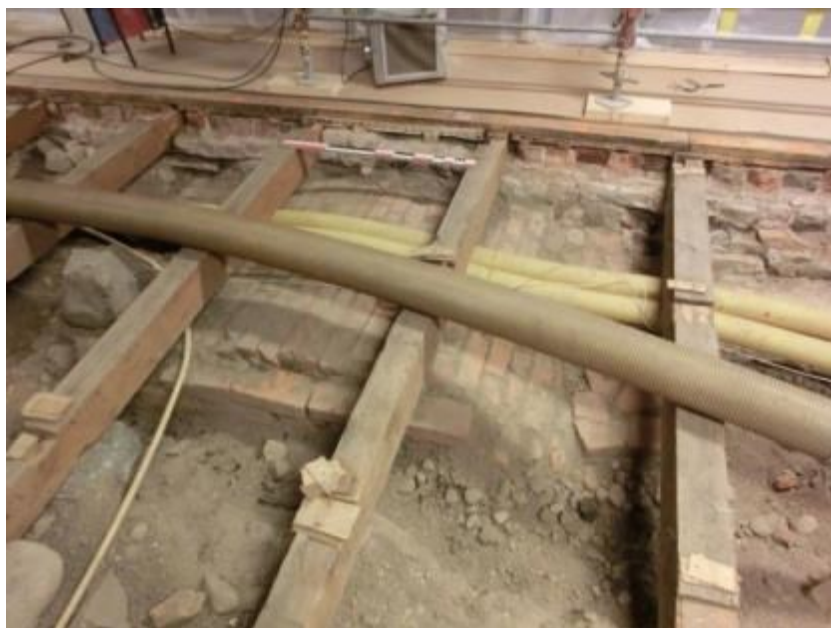
Figur 215. Gravkammare N. Foto mot nordväst 2013-02-06.

Längre mot väster alldeles intill gravkammare M fanns gravkammare N. Formen på denna motsvarade gravkammare L, dvs. den hade gaveln ut mot söder. Större delen av den intakta gravkammaren fanns i schaktet medan den norra delen av gaveln låg under stengolvet. Även här fanns kraftiga yttre murar av tegel och mellan dessa ett tunnvalt valv. Bredden på gravkammaren var 2,8 m och längden torde motsvara ca två meter.

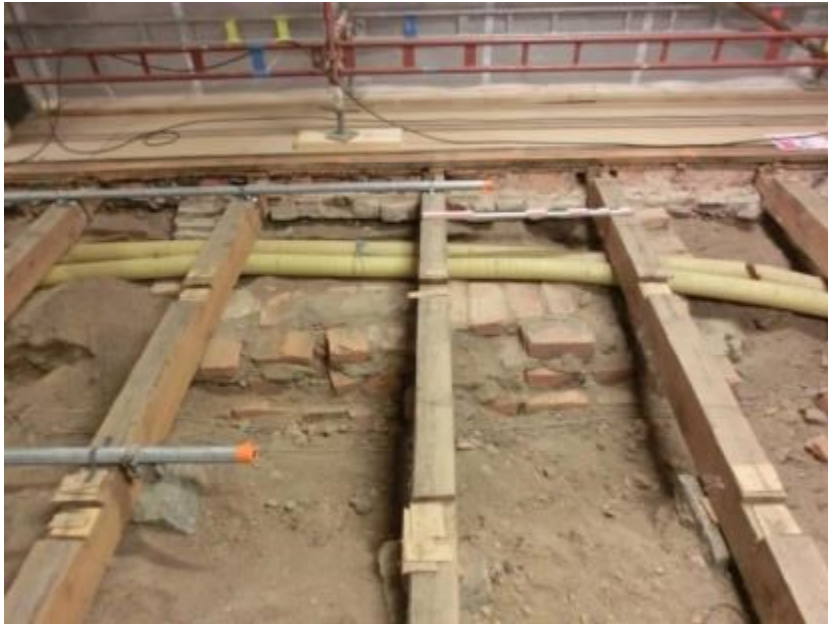
Figur 217. Gravkammare O. Foto mot norr 2013-02-07.

Längst i väster framkom gravkammare O. Troligen rör det sig om en kvadratisk kammare med tegelmurade sidor. Det fanns inga spår efter valvslagning, men mot norr under befintligt golv fanns ett tjockt lager murat tegel som kan vara rester av taket till gravkammaren. Detta var i så fall bortbrutet i den södra synliga delen. Överdelen på murarna låg ca 0,4 m under golvet. Den översta stenen i nordvästra delen av muren var en huggen kalksten. Kammaren var möjligen tömd och därefter fylld med grus och sand.

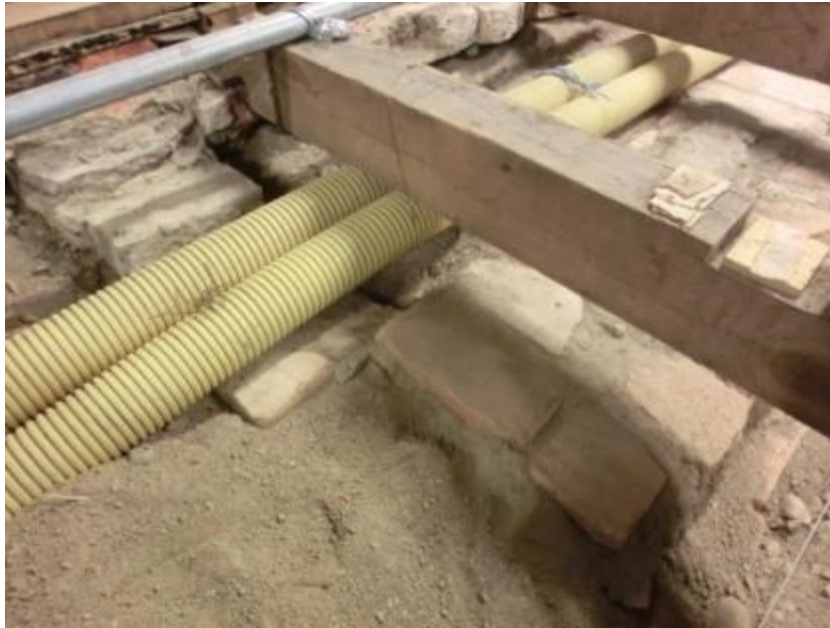
Figur 219. Gravkammare O. Detalj av kalksten överst på den västra sidan. Foto mot nordost 2013-02-07.

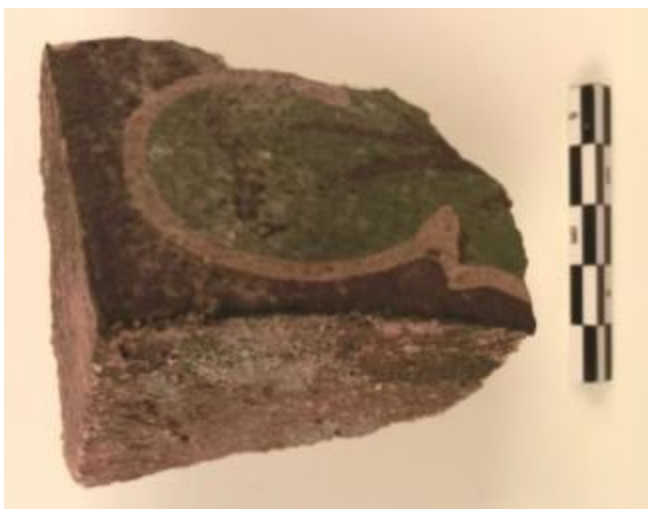
I samband med schaktningarna under södra bänkraden framkom en liten bit bemålad kalkputs i den östra delen. Den låg tillsammans med all annan fyllning under golvet. En sida är målad och de två andra har en färgning, möjligen efter tegel. Den ena sidan är svagt välvd och kan ha suttit i kanten av en öppning eller ett valv. Vålvningens cirkelform gör en diameter på ca 50 cm. Motivet är bladdekor i grön och brun färg. Eventuellt kommer delen från en av de runda triforicöppningar som finns på bägge sidor i mittskeppet och på sidorna i sidoskeppen.

Figur 220. Kalkputs med bemålning på tre sidor.

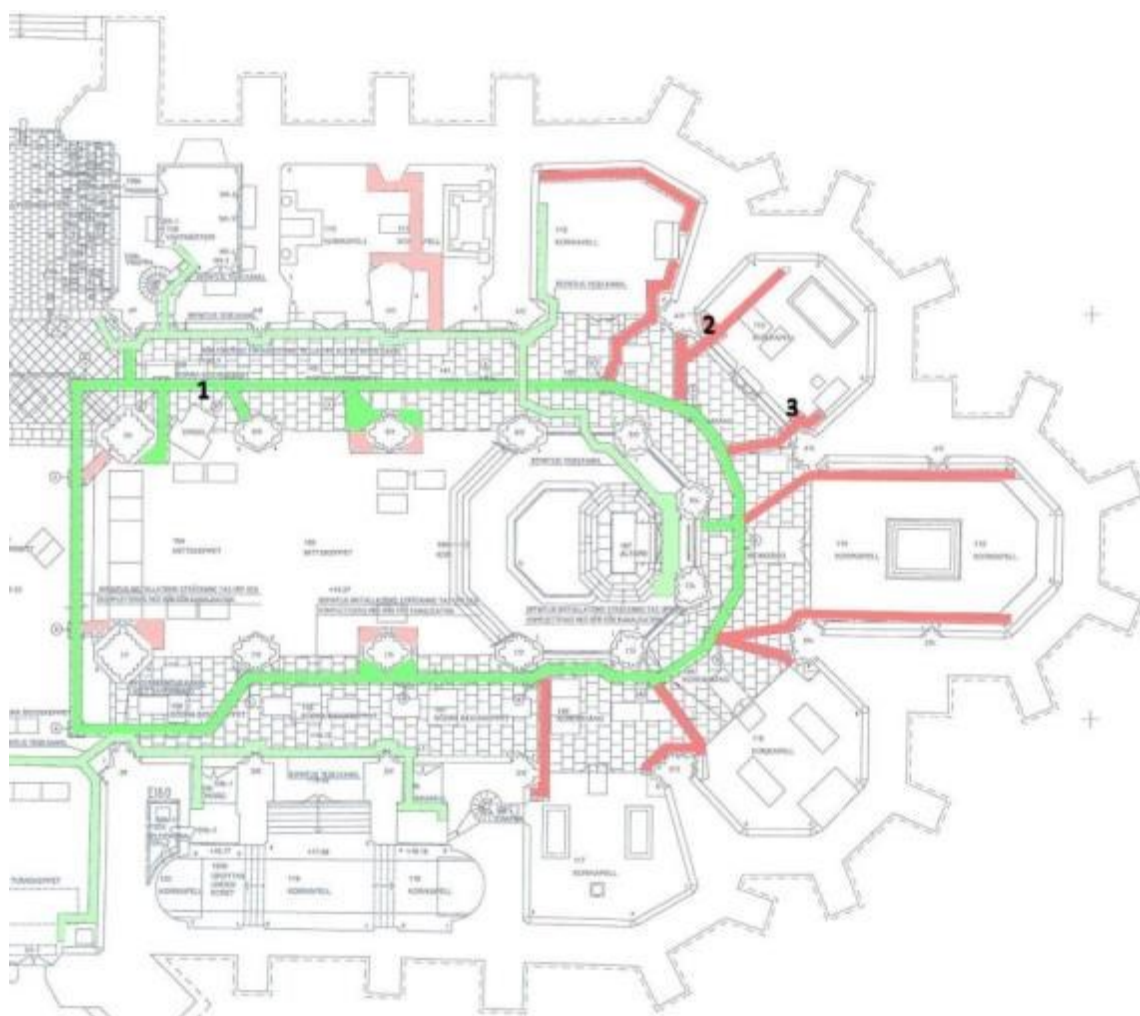
Figur 221. Plan visande kanalisationer i östra delen av kyrkan. Gröna linjer är befintliga kanaler, där det finns en äldre tegelkanal (ljusgrön) och en kanal som anlades i ett schakt som togs upp vid restaureringen på 1970-talet (grön). Nya kanaler gjordes för nedläggning av rör till radiatorer (ljusröd) och för dragning av el (röd). Siffrorna markerar arkeologiska iakttagelser.

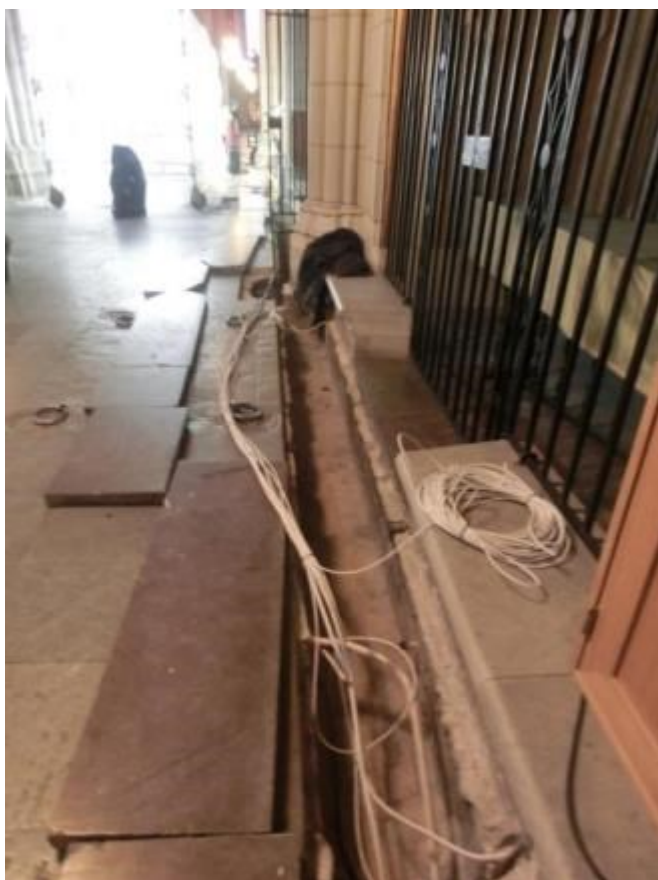
Figur 222. Rensning av befintlig tegelkanal i korets norra sidoskepp. Foto mot väster 2014-02-05.

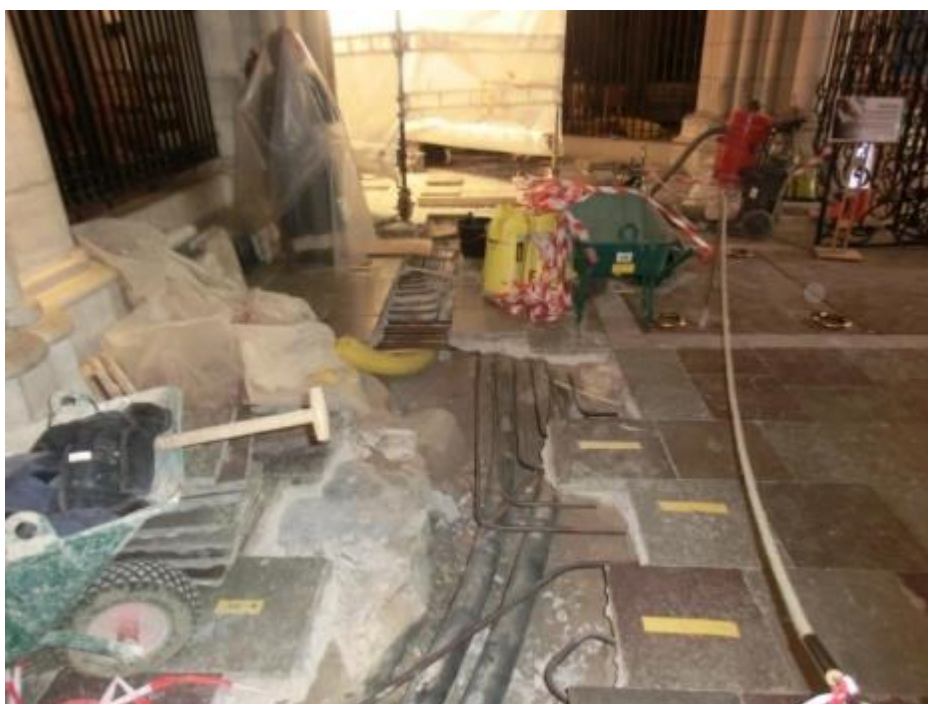
Figur 223. Upptagande och dragning av nya rör vid de installationer som gjordes på 1970-talet. Här sker arbetet i koromgången. Foto mot norr 2014-03-04.

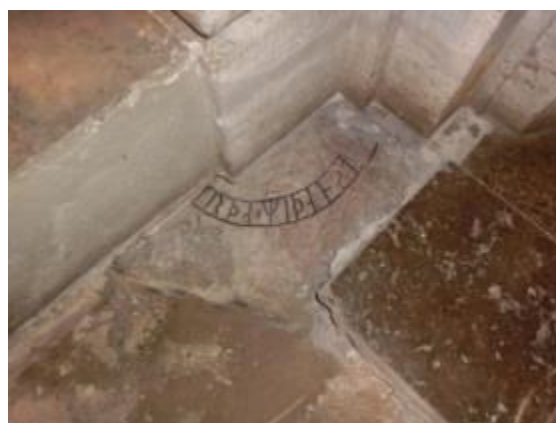
2. På östra sidan om pelare A13 i Finstakoret framkom en runsten som fundament under pelaren. Denna runsten med U-nr 922, upptäcktes vid restaureringarna 1972 (Svärdström, Gustavson 1973). Vid nuvarande schaktningar var det endast det partiet som låg närmast åt nordost som frilades

Figur 225 och 226. Den frilagda runstenen under pelare A13. Endast partiet åt nordost utanför pelaren frilades. Stenen var vid framtagandet skyddad av en plastfolie. Foto mot sydväst 2014-02-26.

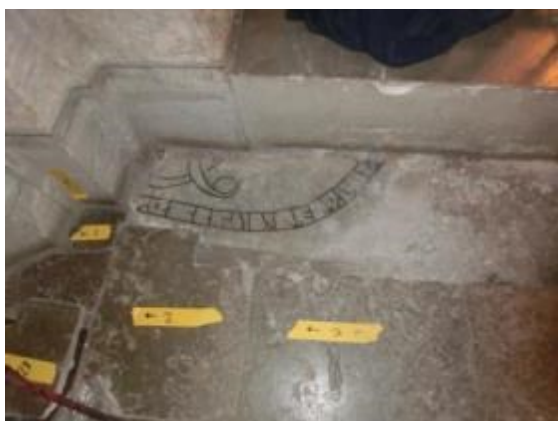
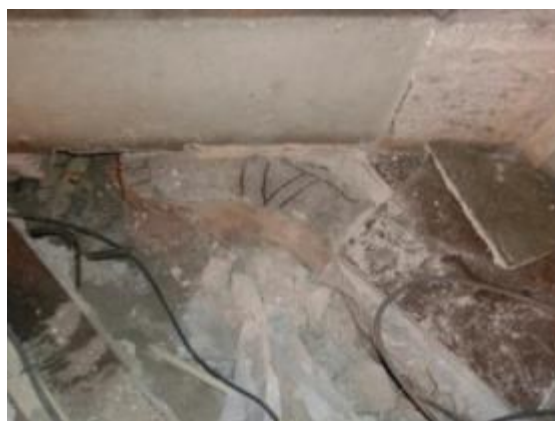
3. Intill pelare A14 mellan Finstakoret och Vasakoret framkom ännu en runsten. Här fanns ett större parti inom Finstakoret och en mindre yta synlig utanför koret. Även denna framkom 1972 och fick då beteckningen U923 (Svärdström, Gustavson 1973).

Figur 227 och 228. Till väster syns det parti av runstenen som frilades inom Finstakoret. Foto mot sydväst 2014-02-25. Till höger syns en mindre yta av stenen strax utanför koret. Foto mot nordost 2014-02-25. Stenen var vid framtagandet skyddad av en plastfolie.

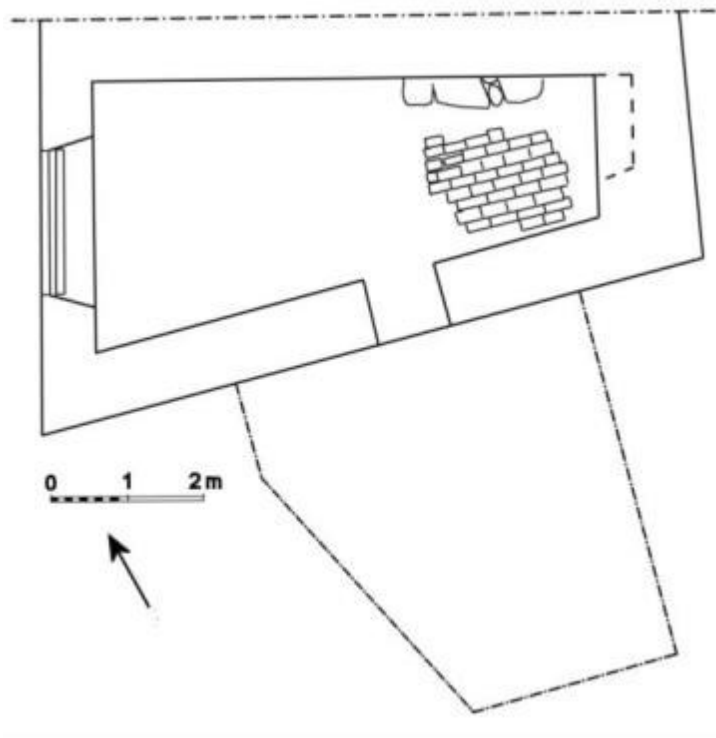
Figur 231. Grundplan över källarutrymmet för sprinkleranläggningen. I södra delen ligger den tunnvälvda tegelkällare som framkom vid undersökningen. Skala 1:100.

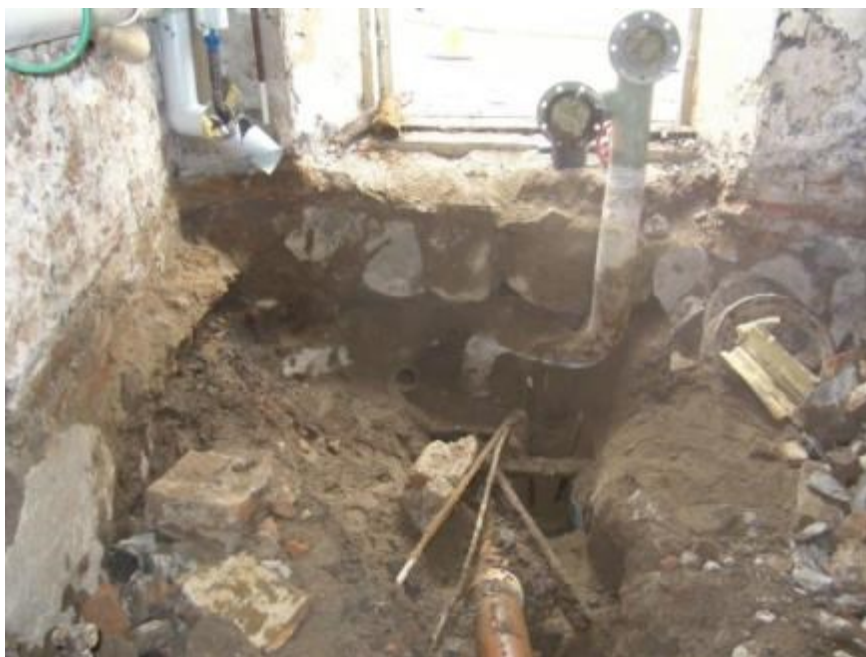
Figur 232. Schaktning för sänkning av golvet har påbörjats. Foto mot ingången i nordväst visar tidigare nedgrävda VA-ledningar. Foto 2010-09-21.

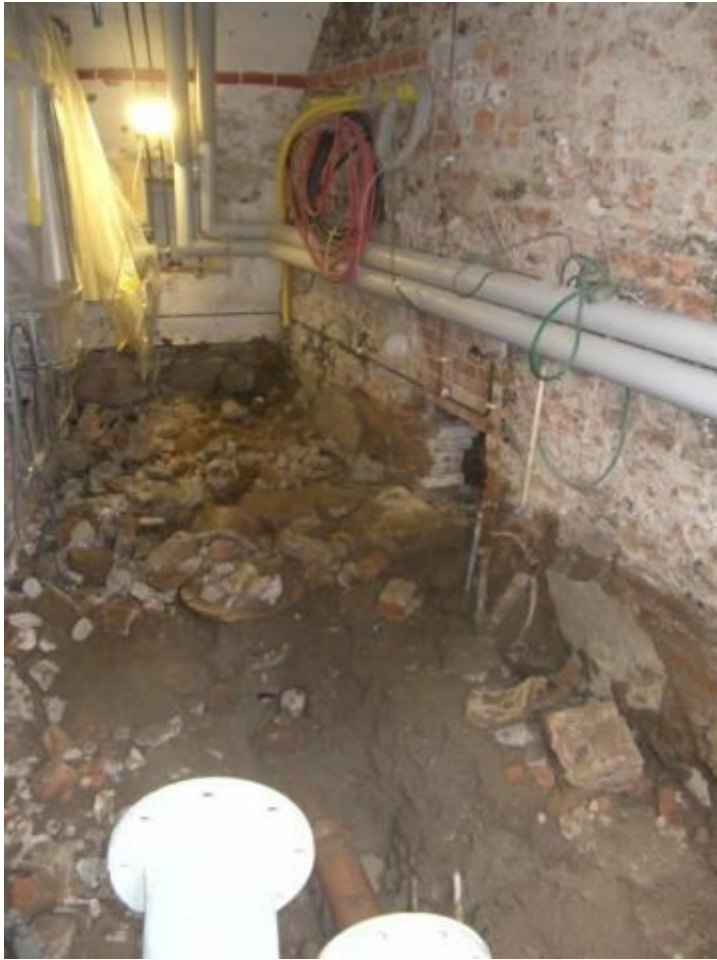
I samband med iordningsställandet av det nya sprinklerrummet kom golvet att sänkas ca 1 m. En tidigare nedgrävd avloppsledning in under ingången till utrymmet hade stört de ovanliggande lagren. Här fanns endast uppfyllda massor innehållande sten, jord och byggnadsmaterial i form av tegel. Längre in i rummet där ytan var orörd framkom en tegellagd golvnivå. Denna golvnivå låg mellan 0,7-0,8 m under dåvarande golvyta. Stenarna låg i åtta rader med spår efter ännu en rad i norr och en i söder. Det var frågan om stortegel med bevarade mått om 0,3 x 0,14 m med en tjocklek om 0,09-0,1 m. I norra delen fanns utstickande grundstenar till den norra väggen.

Figur 233. Foto av sprinklerrummet där ca 0,5 m av golvet och dess fyllning tagits bort. Foto mot sydost 2010-09-21.

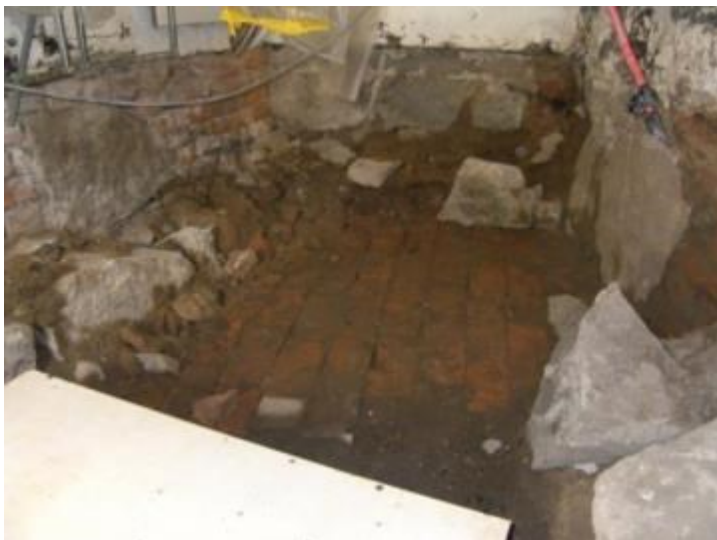
Figur 234. Det frilagda tegelgolvet i bakre delen av utrymmet. Foto mot sydost 2010-09-21.

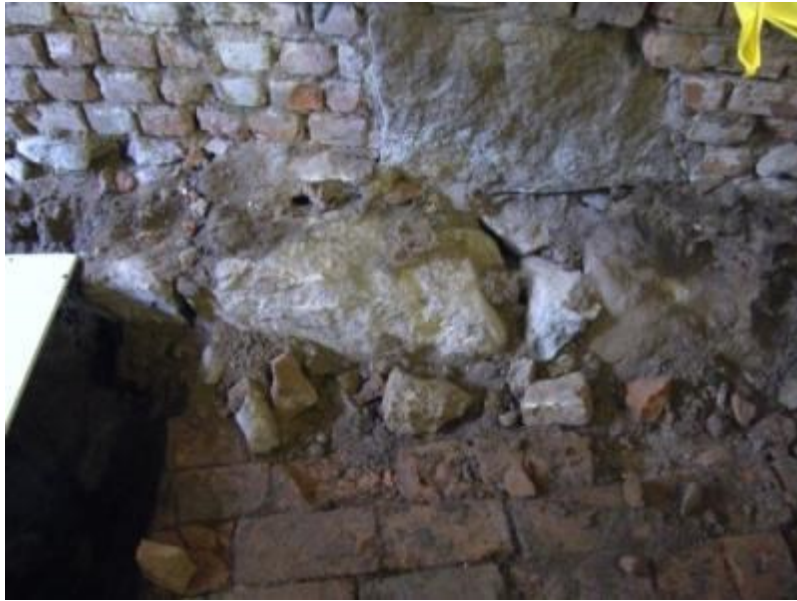
Figur 235. Detalj av grundstenar till nordöstra väggen. Foto mot nordost 2010-09-21.

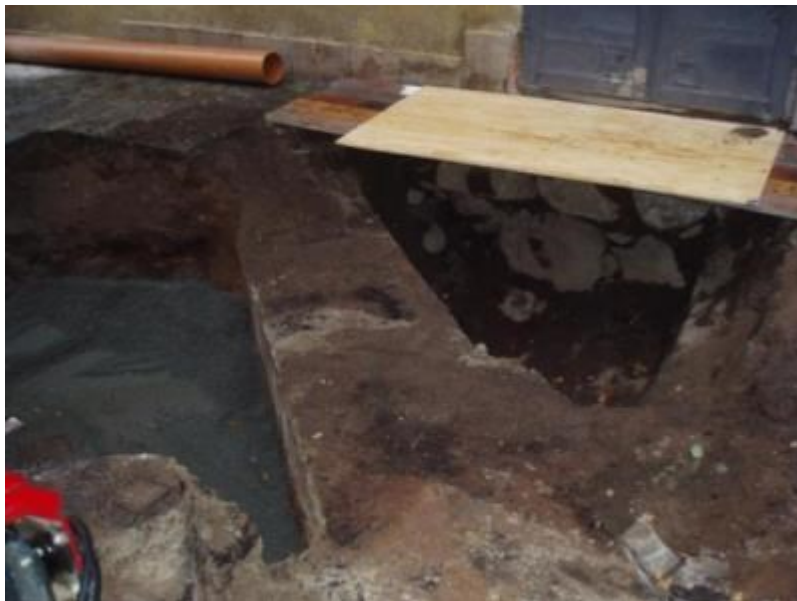
I samband med och strax efter arbetena i rummet schaktades en mindre yta upp utanför ingången. Detta för att nya VA-ledningar skulle kopplas in i kommande sprinkleranläggning. På denna plats var det schaktat tidigare och inga bevarade kulturlager eller anläggningar kunde iaktas (Elfwendahl 1990).

Figur 236. Upptaget schakt utanför ingången till sprinklerrummet. Fotot visar grundstenarna under dörren till sprinklerrummet. Foto mot sydost 2010-10-06.

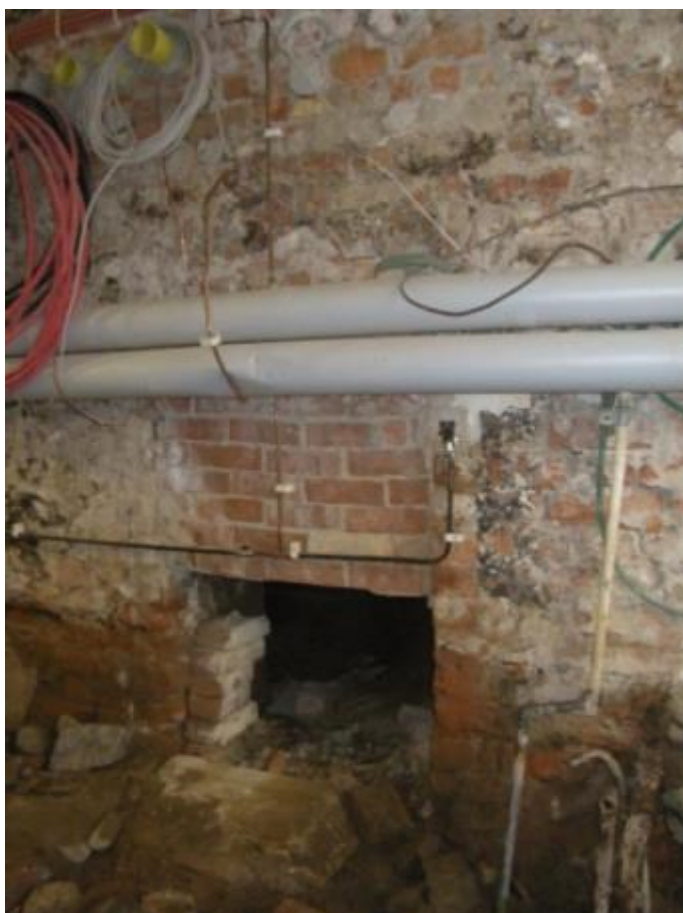
Figur 237. Vid arbetena i utrymmet frilades en öppning i sydvästra väggen. Denna muröppning var igensatt på den del som låg över den ursprungliga golvnivån och i samband med borttagande av golvet framkom en nedre öppning in mot källaren. Foto mot söder 2010-09-21.

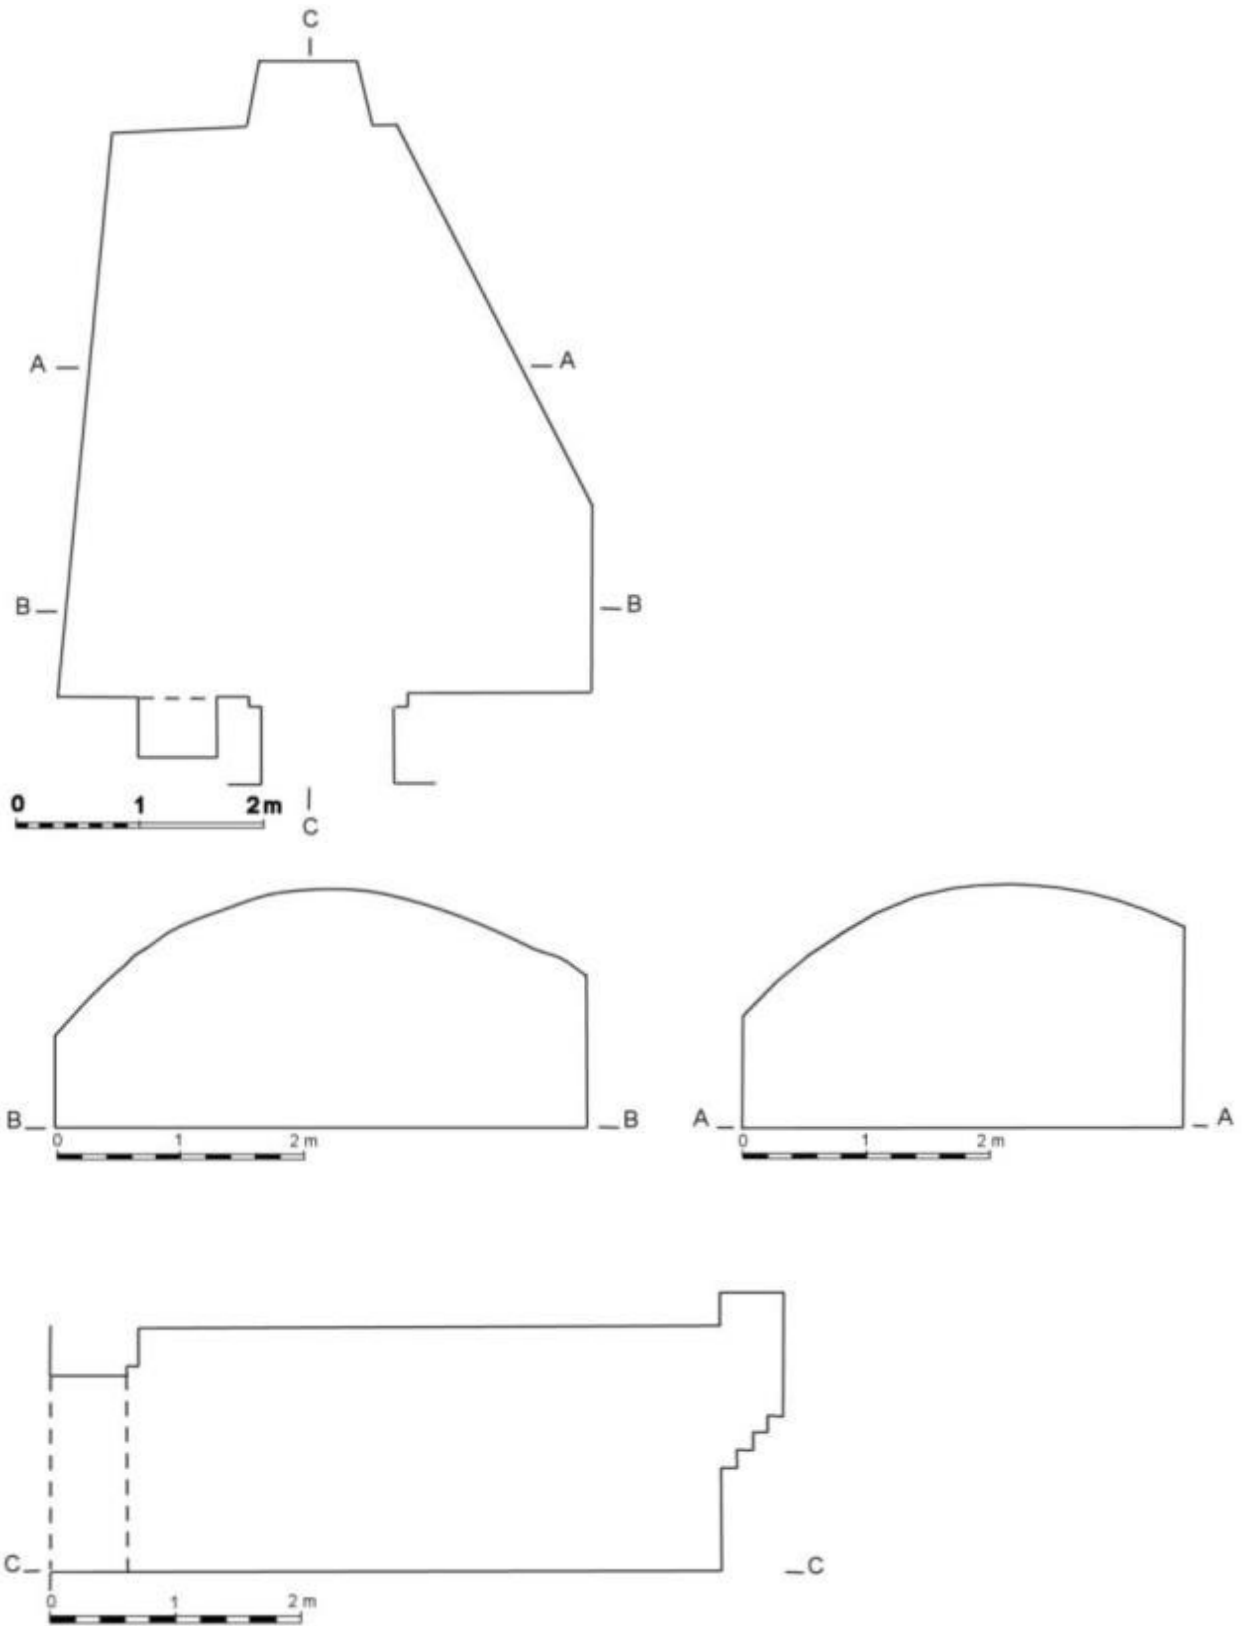
Figur 238. Uppmätning av källaren. Skala 1:60.

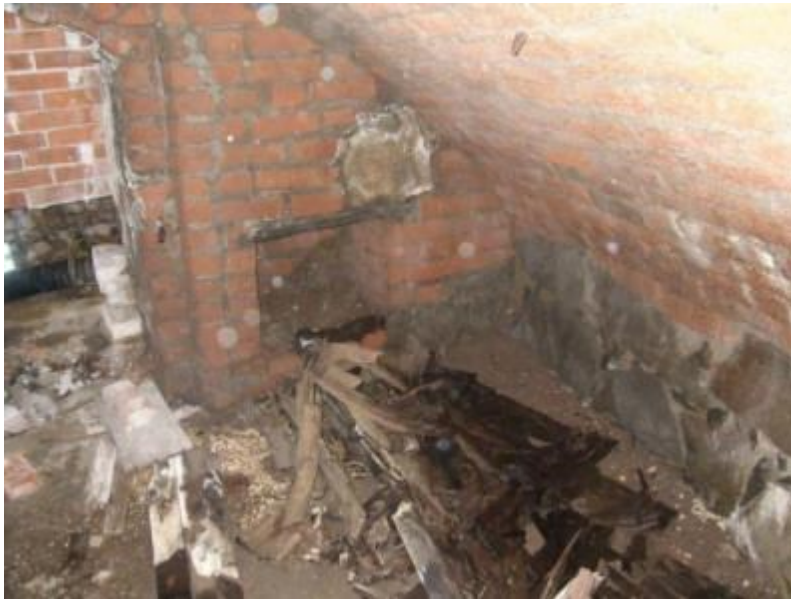
Ingångsöppningen till källaren var 1,10 m bred och hade en höjd av 1,60 m. I överkant var öppningen välvd i rundbågig form. Det finns en järnögla på högra inre delen av ingången och en bevarad tapp på den vänstra sidan, som visar att en inre dörr har funnits här. Öster om ingången finns en mindre nisch med en träbjälke i överkant. Någon öppning uppåt inne i denna nisch finns inte.

Figur 239. Östra sidan om ingången där nischen i norra väggen syns. Foto mot norr, 2010-09-21.

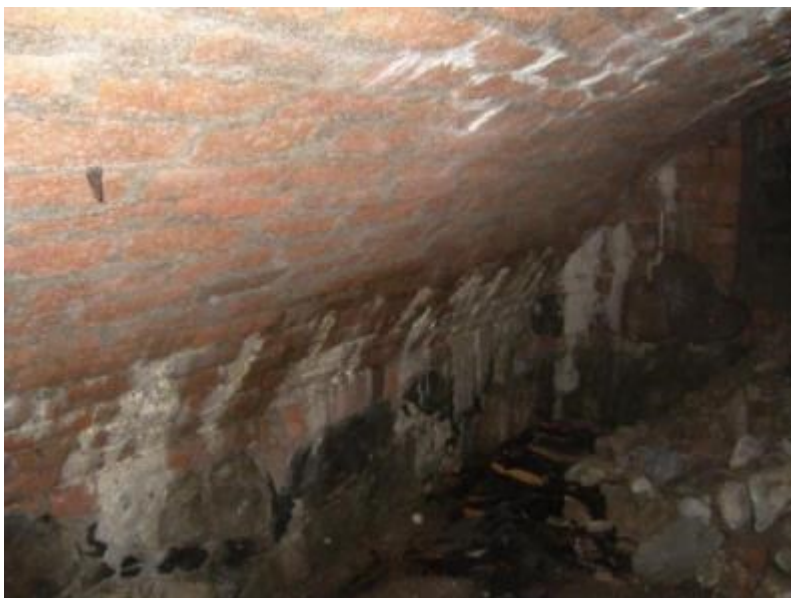
Figur 240. Östra väggen där valvet går nästan ända ner till den låga väggen uppbyggd av sten. Foto mot sydost, 2010-09-21.

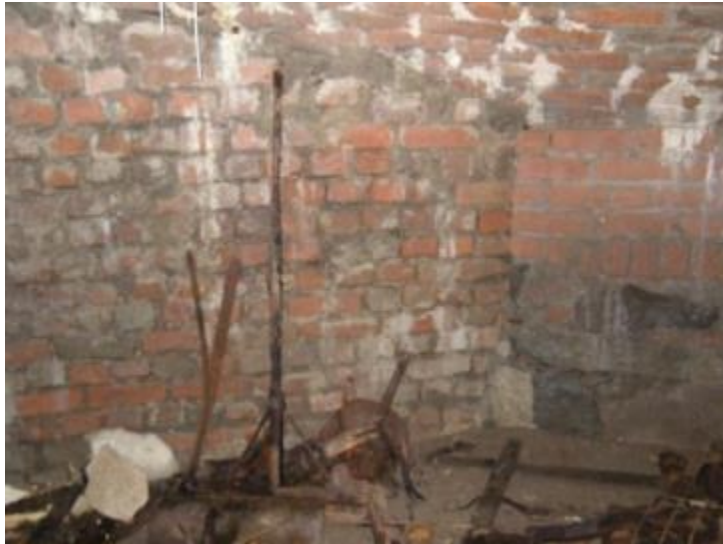
Figur 241. Västra sidan om ingången.
Foto mot nordväst, 2010-09-21.

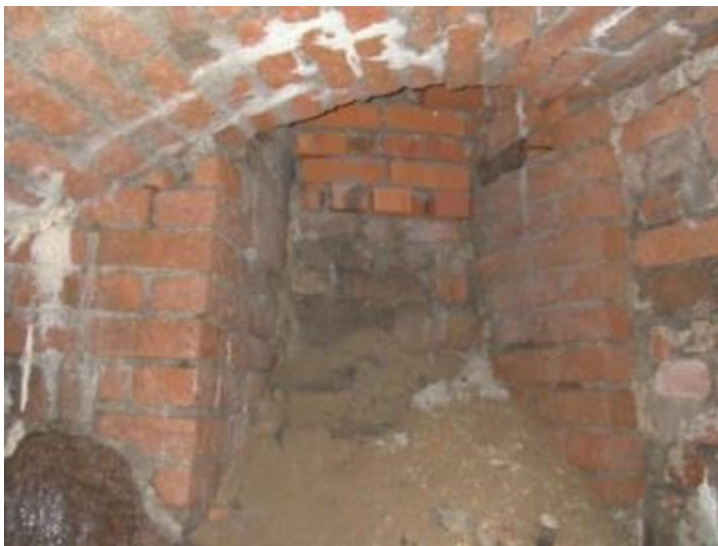
Figur 242. Schaktet i södra delen av
källaren. De översta stenarna är
ditlagda i sen tid. Foto mot söder,
2010-09-21.

Den återupptäckta källaren har varit använd som skräputrymme i modern tid. Innehållet och det igenmurade ljusschaktet i södra delen tyder på detta. Men samtidigt kan källaren vara av betydligt äldre datum.

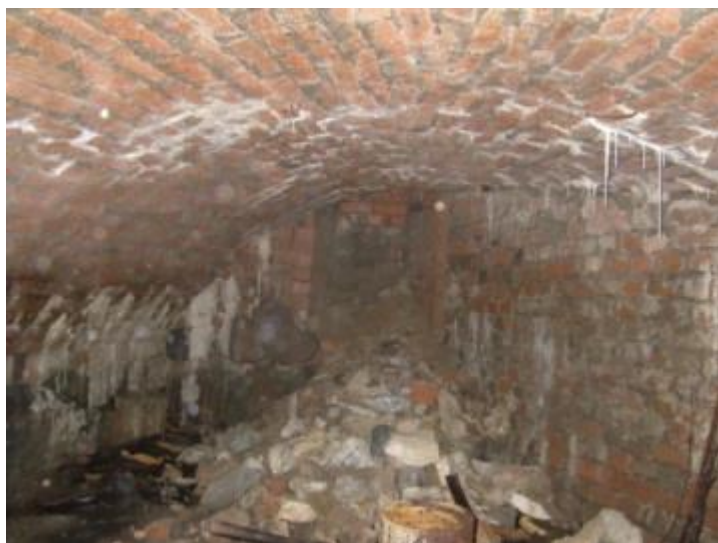
Figur 243. Källaren sedd mot söder.
Foto 2010-09-21.

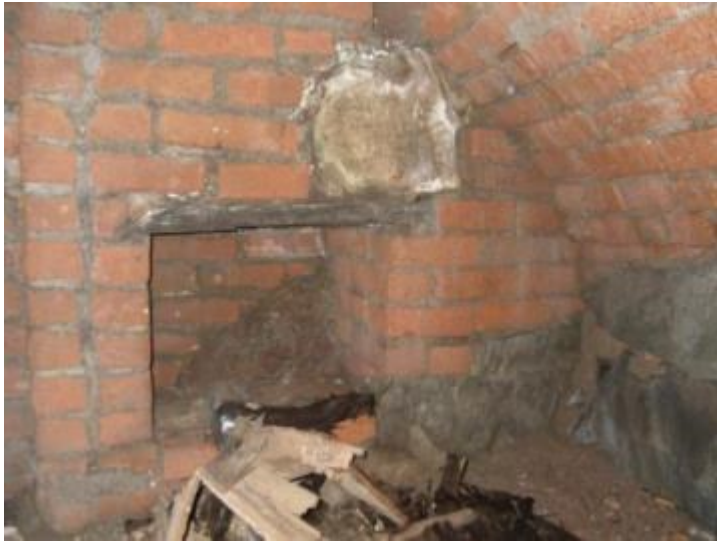
Figur 244. Detalj av nischen i norra kortsidan, öster om ingången till källaren. Foto 2010-09-21.

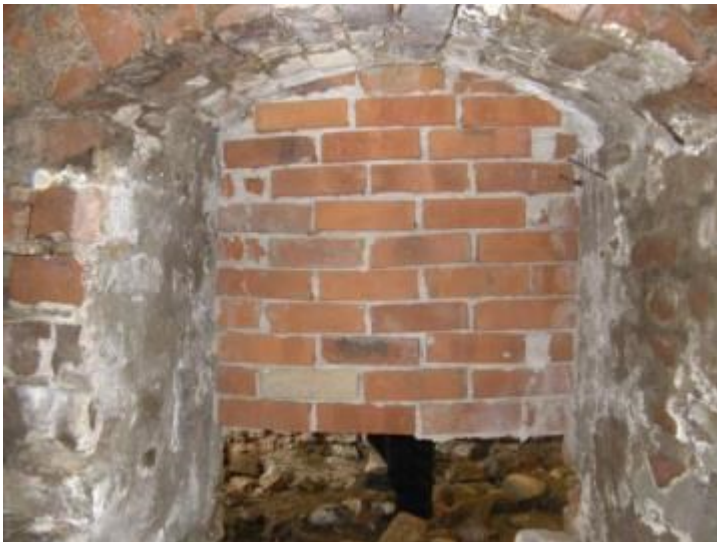
Figur 245. Detalj av den igenmurade öppningen till källaren, sedd från insidan. Foto mot norr, 2010-09-21.

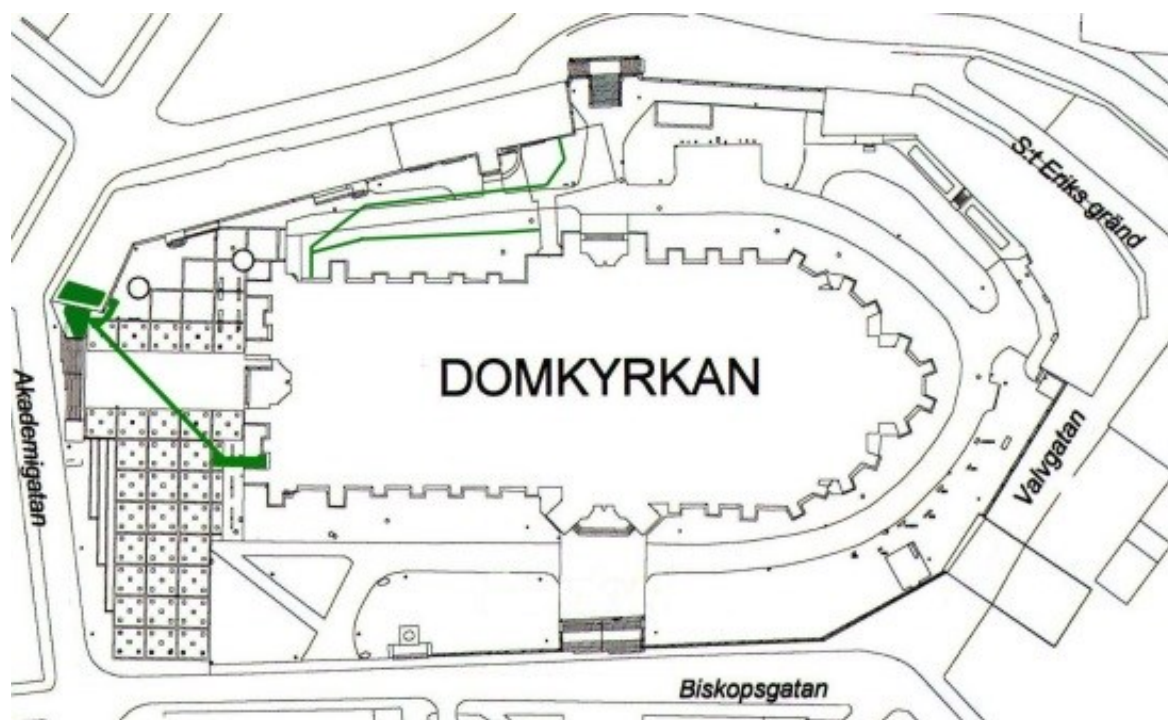
Figur 247. Plan visande de schakt som skedde utanför domkyrkan. Det rör sig om ledningsschakt norr och väster om kyrkan, samt schakt i Konsistoriehuset väster om domkyrkan.
