Uppsala domkyrka

- arkeologi i förhallen, mittskeppet, koret
och utvändigt

Uppsala
Uppland

Upplandsmuseets rapporter 2015:01
Arkeologi

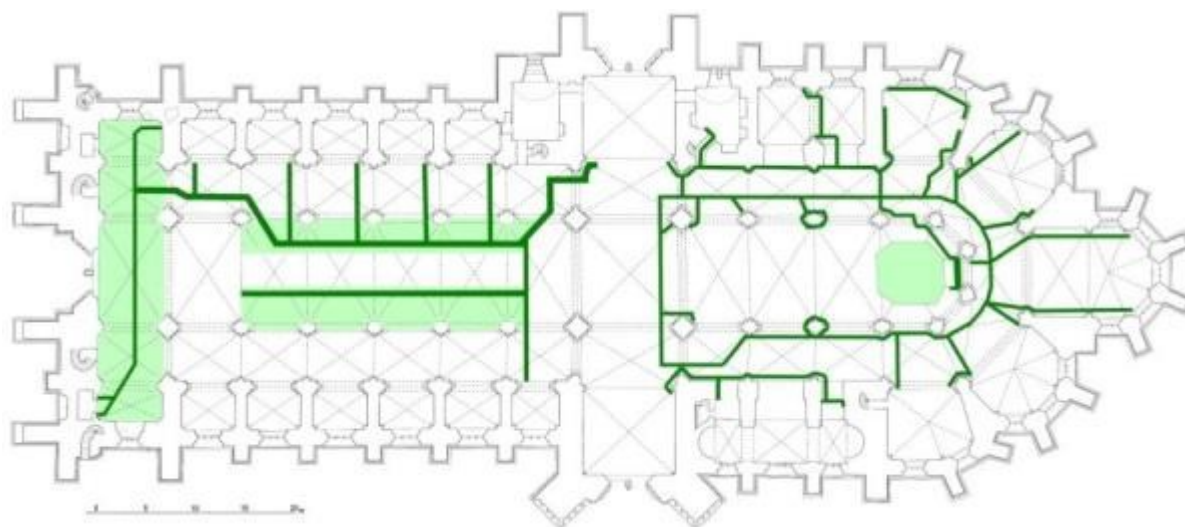
Figur 248. Plan visande invändiga schaktarbeten i domkyrkan. Mörkgröna linjer visar schakt och kulvertar där ledningsinstallationer gjorts. Ljusgröna partier visar ytor där golvet tagits bort varefter det har schaktats ur varierande delar av fyllningen.
