Arkeologi vid Skandalhuset i kvarteret Rosenberg

Arkeologisk schaktningsövervakning

Råå Uppsala 88:1
Fjärdingen 12:5 & 12:6
Uppsala kommun
Uppland

Upplandsmuseets rapporter 2019:04
ISSN 1654-8280

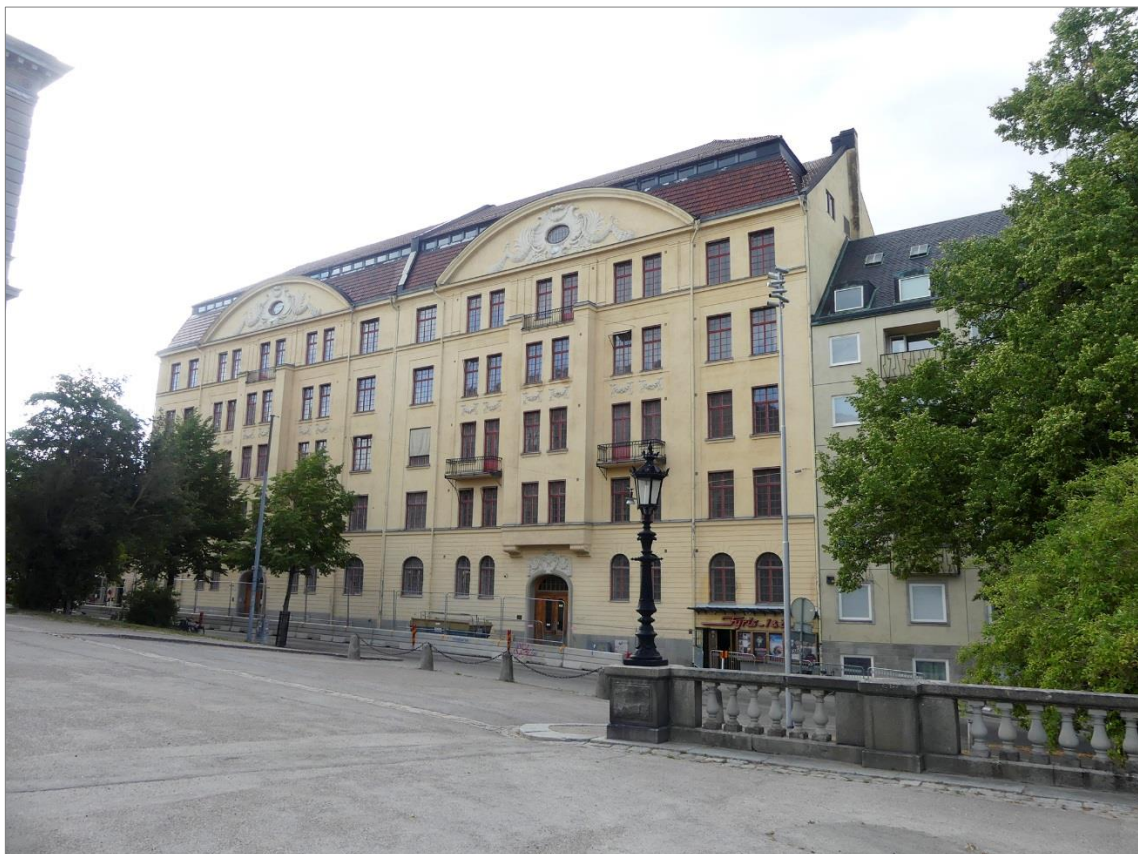
Figur 3. Det så kallade Skandalhuset med fasad mot S:t Olofsgatan. I bild anas Fyrisbiografen och i bildens vänstra hörn Universitetshusets tak. Foto mot NV. Anna Ölund, Upplandsmuseet.

Skandalhuset är ett femvånings bostadshus av sten uppfört 1906-1910 i jugendstil av grosshandlare Axel Beskow. Namnet gavs byggnaden då många ansåg att det var skandal att huset byggdes högre än det då relativt nyuppförda Universitetshuset. Husbygget blev också mycket omdiskuterat då det ansågs störa den i kvarteret låga (trä)bebyggelsen. Byggnaden ägs av Uppsala Akademiförvaltning som nu omvandlar kontor för universitetets administration till lägenheter. I samma byggnad ligger en av landets äldsta biografen, Fyrisbiografen. På Skandalhusets gård finns ett gårdshus vilket byggdes 1915 och på tomtens NV del finns ett mindre stenhus uppfört 1910 (Ehn 1964).

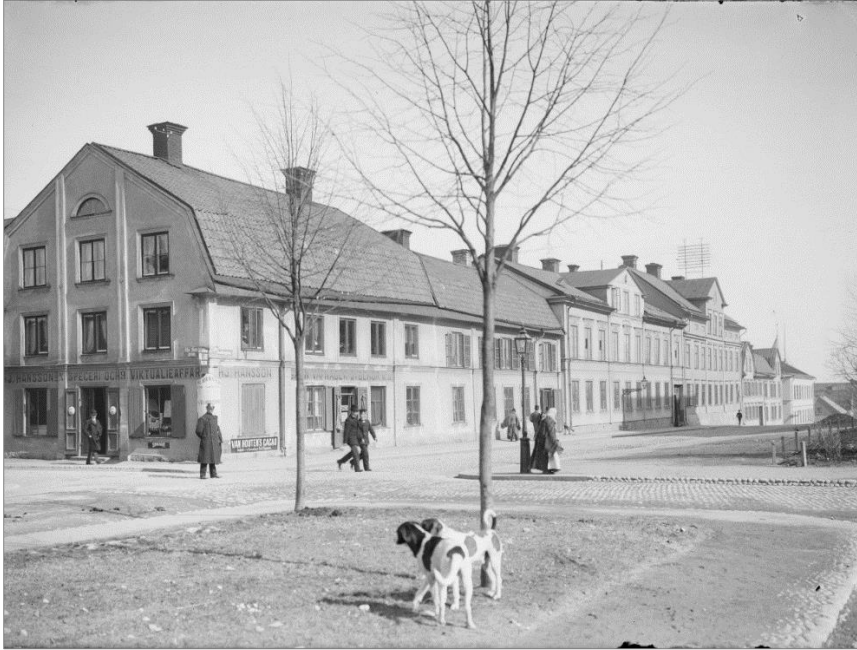
Figur 4. Hörnet Övre Slottsgatan Järnbrogatan (nuvarande S:t Olofsgatan) före byggnationen av Skandalhuset. Foto 1901-1902 av Alfred Dahlgren. Upplandsmuseets bildarkiv.

Innan Skandalhuset uppföres på platsen låg här ett tvåvåningshus med vind uppfört i under 1800-talets första hälft. Detta hus liksom intilliggande hus mot S:t Olofsgatan (då Järnbrogatan) uppfördes som bostadshus för ämbetsmän, i de flesta fall för professorer. Området var alltså en utpräglad akademisk boendemiljö där många studenter också hyrde små rum. I hörnet S:t Olofsgatan – Övre Slottsgatan låg Brundisium, en handels- och hantverksgård med bl.a. H J Hanssons speceri- och viktualieaffär (Ehn och Elfström 1977).

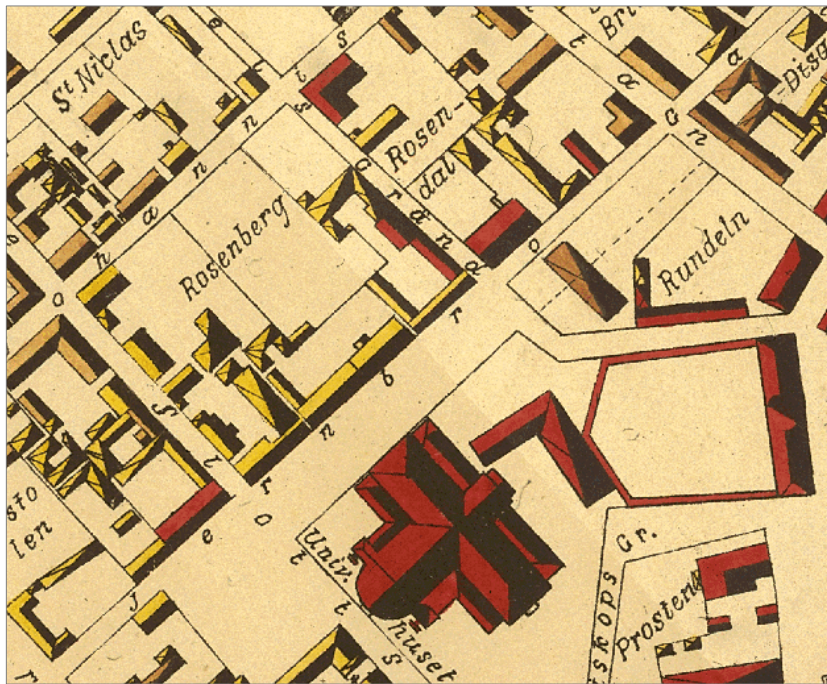
Figur 6. Kvarteret Rosenberg år 1882. Vid tiden var ej Universitetshuset helt färdigbyggt och i Universitetsparken fanns fortfarande Gustavianums trädgårdsmur samt en flygel till en äldre Exerciteigård. Rundelns gränd togs upp som gatusträckning på 1870-talet. Del av Robert Schumburgs karta från 1882. UUB.

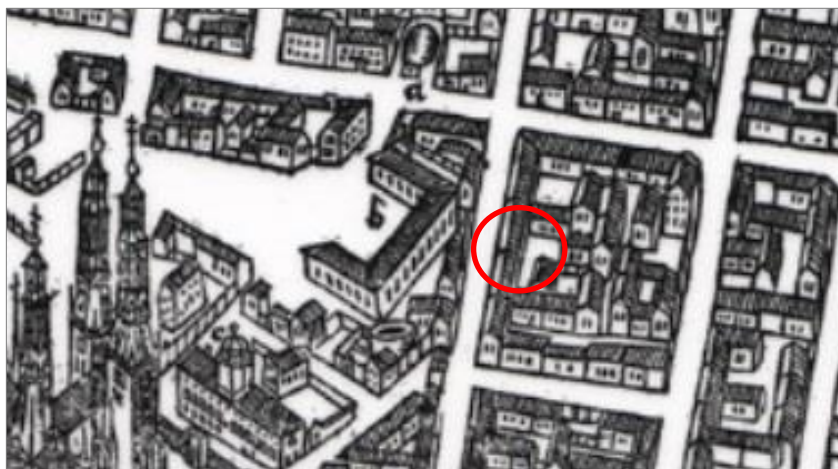
Figur 7. Utsnitt av huskarta från 1679 av Olof Rudbecks d.ä. i Atlasbandet till Atlantican. Aktuell undersökningsområde markerat med röd cirkel.

Bebyggelsen i kvarteret Rosenberg går att följa via det historiska kartmaterialet genom huskartor från 1679, 1682 och 1702. Dessa uppvisar i stort sett en likartad bebyggelse i kvarteret med låga stadsgårdsbebyggelse (Anund et al 2001).

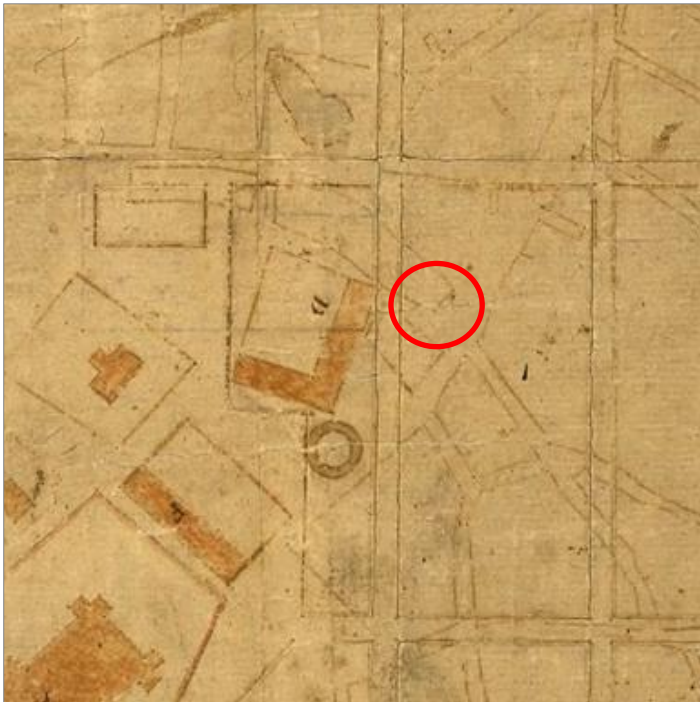
Figur 8. Utsnitt av Uppsala stads regleringskarta från 1643. Aktuell undersökningsområde markerat med röd cirkel. Kartans övre kant orienterad mot V. LMV B 70-1:3.

På regleringskartan från 1643 ses att bebyggelsen och gatunätet före regleringen har haft en helt annan struktur. Då löpte en huvudgata tvärs igenom kvarteret i öst-västlig riktning som tomtmarken följde. Denna gata följde åsens höjd och gick från domkyrkan och vidare ut ur staden i riktning mot Rickomberga och vägen mot Enköping (figur 8).

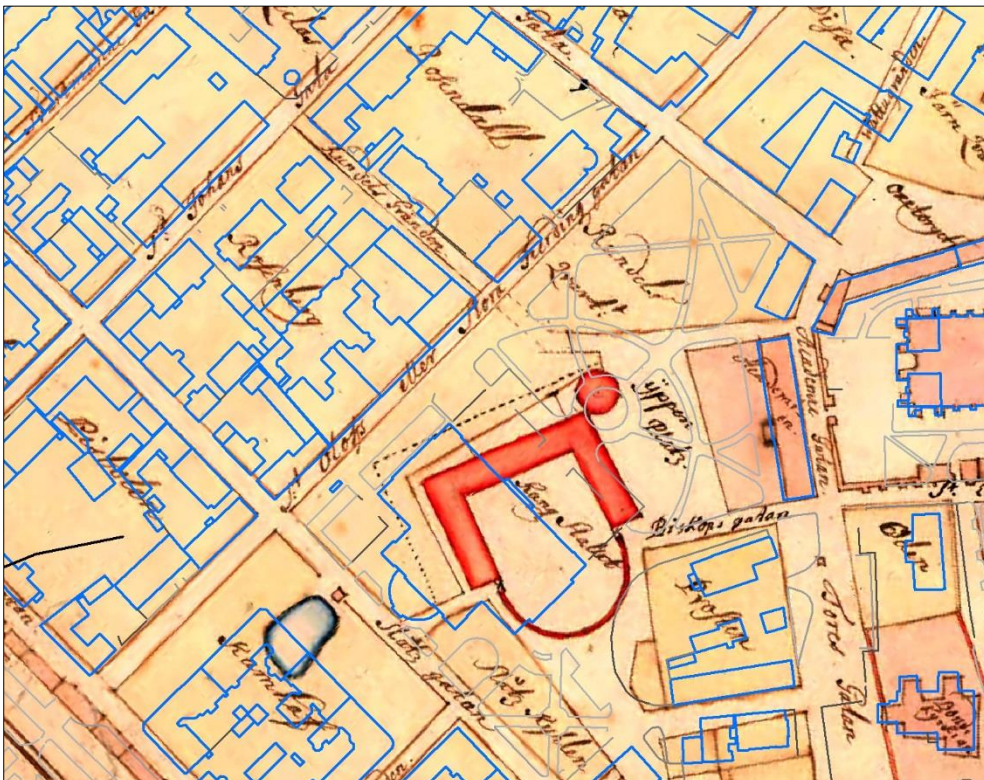
Figur 9. Kartöverlägg som visar nuvarande bebyggelsen samt bebyggelsen på 1702 års stadskarta över Uppsala och området vid nuvarande Universitetsparken. Bebyggelsen i kvarteren är inte angiven på kartan. Kartans övre del är orienterad mot N. Skala 1:3000.

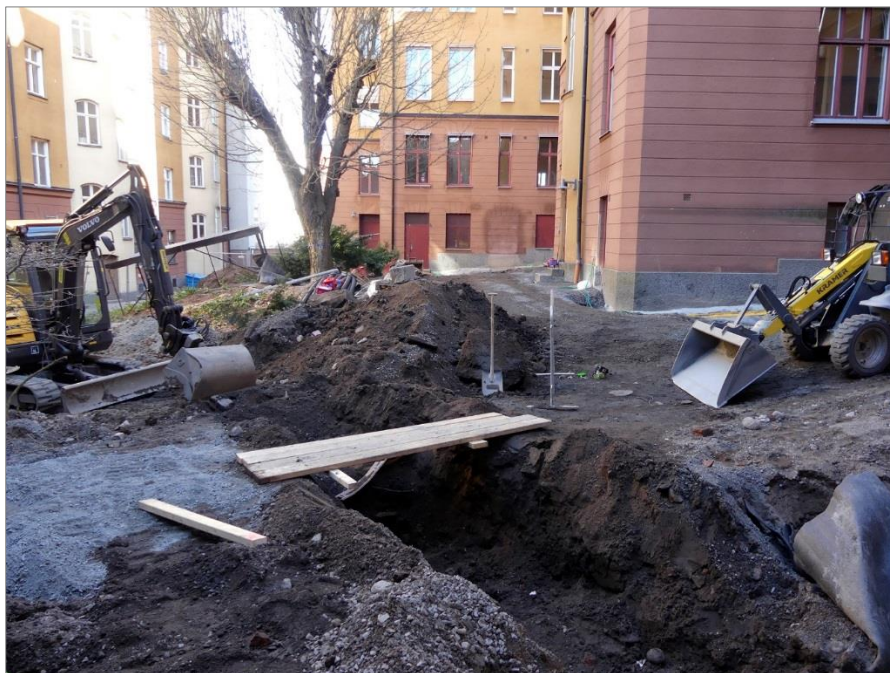
Figur 10. Översikt över grävning på innergården i april 2018. Foto Emelie Sunding, Upplandsmuseet.

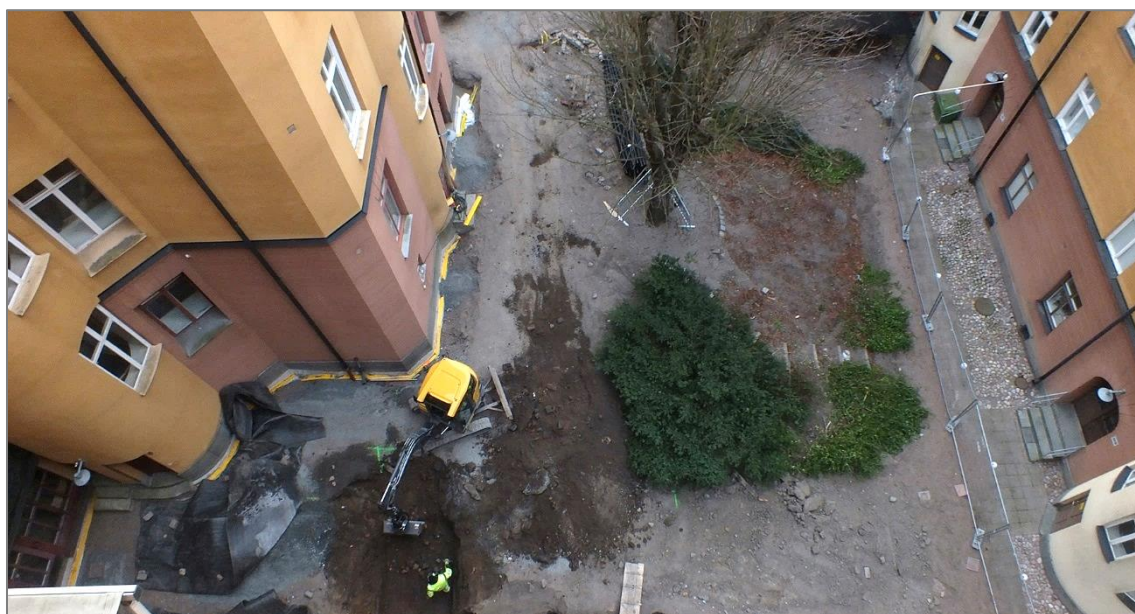
Figur 11. Grävning för sophus på innergården i januari 2018. Foto Elin Säll, Upplandsmuseet.

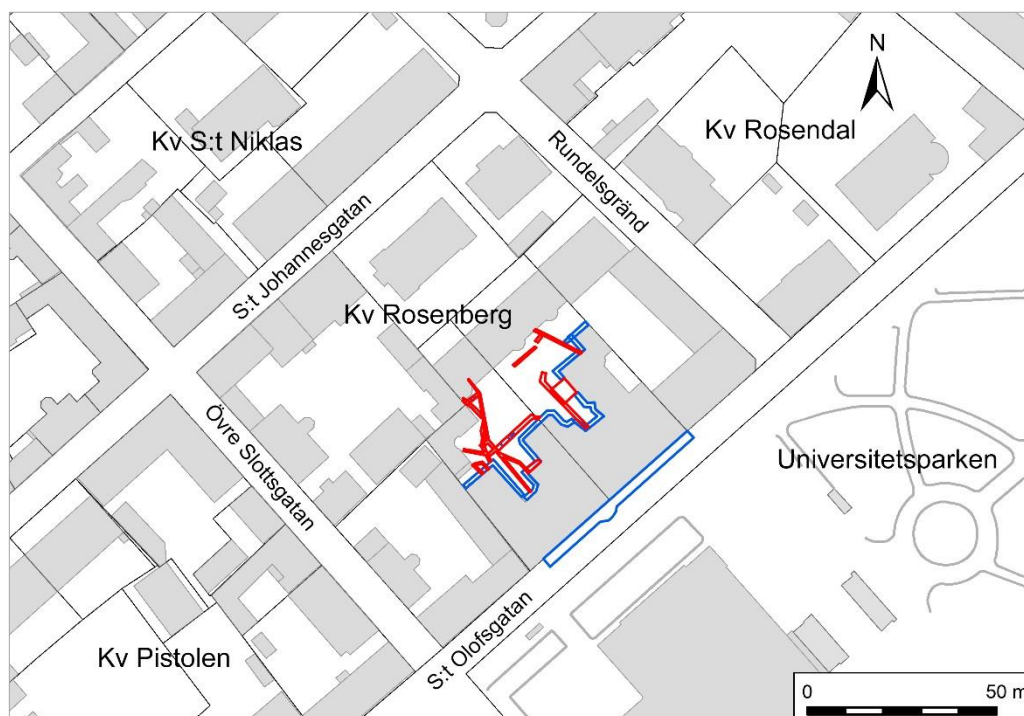
Figur 12. Översiktlig plan med schakten i kvarteret Rosenberg och S:t Olofsgatan markerade. Röda schakt anger ledningsdragningar och blå schakt grävdes för dränering. Skala 1:2000.

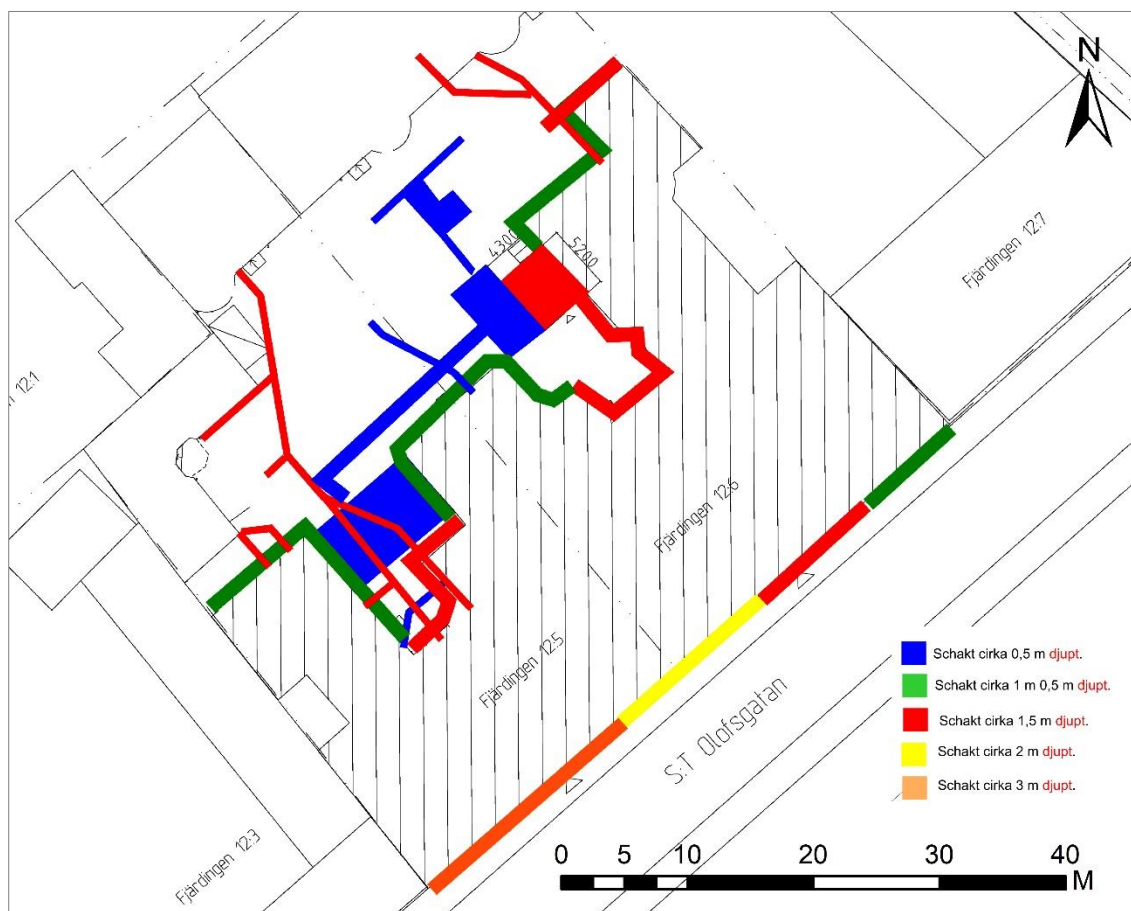
Figur 13. Utsnitt från det underlag som exploitören tillhandahöll där Skandalhuset skrafferats. Här framgår ungefärligt djup för de olika schakten. Under arbetet tillkom ett fåtal schakt, se figur 14. Skala 1:600.

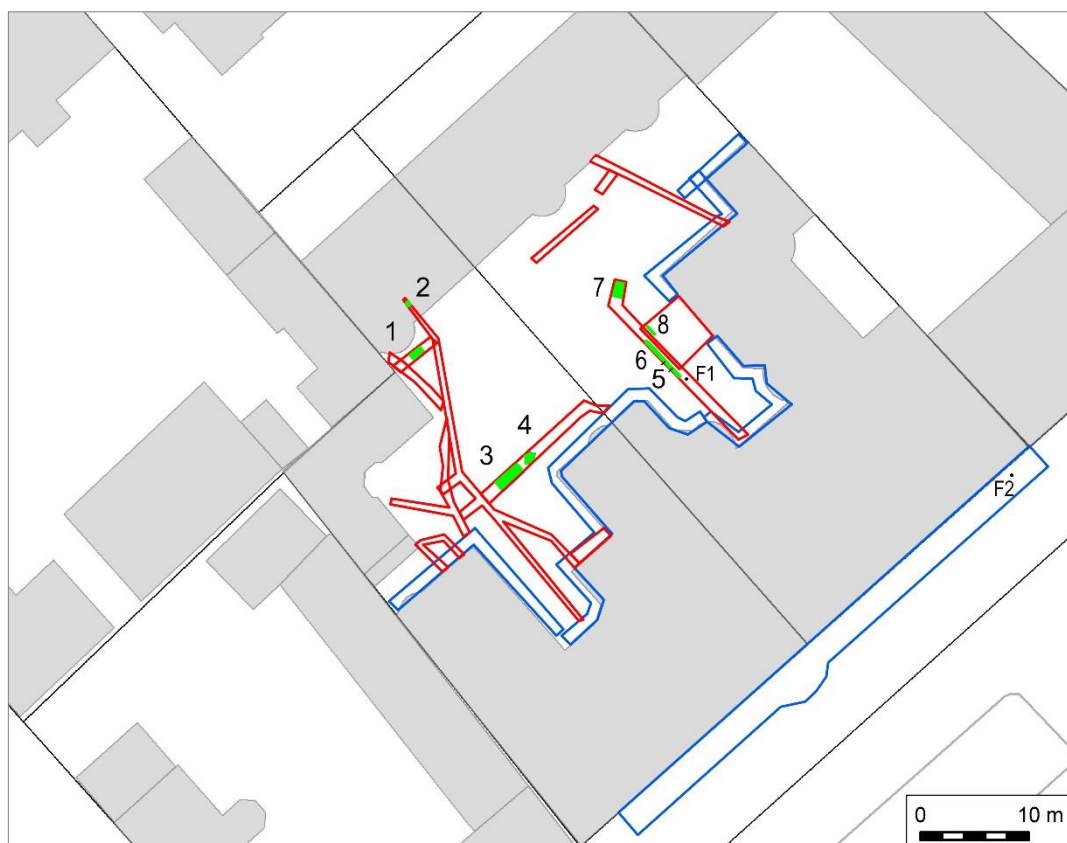
Figur 14. Schaktplan med påträffade lämningar och fynd markerade. Skala 1:700.

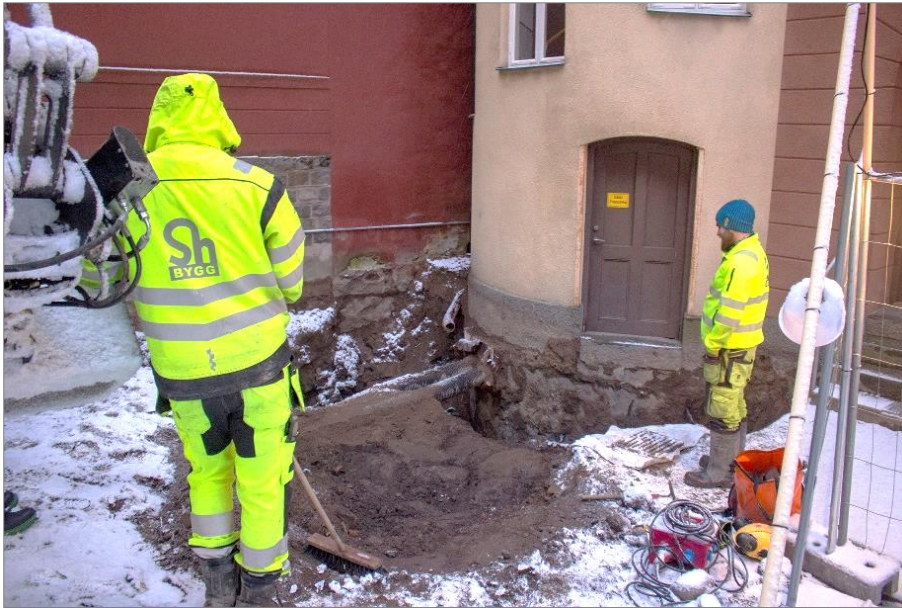
I samband med friläggning av avloppsrör på innergårdens nordvästra del, invid gårdshusets västra trapphus påträffades resterna av en kallmurad konstruktion. Konstruktionen fanns ca 1 m utanför trapphuset och 0,5 m under mark. Den utgjordes av resterna efter en ca 1 m bred och 2 m lång mur eller ett fundament som bestod av större grovt huggna stenar lagda i ett skift ca 0,5 – 1 m under mark (marknivån sluttar kraftigt på innergården). Stenarna var 0,3 – 0,7 m stora och överlagrades av raseringsmassor och moderna utjämningslager. Konstruktionen var avgrävd av ledningar samt av en modern utbyggnad på huset. Under konstruktionen fanns ett tjockt utfyllnadslager bestående av brun lera med tegelbitar och kalkbruk. I lagret fanns en skärva fajans, troligen sent 1700-tal. Lagret var ca 1 m tjockt och under det fanns ett grått lerlager vilket låg i schaktets botten, ca 1,5 – 2 m djupt. Lerlagret uppfattades som naturligt.

Figur 15. A1- Mur eller fundament av stenar i ett skift på innergårdens östra del. Foto mot NV av Emelie Sunding, Upplandsmuseet.

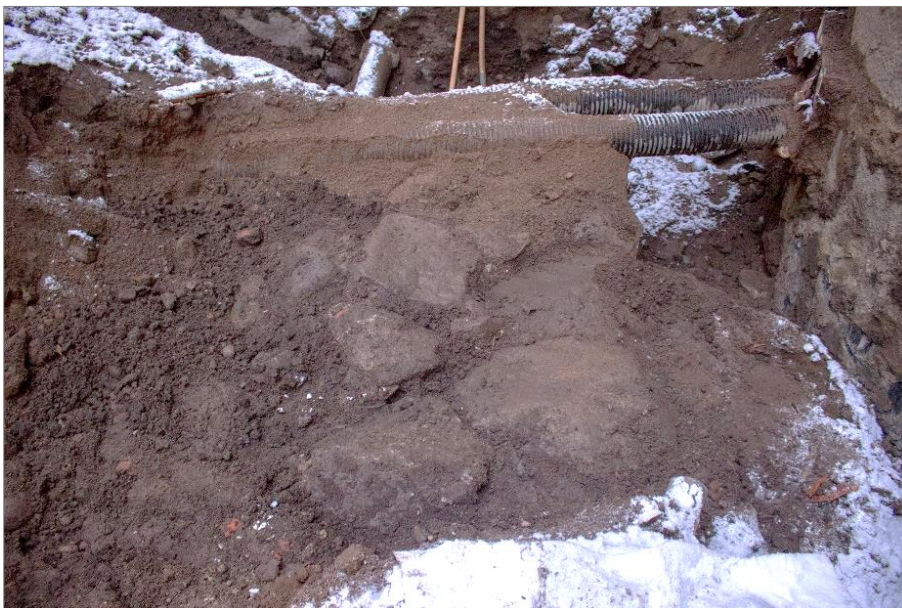
Figur 16. A1- mur eller fundament av stenar. Konstruktionen var avgrävd av ledningar och ett utbyggt gårdshus. Foto mot V av Emelie Sunding, Upplandsmuseet.

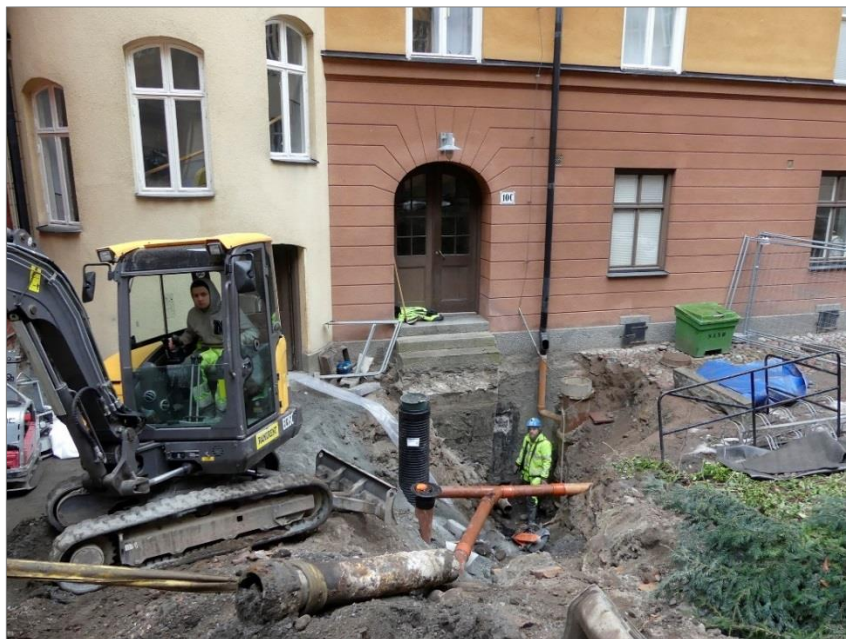
Enligt den ursprungliga planen skulle man endast schakta fram till husets grundmur till ett djup om 1,5 m för att där ansluta till befintlig ledning (figur 13). Det visade sig dock att ledningen var i mycket dåligt skick och behövde bytas. Detta innebar att man blev tvungen gräva ett djupare schakt, ca 2,7 m som mest. Trots schaktets djup påträffades endast påförda massor och steril mark nåddes ej.

Figur 17. Oplanerat byte av äldre ledning till gårdshuset. Foto mot NV, Emelie Sunding, Upplandsmuseet.

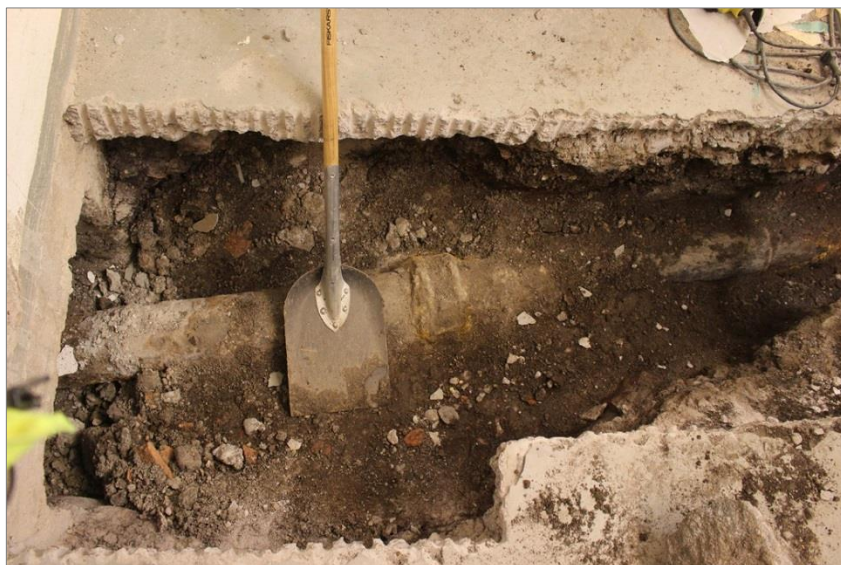
För att kunna byta den äldre ledningen grävdes ett schakt inne i gårdsfastighetens källare. Schaktet i källaren var ca 5 m långt, 0,6 m brett och 0,6 m djupt. Under källarens betonggolvet fanns ett mörkbrunt, humöst sandlager med inslag av grus, småsten, tegelbitar, enstaka djurben och kalkbruk. Samma lager låg i hela schaktet ned till schaktbotten.

Här sondades och på ca 1,2 m under källargolvet fanns steril, grå, sand. Det såg ut att vara samma lager som låg hela vägen ned till den sterila nivån. Sannolikt rör det sig om återfyllda massor i frischakt till källaren. Källarens golv ligger ca 3 m under marknivån på innergården. Sammanlagt blir det 4,2 m ned till steril mark.

Figur 18. Kulturlager under källargolvet i gårdsfastigheten. Kulturlagret var 1,2 m tjockt och utgjordes av omrörda massor med inslag av tegelbitar, djurben och kalkbruk. Foto Emelie Sunding, Upplandsmuseet.

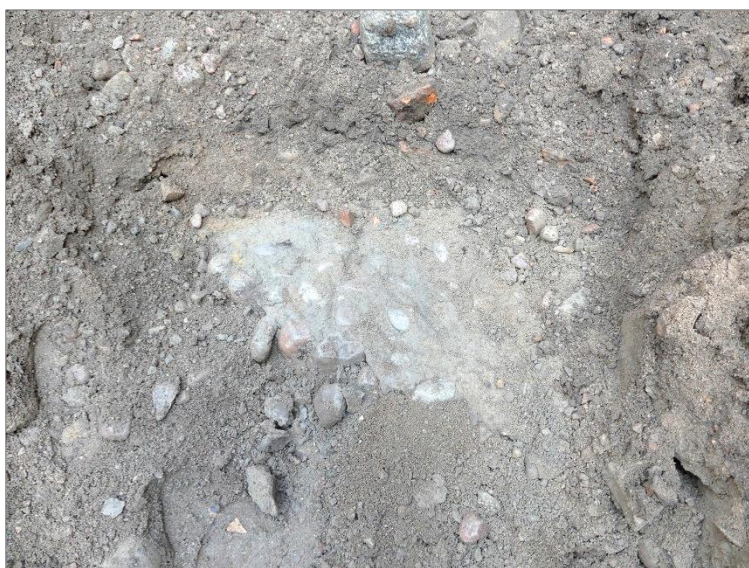
Ett schakt för byte av spillvattenledning löpte parallellt med S:t Olofsgatan inne på Skandalhusets gård (figur 20). Schaktet var ca 1,5 m brett och ca 1,3-1,4 m djupt. I dess västra del påträffades på ca 1 m djup en stenläggning. Stenarna var ca 0,1 m stora och lagda i ett skift. Stenläggningen var endast delvis bevarad i schaktet och syntes sedan längs den sydöstra schaktväggen i ca 3 m. Under stenläggningen syntes i denna del av schaktet endast ett tjockare utfyllnadslager och naturlig opåverkad nivå framkom inte.

Stenläggningen utgör sannolikt en del av en äldre gårdsplan. Om stenläggningen var en rest av en gata borde denna vara kraftigare, i flera skift och med ordentlig grundläggning vilket inte A3 uppvisar.

Figur 19. Stenläggning A3 som utgjordes av en lite rest av en stenlagd yta, möjligen än äldre gårdsbeläggning. Foto Emelie Sunding, Upplandsmuseet.

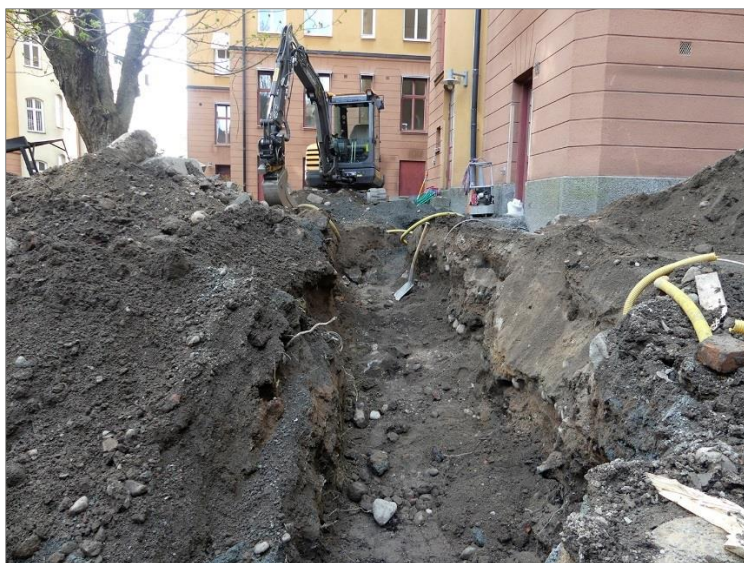
Figur 20. Schakt för spillvatten med stenläggning A3 synlig i södra schaktkanten och A4 centralt i schaktet. Foto mot Ö, Emelie Sunding Upplandsmuseet.

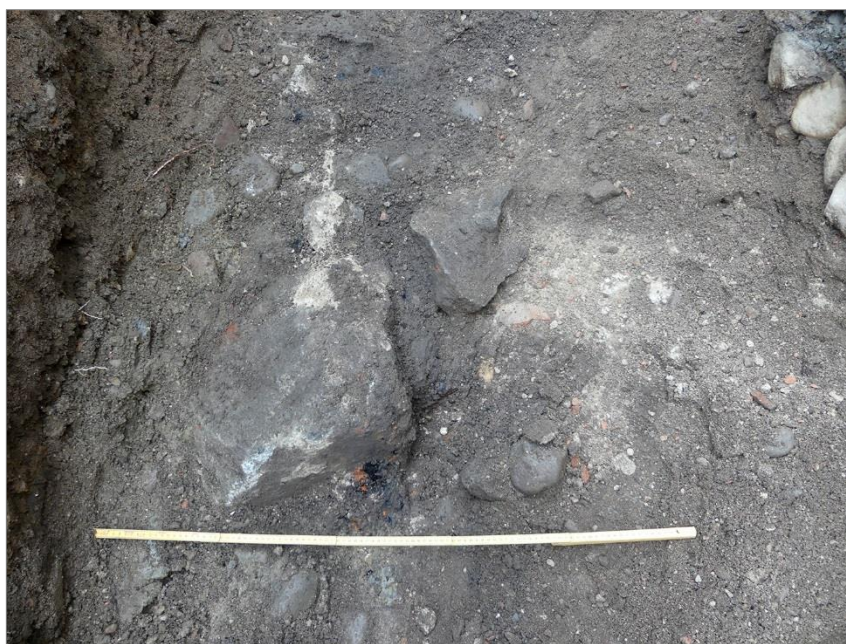
I samma schakt som stenläggningarna A3, strax nordöst om den, påträffades i schaktets botten, ca 1,3 m under mark rester av möjlig byggnad. Här fanns två grovt huggna block som möjligen var rester av en syll samt ett fåtal runda stenar som tolkas vara rester av en äldre stenläggning. Stenarna uppfattades som liggande på en hårdgjord ej omröd markyta. Ovan stenarna ett raseringslager bestående av mörkbrun sandblandad silt. Lagret innehöll tegelbitar, tegelkross samt kalkbruk. I lagret hittades spik, fajans, planglas och kakel. Möjligen utgör den fragmentariska stensyllen rester efter 1700-1800-talets bebyggelse på platsen.

Figur 21. Fragmentariska rester av en stensyll A4 samt del av stenläggning. Foto Emelie Sunding, Upplandsmuseet.

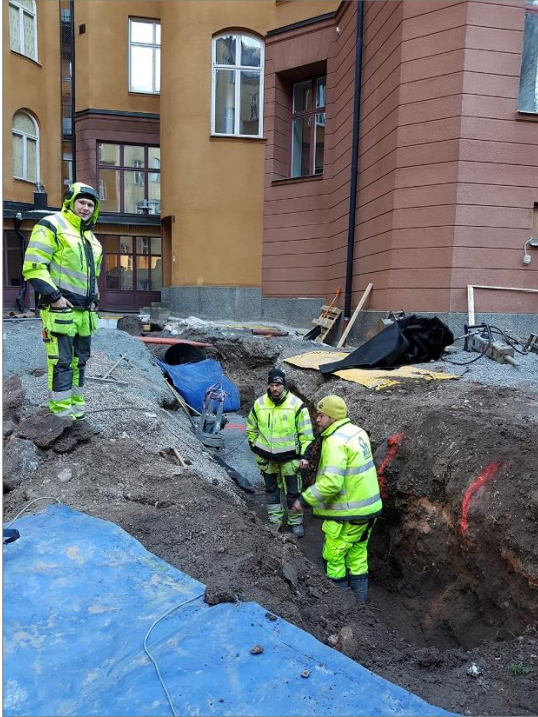
Ett ej från början planerat schakt grävdes i NNV-SSÖ – riktning över innergården. Schaktet grävdes från gårdsentrén på fastighet 12:6 i riktning mot gårdshuset. Schaktet var 10 m långt, 0,7 m brett och 1,7 m djupt (figur 22).

Figur 22. Schakt från innergårdens östra entré som löpte mot gårdshuset. Foto mot SSÖ, Emelie Sunding, Upplandsmuseet.

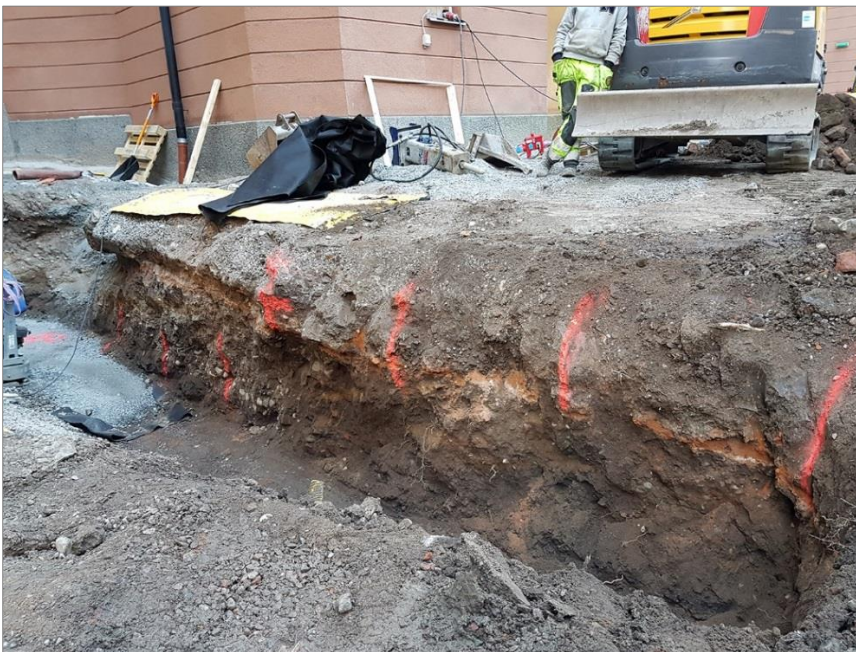
Schaktets övre del utgjordes av ett 0,5 m tjockt sandblandat gruslager. Därunder fanns en nivå med lagda tegelstenar i ett skift (A5). Tegelstenarna var inte murade. Denna tegellagda yta syntes endast i den västra sektionen och gick att följa längs en 6 m lång sträcka.

Vad tegellaggnings utgör är oklart. Det skulle kunna röra sig om en markering för en äldre ledning (som inte syntes i schaktet). Det skulle även kunna röra sig om en markering eller kant på en rabatt eller liknande.

Figur 23. A5 Tegellagd yta som endast var synlig i schaktkanten på 0,5 m djup. Under denna i schaktets södra del ses A6 som utgjordes av en fragmentarisk stenläggning. Foto mot S, Emelie Sunding Upplandsmuseet.

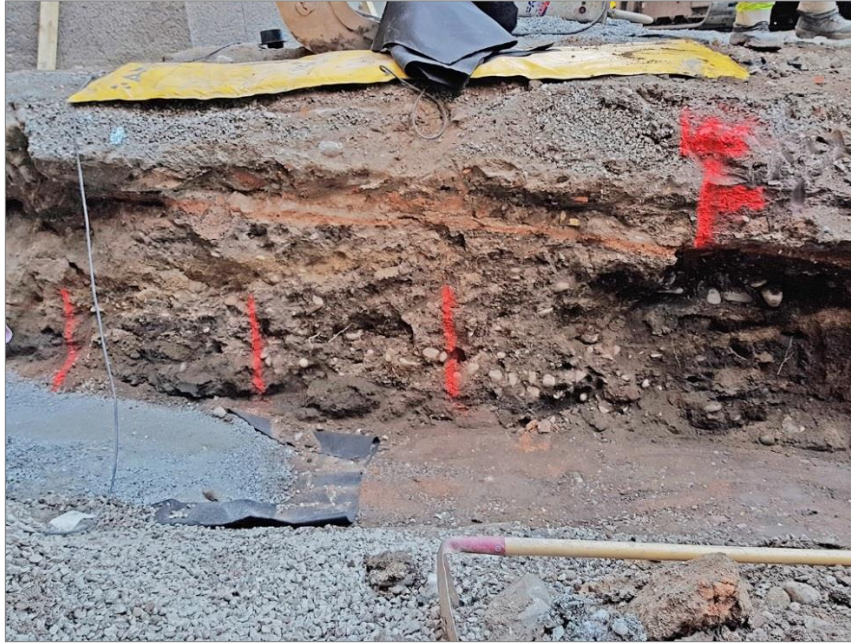
Under den tegellagda ytan fanns 1 m påförda omblandade jordmassor av sandig silt med inslag av klumpar med lera, småsten och tegelbitar. På 1,6 m djup syntes i den västra schaktväggen fragmentariska rester efter en stenläggning på 1,6 m djup (A6).

Stenläggningen framgick endast längs en 1,2 m lång sträcka och utgjordes av 0,1 m stora runda stenar. Stenläggningen var skadad och delvis omrörd. Under denna fanns endast utfyllnadslager av sandig silt ned till schaktets botten som låg på 1,7 m djupt. Naturlig marknivå framkom inte i schaktet.

Figur 24. Sektion mot sydväst där den tegellagda ytan A5 samt den underliggande fragmentariska stenläggningen A6 framgår. Foto mot SV, Emelie Sunding, Upplandsmuseet.

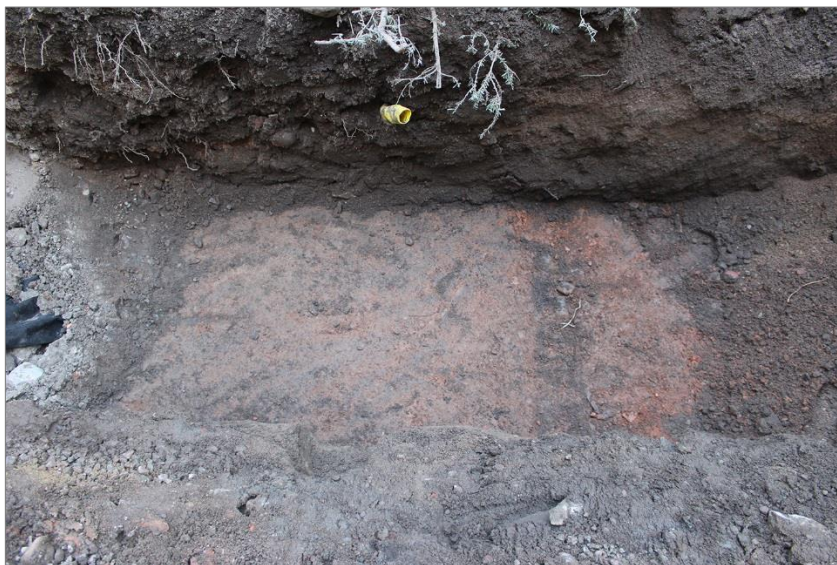
I samma schakt som A5 och A6, fast i den norra delen av schaktet påträffades ett tegellager A7. Under 1 m av omrörda utfyllnadsmassor av sandblandad silt med lerklumpar fanns en hårt packat lager av pulvriserat tegel. Varken tegelbitar eller kross fanns i lagret, utan endast en homogen massa av tegelpulver. Lagret var endast 2 cm tjockt och synlig i längs en 1,5 m lång och 1,3 m bred sträcka (figur 25). Under lagret framkom ett lager av grus, sand och småsten som syntes ned till schaktbotten på 1,2 m djup. Vad detta pulvriserade tegellager representerar är oklart.

Figur 25. Lager av pulvriserat tegel A7. Foto mot NV, Emelie Sunding Upplandsmuseet.

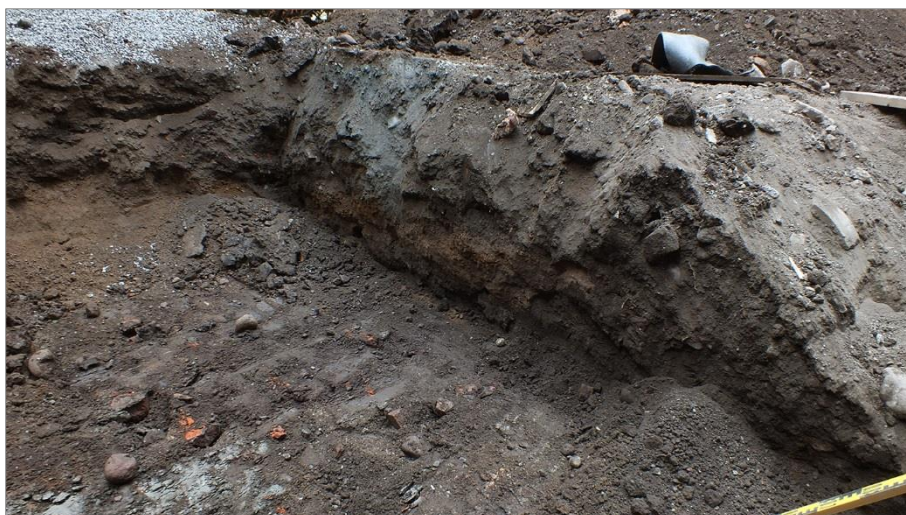
Intill gatuhusets östra fasad inne på gården grävdes en yta för placering av nytt sophus. Här schaktades det ned till 1,5 m under mark. Schaktet anslöt i den nordvästra delen till redan uppschaktad yta längsmed husväggen. I den norra delen av schaktets västra kant framkom på 0,8 m djup resterna efter en fragmentarisk kullerstensläggning. Stenläggningen kunde anas längs en 2 m lång sträcka. Över kullerstensläggningen fanns utfyllnadsmassor. Under stenläggningen fanns ett 0,2-0,3 m tjockt mycket hårt packat sättsandslager. Under sättsanden påträffades ytterligare omblandade raserings eller utfyllnadsmassor med enstaka djurben och kakelfragment. Stenläggningen och sättsanden ligger lägre än nuvarande byggnaders grundläggning och bör tillhöra 1800-talets bebyggelse. Troligen representerar stenläggningen A8 delar av en äldre gårdsyta.

Figur 26. Fragmentarisk stenläggning A8 som troligen representerar 1800-talets bebyggelse på platsen. Foto mot NV, Hans Göthberg, Upplandsmuseet.

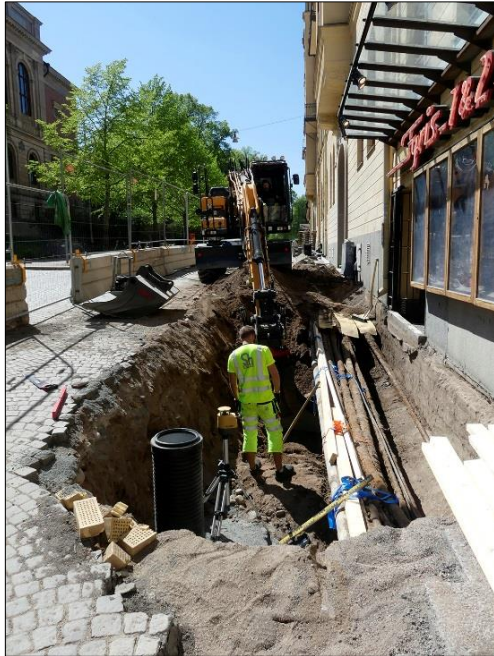
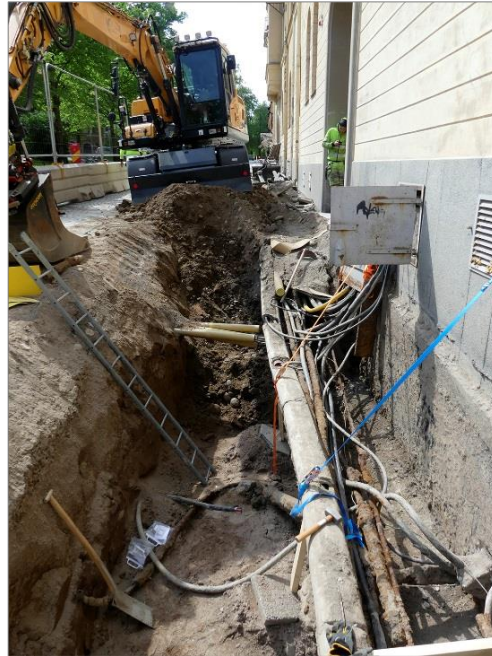
I schaktet som löpte utmed Skandalhusets fasad mot S:t Olofsgatan låg en stor mängd befintliga ledningar på olika nivåer. Här fanns även en äldre betongkulvert liksom frischaktet för huskroppen. Schaktningsövervakningen koncentrerades därför på att se om det fanns bevarade kulturlager i sektionen mot gatan. Tyvärr tycks det som om tidigare markgrepp på platsen helt förstört äldre kulturlager och här påträffades endast omrörda kulturlager med klumpar av lera, sand och grus. Det gick inte att följa en tydlig stratigrafi i sektionen och opåverkad nivå påträffades ej. Schaktdjupet var ca 1 m i schaktets NÖ-del och sluttade ned till ca 3 m under mark i schaktets SV-del.

Figur 27 & 28. Schakt längs S:t Olofsgatan i mitten av maj 2018. Foto mot SV, Anna Ölund, Upplandsmuseet.

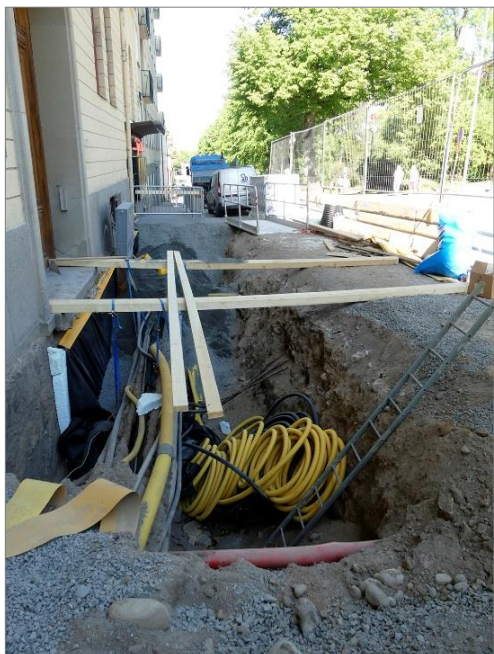
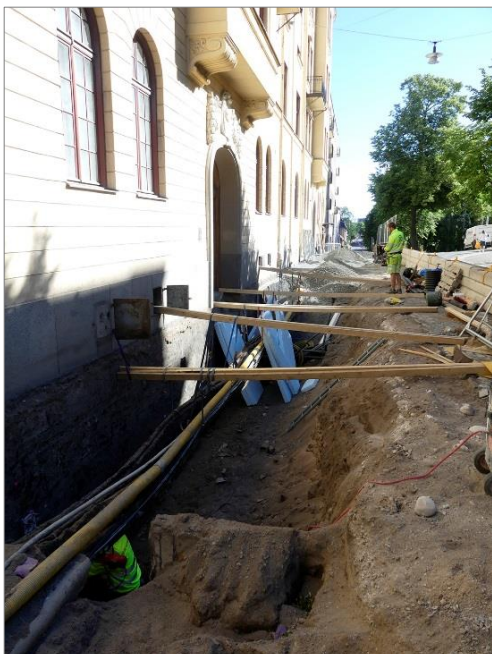
Figur 29 & 30. Schakt längs S:t Olofsgatan i juni 2018. Foto Mot NÖ, Anna Ölund, Upplandsmuseet.

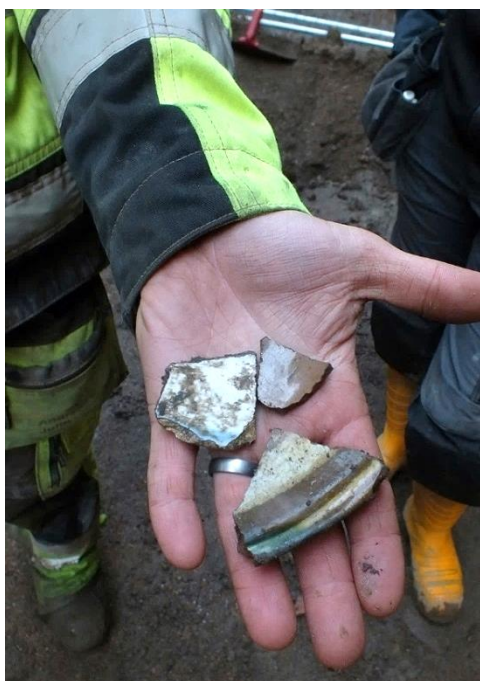
Figur 31. Exempel på fyndmaterial från med generell datering till 1800-talet. Dessa skärvor påträffades längs huskroppen på den nordöstra delen av gården. Foto Adam Hultberg, Upplandsmuseet.

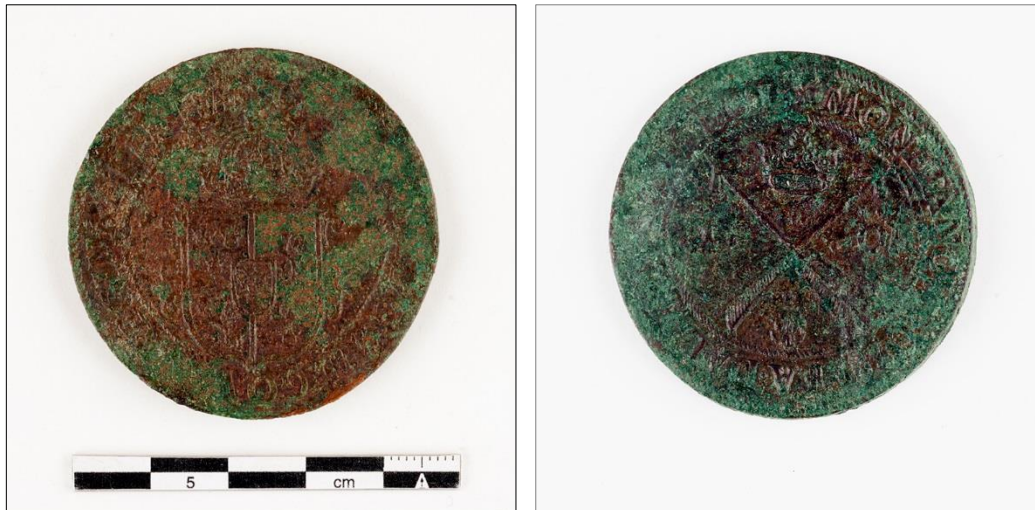
Figur 33 & 34. F1 ett 1 öres kopparmynt, 1650, drottning Kristina. Skala 1:1. Foto Olle Norling, Upplandsmuseet.

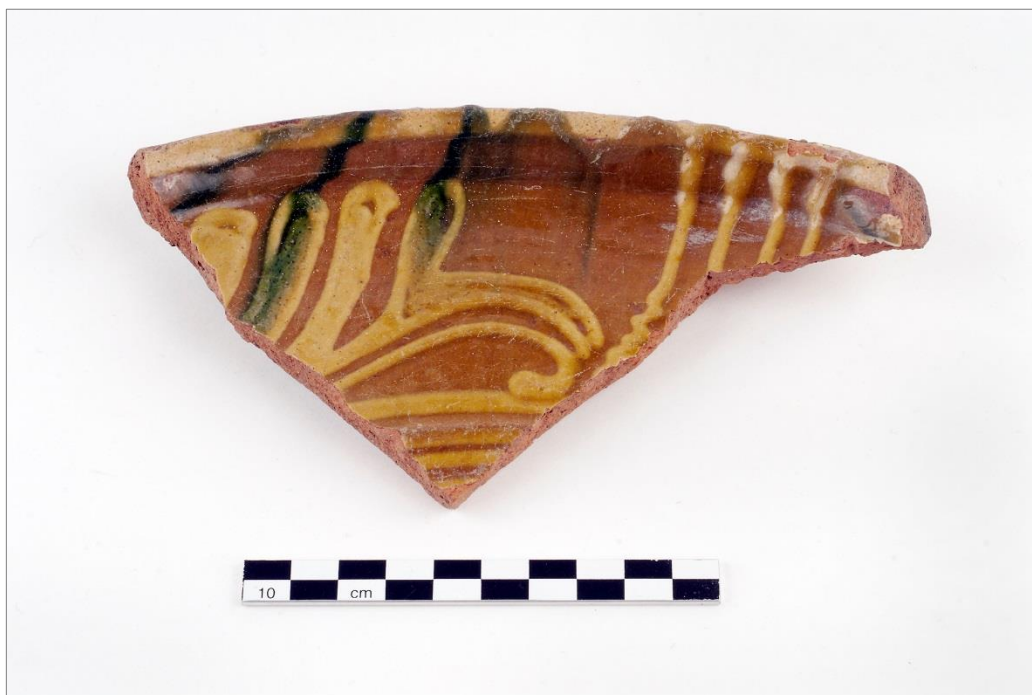
Djupet följde således delvis gatans lutning och det höjdstråk som Skandalhuset ligger i kanten av. I de omrörda kulturlagren i schaktets östra del, i höjd med Fyrisbiografen påträffades en del av ett yngre rödgodsfat som kan dateras till 1600-tal (F2).

Figur 35. Del av yngre rödgodsfat med dekor, F2. Foto Olle Norling, Upplandsmuseet.
