Arkeologi vid Stenhuset i Skokloster

Arkeologisk schaktningsövervakning

Räa Skokloster 111:1, L2019:1528
Skokloster 2:4
Håbo kommun
Uppland

Upplandsmuseets rapporter 2019:08
ISSN 1654-8280

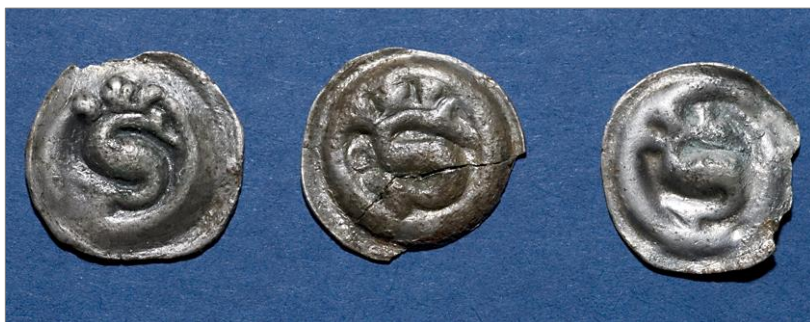
Figur 6. Tre av de sju silvermynt från 1370-80 som påträffades vid schaktningsövervakningen 2008. Efter Korpås 2009 fig. 12.

Den andra undersökningen skedde 2008 i samband med anläggning av fjärrvärme. Ledningen anslöt till den östra delen av Stenhuset på dess södra sida. Strax söder om Stenhuset påträffades ett tegelgolv från en byggnad med oklar utsträckning (fig. 5). Intill denna påträffades sju silvermynt (fig. 6) präglade under sent 1300-tal (Korpås 2009).

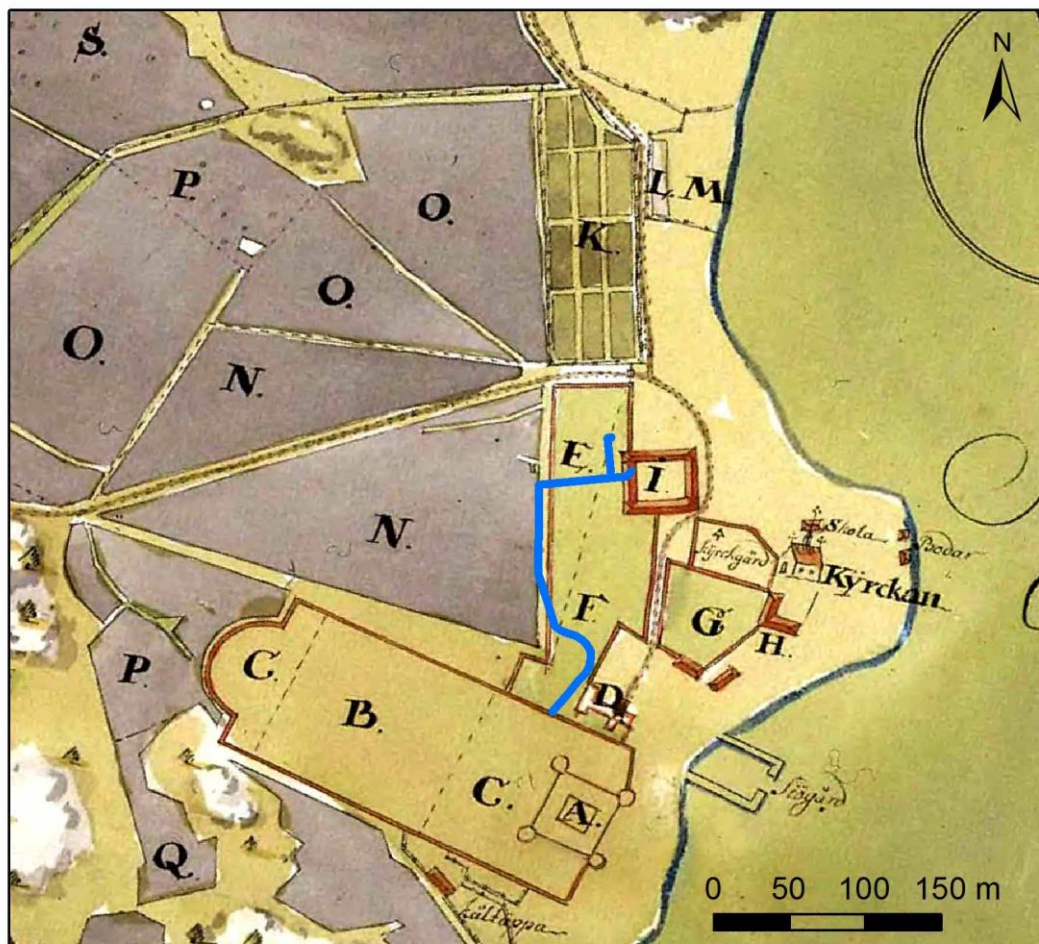
Figur 9. Rektifierat utsnitt ur karta från 1704 över Skokloster; A=slottet, D=Stenhuset, E & F=Frukträdgård, I=Ladugård, N, O & P=Åkrar. Norr om åkrarna O och P syns hägnaden som åtskiljer de två årgångsgårderna. Åkermarken korsas av en väg, som ännu idag har samma sträckning. VA-ledningen är markerad med blå linje. Skala 1:5 000.

Av äldre lantmäterikartor finns två generationer kartor över Skoklosters gård, från 1704 och 1802 (Referenser, Lantmäteriakter). Kartan från 1704 visar inte fogdebyggnaden, men dess placering avspeglas av gårdsplanens utsträckning mot väster. En jämförelse tyder på att VA-ledningen gick genom en fruktträdgård som låg norr om Stenhuset (fig. 9). Av fruktträdgårdens angavs den norra delen tidigare ha varit åker. I den norra kanten av fruktträdgårdens och med anslutning till åkermarken låg ladugården. Den redovisas också på gårdskartan från 1674 där det framgår att viss nybyggnad har skett, men att de äldre byggnaderna har legat på nästan samma plats. Eftersom ladugården representerar

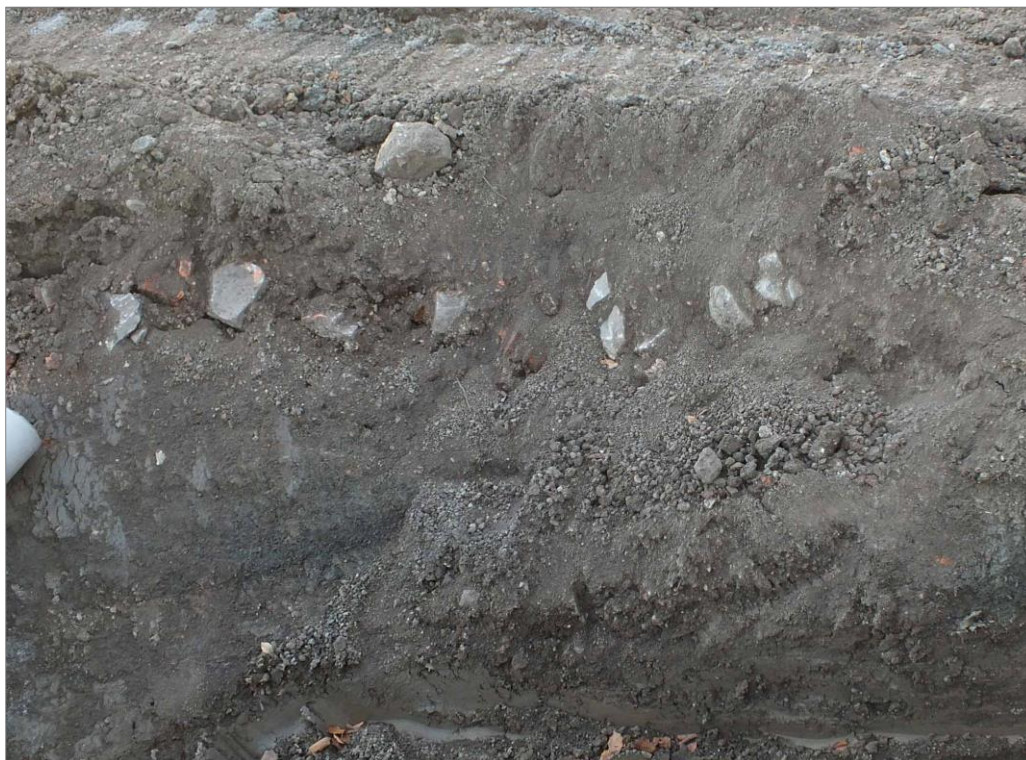
Figur 11. Stenarna i schaktets överkant ingår i stensyllen **A4** som tillhört ett hus från 1600-talet. Foto mot Ö.

I den södra änden av lager **A2** överlagrande detta stensyllen **A4**. Stensyllen låg i schaktets övre kant på den östra sidan (fig. 10, 11). **A4** kunde dokumenteras på en 2,2 m lång sträcka och bestod av glest placerade 0,2 m stora stenar i ett skift. I anslutning till dessa stenar fanns också tegelstenar och murbruk. Stensyllen har sannolikt tillhört ett hus som legat i rät vinkel till Stenhuset. I vinkel till **A4** låg stenraden **A3** som var 3 m lång och bestod av tre 0,5-1,0 m stora stenar i ett skift. I anslutning till stenarna fanns omrörda lager med murbruk och tegelfragment. Både **A3** och **A4** låg i södra kanten av den gräsbevuxna marken och invid en grusväg.

Över A2 och därmed yngre än återfyllningen är syllstensraden A4. Den kan troligen kopplas till en byggnad som byggdes vid 1600-talets mitt benämns Fogdebyggnaden (fig. 8, 13). Byggnaden låg i rät vinkel till Stenhuset och ingick i ett samling av ekonomibygnader kring Stenhuset som var gårdens huvudbyggnad under 1600-talets första halva. Lämningen har registrerats som L2019:1528 i Fornreg.

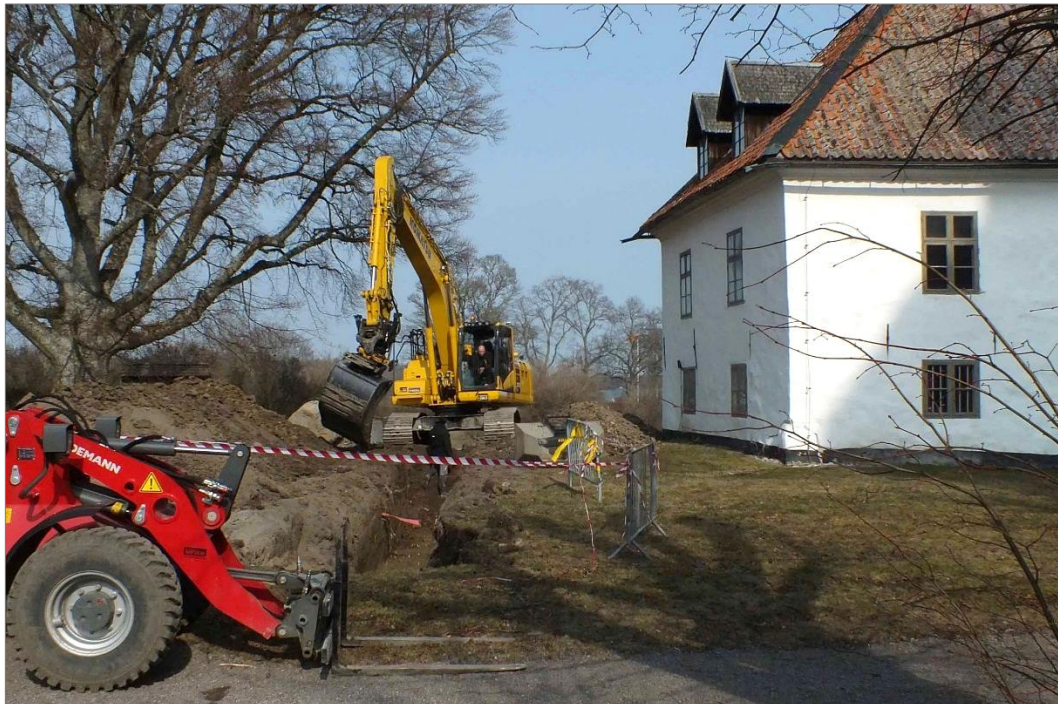
Figur 12. I schaktet omedelbart väster om Stenhuset påträffades enbart enstaka lämningar, men desto fler sentida ledningar. Foto mot N.

Schaktets södra del korsade grusvägen och löpte sedan i grusgång och gräsbevuxen mark invid västra gaveln av Stenhuset (fig. 12). Under grusvägen och gången fanns lager **A5** med tegelkross i omrörd lera som var 0,1 m tjockt (fig. 10). I gräsytan var matjordslagret **A7** 0,3 m tjockt och innehöll tegelfragment. Till skillnad från den norra delen av schaktet låg den naturligt avsatta leran på 0,3 m djup och var mycket kompakt. I denna del av schaktet fanns två nedgrävningar. Av dessa var **A6** 0,8 m stor och 0,6 m djup och innehöll två 0,4 m stora stenar och en tegelsten. **A8** var större, 1,8 m stor och 1,2 m djup samt innehöll omrörd lera, tegelfragment och 0,1 m stora stenar. I schaktet söder om A8 fanns flera ledningar av olika slag och på olika djup, däribland den befintliga brunn som schaktet skulle ansluta till. Söder om A8 bestod därför hela schaktet av störningar.

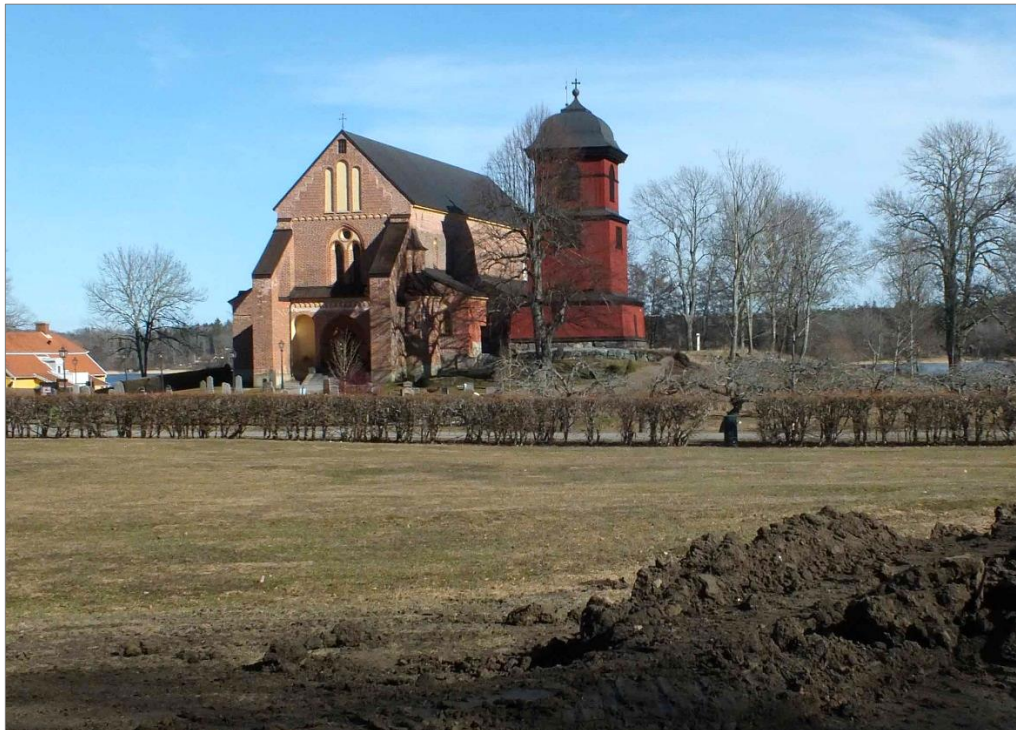
Figur 14. Skoklosters kyrka är den synliga återstoden av det medeltida klostret vars byggnader låg på höjdpaketet med klockstapel. Foto mot Ö.
