Vid och bortom stadsdiket

Ledningsomläggningar i Kungsgatan, Klostergatan och
S:t Olofsgatan i Uppsala

Arkeologisk schaktningsövervakning

Upplandsmuseets rapporter 2021:06

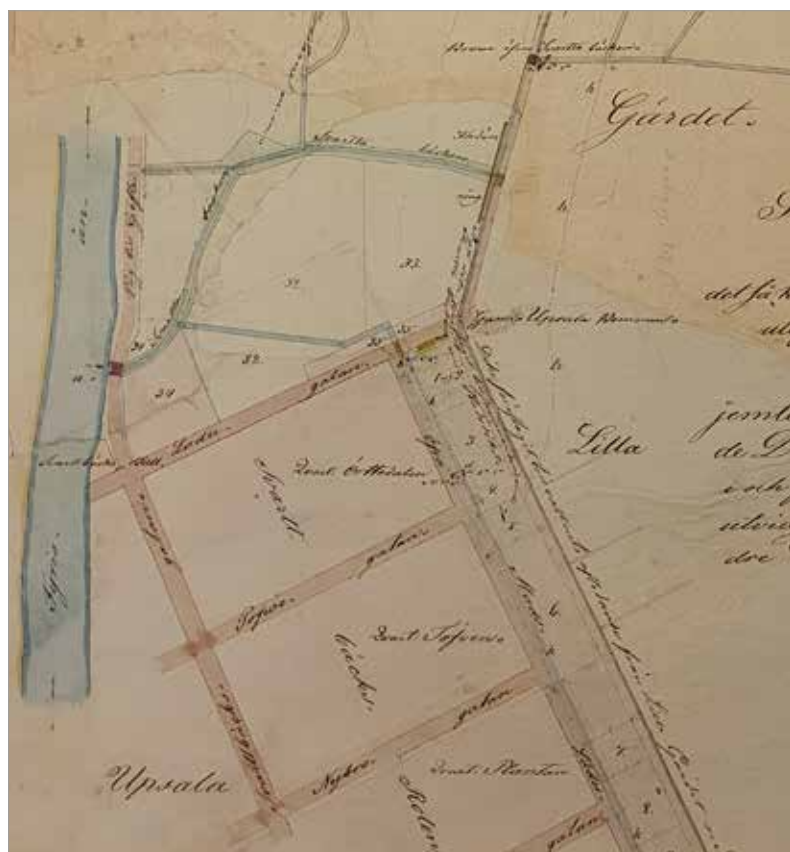
Figur 10. Utsnitt ur 1839 års karta över stadsdiktet, upprättad av Erik Norén. Klostergatan slutade vid Kungsgatan och stadsdiktet. I Klostergatans förlängning, finns en mindre byggnad utritad, på traktör Joholms odlingslott. Oregistrerad karta, Uppsala stadsarkiv.

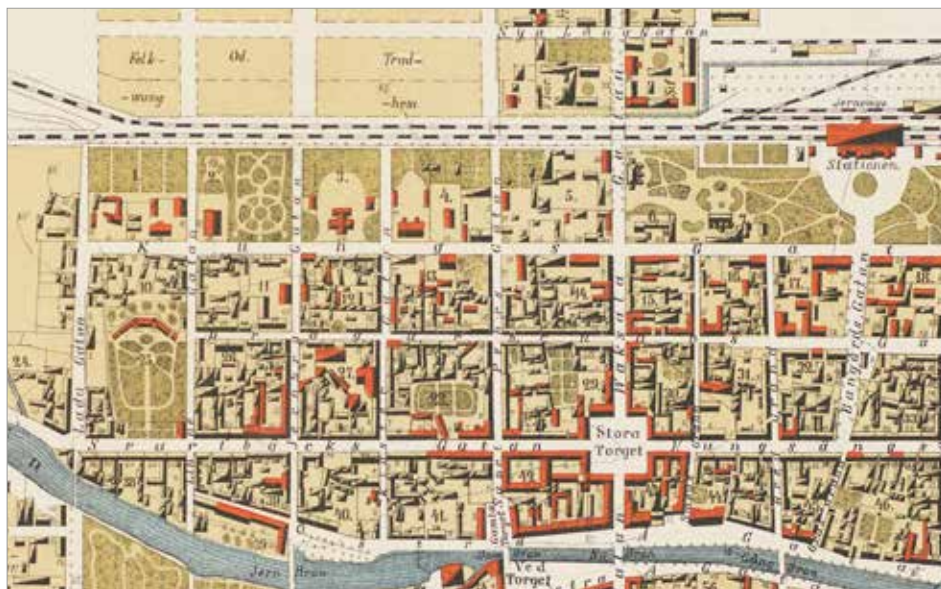
Figur 15. Utsnitt ur Schumburgs karta från 1882. Här syns kvarteren Balder (2), Nanna (3) och Gimle (2). I kvarteret Balder står Missionskyrkan på plats men Balderskolan har ännu inte uppförts. I kvarteret Nanna syns skolan från 1876 med sina flankerande uthusbyggnader. I kvarteret Gimle har den första och mindre versionen av S:t Johanniskyrkan uppförts. Närmast hörnet mot Klostergatan finns det trevåningshus som ska ha uppförts omkring 1880 med tillhörande flygelbyggnader. UUB alvin-record:86145.

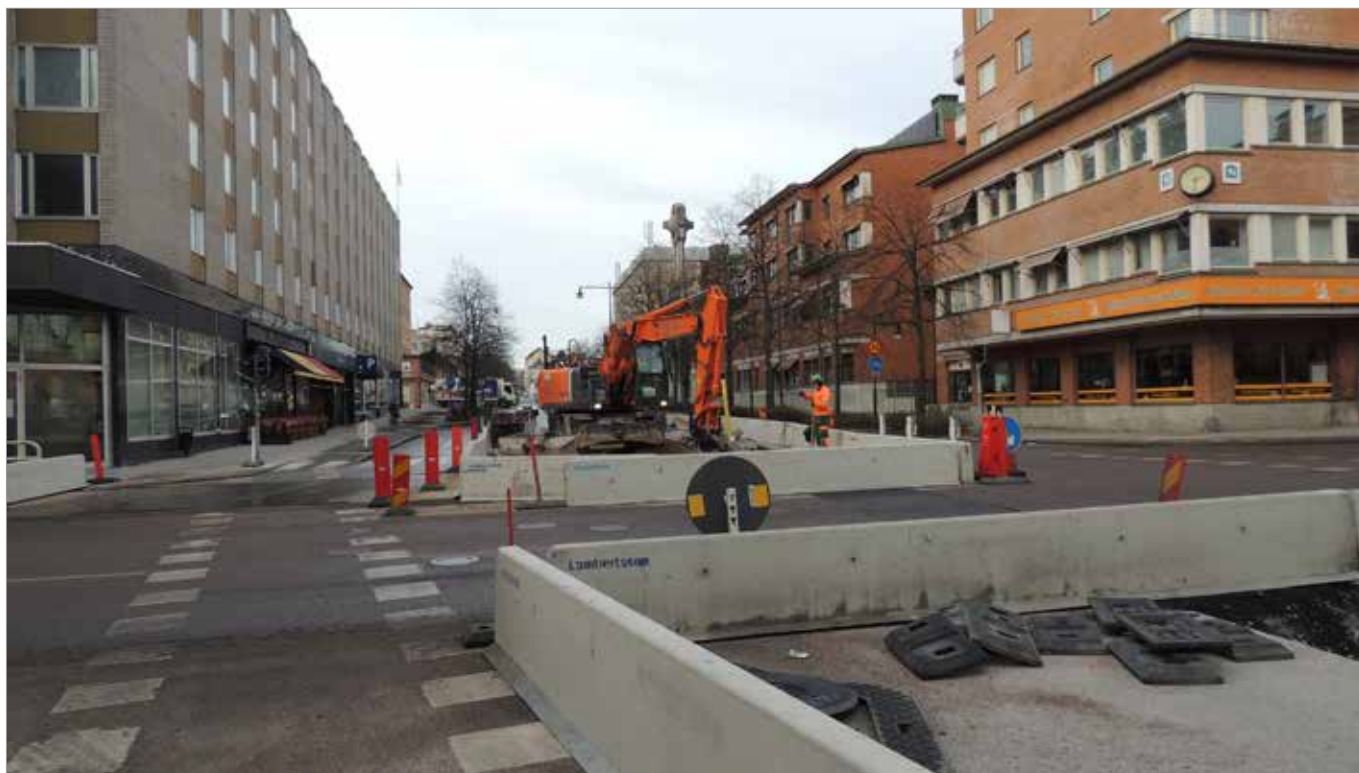
Figur 18. Schakt 5 i S:t Olofsgatan, närmast korsningen mot Kungsgatan. Foto mot sydväst, Linda Qviström/Upplandsmuseet.

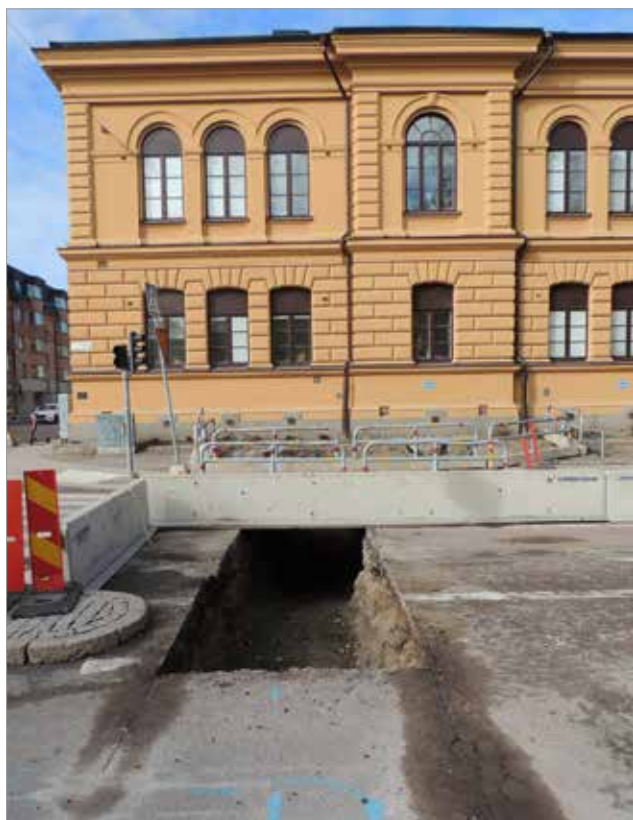
Figur 20. Schakt 1 tvärs över S:t Olofsgatan och fram till Balder-skolan. Foto mot nordväst, Linda Qviström/Upplandsmuseet.

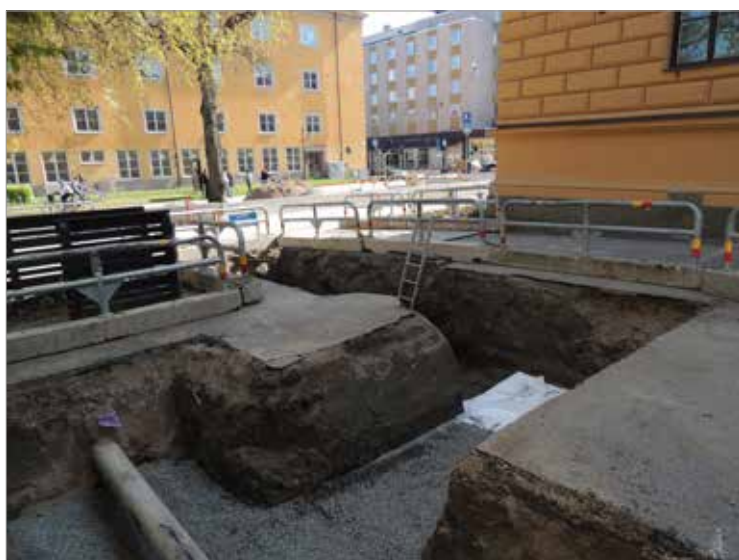
Figur 26 (till höger). Schakt 7 vid skolan i kvarteret Balder. Foto mot sydväst, Linda Qviström/Upplandsmuseet.

Lagerbilden var likartad även i den sektion som dokumenterades i schakt 7 (figur 27) liksom i resten av schaktet. Överst fanns den moderna markbeläggningen som i trottoaren bestod av betongplattor och på gården av asfalt. Därunder låg bärlager av sandblandat grus. Sammantaget var detta översta skikt omkring 0,4 m tjockt. Under detta fanns ett tjockt, relativt rent lerlager. I schakt 1 respektive 7 motsvaras detta av lager 3 i sektion 1. Lerskiktet var tjockare och renare inne på gården, där det var upp till 0,5 m tjockt. Troligen har leran lagts på i samband med att källaren grävts då Balderskolan byggdes. Markytan stiger upp mot skolbyggnaden, vilket kan bero på att den byggts upp med den påförda leran. Under lerlagret fanns ett ca 0,1–0,2 m tjockt skikt lerblandat, något humöst grus med inslag av främst tegel och fläckvis en del kol och sot. Flera av murtegelfragmenten var sotiga och/eller sintrade medan takteglet inte tycktes brandpåverkat. Möjligen rör det sig om en markyta med rivningsrester efter ett hus med skorsten. I lagret fanns fynd av bland annat porslin, fajans och fönsterglas. Även enstaka djurben hittades i lagret. Under detta fanns ett närmast rent lerlager. Det var en aning siltigt och innehöll enstaka små tegelfragment samt gruskorn. Troligen representerar detta en del av det odlingslager som funnits i området. Omkring 1,2 m under markytan tog den orörda leran vid. Gränsen mot det överliggande lagret var förhållandevis skarp.

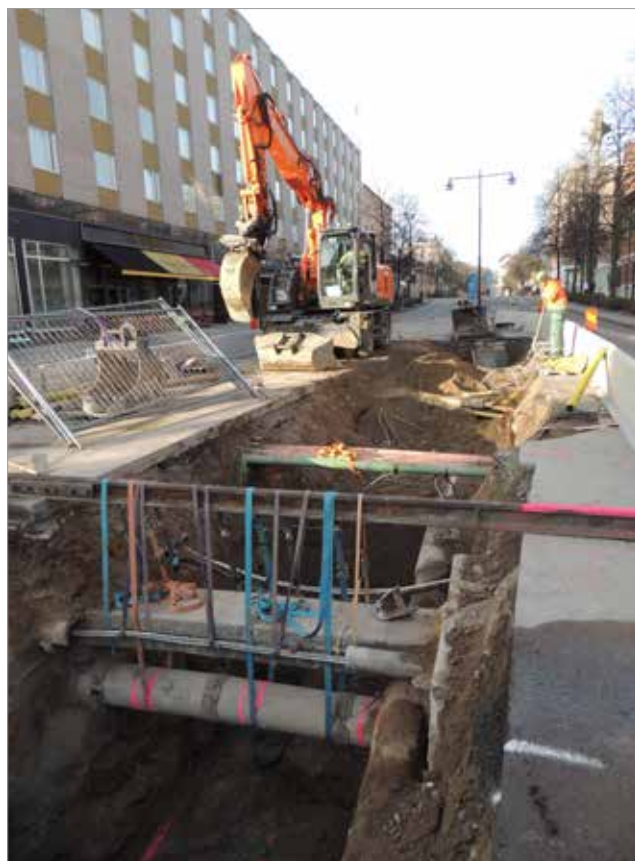
Figur 29. Schakt 5 i korsningen S:t Olofsgatan–Kungsgatan. Foto mot sydväst, Linda Qviström/Upplandsmuseet.

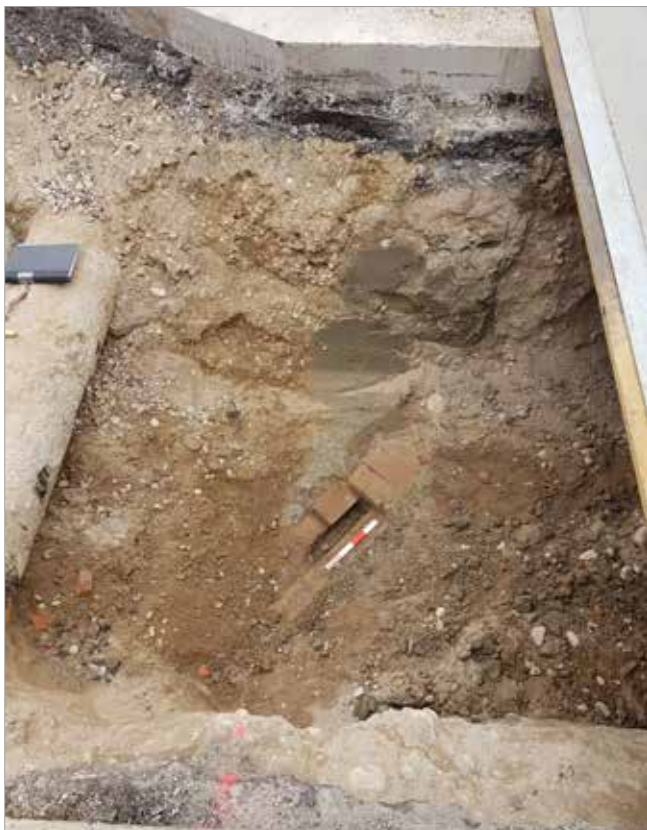
Figur 31a (till vänster). Avloppsledning (A1, schakt 5) av tegel i korsningen mellan S:t Olofsgatan och Kungsgatan. Foto från ovan, Linda Qviström/Upplandsmuseet.

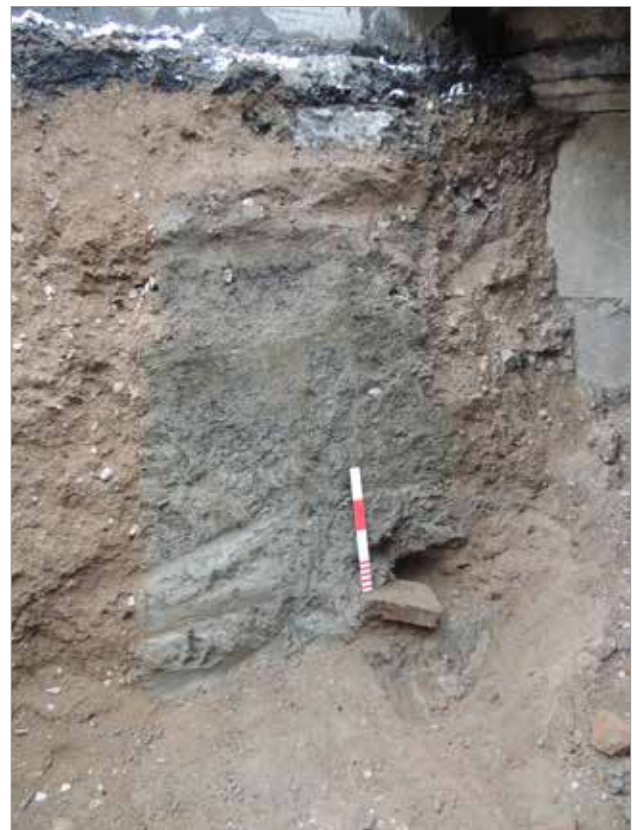
Figur 31b (till höger). Avloppsledning (A1, schakt 5) i sektion 2, schakt 5 (figur 33). Foto mot nordöst, Linda Qviström/Upplandsmuseet.

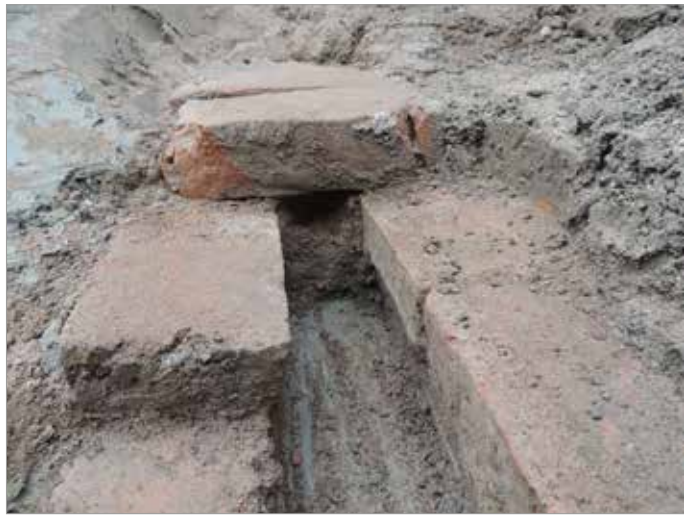
Figur 32. Avloppsledning (A1, schakt 5) av tegel i korsningen mellan S:t Olofsgatan och Kungsgatan. Foto mot nordöst, Linda Qviström/Upplandsmuseet.

I korsningen mellan S:t Olofsgatan och Kungsga-tan (schakt 5) hittades en yngre och annan typ av tegelkonstruktion – en avloppsledning i tegel. Ledningen har sannolikt lett ut till det stadsdike som löpt i samma sträckning som dagens Kungs-gata. En liknande tegelledning dokumenterades i det norra hörnet av samma korsning år 1957. Även i 2020 års schakt längs Kungsgatan (schakt 4) framkom en snarlik tegelledning, nära korsningen mot Klostergatan. I samma schakt hittades dessut-om en träledning konstruerad på ett likartat sätt som tegelledningarna. Den stock som använts som lock i ledningen hade fällts 1845. Ledningarna hör troligen till stadsdikets sista tid i bruk, innan det lades igen efter mitten av 1800-talet.

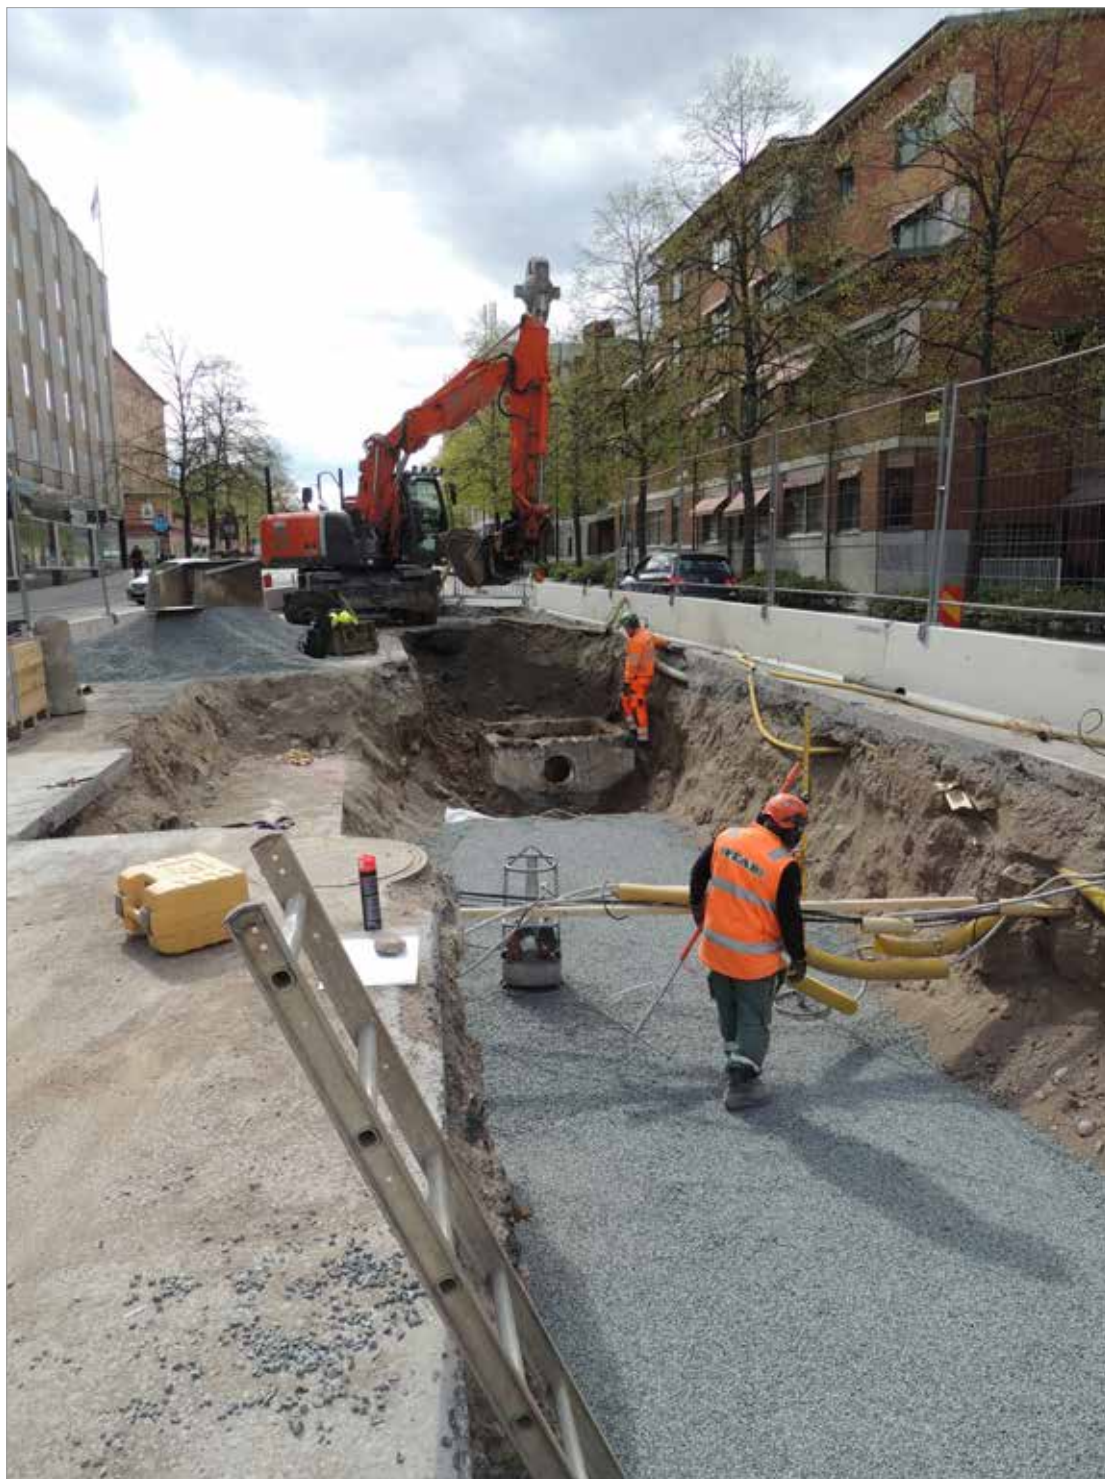
Figur 35. Östra delen av schakt 8. I bildens vänstra kant syns betongkulverten som hör till den fjärrvärmeledning som fortfarande var i bruk. Den äldre fjärrvärmeledningen har löpt i samma sträckning som det nuvarande schaktet. Betong-brunnen som syns mitt i schaktet, efter den grusade ytan, hör till denna generation av fjärrvärmeledning. Foto mot syd-väst, Linda Qviström/Upplandsmuseet.

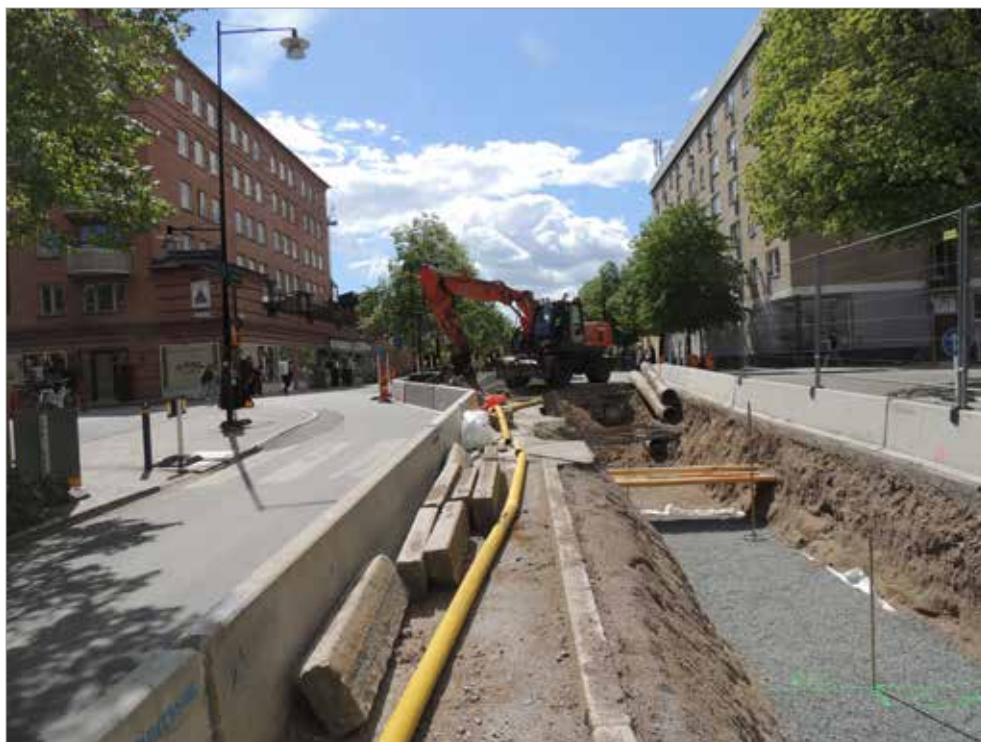
Figur 36. Schakt 8. Grävmaskinen står i korsningen mellan S:t Olofsgatan och Dragarbrunnsgatan. Foto mot sydväst, Linda Qviström/Upplandsmuseet.

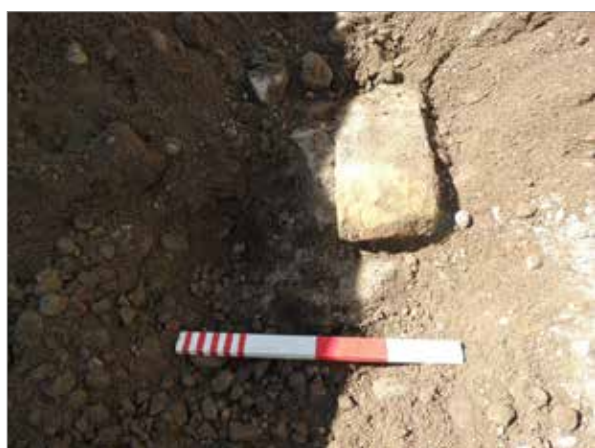
Figur 37. Tegel och murbruk, rester efter en tegelmur (A1, schakt 8) som troligen stått i schaktets och gatans tvärriktning. Den starka majsolen skapade dessvärre inte några bra fotoförhållanden. Teglet ser närmast gult ut på bilden men var i själva verket tegelrött. Foto Linda Qviström/Upplandsmuseet.

ten avvek mot muren i övrigt och var anpassat efter gråstensfoten. Murresten fanns 1,4 m under markytan. Under detta och ungefär 1,55 m under asfalten fanns en sten som hade ingått i murens stenfot. Stenen var 0,50×0,55 m stor och 0,4 m hög med en relativt flack ovansida. En ungefär lika stor sten påträffades strax innan muren i återfyllningen i fjärrvärmeschaktet i norr. Troligen kommer även denna från murens stenfot.

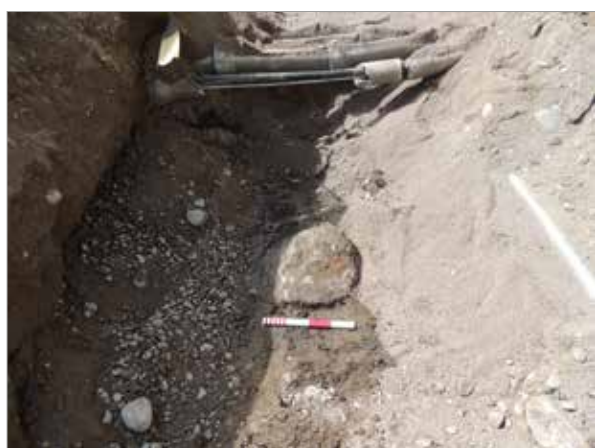
Figur 38. Rester av en stenfoot under tegelmuren (A1, schakt 8). Foto Linda Qviström/Upplandsmuseet. Figur 39. Planritning A1, schakt 8. Ca 1,4 m under dagens markyta. Siffran 2 visar läget i förhållande till planritningen, figur 40. Observera att schaktkanterna inte finns med på denna ritning, utan enbart den bevarade mittremsa som finns utritad på planen i figur 40. Skala 1:20. Figur 40. Planritning schakt 8. Ca 1,4 m under dagens markyta. Skala 1:400

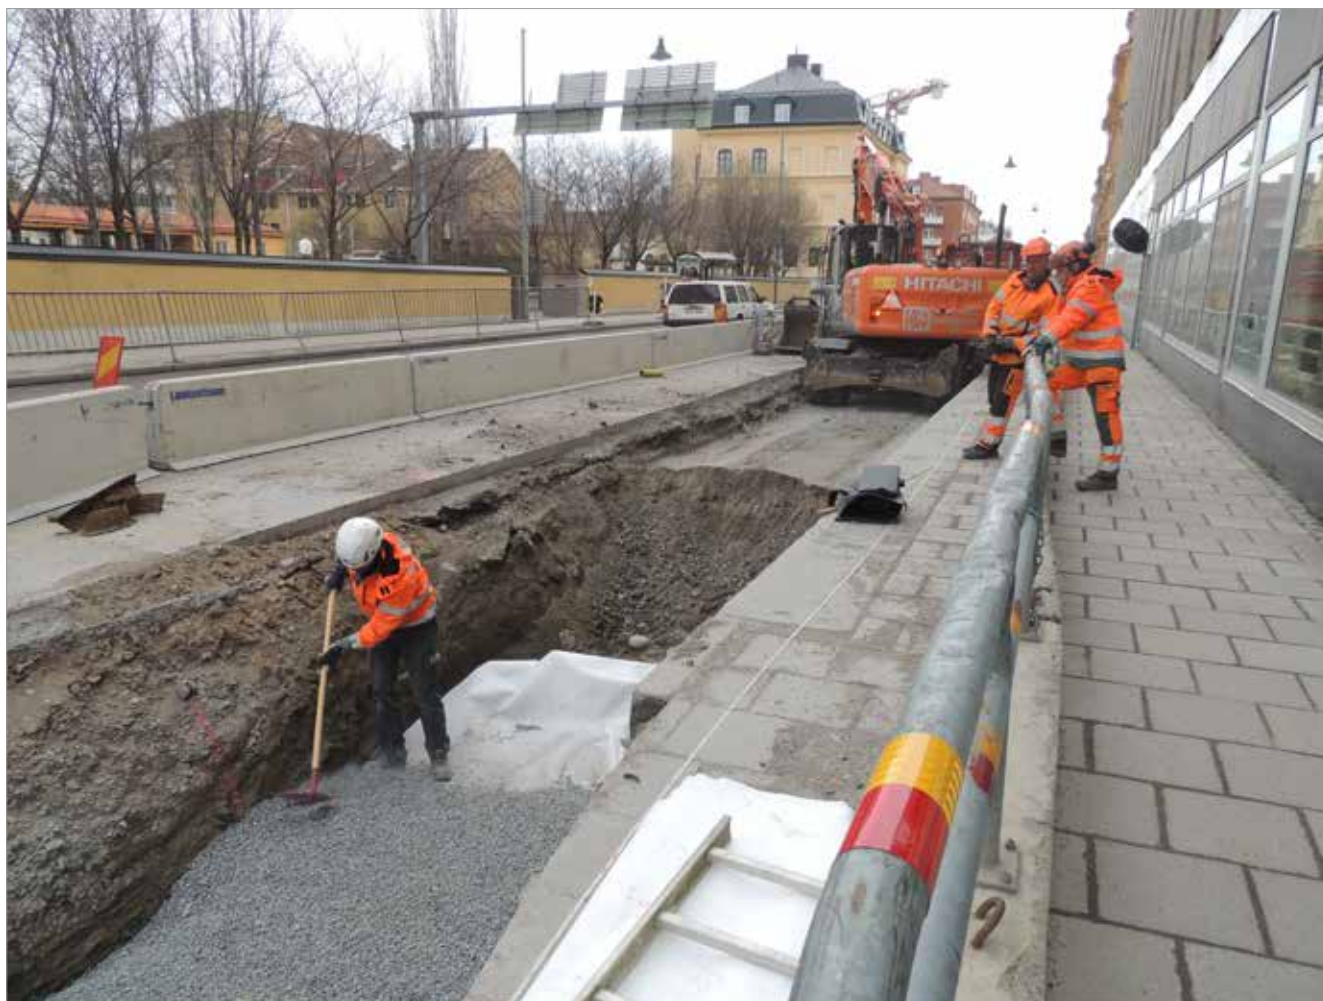
Figur 41. Schaktning längs Kungsgatan, schakt 4. Foto mot sydöst, Linda Qviström/Upplandsmuseet.

Längs schaktets södra kant löpte hela vägen en längsgående rörledning (A1, schakt 4). Lednings-schaktet var lerfyllt och uppfattades till en början som ett dike, men då ett tvärsnitt grävdes genom det hittades ett rostigt järnrör i botten. Nedgrävningens kant var dock mycket flack längs den östra kanten och nedgrävningen tycktes här dessutom bredare än vad som kunde motiveras av ett för hand nedgrävt järnrör – bara den del som fanns inom schaktet var ca 1 m bred – vilket gör att det är möjligt att diket funnits även före ledningsnedläggningen. Vid 28 m hittades delar av ett dräneringsrör i tegel i återfyllningen (F26). Tegelröret var något ovalt till formen och 60×68 mm stort.

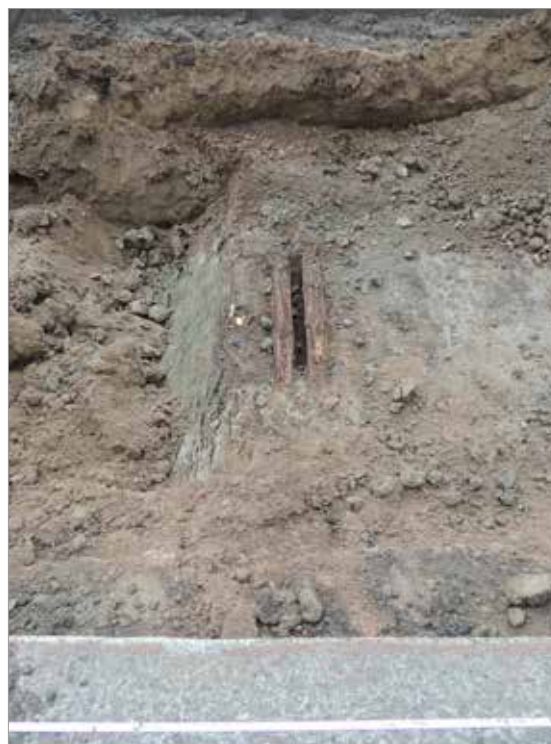
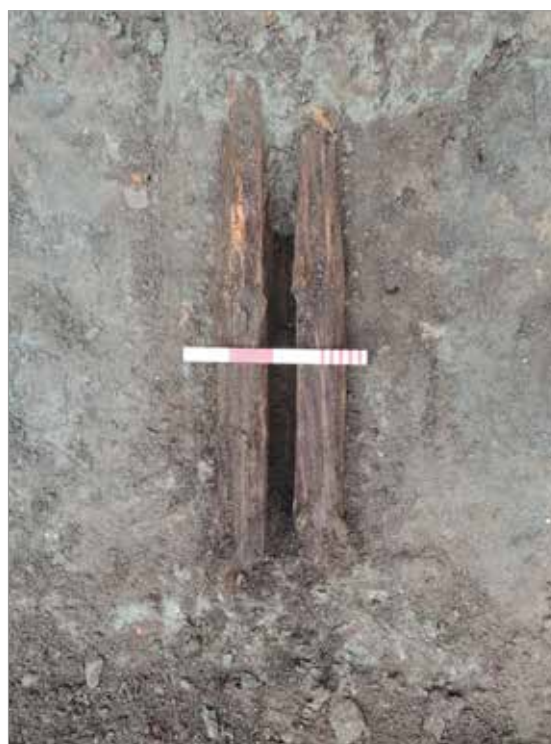
Figur 47 och 48. Träledningen A3, schakt 4. Foto mot nordöst, Linda Qviström/Upplandsmuseet.

Sammanfattningsvis präglades schaktet av två längsgående nedgrävningar som först antogs vara lerfyllda diken men som senare visade sig höra till äldre järnledningar. Detta gjorde att båda schaktkanterna var störda. I schaktet fanns vidare en tvärgående träledning som kan ha haft sitt utlopp i stadsdiket. Träledningen tycktes delvis vara gjord av återanvänt väggtrimmer. Även en del av en tegelledning som legat i samma riktning hittades i schaktet.

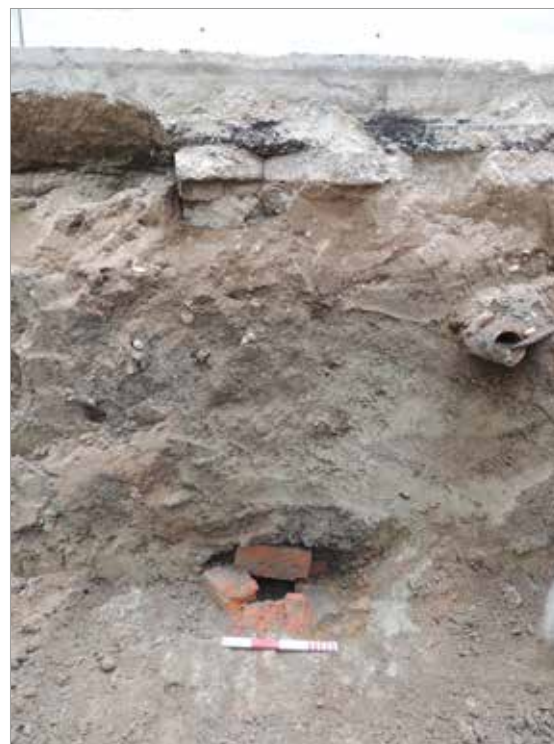
Figur 50. Tegelledningen A5, schakt 4. Foto mot nordöst, Linda Qviström/Upplandsmuseet.

fanns ett tunt träskikt, troligen rester efter plankor. Därunder fanns en längsgående stock, som möjligen varit urholkad (det är möjligt att den istället bara hade murknat inifrån). Eftersom lämningarna befann sig en bit in i schaktväggen och det var olämpligt att underminera denna gick det inte att avgöra om teglet vilade direkt på stocken, vilket var fallet i den ledning som hittades 1957, eller om det fanns lera däremellan.

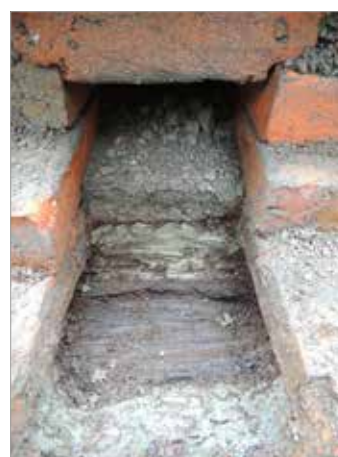
Figur 52 (nederst). Tegelledningen A5, schakt 4, efter att de främre tegelstenarna avlägsnats. Detalj. Foto mot nordöst, Linda Qviström/Upplandsmuseet.

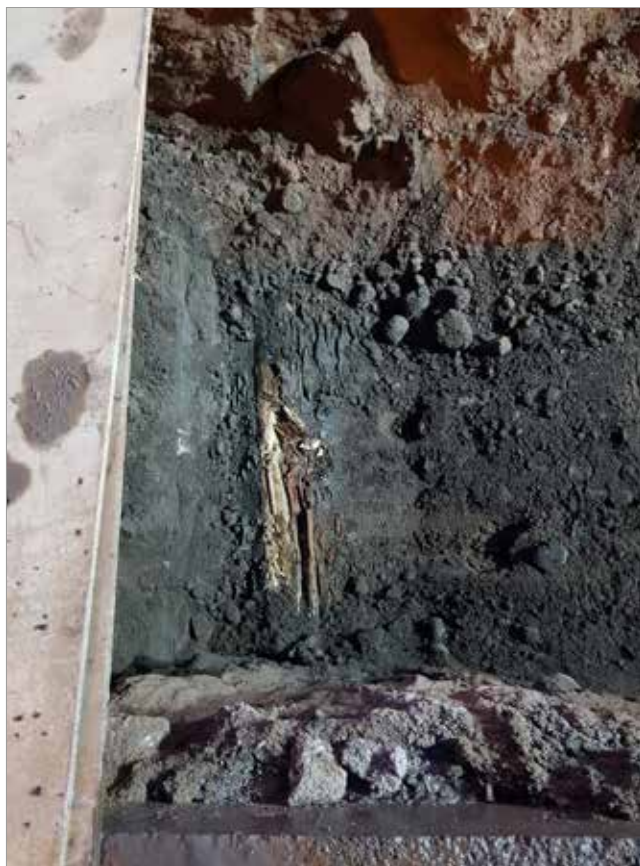
Figur 56. Stocken i kanten av diket A1, schakt 9. Foto mot nordväst, Linda Qviström/Upplandsmuseet.

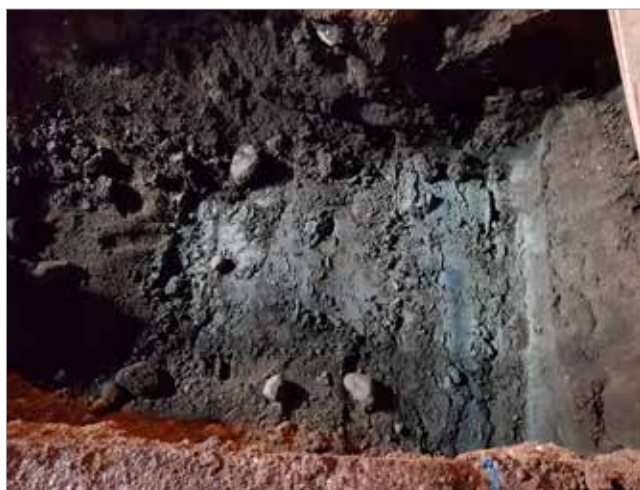
Figur 57. Diket A1, schakt 9. Till höger om denna syns den naturliga leran, till vänster nedgrävningen för en vattenledning. Foto mot sydöst, Linda Qviström/Upplandsmuseet.

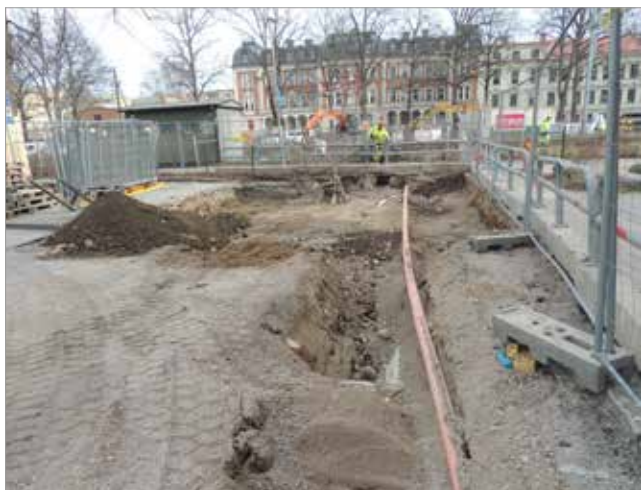
Figur 59. Östra delen av schakt 3 efter första avbaningen. Foto mot nordöst, Linda Qviström/Upplandsmuseet

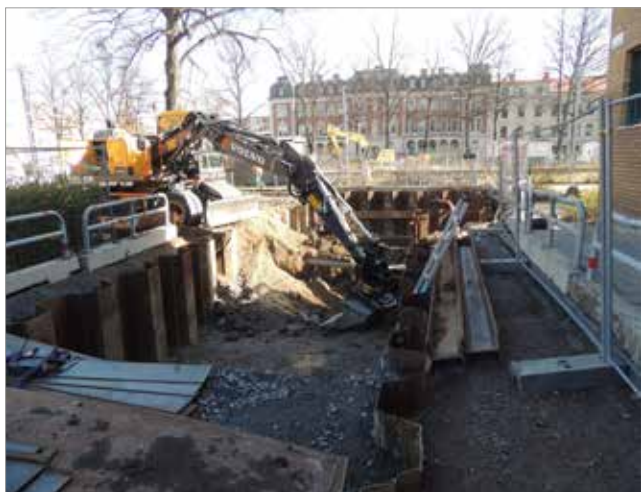
Figur 60. Östra delen av schakt 3 efter att området djupschaktats och spont slagits ned. Foto mot nordöst, Linda Qviström/Upplandsmuseet.

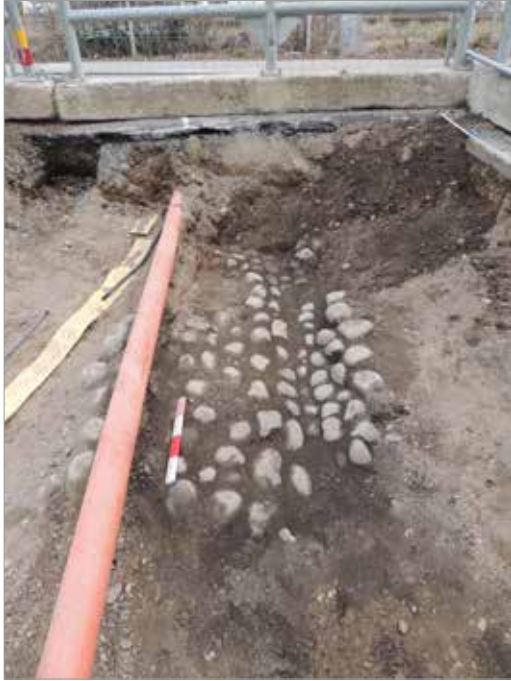
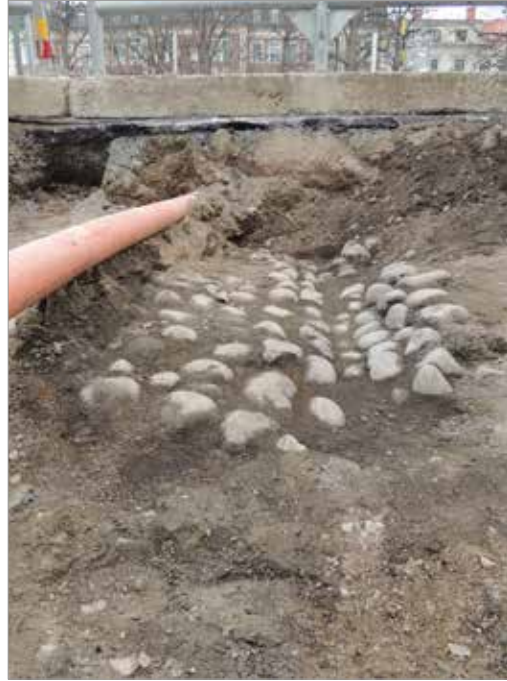
Figur 64 och 65. Kullerstensstråket A1, schakt 3. Foto mot nordöst, Linda Qviström/Upplandsmuseet.

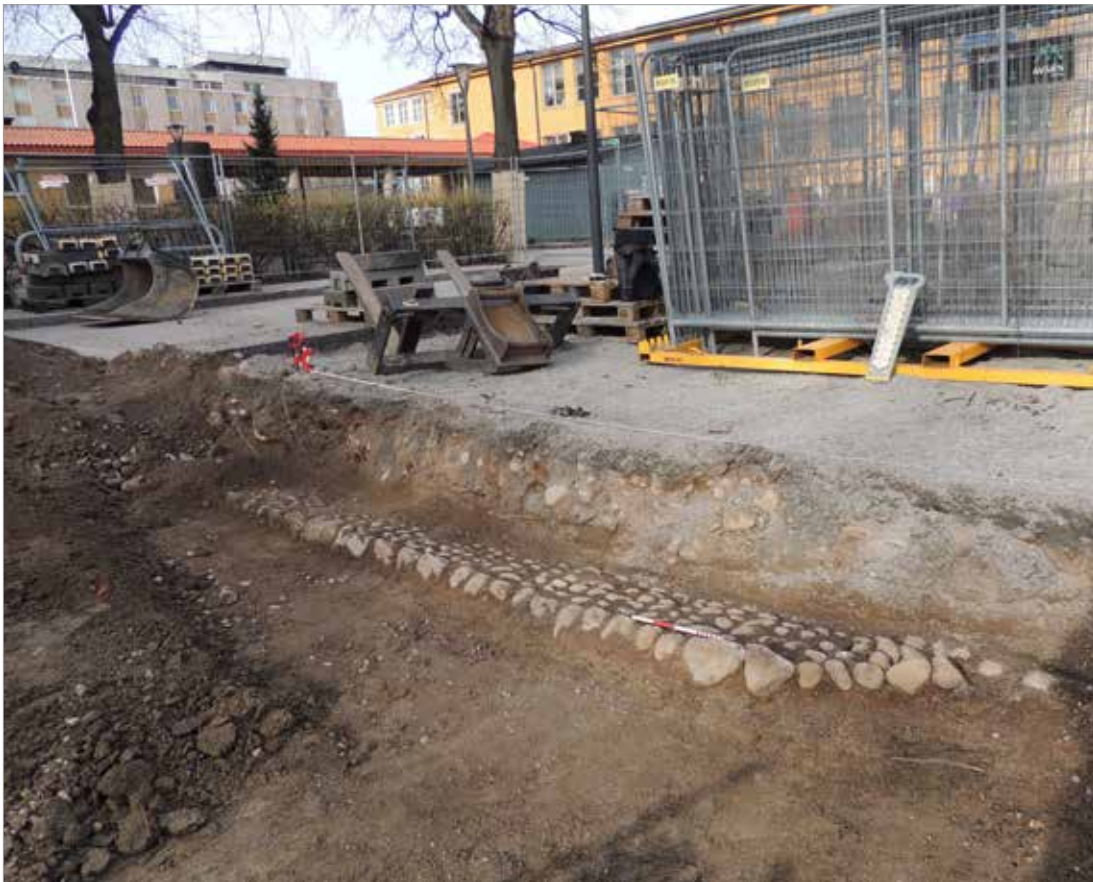
Figur 67. Kullerstensstråket A2, schakt 3. Foto mot väster, Linda Qviström/Upplandsmuseet.

Längs den norra kanten var stenläggningen (A2, schakt 3) visserligen bättre bevarad, men här framkom den inte i hela sin bredd. Förmodligen har en motsvarande ränna funnits även här, men något norr om schaktets begränsning. Stenläggningens södra kant var jämn och lagd med större stenar, runt 0,15–0,20 m stora. Innanför detta fanns mindre kullerstenar, omkring 0,07–0,12 m stora. Mellan stenarna fanns gråbrun, lerblandad och svagt humös sand. Över stenläggningen fanns här ett relativt rent, brunt sandlager som var hårt packat. De daterbara föremålsfynd som påträffades ovanpå stenläggningarna hörde till 1900-talet (F19–21). Även enstaka ännu mer sentida fynd påträffades, som delar av en aluminiumlist och modernt fönsterglas. Dessa tillvaratogs ej och finns inte med i fyndlistan. Direkt under stenläggningen fanns brun, fin sättsand. Här hittades en hank till ett kärl av yngre rödgods samt en stengodsskärva, troligen en del av ett så kallat selterkrus (F23–24). Under detta, ca 0,75 m under markytan, fanns det troliga odlingslagret och sedan orörda lerlager.

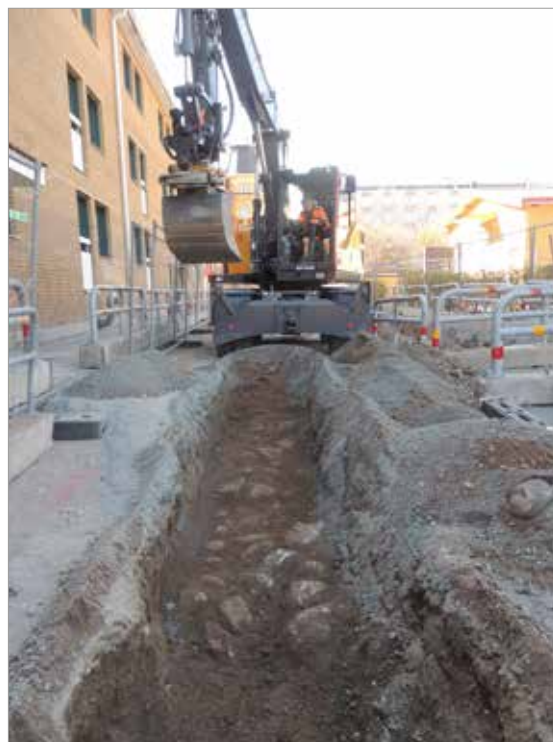
Figur 70. Schakt 3, A6, framtagen i samband med schaktning längs södra spontlinjen vid ca 20 m. Foto mot sydväst, Linda Qviström/Upplandsmuseet.

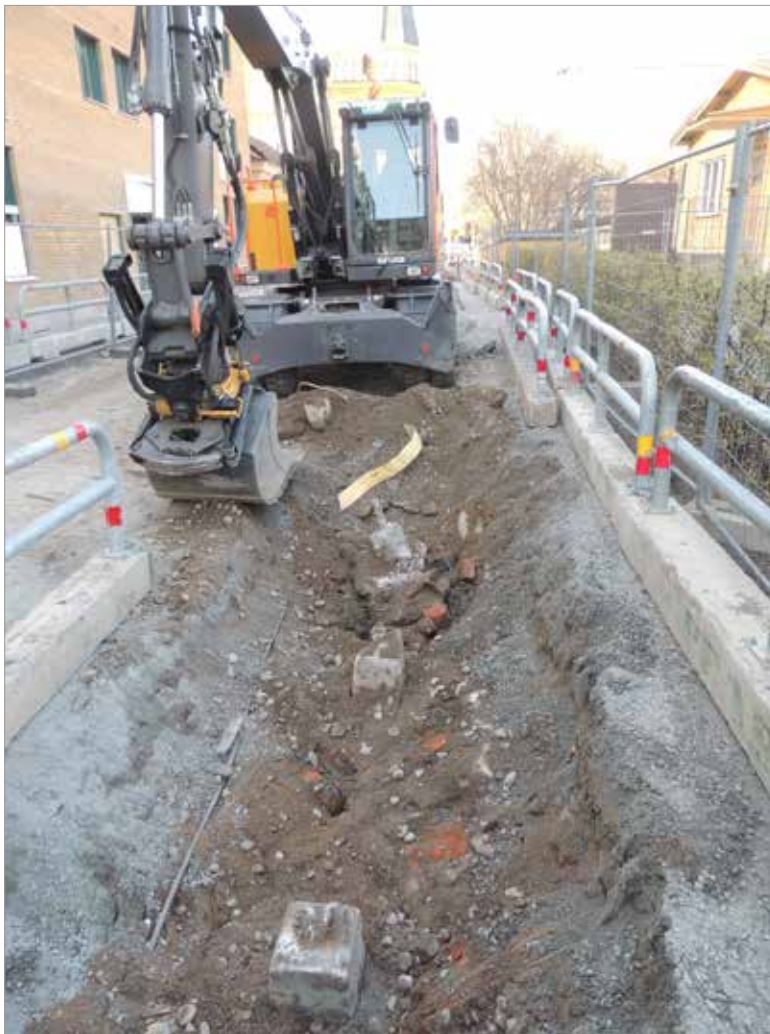
Figur 74. Schakt 3, schaktning längs norra spontkanten, från ca 42 m och västerut. Här fanns fyra betongplintar med fastgjutna metallrör, troligen från det cykelställ som anas till höger på bilden från 1948 (figur 76). Foto mot sydväst, Linda Qviström/Upplandsmuseet

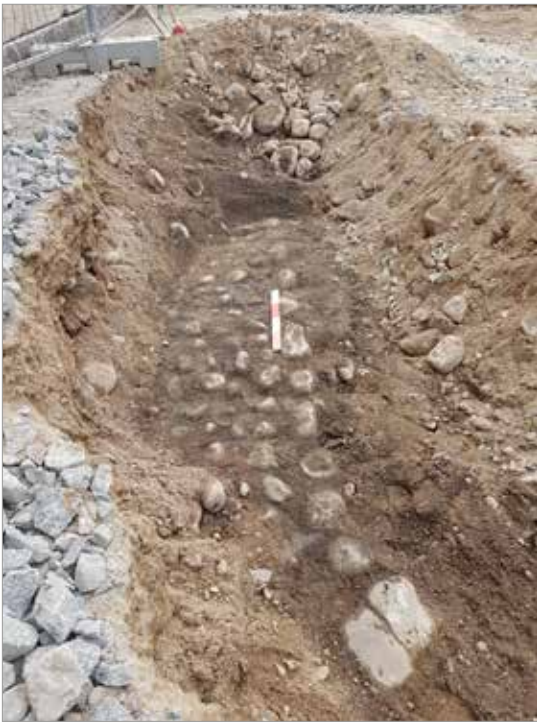
Figur 78. Schakt 3, södra spontlinjen. A7 vid ca 50 m. Foto mot sydväst Linda Qviström/Upplandsmuseet.

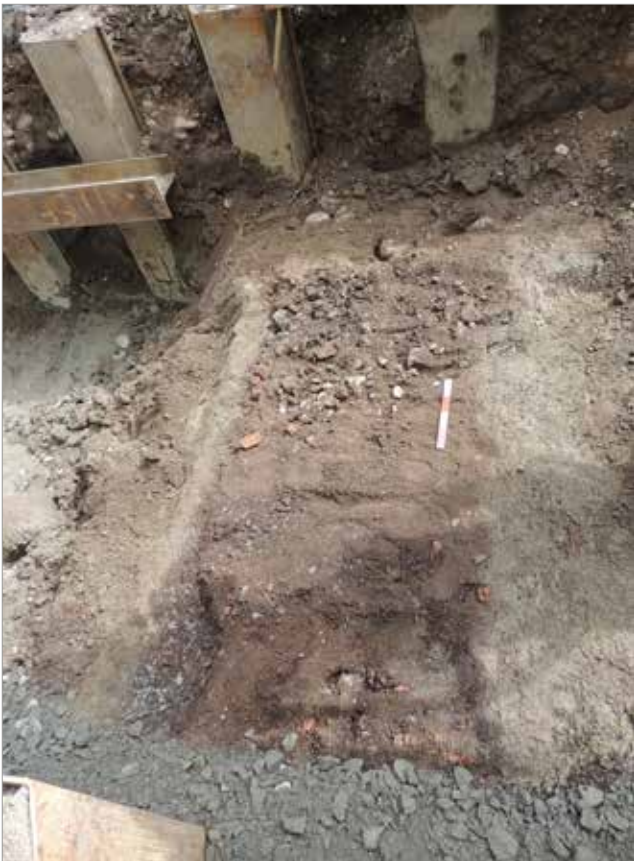
Figur 82 (till vänster). Diket A8, schakt 3, i plan. I den nedre, vänstra kanten syns det fönsterglasbemängda lager som har nummer 12 i sektionensritningen (sektion 9, figur 80). Foto mot sydväst, Linda Qviström/Upplandsmuseet.

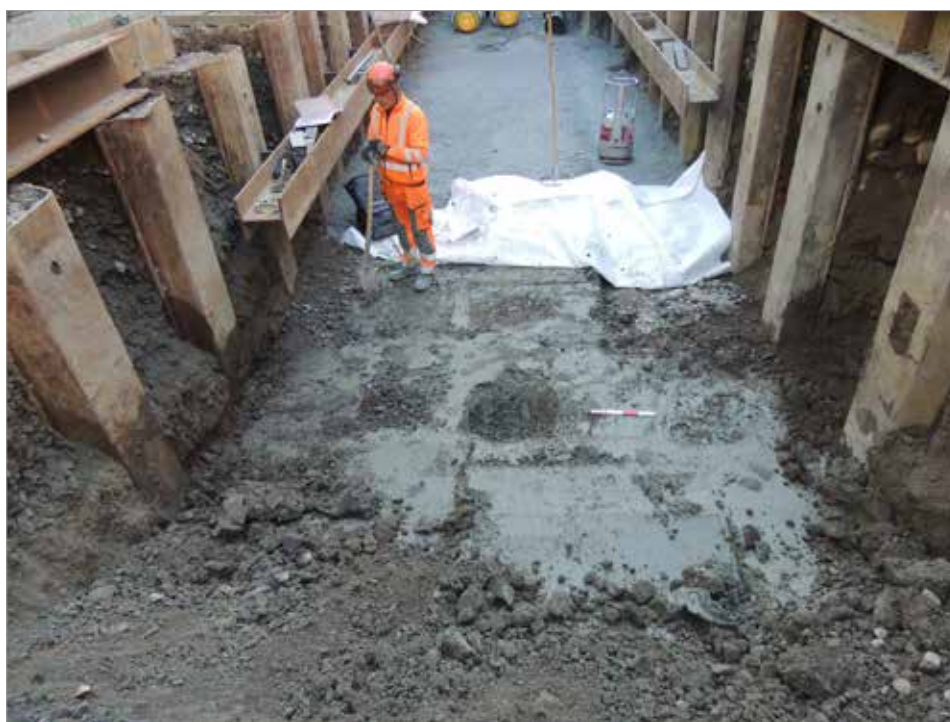
Figur 87. Under diket A8 framträdde tre nedgrävningar, varav två möjliga stolphål (A10–12). Ytterligare en nedgrävning syntes i schaktväggen i söder (A38, se sektion 13). Foto Linda Qviström/Upplandsmuseet.

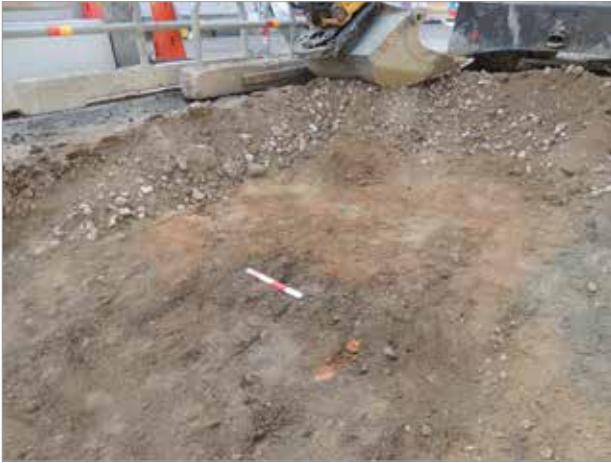
Figur 88. Murbruks- och tegelyta (A15, schakt 3). Troligen rester efter den byggnad som finns utritad på kartor mellan 1835 och 1855. Foto mot söder, Linda Qviström/Upplandsmuseet.

golv. Byggnaden tycks bokstavligen ha jämnats med marken då den revs. Inga uppstickande rester fanns kvar efter någon stengrund eller eldstad, vilket sannolikt har att göra med att den nya vägen, Klostergatans förlängning, anlades direkt ovanpå den yta där huset stått.

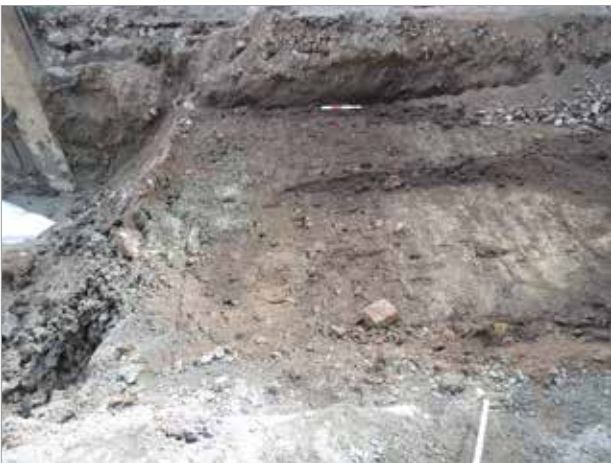
Figur 90. Diket A16 och den förmodade odlingsbädden A24 i plan, under pågående schaktning (schakt 3). Foto mot sydväst, Linda Qviström/Upplandsmuseet.

Vid ca 70 m framkom ännu ett dike, A16. Detta var bredare, ca 1,7 m, än det tidigare beskrivna diket A8. Djupet har varit ca 1 m. I diket västra kant fanns en grundare nedgrävning, A24. Denna framstod i plan till en början som en del av diket men i sektionen syntes det tydligt att det var fråga om en separat nedgrävning, sannolikt den första i raden av troliga odlingsbäddar som framkom i den västra delen av schaktet och som vi återkommer till.

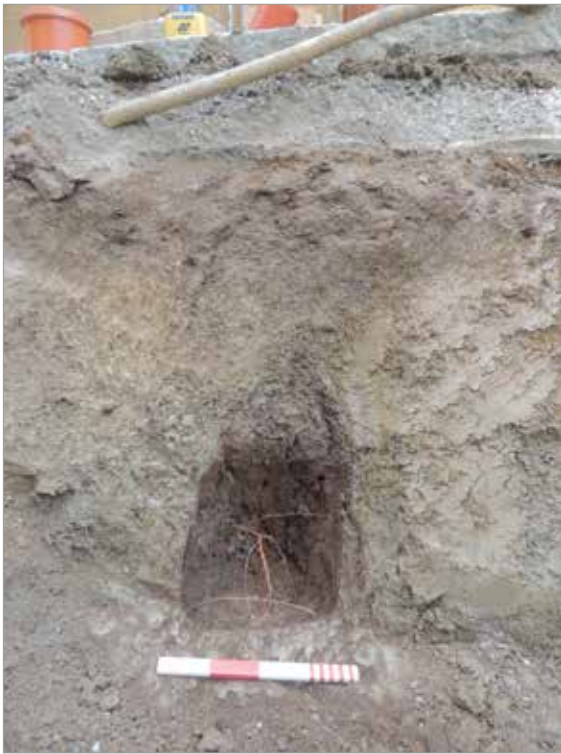
Figur 91. Hålet efter kubben A27, schakt 3. Foto mot nordväst, Linda Qviström/Upplandsmuseet.

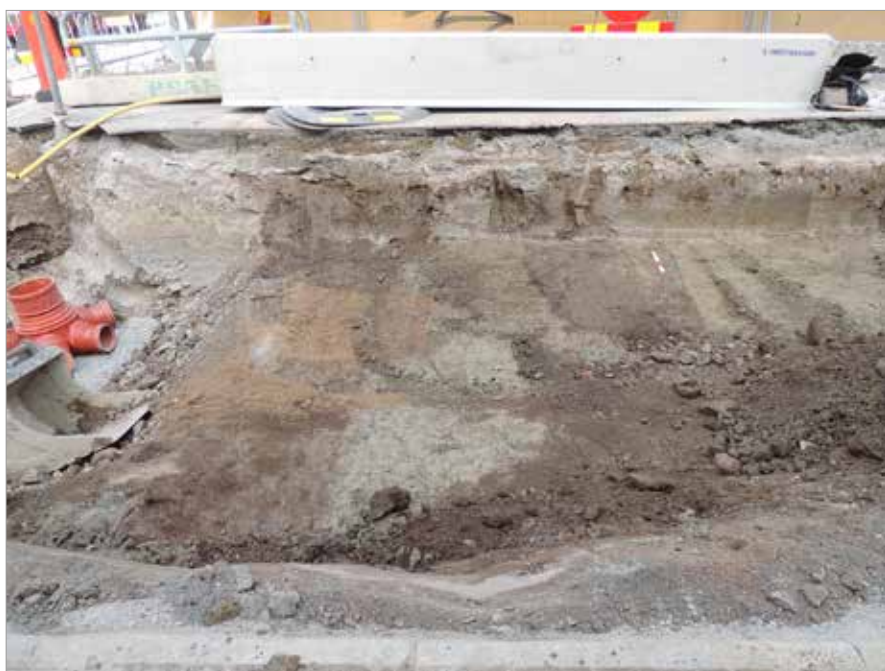
Figur 95. De troliga odlingsbäddarna A28 och A29 i plan, under pågående schaktning. Dokumentationen försvårades av att grävmaskinen i den här änden av schaktet var tvungen att stå på snedden för att komma åt. Grävarbetet var dessutom tvunget att skyndas på eftersom fordonen delvis hindrade den passerande trafiken. Foto mot nordväst, Linda Qviström/Upplandsmuseet.

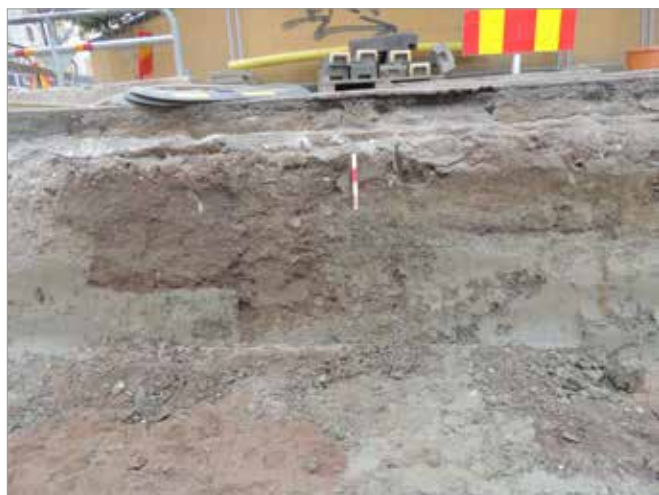
Figur 96 (till vänster). A28 och A29, troliga odlingsbäddar, i sektion. Mellan anläggningarna syns en modern nedgrävning med raka schaktkanter. Foto mot nordväst, Linda Qviström/Upplandsmuseet.

schaktet. Den ena, A28, framträdde 0,7 m under markytan. Den andra, A29, framkom 0,5 m under marken. A28, var 1,45 m bred i ytan. Det bevarade djupet var ca 0,25 m. Den syntes i norra schaktväggen (se figur 96 och 97) men slutade precis innan den södra schaktväggen och var därför inte synlig där. Rännan hade plan/flack botten. Längs denna och längs de branta kanterna fanns ett tunt skikt av till största delen multnat trä. Troligen har rännan varit träklädd. Den övre delen av rännans fyllning utgjordes av gråbrun siltig och något humös lera med inslag av sand, tegelkross, kol och djurben (sektion 16, lager 7). I botten, direkt ovanpå träresterna, fanns ett tunt skikt humös och sandblandad lera (sektion 16, lager 8). Ovanpå detta fanns ett renare lerlager (sektion 16, lager 9).

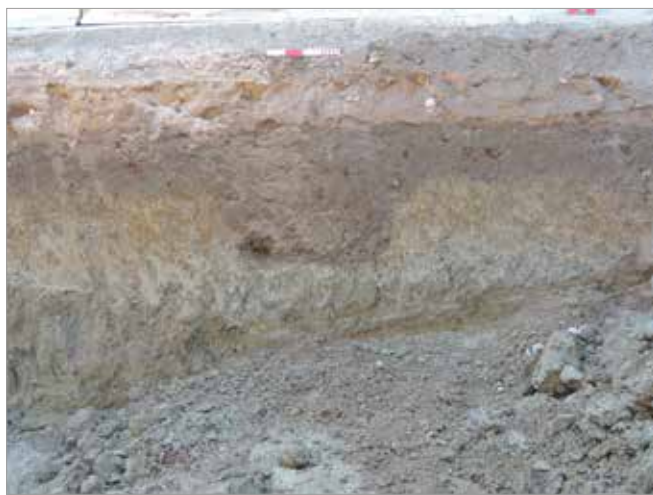
Figur 97 (till höger). A31, synlig i södra schaktkanten. Jfr figur 93, sektion 14. Foto mot sydöst, Linda Qviström/Upplandsmuseet.
