Vid och bortom stadsdiket

Ledningsomläggningar i Kungsgatan, Klostergatan och
S:t Olofsgatan i Uppsala

Arkeologisk schaktningsövervakning

Upplandsmuseets rapporter 2021:06

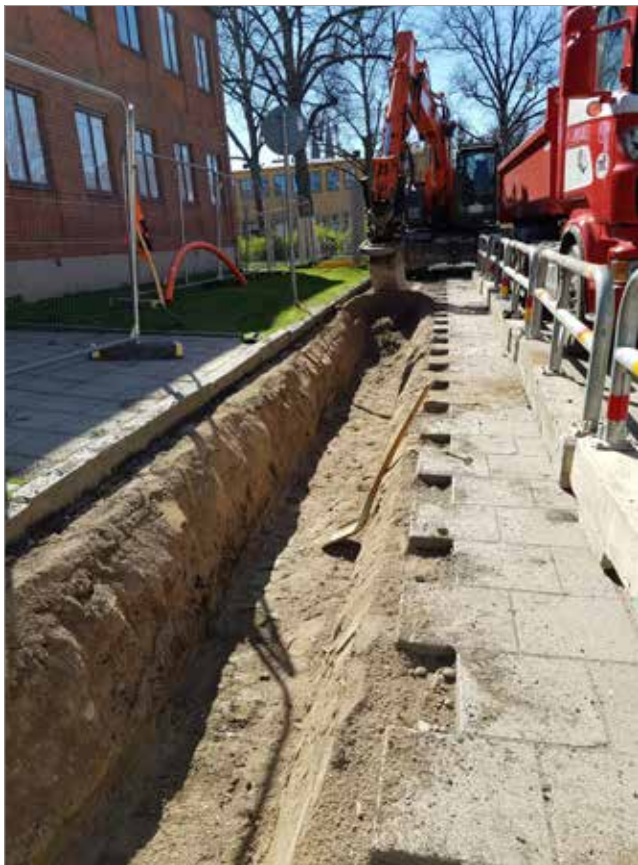
Figur 98. Schakt 6 längs S:t Olofsgatan. Foto mot väster Linda Qviström/Upplandsmuseet.

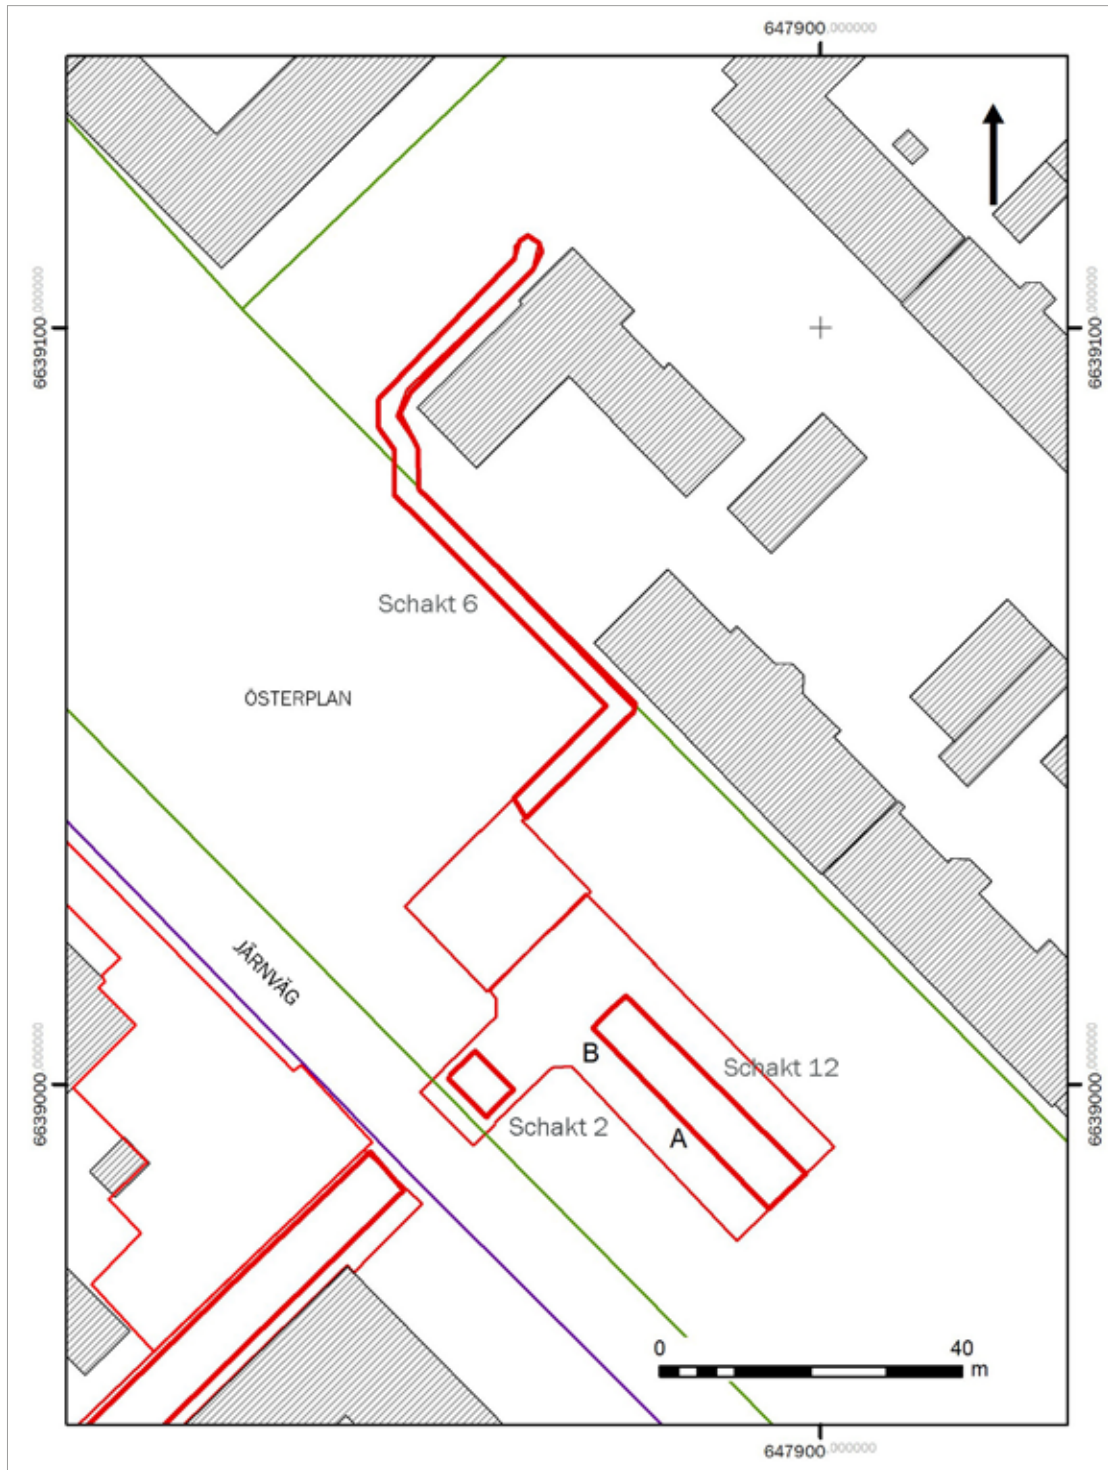
Figur 99. Schaktplan schakt 2, 6 och 12, alla inom Österplan. Jfr figur 17. Skala 1:1000.

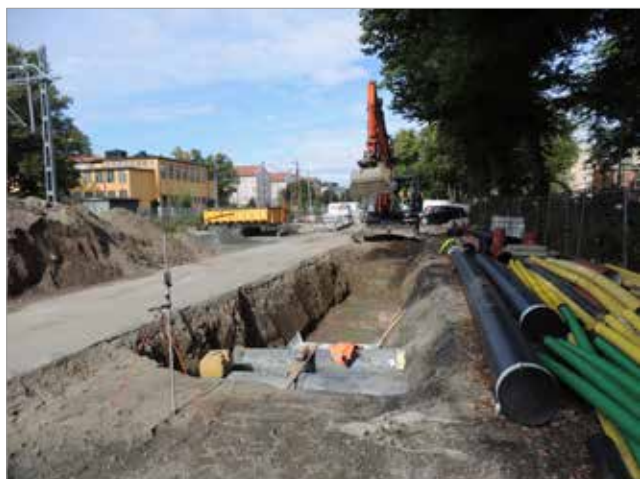
Figur 100. Schakt 12, Österplan. Foto mot nordväst. Linda Qviström/Upplandsmuseet.

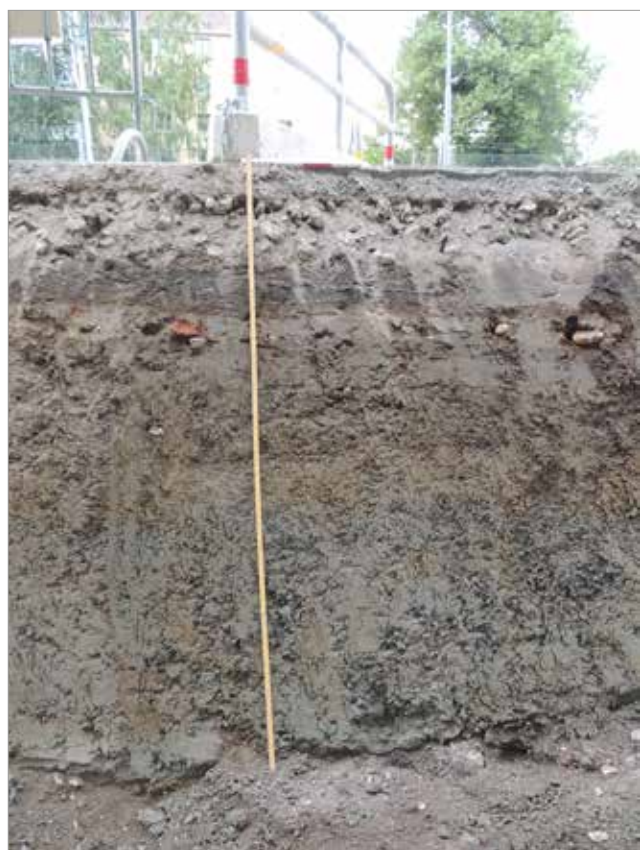
Figur 101. Schakt 12, Österplan. Sydvästra schaktväggen vid markeringen "B" i figur 99. Foto mot sydväst, Linda Qviström/Upplandsmuseet.

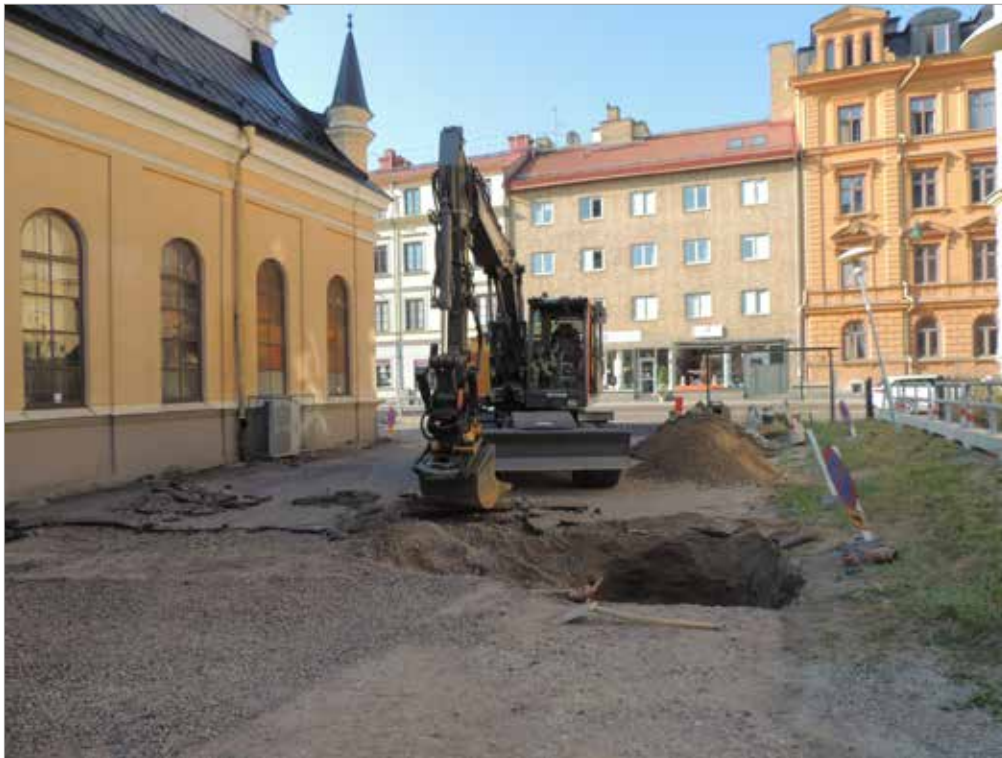
Figur 105. Schaktningar för dagvattenbrunn vid S:t Johannes kyrka i kvarteret Gimle. Foto mot väster
Linda Qviström/Upplandsmuseet.

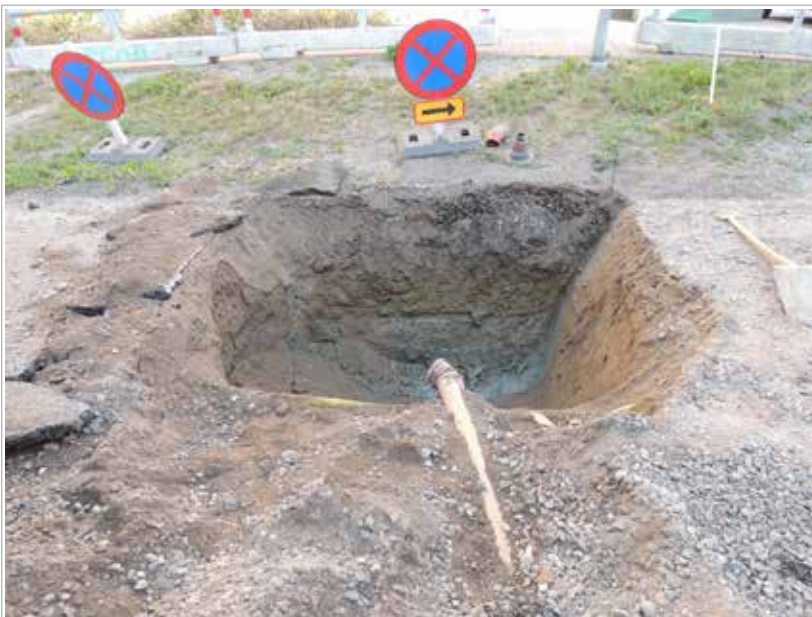
Figur 107. Schakt 10. Foto mot nordväst
Linda Qviström/Upplandsmuseet.

Schakt 10 var 2,3×1,9 m stort och 1,5 m djupt, mätt från befintlig markyta. Schaktet var huvudsakligen stort av sentida nedgrävningar. Endast inom en smal remsa längs norra schaktkanten framkom någon orörd marknivå, under ett 0,6–0,7 m tjockt påfört grusskikt. På denna nivå syntes grå-brungrå lera med något inslag av humus, på ytan möjligen förmultnade trärester, och grus. Skiktet var omkring 0,1 m tjockt och under det fanns orörd lera vars ytligare del var gulgrå medan den längre ned blev blågrå.

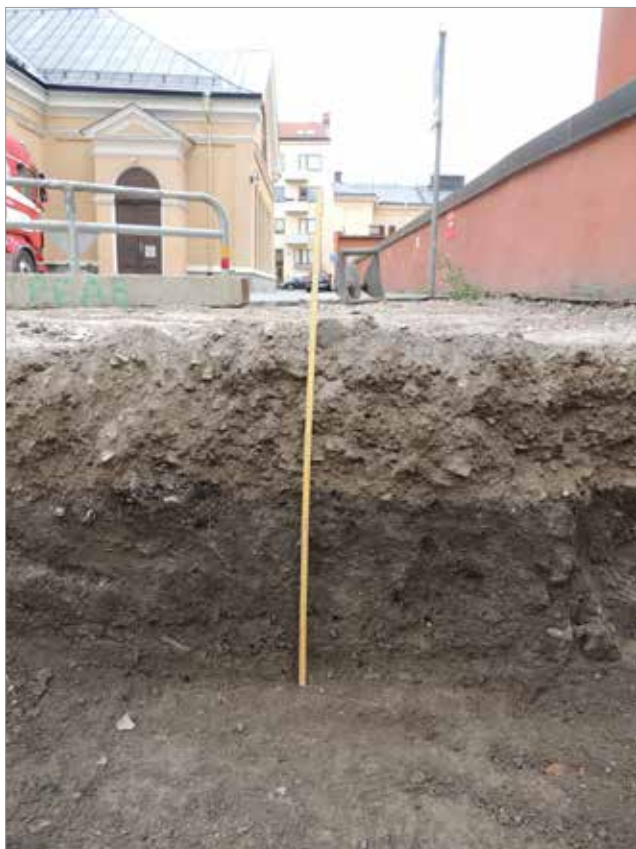
Figur 109. Schakt 11, schaktvägg mot öster. Foto Linda Qviström/Upplandsmuseet.

Schakt 11 var 5x6 m stort och ca 0,8–0,9 m djupt, mätt från befintlig markyta. Schaktet grävdes skiktvis med grävmaskin i två omgångar där en skopbred remsa längs Kungsgatan grävdes först. Därefter schaktades resten av ytan ur.

Det översta skiktet i schaktet, under den knappt decimetertjocka borttagna asfalten, utgjordes av ett ca 0,3 m tjockt, grovt gruslager. Under detta fanns ett brungrått humöst och siltigt lerlager med inslag av grus, tegel (bland annat taktegel), kol, murbruk och enstaka fragment buteljglas och flintgods (ej tillvarataget). I ytan av detta fanns ett humöst gruslager som sannolikt representerade en äldre gårdsyta. Sammantaget var skiktet 0,3 m tjockt. Möjligen representerar den undre delen av skiktet resterna efter den flygbombsövning som genomförts i den här delen av kvarteret år 1942 och den övre delen iordningställandet av gården efter övningen.

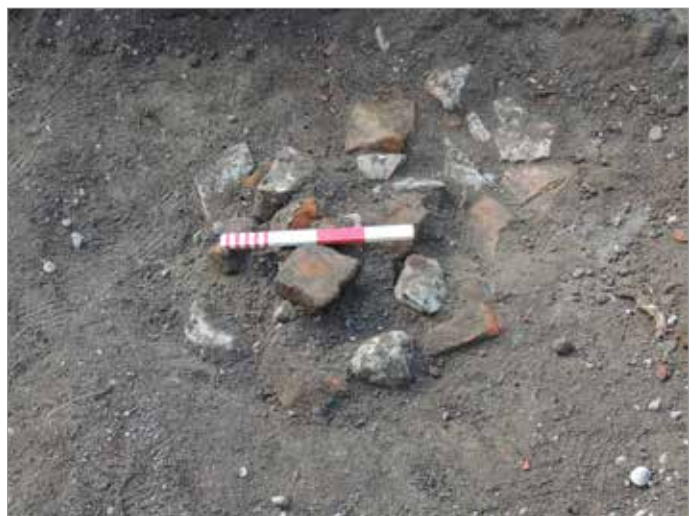
Figur 110. Schakt 11, A1. Foto Linda Qviström/Upplandsmuseet.

Under detta framkom en yta med lämningar dels efter en ränna (A2, schakt 11), dels med förmodade byggnadslämningar (A3, schakt 11). I den västra kanten, närmast Kungsgatan, framkom dessutom en nedgrävning (A1). A1 var ca 0,80x0,95 m stor och fylld med stenar som var ca 0,15–0,20 m stora samt med och stora tegelbitar. Det var oklart om A1 låg på samma stratigrafiska nivå som de övriga lämningarna eller om den hade tillkommit

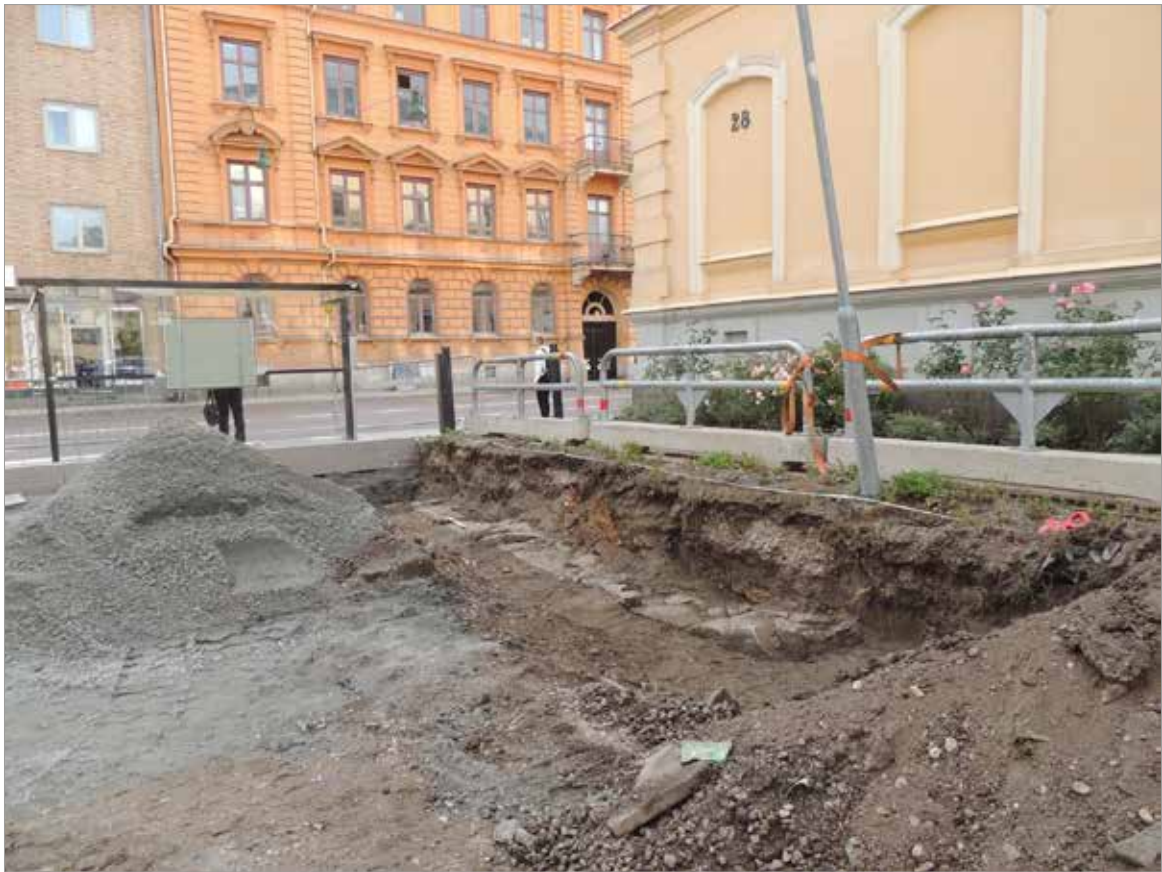
Figur 112. Schakt 13 i kvarteret Gimle. Översikt. Foto mot väster, Linda Qviström/Upplandsmuseet.

Schakt 13 grävdes längs en slänt i fastighetsgränsen för att en stenmur/L-stöd skulle kunna placeras på platsen. Schaktet var en skopbredd, ca 1,6 m, brett och omkring 0,5–0,6 m djupt. Omkring 0,5 m under nuvarande markyta och ca 7,3 m ö h framkom en grundmur, möjligen till en byggnad som i så fall bör ha föregått den nuvarande byggnaden i hörnet av Klostergatan och Kungsgatan (Kungsgatan 28).

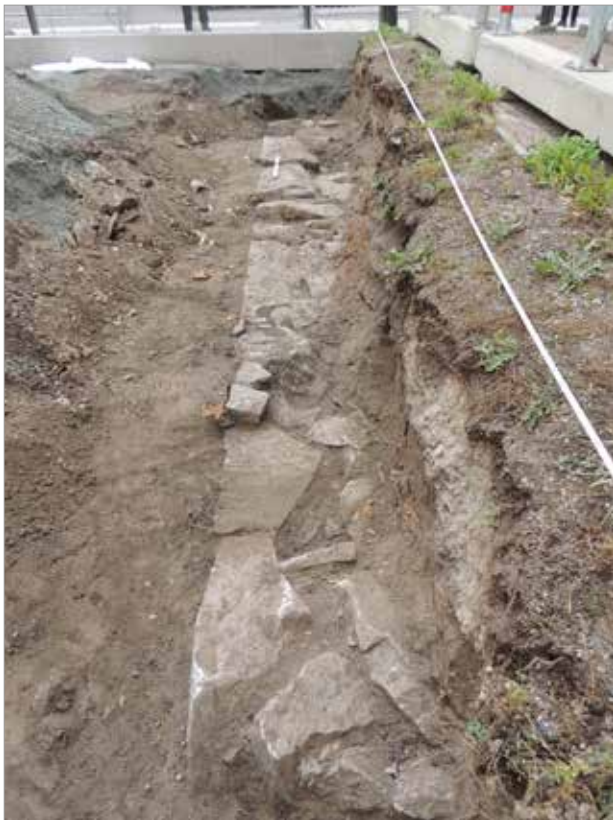
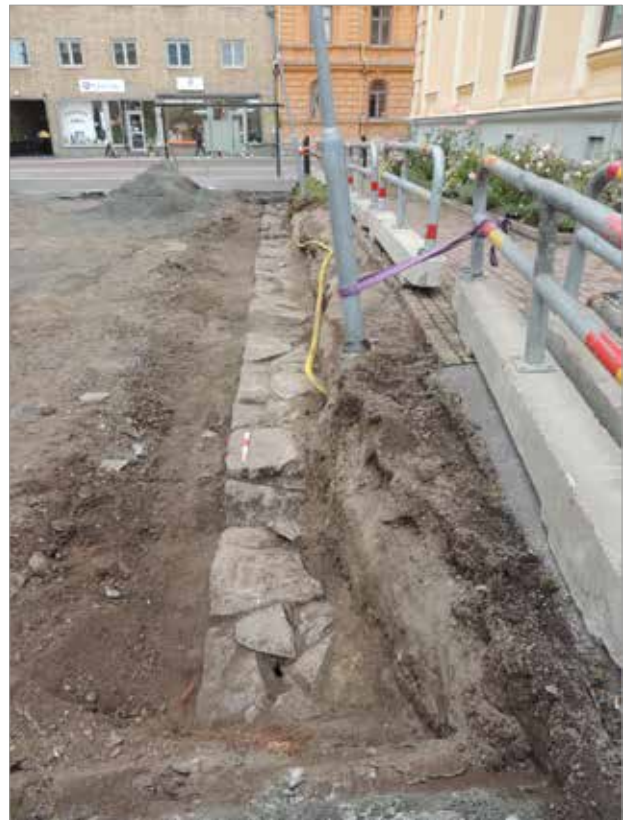
Figur 113–114. Stengrunden A1, schakt 15. Foto mot sydväst Linda Qviström/Upplandsmuseet.

Stengrunden har varit minst 0,75 m bred och minst 18 m lång. Den började i liv med det nuvarande huset med adress Kungsgatan 28 och var uppbyggd av tuktade stenblock, ca 0,3–1,0 m stora. I ett av blocken syntes borrhål som var 15 respektive 28 mm i diameter. Grunden hade en rak, jämn kant åt sydost och troligen har denna kant utgjort husets utsida. Den motsvarande, nordvästra, kanten frilades ej men fanns troligen direkt utanför schaktkanten.

Ovansidan av grundmuren var skadad i sen tid. Troligen har den övre delen avlägsnats. Förmodligen har hela eller delar av stengrunden varit frilagd vid något tillfälle, kanske 1988. I det omrörda lager som överlagrade grunden och som var nedtryckt direkt ovanpå denna fanns bland annat godispapper, locket till en snusdosa samt en liten påse som det varit dill- och gräslökschips i. Påsen var märkt med bäst-före-datumet 881107.

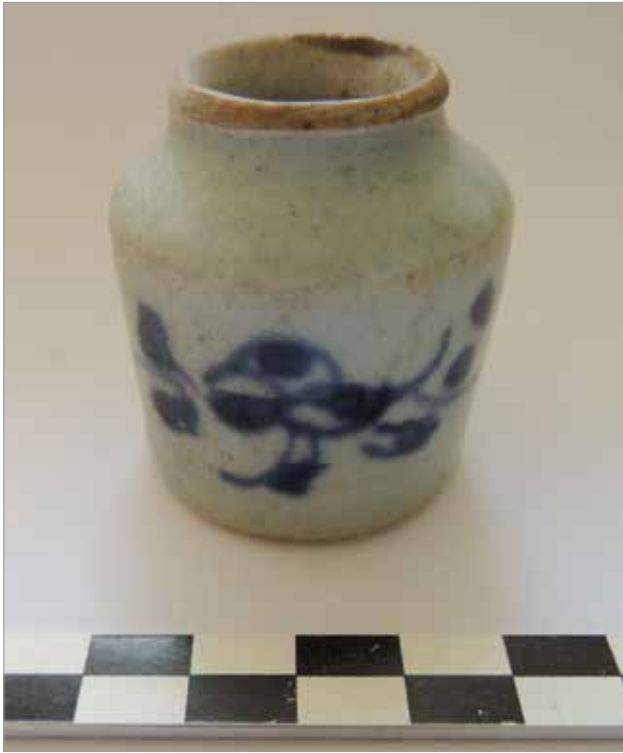
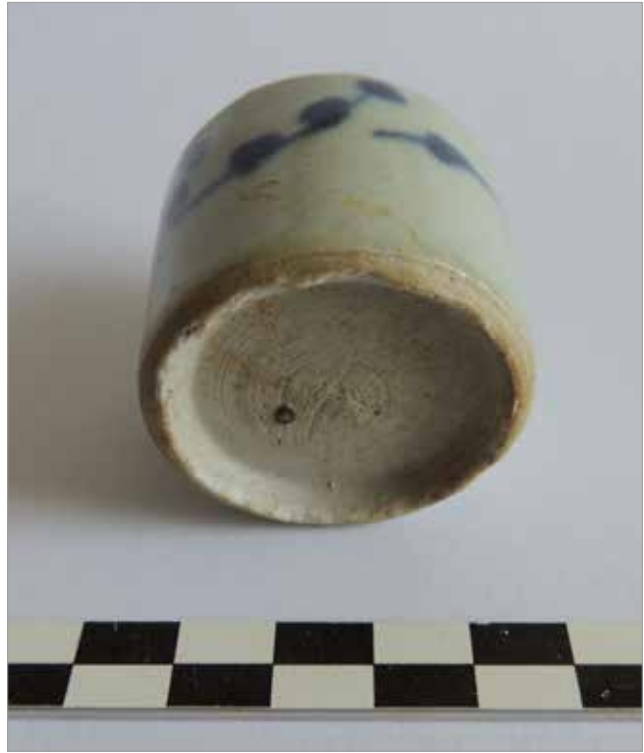
Figur 119–120. Keramikkruset F80, funnet i A11 i schakt 3. Skalstockens markeringar är 1 cm långa. Foto Linda Qviström/Upplandsmuseet.

I en av nedgrävningarna (A11) under diket A8 påträffades ett litet intakt krus, 45 mm högt, 42 mm i diameter. Godset är relativt grovt och påminner mest om stengods, men det är möjligt att det i stället rör sig om grov keramik. Kruset har ljusgrå glasyr och en blå, målad dekor med fågelmotiv. Kruset har visat sig vara svårt att bestämma. Ingen av de keramikexperter som sett fyndet på bild har vågat uttala sig säkert vare sig om proveniens eller datering. Möjligen är kruset tillverkat i Sydostasien. Stephanie Ratkai påpekar att den lilla skadan vid mynningen ser ut som en nedslipad nagg, vilket talar för att föremålet värderats högt och gör det mer troligt att det är ett importföremål (Torbjörn Brorsson samt Stephanie Ratkai, muntliga uppgifter).

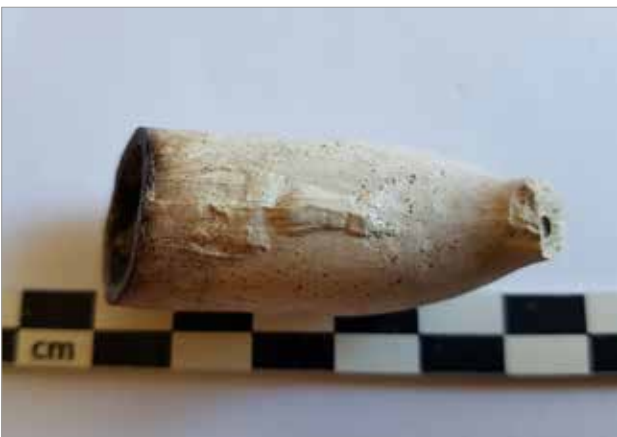
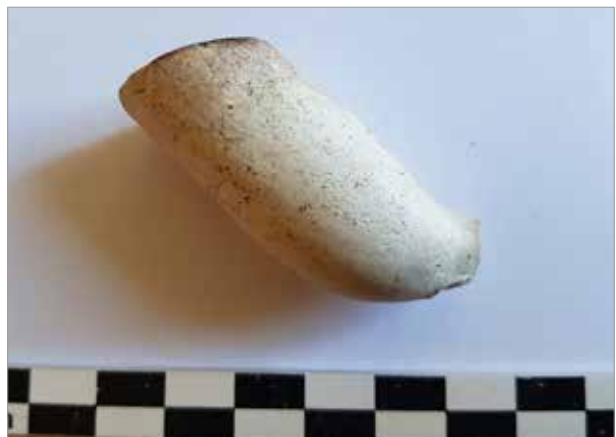
Figur 121–122. Kritpipshuvudet F122, funnet i schakt 3. Foto Linda Qviström/Upplandsmuseet.

De kritpipsfynd som gjordes var som redan tagits upp främst koncentrerade till den västra halvan av schakt 3. Merparten av fynden utgjordes av odekorade skaftfragment, ett fåtal av delar av huvuden samt ett nästan intakt huvud hittades. Bara klacken

är avbruten på detta. Huvudet är 48 mm långt och 20 mm i diameter. På ena sidan finns en relief som föreställer en krönt vasakarve, vilket gör att pipan kan sägas vara tillverkad i Stockholm under mitten eller andra halvan av 1700-talet (Åkerhagen 1997: 46–47; muntlig uppgift Robert Bergman Carter).

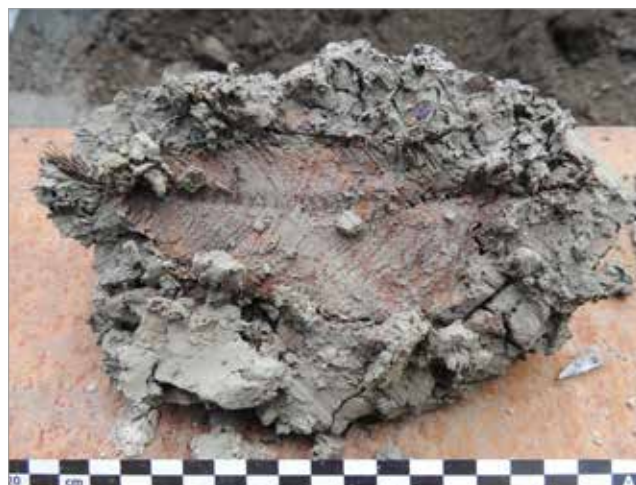
Figur 123. I den naturligt avsatta leran, omkring 5,95 m ö h, påträffades en del av en abborre som kunde dateras till mesolitikum (bilaga 4, prov 1 UA67020). Foto Linda Qviström/Upplandsmuseet.

Två prover från undersökningen har daterats med hjälp av ¹⁴C-analys. Det ena provet samlades in från den yttersida av en fisk som påträffades i den postglaciala leran i schakt 3. Fyndet gjordes strax under 6 m ö h. Utifrån fiskfjällens karaktäristiska utseende kunde osteologen Leif Jonsson konstatera att det rörde sig om en abborre (Leif Jonsson, muntligen). Förutom fiskfjäll fanns även delar av stjärtfenan bevarade. Fjäll från fisken har ¹⁴C-daterats till mesolitisk tid, troligast 4964–4796 fvt (Bilaga 4, prov 1 UA67020). Ingen hänsyn har tagits till en eventuell sötvattensreservoirseffekt eftersom dateringen oavsett en sådan med största sannolikhet hamnar i en period då området varit helt beläget under vatten.

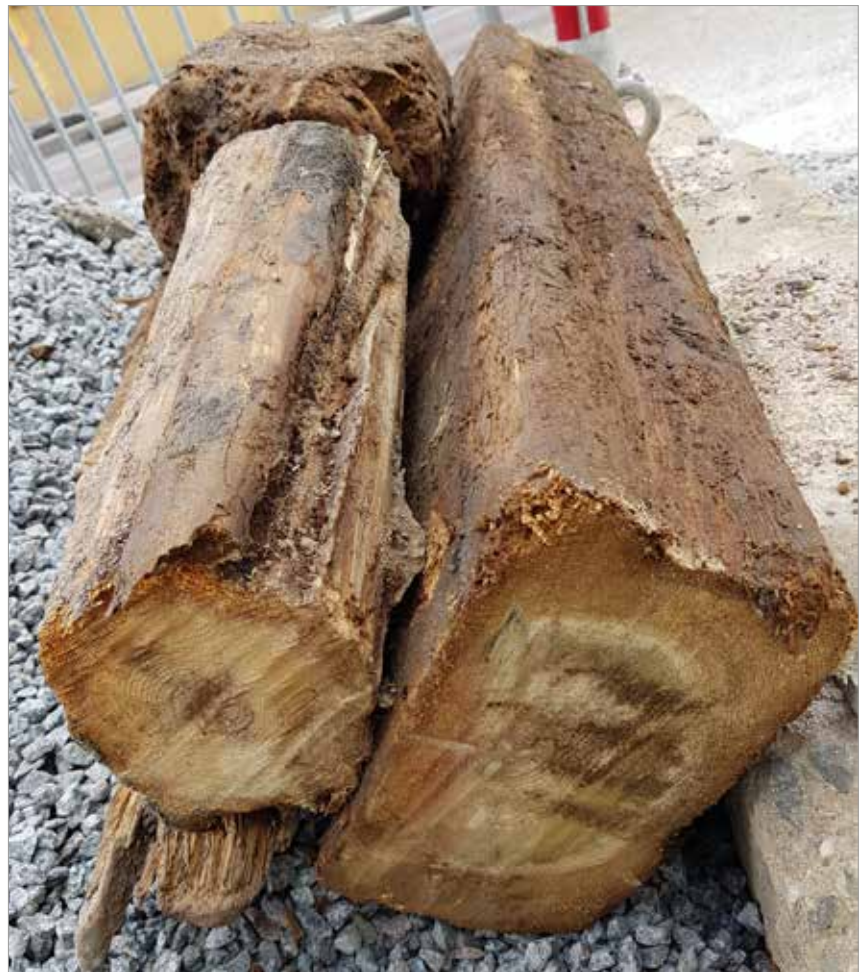
Figur 124. Virke från träledningen i Kungsgatan (A3, schakt 4). Dendroprov 1 (till vänster) samt prov 3, troligen återanvänt väggtimmer (till höger). Prov 1 kunde dateras till 1845. Dateringen av prov 3 var mer osäker, men fällningsåret är här beräknat till mellan 1811 och 1841. Foto Linda Qviström/Upplandsmuseet.

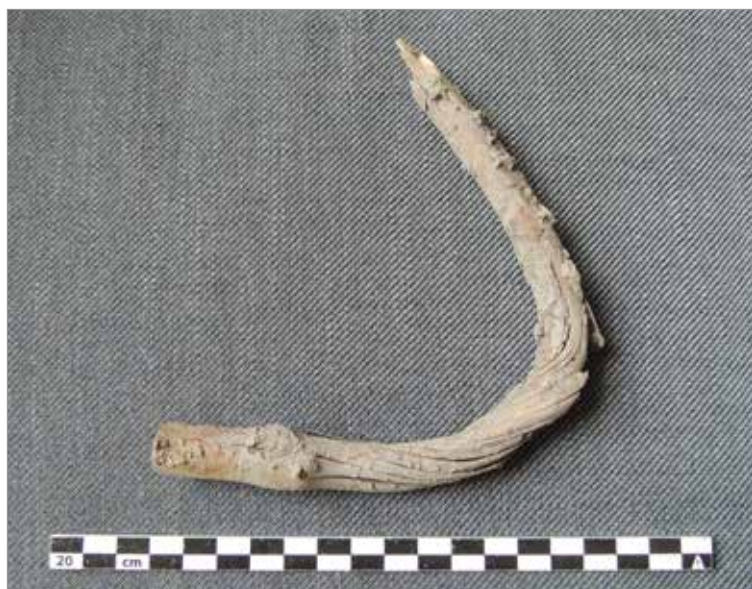
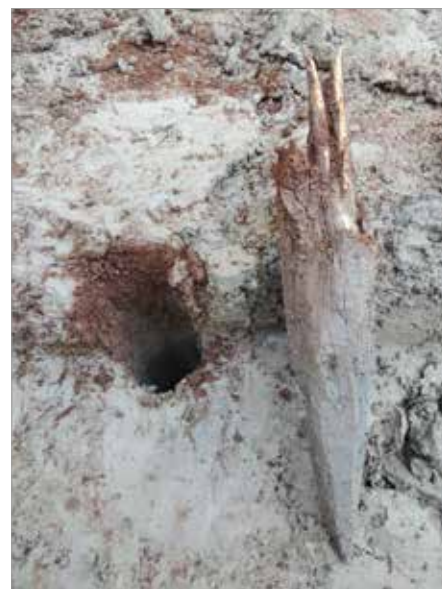
Figur 125 (till vänster) och 126 (till höger). Stadens hank och stör. Den vridna grenen, troligen en del av en hank (F168), hittades i en ränna, A12, under diket A8 i, schakt 3. ¹⁴C-dateringen visar att den troligen är från 1600-talet (bilaga4, prov 2 Ua-67021). Det är möjligt att den hör till tiden direkt efter gaturregleringen som inleddes på 1640-talet då den nya gränsen började byggas upp. Stören fanns vid en av de kubbar i Schakt 3 som förmodas vara resterna efter 1600-taltes lador längs stadsgränsen. Foto Linda Qviström/Upplandsmuseet.

Det andra ¹⁴C-provet som analyserades kom från en trolig hank som hittades i rännan A12 i schakt 3. Här gav den kalibrerade dateringen ett mer spretigt resultat, men det troligaste är att hanken hör till 1600-talet, mest sannolikt från detta århundrades mitt (bilaga 4, prov 2 Ua-67021).

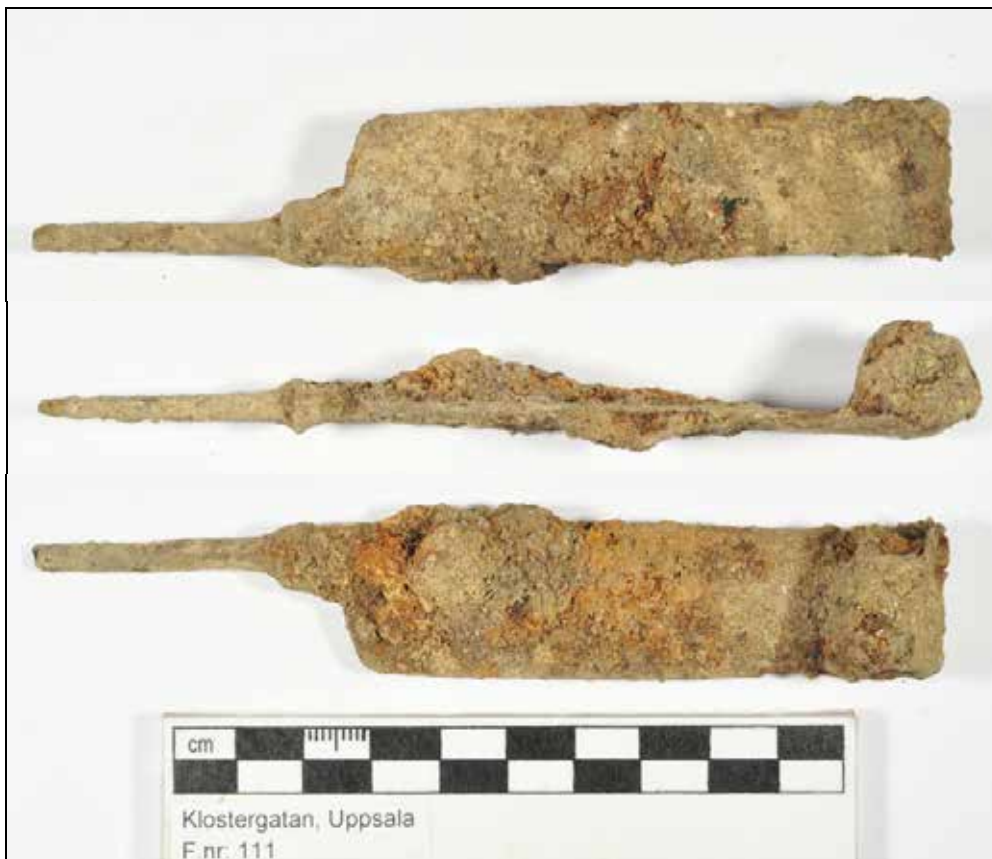
Knivens ytor täcks av relativt kraftiga föroreningar med inslag av mindre gruskorn och en del krustbildningar. Tågen är något tydligare och dess främre del med spetsen ser ut att vara ihoprullad.

Kniven före konservering.

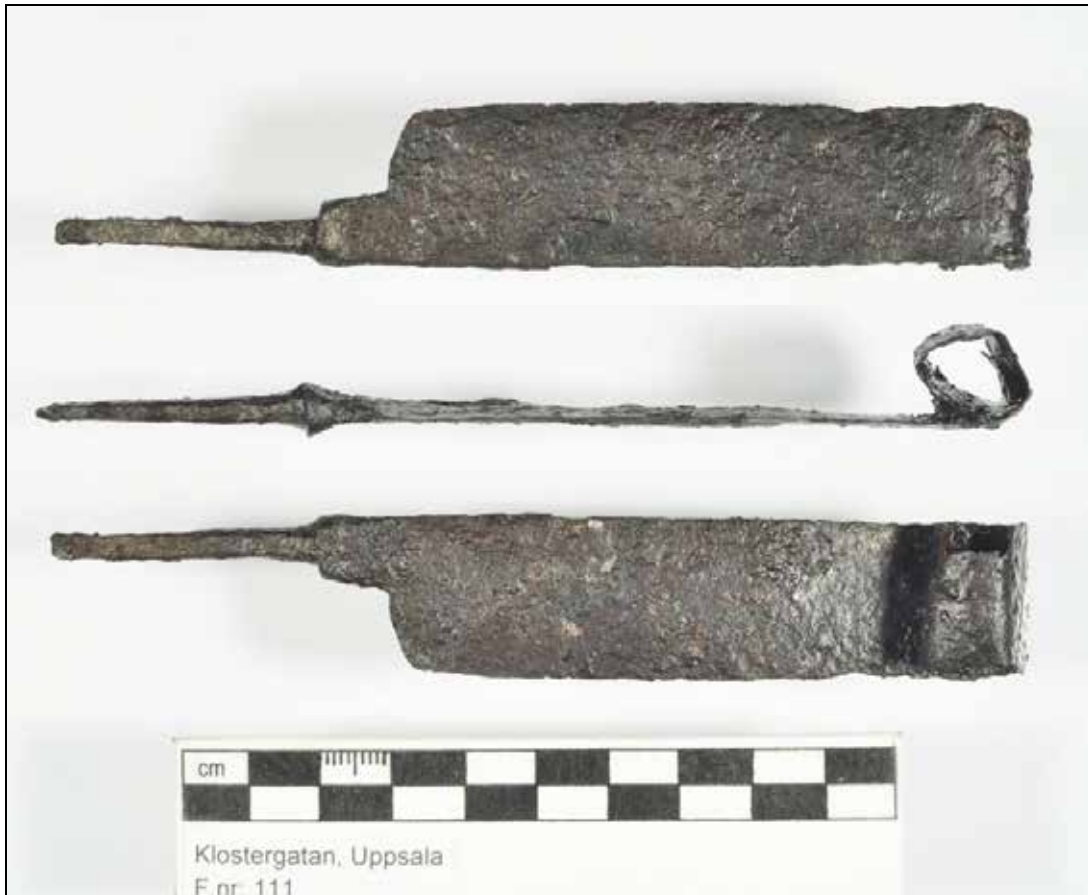
Kniven efter konservering.

Kniven bearbetades under mikroskop med skalpell och dentalverktyg. Efter denna grövre rengöring så blåstrades ytorna med aluminiumoxid, där korrosionsprodukter av hårdare och tätare karaktär avlägsnas. Föremålet urlakades med natriumhydroxid (NaOH) kring en nivå av pH 11, till dess att kloridhalten är obefintlig i lakvätskan. NaOH avlägsnas genom lakning i ljummet avjoniserat vatten. Vidare dehydrering med 95%-ig etanol samt torkas.

För att avlägsna och jämna ytorna ytterligare från föroreningar, blåstras ytorna återigen, då med glaspärlor. Dehydrering i etanol samt en kontrollerad torkning. Behandlingen avslutas med att en ytbehandling läggs i form av Dinitrolpasta som penslas över ytorna, senare appliceras mikrokristallint vax i pastaform. En liten mängd föroreningar lämnas i den ihoprullade spetsen, eftersom ett avlägsnande skulle skada föremålet dock fungerar dessa nu som ett mekaniskt stöd för konstruktionen.

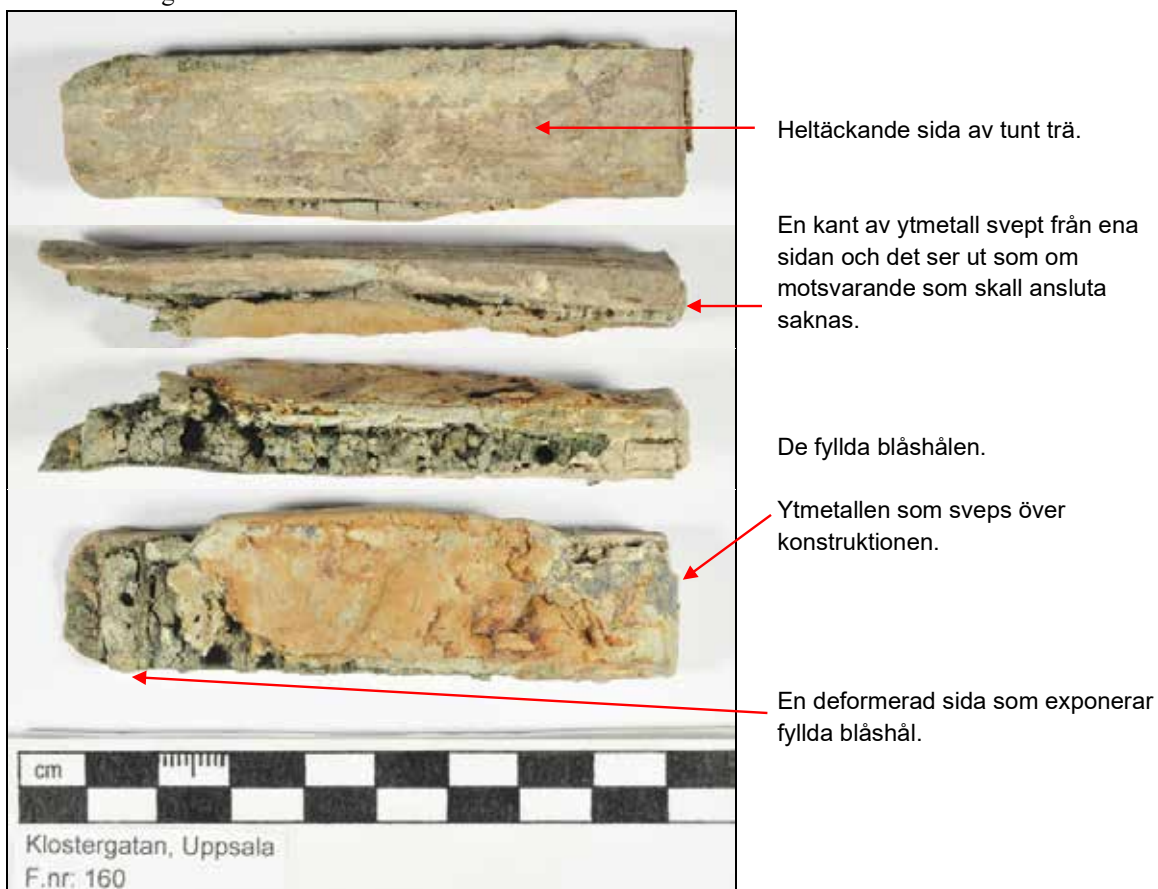
Munspelet är kraftigt nedbrutet och förorenat. Samtliga rektangulära blåshål är helt fyllda och omfattande skador är synliga. Den nedersta bilden visar några fyllda blåshål och ett fragmentariskt metallskikt om bedöms vara munspelets yttre metall skal. Den översta bilden visar en tunn träskiva och det ser ut som om metallen här har släppt helt. Inga invändiga tungor är synliga. Föremålet är extremt ömtåligt.

Munspelet före behandling.

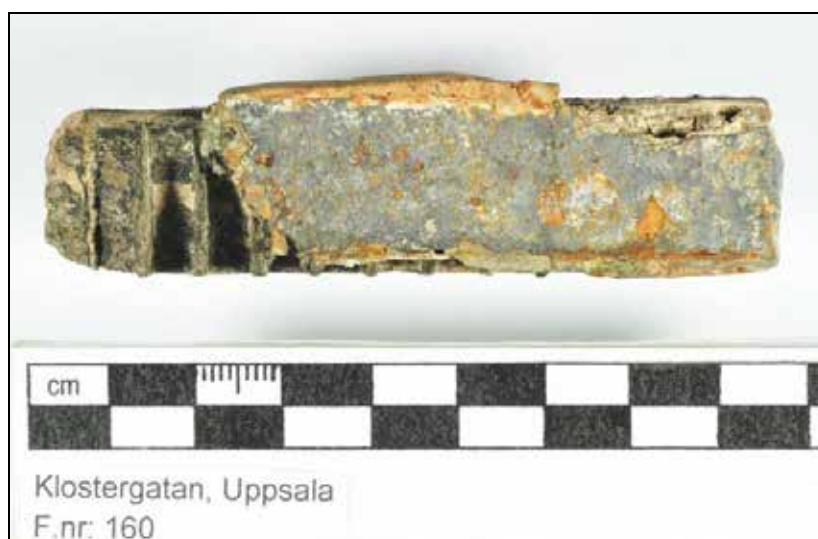
Munspelet efter behandling. Endast detta fotografi tas eftersom föremålet är ömtåligt. *Hanteras varsamt*

En försiktig rengöring utförs under mikroskop med skalpell, dentalverktyg och pensel för att på detta sätt frigöra föroreningar. De lerliknande skikten i kassetterna är mycket hårda och arbetet måste begränsas till ett par utvalda blåshål som rengörs. Övriga hål öppnas endast något, detta för att inte konstruktionen skall kollapsa. Föroreningarna på sidan med ytmetall avlägsnas i möjliga mån och under arbetet stabiliseras en del sprickbildningar och lösa fragment, då med Paraloid B72 i olika koncentrationer. Motsvarande sida av trä, rengörs begränsat. Under arbetet i en del av blåshålen noterades spår av kopparsalter, då som enstaka och tunna skikt. Troligen är dessa rester av instrumentets tungor. Då munspelet inte tål några påfrestningar eller hantering så totalimpregneras hela föremålet med en lösning av 1,5% Inkralack i toluen samt lufttorkas.
