Linnéträdgården FU

Bebyggelse och äldre odling inom Prefektgården

Arkeologisk förundersökning

**L1941:2293
Dragarbrunn 4:7
Uppsala kommun
Uppland**

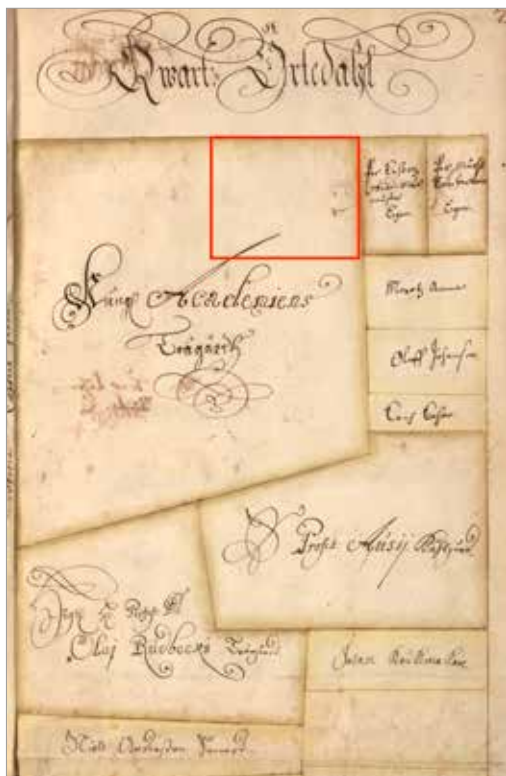
Figur 4. Den så kallade Boomans planta med de olika fastigheterna i kvarteret Örtedalen förevisande situationen före prefektgården anlades. Notera att kartan roterats 180 grader gentemot figur 3. Det huvudsakliga området för ekonomidelen av Prefektgården och förundersökningen markerat med röd rektangel. Alvinportalen UU.

Dagens Linnéträdgård har byggts om och till vid flera tillfällen. Den del av Linnéträdgården som berörs av förundersökningen ligger inom ytan för en prefektgård som uppfördes utmed Svartbäcksgatan under senare delen av 1600-talet på initiativ av Olof Rudbeck d.ä. Han hade då systematiskt köpt upp ett antal mindre gårdar i kvarteret under perioden 1655–62 och slog samman dessa till en botanisk Akademiträdgård. Vid denna tid var den världens mest nordligt belägna botaniska trädgård, och med tidens mått mycket omfattande (Martinson & Ryman 2008). Rudbecks botaniska trädgård låg ursprungligen vänd mot dagens Linnégata (Carlsson et al 2000:15). På Boomans planta, en kvarterskarta från 1671, framgår situationen efter sammanslagning men innan själva Prefektgårdens byggnader uppfördes (se figur 4).

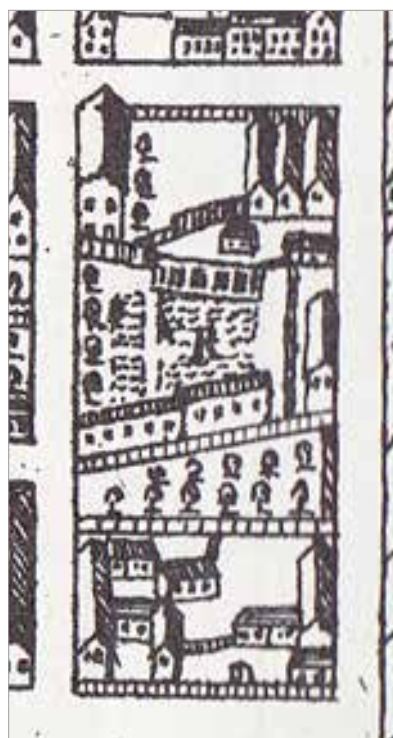
Figur 6. Kvarteret Örtedalen i en huskarta av Fredrik Akrelius publicerad 1773 och som sägs visa bebyggelsen före stadsbranden 1702. Notera att det botaniska huset är uppfört och ekonomibyggnaderna närmast Skolgatan. Alvinportalen UU.

På en senare huskarta av Fredrik Akrelius, publicerad i andra delen till Bussers ”Utkast till beskrifning om Upsala”, förevisas stadens bebyggelse före den stora stadsbranden 1702 (Busser 1773). När kartan upprättats är okänt men även om den till dels bygger på Rudbecks tidigare huskarta visar den även på en del senare uppdateringar av bebyggelsen. Här framställs det Botaniska huset i korsningen mot dagens Linnégata och tre mycket nära varandra stående byggnader i delen närmast Skolgatan (se figur 6). Således har kartan ritats om efter den nya situationen efter 1693. Två av de tre parallella byggnaderna närmast Skolgatan skulle i så fall möjligen utgöra de enda avbildningarna av ekonomilängorna före renoveringen av de samma under 1740-talet (se figur 7). I denna plan är de troligast felplacerade och den senare gårdsplanen saknas. Möjligheten finns annars att detta är en relativt korrekt situation och att det under Rudbecks tid endast funnits en gårdsbyggnad.

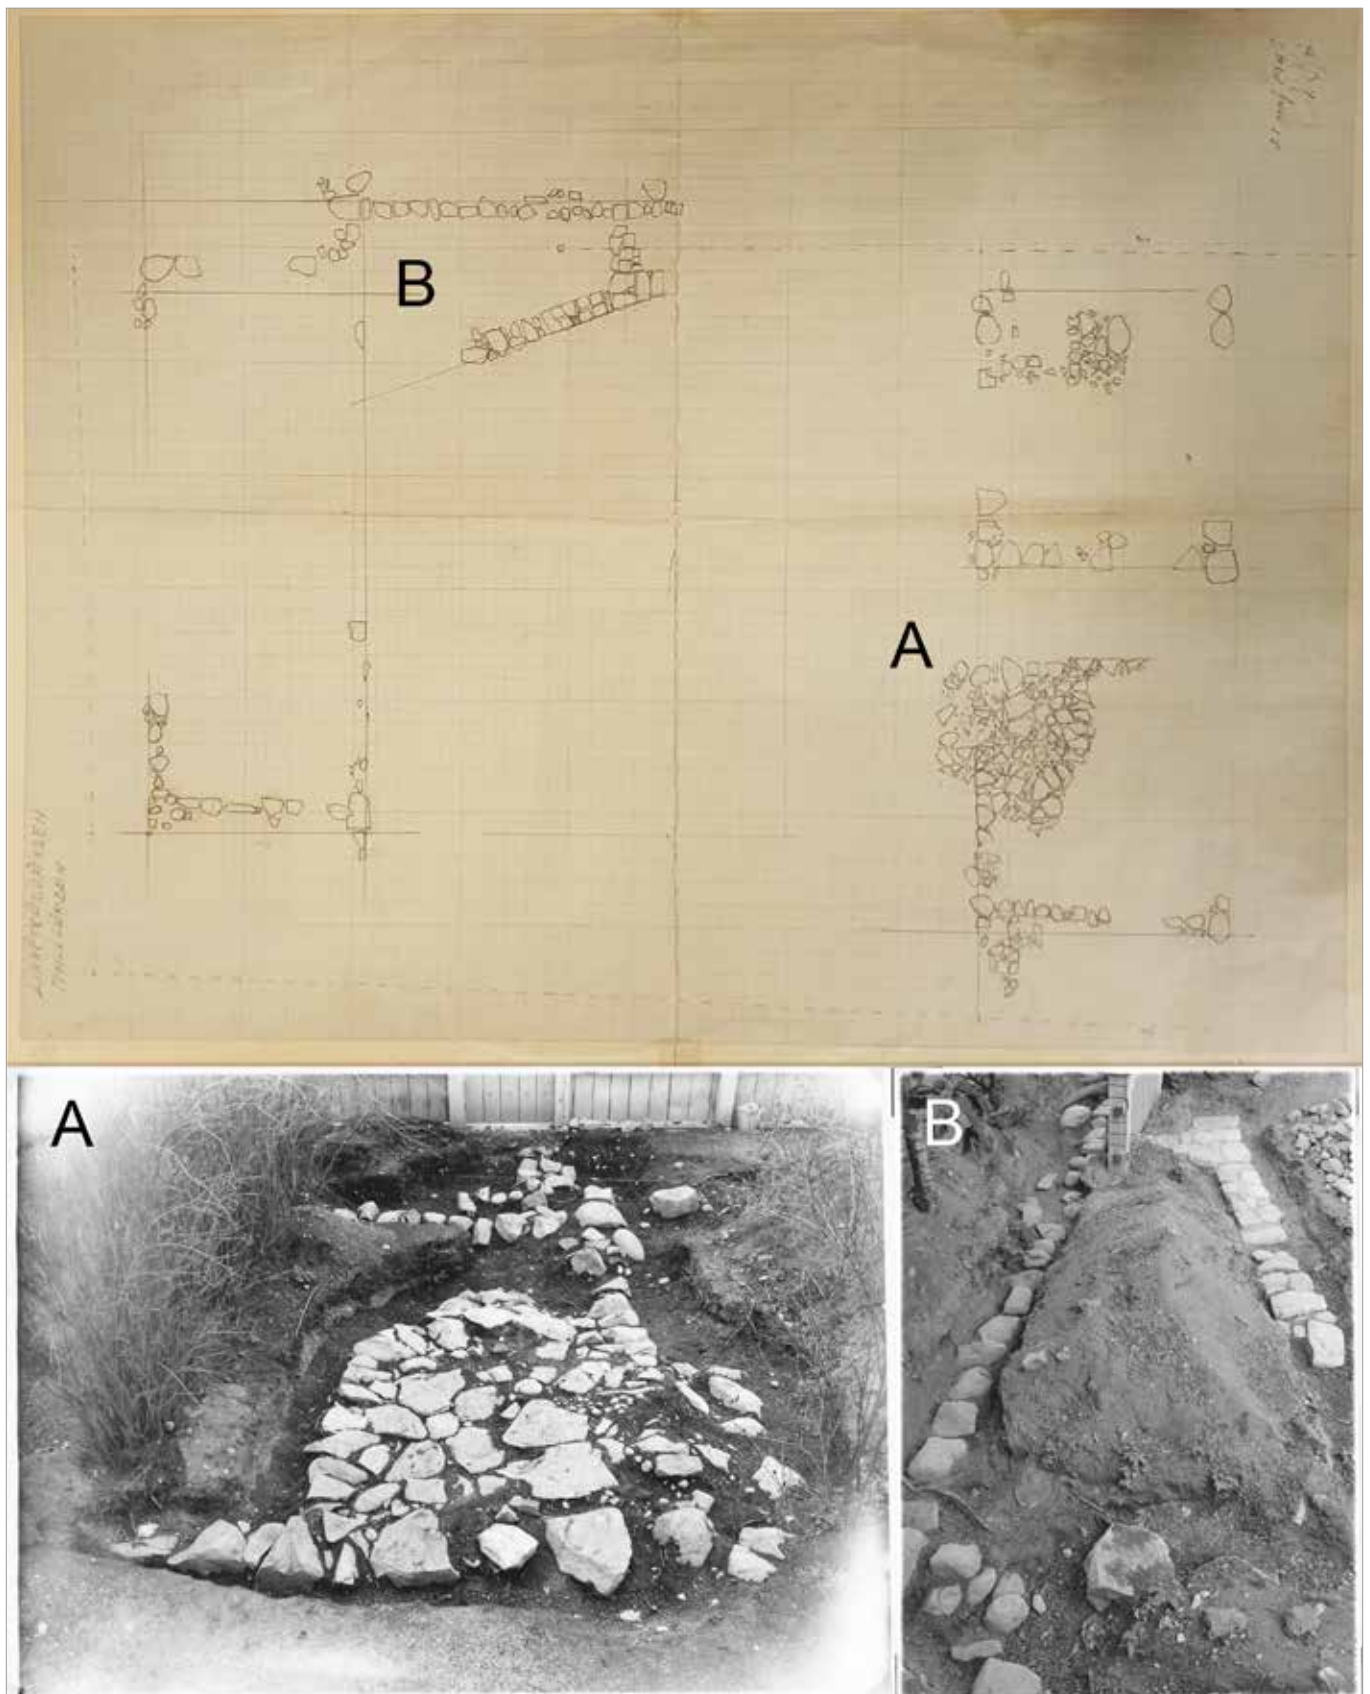
Figur 10. Plan och några av de fotograferade lämningar som dokumenterades i samband med den arkeologiska undersökningen 1943.
 A = Spismur i prefektgårdens uthus (se hus II i figur 7).
 B = Syll för äldre plank och staket mellan trädgård och prefektgård samt stengrund efter en äldre oreglerad byggnad under prefektgårdens stalllänga (se hus I i figur 7).

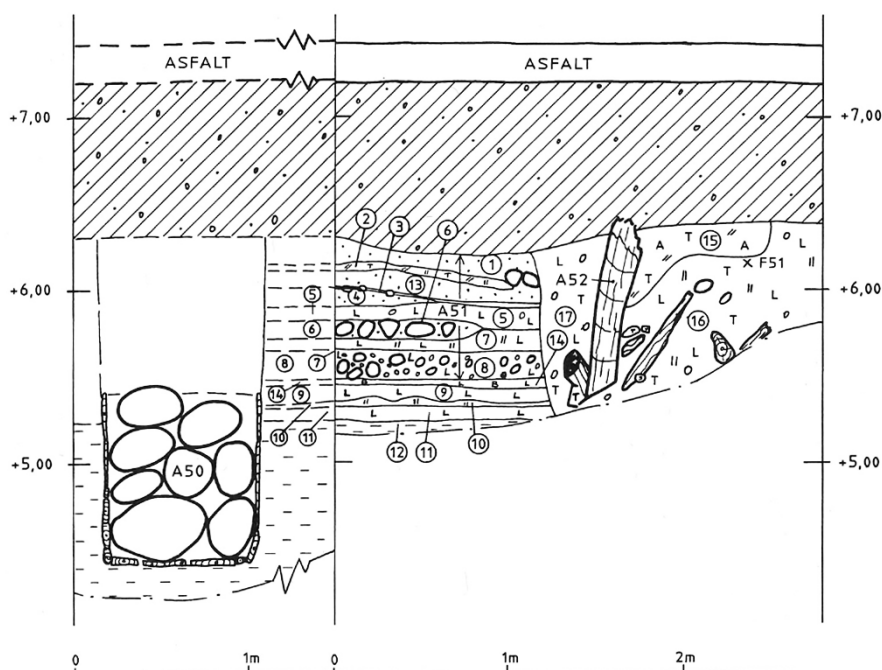
Figur 11. I anslutning till den nu aktuella förundersökningsytan dokumenterades vid en schaktningsövervakning i Svartbäcksgatan 1997 flera konstruktioner och lager. I sektion 10 från schakt 9, direkt utanför grinden till Linnéträdgården, ses exempelvis en äldre gränd (A51) som löper i riktning in mot de dokumenterade lämningarna vid förundersökningen. En stenfylld träränna (A50) tolkades utgöra ett dräneringsdike tillhörande den Botaniska trädgården och kunde iakttas på flera ställen utmed gatusträckningen. Ur Qviström 1997:32-33).

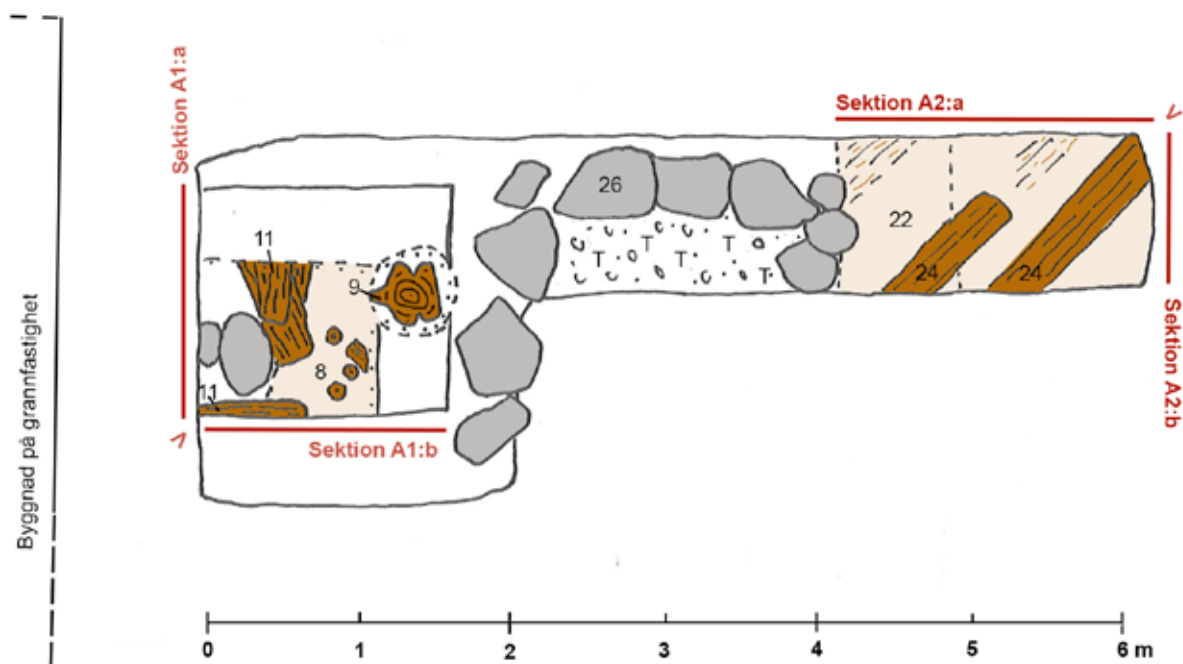
Figur 13. Plan över schakt A, Skala 1:50, med nedan redovisade sektioner markerade. I planen visas de dokumenterade lämningarna av äldre bebyggelse föregående prefektgården, källargrunnen från fas 3 och träkonstruktioner och lergolv tolkade tillhörande bebyggelse från fas 4.

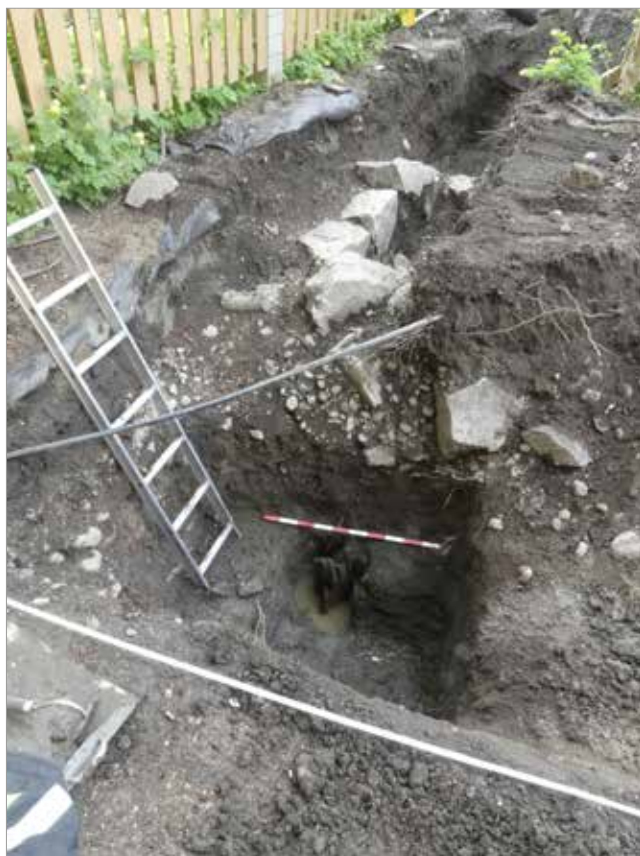
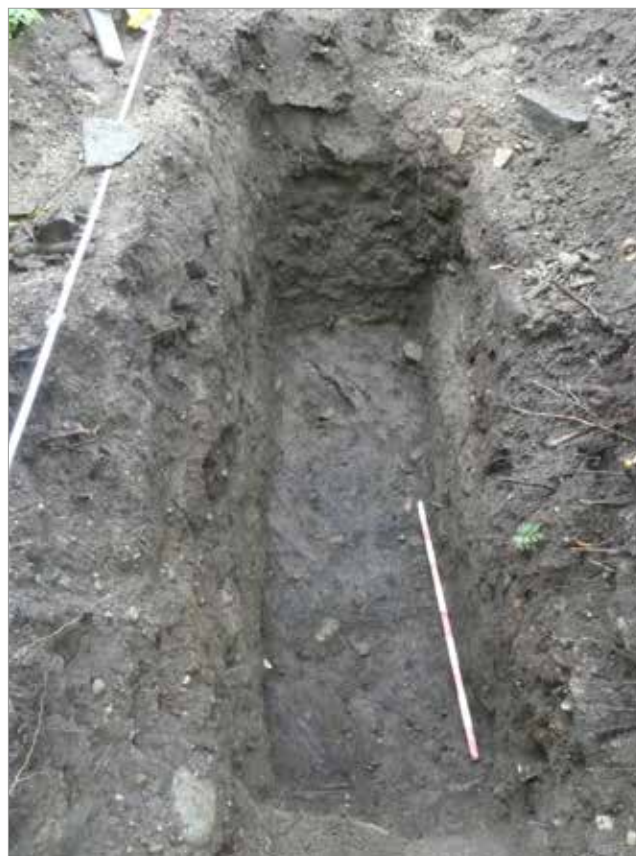
Figur 14. Till vänster: Schakt A mot sydost under slutskedet av undersökning av yta A1. I bakgrunden syns stengrunden A26 och yta A2. Till höger: Yta A2 mot nordväst fotograferad under pågående undersökning. I den bortre schaktväggen syns stenar från stengrunden A26 och i schaktets botten syns den nedbrutna träfiberstrukturen från ett golv i en äldre byggnad (A 20 i figur 11). Foto: Joakim Kjellberg, Upplandsmuseet.

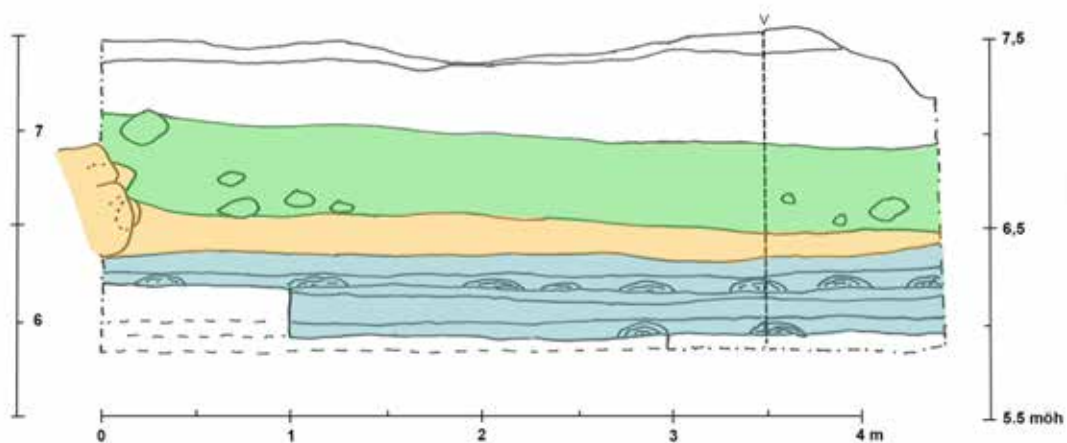
Figur 18. De i sektion dokumenterade lämningarna och deras tolkade kopplingar till olika faser. Skala 1:40.

De kronologiska sambanden och uttolkade bebyggelsefaserna i schakt A kan vidare visualiseras genom följande framställning (figur 18, s. 24) av lämningarnas fasindelning och nivåer.

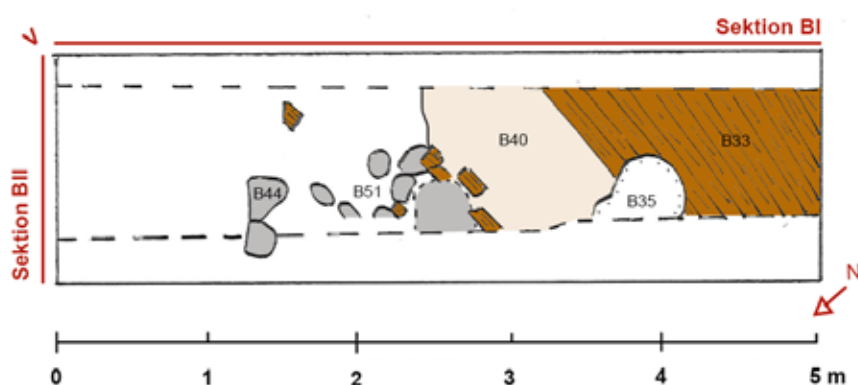
Figur 19. Plan över schakt B, Skala 1:50, med nedan redovisad sektioner markerade. I planen visas de dokumenterade lämningarna av äldre bebyggelse, bestående av en möjlig syll (B44) från fas 3 och ett möjligt spisfundament (B51) samt trä- och lergolv (B33 och B40) som tolkats tillhöra bebyggelse från fas 4.

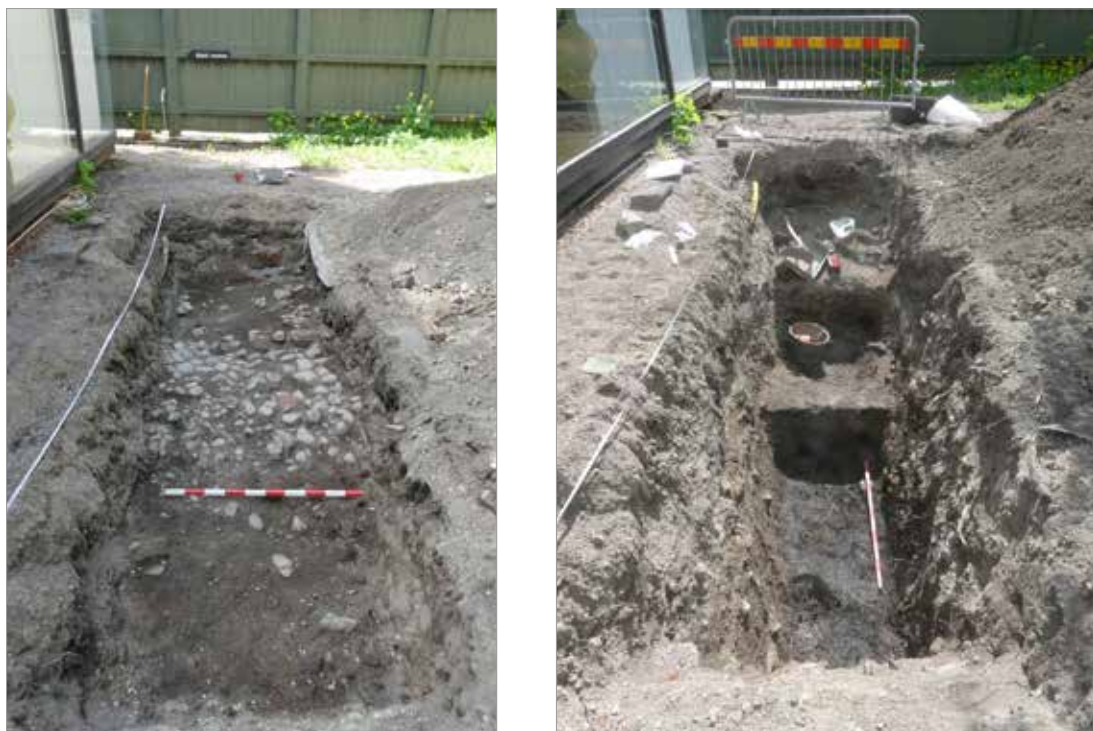
Figur 20. Till vänster: Den fragmentariska stenläggningen B9 som troligen utgjort gårdsplan till Prefektgården. Till höger: På grund av schaktets stora djup och rasrisken från de översta lagren i schaktkanterna grävdes schakt B som trappsteg. I botten av schaktet syns brandlagret B48 som innehöll rikligt med brända djurben. Foto mot SV, Karin Stenström, Upplandsmuseet.

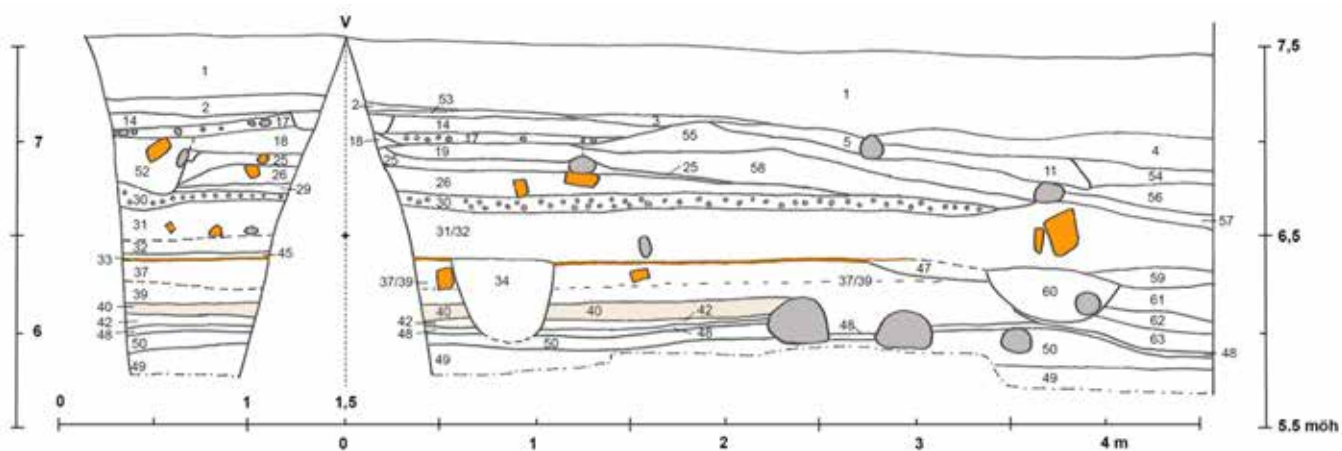
Figur 21. Sektion över schakt Bs nordöstra och sydöstra schaktkant med samtliga i sektion dokumenterade lager och konstruktioner markerade. Skala 1:40.

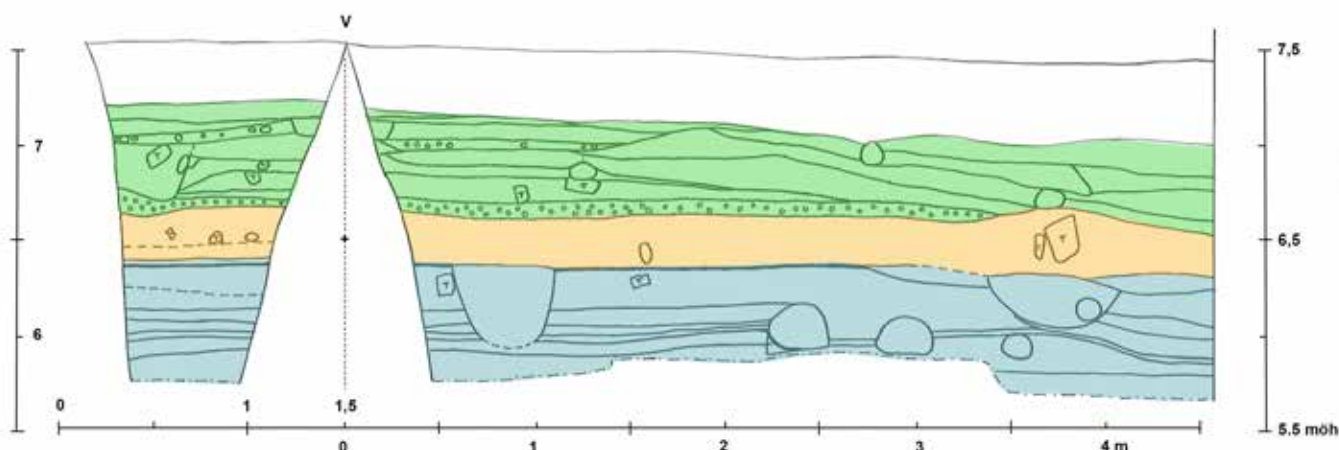
Figur 23. De i sektion dokumenterade lämningarna i schakt B och deras tolkade kopplingar till olika faser. Skala 1:40.

De kronologiska sambanden och uttolkade bebyggelsefaserna i schakt B visualiseras i figur 23 (s. 29).

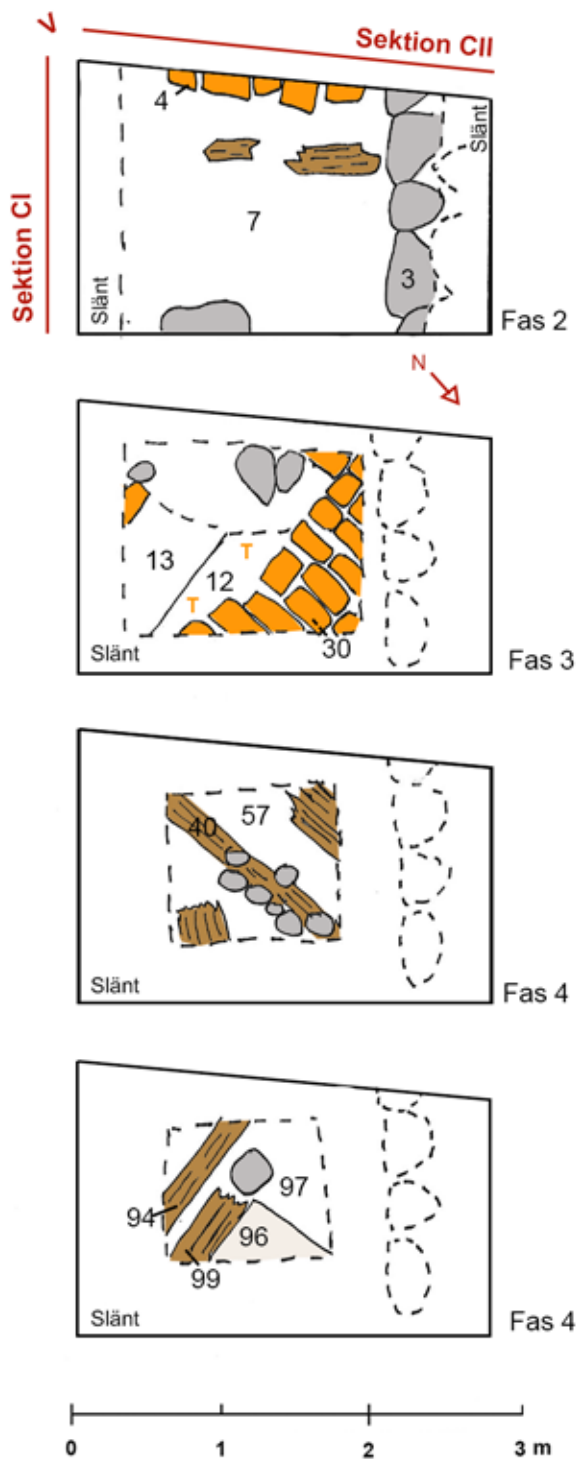
Figur 24. Plan över utvalda kontexter i schakt C. Överst ses vad som förmodas vara grundmur efter Prefektgårdens uthus, C3, och en något äldre tegelkonstruktion i schaktet närmast Svartbäcksgatan, C4. Därunder ses nivån för den oreglerade tegelkonstruktionen, troligen en eldstad, C30 i fas 3. Därunder ses träkonstruktioner i två nivåer, troligast tillhörande två olika byggnader, Hus 9 och hus 10 under fas 4. Skala 1:50.

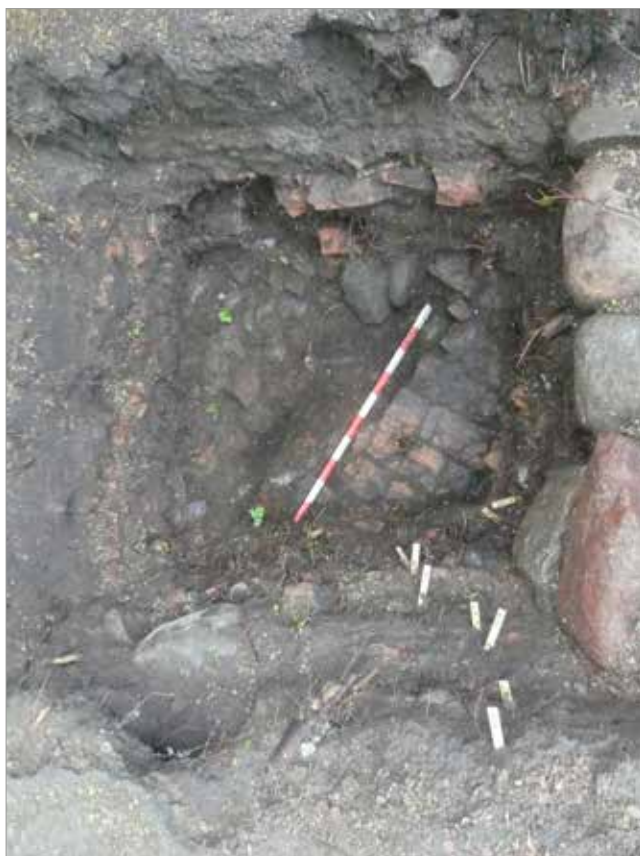
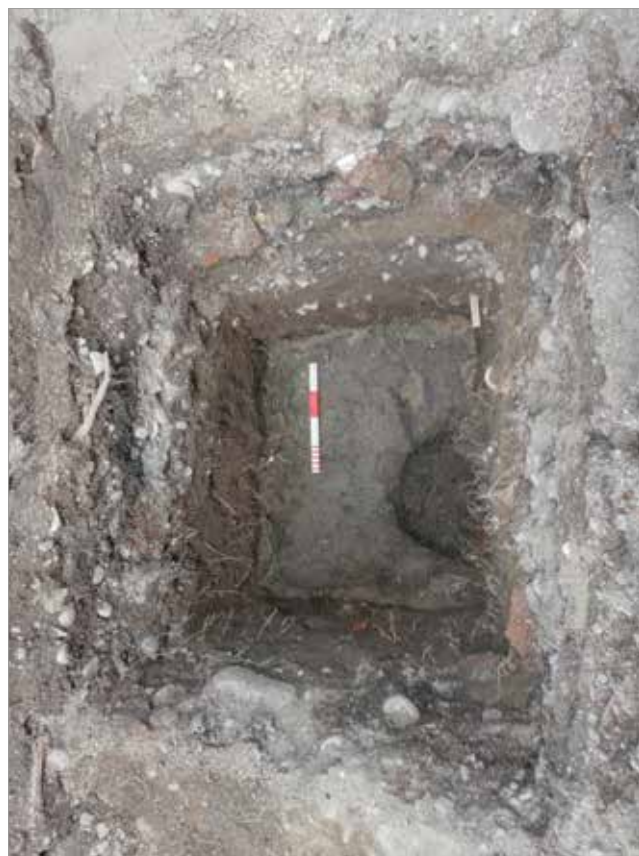
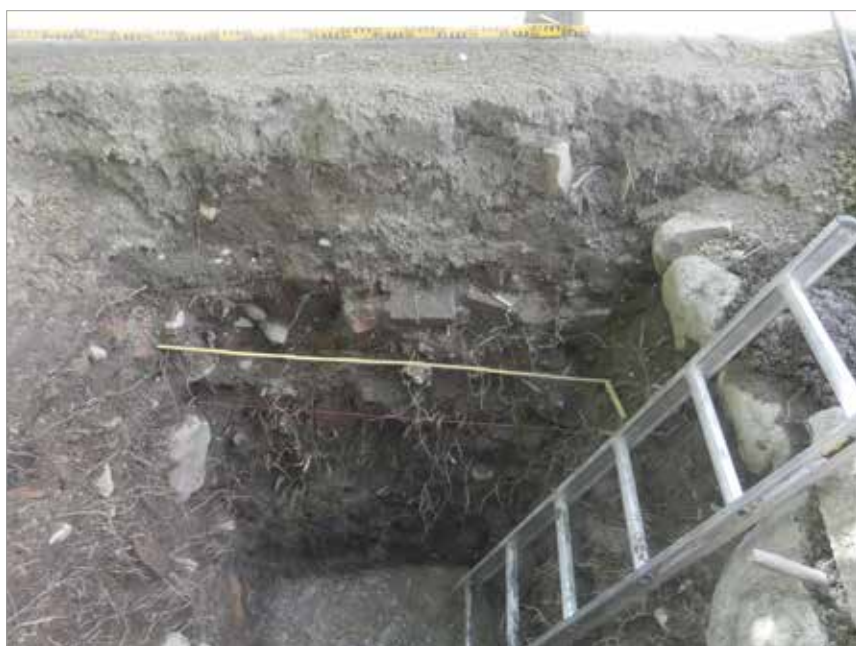
Figur 25. Foton över det mycket djupa och trånga schakt C. Överst till vänster: Spisfundamentet eller ässjan C30 tillhörande hus 9 och de yngre av de oreglerade strukturerna som kunnat dokumenteras i schaktet. Överst till höger: Lergolv C37 och stolphål C32 tillhörande den äldsta dokumenterade bebyggelsen och hus 10. Foto: Linda Qviström, Upplandsmuseet.

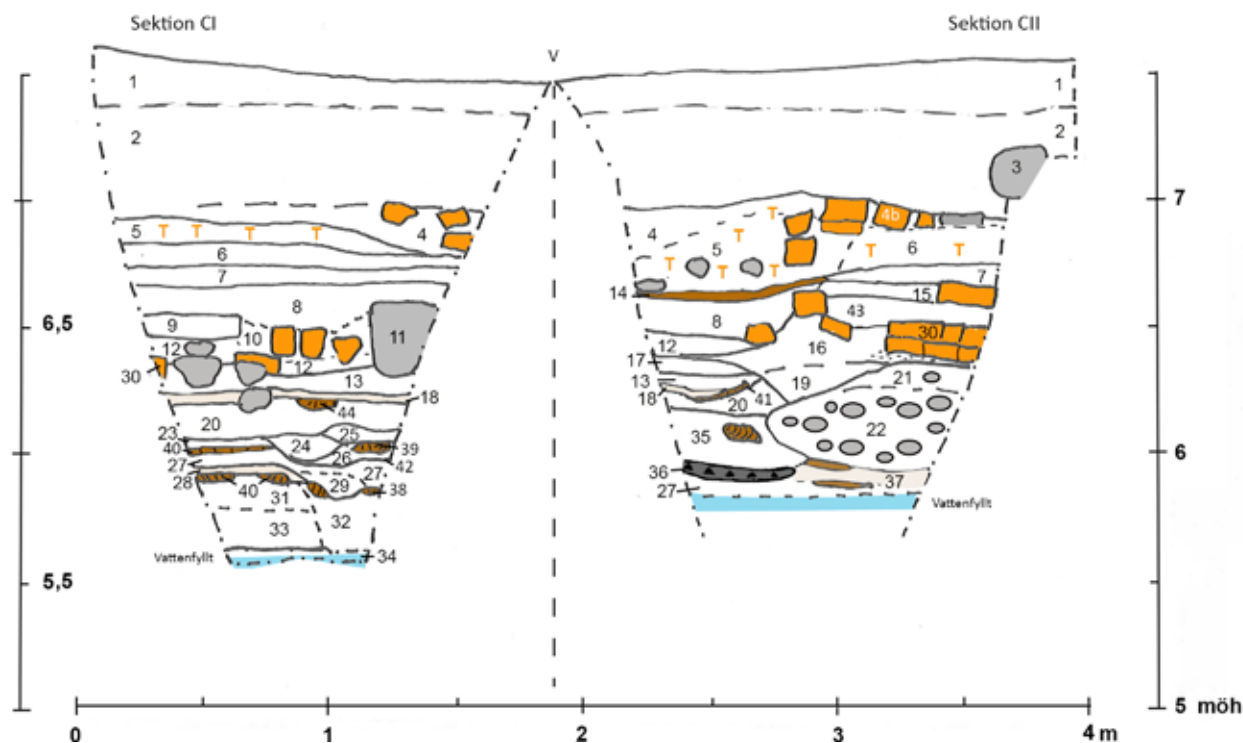
Figur 26. Sektion CI och CII med tillhörande kontexter. Skala 1:30.

Schakt C mätte ursprungligen 3×2 meter i yta och upptogs mellan den nuvarande glaspaviljongen och planket i tomtgränsen ut mot Svartbäcksgatan. Då det ganska snart visade sig finnas stenkonstruktioner liggande i relativt lösa sand och jordmassor högt upp i schaktet samt att det i det begränsade utrymmet inte fanns tillräcklig plats för schaktmassor förelåg viss rasrisk vid arbete längre ned i schaktet. Därför minskades ytan så att endast ca 1,2×1 meter kunde undersökas längst ned i schaktet. Den begränsade ytan försvårade ytterligare tolkningen av den i jämförelse med intilliggande schakt mer komplicerade stratigrafien. Det stora djupet, rasrisken samt att de nedre nivåerna av schaktet snabbt vattenfylldes vid undersökningen begränsade möjligheterna för dokumentation ytterligare. Sammanlagt dokumenterades 102 kontexter varav 43 även i sektion CI och CII (se figur 26). Totalt insamlades 143 fyndposter från kontexter i schakt C.

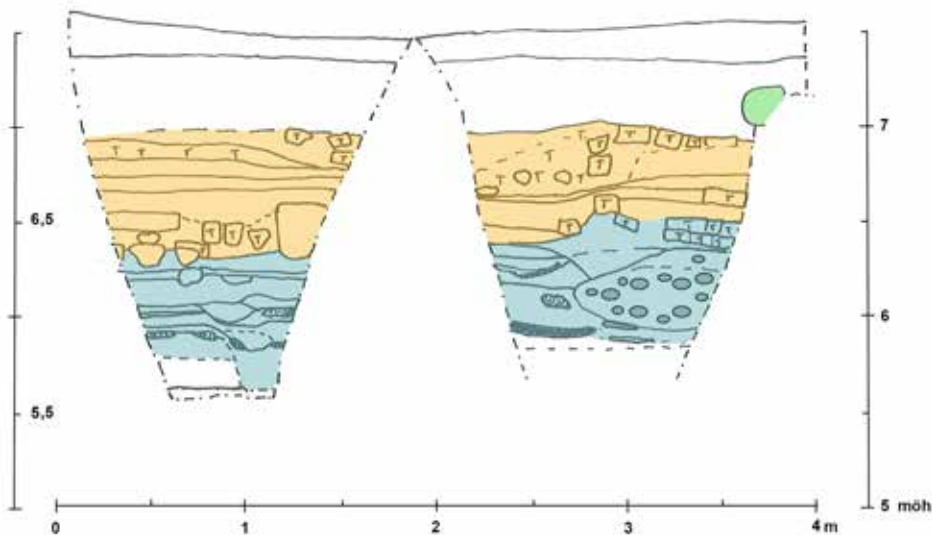
Figur 28. De i sektion dokumenterade lämningarna i schakt C och deras tolkade kopplingar till olika faser. Skala 1:40.

De kronologiska sambanden och uttolkade bebyggelsefaserna i schakt C kan vidare visualiseras genom följande framställning (figur 28, s. 36) av lämningarnas fasindelning och nivåer.

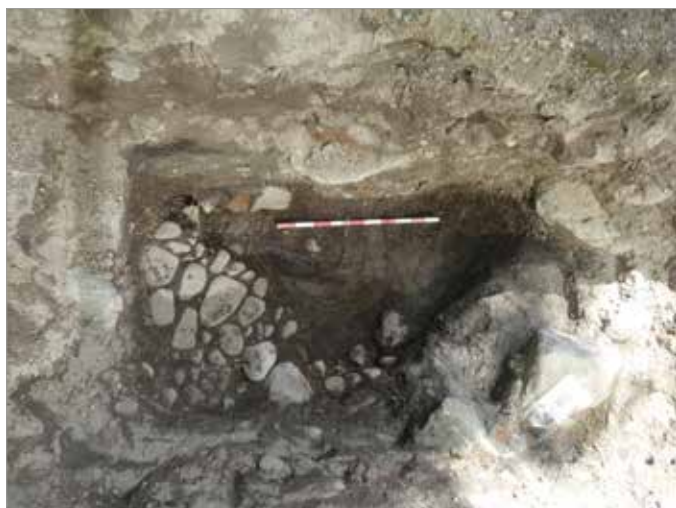
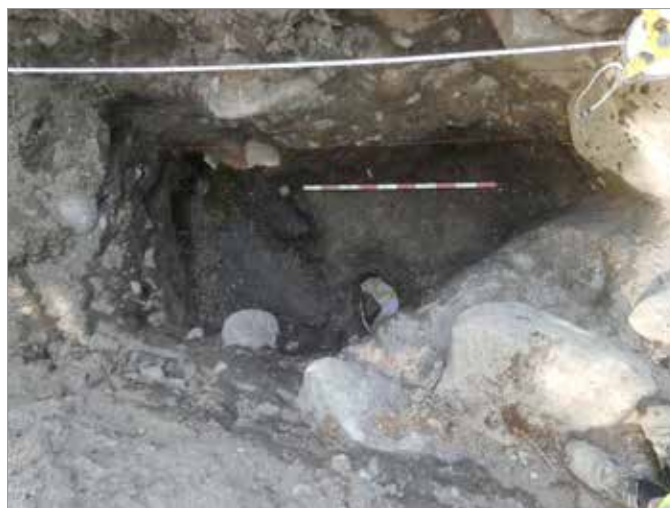
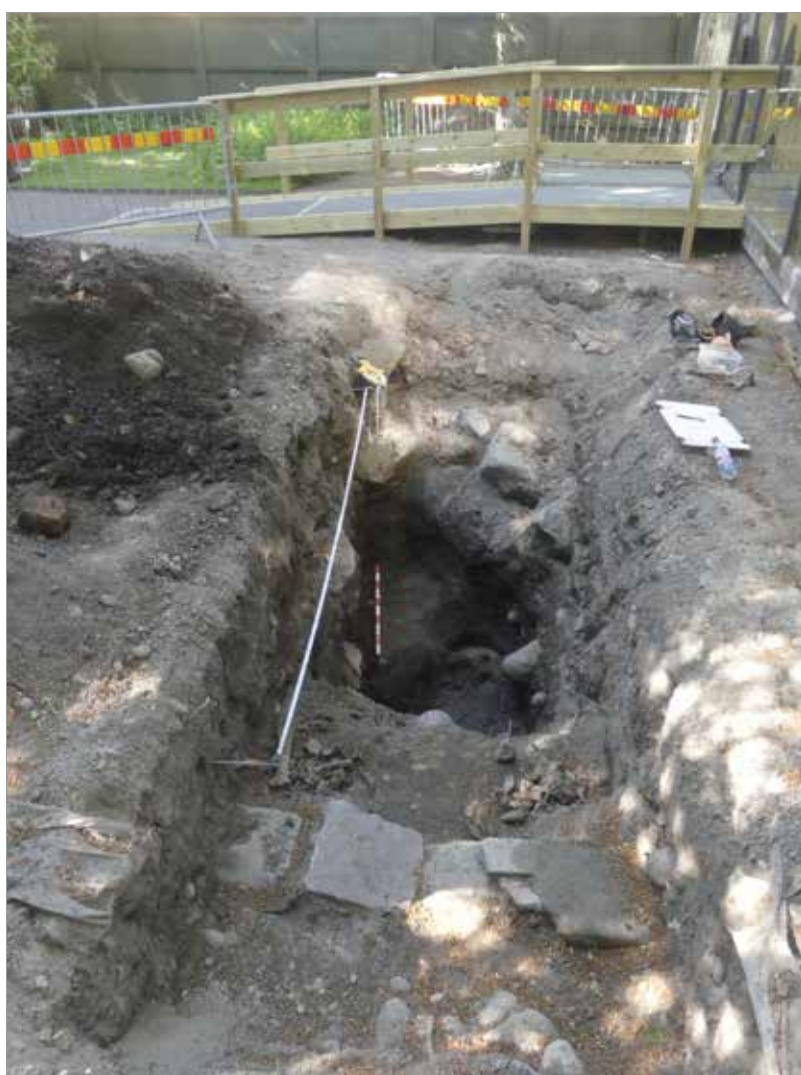
Figur 30. Överst till vänster ses gatan/gränden D11 under pågående undersökning. Överst till höger ses lergolvet D20 och de vattenfyllda stolphålen D 16 och D21 samt den mellanliggande nedbrutna syllen D19.

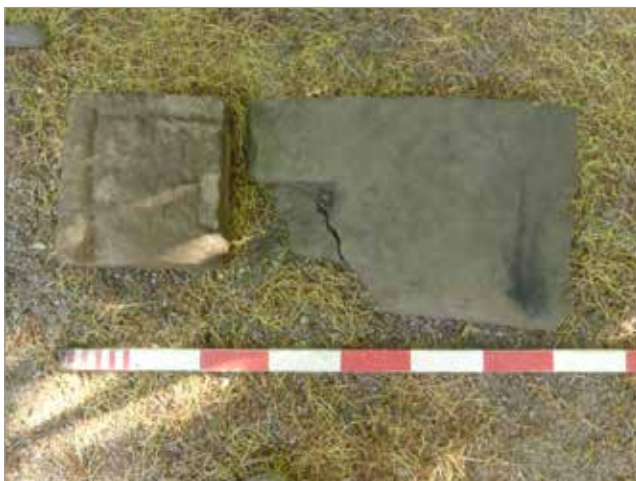
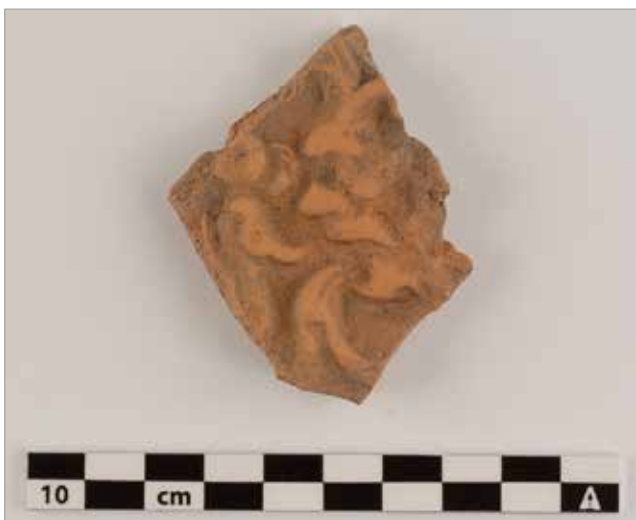
Figur 36. Överst: Två bearbetade och huggna stenar som ingått i syllan D4 och tillhörande Prefektgårdens uthus. Den vänstra har troligen tillhört en fönster- eller dörrumfattnings och den högra utgör en blanknött tröskel med rektangulära uttag. Underst: En skärva av oglaserat kakel med ett mans- eller djävulsansikte i relief, F361 från schakt D. Foto: Joakim Kjellberg, Karin Stenström, Upplandsmuseet.

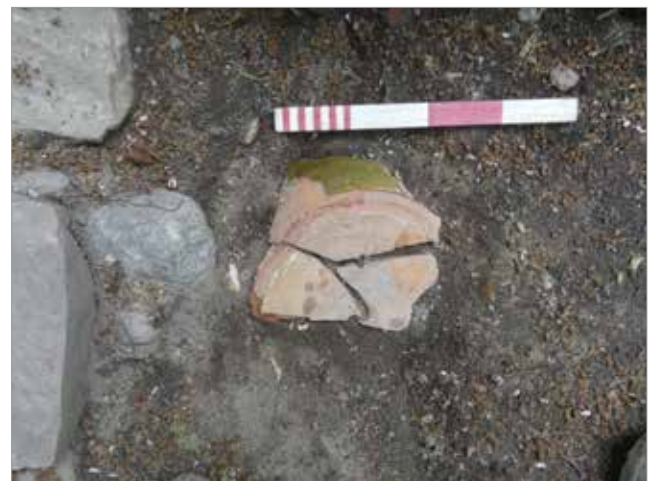
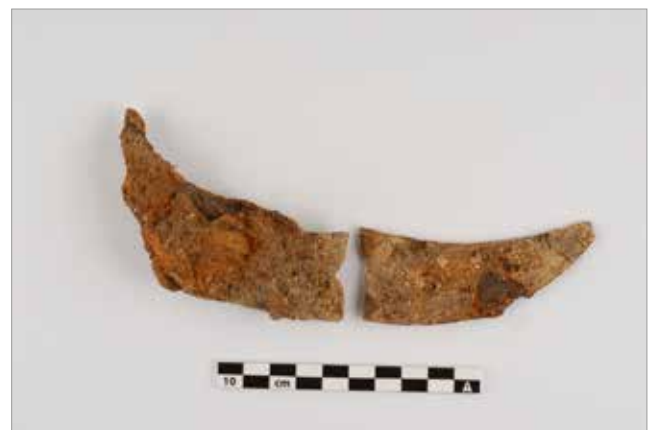
Figur 37. Två fynd med tydlig koppling till trädgårdsverksamheterna i kvarteret. Överst: en grönglaserad yngre rödgods-kruka med ett större centralt hål och flera mindre i botten, F287. Denna påträffade i raseringsmassorna från prefektgården och syllan D1 kan ses till vänster. Krukan kan troligast dateras till 1700-tal. Underst: En skära eller lövkniv av järn, F119, från fas 2 och 1700-talets lämningar i schakt B. Foto: Joakim Kjellberg, Karin Stenström, Upplandsmuseet.

Vid sidan av för tiden sedvanlig hushållskeramik finns även ett ovanligt stort inslag av oglaserade kärl och kärl med perforerade botten i materialet. Detta gäller särskilt kärl från fas 1 och 2. Dessa kan med tanke på den undersökta miljön tolkas som odlings- och planteringskrukor och ska troligen associeras med trädgårdsbruket. Det tydligaste exemplet på detta utgörs av en stor gröngul glaserad kruka, F287, som hittades relativt högt upp i schakt D (se figur 36). Det finns även vad som tolkats som en planteringskrukor från schakt B, F54 och schakt C, F332. En skära eller lövkniv, F119, hittades även i schakt B och kan troligen kopplas till trädgårdsaktiviteten i kvarteret under 1700-tal.

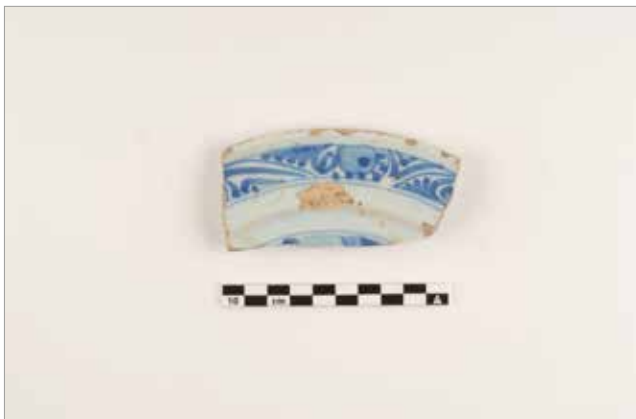
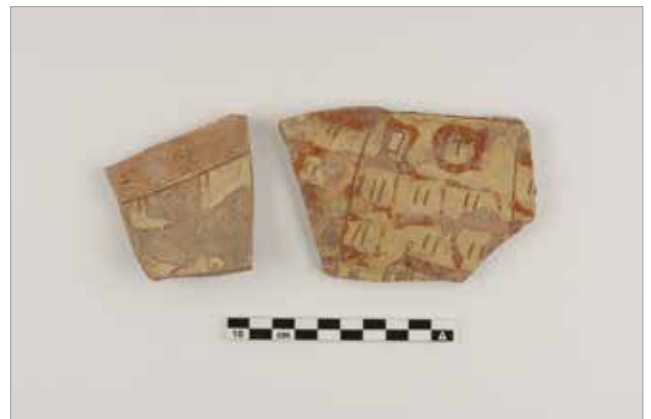
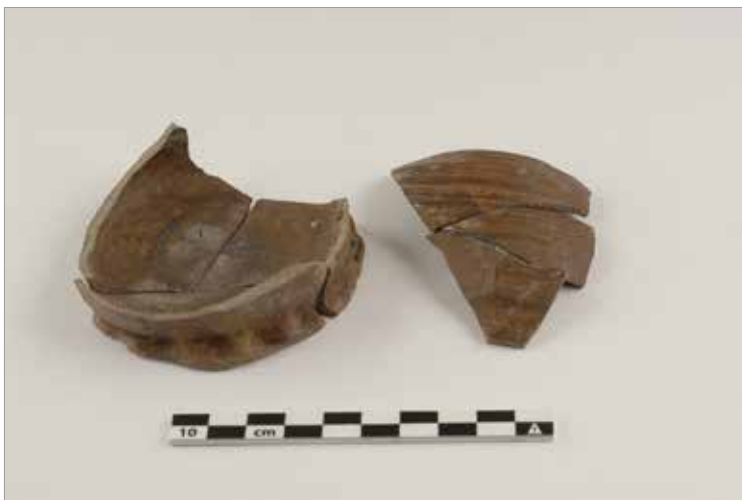
Figur 38. Ett urval av keramiken från undersökningen. Överst två fynd med koppling till 1700-talets bebyggelse, ett bemålat fajansfat (F25) och skärvor från två större skålar eller fat med ristad och polykrom dekor (F330). Båda fynden från fas 2. Därunder skärvor till ett senmedeltida krus i stengods, troligen tillverkat i området runt Waldenburg i Tyskland (F69). Foto: Karin Stenström, Upplandsmuseet.

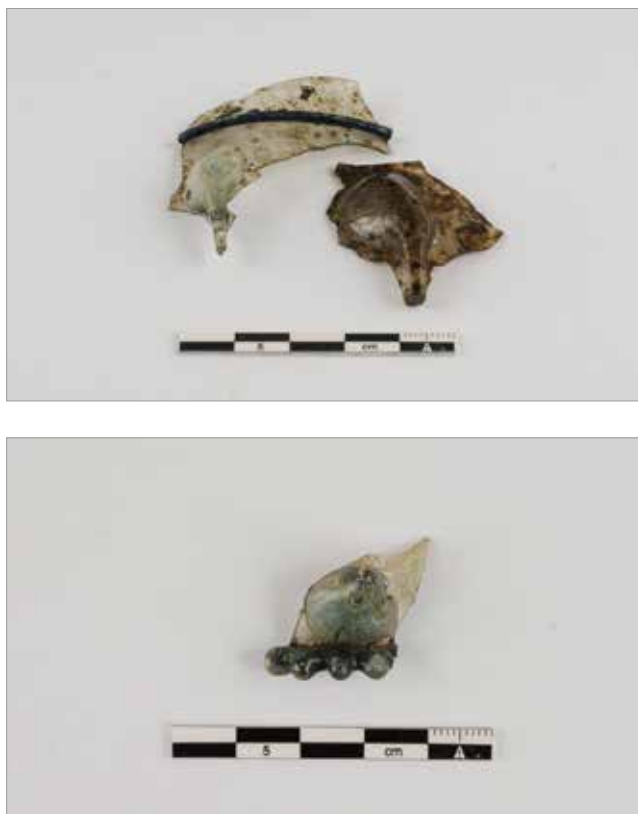
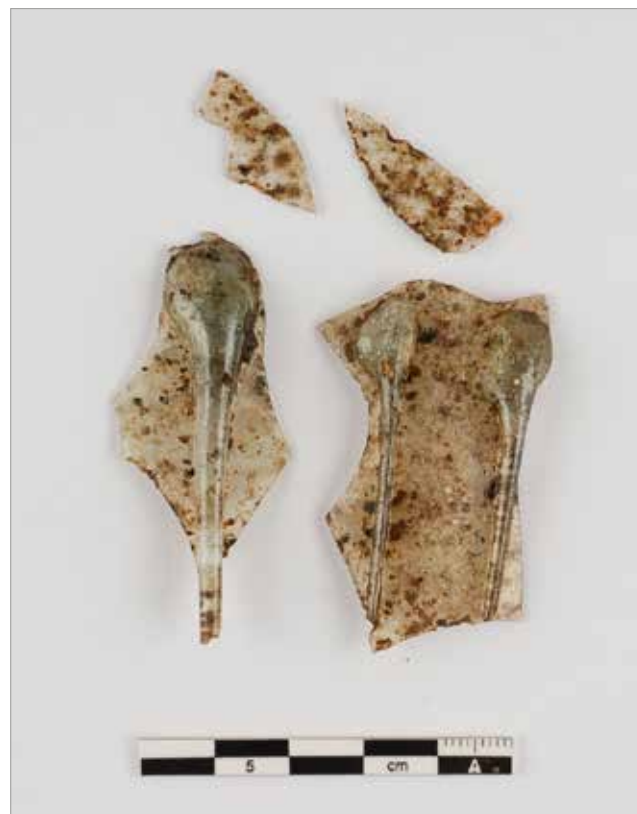
Figur 39. Exempel på fynd av medeltida bågare från fas 4 och påträffade i anslutning till byggnaderna i schakt A och B. Glasbågarna är av oväntat hög kvalitet och indikerar tillsammans med det äldre keramiska materialet en borgerlig miljö av oväntat hög status i området även före anläggandet av Prefektgården. Foto: Karin Stenström, Upplandsmuseet.

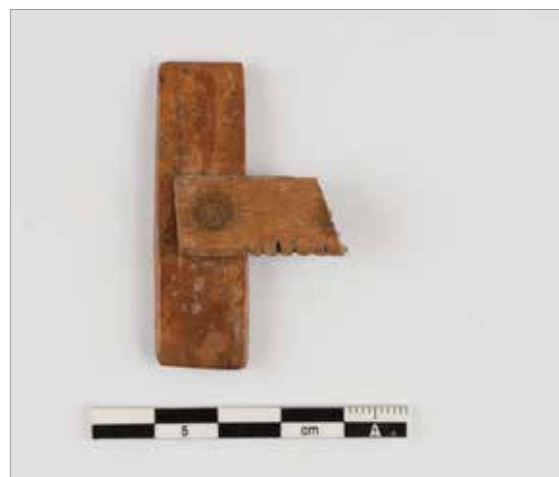
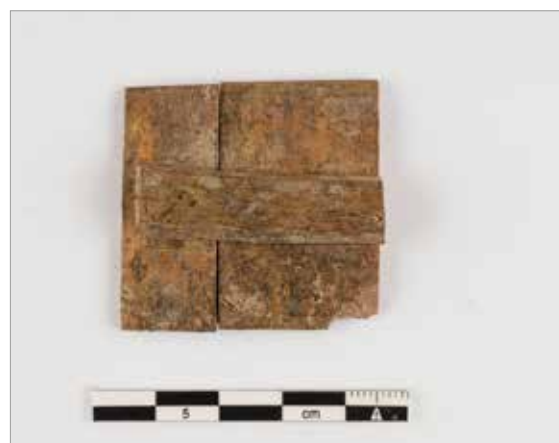
Figur 40. Fyndet längst till vänster, F27 från schakt A, är en sammansatt dubbelkam av typ 4. Fyndet hör troligast samman med den äldre bebyggelsen i fas 4 men påträffades i omrörda odlingslager under fas 3. Den förefaller inte vara särskilt väl använd och är av samma typ som en sammansatt dubbelkam från schakt B, F122, som påbörjats men ej färdigställets. Den ofärdiga kammern utgör det tydligaste exemplet på ben- och hornhantverk från förundersökningen vid sidan av spill i djurbensmaterialet. Foto: Karin Stenström, Upplandsmuseet.

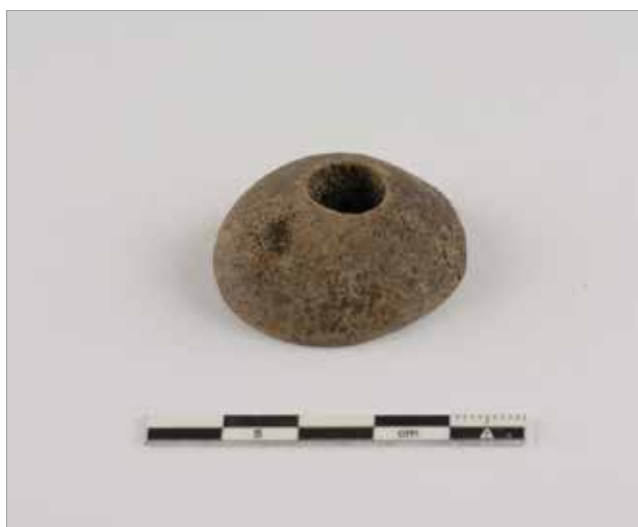
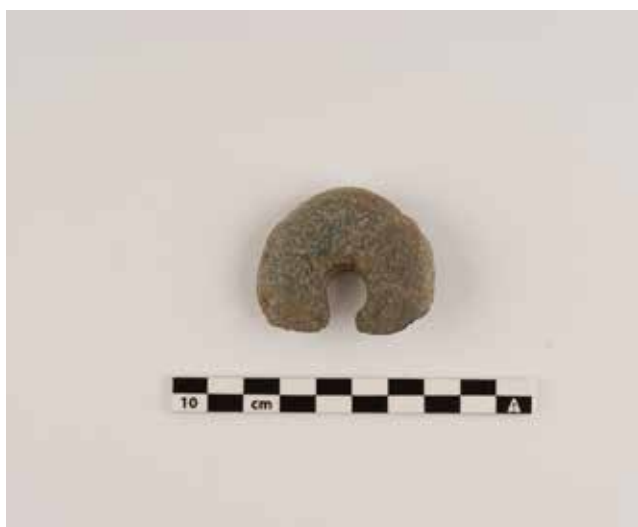
Figur 41. Två sländtrissor varav den översta, F135 i ben, kommer från fas 4 och schakt B. Den understa, F274 i sten, kommer från schakt D och lager tillhörande fas 3. Foto: Karin Stenström, Upplandsmuseet.

Två sländtrissor, en i ben från schakt B och en i sten från schakt D, representerar troligen hantverkssysslor utförda i hushållet. Sländtrissor i sten är relativt ovanliga i Uppsala och förekommer endast i ett fåtal senmedeltida miljöer av relativt hög materiell status i staden (Kjellberg 2021:179).
