VA-arbeten vid Franciskanerkonventet i Enköping

Arkeologisk schaktningsövervakning

L1943:2149
Munksundet 24:28
Enköpings kommun
Uppland

Upplandsmuseets rapporter 2022:07

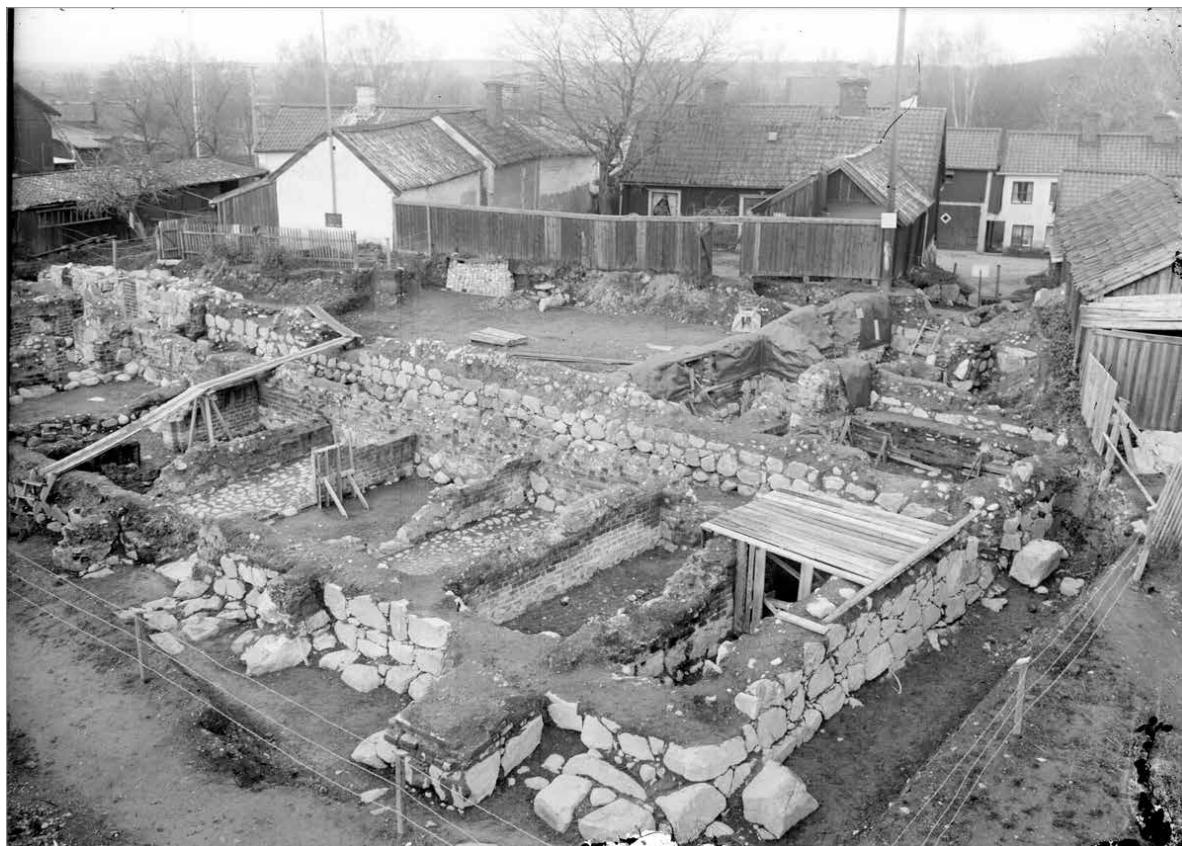
Figur 2. Franciscankonventet i Enköping under utgrävning 1929-1931. På fotot ses konventets östflygel (th i bild) och östra delen av den södra flygeln. Den 2021 aktuella undersökningsytan ligger ca 15m längre österut. Gatan som löper mellan husen som skimras i bildens högra hörn är Munksundsgatan. Foto Nils Sundquist, Upplandsmuseet.

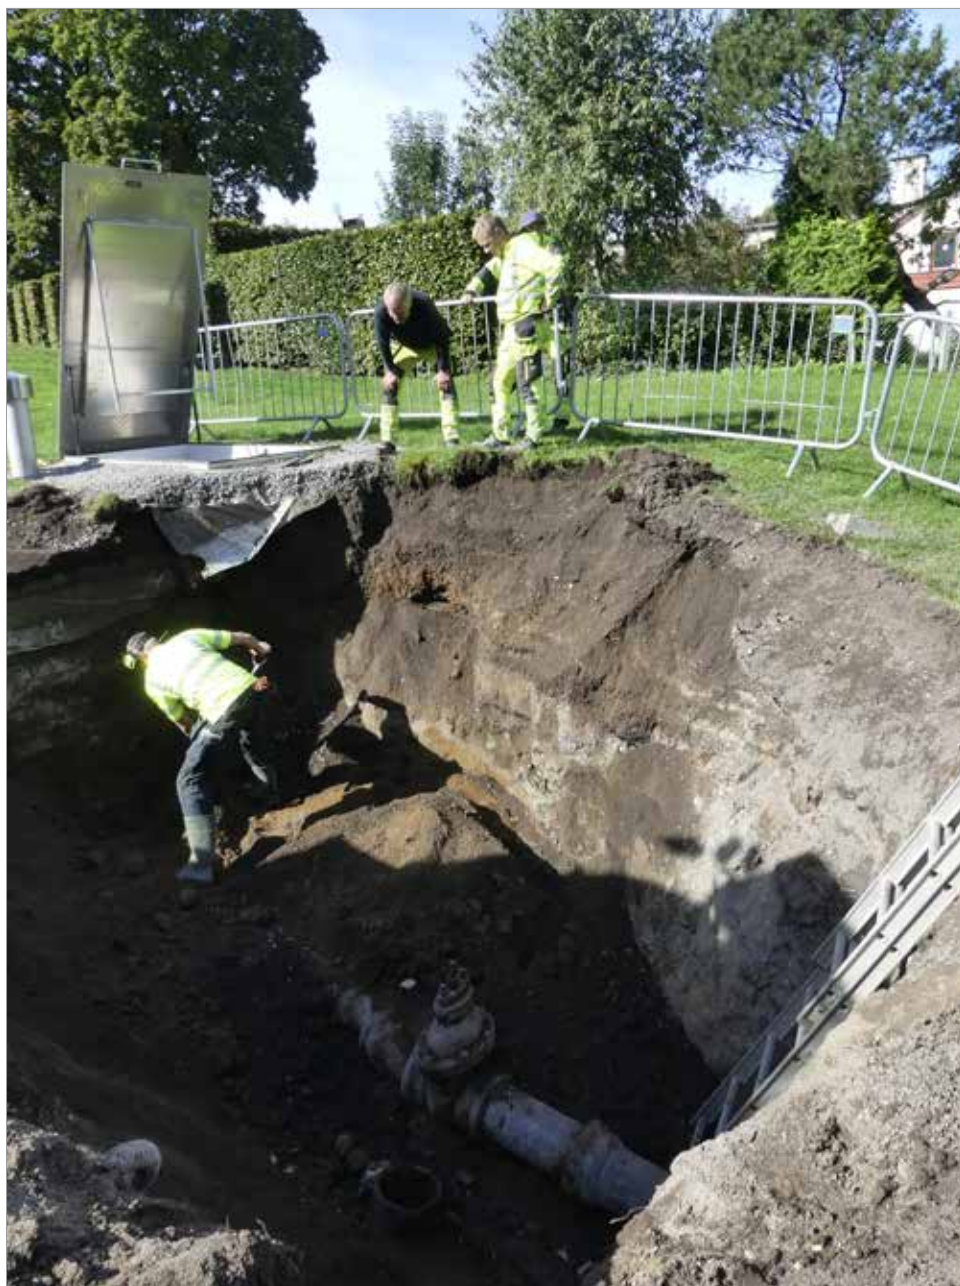
Figur 3. Schaktet i Klosterparken med den dokumenterade schaktväggen, se sektion. I förgrunden syns den trasiga ventilkopplingen.

Schaktningsövervakningen omfattade ett schakt med dageröppning om ca 7×8 m som grävdes med maskin i slänten öster om klostret och i anslutning till en befintlig brunnskammare i betong. Schaktet mätte i schaktbotten sammanlagt ca 4 x 5 m och förlades på ömse sidor om vattenledningen. Massorna och schaktkanterna kontrollerades kontinuerligt under schaktning och fanns bestå av omrörda rivnings- och raseringsmassor med tegel,

sannolikt från konventsanläggningens rivning, liggande i lös sand. Schaktdjupet uppgick totalt till ca 2 m. Endast en mindre del av schaktväggen kunde konstateras innehålla bevarad stratigrafi och denna dokumenterades genom fotografering och sektionsritning efter schaktning. Ett prov för 14C-analys insamlades i vad som bedömdes vara en hård liggande i en intakt bevarad äldre markhorisont, se vidare undersökningsresultat nedan.

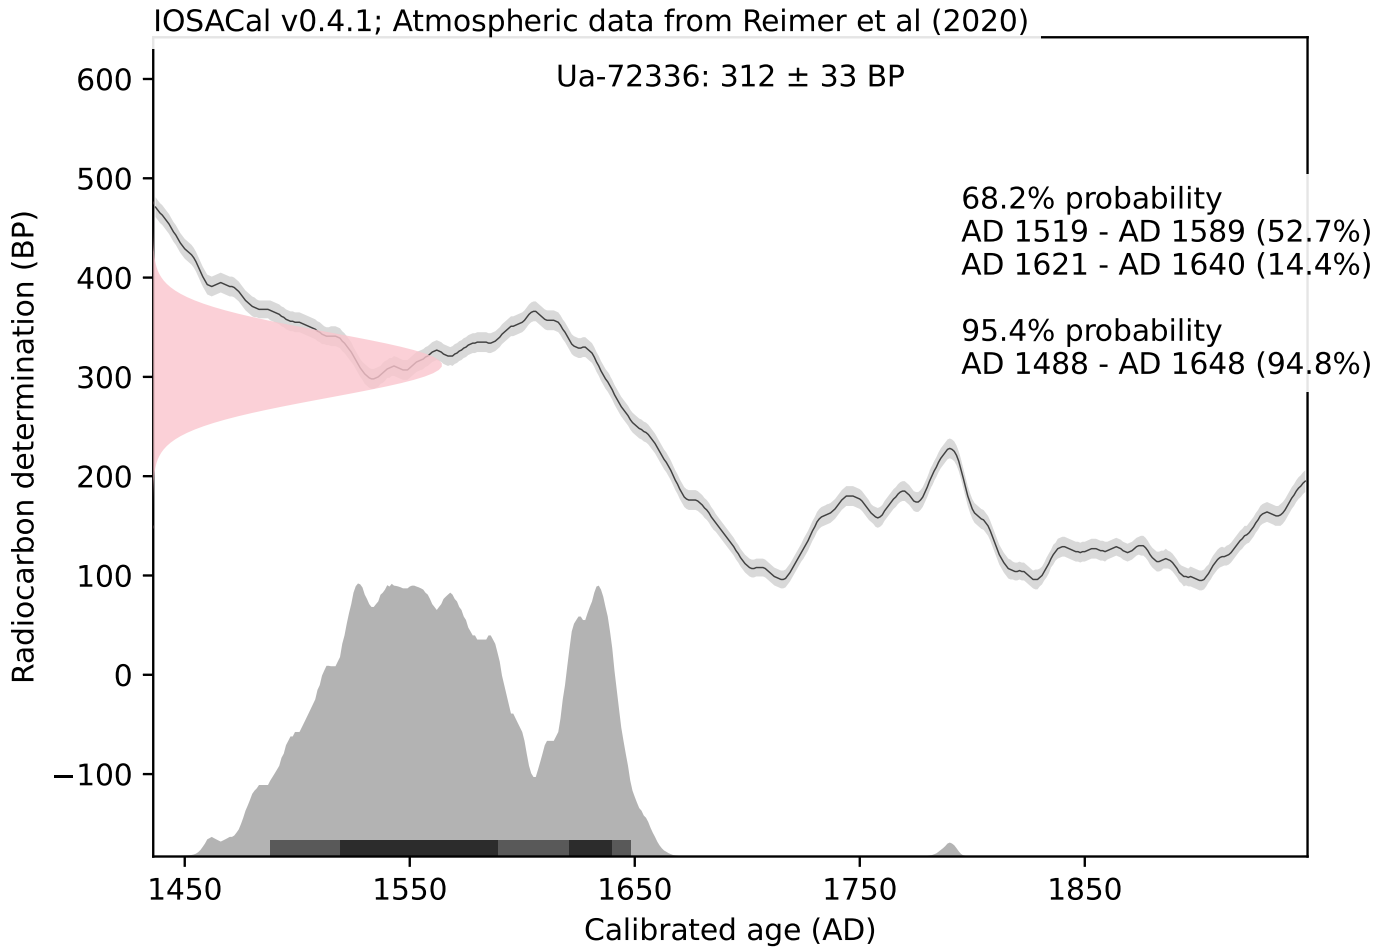
Kalibreringskurvor

Labnummer	Prov	$\delta^{13}\text{C}\%$ V-PDB	^{14}C ålder BP
Ua-72336	UM8843_Klosterparken	-25,7	312 ± 33

Kol från den ensamliggande härden, nr 6 i figur 5, insamlades för ^{14}C -analys vid Ångströmlaboratoriet i Uppsala. Analysen gav en datering av prov Ua-72336 till mellan 1488–1640 (2 sigma) och med 52,7% sannolikhet till mellan 1519–1589 (1 sigma).
