# Västeråkers kyrka

Undersökning i långhus och sakristia

Arkeologisk schaktningsövervakning

L2021:8150  
Västeråker 4:4  
Uppsala kommun  
Uppland

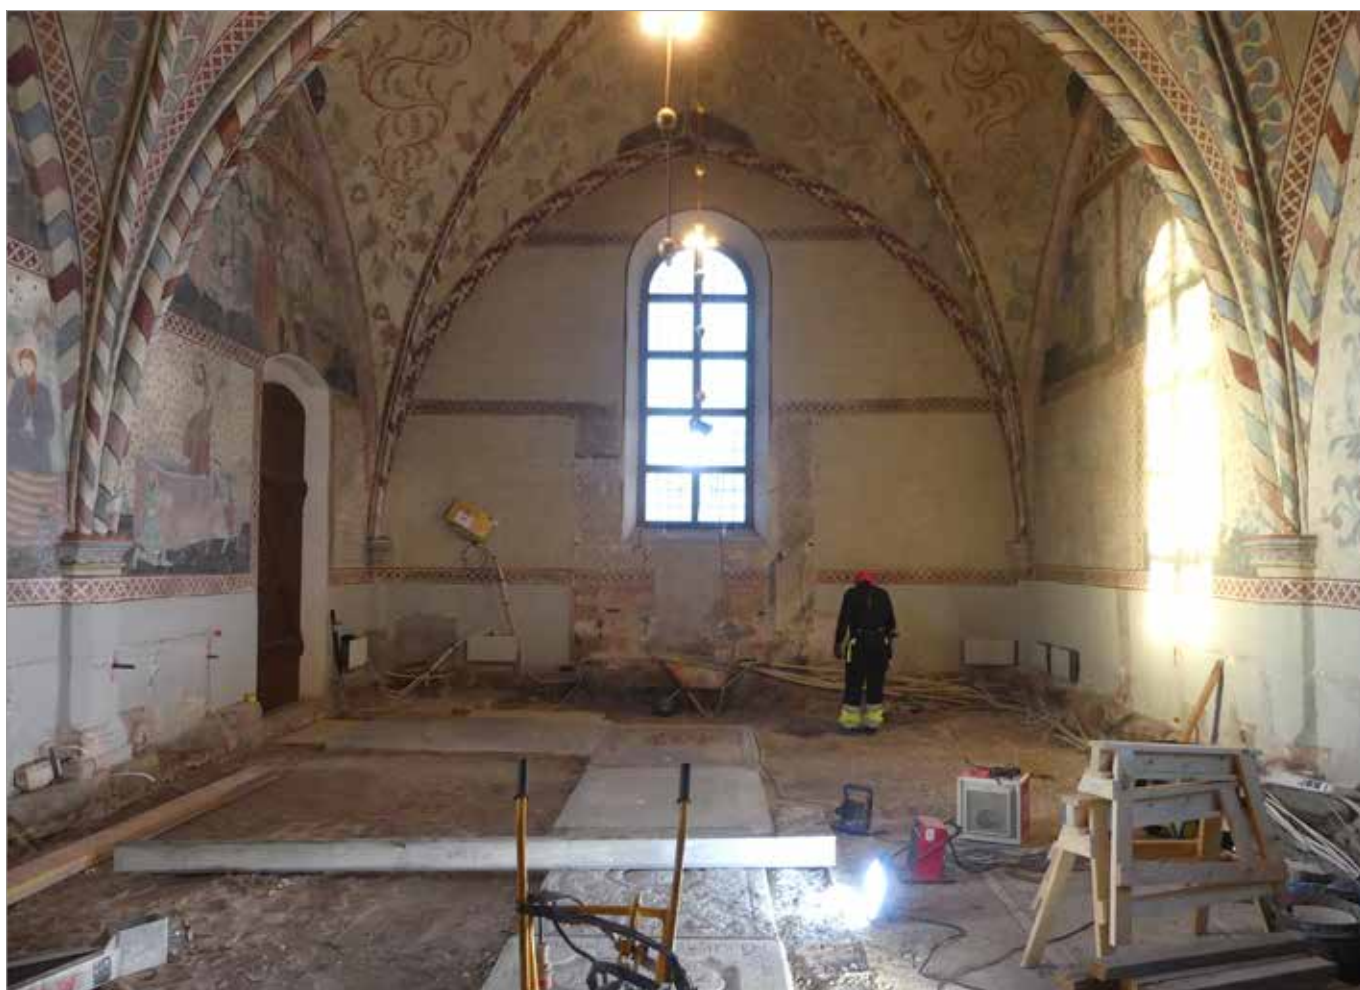
Figur 1. Långhuset så som det såg ut vid undersökningens början. Arbetet inleddes med att långhuset söktes av med metalldetektor. Foto mot V, Karin Stenström.

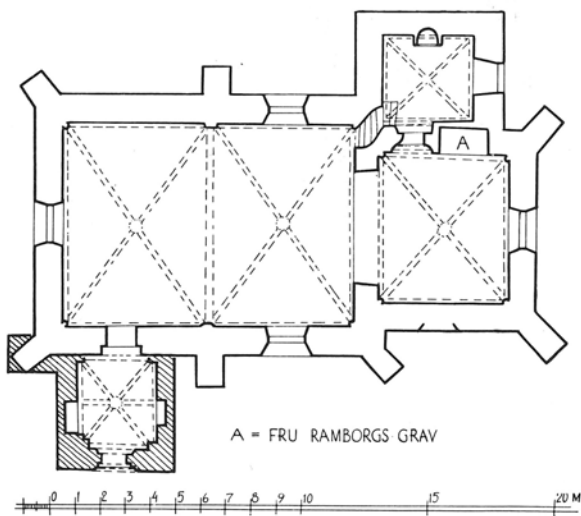
Figur 3. Kyrkans plan enligt uppmätning 1913. Ur Smedberg 1979.

Tack vare Ramborgs djupa gravnisch i koret går det att fastslå att sakristian och koret uppförts samtidigt (figur 3). Huruvida vapenhuset är samtida med resten av kyrkan är dock mer osäkert, även om vapenhusets innerväggar också är murade av tegel. I vapenhuset finns kyrkans enda ingång, vilken är spetsbågig och delvis rekonstruerad (Bonnier 1987, s. 207ff). Vad som talar för att vapenhuset är något yngre än övriga kyrkan är det faktum att portalen in till långhuset är rikt profilerad och därför kan ha utgjort den ursprungliga ingången (Smedberg 1979, s. 6).

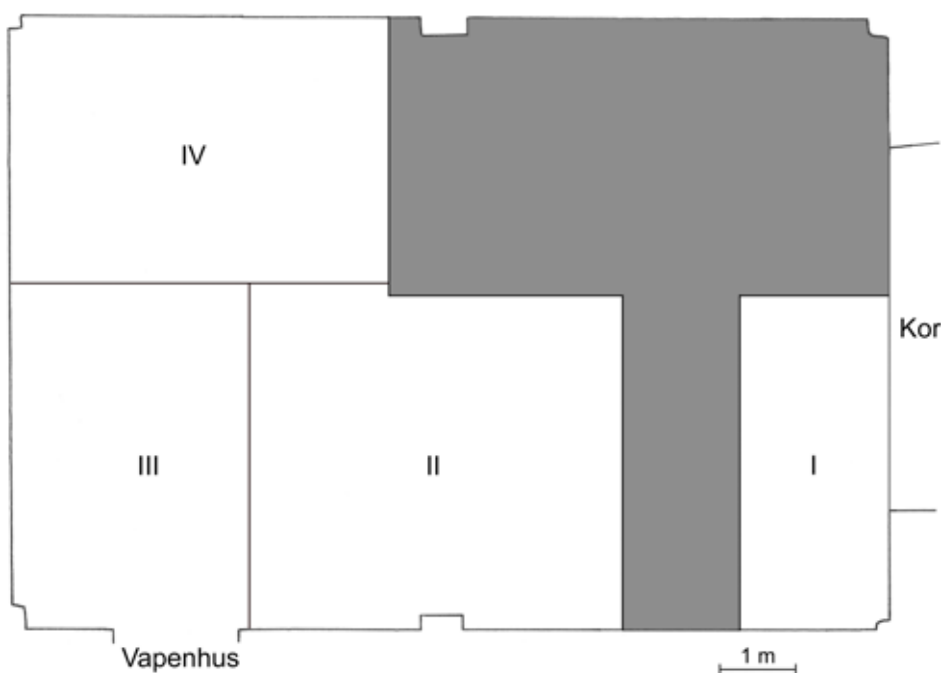
Figur 5. Långhuset undersöktes uppdelat i fyra ytor. Yta IV undersöktes först flera veckor efter övriga ytor. Grå yta markerar sentida källare och värmekanal. Skala 1:100.

Därefter avlägsnades jordmassorna i långhuset med hjälp av sugbil. Långhuset undersöktes uppdelat i fyra olika ytor, I-IV (se figur 5), vilket medförde viss svårighet att avgränsa och tolka vissa lager. Detta gäller framför allt gränsområdet mot yta IV, då denna yta undersöktes flera veckor efter de andra. Massorna togs bort lagervis, eller skiktvis där lagren övergick 0,1 m i tjocklek. Volymen som avlägsnades inom långhuset varierade – under mittgången togs endast ca 0,11 m massor bort, i västra änden av långhuset avlägsnades ca 0,14 m och precis väster om källaren samt under det södra bänkkvarteret togs ca 0,2 m bort. I långhusets sydvästra hörn fanns en begränsad yta med

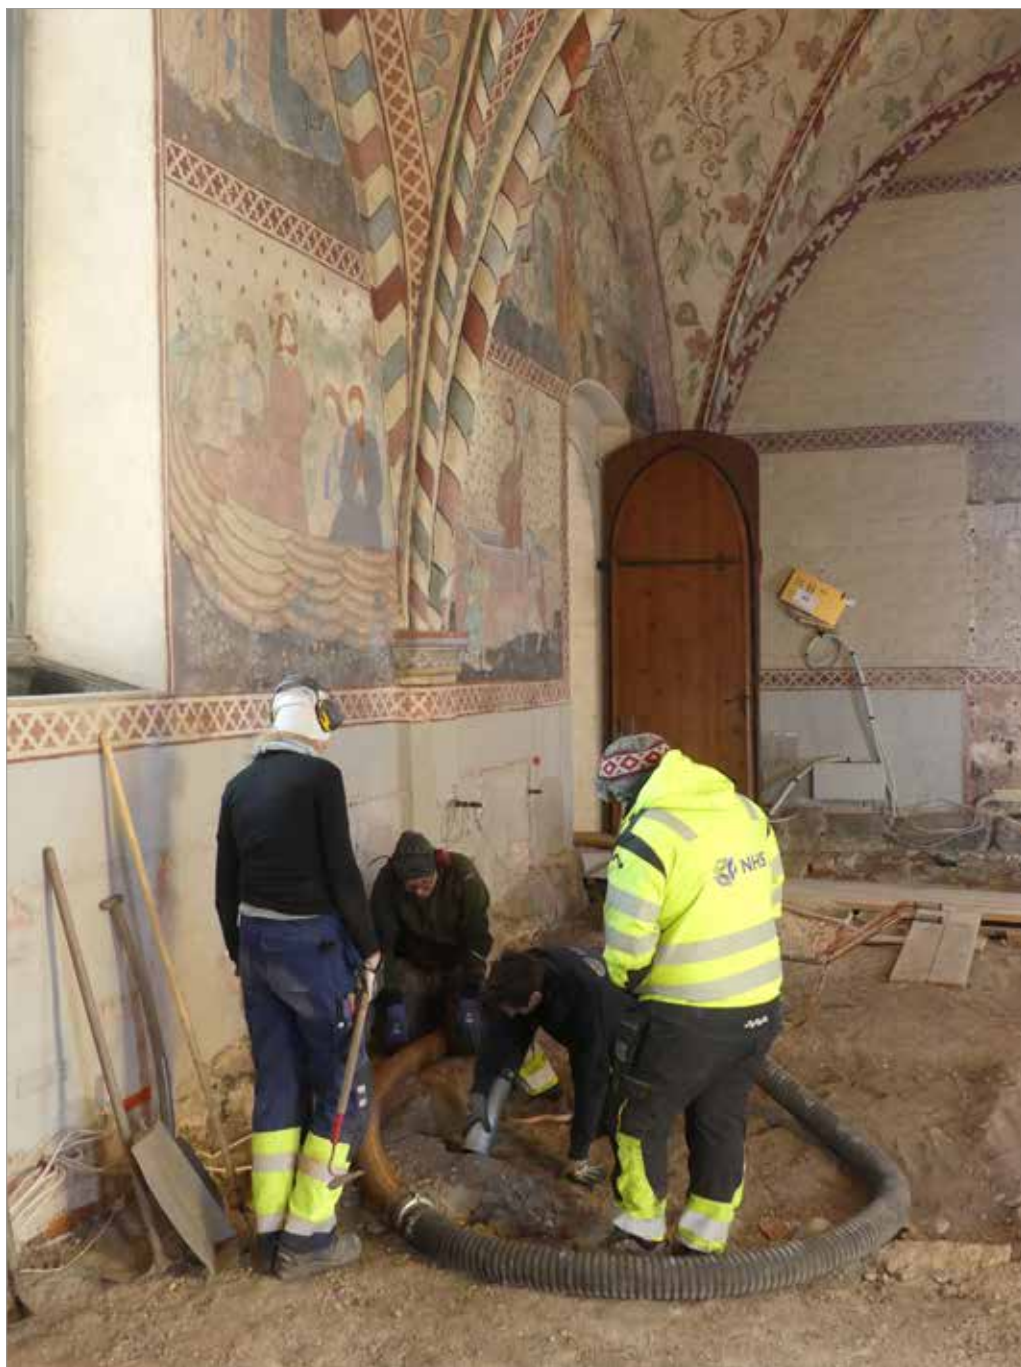
Figur 6. Jordmassor avlägsnas med hjälp av sugbil under övervakning. Foto mot V, Karin Stenström.

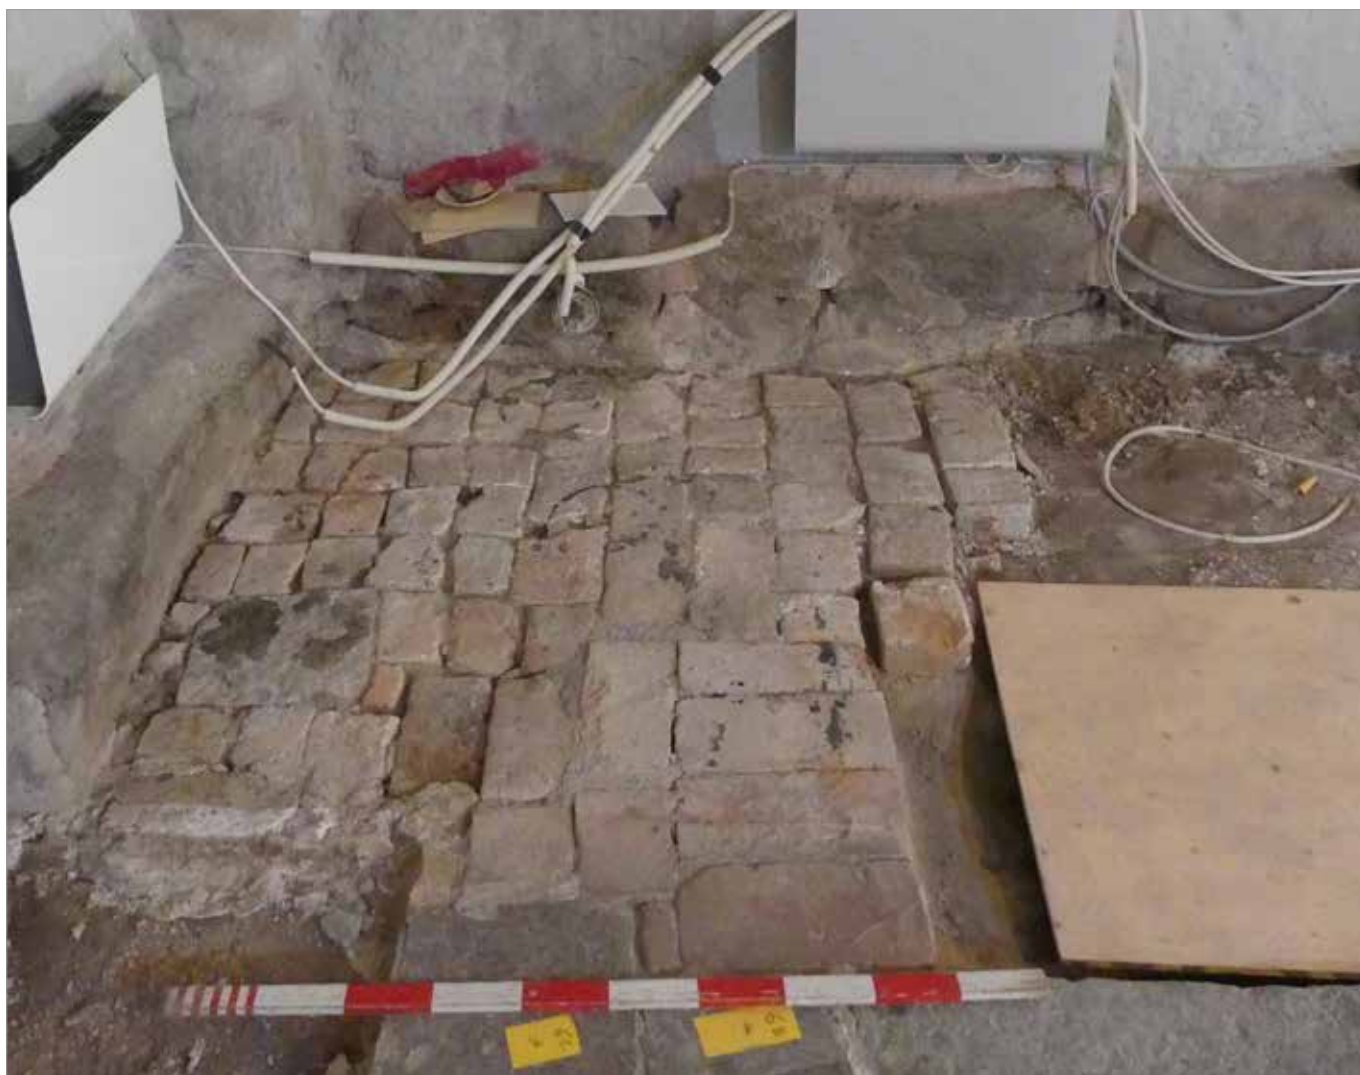
Figur 8. Bevarad del av tegelgolvet (A6 och A7) i sydvästra hörnet av långhuset. Det mer regelbundna och hela teglet nere till höger i bild är sannolikt ilagt 1914–1916 (A6). Foto mot V, Karin Stenström.

Vid det nu aktuella arbetsföretaget hade endast fragmenterade rester av tegelgolvet lämnats kvar i långhuset (figur 8 och 9). De bevarade delarna utgjordes främst av golvytor som tidigare tolkats utgöra de äldsta, troligen medeltida delarna (A7 och A8), men även en liten del av det golv som troligen anlades 1914–1916 (A6). Vid arbetet att avlägsna tegelgolvet hade en tegelsten med det inristade året 1810 (F4) tagits om hand, denna hade påträffats inom området väster om värmekanalerna och kan troligen datera hela fas B till 1810 eller åren därefter.

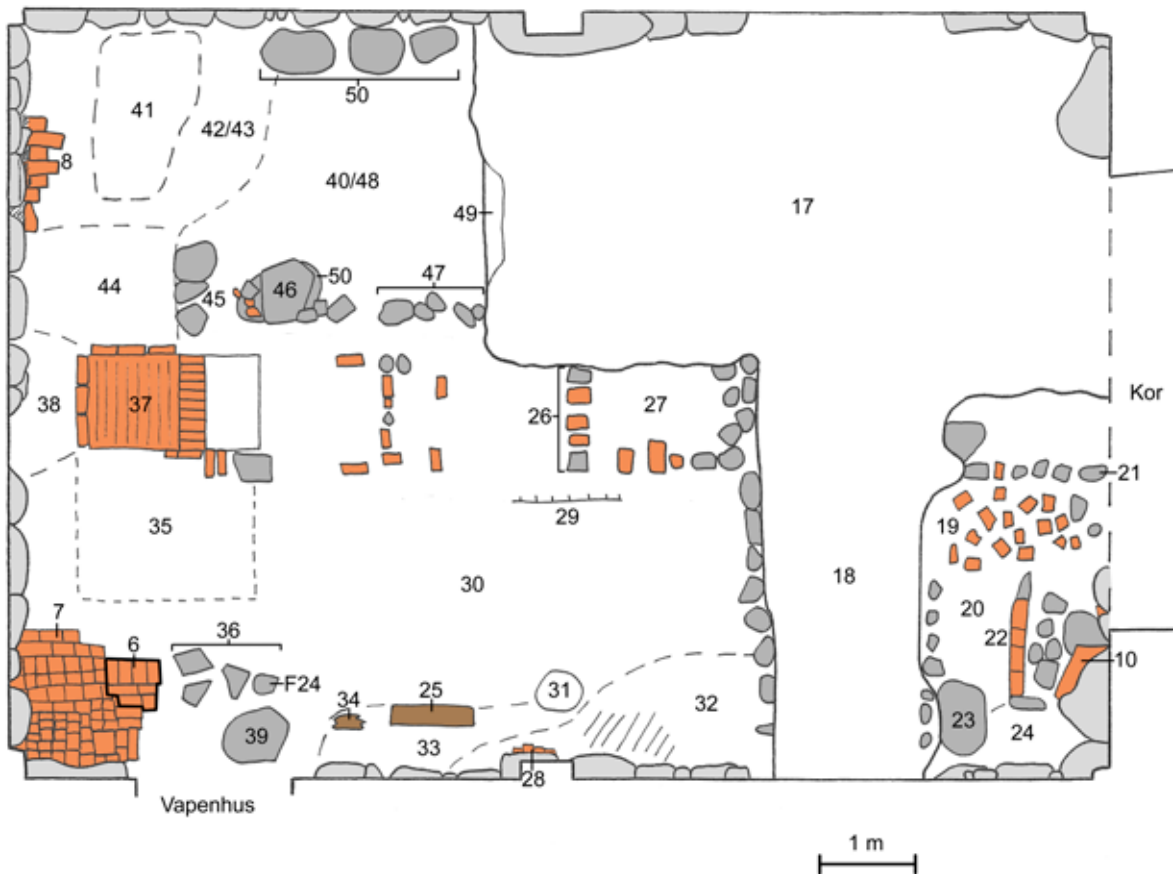
Figur 9. Plan över de i långhuset påträffade arkeologiska objekten. De ljusgråa stenarna utgör del av grundmuren. För beskrivning av de arkeologiska objekten, se figur 10. Skala 1:80.

*Figur 10. De i figur 9 dokumenterade arkeologiska objekten. De angivna ytorna motsvarar delytorna i figur 5.*

Rester av både lager A20 och A30 lämnades kvar i södra delen av långhuset, men där de avlägsnats helt syntes underliggande lager A24, A32 och A33 (figur 9). Under A40 fanns ett heltäckande lager av mörk lerig silt (A48). Av dessa lager innehöll alla utom A33 linser, fläckar eller stråk med sot och kol. Möjligen kan förekomsten av sot och kol tala för att lagren utgör resultat av någon form av markberedning, men förekomsten av humant skelletmaterial i A32 och A48 talar emot detta. Kanske kan lagren knytas till den brand som härjade i kyrkan år 1634. Inga ytterligare lager undersöktes under dessa.

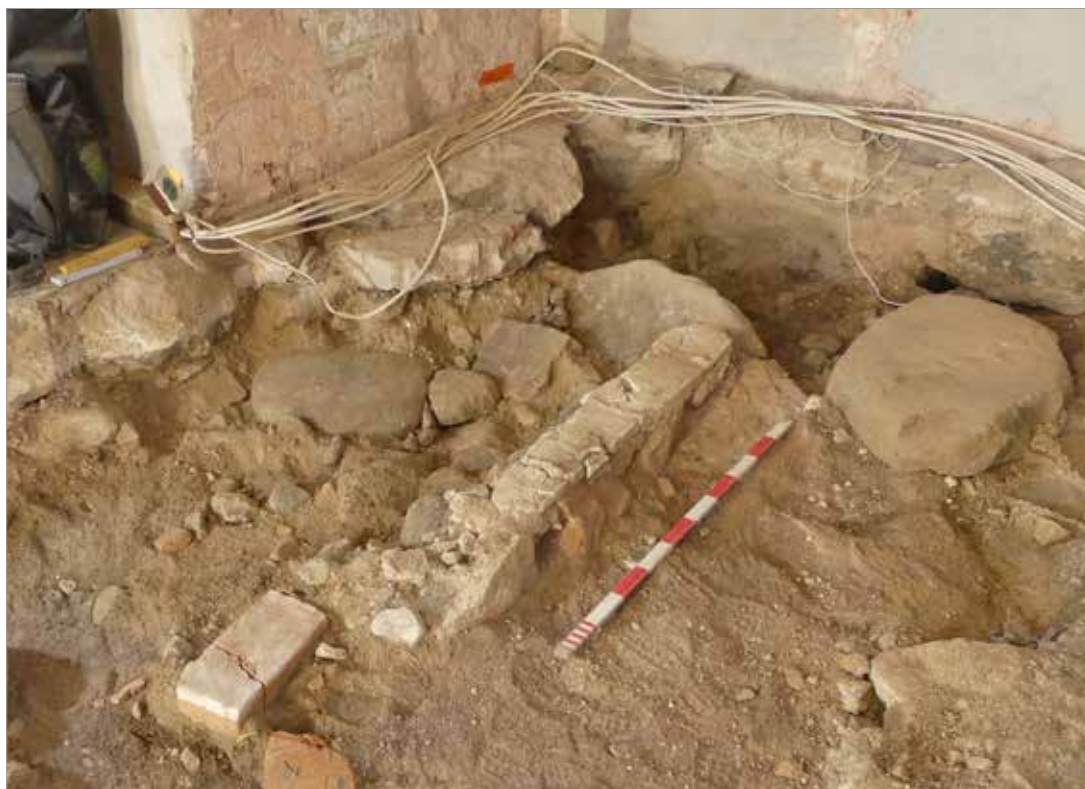
Figur 11. Ett fundament (grupp 5), troligen till predikstolen som flyttades från långhusets södra sida år 1766. Foto mot SÖ. Karin Stenström.

Intill koret påträffades ett fundament (grupp 5) som troligen utgjorde rester av den predikstol som enligt skriftliga källor flyttades till långhusets norra sida år 1766 (figur 9 och 11). Fundamentet hade en bas av gråsten (A22) och däröver murat tegel (A10). En troligen utflyttad flat gråsten (A23) kan också ha utgjort del av fundamentet. Direkt norr om fundamentet fanns utslängda tegelbitar och stenar (A19) som möjligen utgjorde raseringsmassor från fundamentet.

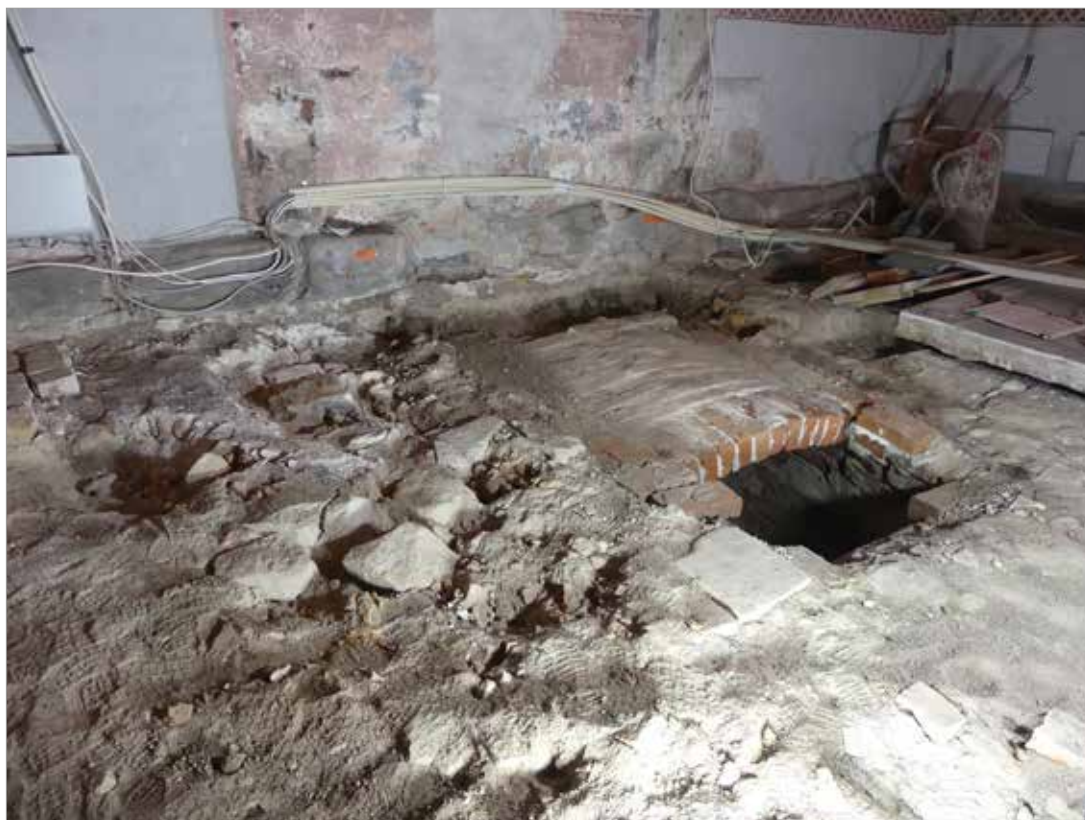
Figur 12. Intill långhusets västra vägg framkom två gravkammare. Den norra (A37) var uppbyggd av murat och putsat tegel, medan den södra var helt igenfylld av raseringsmassor (A35). Foto mot NV, Karin Stenström.

De två gravhällar som var belägna i den västra delen av långhuset (A15 och A16) visade sig täcka de östra delarna av två gravkammare (figur 9 och 12). Den norra av de två gravkammarna (A37, grupp 3) var uppbyggd av murat tegel och delvis täckt

av ett flackt tunnvalv. Runt gravkammarens öppning fanns senare tillagda tegelstenar, troligen från 1914–1916, med murbruk som tydligt skiljde sig från den övriga konstruktionen. Inuti gravkammaren fanns inrasade jordmassor och tegel som täckte eventuella begravningar (figur 13).

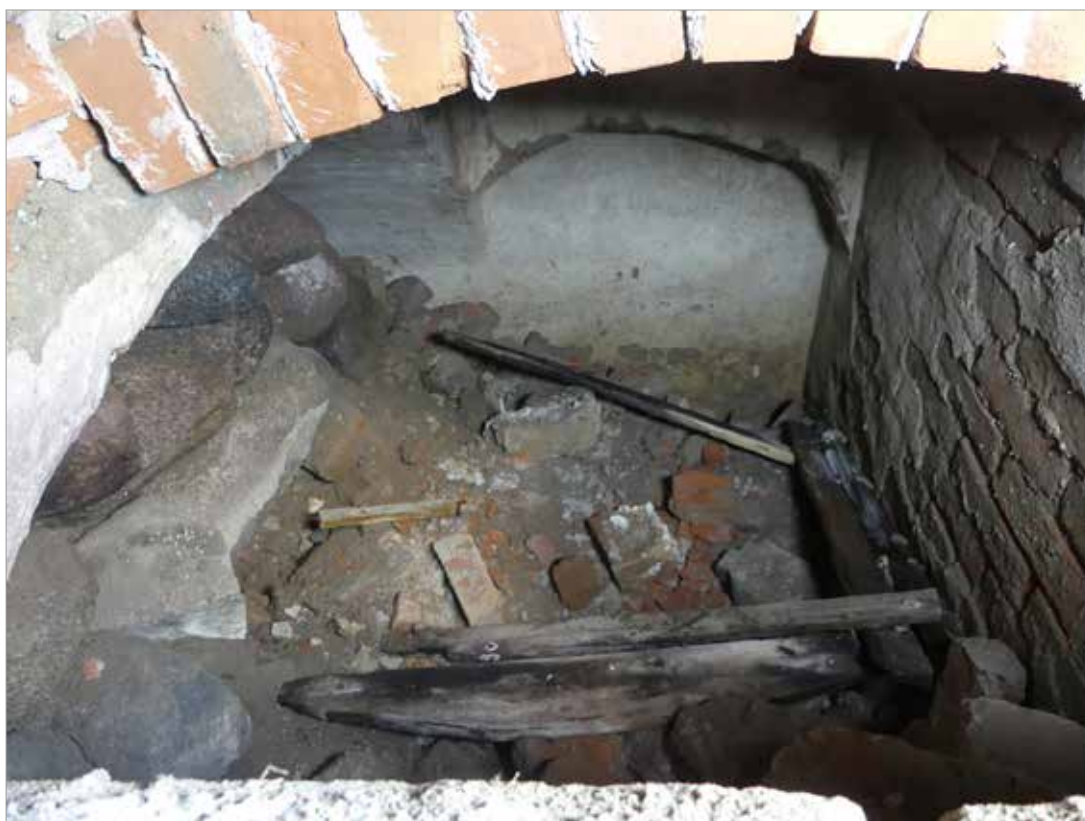
Figur 13. Gravkammaren A37 hade putsade väggar och var delvis fylld med inrasat material. Till vänster i bild syns det igensatta valv som ledde till den intilliggande gravkammaren. Foto mot V, Robin Lucas.

I den södra väggen av gravkammaren A37 fanns ett igensatt valv, mot den intilliggande gravkammaren. Hela den södra gravkammaren var igenfylld med raseringsmassor främst bestående av stenar och tegelbitar. Gravkammarens egentliga utformning gick inte att se och dess utbredning är baserad på förekomsten av raseringsmassor (A35).

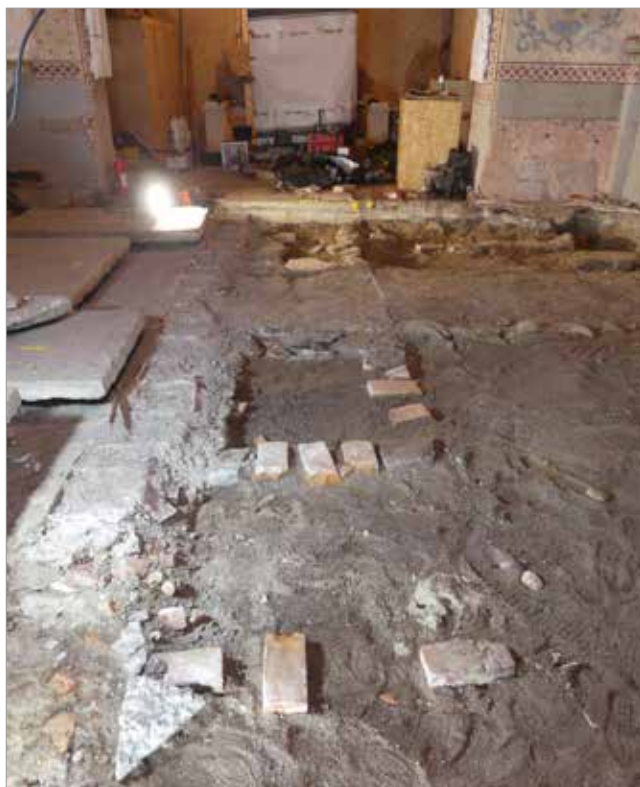
Figur 14. Under nästan samtliga gravhällar fanns utlagda stenar och tegelstenar som stabiliserat gravhällarna. I bild syns även den gjutna källaren och värmekanalerna. Mittgångens gravhällar förvarades under undersökningen på källarens tak. Foto mot Ö, Karin Stenström.

Utöver gravhällen A12 som var belägen direkt ovanpå den sentida värmekanalerna, fanns det under samtliga gravhällar utlagda stenar och tegelstenar (bl.a. A21, A26 och A36) som verkar ha använts för att ge gravhällarna stabila underlag (figur 14).

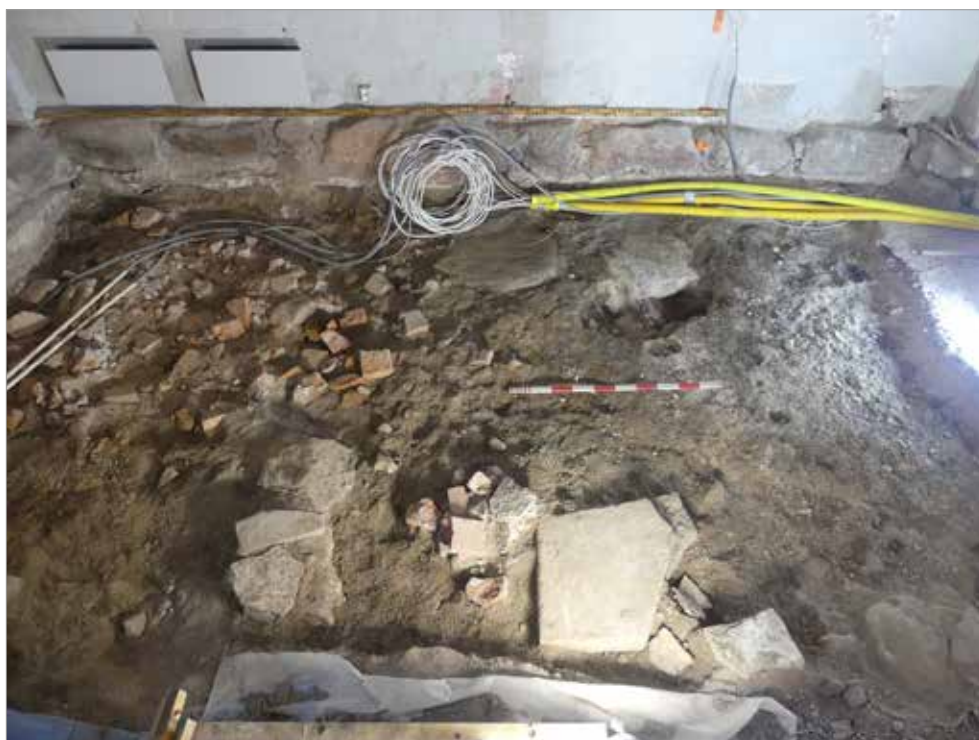
Figur 15. I långhusets nordvästra hörn framkom bland annat flera stenkonstruktioner. I förgrunden syns stenkonstruktionerna A45 och A46, med två fragment av gravhällar. Närmast den bakre väggen går det att ana två stenar ur stenkonstruktionen A50. Tegelbitarna till vänster i bild är lagret A43. Foto mot N, Joakim Kjellberg.

I långhusets nordvästra del framkom flera olika stenkonstruktioner (figur 9 och 15). Under lager A40 påträffades en stenrad (A45) samt en stensamling bestående av ett fragment av en gravhäll (A46), mindre kalkstensfragment och tegel. Även A45 innehöll ett litet fragment av en gravhäll. De två fragmenten av gravhällar visade sig utgöra delar av samma häll – nämligen gravhällerna A16, som vid undersökningens början legat i mittgången, lappad med olika kalkstensfragment (figur 16 och 17). Möjligen har A45 och A46 lagts ut för att motverka effekterna av sättningar.

Gravhällsfragmentet A46 var placerad ovanpå en stor naturligt flat sten, som liksom flera andra stenar av liknande karaktär (A50) var täckta av lager A48. Dessa stenar har sannolikt utgjort ett fundament av okänd typ. Möjligen ingick även en intilliggande stenrad av mindre stenar (A47) i samma konstruktion.

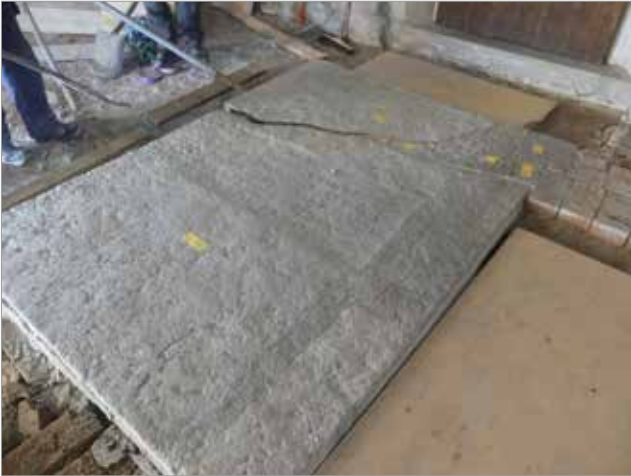
Figur 16 (t.v.). Gravhäll A16 var vid undersökningens början lappad med olika kalkstensbitar. Foto mot SÖ, Karin Stenström.

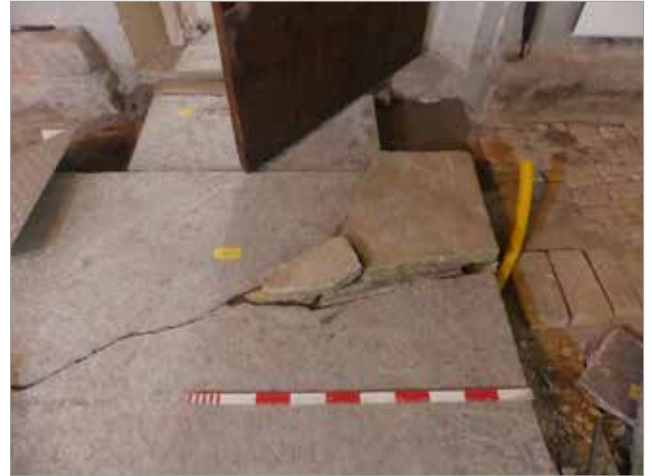
Figur 17 (t.h.). Efter undersökningens slut kunde två återfunna fragment av gravhäll A16 återföras. Foto mot S, Karin Stenström.

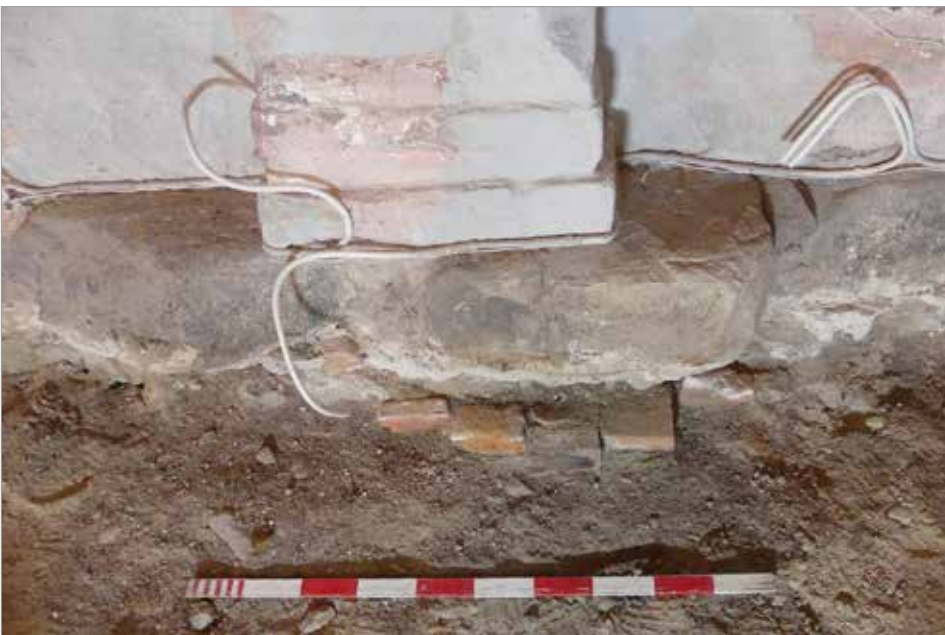
Figur 18. Ett fåtal tegelstenar intill långhusets södra valvfundament utgjorde troliga rester av ett äldre tegelgolv (A28). Foto mot S, Karin Stenström.

Resterande konstruktioner utgjordes av rester av ett äldre tegelgolv (A28, figur 18) intill långhusets södra vägg, en tröskelsten (A39) innanför kyrkans port och två, troligen sammanhörande, fragmen-

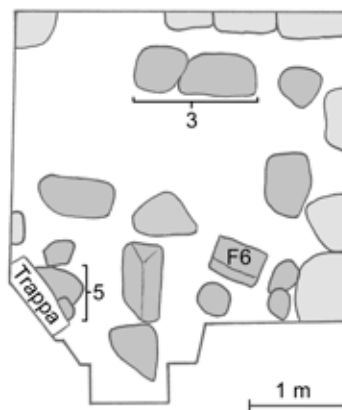
Figur 19 (t.v.). Plan över sakristian med dörröppningen mot koret i söder. Trappan leder mot predikstolen. De ljusare stenarna motsvarar stenar i grundmuren. A3 utgör troligen resterna av ett spisfundament och A5 fundamentet för trappan. F6 är en huggen sten, som möjligen ingått i spiskonstruktionen. Alla stenar utom F6 lämnades kvar i sakristian. Skala 1:80.

De stenar som kunde tolkas utgöra delar av konstruktioner var förutom stenarna i sakristians grundmur, även fundament till den trappa som leder till nuvarande predikstol (A5) samt ett möjligt spisfundament (A3, figur 20). Fram till restaureringarna 1914–1916 ska en kamin med spisel och tillhörande skorsten ha funnits i sakristian (Larsson 2018, s. 8), men huruvida fundamentet hör samman med denna går inte att säga.

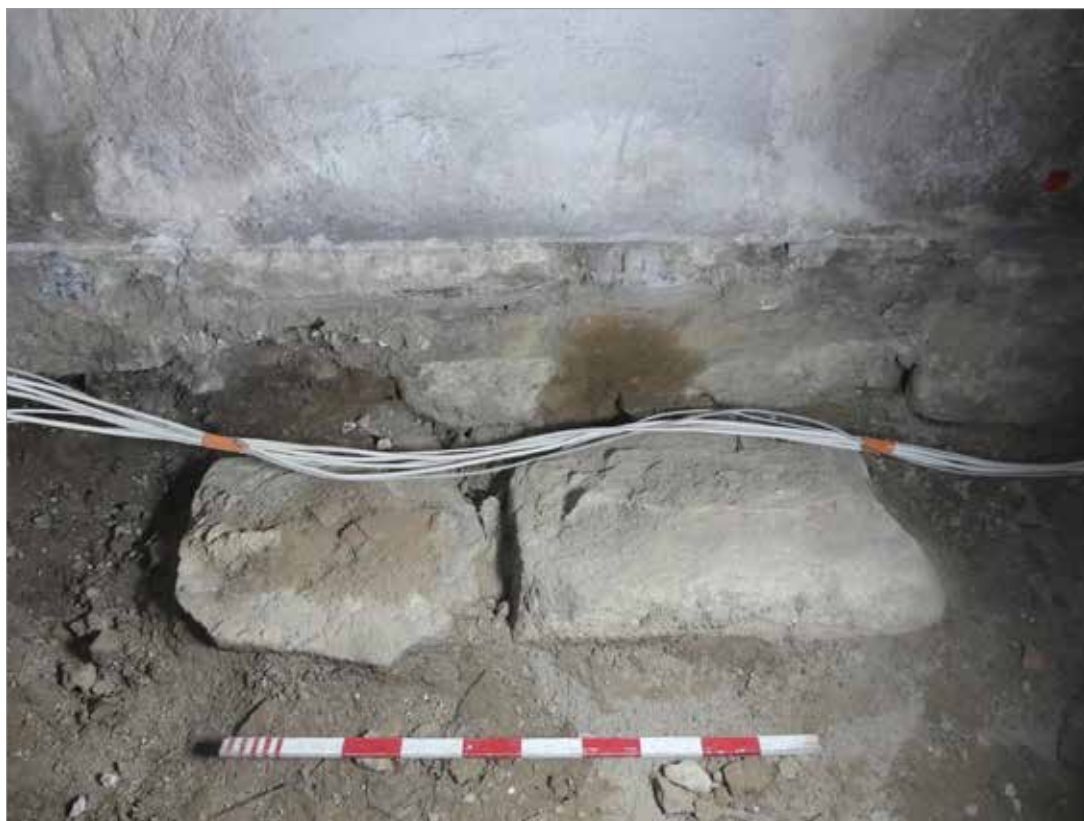
Figur 20 (t.h.). Intill sakristians norra vägg fanns två stenar som möjligen utgjort del av ett spisfundament (A3). Foto mot N, Karin Stenström.

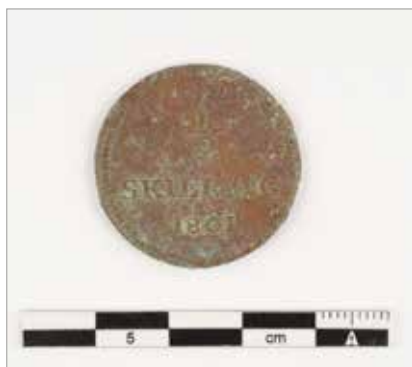
Figur 21 (t.v.). Mynt från 1801 (F1) som påträffades i lager A1 i norra delen av långhuset. Före konservering. Foto Karin Stenström.

Tre av fyndposterna utgörs av mynt. Två av mynten framkom i det lager (A1) som fanns direkt under tegelgolvet i långhuset. Dessa mynt är daterade till 1801 (F1) respektive 1750 (F19). Det tredje myntet, vilket dateras till 1806 (F16), påträffades i det underliggande lagret A30.

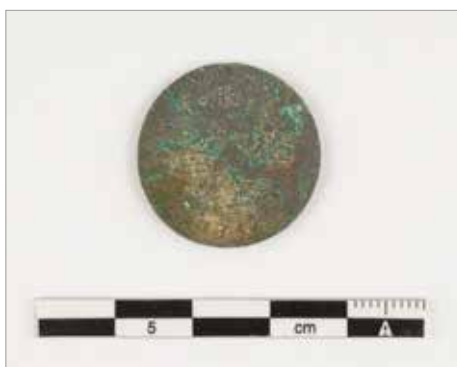
Figur 22 (mitten). Mynt från 1750 (F19) som påträffades i lager A1 i södra delen av långhuset. Före konservering. Foto Karin Stenström.

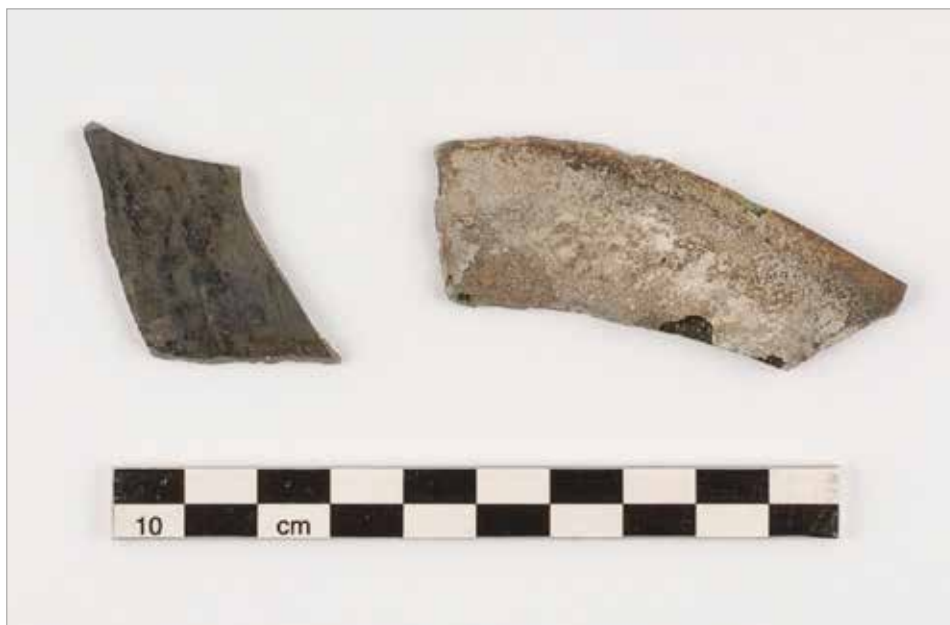
Figur 24. Två bitar kröjsat fönsterglas (F10) påträffades i lager A20. Den vänstra skärvan är tidigmodern medan den högra möjligen är medeltida och verkar ha sin ursprungliga form. Foto Karin Stenström.

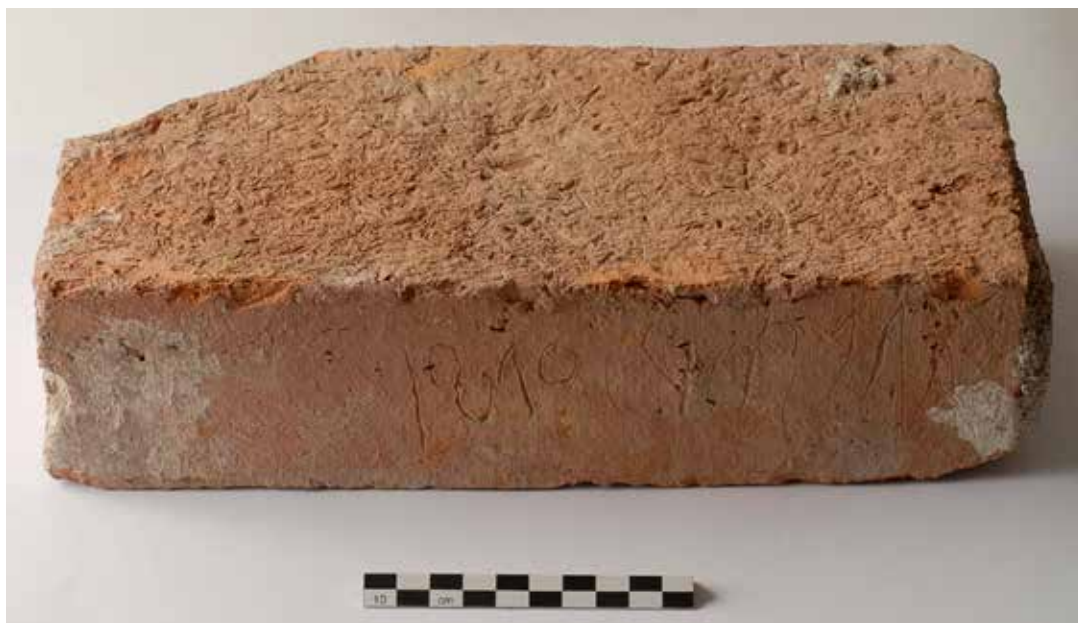
Figur 25. En av tegelstenarna från golvet under det södra bänkkvarteret (F4) har en inskription med årtalet 1810 och två initialer. Foto Karin Stenström.

En av alla de tegelstenar som utgjorde tegelgolv under långhusets södra bänkkvarter hade ett inristat årtal och troligen två olika initialer med olika handstil (F4, figur 25). Årtalet är 1810 och initialerna är möjligen HG JM. Troligen representerar initialerna vem som slagit teglet och vem som levererat det till kyrkan.

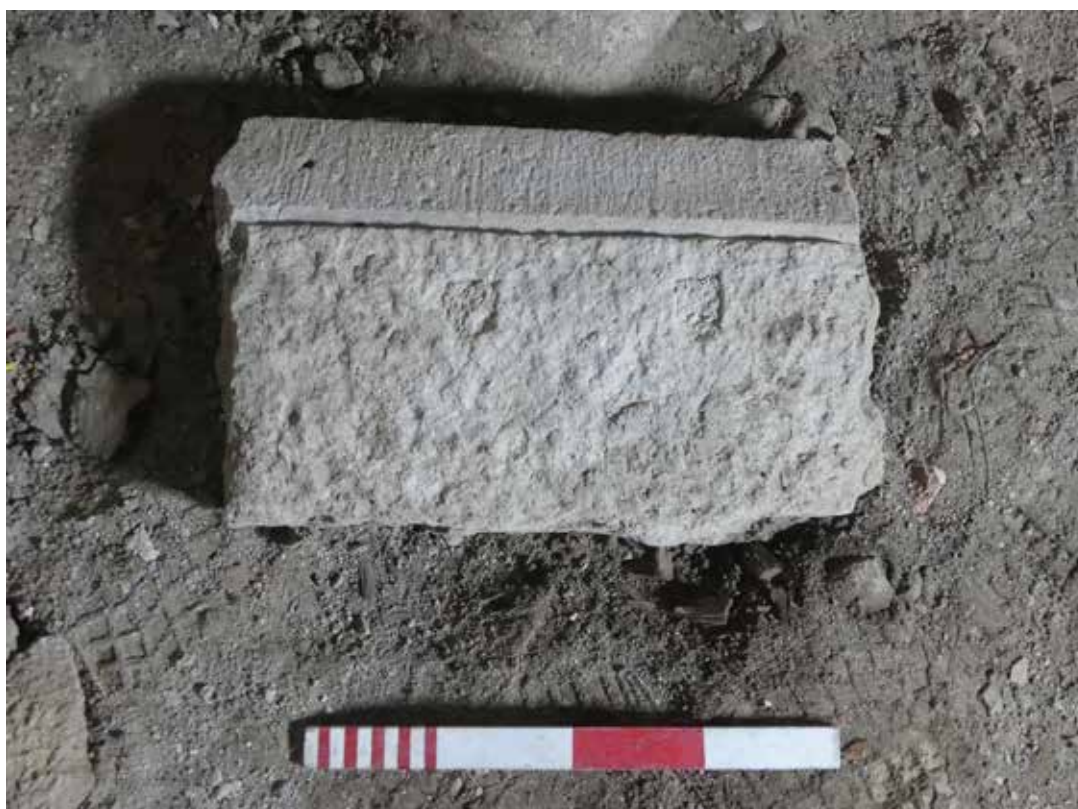
Figur 26. I sakristian påträffades en huggen sten (F6), som möjligen utgjort del av en spis eller ett fönster. Fotostickan motsvarar 40 cm. Foto Karin Stenström.

I sakristian framkom en huggen sten med infästningshål (F6), som kan ha utgjort del av en spis eller ett fönster (figur 26). Denna fotograferades endast och lämnades kvar i kyrkan. En järnhake (F29) framkom i det grusiga lagret A42 intill den västra väggen i långhuset. Haken har troligen tillhört en dörr eller ett fönster.

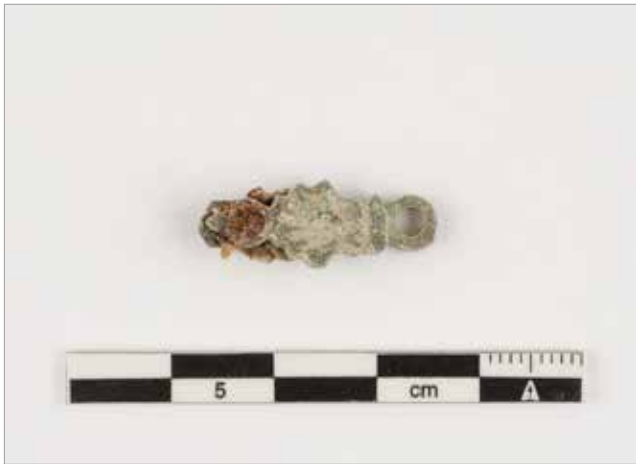
Figur 27 (t.v.). Ett bokspänne i kopparlegering (F14) påträffades intill träkonstruktionen A25. Före konservering. Foto Karin Stenström.

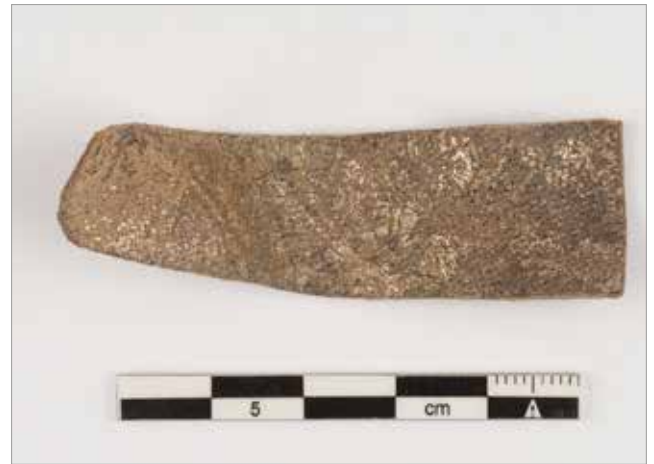
Figur 28 (t.h.). Det troliga bokbandet F15, av bemålat eller förgyllt läder, framkom i anslutning till bokspännet F14. Före konservering. Foto Karin Stenström.

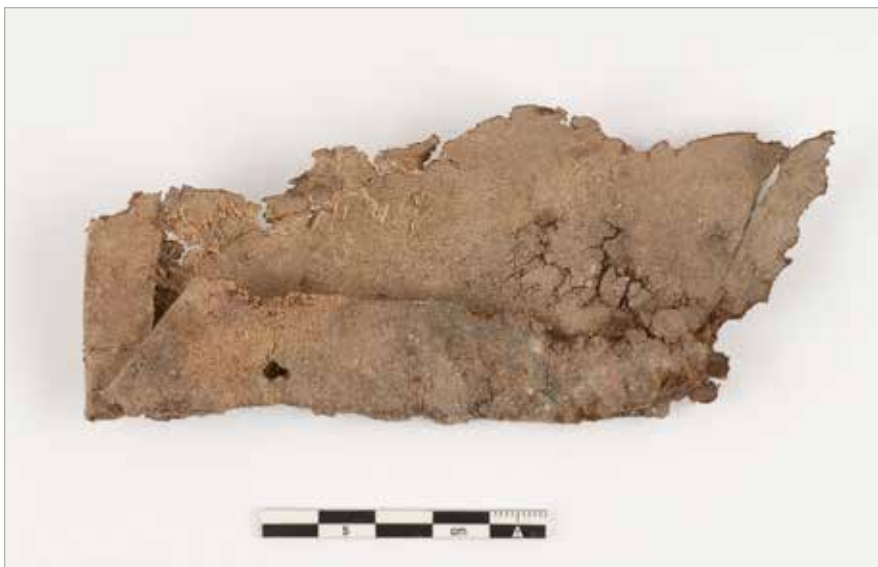
Figur 29. Ett fragment av ett bokomslag i läder (F27) påträffades i lager A42 intill långhusets västra vägg. Före konservering. Foto Karin Stenström.

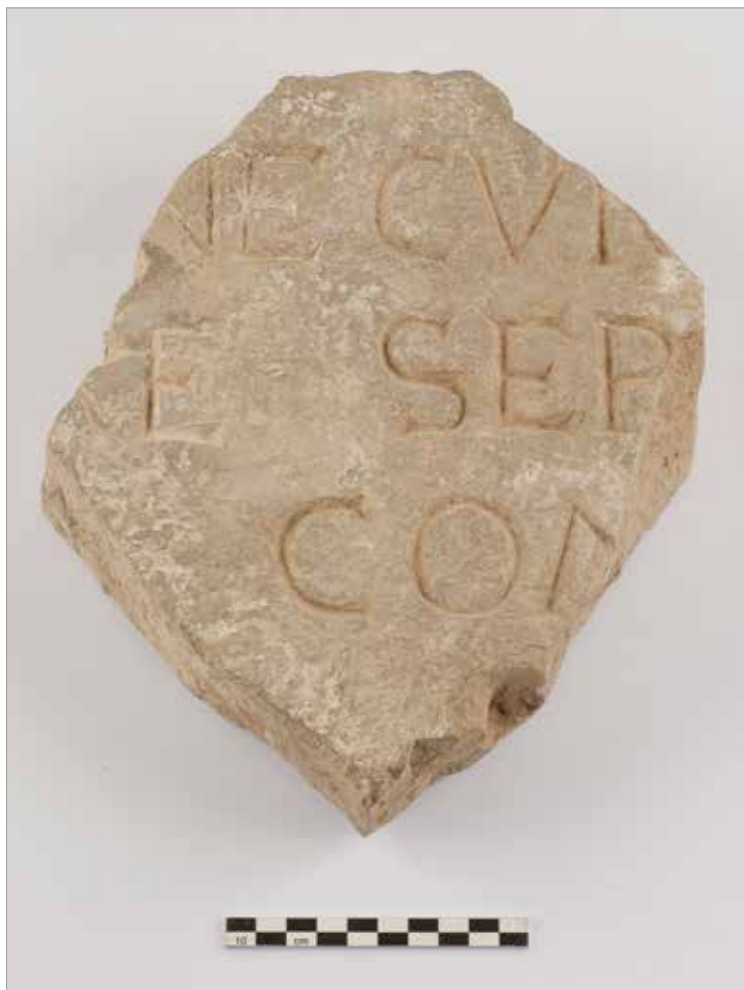
Figur 30. Under gravhällen innanför långhusets port påträffades ett fragment av en gravhäll eller inskriftstavla (F24). Foto Karin Stenström.
