Runstensvård 2022

En redogörelse för årets insatser

Upplandsmuseets rapporter 2022:29

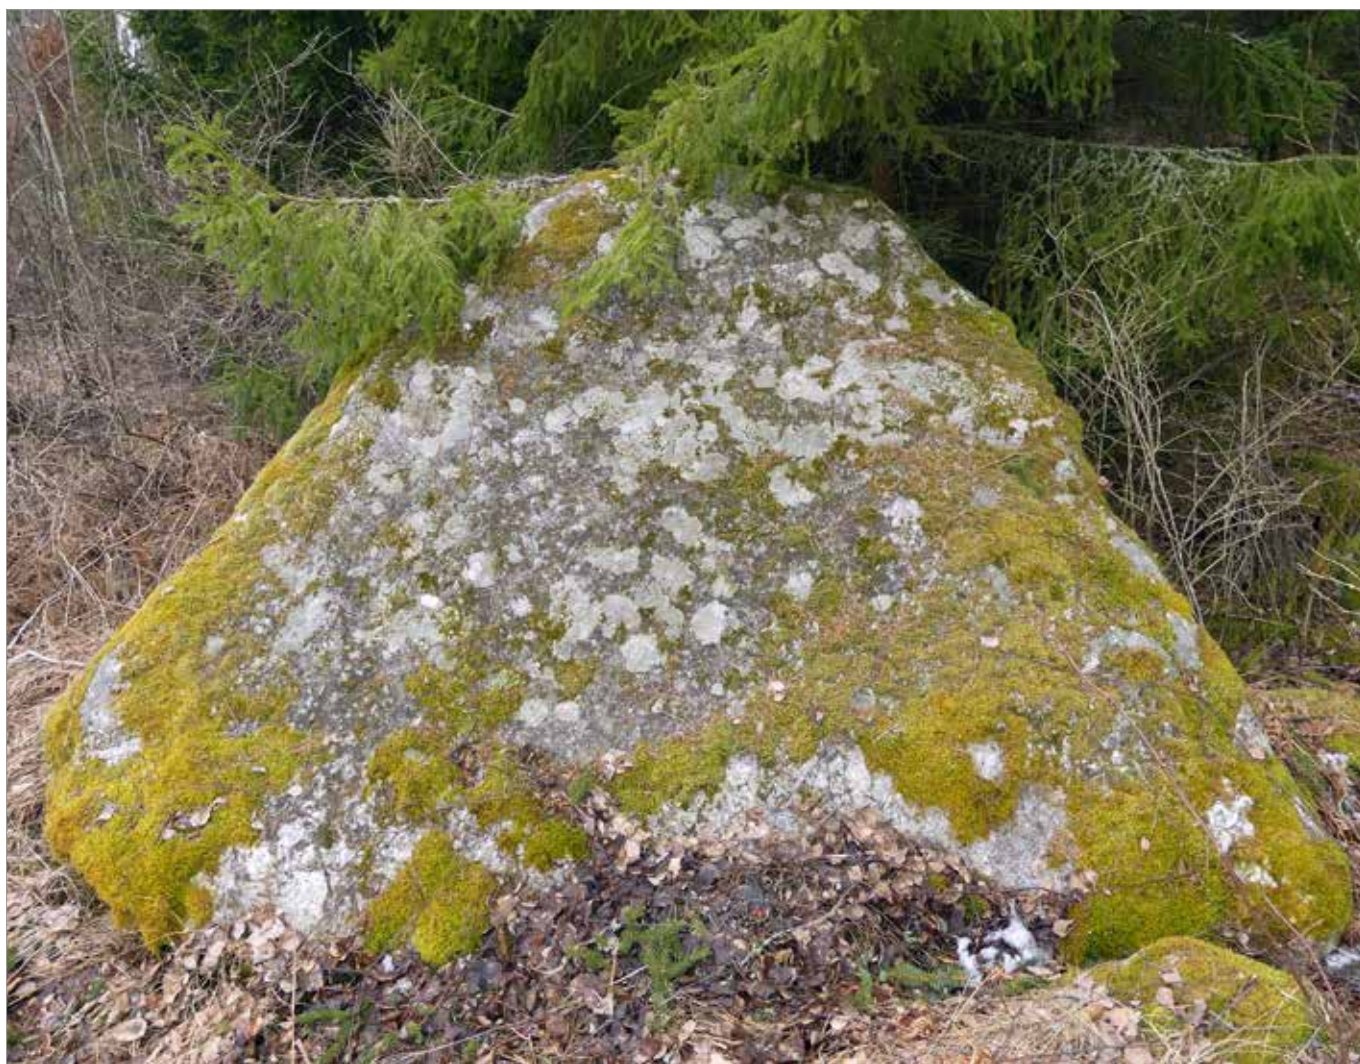
Figur 1. Runblocket U 771 vid Tjursåker, Vårfrukyrka socken innan årets åtgärder. Ristningen osynlig på grund av moss, lav och en överhängande gran. Foto, Robin Lucas, Upplandsmuseet.

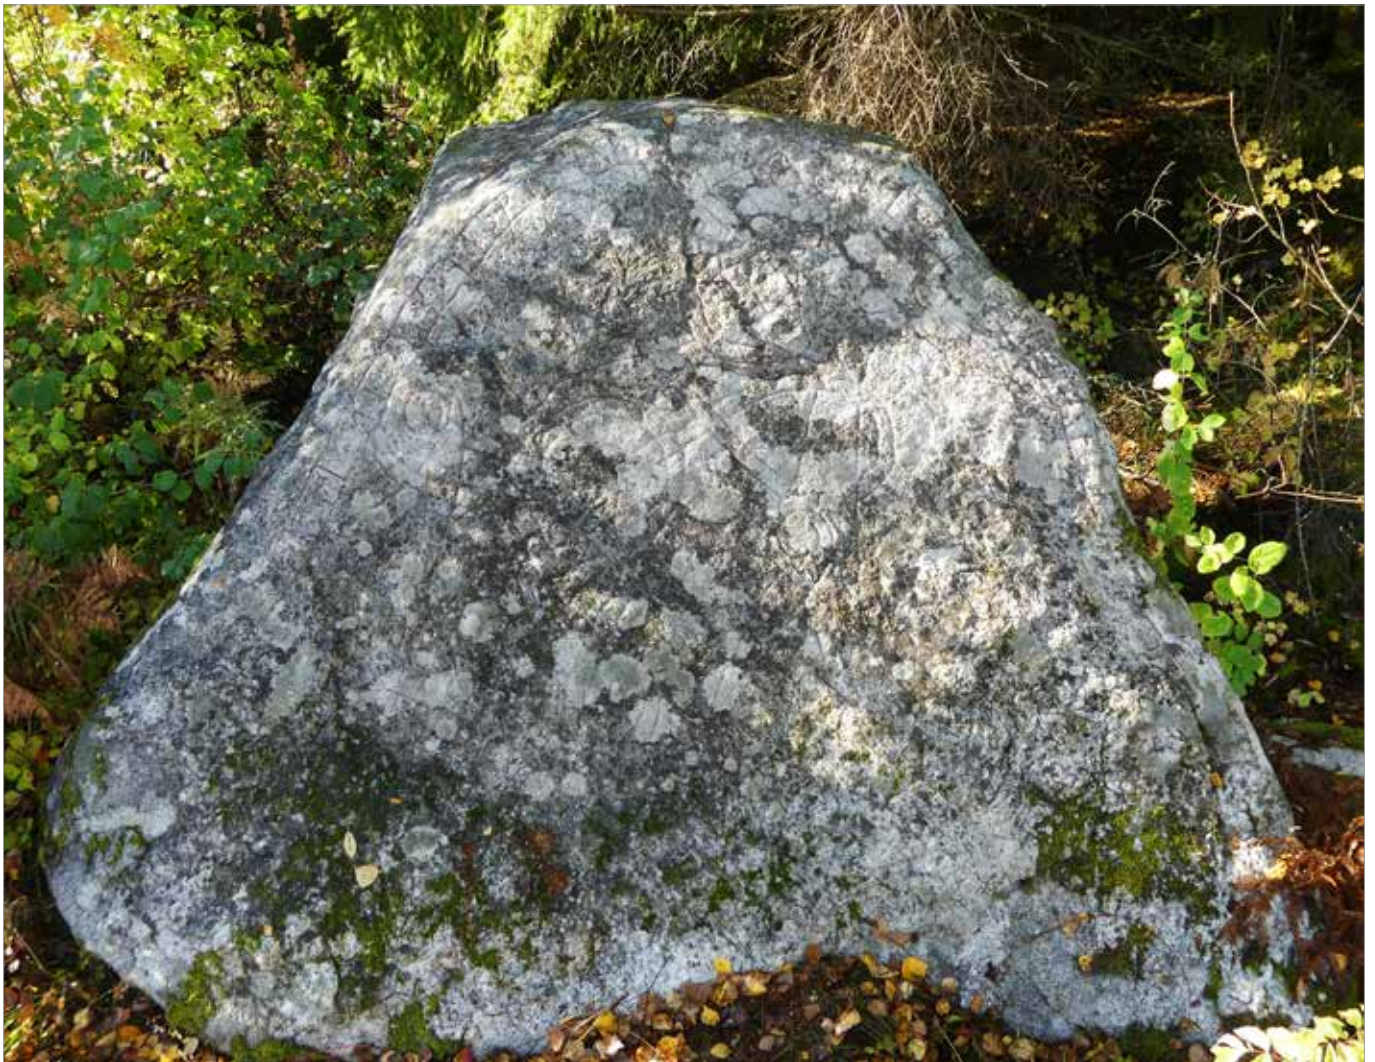
Figur 2. Runstenen U 771 vid Tjursåker, Vårfrukyrka socken efter årets åtgärder. Mycket lav och även en del mossa sitter kvar, men utvecklingen går åt rätt håll. Foto, Robin Lucas, Upplandsmuseet.

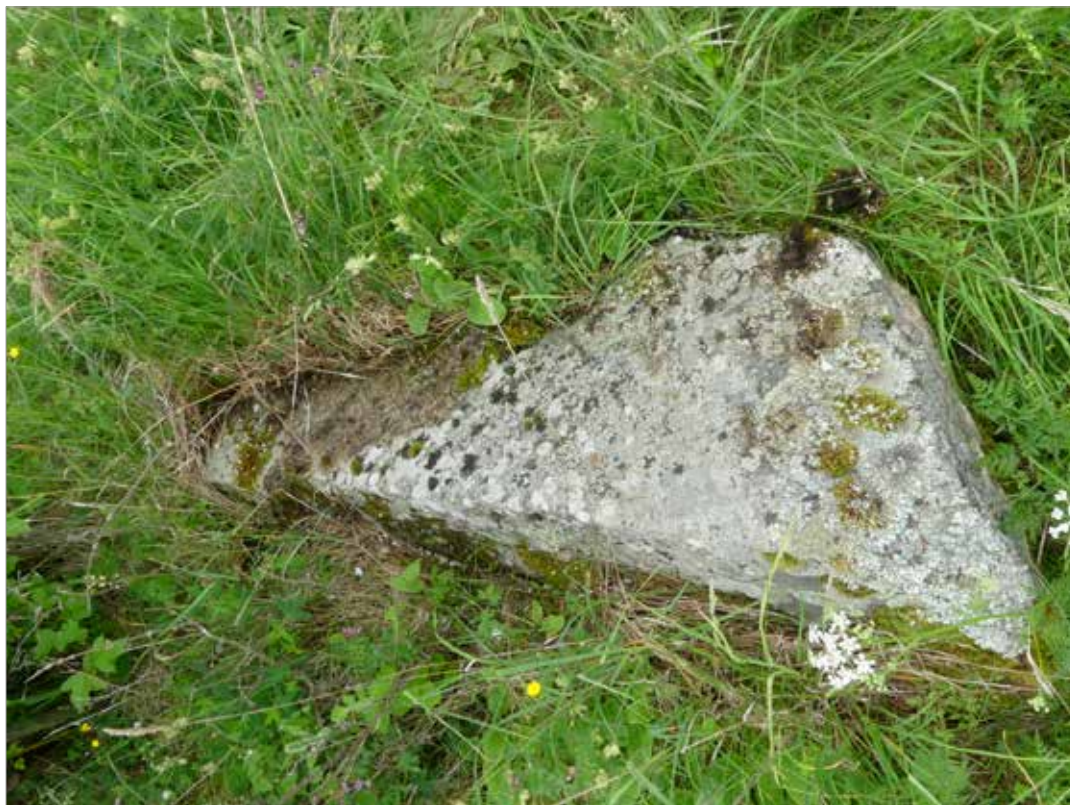
Runstenen U 888 är belägen i kanten av ett impediment i brukad åkermark drygt 500 m sydöst om Ångelsta nära Skogs-Tibble. Stenen omnämndes första gången 1911, då den påträffades i en dikestrumma 75 m sydsydväst om sin nuvarande position. Stenen har mycket grunda ristningar på två sidor och runliknande tecken som saknar språklig innebörd. Troligen är den ett resultat av en amatörs försök att skapa en runsten (Wessén & Jansson 1949–51, s 591). I samband inventeringen konstaterades att U 888 fallit omkull och höll på att växas över av slyvegetation. Eftersom stenen stod i igenväxande åkermark fanns risken att återuppodling eller andra maskinarbeten skulle skada stenen (Lucas 2020, s 89, 166).

Figur 4. U 888 påträffades under inventeringen liggande ner i högt gräs, med tätt växande en- och lövsly. Foto, Robin Lucas, Upplandsmuseet.

Arbetet inleddes med en översiktlig röjning av vegetationen inom 5 m från stenen. Därefter grävdes en 1,5×1 m stor och 0,5 m djup grop genom det tjocka matjordslagret. Gropen fylldes delvis med grus, som packades hårt. Stenen

ställdes på plats, och gropen igenfylldes i etapper allteftersom stenen lyftes med rundsling och grus packades i håligheterna som bildades under dess mycket ojämna bas. När stenen väl stod stadigt i rätt höjd packades grus hårt cirka 0,1 m upp från

dess bas. Därefter rengjordes den från mossa och bladlav med mjuk borste och träspatel. Avslutningsvis gjordes en behandling med 50 % etanol för att man över tid även skulle kunna avlägsna kartlaven, som täckte stora delar av stenen.

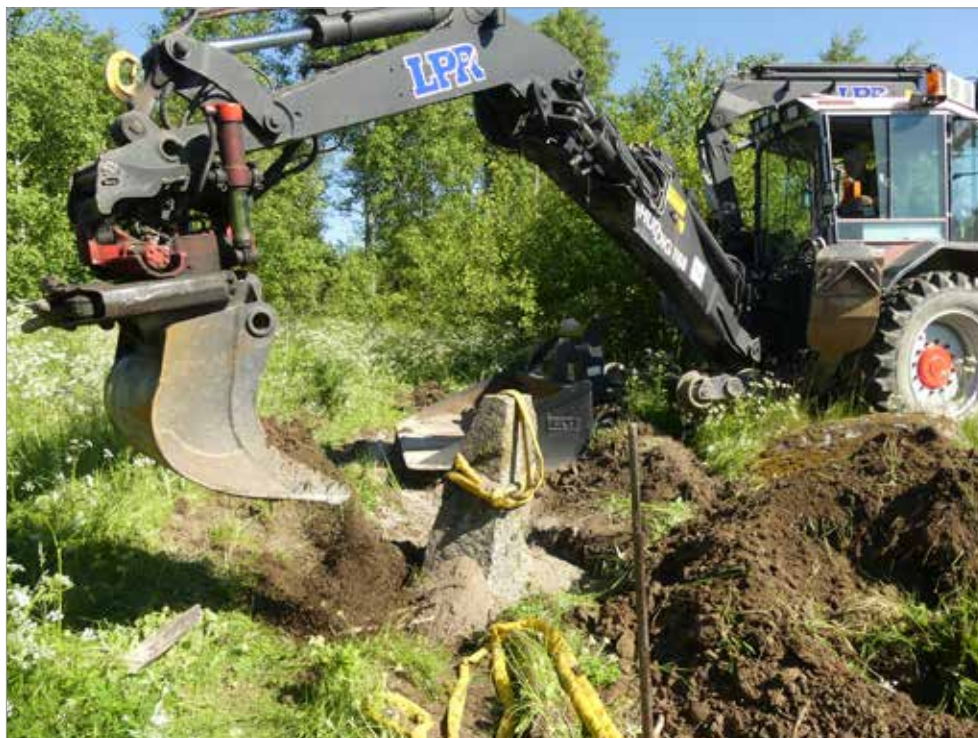
Figur 5. Markförankring av stenen sedan den lyfts på plats.
Foto mot norr, Robin Lucas, Upplandsmuseet.

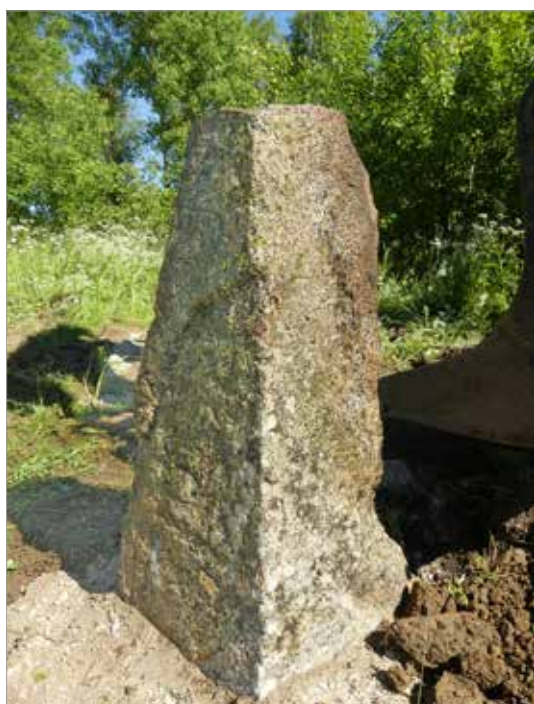
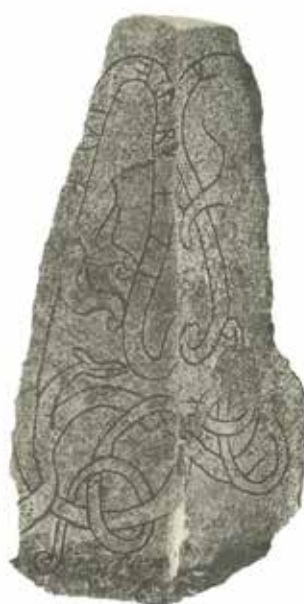
Figur 6–7. Till vänster: Stenen ställd på plats och markförankrad. Ristningarna är knappt synbara och stenen kommer att behöva rengöras ytterligare innan imålning. Till höger: Kompositbild (något förvängd) baserat på två foton av de bägge ristningsytorna från Upplands runinskrifter (efter Wessén & Jansson 1949–51, pl 161).

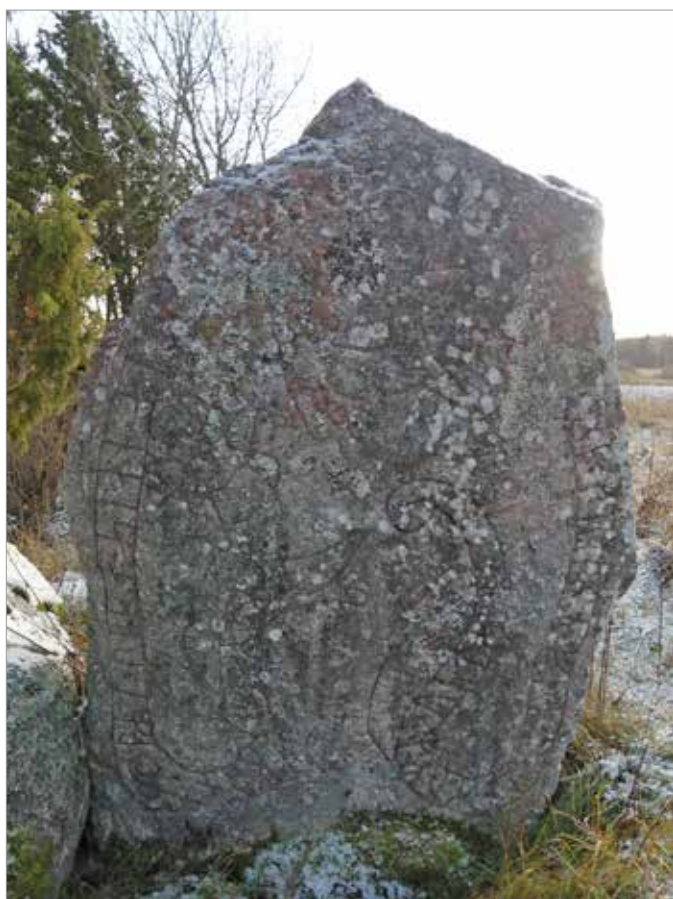
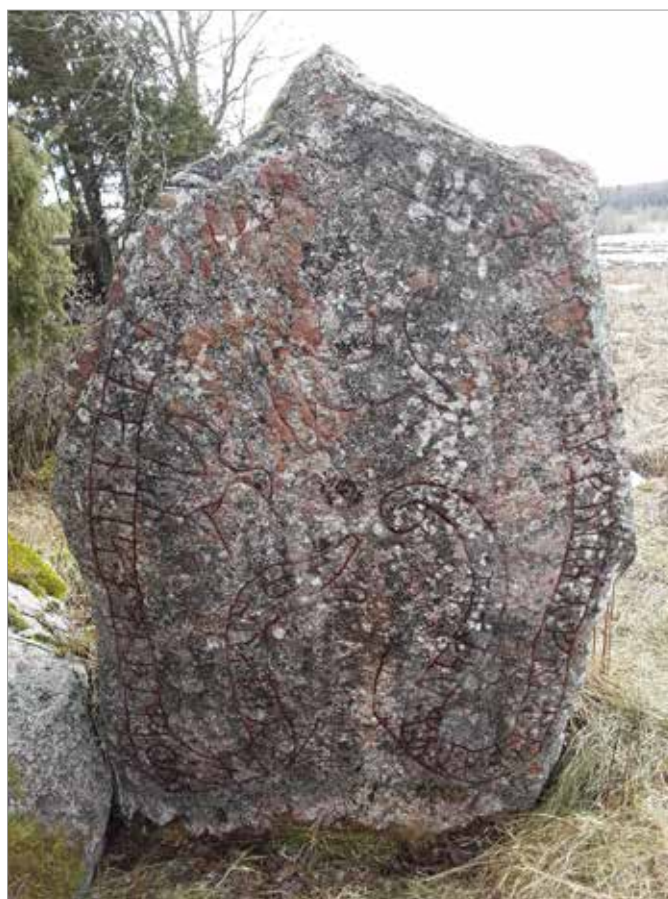
Figur 8–9. U 590 vid Burvik i Knutby efter andra etanolbehandlingen i november 2021 (v) och tre månader senare (h). Mycket påväxt finns kvar, men utvecklingen går åt rätt håll. Foto, Robin Lucas, Upplandsmuseet.

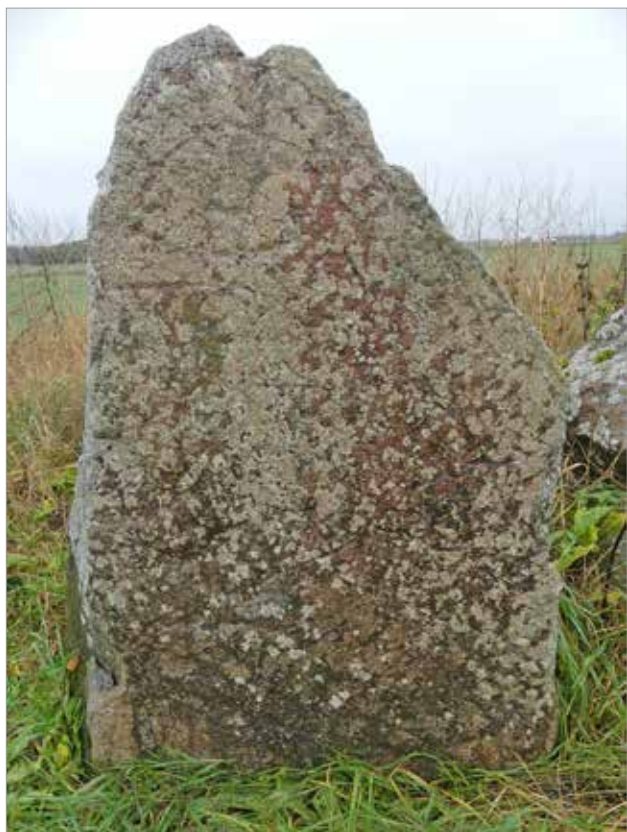
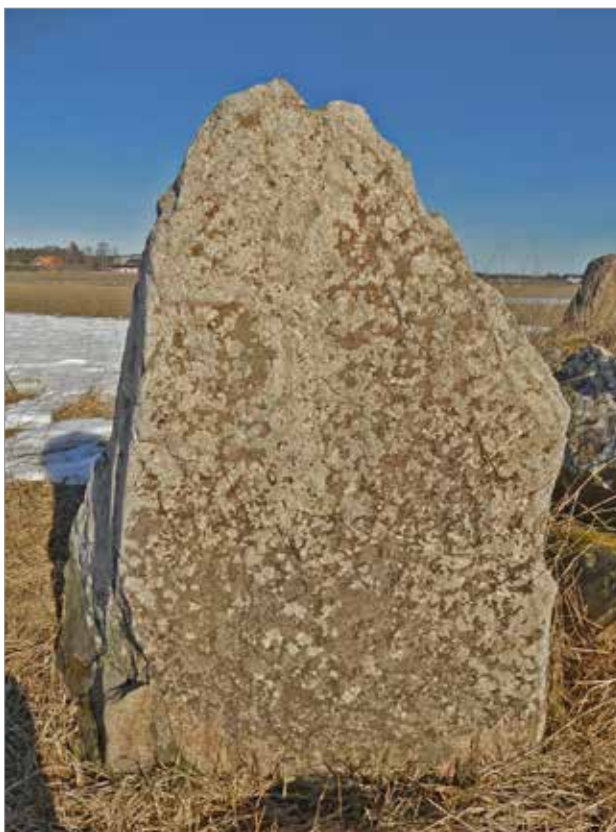
Figur 10–11. U 1081 vid Forkarby i Bälinge efter andra etanolbehandlingen i september 2021 (v) och 6 månader senare (h). Ingen förändring att tala om, laven sitter fortfarande fast. Foto, Robin Lucas, Upplandsmuseet.

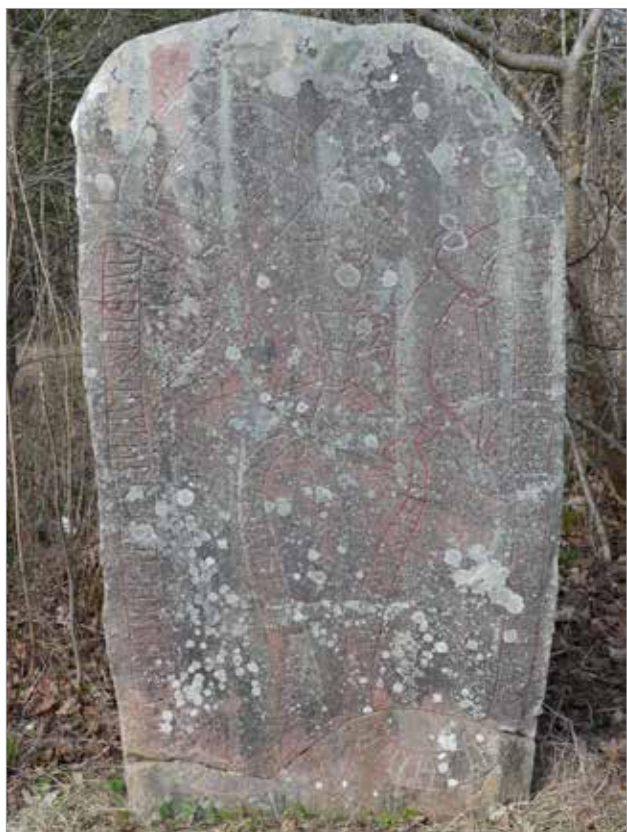
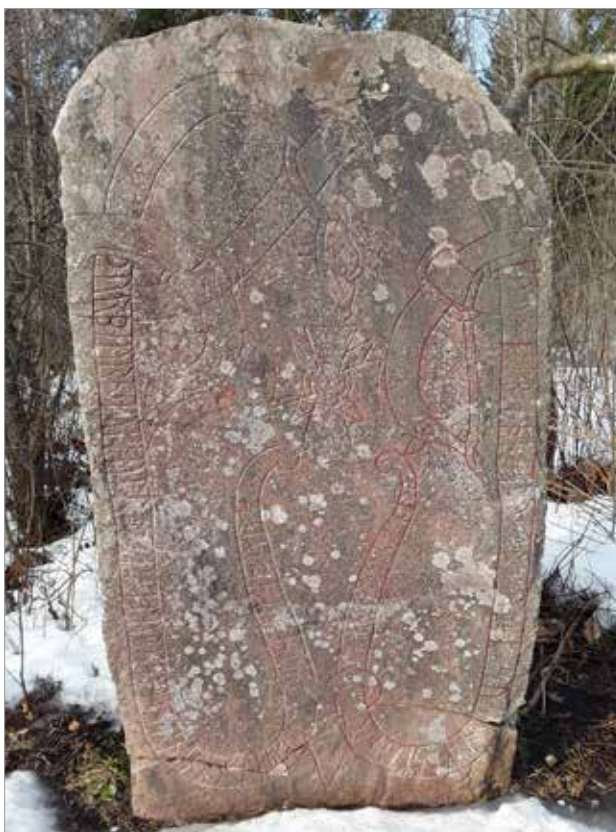
Figur 12–13. U 1149 vid Fleräng, Älvkarleby efter andra etanolbehandlingen i november 2021 (v) och tre månader senare (h). Även om en del lav finns kvar har stenen fått en helt annan lyster. Detta beror troligen på att de flesta alger, som frodas i denna fuktiga kustnära miljö, försvunnit. Dessutom är imålningen tydligare. Foto, Robin Lucas, Upplandsmuseet.

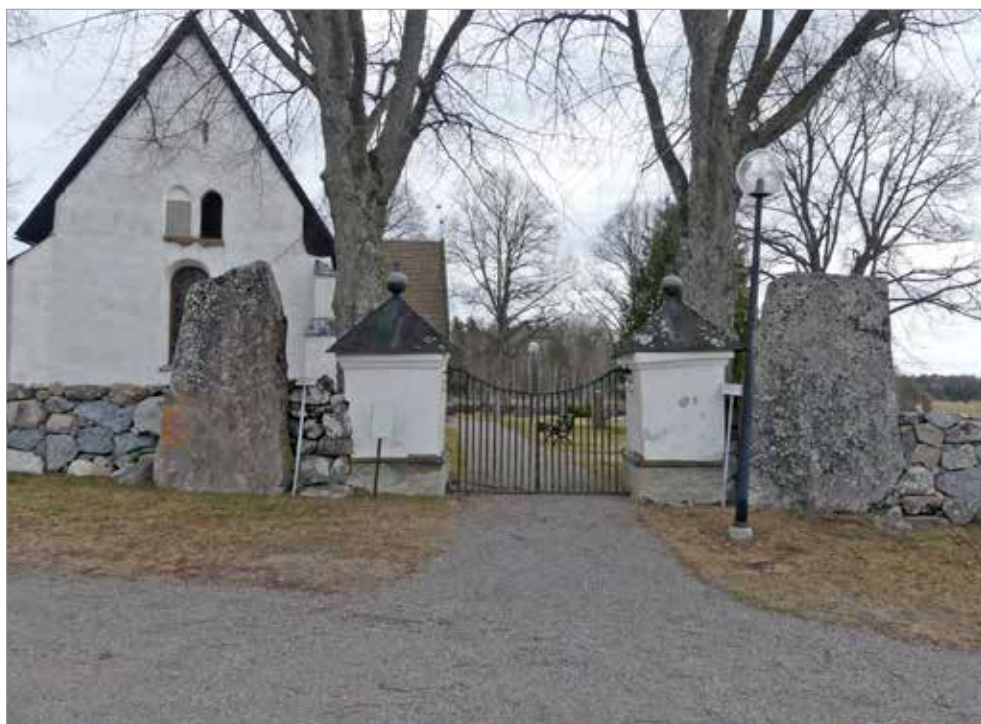
Även röjning av vegetationen kring stenarna är fortsatt viktig för att stenarna ska säkras för framtiden. Ofta involverar detta sly och snår, som relativt lätt kan röjas av ideella krafter. Ibland rör det sig emellertid om större träd som skymmer eller överskuggar stenar. Två exempel är U 846 och U 847, som är inbyggda i bogårdsmuren kring Västeråkers kyrka. Inne på kyrkogården står två lindar, vars grenverk hänger över stenarna. Detta inverkar menligt på stenarna på flera sätt. Dels skuggar träden, dels finns det risk att grenar kan blåsa ner och skada stenarna. Framför allt är grenverken tillhåll för fåglar, vars avföring faller ner på stenarna. Detta smutsar ner, och kan även verka som gödning för tillväxt av mossa, alger och lav. Båda stenarna ingår i årets urval och har svarat någorlunda bra på behandling. Upplandsmuseet ser ändå att situationen för dessa stenar ses över på längre sikt.

Figur 17. U 847 (v) och U 846 (h) som flankerar ingången till Västeråkers kyrkogård och lindarna som hänger över dem.

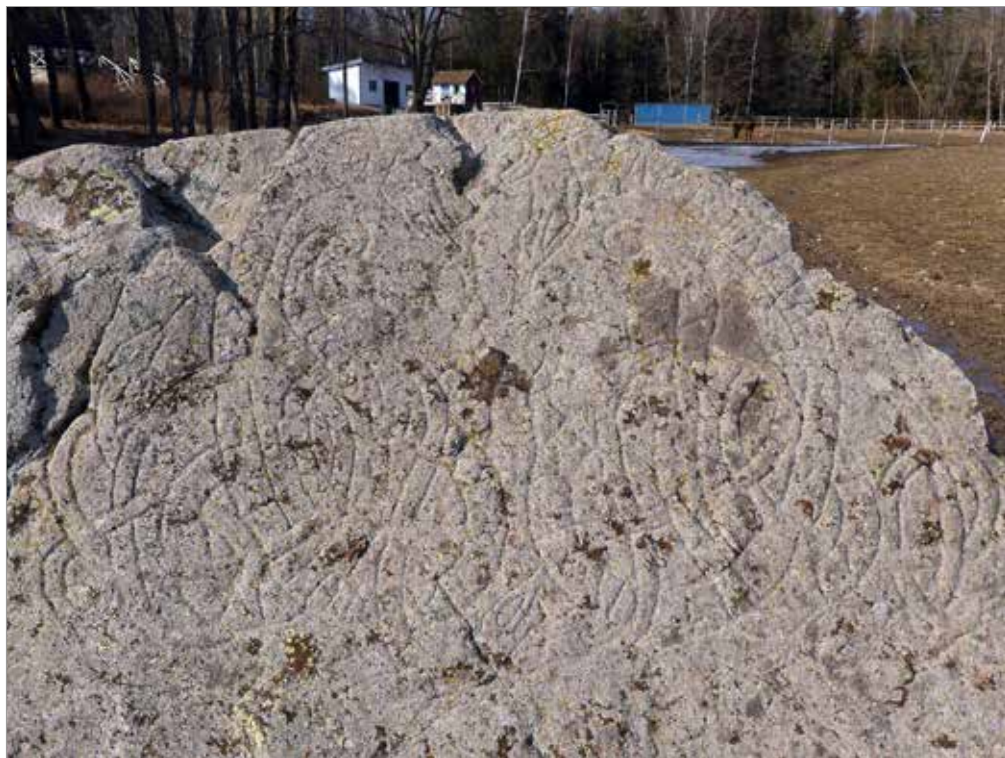
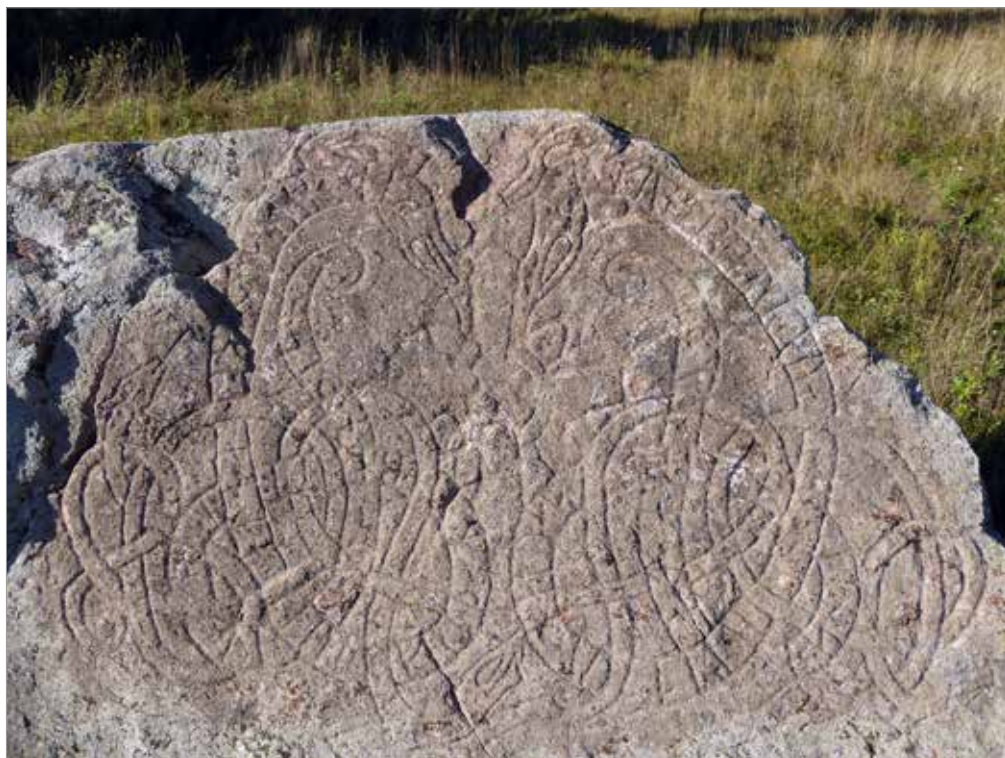
Figur 18–19. Status I: Tydlig förbättring, stenen är i princip ren. U 829 vid Furby, Giresta socken före (ovan) och efter (nedan) torrensöring och tre etanolbehandlingar. Ristningen behöver dock målas i för att bli läsbar. Foto, Robin Lucas, Upplandsmuseet.

Vid det första tillfället gjordes först en grundlig torrengöring, där den lösa mossan och laven avlägsnades med en träspatel och en mjuk borste. Därefter sprutades stenarna med en blandning av 50% etanol och 50% vatten. Vid andra tillfället gjordes en lättare torrengöring, då stenarna

borstades av med en mjuk borste. I detta skede kunde ofta en del död mossa borstas bort. Därefter upprepades etanolbehandlingen. Vid det tredje tillfället gjordes i princip endast en etanolbehandling. Mellan varje steg fotograferades stenarna. När fotografierna sedan jämfördes kunde betydande skillnader ses mellan de olika stenarna när det gäller behandlingens resultat. Baserat på stenarnas utseende före och efter behandlingen gjordes en fyrgradig skala över hur effektiv behandlingen varit hittills. Stenarnas status varierar från som bäst en närmast ren yta till som sämst ingen förbättring.

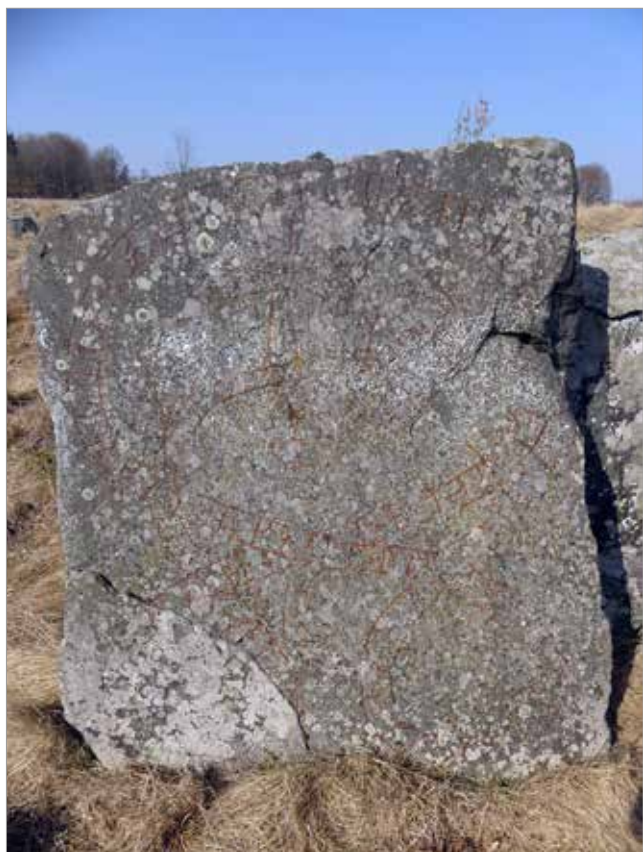
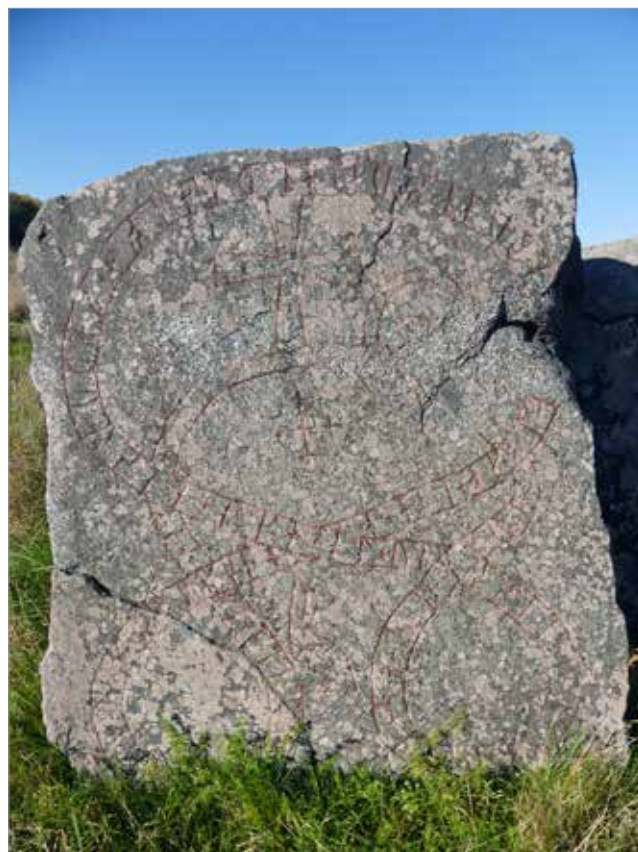
Figur 20–21. Status II: Tydlig förbättring, men en del påväxt återstår. U 867 vid Gryta, Gryta socken före (v) och efter (h) torrengöring och tre etanolbehandlingar. Foto, Robin Lucas, Upplandsmuseet.

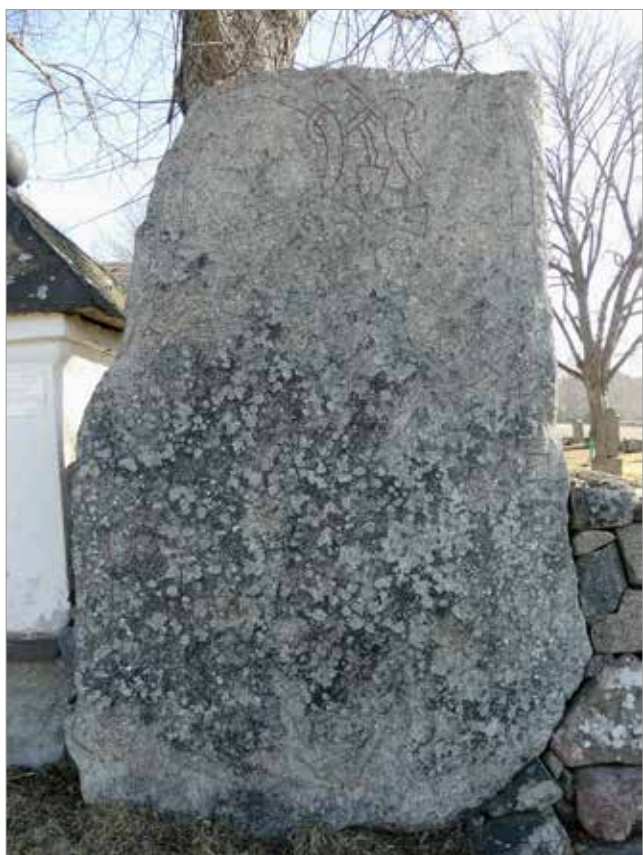
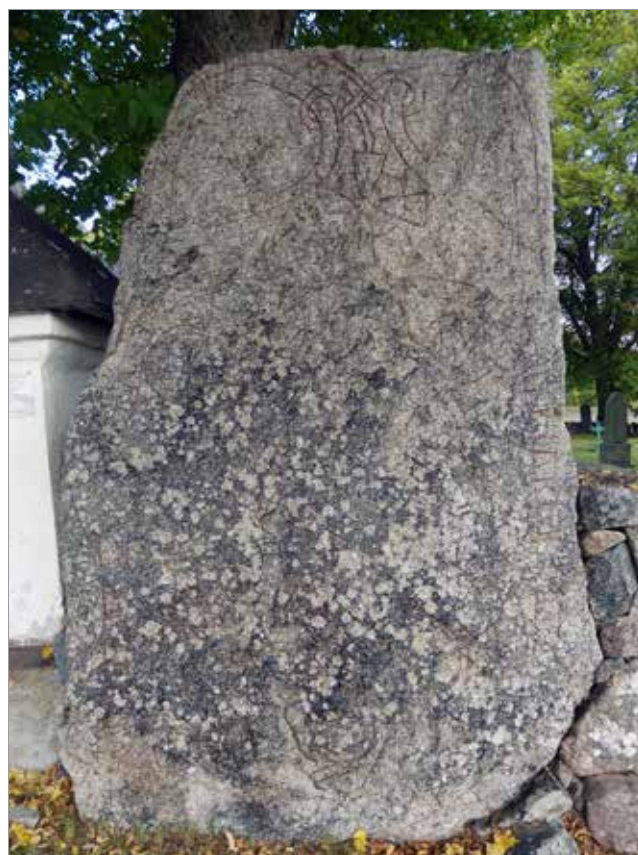
Figur 22–23. Status III: Viss förbättring, men mycket påväxt återstår. U 846 vid Västeråkers kyrka före (v) och efter (h) torrengöring och tre etanolbehandlingar. Foto, Robin Lucas, Upplandsmuseet.

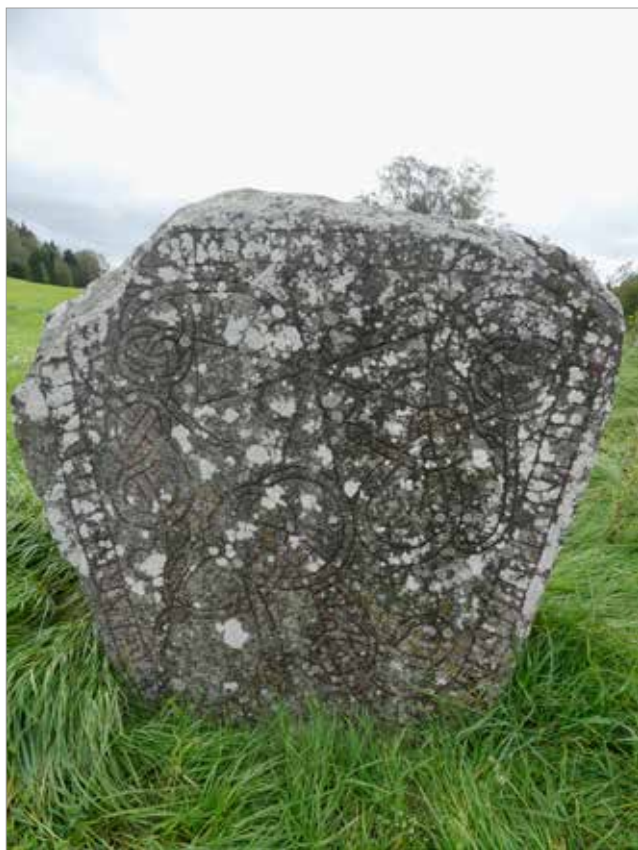
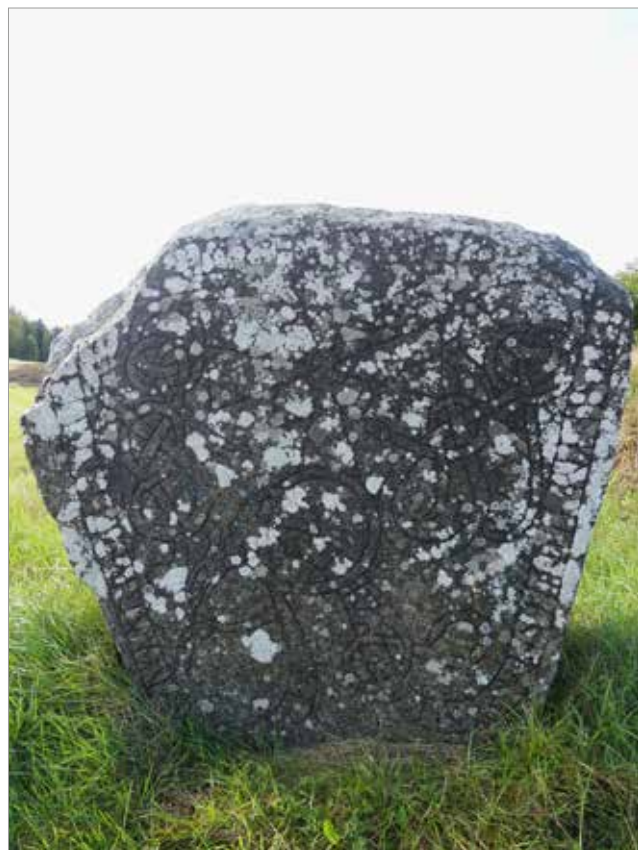
Figur 24–25. Status IV: Ingen eller mycket lite synlig förbättring. U 859 vid Måsta, Balingsta socken (v) och efter (h) torrengöring och tre etanolbehandlingar. Foto, Robin Lucas, Upplandsmuseet.

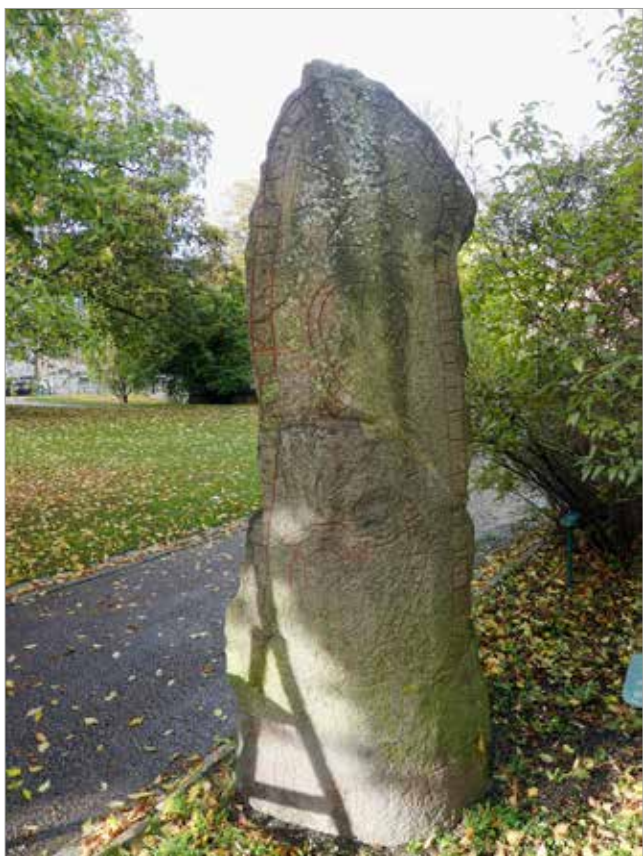
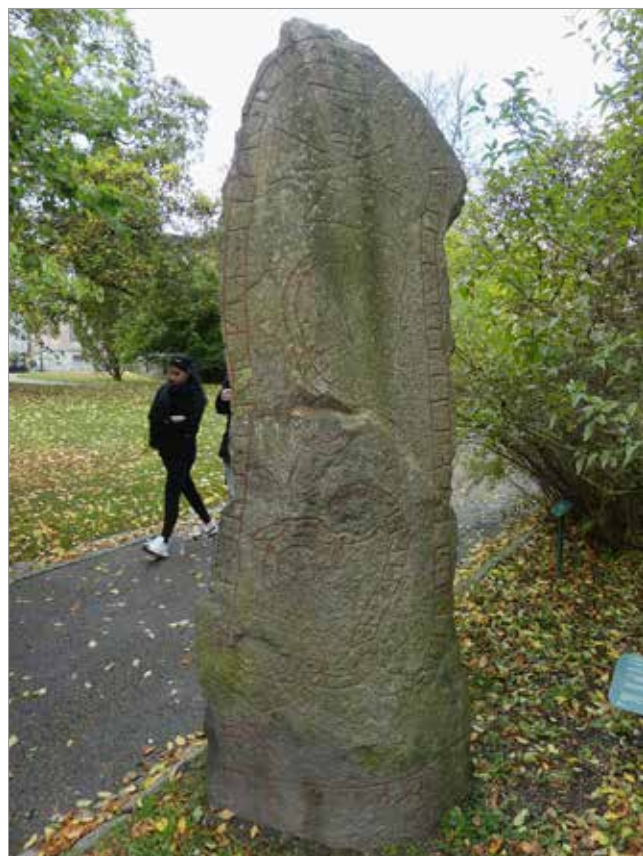
Figur 26–27. Runstenen U 940 i Universitetsparken före (v) och efter (h) rengöring. Foto, Robin Lucas, Upplandsmuseet.

varit föremål för omfattande rengöringsinsatser. Projektet genomfördes i enlighet med ett åtgärdsprogram framtaget av en stenkonservator. Vårdinsatserna bestod i att rengöra stenarna i två etapper. Etapp 1 genomfördes under oktober/november 2021 och utgjordes av en torrengöring, där löst sittande mossor och lavar avlägsnades från stenarnas yta och från äldre lagningar. Denna följdes av en etanolbehandling. Stenarna fick sedan stå över vintern och våren, varvid den biologiska påväxten gradvis torkade ut och dog. Etapp 2 genomfördes under augusti 2022 och utgjordes av en rengöring med ångtvätt, där kvarvarande död biologisk påväxt togs bort. Avslutningsvis genomfördes en kompletterande etanolbehandling, för att förebygga vidare biologisk påväxt. Resultatet av rengöringen visar en tydlig förbättring på samtliga stenar (Lucas 2022).

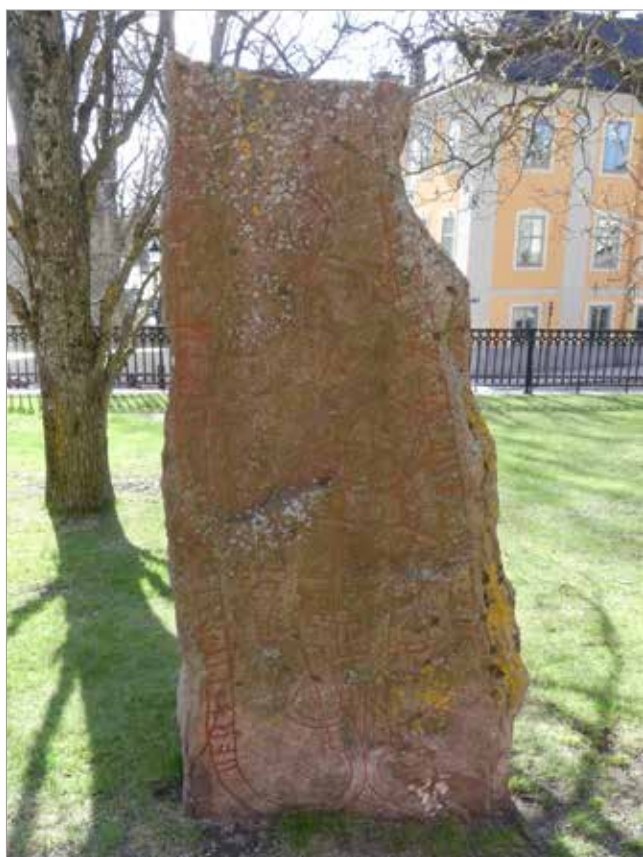
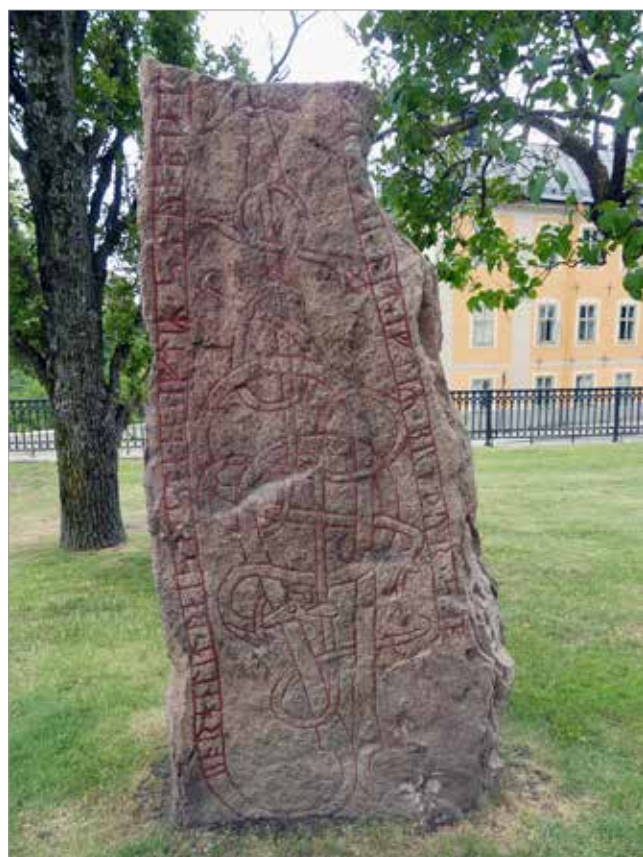
Figur 28–29. Runstenen U 933 vid Uppsala domkyrka före (v) och efter (h) rengöring. Foto, Robin Lucas, Uppalnds museet.

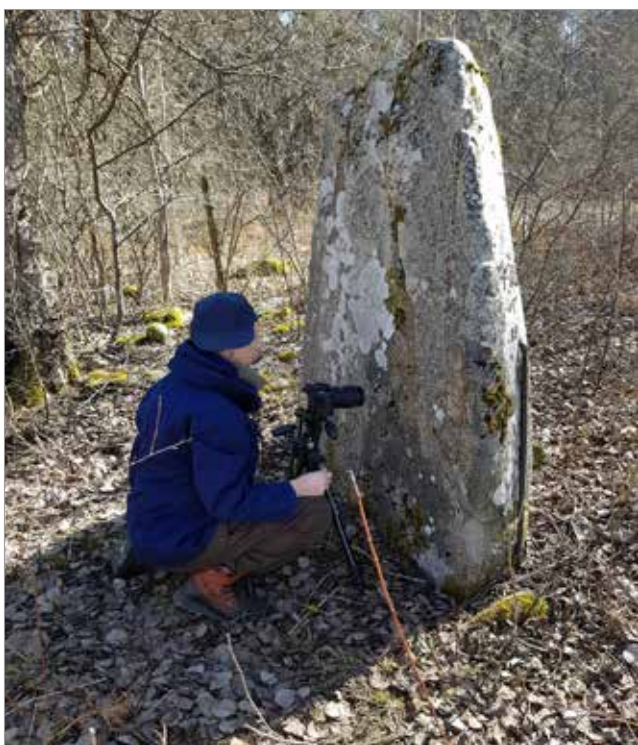
Figur 30. Eva Ernfridsson, stenkonservator, tar extrema närbilder av lavtillväxt på runstenen U 686 vid Sanda på Skoklosterhalvön. Foto, Robin Lucas, Upplandsmuseet.

Under året genomfördes ett samarbete med Eva Ernfridsson, stenkonservator på Litobiome AB, i syfte att ta fram en handbok i runstensvård. Handboken är tänkt att fylla två olika funktioner. Den första är som en enkel och tydlig instruktion över vilka sorters vårdåtgärder en privatperson kan och får göra på en runsten, och kanske än viktigare, vad man inte får göra. Den andra är som en allsidig, kortfattad och användbar handledning för professionella runstensvårdare, med en beskrivning av runstenars nuvarande till-

stånd, metodtester, utfall och rekommendationer. Handboken har tydliga gränsdragningar mellan vårdåtgärder som ideella krafter kan utföra och vad som endast kan utföras av professionella kulturmiljöinstanser. Handboken baseras på Upplandsmuseets och Ernfridsson erfarenheter sedan tidigare, men även på observationer och praktiska experiment på uppländska runstenar som Ernfridsson genomförde under 2022. Handboken kommer att publiceras under våren 2023 (Ernfridsson & Lucas, manus).

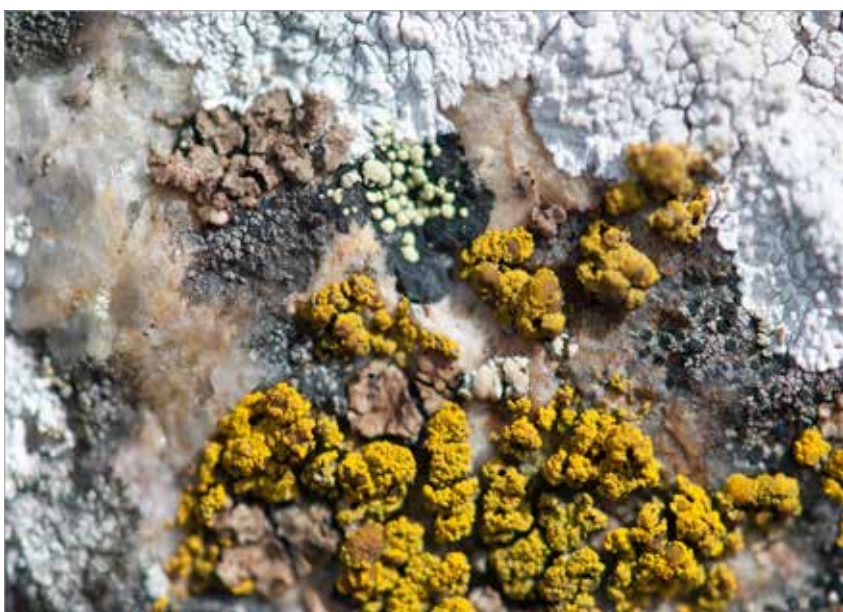
Figur 31. Närbild av U 686. På en yta av cirka 100×50 mm syns sex olika arter av lav. Foto, Eva Ernfridsson, Litobiome AB.
