# **Boplatser, grav och bytomt**

**Planerad spårutbyggnad av tågbana mellan  
Uppsala och Bergsbrunna**

Arkeologisk utredning steg 2

## Upplandsmuseets rapporter 2023:01

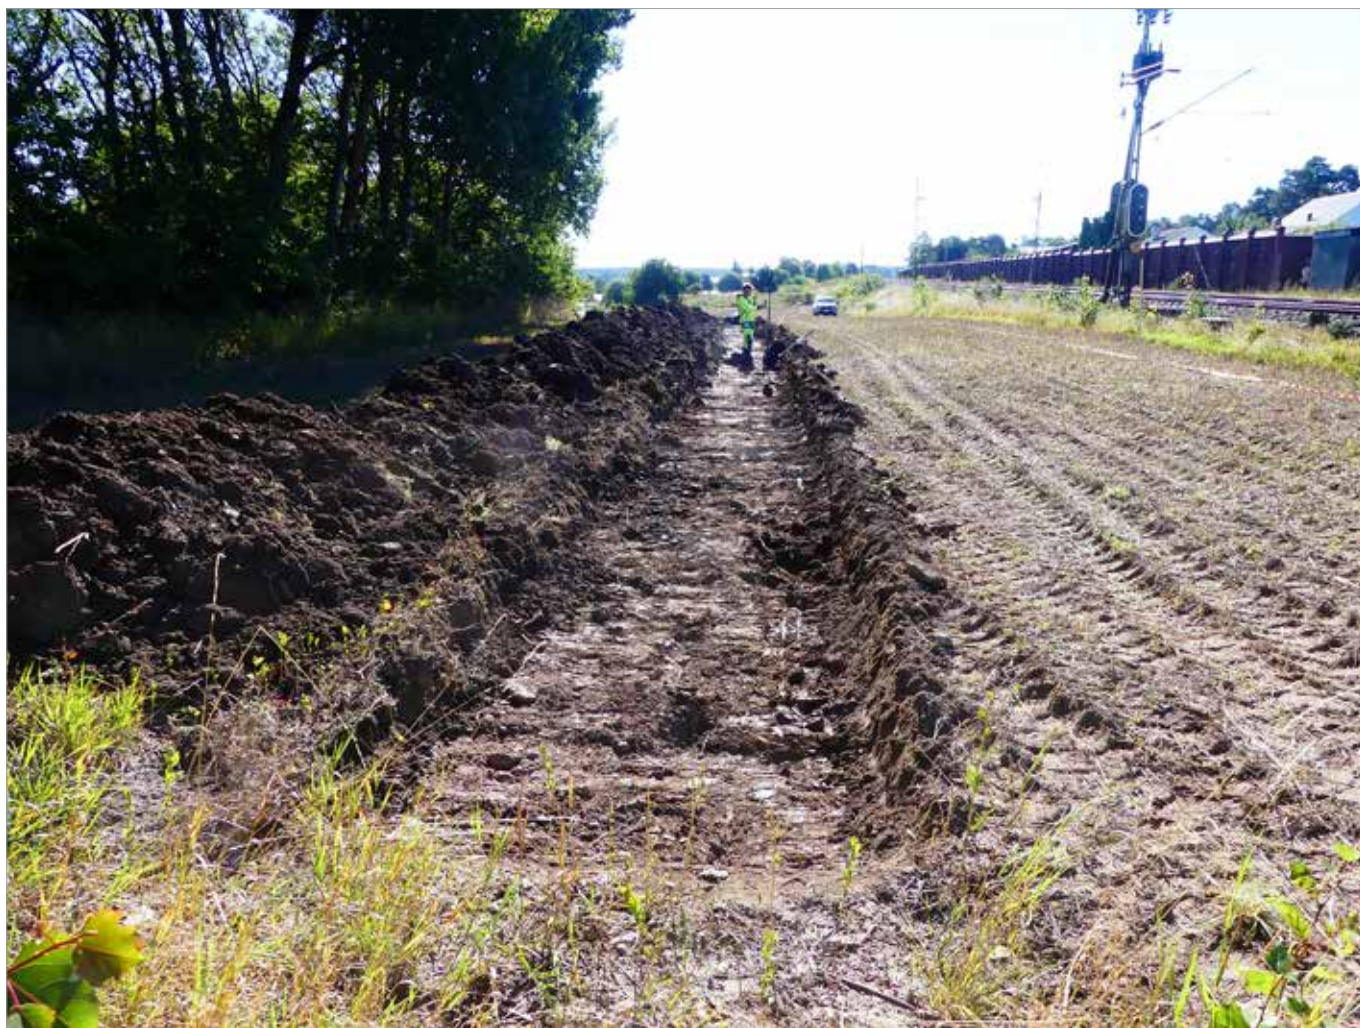
Figur 7. Schakt 16 på Lokal 28/L2022:7568 mot söder. I schaktet framkom ett flertal anläggningar av förhistorisk karaktär som Andreas Hennius mäter in i med GPS. Foto Malin Lucas, Upplandsmuseet.

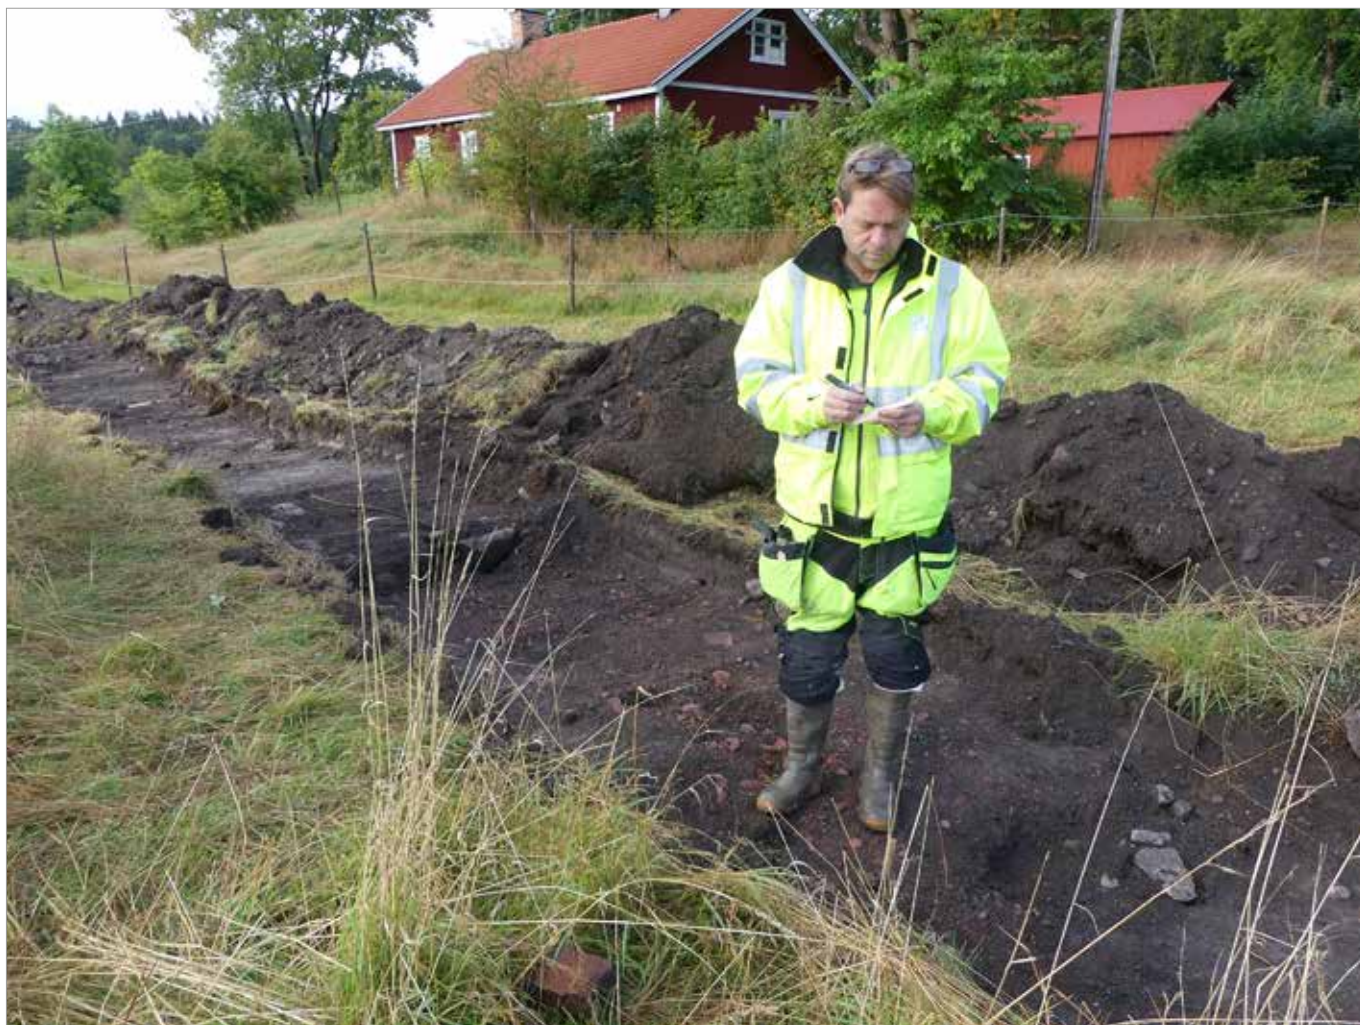
Figur 9. Andreas Hennius i schakt 81. Notera det mörka kulturlagret med tegel. Foto mot sydväst Malin Lucas, Upplandsmuseet.

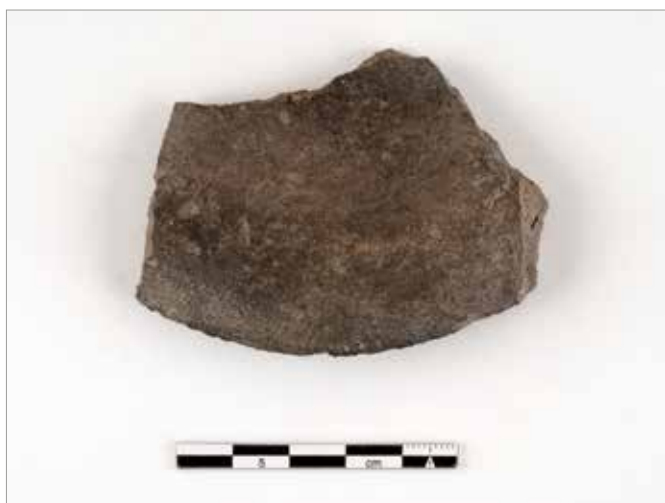
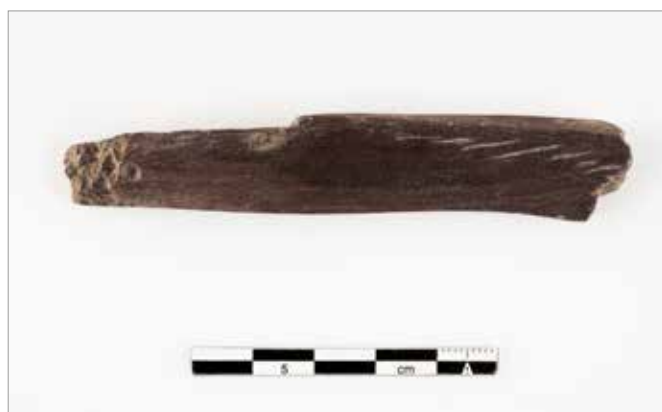
Figur 10. Äldre svartgods (Fnr3) och ett bryne av förhistorisk karaktär (Fnr2) som påträffades på Lokal 3. Foto Olle Norling, Upplandsmuseet.

I den centrala delen framkom ett mycket mörkt kulturlager innehållandes rikligt med tegel, sot, kol och ben. Här påträffades även en bit äldre svartgods som på grund av dess tummade insida sannolikt kan dateras till folkvandringstid eller vendetid. Dessutom påträffades ett mindre bryne av förhistorisk karaktär samt ett större, sentida, bryne (se figur 10).

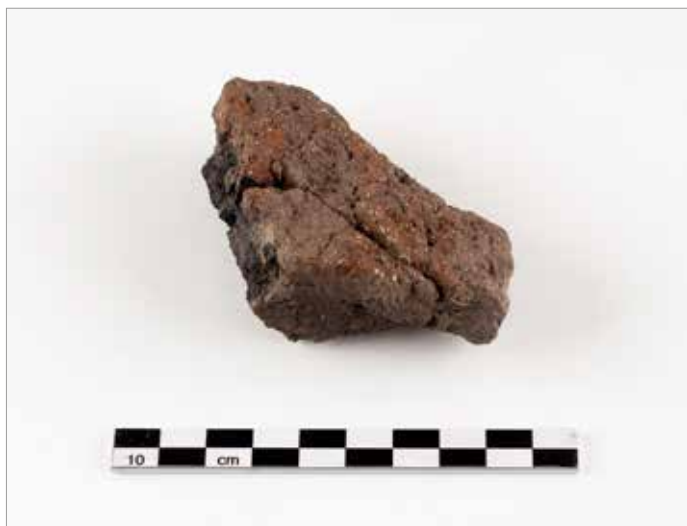
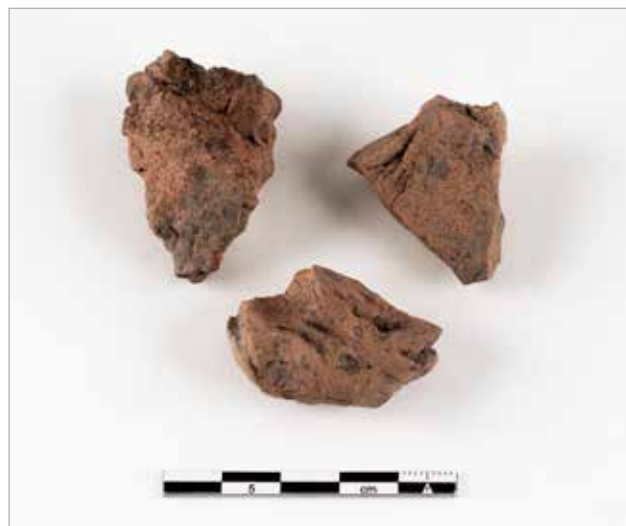
Figur 11. Olika typer av bränd lera som påträffades inom Lokal 3 (Fnr 5 till vänster och Fnr 4 till höger). Bitarna till höger uppvisar flera avtryck av pinnar vilket gör att de kan tolkas som lerklining. Foto Andreas Hennius, Upplandsmuseet.

Även i södra delen, i schakt 94, 95, 96 och 97, fanns kulturlager. I detta område var färgen på lagren något ljusare och karaktären något mindre kraftfullt än ovanstående men innehållet var likartat med tegel, sot, kol och ben. Dessutom påträffades några fragment av lerklining, det vill säga bränd lera med pinnintryck, som kan indikera förekomsten av huskonstruktioner eller möjligtvis lerklinade lågtemperaturugnar i området. Vidare fanns fynd av bränd lera av en väldigt annorlunda karaktär, som var betydligt tjockare och mer grovmagrad och hade en plan sida. Även dessa bitar kan ha ingått i någon form av ugnskonstruktion (se figur 11).

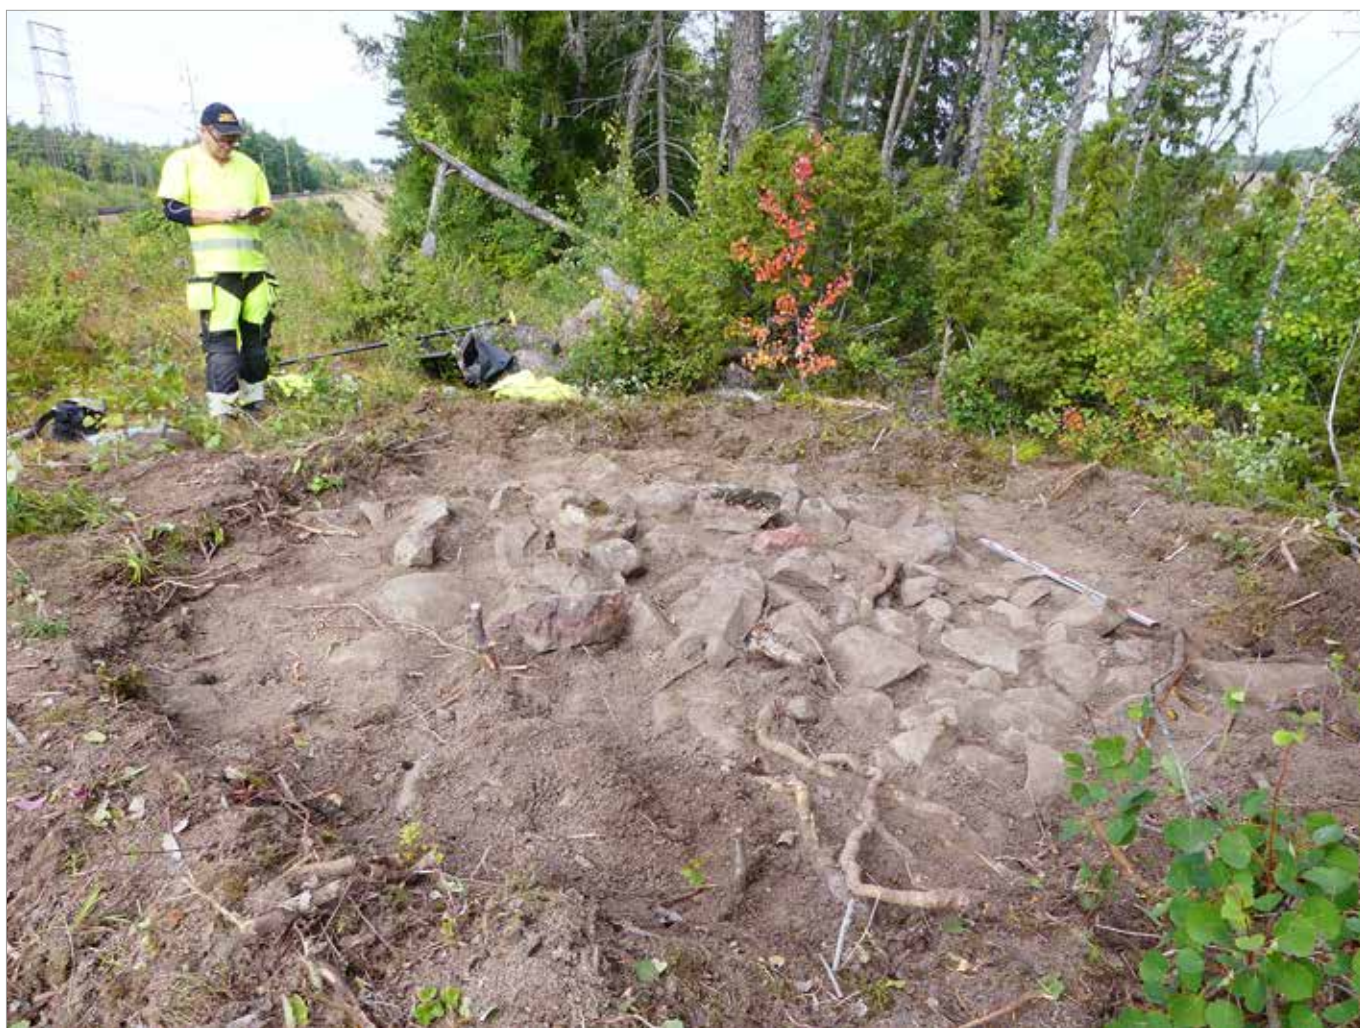
Figur 15. Stensättning L2022:7570. Foto mot norr Malin Lucas, Upplandsmuseet.

Vid utredning etapp 2 torvades stenpackningen, samt området i direkt anslutning till denna, av. Detta arbete visade på en rundad stenkonstruktion cirka 3 m i diameter med ett lager sten, huvudsakligen 0,2–0,4 m stora och delvis skarpkantade. Trots en relativt gles stenpackning var den tydligt lagd och

skiljde ut sig från den naturligt stembundna backen runtomkring. Vid finrensning påträffades två brända rörben i den sydöstra delen. Ebba Drugge gjorde en osteologisk analys men det har dock inte gått att avgöra om benen kommer från människa eller djur (se Bilaga 4). Sammantaget är konstruktionens utseende, läget ovanför en boplats och fynd av brända ben argument för att anläggningen kan tolkas som grav (stensättning). Det är möjligt att fler låga stensättningar finns i närområdet på höjdplatån, vilket en eventuell förundersökning får fastställa. Den hittills kända, ensamliggande, stensättningen har registrerats som punktobjekt i Fornreg med lämningsnummer L2022:7570.

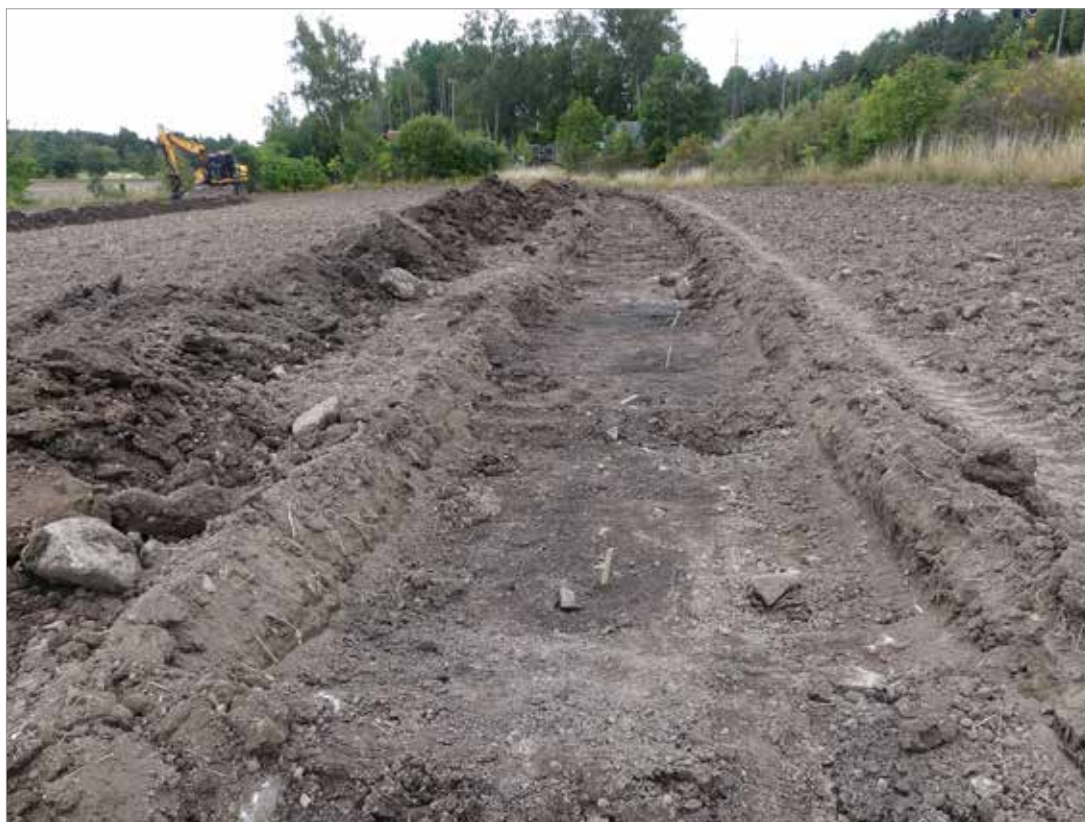
Figur 17. Schakt och anläggningar Lokal 10 L2022:7572. Foto mot söder, Andreas Hennius, Upplandsmuseet.
