Viks slott

Trähuset och trädgårdsterrasser

Arkeologisk schaktningsövervakning

L1944:5408
Viks mur 1:1
Uppsala kommun
Uppland

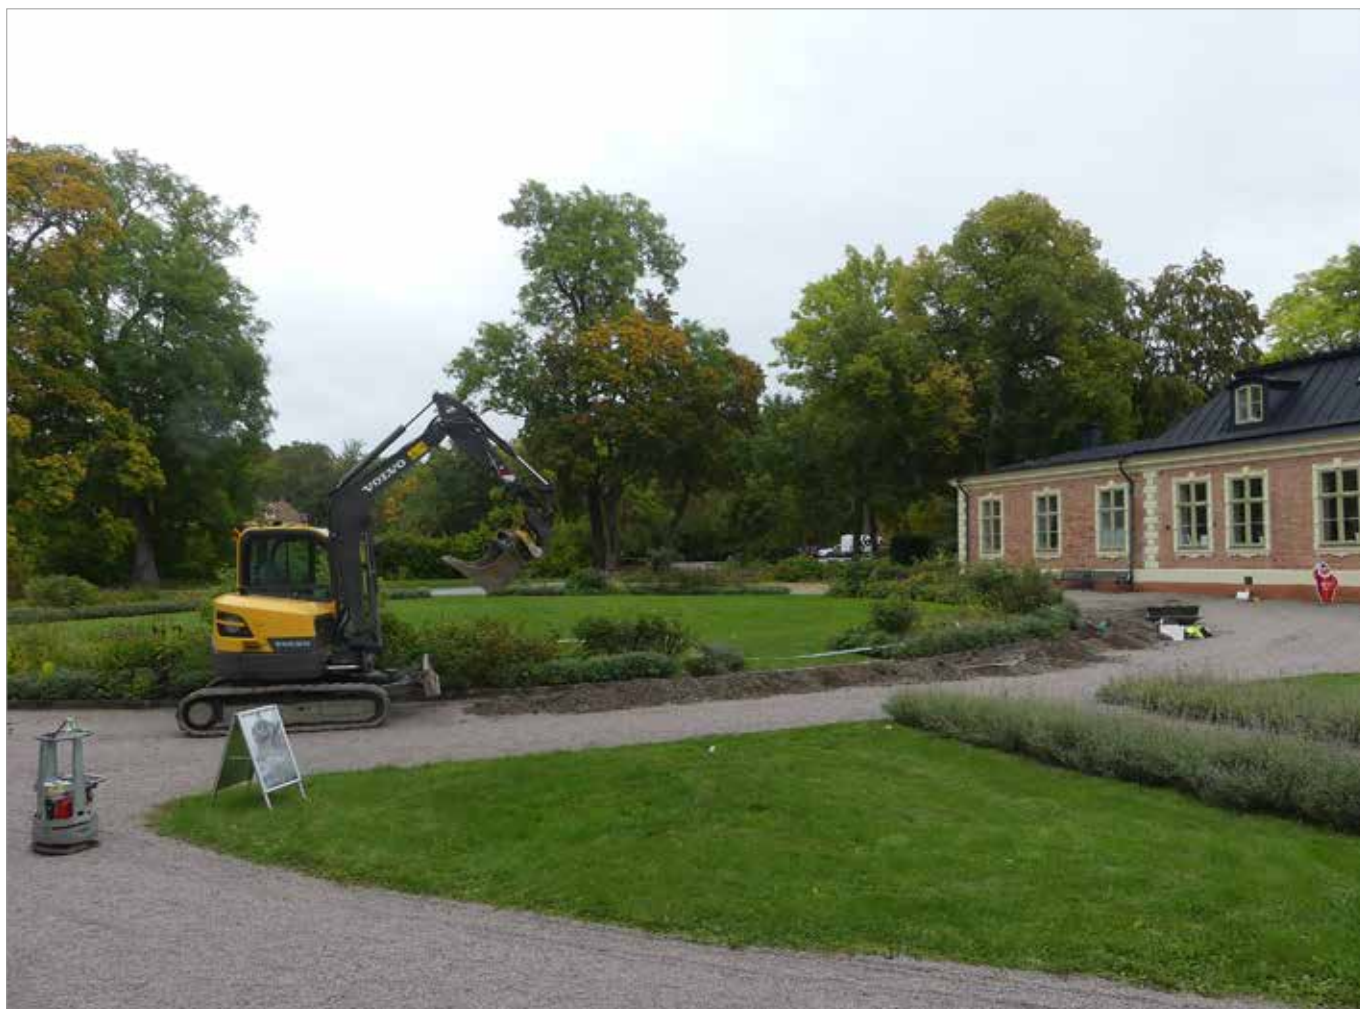
Figur 2. Undersökningsområdet över borggården och framför Viks slott. Foto: Joakim Kjellberg, Upplandsmuseet

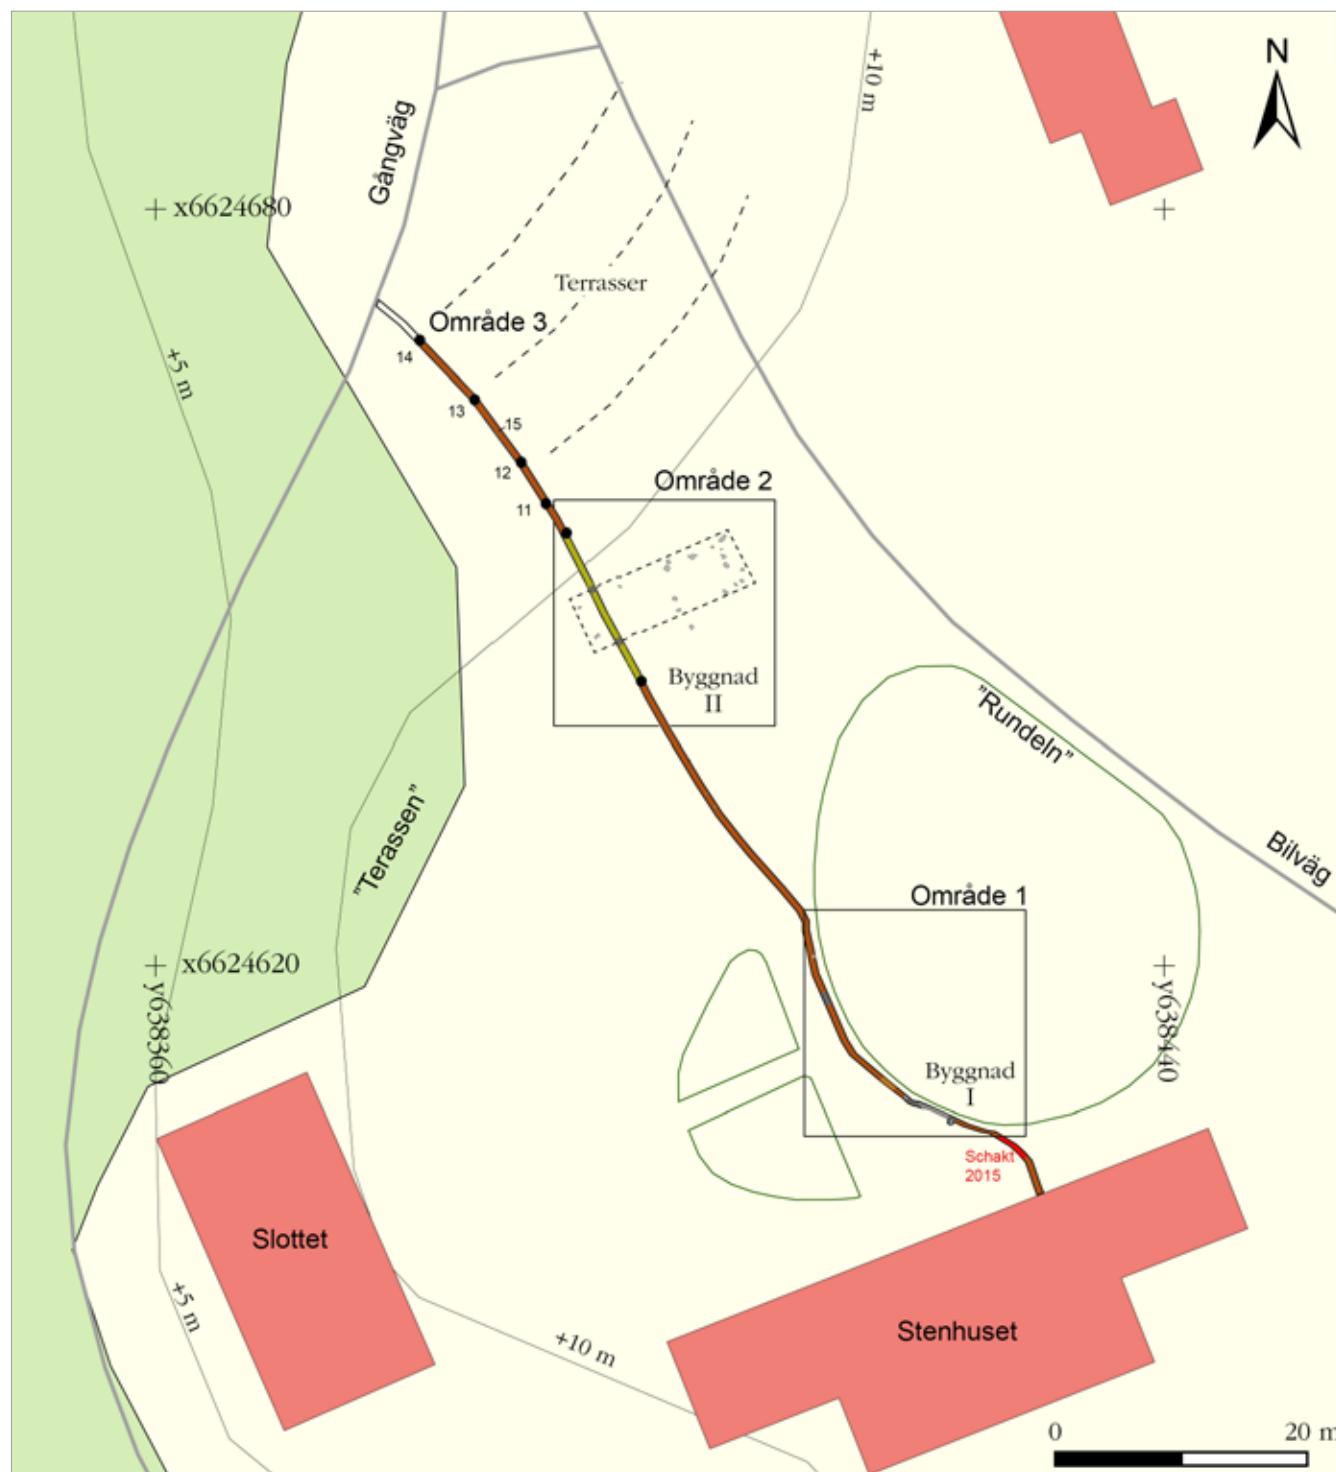
Figur 4. Översikt av undersökningsområdet med schaktet, samt i rapporten omnämnda byggnader och konstruktioner markerade. Svarta ramar markerar redovisade undersökningsområden (Område 1 och 2) samt nr 11-14 anger läget för stenkoncentrationer tolkade som trädgårdsterasser (se närmare beskrivning under Område 3).

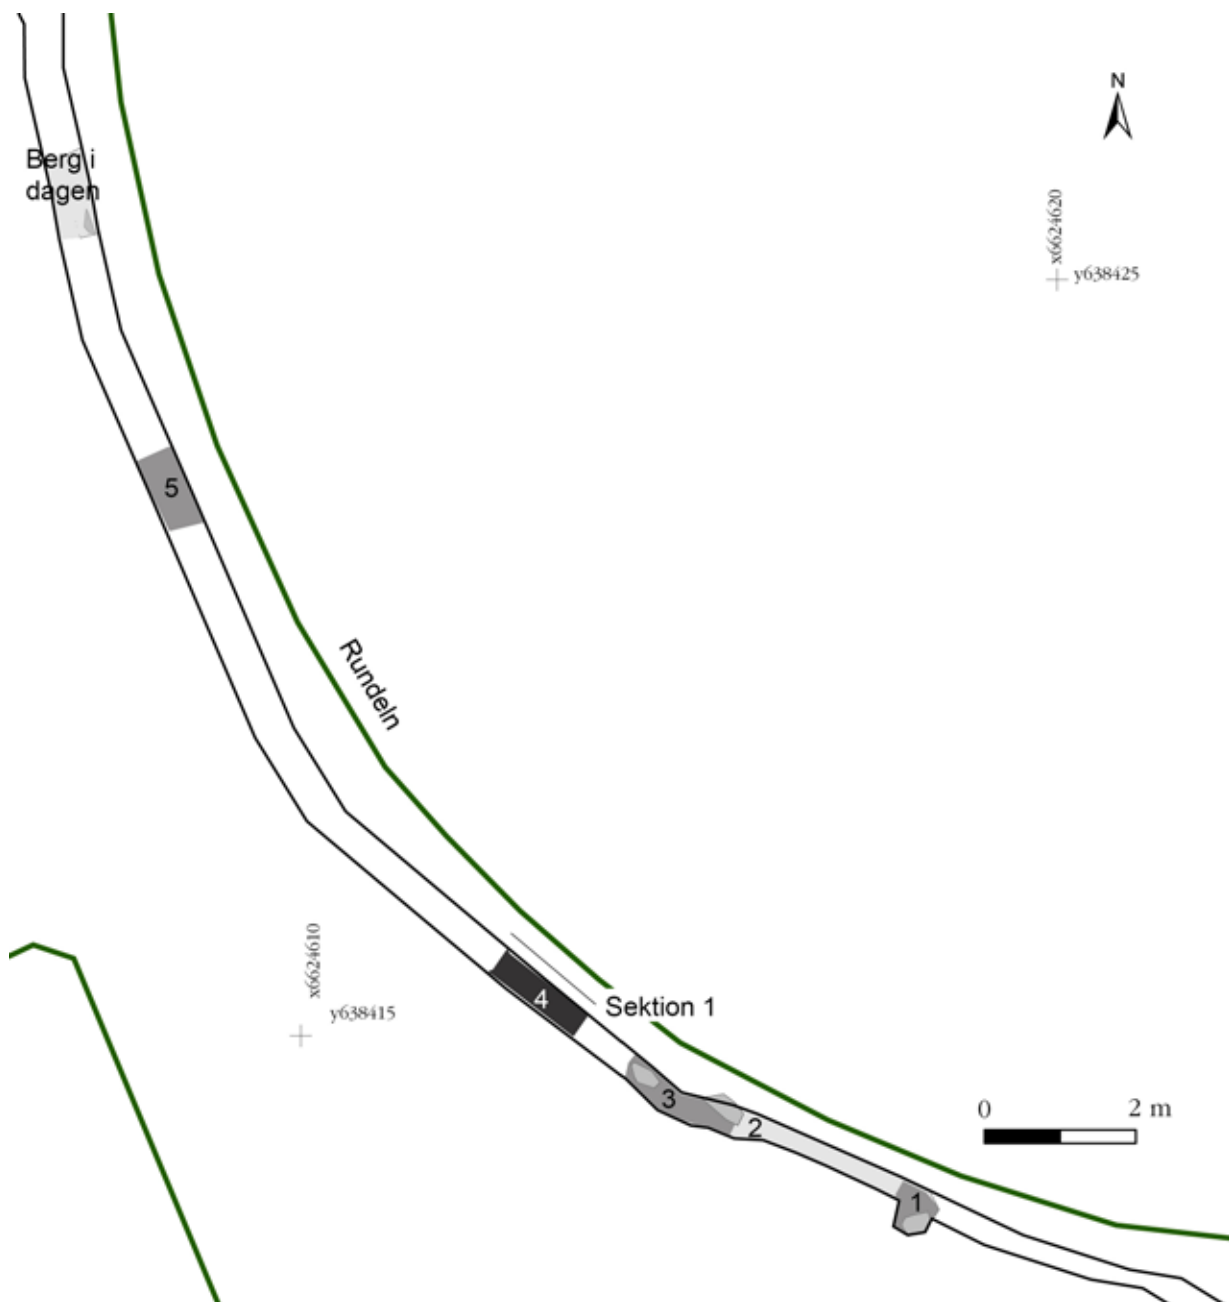
Figur 5. Detaljplan av schaktet över borggården i skala 1:100 med de dokumenterade konstruktionerna markerade. 1 och 3 = stenmurar med murbruk, 2 = Stenläggning, 4= Tegelrasering, 5 = kallmur.

I södra delen av schaktet framkom två partier med gråsten liggande i murbruk (1 och 3 i figur 5) med ett mellanliggande lager av gles stenpackning (kontext 2 i figur 5). Detta tolkades som lämningar efter ett äldre hus, Byggnad I. Fyndmaterialet indikerar att byggnaden varit i bruk in i tidigmodern tid (se Fynd) och mest sannolikt har den rivits senast vid tidpunkten för Stenhusets uppförande (se vidare Diskussion och tolkning). Strax invid och möjligen utanför Byggnad I påträffades ett lager med rikligt av tegel och kol (kontext 4). Detta tolkades som rester efter en raserad skorstensstock men det är oklart om den tillhört Byggnad I. Ännu

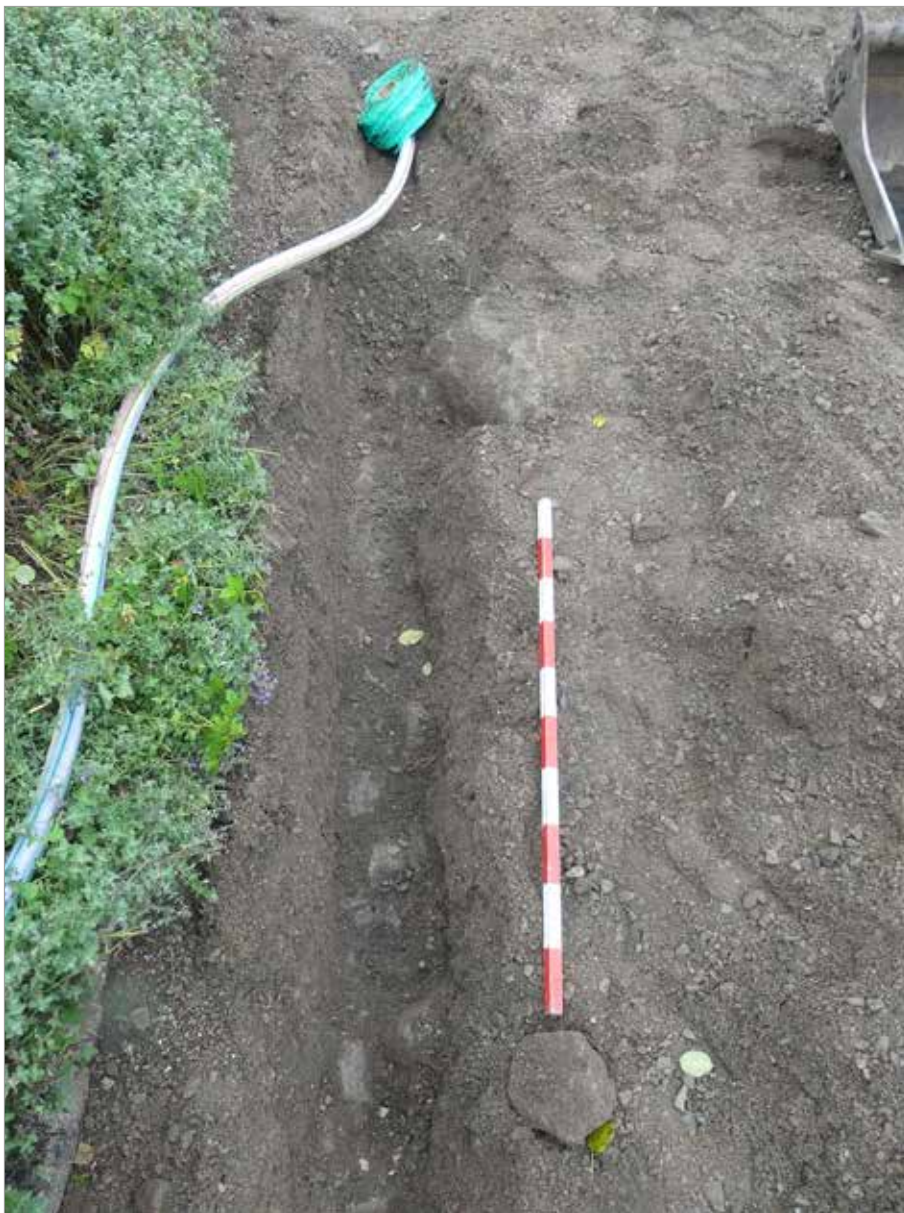
Figur 6. Stenmur (kontext 1) och den angränsande stenpackningen (kontext 2). Foto mot sydöst. Foto: Joakim Kjellberg, Upplandsmuseet.

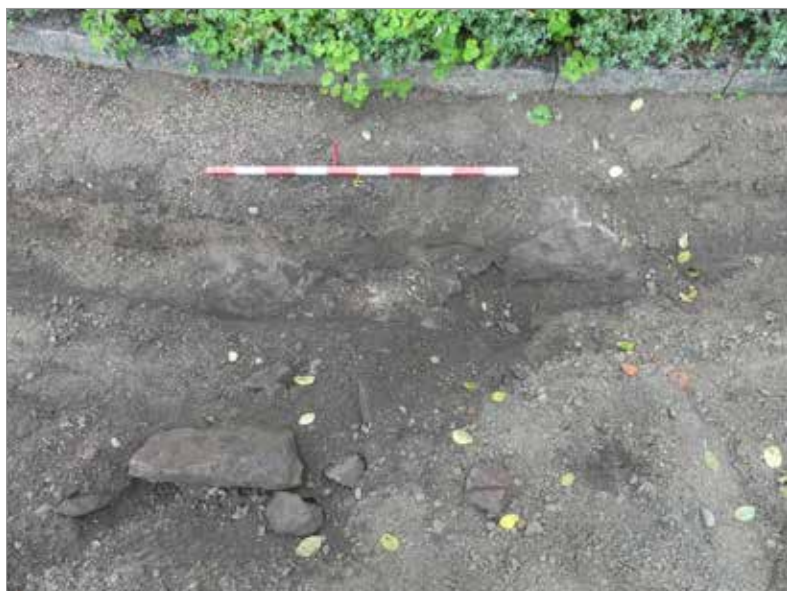
Figur 7. Stenmur (kontext 3) mot nordost. Foto: Joakim Kjellberg, Upplandsmuseet.

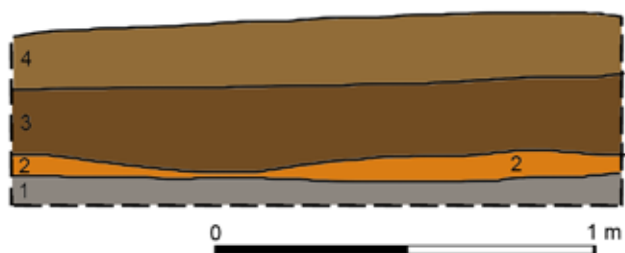
Figur 8. Del av sektion 1 genom kontext 4. 1 = Lera med inslag av tegelkross och kolstycken. 2 = Tegelblandad sandig matjord med kol, raseringslager (kontext 4). 3 = Matjord med enstaka tegelkross. 4 = recenta fyllnadsmassor med grus. Skala 1:20.

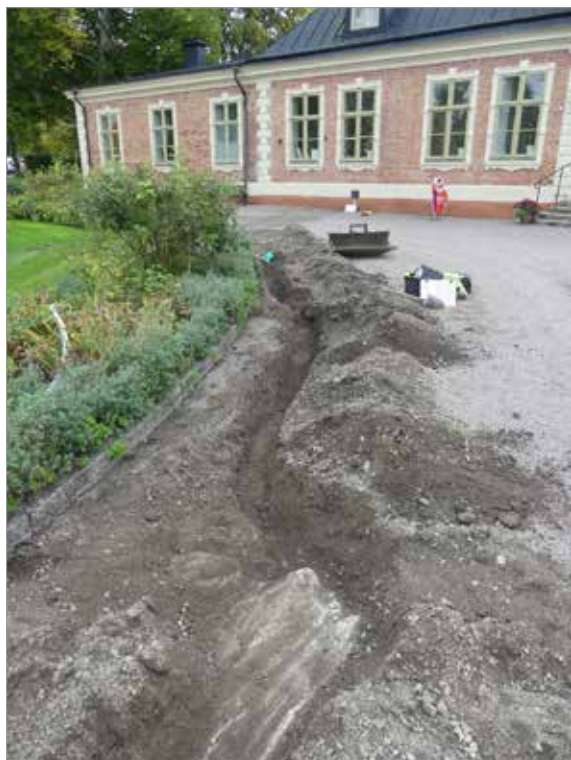
Figur 9. Borggården med berg i dagen strax under markbeläggningen i förgrunden. Stödmuren 5 ses strax där bakom och närmast Stenhuset delar av Byggnad I, kontext 3. Foto: Joakim Kjellberg, Upplandsmuseet.

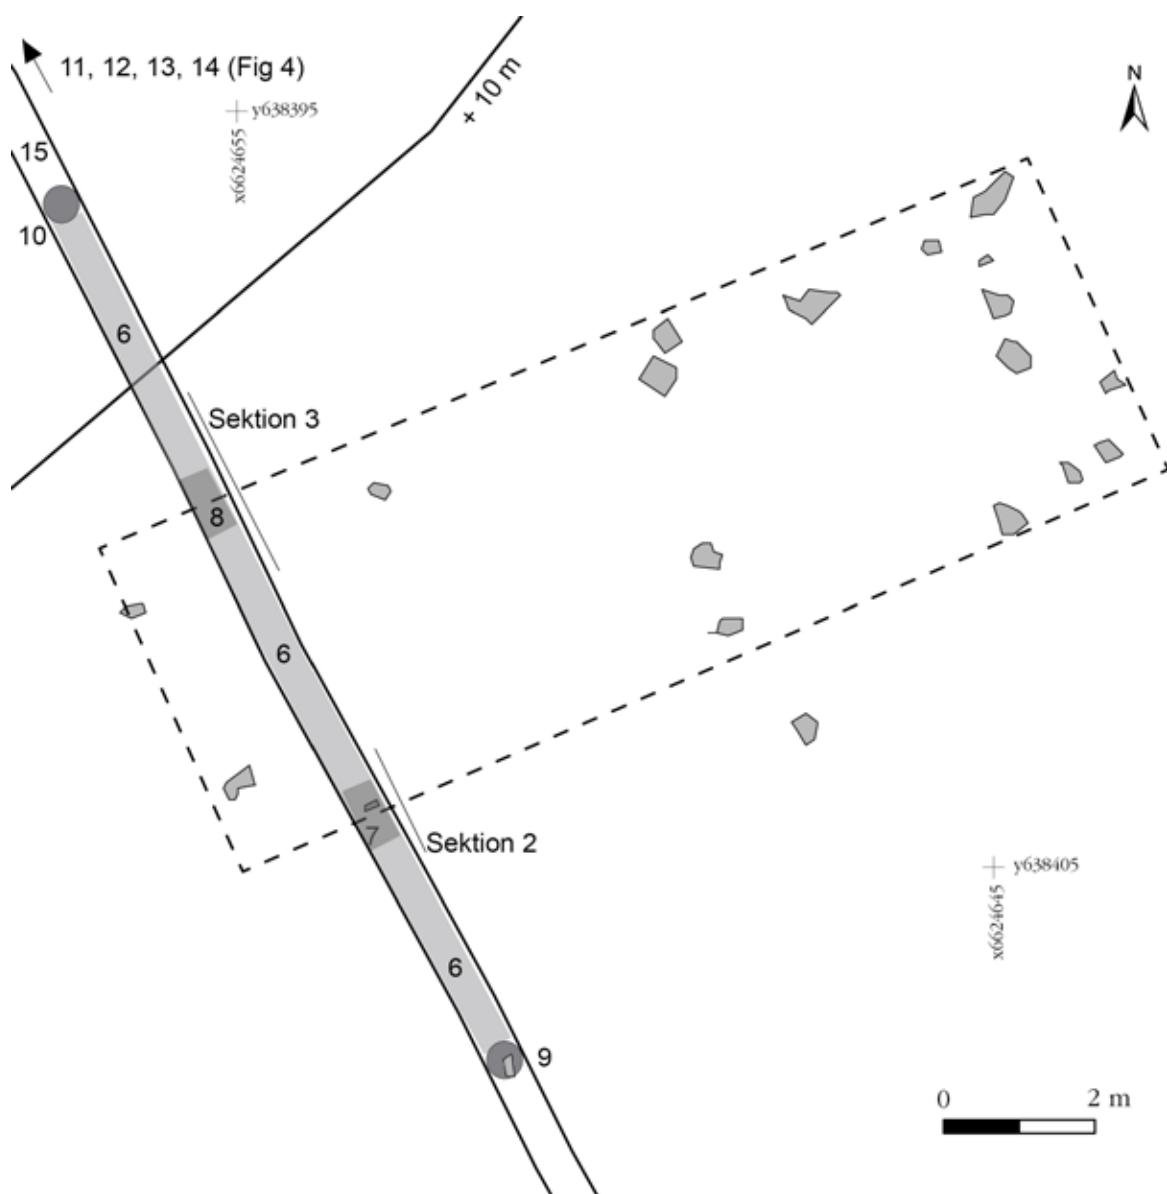
Figur 10. Plan i skala 1:100 över område 2 med dokumenterade lämningar markerade samt de i gräsytan vid undersökningstillfället synliga grunderna efter Byggnad II. 6 = raseringslager efter byggnad med tegel och murbruk. 7 och 8 = grundmurar. 9 och 10 = kallmurade stenkonstruktioner tolkade som möjliga syllar eller stödmurar.

synliga stenarna påträffades mot schaktbotten två djupt liggande murrester (nr 7 och 8, se sektion i figur 11). Inom och strax utom området med stenar synliga i markytan kunde konstateras ett större inslag av murbruk och puts i matjorden vilket tolkades som ett raseringslager från byggnaden (lager 6). Detta område begränsades i sin tur av enstaka större stenar utan murbruk i vardera änden (nr 9 och 10). Stenarna tolkades som den möjliga ytterbegränsningen av en större byggnad än vad som avtecknades genom murarna och stenarna i markytan, något som också ges stöd i det äldre kartmaterialet (Se Diskussion och tolkning). Byggnad II skall i så fall mäta drygt 12 meter i bredd

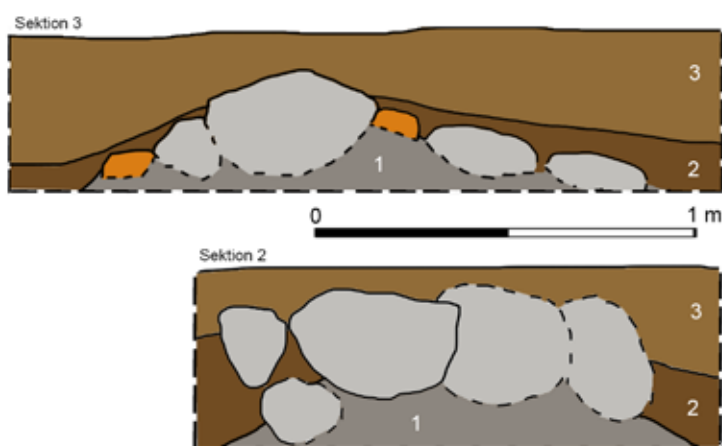
Figur 11. Sektion 2 och 3 genom området för stenmurarna 7 och 8, tolkade som väggar i Byggnad II. 1 = murbruksblandad sandig matjord med tegelkross och sten. 2 = matjord med tegelkross och murbruk, raseringslager (kontext 6). 3 = matjord med rikligt av rötter och enstaka tegelkross. Skala 1:20.

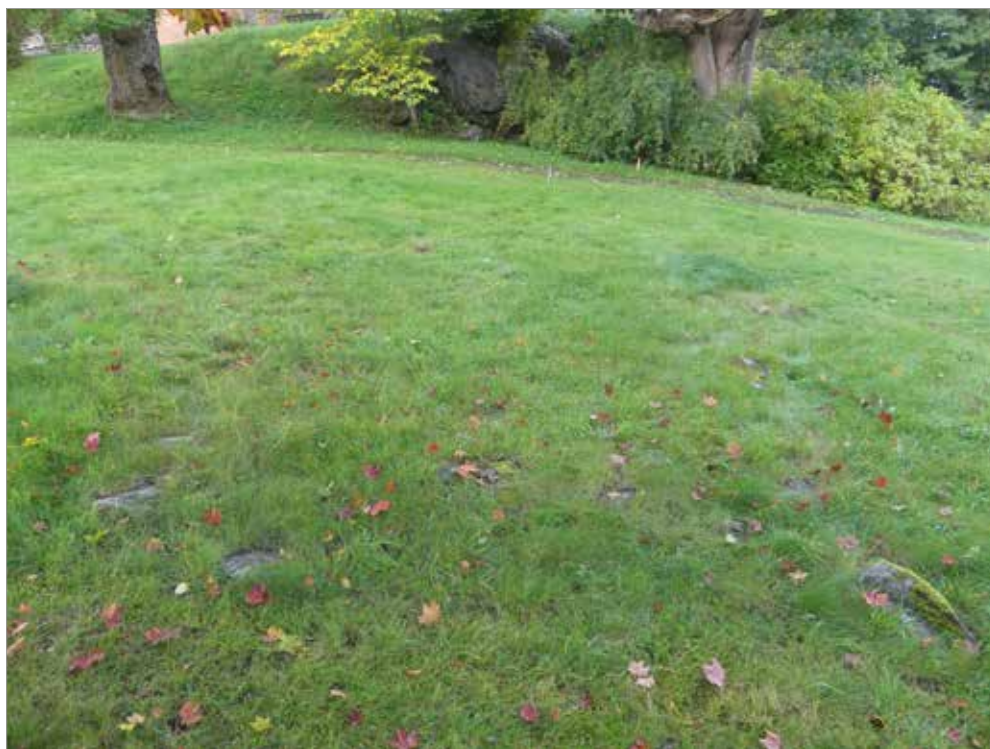
Marken nordost om Byggnad II sluttar markant ned mot en modern gångväg och vattnet från en höjd av omkring + 10 m ö h (se figur 12). En alternativ tolkning av stenarna vid 10 vore att de utgör en stödmur för en övre terrass (se vidare område 3). Det bör noteras att denna i så fall något atypiskt kommer mycket nära byggnaden.

Figur 12. Foto från undersökningstillfället av område 2 och de i markytan synliga stenarna tolkade som ingående i Byggnad II. Foto: Joakim Kjellberg, Upplandsmuseet.

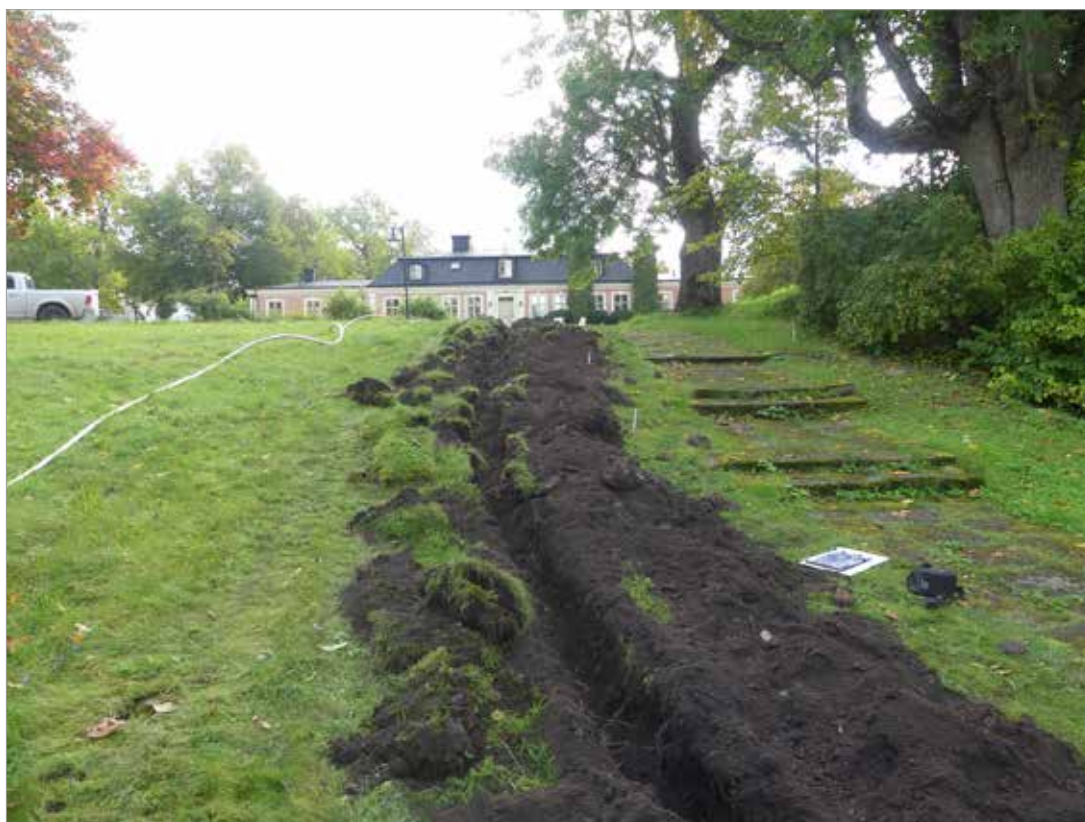
saknade murbruk. Det noterades snart att dessa förekom i samma intervall och lägen som trädgårdsgångens trappavsatser. Detta föranledde en tolkning av att stenarna var stödmurar för möjliga äldre trädgårdsterrasser. Men eftersom de framkom i schaktbotten och inte påverkades av den högre liggande ledningen undersöktes de inte närmare. Idag syns endast mycket svaga spår som parallella avsatser i den angränsande gräsytan (se figur 4) vars förmodade utsträckning noterades översiktligt vid undersökningstillfället. Trädgårdsterrasser av denna typ förknippas vanligen med 1600-talets trädgårdsanläggningar och högre stånds miljöer. Grässläntens exponering både mot uppfartsvägen till Slottet och ned mot vattnet, framför Byggnad II, utgör en lämplig plats för denna typ av anläggning. Område 3 var 0,7 m. De påträffade fornlämningarna finns kvar i schaktet under detta djup.

Figur 13. Översiktsfoto av område 3 med schaktet och den äldre trädgårdsgången till höger. De dokumenterade stenkonstruktionerna utmed sträckan påträffades i anslutning till de trappsteg som ses i den äldre trädgårdsgången till höger samt motsvarades i gräsytan av svagt markerade terrasser (se fig 4). Foto: Joakim Kjellberg, Upplandsmuseet.

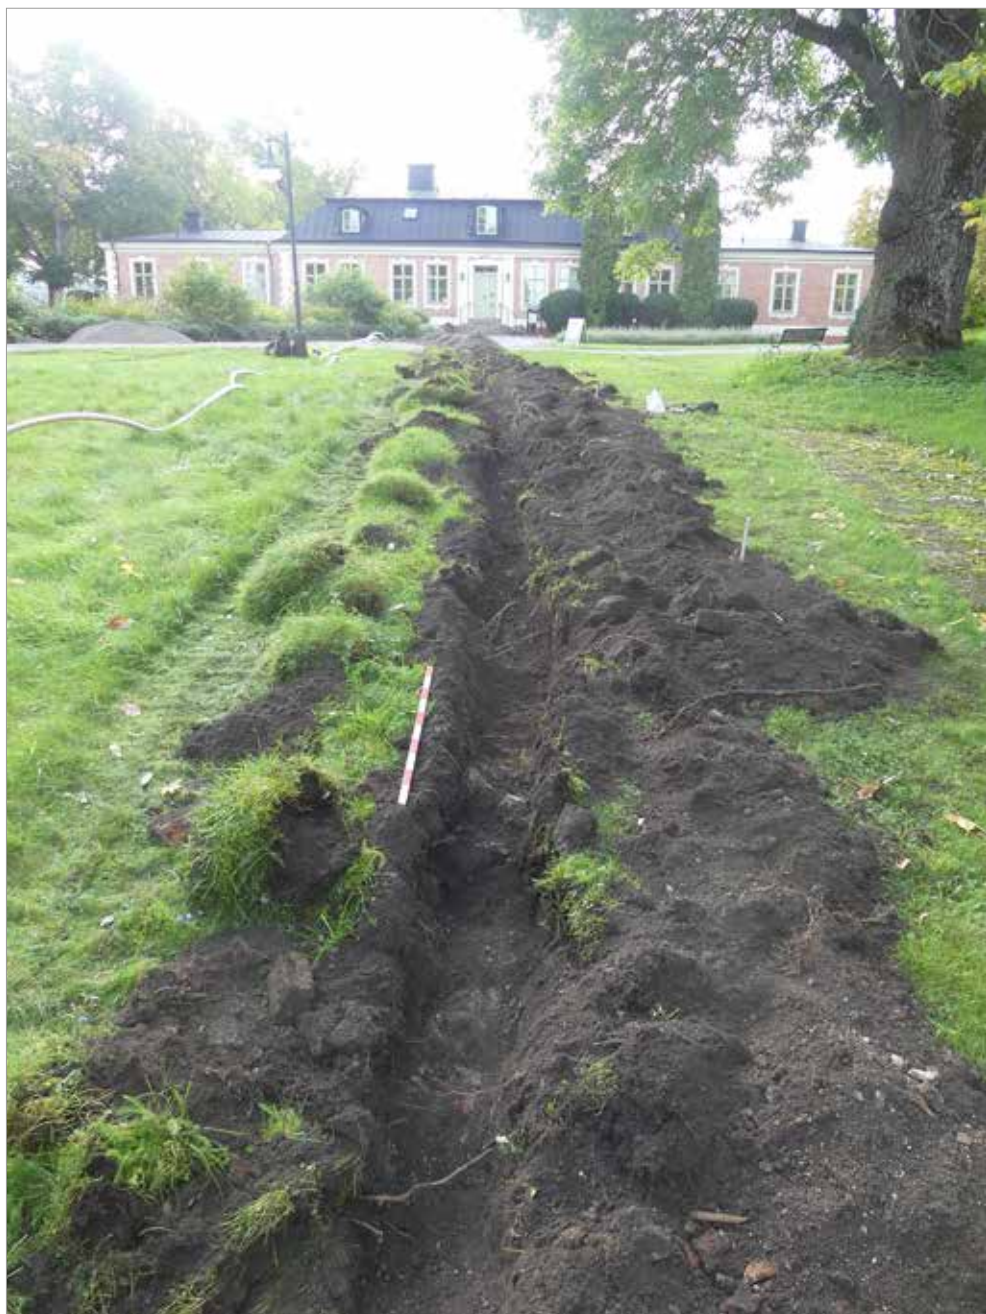
Figur 14. Detaljfoto av schaktet och en av stenkonzentrationerna, kontext 12. Foto: Joakim Kjellberg, Upplandsmuseet.

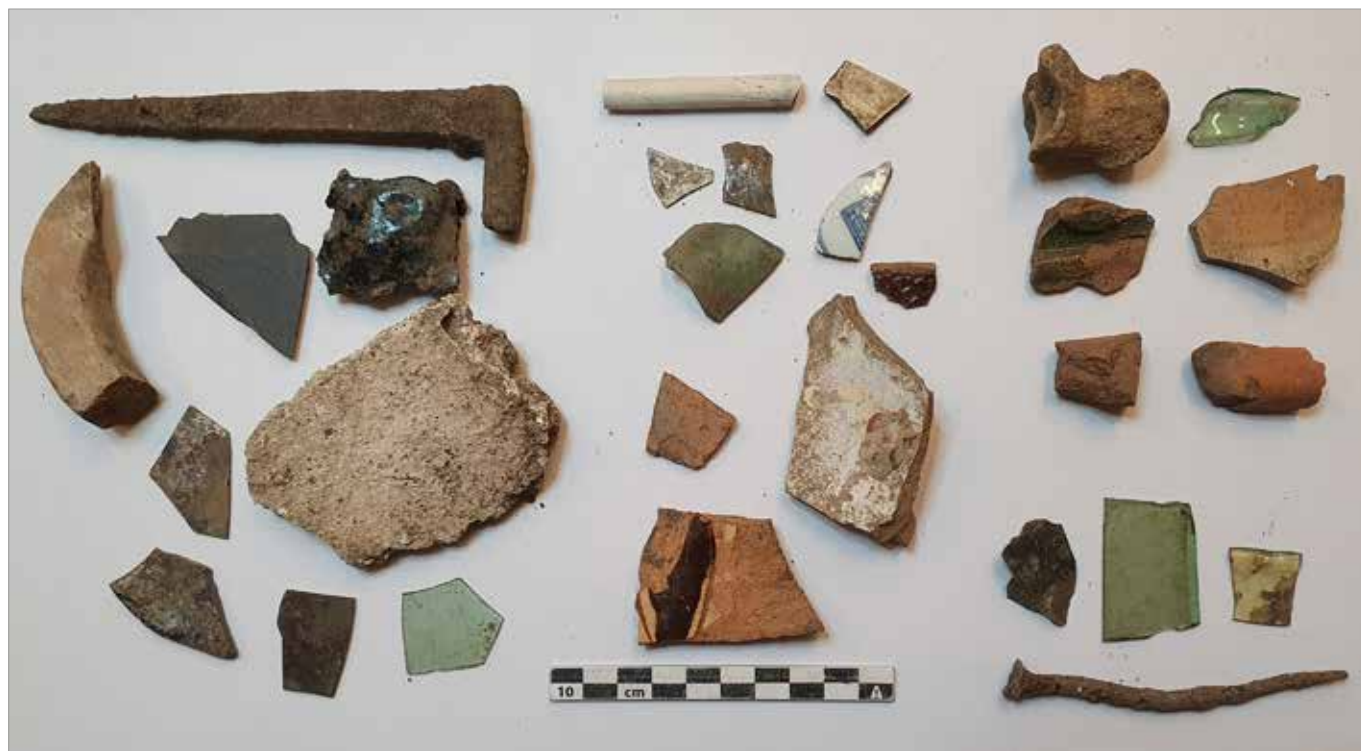
Figur 15. Urval av fynd från undersökningen. Till vänster kan byggnadsdetaljer ses och i mitten föremål av hushållskaraktär tillhörande Trähuset (Byggnad II, kontext 6). Överst till höger sex föremål tillvaratagna från huset på borggården (Byggnad I, kontext 2) och nederst till höger fyra föremål påträffade i område 3 och i anslutning till terrasserna (kontext 15). Samtliga föremål är eftermedeltida och kan sannolikt dateras till 1600- och 1700-tal.

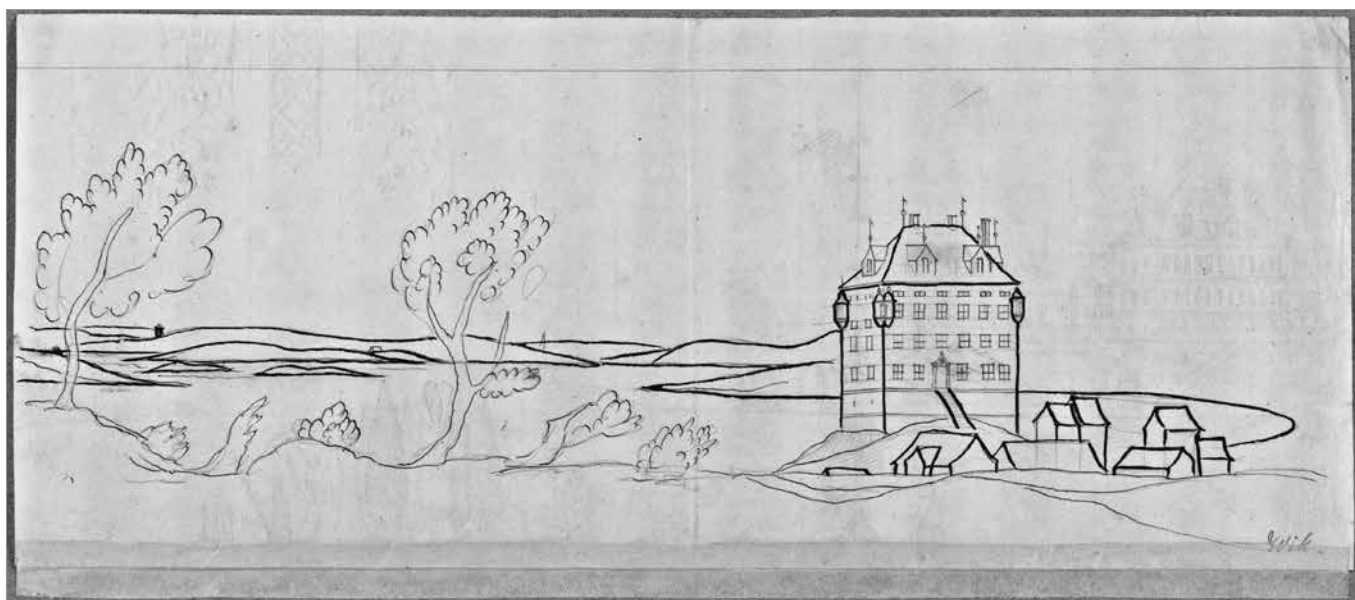
Figur 16. Skiss av Erik Dahlberg inför *Suecia antiqua et hoderia* omkring 1670. KB.

Det finns inga kartor som visar vilka byggnader som omgav Slottet, och utgjorde säteriets mangård, på 1600-talet. Skisser av Erik Dahlberg (figur 16) från en höjd öster om Slottet visar ett ganska stort antal byggnader framför Slottet. Dahlbergs teckningar visar även att marken framför Slottet var kuperad, och att dagens plana borggård ännu inte hade anlagts. Dahlbergs avbildningar har kritiserats för att skönmåla och är inte alltid tillförlitliga. Bilden av bebyggelsen runt Slottet kan i detta fall kompletteras genom en oljemålning av Carl Gripenhielm från 1688 (fig 17) som visar Slottet med omgivande

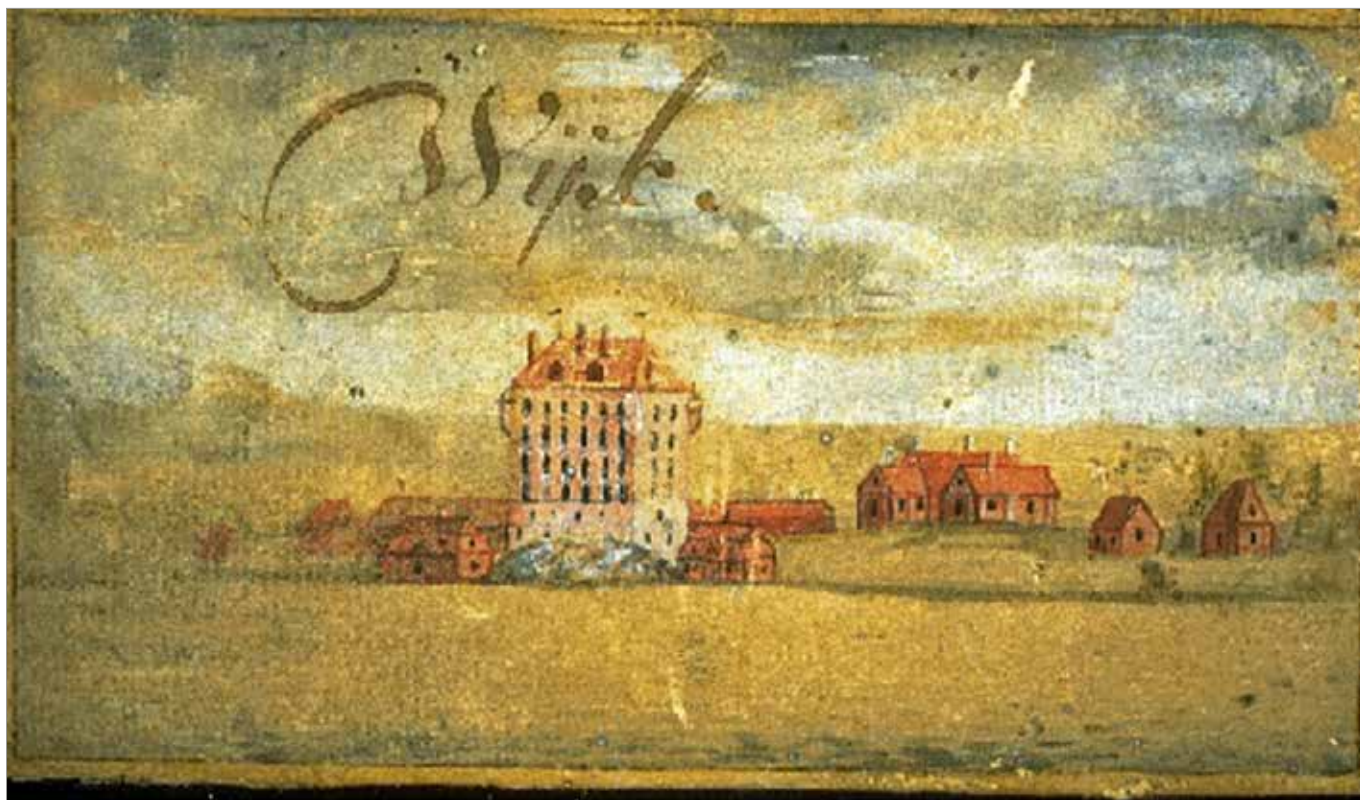
Figur 17. Vik 1688. Utsnitt av Gripenhielms målarkarta. KB.

bebyggelse från sjösidan. Den övergripande karaktären stämmer överens med vad Dahlberg tecknat. En del av byggnader på Gripenhielms målning har skorstenar, vilket bör innebära att de antingen är boningshus eller verksamhetshus som kök, brygg-hus eller smedja (Lundgren 2018:58). Även om det är svårt att mer precist avgöra byggnadernas placering utifrån målningarna är det möjligt att någon eller några av de avbildade byggnaderna sammanfaller med de byggnadslämningar som dokumenterats vid undersökningen (Byggnad I och II).

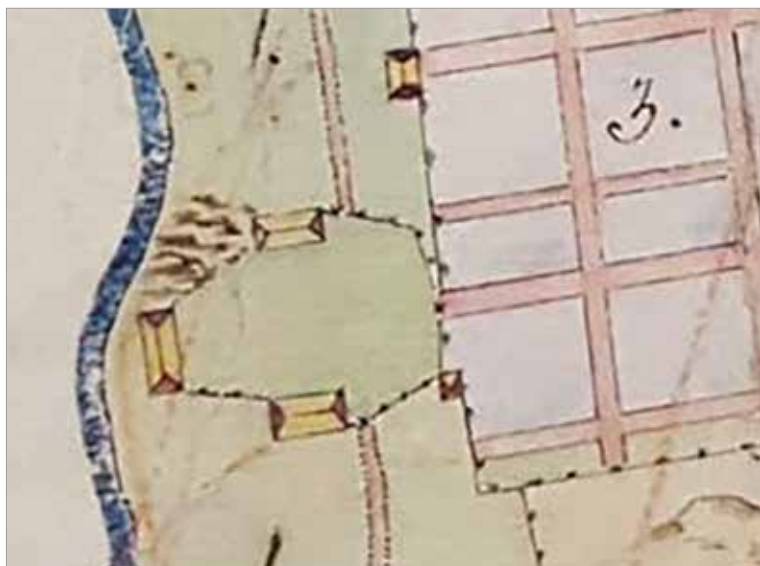
Figur 18. Detalj ur ägomätning 1785. RA.

I slutet av 1700-talet upprättades ett antal kartor som ger en ganska god bild om hur det såg ut på Vik vid denna tid. En ägomätning som utfördes 1780 - 1785 visar en inhägnad, stenig gårdstomt längst i väster med Trähuset, Stenhuset och Slottet (figur 18). I slutet av 1780-talet planerade man för anläggandet av en stor landskapspark på Vik, i enlighet med den tidens trädgårds- och parkideal. För detta ändamål upprättades en detaljerad karta över Viks gårdscentrum och den beteshage, Eklunden, som man avsåg att förlägga parken till. Kartan är noggrant och korrekt utförd, och den redovisar också de byggnader som fanns på ett realistiskt sätt (figur 19). Karttexten anger att mangården är stenig och ojämn, förutom gårdsplanen som är slät. Enligt kartan hade Stenhuset en ljus, putsad fasad och den norra flygeln var en rödfärgad karolinsk herrgårdsbyggnad, försedd med tre skorstenar, vältingklocka och vindflöjel. Gårdsplanen var hägnad med någon form av staket (Lundgren 2018:60-62).

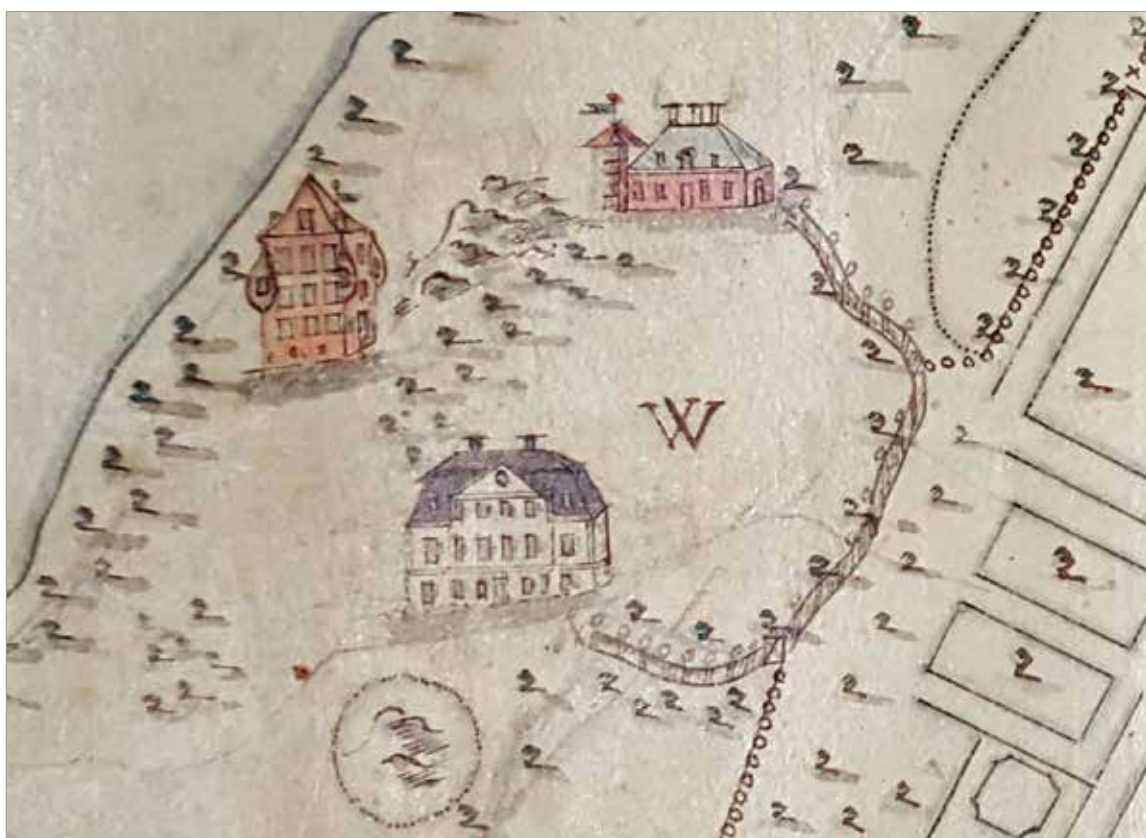
Figur 19. Detalj ur Karta över "Eklundarna" vid Vik, upprättad 1789 som visar utseende på gårdsplanen och dess byggnader. RA.

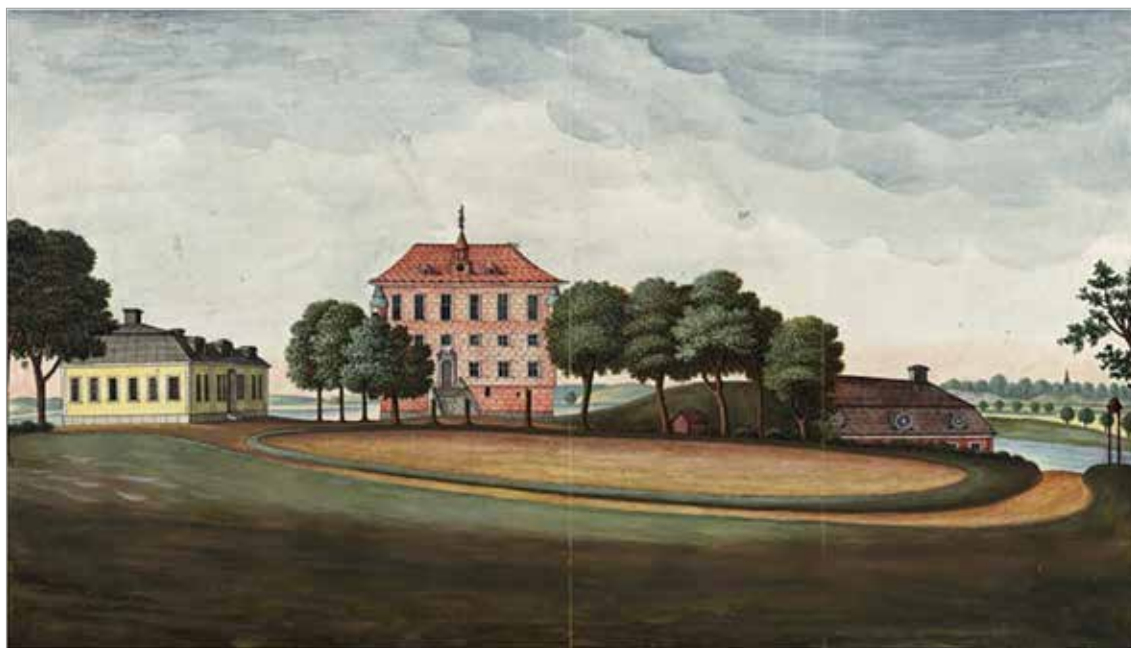
Figur 20. Gårdsplanen 1807 enligt akvarell av Johan Härstedt. UB.

I början av 1800-talet utförde Johan Härstedt en akvarell över gårdsplanen på Vik (figur 20). Vid denna tid hade den dåvarande ägaren Hans Henrik von Essen tagit bort "flere byggnader som vanpryde gården". Bland de hus som försvunnit är Slottets norra flygel, alltså den gamla huvudbygg-

naden eller "trähuset" som sannolikt hade stått på platsen sedan slutet av 1600-talet. På gårdsplanen har en rundel anlagts, omgiven av en sandgång. Planen utgjorde troligen en s.k. truccoplan, alltså en spelplan för sällskapssporten trucco. Denna utövades med klot och klubbor och var högsta mode under 1800-talet (Lundgren 2018:66)

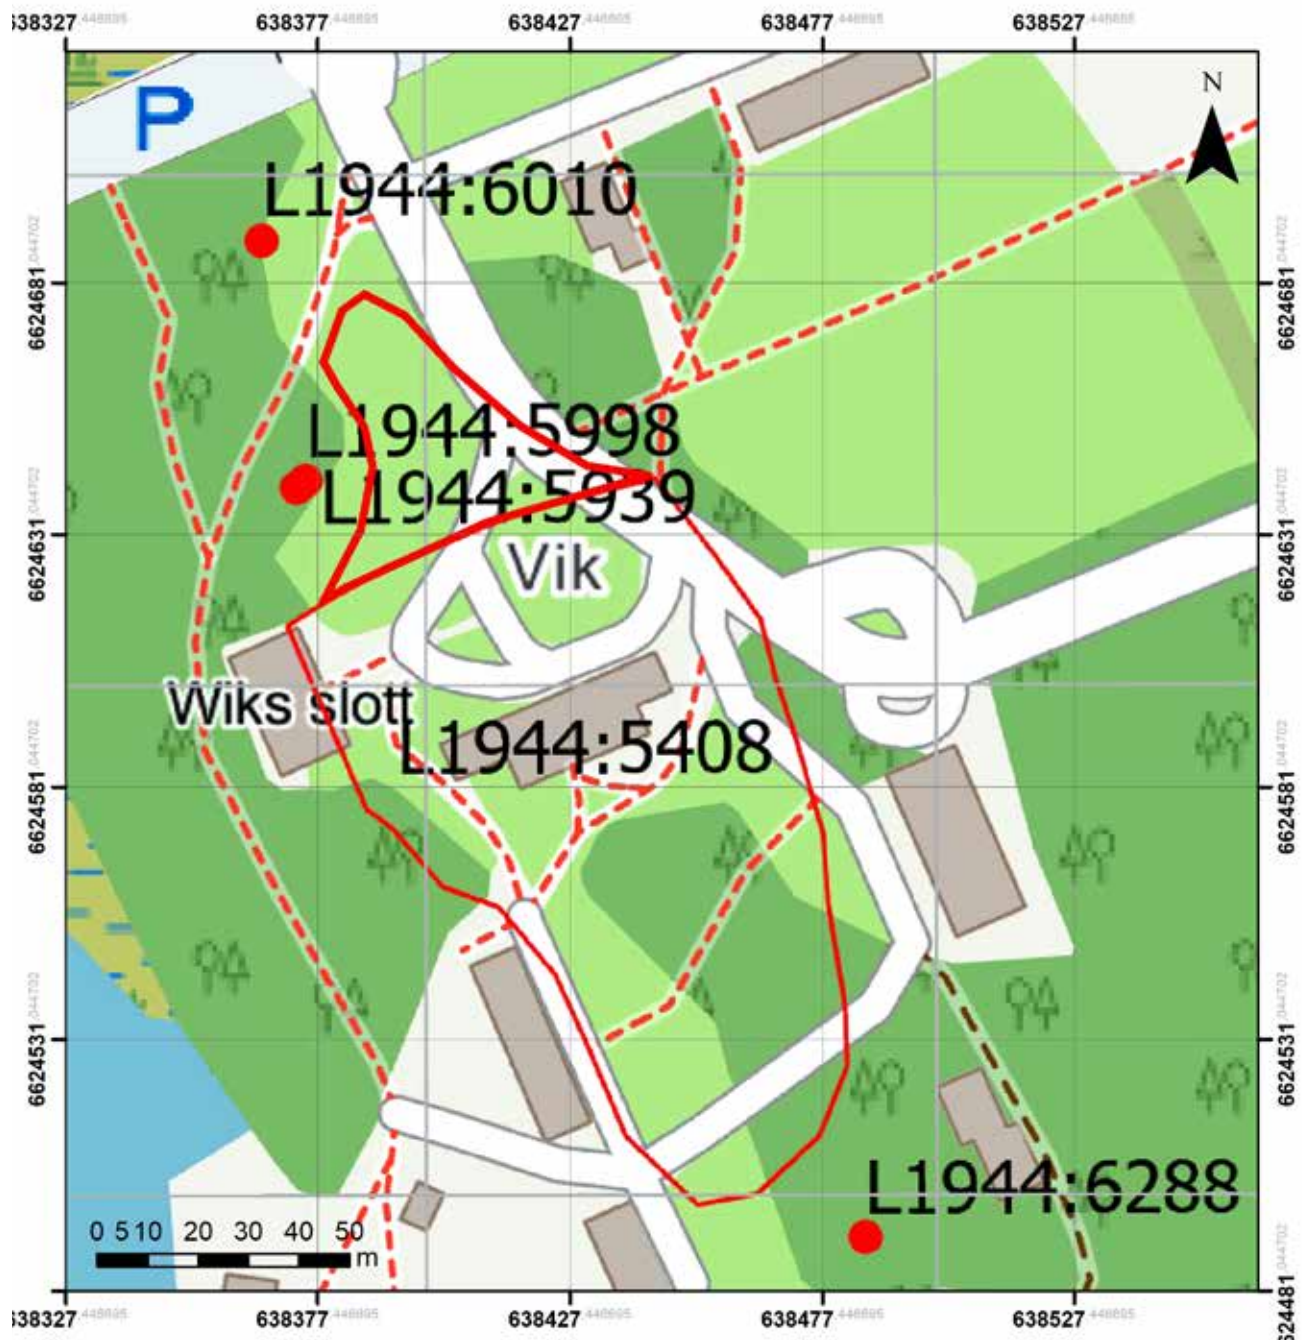
Figur 21. Gårdsområdet i Vik med den nya utbredningen av fornlämning L1944:5408. Utvidgningen i den nordvästra delen efter 2022 års undersökning har förtydligats med en kraftigare röd linje. Skala 1:1500. Bakgrundskarta från ESRI.

Trähuset uppfördes av allt att döma under 1600-talet och övergavs före mitten av 1800-talet. Fornlämningsområdet för L1944:5408 har utvidgats så att den nu även omfattar bekräftade arkeologiska lämningar under mark.
