Axehielmska gården

Rotkartering i kvarteret Ubbo i Uppsala

Arkeologisk schaktningsövervakning

L1941:2293
Fjärdingen 20:3
Uppsala kommun
Uppland

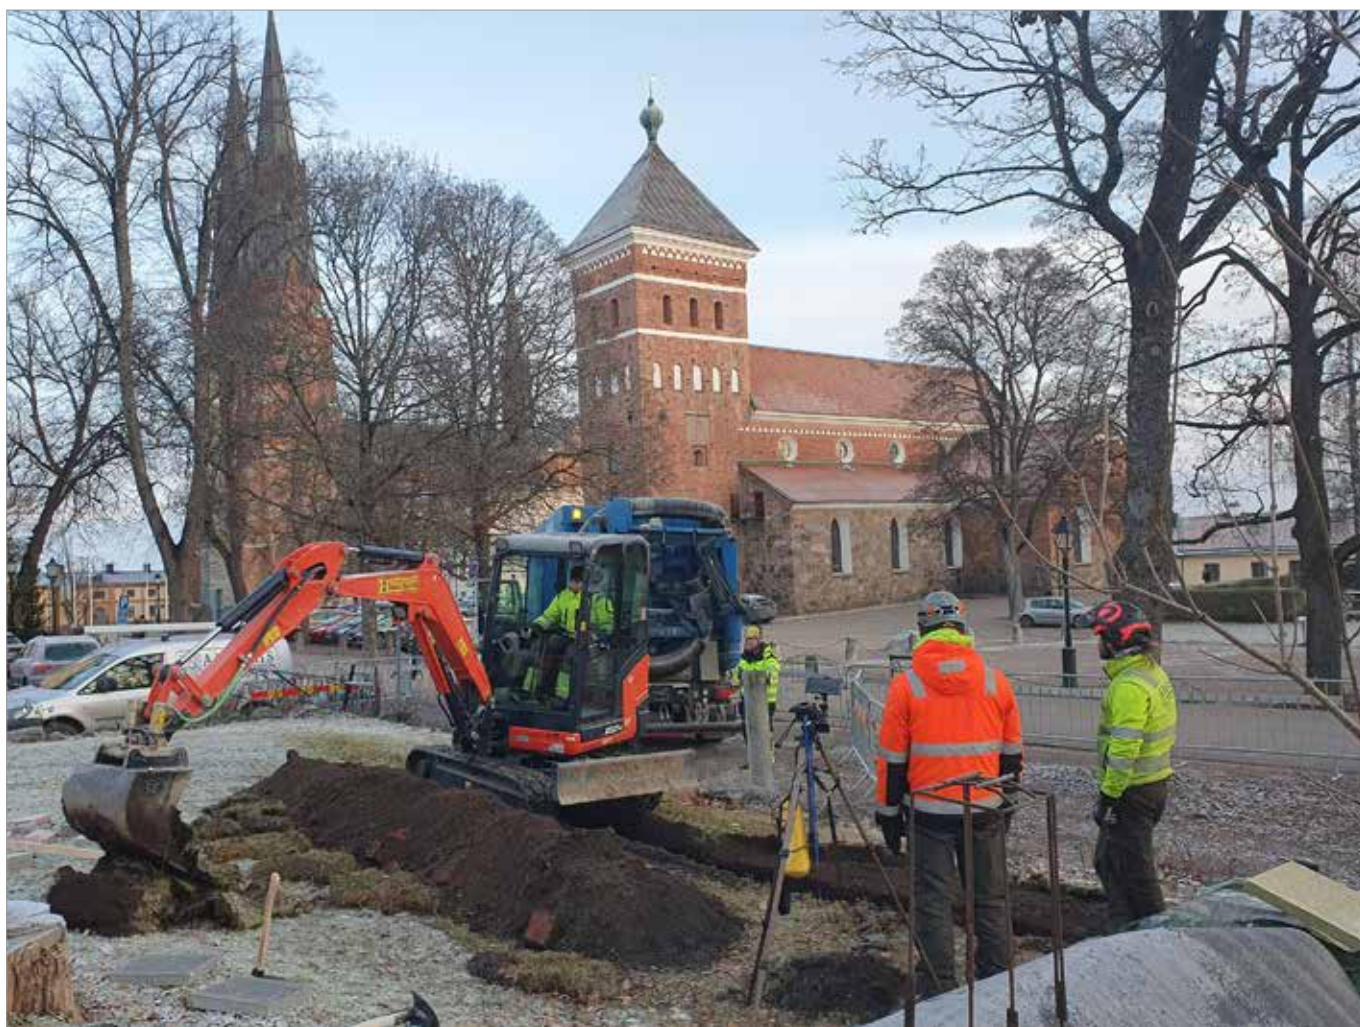
Figur 1. Öppning av schaktets nordvästra del. Vy mot Odinslund och den närliggande Trefaldighetskyrkan. Foto: Joakim Kjellberg, Upplandsmuseet.

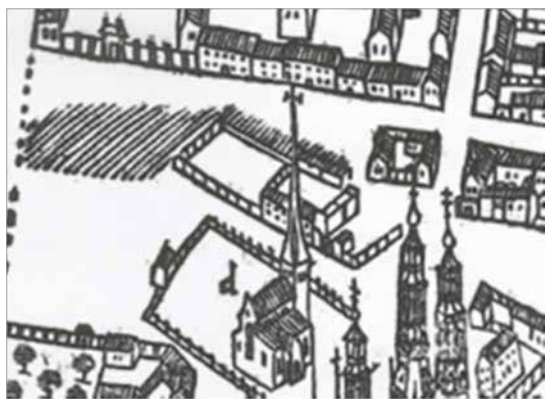
Figur 3. Utsnitt från Olof Rudbecks karta över Uppsala från 1679 tryckt i Peringskiöld 1773. Bebyggelsen i kvarteret Ubbo utgörs 1679 av en kringbyggd gård med inhägnade områden i norr och söder (ur Sunding 2017).

På kartor från 1600-talets slut och 1700-talet går det att följa bebyggelsens utveckling i kvarteret. På Olof Rudbecks huskarta från 1679 finns en större kringbyggd kvadratisk gård som flankeras av större inhägnade områden i norr och söder (figur 3). Gården ser ut att bestå av en större huvudbyggnad åt öster och mindre ekonomibyggnader längs de övriga sidorna (Sunding 2017).

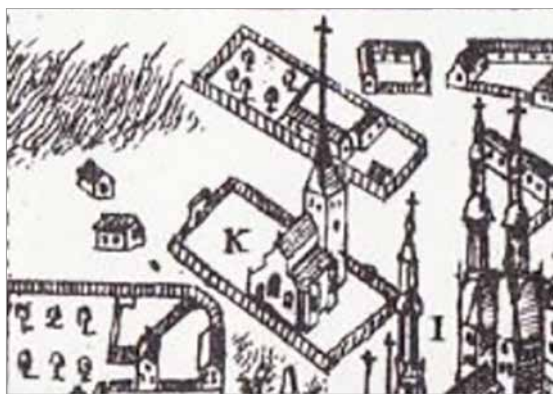
Figur 4. I Bussers utsnitt som visar Uppsala stads utseende före branden 1702 är bebyggelsen i kvarteret i stort sett oförändrad i jämförelse med Rudbeck (se figur 3). Däremot är det inhägnade området i söder markerat som trädgård (ur Sunding 2017).

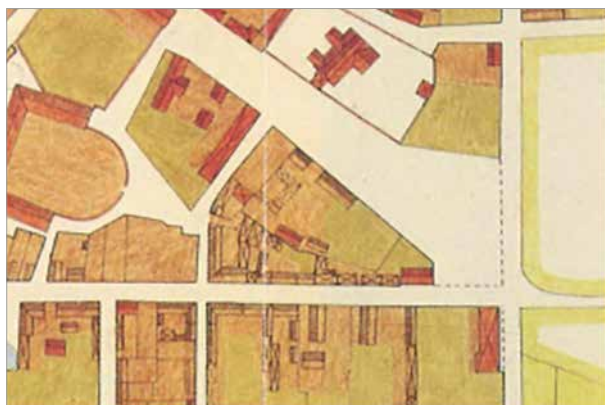
Figur 5. Kvarteret Ubbo med omgivningar 1809 enligt rekonstruktion av Ola Ehn i Uppsala stadsbild – Stadens begynnande omvandling 1809–1867, Uppsala 1991.

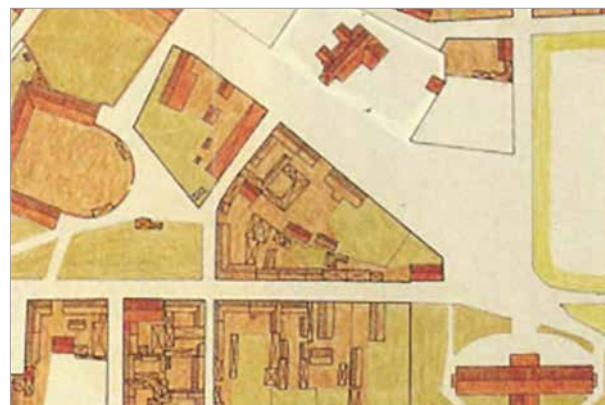
Figur 6. Kvarteret Ubbo med omgivningar 1867 enligt rekonstruktion av Ola Ehn i Uppsala stadsbild – Stadens begynnande omvandling 1809–1867, Uppsala 1991.

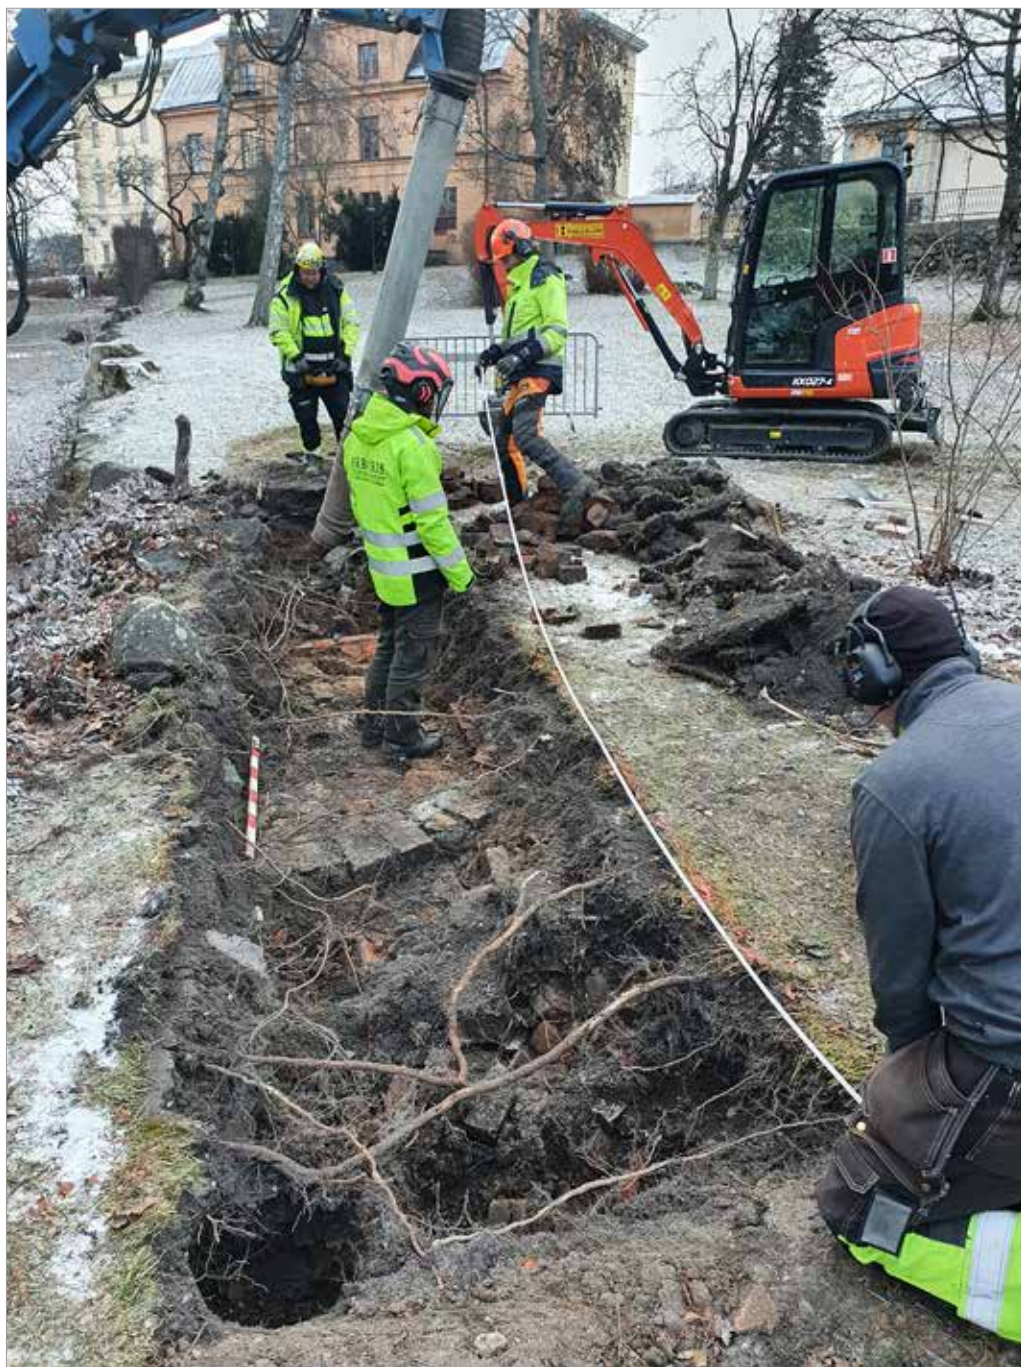
Figur 7. Pågående rotinspektion parallellt med arkeologisk dokumentation i schaktets södra del. Foto mot sydväst. Foto: Joakim Kjellberg, Upplandsmuseet.

För att avlägsna den översta grästorven och delvis tjälad matjord till ett djup av ca 20–30 cm användes en mindre grävmaskin. För att inte gräva av de trädrötter som skulle inspekteras tömdes schaktet i övrigt med hjälp av sugbil ned till ett djup av som mest 0,6–0,8 meter. Framförallt i schaktets södra del framkom stora mängder tegel och en spismur med kakelugnsfragment (se undersökningsresultat). Det bestämdes på plats att det inte var nödvändigt att avlägsna dessa för vidare besiktning av rötterna och de kunde därför kvarlämnas i schaktet. De rötter som påträffades lämnades kvar. Användandet av sugbil påverkade den arkeologiska dokumentationen något i jämförelse med sedvanligt arbetssätt. Endast mindre ytor kunde rensas och undersökas för hand. Fynd insamlades kontinuerligt vid tömningen på massor med sugbil och större stycken frusen jord bröts först isär och kontrollerades. Under andra förutsättningar hade fynden sannolikt varit fler, men på grund av lämningarnas karaktär bedöms i detta sammanhang resultatet som tillräckligt för en bedömning av lämningarnas karaktär och ålder.

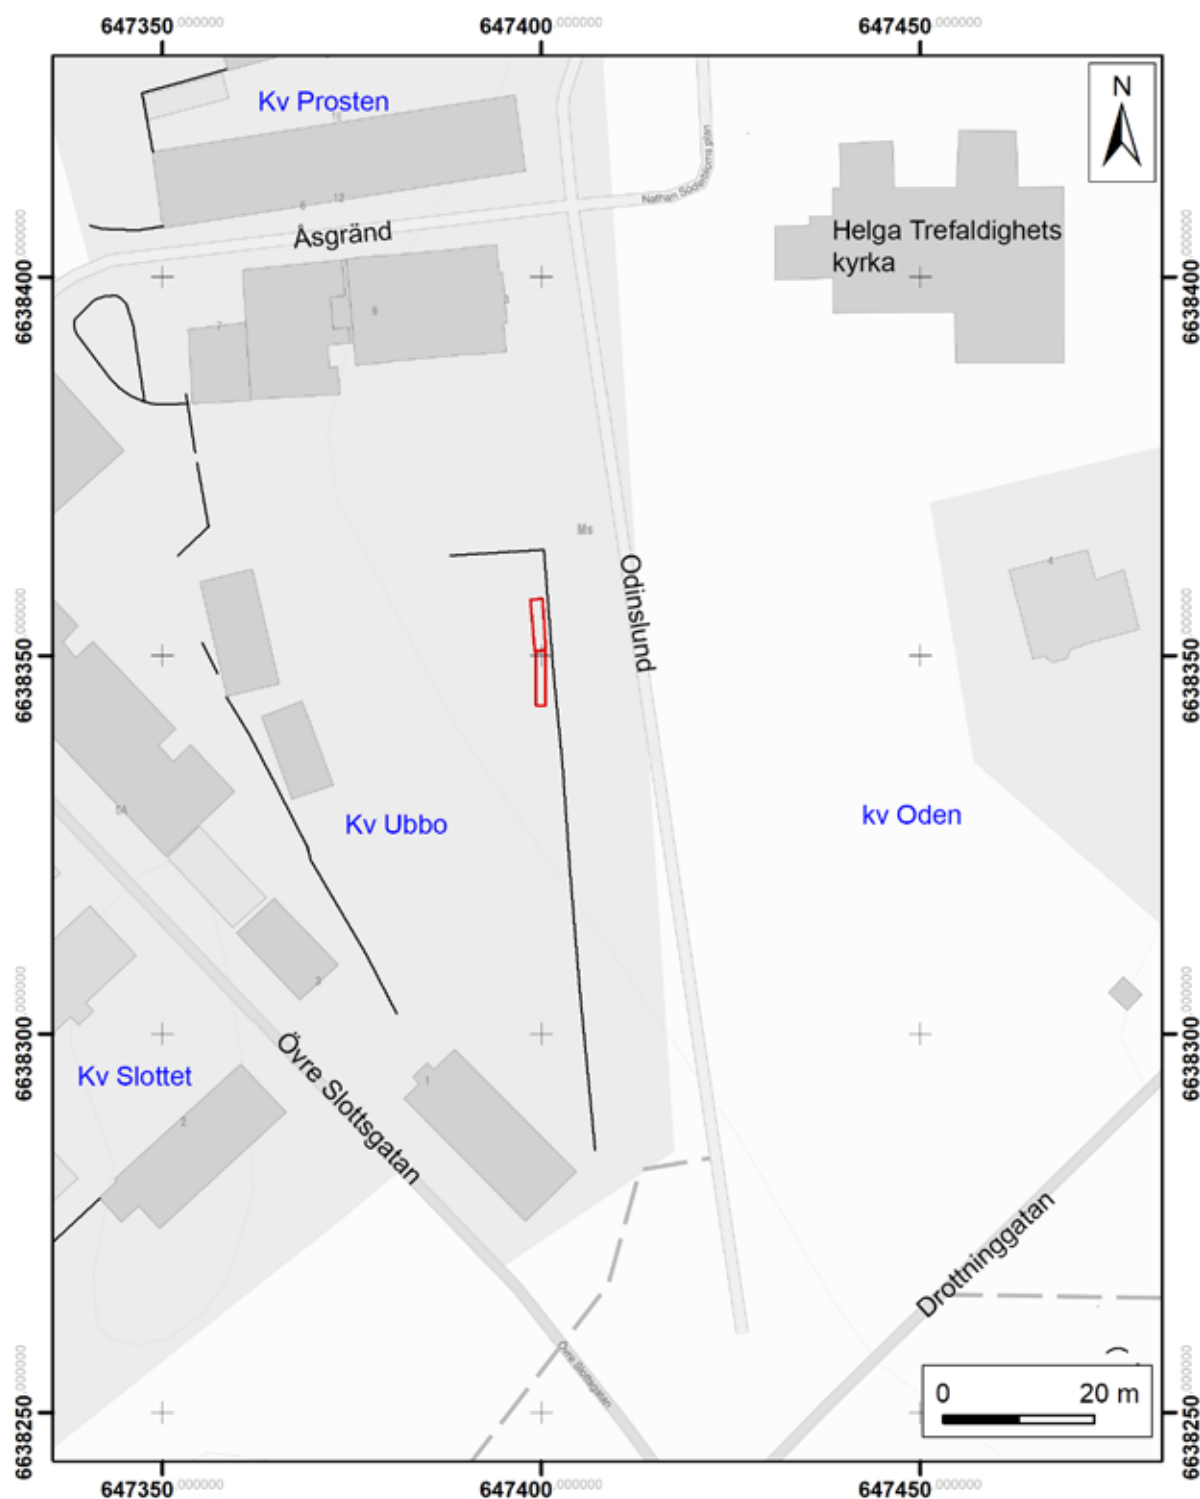
Figur 8. Plan över undersökningsytan i kvarteret Ubbo och dess närmaste omgivning. Schaktet markerat med rött, svarta linjer från fastighetskartan markerar befintliga stödmurar. Skala 1:1000.

Undersökningssytan var belägen invid en äldre terrassmur av gråsten och av okänd ålder. I hela schaktet, som indelats i en nordlig och en sydlig del efter arbetsupplägget, utgjordes det översta skiktet om ca 0,2–0,3 m tjocklek av grästorv och omrörd sandblandad matjord, påförd under sen

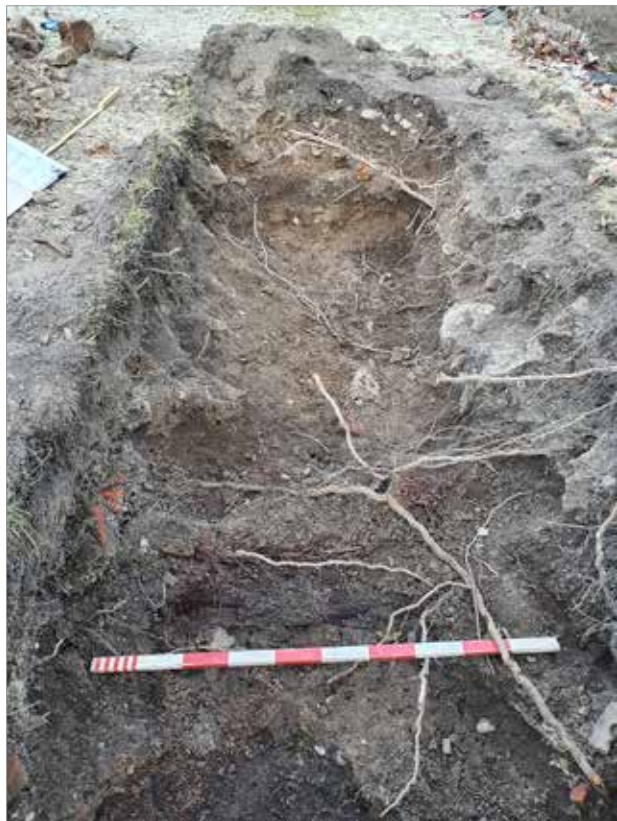
Figur 9. Schaktets norra del öppnades och undersöktes först. Foto mot norr av Joakim Kjellberg, Upplandsmuseet.

I schaktets norra del framkom under raseringslagret en nedbruten trästock tvärs över schaktet (1) intill vad som uppfattades som en möjlig syllsten med plan ovansida (2). Dessa skulle möjligen kunna utgöra en eventuell vägglinje till den byggnad som stått på platsen. I övrigt fanns i denna del inga urskiljbara spår efter byggnadens golv eller andra konstruktioner bevarade.

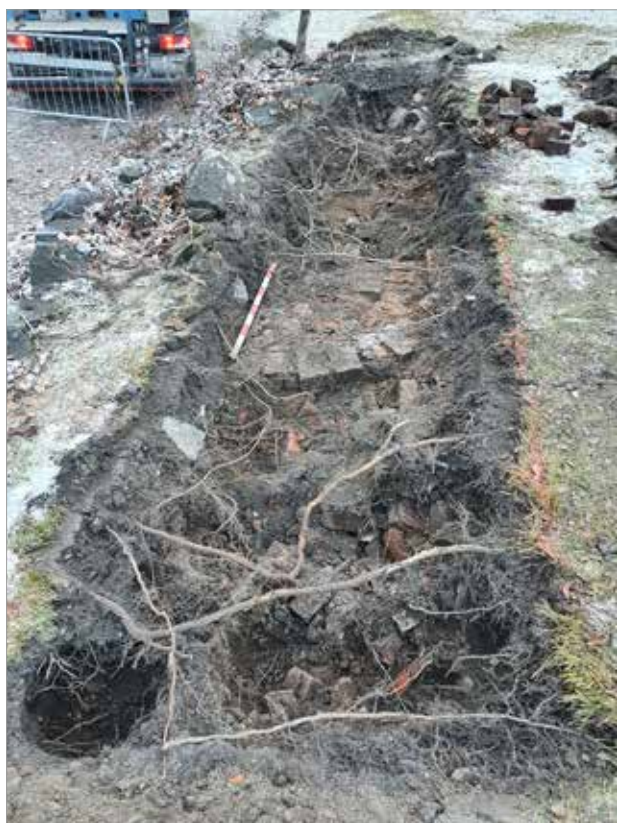
Figur 10. Schaktets södra del innehöll ett större tegelfundament till en spis ett fundament till en kakelugn. Längst åt söder fanns en kraftig stenmur i minst två skift, möjligen en källare. Foto mot söder av Joakim Kjellberg, Upplandsmuseet.

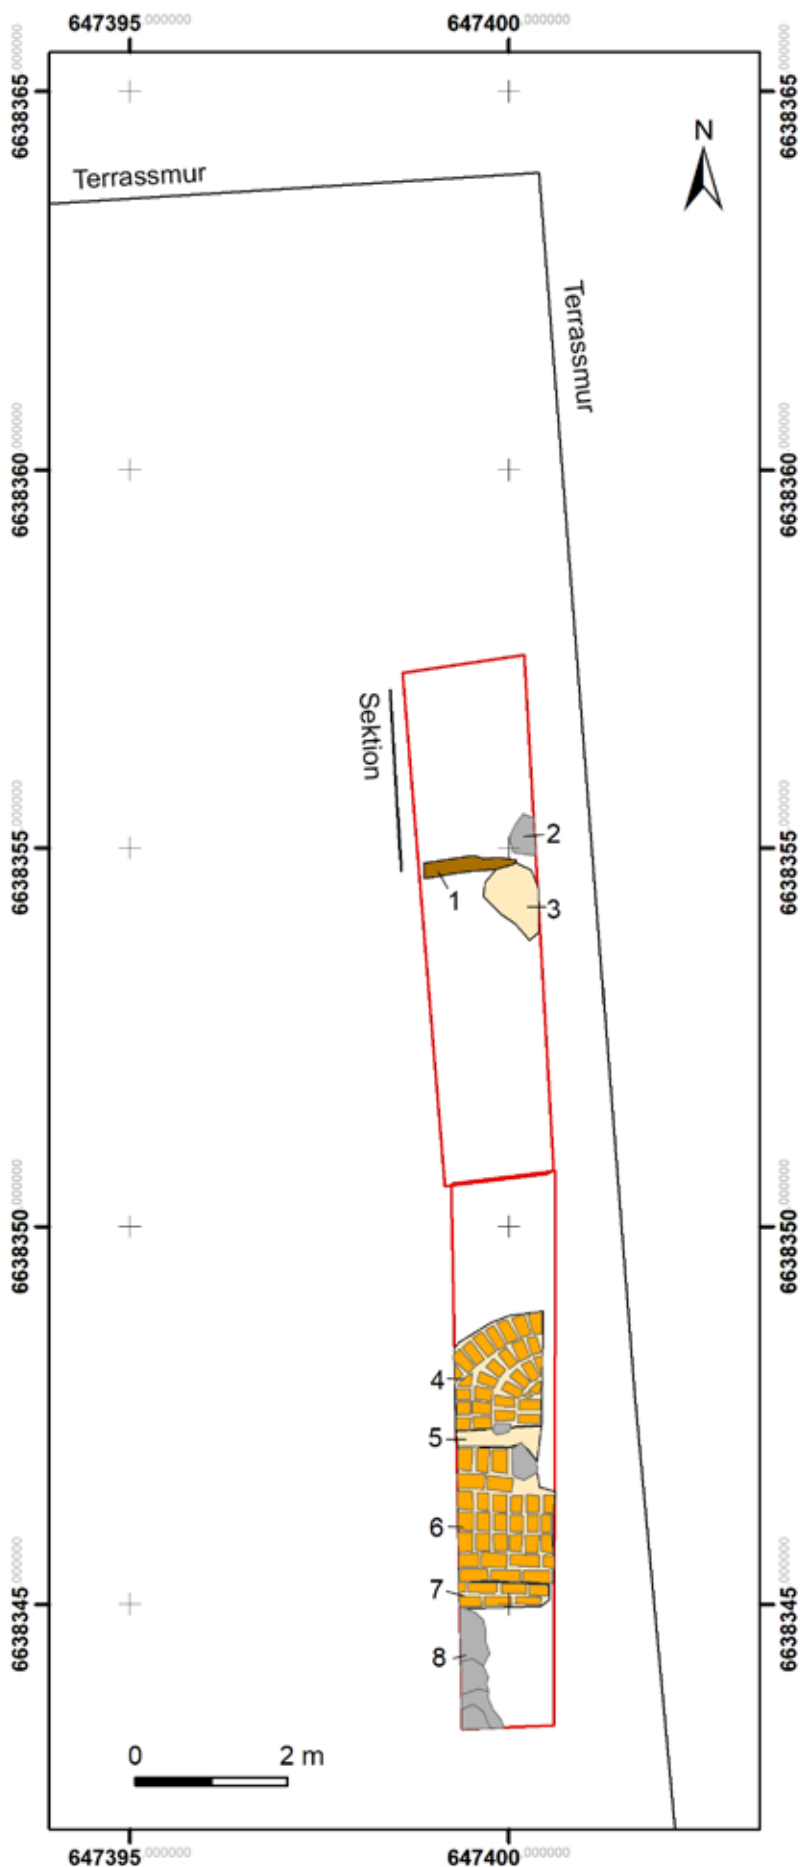
Figur 11. Plan över schaktet och de dokumenterade lämningarna. Terrassmurens sträckning efter fastighetskartan från Uppsala kommun. Svart streck markerar läget för den dokumenterade sektionen, figur 13. Skala 1:100.

- 1= Trästock, möjligen väggssyll.
- 2 = Sten, möjligen syllsten.
- 3= Raseringslager med koncentration av tegel och kakelugnsfragment.
- 4= Murat tegelfundament, troligen för kakelugn.
- 5= Jordfylld grund ränna, möjligen läge för mellanvägg.
- 6= Plant rektangulärt tegelfundament, spisfundament.
- 7= Lägre liggande parti med murade tegel i annan riktning än i 6.
- 8= Stenmur i minst 2 skift, möjligen källare.

I den södra delen av schaktet framkom under de löst liggande raseringsmassorna en tegelkonstruktion som tolkades som en spis (6) med fundament för en trolig kakelugn (4) i ett angränsande rum. Denna typ av tegelfundament är typiska för hörnplacerade kakelugnar och i anslutning fram-

I anslutning till spisfundamentet framkom en lägre liggande nivå av tegel som tolkades som ett separat konstruktionselement i spisen. I direkt anslutning till denna påträffades en murrest av gråsten i flera skift. Denna tolkades som en äldre konstruktion än spisen men kan ha ingått i samma byggnad och då förslagsvis ha utgjort en del till en källare. Muren undersöktes inte vidare i samband med rotkarteringen och lämningarna i den södra delen av schaktet avlägsnades inte i samband med undersökningen.

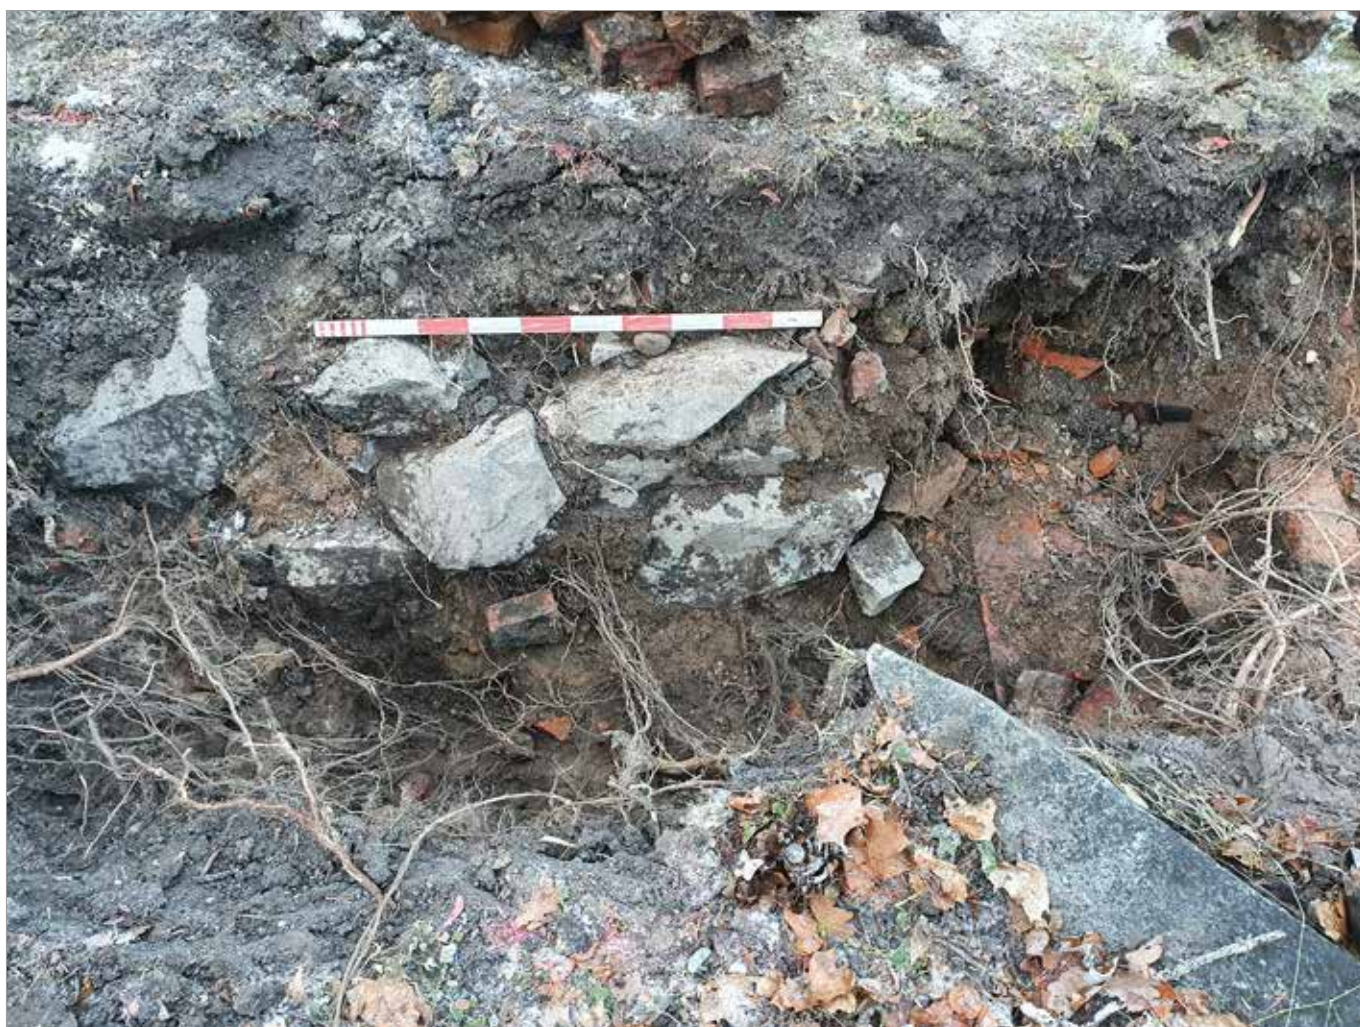
Figur 12. Stenmuren (8) i den sydligaste delen av schaktet. Foto mot väster. Joakim Kjellberg, Upplandsmuseet.

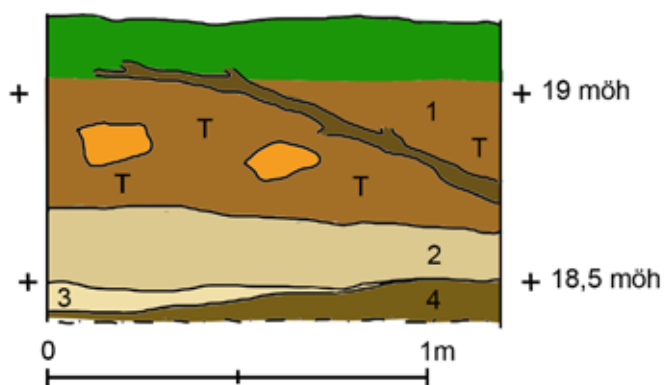
Figur 13. Sektion från schaktets västra sida och in mot tomten. 1= Sentida utfyllnader och omrörd rasering med rikligt av tegel och rötter. 2= Sandblandad lera med enstaka tegelkross. Äldre utfyllnad/terrass. 3= Homogen lerig sandig, del av 2. 4= Kompakt matjordsblandad lera med enstaka kol. Äldre markyta före terrass. Samma nivå som markytan i Odinslund nedanför terrassmuren.

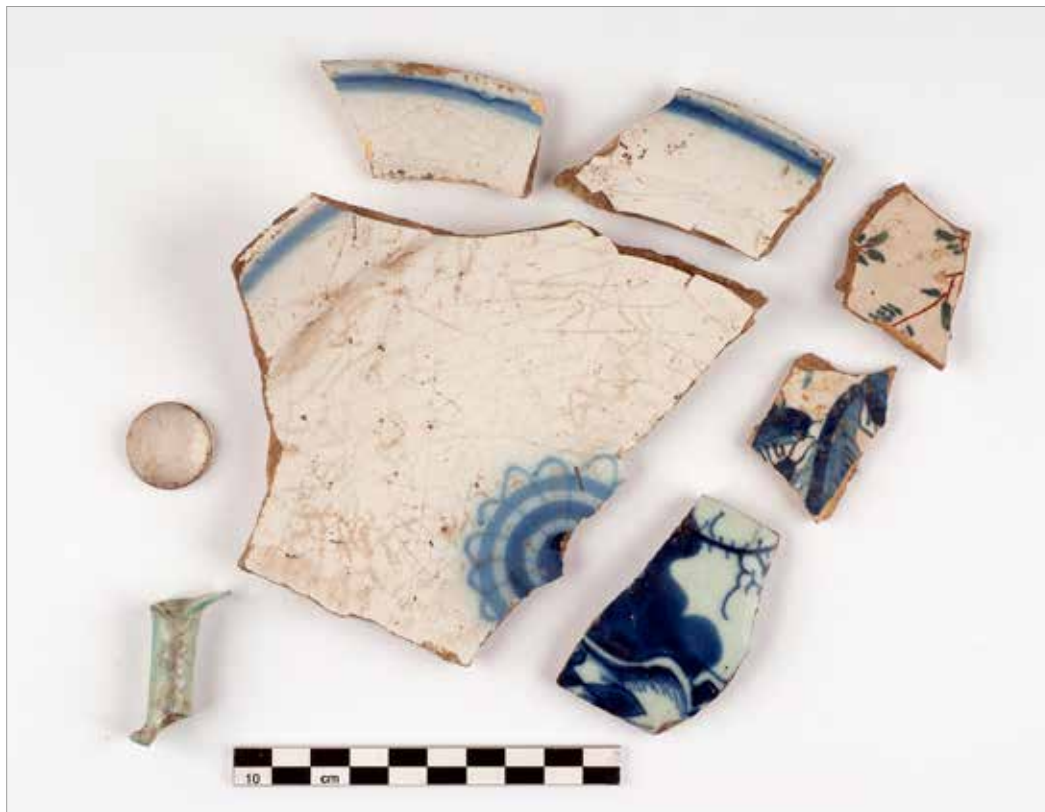
Figur 14. Ett urval av fynden från den södra delen av schaktet och i anslutning till spismuren 6. Fynden vittnar om ett välbeställt Uppsalahushåll med tillgång till långväga importföremål. Till vänster ses F15 och F16 i glas, en troligen svensktillverkad fajanstallrik, F13 och en importerad skål eller fat från Portugal, F12, samt två skärvor av ostasiatiskt porslin, F11 och F14. Foto Olle Norling, Upplandsmuseet.

Flest fynd tillvaratogs i anslutning till kakelugns- och spisfundamentet i den södra delen av schaktet. Dessa fynd kopplas till byggnadens inredning och hushållets bordsuppsättning och personliga föremål (se figur 14). Noterbart är det relativt ringa inslaget av rödgods, särskilt kokkärl, och den höga andelen av serverings- och bordskärl i porslin och fajans. Ett fynd av en parfymflaska (F15) och en större infattningssten (F16) i glas ger tillsammans med hushållskärlen en bild av ett välbeställt Uppsalahushåll under perioden från sent 1600-tal till 1800-talets första hälft.

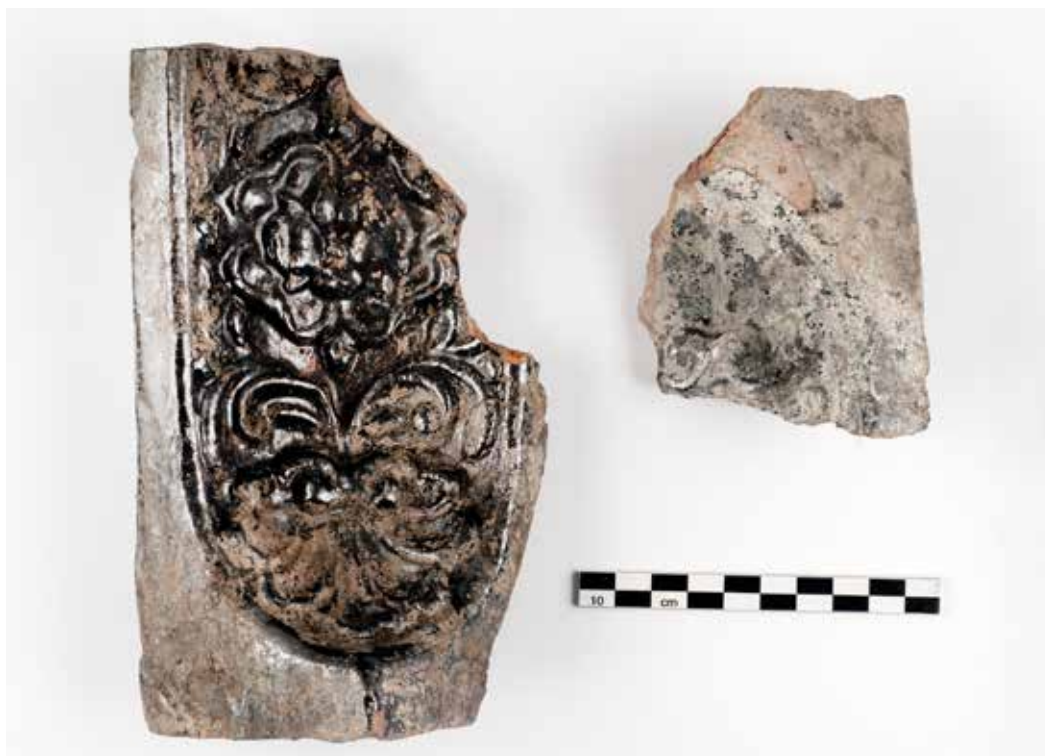
Figur 15. Hörnkakel av rennäsanstyp med dekor av rosor och musslor. Fynden F8 hittades tillsammans med F9 i anslutning till tegelfundamentet, kontext 4. Foto Olle Norling, Upplandsmuseet.

Fynden av två kakelplattor av 1600-talstyp (F8 och F9) i anslutning till fundamentet (4) styrker tolkningen som läget för en kakelugn. Att det är två olika typer av plattor och färger kan peka mot att ugnen ombyggs och reparerats. Det är därför även troligt att det är en och samma byggnad som stått på platsen sedan slutet av 1600-tal fram till mitten av 1800-talet.

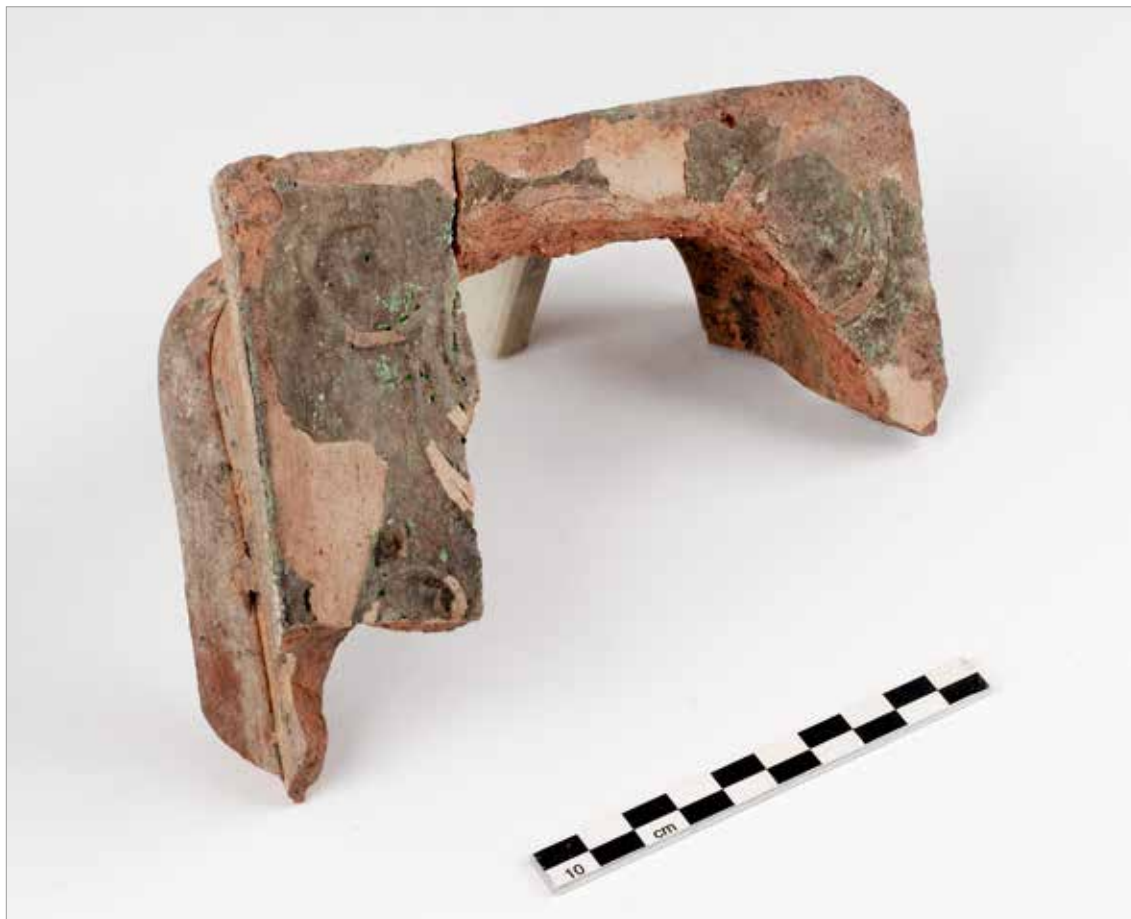
Figur 16. Rumpakakel med trolig datering till sent 1600-tal eller tidigt 1700-tal med dekor av växtornamentik. Fyndet (F9) hittades i tillsammans med F8 i anslutning till tegelfundamentet, kontext 4. Foto Olle Norling, Upplandsmuseet.

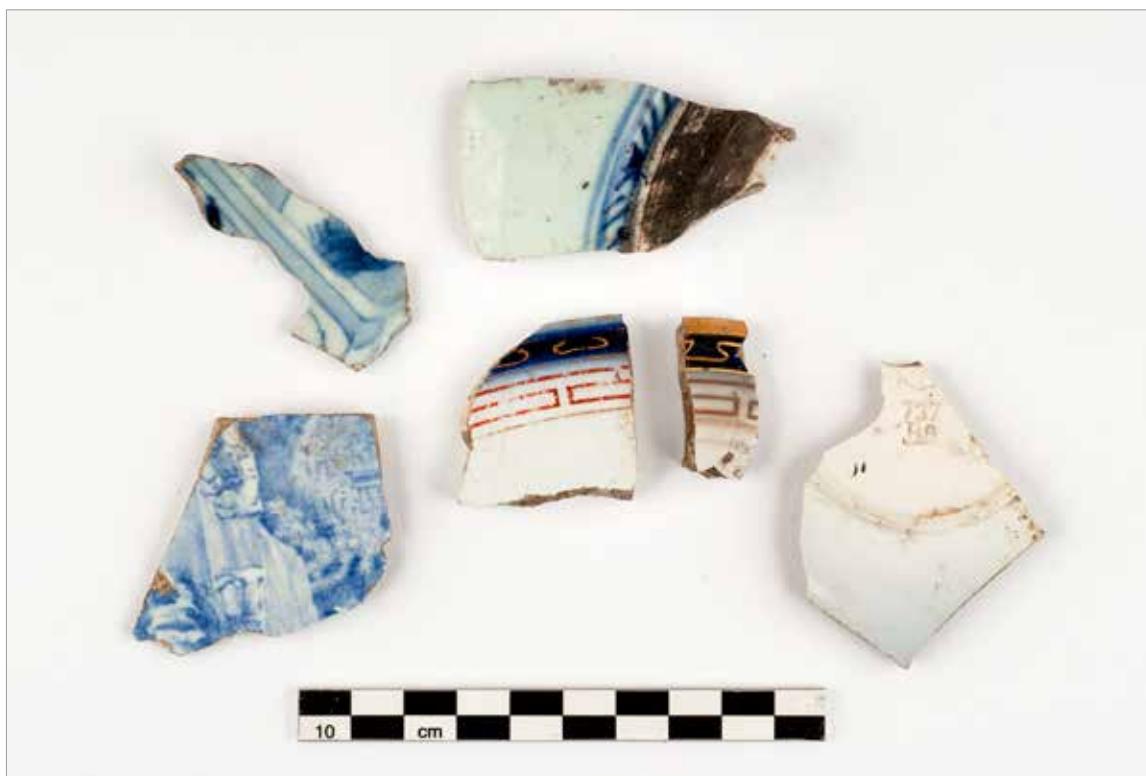
Figur 17. Ett urtval av fynden i anslutning till terrassmuren. Även här fanns ostasiatiskt porslin, F20, med troliga dateringar till 1700-tal samt exempel på senare tiders flintgods, F17, F18 och F19. Foto Olle Norling, Upplandsmuseet.

Inga av fynden tillvaratagna från lagren invid tegelkonstruktionerna kan med säkerhet sägas vara från tiden efter 1800-talets mitt. Fynd av senare datum kommer i huvudsak från den del av schaktet som närmast angränsade till den terrassmur som löper utmed tomtens östra sida. Det är därför troligt att denna omlagts vid något eller några tillfällen efter att bebyggelsen försvunnit.
