Kring Uppsala domkyrka

Arkeologisk schaktningsövervakning på Domkyrkoplan

**Uppsala 88:1/L1941:2293
Fjärdingen 22:1
Uppsala stad och kommun
Uppland**

Upplandsmuseets rapporter 2023:12

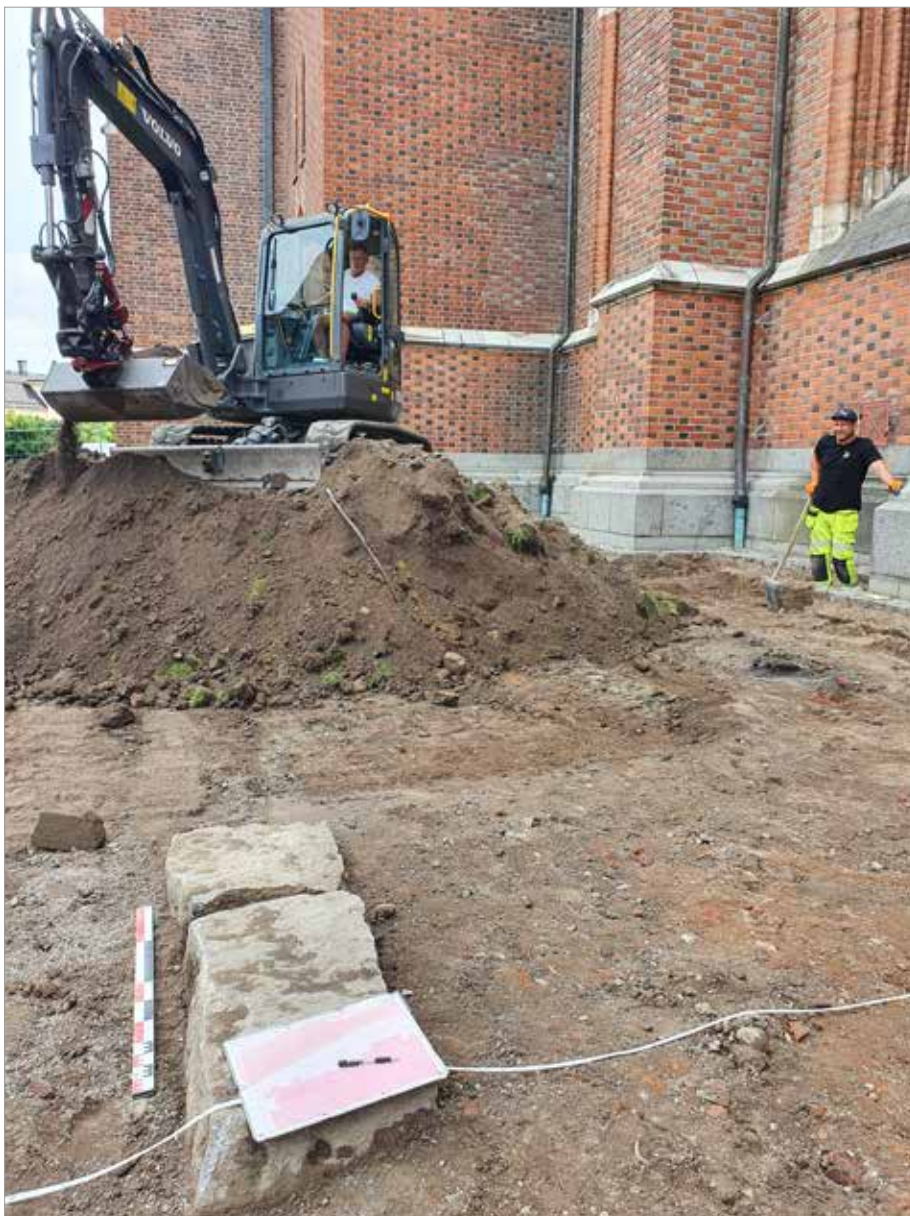
Figur 2. Arbetsbild visande schakt 1, kontext K1:2. Foto mot öster, Adam Hultberg, Upplandsmuseet.

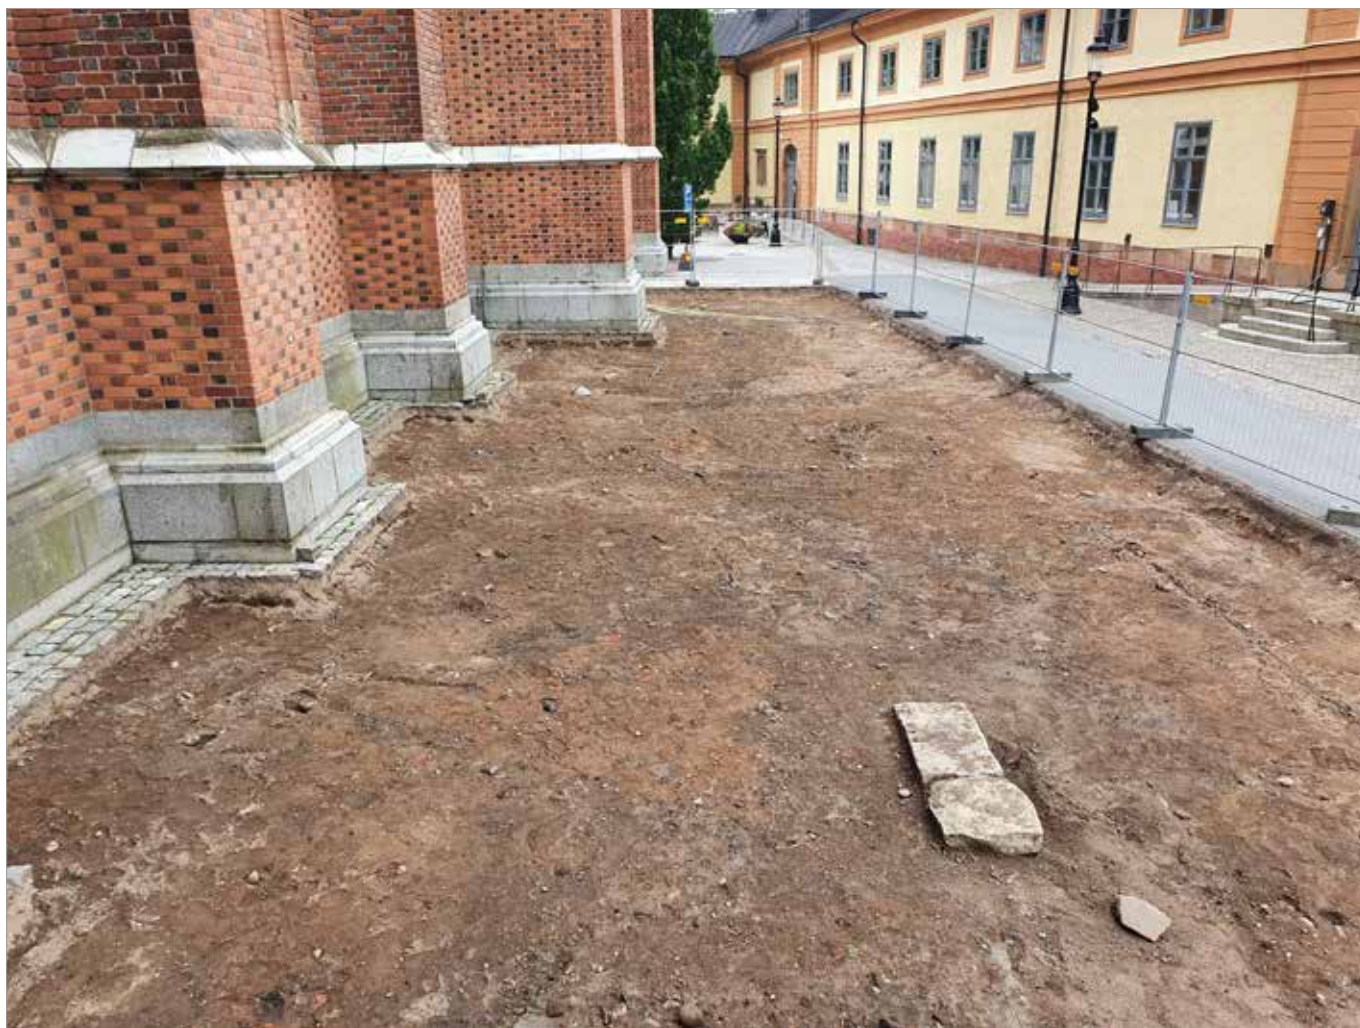
Figur 6. Översiktsfoto visande den västra delen av schakt 1 samt stenblocken, K1:2. Foto mot väster, Adam Hultberg, Upplandsmuseet.

Två större stenblock dokumenterades centralt i schaktet, uppskattningsvis 0,15 meter under existerande markyta. Blocken var tydligt rätsidiga och följde kyrkans orientering. Ett av blocken hade borrhål och de var båda tydligt spräckta. Det var också tydligt att de inte utgjorde en del i en större

konstruktion och att de delvis avtäckts tidigare, då de till del var täckta med moderna massor. Efter jämförelse med äldre fotografier kunde konstateras att stenblocken sannolikt utgjort ett fundament till en runsten, då flera varit placerade här, tidigare under 1900-talet.

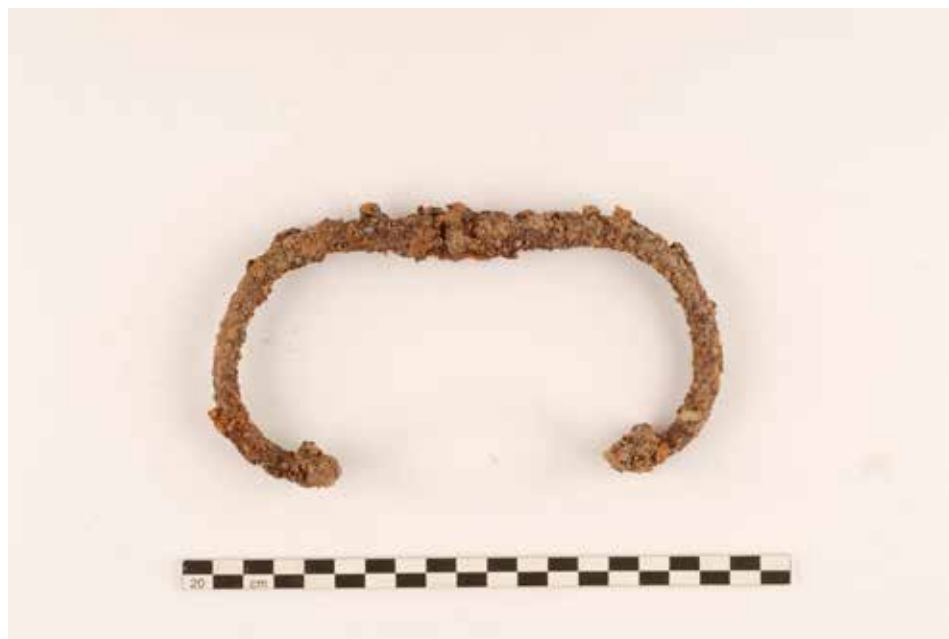
Inom schaktets östra del, strax väster om nordportalen grävdes ett djupschakt för en brunn. Djupschaktet grävdes till ett största djup av 1,4 meter under existerande markyta. Artikulerade rörben, samt ett kisthandtag, påträffades på ett djup av mellan 0,95 och 1,05 meter. Detta tolkades som en intakt grav och denna kunde i stort sett lämnas orörd då de nya ledningarna lades ovanför graven.

Figur 8. Fynd nummer 9. Kisthandtag i järn funnet direkt invid de artikulerade rörbenen, tolkade som en intakt grav (K1:4). Kisthandtaget är av typ A, enligt Qviström et al. 2022:152ff. Gallrat efter fotografering. Foto Adam Hultberg, Upplandsmuseet.

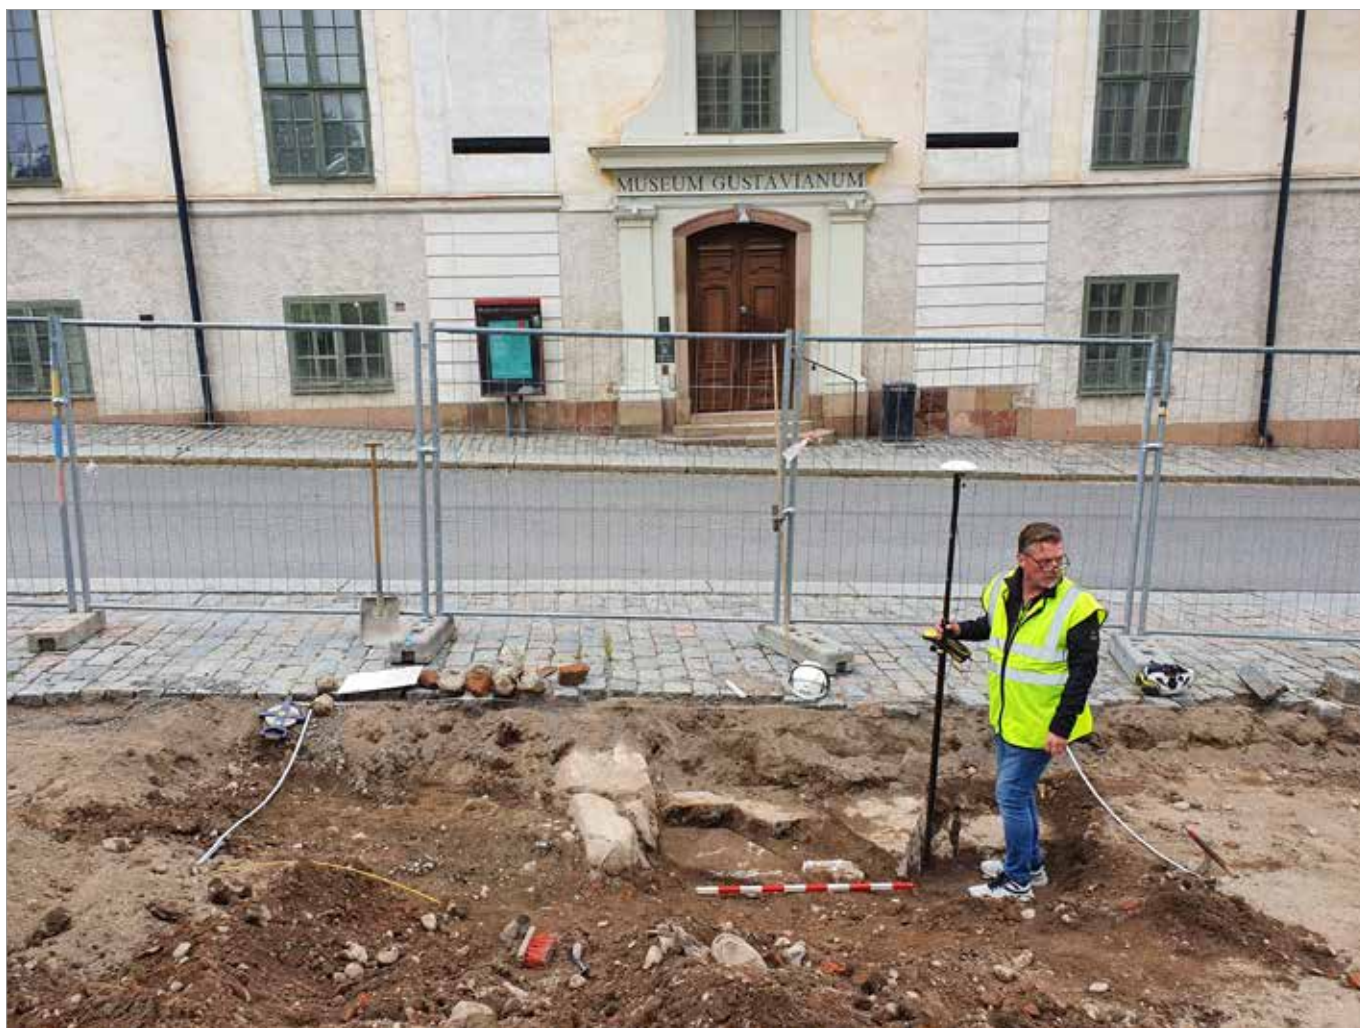
Mitt för Gustavianums entré påträffades en stenkonstruktion som mätte 2,7×1 meter och som fortsatte in under stenläggningen åt väster. Stenkonstruktionen bestod av större granitblock, lagda i två tydliga men något oregelbundna skift och tolkas som en grundmur. Grunden utgjordes av 11 stenar med diameter på omkring 0,35 till 0,5 meter. Direkt ovan muren påträffades skärivor av en tallrik i fajans, med dekor av ett landskapsmotiv i lila, F10. Skärvorna fotograferades och gallrades sedan, då de inte ansågs utgöra ett säkert dateringsunderlag för murens rivning.

Figur 9. Arbetsfoto visande stenkonstruktionen K2:1, i bakgrunden ses entrén till Museum Gustavianum, vid Akademigatan. Foto mot väster, Adam Hultberg, Upplandsmuseet.

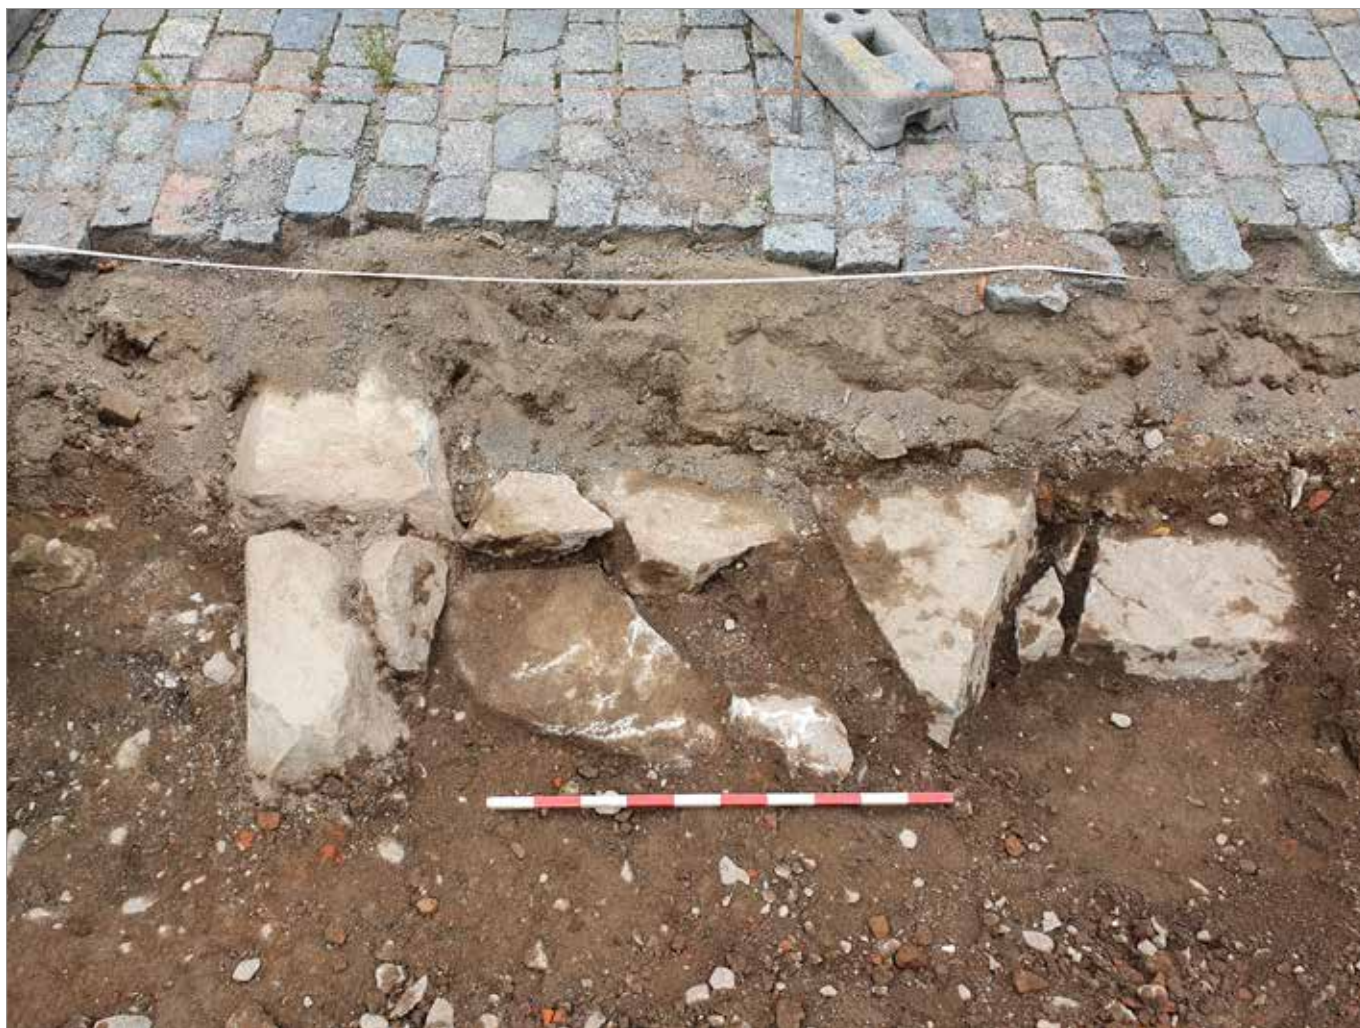
Figur 10. Stenkonstruktionen K2:1. Foto mot väster, Adam Hultberg, Upplandsmuseet.

Efter jämförelse med Hoffstedts karta från 1702 kan konstateras att stenarna bör utgöra grunden till domkyrkans västra stiglucka. Stenarnas placering och konstruktionens storlek stämmer väl med stigluckans södra sidostycke. Detta innebär att grunden till själva bogårdsmuren bör följa schaktets sträckning, direkt åt väster. Den väs-

tra stigluckan uppfördes 1663 under ledning av Olof Rudbeck och ska enligt uppgift varit utförd i dorisk stil och försedd med koppartak (Carlsson 2010:132). Hela stigluckan har enligt Hoffstedts karta från 1702 mätt 10,5×3 meter. Den finns även avbildad av Erik Dahlberg i Suecia-verket från 1660-talet – se rapportens omslagsbild.

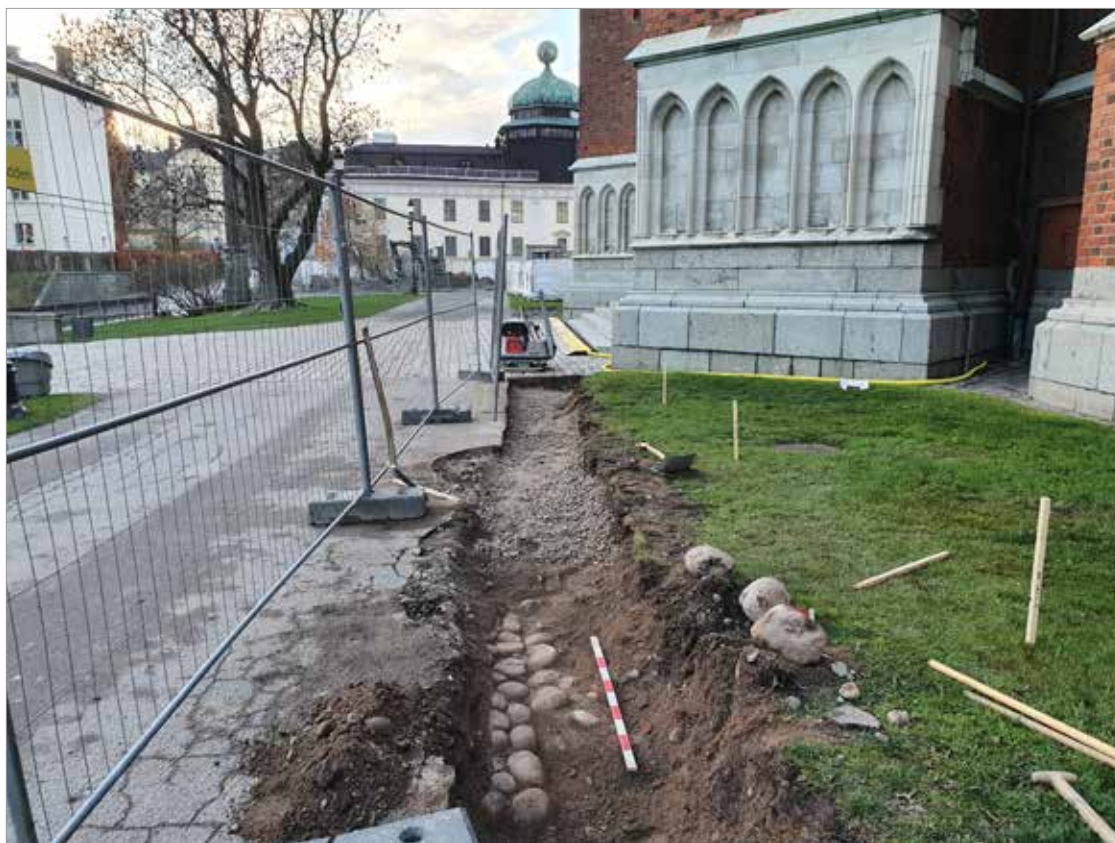
Friserna grävdes längs gräsytor och följde gångvägen kring domkyrkans östparti. Bredden hölls till ungefär en meter och djupet till cirka 0,25 meter. Schaktet präglades av cirka en decimeter matjord och därunder omrört grus med enstaka människoben och ett antal kisthandtag. Söder om kyrkan, strax öster om den södra portalen, påträffades schaktets enda konstruktion K4:1, en kullerstensläggning, 0,2 meter under asfalten. Stenläggningen var bevarad över en yta som mätte 0,5×1,8 meter, mot den södra sidan av schaktet.

Figur 12. Foto visande stenkonstruktionen K4:1, öster om domkyrkans sydportal. Foto mot väster, Adam Hultberg, Upplandsmuseet.

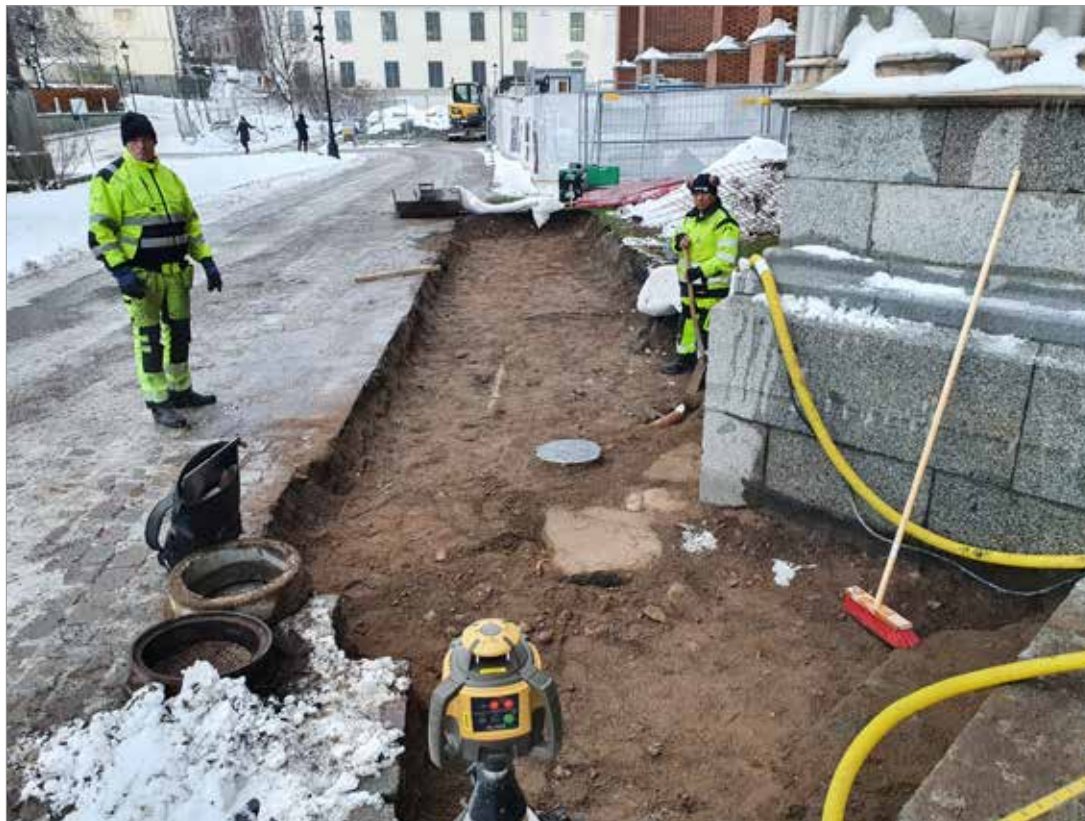
Figur 14. Arbetsfoto visande stenar i schaktbotten, under domkyrkans sydportal. Foto mot väster, Adam Hultberg, Upplandsmuseet.

Väster om domkyrkans sydportal grävdes för en ny ramp. Schaktet hade ett djup som inte översteg 0,3 meter, med undantag för grävning kring en sedan tidigare nedgrävd brunn. Inga intakta kulturlager dokumenterades men i schaktbotten framkom ler- och grusblandade massor med förekomst av tegelkross. I schaktbotten framkom också ett antal flata stenblock intill basen på portalens västra pilaster (K5:1). Stenblocken kunde inte konstateras vara bearbetade på något sätt och togs inte upp.

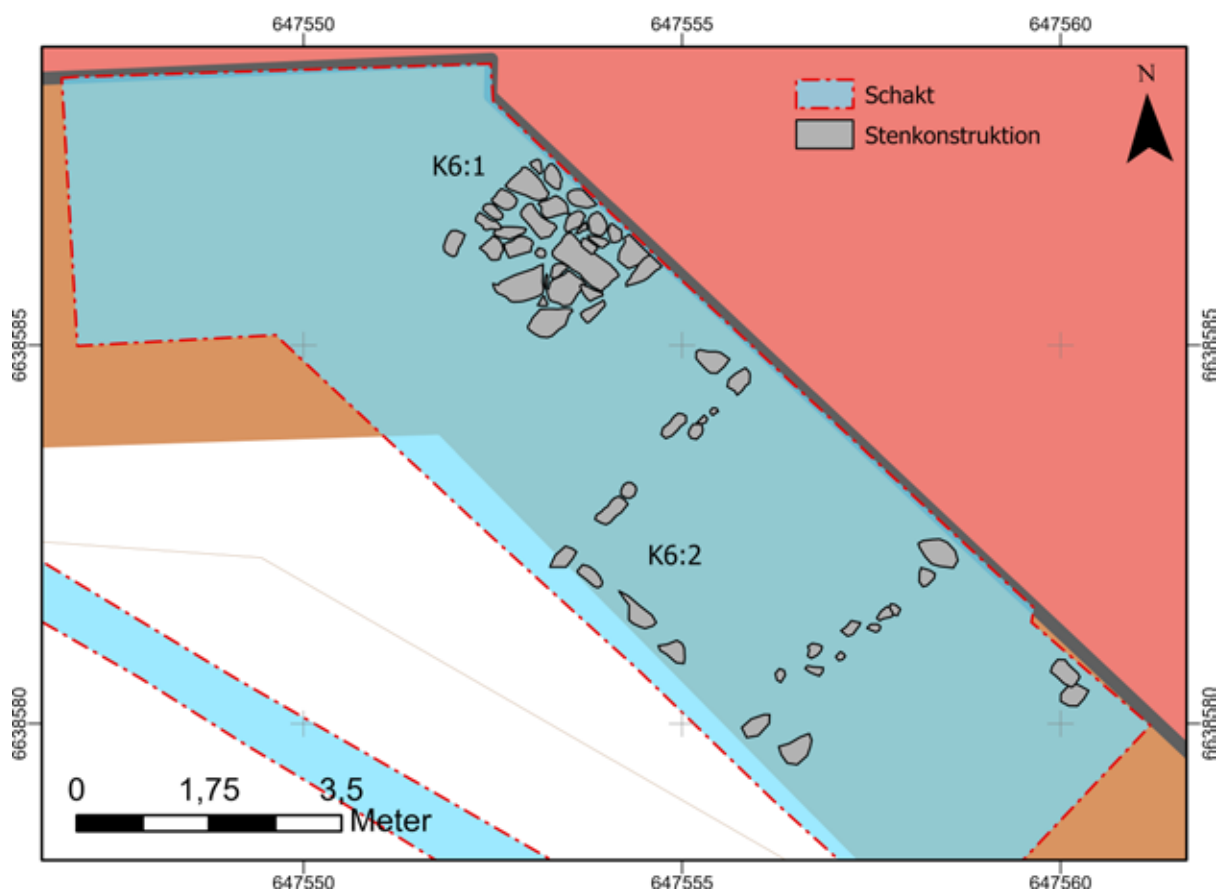
Figur 15. Schaktplan visande schakt 6, med däri påträffade stenkonstruktioner – K6:1 och K6:2. Skala 1:100.

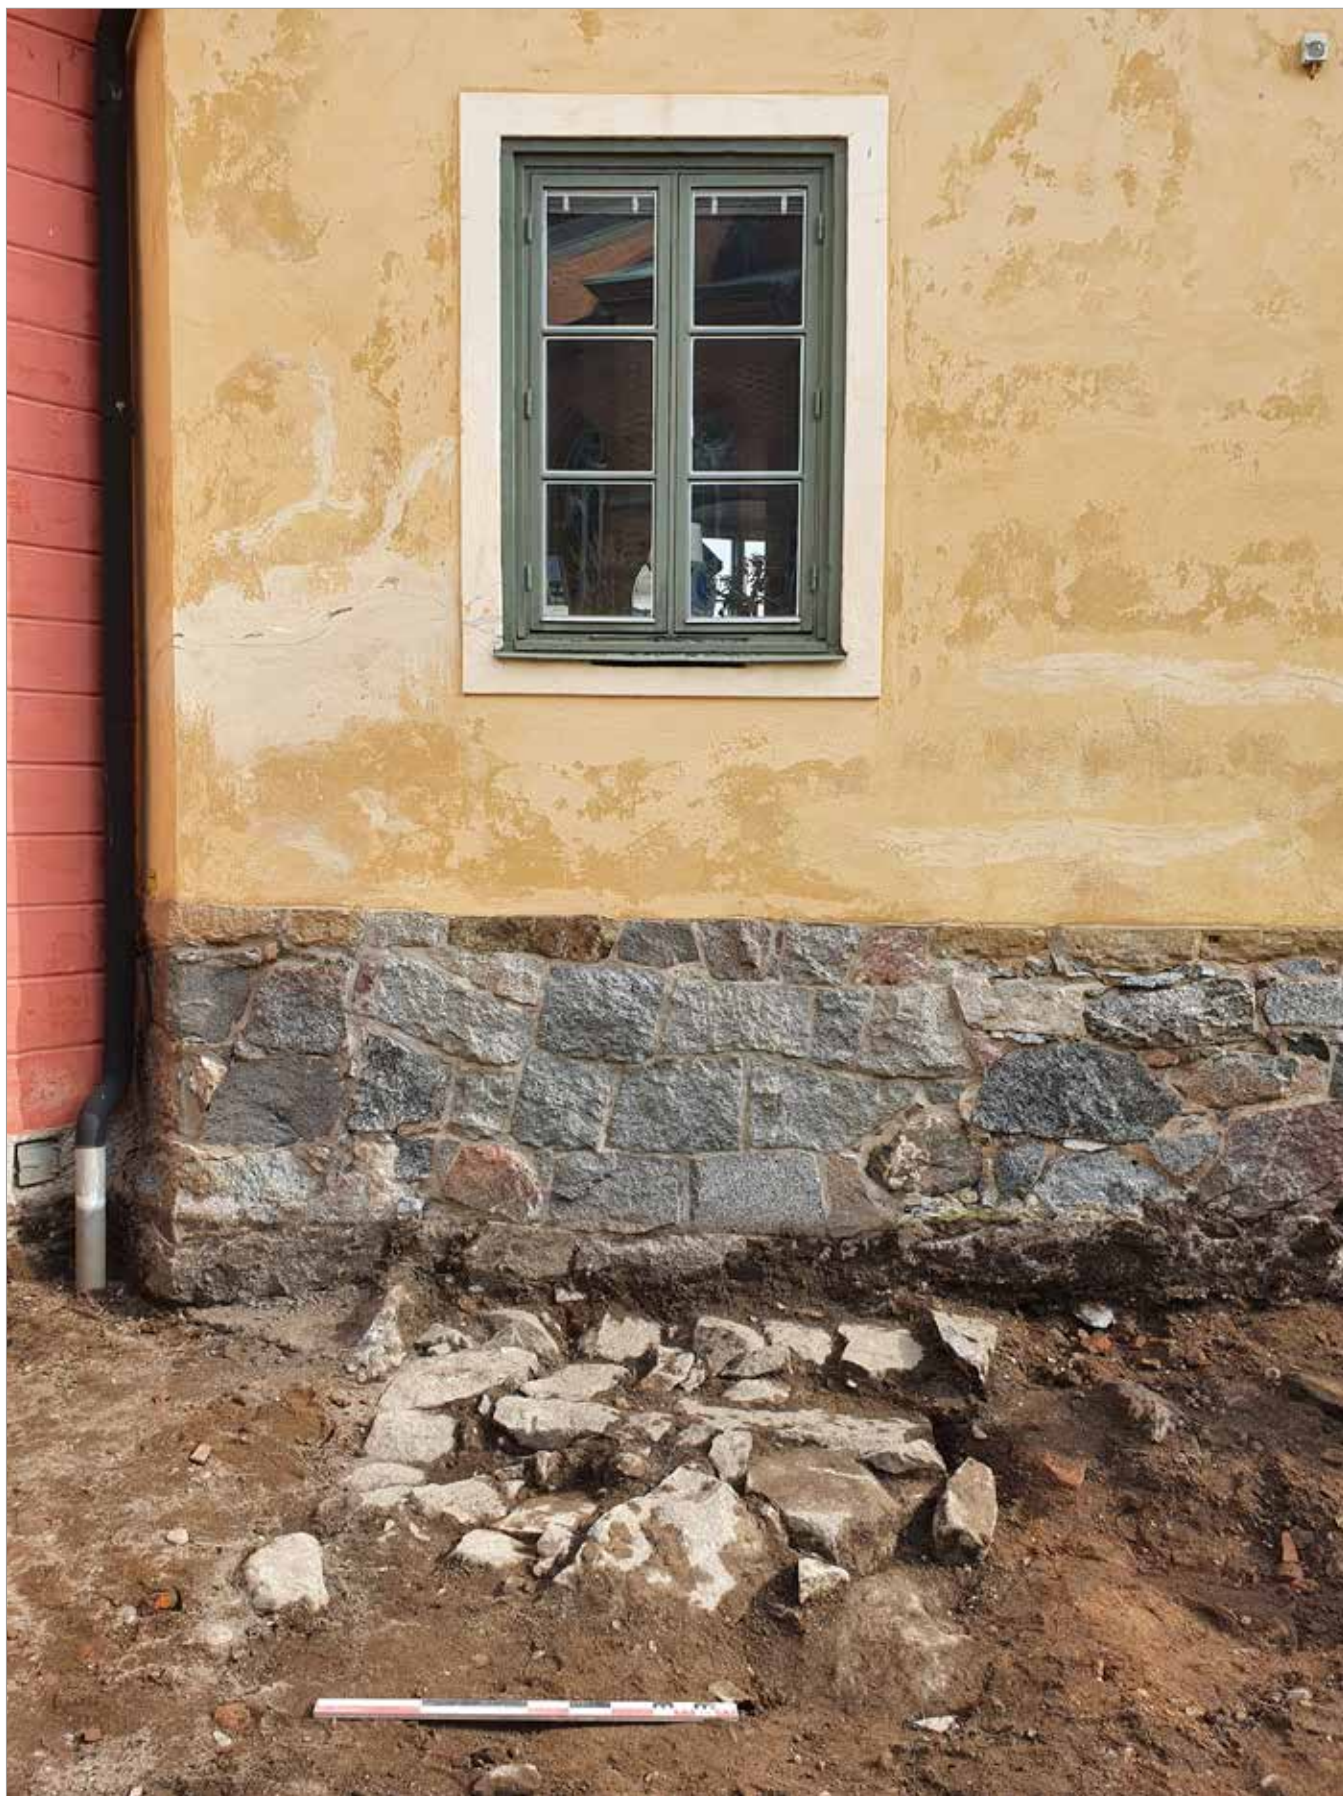
Uppemot domkapitelhusets fasad påträffades en större stenkonstruktion på ett ringa djup under markytan. Konstruktionen mätte 2×2,2 meter i plan och bestod av tätt packade stenar utan förband. Materialet var blandat och utgjordes av såväl natursten som spräckt granit med borrhål, samt ett större block av huggen kalksten med profilerade kanter. I byggnadens grundmur syns ett avvikande stenmaterial som tydligt är yngre än övriga delar. Utifrån detta kunde ganska snabbt antas att konstruktionen hade en förhållandevis ringa ålder, vilket bekräftades av stenmaterialet i själva konstruktionen. Konstruktionen tolkades som ett fundament till en relativt sentida byggnadsdel.

Vid jämförelse med äldre fotografier kunde en trappa identifieras som tidigare stått på platsen. Det är tydligt att den nu undersökta konstruktionen, K6:1 utgjort fundamentet till den trappan. Trappan har sedermera flyttats och är densamma som i nuläget står mitt på domkapitelhusets fasad,

Figur 16. Fotografi visande stenkonstruktionen K6:1 – ett trappfundament, intill domkapitelhusets fasad. Notera det avvikande materialet i murverket direkt ovan. Foto mot nordöst, Adam Hultberg, Upplandsmuseet.

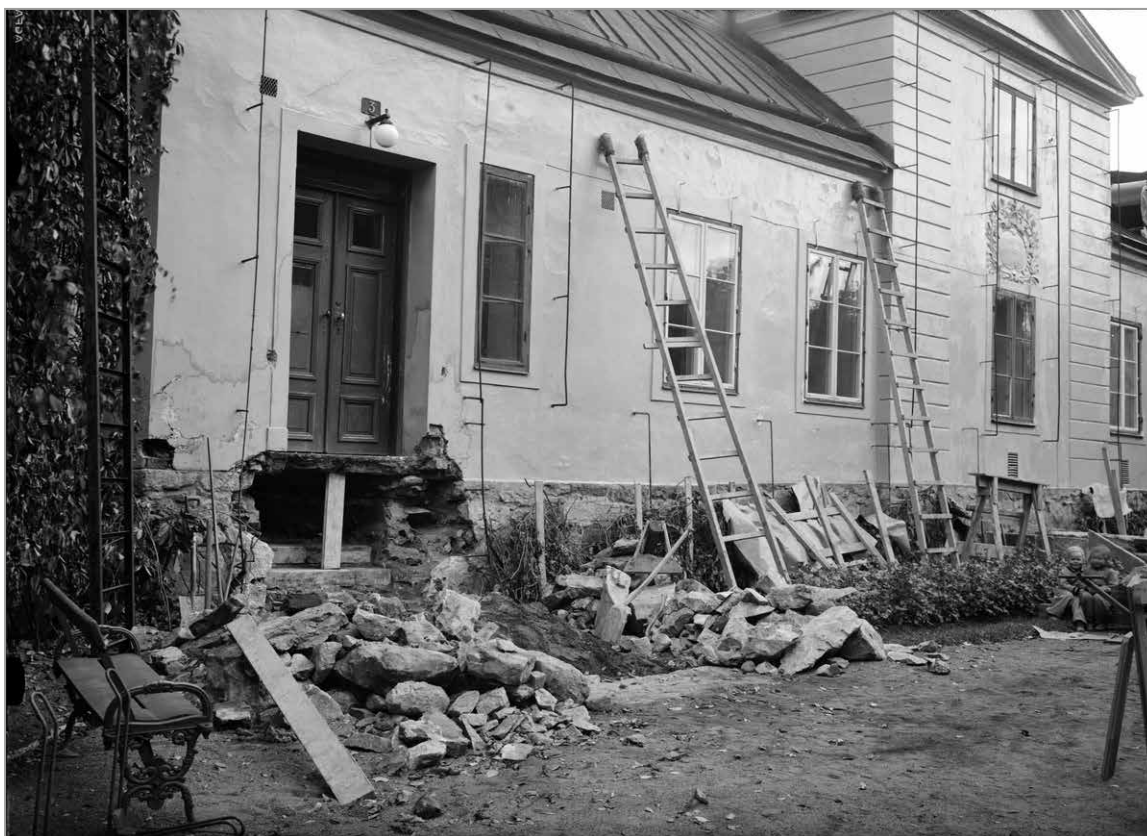
Figur 17. Fotografi från Upplandsmuseets samlingar (UM B0351), visande rivning av den trappa till vilken grunden nu undersökts. Fotografiet är daterat 1939 och taget mot öster. Fotograf okänd.

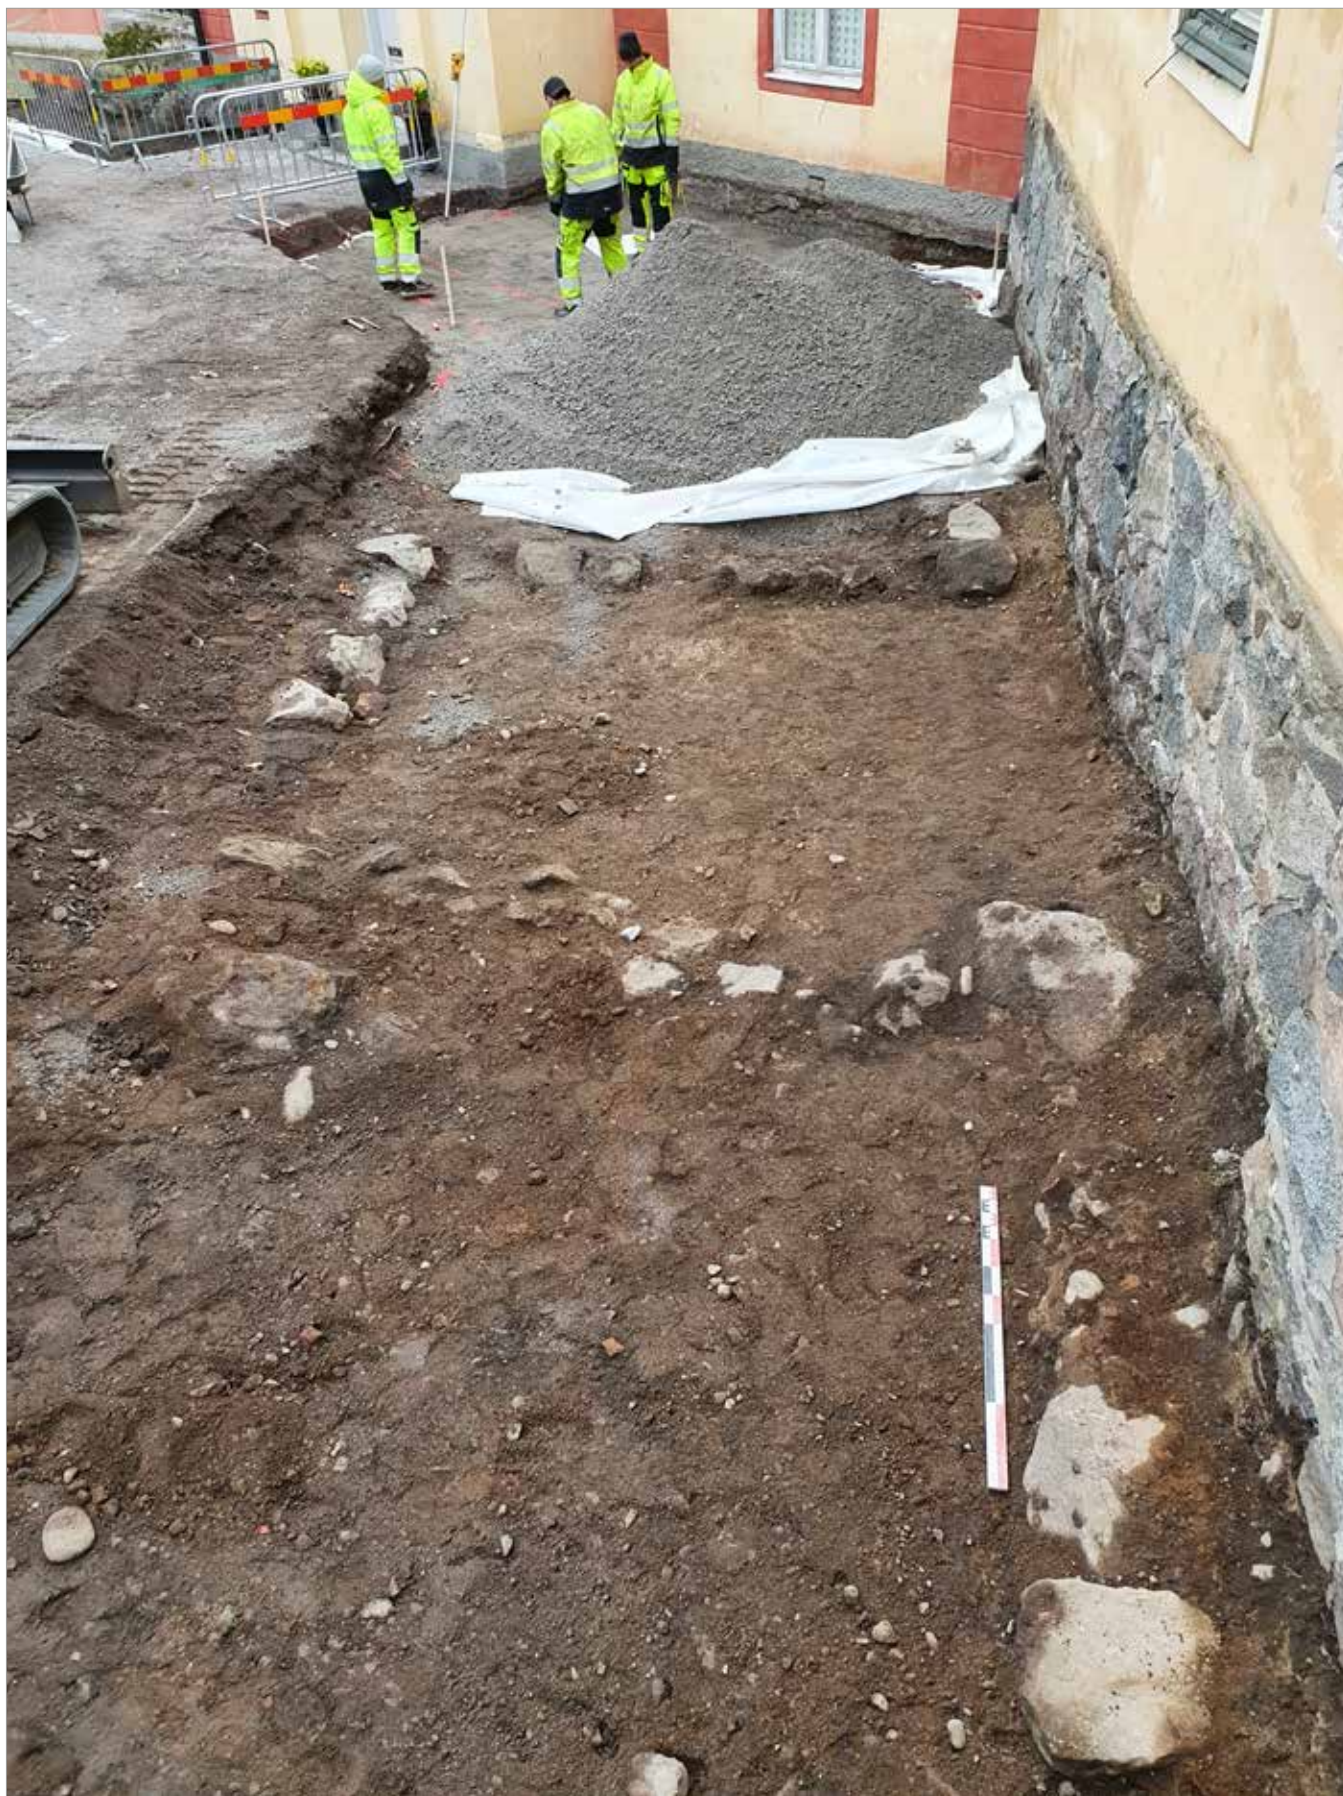
Figur 19. Fotografi visande stenkonstruktionen K6:2. I bakgrunden pågår arbetet med igenläggning av schaktet, där K6:1 dokumenterats. Foto mot nordväst, Adam Hultberg.

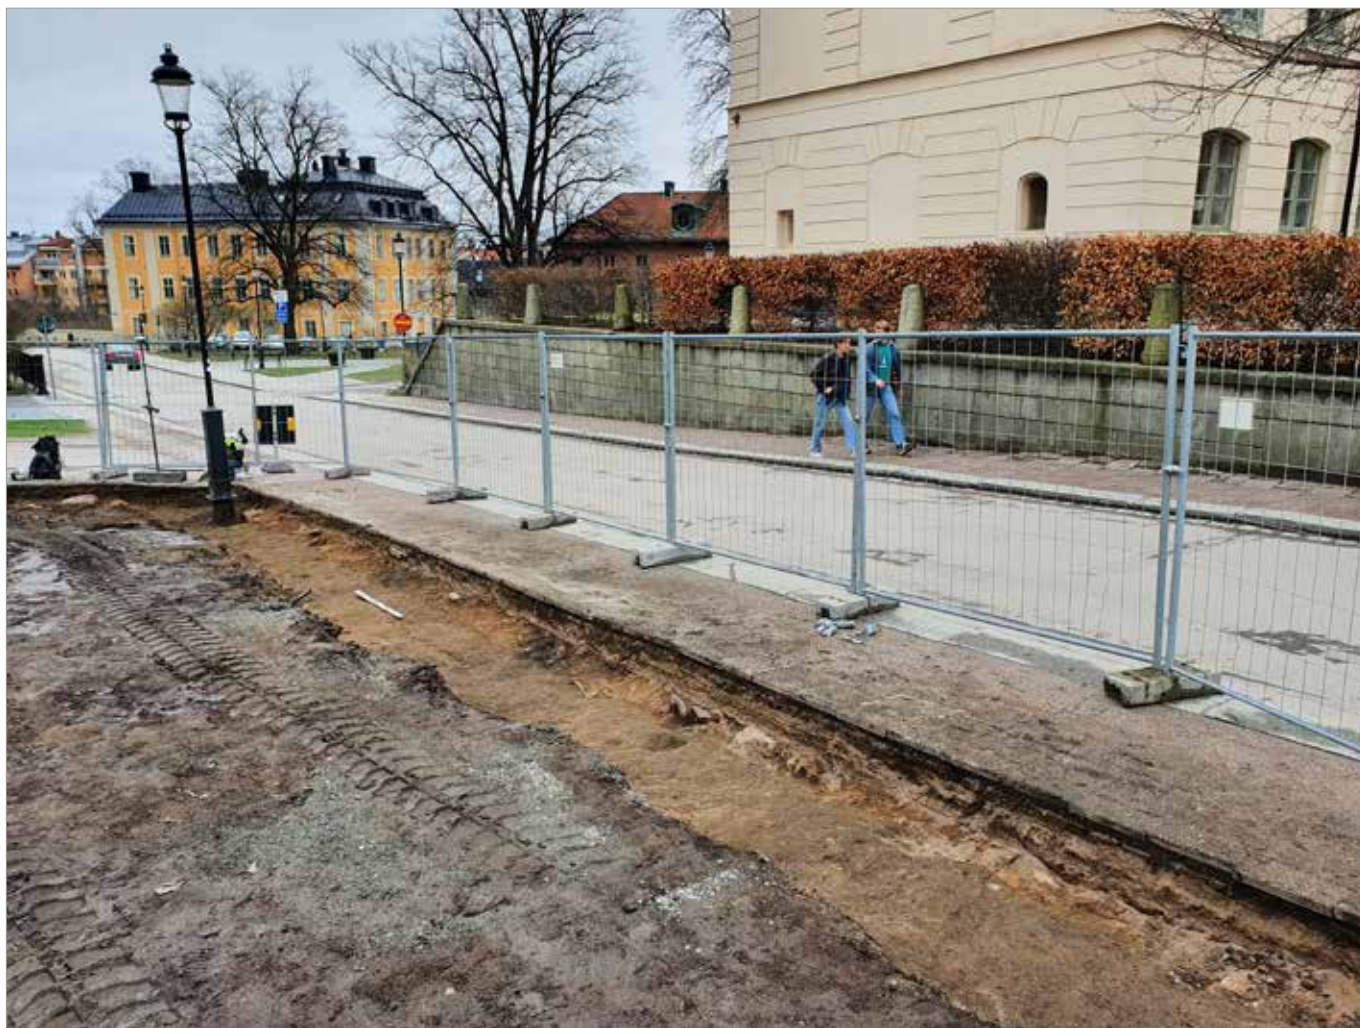
I den första delen (7:A) grävdes en sträcka längs Biskopsgatan. I denna del av schaktet påträffades ett intakt kulturlager i schaktkanten, längs Biskopsgatan. Kulturlagret innehöll raseringsmaterial med kalkbruk, tegelkross, taktegel, enstaka större stenar, samt en del humant benmaterial. Raseringslagret låg i en nedgrävning och bör relatera till den del av bogårdsmuren som följt samma sträckning. Endast på en kortare sträcka, längst i öster framkom en sten som såg ut att

kunna ha ingått i den stående muren. I lagret noterades ett par kraftig sot- och kolfläckar med en diameter på cirka 0,5 meter. Ett bokspänne med sannolik 1700-talsdatering samlades in, F14.

Figur 21. Under trottoarkanten syns raseringslagret K7:1. Foto mot sydöst, Adam Hultberg, Upplandsmuseet.

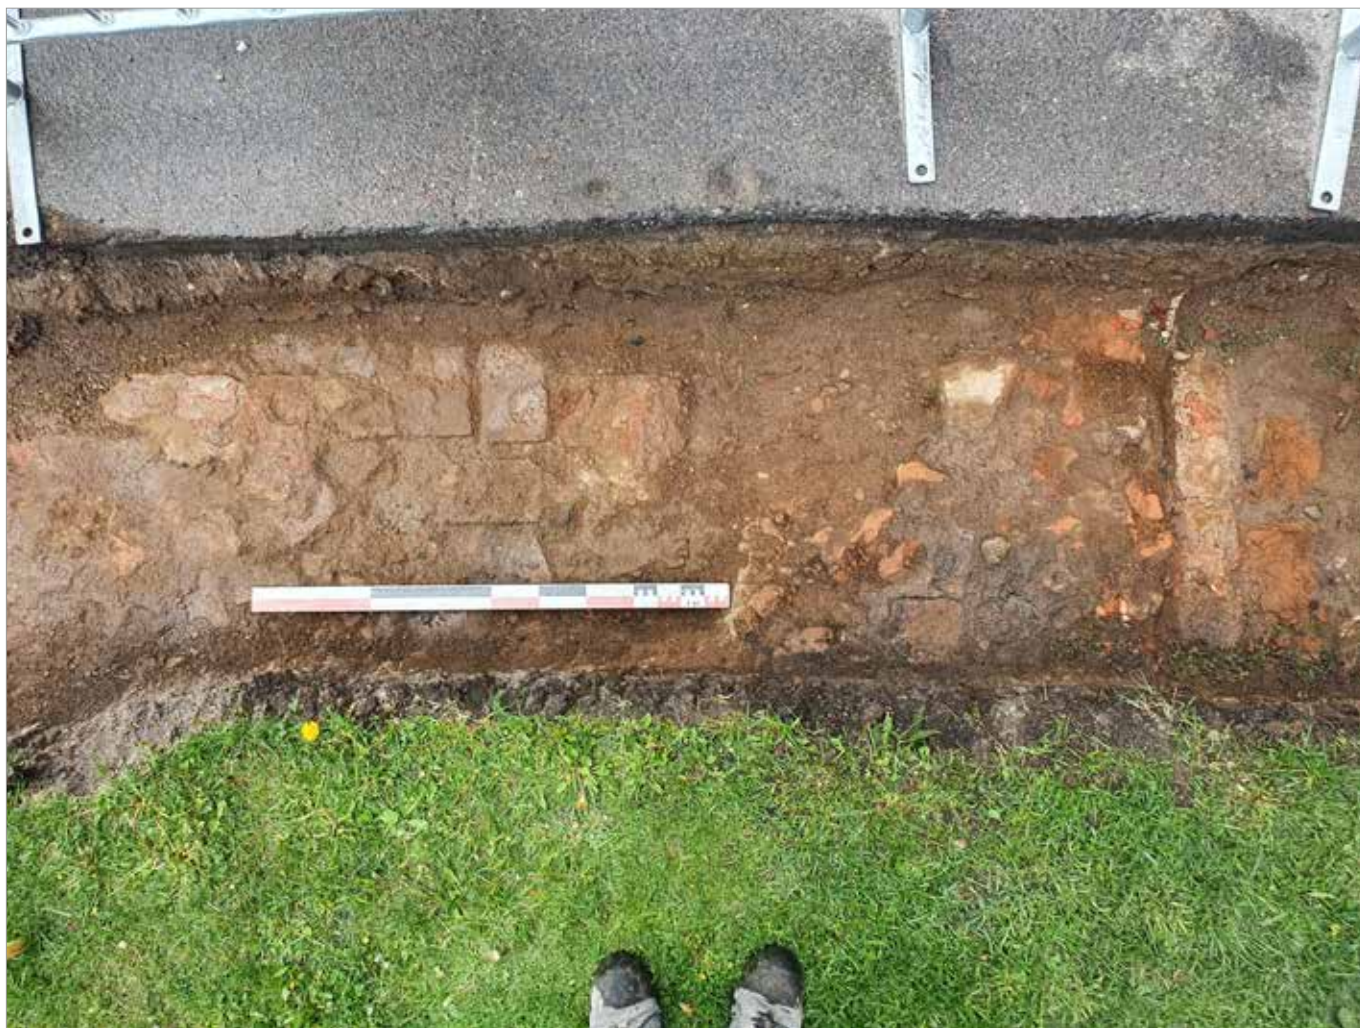
Öster om infarten (i schakt 7:C) påträffades mer omfattande lämningar i schaktbotten. Rester av vad som i fält tolkades som två sammanbyggda tegelkonstruktioner, del av ett golv samt del av en till stor del raserad dagermur. Tegelkonstruktionerna täckte hela schaktbotten längs en sträcka på cirka 3,5 meter. Muren (K7:3) löpte i öst-västlig riktning, hade en bredd på 1,2 meter och ett möjligt skal åt norr. I den norra sidan låg två skift tegel i bredd, längs murens riktning. Söder därom var murningen betydligt slarvigare och innehöll

stora mängder kalkbruk, vilket tolkades som en möjlig murkärna. Teglet var stortegel med måtten 0,29x0,13 meter.

Golvet (K7:4) låg direkt söder om muren och anslöt direkt till den. Det var lagt i tegel, i ett oregelbundet mönster och täckt med kalkbruk. Placeringen stämmer väl överens med Sankta Barbaras hus som stått på platsen från tidigt 1500-tal, fram till 1792.

Figur 22. Tegelgolv och mur (K7:3 & 7:4), som ingått i Sankta Barbaras hus. Meterstocken ligger på tegelgolvet och direkt till höger om den syns muren. Foto mot väster, Adam Hultberg, Upplandsmuseet.

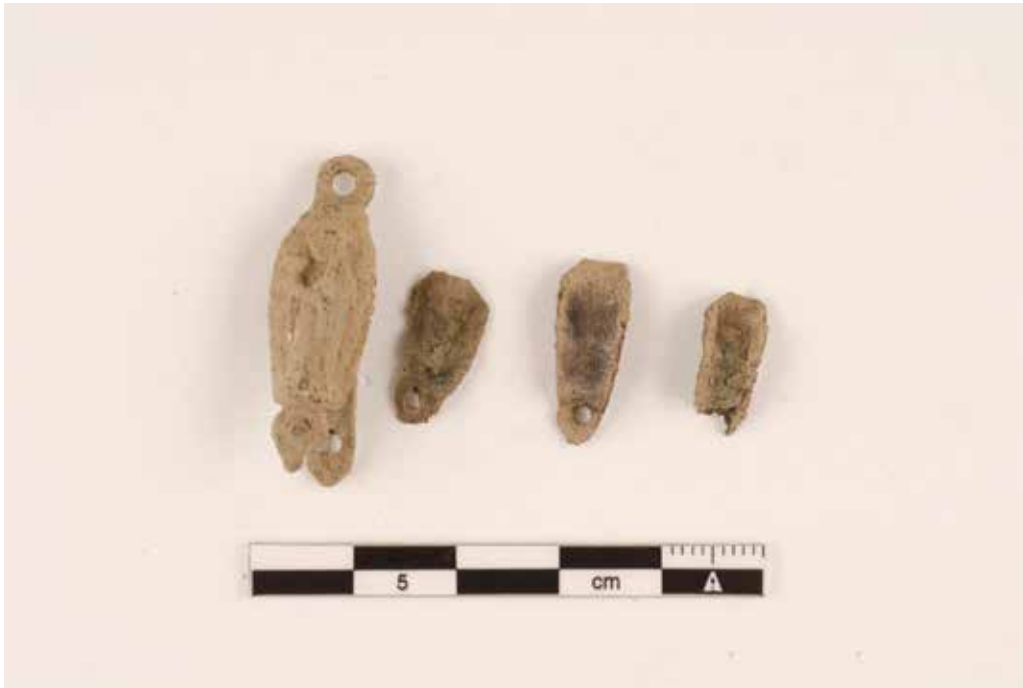
Figur 23. Undersökningens enda sparade fynd, fyndnummer 14. Ett bokspänne med bevarade delar av läderbindningen. Motivet föreställer en människogestalt i profil och helfigur, bärandes en bågare Påträffat i K7:1, tolkat som raseringsmassor efter rivningen av bogårdsmuren längs Biskopsgatan. Fotograferat före konservering. Foto Adam Hultberg, Upplandsmuseet.

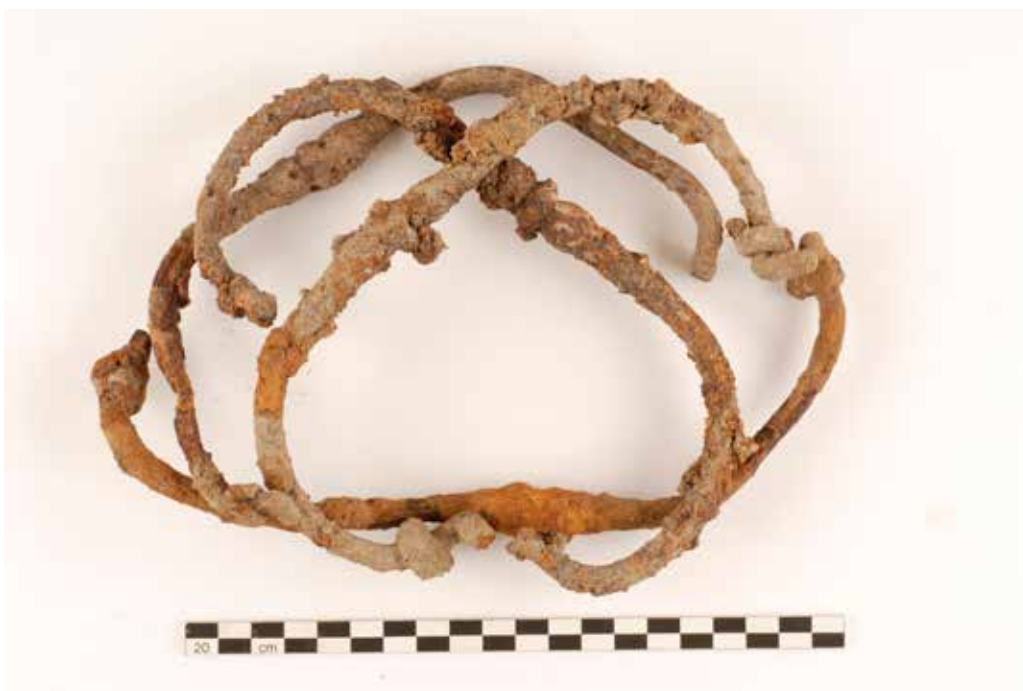
Figur 24. Fyndnummer 5,6,7 och 8. Kisthandtag av typ A, enligt Qviström et al. 2022, påträffade som schaktfynd i schakt 1. Gallrade efter fotografering. Foto Adam Hultberg, Upplandsmuseet.
